INFORME ANUAL

**PLAN DE VIGILANCIA AMBIENTAL
PARQUE EÓLICO BADAIA**

**Provincia de Araba
(Comunidad del País Vasco)**

Año 2025

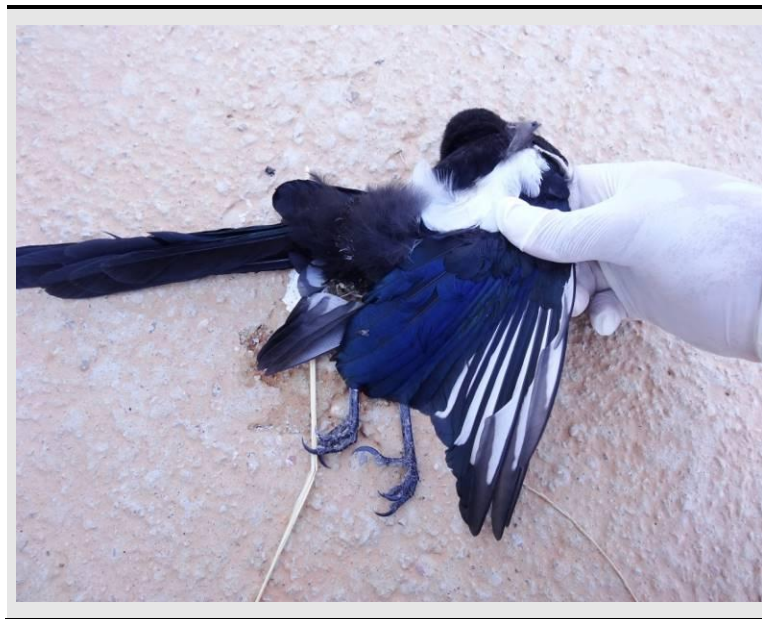
Imagen 3.2.1.1. Investigador realizando las comprobaciones necesarias para evaluar la causa de la muerte de un individuo de urraca común.

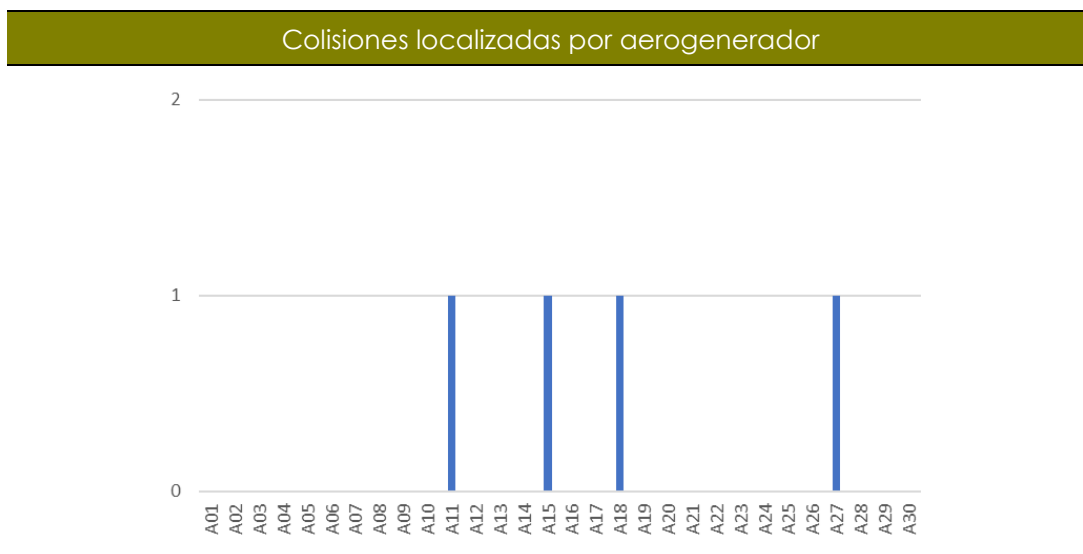
Gráfico 4.2.1. Muertes localizadas por aerogenerador.

Asimismo, se asociaron todos los animales heridos o muertos al aerogenerador más cercano, asumiéndose éste como el causante de la muerte, como se recoge en el siguiente gráfico:

La **tasa de mortalidad detectada (TMD)** es de 0,03 para aves (1 muerte, 30 aerogeneradores), de 0,10 para quirópteros (3 muerte, 30 aerogeneradores), y de 0,13 para el conjunto de aves y quirópteros (4 muerte, 30 aerogeneradores).

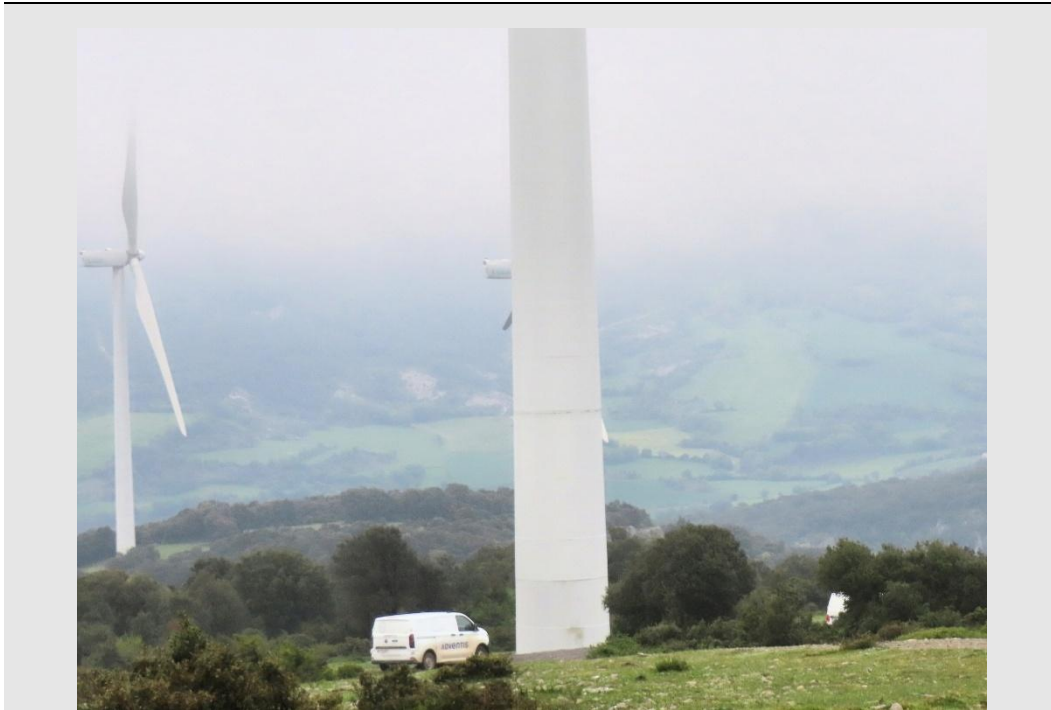
Fotografía 3. Labores de mantenimiento en uno de los aerogeneradores del parque eólico de Badaia.

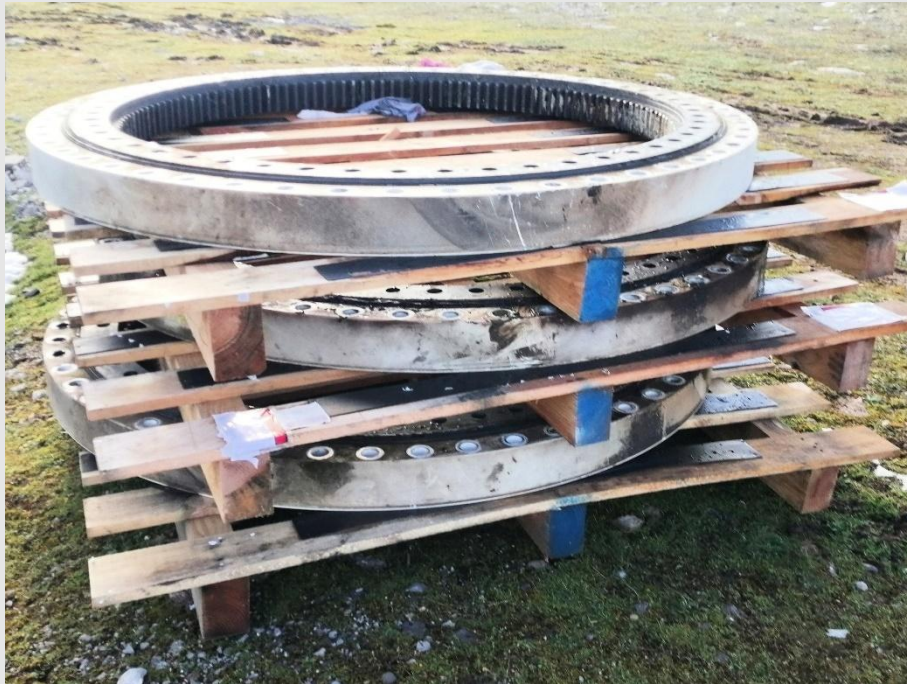
Fotografía 11. Acopio de materiales de mantenimiento en plataforma de aerogenerador.

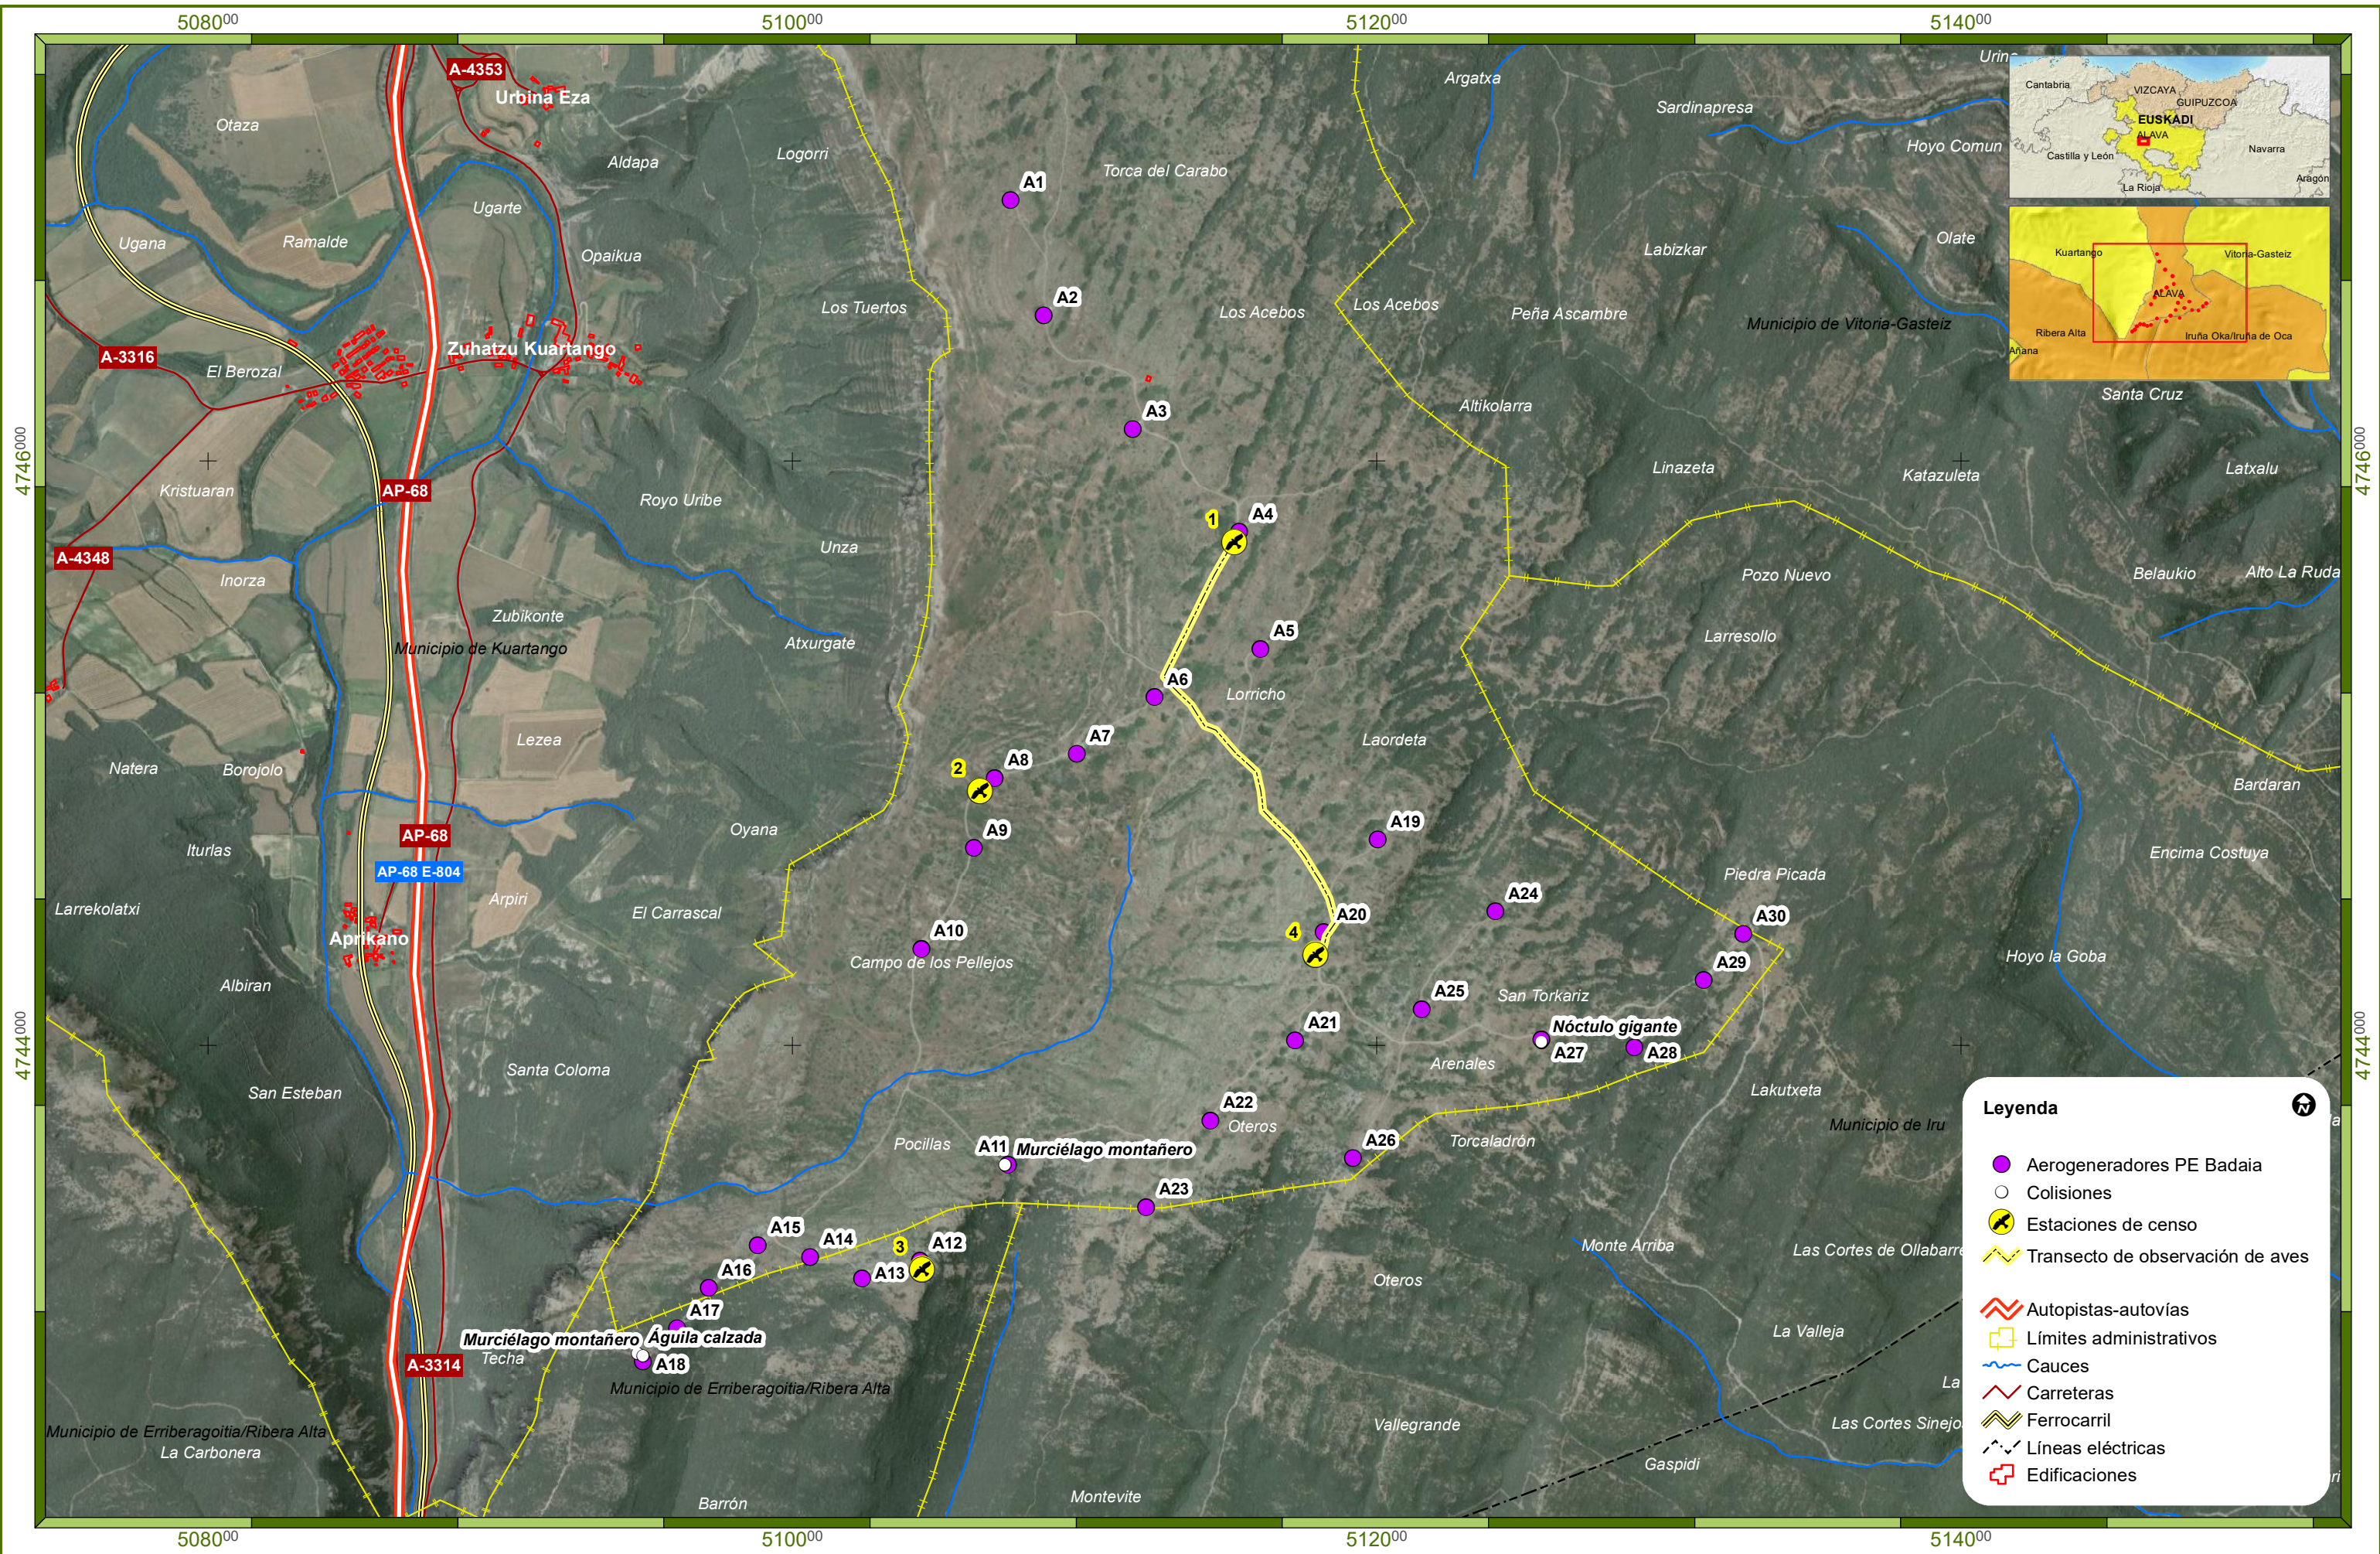
Su localización puede consultarse en el Anexo III - Plano N°1. "Localización de estaciones, transectos de avistamientos, y colisiones".

La localización de los transectos puede consultarse en el Anexo III - Plano Nº1. "Localización de estaciones, transectos de avistamientos, y colisiones". El trayecto es similar al realizado durante el proceso de registro y observación de individuos de avifauna.
