INFORME ANUAL

PLAN DE VIGILANCIA AMBIENTAL PARQUE EÓLICO BADAIA

Año 2024

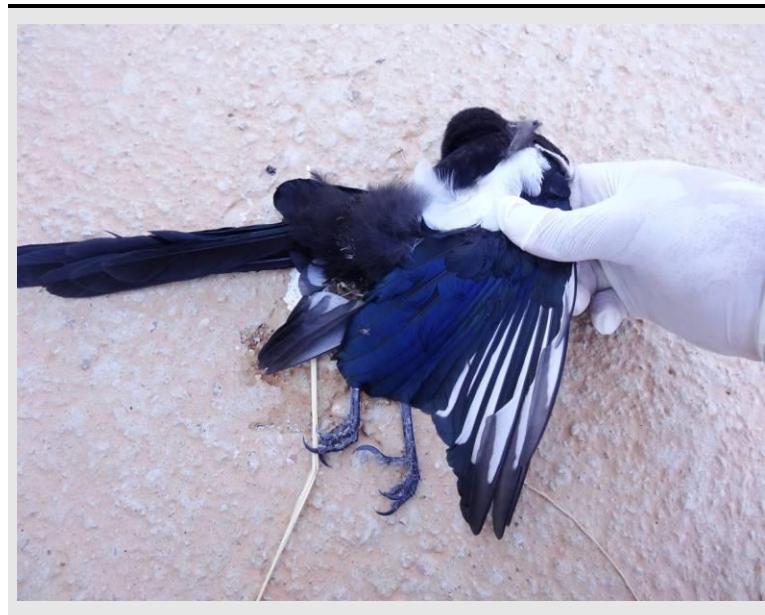
Imagen 3.2.1.1. Investigador realizando las comprobaciones necesarias para evaluar la causa de la muerte de un individuo de urraca común.

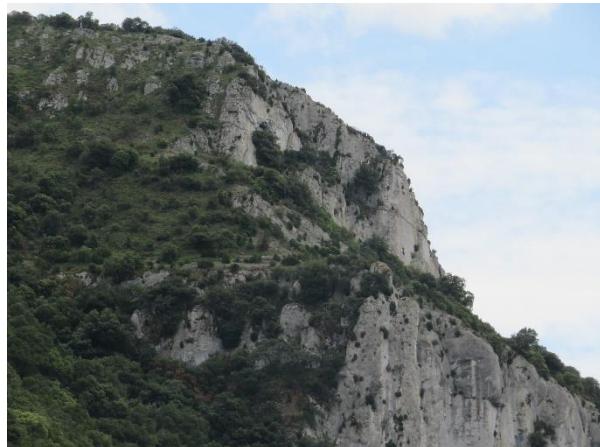
Hereña – Águila real (*Aquila chrysaetos*)

Fecha	29/05/2024
Distancia al P.E.	7 km
Coordinadas UTM	X: 507.332 Y: 4.735.727
<small>ETRS89 – Huso 30</small>	
Ocupación del nido	Sin confirmar
Reproducción	Sin confirmar
Número de pollos	0

Durante las jornadas dedicadas al seguimiento de grandes rapaces nidificantes, se detectó la presencia de un nido de águila real (*Aquila chrysaetos*) en Hereña. En dicho nido no se constató la presencia de ningún juvenil durante el periodo reproductor de 2024. No se observa la presencia de la pareja reproductora en él ni en las proximidades de éste durante las jornadas de campo de detección y seguimiento de nidos de grandes rapaces.

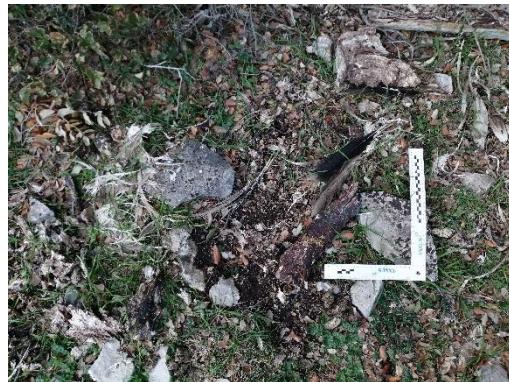
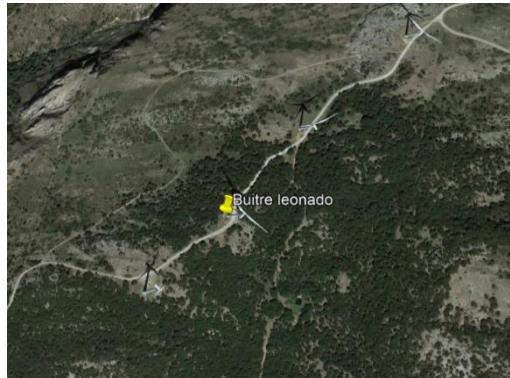
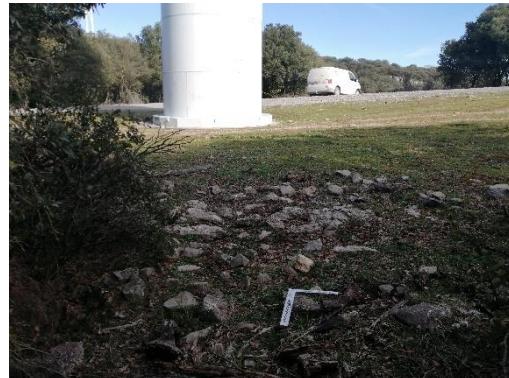
Notas: Se localizan restos de plumaje y abundante plumón entre la vegetación adyacente al aerogenerador. En las cercanías se localizan rastros de zorro.

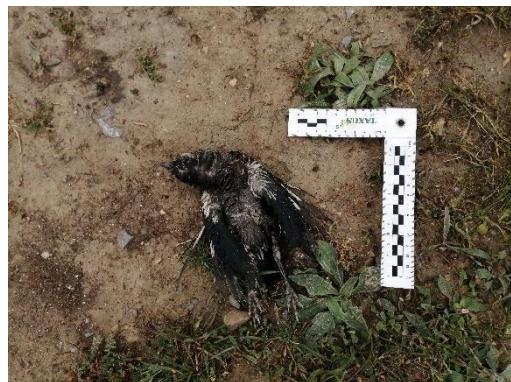
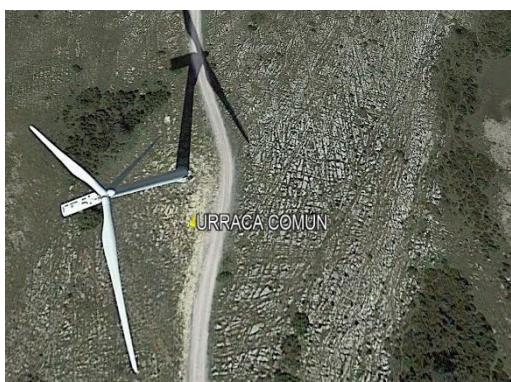
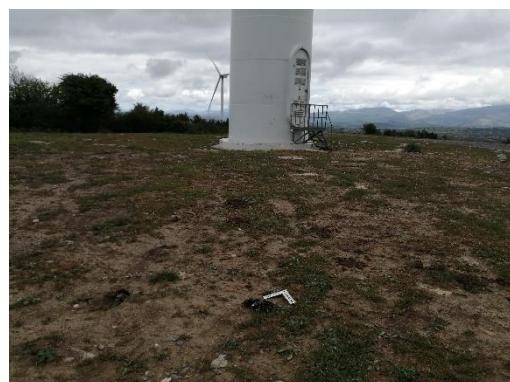
Notas: Cuerpo en estado avanzado de descomposición.

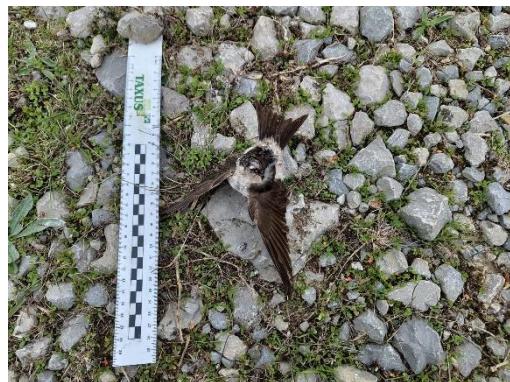
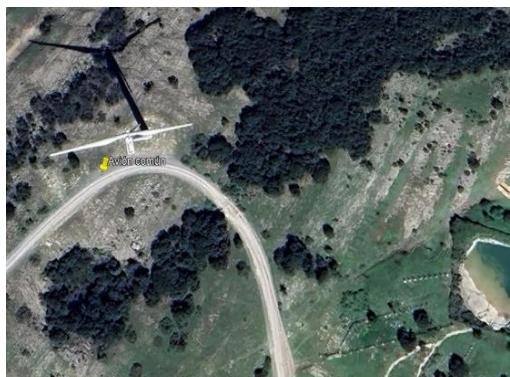
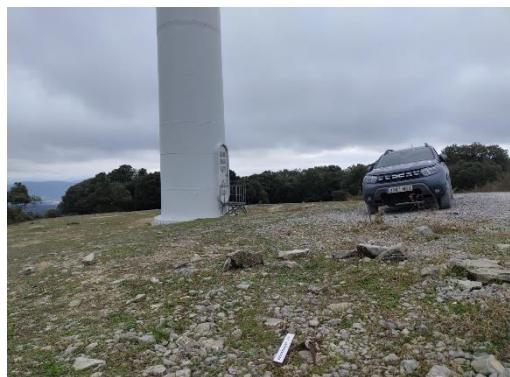
Notas: Cuerpo entero.

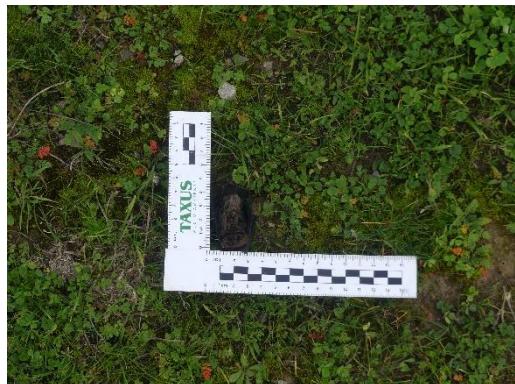
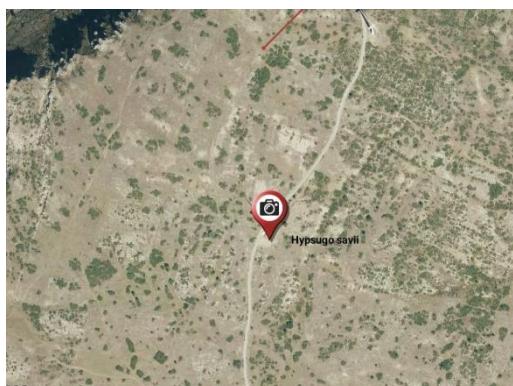
MURCIÉLAGO MONTAÑERO (*Hypsugo savii*)**Categoría CEEA:** Incluido en el Catálogo Español de Especies Amenazadas.**Categoría CVEAFF:** Interés especial.**Fecha** 04/11/2024**Instalación** PE Badaia**Hora Solar** 17:00**Aerog. más próximo** A10**Distancia a Aerog.** 10 m**Coordenadas UTM** 30T 510445 E
WGS84 4744315 N**Sexo** Desconocido**Edad** Juvenil

**Notas:** Cuerpo entero.

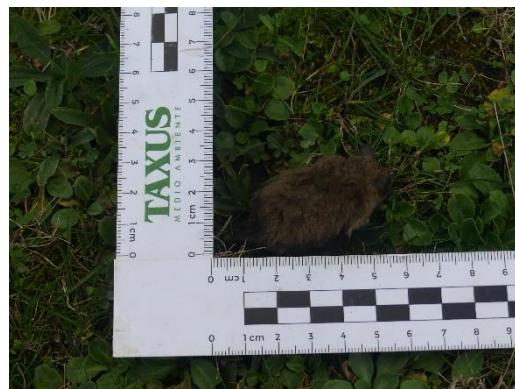
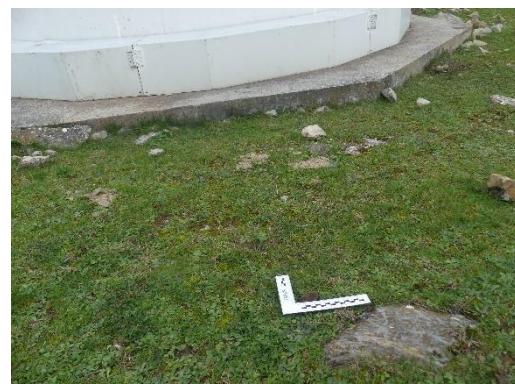
Fecha	04/11/2024
Instalación	PE Badaia
Hora Solar	17:22
Aerog. más próximo	A16
Distancia a Aerog.	5 m
Coordenadas UTM	30T 509714 E WGS84 4743170 N
Sexo	Desconocido
Edad	Desconocido

Notas: Muerte producida por barotrauma debido al aerogenerador.
