## INFORME ANUAL

### PLAN DE VIGILANCIA AMBIENTAL PARQUE EÓLICO OIZ

Provincia de Bizkaia  
(Comunidad del País Vasco)

Año 2024

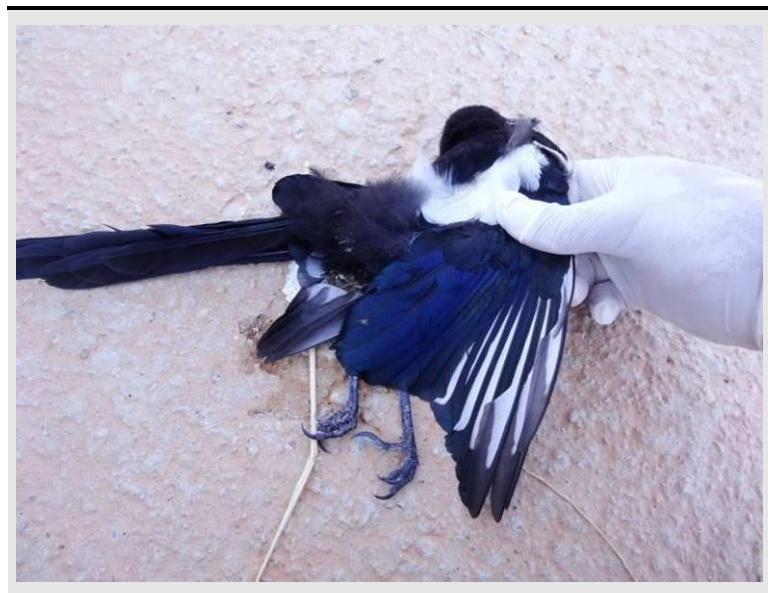
Imagen 3.2.1.1. Investigador realizando las comprobaciones necesarias para evaluar la causa de la muerte de un individuo de urraca común.

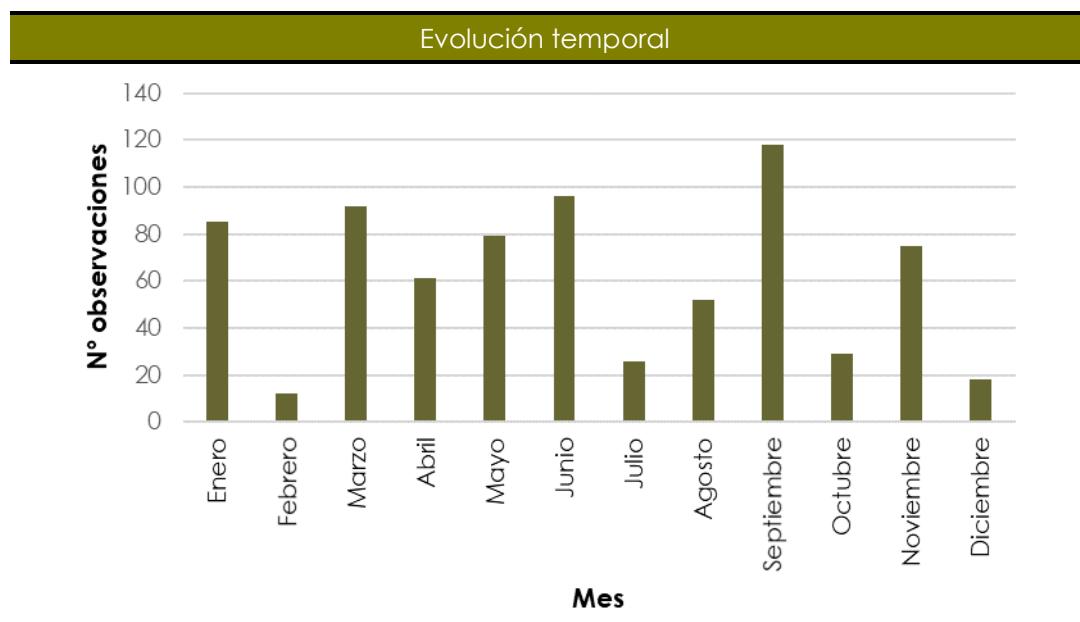
Gráfico 4.1.1.1.1. Evolución temporal de las observaciones totales.

El mayor número de observaciones se registró en el mes de septiembre. Así mismo, entre los meses de marzo a junio se concentra la mayor cantidad de avistamientos, debiéndose a los primeros vuelos de los pollos con sus padres.

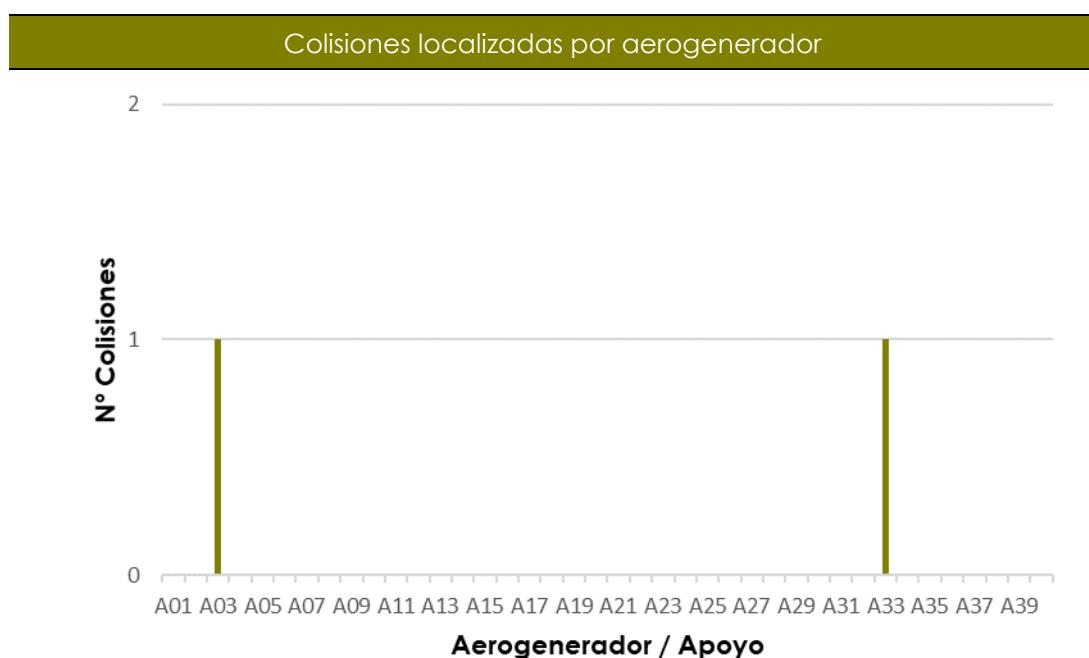
Gráfico 4.2.1. Muertes localizadas por aerogenerador.

Asimismo, se asociaron todos los animales heridos o muertos al aerogenerador más cercano, asumiéndose éste como el causante de la muerte, como se recoge en el siguiente gráfico:

La **tasa de mortalidad detectada (TMD)** es de 0,05 tanto para aves (2 muertes, 40 aerogeneradores), como para el conjunto de aves y quirópteros, puesto que no se detectó ninguna colisión de quirópteros.

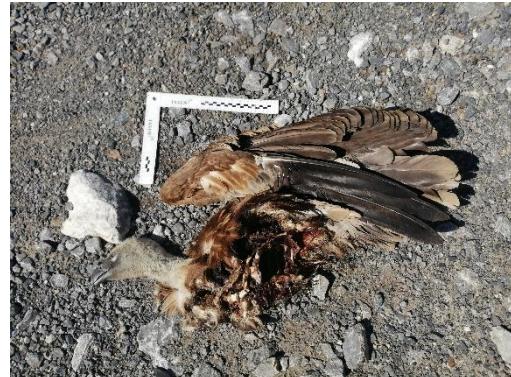
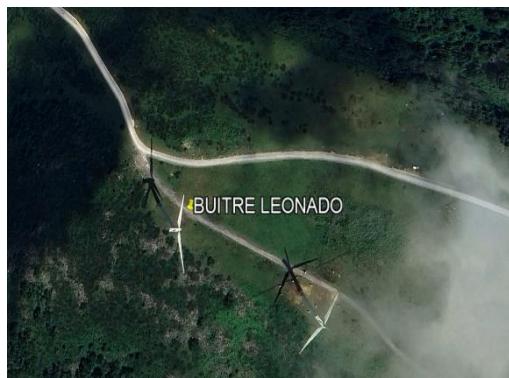
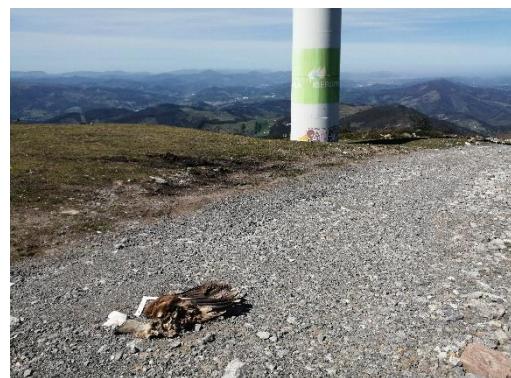
**Notas:** Se localizan la parte superior de la cabeza junto con la ala izquierda.

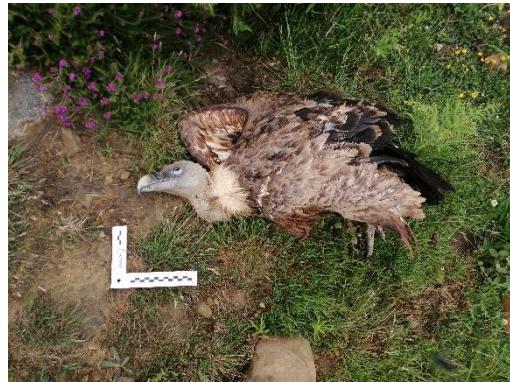
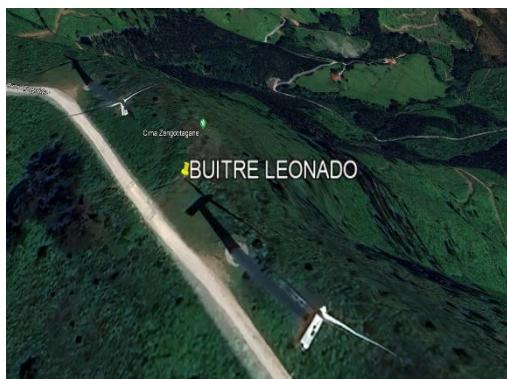
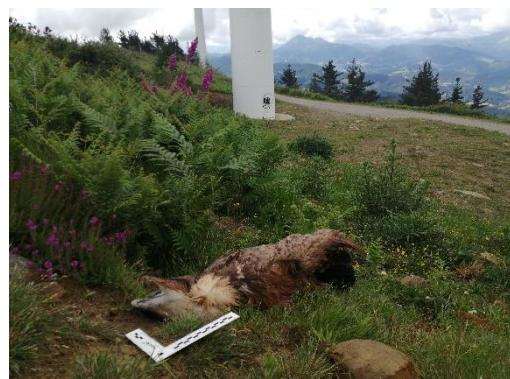
**Notas:** Ala izquierda seccionada.

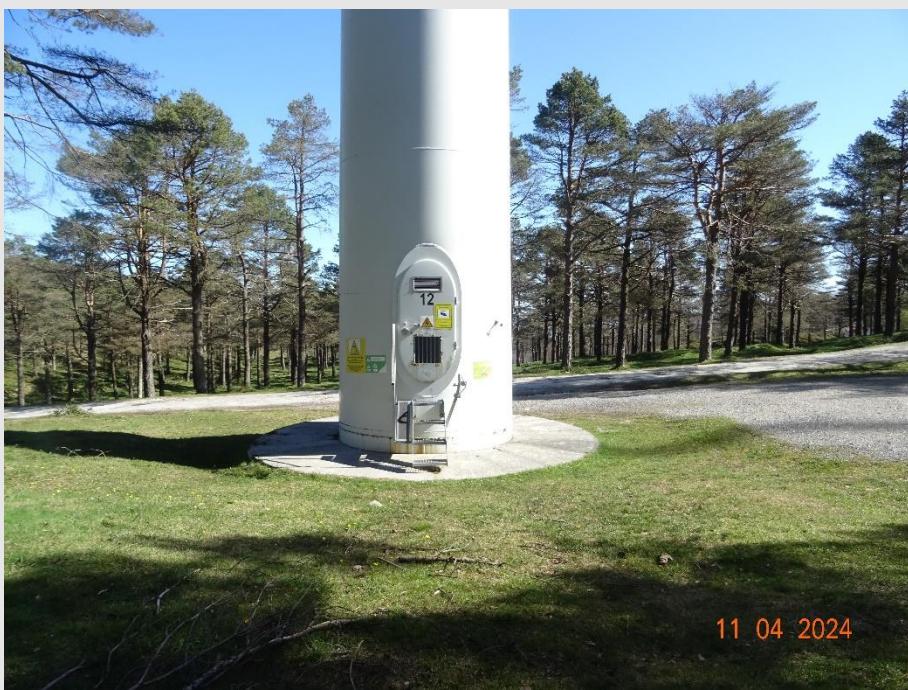
**Fotografía 12.** Detalle de la cobertura vegetal en la plataforma del aerogenerador A12 del parque eólico Oiz.
