**SEGUIMIENTO Y VIGILANCIA DEL IMPACTO
HACIA LA AVIFAUNA DEL PARQUE EÓLICO PUERTO DE BILBAO
FASE FUNCIONAMIENTO (AÑO VI)**

**“SEGUIMIENTO Y VIGILANCIA DEL IMPACTO HACIA LA
AVIFAUNA DEL PARQUE EÓLICO PUERTO DE BILBAO”**

PROMOTOR: ENERGÍAS RENOVABLES EL ABRA S.L.U.

**INFORME
FASE FUNCIONAMIENTO (AÑO VI)
DICIEMBRE 2010 - NOVIEMBRE 2011**

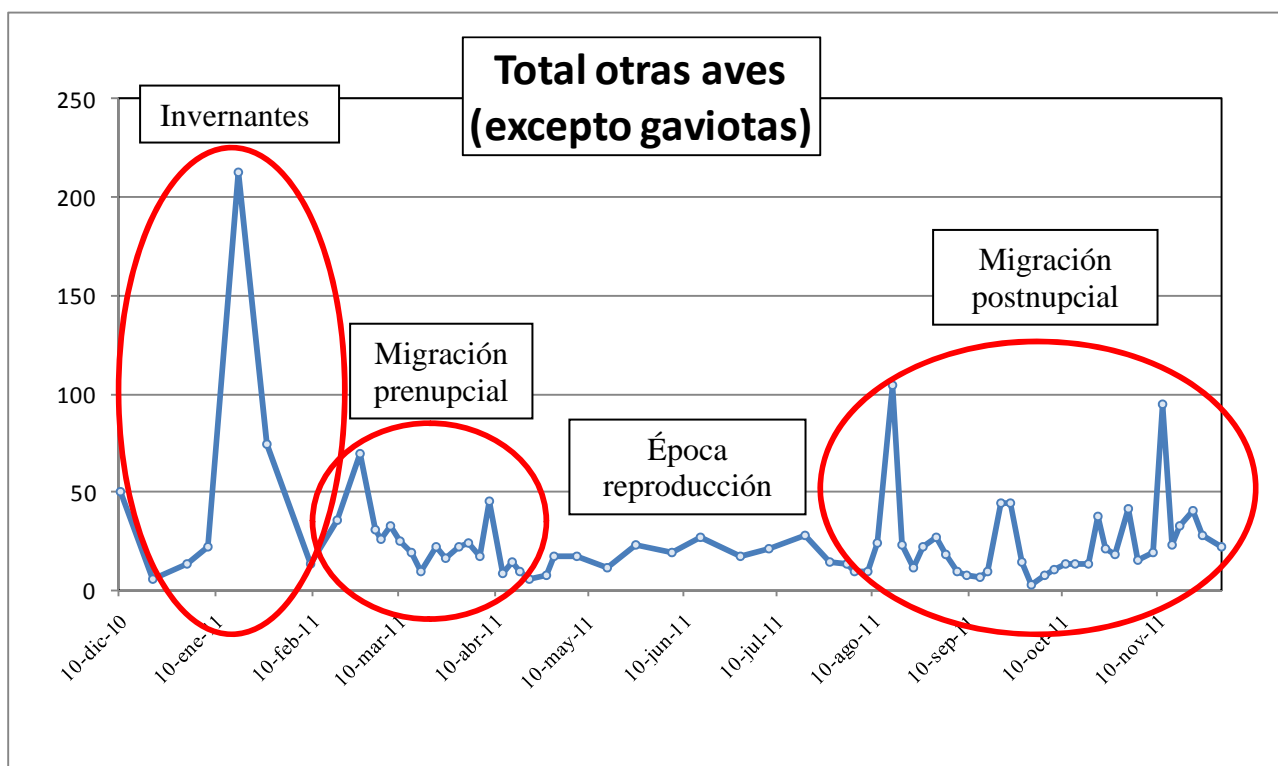
Figura 5. Evolución anual del número de aves en el parque eólico y su entorno cercano (excepto gaviota patiamarilla) en el periodo de estudio (diciembre 2010-noviembre 2011). Cada punto de la curva se corresponde con el número de aves detectadas en cada jornada.

En la gráfica se observa que se alcanza el máximo de aves en los meses de invierno debido a un importante movimiento de alcatraces en una de las jornadas y un segundo valor debido principalmente a un nutrido grupo de gaviotas reidoras que se movían en el final del dique.

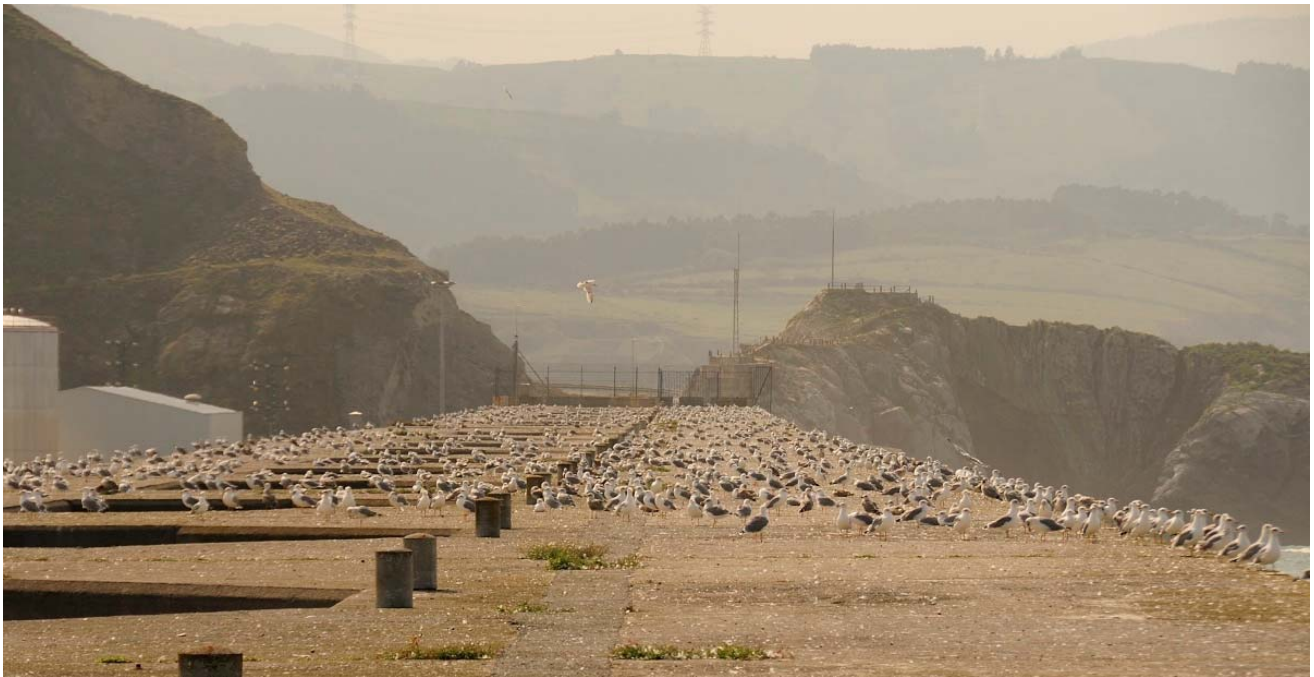
Entre los meses de julio y noviembre se producen grandes concentraciones de gaviotas en el dique superior de Punta Lucero.

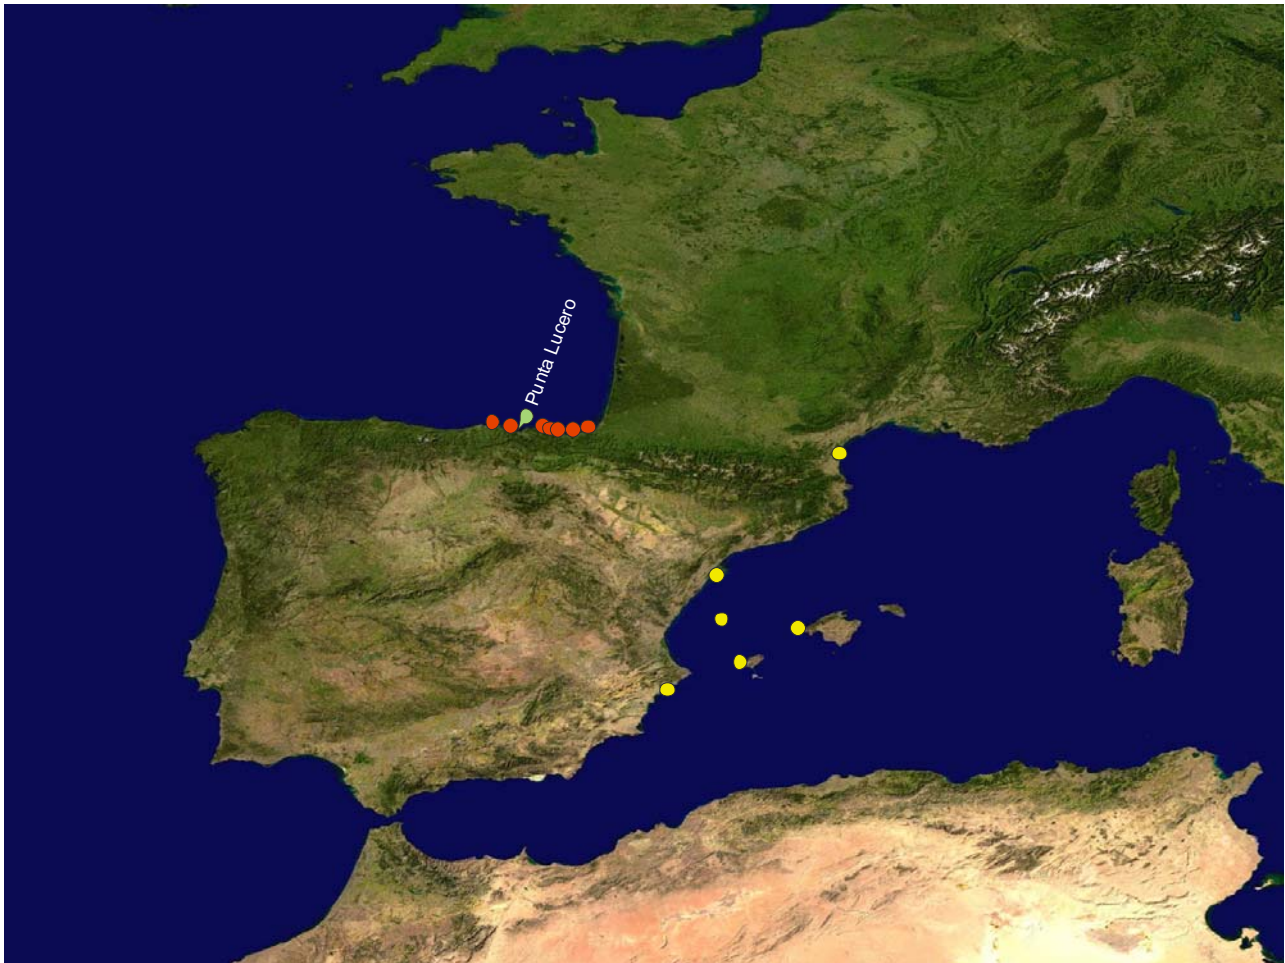
Procedencia de las gaviotas patiamarillas que aparecen en el entorno de Punta Lucero en los meses de máxima presencia. Los puntos rojos señalan el origen en distintas localidades del Cantábrico y los puntos amarillos el origen de las gaviotas del Mediterráneo.

En este periodo de máxima presencia de gaviotas se ha comprobado, mediante la lectura de anillas, que además de las gaviotas de Bizkaia, hay aves procedentes de Gipuzkoa, Cantabria y de distintos puntos de Mediterráneo como el Delta del Ebro, Islas Baleares, Islas Columbretes, Benidorm y el sur de Francia.

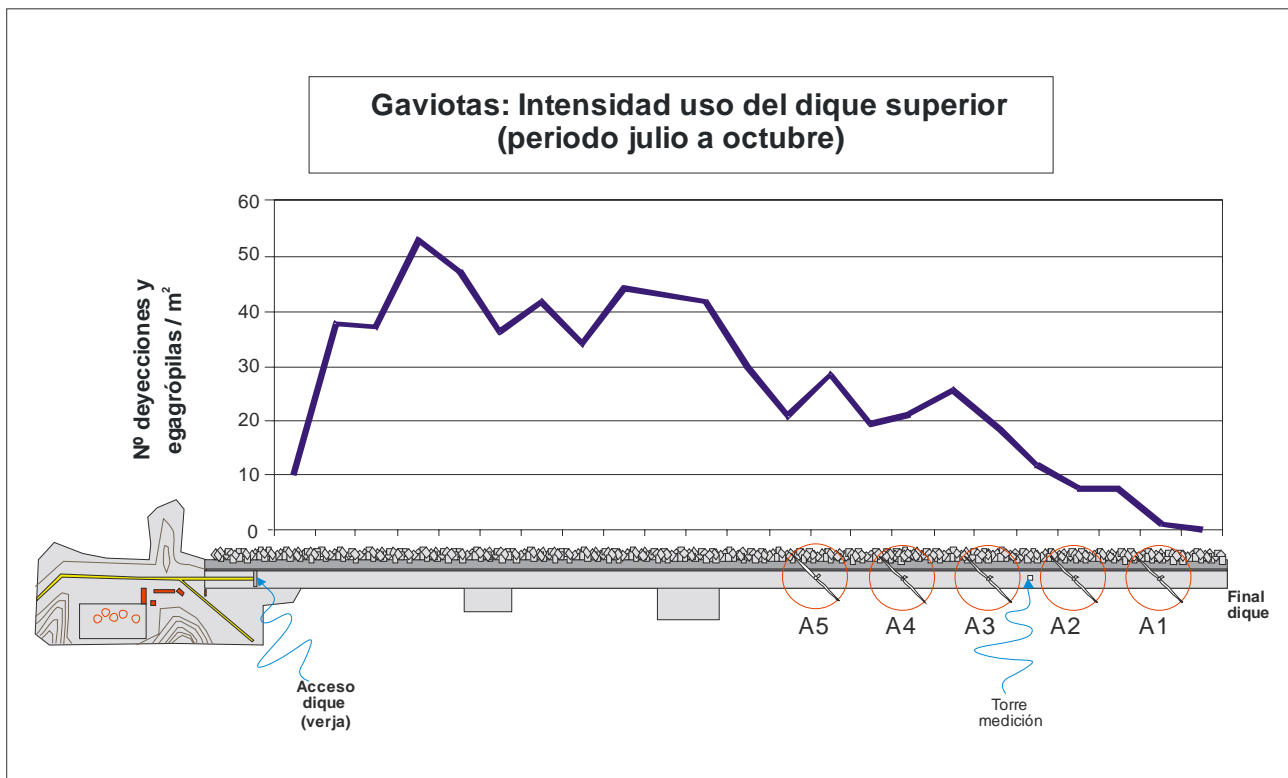
Figura 7. Representación de la acumulación de deyecciones y egagrópias que regurgitan las gaviotas / m² en el dique superior y que reflejan la intensidad de uso que hacen del mismo.

Para cuantificar la intensidad de uso del dique superior en los meses de máxima presencia de gaviotas, se ha medido la densidad de egagrópilas y deyecciones por m^2 en distintos tramos del dique superior. Para ello se ha seguido el mismo criterio utilizado en años anteriores: se dividió el dique superior en tramos de 100 m, y con un bastidor de $1 m^2$ se realizaron muestreos al azar en cada tramo, registrándose el número de deyecciones y egagrópilas abarcadas por el bastidor.

En la figura 7 se muestran gráficamente los resultados obtenidos. En ella se ha reemplazado el eje X por un croquis del dique a la misma escala, pero se han conservado las distintas subdivisiones que representan los tramos de 100 m establecidos en el dique superior.

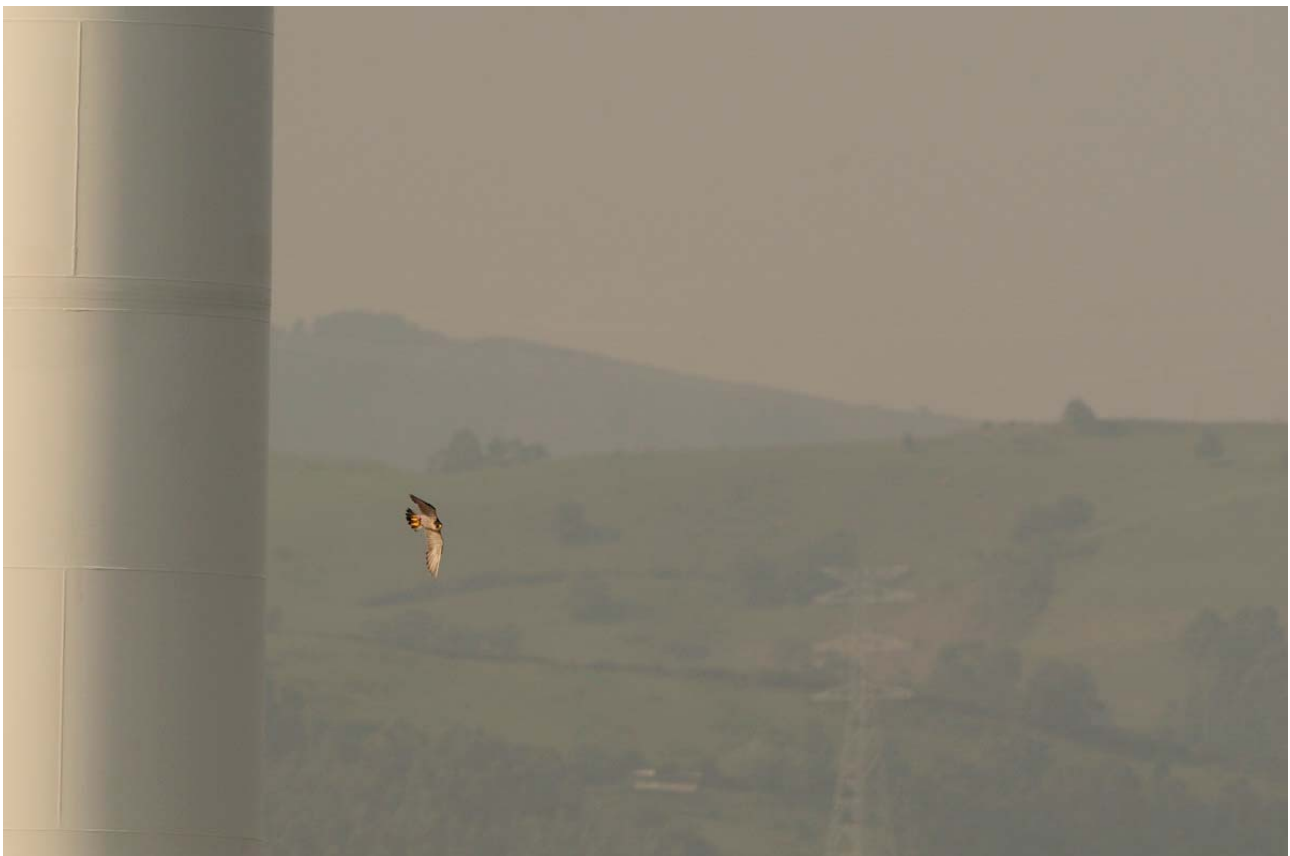
Este año en los meses de agosto a noviembre se ha detectado al halcón peregrino recorriendo el parque eólico en busca de presas.

Además, este es el primer año que se detecta la caza de una gaviota patiamarilla por uno de los halcones, hecho que ocurrió el 18 de octubre entre los aerogeneradores A4 y A5 y fue comida en el mismo lugar en que fue cazada, en el dique superior. Se sospecha que este lance lo realizó el nuevo halcón. En estos meses también se le ha visto en el dique superior bajo los aerogeneradores bañándose en los charcos que se forman tras la lluvia.

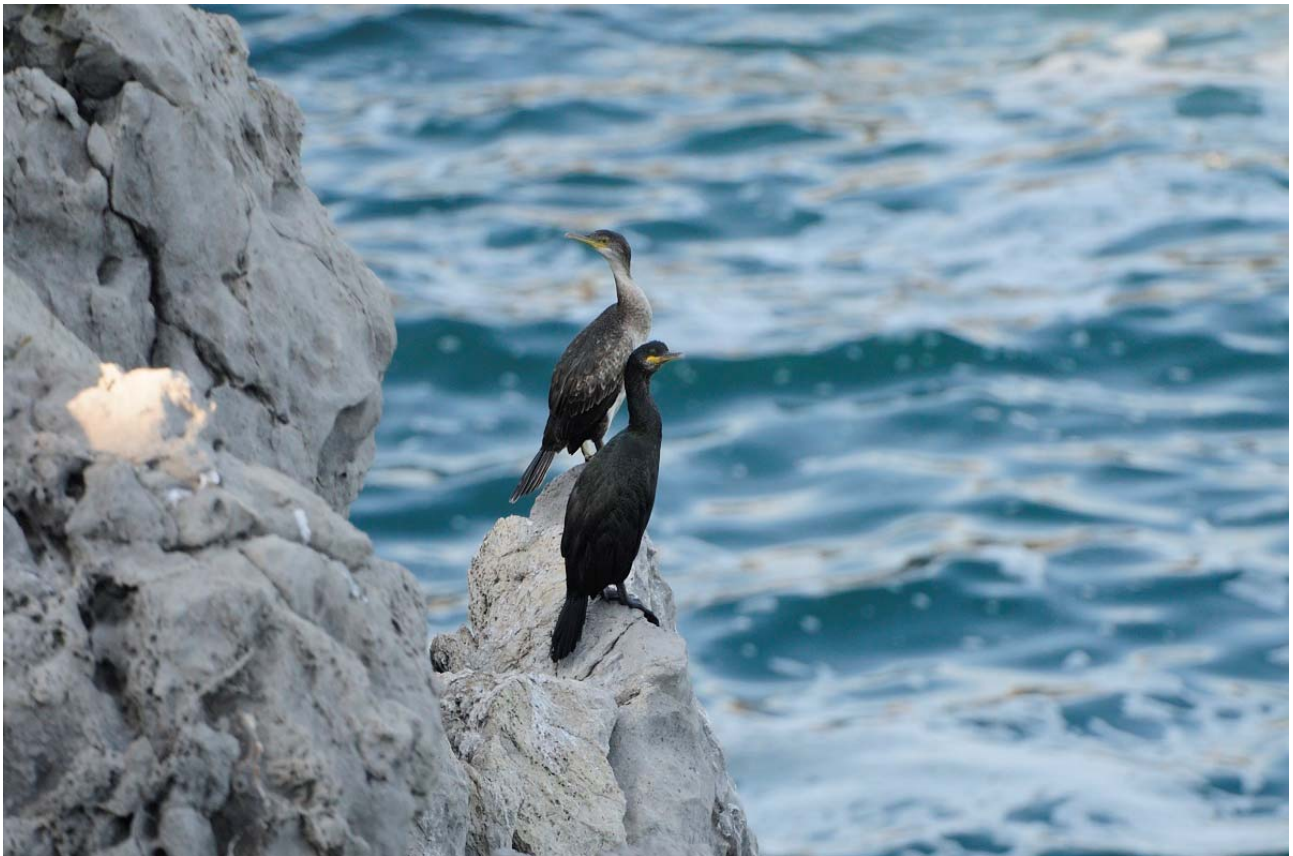
En 2011 han criado 2-3 parejas de cormoranes moñudos en la roca Punta Lucero y han sacado adelante al menos cuatro pollos.

La existencia o no de temporales en la época de nidificación, sobre todo los de grandes olas que golpean la roca y pueden barrer los nidos, condiciona el éxito reproductor en esta zona. En 2011 dos o tres parejas de cormorán moñudo ha conseguido nidificar en la roca Punta Lucero y han sacado adelante al menos cuatro pollos.

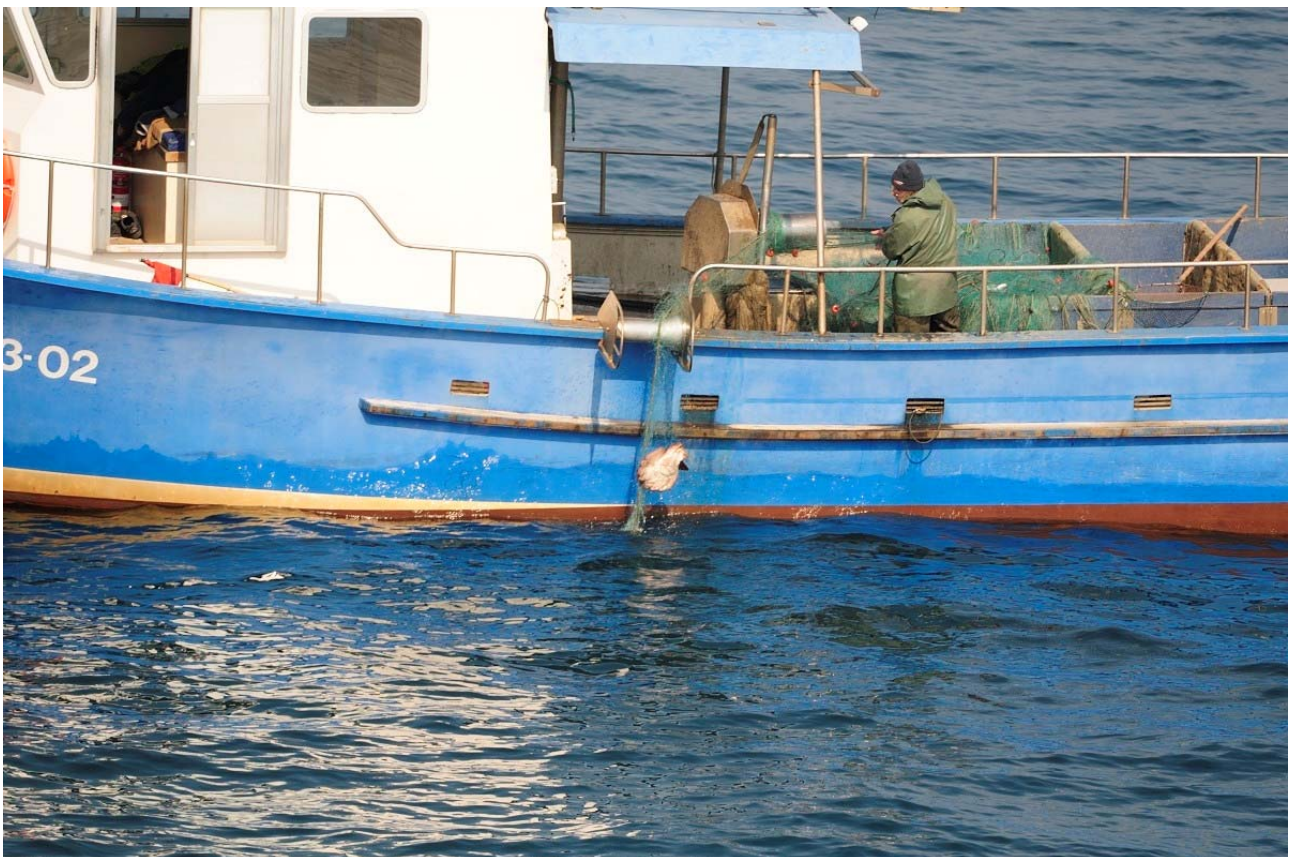
La actividad pesquera en las mismas zonas de buceo de los cormoranes moñudos supone un elevado riesgo de accidente para un ave tan escasa y amenazada.

Para esta especie, parece más problemática la actividad pesquera por trasmallos y palangres que se puede llegar a practicar a lo largo del año cerca de la roca Punta Lucero o paralelamente al propio dique por su parte externa y que coincide con las zonas de pesca de los cormoranes moñudos.

Estas artes de pesca suponen un riesgo ya que, en los numerosos buceos que realizan para capturar sus presas, podrían quedar enmallados en las redes del trasmallo, o bien, capturar uno de los anzuelos cebados del palangre.

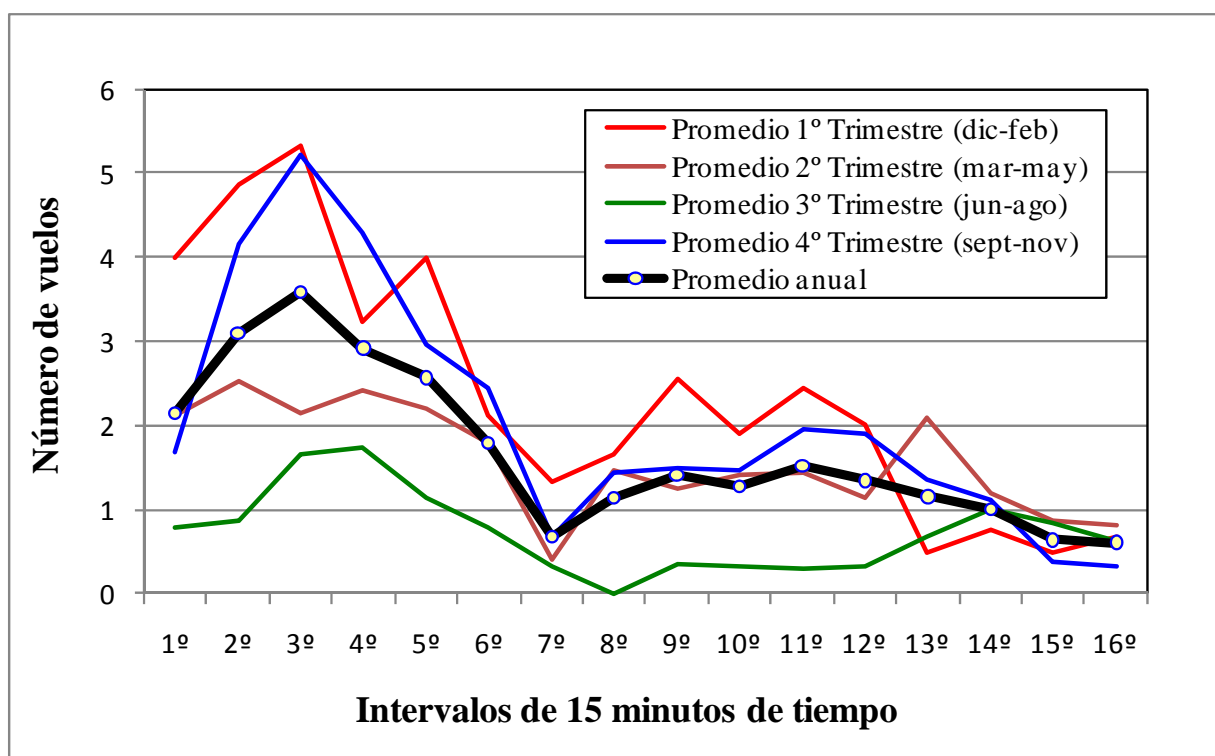
Figura 9. Evolución del número de vuelos en las cuatro primeras horas del día

En estudios anteriores se ha comprobado que los vuelos entre los aerogeneradores y en las zonas próximas son más abundantes durante las primeras y las últimas horas del día, alcanzándose el máximo aproximadamente una hora después del amanecer o una hora antes del anochecer. Esto es debido a que hay una entrada y una salida progresiva de aves desde y hacia los dormitorios, originándose por ello en esas horas los máximos vuelos diarios en dicho entorno. Durante el resto del día también hay vuelos aunque su número va disminuyendo en comparación con las horas de máximo tráfico aéreo (figura 9).

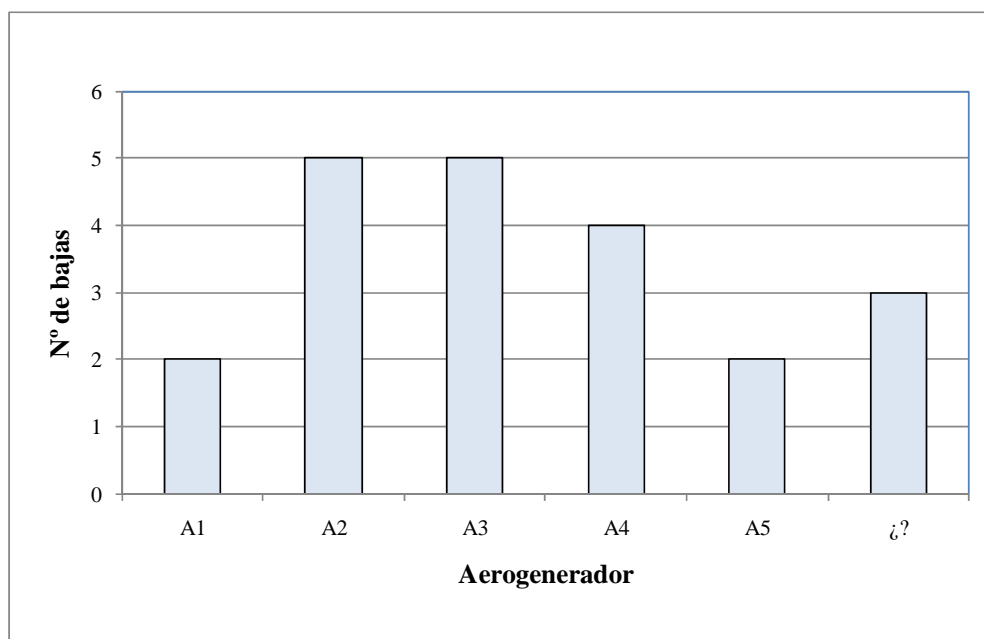
Figura 10. Número de aves muertas encontradas en el dique de Punta Lucero asociadas a cada aerogenerador en el periodo de estudio (diciembre 2010 a noviembre 2011). A1, A2,... representan los aerogeneradores y ¿? indica que se desconoce cuál es el aerogenerador causante del accidente.

Con la información recopilada en las jornadas de campo, 18 de las bajas se han podido asociar con los aerogeneradores causantes del accidente, y en 3 de los accidentes no se pudo determinar cuál fue el molino causante ya que fueron aves heridas que se alejaron del aerogenerador causante (figura 10). El mayor número de aves siniestradas durante este año, se ha producido en los aerogeneradores A2 y A3 con 5 bajas en cada molino, seguido del A4 con 4 bajas, siendo los aerogeneradores ubicados en los extremos del parque, A1 y A5, en los que menos accidentes se han detectado. En tres ocasiones no se pudo asignar el accidente con un aerogenerador.

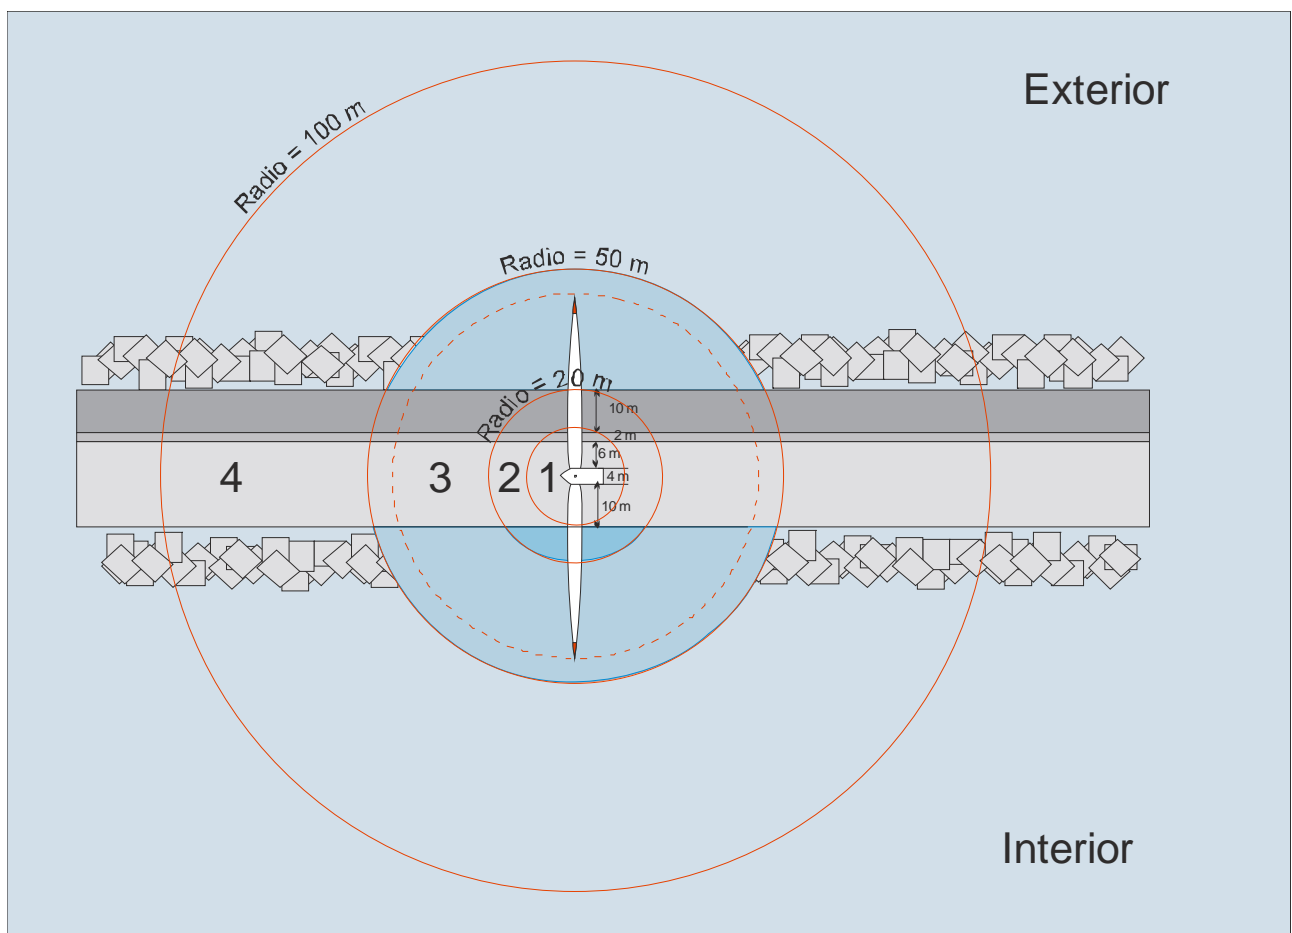
- El círculo 1 tiene un radio de 12 m que es la distancia del aerogenerador al borde interior del dique. Todas las aves que cayesen en ese radio lo harían sobre el dique.
- El círculo 2 tiene un radio de 20 m que es la distancia del aerogenerador al borde exterior del dique. Las aves que cayesen en ese radio mayormente lo harían sobre el dique y solamente una pequeña porción sería sobre el mar, en la parte interior del dique.
- Como las palas tienen una longitud de 43,5 m (círculo punteado) se ha considerado el círculo 3 con un radio de 50 m (un poco más que las palas) y que definiría poco más o menos las aves que caerían bajo el "paraguas" de las palas.
- Y por último se ha considerado el círculo 4 con un radio de 100 m que recogería las aves que fuesen proyectadas más de 50 m.

Figura 12. Esquema visual de las distintas áreas de caída para las especies accidentadas, representado en círculos concéntricos de 12, 20, 50 y 100 m de radio de proyección tras el impacto. Se aprecian distintos ratios entre las superficies con pérdida de cadáveres (mar) y sin pérdida (dique) según aumenta el radio.

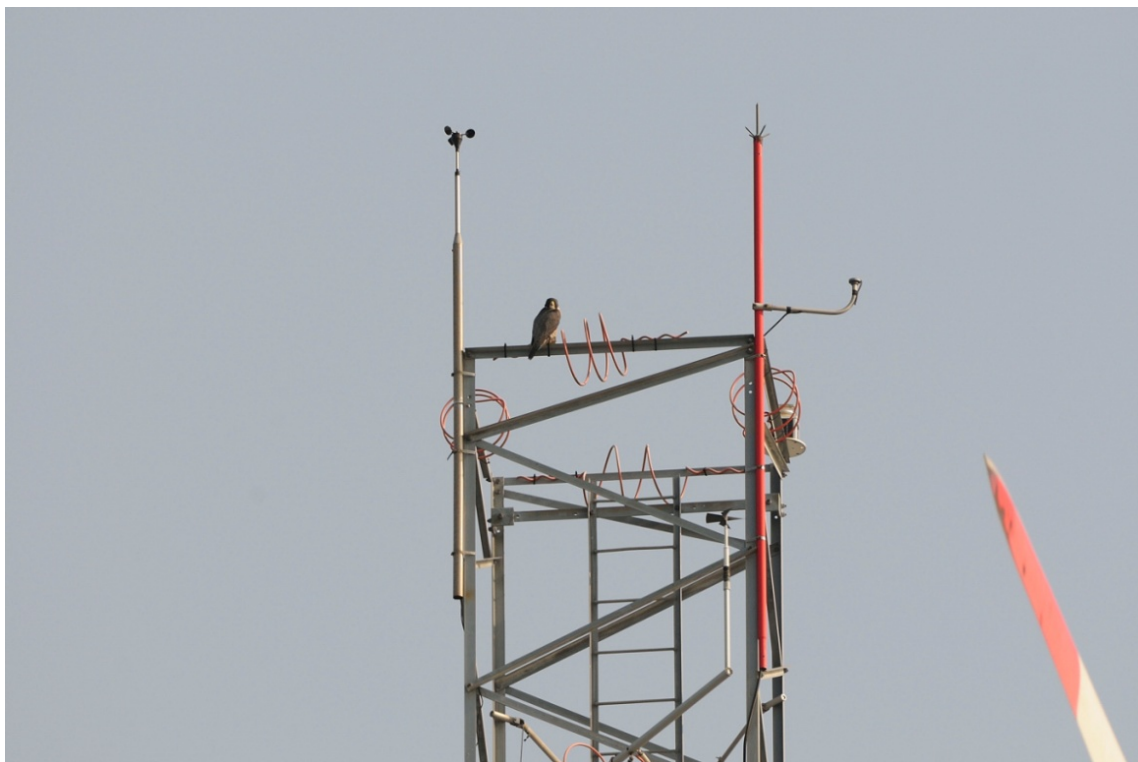
Las medidas correctoras aplicadas en años anteriores requieren un mantenimiento a fin de que no pierdan su efectividad. Este año uno de los halcones, tras cazar y comer una gaviota patiamarilla en el propio parque eólico, se posó en la torre de medición ubicada entre los aerogeneradores A2 y A3. Como se puede ver las espirales espantapájaros sirven de poco, por lo que se deberían reforzar con otras medidas como la colocación de pinchos antipájaros.

También se debería reforzar otra medida correctora (complementaria a la anterior) que ya se aplicó hace cuatro años en la torre de medición que está entre los aerogeneradores A2 y A3, y que consistió en instalar varias espirales salvapájaros y cintas de plástico, para que ondeasen repartidas a lo largo de la zona superior y los tramos intermedios de la torre, con la finalidad de disuadir al halcón peregrino de que utilizase dicha torre como posadero.

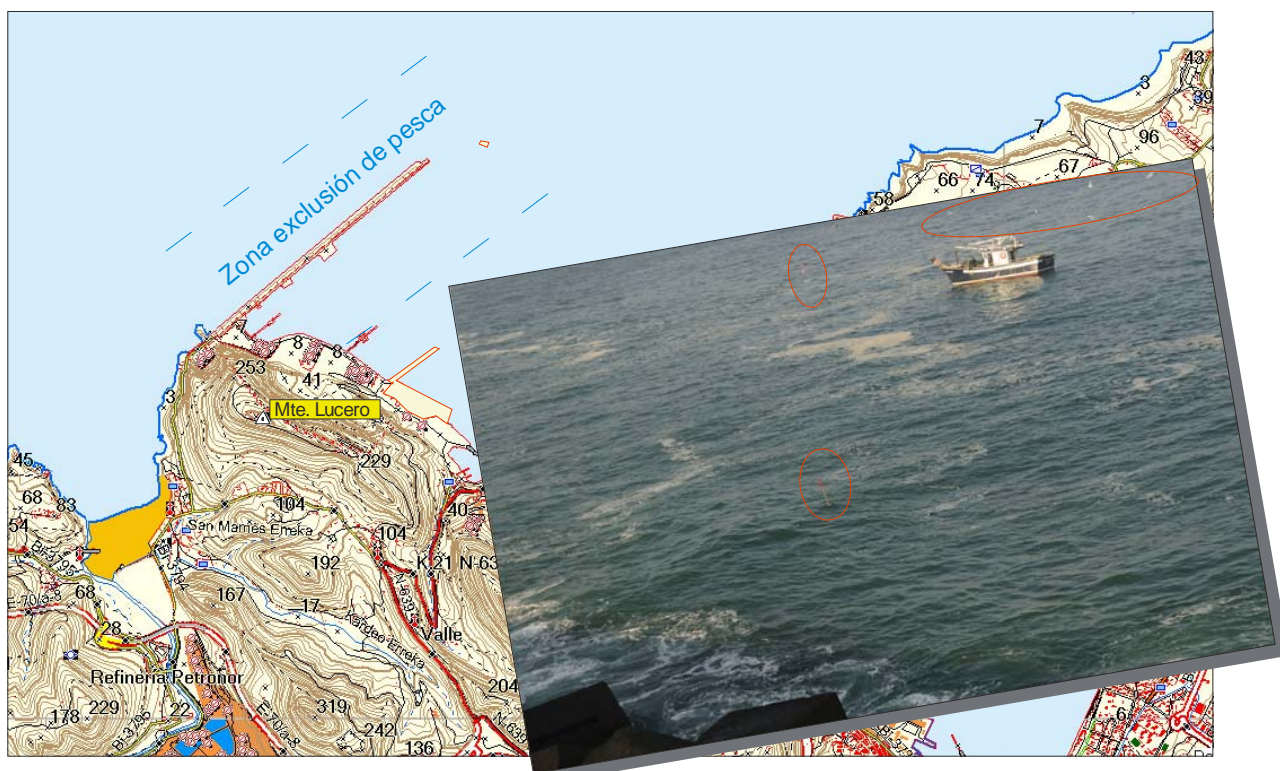
El establecimiento de una zona de exclusión cerca del parque eólico podría contribuir a disminuir la mortalidad del mismo. En la foto se señalan dos de las balizas de nasas muy cerca de la escollera exterior del dique bajo los aerogeneradores. Cuando se recoge la pesca cerca del dique, los descartes atraen a numerosas gaviotas al barco por lo que sobrevuelan el parque eólico más frecuentemente que cuando no se pesca.

1. por una parte evitar artes de pesca como trasmallos o palangres que podrían afectar negativamente al escaso cormorán moñudo que cría en la zona
2. y por otra parte evitar la "nube" de gaviotas que atraviesan y vuelan repetidamente entre los molinos cuando los barcos faenan cerca y que puede contribuir a aumentar la mortalidad del parque.

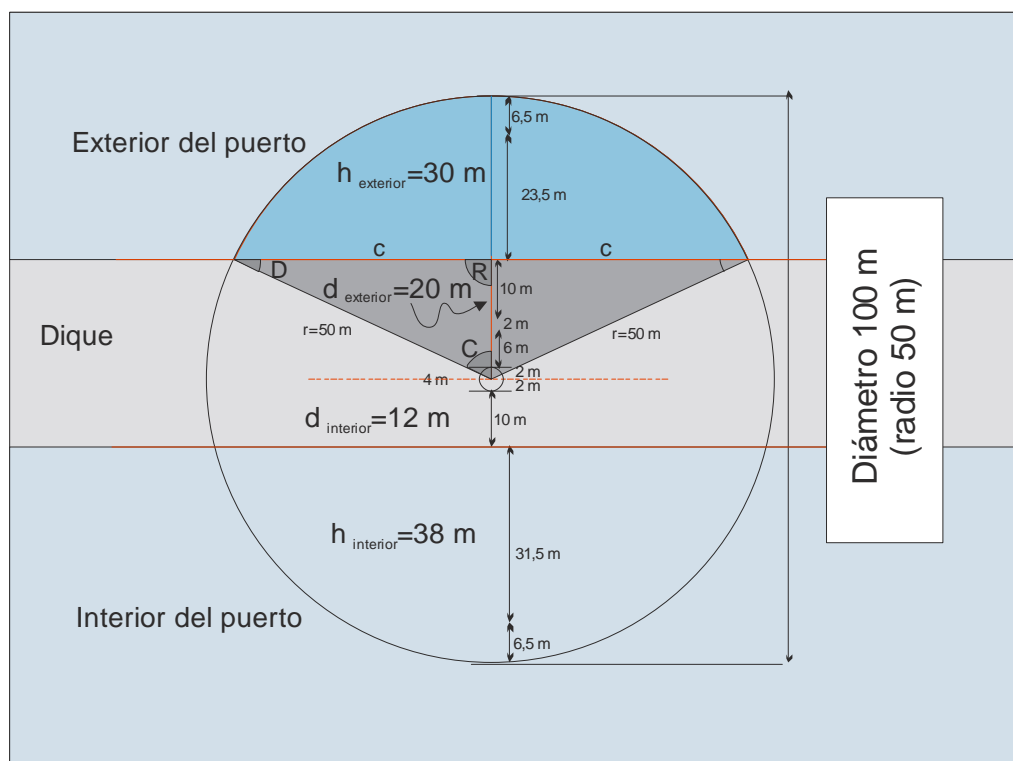
Veamos un ejemplo de cómo calcular el porcentaje de mar y de tierra (dique) en una hipotética proyección de 50 m. En la siguiente figura se muestra un esquema y se indican las distintas medidas que se usarán en los cálculos.
