**SEGUIMIENTO Y VIGILANCIA DEL IMPACTO
HACIA LA AVIFAUNA DEL PARQUE EÓLICO PUERTO DE BILBAO
FASE FUNCIONAMIENTO (AÑO XIV)**

**“SEGUIMIENTO Y VIGILANCIA DEL IMPACTO HACIA LA
AVIFAUNA DEL PARQUE EÓLICO PUERTO DE BILBAO”**

PROMOTOR: ENERGÍAS RENOVABLES EL ABRA S.L.U.

**INFORME
FASE FUNCIONAMIENTO (AÑO XIV)
DICIEMBRE 2018 - NOVIEMBRE 2019**

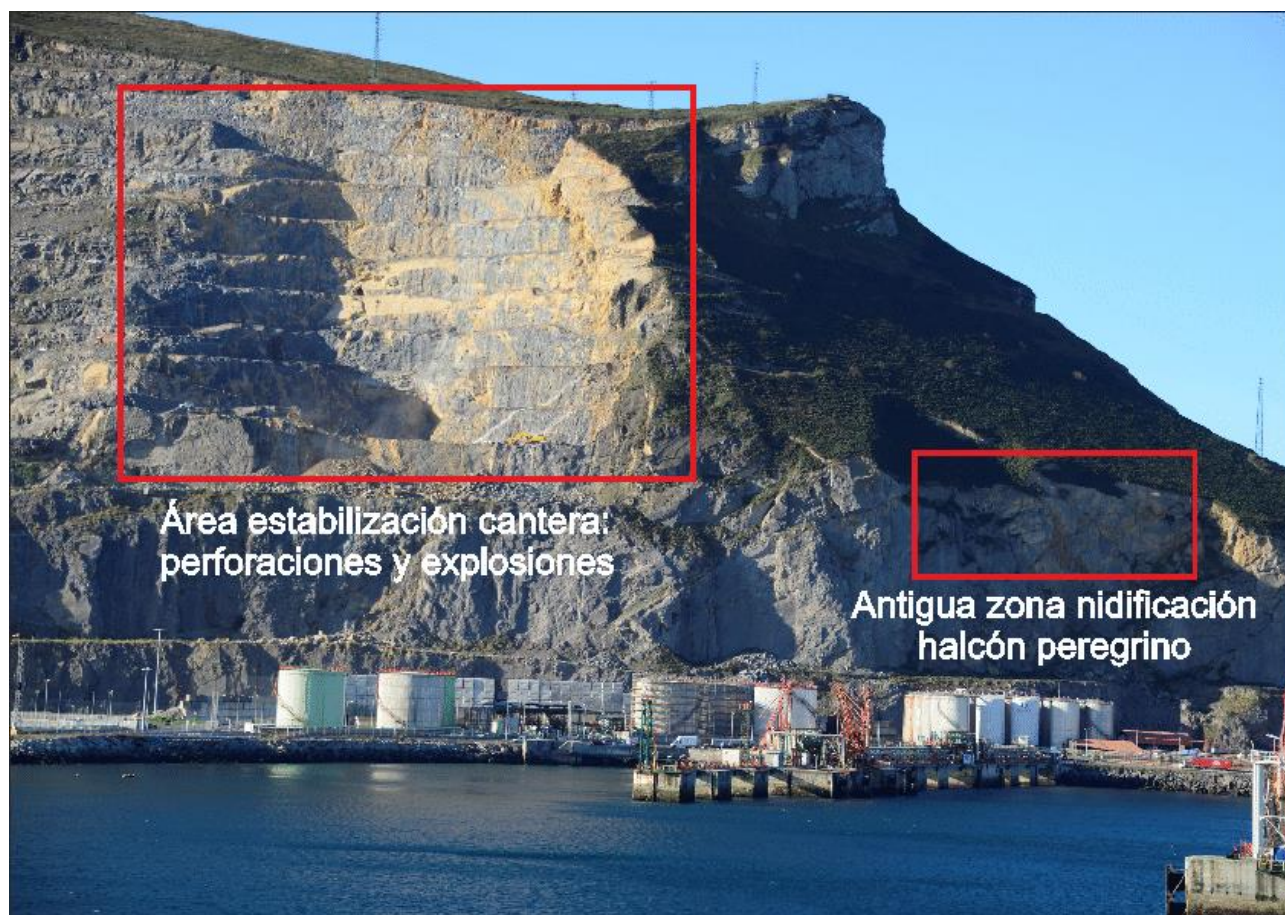
Este año la pareja de halcones ha abandonado la zona de nidificación utilizada en los años anteriores posiblemente ante las molestias que han supuesto las obras de estabilización de la cantera del monte Lucero con numerosas perforaciones y explosiones con el fin de acabar con los deslizamientos y desprendimientos de bloques rocosos que se habían ido produciendo en los últimos años. Además, cada voladura se anunciaba con una señal acústica a modo de preaviso a las instalaciones próximas a la zona de obras.

Zona de perforaciones y explosiones para estabilizar la cantera y área de nidificación del halcón peregrino en los años anteriores.

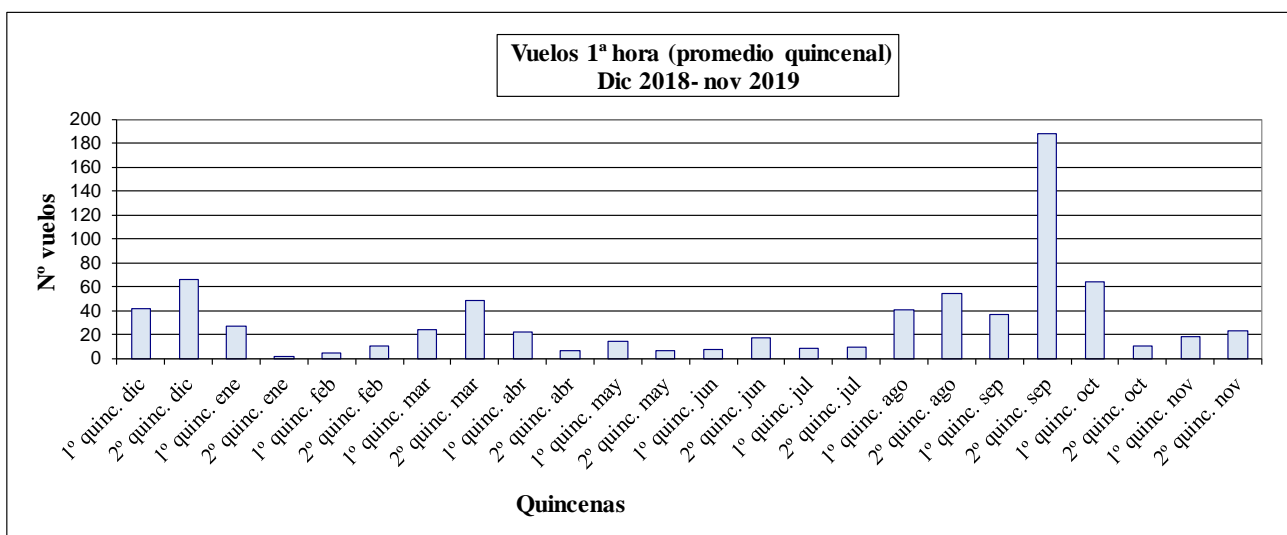
Figura 9. Distribución del promedio quincenal del número de vuelos en la primera hora a lo largo del periodo de estudio.

La distribución a lo largo del periodo de estudio de estos vuelos de la primera hora se resume en la figura 9, donde se ha representado el promedio quincenal de vuelos para la primera hora. Como este año la presencia de gaviotas ha sido la más baja registrada en los últimos años, los picos de vuelos no han alcanzado valores tan elevados como en años anteriores. En la gráfica se ve que el mayor número de vuelos se da en el periodo en el cual es mayor la presencia de gaviotas patiamarillas en el entorno de Punta Lucero (agosto a octubre), aunque también hay algunos picos moderados en otros periodos.

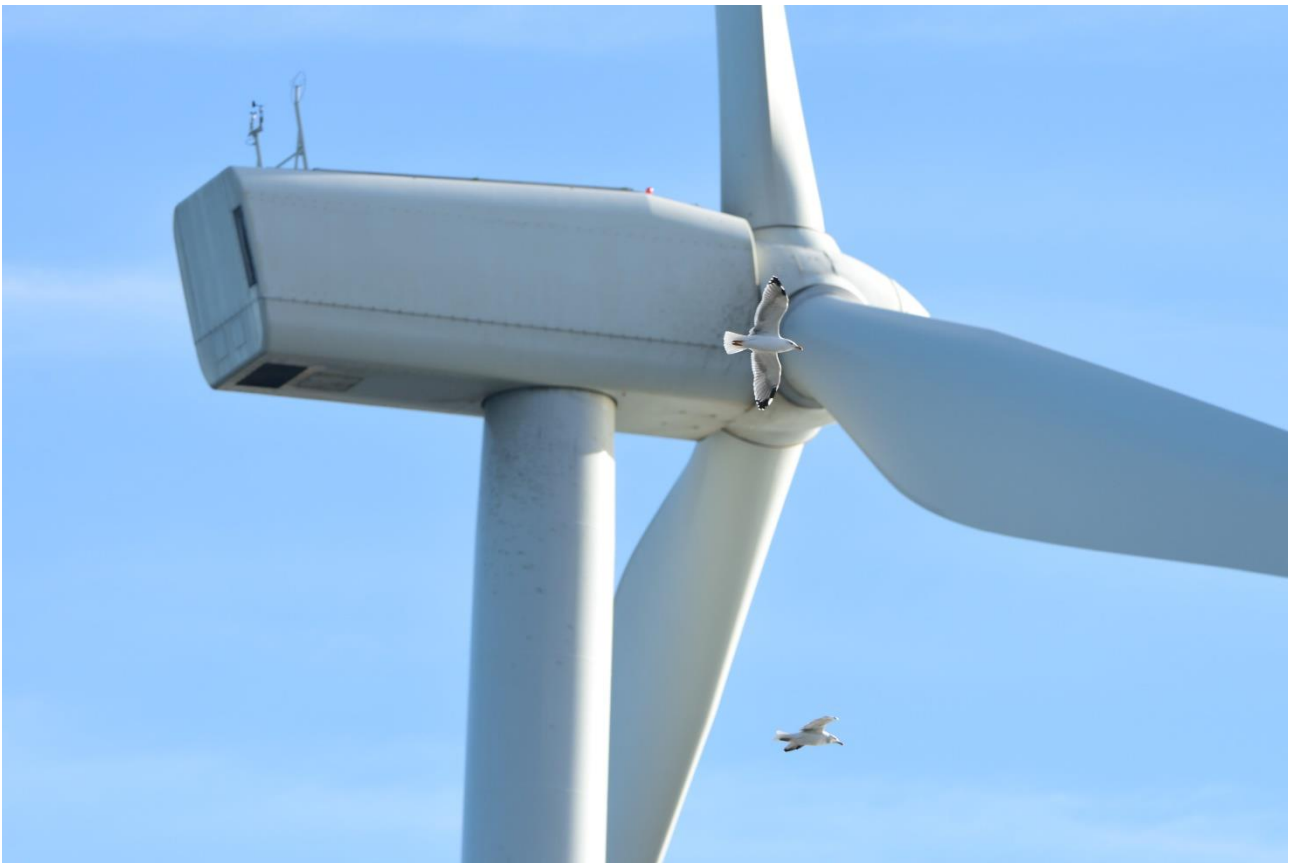
La gaviota patiamarilla es la especie más frecuente en el parque eólico y que más vuelos realiza entre los aerogeneradores a lo largo del año y, consecuentemente, es la especie que más probabilidades tiene de colisionar con los molinos.

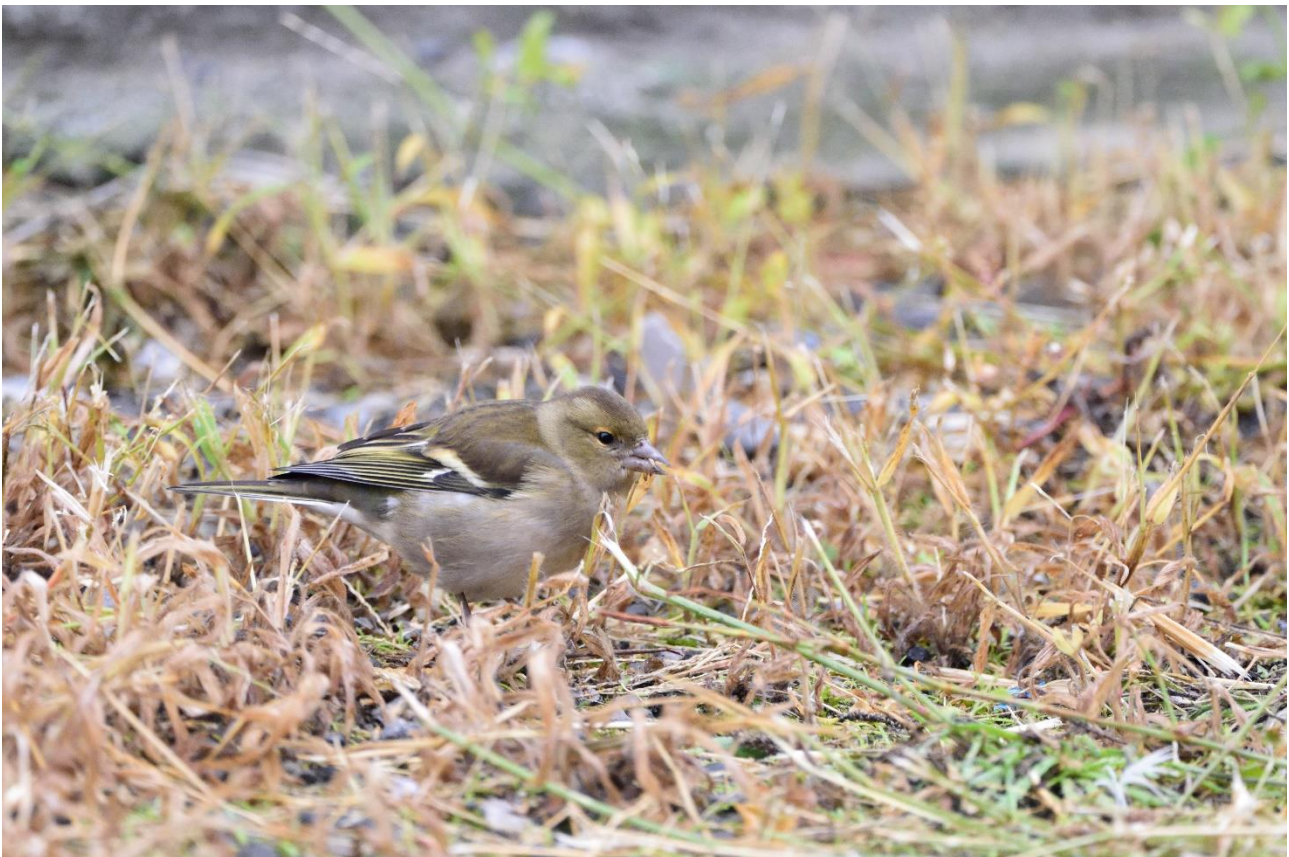
En los periodos migratorios suelen recalar en el dique distintas especies de aves para descansar o buscar alimento, como este pinzón vulgar alimentándose entre la vegetación que se ha desarrollado en el dique.
