# PROGRAMA DE VIGILANCIA AMBIENTAL DEL COTO MINERO NAFARRONDO (OROZKO-BIZKAIA).

**INFORME SEMESTRAL: ENERO-JUNIO 2004**

Ref.: 04-001-NAFA-PVA/1<sup>er</sup> S-04

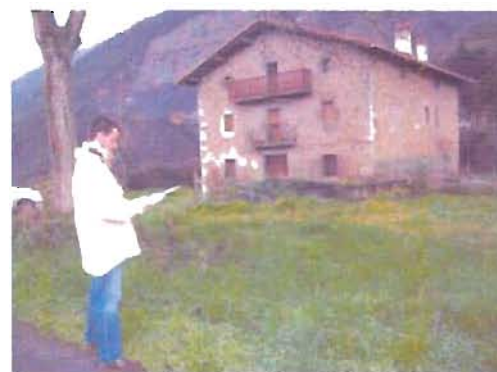
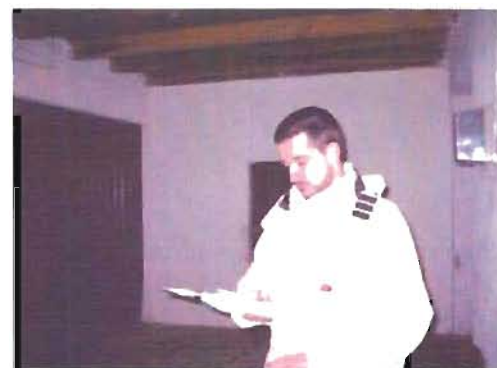
El primer control de ruido se realizó en el Caserío Uriondo (R1), situado a unos 300 m al Noroeste de la cantera.

La primera medición se produjo a las 10:55 A.M. en el exterior del caserío y mientras se llevaba a cabo una voladura. Hay que señalar que el nivel de inmisión de ruido, en este punto de control, es originado en mayor grado debido al tránsito de vehículos pesados por la carretera BI-2522, que por la propia actividad de la cantera. Indicar asimismo, que el sonómetro no detectó el ruido generado por la voladura, la cual fue auditivamente inapreciable.

La medición dentro del caserío con actividad de la cantera se realizó a las 11:03 A.M., mientras que la llevada a cabo sin actividad fue a las 13:05 P.M..

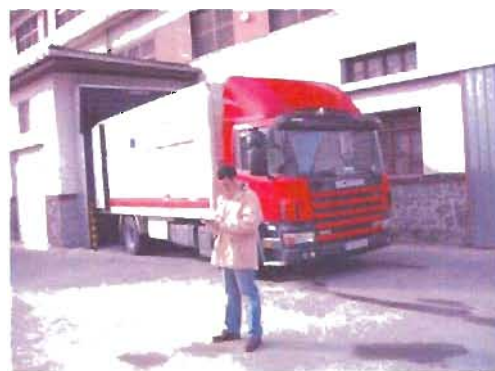
El segundo control de ruido se realizó en la empresa de embutidos **Pedro Martín (R2)**, situada al Sur de la cantera.

La primera medición se produjo a las 10:45 A.M. en el exterior de la empresa y mientras se llevaba a cabo una voladura. En este punto de control, el nivel de inmisión se debía principalmente al funcionamiento de las instalaciones de la planta de tratamiento y el ruido generado por la voladura fue inapreciable auditivamente.

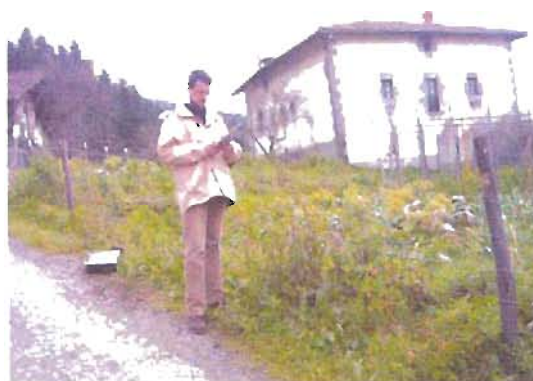
La medición con actividad se produjo a las 12:40 P.M.. En este punto de control hay que mencionar que al ruido provocado por la actividad de la cantera se debe sumar la afección producida por la fábrica de galletas situada a escasos metros (**Figura 3**).

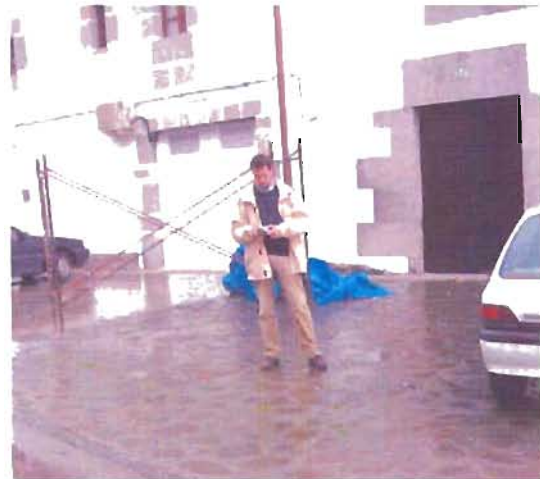
El cuarto control de ruido se realizó en el Caserio Etxebarria (R4), situado a unos 150 m al Sur de la cantera.

La primera medición se produjo con actividad de la cantera a las 11:30 A.M. en el exterior y en el interior del caserío, mientras que la llevada a cabo sin actividad se realizó a las 13:05 P.M..

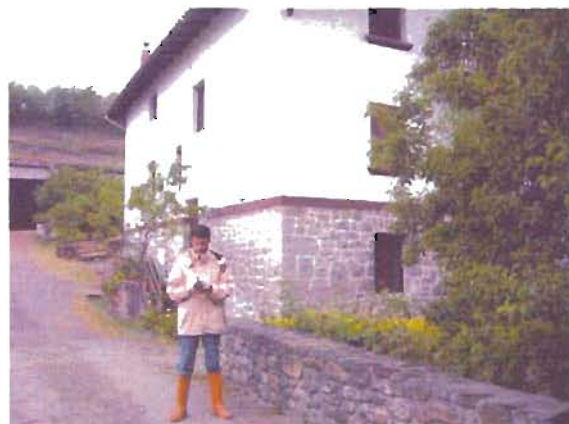
El quinto control de ruido se realizó en el Caserío Lasa (R5), situado a 250 m al Sur-Oeste de la cantera.

La primera medición se produjo con actividad de la cantera a las 12:50 P.M. en el exterior del caserío, mientras que la llevada a cabo sin actividad fue a las 13:05 P.M..

En este punto de control no se consideró necesario la realización de mediciones en el interior de la vivienda, ya que en el exterior tan sólo era auditivamente perceptible el ruido del tránsito de los vehículos pesados por la carretera BI-2522 y no de las diferentes actividades de la cantera.

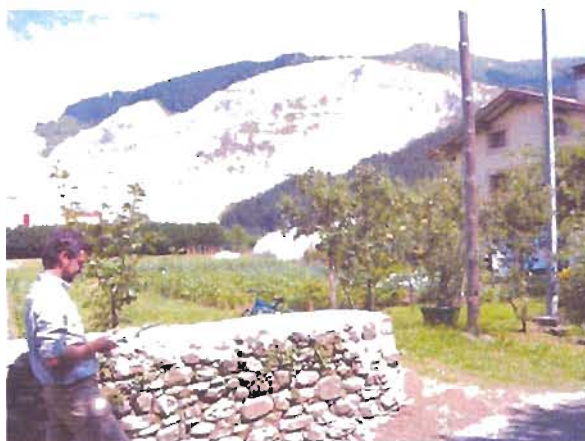
El sexto control de ruido se realizó en el **Barrio Bengoetxea (R6)**, situado a unos 400m al Sur-Este de la cantera.

La medición se llevó a cabo en el exterior de la vivienda a las 12:50 P.M. con actividad de la cantera y a la 13:05 P.M. sin actividad, no percibiéndose su influencia y detectándose niveles de inmisión inferiores a los establecidos en la Normativa.

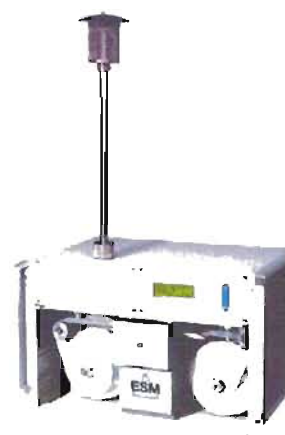
El equipo instalado es un monitor de partículas, diseñado para medir en continuo la concentración de masa en  $\mu\text{g}/\text{m}^3$  de las partículas en suspensión en ambiente atmosférico, cuyo diámetro sea inferior a 10 micras, para lo cual incorpora un cabezal de aspiración de tipo PM<sub>10</sub>. Utiliza el principio radiométrico de la atenuación de la radiación beta, con un método de compensación.

Su principio de operación se basa en que el aire atmosférico es aspirado a través del sistema de toma de muestras y las partículas de polvo quedan depositadas en una cinta-filtro en la cámara de medida. Una fuente de radiación beta de bajo nivel, se trata de Kr85, emite energía sobre la cinta-filtro que contiene el polvo depositado.

El aumento de masa de partículas, conforme se van depositando en la cinta, conlleva una disminución en la medida de radiación beta que se recibe en el detector. Así, la determinación de la cantidad de partículas depositadas se realiza directamente en el punto de depósito sin necesidad de cambiar de sitio la cinta-filtro. La determinación de la masa depositada se realiza pues de manera dinámica y directa, con una alta resolución y una extremada precisión en tiempo real. Para tomar una nueva medida toda la sección del filtro se mueve, de forma que en la posición de medida se sitúa una sección limpia de cinta-filtro.

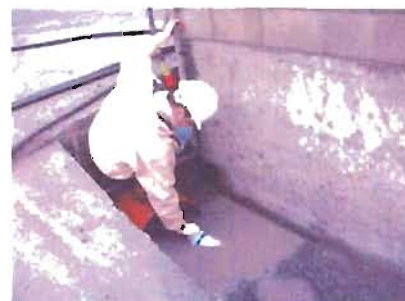
### Balsa de decantación de Excavisa.

Esta balsa de decantación recoge las aguas de la explotación en su frente occidental y tras decantarlas las vierte al río Altube (Figura 3). Los resultados obtenidos en el laboratorio fueron los siguientes

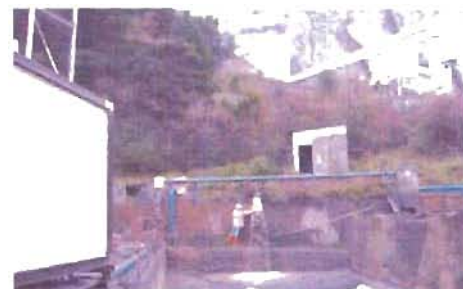
### Balsa silos.

Esta balsa de decantación recoge las aguas de escorrentía que trascurren por los terrenos del frente oriental de la actividad extractiva y del área ocupada por los silos de materiales clasificados (Figura 3).

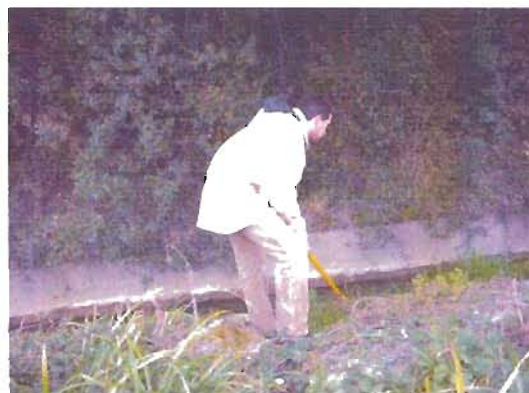
Este canal atraviesa las instalaciones de la actividad durante unos 250 m de manera soterrada y durante 280 m sin cubrir, por lo que la actividad extractiva del Coto Minero Nafarrondo puede afectar a la calidad de sus aguas.

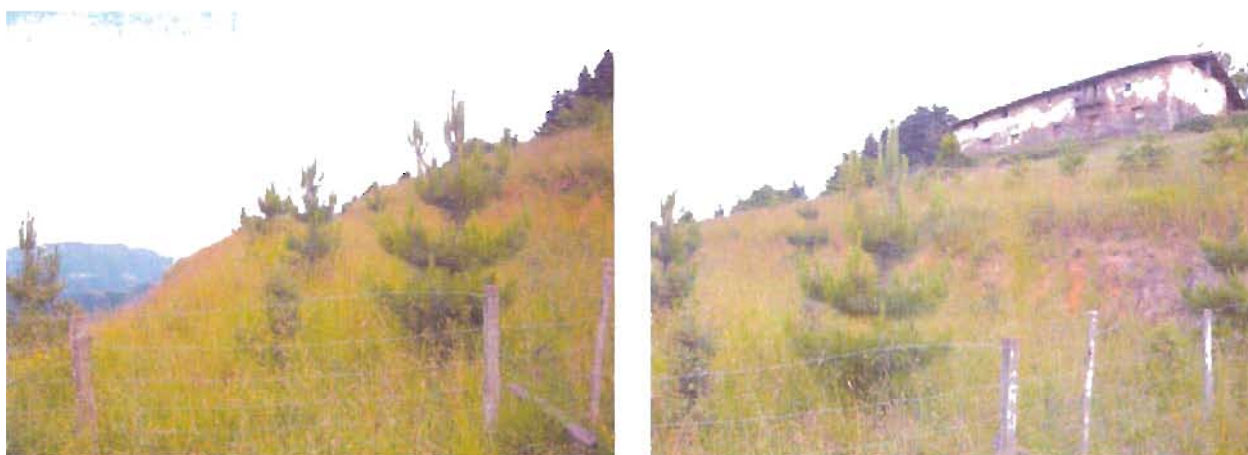
- Con respecto a la Fase I se dan por finalizadas las labores de restauración desarrolladas en la cabeza del frente de explotación, donde se han desarrollado con éxito plantaciones de ejemplares de pino insignis (*Pinus radiata*), encina (*Quercus ilex*) y siembra de herbáceas.

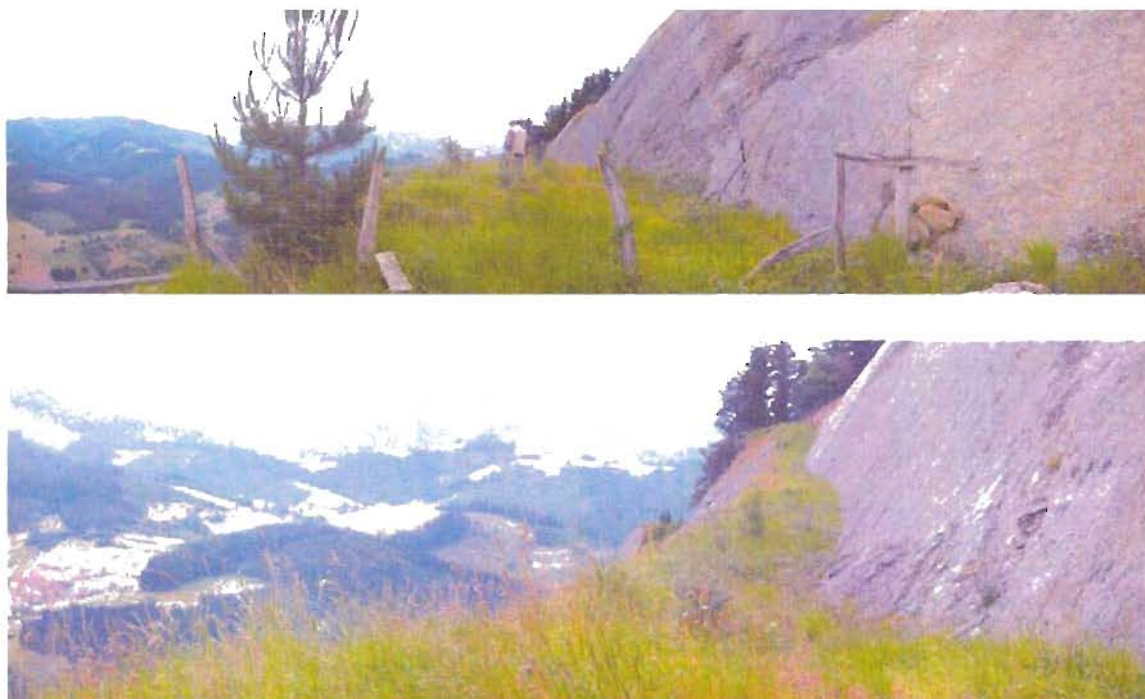
- Con respecto a las bermas 445, 420 y 395, implicadas en la Fase I y a falta de los terrenos aun no explotados en sus márgenes orientales, las labores contempladas en el Plan de Restauración se dan también por finalizadas.

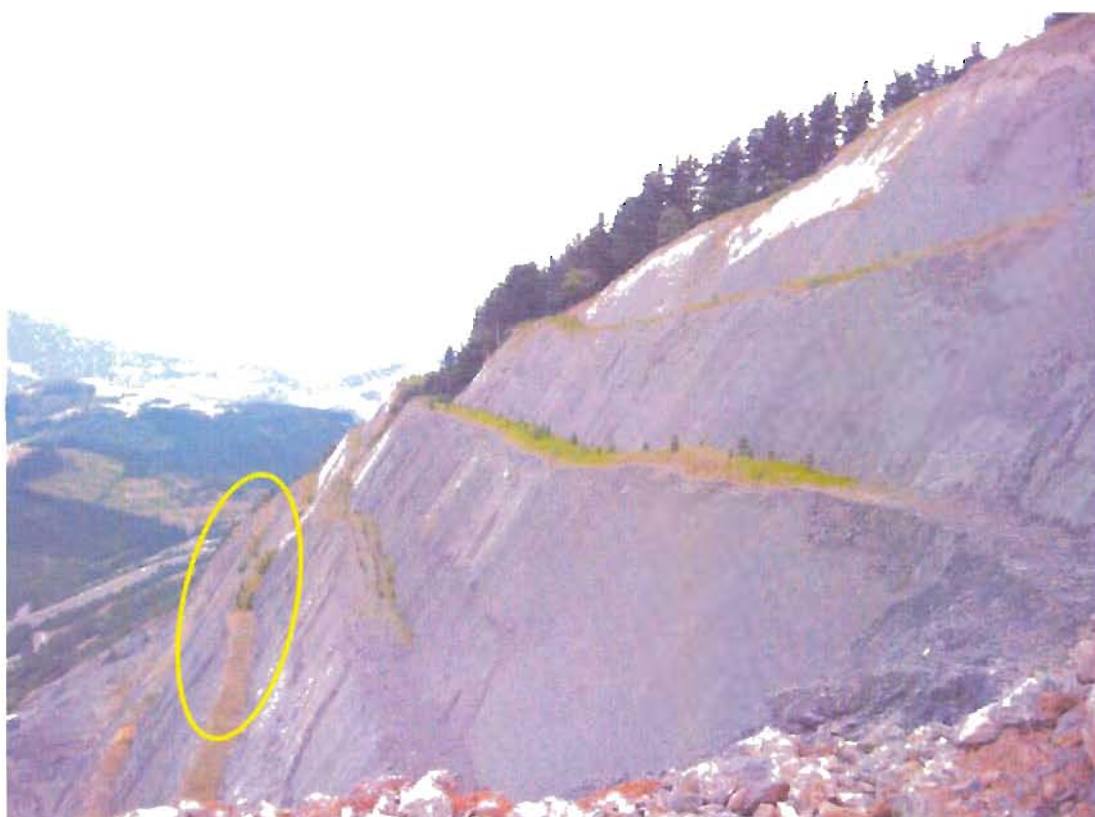
- En la actualidad el Plan de Restauración del Coto Minero Nafarrondo se encuentra en su Fase II, correspondiente a los años 2002-2008. En esta fase se contempla la restauración de bermas con arbolado y encespedado. Actualmente de las 30 Ha alteradas acumuladas se han restaurado 16, quedando pendientes 14, habiéndose iniciado la restauración del banco situado en cota 370.

- Durante el segundo semestre del año 2004 se finalizarán las actuaciones pendientes de la Fase I y se seguirán con las previstas de la Fase II, lo que supondrá un 1.83 % sobre el total del Plan de Restauración, y un presupuesto de 28.476.53 €.
