Estado de masas de agua de la CAPV. Informe 2017

Estado de masas de agua de la Comunidad Autónoma del País Vasco Informe 2017

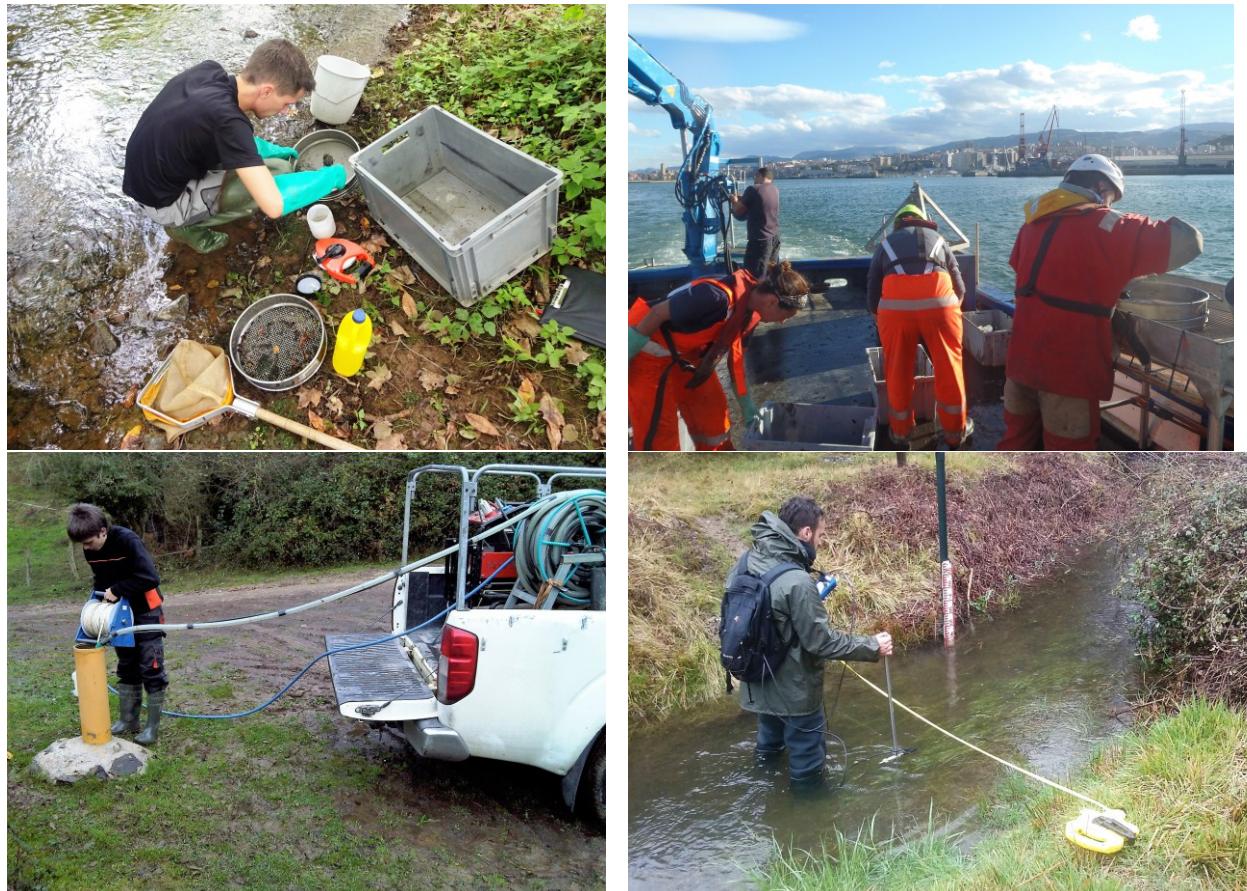
Foto 1 Diversas actividades de toma de muestras para caracterización de masas de agua. (Fotos: ANBIOTEK, AZTI y TELUR)

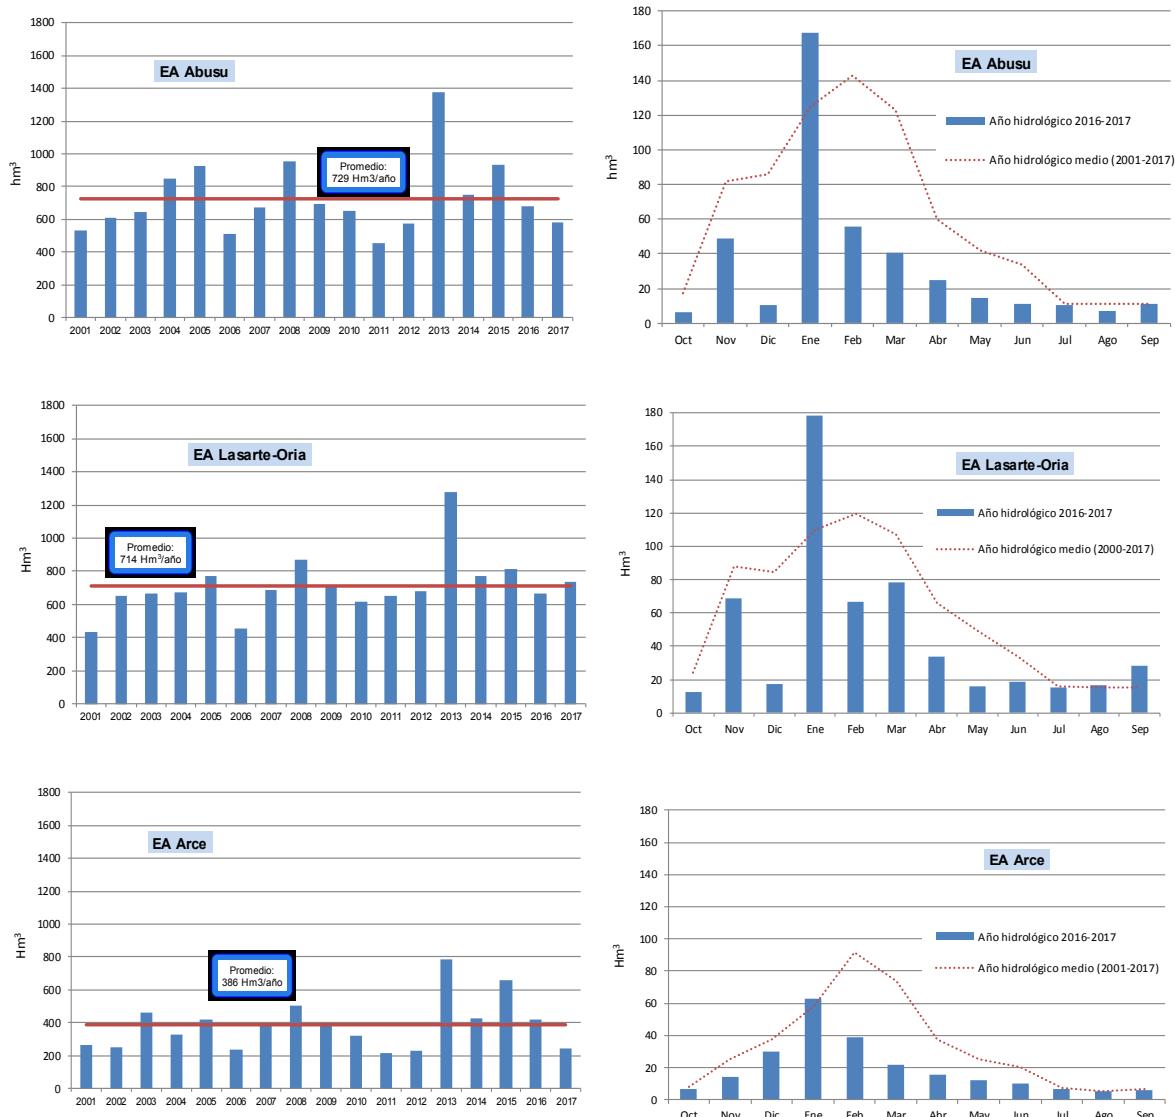
Figura 1 Información hidrológica de la estaciones de aforo de Abusu (NB05, río Ibaizabal), Arce (A074, río Zadorra) y Lasarte-Oria (C9Z1, río Oria). Izquierda, evolución interanual de la aportación según año natural. Derecha, año hidrológico 2016-2017 (Fuentes: Diputación Foral de Bizkaia, Diputación Foral de Gipuzkoa y Confederación Hidrográfica del Ebro).

De cara a analizar las repercusiones del año hidrológico sobre el ecosistema fluvial, también resultan de interés los parámetros de variabilidad del régimen a lo largo del año hidrológico, como son el índice de torrencialidad y el coeficiente de variación intraanual. En general, se puede decir que los ríos de Bizkaia presentan un carácter más irregular.

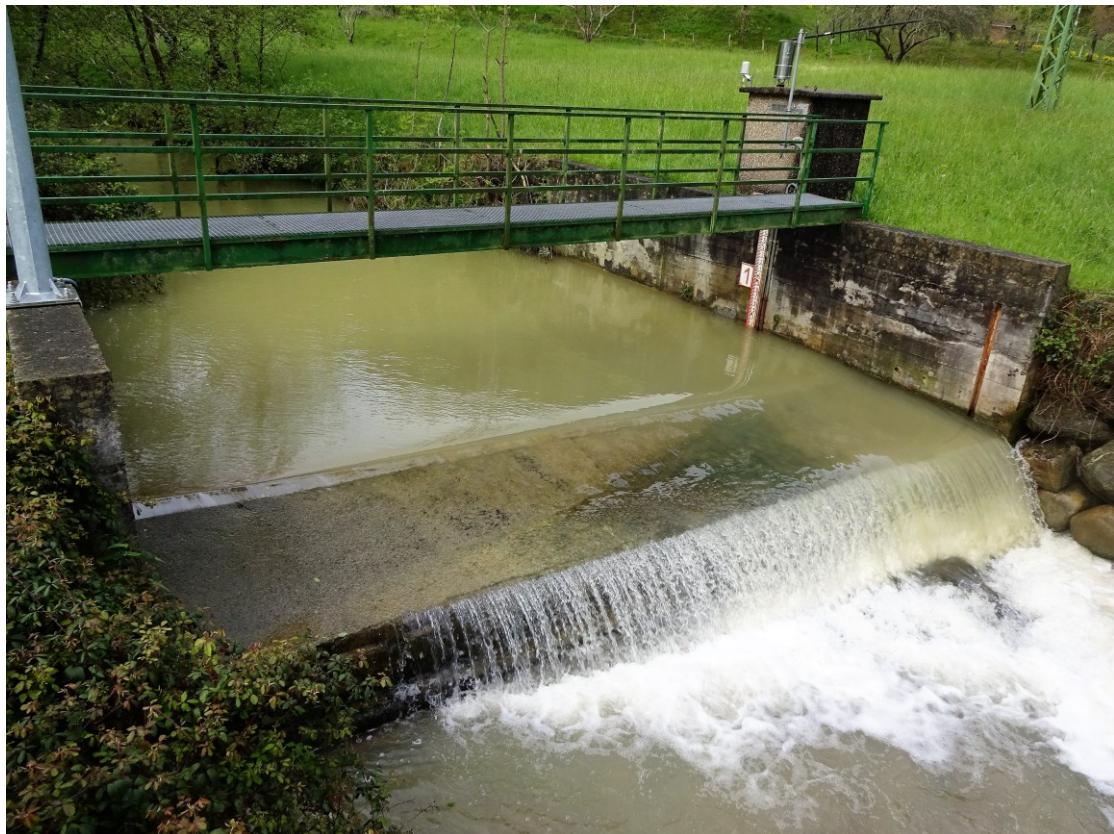
Foto 3 Estación de aforo AR01 de Diputación Foral de Bizkaia, en el río Artibai (Foto ANBIOTEK).

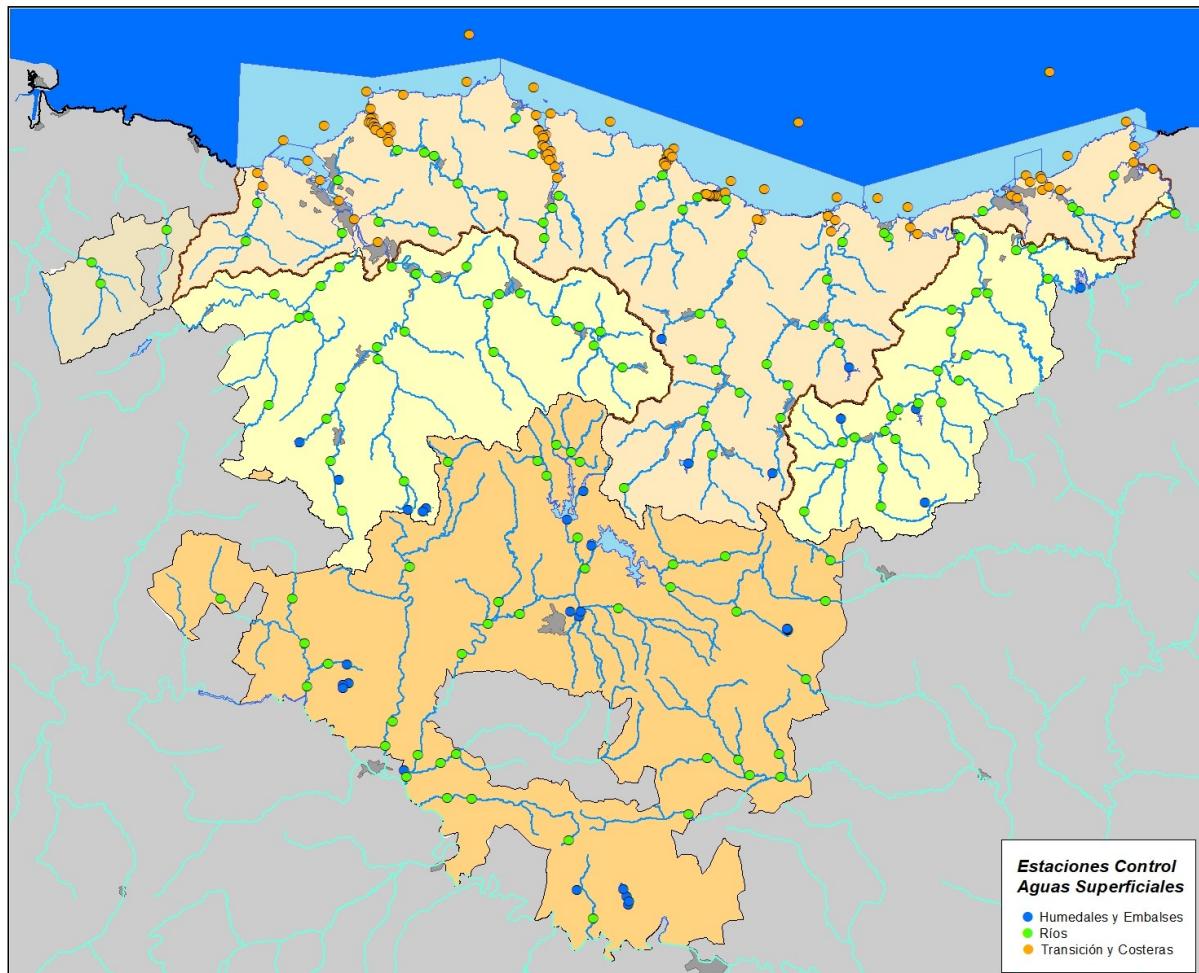
Figura 2 Estaciones de control en aguas superficiales. Programas de seguimiento de la Agencia Vasca del Agua.

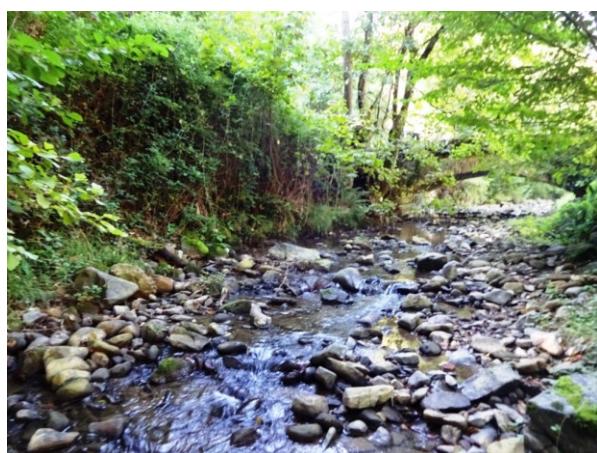
Foto 8 Estaciones características de la vertiente cantábrica: izquierda, un tramo natural (Río Agauntza, tributario del Deba) y derecha, un tramo intervenido (eje principal del Río Deba) (Foto ANBIOTEK)

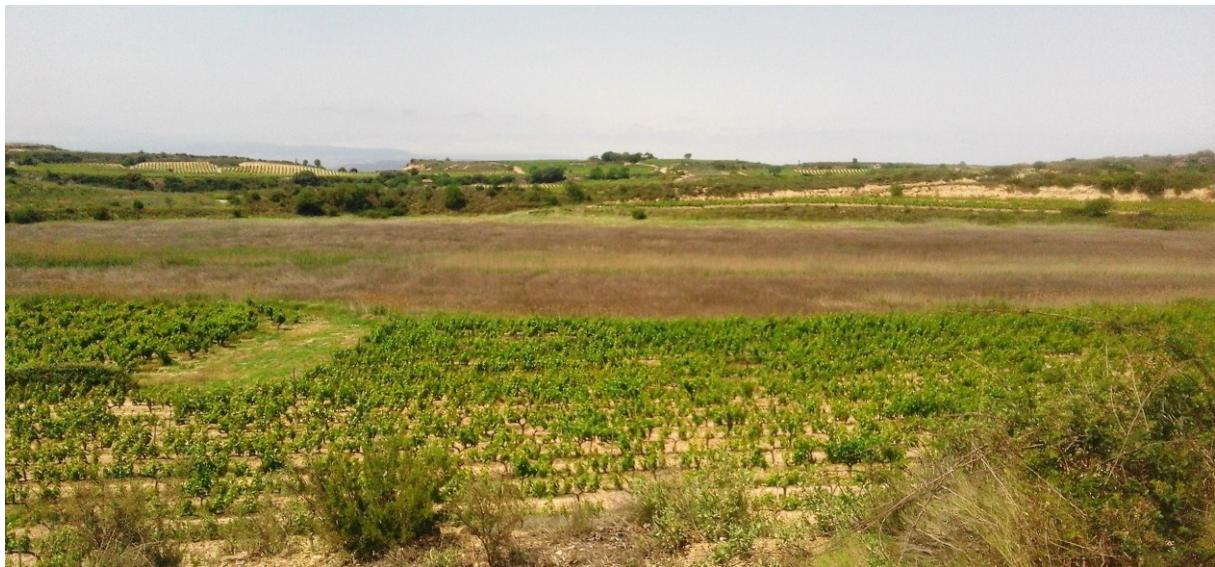
Foto 13 Laguna de Musco, Complejo lagunar de Laguardia, Álava. Ejemplo de desaparición del anillo perilagunar de vegetación debido a la extensión de los campos de cultivo circundantes hasta el propio humedal (Foto CIMERA).

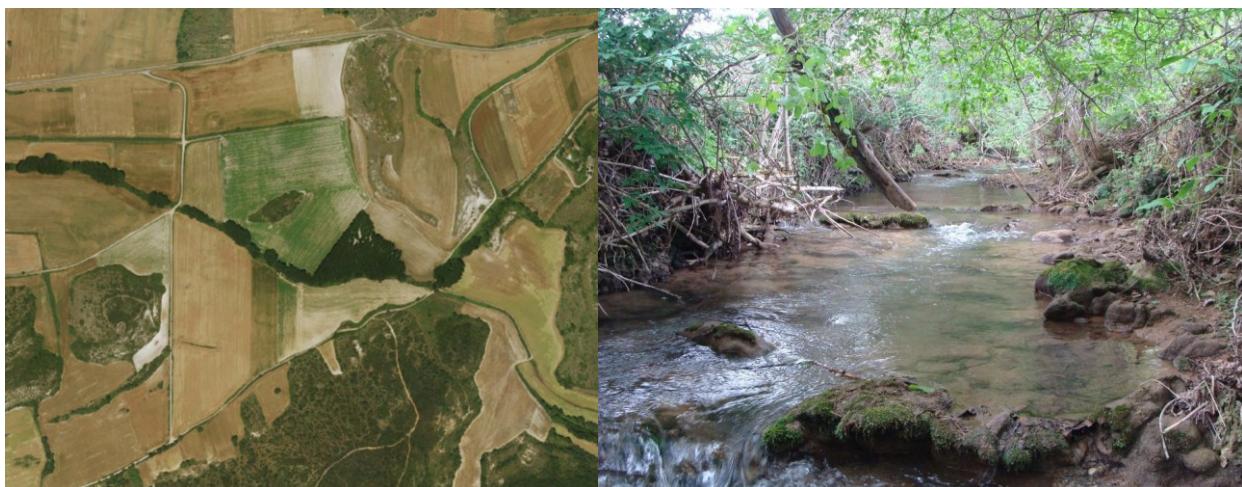
Foto 14 Tramo y estación de estudio de un río de vertiente mediterránea: valles abiertos, uso del suelo agrícola, cauces rectificados y vegetación riparia limitada a poco más de una hilera de árboles. Río Inglares. (Foto ANBIOTEK).

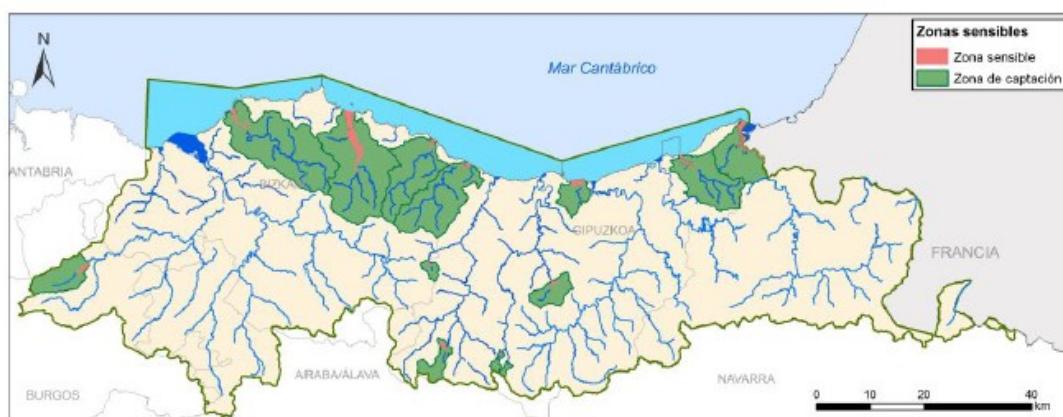
Figura 22 Zonas sensibles en aguas continentales y marinas. Demarcación Hidrográfica del Cantábrico Oriental

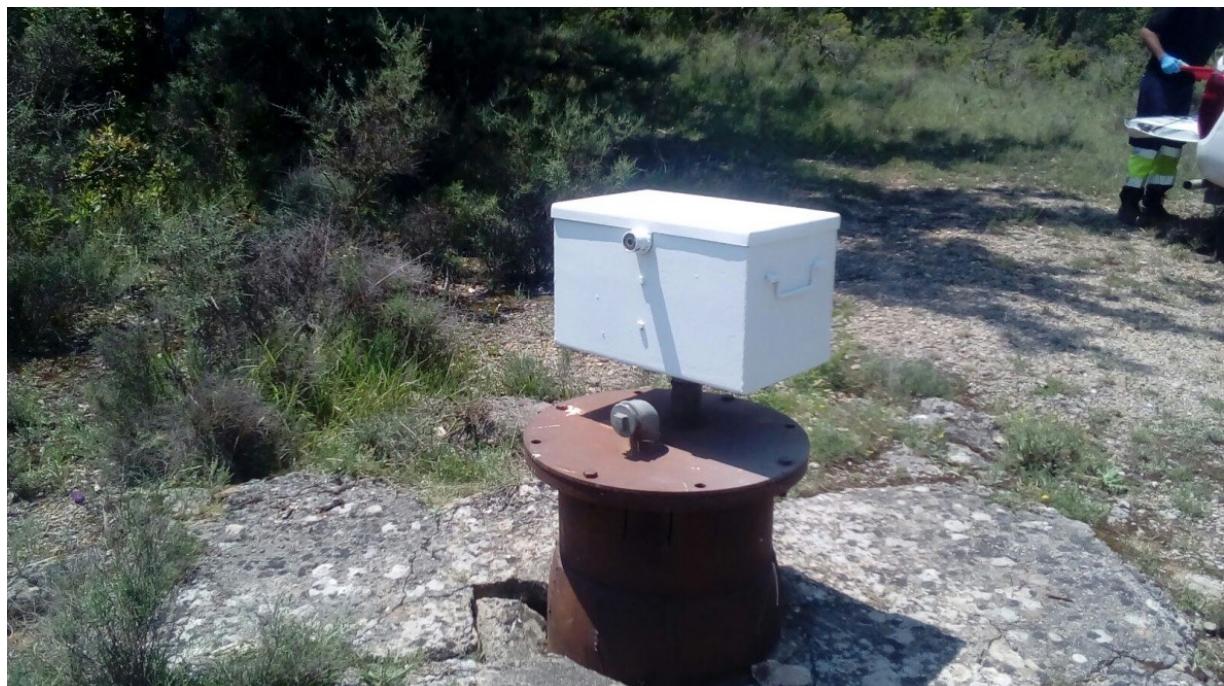
Foto 15 Estación de control piezométrico SP02-Sondeo ORBISO-2. (Foto TELUR).
