# **LA INSPECCION TECNICA DE EDIFICIOS COMO INSTRUMENTO PARA LA CONSERVACION , LA MEJORA Y REHABILITACIÓN DE LOS EDIFICIOS**

**Módulo 2.** EL LENGUAJE DE LAS FISURAS EN LAS ESTRUCTURAS DE HORMIGÓN Y SU INCIDENCIAS EN EL INFORME ITE.

## ¿ Que es la Inspección Técnica de Edificios ?

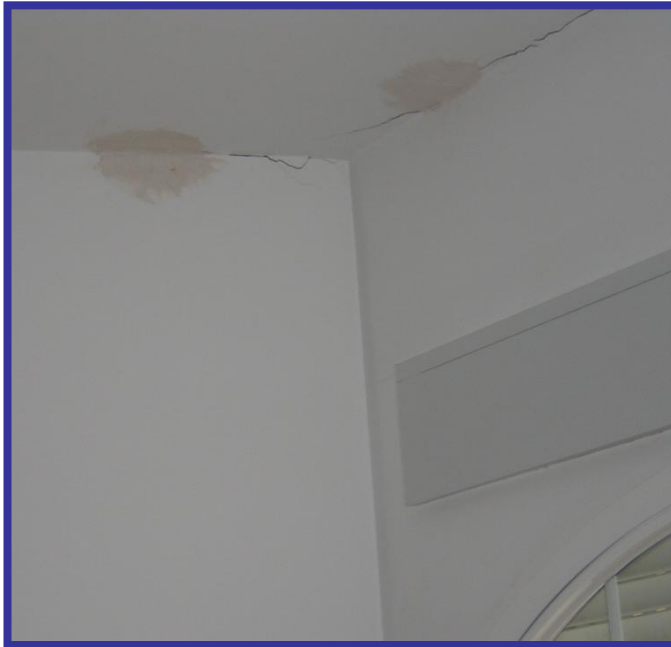
Diferencia entre fisura y grieta.

Discontinuidad en elemento de revestimiento.

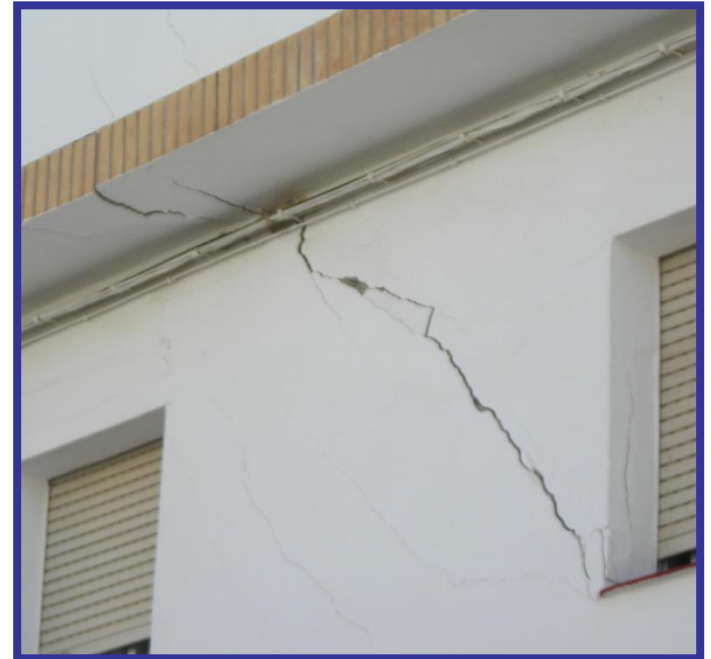
Discontinuidad en elemento constructivo

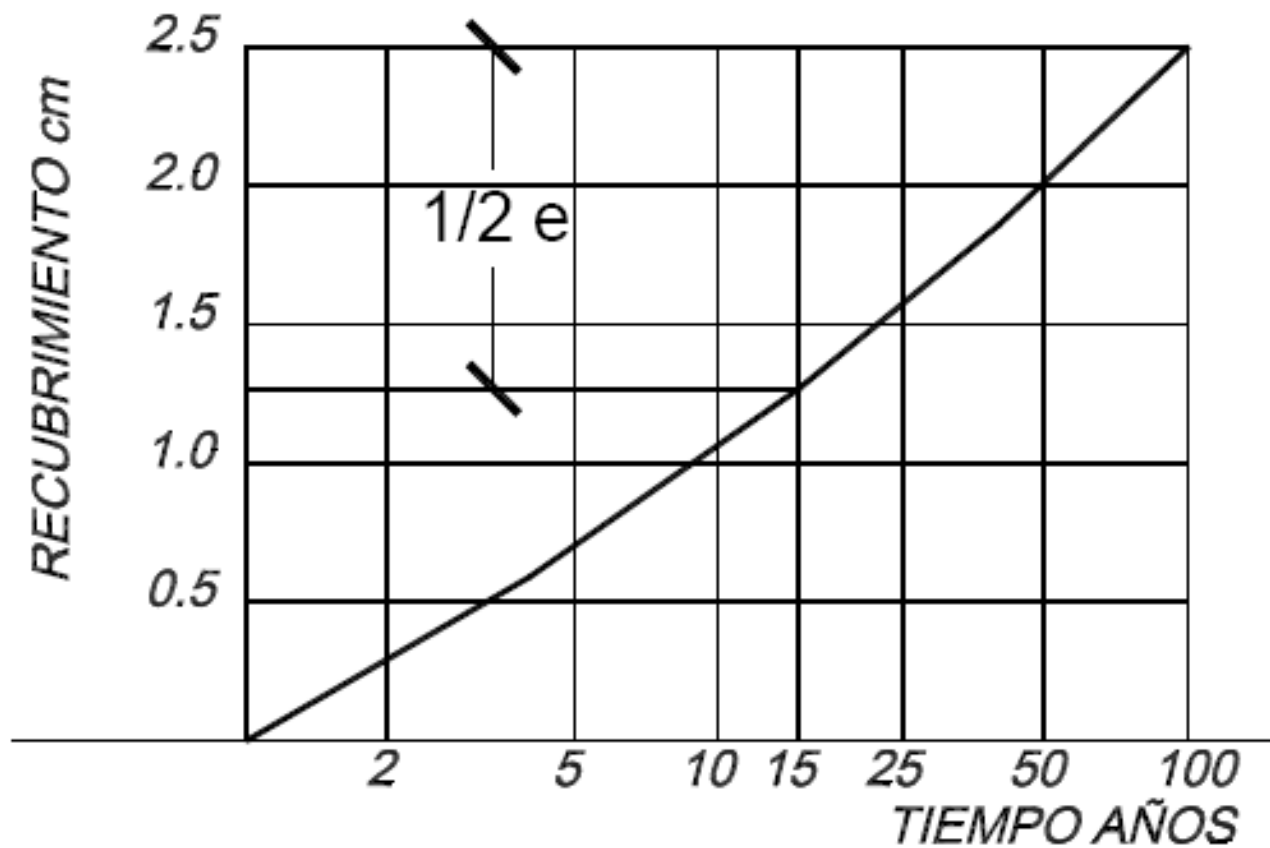
Influencia que tiene el espesor del recubrimiento.

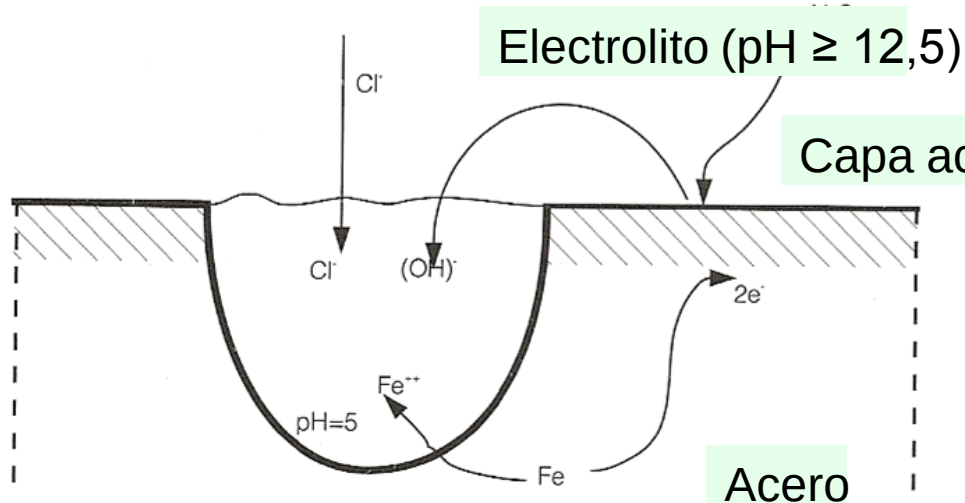
## Corrosión por cloruro

Es una corrosión por picaduras debido a que la pasivación se pierde solamente en pequeñas áreas de la superficie (pequeñas áreas anódicas), produciéndose una reducción local importante de la sección de la armadura.

Los iones cloruro actúan como catalizador dentro de la picadura y aceleran la corrosión.

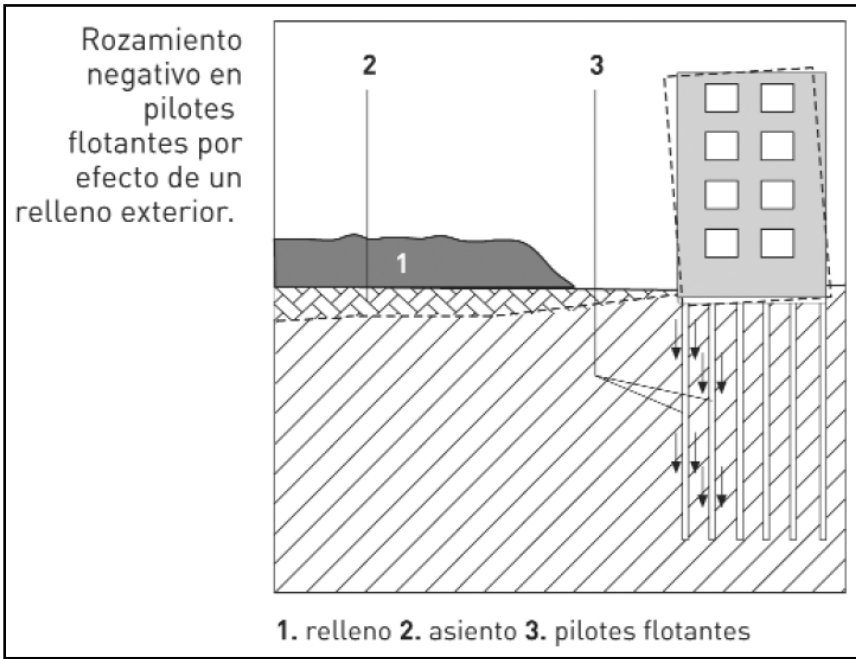
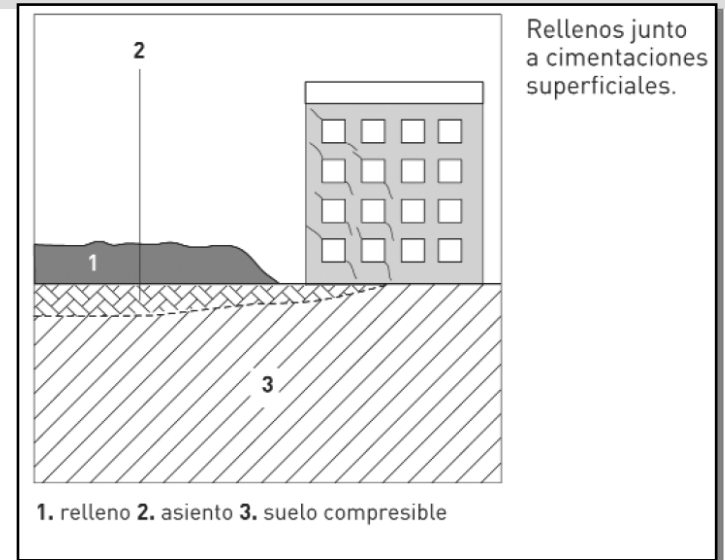
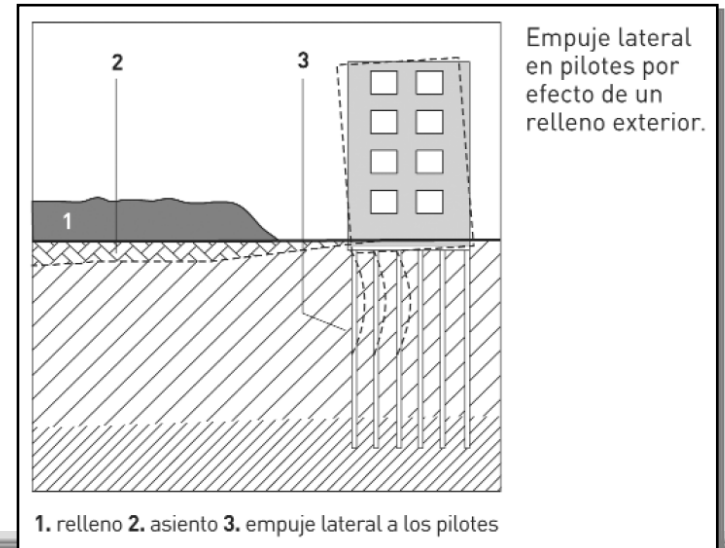
### Problemas generados Por sobrecarga de rellenos

## Lesiones con origen en Cimentación.

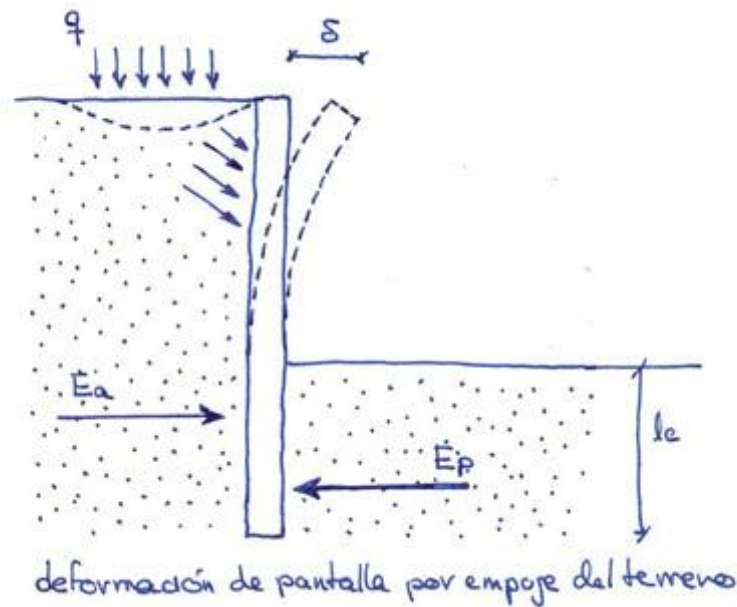
El problema más frecuente de las pantallas, aparece cuando se ubica una carga (rellenos, maquinaria, materiales de construcción) en la parte superior de la excavación, ya que, se crea un **empuje lateral que deforma la pantalla en su punto más inestable**.

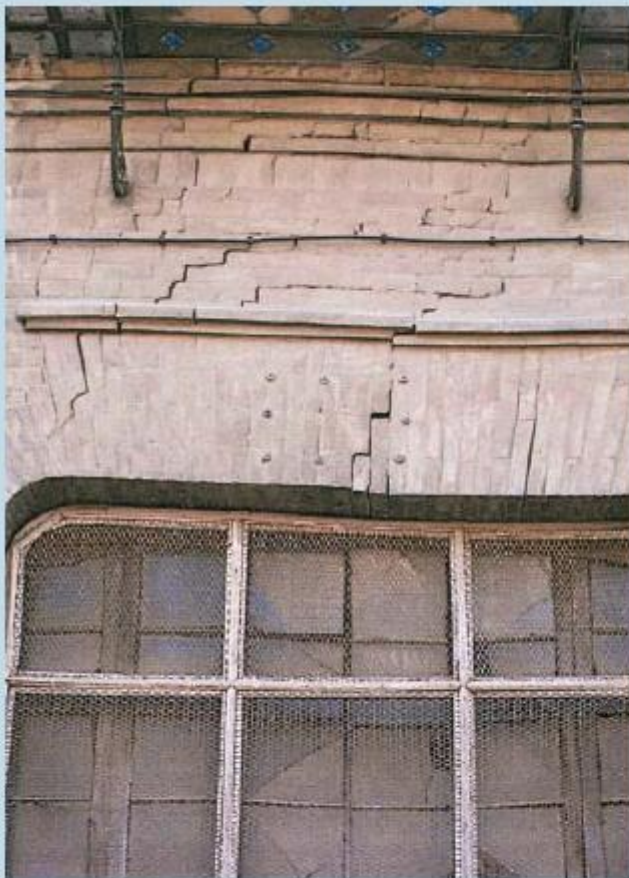
Solución armando por tendeles

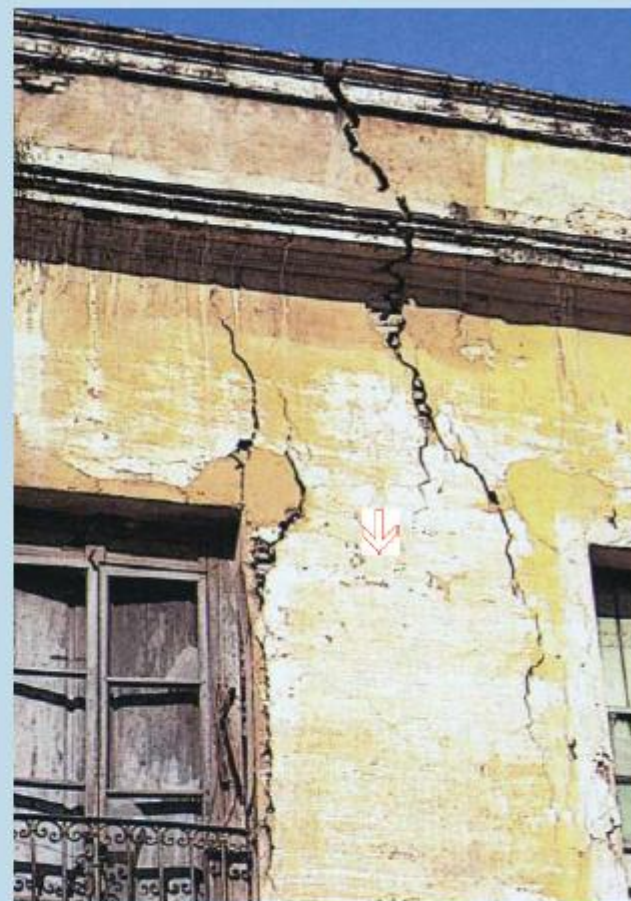
Todo este gran dintel ha descendido apareciendo múltiples grietas y provocando la rotura del acristalamiento.

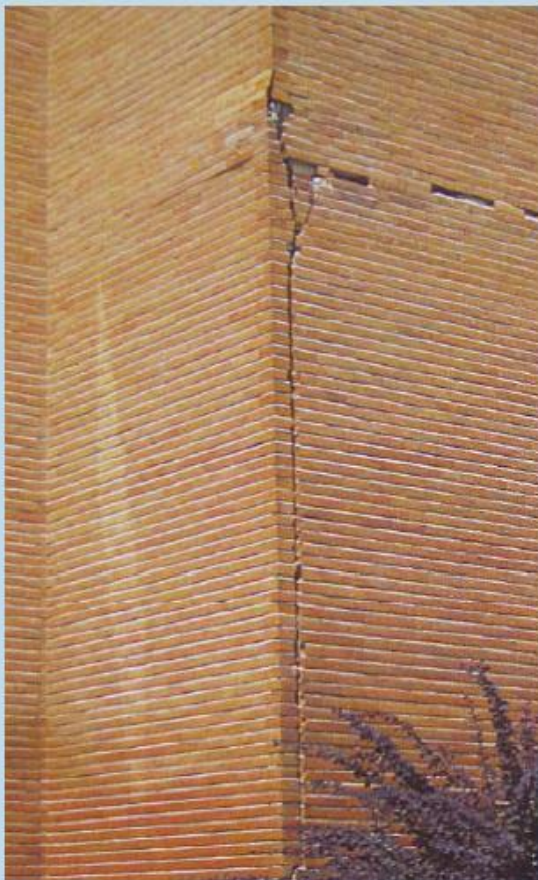
Grietas típicas de los movimientos higrotérmicos. La grieta vertical responde a comportamientos distintos de las caras del muro mientras que la horizontal aparece como diferencia de movimientos entre la estructura portante y el cerramiento de ladrillos.
