ASTEKLIMA

La prevención de inundaciones en el País Vasco:

La incorporación del factor cambio climático en los documentos de planificación y sus medidas.

4 de marzo de 2019

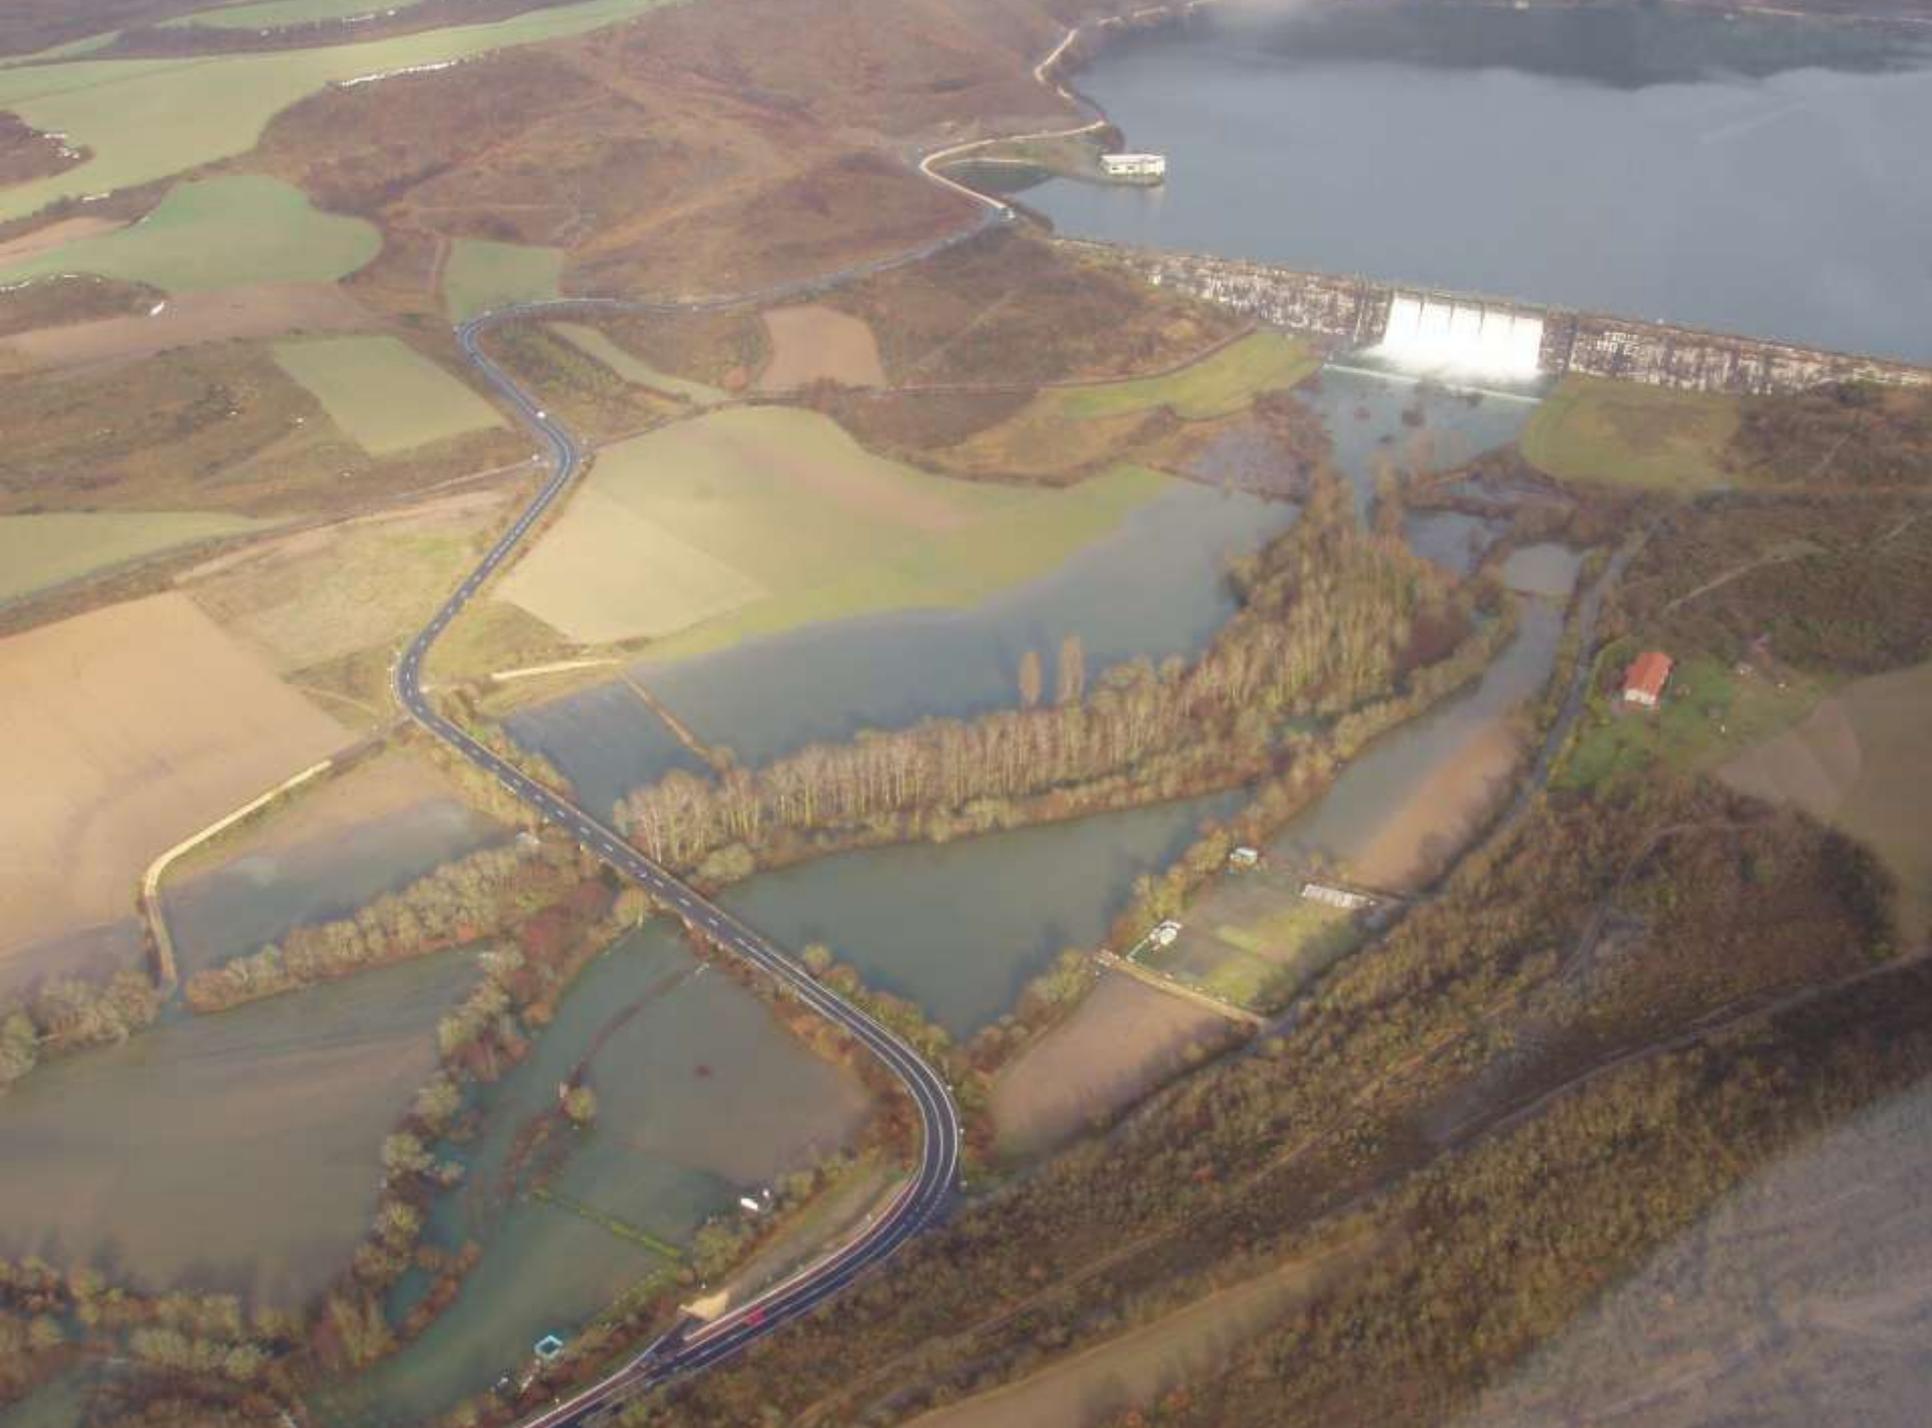
Sistema de Ayuda a la Decisión (UHATE)

- Predicción meteorológica e hidrológica y Alerta temprana

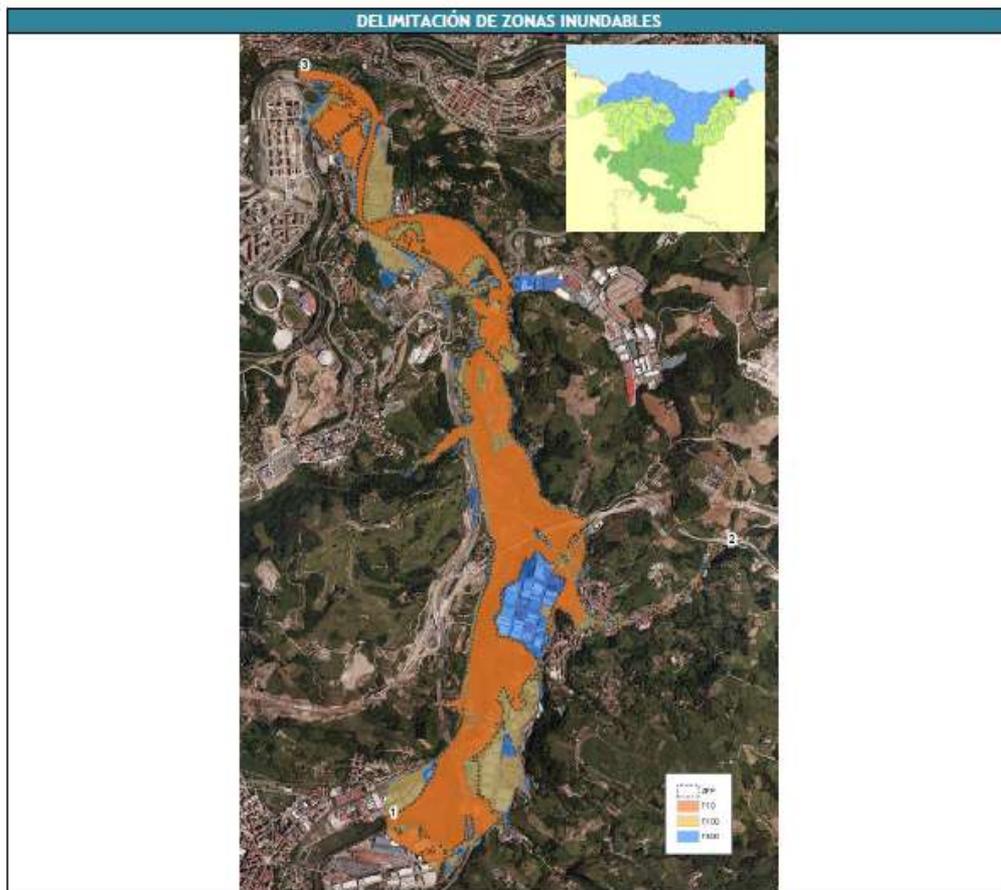
HIDRÁULICA		
Simulación en régimen estacionario, lento y 1 dimensión mediante software HEC-RAS. Rugosidad del cauce estimada según formulación de Cowan y de llanuras de inundación en función del uso de suelo. Se han incorporado al cálculo 32 puentes.		
MAPAS DE PELIGROSIDAD		
Delimitación del Dominio Público Hidráulico a partir de la Máxima Crecida Ordinaria y la geometría natural del terreno, se incluyen las Zonas de Policía y Servidumbre. Cartografía de las zonas inundables para T = 10, 100 y 500 años y de la Zona de Flujo Preferente, según la definición recogida en el RD 9/2008.		
GEOMORFOLOGÍA		
Ajuste final de la delimitación del Dominio Público Hidráulico, de las Zonas inundables y de la Zona de Flujo Preferente mediante criterios geomorfológicos: análisis del relieve y estudio de la evolución temporal del cauce, integrando a su vez aspectos ambientales.		
MAPAS DE RIESGO		
Las afecciones a la población se refieren a población censada y edificio residencial afectado. Las pérdidas económicas esperables se han evaluado en función del calado para los siguientes elementos vulnerables: edificios, bienes, actividades económicas, vehículos e infraestructuras. Para la estimación de daños máximos se ha utilizado información de Catastro y del Consorcio de Compensación de Seguros. Se identifican también los riesgos ambientales más significativos, incluidos elementos puntuales vulnerables.

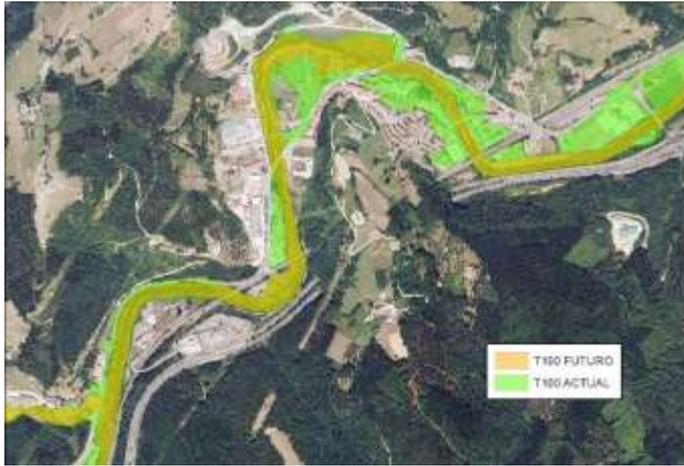
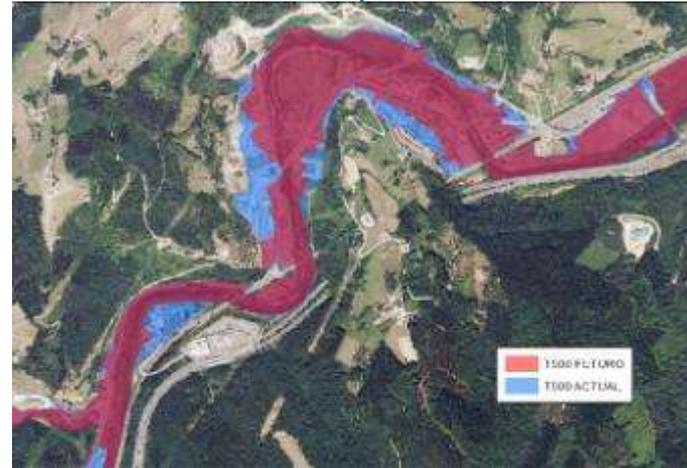
Estimación del beneficio bruto (disminución de daños)

El beneficio obtenido con la ejecución de las medidas propuestas es la diferencia entre el valor anual del daño esperado en la situación actual (calculado en la elaboración de los Mapas de Peligrosidad y Riesgo de Inundación) y el valor del daño anual esperado considerando la ejecución de las medidas propuestas (situación futura).

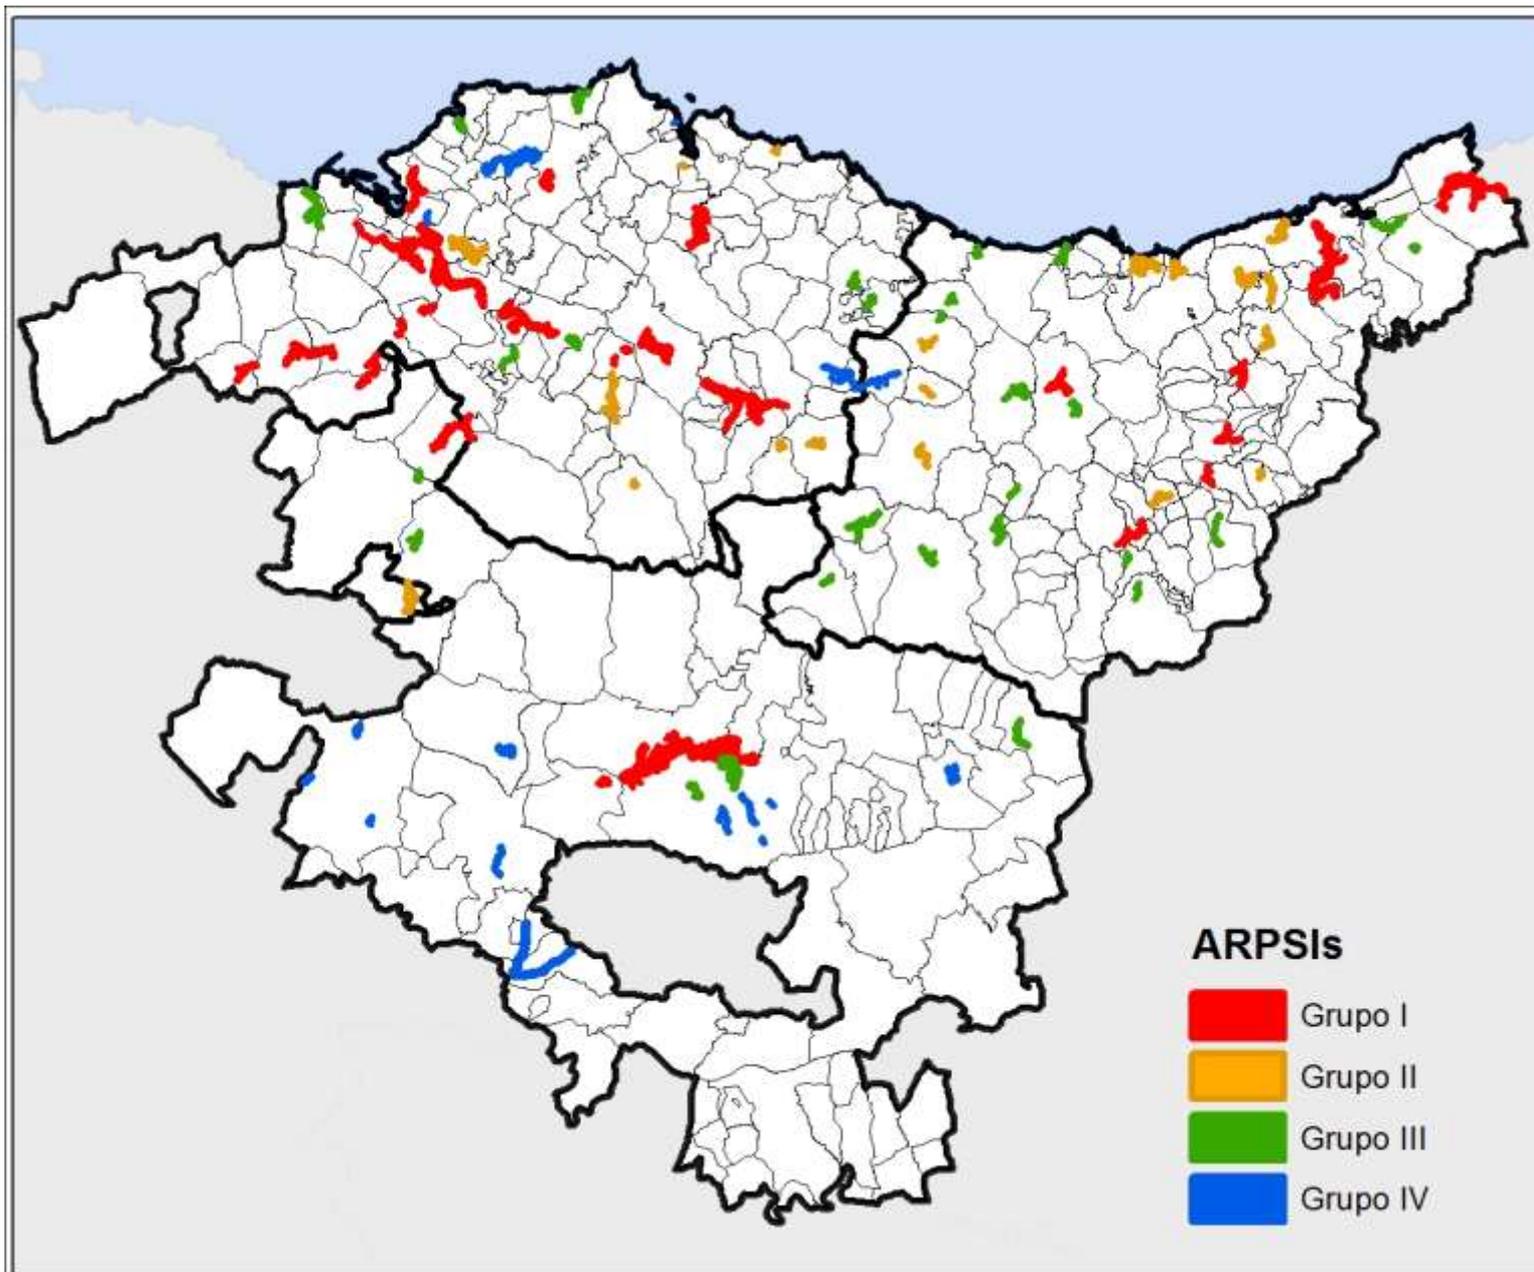
PRIORIZACIÓN DE ACTUACIONES

Tras el análisis
de población
afectada y daños
evitables (análisis
económico de
coste y beneficio)
