## ANEJO N° 9.- SERVICIOS AFECTADOS

### REDACCIÓN DEL PROYECTO CONTRA INUNDACIONES DEL RÍO URUMEA EN EL TRAMO AKARREGI-ERGOBIA

CLAVE: URA/010A/2016

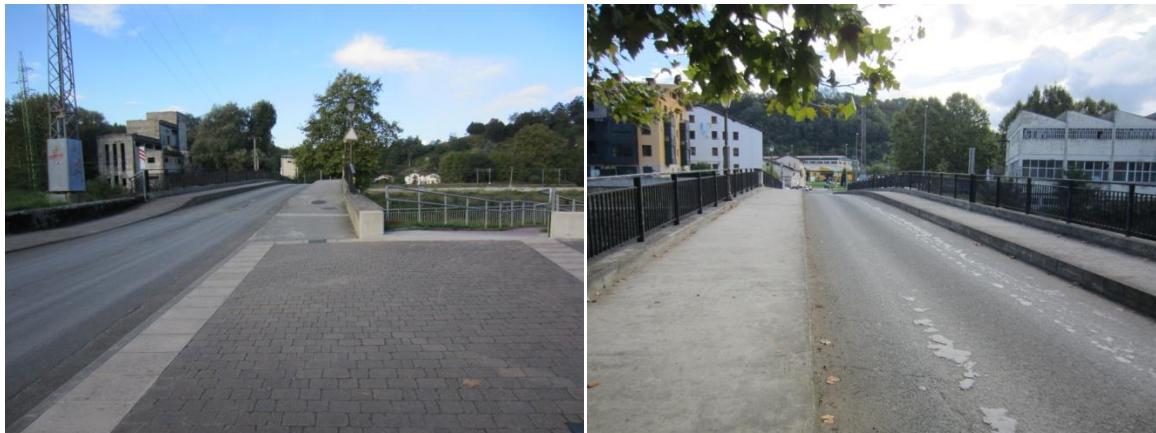
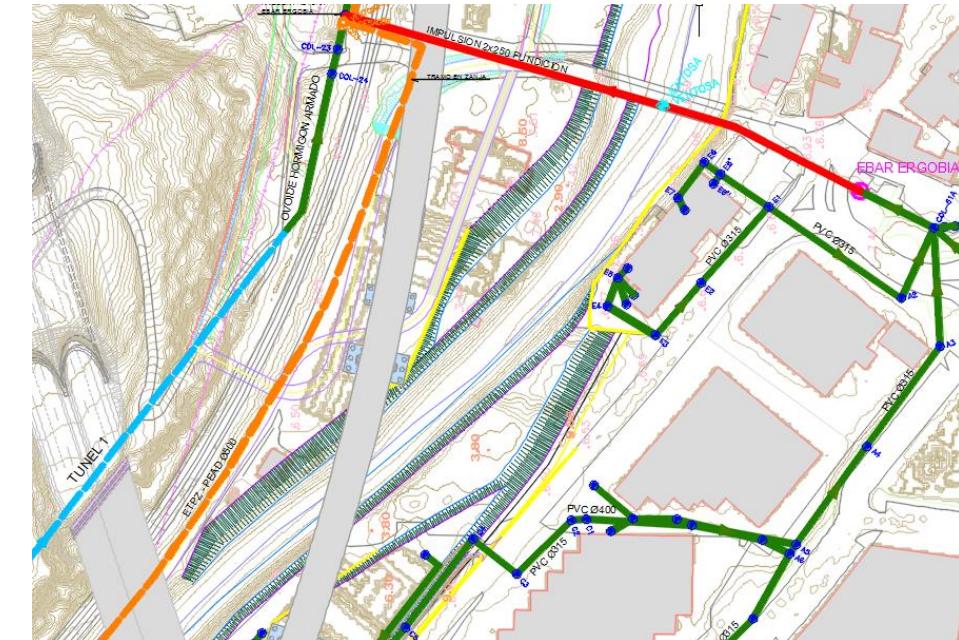
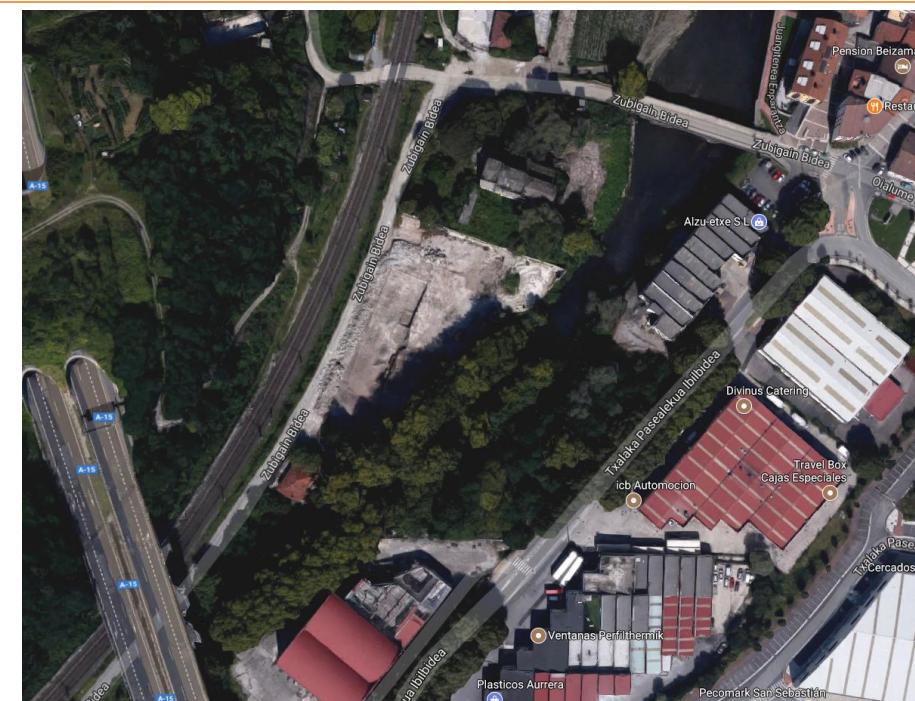
CÓDIGO  
**SAN-1**

Red Fundición de 2x250 mm

Red de saneamiento procedente de la EBAR de Ergobia que cruza sobre el puente protegido por un macizo de hormigón que hace las veces de acera para peatones.

Breve descripción de los detalles afectados: **Las obras no afectan a este servicio.**

Se mantiene el actual servicio sin afección al mismo.

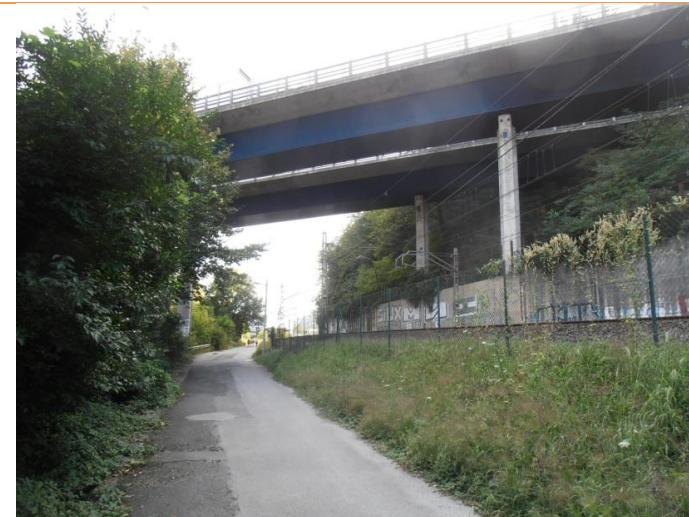
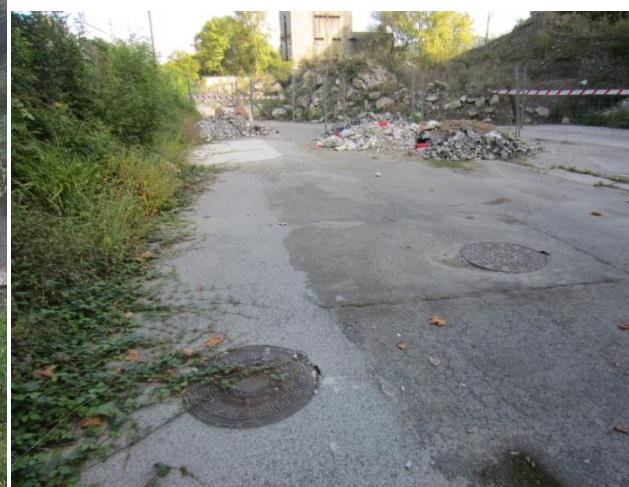
Camino desde el barrio de La Florida de Hernani a Ergobia, paralelo al ferrocarril Madrid-Irún

Red de Polietileno de 500 mm

Red de saneamiento procedente de la empresa Papelera de Zikuñaga de Hernani a la EDAR de Loiola, que discurre por el mismo camino que la conducción de abastecimiento DN700 y una conducción subterránea de Iberdrola.

Breve descripción de los detalles afectados: **Las obras no afectan a este servicio.**

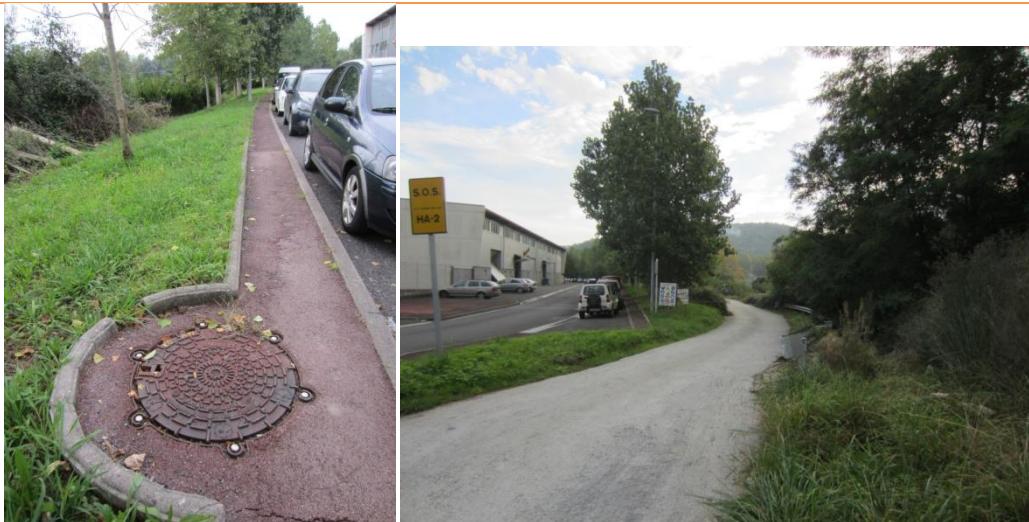
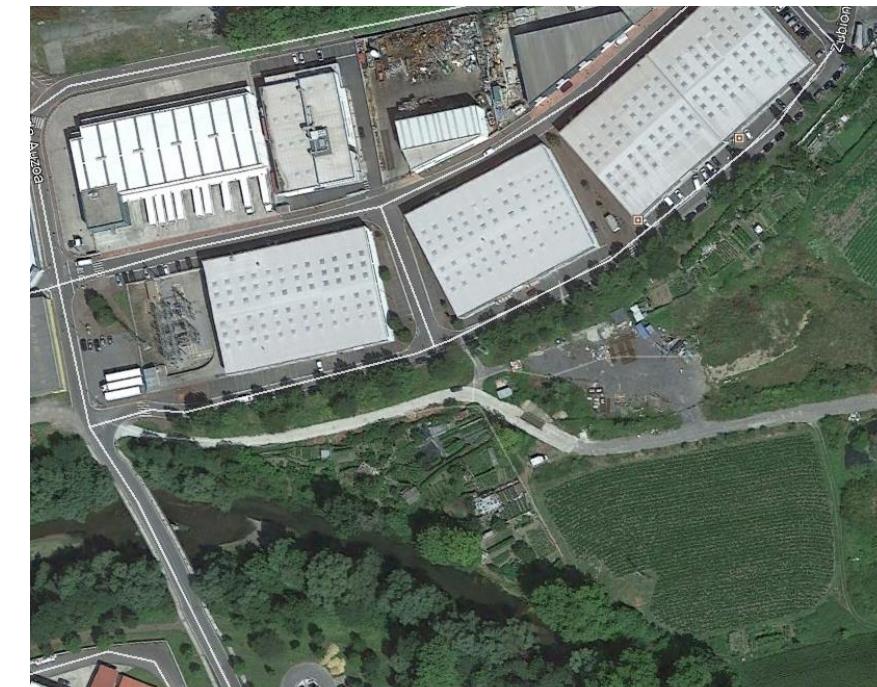
CÓDIGO  
**SAN-3**

Ovoide de hormigón armado y conducción de PEAD500

Red de saneamiento que recoge las aguas residuales de Hernani y Urnieta y una conducción de aguas industriales de la Papelera de Zikuñaga hacia la EDAR de Loiola.

Breve descripción de los detalles afectados: **Las obras no afectan a este servicio.**

Se mantiene el actual servicio sin afección al mismo.

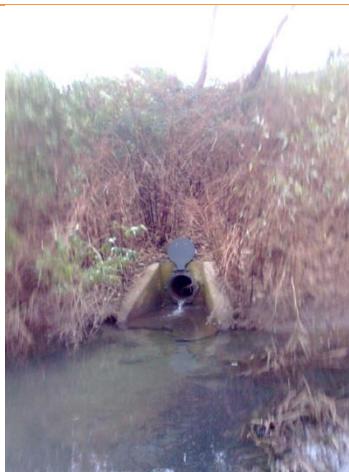
**Polígono industrial Zubiondo de Hernani, junto a FCC** Hoja 1 de 1

Tubo de hormigón de DN600 con  
clapeta

Red de saneamiento que recoge las aguas pluviales del Polígono Ibaiondo de Hernani.

Breve descripción de los detalles afectados: **Durante la ejecución del Camino 3 se tapará la salida actual.**

Se prolongará el tubo hasta la Corta y se le colocará una obra de salida de hormigón reponiéndose con la clapeta que posee en la actualidad.

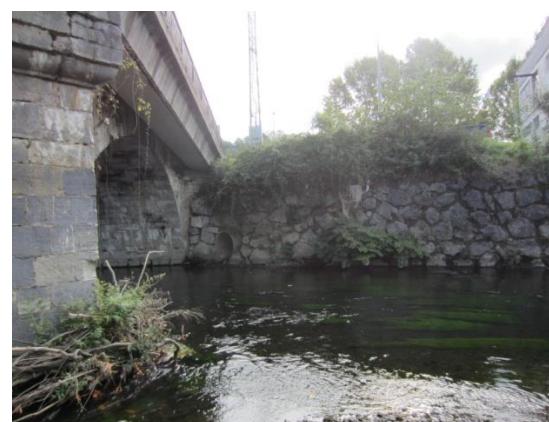
Aguas arriba del puente de Ergobia, en la margen derecha del río Urumea

No se ve afectada por estas obras si bien el Ayuntamiento de Astigarraga debería proveer a esta salida de una clapeta antiretorno para evitar la entrada del agua del río en crecidas por la red y de esta manera evitar inundaciones.

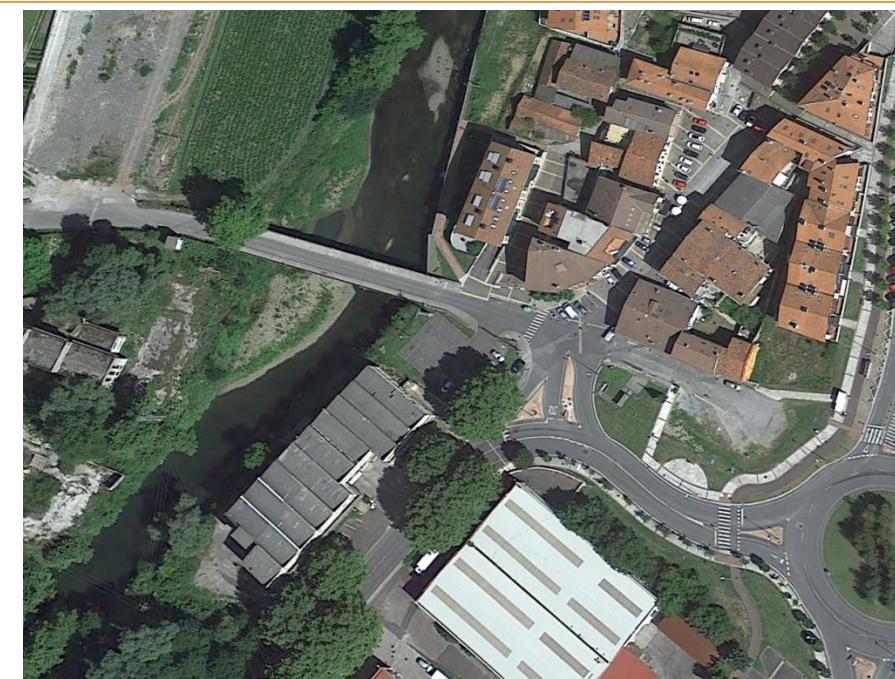
CÓDIGO  
**SAN-5**

Tubo de hormigón de DN1500

Red de saneamiento que recoge las aguas pluviales del casco urbano de Ergobia y del Polígono industrial en la margen derecha de Ergobia.

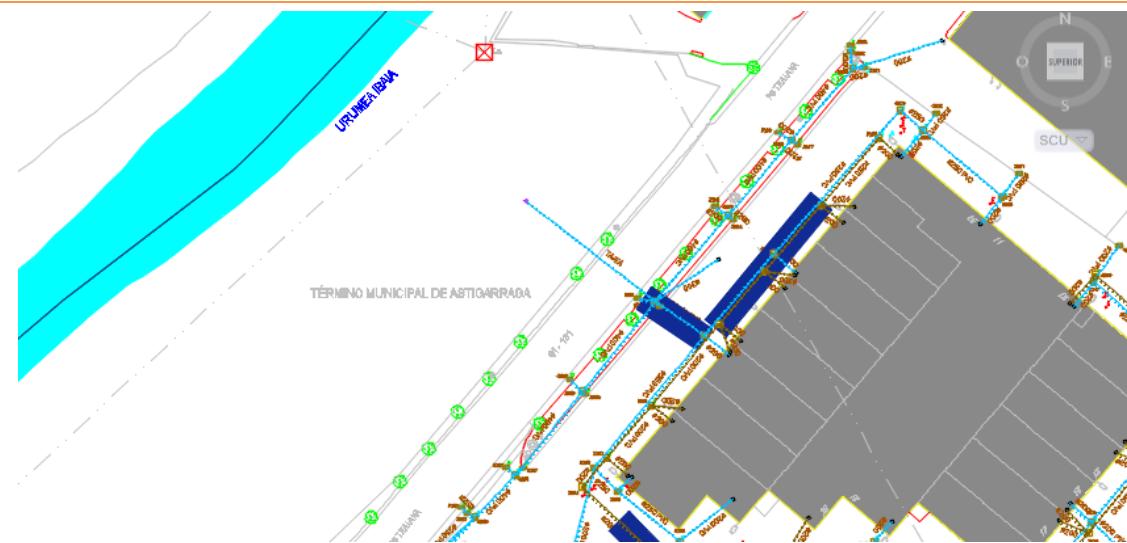
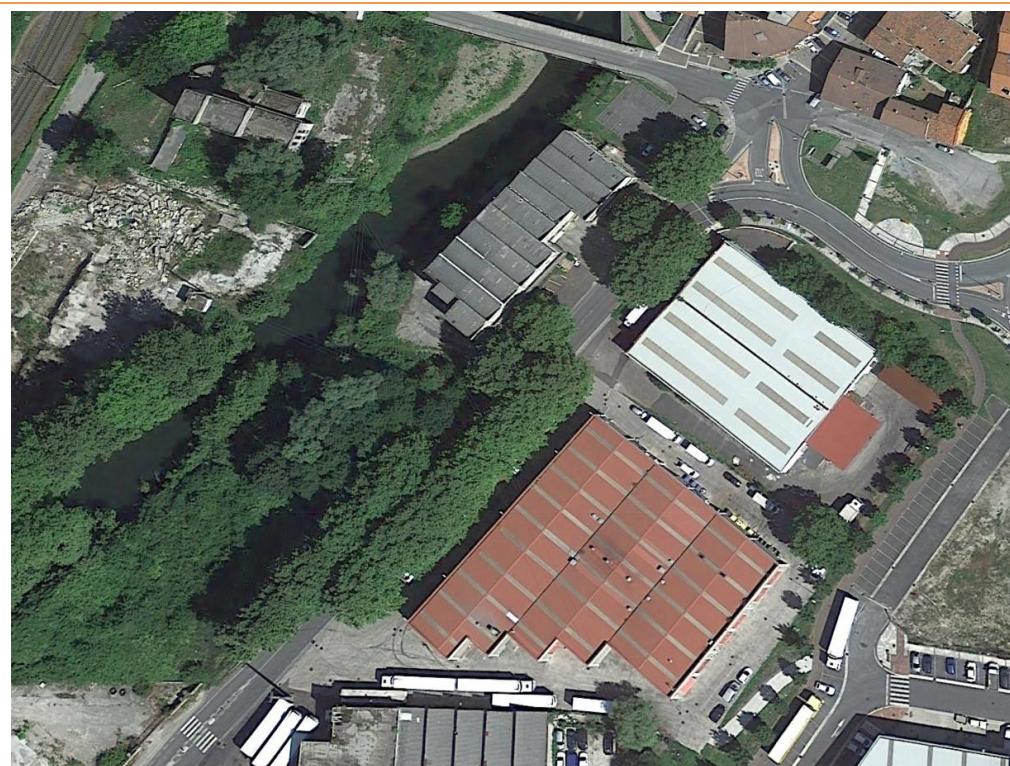
CÓDIGO  
SAN-6

Red de saneamiento que recoge las aguas pluviales del Paseo Txalaka y edificio del Polígono industrial de Txalaka.

Breve descripción de los detalles afectados: **Con la ejecución del lezón se interrumpe el desagüe de esta red al pie de talud del Paseo de Txaiaka, por lo que se deberá conducir este vertido hasta el futuro cauce.**

Se prolongara la actual conducción una vez cruzado el vial hasta el futuro cauce de aguas bajas del encauzamiento en la margen derecha del río Urumea. Por su parte el Ayuntamiento de Astigarraga deberá de proveer a esta salida de una clapeta antiretorno para evitar la entrada del agua del río en crecidas por la red y de esta manera evitar inundaciones en el Paseo de Txalaka.

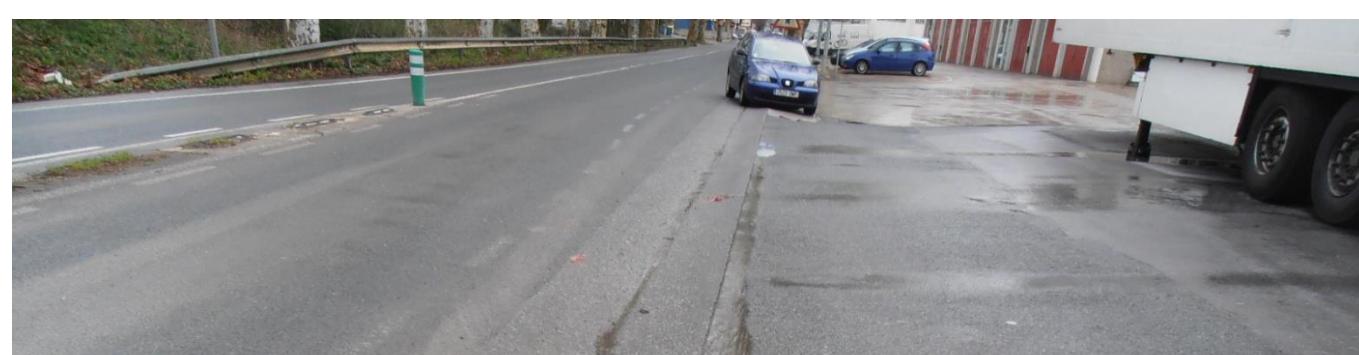
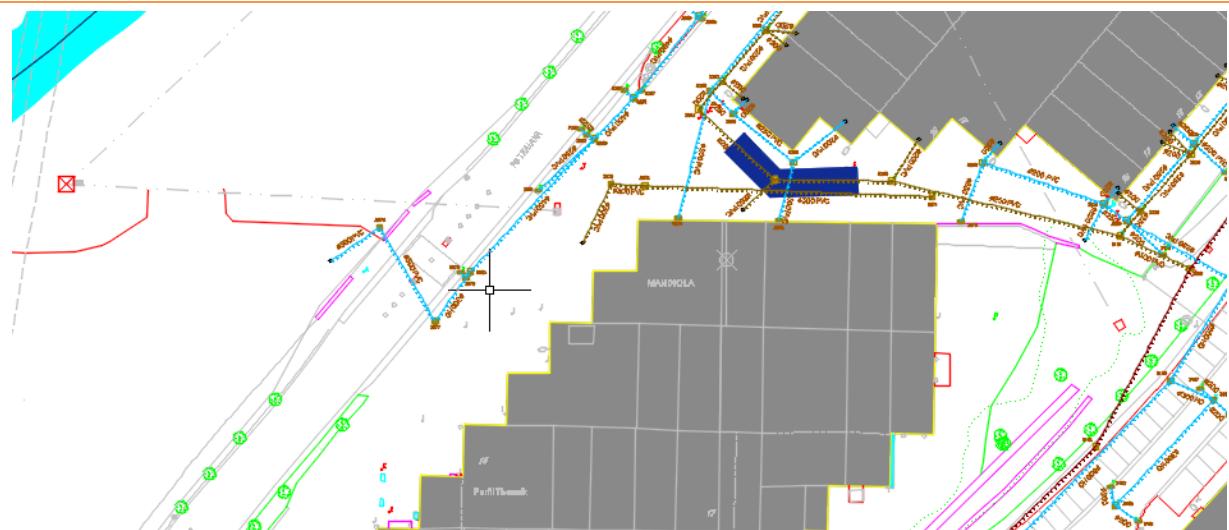
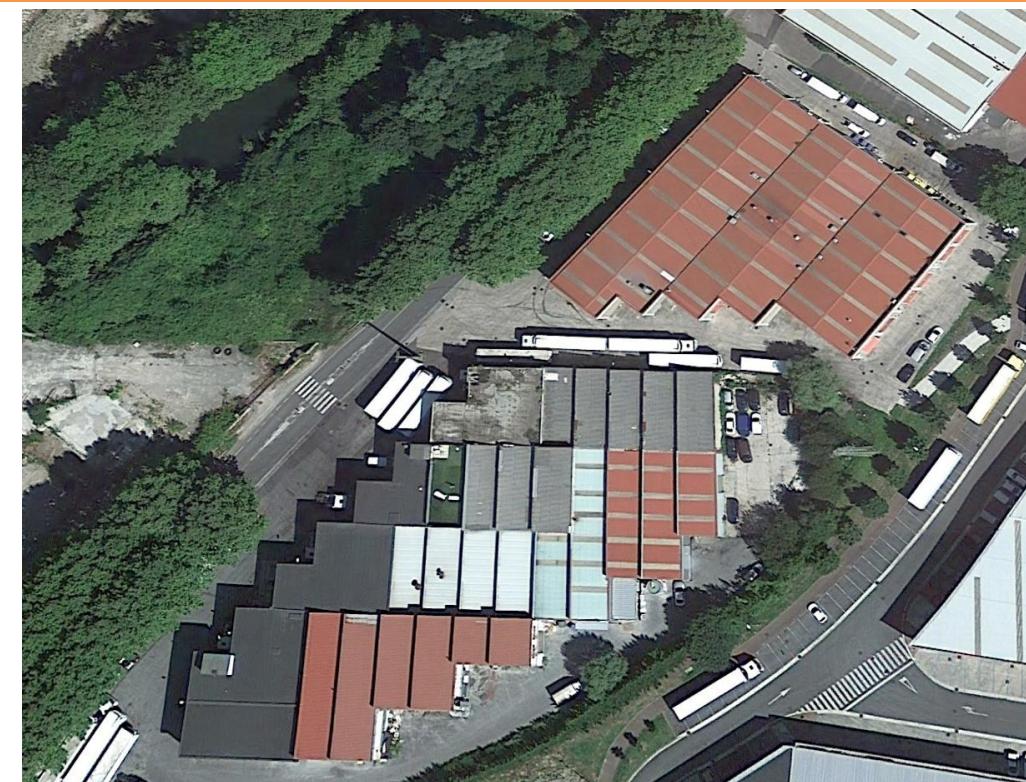
CÓDIGO  
**SAN-7**

Tubo de hormigón de DN300

Red de saneamiento que recoge las aguas pluviales del Paseo Txalaka.

Se prolongara la actual conducción una vez cruzada la calle hasta el futuro cauce de aguas bajas del encauzamiento en la margen derecha del río Urumea. Por su parte el Ayuntamiento de Astigarraga deberá de proveer a esta salida de una clapeta antiretorno para evitar la entrada del agua del río en crecidas por la red y de esta manera evitar inundaciones en el Paseo de Txalaka.

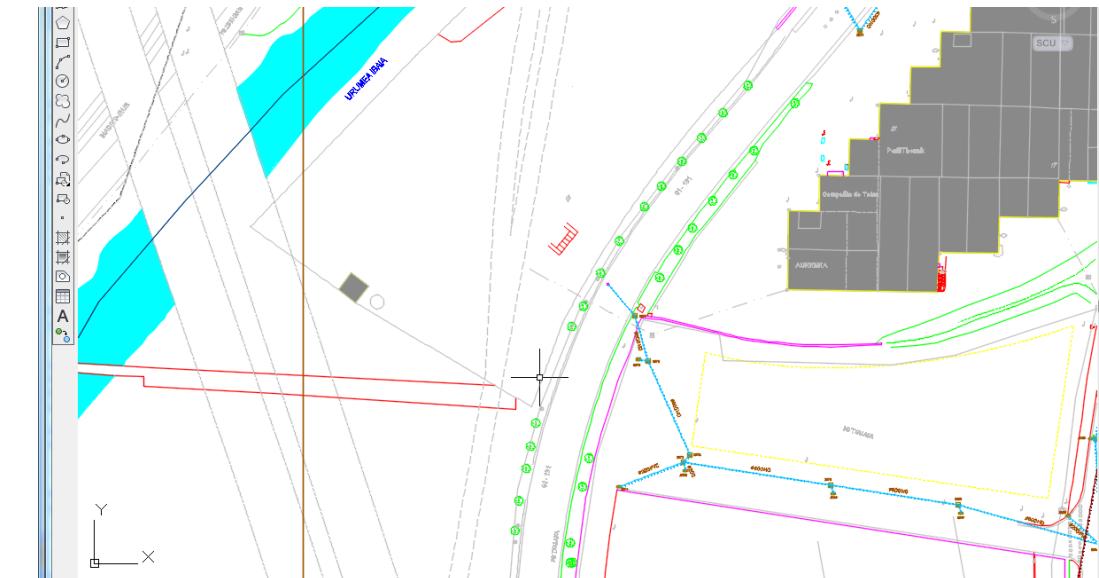
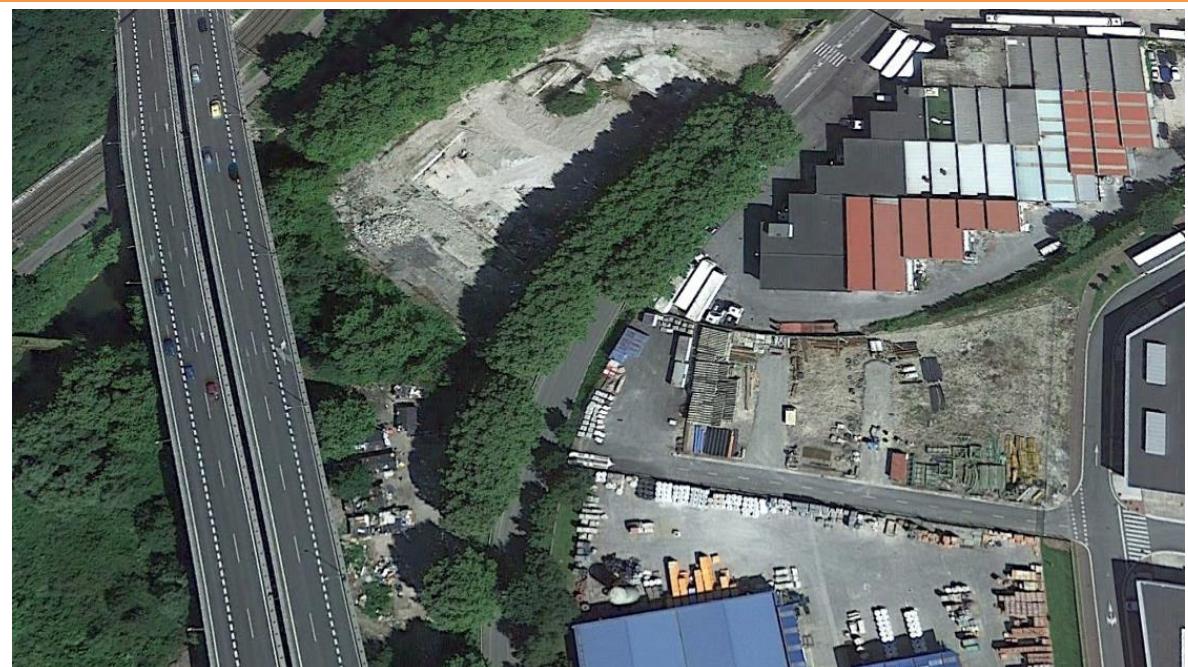
Se prolongara la actual conducción una vez cruzada la calle hasta el futuro cauce de aguas bajas del encauzamiento en la margen derecha del río Urumea. Por su parte el Ayuntamiento de Astigarraga deberá de proveer a esta salida de una clapeta antiretorno para evitar la entrada del agua del río en crecidas por la red y de esta manera evitar inundaciones en el Paseo de Txalaka.

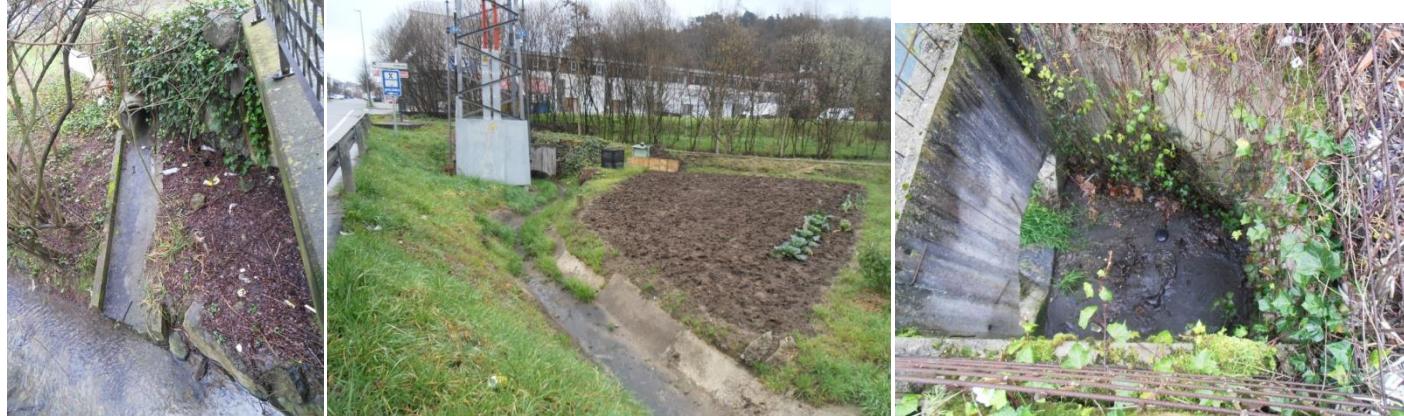
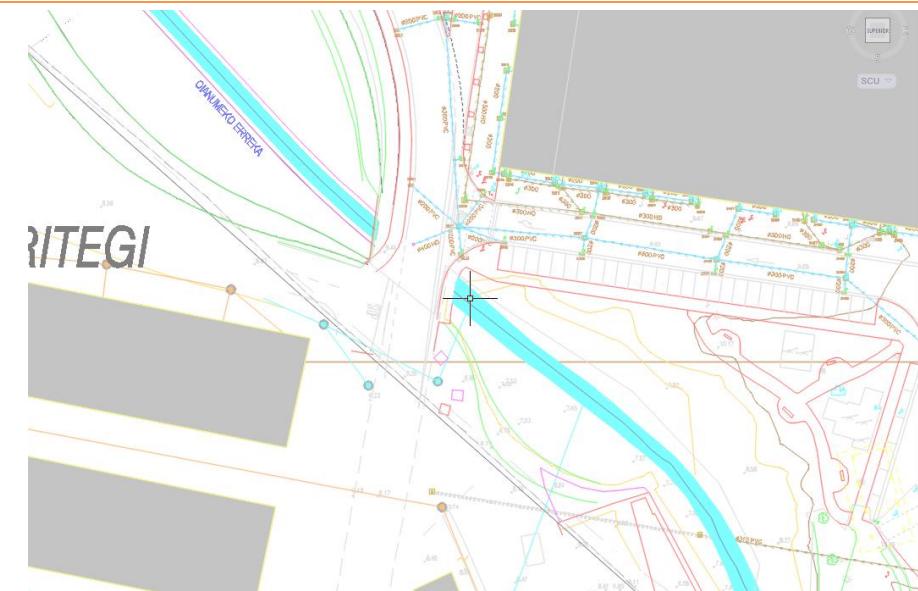
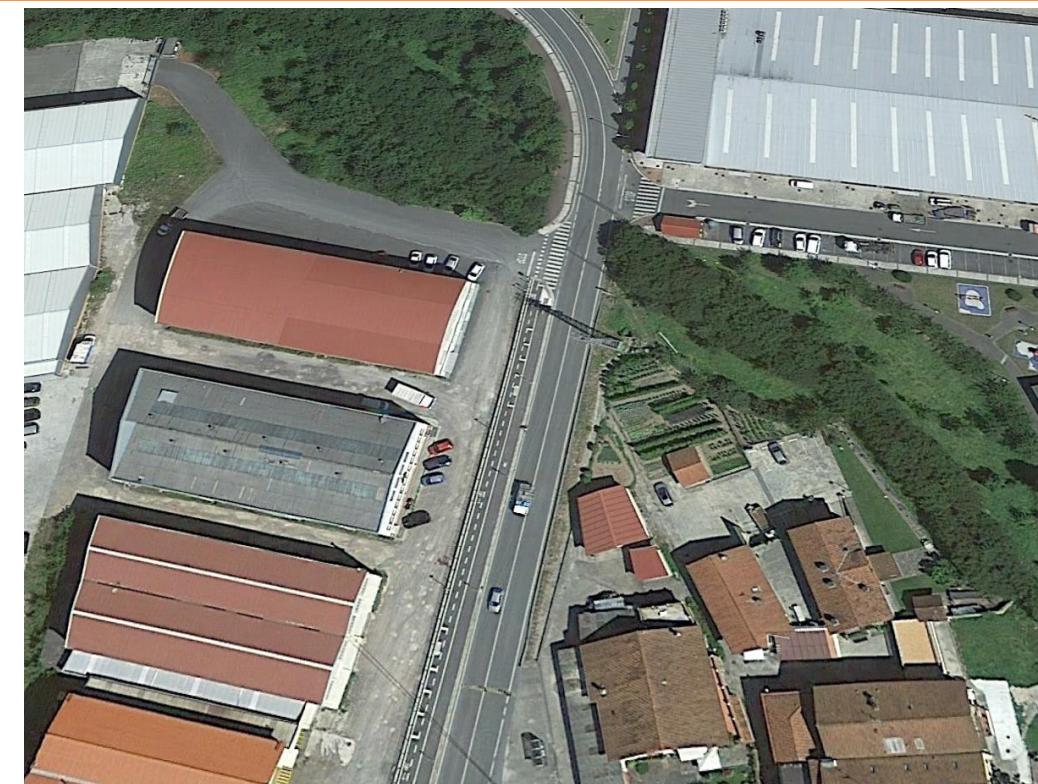
Se reparará el pozo de registro y se colocará un tubo de hormigón DN800 hasta la obra de salida a la regata Oialume existente. El Ayuntamiento de Hernani deberá de proveer a esta salida de una clapeta antiretorno para evitar la entrada del agua del río en crecidas por la red y de esta manera evitar inundaciones en los edificios próximos.

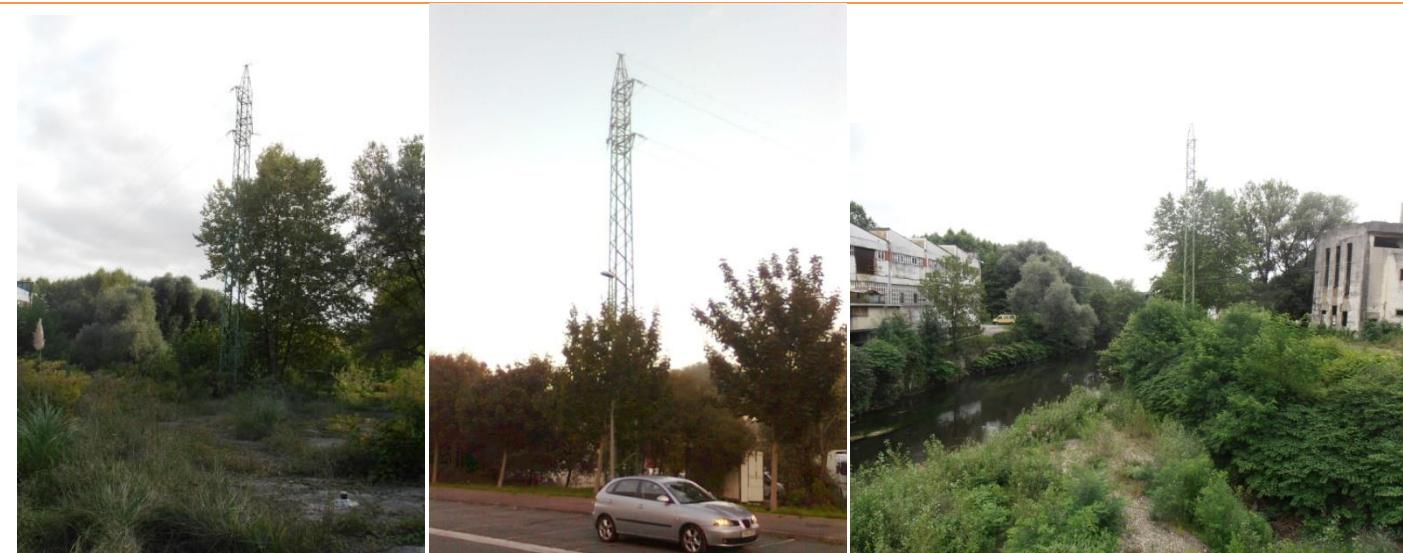
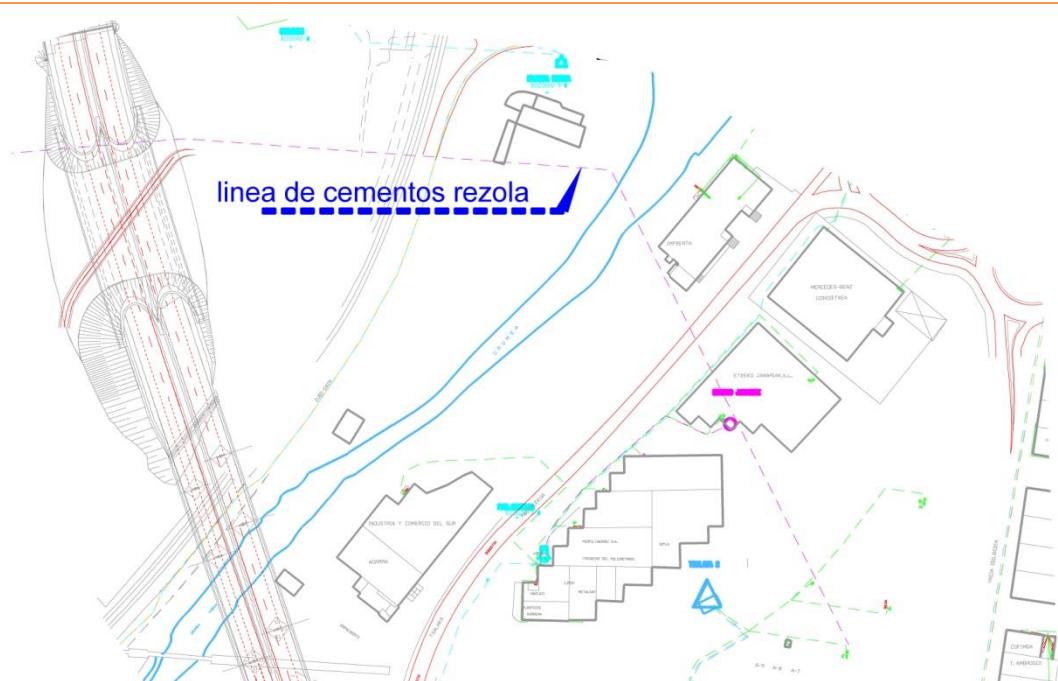
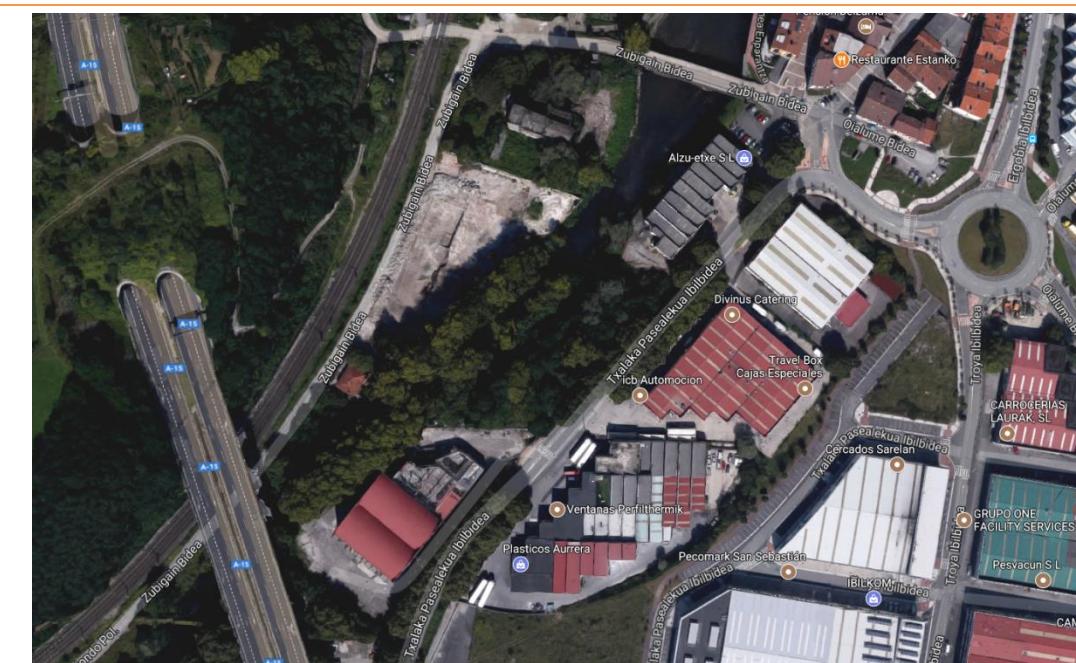
Se retirará el poste metálico y la línea aérea en 360 metros. Uno de los dos tramos discurre sobre la catenaria de RENFE en una longitud de 192,50 metros.

Respecto a la red de Cementos Rezola, corresponde a una red aérea fuera de servicio que procedía de una minicentral situada en el río Urumea y suministraba energía esta industria. Hoy en día parte de esta infraestructura está retirada como sucede en el Polígono industrial de Txalaka, pero desde este punto hasta el montículo situado sobre el túnel de Okendotegi en la A-15, se mantienen los postes y cables eléctricos, por lo que prevé su retirada al inicio de las obras, si antes no lo retiran durante la ejecución del Tren de Alta Velocidad.

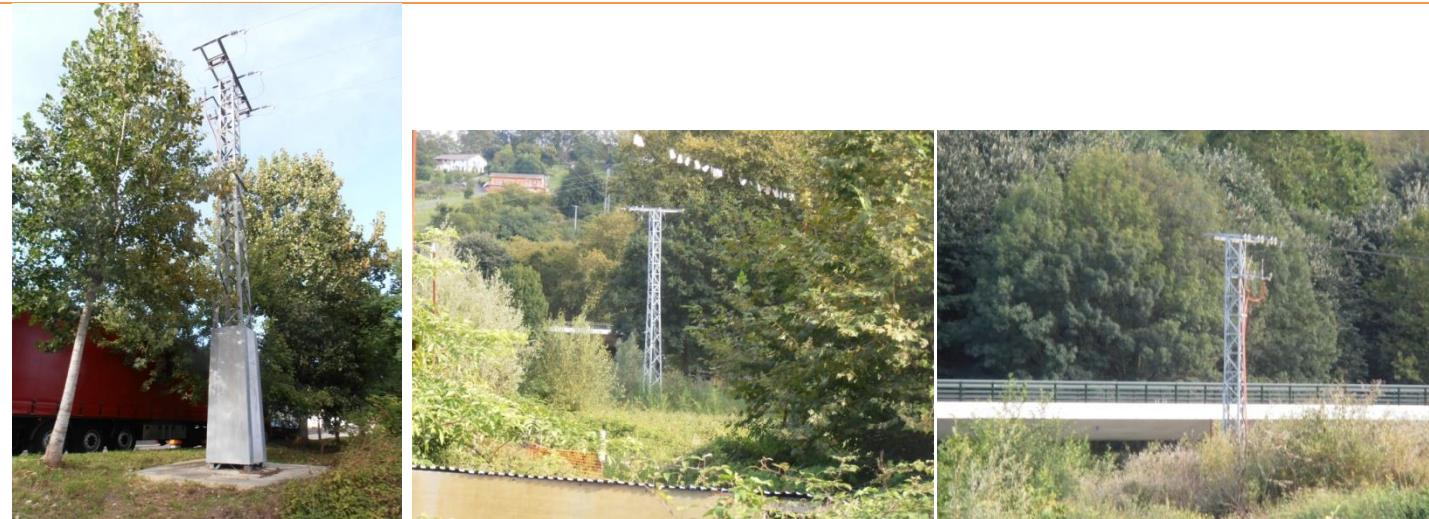
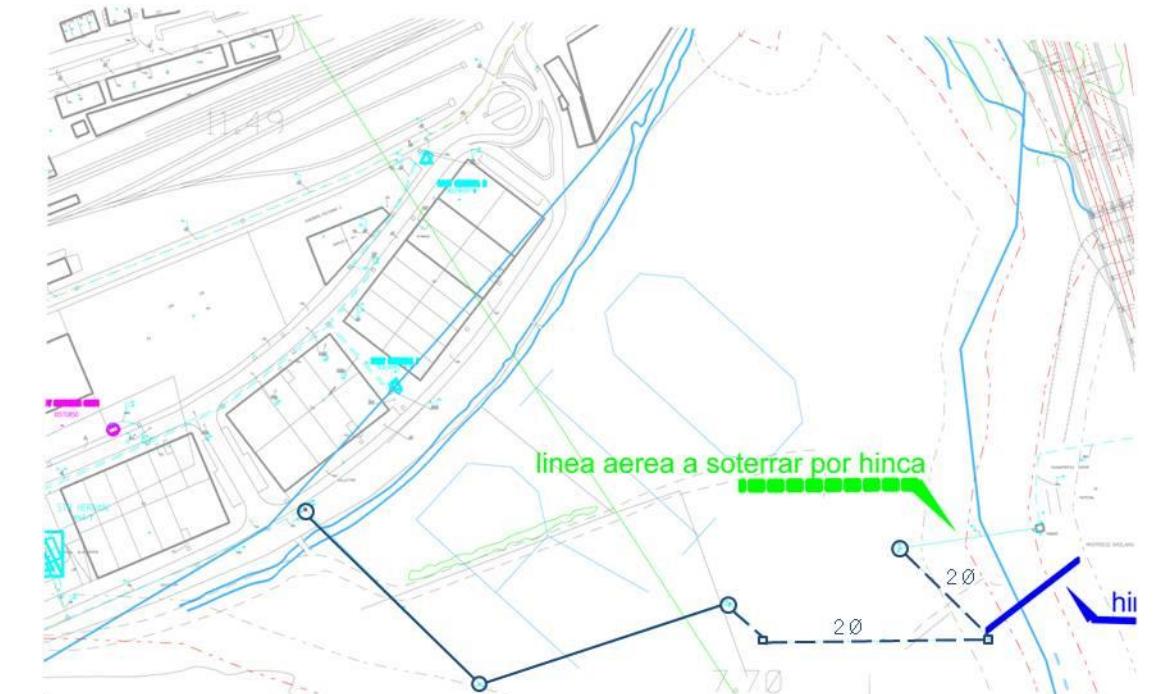
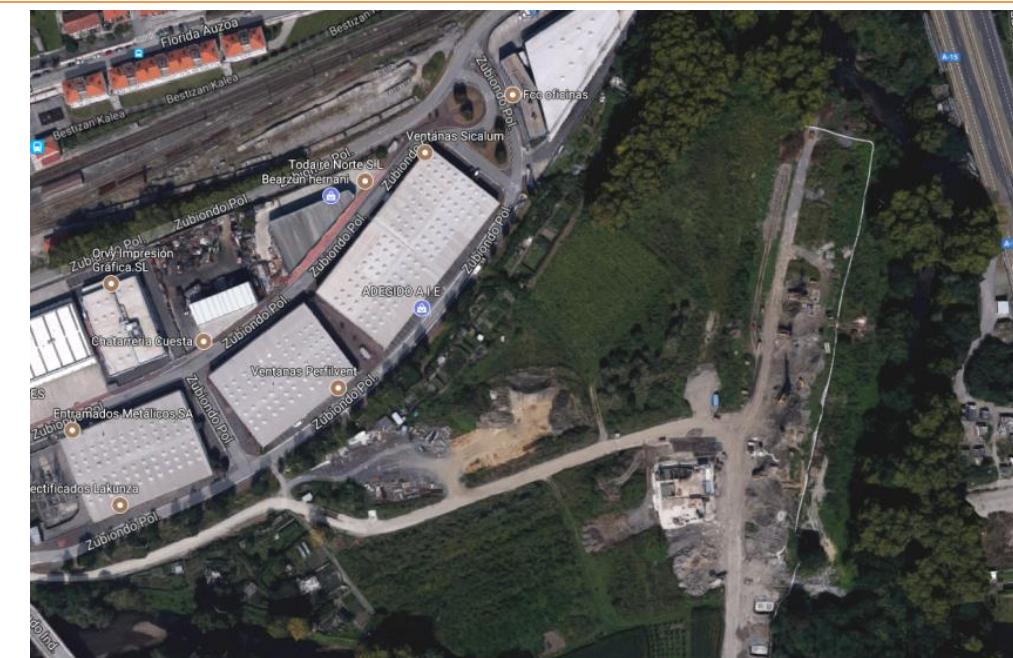
Se propone la continuidad de la línea subterránea hasta el polígono Zubiondo. Para ello se ejecutará la obra civil de una conducción formada por dos tubos de TPC160 mm embebidas en un dado de hormigón bajo el Camino 2 con cuatro arquetas provistas de tapas estancas.

Con motivo de las obras que se han llevado a cabo en la zona de Ergobia para el tren de Alta Velocidad, Iberdrola ha actualizado sus redes, sustituyendo antiguas instalaciones por otras nuevas y soterrando líneas aéreas. Una de las afecciones a Iberdrola se produce en el meandro de Akarregi, donde dos postes metálicos quedarán afectados por el talud de la margen derecha de la Corta. Para ello se ha propuesto a Iberdrola soterrar la red a través del camino 2 que cruza la Corta, discurriendo por ella la conducción formada por 2 tubos de PVC160 mm desde el polígono Zubiondo hasta la primera arqueta de la conducción subterránea.

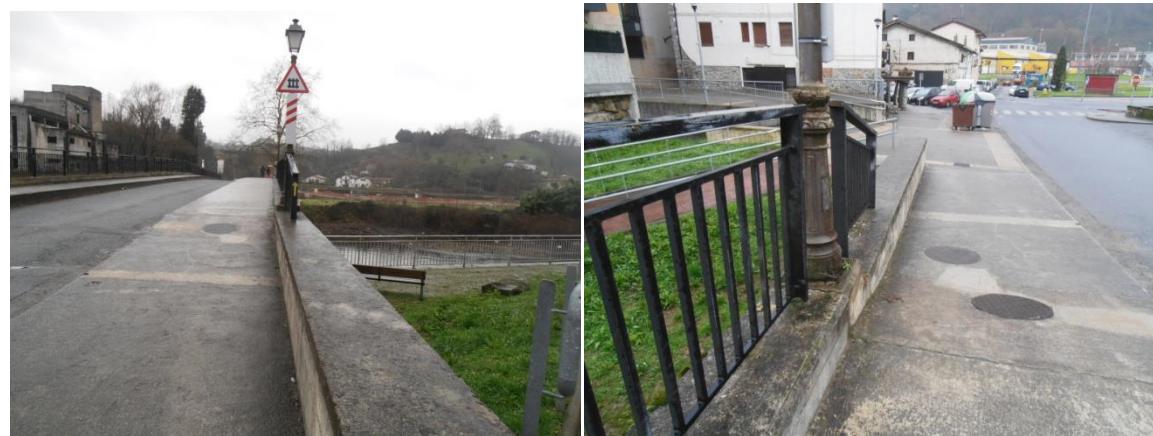
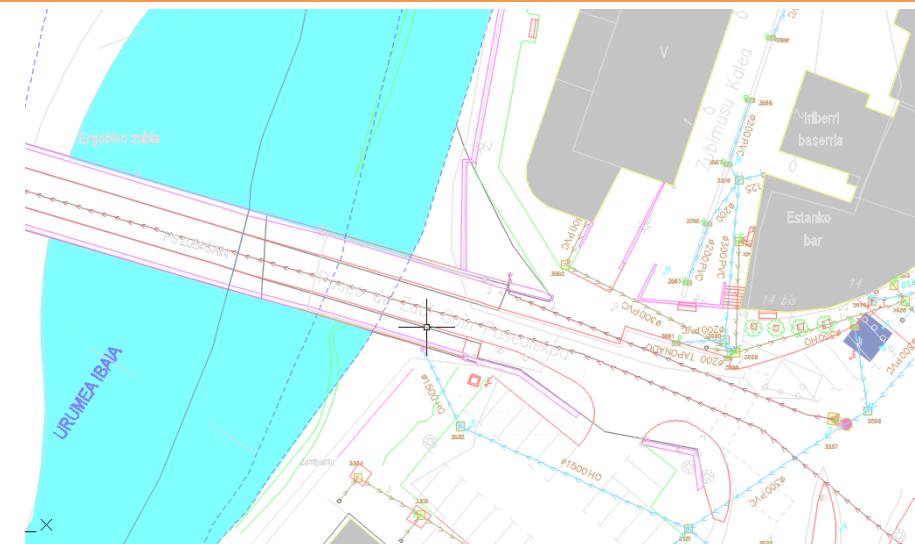
Se sustituirá el muro actual por otro de mayor altura y se repondrá la farola en el mismo lugar.

La única afección durante las obras a redes de alumbrado corresponde a una farola en el puente de Ergobia que se verá afectada durante el recresco del muro de aguas abajo. Se ha previsto su retirada y posterior reposición en su lugar original.

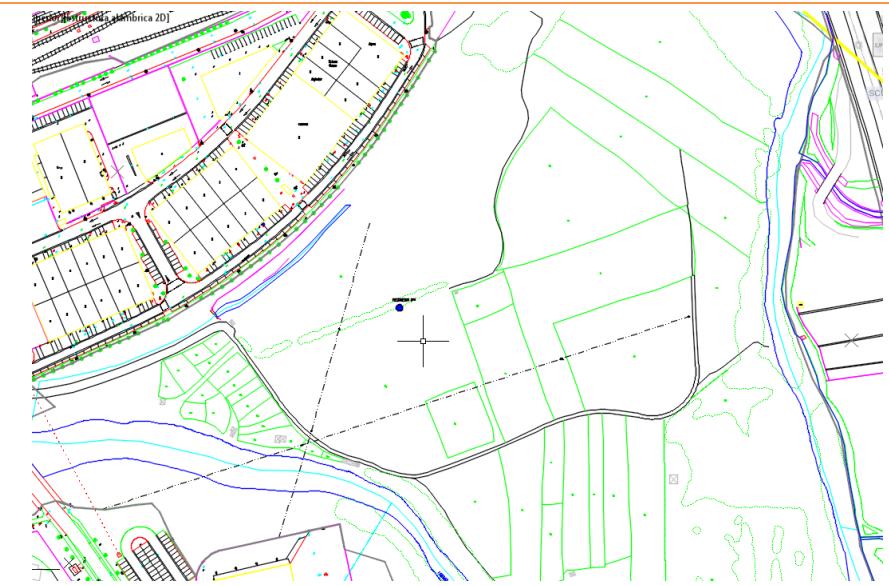
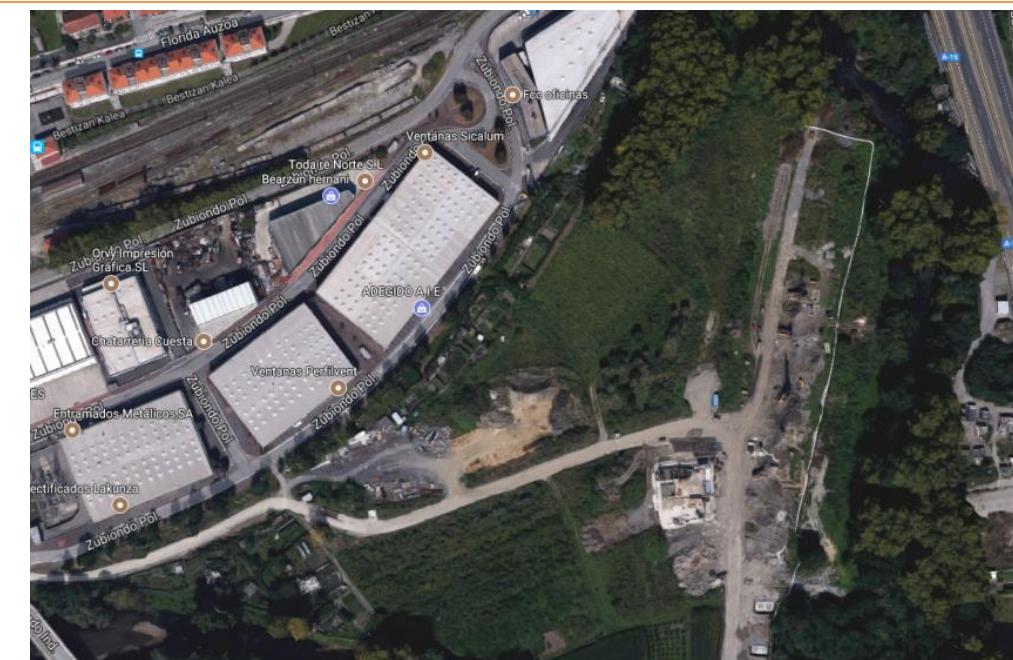
Se excavarán dos metros por lo que se deberá recortar el tubo hasta dejarlo accesible y se le dotará de una nueva caja estanca para su control y mantenimiento.

Durante las obras este instrumento quedará en el talud de la margen derecha del canal de aguas bajas de la Corta, por lo que se ha previsto acondicionar este elemento a la nueva situación y dotarle de una caja de registro estanca y accesible para los servicios técnicos de este organismo.
