## **Bermeoko (BIZKAIA) portuko Hiri Antolamendurako Plan Bereziaren 3. aldaketa egiteko lurzoruei buruzko azterlan historikoa**

2019ko abuztua

**"Bermeoko (Bizkaia) portuko Hiri Antolamendurako Plan Bereziaren 3. aldaketa egiteko azterlan historikoa"** izenburupeko txosten hau Eusko Jaurlaritzako Portu eta Itsas Gaietako Zuzendaritzak eskatu du.

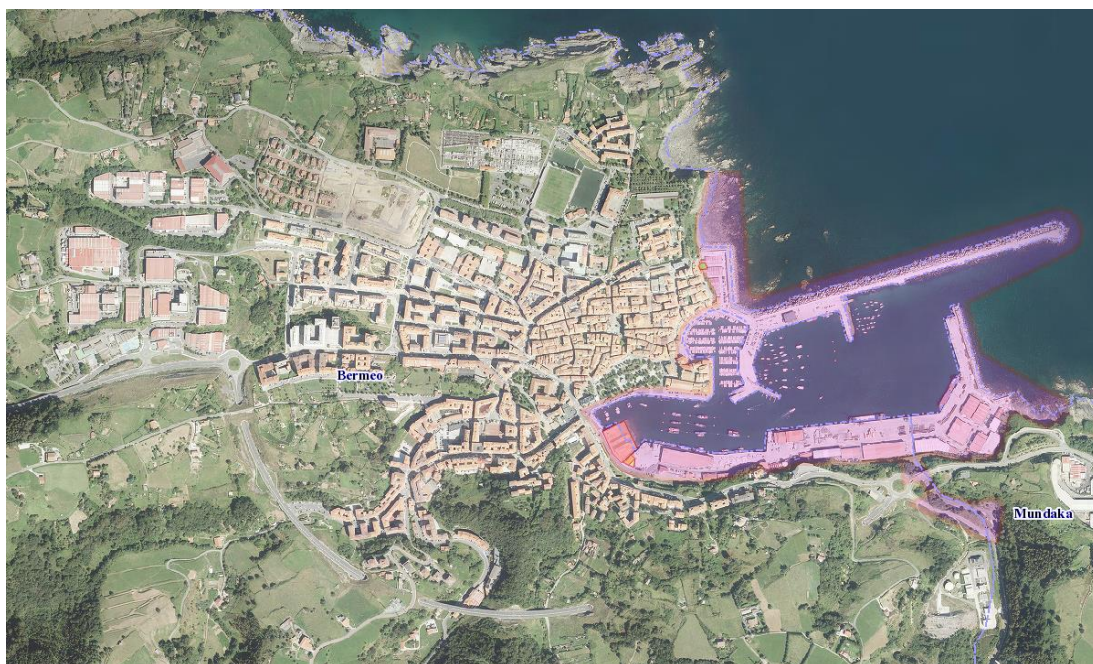
1. irudia. Bermeoko udalerrian azterketa-eremuaren (arrosa kolorea) xehetasuna.

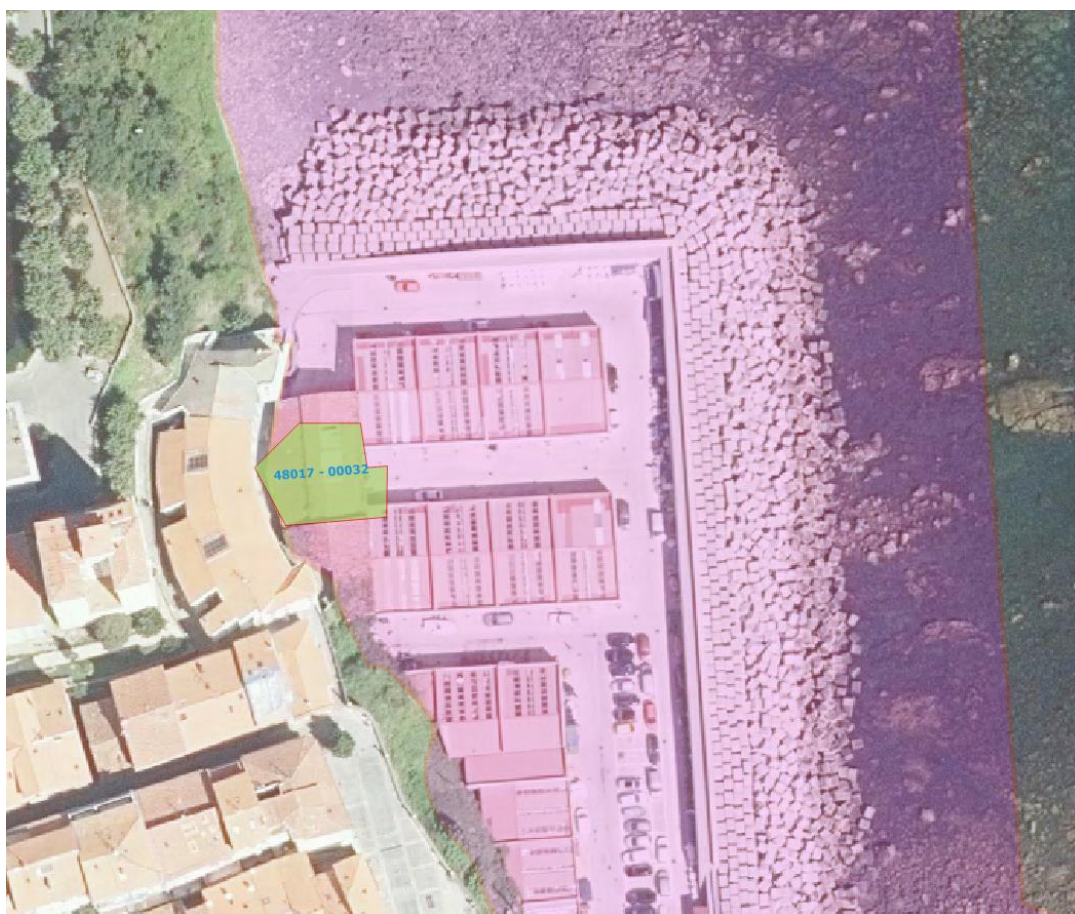
2. irudia. Azterketaren eremuan (arrosa) 48017 – 00032 lurzatiaren kokaguneari buruzko xehetasuna (berdea).

Kokagune hau azterketa-eremuaren iparraldean ageri da, portuaren barruan lokalen gune batean, alegia. Lurzatiak inbentarioan 253,64 m<sup>2</sup>-ko azalera du. Kokagune

horretan "Talleres Gonzalo Cortazar" enpresaren jarduera erregistratuta dago. Enpresa horrek itsasontziak egiten eta konpontzen dihardu.

Lurzatiak hiri-lurzoruaren hirigintza-sailkapena du eta industria-erabilera egiten da. Ez da ingurunearekiko eraginik antzeman eta sortutako ikuste-eragina txikitzat jo da.

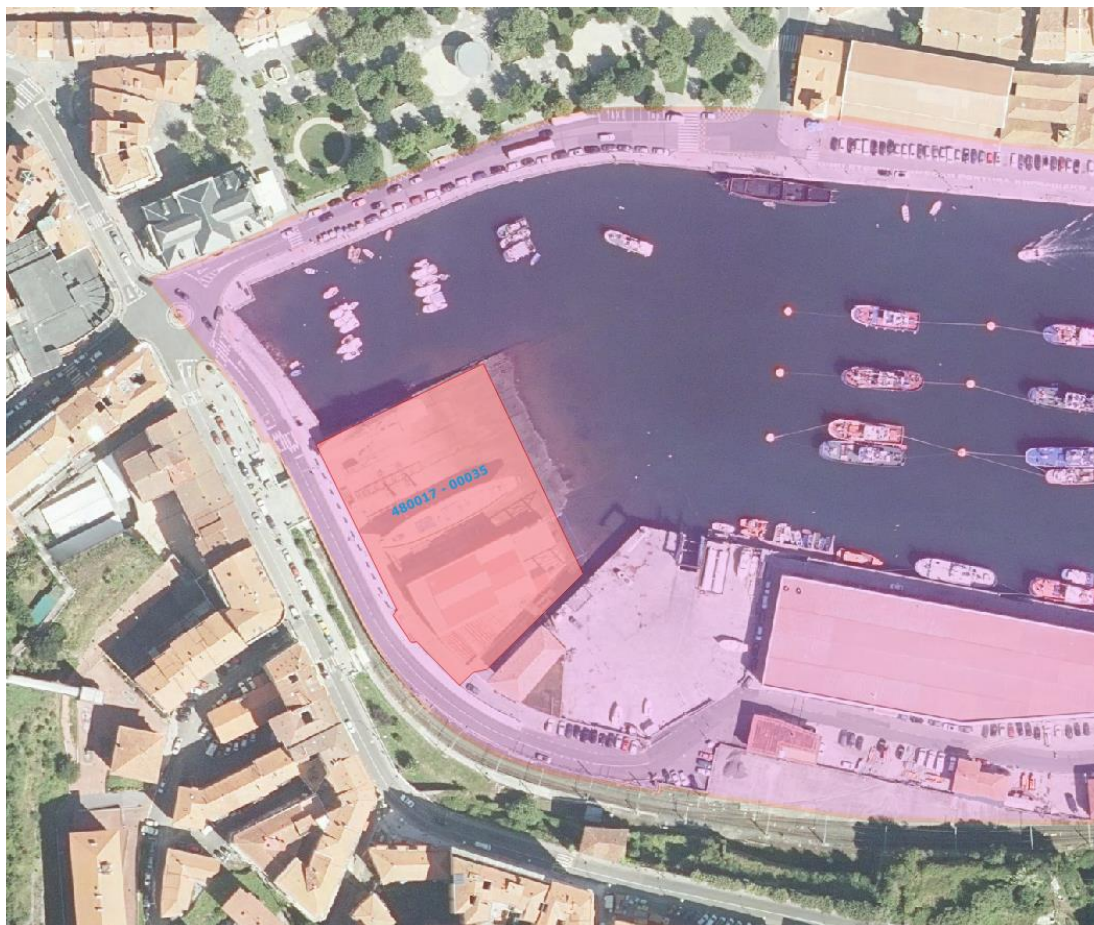
3. irudia. Azterketaren eremuan (arrosa) 48017 – 00035 lurzatiaren kokaguneari buruzko xehetasuna (gorria).

Lurzatia "Astilleros de Bermeo" enpresako instalazioek hartzen dute. Enpresa itsasontziak egin eta konpontzen aritzen da. Lurzatiak 4.574,30 m<sup>2</sup>-ko azalera du.

Puntu honetan aipatzen den kokaguneak hiri-lurzoruaren hirigintza-sailkapena du eta industria-erabilera gauzatzen da. Kasu honetan, ingurunean aldetarik ez da antzeman eta ikuste-eragina ertaintzat jotzen da. Ondoko jarduerak komunikazioetan edo antzeko jardunean dihardute.

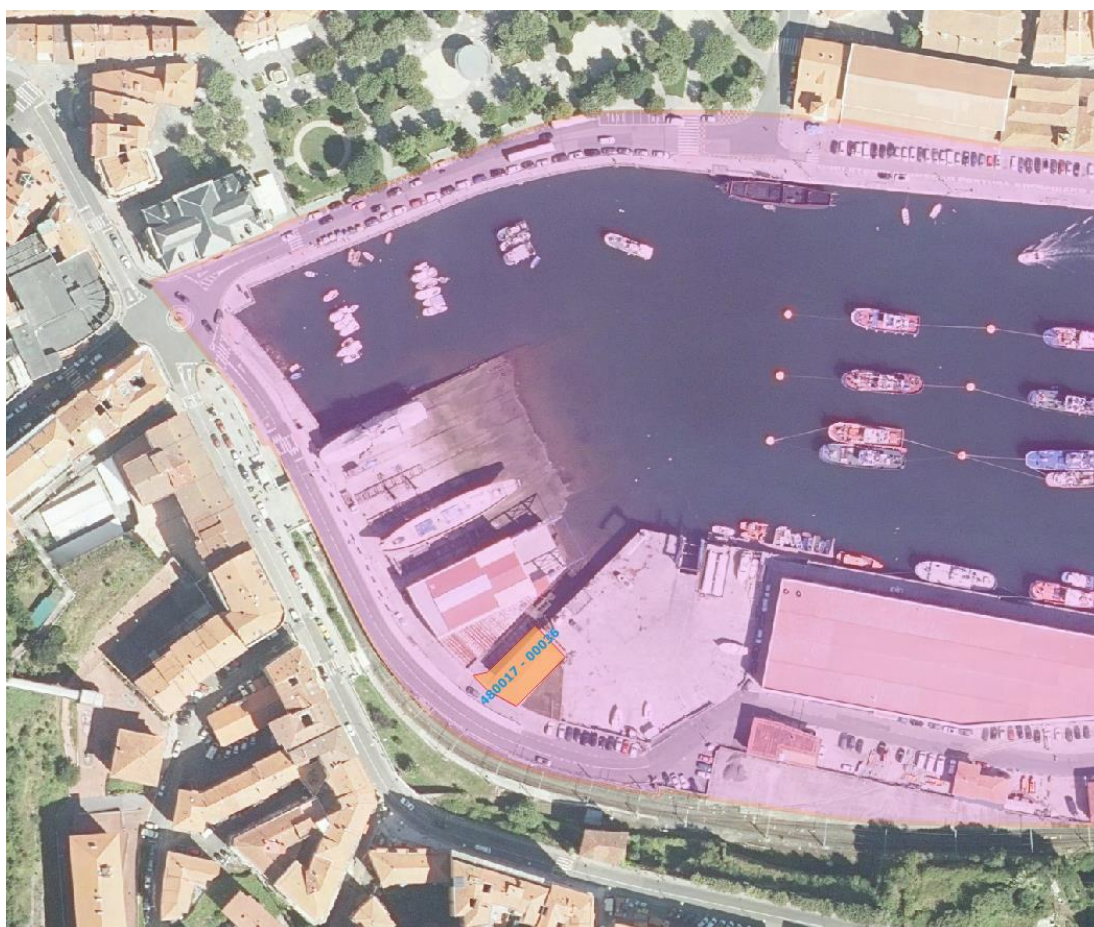
4. irudia. Azterketaren eremuan (arrosa) 48017 – 00036 lurzatiaren kokaguneari buruzko xehetasuna (laranja).

Kokagune hau azterketa-eremuaren hego-mendebaldean azaltzen da, hain zuzen ere, 48017 – 00035 eta 48017 – 00037 kokaguneeen artean.

Lurzatiak inbentarioan 333,39 m<sup>2</sup>-ko azalera du. Gaur egun hori "Bermeoimega" enpresak hartzen du eta itsasontziak egin nahiz konpontzen ditu. Lehen lurzatian "Astilleros Arcocha" enpresa egon zen eta "Bermeoimega" enpresaren jarduera berdina zuen.

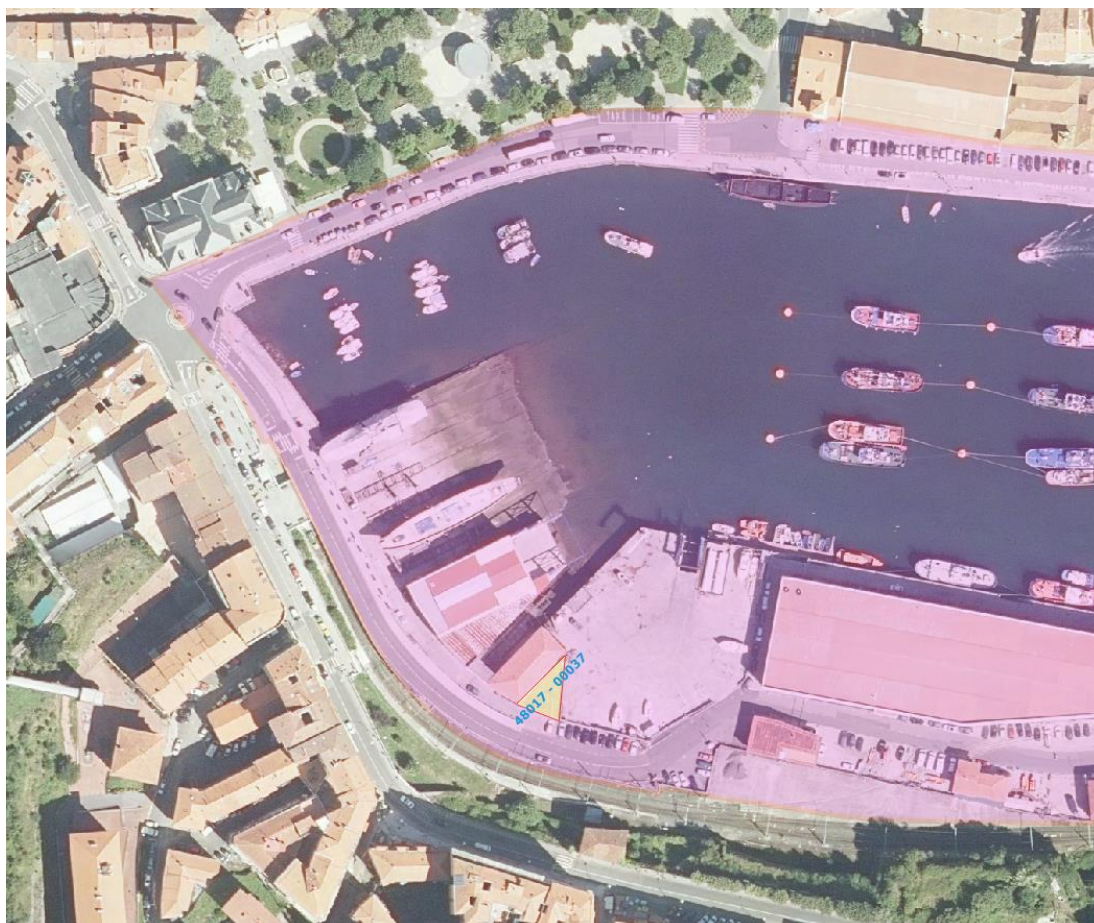
5. irudia. Azterketaren eremuan (arrosa) 48017 – 00037 lurzatiaren kokaguneari buruzko xehetasuna (horia).

Kokagune hau 48017-00036 kokagunearen ondoan azaltzen da, azterketa-eremuaren ipar-mendebaldean, alegia.

Lurzatiak inbentarioan 142,84 m<sup>2</sup>-ko azalera du. 1961. urteaz gero hori "Talleres Echeverría" enpresak hartzen du eta itsasontziak egin nahiz konpontzen ditu.

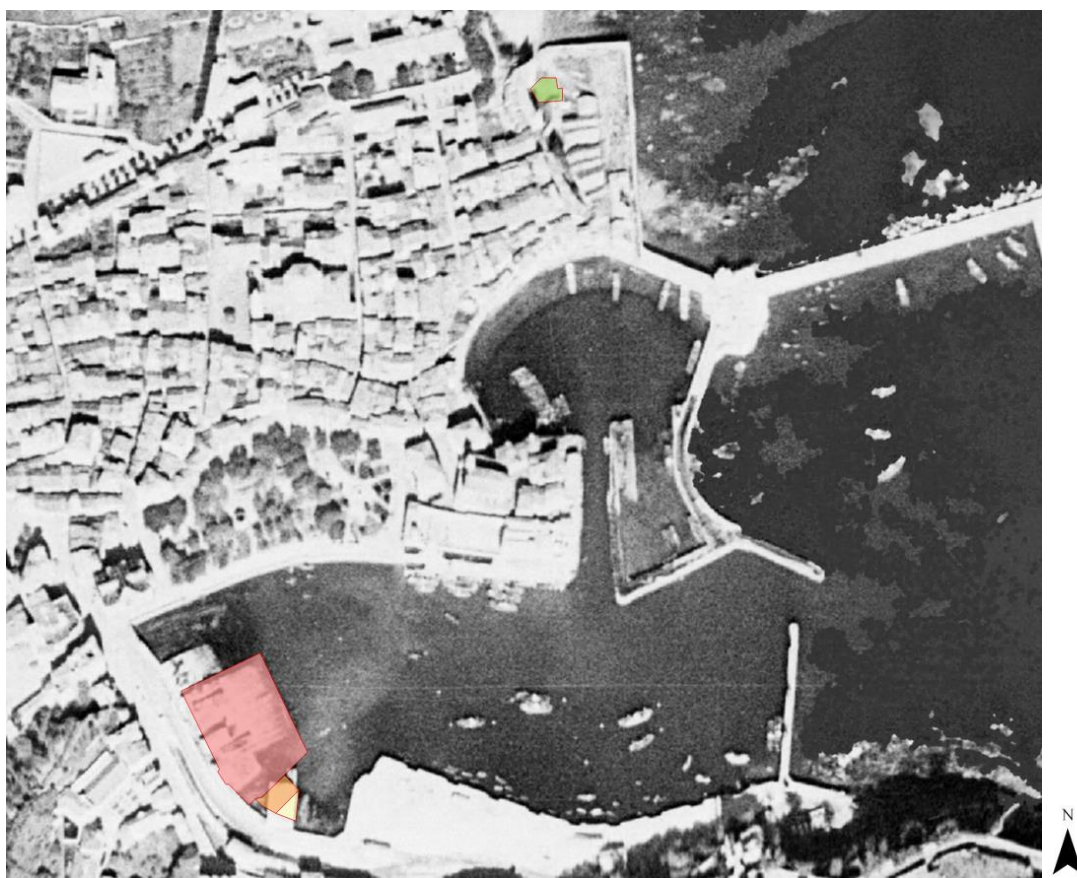
6. irudia. 1956-1957 aldiko GeoEuskadiren ortoargazkia. Aldi horretan lehenengoz azaldu zen Astilleros de Bermeoren jarduera GeoEuskadiren ortoargazkietan.

Azterketa-eremuari dagozkion hegoaldeko lurzatieta industria-jarduera lehenengoz 1956-1957 aldiko GeoEuskadiren ortoargazkietan ageri da. Gerora, lurzatiak gaur arte antzeko baldintzetan mantendu dira.

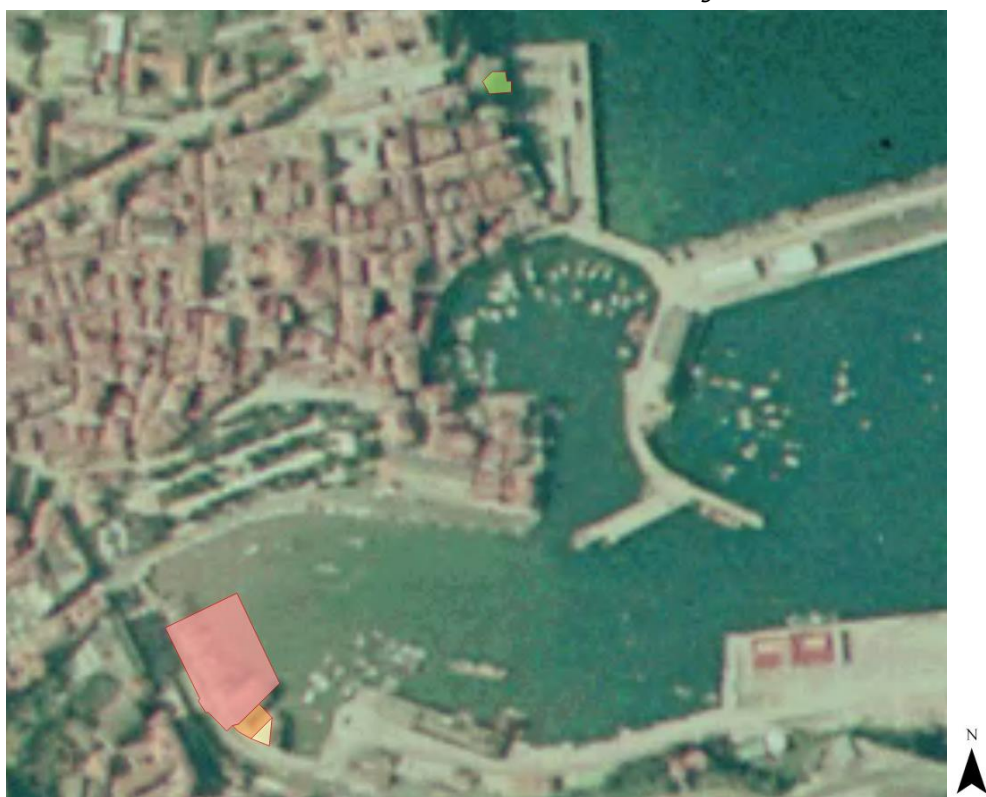
8. irudia. 1991ko GeoEuskadiren ortoargazkia. Argazkian ikusitakoaren arabera, azterketa-lurzatien ondoko gunea nabarmenki zabaldu da.

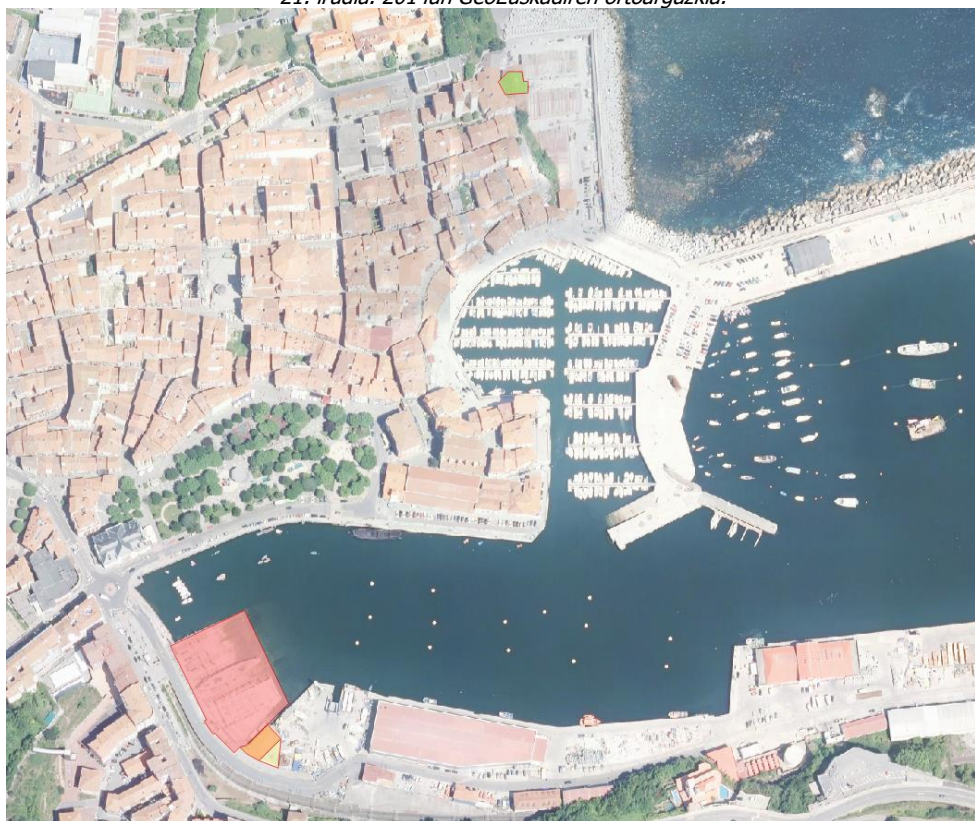
22. irudia. 2015ean GeoEuskadiren ortoargazkia. Urte horretan lurzatarik handienean (48017-00035) eraikina zabaltzen hasi zen.

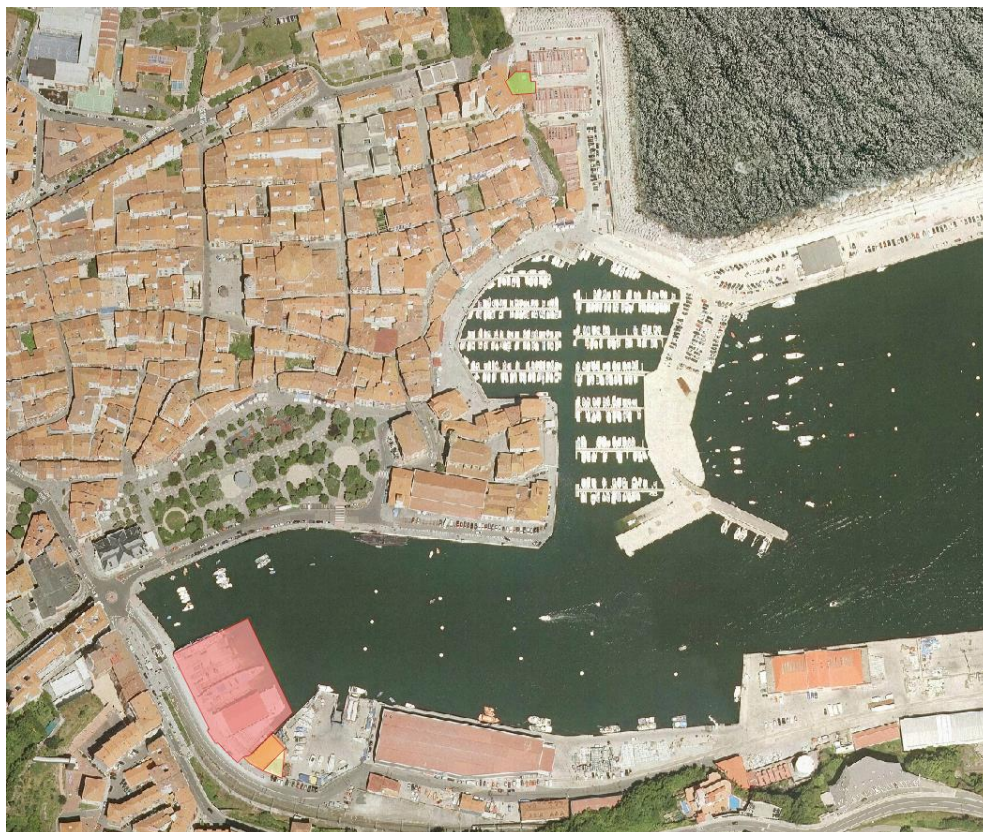
23. irudia. 2016an GeoEuskadiren ortoargazkia. Argazki honetan 48017-00035 lurzatian nabea dagoeneko zabaldua.
