REGISTRO EDICIÓN DE DOCUMENTOS

## ANEJO Nº 4. GEOLOGÍA Y GEOTECNIA

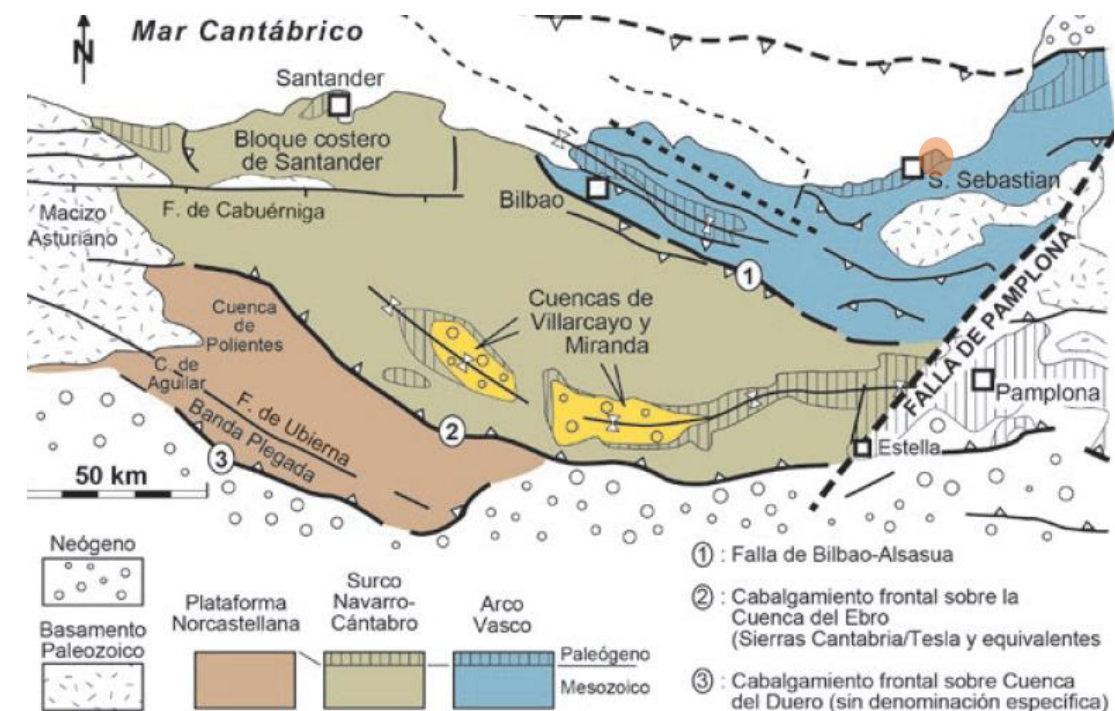
FIGURA 4. CUENCA VASCO-CANTÁBRICA

La Cuenca Vasco-Cantábrica (CVC) se extiende desde la falla de Pamplona a oriente, mientras que el límite occidental corresponde al contacto con los materiales del Macizo Asturiano. El rasgo geológico más llamativo de la CVC es la gran potencia de materiales mesozoicos, particularmente cretácicos, que acumula, atestiguando una tasa de subsidencia muy elevada durante este periodo. Distintas estimaciones cifran la potencia máxima de esta sucesión en 18 km. A pesar del fuerte proceso extensional, capaz de generar una cuenca sedimentaria, no existen evidencias de que se haya alcanzado una fase con desarrollo de corteza oceánica. Actualmente, se habla de la posibilidad de un proceso hiperextensional como causante del exagerado acúmulo de sedimentos. En estas condiciones las fracturas de la corteza continental pueden alcanzar el manto y el agua que por ellas circula provocar la serpentinización parcial del mismo. Los afloramientos peridotíticos del Pirineo septentrional podrían corresponder a vestigios de este proceso. Tras la máxima hiperextensión de la corteza continental y debido a la apertura del Océano Índico, la placa africana empieza a

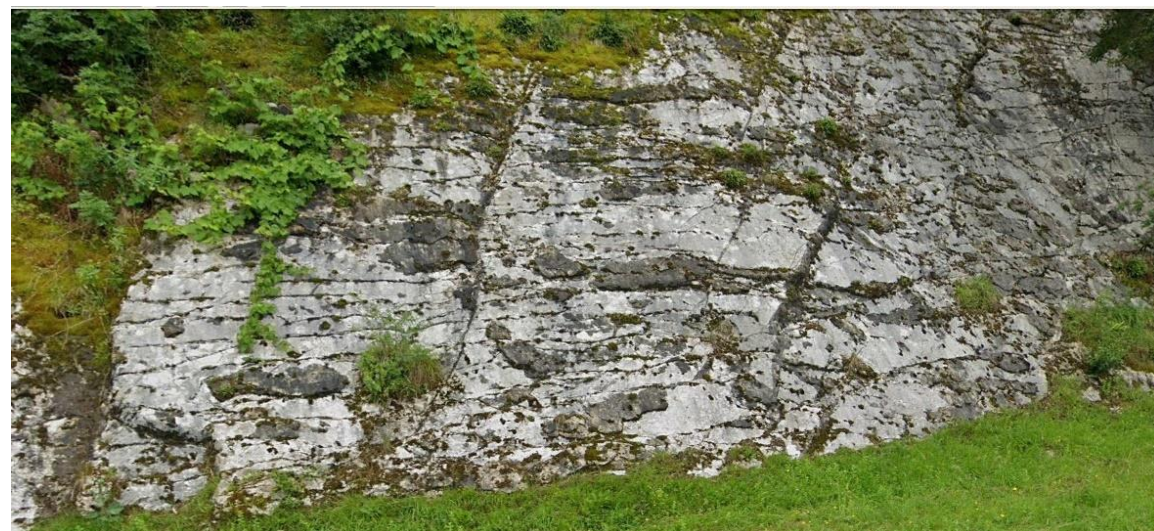
FIGURA 5. AFLORAMIENTO DE CALIZAS MARGOSAS DEL PALEOCENO EN PASEO DE KASARES

En las siguientes imágenes se presenta el aspecto de los materiales rocosos que afloran en los cortes situados en proximidad de la zona de estudio.

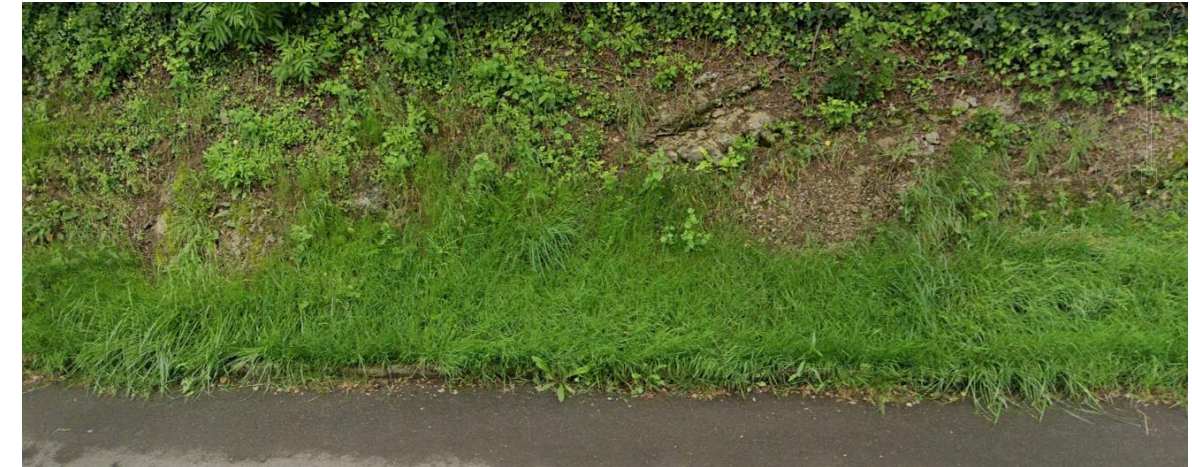
FIGURA 6. MARGOCALIZAS COLUVIONADAS DEL EOCENO

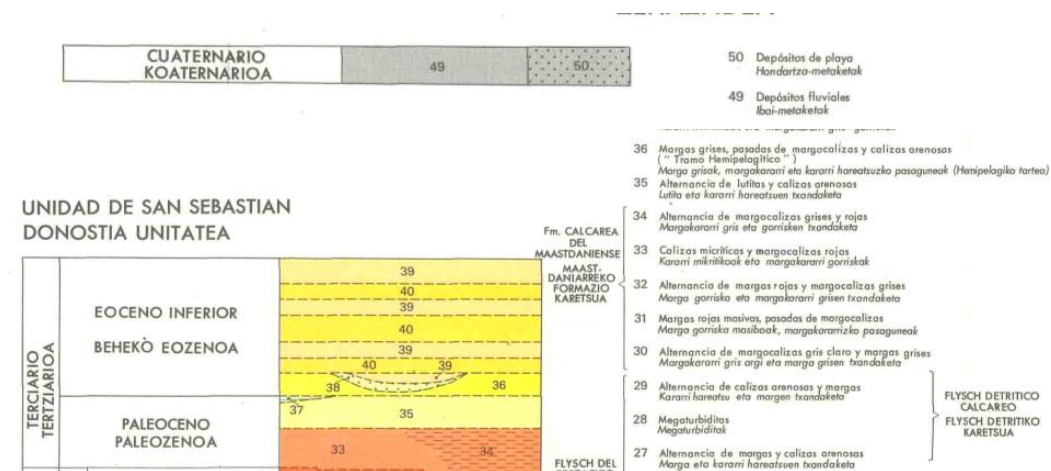
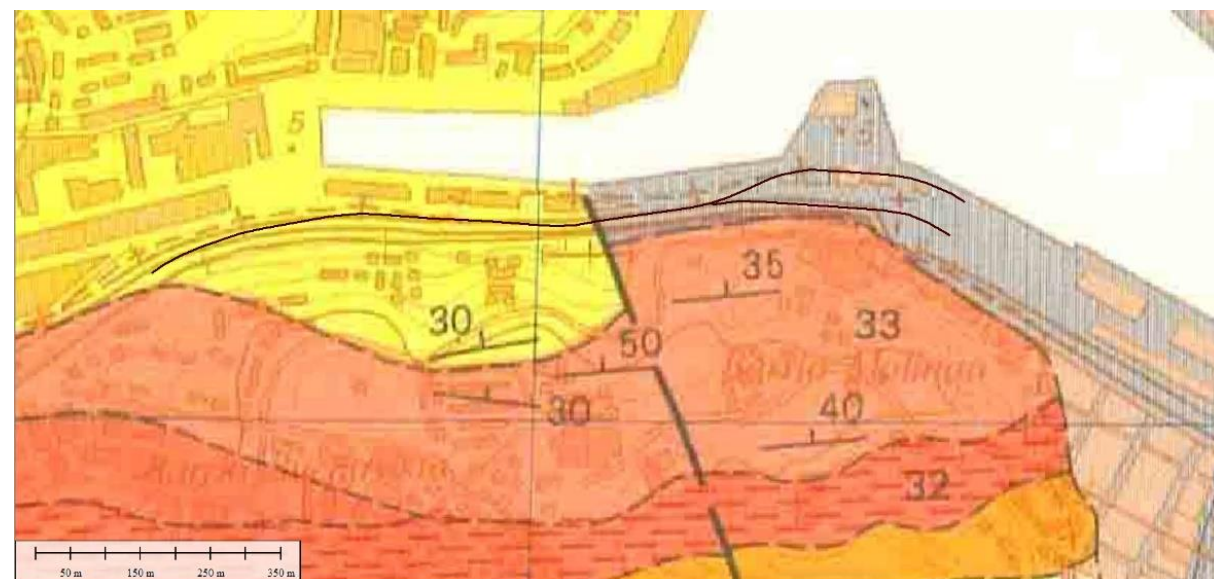
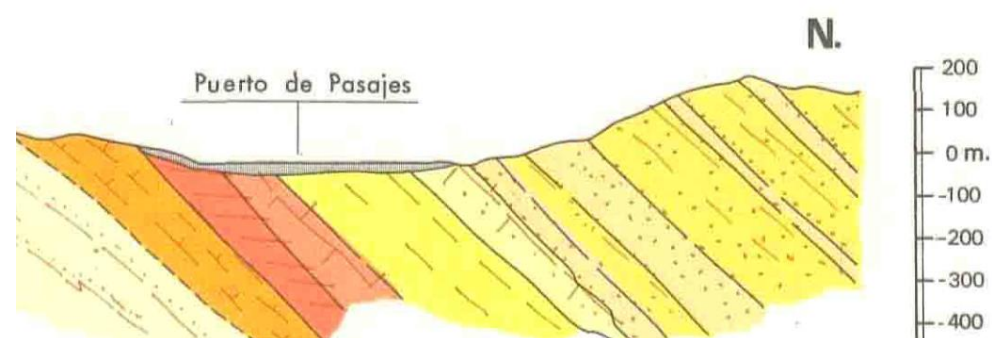
FIGURA 7. MAPA GEOLÓGICO Y PERFIL (EVE)

En las siguientes imágenes se muestran la cartografía geológica regional del EVE de la zona de estudio y una sección geológica orientada N-S. Como se puede observar, el substrato terciario presenta un marcado buzamiento de la estratificación hacia el Norte y, en el centro de la zona de estudio, una falla de dirección NNO-SSE levanta los estratos paleocenos. En proximidad de la ría de Pasajes, aparecen los suelos de origen fluvial. Como cobertera indiferenciada en toda la zona de estudio, destaca la presencia de rellenos antrópicos como consecuencia de la urbanización del sector.

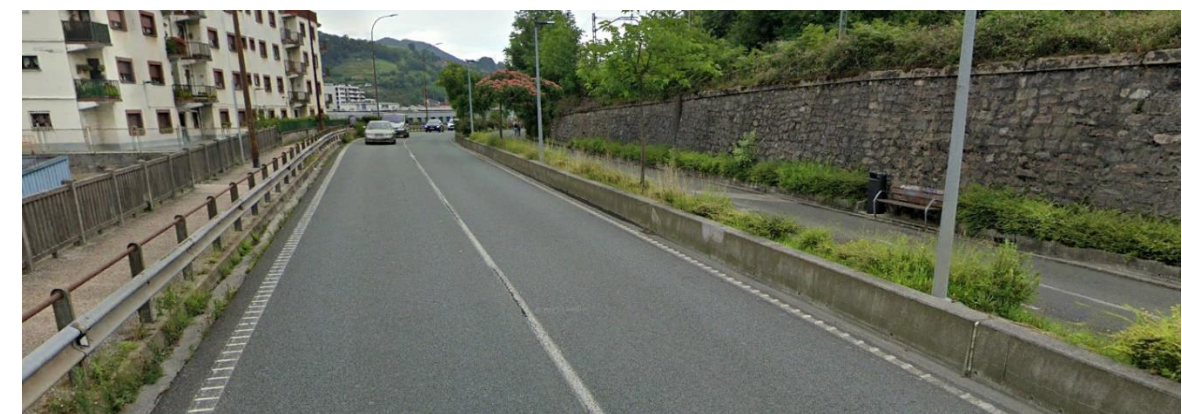
También la ladera presenta un grado intenso de antropización con terrazas a diferentes niveles con muros de contención de mampostería, tal y como se observa en la siguiente imagen.

FIGURA 8. ATERRAZAMIENTO DEL SECTOR

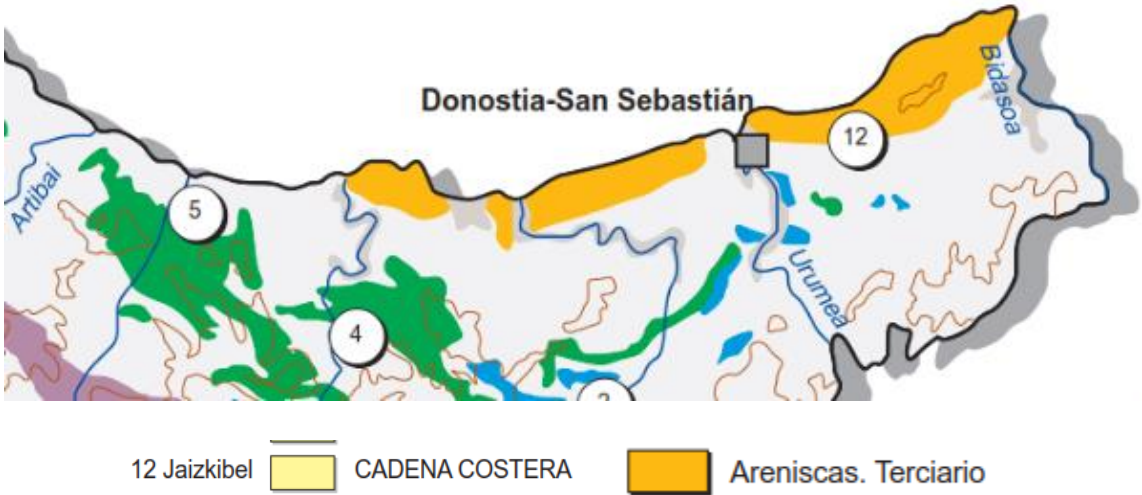
FIGURA 9. MAPA HIDROGEOLÓGICO DEL PAÍS VASCO (EVE)

La zona de estudio se encuadra en el Dominio Hidrogeológico de la Cadena Costera. Este dominio constituye el extremo Norte del Territorio Histórico de Gipuzkoa. Se trata de la franja costera, conformada básicamente por materiales terciarios, que se extiende entre las desembocaduras de los ríos Urola y Bidasoa con una longitud de unos 40 km y una anchura media de 2 km.

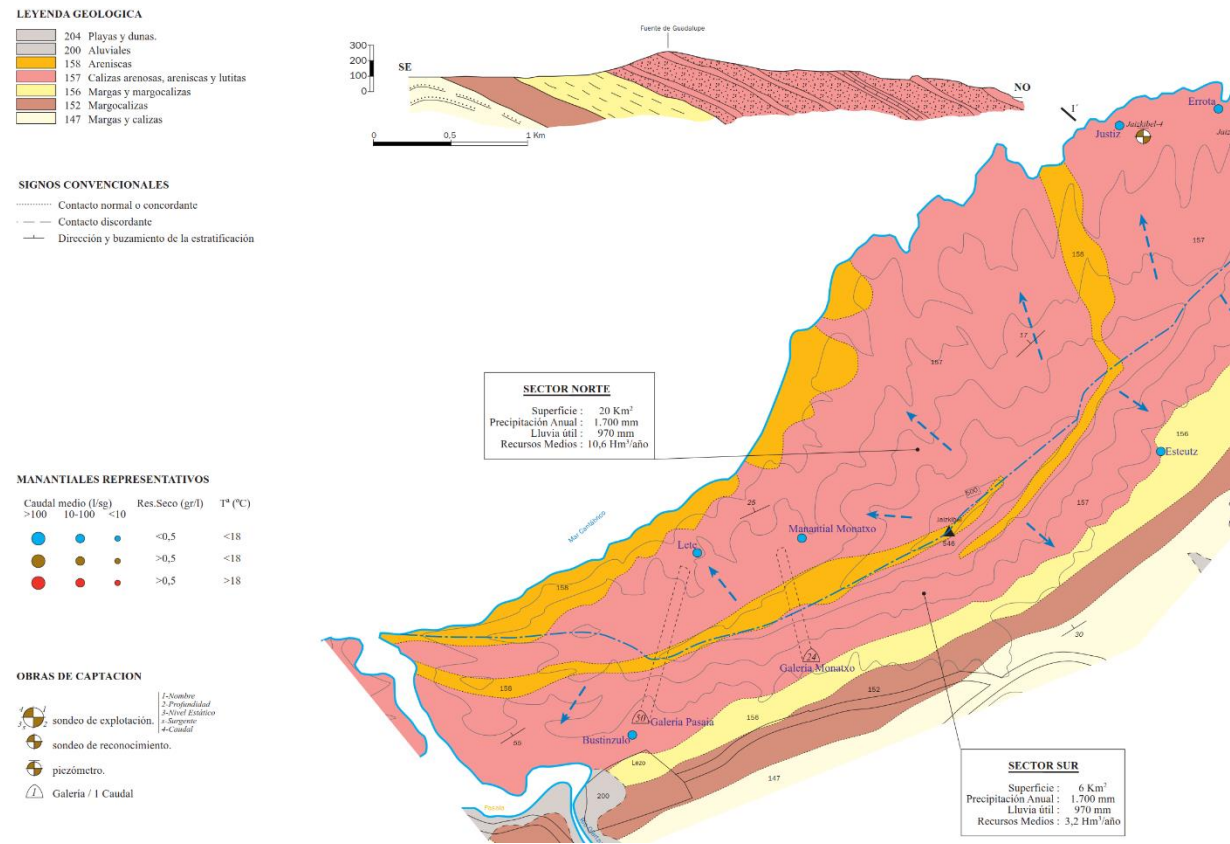
FIGURA 10. UNIDAD JAIZKIBEL (EVE)

Dentro del citado Dominio, el Proyecto se ubica dentro de la UNIDAD HIDROGEOLOGICA JAIZKIBEL, que está constituida íntegramente por materiales del Terciario, dispuestos concordantemente sobre los materiales del flysch detrítico-calcareo del Cretácico superior. En la siguiente imagen, se muestra el mapa de la Unidad Jaizkibel del EVE.

Los materiales que forman el acuífero son prevalentemente margas y margocalizas que presentan una permeabilidad global baja y constituyen, con frecuencia, el substrato impermeable de los niveles acuíferos superiores entre los que destacan los sedimentos del Cuaternario relacionados con las rías. El interés hidrogeológico de la superficie correspondiente al Puerto de Pasaia es reducido por las condiciones de impermeabilización del terreno y su localización adyacente a la lámina de agua marina.

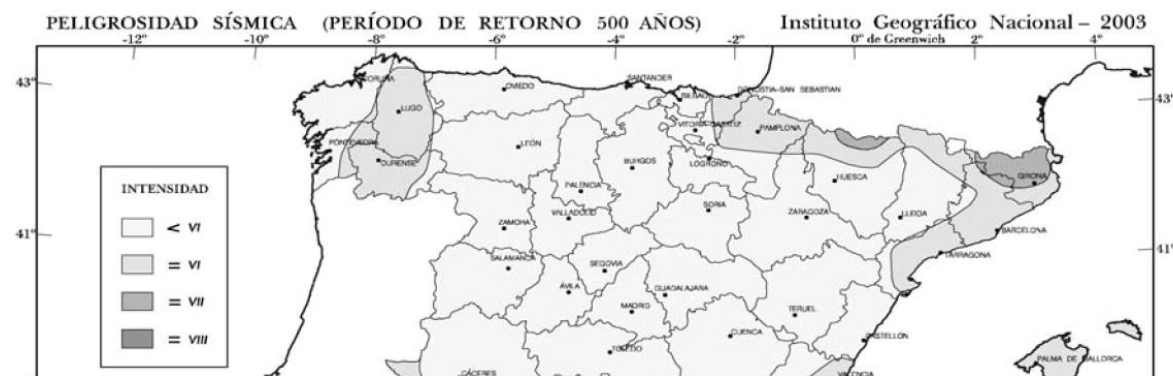
FIGURA 11. MAPA DE PELIGROSIDAD SÍSMICA ELABORADO (IGN, 2002).

El País Vasco se puede considerar como una zona de actividad sísmica baja. A lo largo de la historia, los fenómenos sísmicos descritos en su territorio no indican terremotos de especial intensidad. Pues, los diferentes estudios realizados sobre la probabilidad de ocurrencia de fenómenos sísmicos de intensidad igual o superior a VII (escala EMS), para un periodo de 500 años no muestran zonas susceptibles de ocurrencia. En estas circunstancias, los procesos derivados de la actividad tectónica no se consideran como unos condicionantes para el desarrollo de las actuaciones proyectadas.

La zona de estudio se localiza en el Término Municipal de Pasaia y, de forma coherente con cuanto visto anteriormente, la Norma de Construcción Sismorresistente (NCSE-02) define, para la localidad en cuestión, una aceleración básica de 0,04 g con un coeficiente de contribución K de 1. Pues, en estas circunstancias, la Normativa no es de obligada aplicación dado el valor de  $a_b \leq 0,04$  g.

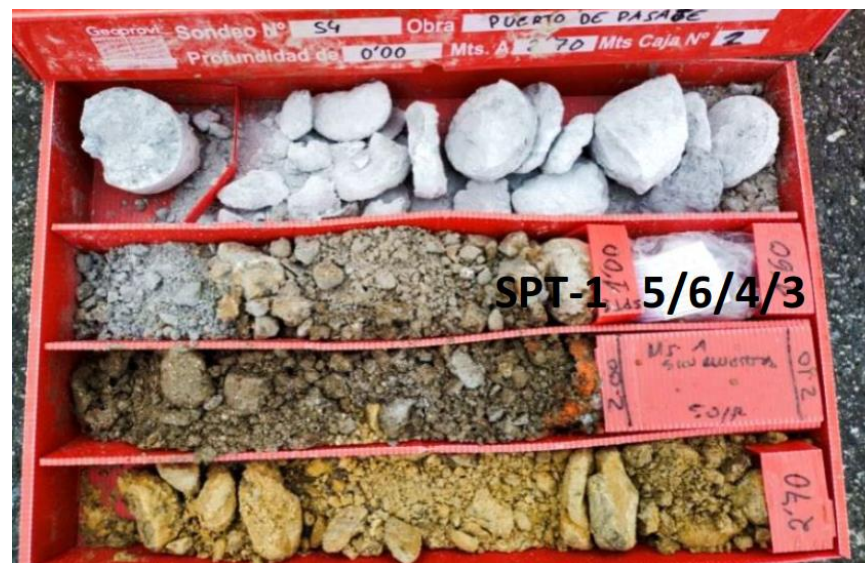
FIGURA 13. UG.1

Dada la importancia de esta unidad, todas las investigaciones se han centrado en la caracterización de estos materiales en campo y laboratorio. En la siguiente imagen se presenta el aspecto de este material tal y como se ha recuperado en el sondeo S-4.

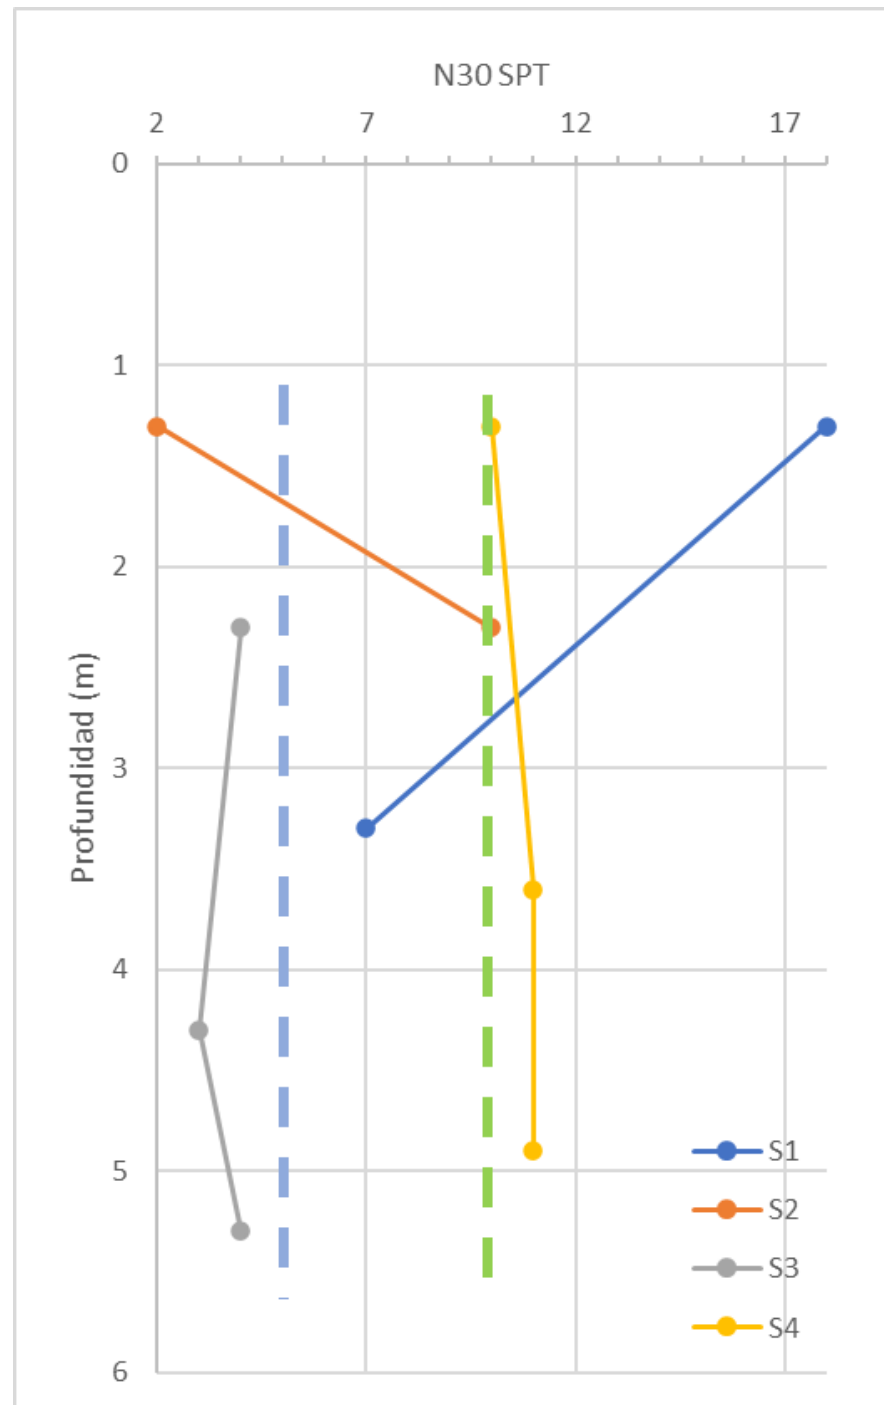
Los ensayos de penetración revelan, también en este caso, una gran variabilidad de valores. En las siguientes gráficas se muestran la relación entre profundidad y golpeo del ensayo SPT para los 4 sondeos.

FIGURA 14.  $N_{30}$  SPT de la UG1

Como se puede observar, se han obtenido valores de  $N_{30}$  del SPT comprendidos entre 2 y 18, con un valor medio general de 8. Los materiales granulares presentan un golpeo medio de 10 (marcado en la gráfica anterior en color verde) y los más arcillosos este valor corresponde a 5 (marcado en color celeste). De este modo, en función del golpeo, los materiales se pueden clasificar, desde un punto de vista de su consistencia/compacidad, como:

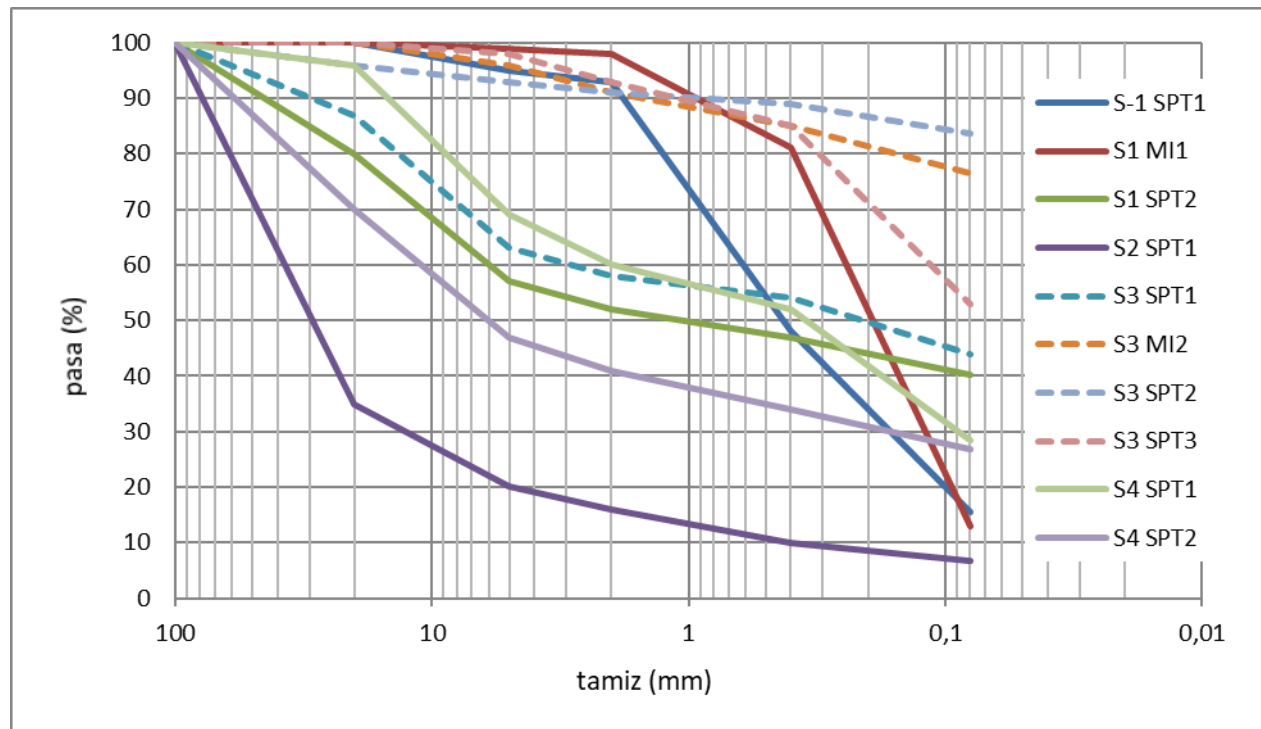
Los ensayos de identificación determinan, como era de esperarse para estos materiales, una gran heterogeneidad granulométrica. En la siguiente imagen se muestran los husos obtenidos.

FIGURA 16. HUSOS GRANULOMÉTRICOS DE UG.1

Como se puede observar, el contenido en grava varía entre el 2 y el 84%, con un valor medio de 31%. El contenido en arena varía entre el 9 y el 91% con un valor medio de 30%; mientras el contenido en finos varía entre el 7 y el 84% con un valor medio de 39%. También se puede observar que las muestras procedentes del S-3 (marcadas con líneas discontinuas) presentan un contenido en finos superior que el resto de los sondeos.

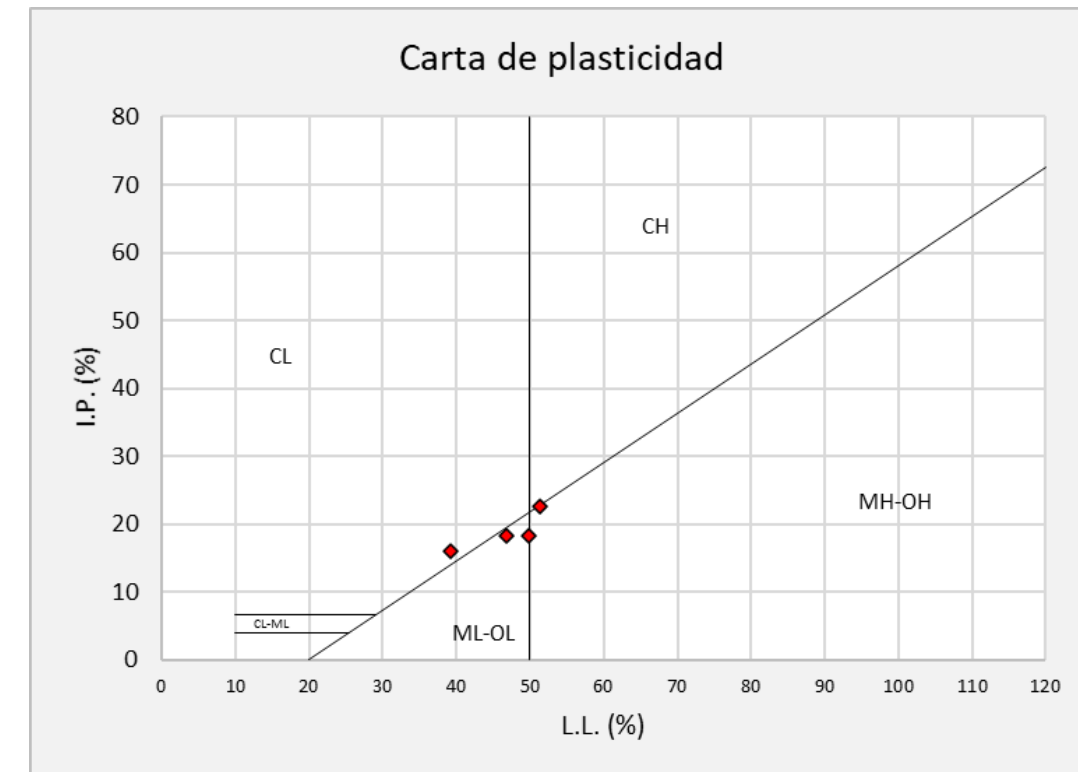
De las 10 muestras analizadas, 6 resultan no plásticas. Las remanentes presentan un límite líquido comprendido entre 39.2 y 51.4%, con valor medio de 46.8%; un límite plástico entre 23.1 y 31.6% con un valor medio de 28.0% y un índice de plasticidad que varía entre 16.1 y 22.6%, con un valor medio de 18.8%. Las 4 muestras que presentan plasticidad son materiales limosos y limos arcillosos moderadamente a altamente plásticos, como se puede observar de la siguiente figura en la que se representa la carta de plasticidad de Casagrande. También se muestra la clasificación PG-3 en función de la plasticidad, que define estas 4 muestras como suelos generalmente marginales.

FIGURA 17. CARTA DE PLASTICIDAD DE UG.1

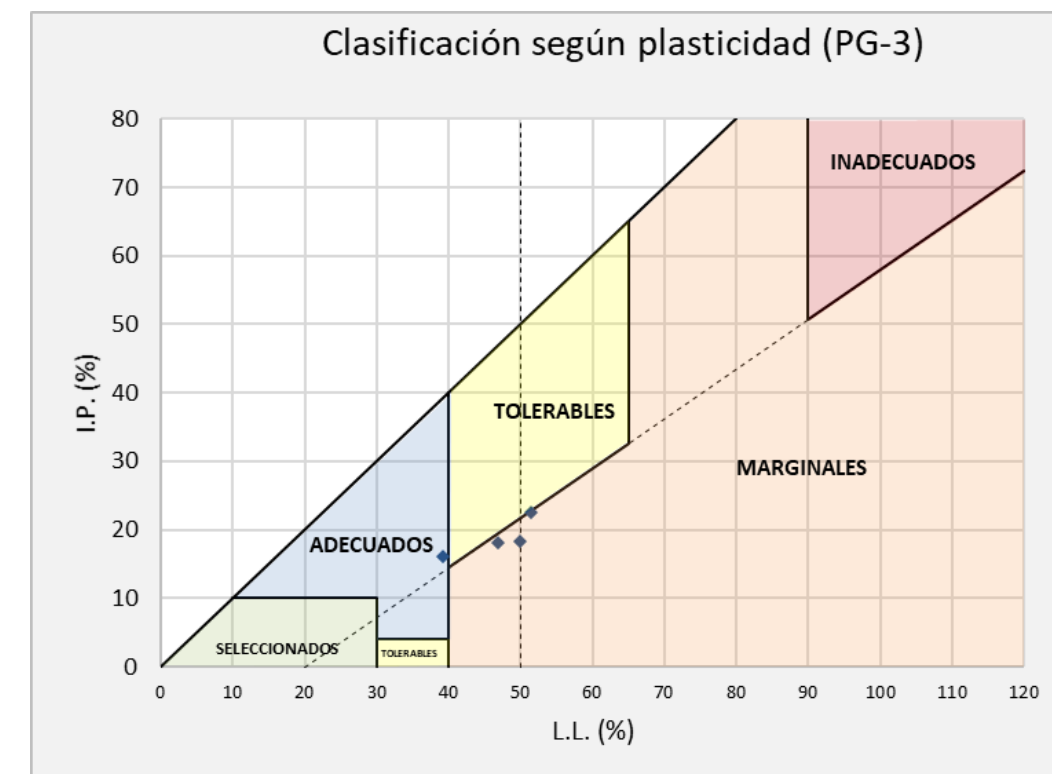
FIGURA 18. CLASIFICACIÓN PG-3 SEGÚN LA PLASTICIDAD DE UG.1

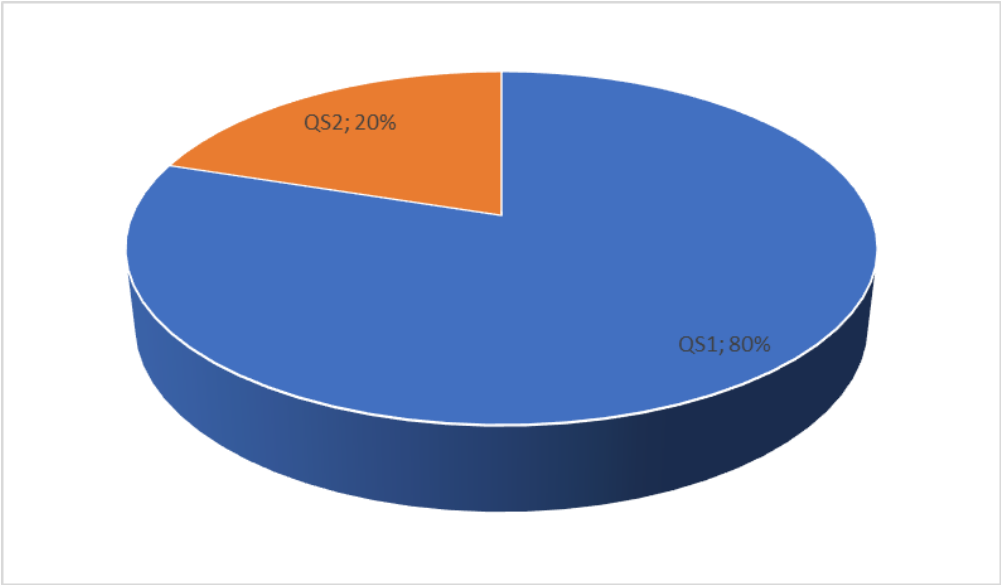
- **RENFE: predominantemente QS1 con algunas muestras QS2.**

FIGURA 19. CLASIFICACIÓN RENFE DE UG.1

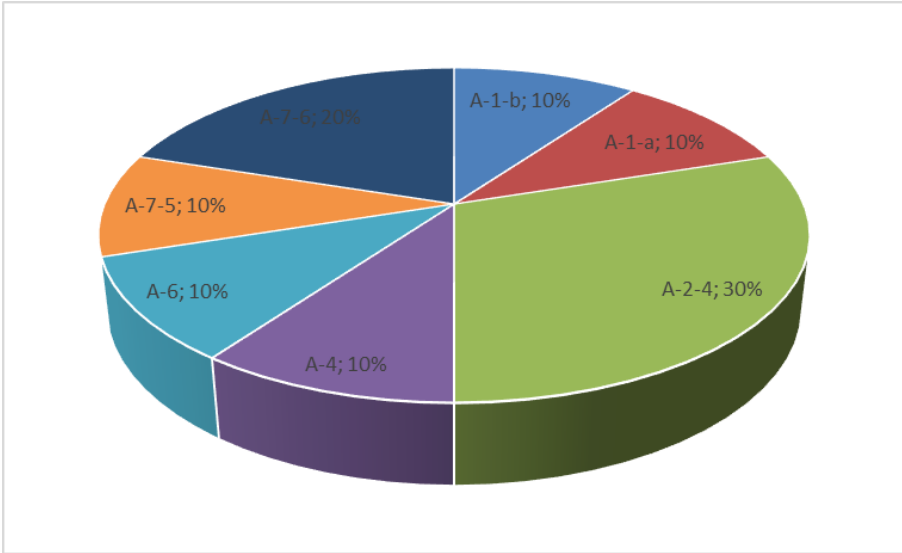
- **AASHTO: gran variabilidad con 50% de materiales granulares (A-1 y A-2) y 50% de materiales arcillosos (A-4, A-5 y A-7)**

FIGURA 21. CLASIFICACIÓN AASHTO DE UG.1

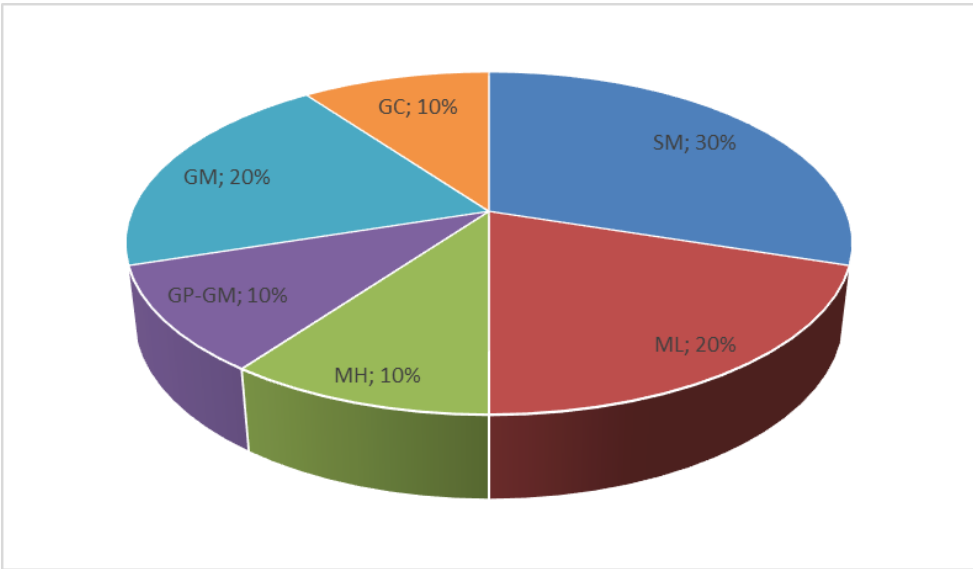
- **USCS: gran variabilidad con 40% de suelos con gravas (GM, GP-GM y GC), 30% de suelos arenosos (SM) y 30% de suelos finos de media a alta compresibilidad (ML y MH). Estos últimos suelos se han encontrado en el sondeo S-3 a partir de los 2 m de profundidad. En la figura sucesiva, además, se presenta la distribución de los diferentes tipos de suelos en relación con la profundidad para cada sondeo. Como se puede observar, hacia la superficie se hallan los suelos de mejor calidad.**

FIGURA 22. CLASIFICACIÓN USCS DE UG.1

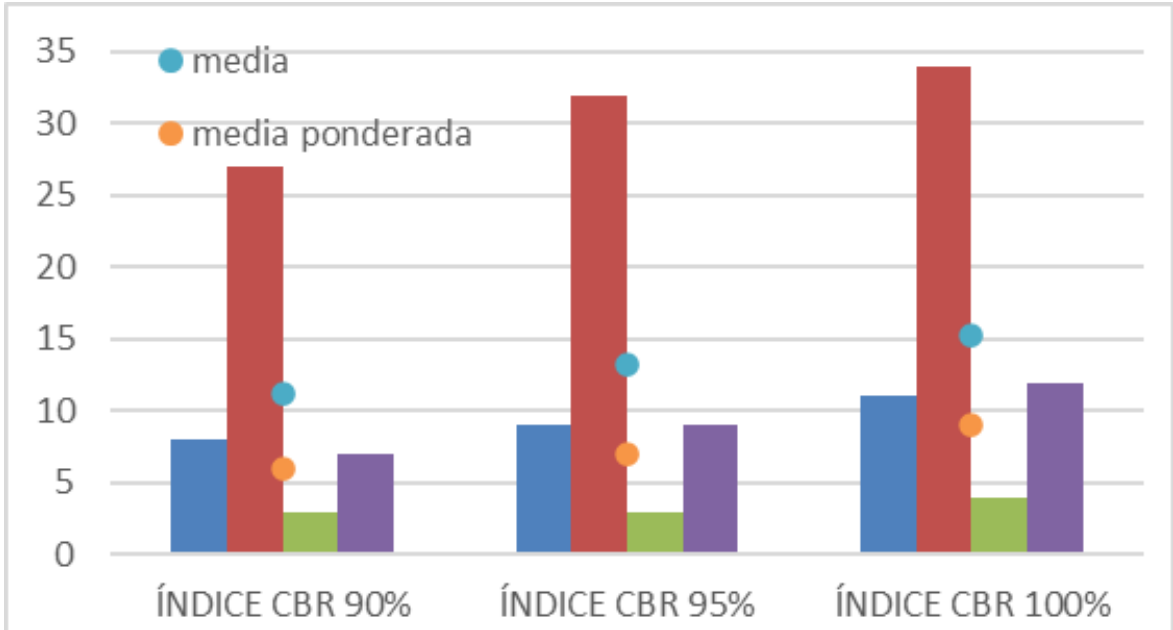
FIGURA 25. CLASIFICACIÓN USCS DE UG.1

Los ensayos CBR también revelan una gran variabilidad y se resumen en la siguiente gráfica.

Como se puede observar de la gráfica anterior, los valores de CBR al 100% del ensayo Próctor, varían entre 4 y 34%. El valor medio obtenido, descartando el elevado valor del ensayo sobre los materiales granulares obtenidos del sondeo S-2 (media ponderada), corresponde a 9. En cualquier caso, todos los valores resultan iguales o superiores a 3.

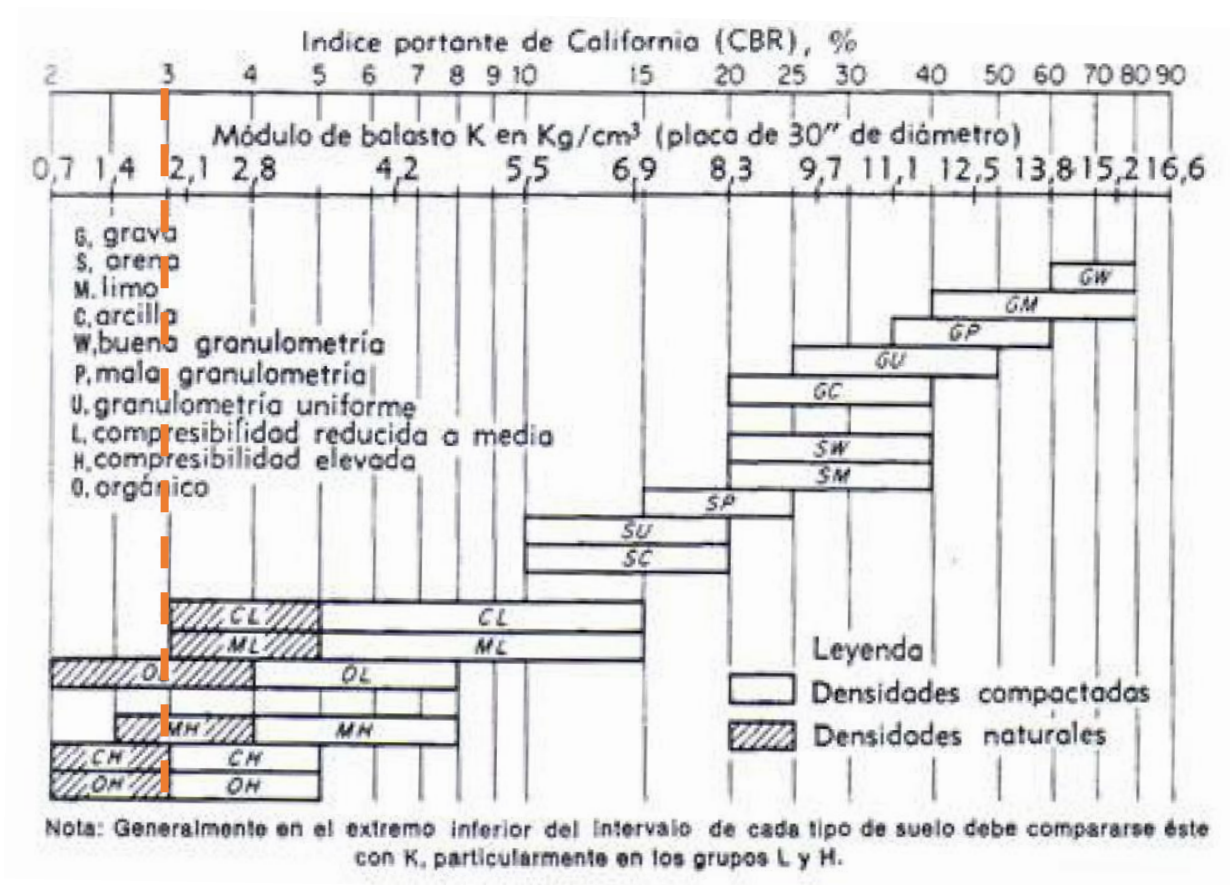
En la siguiente figura se muestra la relación existente entre CBR y el módulo de reacción presentado en los manuales AREMA. Como se puede observar, para un valor de CBR del orden de 3, el coeficiente de reacción del terreno (módulo de balasto vertical) resulta de 20 MN/m<sup>3</sup> considerando una placa de 30 pulgadas de diámetro (aprox 750 mm).

FIGURA 26. CBR vs K<sub>750</sub>

Estos valores son coherentes con los presentados por Terzaghi (1955), considerando un factor de conversión MN/m<sup>3</sup> a N/mm<sup>3</sup> de 1/1000, que se presentan a continuación. Con estos datos, se fija pues un coeficiente de balasto vertical para una placa cuadrada de 30 cm de lado de:

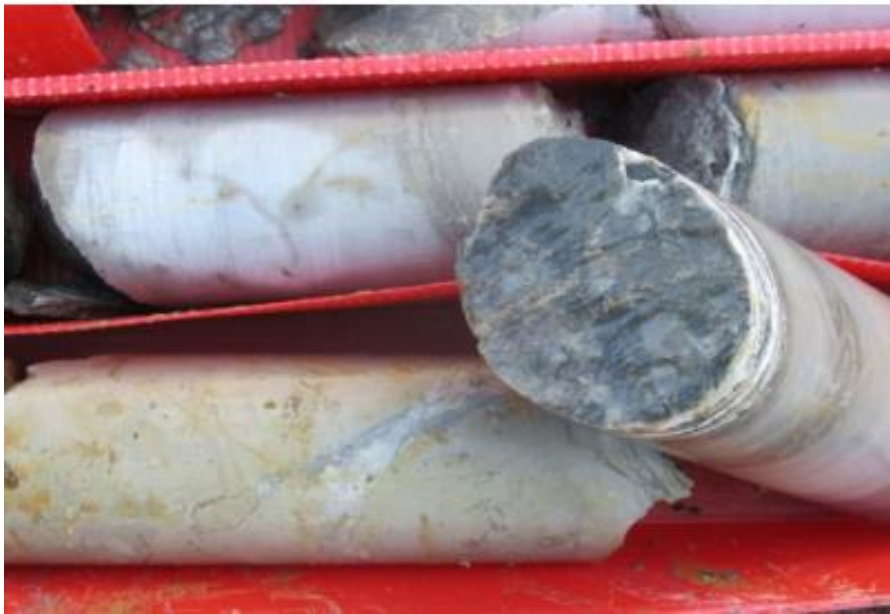
FIGURA 28. UG.2

En la siguiente fotografía se muestra el especto del material tal y como aparece en el sondeo S-2.

Como se puede observar, se trata de unas calizas margosas medianamente sanas con cristalizaciones de cuarzo dispuestas a favor de la estratificación, que presenta una inclinación hacia norte de unos 15°. Los sondeos evidencian un espesor eluvial de unos 50-100 cm.

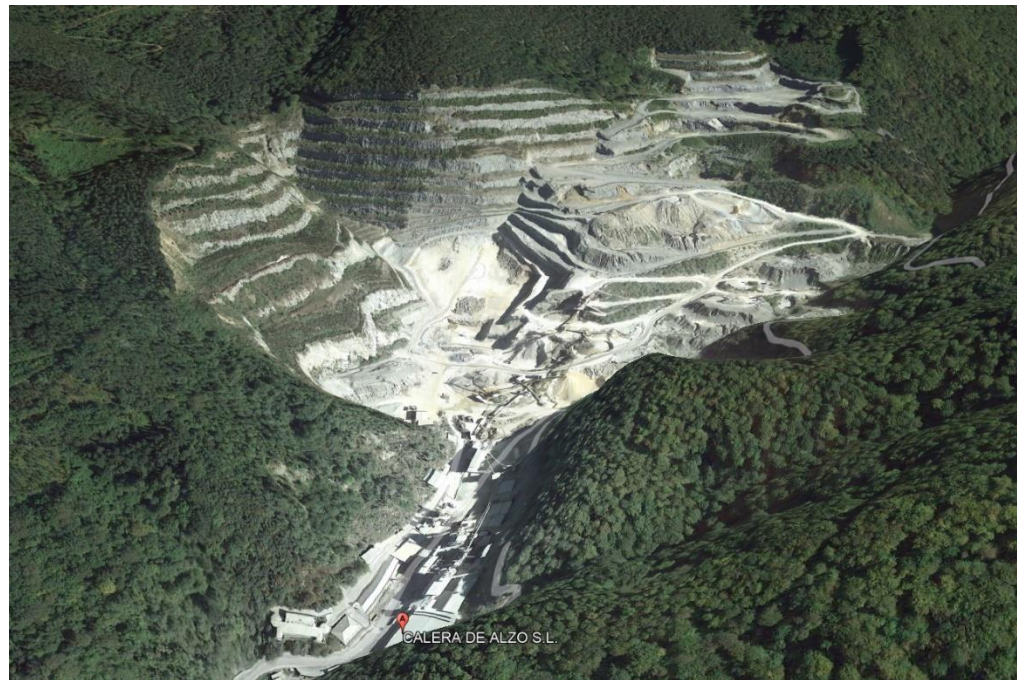
FIGURA 32. VISTA DE LA CANTERA DE ALZO.

Esta instalación puede suministrar áridos para hormigones, hormigones, mezclas asfálticas y zahorras. Presenta recursos ilimitados y dista unos 35 km de la zona de Proyecto.

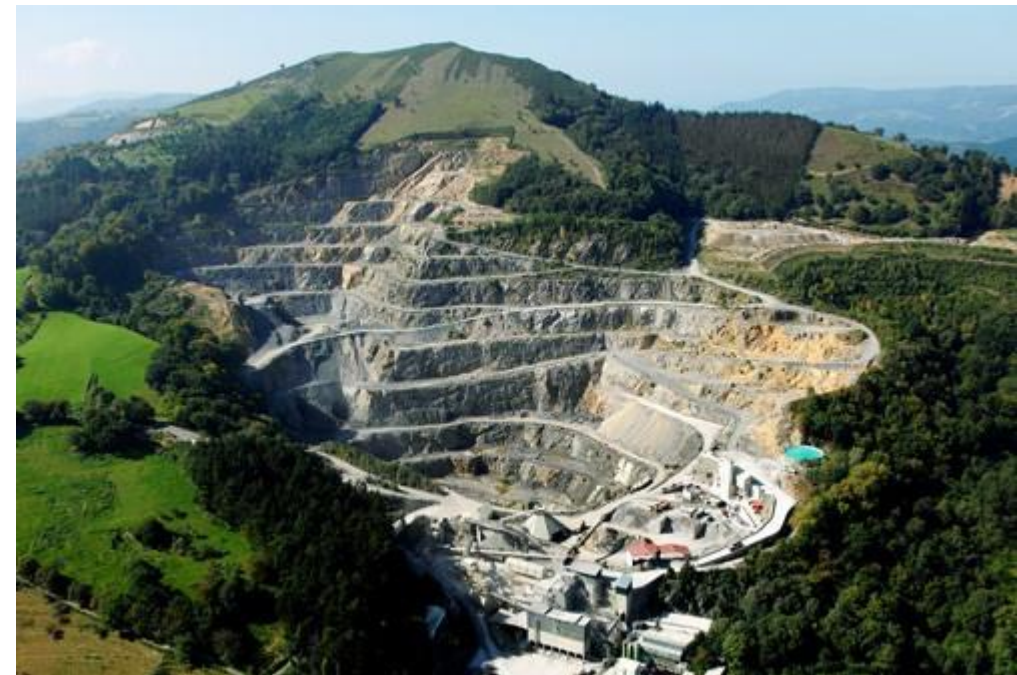
FIGURA 33. VISTA DE LA CANTERA DE AIZKIBEL.

Esta instalación puede suministrar áridos para hormigones, hormigones, mezclas asfálticas y zahorras. Presenta recursos ilimitados y dista unos 15 km de la zona de Proyecto.

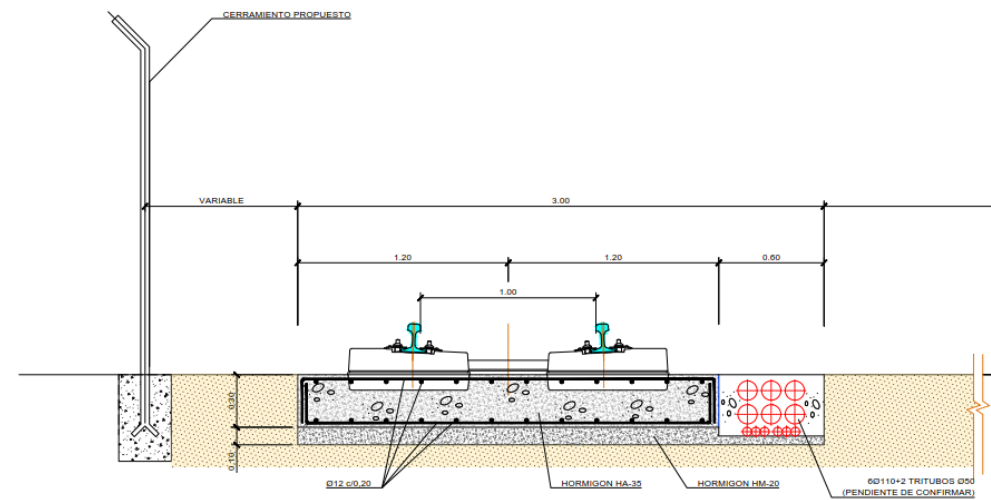
SECCIÓN TIPO VÍA ÚNICA

Para la instalación de esta sección, que se muestra en la figura siguiente, se prevé una excavación/demolición de la superficie pavimentada o de la vía existente de unos 40 cm de espesor (30 cm de losa + 10 cm de hormigón de limpieza).

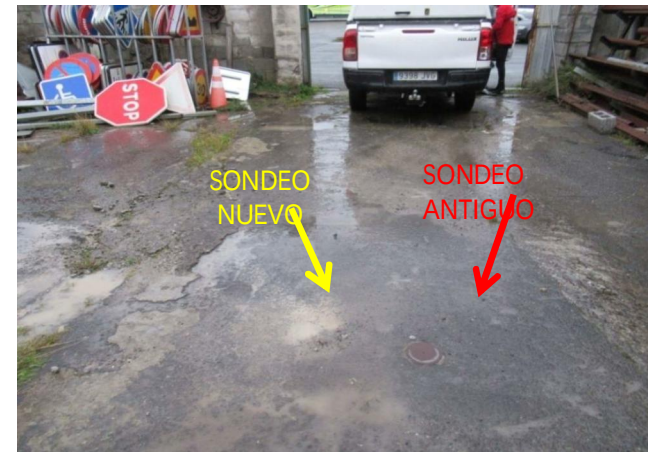
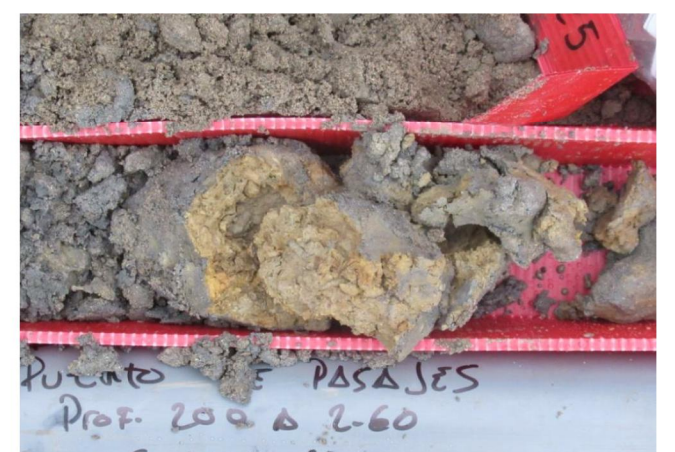
**FOTO DE DETALLE TESTIGO**

**Observaciones:** Sin PVC ni tapa. La muestra inalterada nº1, aparece vacía, dado el carácter fangoso del testigo. Se recupera el material de limpieza de ensayos. Se realiza un primer intento de sondeo, abortado a 25 cm. por la presencia de un rail antiguo enterrado; se repite el sondeo a escasos centímetros del emplazamiento anterior
