## ANEJO N° 16 SUELOS CONTAMINADOS

APÉNDICE 1: INVESTIGACIÓN EXPLORATORIA EN FASE PRELIMINAR EN EL ÁMBITO DEL  
PUERTO DE PASAIA AFECTADO POR EL PROYECTO DEL NUEVO RAMAL FERROVIARIO

**Actuaciones derivadas de la aplicación de la Ley 4/2015 para prevención y corrección de la contaminación del suelo en el Proyecto Constructivo de Acceso y Penetración ferroviaria al Puerto de Pasala**

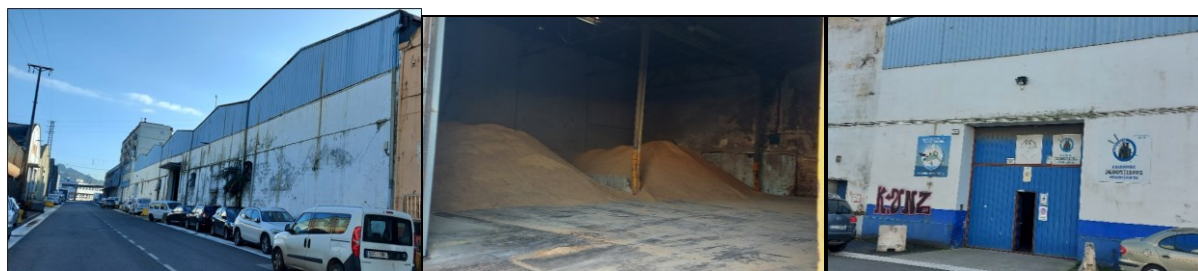
- **Parcela A:** Pabellones industriales ubicados en la zona Oeste del ámbito de estudio (1.945 m<sup>2</sup> aprox.). Parcelas no incluidas en el inventario de suelos que soportan o han soportado actividades o instalaciones potencialmente contaminantes. Durante la visita de campo realizada se ha constatado que actualmente está soportando un uso de almacén de productos a granel en la mayor parte del pabellón. El extremo Este forma parte de las instalaciones de un club de remo.

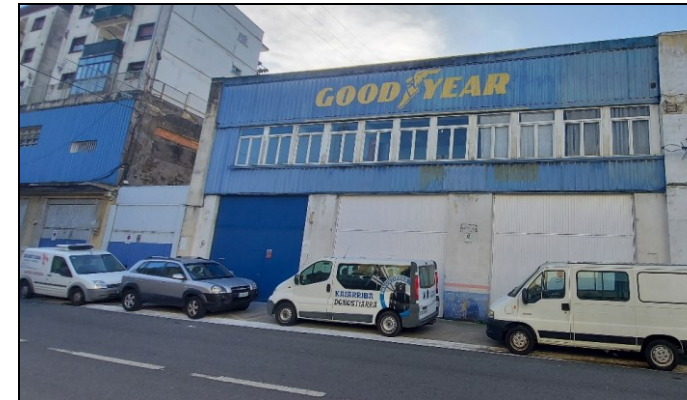
- **Parcela B:** Pabellón industrial ubicado en la parcela inventariada con código 20064-00039 (Taller mecánico BOSTIAN). (363 m<sup>2</sup> aprox.) Parcela inventariada por haber albergado una actividad de taller mecánico.

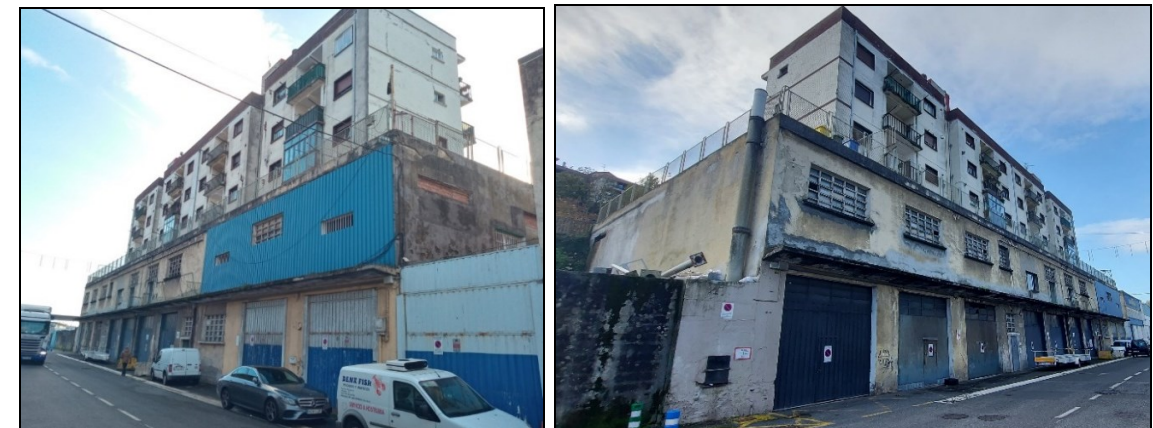
- **Parcela C:** Zona residencial con bajos de naves industriales (1.109 m<sup>2</sup> aprox.). Zona no inventariada. En el extremo Oeste de la misma se ha observado una pequeña zona que por la información histórica y la información geográfica consultada en GEOEUSKADI, parece ser una zona de servidumbre. No obstante, en la visita de campo se observó que la zona estaba cerrada por una puerta industrial por lo que no se pudo descartar la existencia de actividades y/o residuos en la misma.

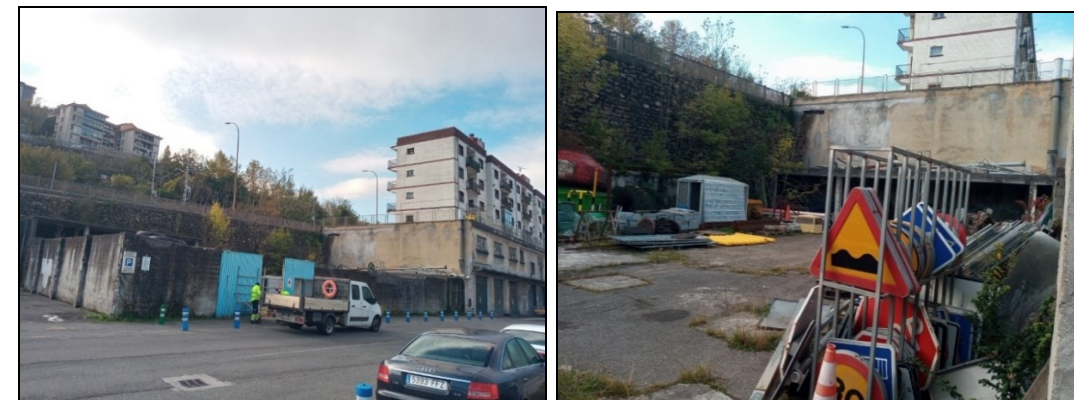
- **Parcela D:** Solar con cerramiento de muros con uso de almacén de materiales para mantenimiento y señalización (618 m<sup>2</sup> aprox.). Zona no inventariada. Durante la visita de campo se observó el almacenamiento de materiales como señas, bollas marítimas, etc.

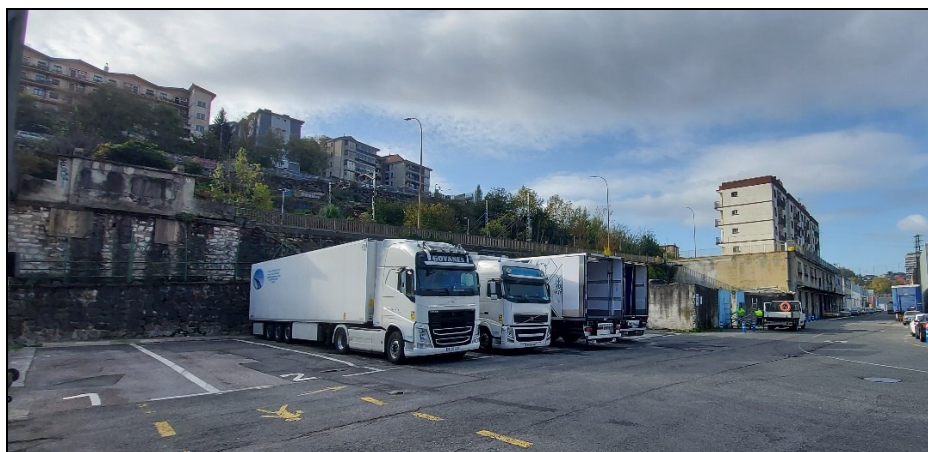
- **Parcela E:** Zona de parking (620 m<sup>2</sup> aprox.). Parcela no inventariada. Zona de aparcamiento ubicado al borde de la zona exterior de seguridad del puerto.

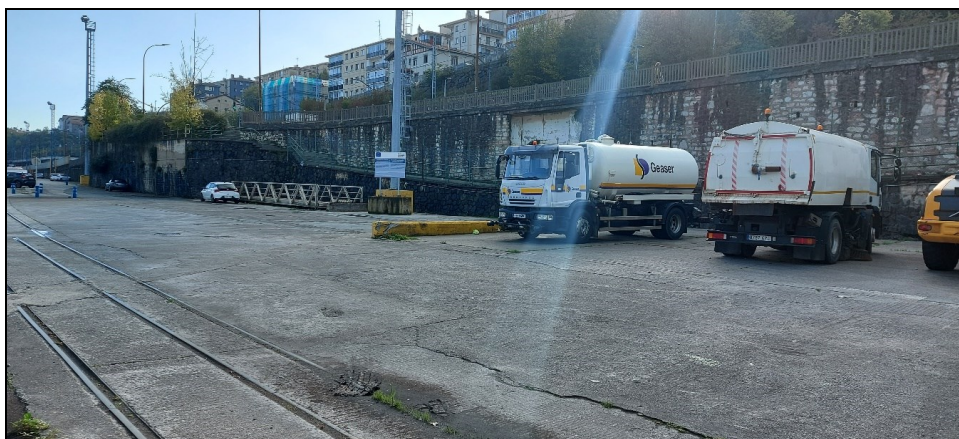
- **Parcela F:** Parcela inventariada con código 20064-00089 (SANEMAR) (528 m<sup>2</sup> aprox.). Se encuentra dentro de la zona de seguridad del puerto. Durante la visita de campo se ha constatado un uso actual como parking.

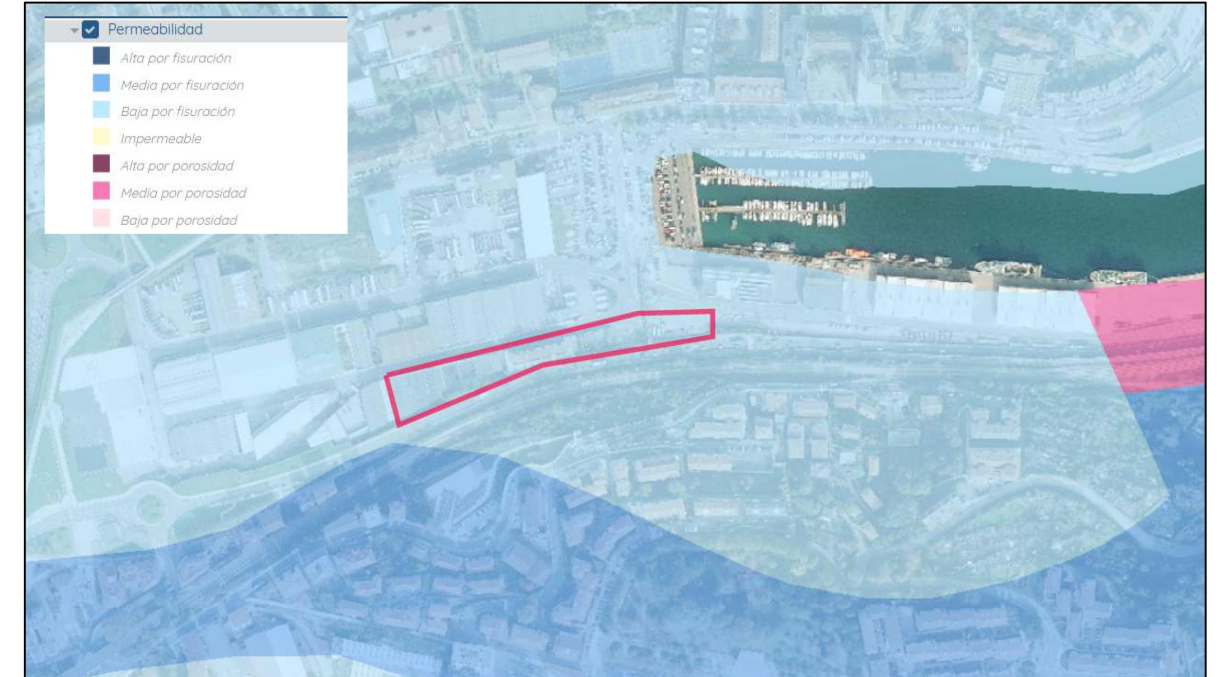
No obstante, no se dan vulnerabilidades de importancia en la zona siendo la permeabilidad baja por fisuración según la información obtenida en GEOEUSKADI. (Ver Figuras siguientes).

Figura 18. Permeabilidad de los materiales en la zona objeto de estudio (remarcado en rojo el emplazamiento objeto de estudio, permeabilidad baja por fisuración).

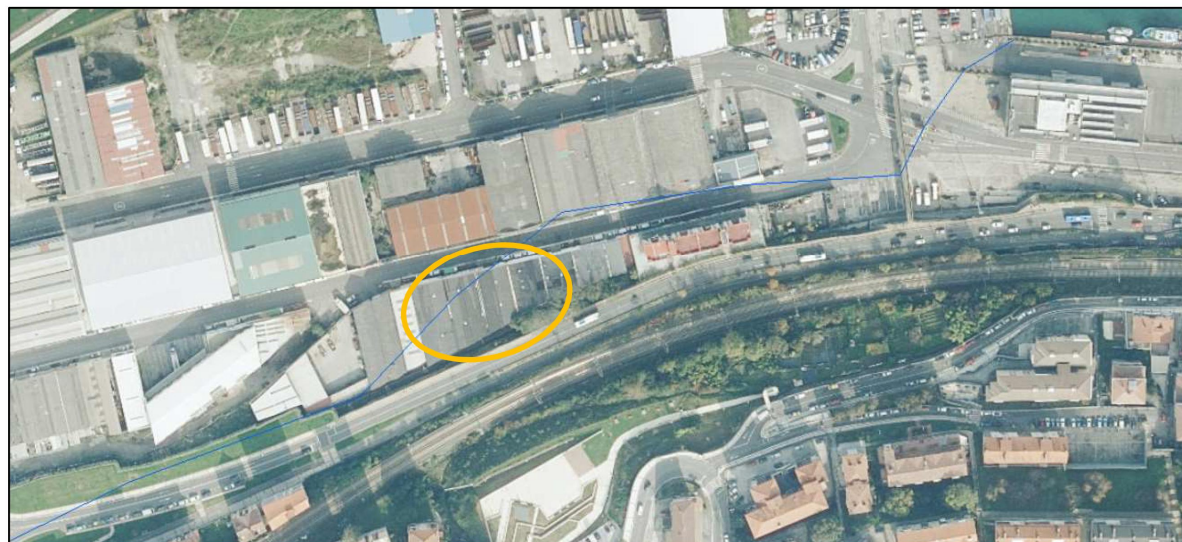
Por último, destacar que el arroyo soterrado Xiustegi atraviesa la PARCELA A por el extremo oeste.

**Figura 21.** Localización del Arroyo Xiustegi a su paso por la PARCELA A.

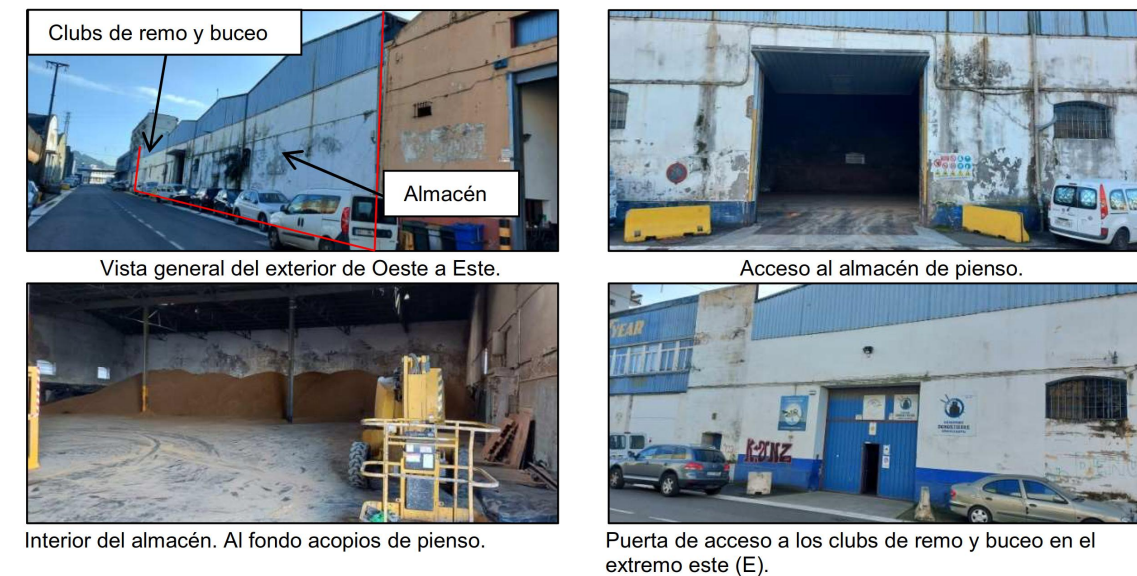
**Figura 22. Fotografías PARCELA A.**

La mayor parte de la superficie es utilizada como almacén de pienso a granel (sobre el propio suelo) por la razón social de Sobrino de M. Cámara.

En el extremo Este de la nave están las instalaciones deportivas de los clubs de remo y buceo.

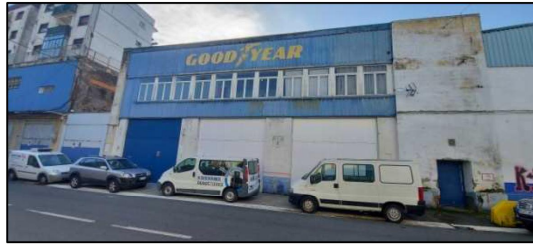
**Figura 23.** Fotografía PARCELA B.

Se trata de una nave con diferente estructura que la anexa nave de la PARCELA A. cuenta con tres portones de acceso y en la actualidad es utilizada por una empresa de submarinismo.

Vista general. Aun se observa en la fachada propaganda de neumáticos derivada de la antigua actividad de taller mecánico.

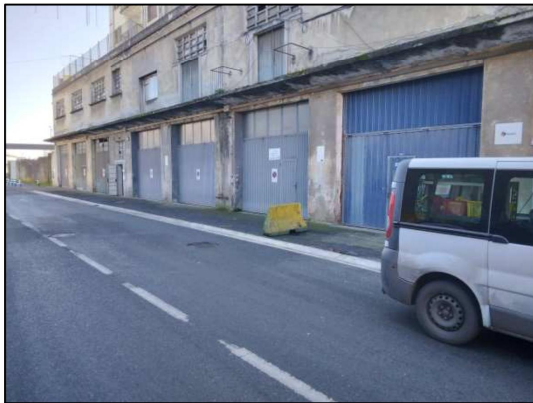
**Figura 24.** Fotografías PARCELA C.

Se trata de una serie de pequeños locales comerciales con acceso individual situado bajo un bloque de viviendas. En el momento de las visitas los locales permanecían cerrados.

Vista general de los bajos y los diferentes locales

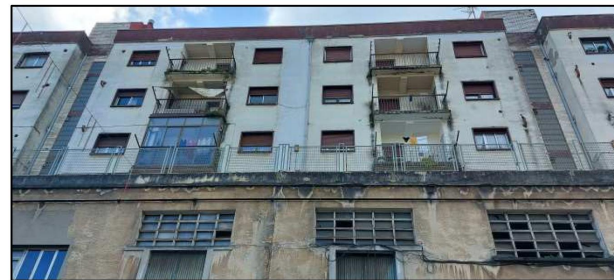
Vista general de las viviendas situadas sobre los locales.

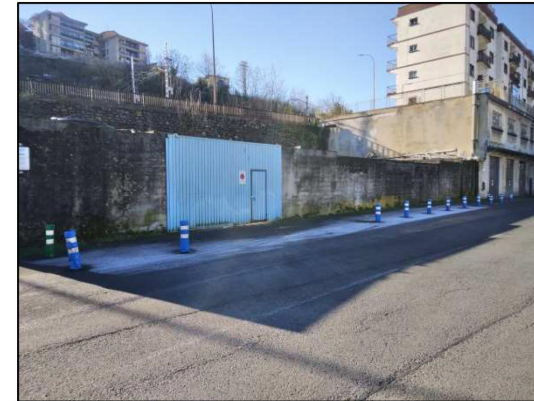
**Figura 25.** Fotografías PARCELA D.

Esta zona es utilizada por la Autoridad Portuaria para el almacenamiento de diferentes enseres. El acceso está restringido y cuenta con un muro de hormigón como cerramiento. La mayoría de la parcela está descubierta a excepción del extremo Oeste en el que existe una cubierta de hormigón utilizada también como almacén. En la visita a campo realizada se ha observado que bajo esta zona techada hay algún bidón que podría contener aceite (se desconoce su contenido).

Vista general desde del exterior

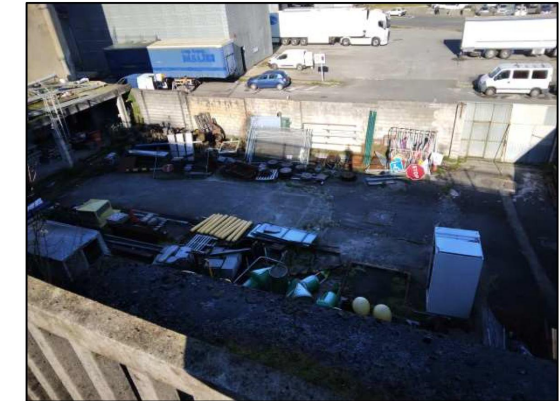
Fotografía oblicua tomada desde la pasarela anexa. Se observa el almacenamiento de materiales de diversa naturaleza

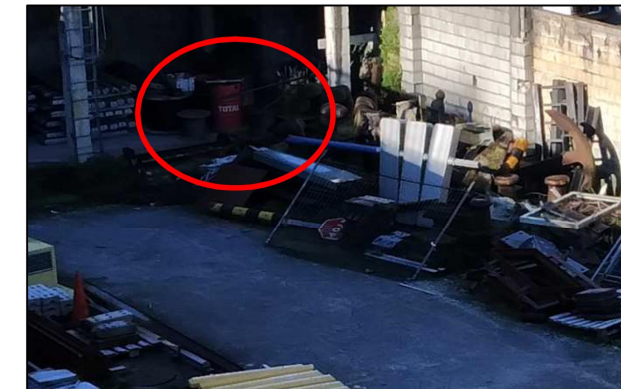
Detalle del bidón de aceite bajo techo

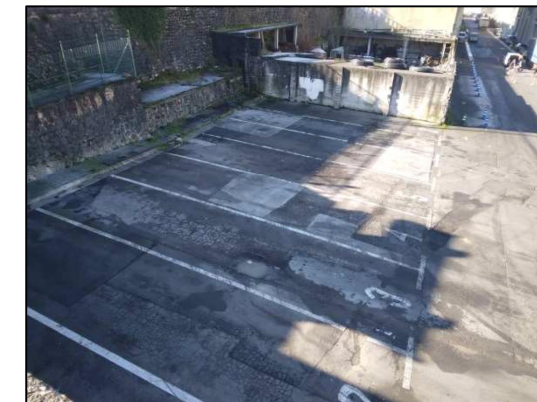
**Figura 26.** Fotografía PARCELA D.

Fotografía oblicua tomada desde la pasarela anexa. Se observan las líneas pintadas en el suelo para el aparcamiento de camiones.
