INFORME PRELIMINAR DE SITUACIÓN DEL SUELO DE LA FUTURA SUBESTACION TRANSFORMADORA 132/30kV ERROTABERRI (ZARAUTZ, GIPUZKOA)

INFORME P22-4370

Basoinsa s.l.
ingeniería medioambiental

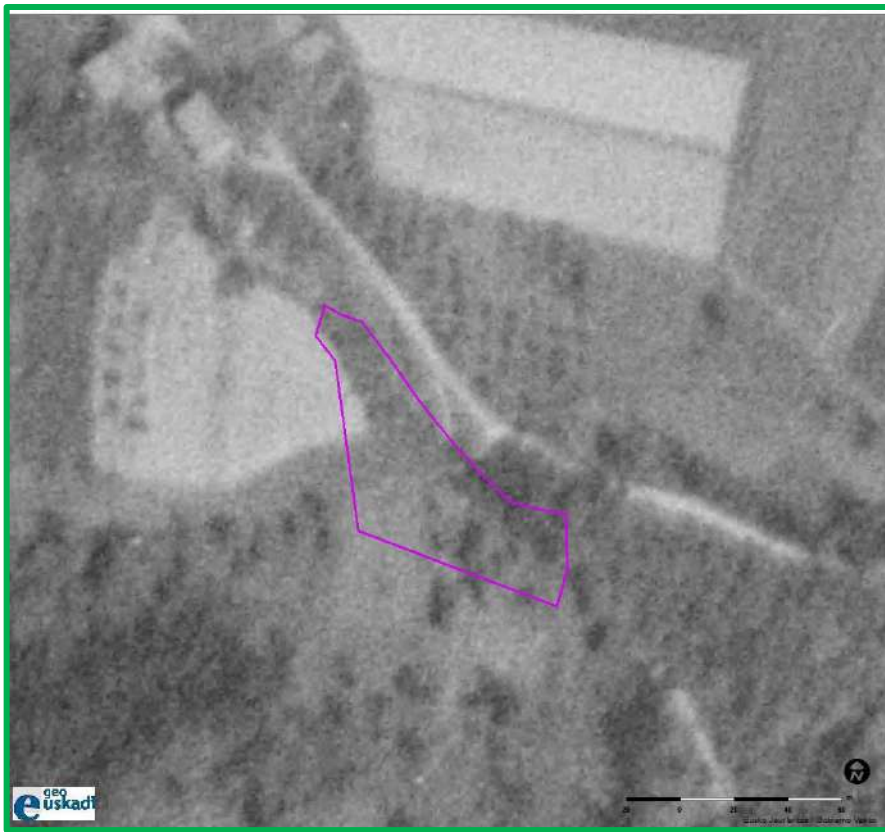
Figura 4. Ortofoto de GeoEuskadi. Vuelo americano de 1945-1946.

En la primera ortofoto de 1945-1946 (ver, **Figura 4**) se aprecia que la zona objeto de estudio, no presenta un uso aparente estando ocupada por algunas campos en su extremo noroeste y algo de arbolado en su extremo sureste.

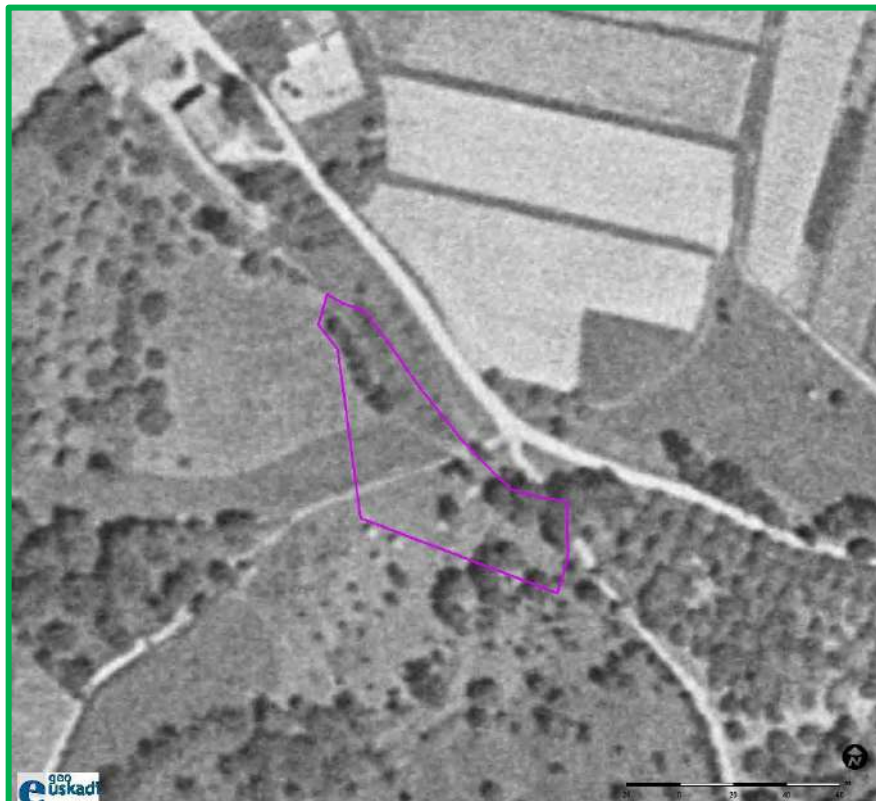
Figura 6. Ortofoto de GeoEuskadi de 1956-1957.

En la posterior ortofoto de 1956-1957 (ver, **Figura 6**) no se aprecian cambios en la zona objeto de estudio, salvo la tala de algunos árboles de la zona y la aparición de un pequeño camino que atraviesa el centro de la parcela. Por el contrario, hacia el norte del emplazamiento se aprecia la construcción de un polígono industrial y al oeste la construcción de una subestación eléctrica.

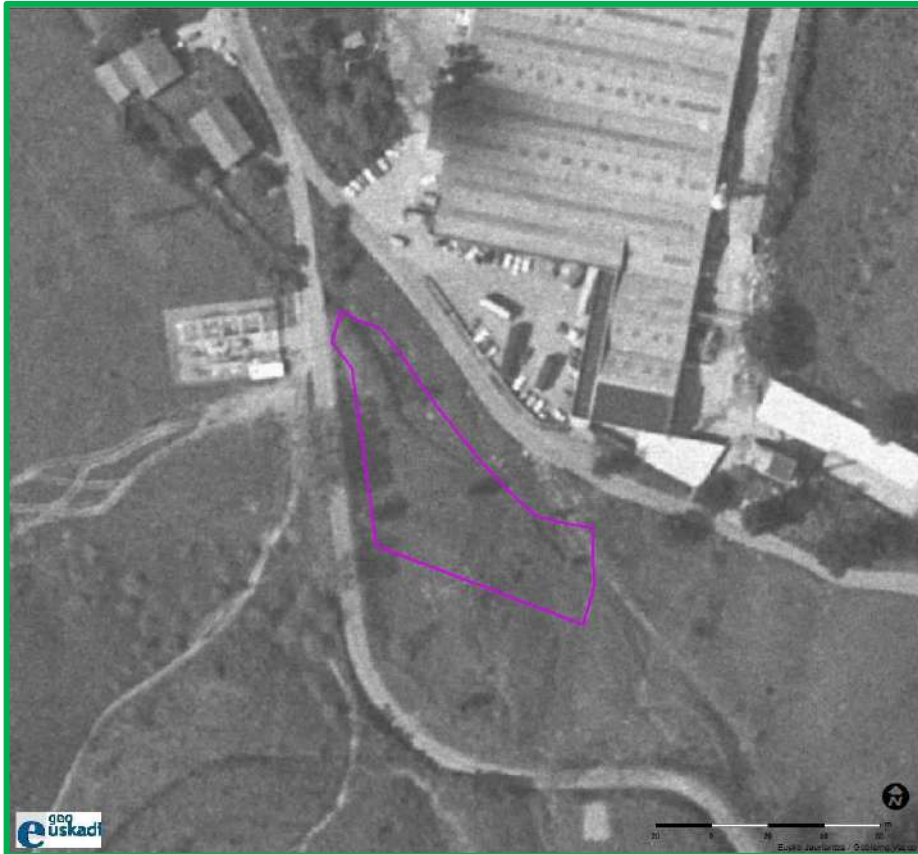
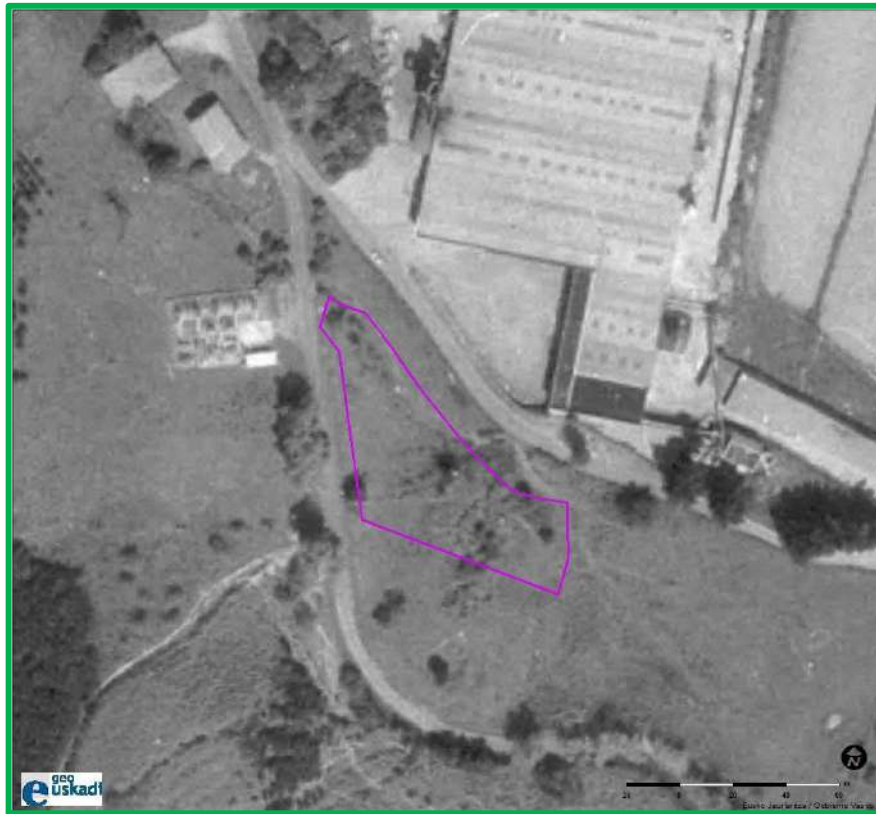
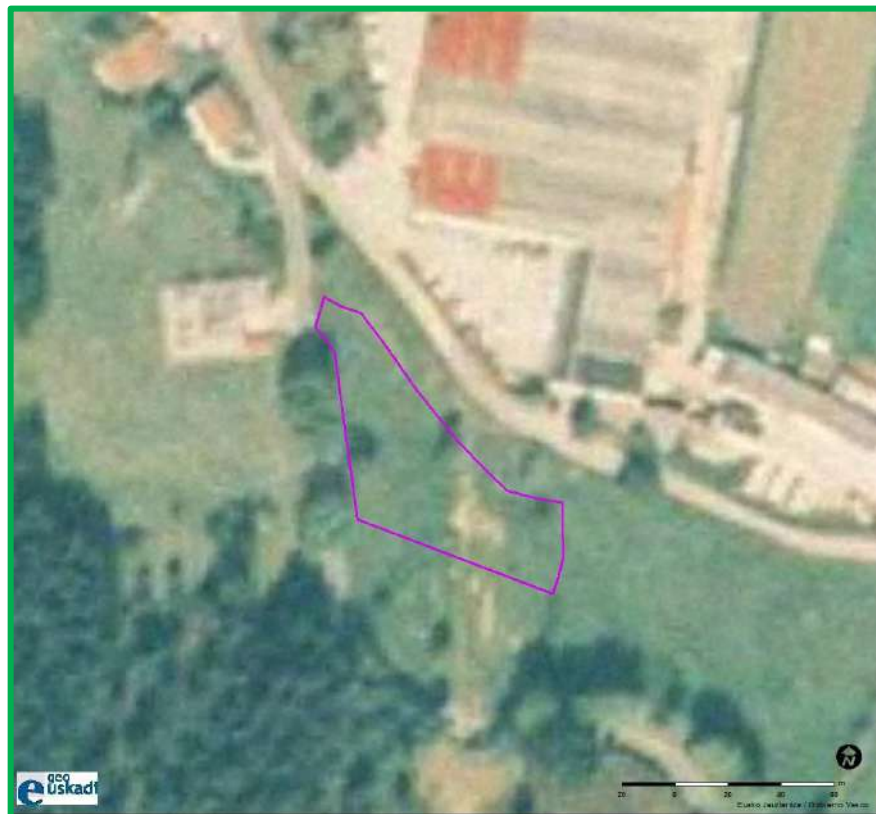
Figura 7. Ortofoto de GeoEuskadi de 1977-1978.

Figura 8. Ortofoto de GeoEuskadi de 1983.

Figura 9. Ortofoto de GeoEuskadi de 1997.

En las posteriores ortofotos de 1977, 1983, 1997 y 2002 (ver, **Figuras 7, 8, 9 y 10**) la parcela objeto de estudio se mantiene constante en el tiempo, estando ésta dominada por la vegetación de la zona. Las zonas alrededor de la parcela objeto de estudio, no presentan cambios significativos.

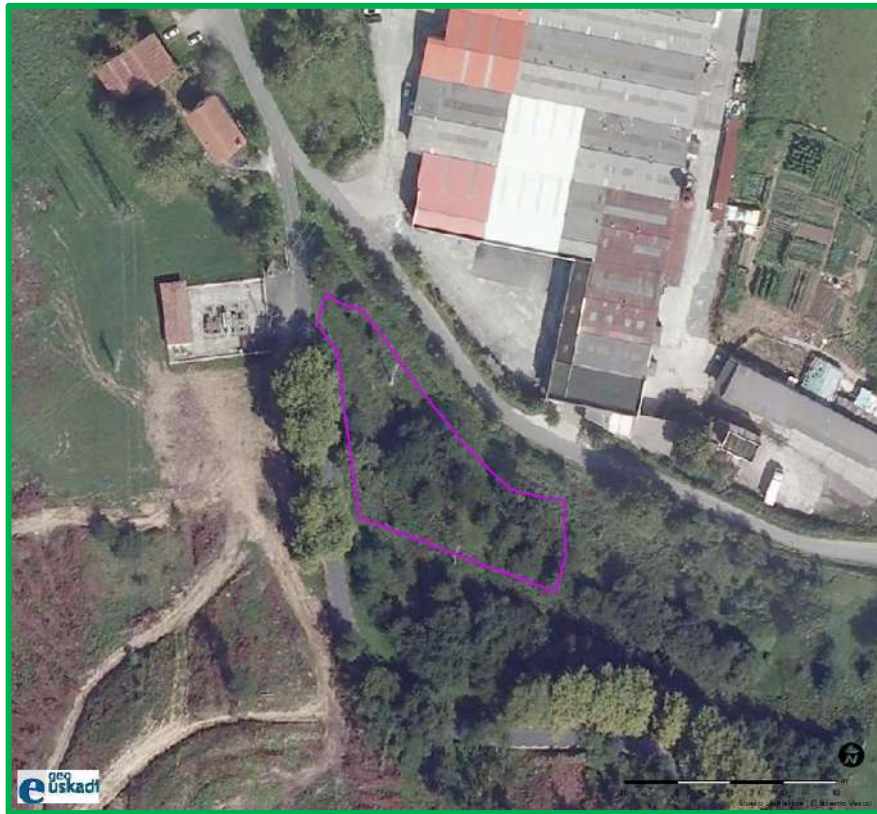
Figura 13. Ortofoto de GeoEuskadi de 2014.

En las siguientes ortofotos de 2006, 2014 y 2020 (ver, **Figuras 12, 13 y 14**), el emplazamiento se mantiene constante sin cambios aparentes, hasta la ortofoto de 2020, en la cual se aprecia un importante desbroce efectuado en la zona. Además también se pueden apreciar, marcas de pasada de excavadora dentro de la parcela objeto de estudio, lo que indica la ejecución de talas y desbroces.

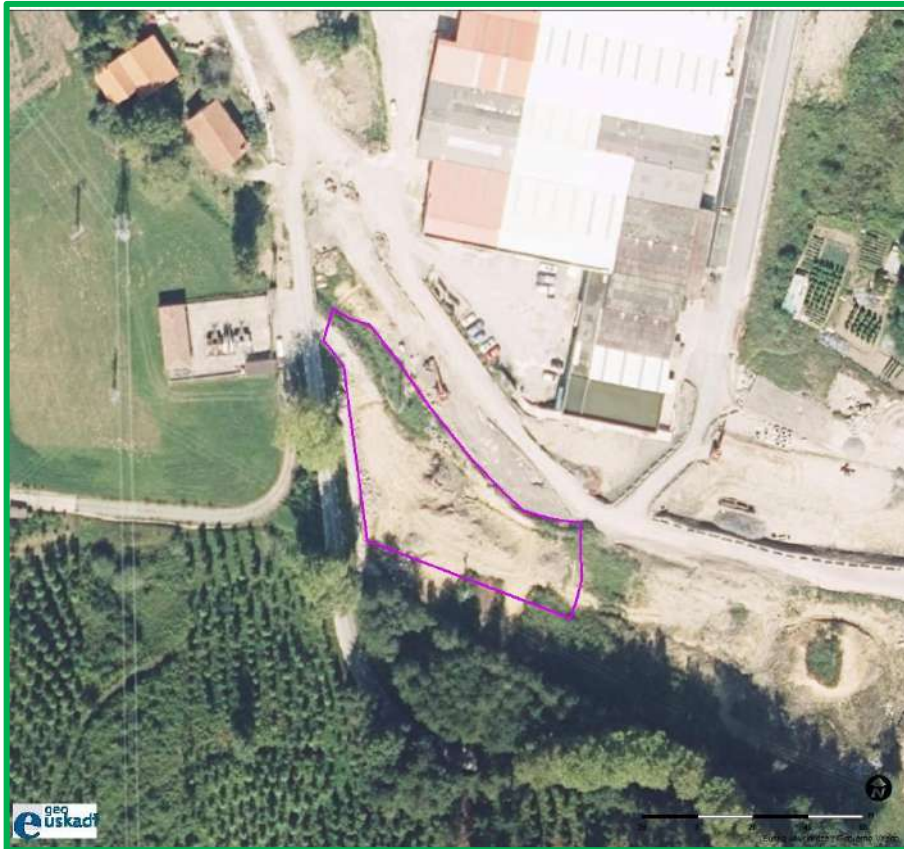
Figura 15. Ortofoto de GeoEuskadi de 2021.

Por último, en la ortofoto de 2021 (ver, **Figura 15**) se aprecia que la masa forestal ha sido completamente removida y se han realizado movimientos de tierras dentro de la parcela objeto de estudio.

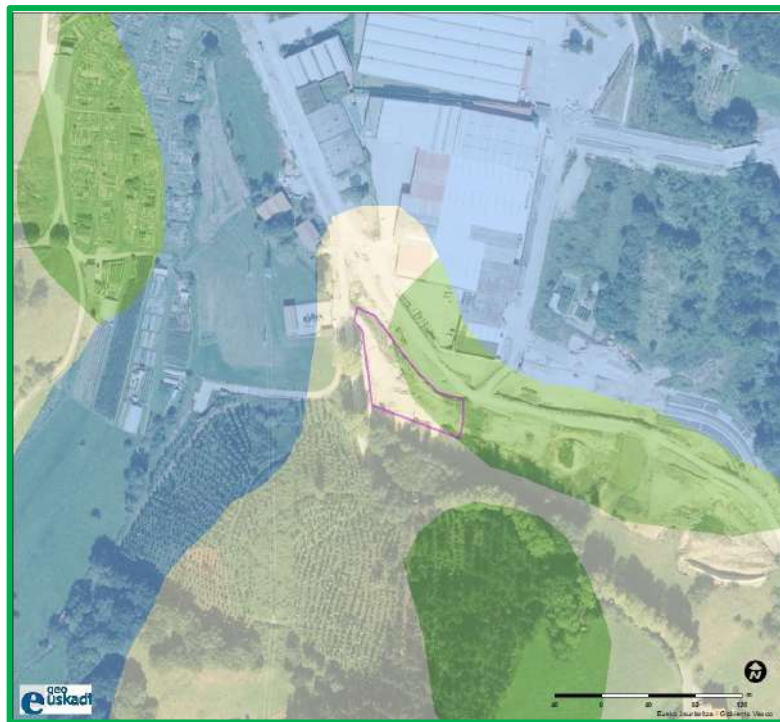
Figura 18. Imagen de la geomorfología de la zona de estudio (delimitada en rosa): en color blanco se representan las zonas sin información, en verde los acumulos de ladera de grano fino y en azul los depósitos supramareales fangosos. Fuente: Visor GeoEuskadi.

La zona objeto de estudio se sitúa entre una zona sin información (color crema) y el acumulo de ladera de grano fino (verde claro). Ver, **Figura 18**.

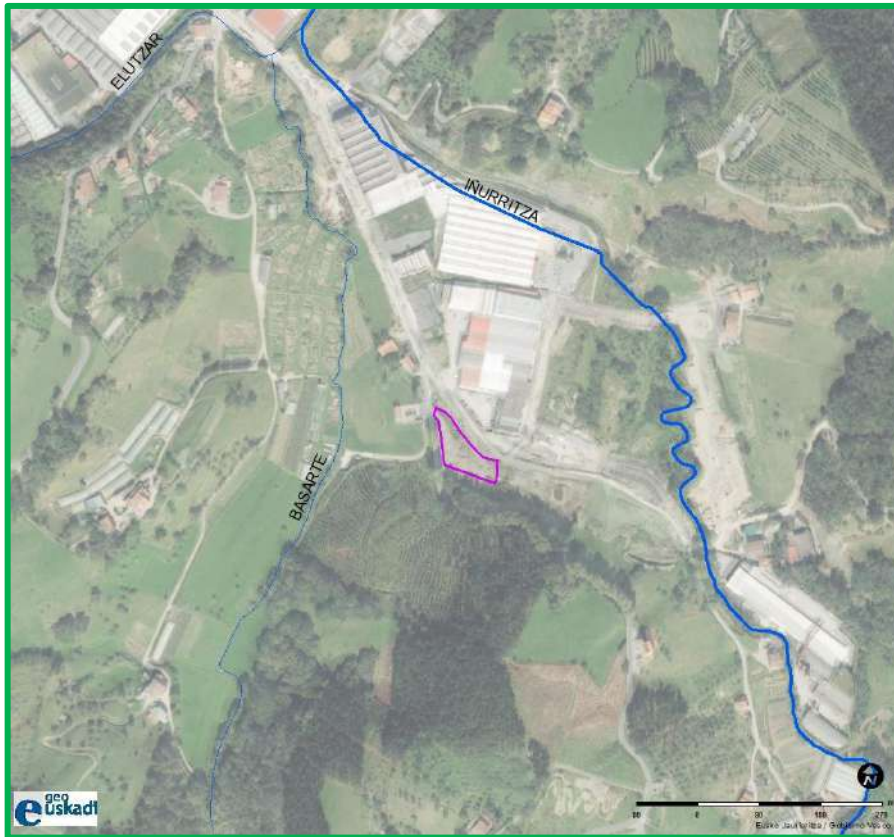
El río principal que encontramos en la zona es el río Iñurritza, además de este, encontramos pequeños ríos y arroyos como el Basarte y Elutzar. Ver, **Figura 20**.

Figura 20. Imagen de la hidrología de la zona de estudio (delimitada en rosa). Se observa la delimitación del río Iñurritza. Fuente: Visor GeoEuskadi.

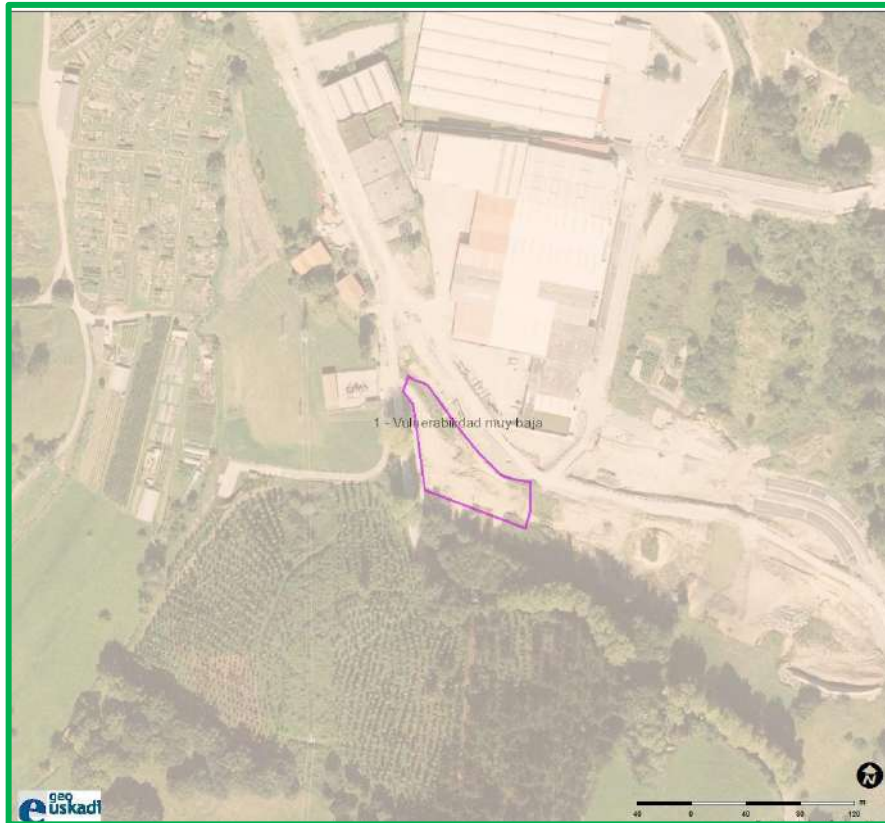
Figura 26. Imagen de vulnerabilidad de acuíferos de la zona de estudio (delimitada en rosa). Se observa que la zona de estudio queda englobada en un terreno con una vulnerabilidad de acuíferos muy baja. Fuente Visor GeoEuskadi.

El emplazamiento objeto de estudio se sitúa sobre terrenos con vulnerabilidad de acuíferos muy baja. Ver, **Figura 26**.

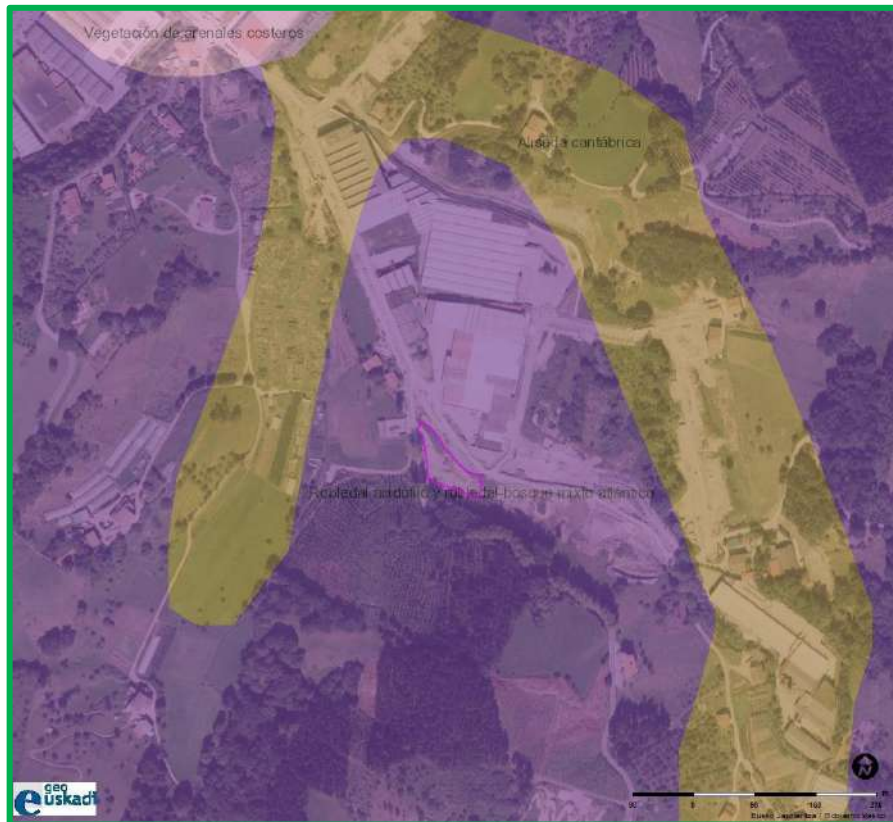
En cuanto a la vegetación potencial, en la zona de estudio predominaría el robledal aliadófilo y robledal-bosque mixto atlántico (en morado) rodeado por aliseda cantábrica (naranja) al Norte, Este y Oeste. Ver, **Figura 31**.

Figura 31. Imagen de la vegetación potencial existente en la zona de estudio (delimitada en rosa) y alrededores. Fuente: Visor GeoEuskadi.

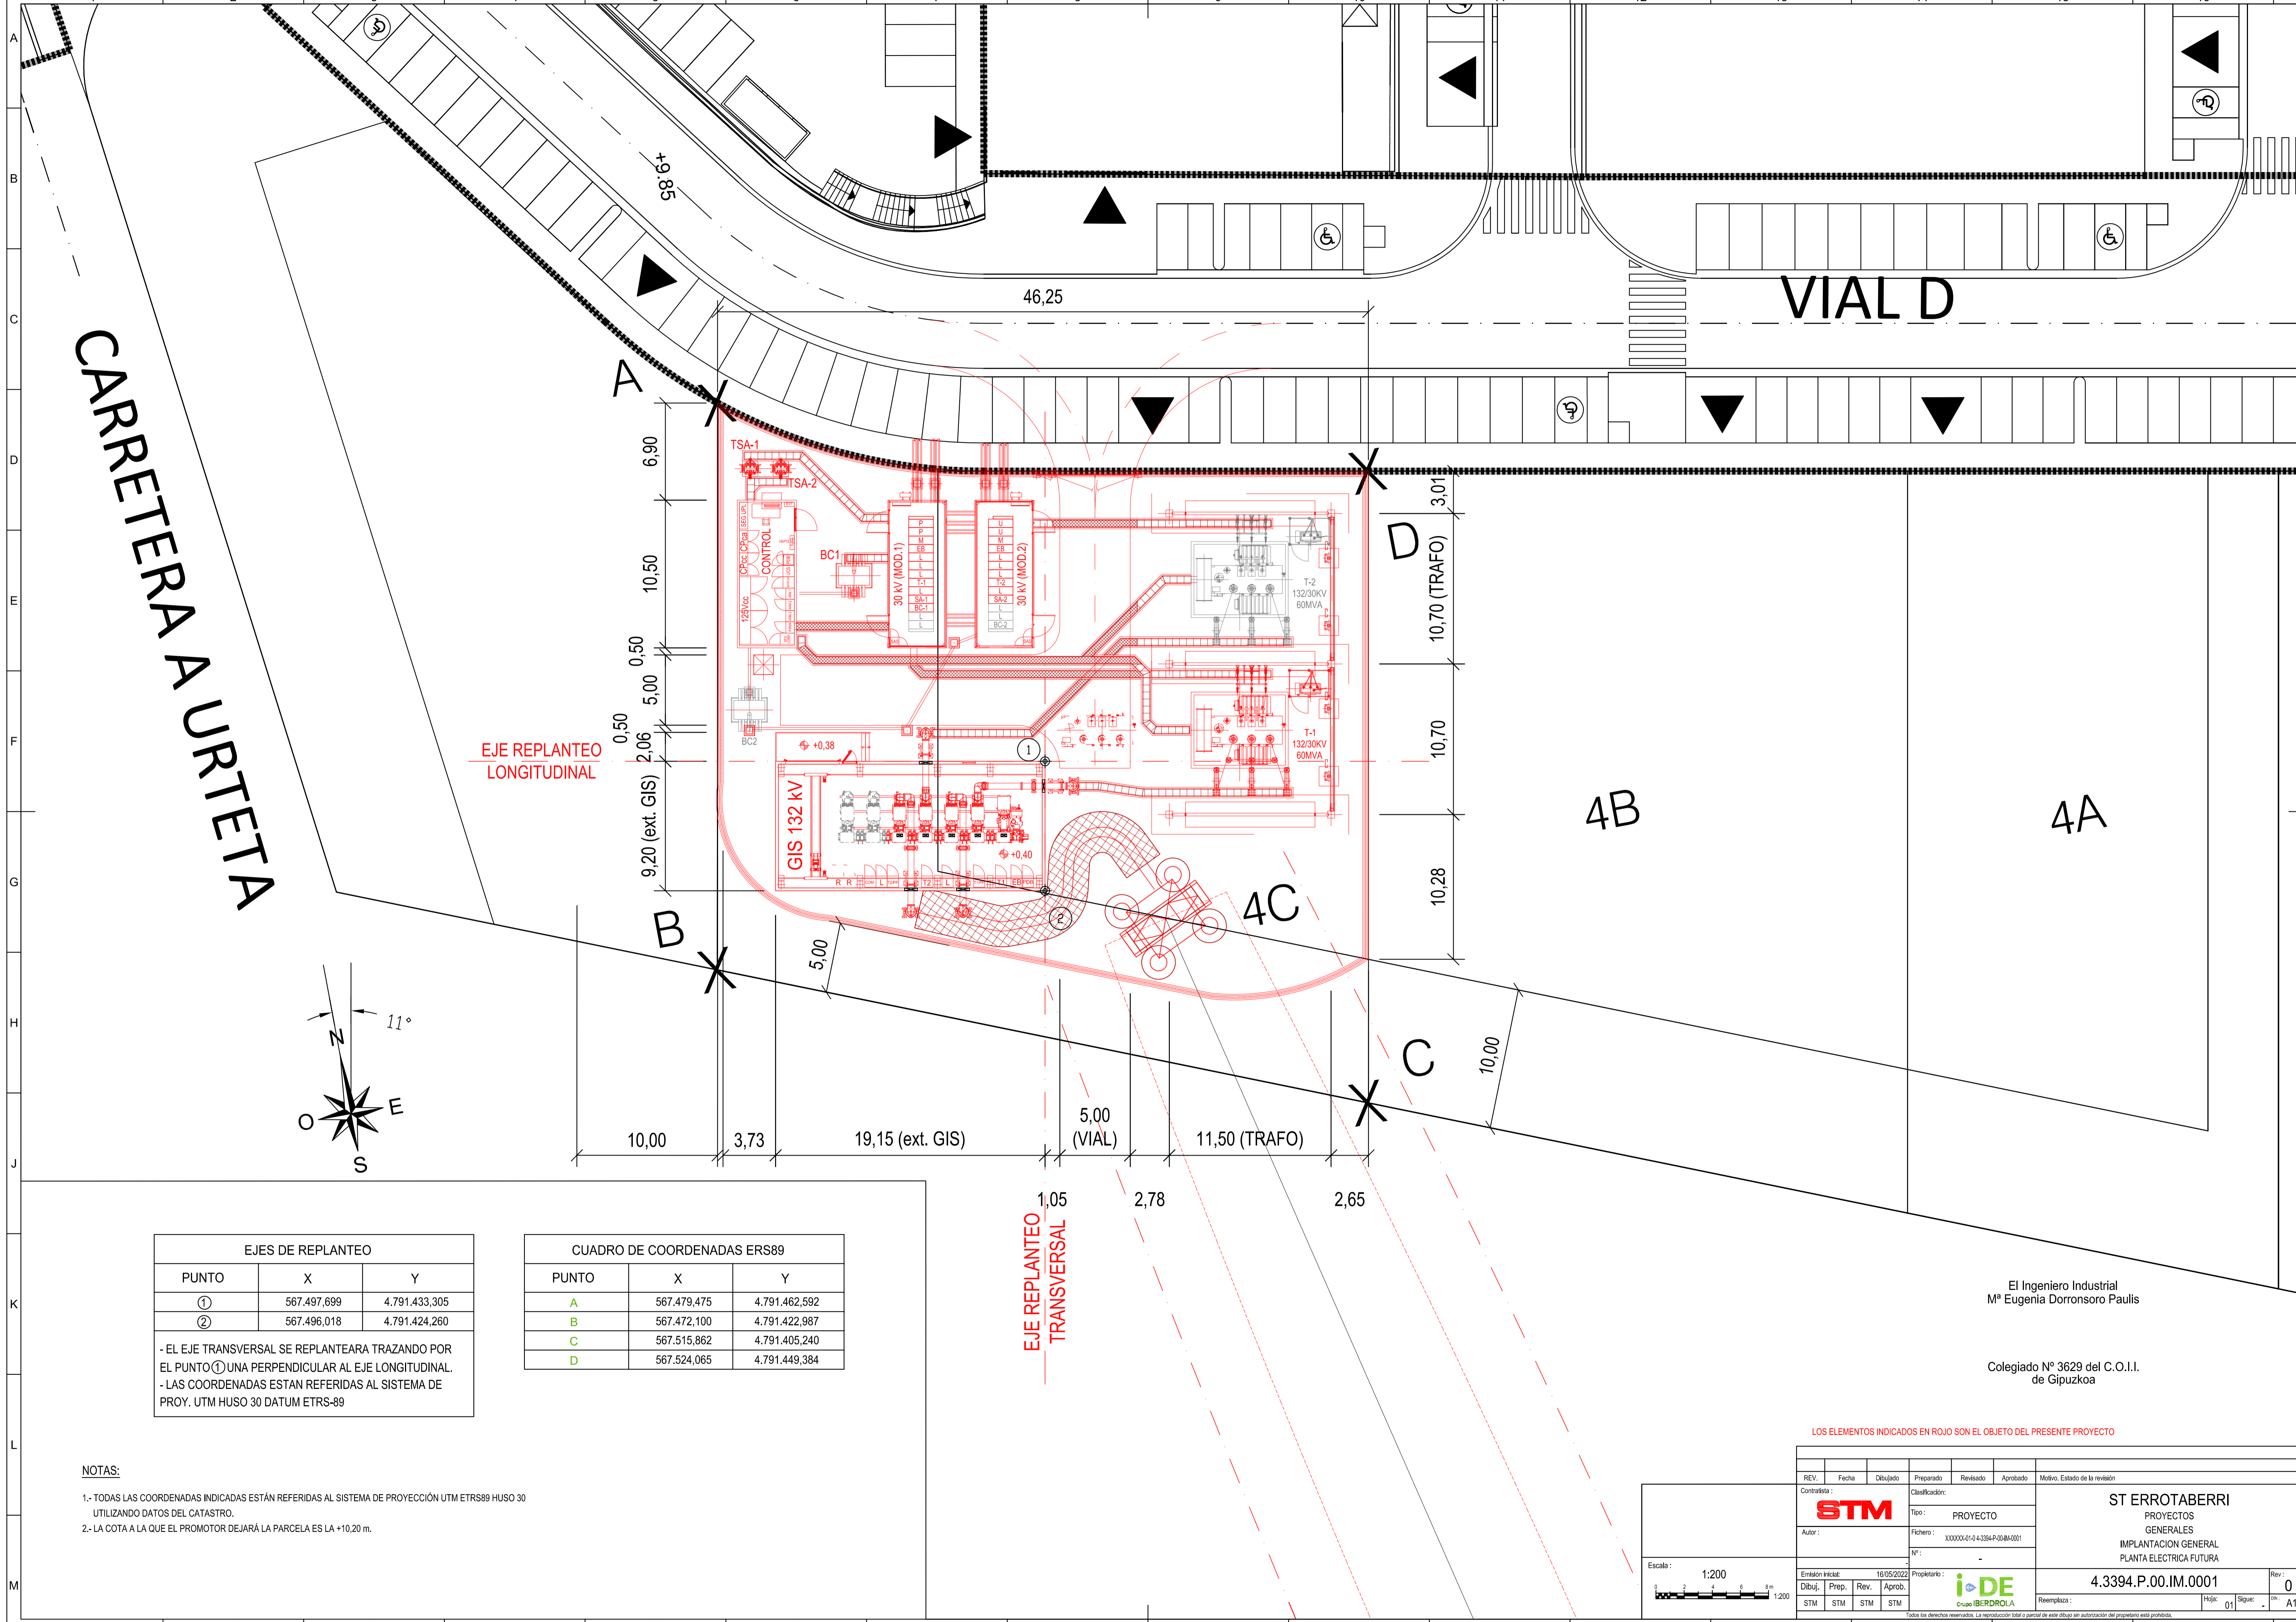
ST ERROTABERRI
PROYECTOS GENERALES
IMPLANTACION GENERAL
PLANTA ELECTRICA FUTURA
4.3394.P.00.IM.0001

EJES DE REPLANTEO		
PUNTO	X	Y
①	567.497,699	4.791.433,305
②	567.496,018	4.791.424,260

- EL EJE TRANSVERSAL SE REPLANTEARA TRAZANDO POR EL PUNTO ① UNA PERPENDICULAR AL EJE LONGITUDINAL.
- LAS COORDENADAS ESTAN REFERIDAS AL SISTEMA DE PROY. UTM HUSO 30 DATUM ETRS-89
