PLAN ESPECIAL PARA LA PROTECCIÓN Y CONSERVACIÓN DEL MONTE ULIA

DOCUMENTO G. PATRIMONIO EDIFICADO

Marzo 2019

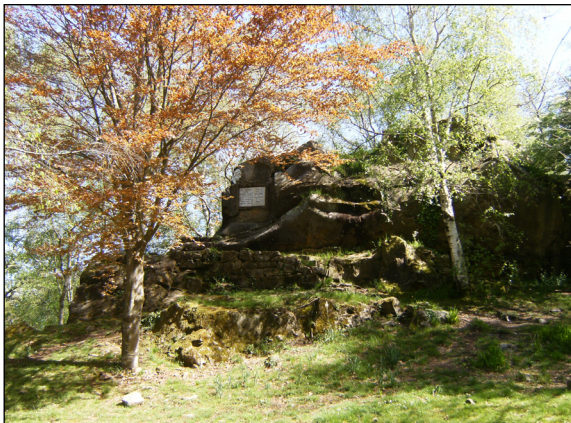
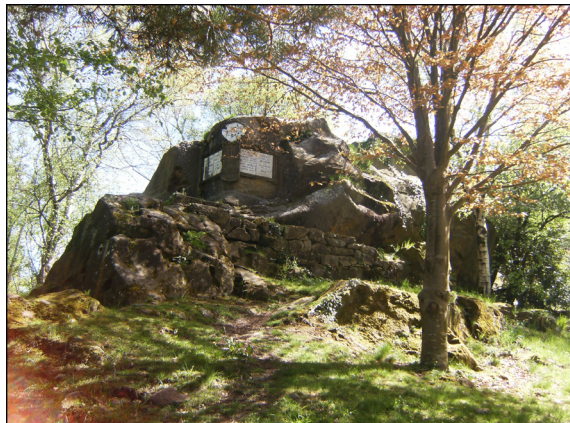
B3. Fotografías

Consiste en un afloramiento rocoso que fue utilizado como punto de vigilancia. Desde esta peña los vigías oteaban el horizonte en busca de ballenas y también servían como punto de vigilancia de otras embarcaciones.

Actualmente solamente presenta unas escaleras talladas que permiten acceder a su parte más alta. Pero han desaparecido las barandillas y las protecciones originales.

De darse intervenciones en este elemento, se tenderá a la recuperación de su estado original.

Deberán eliminarse en cualquier actuación sobre la parcela las chavolas y añadidos en precario.

Deberán eliminarse las especies exóticas invasoras. Así como la vegetación no protegida que impida divisar el mar desde su parte más alta.

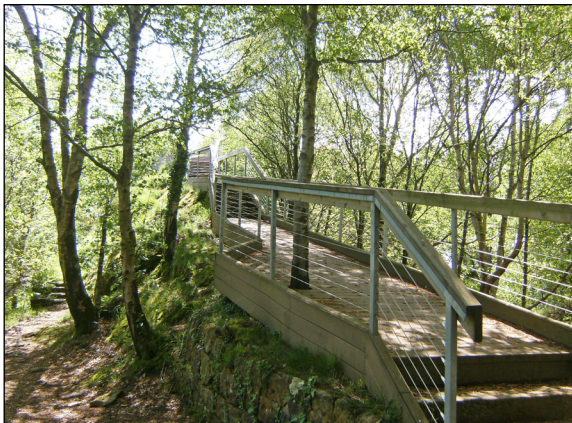
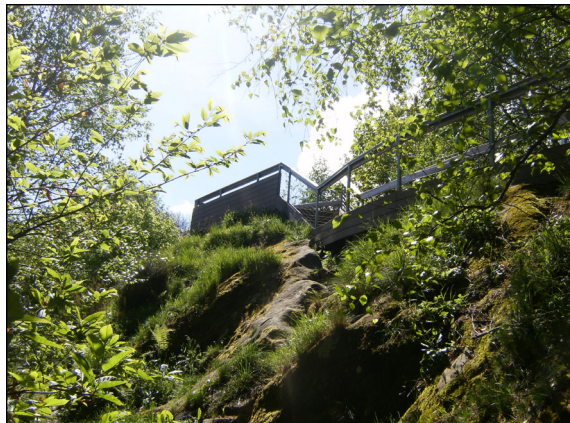
B3. Fotografías

Consiste en un afloramiento rocoso que fue utilizado como punto de vigilancia. Desde esta peña los vigías oteaban el horizonte en busca de ballenas y también servían como punto de vigilancia de otras embarcaciones.

Fue recientemente restaurado para mejorar la accesibilidad, mediante pasaleras y escaleras de madera y barandillas de aluminio.

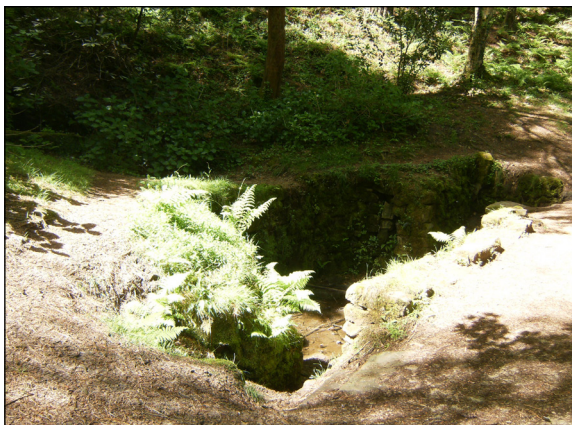
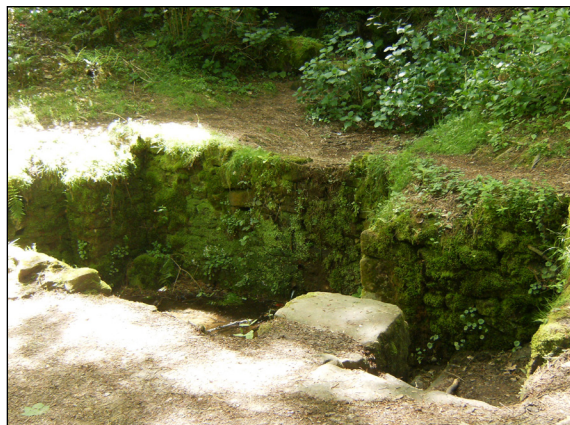
B3. Fotografías

En una pequeña vaguada se sitúa un pequeño caño que emana agua de forma permanente. Al pie del caño hay una piedra perforada que conduce el agua a lo que parece el arranque de una pequeña acequia que, tal vez, la condujera en su día el sistema de acueductos y túneles existentes hacia el oeste en esta misma ladera.

La protección de estos elementos se establece con carácter cautelar ante la incertidumbre del alcance y el valor de los restos.

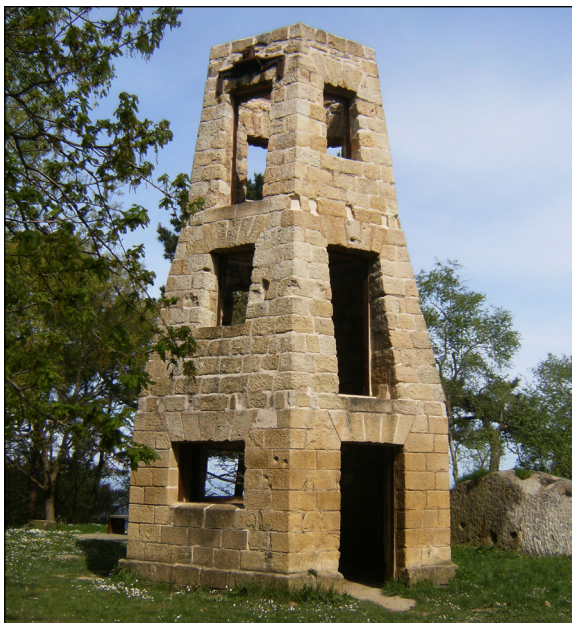
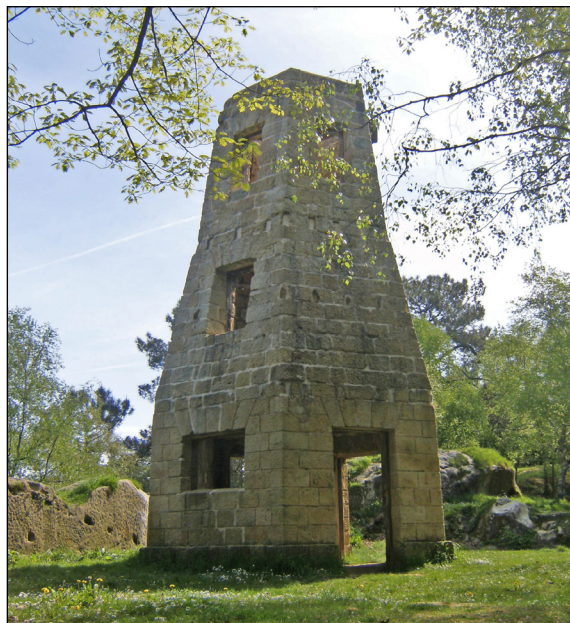
B3. Fotografías

Construcción troncopiramidal de planta hexagonal. Únicamente se conserva la envolvente exterior de sillares de piedra, que presenta numerosos huecos resueltos mediante arcos planos adovelados. De la disposición de huecos se desprende la existencia de tres niveles (planta baja y dos altas). Estuvo integrado en el llamado "Parque de Ulía" con la denominación "chalet de las peñas". Disponía de una apuntada cubierta de pizarra y un balcón volado de madera en la planta segunda. La planta baja queda oculta situada bajo una amplia terraza de madera desde la que se accedía directamente a la segunda planta. La protección de este elemento se establece por tratarse de uno de los pocos elementos construidos del Parque de Ulía, desarrollado a principios de siglo que permanecen y por constituir un referente en la memoria del lugar.

De darse intervenciones en este elemento, se tenderá a la recuperación de su estado actual.

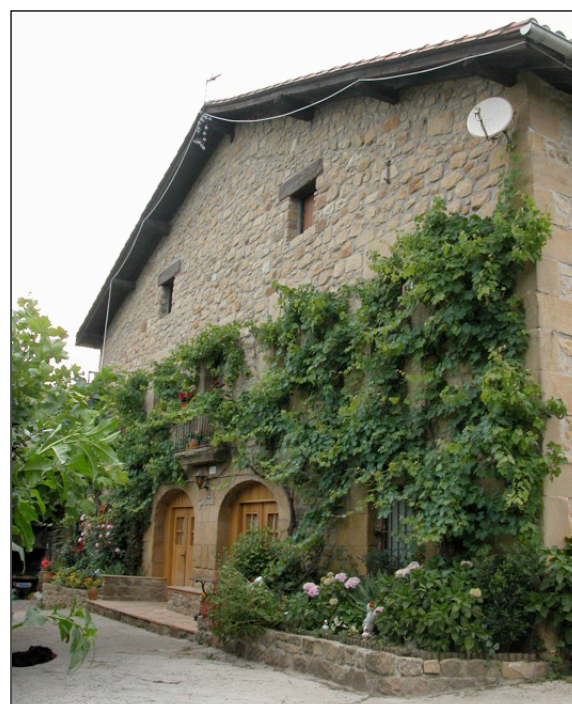
B3. Fotografías

Vivienda de planta rectangular de unos 300m² de superficie. Su construcción es de mampostería en que se ha dejado, en su rehabilitación, con el aparejo de piedra a la vista. Destacan los huecos de la fachada principal con sus recercados de sillería y la pareja de arcos elípticos en el acceso. La casa tiene cuerpos añadidos en un lateral y en la fachada trasera.

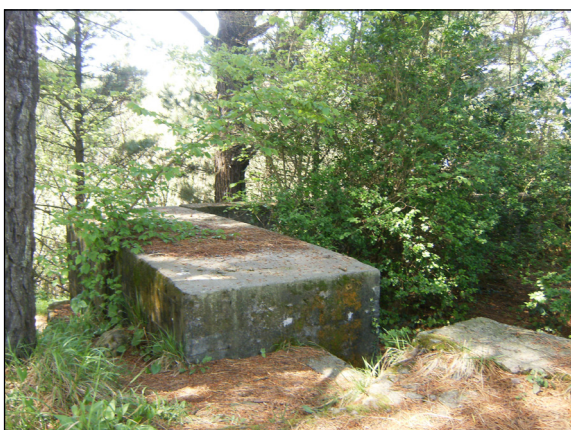
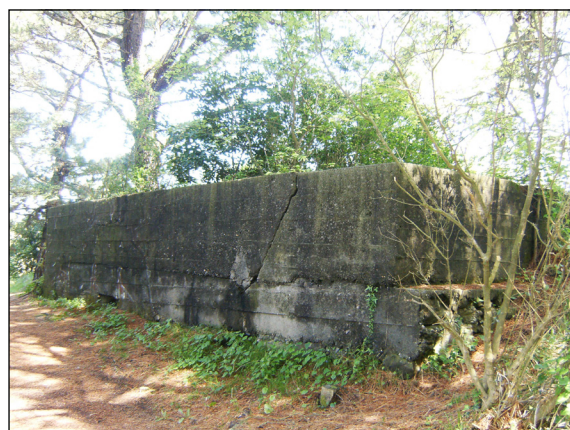
B3. Fotografías

Se sitúa en el eje que forman el Fuerte de Mompás y sus baterías, en un promontorio posterior y más elevado. Su construcción es más moderna que el fuerte. En la misma ladera, pero situado más al Este, también existe un recinto circular ligeramente deprimido que puede ser una plataforma para cañones y no estrictamente un búnker.

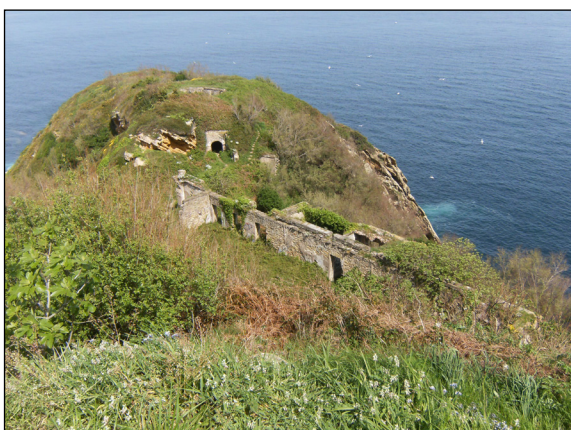
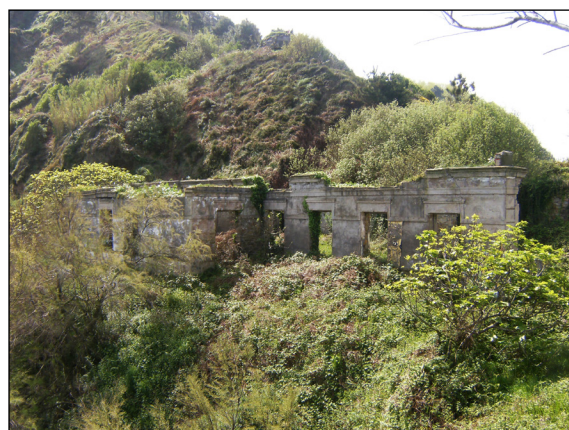
B3. Fotografías

Situado en una posición adelantada del morro de Mompás, el Fuerte del mismo nombre consiste fundamentalmente en una edificación de planta rectangular y de una sola altura, construida con muros de mampostería revocada y lenguaje "neoclásico". El edificio principal presenta algunos añadidos en su parte posterior y el conjunto está en estado de ruina. Dos baterías avanzadas, también en estado ruinoso y recubiertas de maleza, están comunicadas por túneles que desembocan en el fuerte. El historiador Juan Antonio Sáenz García data el primer proyecto de este fuerte en 1898 y lo atribuye a Juan Roca, afirmando que fue artillado y renovado en 1908.

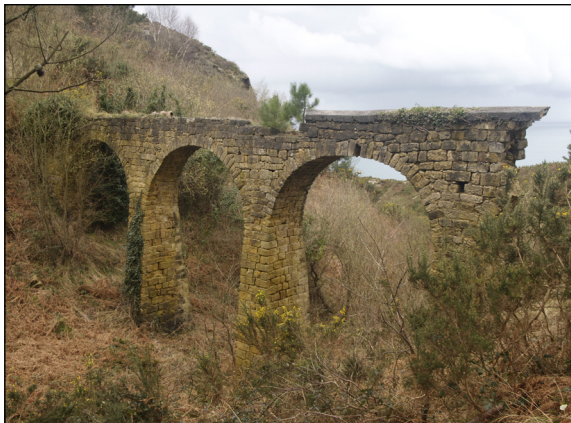
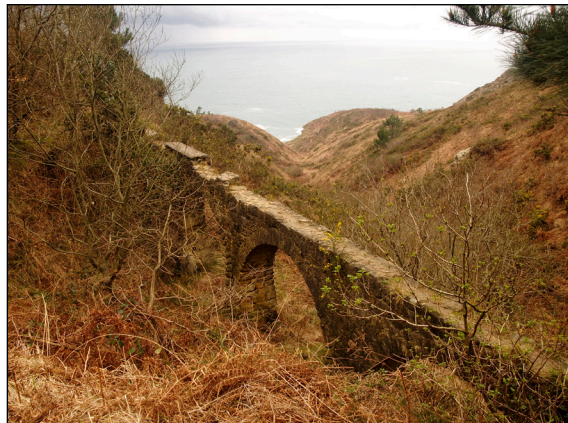
B3. Fotografías

Se trata de dos tramos de acueducto que salvan sendas vaguadas y que forman parte de un mismo sistema de conducción de agua. El tunel que sucede al tramo más al Oeste resulta visible y su emboadura está formalizada mediante un arco de sillares y dovelas de piedra. El origen del agua conducida por estas infraestructuras, o de parte de ella, puede estar en la Fuente de Kutralla situada más al Este. Además de abastecer de agua a la ciudad es posible que este sistema también sirviera al Fuerte de Mompás situado al Oeste de estos elementos.

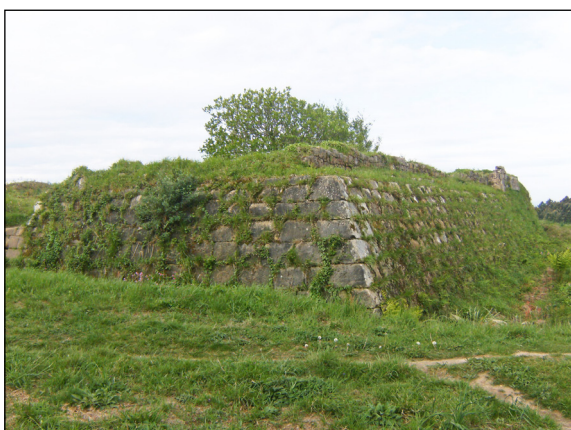
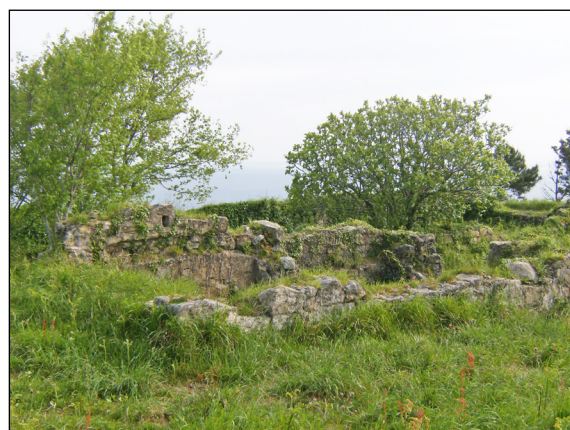
B3. Fotografías

El Fuerte del Almirante se encuentra en un alto, el último antes de Pasajes, del monte Ulía. Se presupone que formaba un recinto rectangular o cuadrado con muros de piedra. Pero actualmente a simple vista solo se aprecia uno de los lados quedando los otros tres ocultos o desaparecidos. En uno de los extremos del muro que permanece a la vista, existe una mota o punto alto donde la vegetación es más abundante y que podría haber albergado algún tipo de defensa.

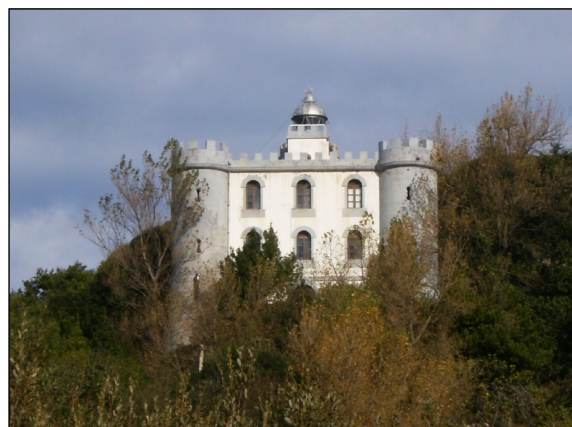
B3. Fotografías

Está situado a 153 m de altura sobre una de las peñas del monte Ulía que conforman el acceso al puerto de Pasaia. Es una edificación que cuenta con, además de almenas en su parte posterior, dos torreones en sus extremos que le dan la apariencia de un castillo. Está implantado en condiciones que conllevan que su fachada posterior sea la misma montaña, con el tejado a ras de la cumbre, disminuyendo la exposición del edificio al acantilado. Cuenta con tres plantas. La torre está cimentada en la misma cumbre y se comunica con el edificio desde la tercera planta, por medio de un paso cubierto y almenado y unas escaleras asentadas en la montaña.

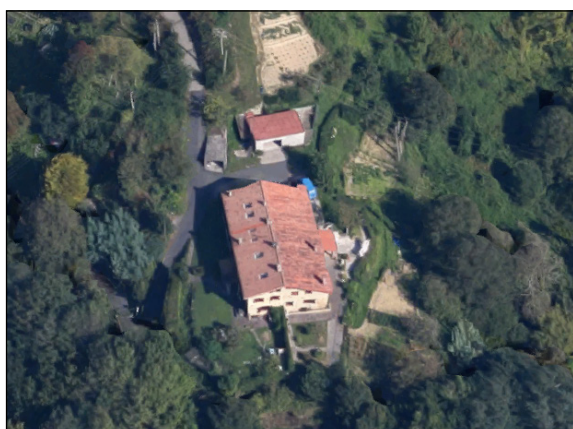
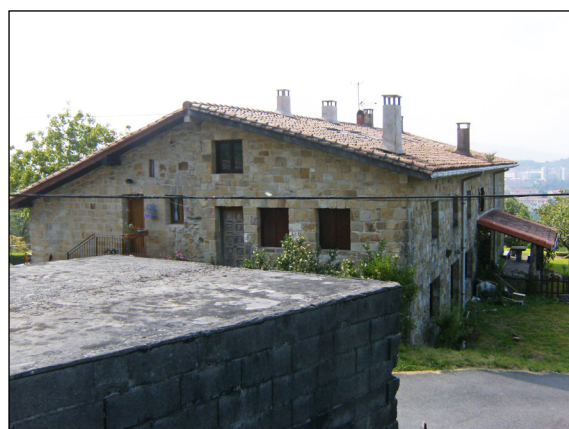
B3. Fotografías

Caserío situado en la ladera Sur de Ulía, cuyo origen podría estar en el siglo XVI, si bien con posterioridad ha sido objeto de intervenciones que han modificado radicalmente su configuración inicial. Cuenta con planta rectangular y cubierta a dos aguas. Responde a una volumetría tradicional, aunque de mayor dimensión que el habitual en el medio rural de esta ciudad.

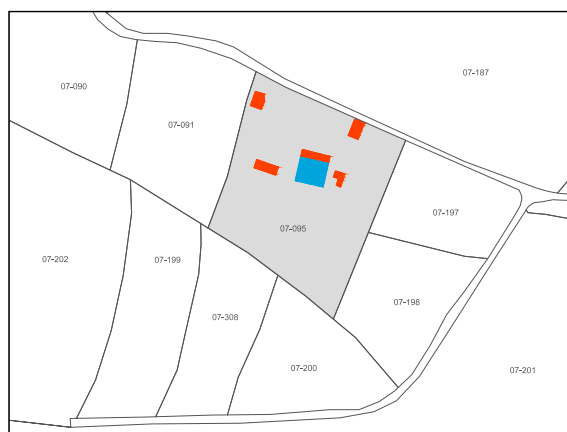
B2. Plano de parcelario

Parcela rústica Fuera de ordenación Edificios consolidados

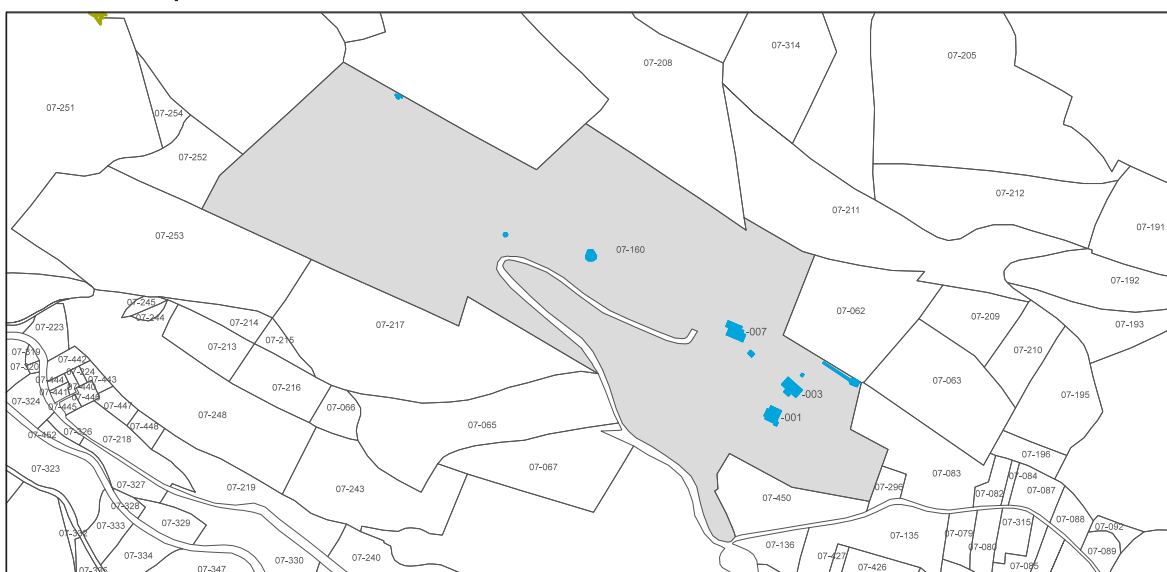
B2. Plano de parcelario

Parcela rústica Edificios consolidados
