**EDIFICIO RESIDENCIAL**  
**PROTECCIÓN BÁSICA**

**31 DE AGOSTO 40**  
**LATERAL Y TRASERA A LA PLAZA DE LA TRINIDAD**

**UNIFICAR PARCELA URBANÍSTICA CON SAN JERONIMO 22**

## **ANEJO 4 ... Norma particular de SAN JUAN 05 Y SAN LORENZO 2**

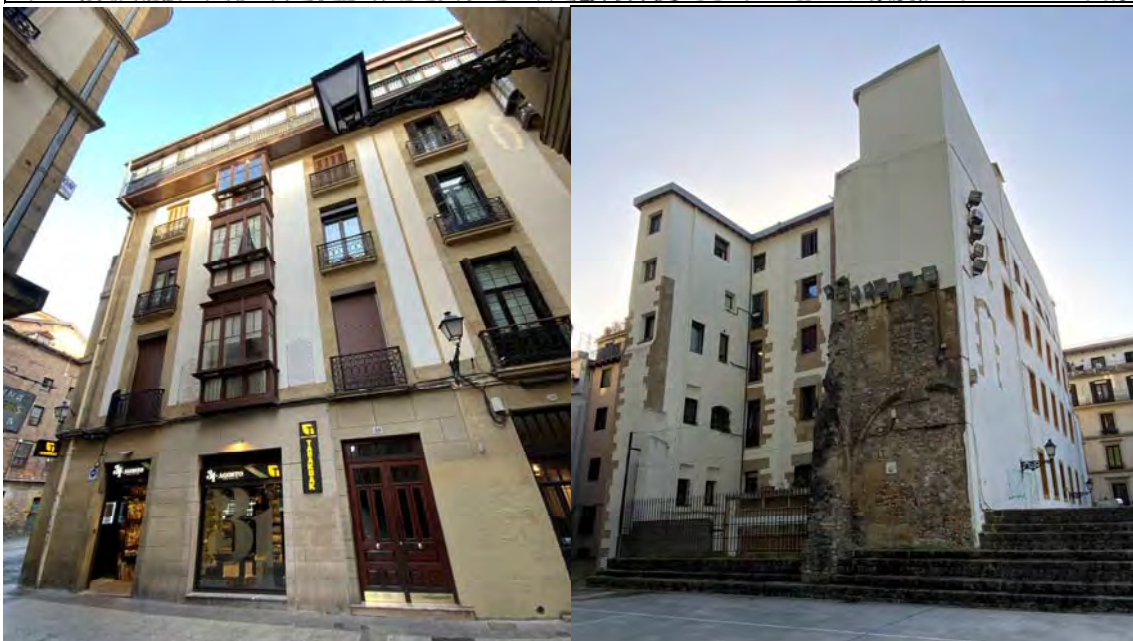
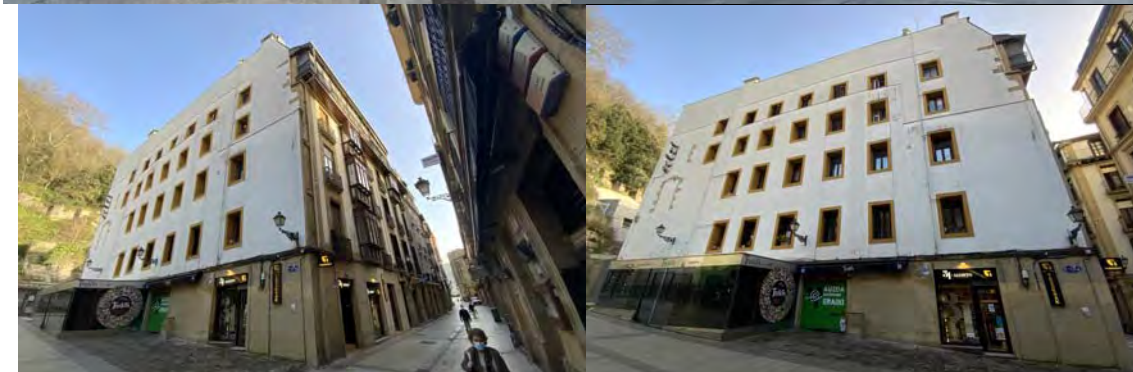
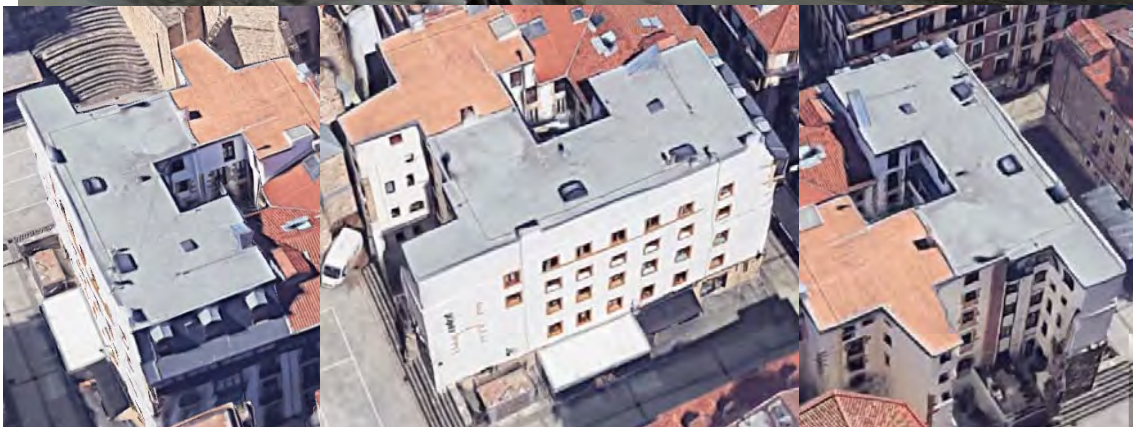
Este edificio alberga la mitad de un **patio de luces** que comparte con el que ocupa el contiguo nº 38. Se trata de un patio de buena dimensión cuyas fachadas fueron construidas como si fueran exteriores, con sus huecos ordenados según ejes verticales y enmarcados en sillares de piedra. En la parte que corresponde a este edificio, está parcialmente invadido en su lado este por unos vuelos abiertos que resuelven el acceso a algunas de las viviendas.

- 1- Elementos o partes del edificio excluidos de la protección: **La cubierta plana, la galería vidriada sobre el balcón corrido de la planta 4ª hacia 31 de Agosto, el cerramiento y ventanas de planta baja hacia la plaza de la Trinidad.**

- 2- Elementos o partes del edificio que, adicionalmente a los de carácter general, son objeto de protección: **El patio interior (sus fachadas), los restos de la Iglesia y el Colegio de los Jesuitas que permanecen en las fachadas.**

- 3- Elementos o partes de la fachada permanentes: Elementos de sillería y herrería. **Miradores de la fachada que da a la calle 31 de Agosto.**
- 4- Restricciones particulares de intervención: **El Estudio de Detalle a formular en relación con la Plaza de la Trinidad determinará la configuración del tramo de planta baja situado entre los cuerpos salientes de este edificio y el del contiguo nº 40, pudiendo considerar la ampliación de la planta baja en este tramo. Asimismo establecerá las posibilidades de ocupación del espacio público con el que limita el edificio por el oeste.**

- 5- Elementos degradantes específicos: **El conducto de extracción de humos a cubierta situado en la fachada que da a la Plaza de la Trinidad (revestido de aplacado de ladrillo), el "velador" de perfilería metálica y vidrio que ocupa parte de la entrada a la Plaza de la Trinidad**

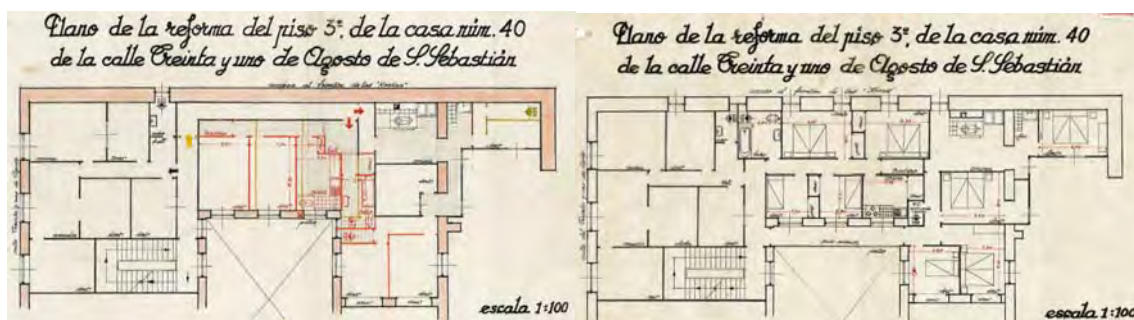
El segundo de los expedientes (), de 1889, se titula "Expediente relativo a la solicitud (...) para reconstruir un cobertizo con cubierta de cristal en el patio de la casa nº 40 de la calle 31 de Agosto", actuación previa en el tiempo (34 años), a la cubrición del patio proyectada por Alday. El tercer expediente (), de 1952- a 1953, contiene nueve planos, algunos de los cuales se refieren a reformas interiores de las distintas plantas. Estos planos (Pablo Zabalo, 1952) permiten deducir que la fachada al lateral de la plaza de la Trinidad (rotulada como "acceso al frontón de las Koxkas") era ciega en ese momento, de forma que la voluntad de subdividir las plantas en tres viviendas obligaba a disponer un largo pasillo quebrado y a que una de ellas solo tuviera huecos al patio interior; Para evitarlo, se abrieron huecos a ese lateral y se construyó una galería en el patio interior, perjudicando tanto a dicho patio como al espacio público de acceso a la plaza de la Trinidad. En el plano de alzado referido se reflejan dos huecos en la planta baja, no pudiendo deducirse del propio plano si se trata de nuevos huecos proyectados, o de huecos preexistentes.

Este es el plano la fachada lateral que refleja la apertura de huecos proyectada junto con el segundo de los planos de planta que se han reproducido: En él aparecen dos impostas horizontales, la superior de las cuales separa el tramo de fachada correspondiente a la planta 5ª. Estas impostas hoy no existen.

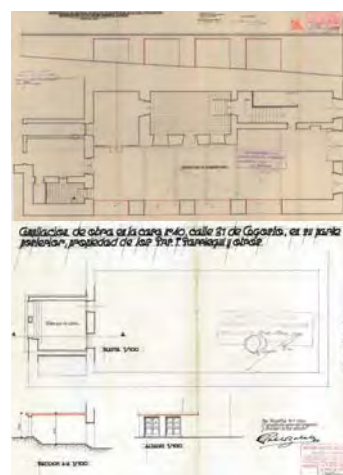
Otros dos de esos planos (Pablo Zabalo, 1952), reflejan dos intervenciones en planta baja que afectan a la imagen exterior: Una de ellas se refiere a la ampliación de la planta baja por cubrición del espacio situado junto a la parte saliente hacia la plaza de la Trinidad (espacio que hoy en día está cubierto, aunque no coincide la configuración de cierre con lo proyectado); Otra intervención reflejada en plano es la apertura de cuatro huecos en el tramo de planta baja de la fachada lateral del edificio hacia la entrada de la Plaza de la Trinidad, algo que no debió llevarse a cabo

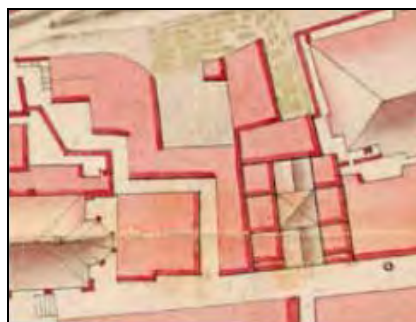
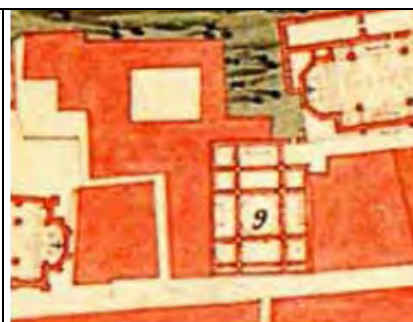
En la tesis de José Javier Pi Chevrot "La ciudad de Donostia-San Sebastián antes de 1913: Reivindicación de su presencia" (2019), se explica que las parcelas nº 38 y 40 de la calle 31 de Agosto estuvieron ocupadas conjuntamente por la Iglesia de los Jesuitas inaugurada en 1671 (sin uso desde la expulsión de la orden en 1767 y derribada en torno a 1810) "En su lugar se construyó un edificio de viviendas que no se quemó en 1813, pero que fue sustituido a finales del siglo XIX por otro nuevo, el actual".

La existencia de la iglesia hoy desaparecida, queda documentada, conforme se explica en la referida tesis, en dos planos antiguos: Uno de 1700 (SHD Vincennes) detalla su cubierta izqda.), en tanto que el otro (Frosne, 1744) refleja la planta interior que, básicamente, concuerda aquella cubierta (derecha).

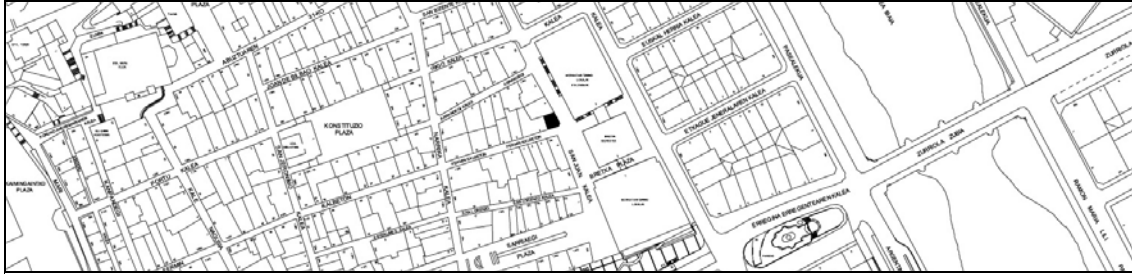
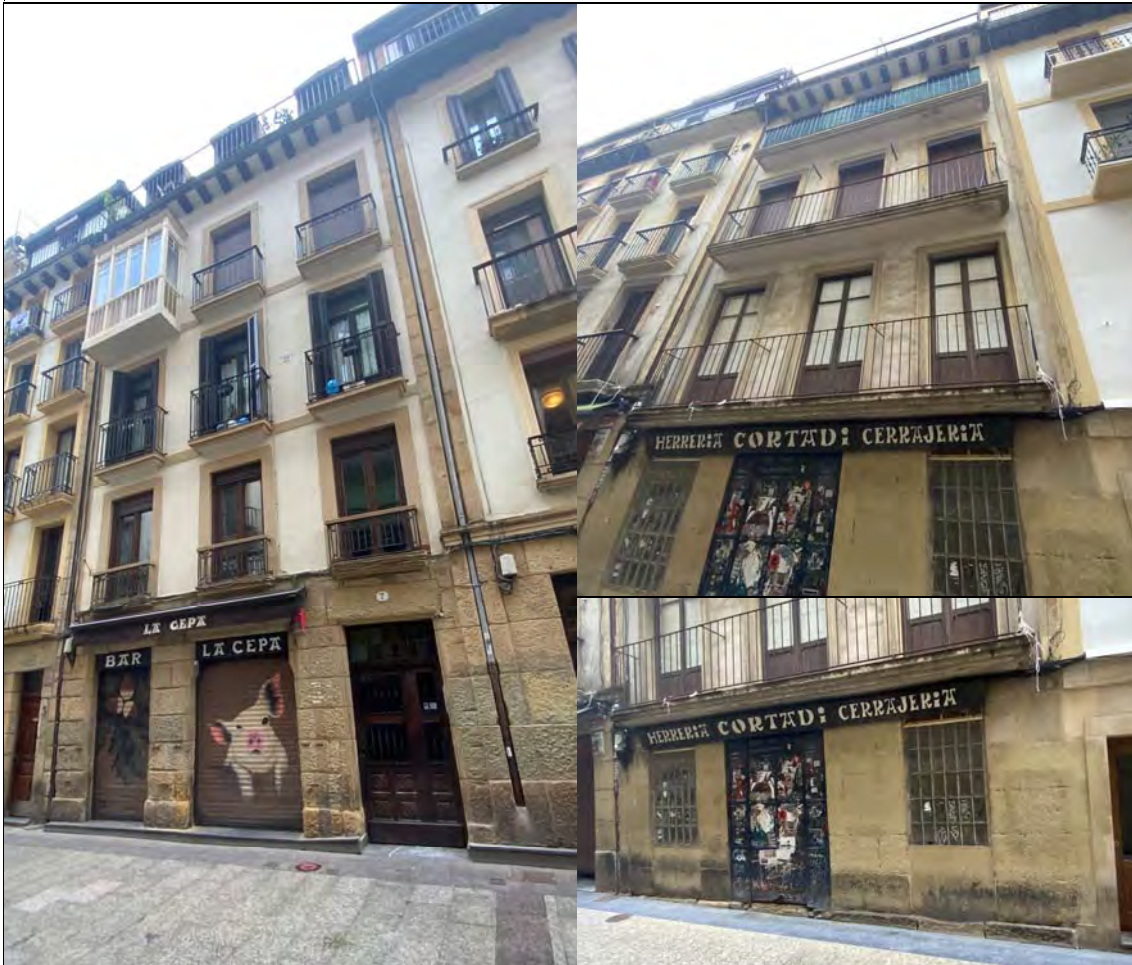
Edificio entre medianeras (con 31 de Agosto 5 y 9, y con Juan de Bilbao 4 y 6) con fachadas a las calles 31 de Agosto y Juan de Bilbao. Presenta un perfil de planta baja y cuatro plantas altas, la última de ellas amansardada (aunque en el lado de Juan de Bilbao aparece una cubierta inclinada en varios tramos superpuesta a la banda de mansarda); A partir del primer tramo de mansarda a cada lado, el edificio se remata con una cubierta plana. Un patio interior separa las dos partes en que se divide el edificio, cada una de ellas dando una calle: El portal da a la calle 31 de Agosto, y desde cada planta se accede a la parte de Juan de Bilbao por un paso que atraviesa el patio lateralmente. Cada fachada se organiza según tres ejes verticales de huecos, que se respetan en todas las plantas. Quedan delimitadas verticalmente por los testeros de las medianeras: Los de la fachada de 31 de Agosto son de sillería arenisca, alojan bajantes de pluviales y disponen ménsulas rectas (a modo de canes y pintadas de color oscuro) por encima de la planta 3ª. Los testeros de medianeras de la fachada de Juan de Bilbao, se señalan mediante fajas simples de mortero pintado de color ocre, el izquierdo aloja bajante pero el derecho no, y carecen de ménsulas. Sendos vuelos de hormigón, a modo de aleros con canes simples uniformemente distribuidos en su parte inferior, se sitúan sobre las plantas 3ª y están habilitados por su parte superior como balcones corridos de la planta 4ª amansardada, soportando barandillas metálicas de barrotes en su borde. Los huecos de las plantas 1ª, 2ª y 3ª son puerta-ventanas, que dan a balcones individuales volados de canto escalonado con bisel, defendidos por barandillas de herrería en la fachada de 31 de Agosto (excepto uno de la planta 3ª al que se le antepone un mirador), y que dan a balcones corridos volados (con luz de vuelo mayor que lo habitual) de canto escalonado, defendidos por barandillas metálicas de barrotes en la fachada de Juan de Bilbao; Los huecos de las plantas 4ª son buhardillas en mansarda con salida a los respectivos balcones corridos. Todos los huecos están recercados: Los de la fachada que da a 31 de Agosto mediante fajas simples de mortero recercado de anchura uniforme pintadas de color ocre, y los de la fachada que da a Juan de Bilbao mediante fajas molduradas de mortero de anchura uniforme igualmente pintadas de color ocre. Los huecos de la planta 2ª de la fachada que da a 31 de Agosto disponen de contraventanas de librillo. Los paños ciegos de las plantas altas están revocados y pintados de color blanco; En la fachada que da a 31 de Agosto, impostas simples de mortero recercado pintadas de color ocre delimitan los tramos de fachada correspondientes a cada planta (de ellas arrancan los vuelos de los balcones correspondientes). Los paños ciegos de la fachada de planta baja son de sillería arenisca, lisa sin recercados ni zócalos resaltados en Juan de Bilbao, y abujardada, con los huecos perfilados mediante escalones labrados en la sillería y con zócalos cortos recercados en los entrepaños, en la fachada que da a 31 de Agosto. Los dos huecos laterales de planta baja de la fachada de Juan de Bilbao están configurados como ventanas con antepechos de fábrica, y están cerrados mediante planos no practicables de pavés que no respetan el fondo de la mocheta. El hueco central de la fachada de 31 de Agosto ha perdido parte de su perfilado al haberse ampliado por amensulamiento de sus jambas; Un toldo anclado por encima de sus dinteles se superpone a este hueco y al que se sitúa a su izquierda. En la fachada que da a Juan de Bilbao un cartel publicitario se sitúa por encima de los dinteles de sus tres huecos.

- 1- Elementos o partes de la fachada excluidos de la protección: **La cubierta plana, el tejadillo sobre la mansarda del lado de Juan de Bilbao, la configuración como ventanas de los huecos laterales de planta baja de la fachada que da a Juan de Bilbao y sus cerramientos de pavés.**
- 2- Elementos o partes del edificio que, adicionalmente a los de carácter general, son objeto de protección: No
- 3- Elementos o partes de la fachada permanentes: Elementos de sillería, y los de herrería del lado de 31 de Agosto.
- 4- Restricciones particulares de intervención: No
- 5- Elementos degradantes específicos: **No**

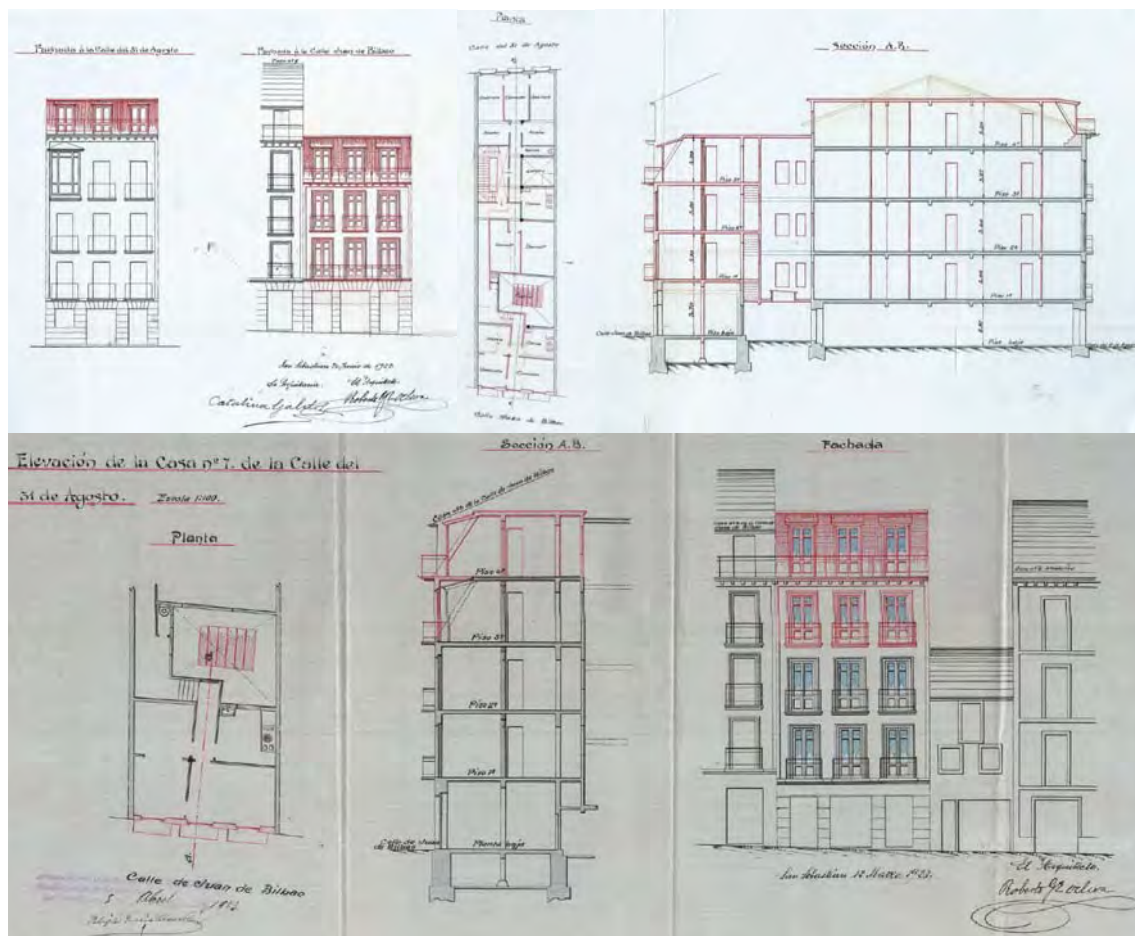
Dos de los planos hallados (Roberto García Ochoa, 1922 y 1923) reflejan la construcción de un levante amansardado y con cubierta plana sobre el edificio preexistente en el lado de 31 de Agosto, así como la construcción de la parte del edificio que da a la calle Juan de Bilbao, primero con planta baja y tres plantas, y luego con una planta más (baja y cuatro plantas altas), la última amansardada y con cubierta plana, igual que en el lado de 31 de Agosto (perfil que se corresponde con la realidad hoy construida); El nuevo edificio del lado de Juan de Bilbao no guarda relación con el diseñado en 1985 por Miguel Irastorza, como si aquel no se hubiera construido o fuera a sustituirse enteramente:

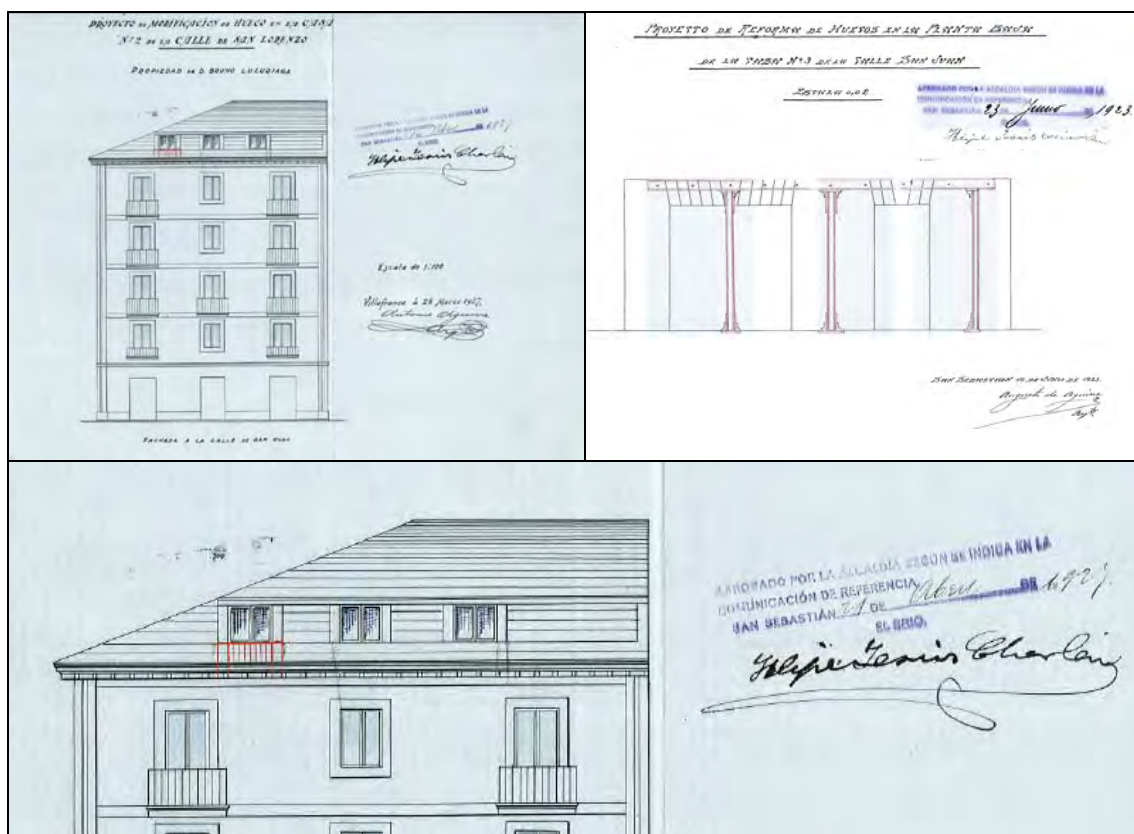
Ese expediente contiene un tercer plano (Antonio Aguirre, 1927) referido a la reforma de un hueco en la cubierta; Curiosamente, la reforma se señala sobre un plano que reproduce el de 1868, con cuatro plantas altas, en lugar de hacerlo sobre el de 1877 que es el que entonces, como ahora, debía responder al estado del edificio. Obsérvese que la reforma pretendida consistió en dotar de un balcón a un hueco de bajo-cubierta preexistente (el plano refleja en color rojo la barandilla propuesta), por lo que podría suponerse que en relación con este plano (fecha o autoría), pudo producirse la interrupción del alero que hoy se aprecia y que es lo que permite que las buhardillas dispongan de balcón al nivel de su suelo. En el expediente se ha hallado un plano (Augusto de Aguirre, 1923) que refleja la modificación de los dos huecos de la derecha de la planta baja hacia la calle San Juan (o plaza de la Bretxa), que responde a la situación actual de los mismos.

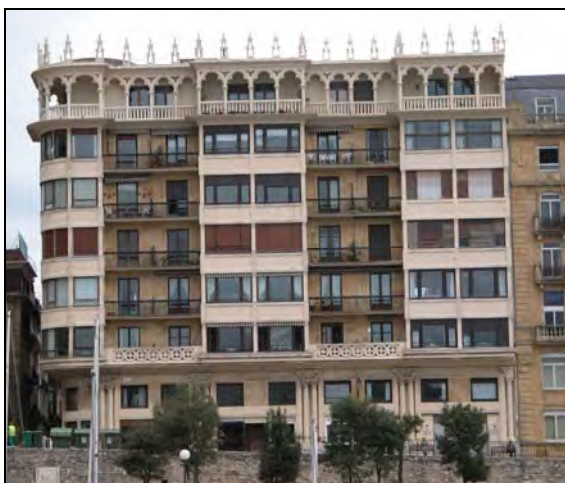
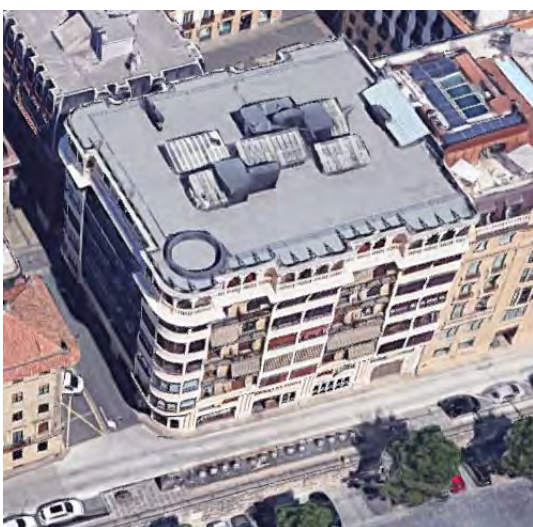
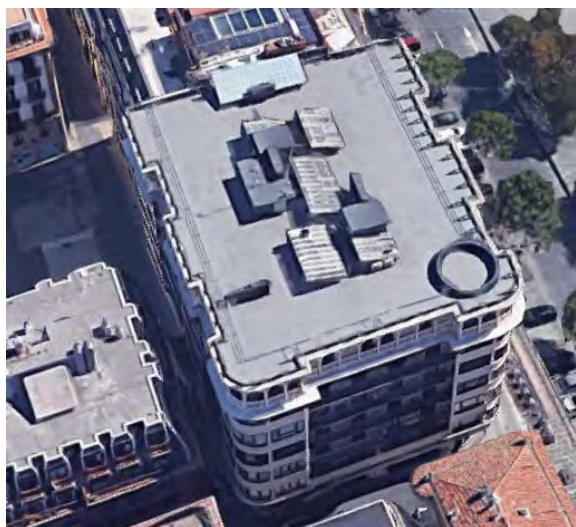
Edificio que ocupa una parcela cabeza de manzana con tres fachadas (a Plaza Lasala-Campanario, Plaza Miguel Muñoa y Mari), y que comparte medianera con Lasala 2; Presenta un perfil de planta baja de altura variable (desdobándose en parte en entresuelo y semisótano), y seis plantas altas. Compositivamente se distinguen tres partes: una base configurada por la planta baja con sus entresuelo y semisótano incluidos, y el gran hueco del portal, un cuerpo central integrado por las plantas 1ª a 5ª que se presentan voladas en todo su perímetro, alternando tramos cerrados de paramentos revocados y balcones corridos, y una coronación conformada por la 6ª planta en la que los tramos cerrados y balcones alternos se han sustituido por una terraza continua enmarcada en una galería de formas neogóticas. A esta subdivisión compositiva horizontal se le superpone la verticalidad que genera la superposición de partes cerradas y balcones abiertos alternos en las plantas altas 1ª a 5ª. En el edificio conviven rasgos propios de la arquitectura moderna con un lenguaje formal superpuesto, propio aún de estilos eclécticos (pilastras pareadas de imagen corintia en planta baja, gran vuelo moldurado de sección en ménsula sobre la planta baja, arco carpanel de la puerta del portal, balaustradas de la planta primera y galería de la planta sexta de lenguaje neogótico, etc.) Las ventanas, muchas de grandes dimensiones, disponen de persianas enrollables.

- 1- Elementos o partes de la fachada excluidos de la protección: No (la cubierta plana queda en ese caso protegida)
- 2- Elementos o partes del edificio que, adicionalmente a los de carácter general, son objeto de protección: El portal y la escalera?
- 3- Elementos o partes de la fachada permanentes: La sillería y los elementos moldurados revocados (ménsula bajo vuelo de planta 1ª, balaustrada de la planta 1ª y galería neogótica de la planta 6ª)
- 4- Restricciones particulares de intervención: No
- 5- Elementos degradantes específicos: No

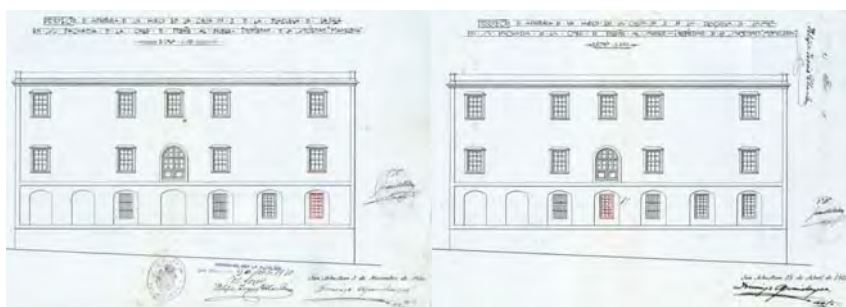
El más antiguo, que abarca desde 1.913 hasta 1.921, contiene planos (Domingo Aguirrebengoa, 1913, 1920 / 1921) que se refieren a aperturas de huecos en un edificio que ocupó la parcela antes que el actual / al que el expediente se refiere como la "Casa-onja" propiedad de la 'Sociedad Mamelena'.

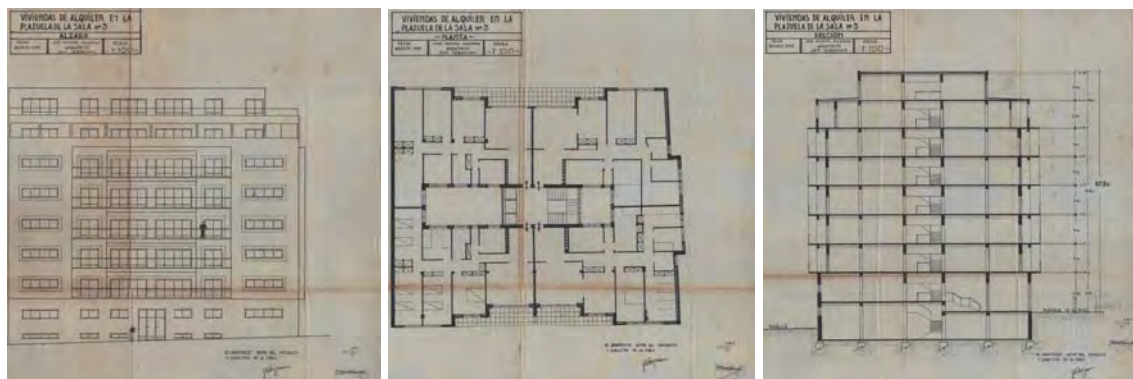
Además se halla otro expediente que abarca de 1935 a 1938, y que contiene planos de los proyectos que, con sus sucesivas modificaciones, dieron como resultado el edificio actualmente existente. Los planos más antiguos reflejan un lenguaje indubitadamente racionalista sin concesiones: Son de Agosto de 1935 y los suscribe José Manuel Aizpurua:

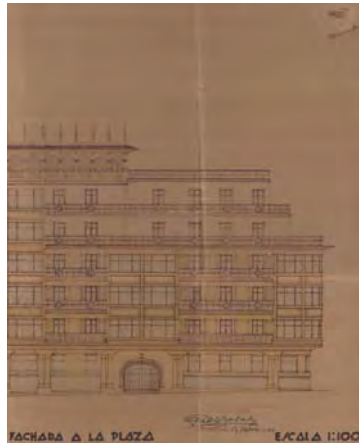
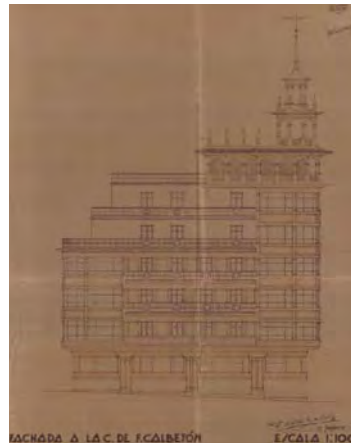
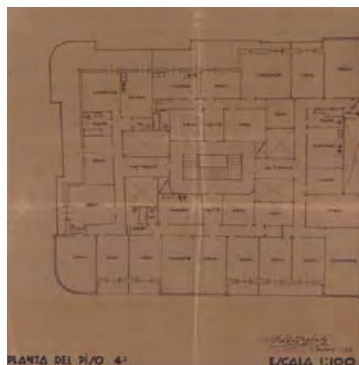
Además, el expediente incluye un conjunto de planos que, bien con la misma fecha de 17 de Septiembre o con la de 24 de Septiembre, están suscritos ya solo por Pablo Zabalo, y que reflejan soluciones que van acercándose a la realidad del edificio actual, aunque aún presentan diferencias notables.

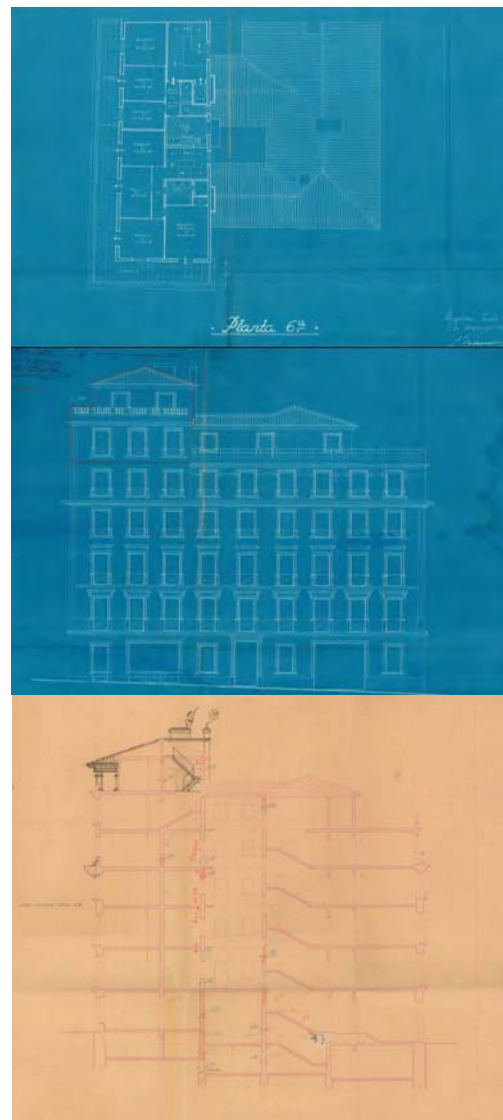
En el Archivo se halla un expediente referido ya de forma específica a Lasala 5; Contiene diversos planos (Francisco Garrauz, 1946) que reflejan la importante intervención llevada a cabo en el año 1946 sobre el edificio preexistente. Los planos del estado previo revelan que en aquella fecha el edificio tenía cuatro plantas altas iguales y una quinta fuertemente retranqueada respecto a las tres fachadas, servidas por una única escalera y un patio de luces central. La reforma consistió en separar funcionalmente el edificio en dos (Lasala 5 y Mayor 3), disponiendo dos portales, dos escaleras y dos patios de luces nuevos y distintos de los preexistentes, y en ampliar la parte correspondiente a Lasala 5, eliminando el retranqueo de la planta 5ª y construyendo una planta 6ª retranqueada:

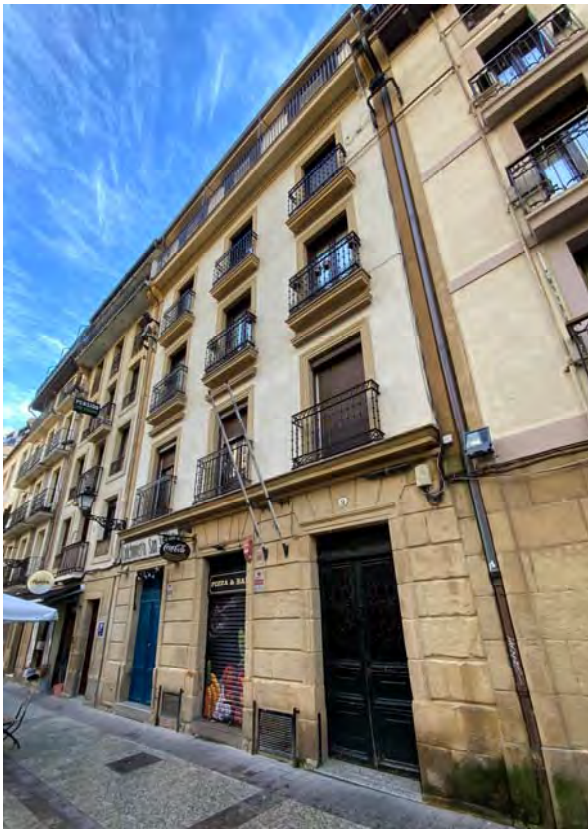
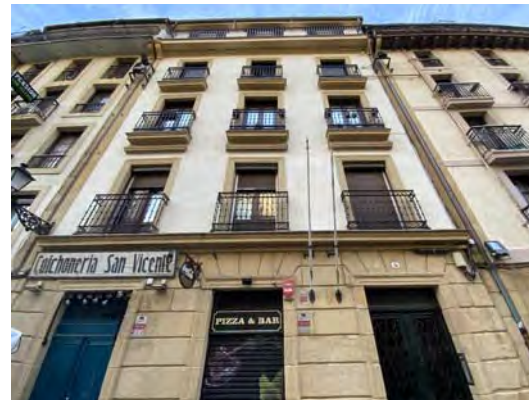
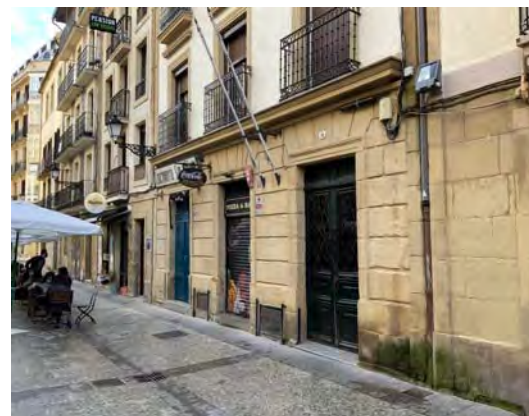
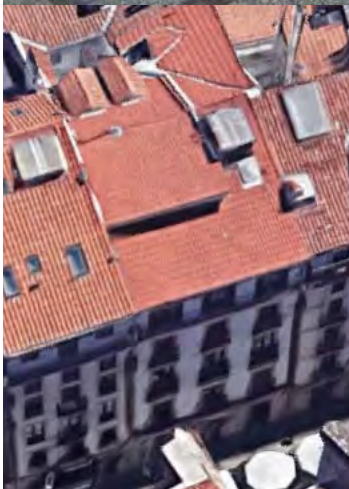
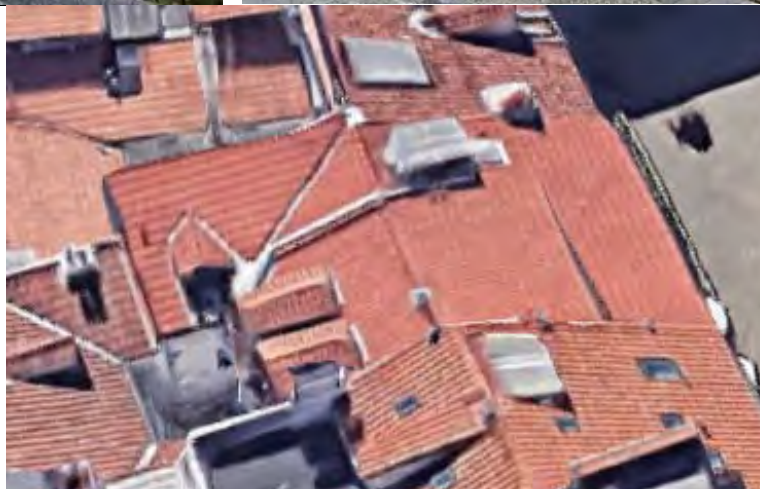
Edificio entre medianeras (con San Vicente 7 y Narrica 24 o San Vicente 11 accesorio) y con fachadas a la calle San Vicente; Lateralmente, además de la medianera, comparte patio con Narrica 24 y 22; Por fondo comparte una tercera medianera y un patio con Iñigo 7. Presenta un perfil de planta baja y cuatro plantas altas. Se remata con una cubierta inclinada dos aguas (con cumbrera paralela a la calle San Vicente), que se desdobra con un tercer faldón que converge hacia el patio compartido con Iñigo 7. De los dos faldones que dan hacia ese patio emergen tres buhardillas (dos del faldón sur y una del faldón que mira al oeste), en tanto que el faldón norte está parcialmente peraltado en el tramo más próximo a la cumbrera y en una anchura de dos tercios de la planta: Un estrecho plano vertical queda configurado entre el faldón base y el peraltado. La fachada se organiza según tres ejes verticales de huecos, que se respetan en todas las plantas; Queda delimitada verticalmente hasta la planta tercera incluida, por los testers de las medianeras, de sillería arenisca, que alojan bajantes y que se coronan con ménsulas: Sobre dichas ménsulas se dispone un vuelo de hormigón, habilitado como balcón corrido de la planta cuarta, con barandilla metálica de barrotes en su borde. Las partes ciegas correspondientes a las plantas altas están revocadas y pintadas de color crema; La fachada carece de impostas que delimiten los tramos de fachada correspondientes a las distintas plantas, salvo la que se dispone por encima de la planta tercera y justo debajo del vuelo que hace de balcón de la cuarta, de sección moldurada y pintada de color ocre. Todos los huecos correspondientes a las plantas primera, segunda y tercera, son puerta-ventanas que dan a balcones volados individuales defendidos por barandillas de herrería; Los balcones de la planta primera, aunque individuales, se apoyan en un vuelo corrido que hace al mismo tiempo de imposta de separación de la planta baja: Tanto los vuelos individuales como el corrido de planta primera presentan un canto de sección moldurada. Los huecos están recercos por fajas de mortero de anchura uniforme y sección igualmente moldurada, pintadas de color ocre; Por encima de los huecos de la planta primera se disponen unos guardapolvos de la misma anchura que los balcones. No hay contraventanas de librillo, y en los huecos de planta primera, cajones exteriores de persiana invaden el retiro de las mochetas; Los huecos de la planta cuarta disponen de contraventanas correderas de lamas de madera. Los paños ciegos de la fachada de planta baja son de sillería arenisca esmeradamente elaborada, resaltándose las juntas horizontales, con adovelamiento (simulado) de dinteles, con recercos moldurados de huecos, y con zócalo recreado en los entrepaños. Un cartel se superpone al dintel del hueco de la izquierda impidiendo su visión.

- 1- Elementos o partes de la fachada singularmente excluidos de la protección: **No**.
- 2- Elementos o partes del edificio que, adicionalmente a los de carácter general, son objeto de protección: **No**
- 3- Elementos o partes de la fachada permanentes: Elementos de sillería y herrería.
- 4- Restricciones particulares de intervención: **No**
- 5- Elementos degradantes específicos: **No**

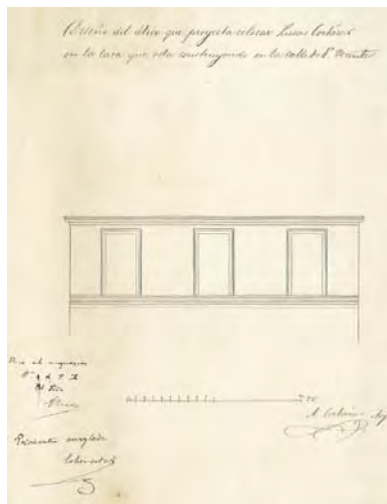
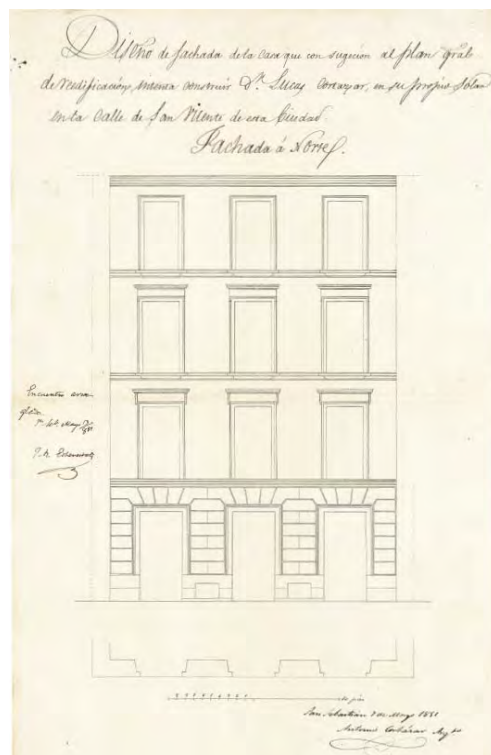
En el Archivo Municipal se ha hallado un único expediente específicamente referido a este edificio: Se trata del de signatura H-00313-28, de 1851: Contiene dos planos. Uno de ellos (Antonio Cortázar, Mayo de 1851), refleja la fachada del proyecto de construcción del edificio, con planta baja y tres plantas altas; El otro plano (También de Antonio Cortázar, pero sin fecha), refleja la parte de la fachada correspondiente a la planta cuarta y refiere que el edificio está "en construcción".
