## 02. ALCANCE Y CONTENIDO DEL PLAN PROPUESTO Y DE SUS ALTERNATIVAS RAZONABLES, TÉCNICA Y AMBIENTALMENTE VIABLES

### 02.1 UBICACIÓN Y SITUACIÓN ACTUAL

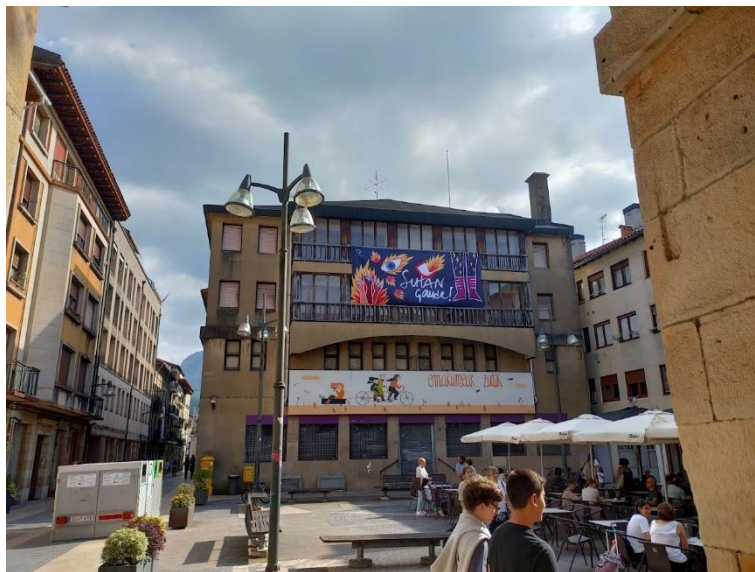
La fachada norte es la que conforma parte de la plaza del ayuntamiento. A la derecha de la imagen la fachada da a una cárcava de acceso restringido

Se trata de una edificación sin uso, de construcción relativamente moderna dentro del casco antiguo. Posee una superficie de 145,54 m<sup>2</sup> (19,00 x 7,66 m) en esquina, se decir con 3 fachadas al exterior y una medianera con edificios de tipo gótico. Consta de sótano, baja, tres plantas y bajo cubierta. El punto más alto del tejado a dos aguas es de 17 m respecto a la plaza.

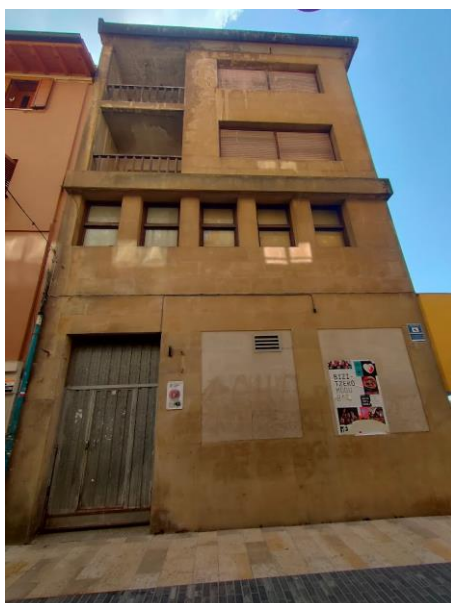
Vista de la fachada desde Artekalea
