ANEJO Nº3

GEOLOGÍA Y GEOTECNIA

ANEJO Nº 3. INFORME GEOTÉCNICO

Proyecto Técnico de Relleno para material de excavación del tramo Urdieta-Hernani de la NRFPV en la vaguada de Akan (Hernani-Gipuzkoa)

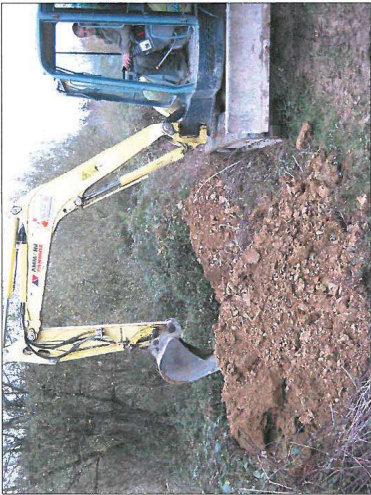
0.00-0.40 TIERRA VEGETAL, arcilla limosa con algo de arena de color marrón claro, con abundantes raíces y materia orgánica. Blanda.

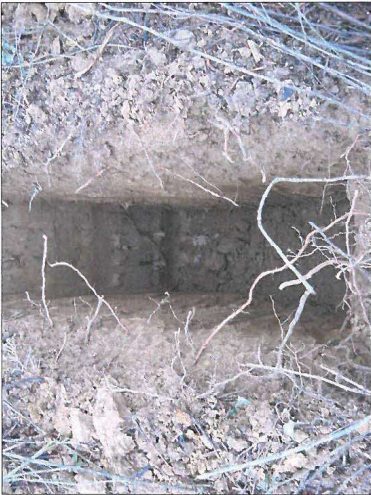
0.40-1.70 LUTITAS CALCÁREAS altamente meteorizadas. Se presenta en forma de arcilla limosa de color marrón claro. Posible producto de alteración del sustrato infrayacente.

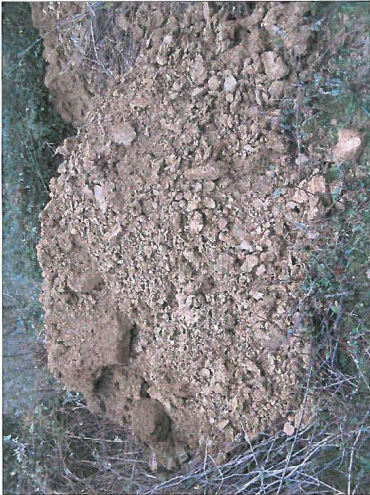
1.70-2.50 LUTITAS CALCÁREAS bastante meteorizadas. Se presenta en forma de arcilla con gravas de naturaleza lutítica. Extremadamente blandas a muy blandas. Con juntas cerradas y oxidadas.
