## PROYECTO CONSTRUCTIVO DE LA SUPRESION DEL PASO A NIVEL DE LA ESTACION DE BEDIA Y NUEVO APARCAMIENTO

### ANEJO 5: GEOLOGIA Y GEOTECNIA

### MOVIMIENTO DE TIERRAS Y CIMENTACIÓN DE LA REMODELACIÓN DE LA ESTACIÓN DE EUSKAL TRENBIDE SAREAK

**BIT-200903 – Noviembre 2.020**

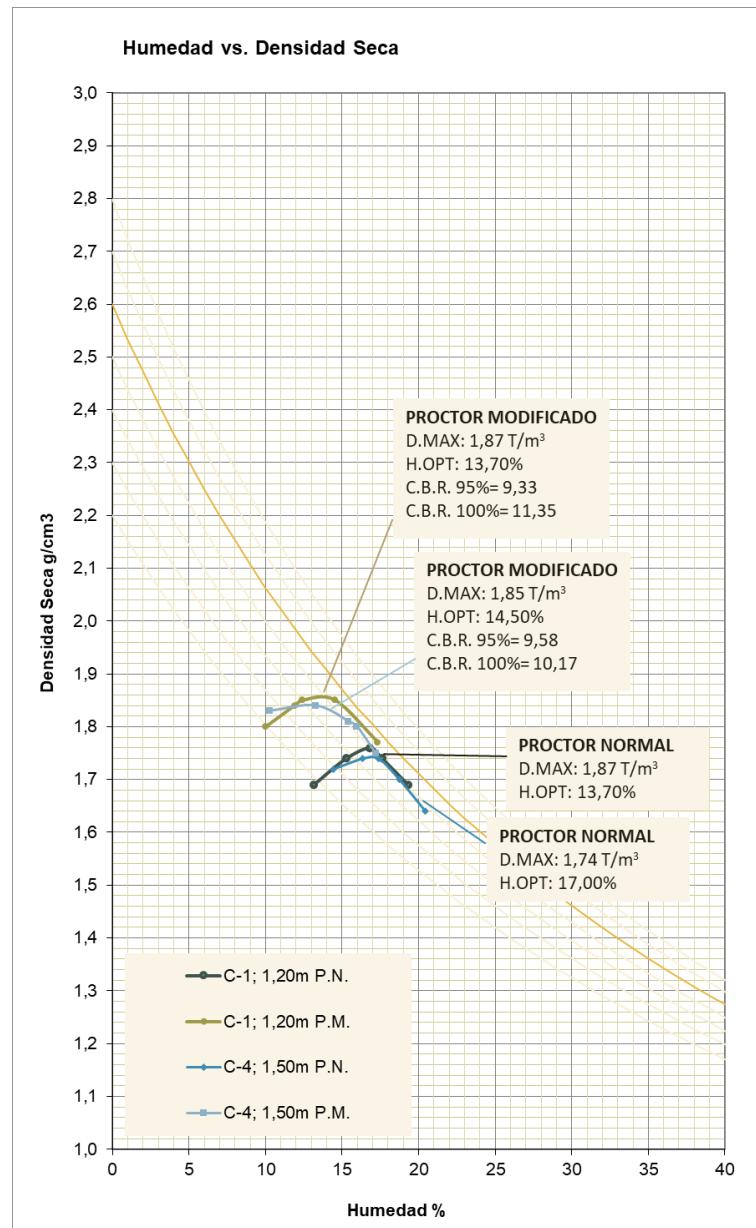
En cuanto a los resultados de los ensayos de compactación, se han realizado tanto ensayos tipo Proctor normal como modificado, determinando sobre estos últimos el índice C.B.R.:

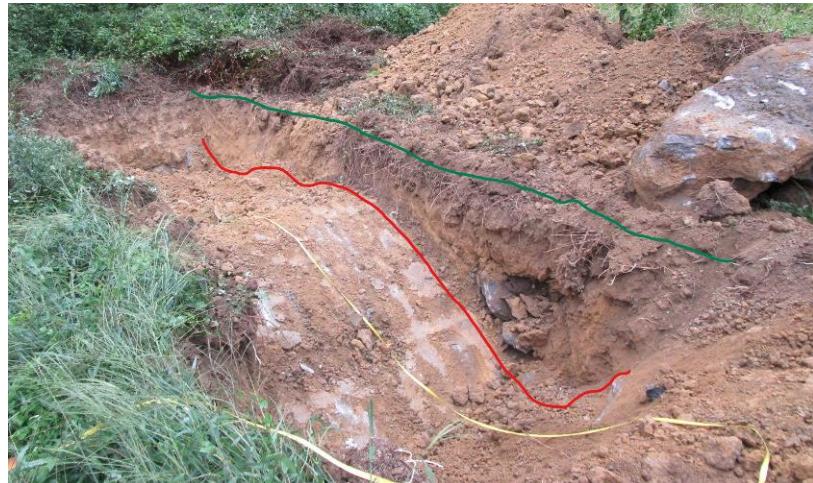
También aparecen bloques de roca caliza sana embebidos en el suelo eluvial. La superficie de la roca, bien sean crestas o bloques presentan textura que denotan los procesos de disolución kárstica de la roca.

Bloque, crestas y depresiones del macizo calizo, calicata C-2

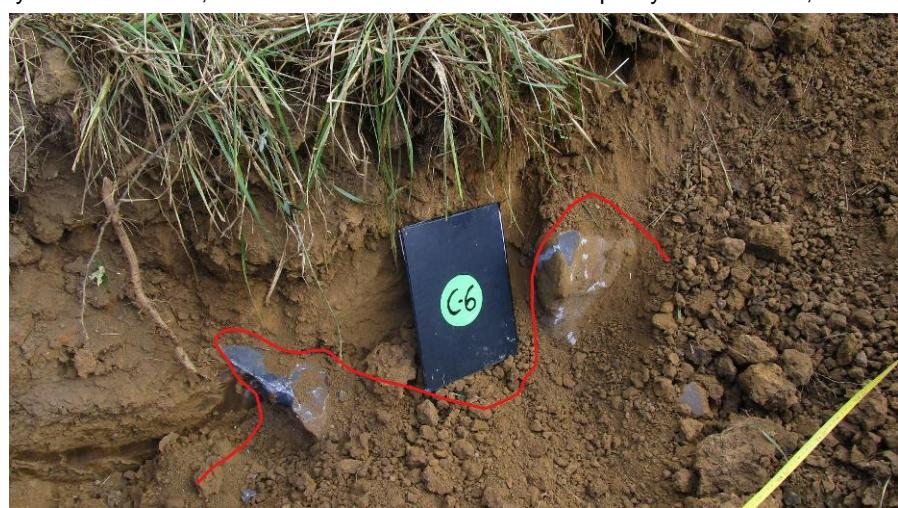
Crestas calizas, Calicata C-6

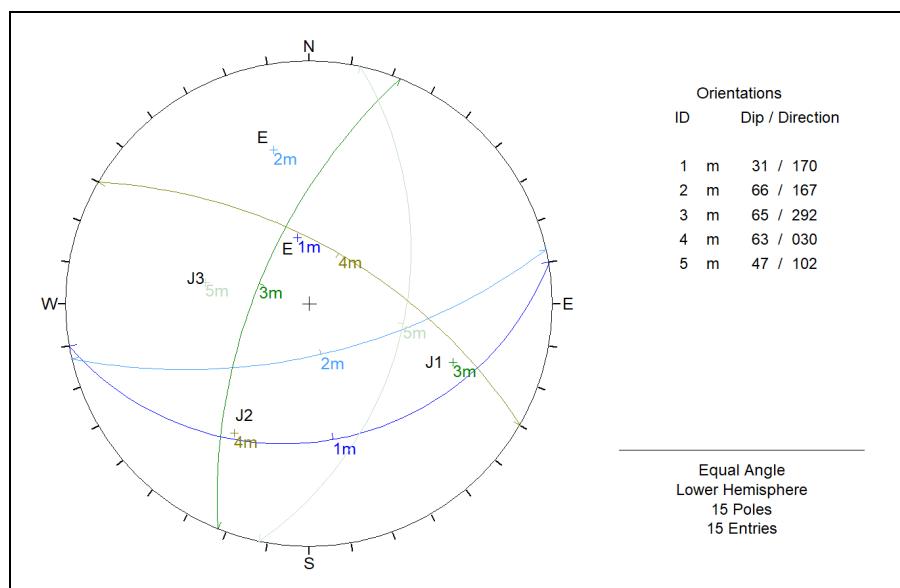
Junta	Dir/Buz	Rango de buzamientos
J1	292/65	45-80
J2	030/63	36-88
J3	102/47	-

Representación en plantilla estereográfica las discontinuidades principales del macizo rocoso

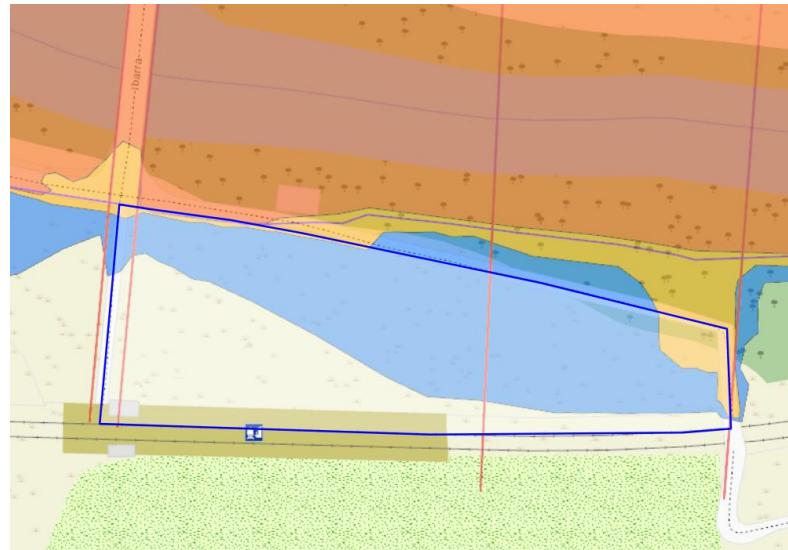
- Inundabilidad de 10 años de periodo de retorno
- Inundabilidad de 100 años de periodo de retorno
- Inundabilidad de 500 años de periodo de retorno

Mapa de inundabilidad de la parcela. Fuente: URA

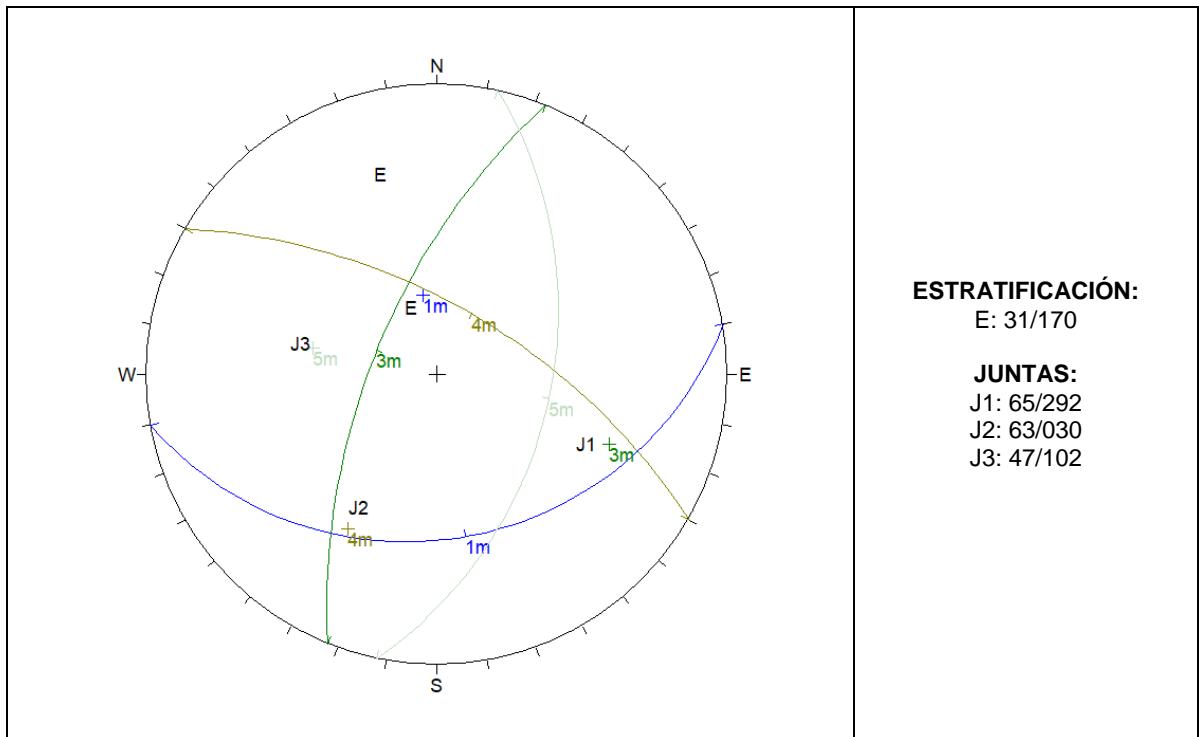
Para el análisis de los taludes que se excavarán en roca se ha analizado la estructura del macizo rocoso y las posibles inestabilidades que se pudieran generar en el desmonte en roca provocadas por la conjunción de las diferentes discontinuidades (estratificación y juntas principales) que afectan al macizo rocoso.

Estos cálculos se han efectuado siguiendo los criterios de Hoek y Bray y se recogen en el Apéndice A-7.

En los cálculos se ha supuesto que la cohesión es cero, y que la resistencia al corte procede únicamente de la fricción entre planos, no habiéndose tenido en cuenta el empuje hidrostático, ni tampoco el esfuerzo sísmico.

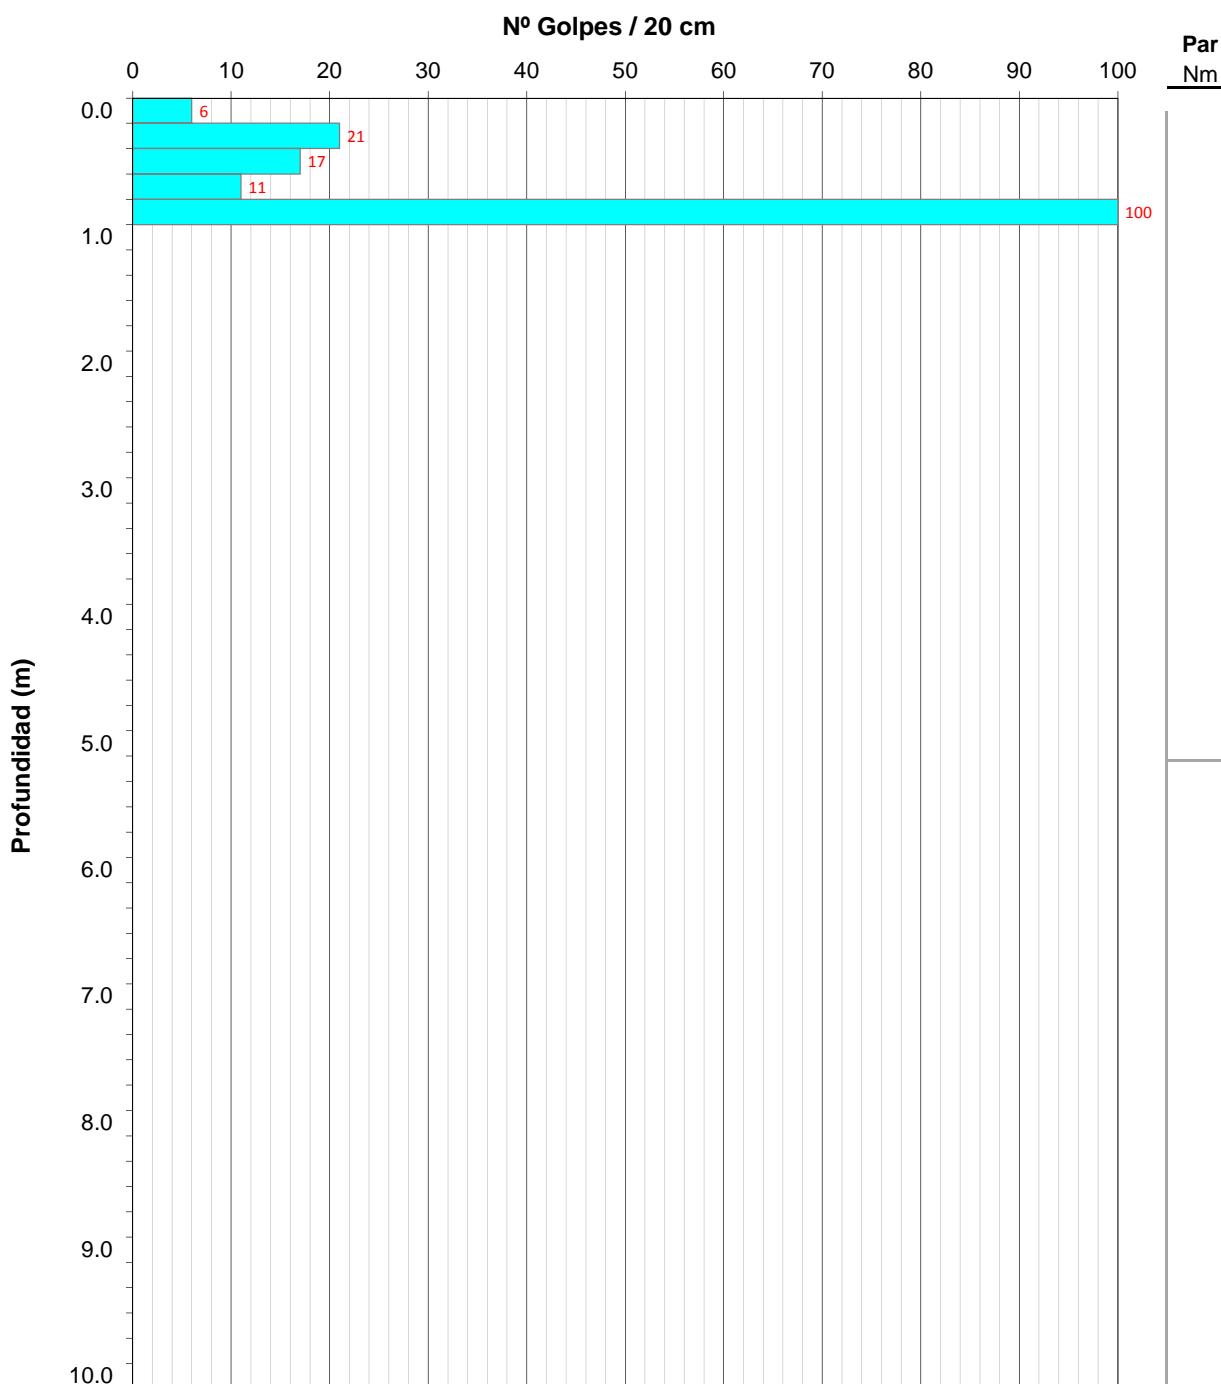
# PRUEBA DE PENETRACIÓN DINAMICA - DPSH

<u>Dispositivo de golpeo</u>	<u>Varillaje</u>	<u>Cono</u>
Masa de la maza: 63.5 kg	Diám.: 32 mm	Área: 20 cm <sup>2</sup>
Altura de caída: 760 mm	Masa: 6.2 kg/cm	Tipo <input checked="" type="checkbox"/> Perdido <input type="checkbox"/> Recuperado
Masa total: 115 kg	Longitud: 100 cm

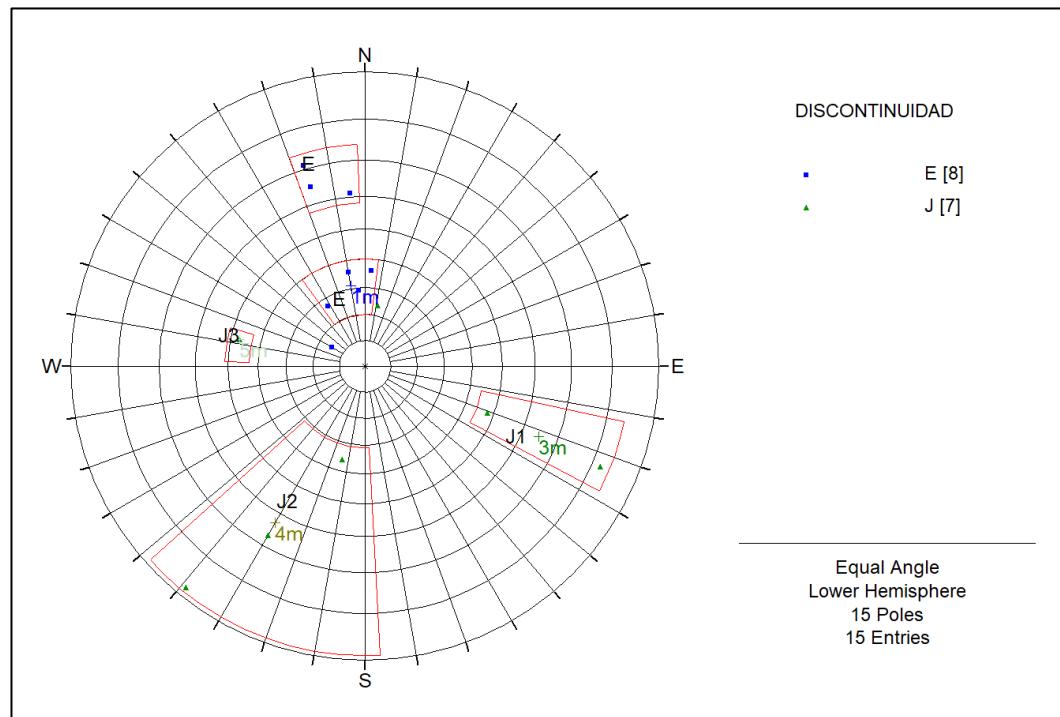
Agrupación de polos

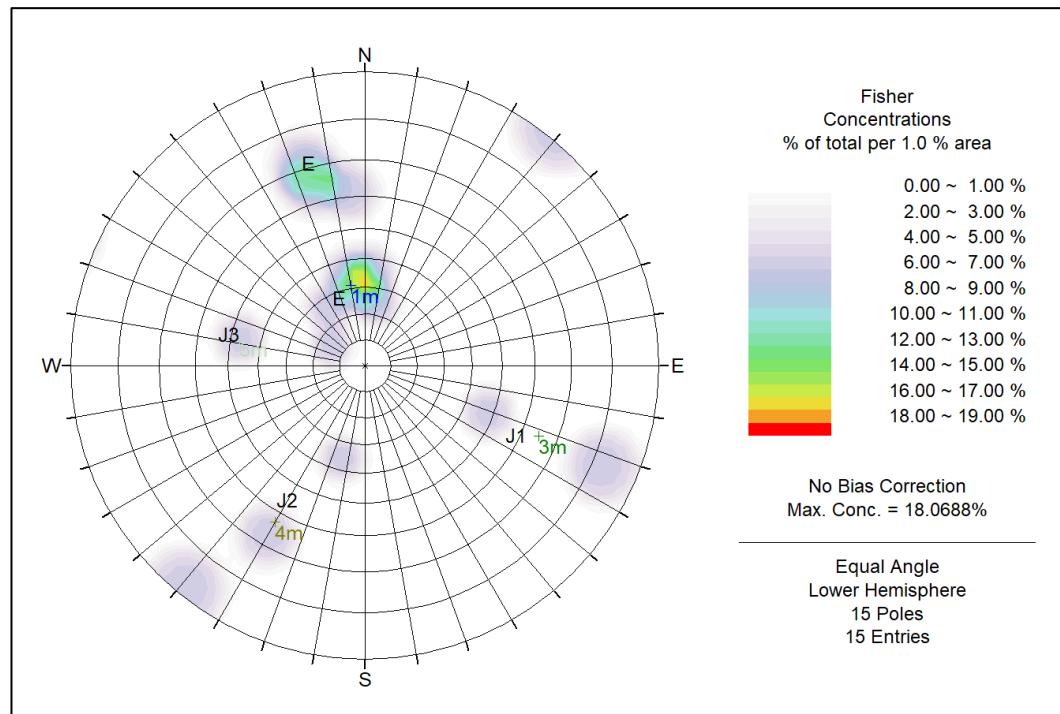
Concentración de polos

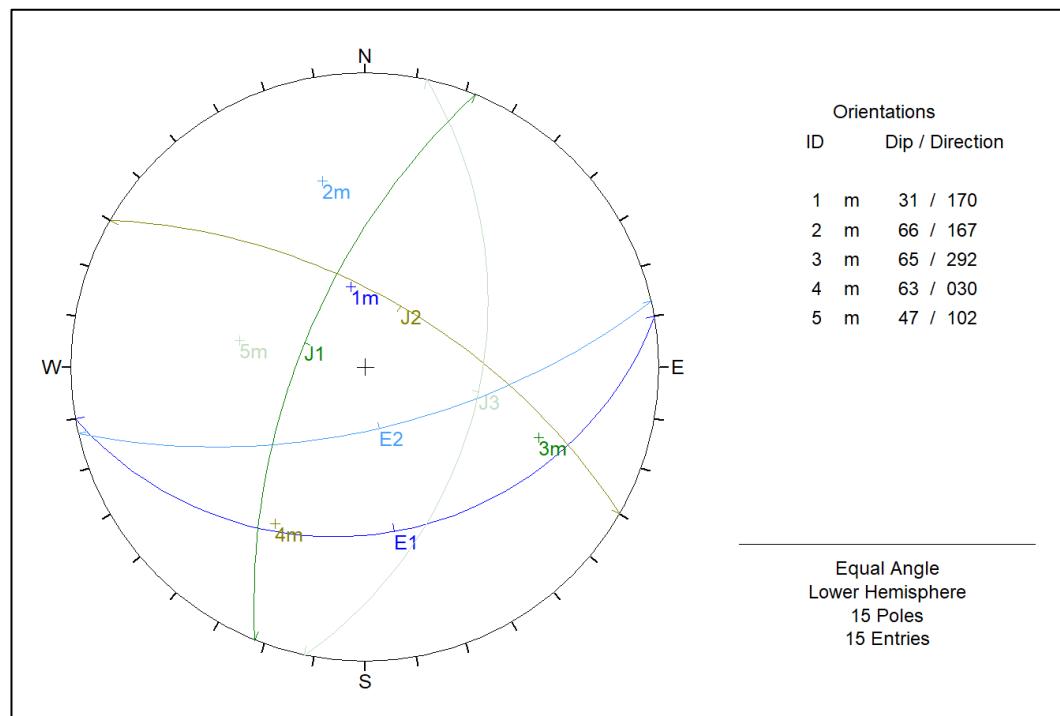
Discontinuidades determinadas a partir de los polos

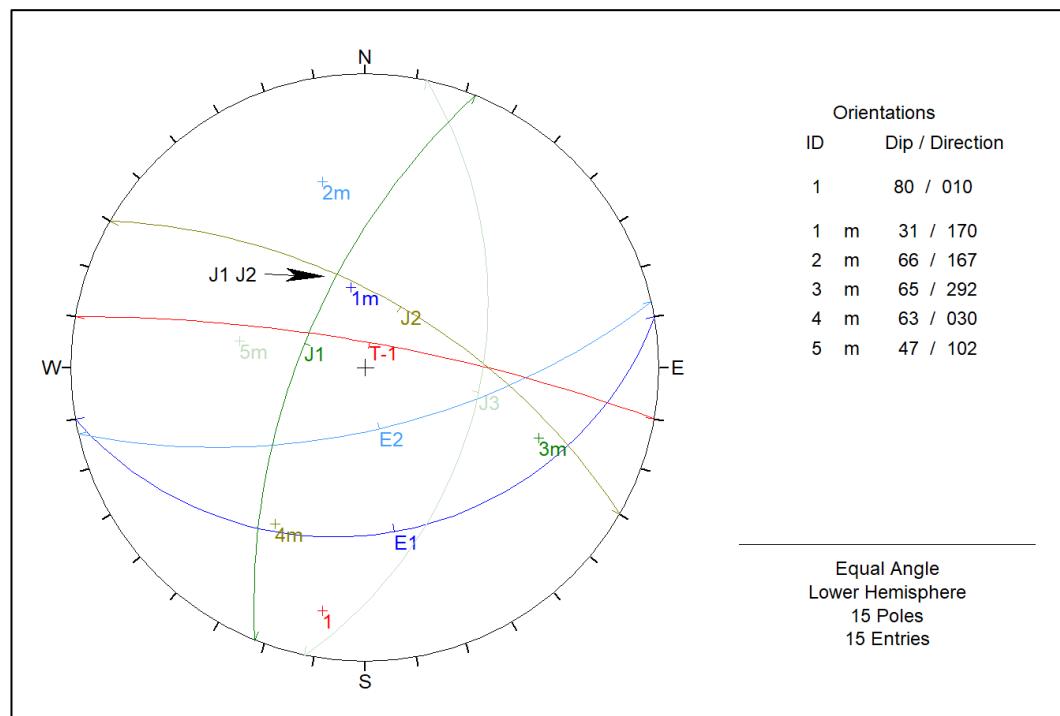
INTERSECCIÓN DE DISCONTINUIDADES	FACTOR DE SEGURIDAD	Talud de excavación que elimina las intersecciones inestables	Empujes horizontales Tn/m <sup>2</sup> → FS= 1,50
J1 vs J2	0,58	56°	0,95
J1 vs J3	8,10	-	-

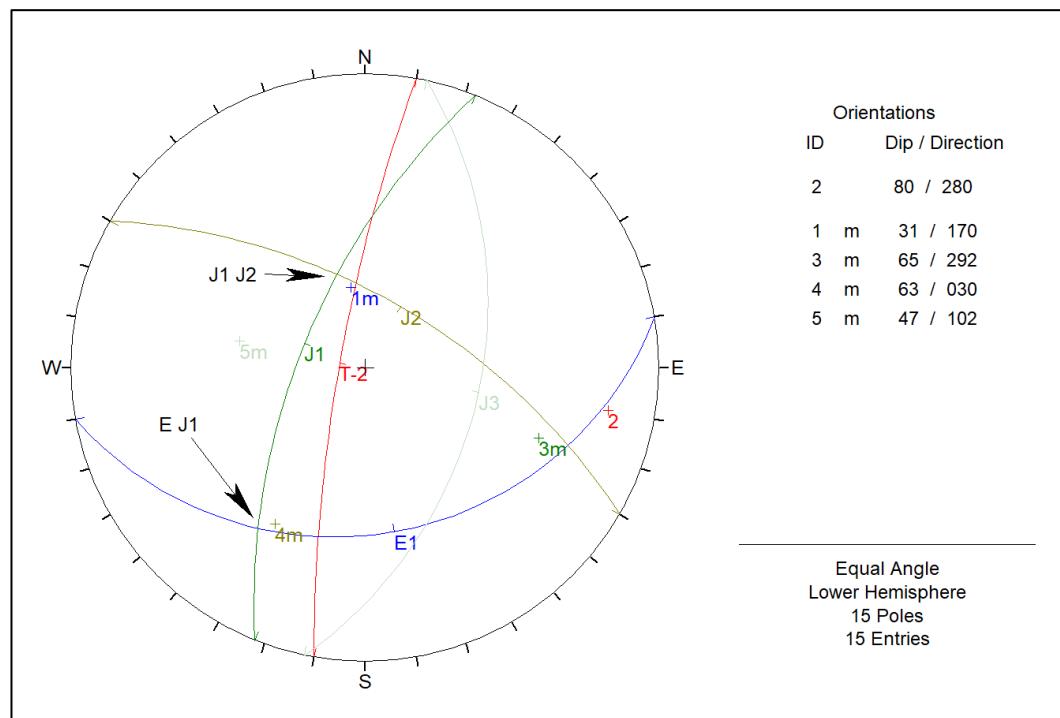
INTERSECCIÓN DE DISCONTINUIDADES	FACTOR DE SEGURIDAD	Talud de excavación que elimina las intersecciones inestables	Empujes horizontales $Tn/m^2 \rightarrow FS = 1,50$
E vs J1	1.03	47°	0,95
J1 vs J2	0,26	71°	0,45
