2. Estado Actual (Diagnóstico). Ejemplo de Zaramaga.

2.1. Análisis de cerramientos existentes (ficha ejemplo).

2.1.1. - ANALISIS DEL EDIFICIO EXISTENTE

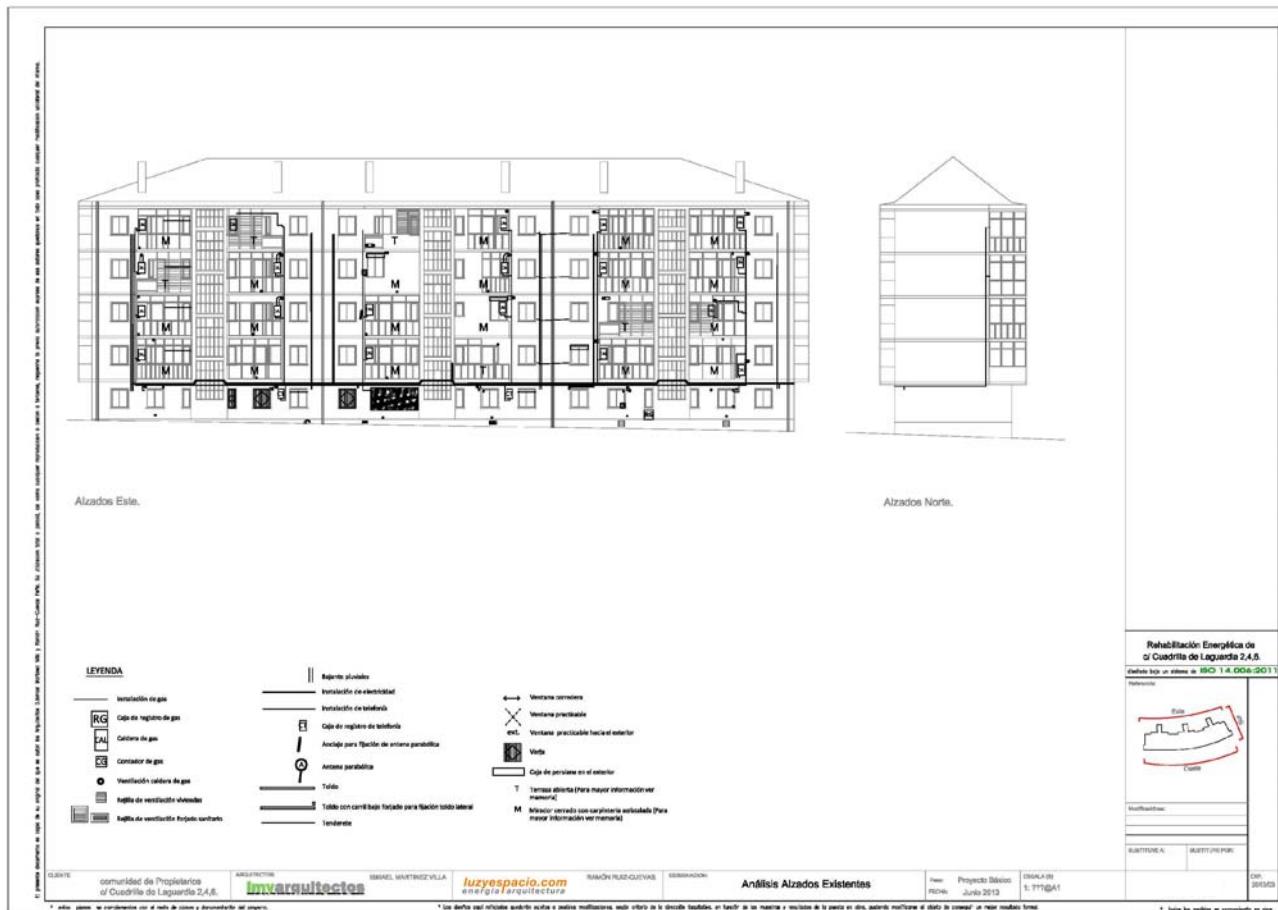
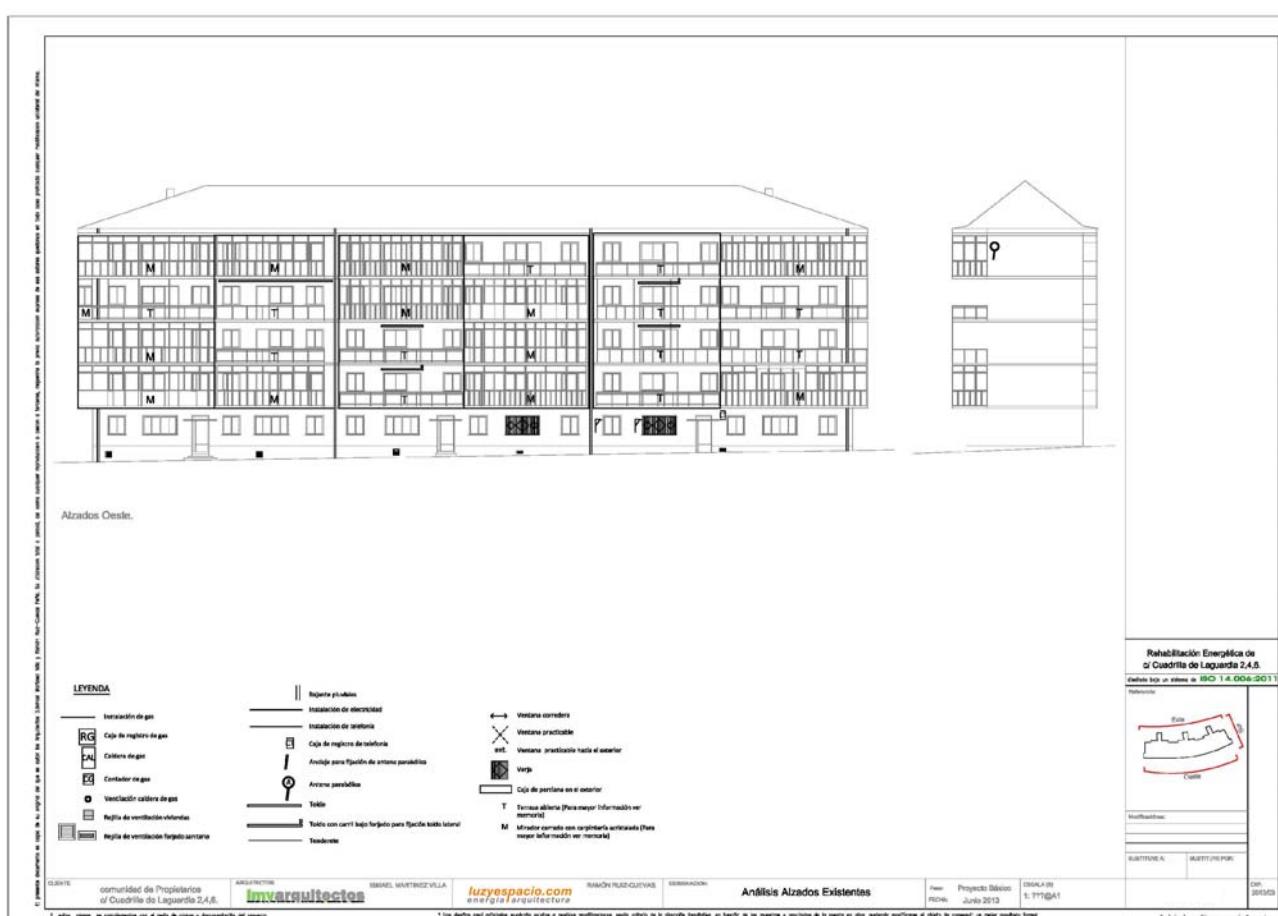
A modo de ejemplo reproducimos un plano de alzado estado actual del proyecto de Zaramaga con la leyenda de toma de datos.

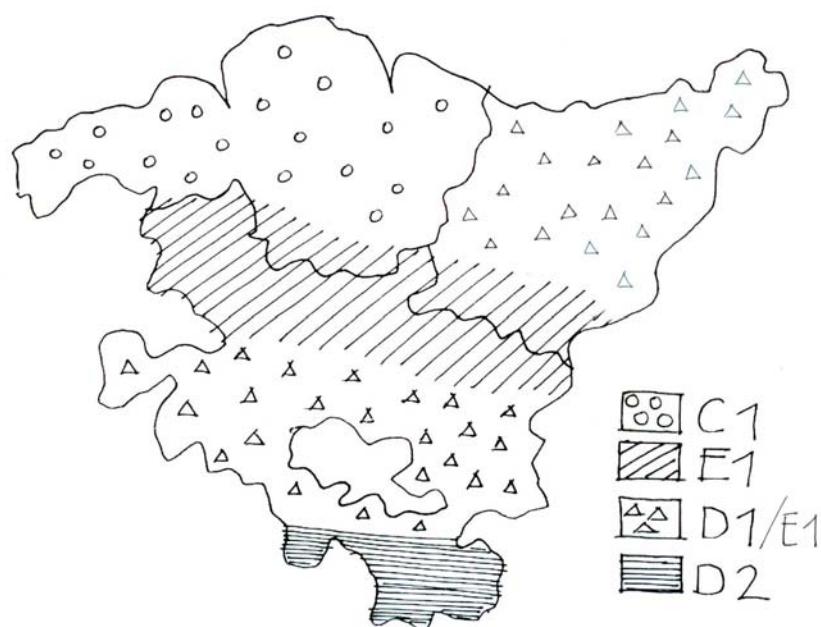
Este mapa, utilizando la misma nomenclatura que el CTE (Código Técnico) refleja el clima de más duro de la zona montañosa de los montes vascos E1 e introduce el clima de La Rioja Alavesa con su carácter más mediterráneo reflejado en sus veranos más calurosos D2.

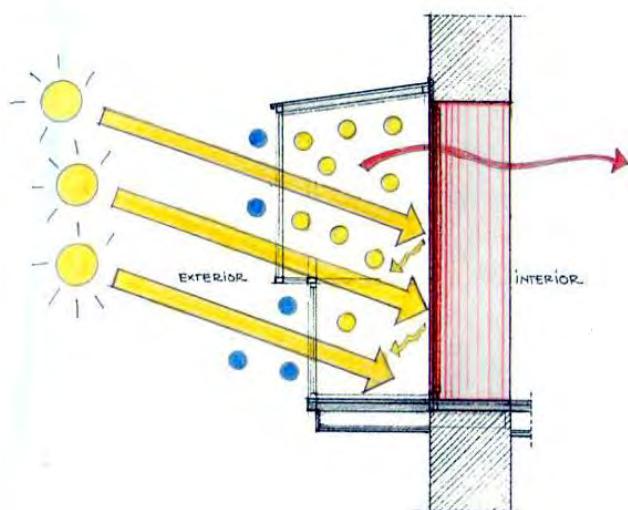
Invierno día

Diagramas de Comportamiento Bioclimático de autor Ramón Ruiz-Cuevas.

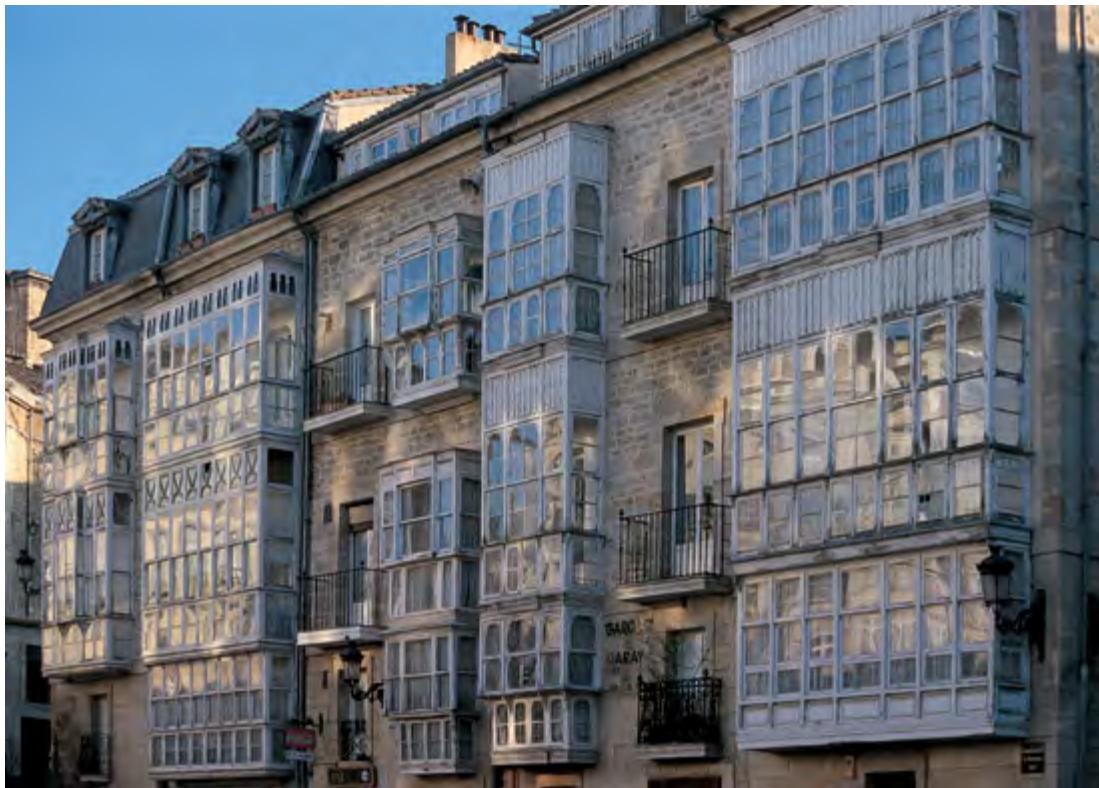
Foto de Jaime Pérez de Arrilucea.

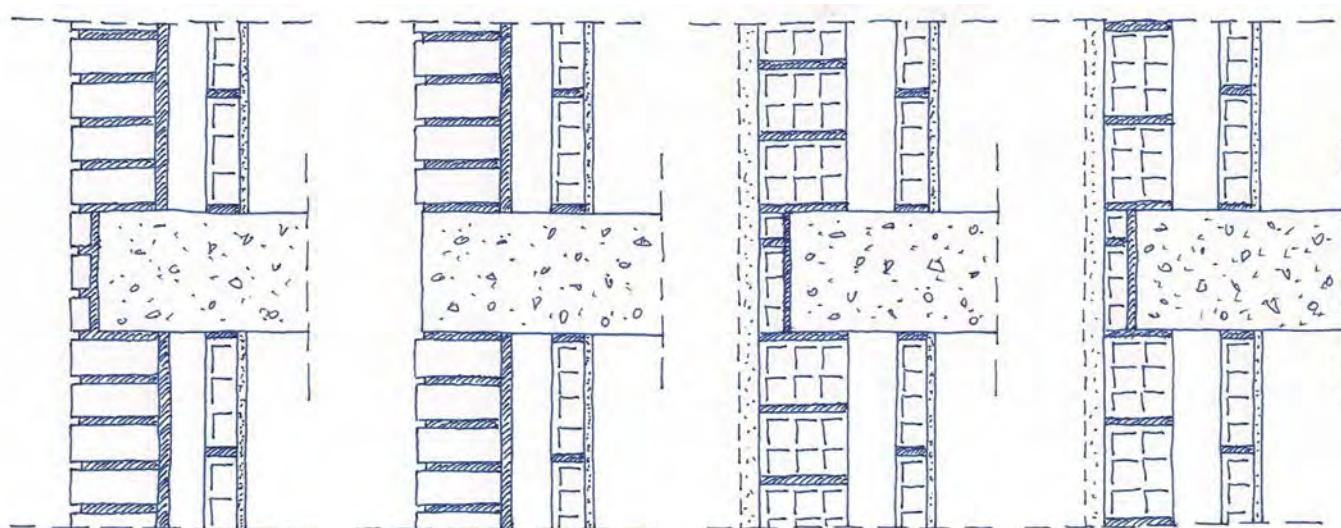
Cuatro variantes de la solución de fachada de doble hoja típica de la época: 1) Hoja exterior de fábrica de ladrillo caravista ligeramente volada respecto al plano del forjado cuyo frente se chapea con placa, cámara de aire y tabique interior enlucido. 2) Solución similar a la anterior dejando los frentes estructurales vistos. 3) Hoja exterior de fábrica de ladrillo hueco doble colocada a media asta y revestida exteriormente. 4) Se diferencia de la anterior en la disposición del ladrillo hueco doble que en este caso se realiza a tabicón.

Dibujos del autor de la tesis (Iñigo Lizundia).

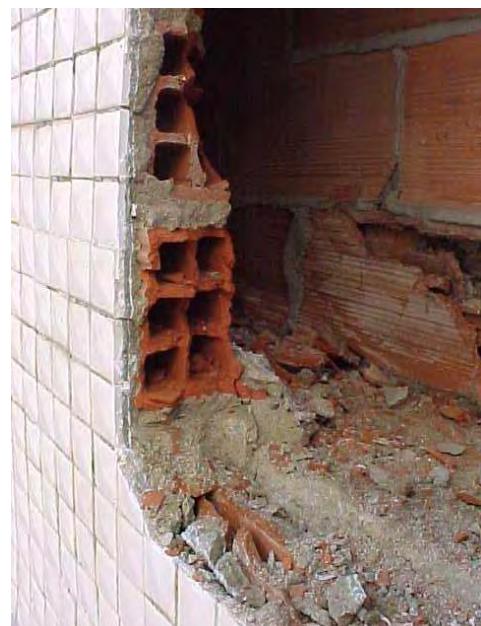
Sorprende, por lo tanto, que en los cuatro casos en los que, tras la realización de una serie de catas, se ha podido tener acceso a la cámara

de aire su anchura haya superado siempre los 11cm, llegando incluso hasta los 20 cm en uno de los casos.

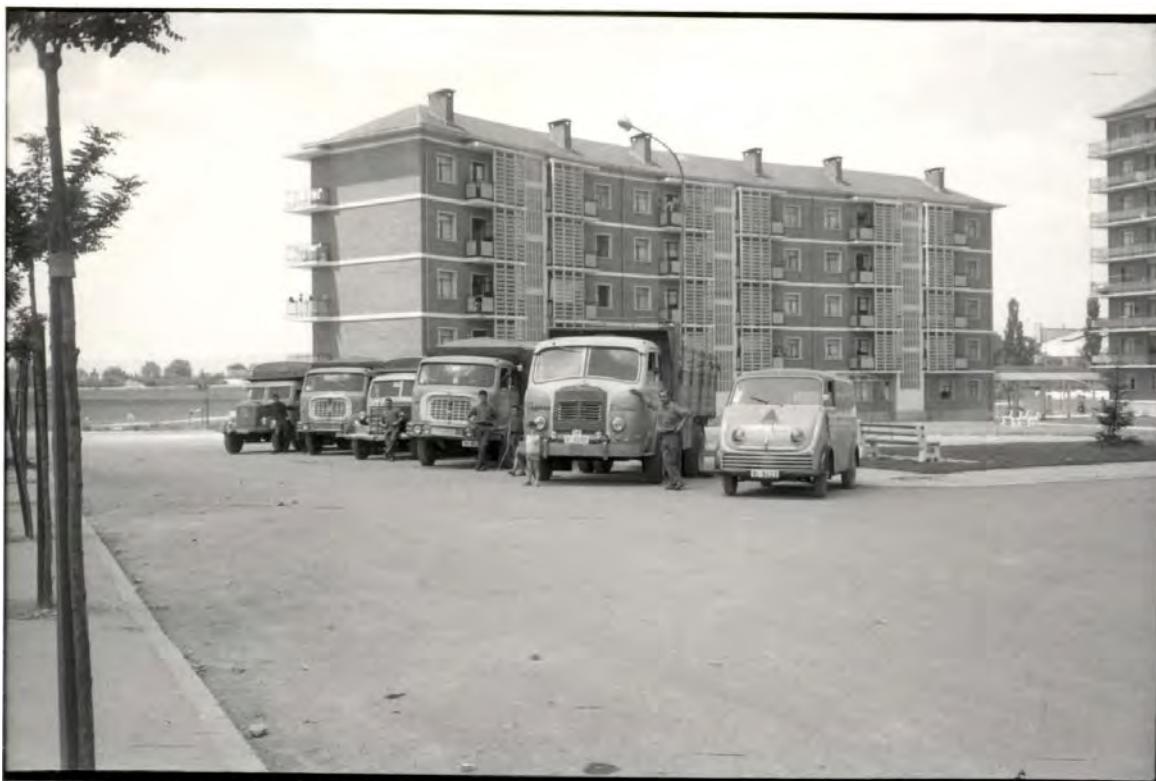
Bloque de Zaramaga en los años 60

En los años 60 se empleaba principalmente el hormigón como elemento estructural en el plano de la fachada por lo que ésta se liberó de su corsé estructural y apareció un cerramiento con cámara de aire, en Vitoria normalmente sin ventilar. Los primeros encofradores eran carpinteros reciclados y se generalizó el gremio de los albañiles, tal y como les conocemos hasta el final del siglo XX.

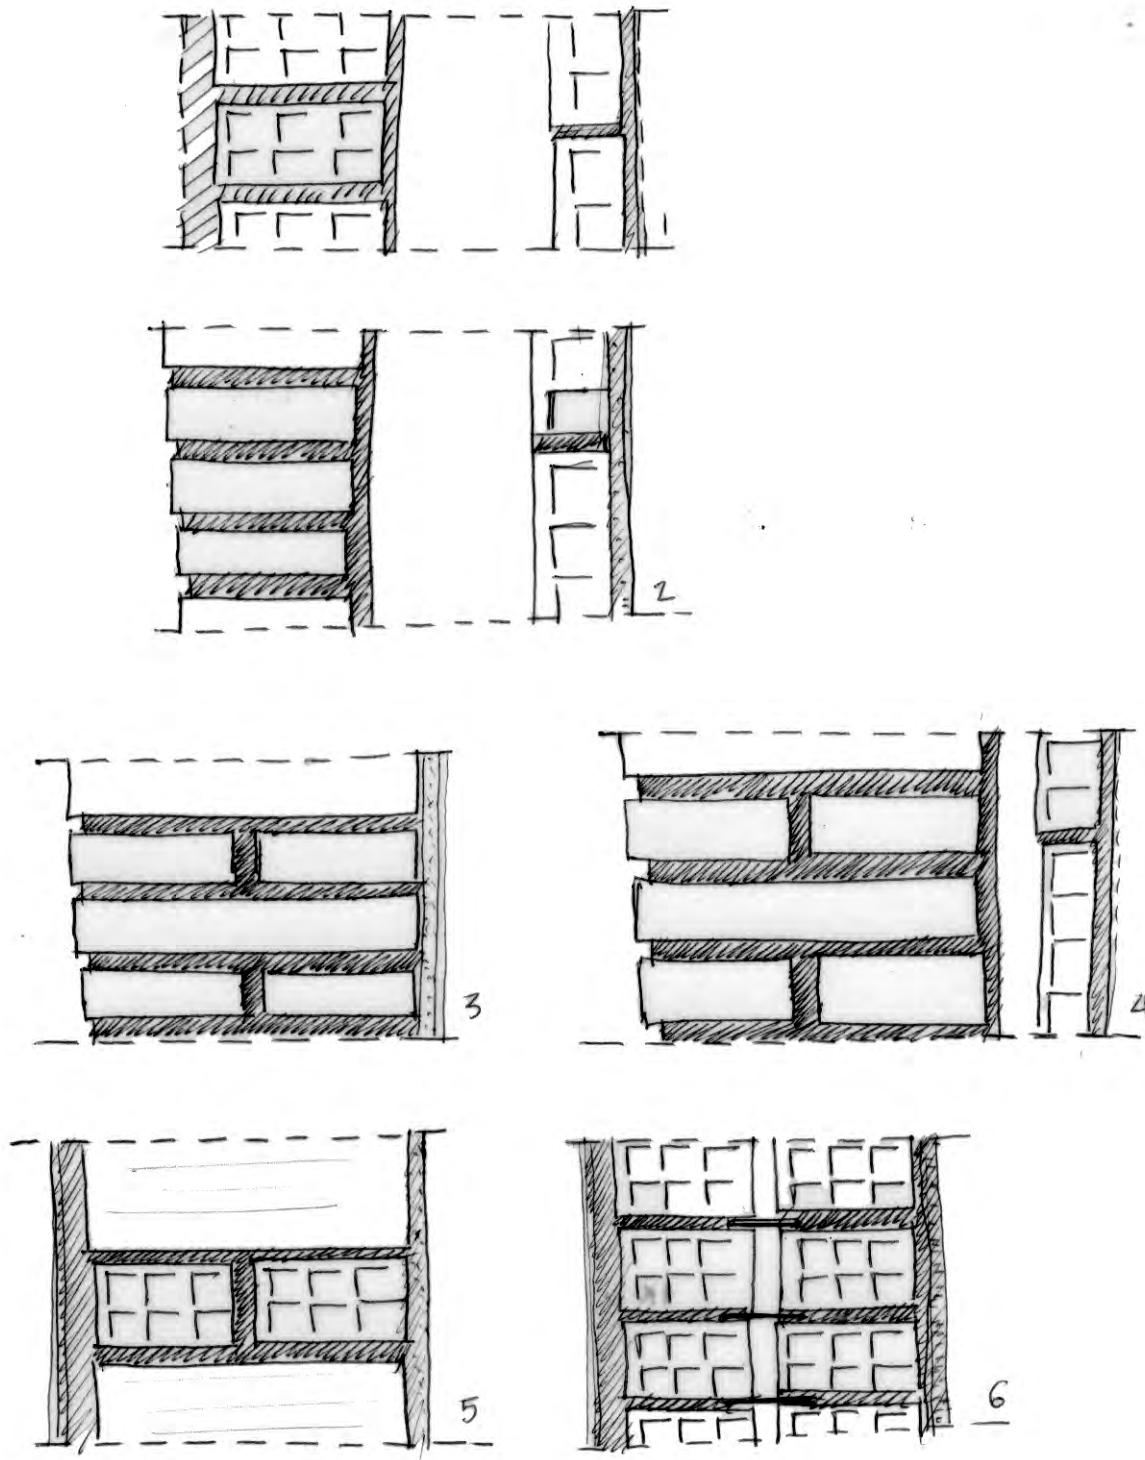
Reproducimos unos dibujos de los muros más empleados en el periodo desarrollista en Vitoria -Gasteiz. Se puede apreciar que ninguno emplea en la cara principal del cerramiento una hoja de ladrillo” a tabicón” y el mínimo espesor de esta hoja es de media asta (12 cm.).

Dibujos del autor (Ramón Ruiz-Cuevas) de los muros del periodo desarrollista en Vitoria-Gasteiz.

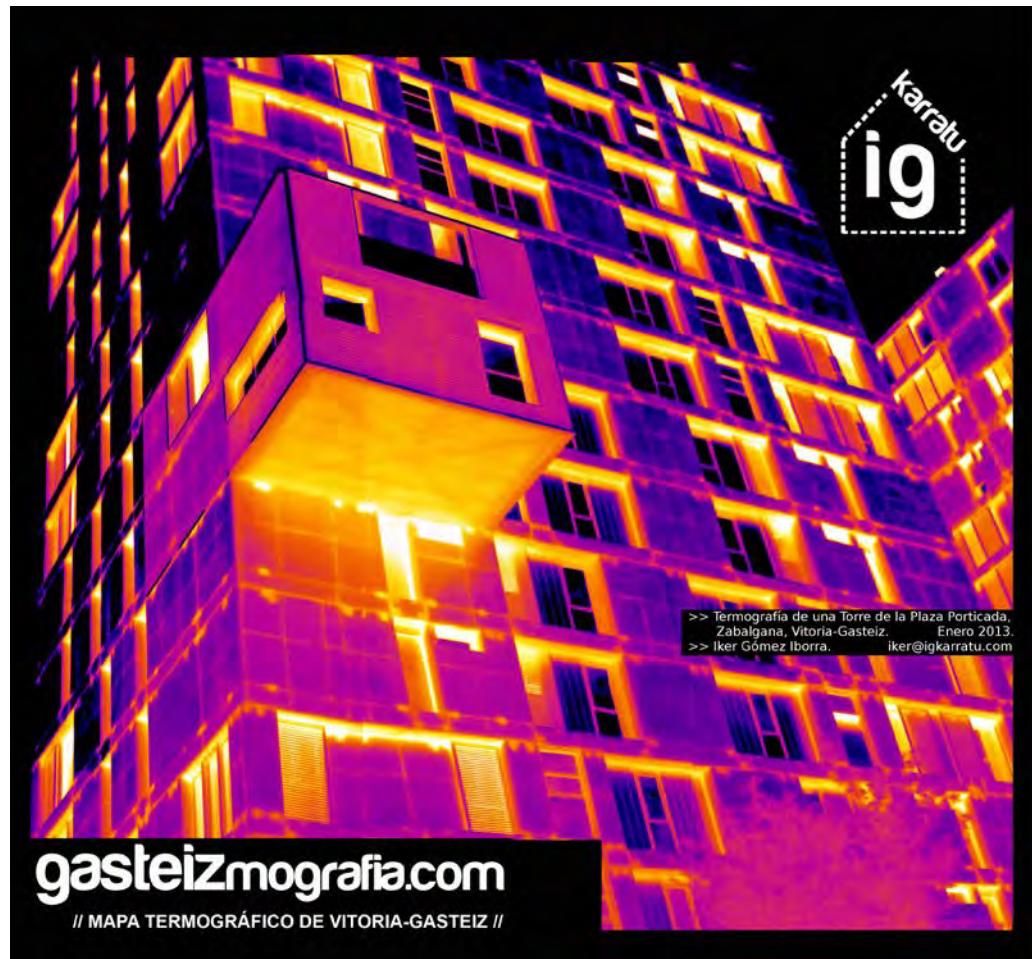
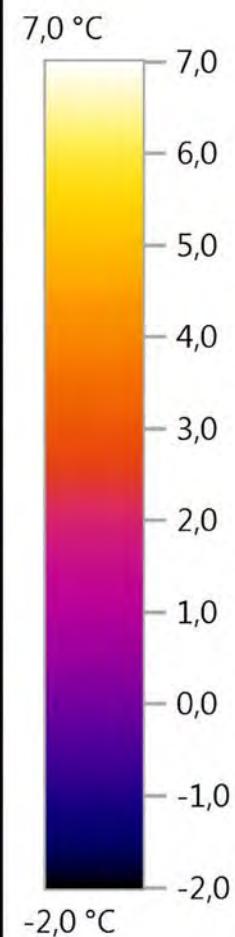
Se han construido muchos edificios en los años de la burbuja inmobiliaria de principios del siglo XXI que han nacido ya pobres energéticamente. Como ejemplo reproducimos una termografía de un edificio acabado de construir en fechas posteriores al CTE-2006 y que como se aprecia en la imagen, tiene perdidas por conducción pero sobre todo por infiltraciones y puentes térmicos.

Termografía de edificio de construcción posterior al Código Técnico.

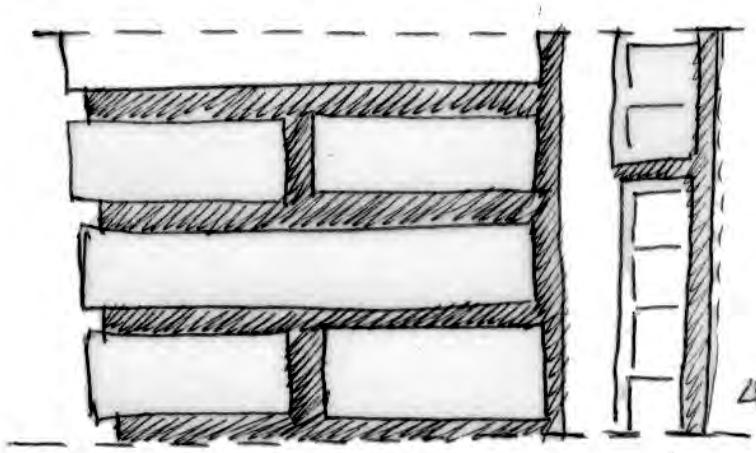
Está compuesto de una doble hoja de 34 cm. en la que la hoja exterior es de ladrillo cara-vista a soga-tizón del tipo inglés, por lo que tiene un espesor de un asta o 24 cm. Esta hoja cumple la función de muro de carga en parte de la fachada, quizás por la pretensión de ahorrar en hormigón armado, ya que en 1960 fuera más barata la mano de obra y el ladrillo que el hormigón. El ladrillo es rojo, proveniente de Palencia (Tierra de Campos), probablemente por motivos económicos de distribución, ya que este mismo material se repite en otras promociones de la ciudad de la misma época, como los bloques de Bustaldea proyectados por el arquitecto Enrique Marimón, entrevistado para realizar este trabajo. Raseo de 1 cm. y cámara sin ventilar de 5 cm. Y la hoja interior se compone de un tabique de ladrillo hueco simple (LHS) con un lucido y/o guarnecido de yeso revestido con una pintura.

Bloque de Zaramaga, sección del cerramiento

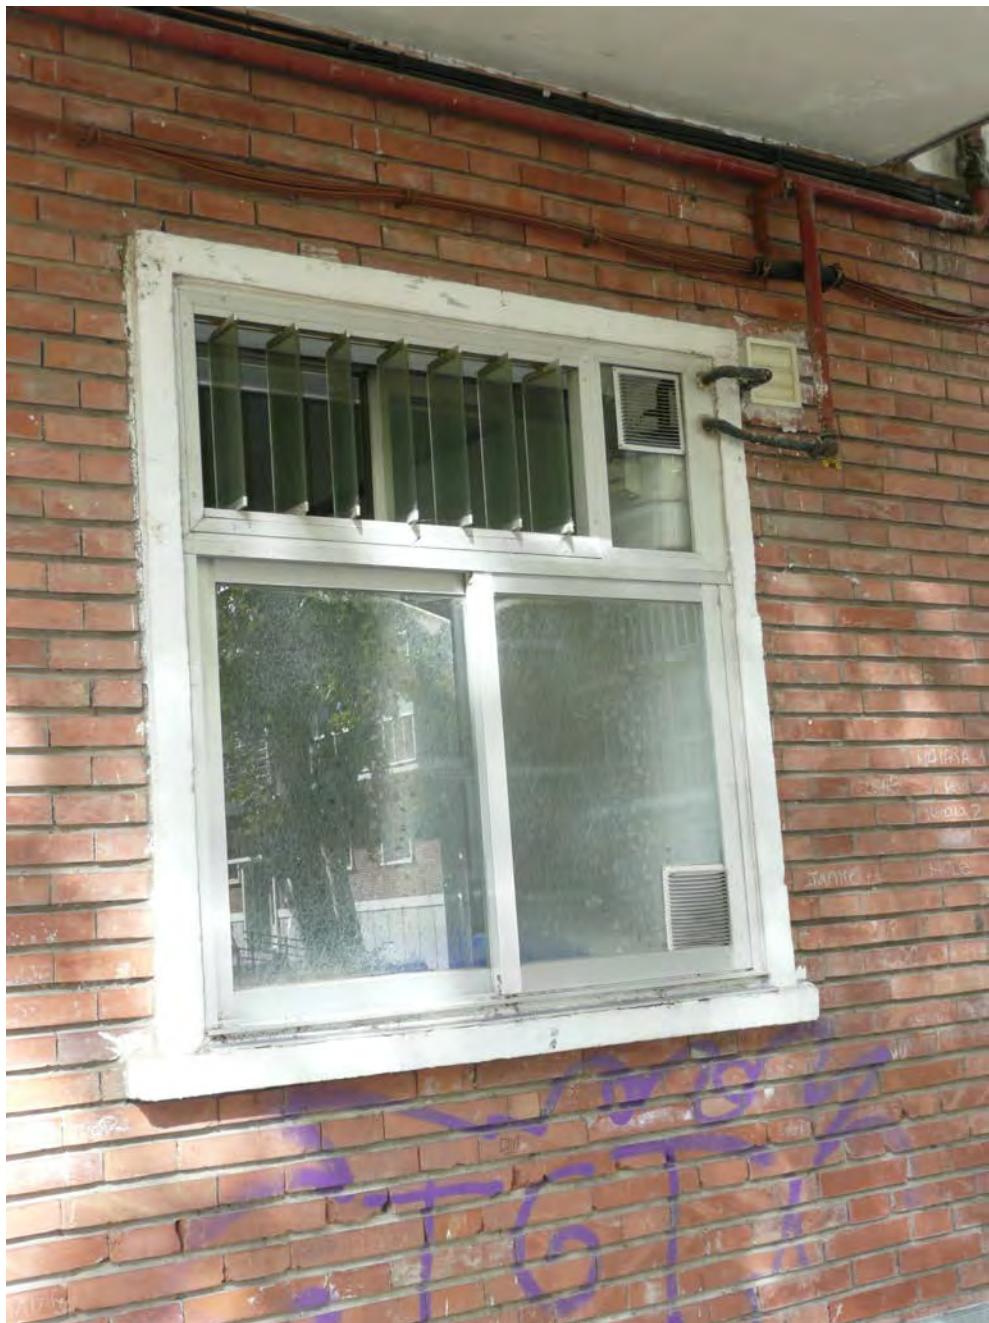
El hueco original se resuelve con carpintería de hierro y vidrio simple sujeto en la época con masilla. Hay dos soluciones de huecos, las carpinterías balconeras de los estares con dinteles de hormigón armado y los huecos más reducidos con un enmarcado de hormigón que conforma el alfeizar, las mochetas y el dintel. Las persianas originales eran de madera pero muchas se han sustituido por soluciones de aluminio o PVC con secciones muy simples.

Bloque de Zaramaga hueco tipo

Hemos puesto este ejemplo por ser la tipología de hueco que más se repite en la fachada en la mayoría de los casos ha sido alterado con una nueva carpintería muy sencilla de aluminio. Es representativo del estado actual de los huecos con toda su casuística y patologías. Se pueden apreciar los problemas como la falta de estanquidad, los puentes térmicos, las alteraciones compositivas y otros como las instalaciones vistas y el deterioro estético de la fachada.

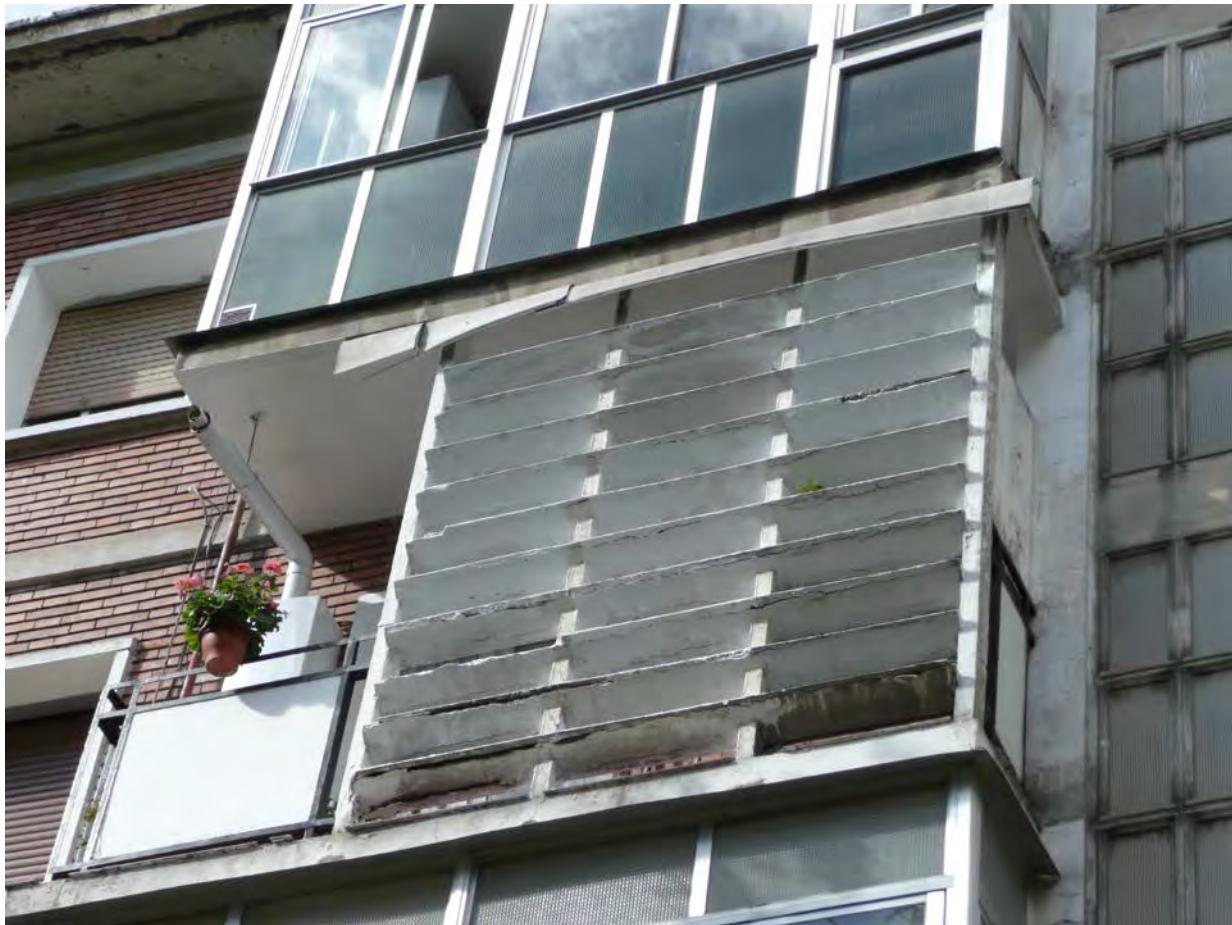
Los antepechos se proyectan de obra pintados en blanco y las barandillas son metálicas con un diseño muy sencillo. Las pocas celosías que quedan son de hormigón armado pintadas de blanco que ocultan los tendederos y se encuentran muy deterioradas

Bloque de Zaramaga, balcón y celosía originales.

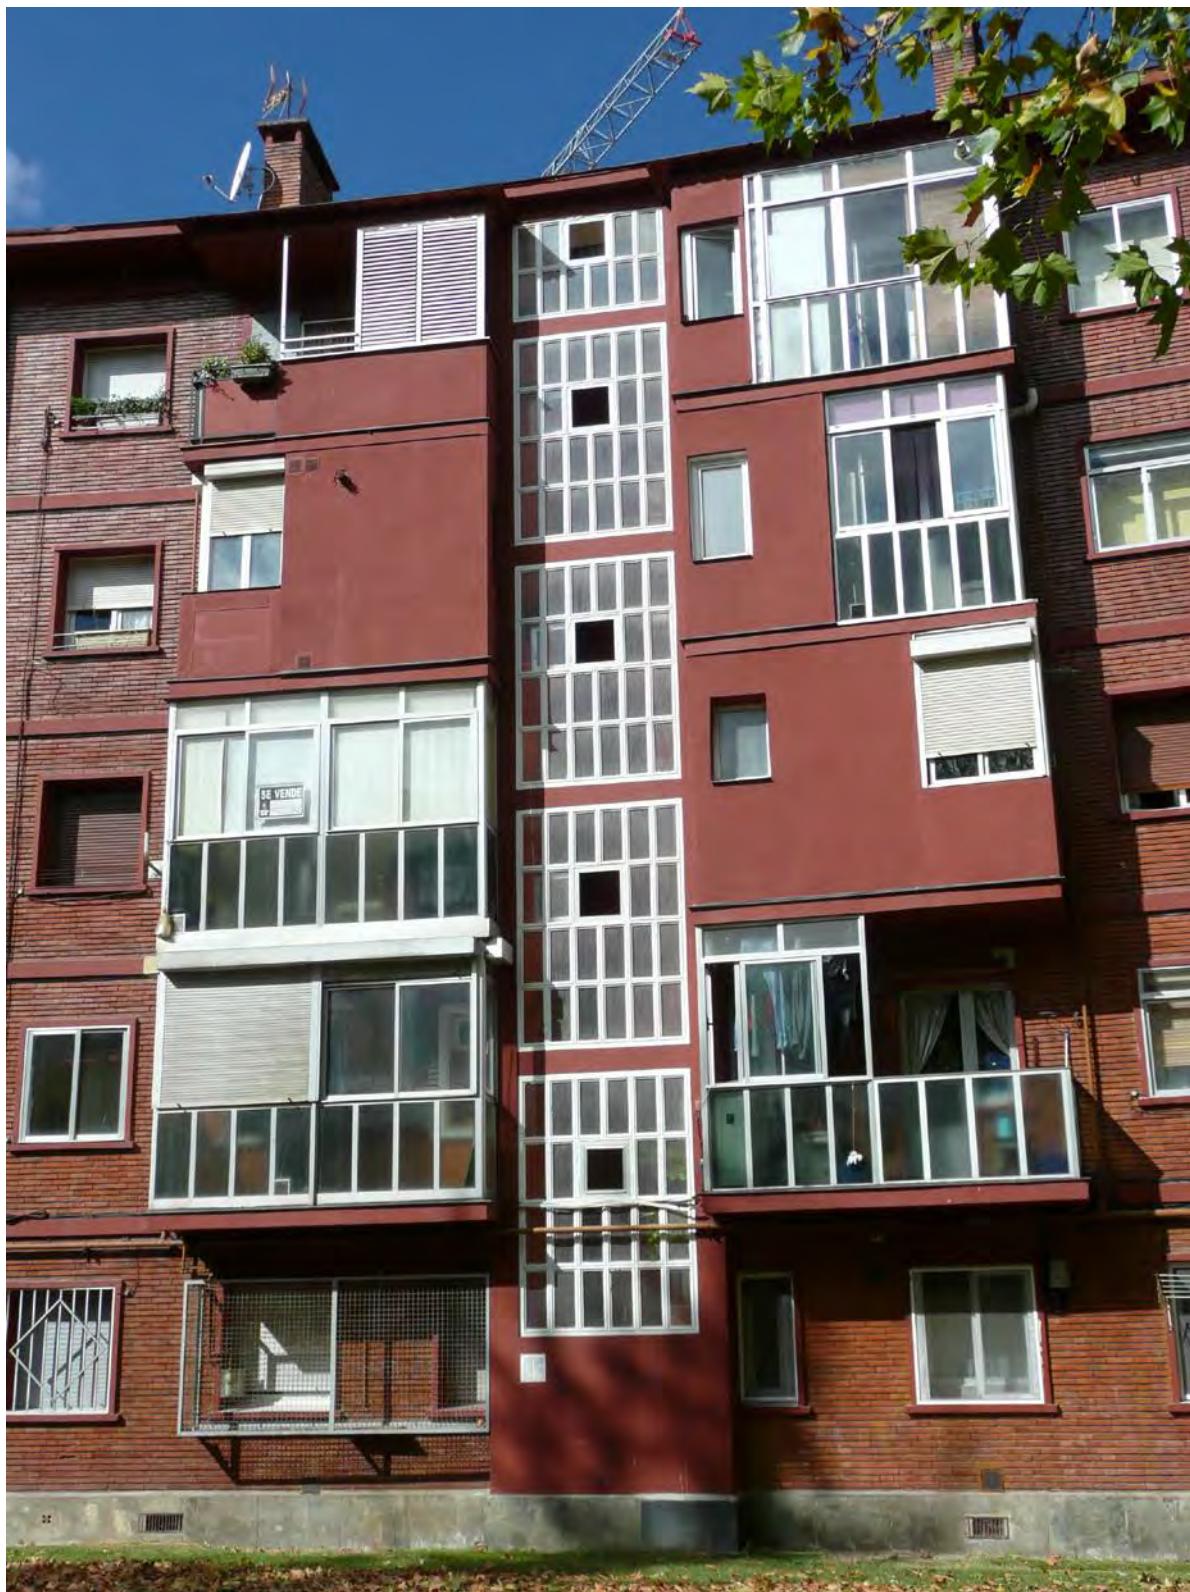
Mostramos como ejemplo las alteraciones sufridas en la fachada este del edificio de Zaramaga.

Bloque de Zaramaga, estado actual de la alterada fachada este

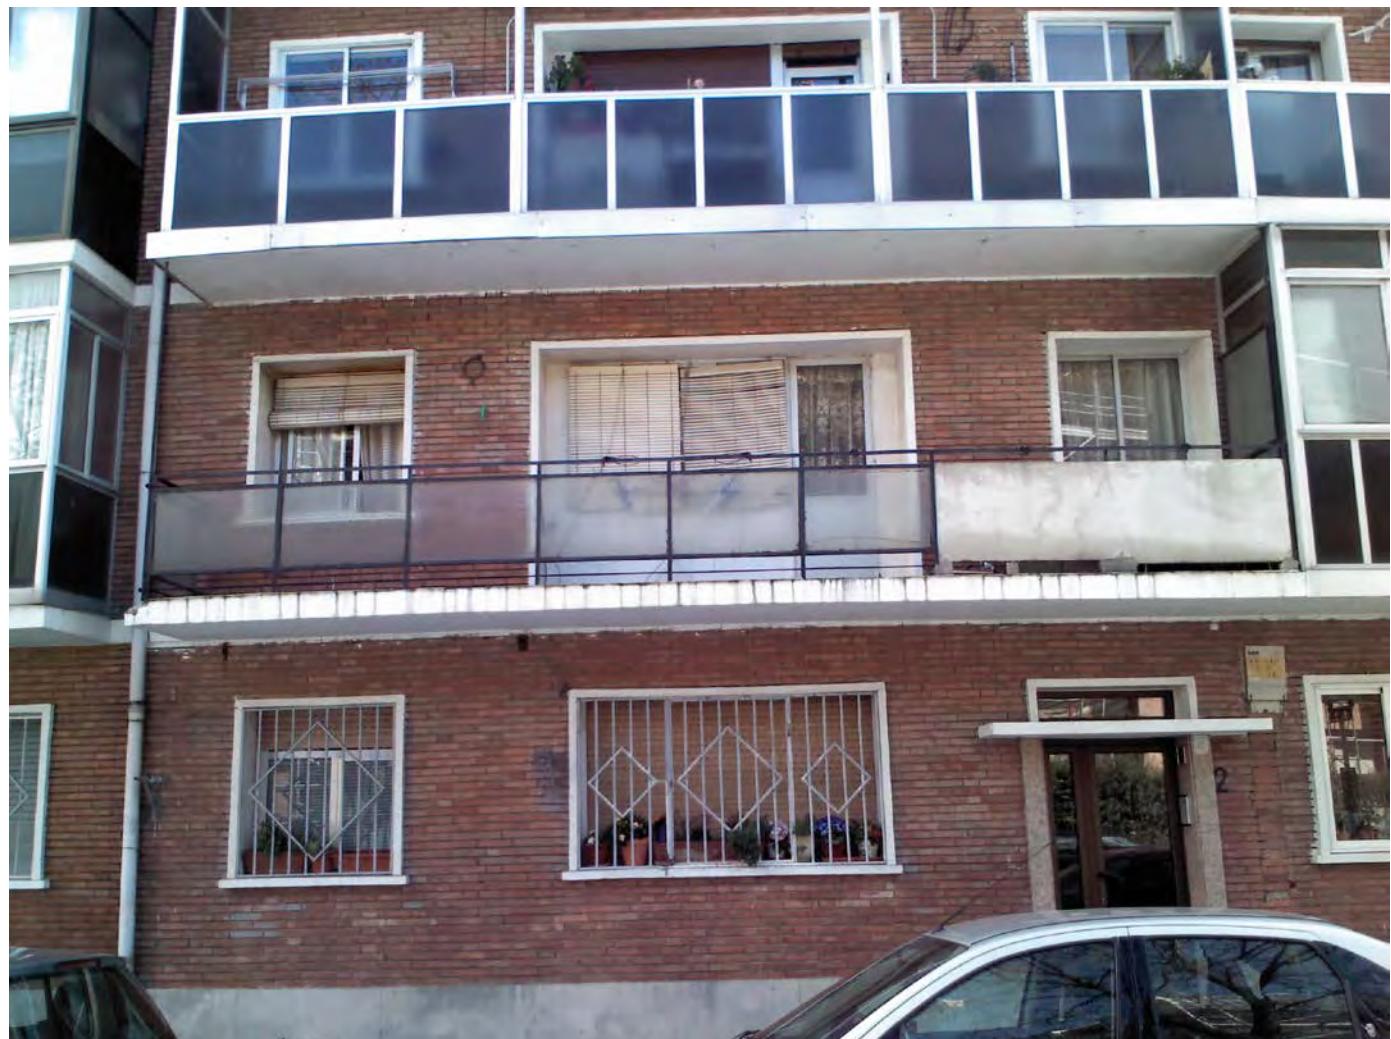
También se producen situaciones mixtas, de adopción de dos soluciones a la vez en la misma vivienda, sin orden estético, ya que responden a las necesidades funcionales propias de cada vivienda.

Bloque de Zaramaga, estado actual de la fachada oeste

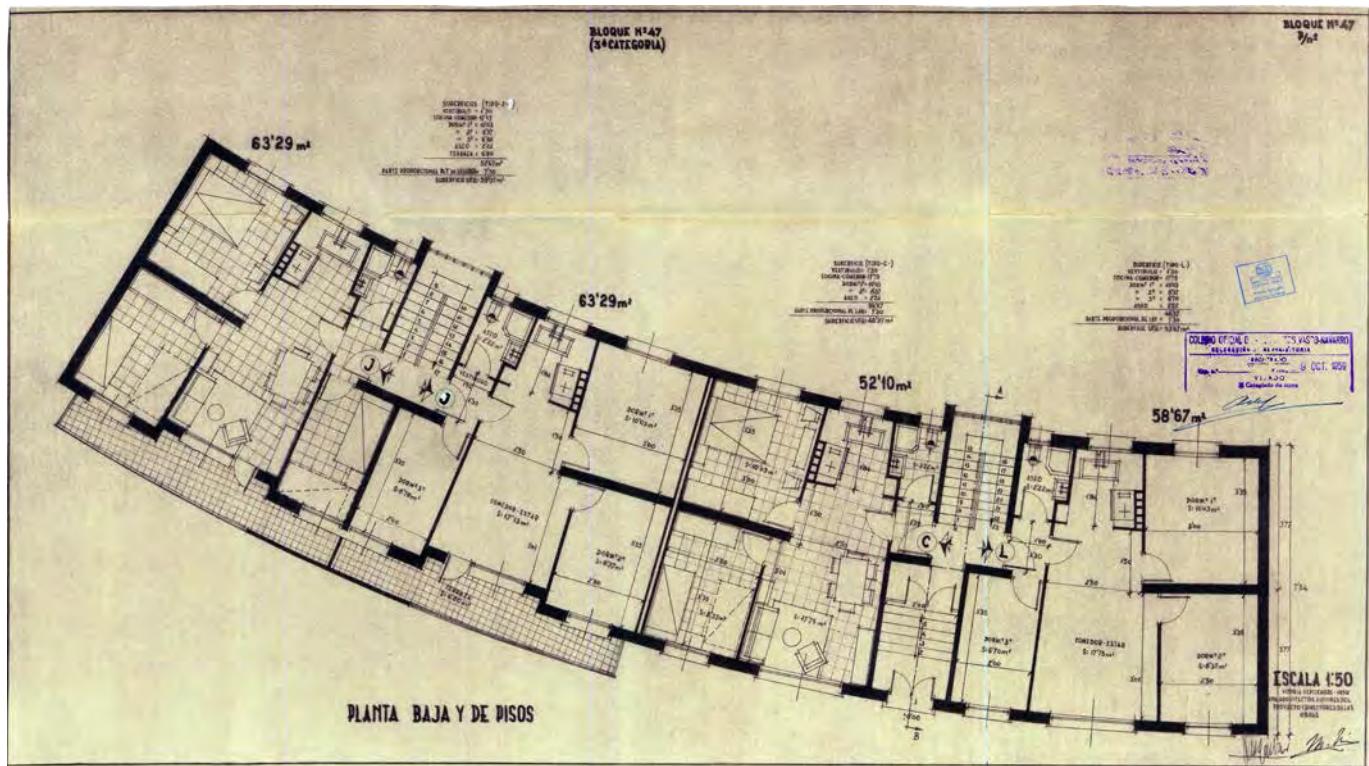
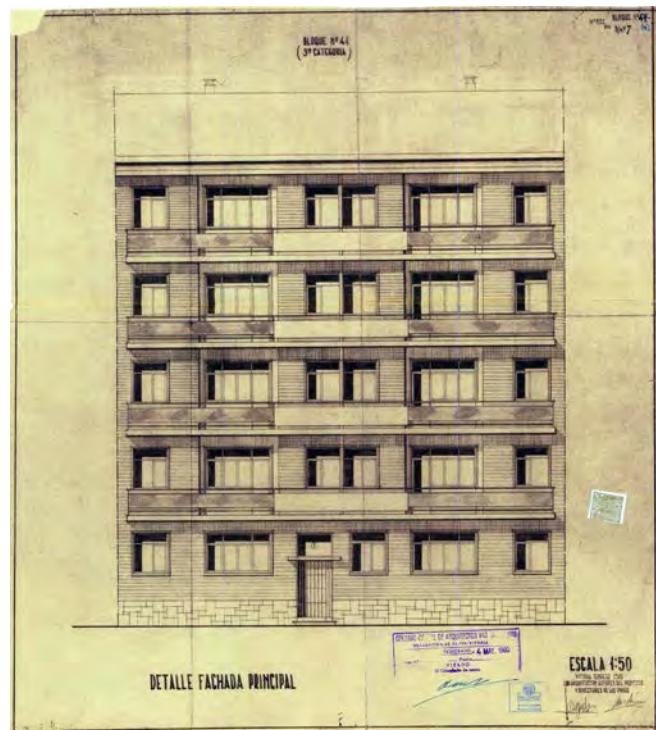
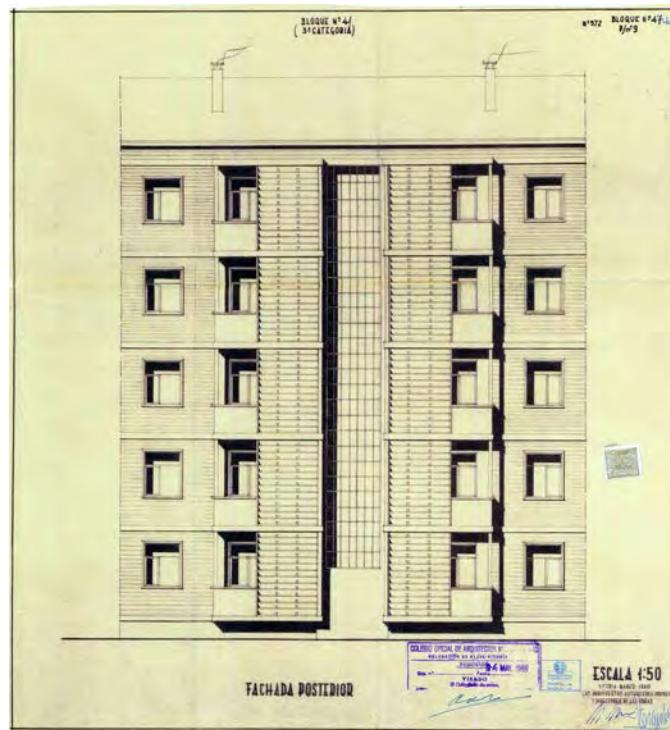
PLANOS DEL ESTADO ACTUAL DEL BLOQUE DE LA CALLE LAGUARDIA 2,4 Y 6 DE ZARAMAGA

Plano dibujado en vista de la planta inferior de cada uno de los bloques. El diseño es el resultado final de los estudios realizados para la ejecución de este proyecto. Los planos tienen que ser considerados únicamente como indicación de diseño y no tienen que ser considerados como un contrato de construcción. Los planos tienen que ser considerados únicamente como indicación de diseño y no tienen que ser considerados como un contrato de construcción.

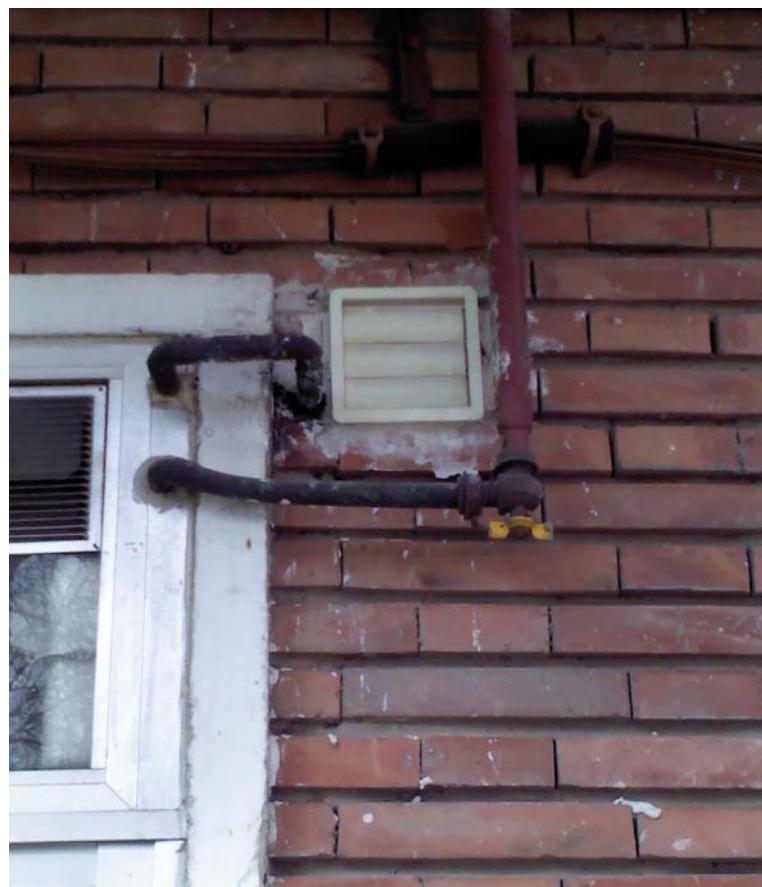
La VENTILACIÓN es normalmente natural, esto quiere decir que los cuartos húmedos disponen de una ventana al exterior. La mayoría de estas viviendas poseen ventilación cruzada, si acaso algunas tienen un shunt en la cocina y en el baño si este es interior.

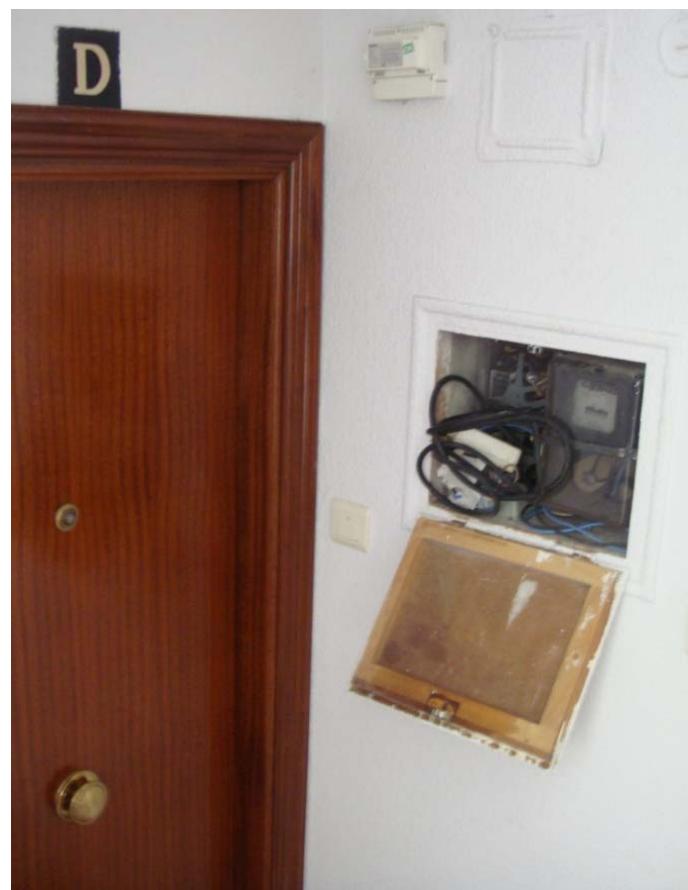
La ELECTRICIDAD discurre empotrada en la pared técnica (la que separa la vivienda de la escalera) con un contador por vivienda en el rellano exterior o en el vestíbulo a la entrada de la misma.

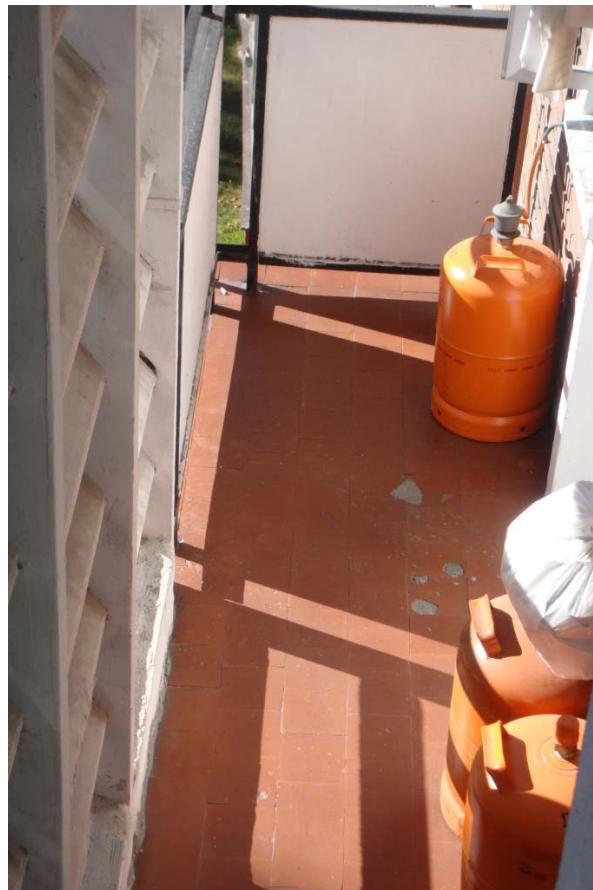
Las INSTALACIONES TÉRMICAS varían y dado su consumo energético merecen un estudio pormenorizado por vivienda. Las primeras instalaciones eran a base de una cocina económica alimentada por leña o carbón, todavía alguna vivienda (muy pocas), mantienen este sistema. Muchas de las mismas han instalado un calentador para producción de agua caliente sanitaria (ACS) alimentado con la energía del butano.

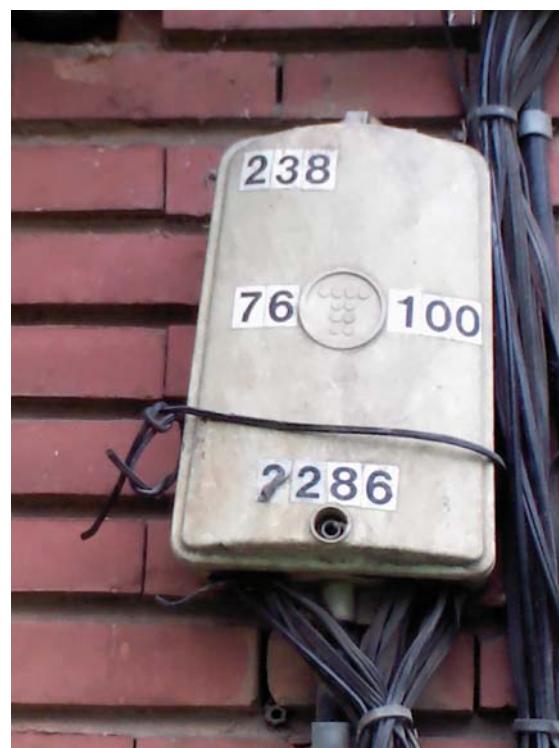
Las instalaciones de TELECOMUNICACIONES se ejecutan después de la construcción de las viviendas y consisten en la telefonía, antena de TV y portero automático. Suelen ir empotradas por el muro técnico y en la mayoría de los casos discurren vistas por la fachada exterior.

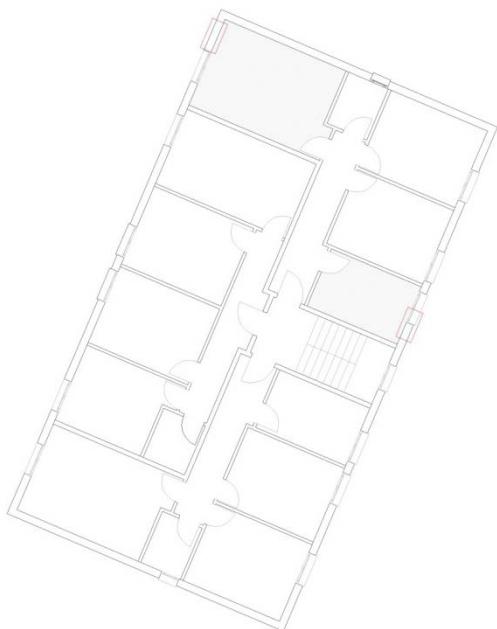
*Planta Baja del bloque
Los aparatos se colocan en el cuarto sombreado.*

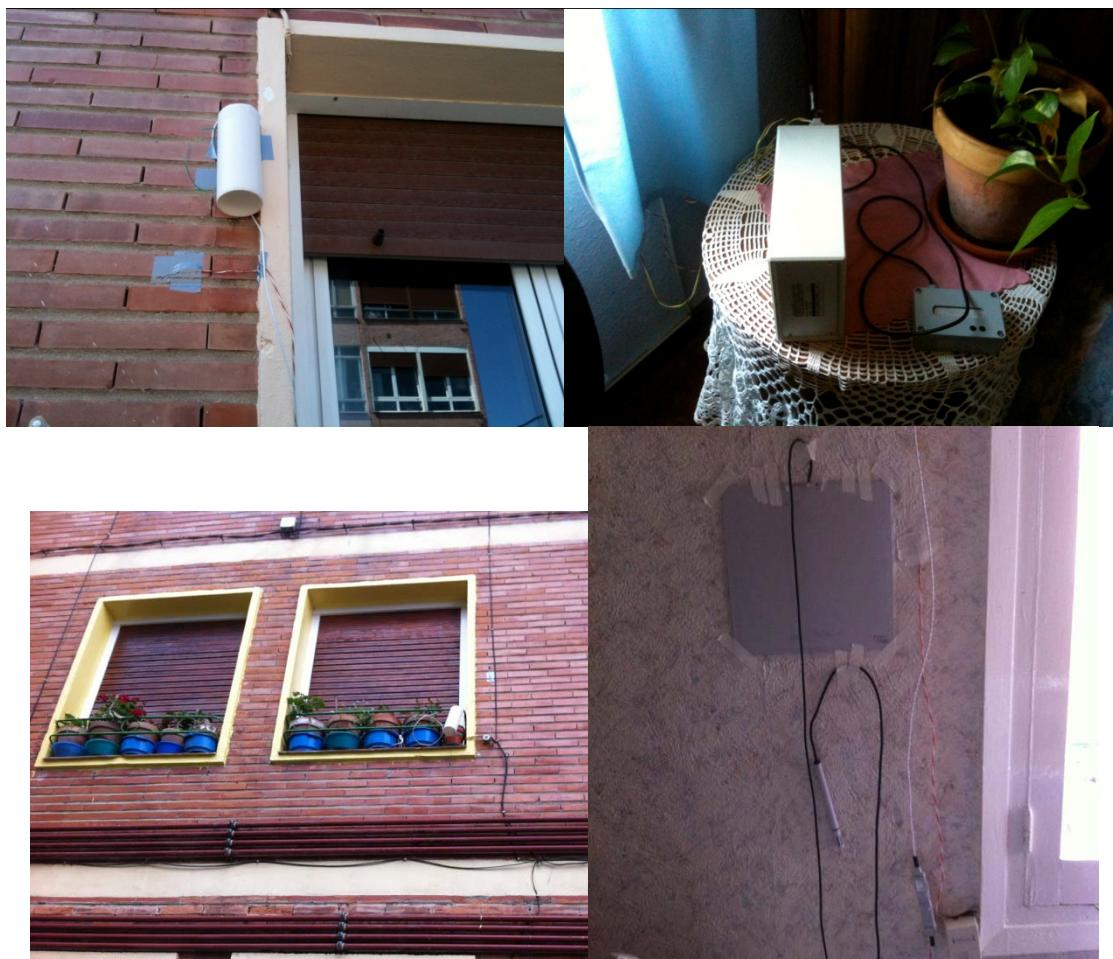
Hemos realizado la monitorización en la vivienda de planta baja derecha del bloque 16. Debido a que esta vivienda está orientada a norte, este y oeste se colocan los aparatos en la cocina y en un dormitorio para obtener datos tanto de este como de oeste. A continuación se muestran los datos obtenidos comparándolos con los datos de Euskalmet que se obtuvieron dicha semana. Añadir que en esta casa vive una señora y que el fin de semana recibió visitas, cosa que se ve reflejada en las gráficas.
