2. Estado Actual (Diagnóstico). Ejemplo de Zaramaga.

2.1. Análisis de cerramientos existentes (ficha ejemplo).

2.1.1. - ANALISIS DEL EDIFICIO EXISTENTE

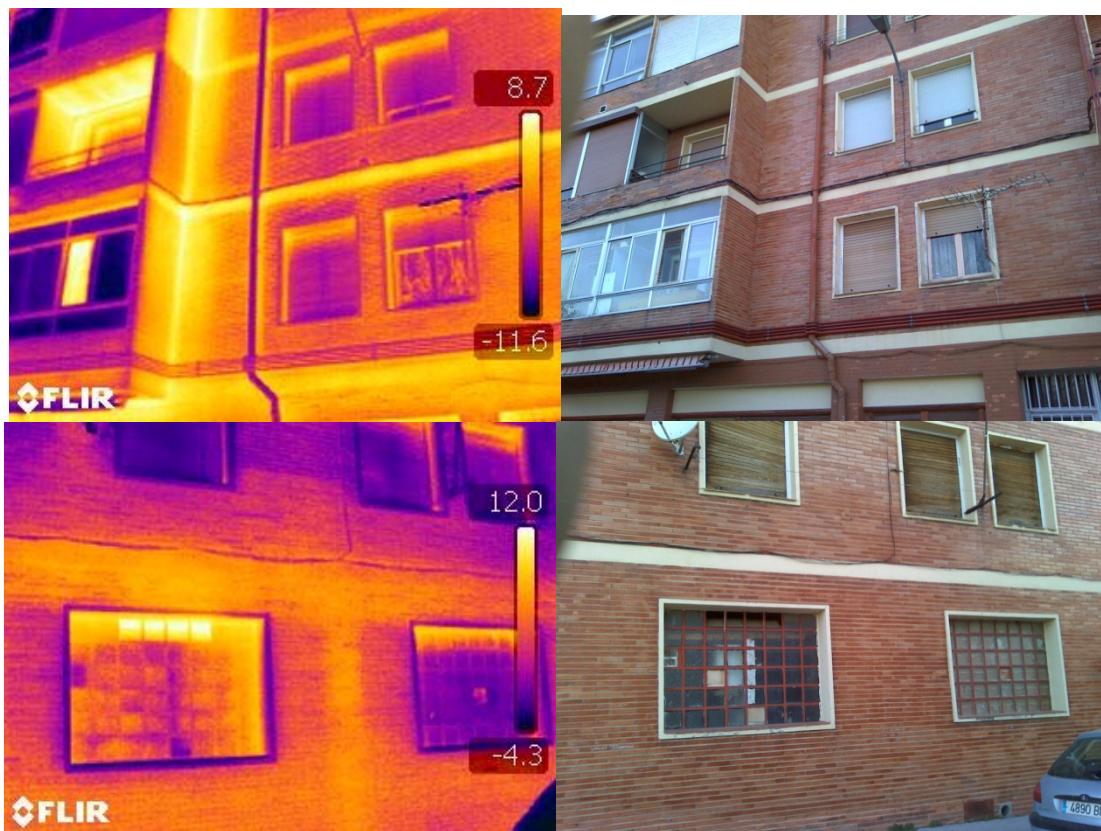
Se aprecia que la unión de la fachada con las balconadas presenta un puente térmico que se repite en el forjado de los mismos. Por otro lado, en la fachada lateral, que sería la sur, se ven los frentes de forjado y nuevamente la unión de esta balconada mediante un pilar. Siendo este el bloque con locales comerciales, supuestamente en desuso, se aprecia que el interior está calefactado.

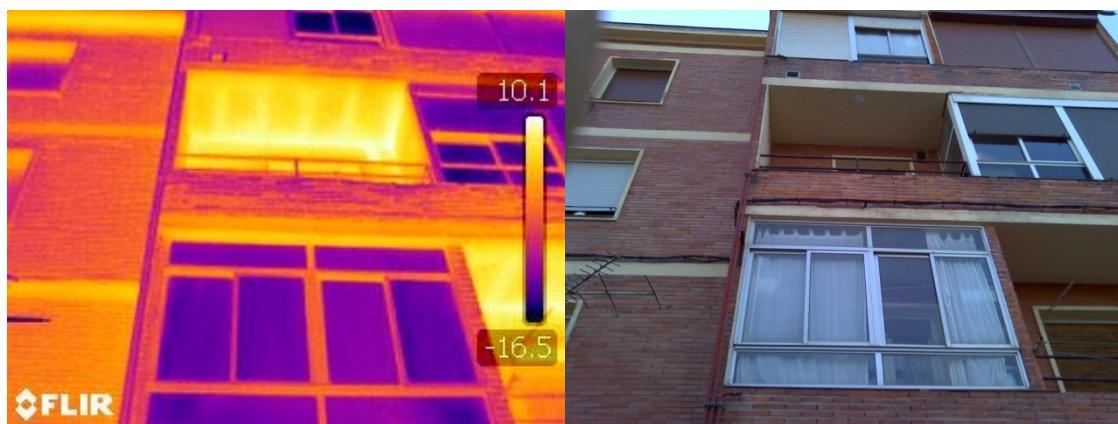
Todos los forjados salientes que quedan expuestos al aire exterior, presentan un claro puente térmico donde podemos llegar a apreciar hasta las viguetas. Nuevamente observamos los frentes de forjado.

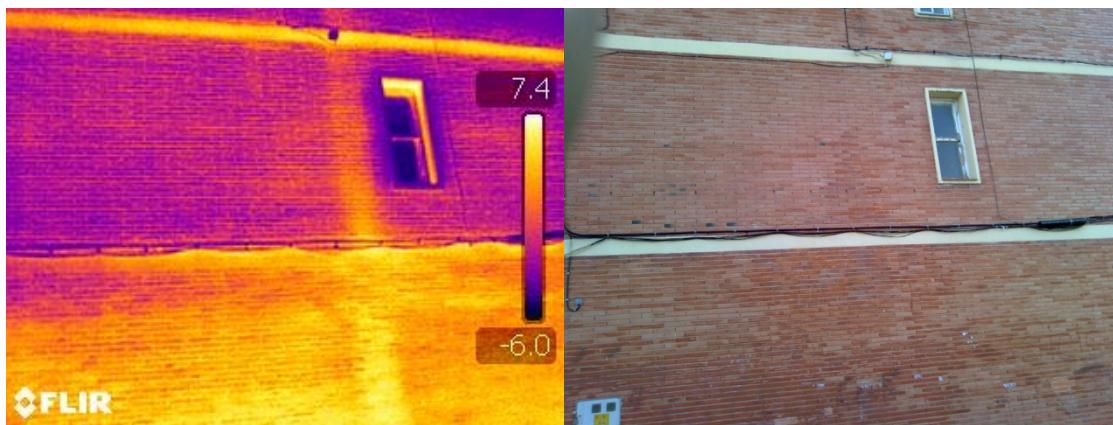
En las fachadas norte y sur, además de los frentes de forjado, vemos claramente el pilar que atraviesa la fachada entera. En la planta baja de cada uno de los bloques se observa una mayor temperatura debido seguramente a una menor cantidad de aislamiento, o simplemente por una distinta composición de fachada.

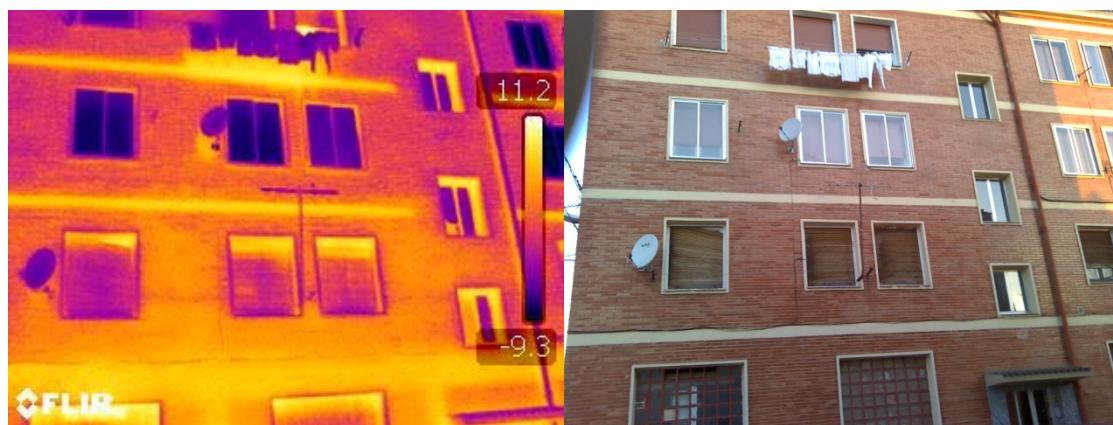
En la fachada este se aprecian los frentes de forjado y cómo se interrumpen al llegar al hueco de escaleras. Nuevamente el color amarillento del piso inferior nos hace ver la posible diferente composición de fachada. La sombra que produce la ropa tendida hace pensar que la fachada está más caliente en esa parte por la protección que crea.

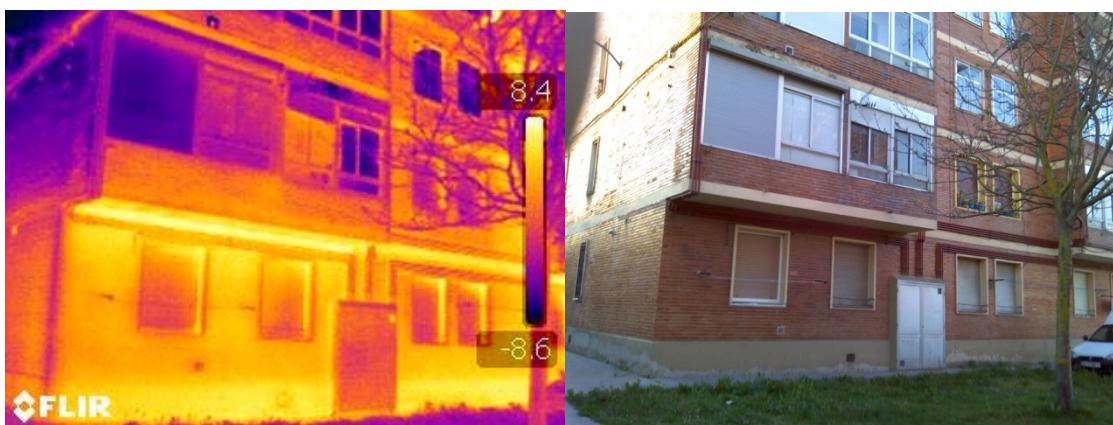
La vivienda de planta baja del siguiente bloque nos confirma la existencia de menos aislamiento u otra composición de fachada. Además, la parte inferior del forjado del balcón se vuelve a mostrar como un importante y repetitivo puente térmico.

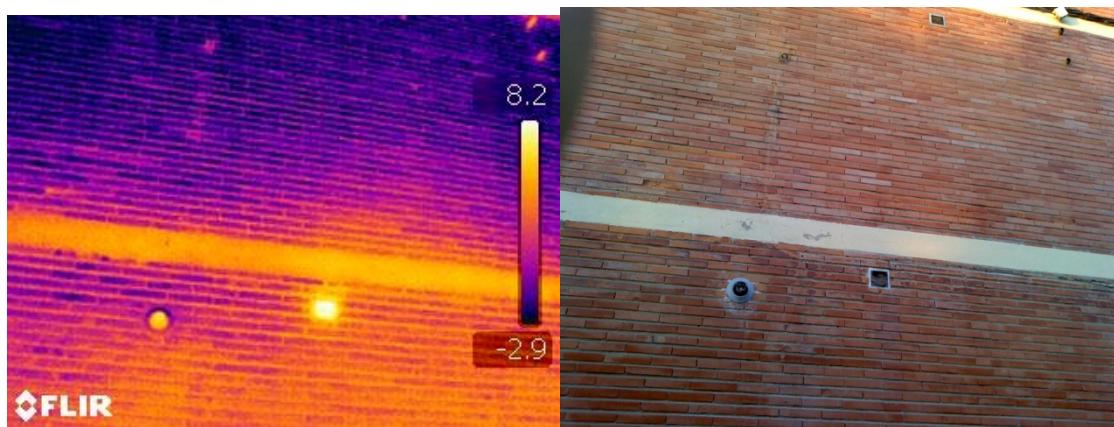
Las únicas aperturas que permiten la salida del calor son las rejillas de los baños y otros conductos instalados en el resto de estancias.

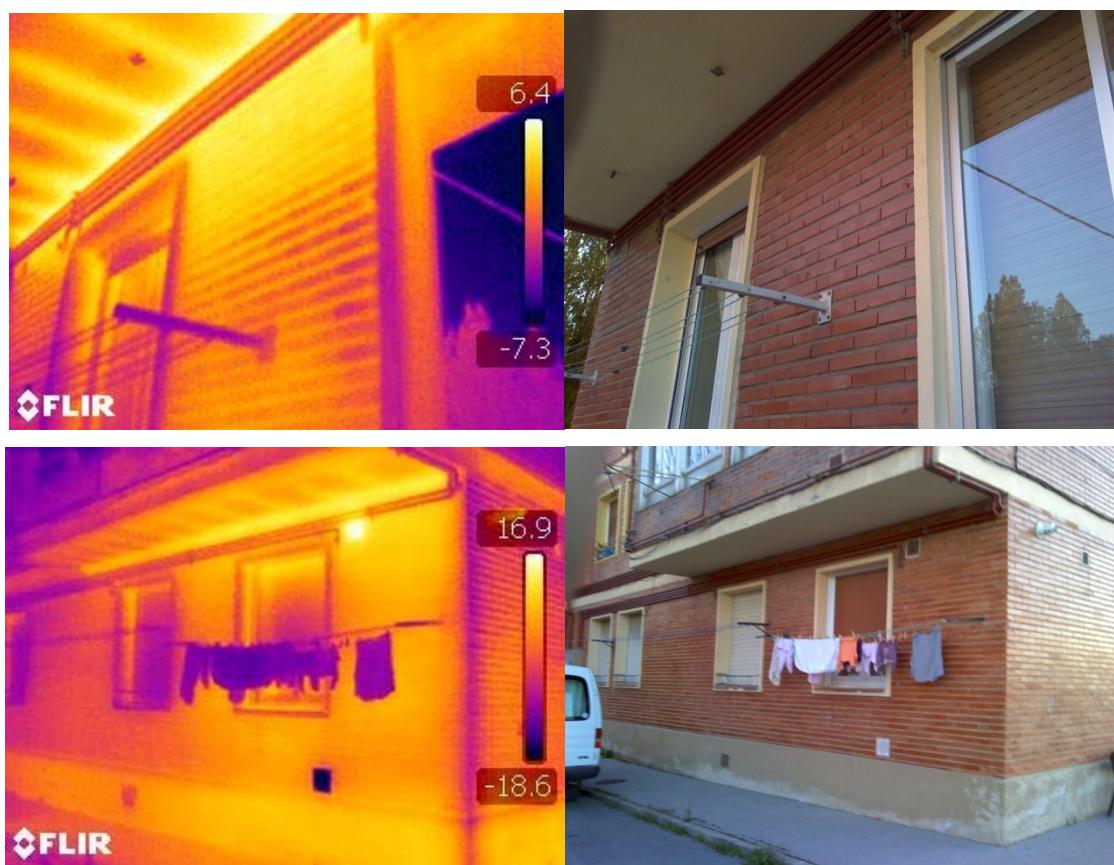
Además del claro puente térmico del bajo de forjado, con estas imágenes podemos observar que los tendederos están colocados a posteriori y con tornillos de poca longitud, por lo que no presentan puentes térmicos, seguramente no llegan a tocar el aislamiento.

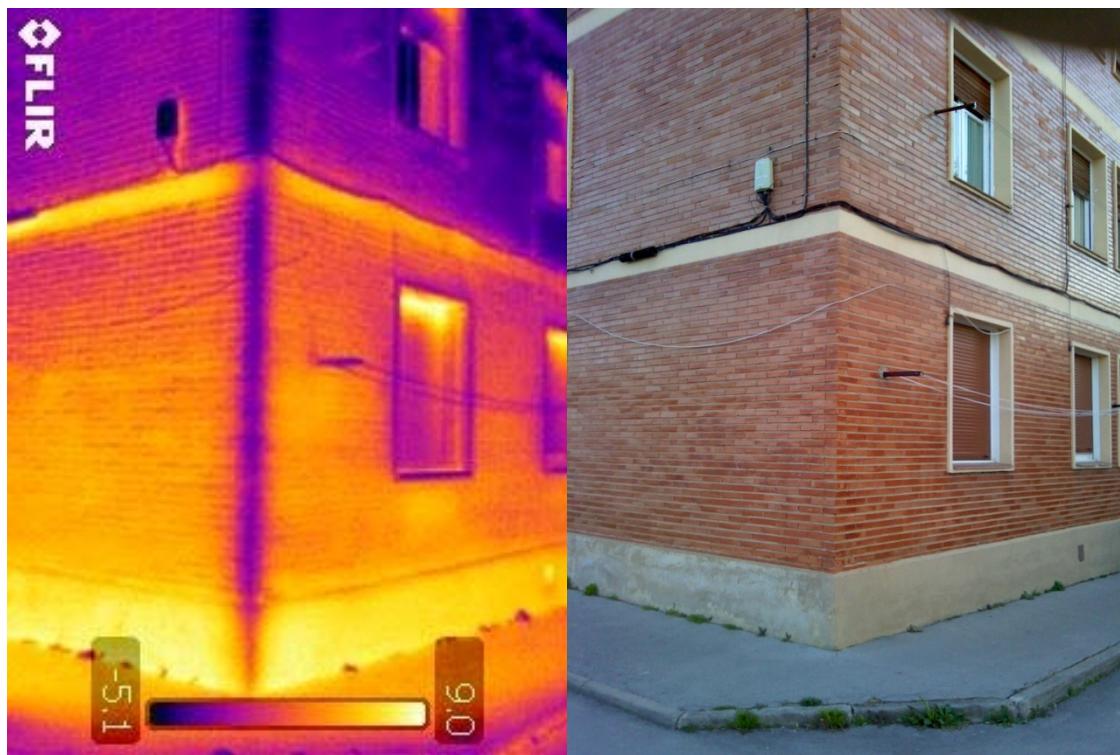
En las esquinas de los bloques existe un mayor puente térmico debido al pilar en esquina.

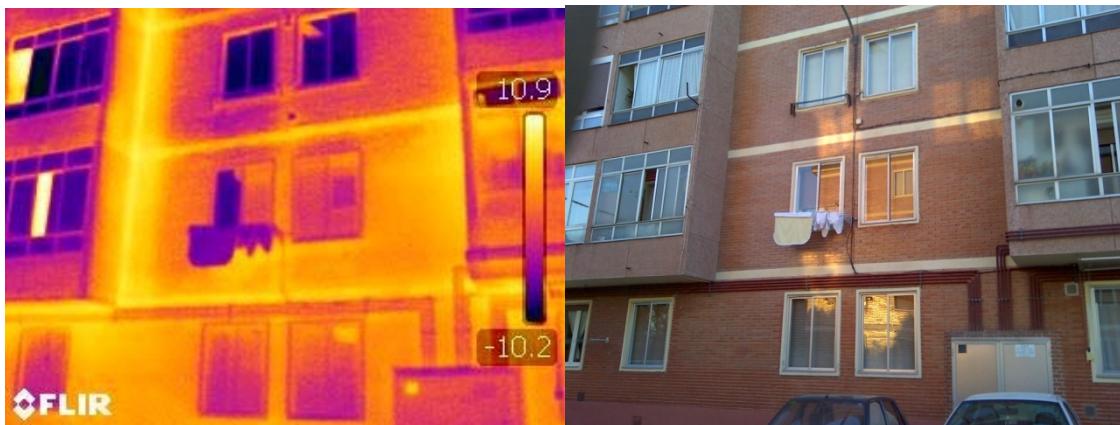
Introduciéndonos en el bloque 5, que como hemos mencionado, presenta una posible reforma en la que se cambió el ladrillo de las balconadas por otro material, de peores prestaciones térmicas. Aquí no solo se observa que en la unión del plano de fachada con su perpendicular no es correcta, sino que además el calor llega hasta el extremo del mismo.

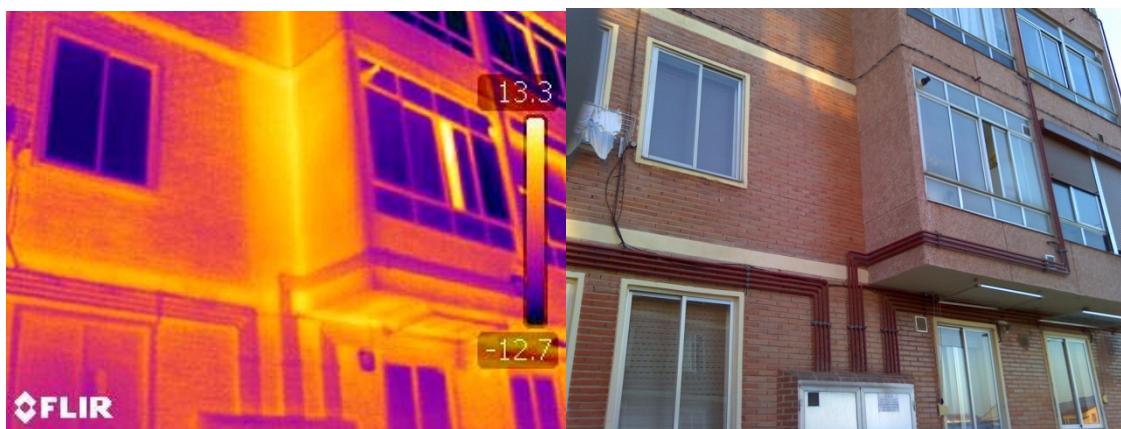
En esta otra imagen vemos que en la reforma se tuvo que incidir en el mismo plano de fachada, provocándose una pérdida de aislamiento.

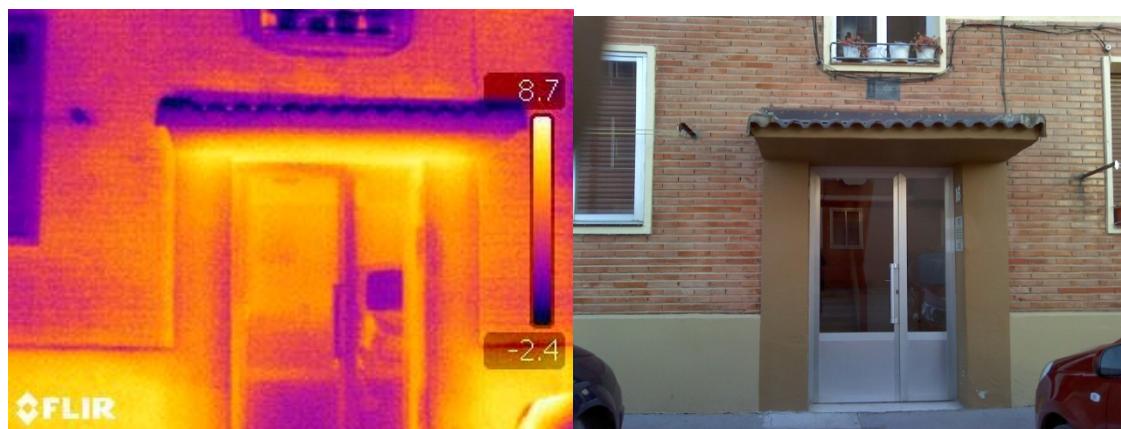
Por último el parasol de la puerta de entrada deja un enorme puente térmico.

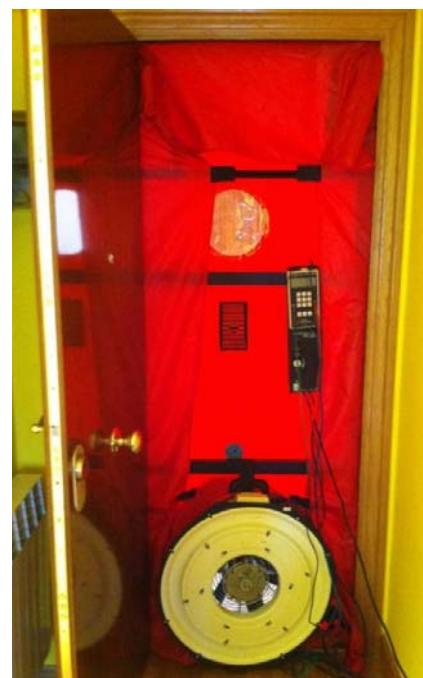
La puerta utilizada es la Minneapolis BlowerDoor Model 4, DG-700.

Ensayo 1: Bustaldea 15. 23-04-2012

Vemos abajo en el resultado del BDT que a 50 Pa se producen 3,6 renovaciones por hora por lo que deducimos que hay bastantes infiltraciones. Para que sirva de comparativa el estándar Passivhaus solo permite 0,6 renovaciones por hora (1/h), seis veces menos.

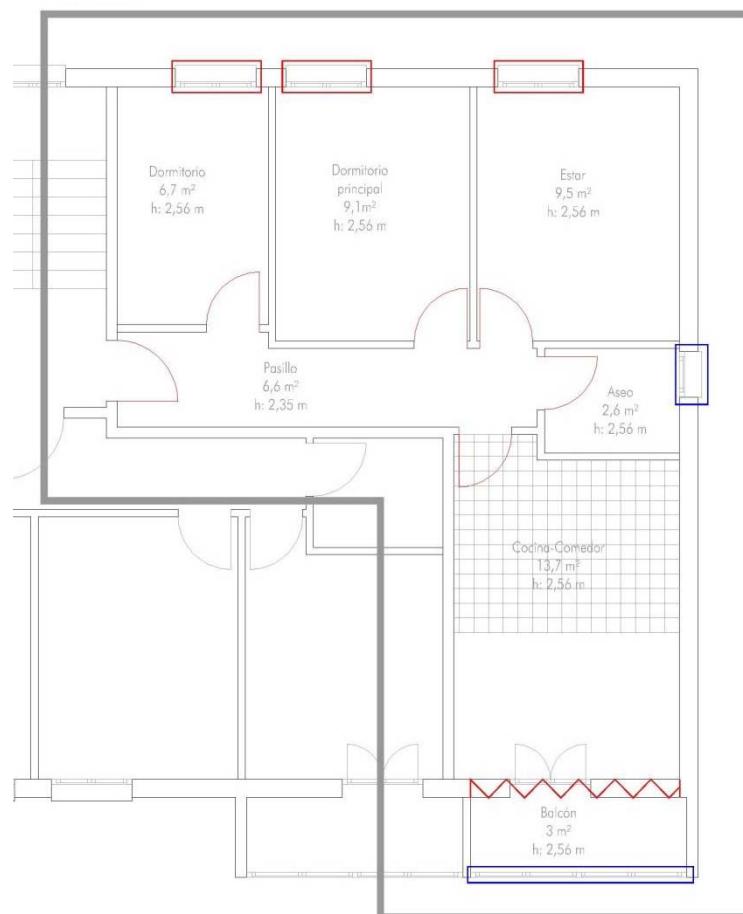
El primer ensayo se realiza en el bloque 15 de Bustaldea mediante el método A. Se trata de la vivienda de planta primera, puerta derecha. La superficie de la vivienda es de 51 m² y tiene un volumen de 130 m³, la fachada tiene una superficie de 61 m².

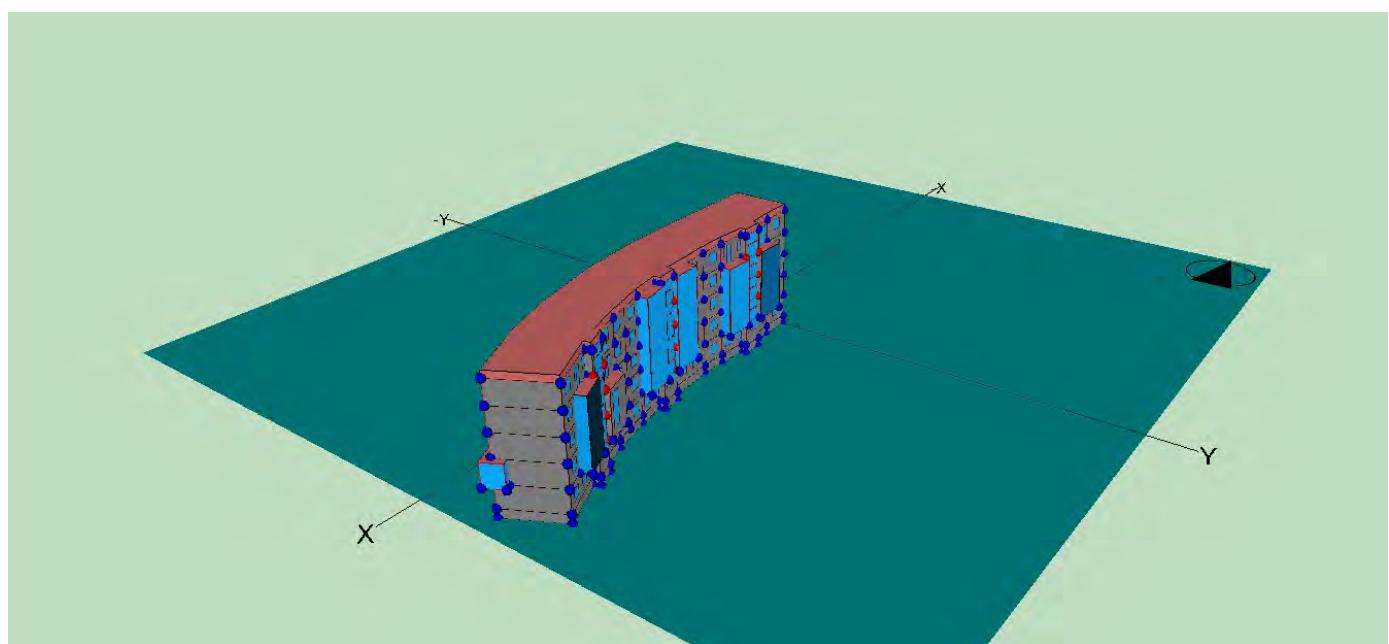
Imagen del edificio calificado con la herramienta homologada por el ministerio de Industria Calener VYP.

Como podemos observar, se trata de una envolvente muy deficiente desde el punto de vista energético, lo que conlleva unas gran carga de calefacción, y por tanto una gran demanda, la cual asciende a 160,4 kWh/m2año. No debemos olvidar que en esta demanda están incorporados los múltiples puentes térmicos del edificio objeto.

Por último queda por analizar las emisiones de CO₂ producidas por la demanda anteriormente justificada. Nos encontramos ante unas emisiones de calefacción situadas en la franja E y unas de ACS situadas en la franja G. Con estos resultados se llega fácilmente a la conclusión de que las instalaciones del edificio existente, son tan deficientes como la envolvente.
