**Anejo n.º 4. Geología y geotecnia.**

<b>Proyecto</b>	<b>PROYECTO DE REHABILITACIÓN Y REFUERZO DE TÚNELES DE IRAETA Y ARROA DEL FERROCARRIL DEL UROLA</b>			<b>Nº Proyecto:</b>
<b>Documento</b>	<b>Anejo n.º 4. Geología y geotecnia.</b>			<b>22044</b>
<b>Versión</b>	<b>Fecha</b>	<b>Fichero</b>	22044_AN04_geologia y geotecnia_01_v00	
<b>Versión 0</b>	<b>30/06/2023</b>	<b>Descripción</b>	Geología y geotecnia.	
			<i>Preparado</i>	<i>Revisado</i>
		<b>Nombre</b>	Egoitz Larrondo Dr. C.C. Geológicas Team Ingeniería	Gorka Uribe-Etxebarria. Dr. C.C. Geológicas Team Ingeniería
				Luisa Uriel Ing. Caminos Canales Puerto Team Ingeniería

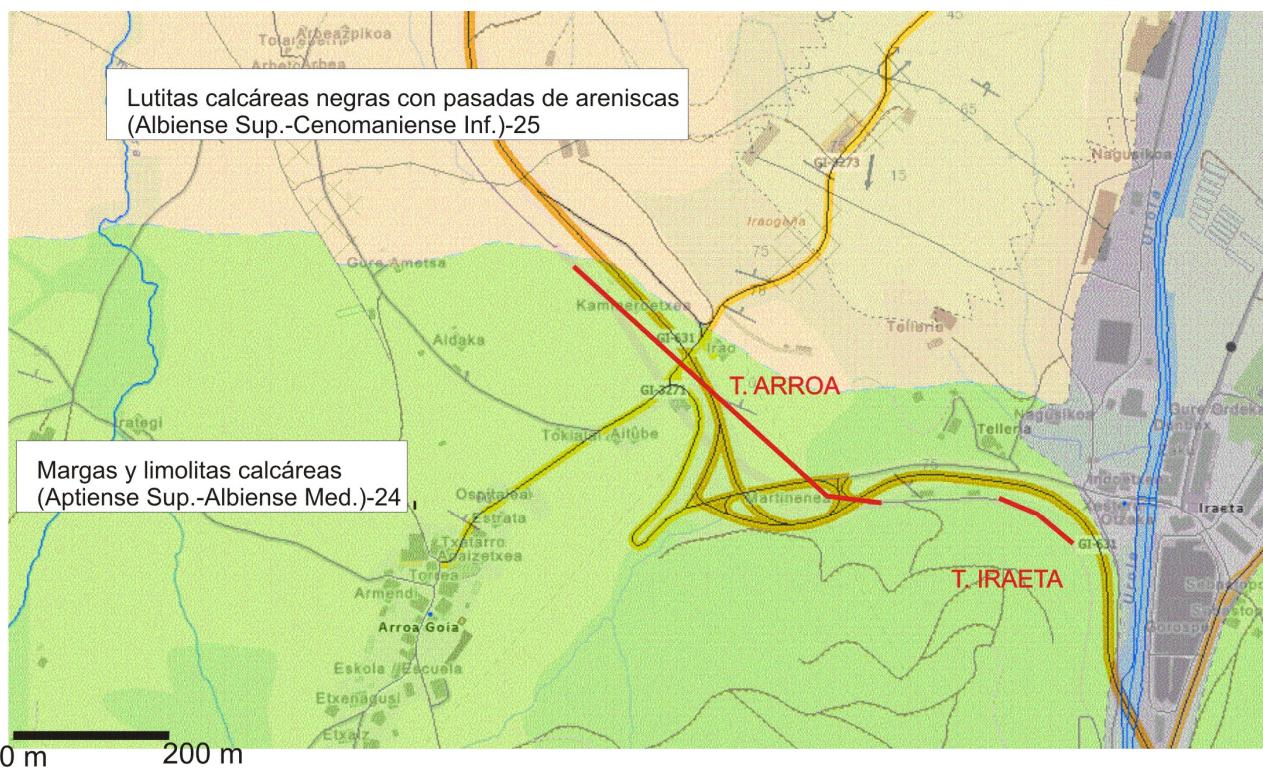
Figura. 1. Planta geológica general

En el tramo afloran materiales sedimentarios de edad Cretácico Inferior (Aptiense Sup. Albiense Medio). Son margas y limolitas calcáreas negras, denominadas como "Margas de Itziar" (Unidad de Oiz).

A partir de la boca de salida del túnel de Arroa, se cartografiaron lutitas calcáreas negras con intercalaciones de areniscas pertenecientes a la Formación Deba de edad cretácica (Albiense Sup. Cenomaniense inf.).

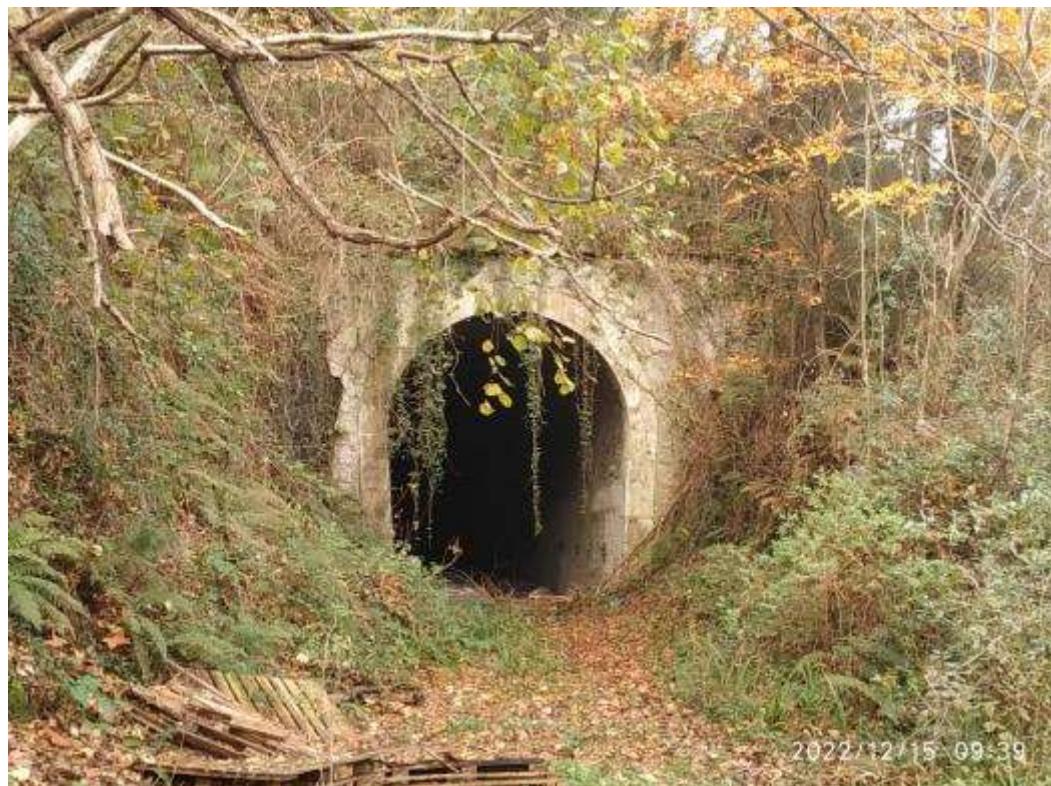
La estructura del emboquille presenta buen estado. Tan solo una pequeña fisura entre 2 sillares en lado izquierdo.

*Figura. 3. Boca sur Iraeta (entrada)*

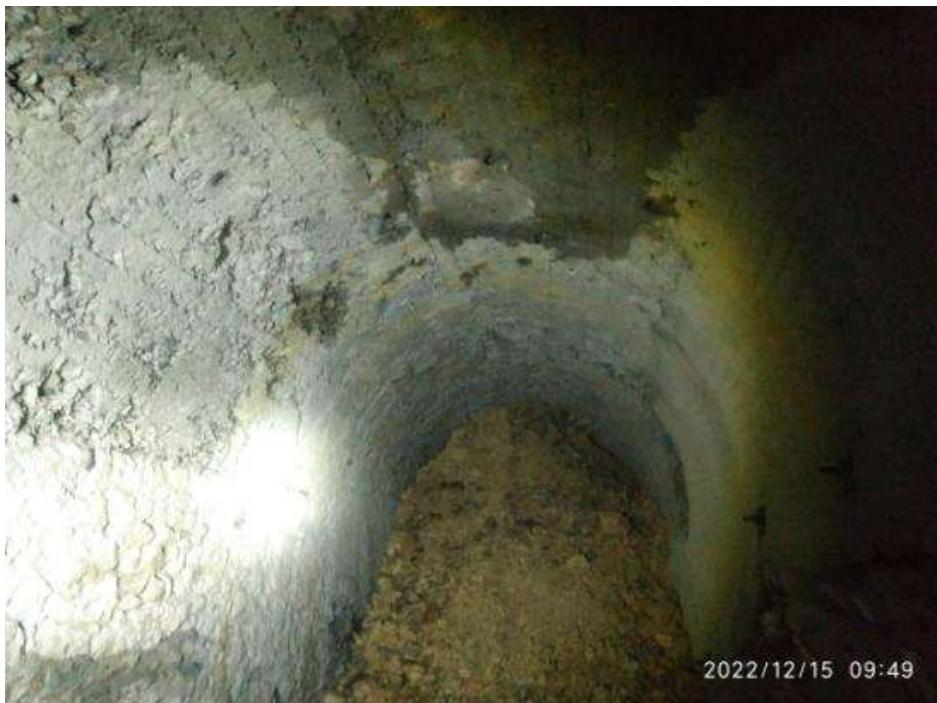
*Figura. 4. Desprendimiento túnel en mina (Iraeta)*

Indicar la existencia de un desprendimiento de la clave aproximadamente a 30-40 m de distancia de boca de entrada con material meteorizado procedente de la zona de clave.

La montera sobre clave es reducida (inferior a 5-10 m) por lo que existe riesgo de hundimiento del terreno superior.

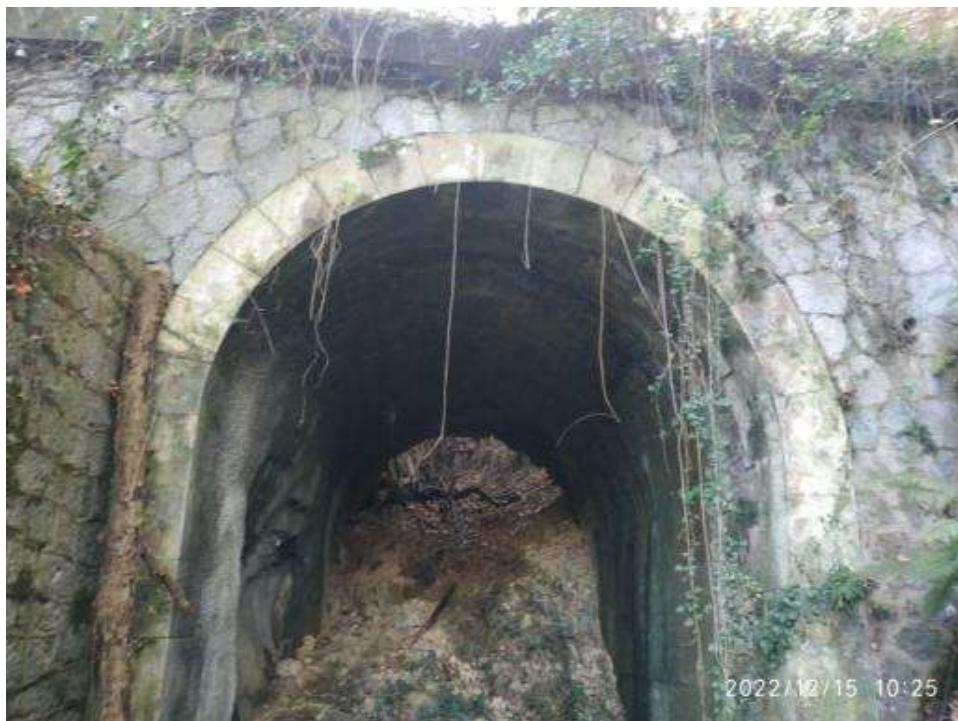
Posible afección a la carretera durante los trabajos de demolición del falso túnel.

Figura. 5. Desprendimiento y falso túnel boca salida (Iraeta)

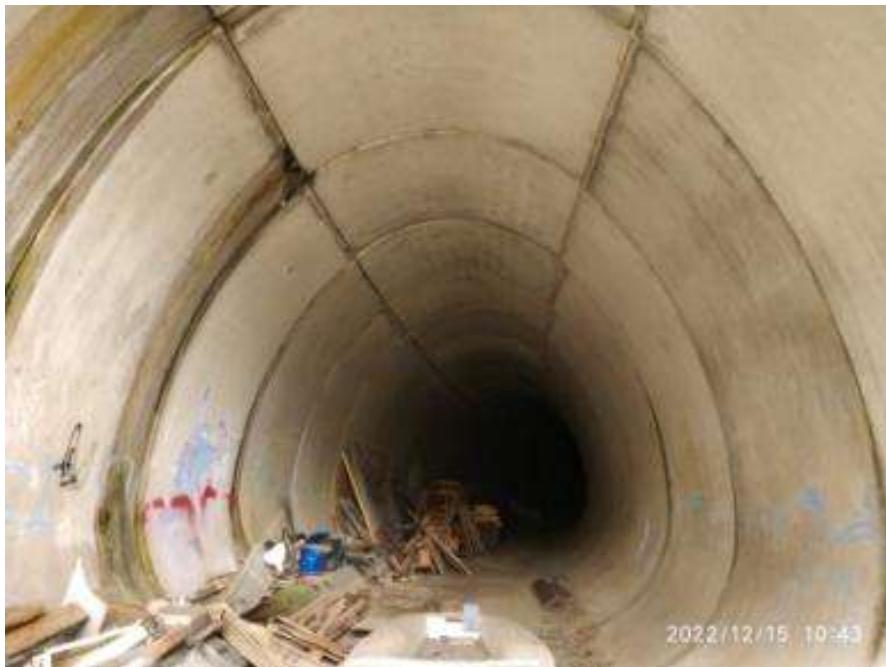
Figura. 7. Falso túnel entrada (Arroa)

El falso túnel son dovelas de hormigón. Al final del falso túnel, material acopiado coincidiendo con el emboquille de entrada del túnel en mina y el hundimiento detectado en superficie.

El tubo de abastecimiento de Añarbe discurre por hastial izquierdo del falso túnel.

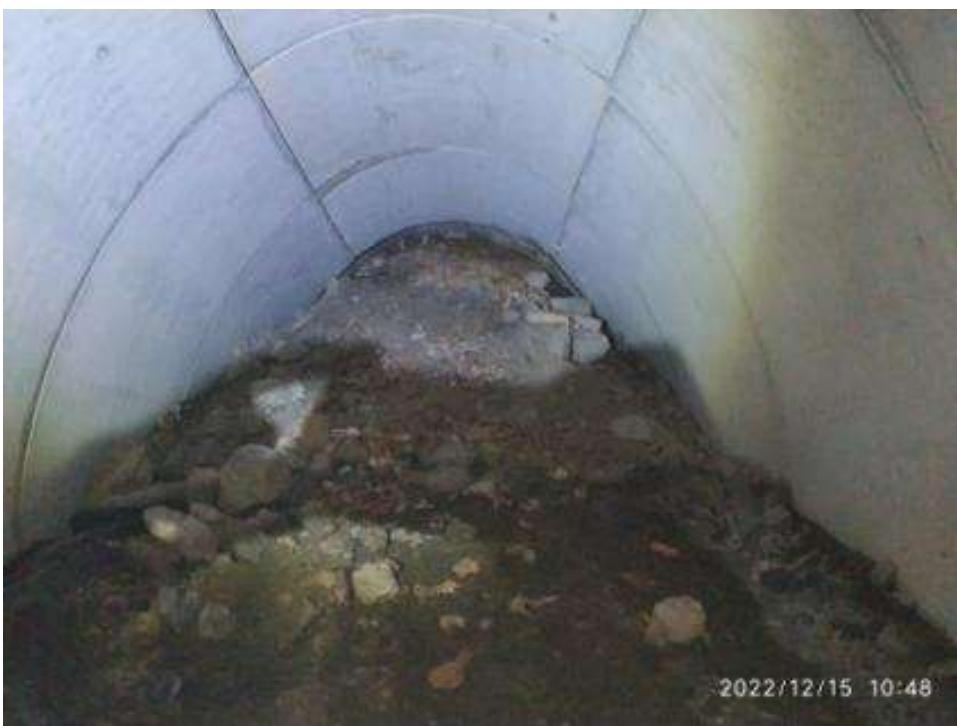
Figura. 8. Relleno y hundimiento final falso túnel (Arroa)

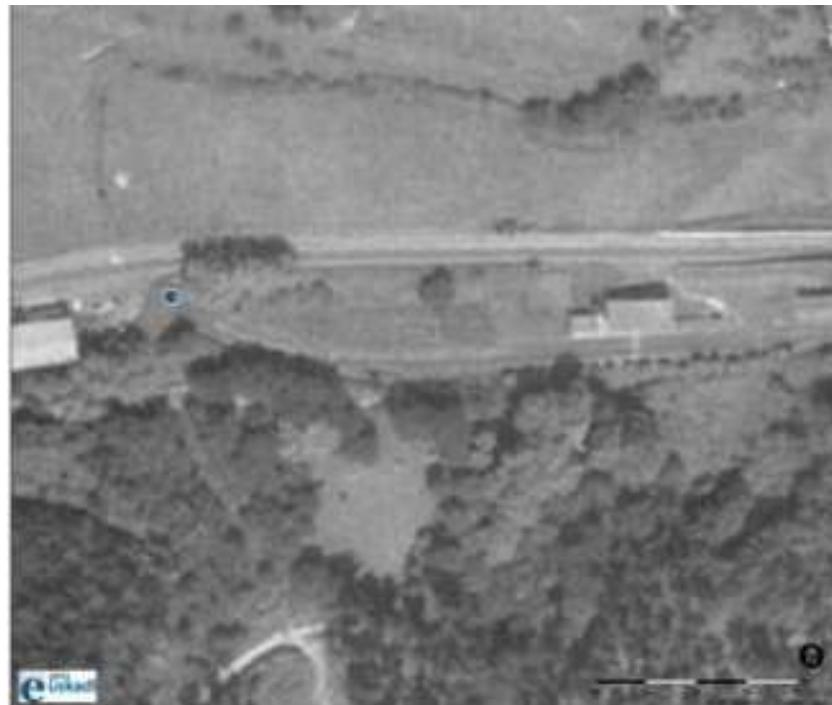
Figura. 9. Inicio túnel en mina. 1956 (punto azul)

En superficie se ha detectado un hundimiento del terreno. Según la información obtenida a partir de fotos históricas, ese punto coincide con el inicio del túnel en mina.

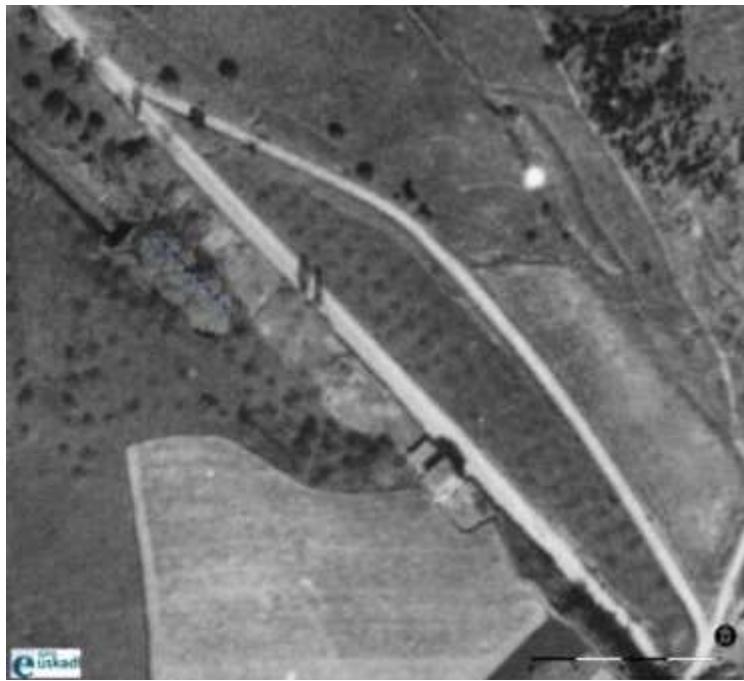
El estudio de fotos históricas indica que el falso túnel de salida presenta una longitud aproximada de 43-45 m.

Figura. 11. Falso túnel. 1954 (Arroa)

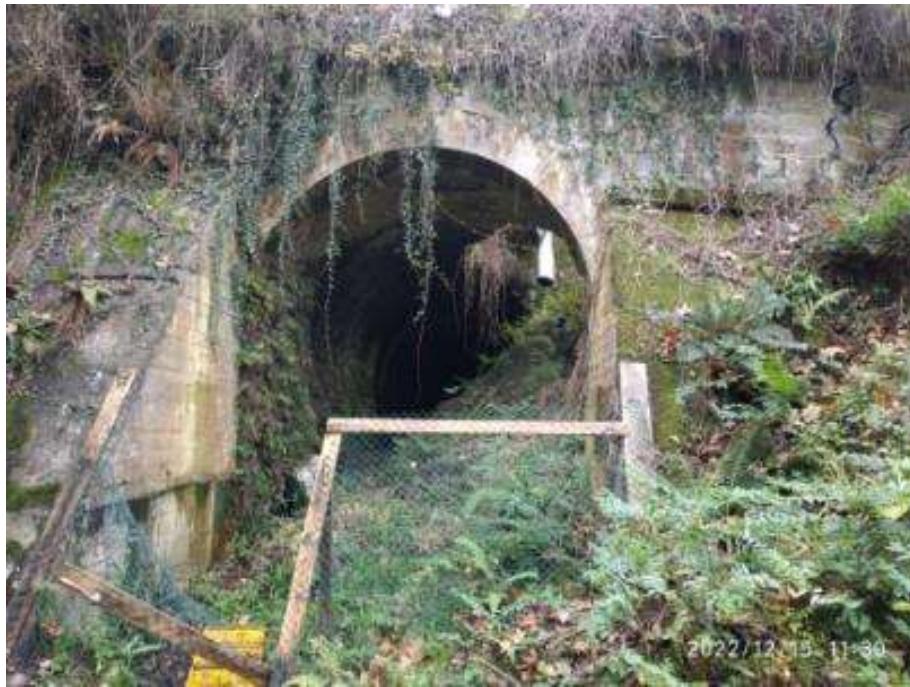
El estado de conservación del falso túnel es muy deficiente. Su seguridad estructural está comprometida. Por la margen izquierda (PK creciente) discurre el terraplén de la carretera GI-631.

Figura. 12. Boca salida falso túnel. 2021 (Arroa)

Possible afección al pie del terraplén de la carretera durante las labores de demolición del falso túnel.

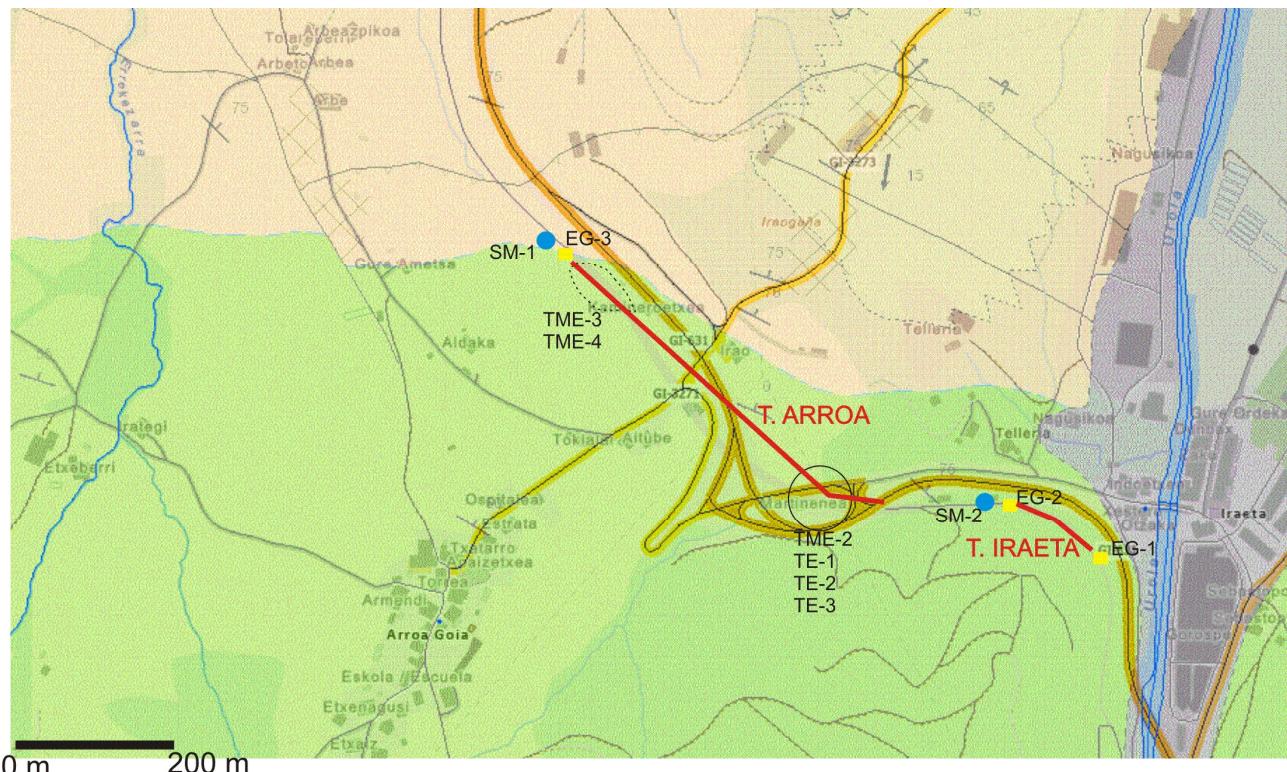
Figura. 13. Campaña geotécnica.

- 2 sondeos mecánicos con recuperación continua de testigo: ensayos de campo y laboratorio.
- 3 estaciones geomecánicos con toma de datos estructurales en afloramientos rocosos
- Campaña geofísica compuesta por 6 perfiles de tomografía eléctrica.
- Inspección del estado de conservación e identificación de patologías en el interior de los túneles de Iraeta y Arroa.

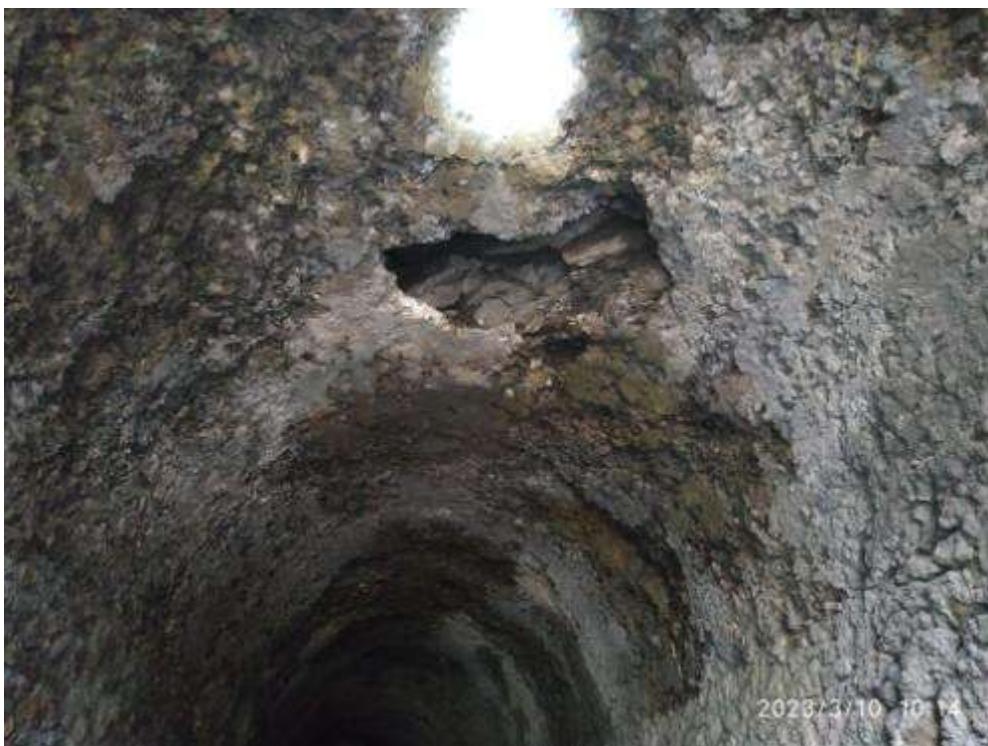
En el hastial izquierdo y clave, la mampostería se encuentra vista. El estado de conservación de la mampostería es deficiente, ya que el cemento entre mampuestos se encuentra lavado.

Figura. 15. Chimenea en clave (PK 9+526) y lavado de mampostería.

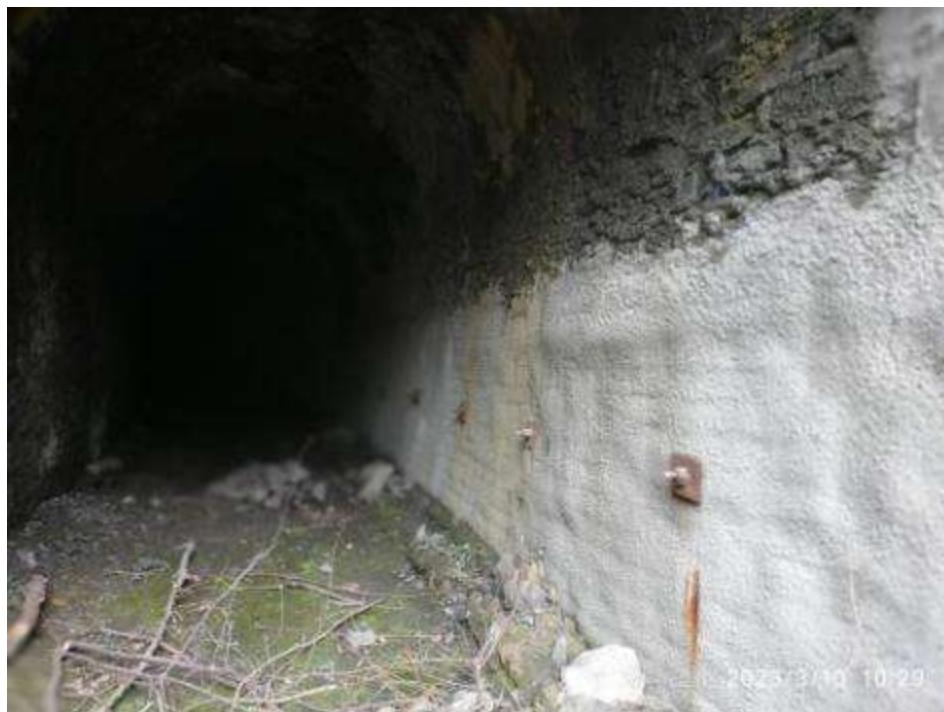
*Figura. 16. HMP+bulones sobre mampostería, hastial derecho.*

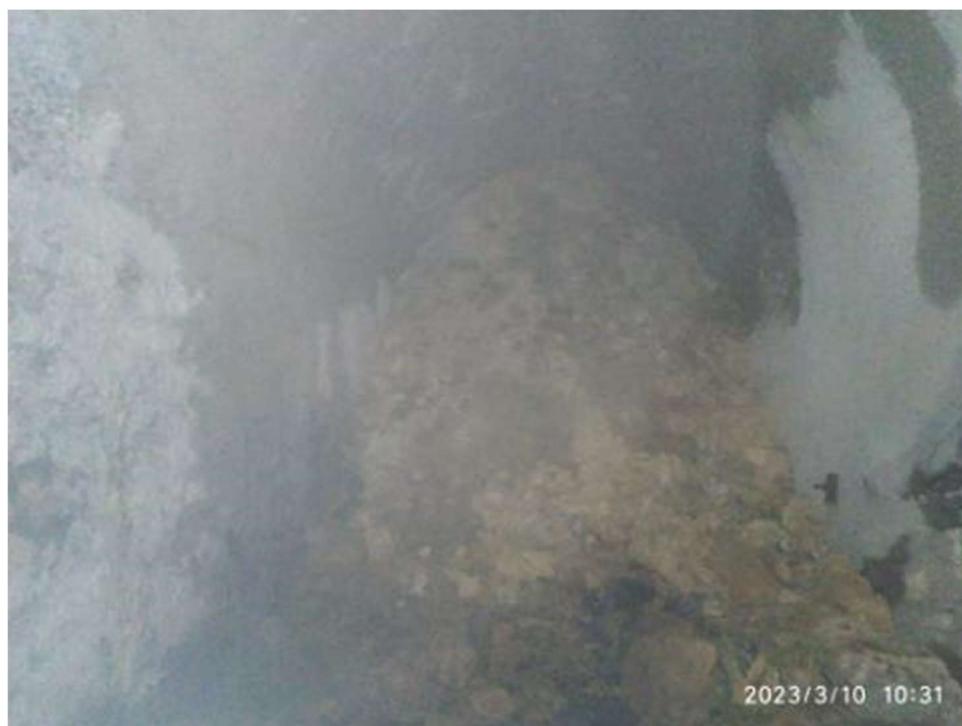
A partir del PK 9+558 el túnel se encuentra derrumbado. El material identificado son bloques rocosos y suelos, por lo que probablemente el derrumbe alcance el terreno. En el hastial izquierdo se han reconocido bloques de hormigón por lo que se deduce que el tramo derrumbado corresponde al final del túnel en mina y comienzo del falso túnel de salida.

*Figura. 17. Desprendimiento fondo túnel.*

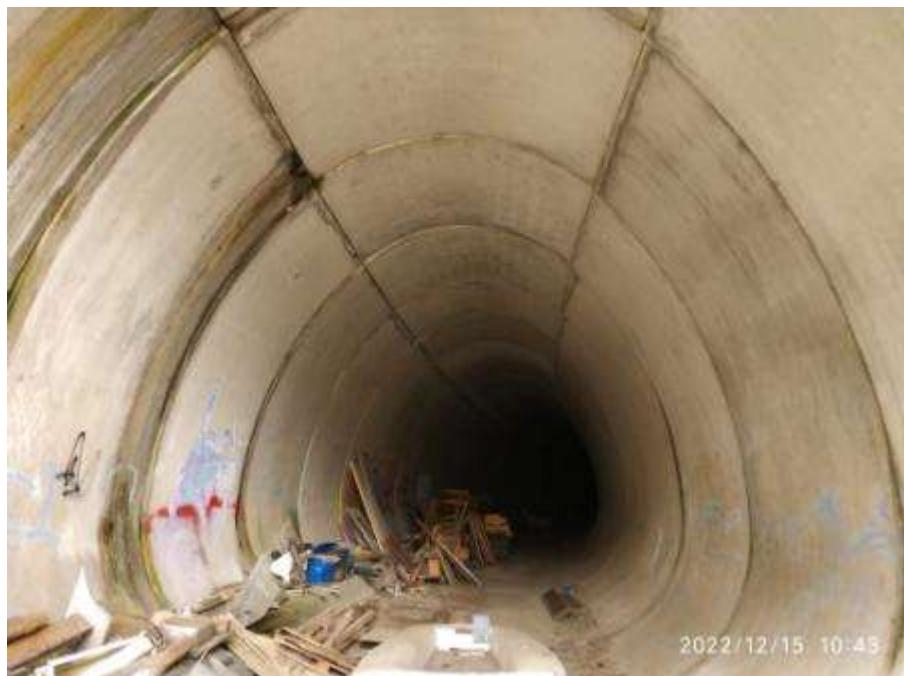
Figura. 18. Aspecto falso túnel entrada.

El falso túnel de inicio presenta un buen estado de conservación. Se trata de una estructura prefabricada de hormigón. No existen patologías de entidad que requieran su consolidación.

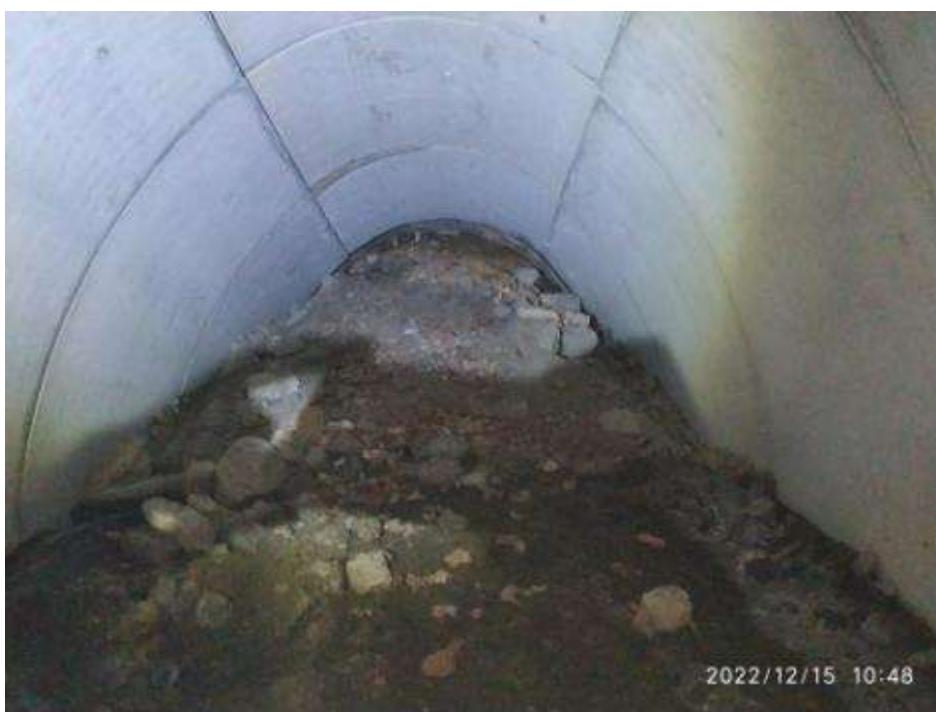
Figura. 19. Desprendimiento final falso túnel-comienzo túnel en mina (PK 9+843)

En el entronque entre el fin del falso túnel y comienzo del túnel en mina, se ha producido un desprendimiento de la clave que alcanza el terreno superior. Este desprendimiento evita el drenaje del agua del interior del túnel y su acumulación.

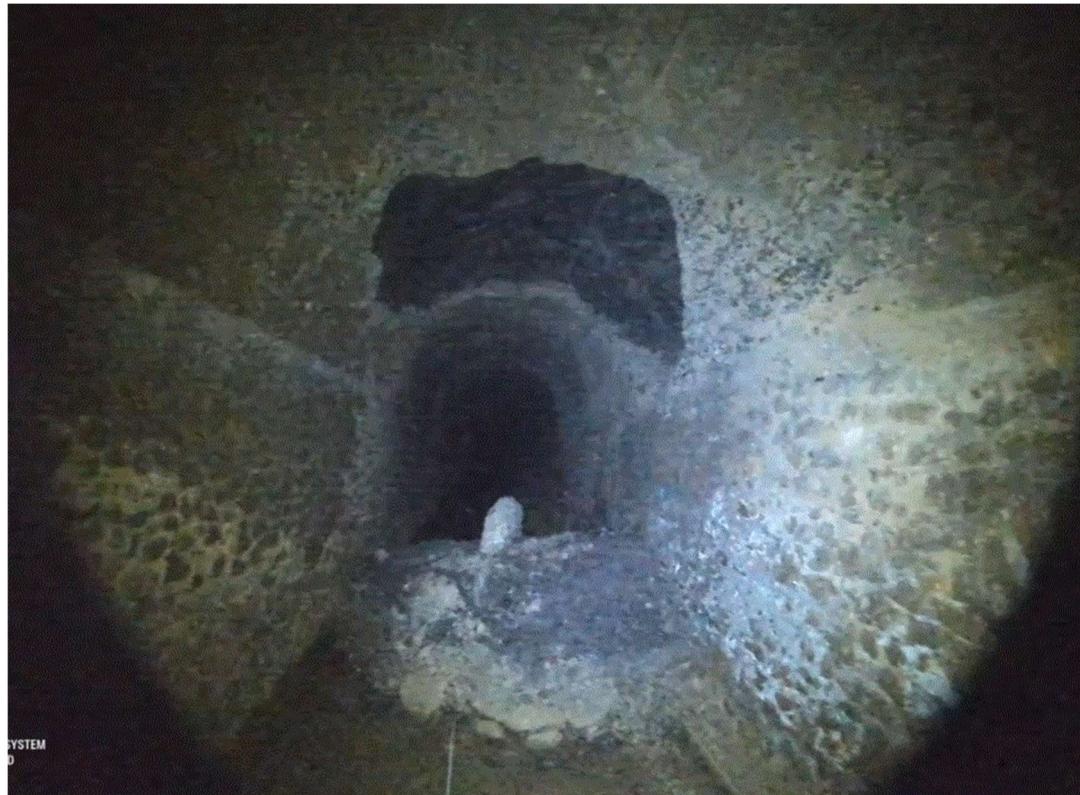
Figura. 20. Desprendimiento clave (PK 10+200)

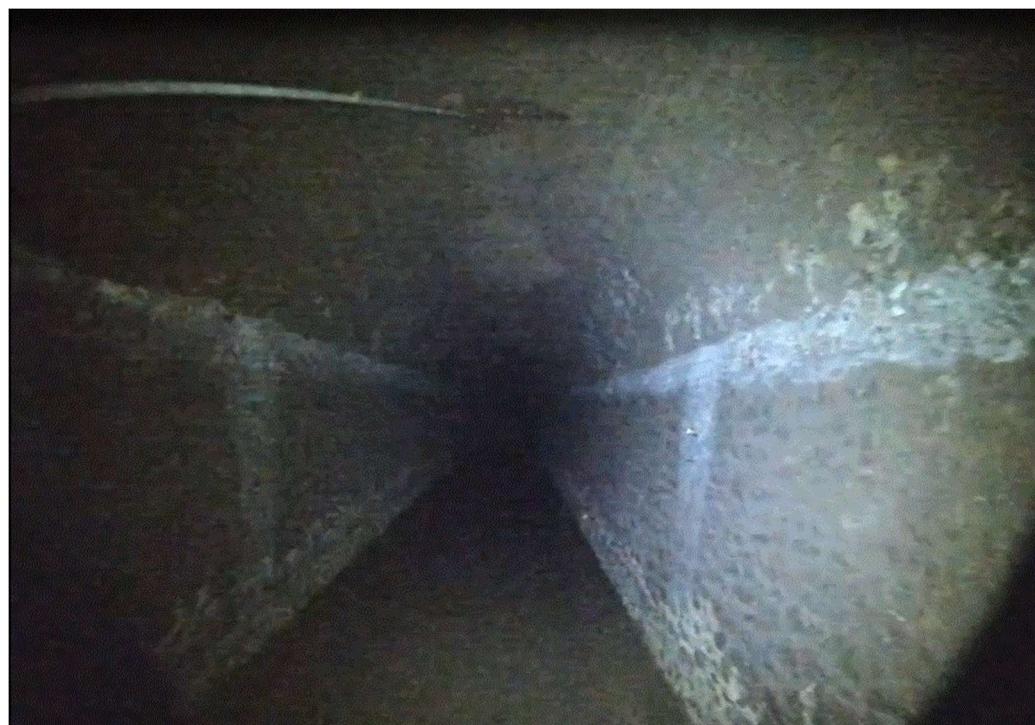
En la parte final del tramo excavado en mina, existe una acumulación importante de agua en la plataforma.

Figura. 21. Acumulación agua en plataforma (PK 10+270)

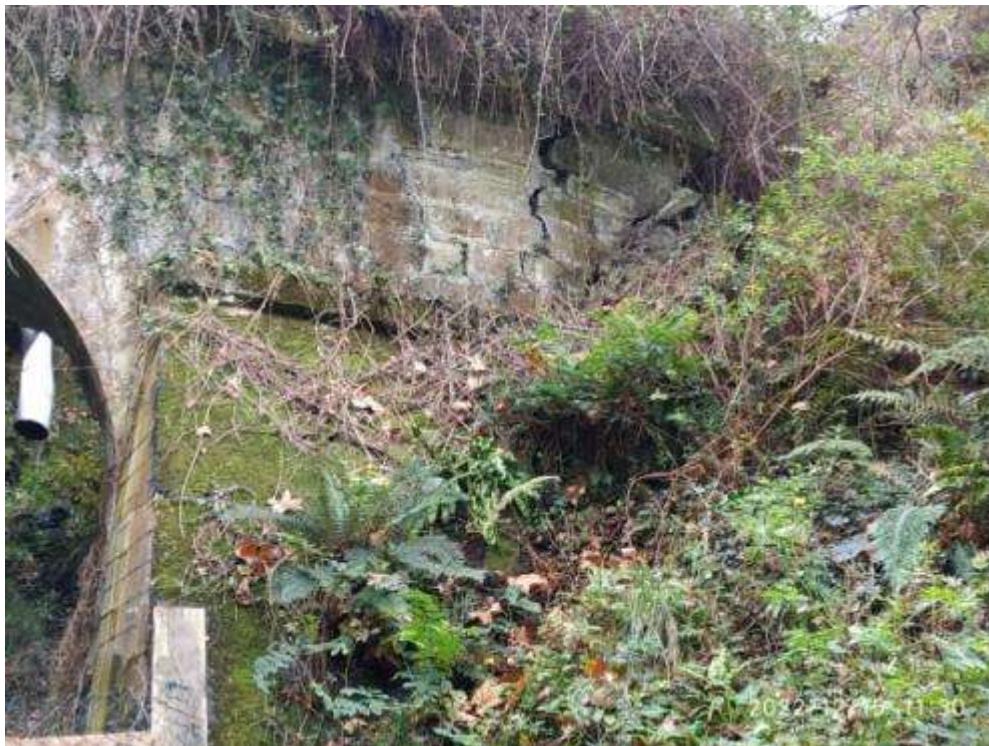
Por último, el falso túnel de salida presenta un estado de conservación muy deficiente (abombamientos, fisuras entre sillares, etc.) que obliga a su demolición completa.

Figura. 22. Grietas en falso túnel de salida

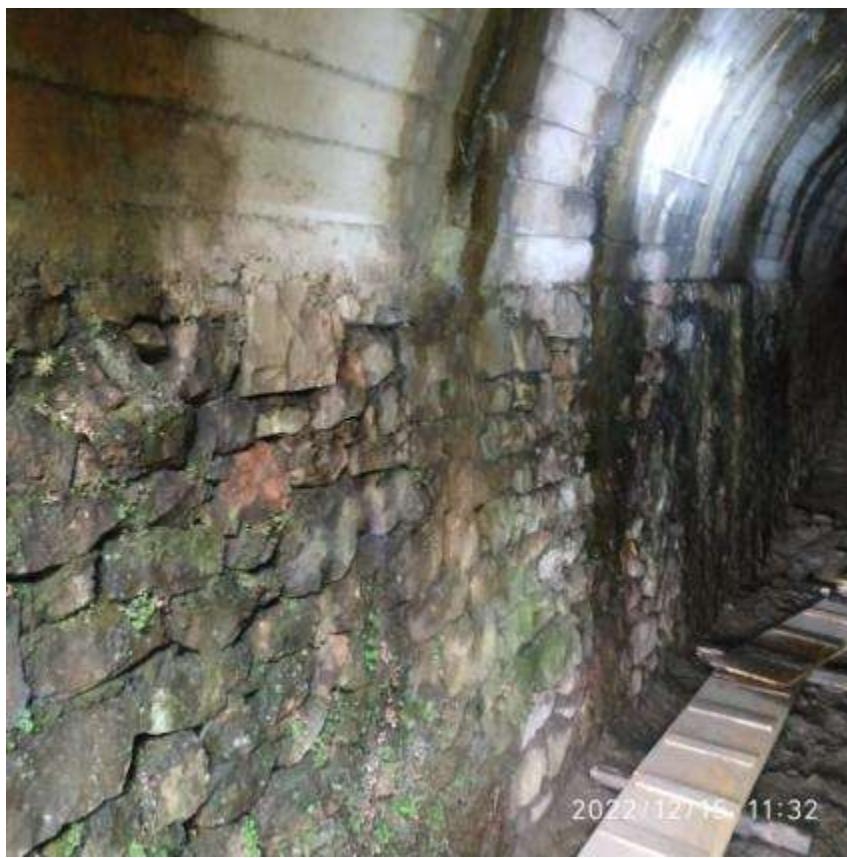
Figura. 23. Estado mampostería falso túnel salida

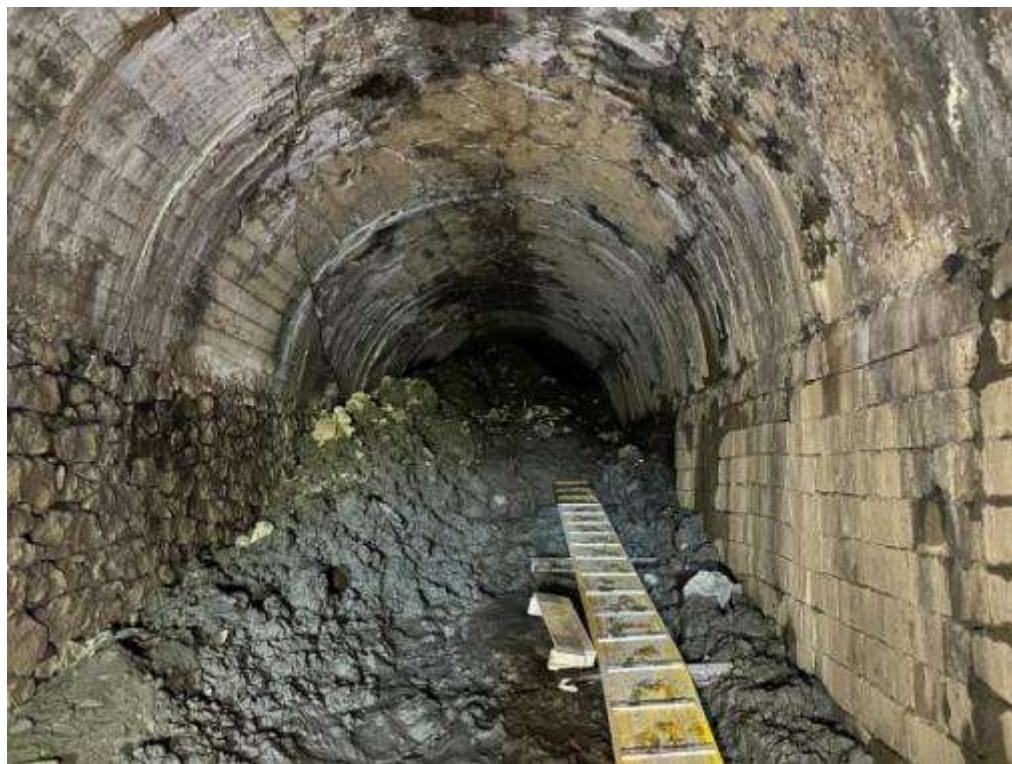
*Figura. 24. Desprendimiento entronque túnel en mina-falso túnel*

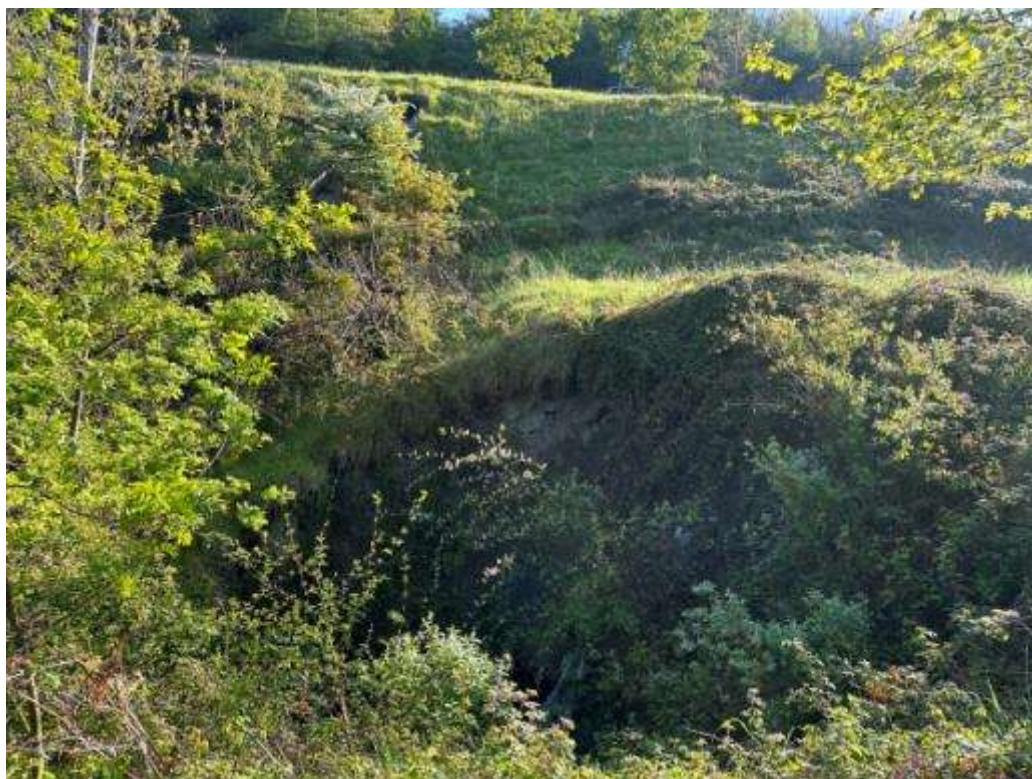
*Figura. 25. Hundimiento terreno superior*

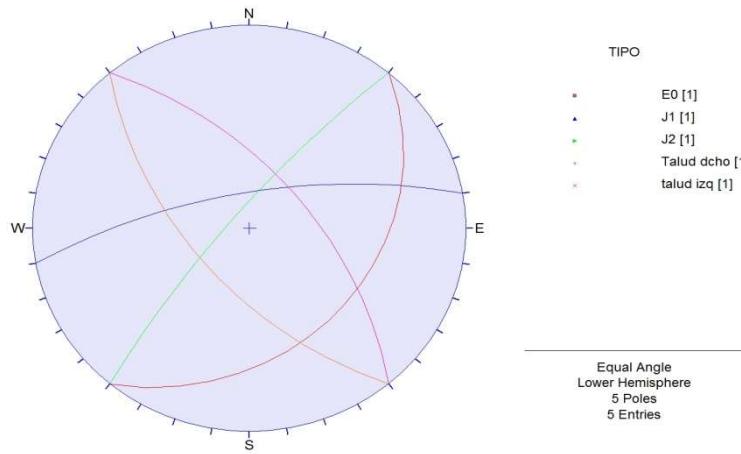
La proyección esterográfica de las discontinuidades indica, que de manera general, ambos taludes (derecho e izquierdo) son cinemáticamente estables. Tan solo existen pequeñas cuñas de tamaño centimétrico.

Figura. 29. Disposición estructural boca salida túnel Arroa.

La protección de ambos taludes se define con malla metálica de triple torsión 100x80/2,7 mm de alambre de acero galvanizado adosada a la superficie rocosa con barras Gewi  $\phi$  20 mm de 0,8 m espaciados 2x2 m. La parte superior e inferior de la malla se fija al terreno con cables de acero galvanizado de 16 mm de diámetro.

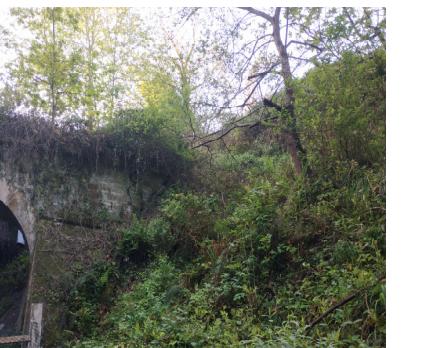
Índice RMR (Bieniawski, 1989):																																																																																									
<b>CARACTERIZACIÓN DE LA ROCA MATERIZ</b>																																																																																									
<b>LITOLOGIA:</b> CALIZAS CON INTERCALACIONES DE MARGOCALIZAS																																																																																									
<b>METEORIZACIÓN (ISRM, 1981):</b> I																																																																																									
<b>RESISTENCIA (ISRM 1981):</b> 25-50 MPa																																																																																									
Fotografía del macizo.

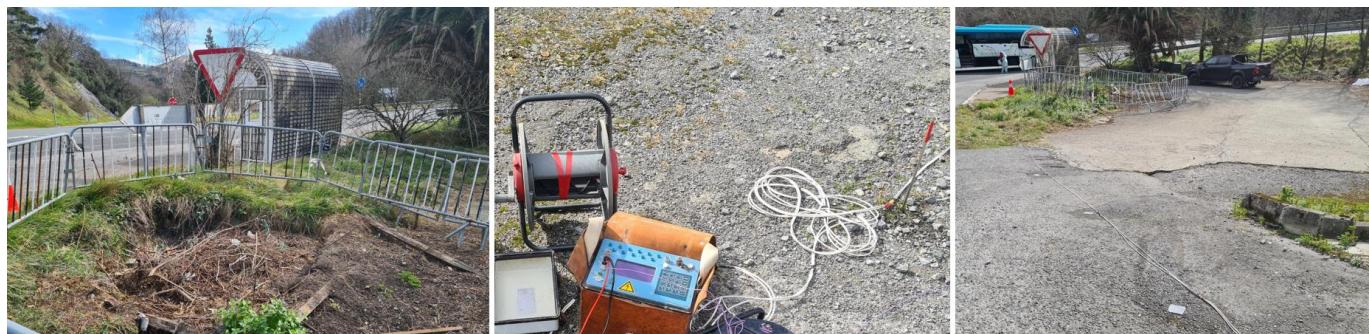
- ❖ Tres perfiles de investigación de tomografía eléctrica totalizando 222 m (82 m en TE-1, 80 m en TE-2 y 60 m en TE-3) empleando una manguera de 48 electrodos con separación de 2 m y dispositivo de registro Polo – Dipolo.

**Figura 3. Imágenes tomadas durante la realización de los trabajos de investigación.**

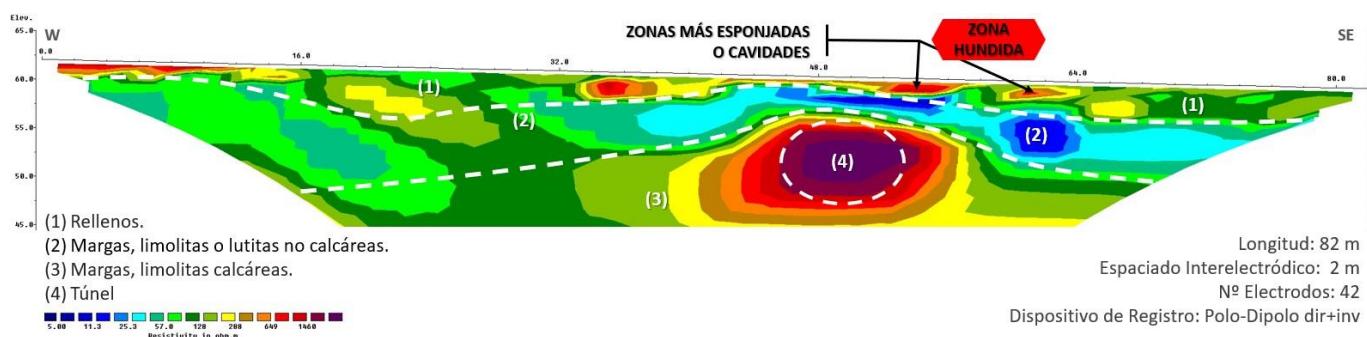
- ❖ Se observa un modelo geoeléctrico tricapa:
  - Capa aflorante de resistividad variable correspondiente a rellenos.

- Capa intermedia, también de resistividad variable, y con una potencia que oscila entre los 5 y 15 m. Esta capa está formada por margas, limolitas, o lutitas no calcáreas, donde los tramos más conductores se relacionan con una mayor presencia de limolitas.
  - Sustrato heterogéneo compuesto por margas y limolitas calcáreas.
- ☞ Se define una anomalía fuertemente resistiva debajo de la zona con deformaciones superficiales que corresponde al túnel de la Mina de Arroa (4).
- ☞ En la capa superficial de rellenos, se observan algunas zonas anómalamente resistivas que son susceptibles de ser relacionadas con la presencia de lavados y esponjamientos del terreno, situándose entre los metros 50 y 64 del perfil.

**Figura 5. Perfil de tomografía eléctrica TE-1.**

Se ha procedido a realizar un reprocesado del perfil de cara a enfatizar los valores resistivos susceptibles de ser relacionados con la presencia de huecos, ya sean generados por zonas esponjadas o por grandes huecos como sería el caso del túnel. La elevada resistividad, del todo anómala que se observa en este tipo de zonas se debe a la presencia de aire, el cual se comporta como un material dieléctrico.

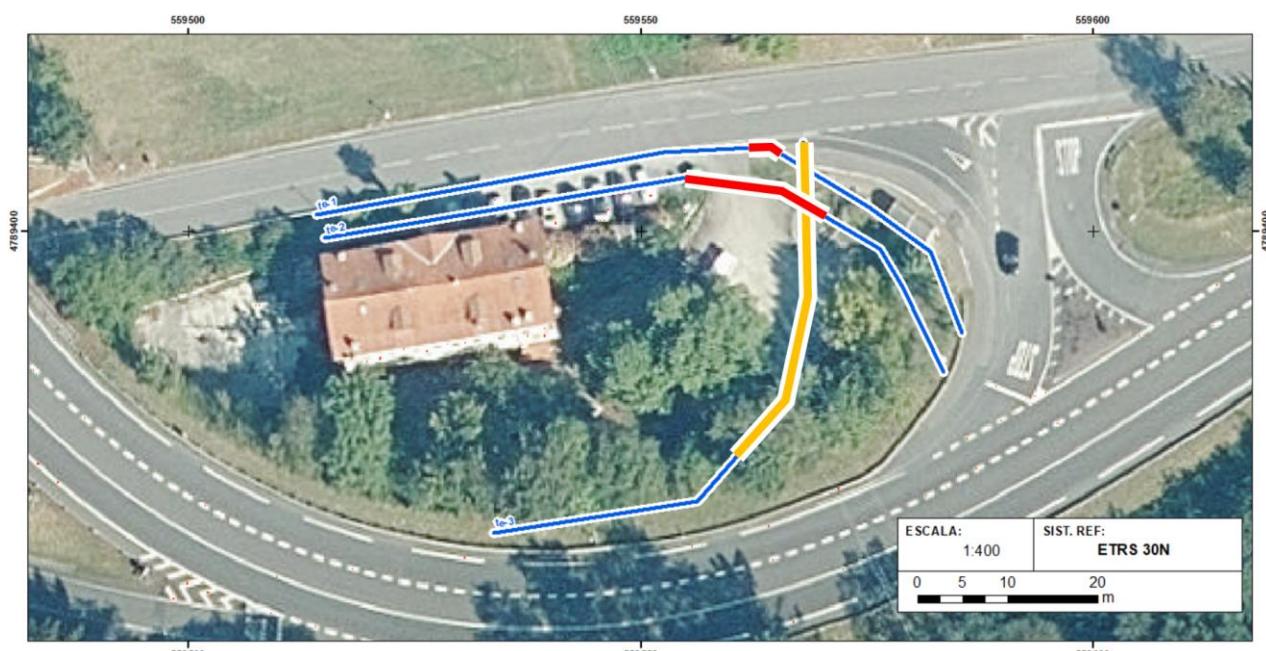
Podemos situar en planta la posición de las anomalías resistivas relacionadas con la potencial presencia del túnel de Arroa. En la figura inferior se muestra en rojo la posición de las anomalías debidas al túnel en los perfiles TE-1 y TE-2, y en naranja la determinada para el TE-3

**Figura 11.** Plano de situación de las anomalías resistivas relacionadas con la potencial presencia del túnel de Arroa.

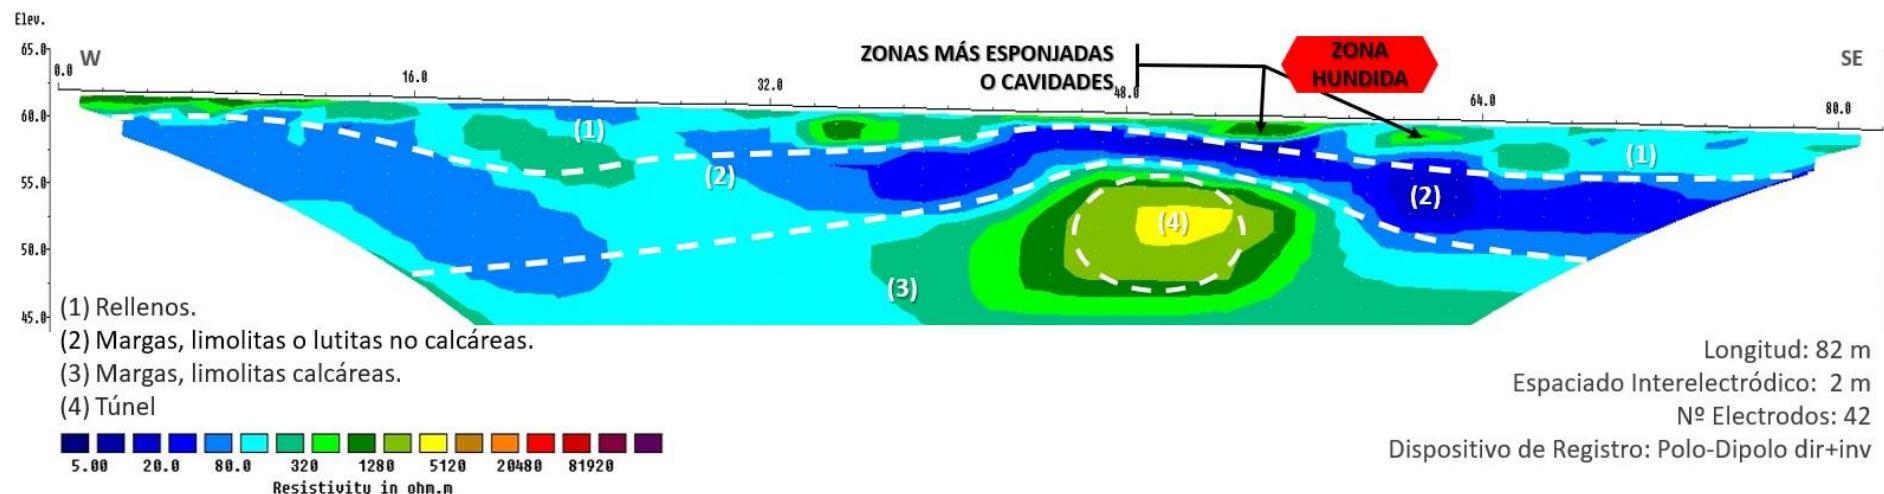
Perfil TE-1

Longitud: 82 m  
Espaciado Interelectrónico: 2 m  
Nº Electrodos: 42  
Dispositivo de Registro: Polo-Dipolo dir+inv
