ARRIKKOJUSIKA

2023

## Arkeologi Ikerketa Investigación Arqueológica

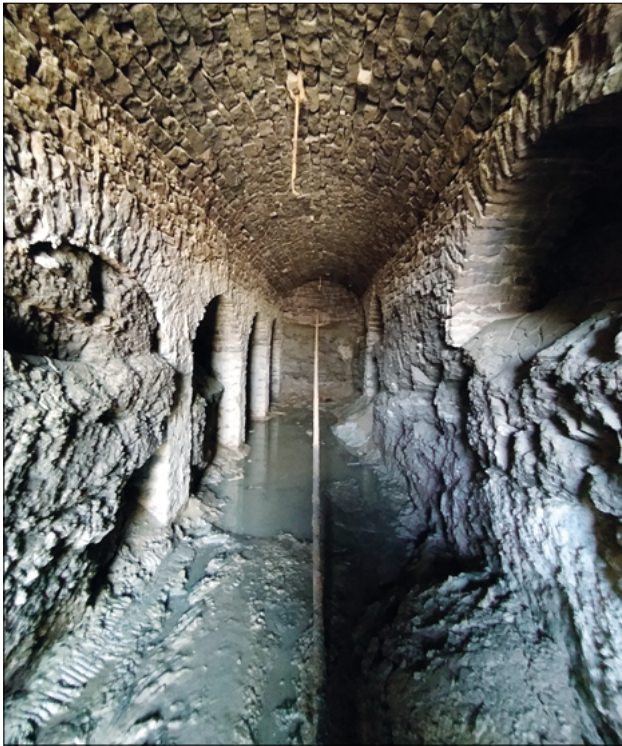
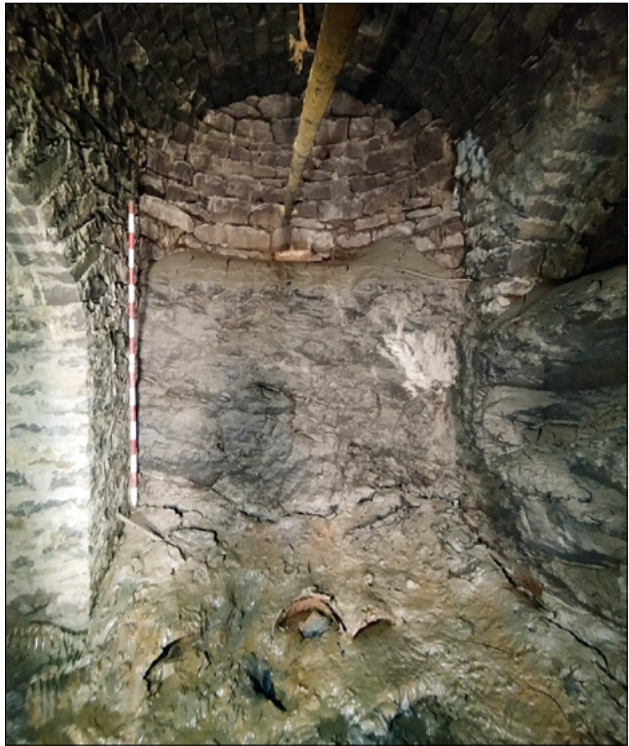
Ezkerrean, Uraskaren mendebaldeko erdiaren barrualdea. Eskuinean, uraskaren mendebaldeko muturra, labe ganga batez amaitzen dena. Ongi asko ikus daiteke ura Urrutiaren lurretarantz husten zuen hodiaren tartea.

A la izquierda, interior de la mitad occidental del aljibe. A la derecha, extremo occidental del aljibe, terminado en bóveda de horno. Puede verse parte del tubo que evacuaba el agua hacia la propiedad de Urrutia.

a veces sólo en su tercio superior, mediante un muro de mampostería. Este lado también se refuerza con tres arcos de medio punto rebajado situados al final de la galería. El primero de ellos apoya su línea de impostas en el natural de roca, dejado deliberadamente sin picar para tal cometido, mientras que los otros dos, contiguos, se localizan al fondo de este lateral, junto al cierre sur, apoyando el salmer respectivo de cada uno en un pilar común para ambos, de perfil cuadrangular, realizado en mampostería y adosado al corte natural, mientras que el salmer de los extremos alejados de dichos arcos apoya en el natural, como ocurría en el arco descrito anteriormente. Ambos extremos del aljibe, sur y norte, se cierran con bóveda de horno, formando una especie de pequeños ábsides que, a efecto práctico, son mucho más resistentes a los empujes laterales y frontales que si hubieran terminado en muro plano. Por otra parte, también son más estéticos desde un punto de vista constructivo. El lado oriental del aljibe es, sin embargo, una secuencia ininterrumpida de hasta 11 arcos contiguos de medio punto rebajados y apoyados sobre pilastras, todo ello adosado al muro excavado desde el pozo de registro hasta el fondo sur. La luz de estos arcos ciegos apoya, al igual que veíamos en el lado occidental, sobre bloques naturales de cayuela tallados con este propósito. Las pilastras están construidas en mampostería trabada con mortero y rematan en una pieza triangular, con forma de triángulo rectángulo isósceles, es decir, con un ángulo de 90° y otros dos de 45°.

En la parte cimera de ambos lados mayores del aljibe se advierte un acondicionamiento para facilitar el arranque de la bóveda, y para ello pasan de la parte plana en que culmina el muro de mampostería a la preparación de una superficie de 45° donde apoyar la primera hilada de la bóveda. Dicho acondicionamiento consiste en la creación de una superficie de unos 50 cm de anchura a lo largo de toda la banda lateral, en ambos lados del aljibe, con abundante mortero de cal y arena relleno de pequeños trozos de piedra hasta alcanzar los 45° requeridos. Se constata la presencia de carbones menudos en el relleno, procedentes del cocido de la cal en un horno tradicional de tipo francés, cuyo combustible solía ser leña de diferente tamaño. Después se disponía la primera hilada de piedra sobre el mortero para evitar deslizamientos. Estas piedras de mampostería de arenisca son cuadrangulares, de unos 50 cm de longitud, 20-30 cm de ancho y 5-10 cm de grosor, preparadas a golpe de maza y muy homogéneas entre sí. Dispuestas ambas hiladas, ya se tenía la base de asiento sobre la que comenzar a levantar la bóveda de medio cañón que cubriría los 30 metros del aljibe. En realidad, respondería más bien al concepto de bóveda de cañón rebajado (1/3) o bóveda de cañón escarzano (1/5). Este tipo de bóvedas difieren de la de medio punto en que el centro de la misma se encuentra por debajo de sus puntos de apoyo en el muro, y a la vista aparece como una bóveda algo aplastada si la comparamos con la de medio cañón, consecuencia de tener el centro de su curvatura a un nivel inferior al de los arranques del propio arco o, como en este caso, de la propia bóveda. Técnicamente viene a explicar que los canteros que la construyeron manejaban perfectamente las técnicas empleadas en los siglos precedentes y, por otra parte, la gran capacidad de adaptación que tenían al modelo que la obra ofrecía en cada momento, dejando a un lado los convencionalismos más académicos.

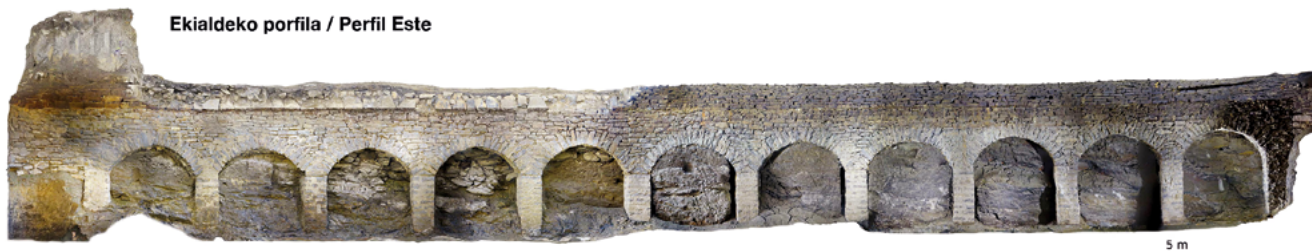
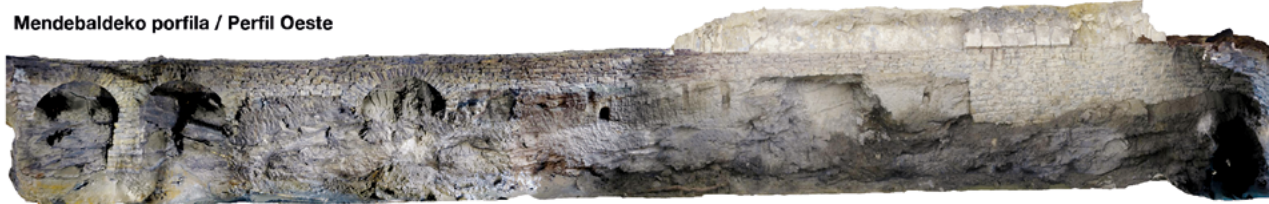
**Mendebaldeko porfila / Perfil Oeste**

Egitura hidraulikoaren profilen altxaera fotogrametrikoa.

Levantamiento fotogramétrico de los perfiles de la estructura hidráulica.

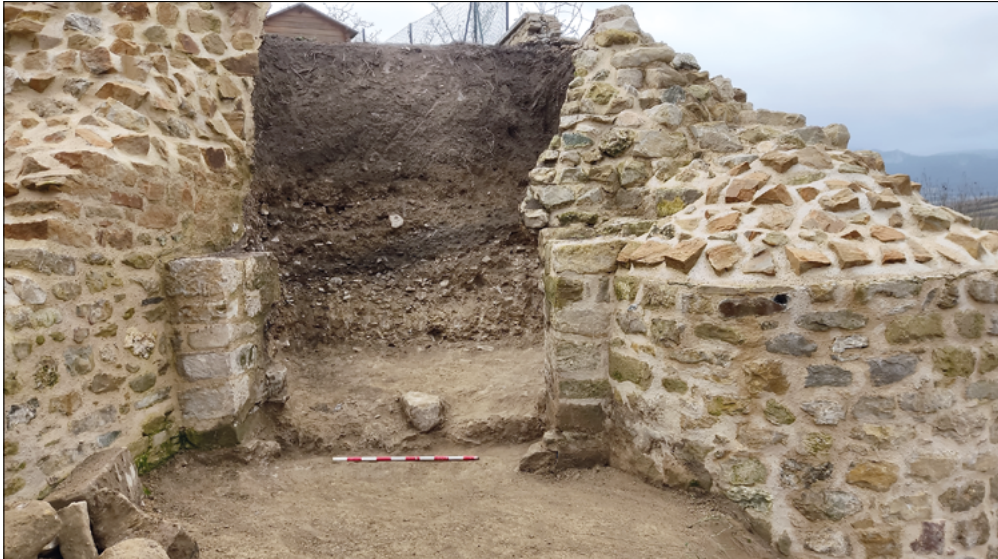
Cañoko atearen ikuspegia, esku-hartze arkeologikoaren ondoren, lurrezko betegarriek barrualdea betetzen dutela.

Vista de la Puerta del Caño tras la intervención arqueológica, con los rellenos de tierra colmatando su interior.

La tipología que presenta esta puerta es sumamente novedosa en el panorama poliortético de nuestro territorio, sin que haya sido posible reconocer paralelos directos. Se trata de una puerta situada en un quiebro de la muralla,

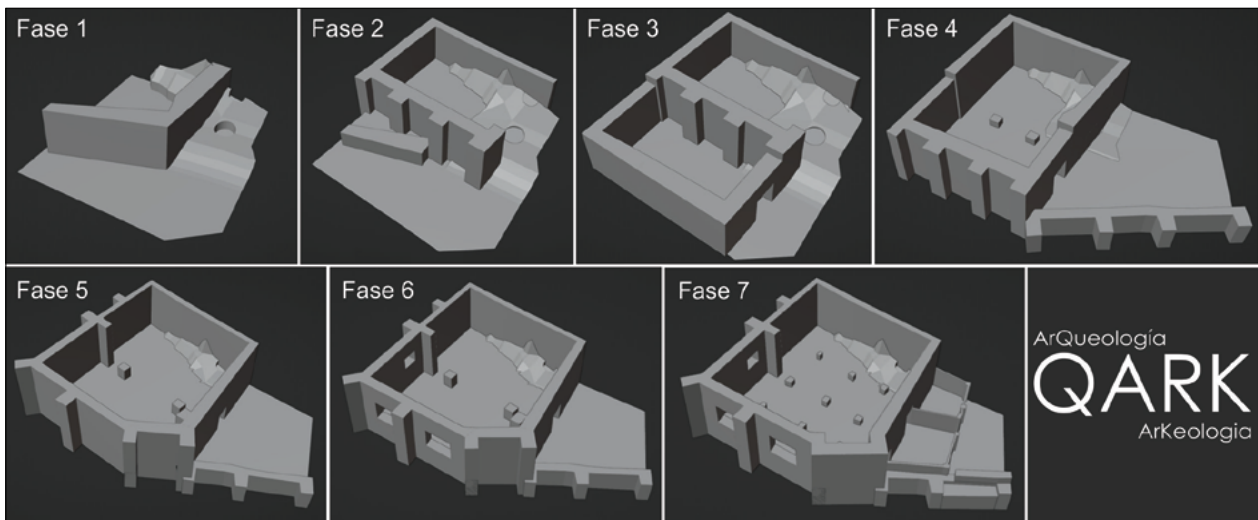
Identifikatutako fase historikoen berreraikuntza 3D-tan.

En la fase 4.2 se llevaron a cabo tres grandes acciones constructivas. La primera implicó la construcción de un nuevo muro pantalla con cuatro contrafuertes hacia el valle (UUEE 69-74, 260) adosándose a la esquina SW del almacén. Esta obra es de gran calidad constructiva, distinguiéndose de las del entorno.

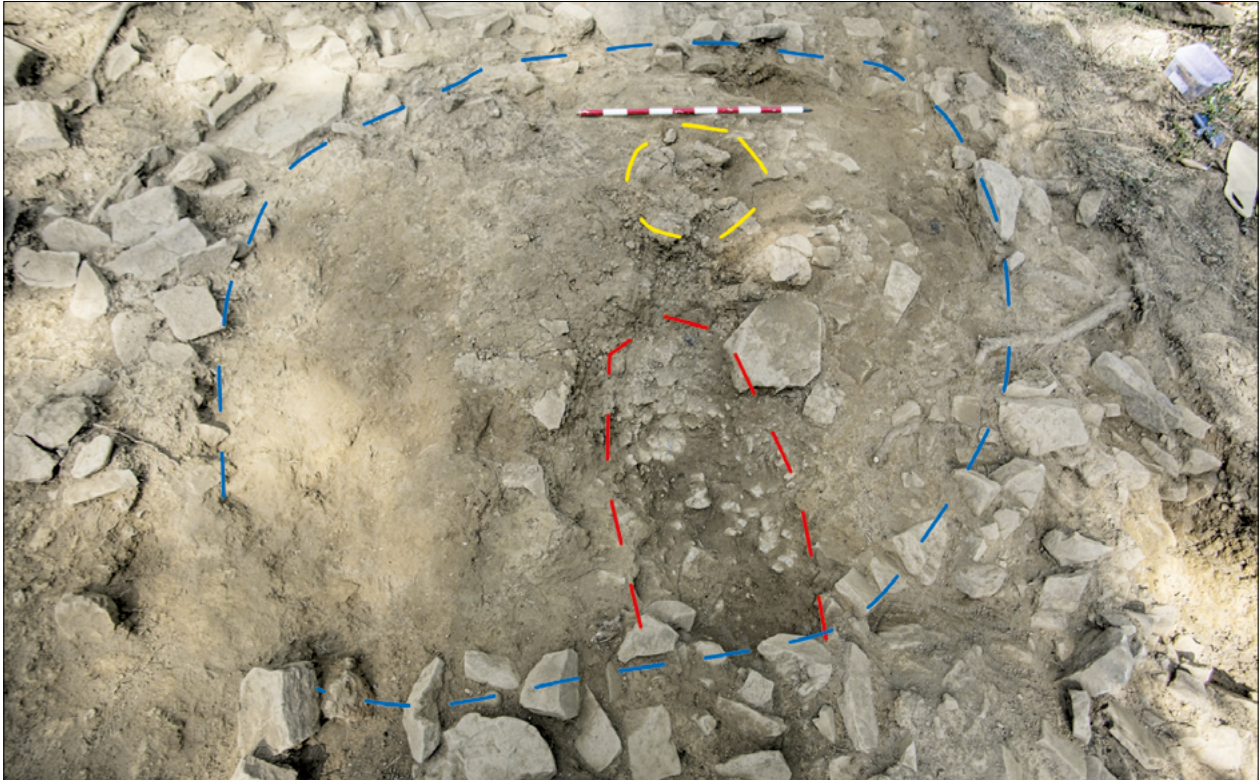
Indusketa eremuaren ikuspegi zenitala. Marra eten bidez elementu hauek markatzen dira: urdinez, perimetroko harrizko egitura; gorritz, zepak isurtzeko zuloa; horiz, mea murrizteko labearen oinarria.

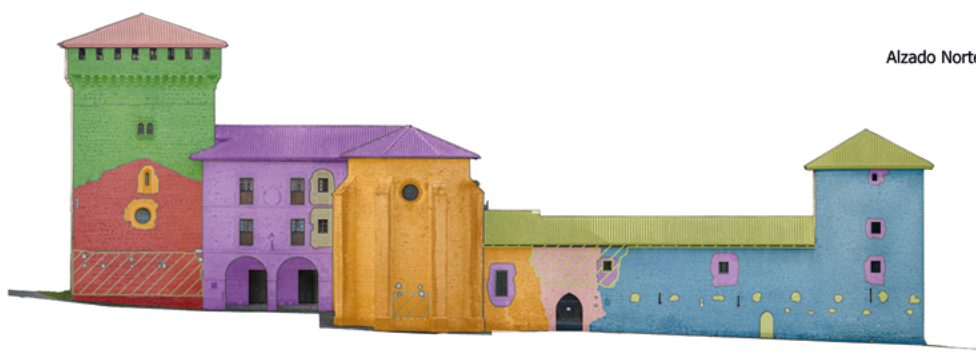
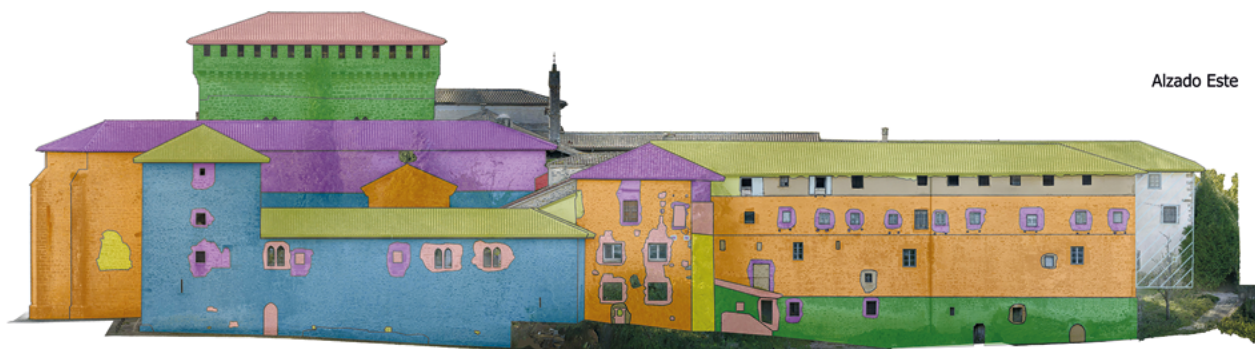
Alzado Norte

Alzado Este

Kexaako multzo eraikiaren iparraldeko eta ekialdeko altxaerak. Irakurketa stratigrafikoa.

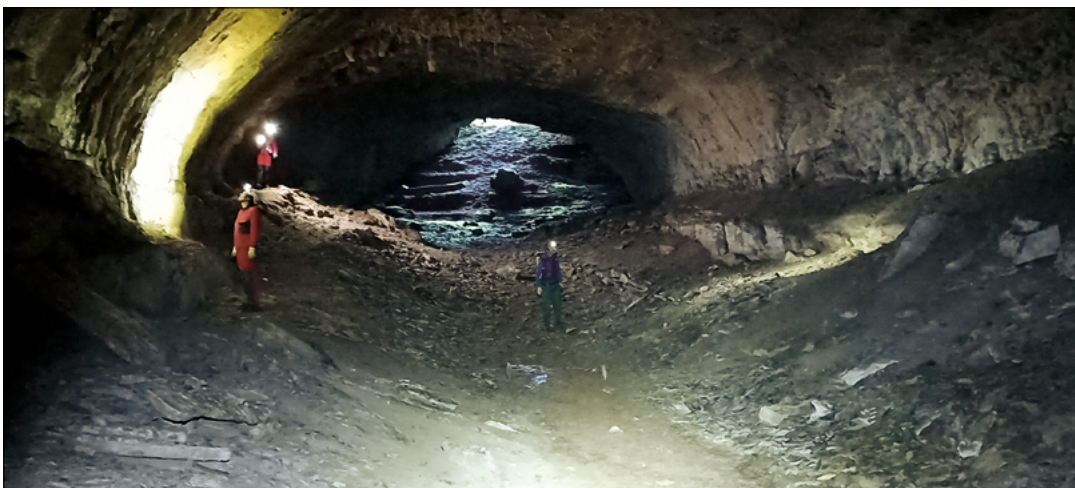
Plataforma eta harmailak.

Plataforma y gradas.

- Estructuras antrópicas en forma de gradas o aterrazamientos excavados en el cono de derrubios de la entrada (6 a cada lado), donde se observan varios niveles de materia carbonizada, con una potencia estratigráfica superior a 50 cm.
- Una estructura antrópica de bloques apilados en una posición central respecto a las gradas, a modo de mesa.
- 12 estructuras antrópicas laterales de 2-3 m de diámetro, perimetradas por muros de piedra.
- 2 estructuras antrópicas en los laterales y longitudinales que forman sendas plataformas cóncavas a ambos lados de la entrada, en los primeros 50 m y con 2 m de ancho.
- Restos humanos: un trozo del parietal, que por sus medidas parece corresponder a un individuo infantil (depositado donde finaliza la plataforma, pared izquierda -este-) y un fémur, de 28 x 3.5 cm (localizado en la 3ª grada derecha de la entrada, extremo oeste).

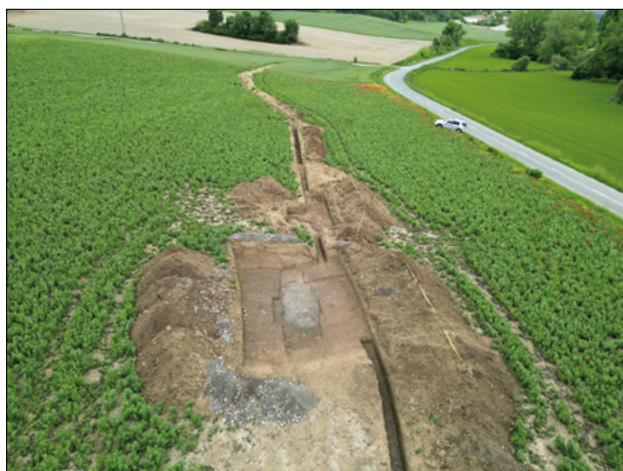
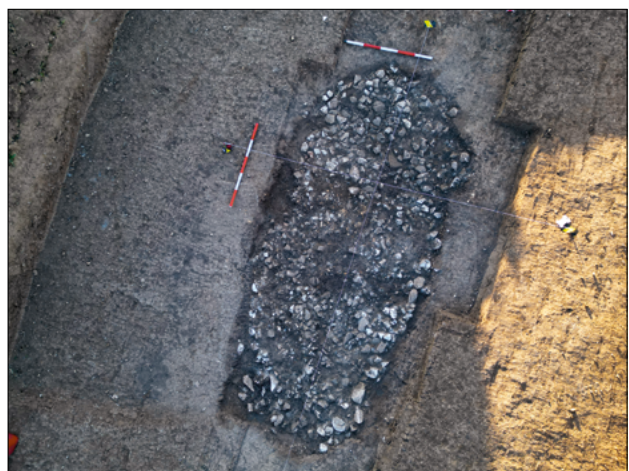
Ezkerrean, Ancioko Herrixkaren airetikoko ikuspegi orokorra, atzean Mijancas herria. Eskuinean, Ancioko Herrixkan aurkitutako txabola hondoaren ikuspegi zenitala.

A la izquierda, vista general aérea del Poblado de Ancio con la población de Mijancas al fondo. A la derecha, vista cenital del fondo de cabaña localizado en el Poblado de Ancio.

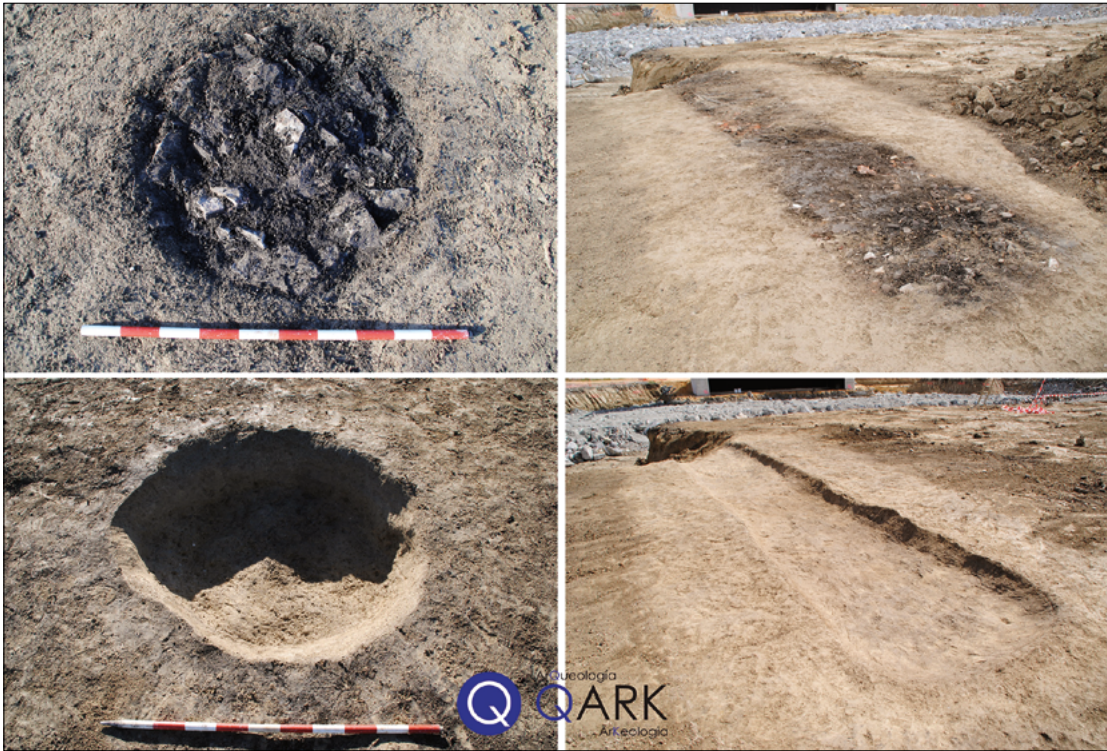
1. faseko errektuntza egitura zirkularren eta luzangaren adibideak, induskatu aurretik eta ondoren (goi ezkerrean 1029. UE; behe ezkerrean 1030. UE; goi eskuinean 1302. UE; behe eskuinean 1301. UE).

Ejemplos de estructura de combustión circular y alargada de la Fase 1 antes y después de su excavación (UE 1029 superior izquierda; UE 1030 inferior izquierda; UE 1302 superior derecha; UE 1301 inferior derecha).

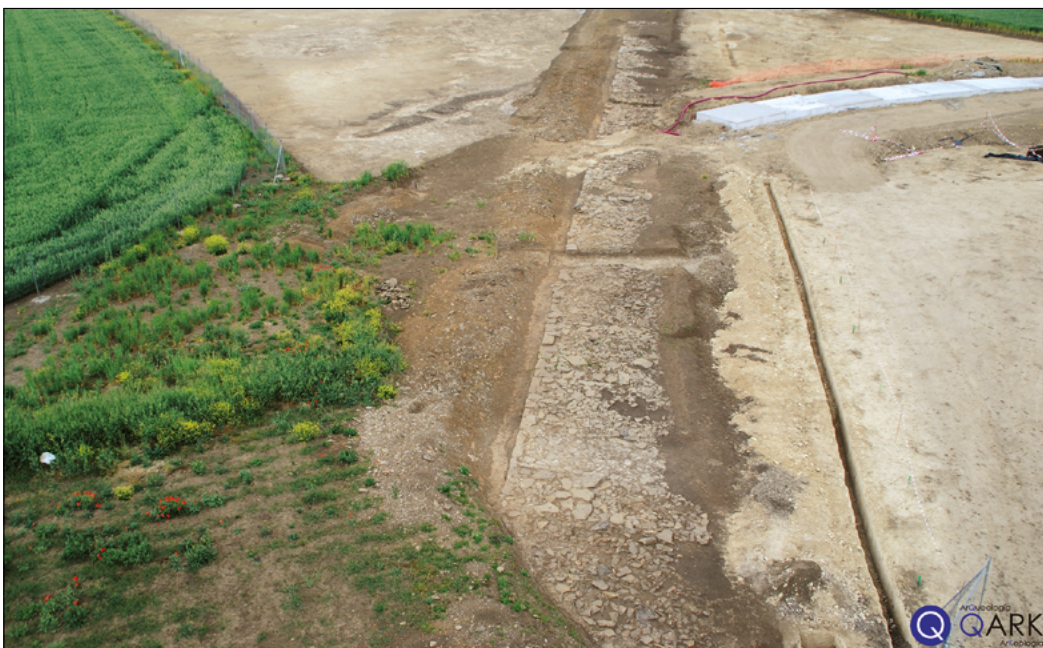
Agerian utzitako ITER XXXIV galtzada tartearen ekialdeko ikuspegi altueran.

Vista en altura desde el este del tramo de ITER XXXIV sacado a la luz.

Adosados a la línea de mampuestos sur de la vía se han identificado tres depósitos similares de arcillas con gravas y cantos rodados. Es posible que se trate de los restos de la banda de rodadura original de la calzada o del depósito intermedio entre ésta y el núcleo. Cubriría este núcleo rebasando sus límites, de ahí que se haya identificado únicamente adosada a los mampuestos meridionales.

Al norte y paralela al ITER XXXIV se dispone una zanja de drenaje que hemos considerado contemporánea a la construcción de la vía. Es poco profunda, apenas 0,04 m. Tanto las características del terreno circundante, que

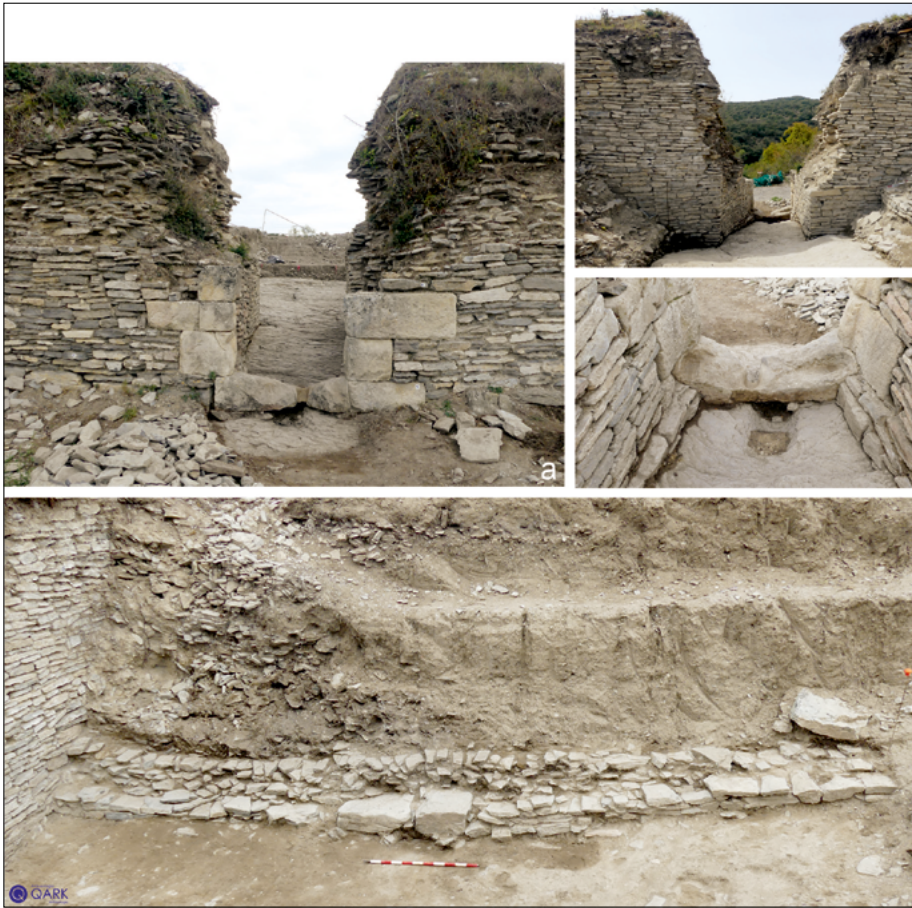
Ate isila. Harresiaren kanpoaldek (a) eta barnealdek (b) begirata eta atalasearen xehetasunak (c). Indusketa lanetan dokumentatutako horma, 4, fasekoa (d).

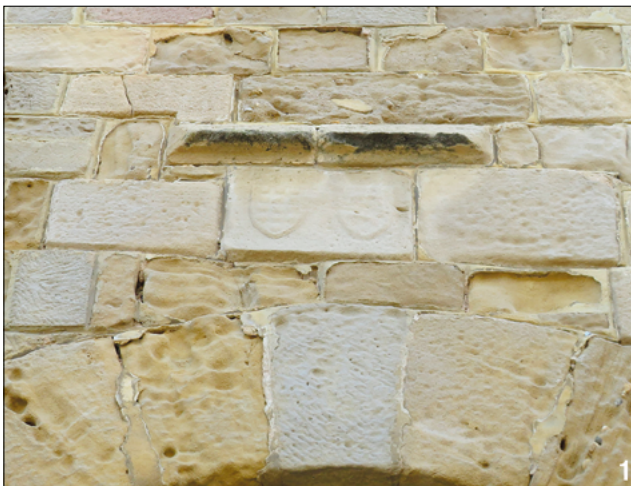
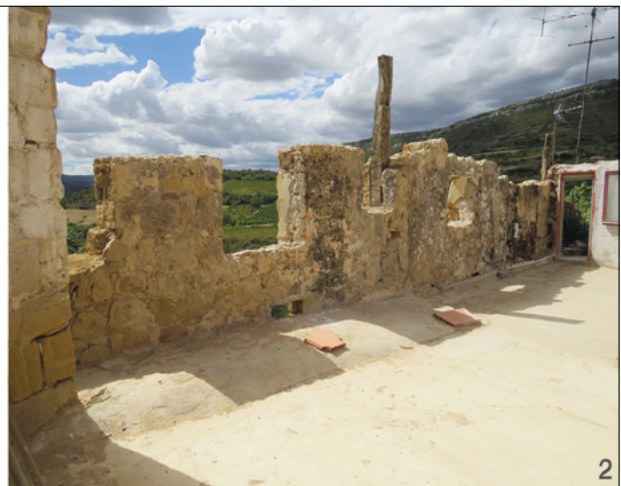
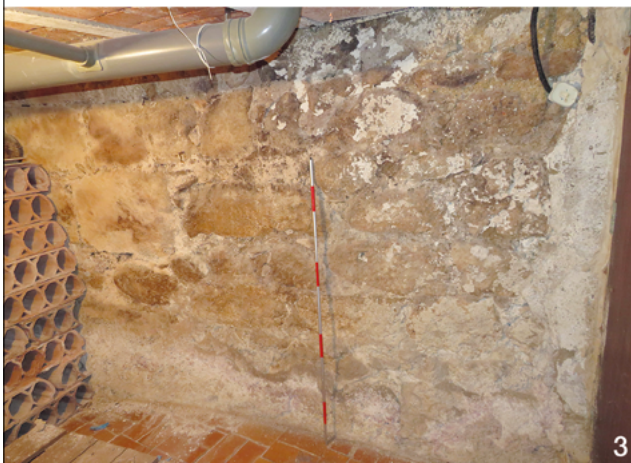
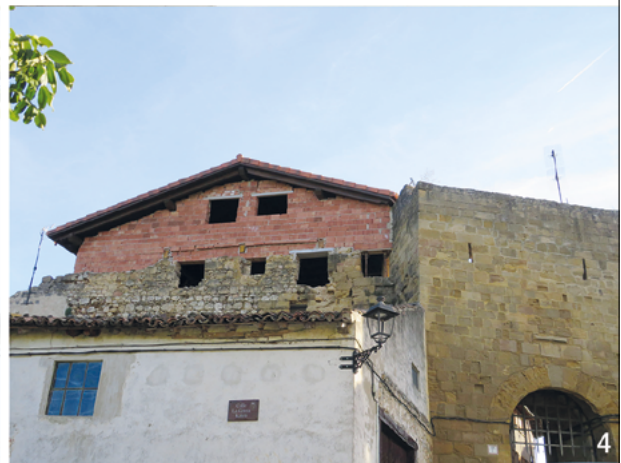
1. Hegoaldeko atearen gainean Sarmientotarren eta Aiaratarren armariak biltzen dituen harlanduaren xehetasunak. 2. Karel almenadunaren barrualdeko aurpegiaren irudia behin estaldura kendu ondoren. 3. Harresiaren barrualdeko aurpegia zimenduen mailan, etxebizitzako sotoan. Harlanduzko eta harlangai-tzezko tartea ikus daiteke. 4. Ukitutako tartearen kanpoaldeko aurpegia, hegoaldeko ateko dorrearekin eta harresiaren goiko zatiarekin.

1. Detalle del sillar tallado con los escudos de los Sarmiento y de los Ayala, ubicado encima de la puerta sur. 2. Imagen de la cara interna del pretil almenado una vez retirado el revestimiento. 3. Cara interna de la muralla a nivel de cimentación en el sótano de la vivienda. Se observa el tramo de sillares y el de mampostería. 4. Imagen de la cara externa del tramo afectado, con el torreón de la puerta sur y la parte alta de la muralla.

Construcción de un tramo de muralla cuya técnica constructiva es la mampostería irregular con piedras de caliza y arenisca de diferentes tamaños, con ripios en las juntas que le aportan cierta homogeneidad en las hileras. Se trataba de la cimentación sobre roca de la cara interna de la muralla, cercana a la puerta sur. Los mampuestos de la cimentación de la cara interna eran de mayores dimensiones que los de la zona media y alta. Se ha podido registrar únicamente en el sótano de la edificación estudiada pero se conserva un tramo bastante amplio en el solar alledaño al norte donde se puede observar su técnica constructiva. En la cara externa apenas puede identificarse esta actividad, únicamente un tramo de una altura de unos 80 cm es visible, ya que hay un gran edificio que se adosa y apenas deja ver la parte superior de la muralla. La anchura total sería de 1,60 m. Lo que parece claro es que no se ha conservado la parte superior de la muralla original. El pretil almenado conservado es de una fase posterior que se describirá más adelante. Aun así se puede asegurar que la muralla original en este tramo tenía una altura aproximada de unos 9 m.

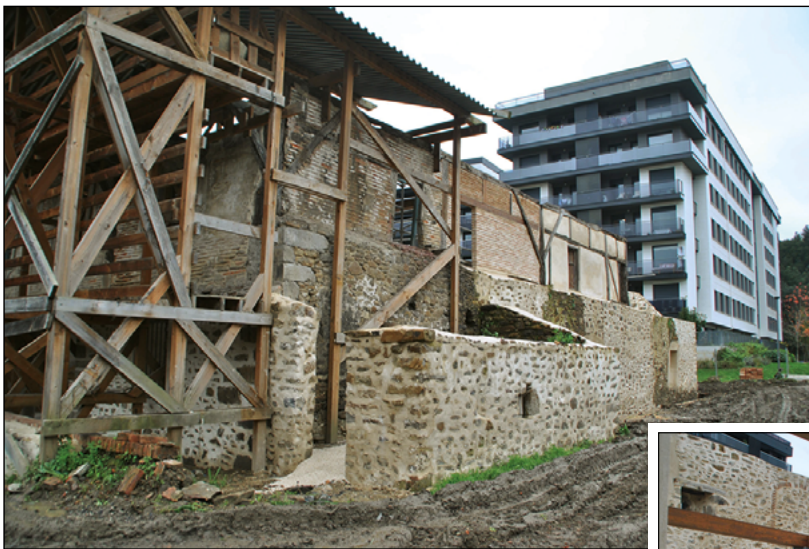
Vista parcial del exterior (izquierda) y del interior (derecha) del caserío Etxebarri, tras la finalización de las obras.

Etxebarri baserriaren kanpoko (ezkerrean) eta barneko (eskuinean) ikuspegi partziala obrak amaitu ondoren.

El importante deterioro del caserío obligó a la eliminación parcial de alguna de sus estructuras, sobre todo las ejecutadas en ladrillo y parte de la obra de madera que formaba parte de las paredes y de la estructura sustentante. Las obras susceptibles de mantenerse, fueron consolidadas, como ocurrió con los muros de compartimentación interna de la zona norte.

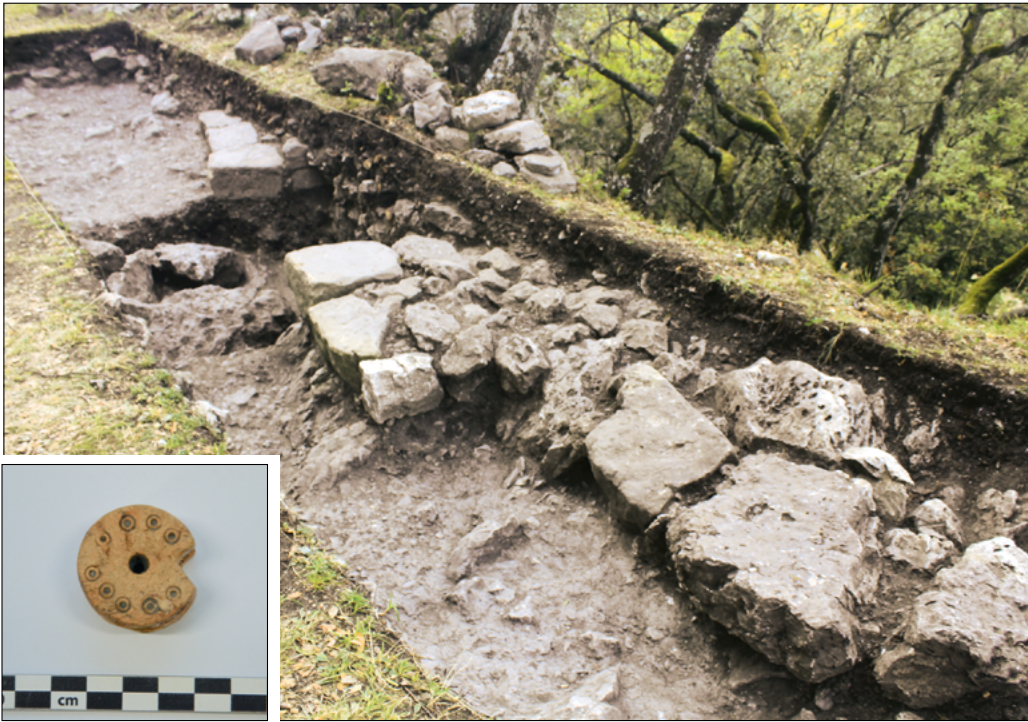
Goi Erdi Aroko gotorlekuaren egiturak. Ezkerrean, behean, baleztako azkoina, hezurrean landua, Erdi Aro Betekoa.

Estructuras de la fortificación altomedieval. A la izquierda, abajo, nuez de ballesta en hueso atribuible al período plenomedieval.

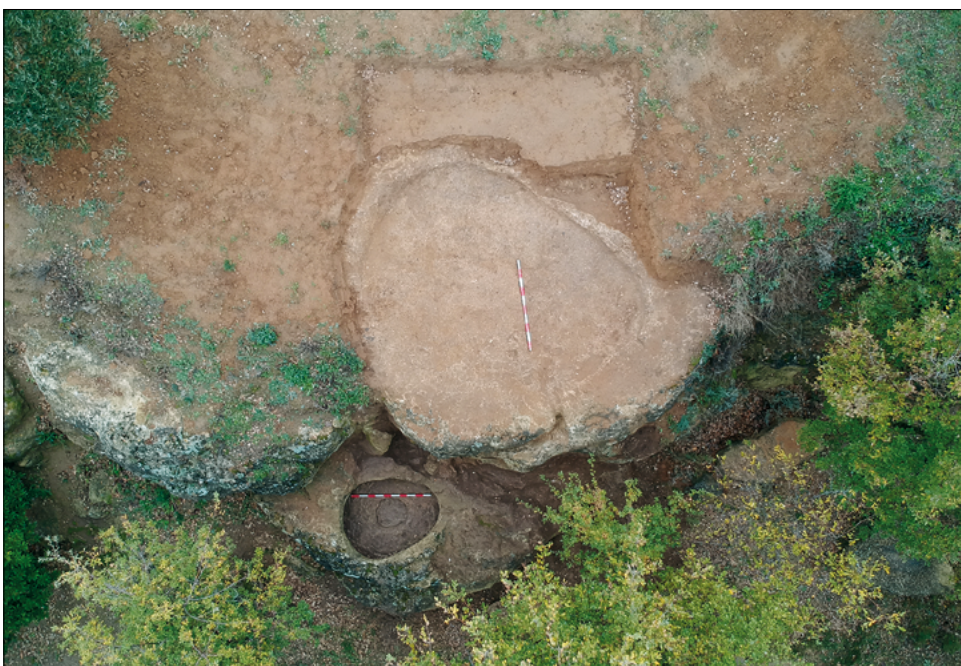
Harrizko egitura indusketa arkeologikoa egin ondoren.

Complejo rupestre tras la excavación arqueológica.

La inmensa mayoría de los ejemplares de Rioja Alavesa son plataformas de pisado donde el mosto se conduce a través de pequeños canales y se recoge en un depósito (torco) de recepción, pero también existen algunas (pocas) huellas en negativo de sistemas de estrujado mecánico, tanto prensas de viga como prensas de tornillo vertical o huso alojadas en pórtico. En cuanto a la cronología, existe un amplio consenso sobre el ori-

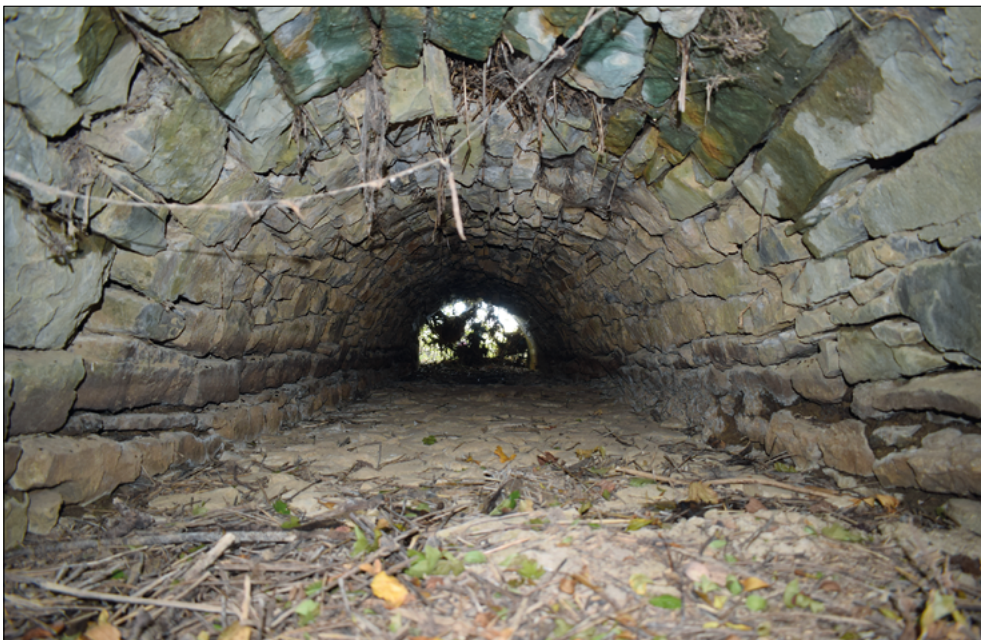
Kontserbatutako estoldetako baten xehetasunak. Egitura horren eraikuntza ezaugarriak ongi baino hobeto identifikatzen dira Probintziako Arkitekto Pantaleón Iradierren obraren jatorrizko baldintzetan (1869. urtea).

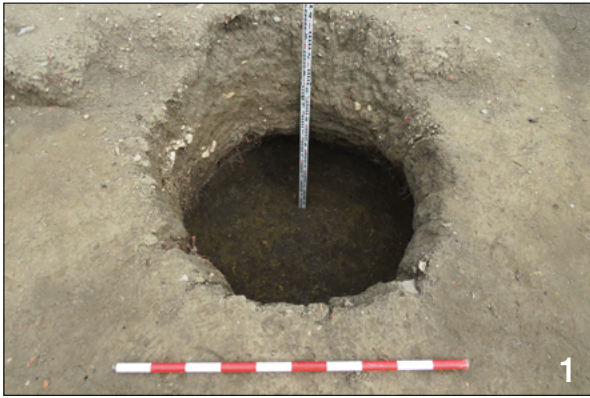
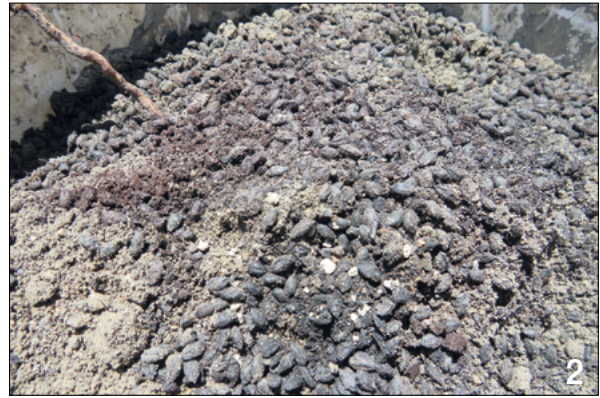
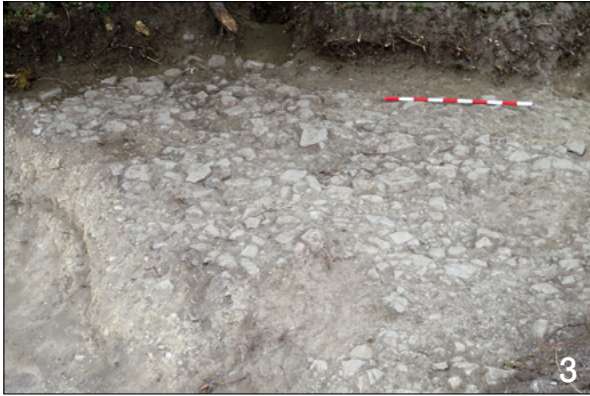
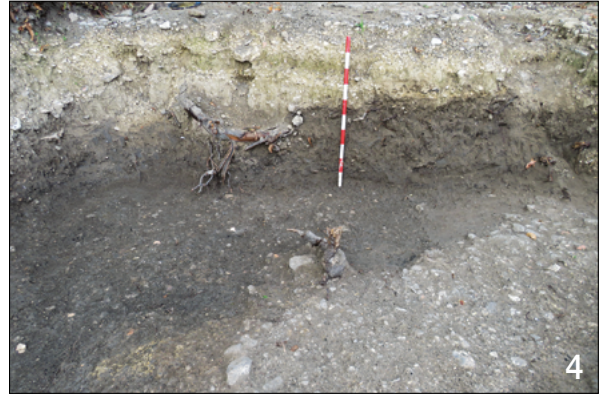
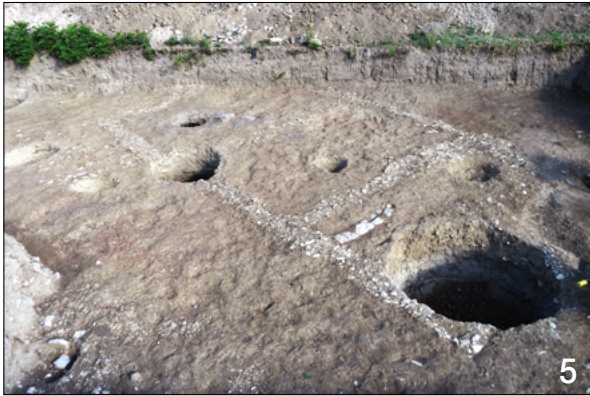
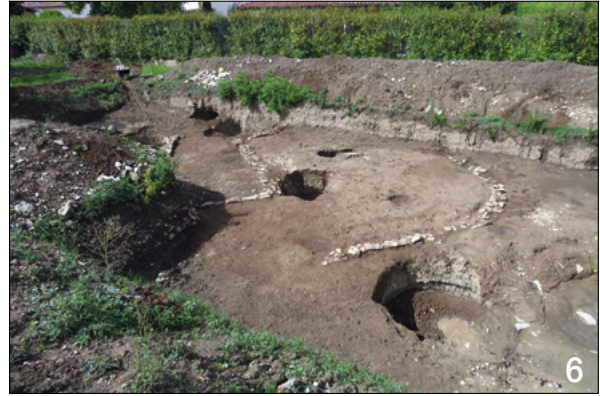
1. Iparraldeko sektorean irekitako siloa, Erdi Arokoa. 2. Ikaztutako alearen xehetasuna siloetako baten hondoan. 3. Kalearen zoladura azken erabilera etapan, K.o. II. mendearen hasieran. 4. Kale karistiarraren jatorrizko zoladura. Metro bat baino gehiagoko sekzioa ikus daiteke erabilera maila desberdin batzuekin, erabat erromatarra den azken zoladurara iritsi arte. 5. 3. eraikina, iparraldeko sektorearen ekialdean. Oinplano karratua eta legarrez eraturako zimendua bereiz daitezke. Zimendu horretatik gora abiatuko zen kontserbatu ez den buztinezko trenkada. 6. 2. eraikina, 3. eraikinaren azpian azaldu zena, oinplano obalatuarekin. Hormak harrizkoak, adobezkoak eta buztinezkoak zituen. 7. Haur hilobia 2. eraikineko hormetako baten babesean. 8. Hegoaldeko sektoreko ustezko 1. eraikinaren barnealdeko trenkadak.

1. Silo medieval abierto en el sector norte. 2. Detalle del grano carbonizado en la base de uno de los silos. 3. Pavimento de la calle en su última etapa de uso a principios del siglo II d.C. 4. Pavimento original de la calle caristia. También se puede ver la sección de más de un metro con los distintos niveles de uso hasta llegar al último pavimento ya plenamente romano. 5. Edificio nº 3 situado al este del sector norte. Se puede apreciar su planta cuadrada y su cimentación a base de gravas desde donde arrancaría el tapial no conservado. 6. Edificio nº 2 que aparecía bajo el edificio nº 3 y tenía planta ovalada. Sus muros estaban realizados tanto en piedra como en adobe y tapial. 7. Enterramiento infantil al resguardo de uno de los muros del edificio nº 2. 8. Tabiques internos del posible edificio nº 1 en el sector sur.

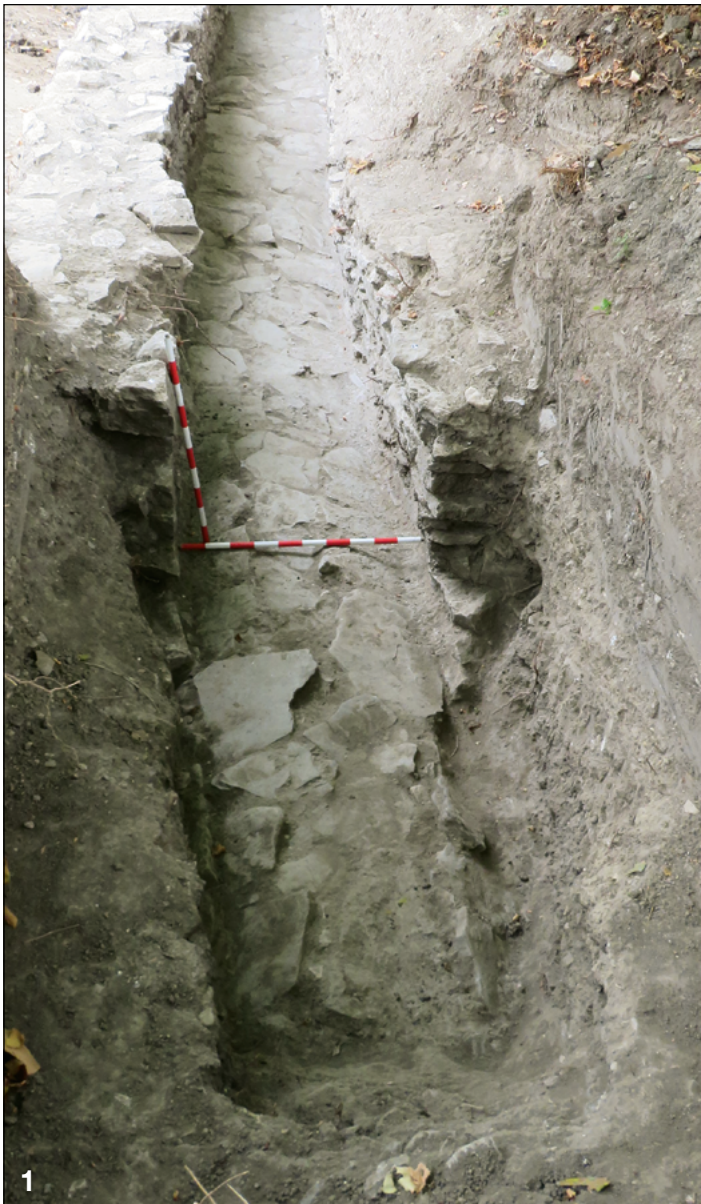
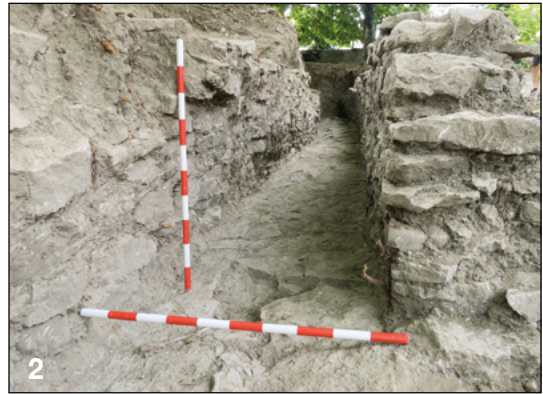
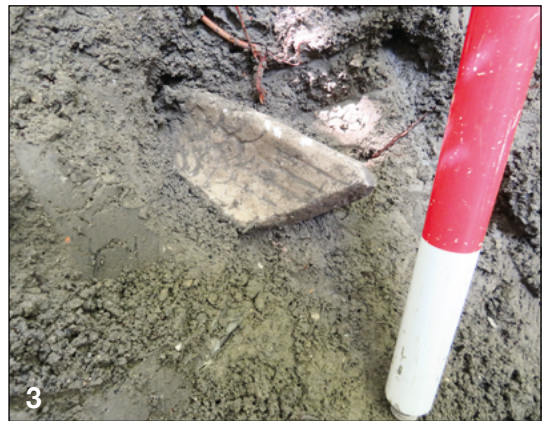
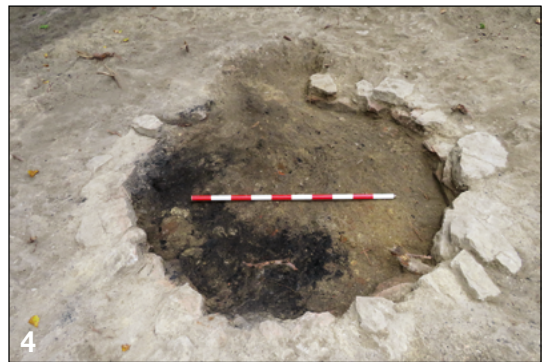
1. Estoldaren ikuspegi orokorra hegoaldetik begiratuta. 2. Estoldaren xehetasuna barnetik ikusita. 3. Ubideko amortizazioan aurkitutako eskultura zatia, marmol zurian landutako hegoa. 4. Errekuntza egitura zirkularra.

1. Imagen general de la cloaca desde el sur. 2. Detalle de la cloaca desde el interior. 3. Fragmento escultórico localizado en la amortización del canal y correspondiente a un ala realizada en mármol blanco. 4. Estructura de combustión circular.

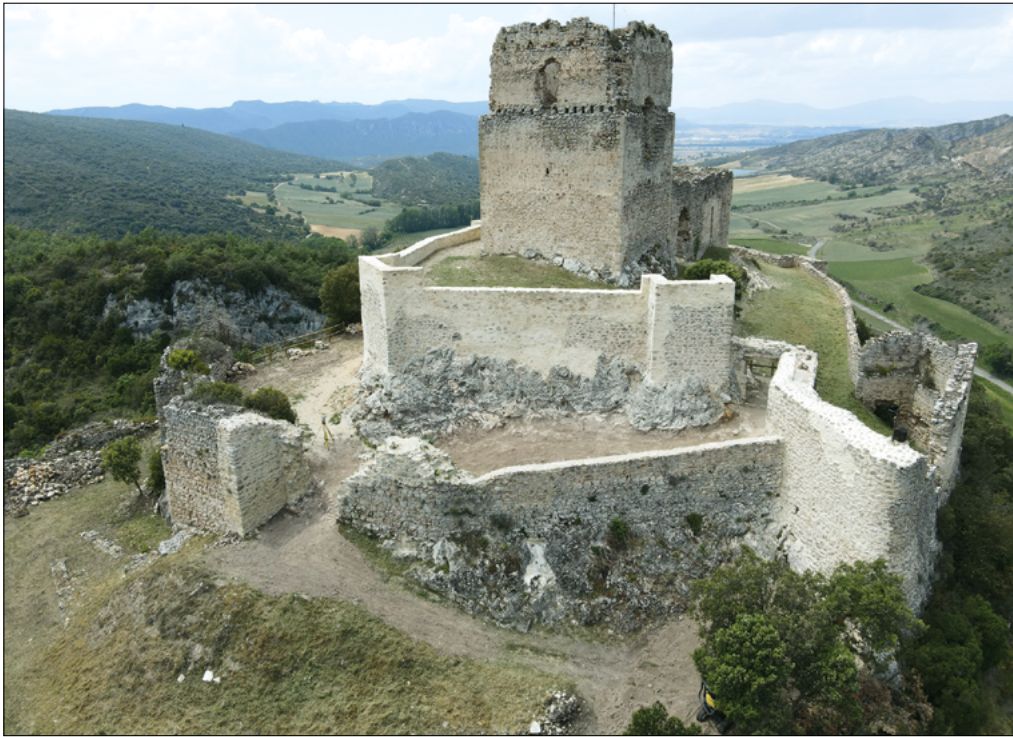
Gazteluko goiko eta tarteko barrutien ikuspegi orokorra.

Vista general del recinto superior e intermedio del castillo.

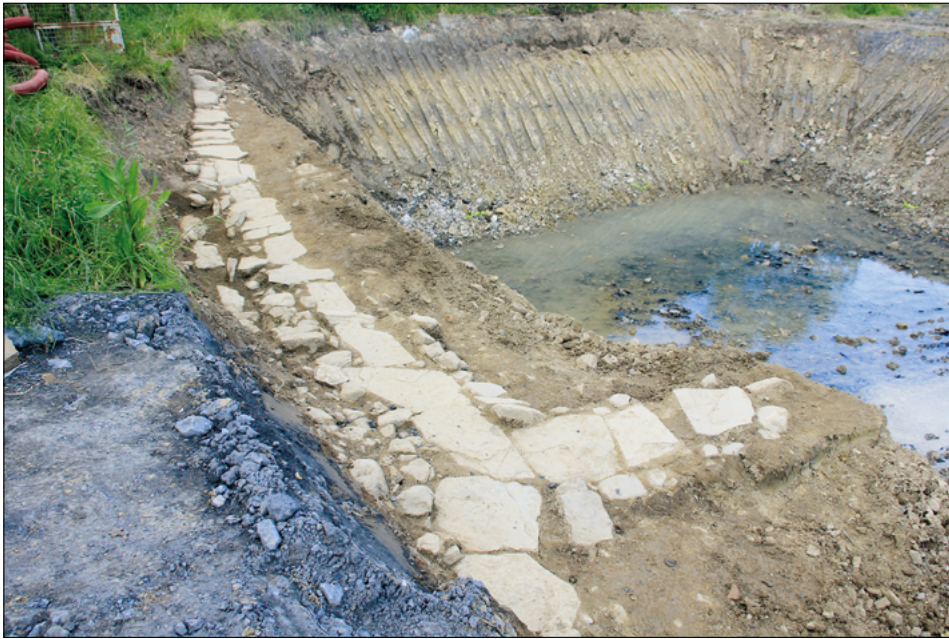
Bi lerrokaduren loturaren ikuspegia, erdialdeko zatia altxatuta, Otazun (Luiaondo).

Vista de la unión de las dos alineaciones con la parte central retirada en Otazu (Luiaondo).

Junto al lateral derecho del caserío semiderruido en la calle Barrena 17, al retirar gran parte de la tierra para realizar allí un tanque de tormentas, aparecieron justo en la esquina NW de la apertura del espacio tres grandes piedras parcialmente cubiertas de tierra. La limpieza de las mismas manualmente posibilitó que aparecieran otras dos piedras, también de gran tamaño, en línea. Esto sugería la posible presencia de un pequeño muro (tal vez de una construcción previa); no se encontraron más alineaciones en vertical pero sí en horizontal hacia el centro del campo, apareciendo nuevas piedras, planas y con cierta forma más o menos geométricas si bien no tan grandes como las tres primeras. La apertura de tierras por delante de la alineación posibilitó encontrar (en el centro de la zona de apertura del tanque y que también coincidía con la entrada desde la carretera hacia el campo) otra hilada que cortaba a la primera perpendicularmente y que se extendía hacia el río. La comprobación de fotografía aérea disponi-

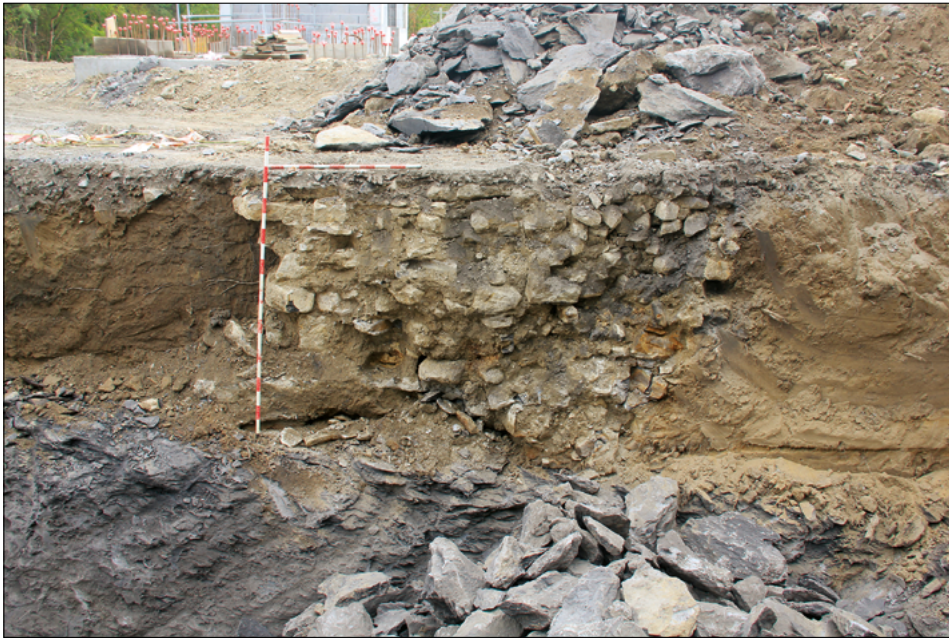
Olako presatik eta ubidetik hurbil azaldutako horma handia.

Muro de gran tamaño aparecido cerca de la presa y canal de Olako.

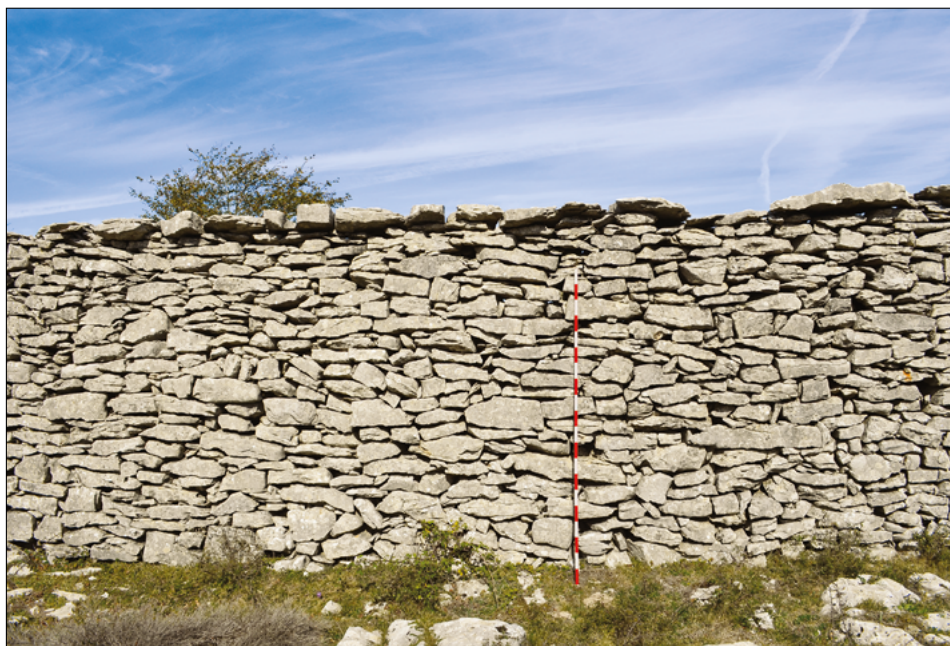
Barrongo otso zuloaren iparraldeko hormaren barruko aurpegia. Erreparatu hormaren gainean hegala antzeko bat eratzen duten harriek «cubijas» deituak.

Cara interior de la pared norte de la lobera de Barrón. Obsérvese las piedras «cubijas» que a modo de alero coronan el muro.

tzeko eta erabiltzeko (Torrente et al., 2014<sup>55</sup>). Hauxe zen otsoa ehizatzeke erabiltzen zen metodoa: uxaldi bat egiten zen otsoa egiturak eratzen duen «inbutura» bideratzeko, eta han zulorantz bultzatzen zuten, eta behin zuloan zegoela akabatu egiten zuten.

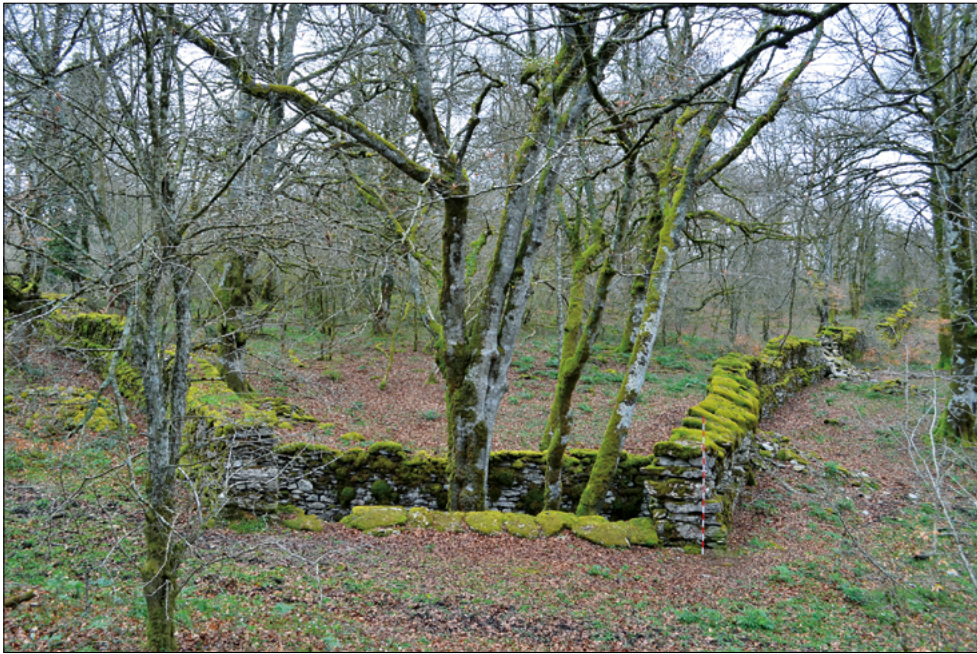
Gibijoko otso zuloaren ikuspegi orokorra eta horma konbergenteen abiapuntua.

Panorama general del foso de la lobera de Guibijo e inicio de las paredes convergentes.
