ARRIKKOJUSIKA

2023

## Arkeologi Ikerketa Investigación Arqueológica

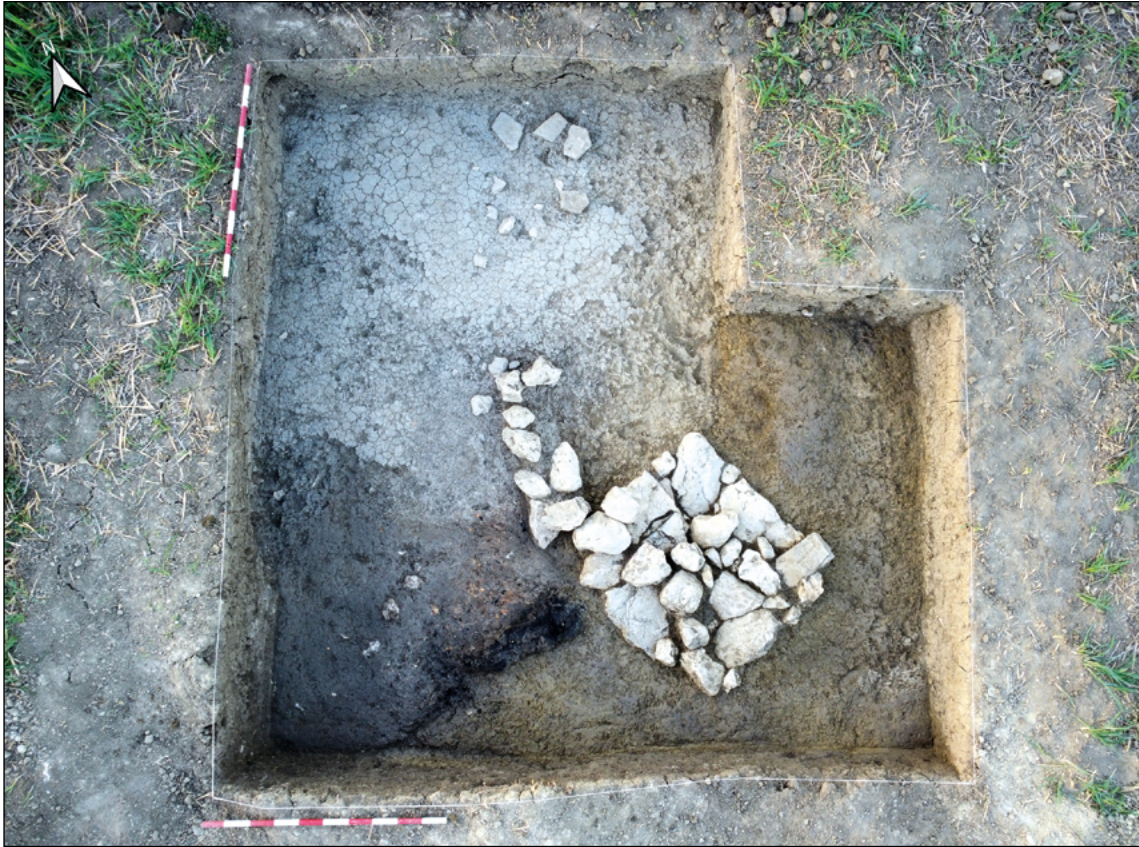
4.7 zundaketa induskatzeko lanen emaitzak.

Resultados de las labores de excavación en el sondeo 4.7.

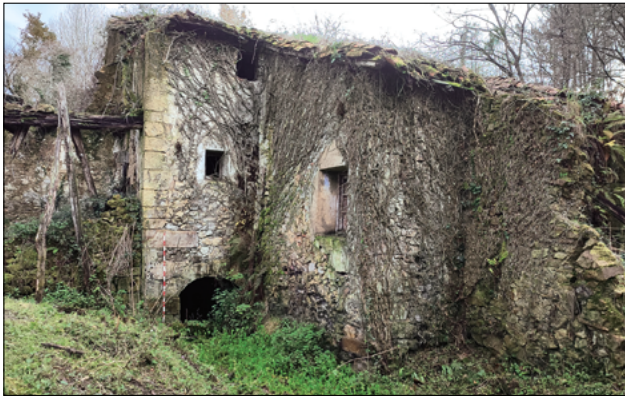
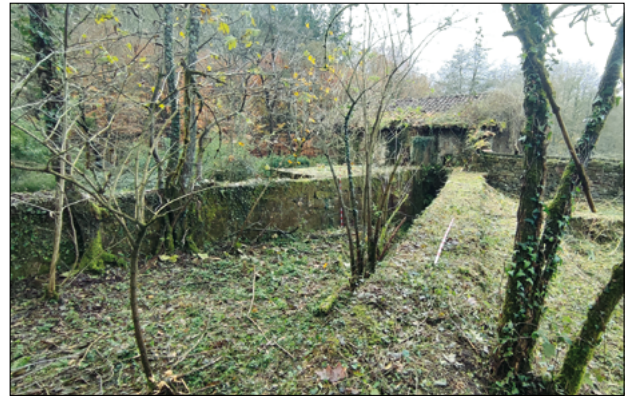
Eskuinean, ekialdeko zerrendan dagoen antapararen ikuspegia. Ezkerrean, Estoldaren irteerako arku eta hustubidea.

A la derecha, vista de la antepara ubicada en la franja oriental. A la izquierda, arco de salida de la estolda y canal de desagüe.

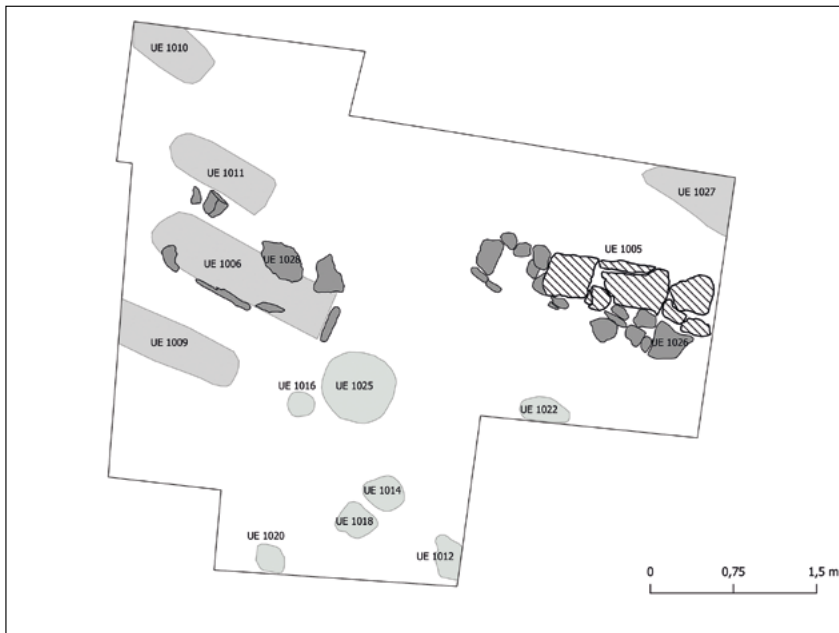
Ezkerrean, 1. zundaketaren planimetria. Eskuinean, 1. hilobiko ehorzketa, gizabanakoarekin eta lauzez eratutako egiturekin.

A la izquierda, planimetría de la cata 1. A la derecha, enterramiento Tumba 1 con individuo y estructura de lajas.

Neurriak: 19,273 m<sup>2</sup>, ekialdetik mendebaldera gehiezen 5,55 m eta iparraldetik hegoaldera gehiezen 4,72 m.

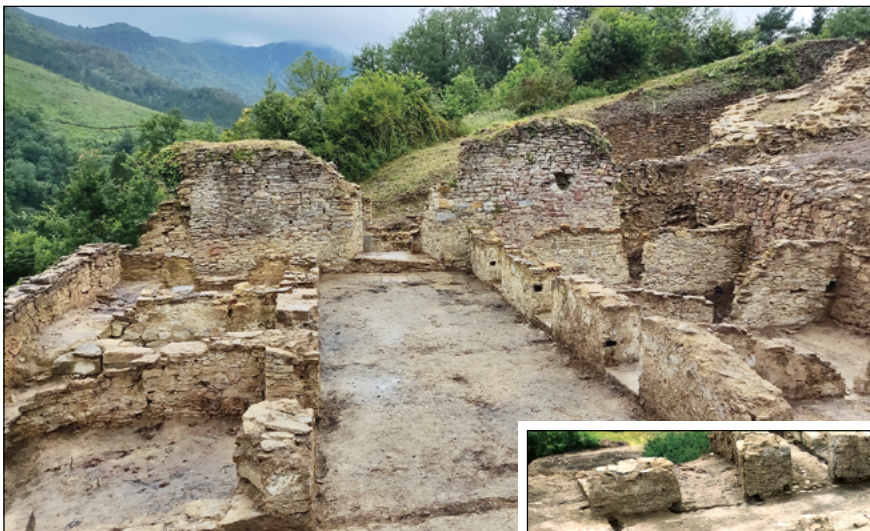
A la izquierda, vista general del cuartel, con la calle central y los dos cuerpos laterales. A la derecha, vista del pabellón norte, con el detalle de las rozas pertenecientes a los suelos de madera.

Ezkerrean, kuartelaren ikuspegi orokorra, erdiko kalearekin eta alboetako bi gorputzekin. Eskulnean, iparraldeko pabiloiaren ikuspegia, zurezko zoruari dagozkien erretenen xehetasunarekin.

En cuanto a su diseño, el cuartel se componía de dos cuerpos o pabellones, uno meridional y otro septentrional, con sus fachadas enfrentadas y separadas por una calle o corredor central, formando lo que se denomina «cuarteles conjugados». Su ingreso exterior se realizaba a través de la puerta abierta en la antigua muralla medieval que unía el castillo con la villa por occidente. Aunque no se encontraron restos de quicios en el suelo, se identificó un hueco en la jamba izquierda, posiblemente para instalar un marco de madera para la puerta, de una sola hoja. Desde esta entrada se accedía a la citada calle central que servía de comunicación entre las estancias de ambos pabellones. El primer tramo de este pasillo, junto a la puerta, se encontraba enlosado, exhibiendo el resto un suelo de tierra batida apisonada.

Al norte, el pabellón constaba de cuatro pequeñas estancias en línea, de planta rectangular y unos 11 m<sup>2</sup> de superficie, con sus accesos desplazados al costado derecho, de tal manera que posibilitaban abrir una pequeña ventana a la izquierda. Estos accesos, con fuerte derrame interior, presentaban en sus umbrales dos retalles cuadrangulares para apoyo de los marcos de la puerta, de una sola hoja. La primera estancia, situada junto a la puerta de entrada al cuartel, poseía un suelo de tierra

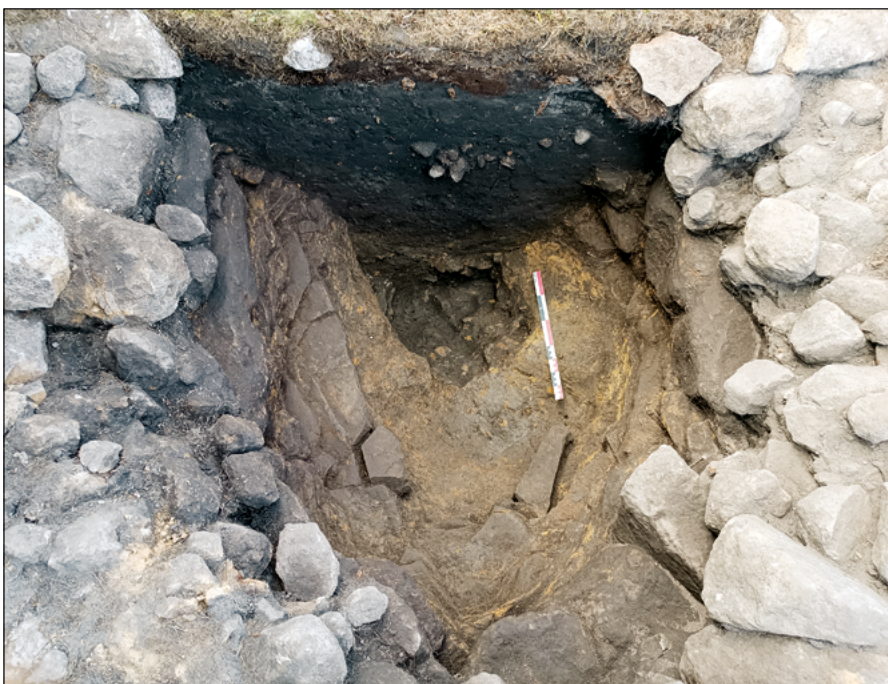
F-Bsln-c hobiaren lehen plano. Ipiñarrieta 1 monumentuaren erdialdean dago, eta hareharrizko harri amaren gainean induskatuta dago.

Primer plano de la fosa F-Bsln-c, situada en la parte central del monumento de Ipiñarrieta 1 y excavada en la roca madre arenisca.

El monumento de Ipiñarrieta 1 muestra un discreto túmulo pétreo, de en torno a 2,5-3,0 m de radio, definido por un predominio de los bloques sobre matriz orgánica

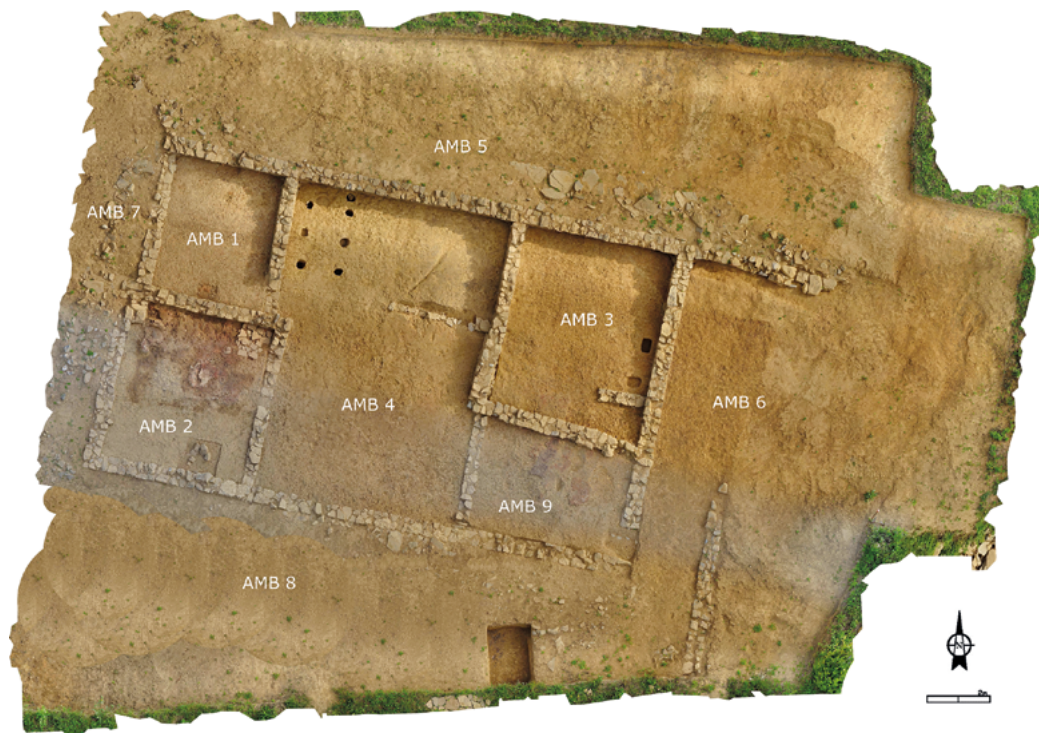
16. egituraren oinplanoa eta barrutien zerrenda.

Planta y relación de ambientes de la estructura 16.

Se trata del espacio situado entre los ambientes 1 y 3. Tiene una superficie de 57 metros cuadrados. El proceso de excavación de los ambientes 3 y 4 puso de manifiesto la existencia en esta zona del edificio de, al menos, dos momentos constructivos.

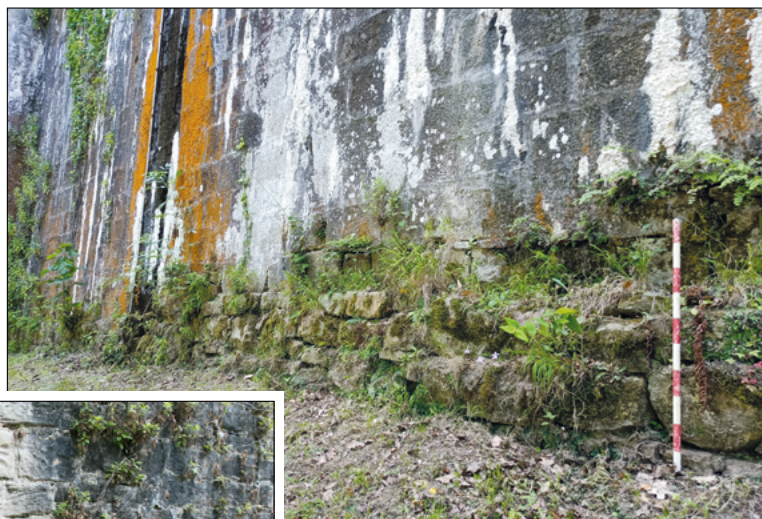
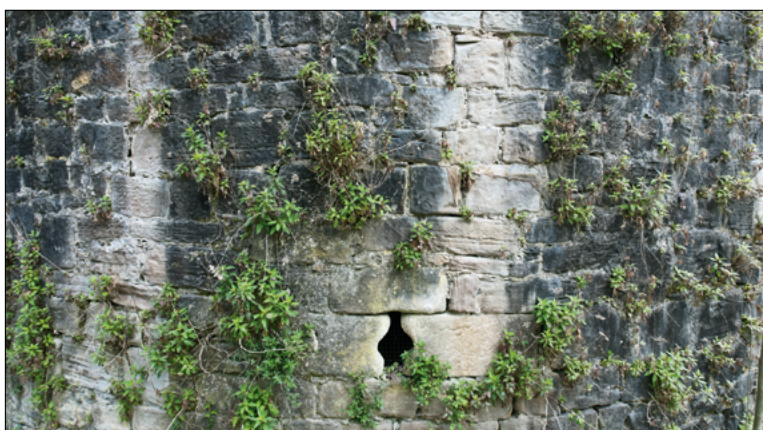
Goian, Erdi Aroko egitura eta gain-jarritako egitura modernoa. Behean, Erdi Aroko egitura eta saietera ipar-ekialdeko dorrean.

Arriba, aparejo medieval y moderno superpuesto. Abajo, aparejo medieval y tronera, en torre NO.

Este tipo de fábrica se observa en las partes bajas de los torreones principalmente, desde la base hasta el primer cuerpo de ventanas en todos los casos. También en la fachada oeste/este la fachada principal, igualmente hasta la línea de saeteras sobre el arco de la puerta. En estas torres se preservan troneras para artillería menor, las cuales no han sido insertas a posteriori en los paramentos, por lo que son contemporáneos a la construcción del perímetro amurallado.

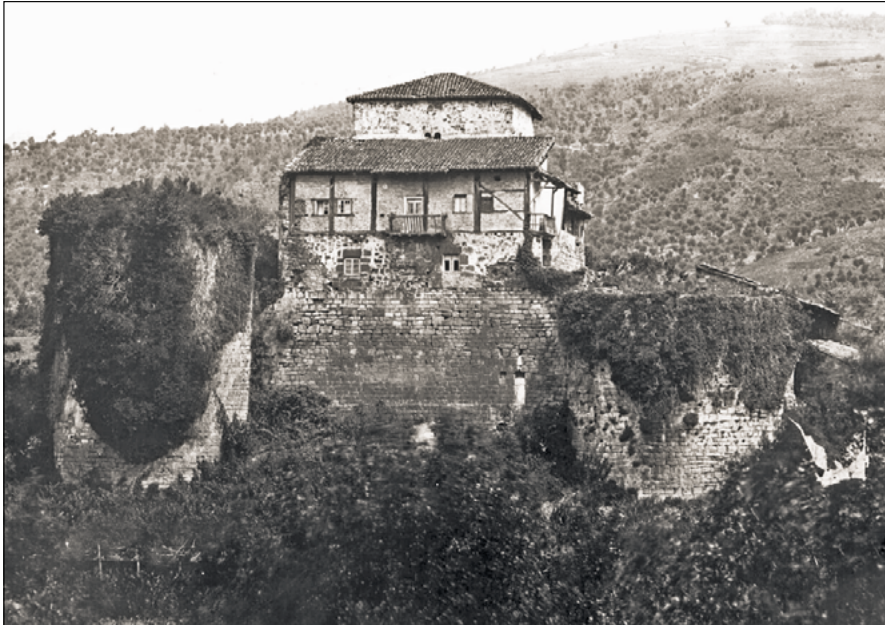
Butroe gaztelua, XIX. mendeko eraberritze obra egin aurretik.

Castillo de Butrón, antes de la reforma del XIX.

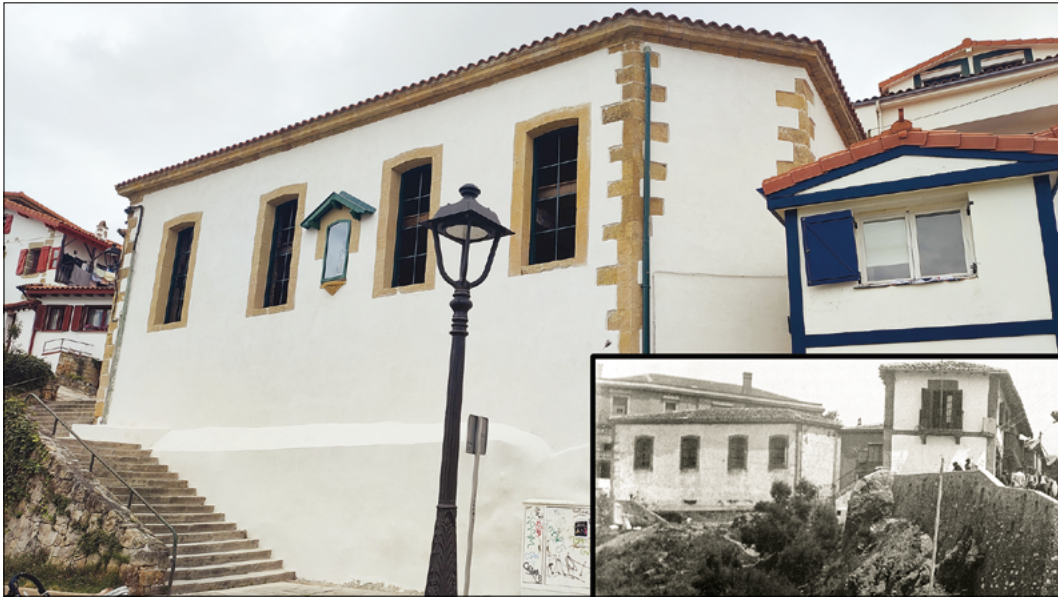
Hegoaldeko fatxadaren ikuspegia saneatu ondoren eta 1890eko irudia, lehengoratuak leihateak agerian.

Vista de la fachada sur tras su saneamiento e imagen de 1890 en la que figuran con los ventanales recuperados.

Finalizaremos señalando que, aprovechando las necesidades estructurales del edificio y ante el afloramiento de las huellas materiales dejadas por las diferentes fases histórico-constructivas, se ha propuesto recuperar, en la medida de lo posible y adaptándose a los futuros usos, el aspecto pretérito del inmueble. Así, durante los trabajos de rehabilitación de fachadas se ha procedido a restituir los grandes ventanales correspondientes a la ordenación de vanos introducida en la segunda mitad del siglo XIX y queda prevista tanto la recuperación del ábside poligonal, alterado en su franja norte, como la eliminación del forjado del piso superior.

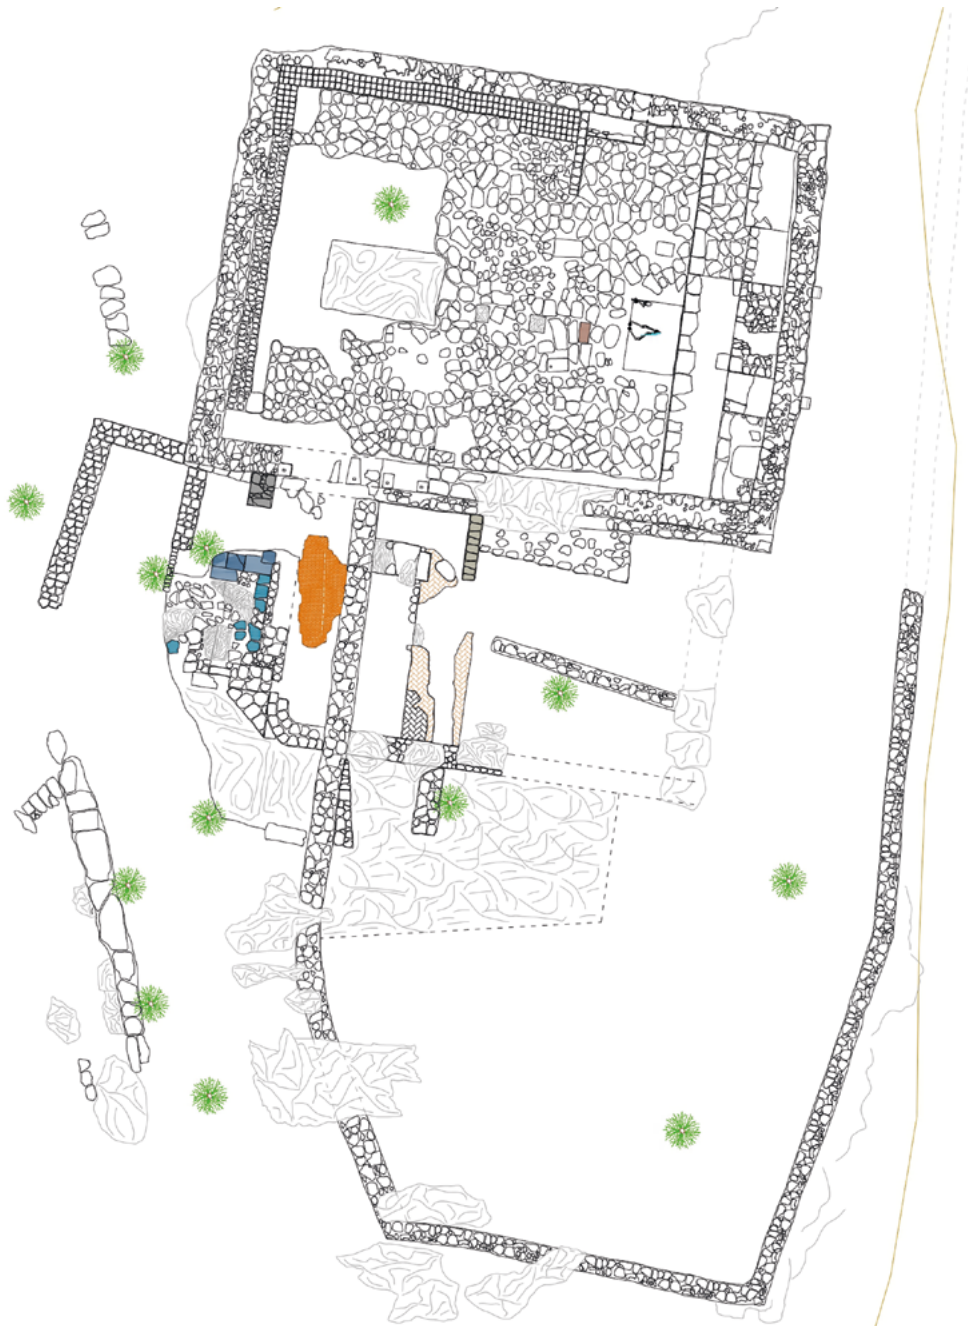
Garraitz edo San Nikolas uhartearen hegoaldeko murraren plano, aztarna arkeologikoak adierazita.

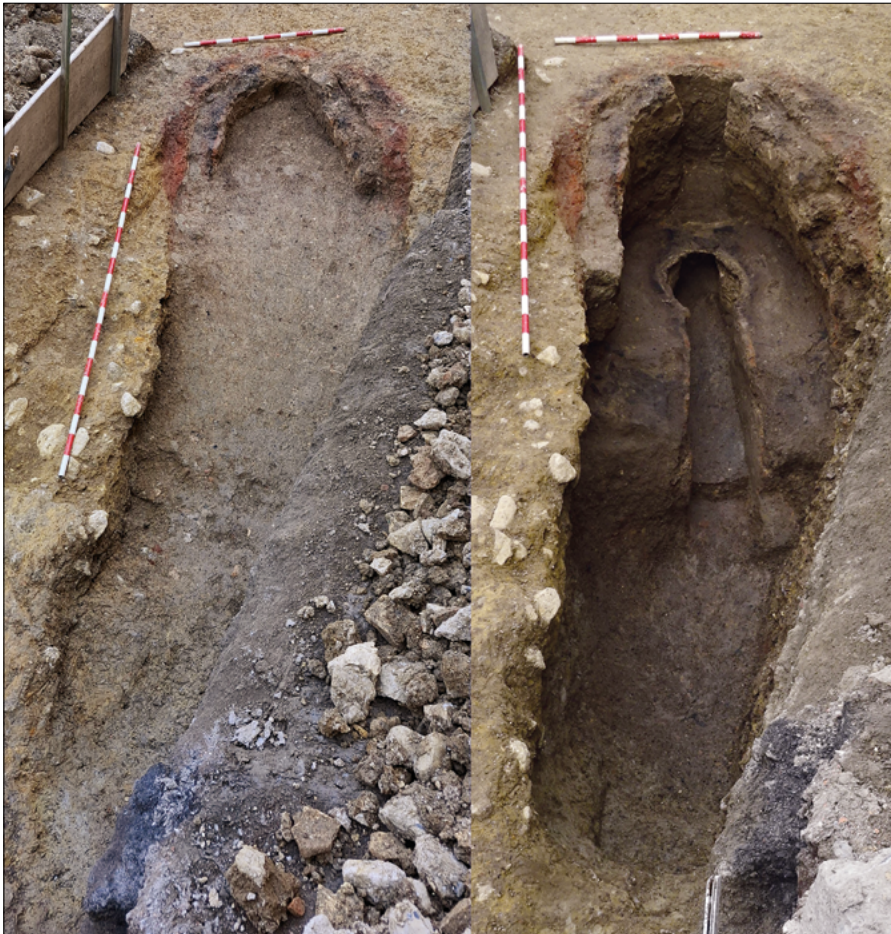
Labea induskatzeko prozesua. Labearen hegoaldeko muga alboko eraikinaren azpian dago.

Proceso de excavación del horno, cuyo límite meridional queda bajo el edificio colindante.

gido al norte de la villa, cuando este solar abandona tal uso para incluirlo en la nueva planificación urbana que se crea intramuros. El principal hallazgo realizado ha sido el horno cuyas características (forma, dimensiones, restos muebles asociados, etc.) son las propias de un horno de elaboración de útiles de metal sobre aleación de base de cobre, es decir, de producción y no de transformación o reducción. La presencia de posibles fragmentos de molde realizados en arcilla cruda y de escorias en tamaño y cantidad no muy relevante, nos permitiría corroborarlo. El abandono y amortización de estas estructuras se produjo en algún momento entre finales del siglo XI y la primera mitad del XII, según el estudio del material cerámico recuperado durante la intervención arqueológica.

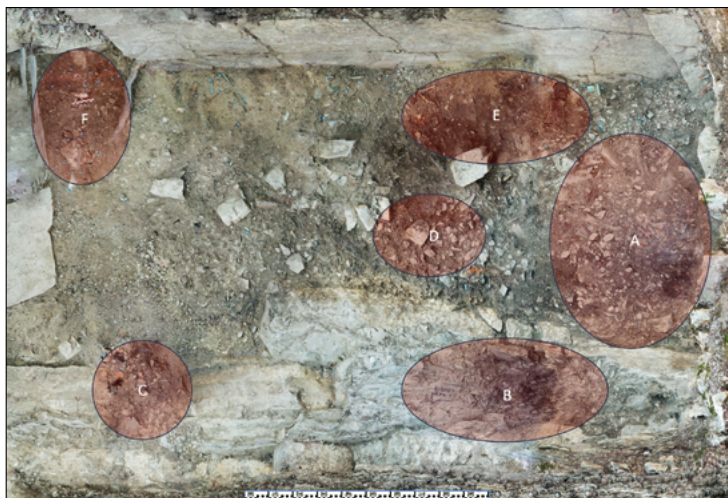
Ezkerrean, LAR-01 finkamenduaren oinplanoaren krokisa, bereizitako sektoreak adierazita. Eskuinean, sedimentuan bereizitako zoruaren hondarrak, suak gorrituta. (A)-tik (F)-ra bereizi ditugu.

A la izquierda, croquis en planta con los sectores diferenciados de LAR-01. A la derecha, los restos de suelo rubefactado en zonas diferenciadas del sedimento.

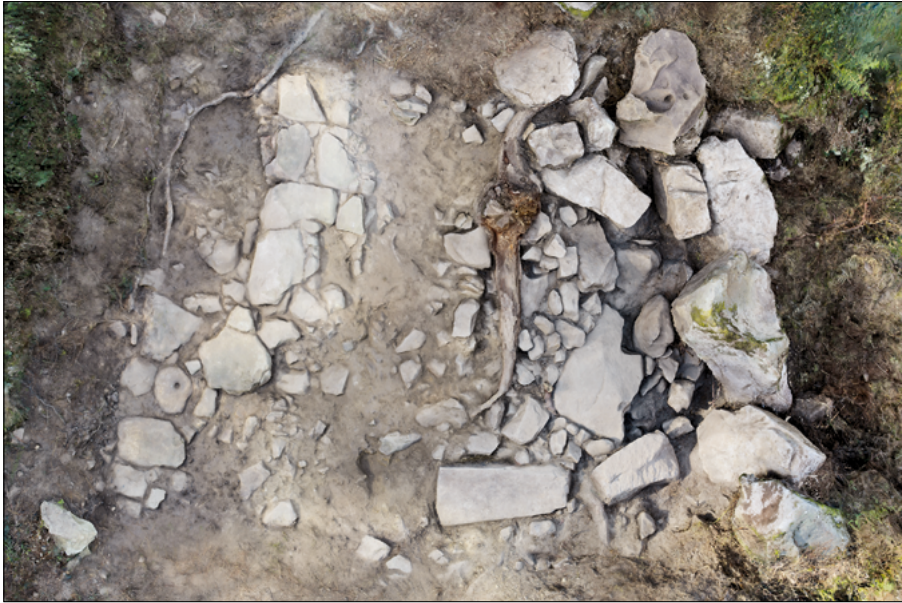
2. katuren fotogrametria. Ezkerrean, galtzadatik kontserbatutako tartea ageri da; eskuinean, XX. mendearen amaierako basolanean zehar lekuz aldatutako blokeak.

Fotogrametría de la cata 2. A la izquierda, aparece el tramo conservado de la calzada; a la derecha, los bloques desplazados durante el aprovechamiento forestal de finales del siglo XX.

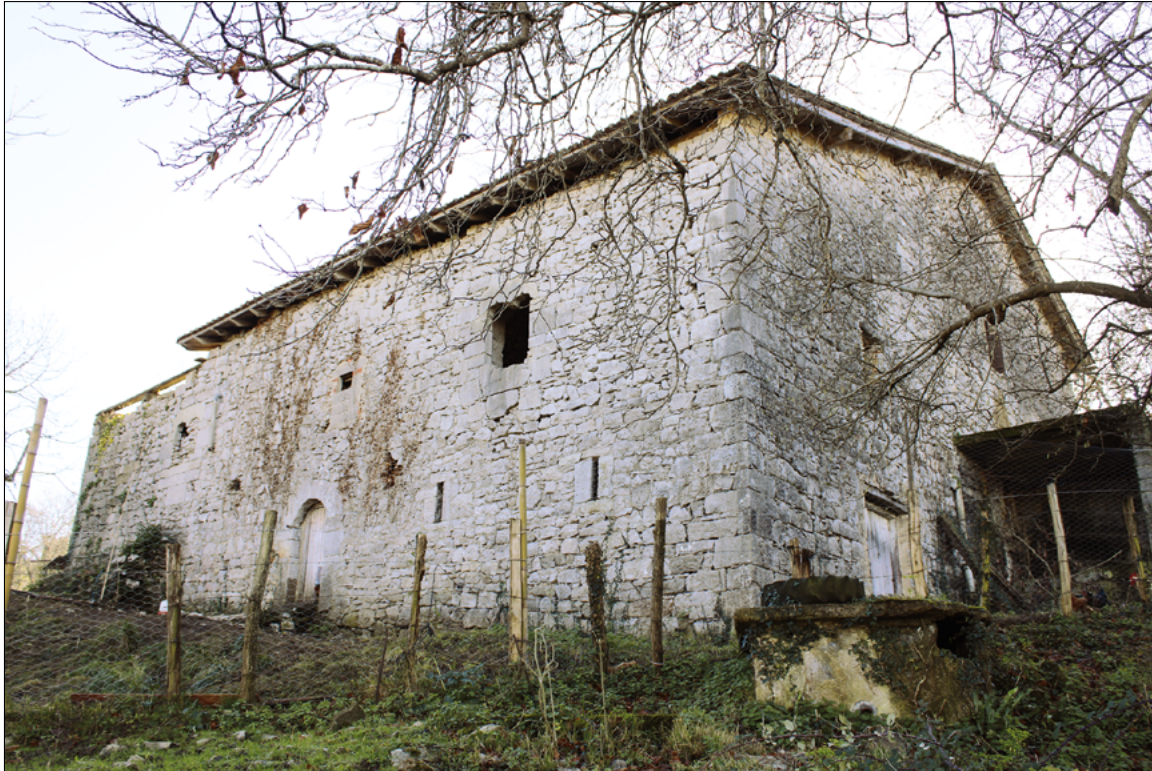
Bortanea baserriaren mendebaldeko fatxada; bertan daude eraikinaren eraikuntza hondakin interesgarrienak.

Fachada oeste del caserío Bortanea donde se concentran los restos constructivos más interesantes del edificio.

El presente caserío ha experimentado una compleja evolución a lo largo de sus al menos 400 años de existencia. Evolución de la cual nos han legado diversas evidencias constructivas de muy diferente índole y relevan-

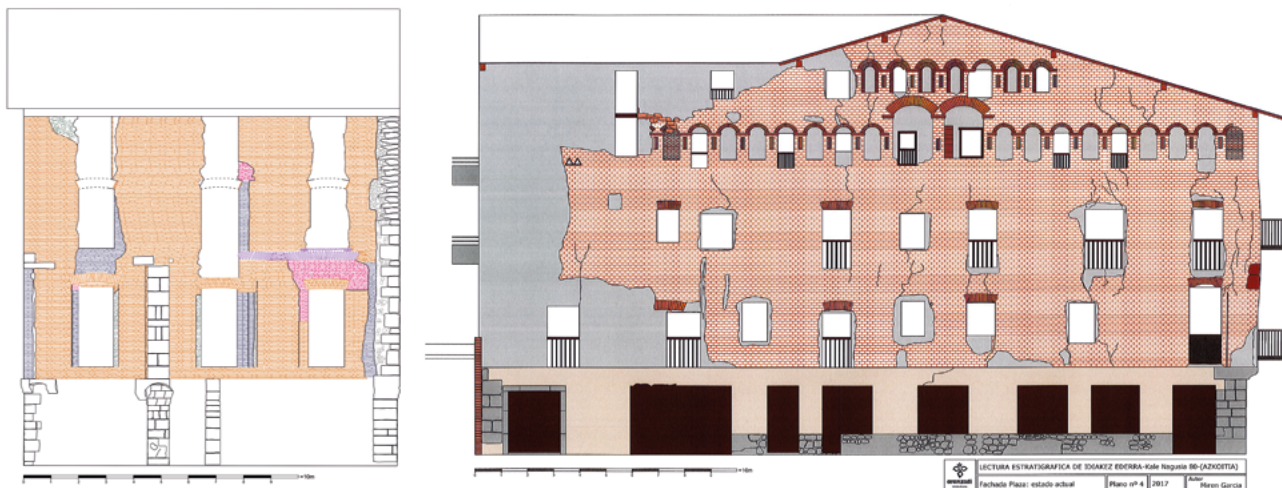
Kale Nagusiko 80. zenbakiko orubean –Idiakez Ederra– Kale Nagusira eta Plazara ematen duten fatxadaren jasotze planimétrikoa.

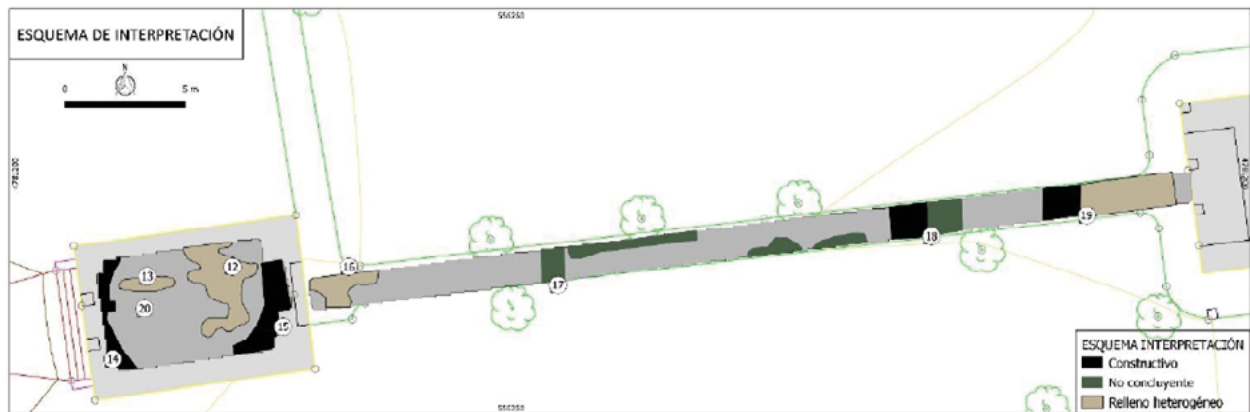
Baldako Santa Maria monasterio zaharrean egindako miaketa geofisikoaren planoak.

Plano de la prospección geofísica llevada a cabo en el antiguo Monasterio de Santa María de Balda.

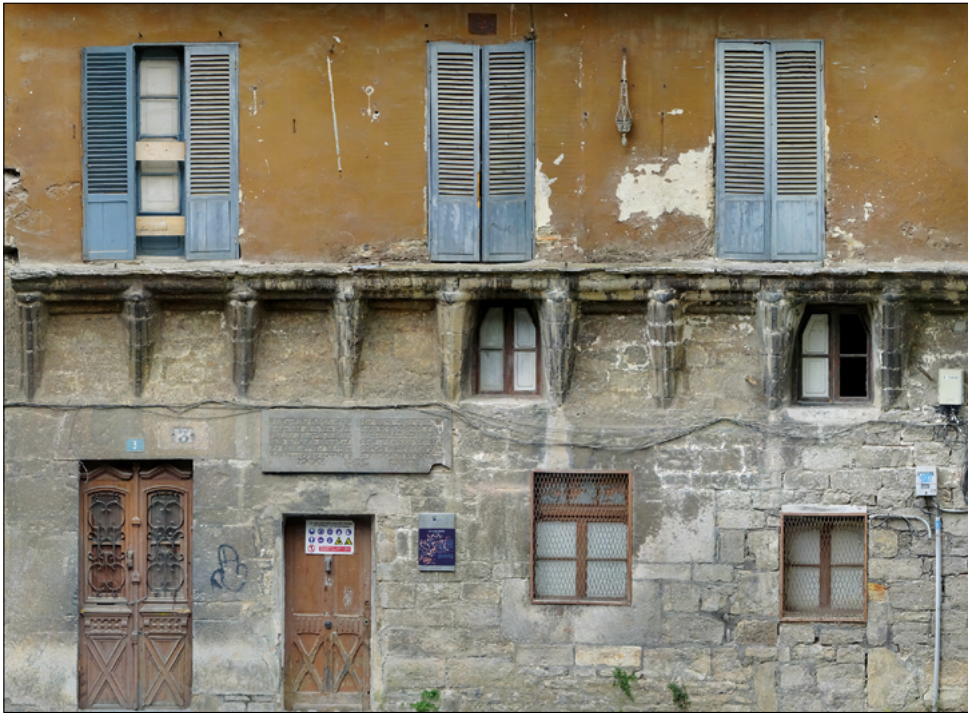
Goenkale 3ko beheko solairuaren eta lehenengo solairuaren argazkia.

Fotogrametría de la planta baja y primera de Goenkale 3.

Elementos de esta Fase 1 también son identificables en la planta primera. No sólo en los medianiles. También en el muro interior del solar se conservan, en un deficiente estado de conservación, un acceso apuntado con escarzano interior.

Podemos aproximarnos incluso a un porcentaje aproximado de las dimensiones conservadas de esta Fase 1 en planta. Estamos ante un inmueble con una fachada de 10,46 m y una profundidad (según la distribución actual) de más de 13 m. No obstante estas medidas de profundidad del solar, entre Goenkale y la cárcava, presentan una rotura muy definida apreciable tanto desde el interior como desde el patio septentrional.

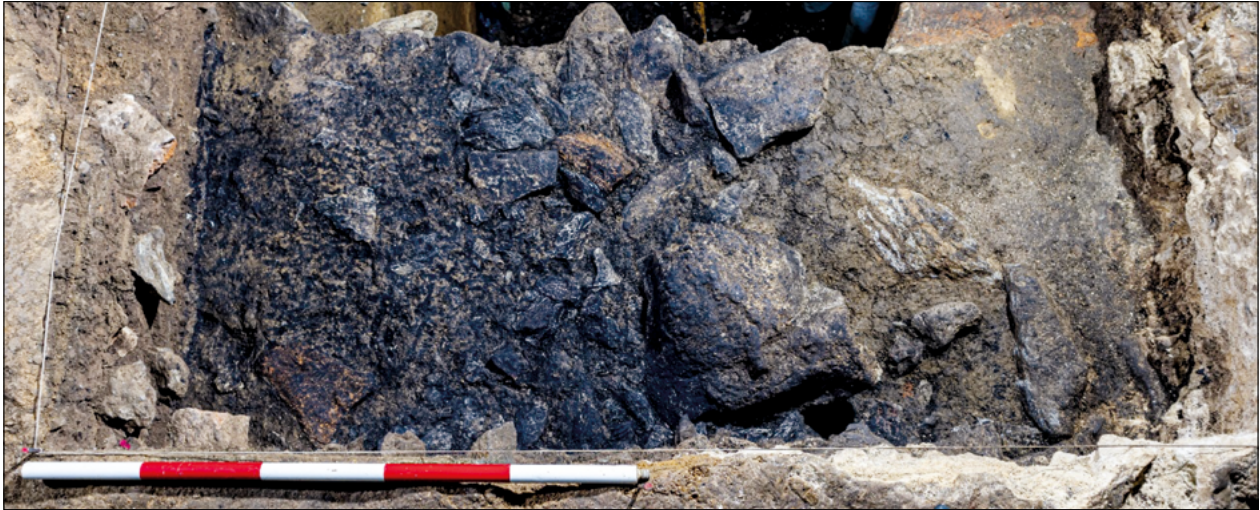
Harriztatutako gunea eta bertan egon zen sutondoa indusi ondoren.

Zona empedrada tras la excavación del hogar existente en el lugar.

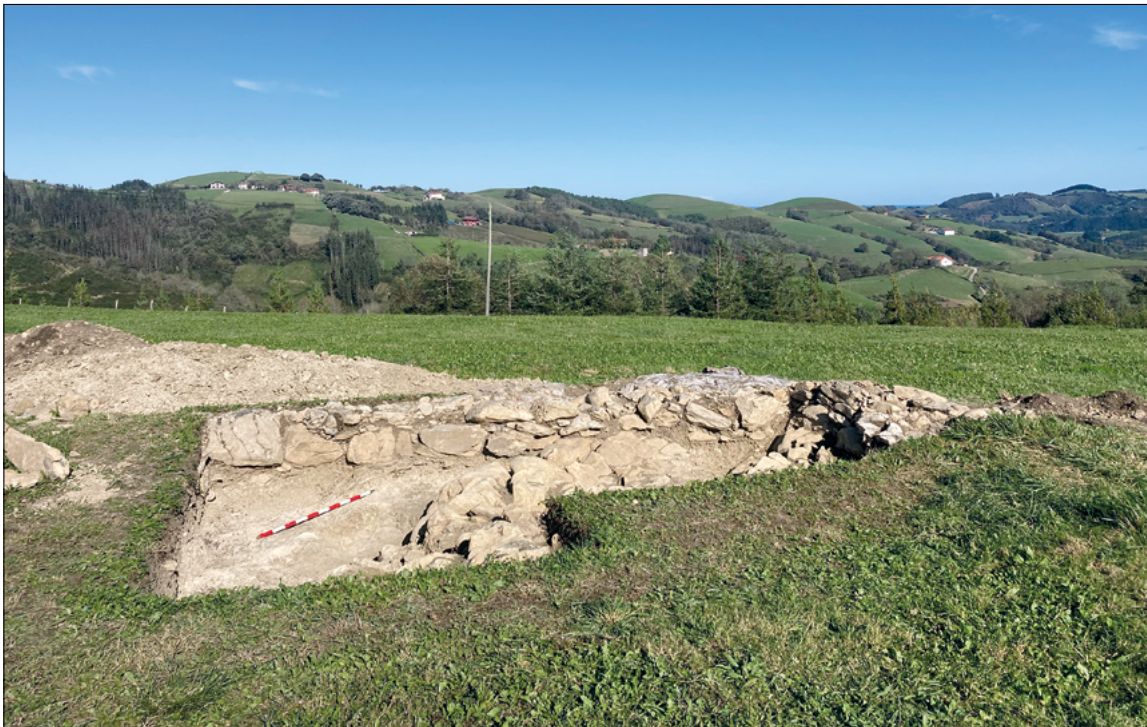
Santutxoko indusketaren ikuspegi orokorra ekinaldiaren amaieran.

Vista general de la excavación de Santutxo al final de la actuación.

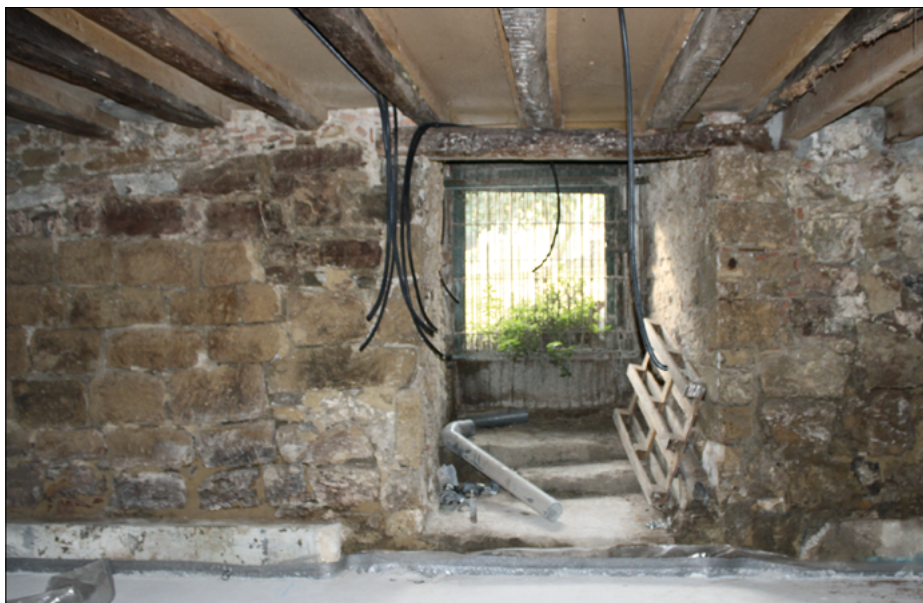
Orereta kaleko 5. zenbakiko orubearen barrutik dokumentatutako antzinako harresi errenazentistaren atalaren xehetasuna (Erreenteria), etxearen itxitura gisa berraprobetxatua.

Detalle del lienzo de la antigua muralla renacentista documentado desde el interior del solar de Orereta kale nº 5 (Erreenteria), reaprovechado como cierre de la casa.

Un mayor interés presentó el registro de la cimentación de la primitiva muralla de época renacentista que cerraba la villa por la banda oriental, reaprovechada como parte de la actual edificación. Esta se correspondía con un muro de gran potencia (1,90 m de espesor y al menos 5,40 m de altura), con una gran calidad constructiva. Ejecutado con un paramento de sillería un tanto irregular ligado con un mortero de cal y arena muy consistente. Esta muralla que fue ejecutada a principios del siglo XVI, tras la enésima destrucción de la población de Erreenteria (1521) debido a su cercanía a la frontera entre los dos estados. En ella se aprecia con claridad al menos dos momentos constructivos diferentes (cambio de fábrica en el paramento), habiendo sido reconvertida en un momento más reciente en muro de cierre de las edificaciones situadas en el perímetro exterior de la villa. Presentando el inferior una fábrica más regular con una serie de sillares de arenisca muy regulares, mientras la superior es de mampostería ordinaria y más irregular.

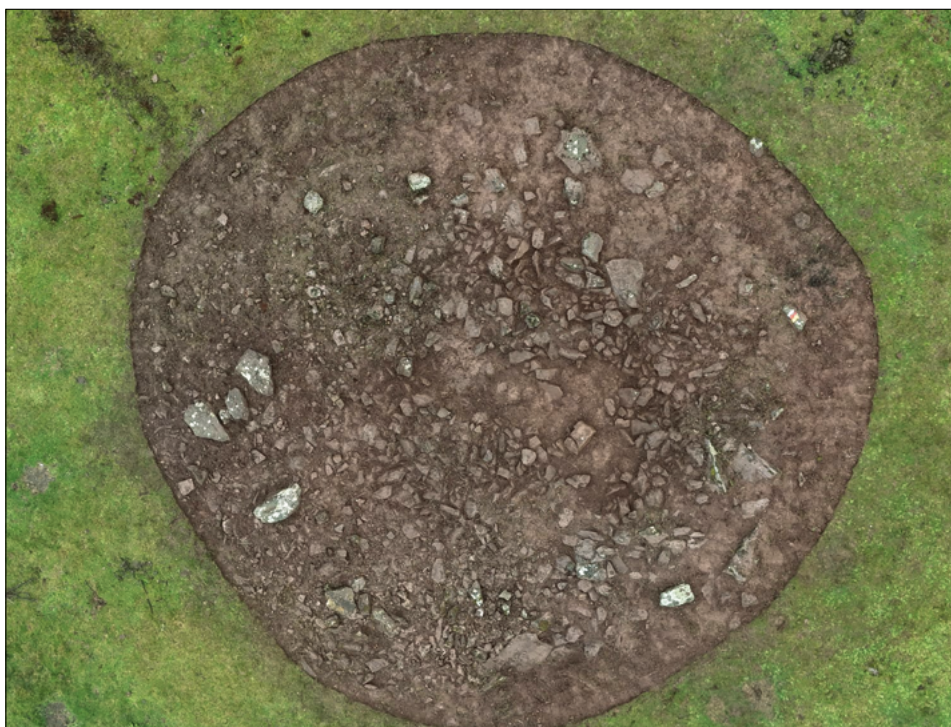
Monumentuaren ikuspegia lehen esku hartze fasearen ondoren, goitik ikusita.

Vista cenital del monumento tras la primera fase de intervención.

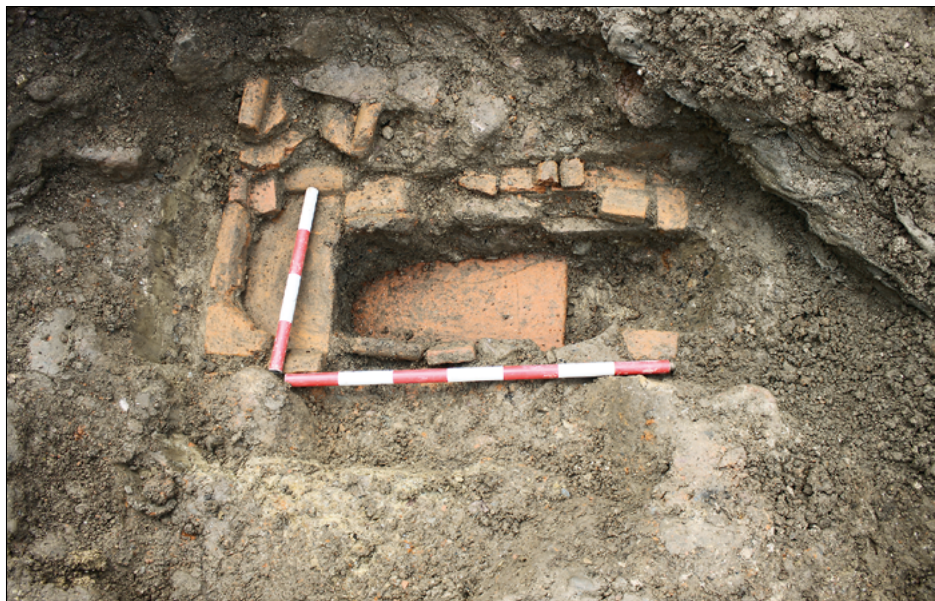
Termak. Apodyteriumaren mendebaldeko gela.

Termas. Estancia al oeste del apodyterium.

Gunearen ardatza *apodyterium* edo *frigidarium* gisa identifikatutako gela handiak osatzen du, 84 m<sup>2</sup>-ko hedadurarekin. Zoladura *opus spicatum* bidez egina da (10 x 6 x 3 cm-ko adreiluak, teilaz eta karez egindako morteroaren gainean kantoika jarriak) eta abside erdizirkularra du burualdean<sup>94</sup>. Datu esanguratsu gisa, azpimarratu behar da gela horrek ez duela obrako igerilekurik, nahiz eta argi dagoen bertatik ura ibiltzen zela, bai erdialdean hustubide bat dagoelako, bai lurzoruaren azpian ere beste hustubide bat dagoelako. Igerileku hotza absidearen kontrako muturrean egongo zen<sup>95</sup>. *Apodyterium* edo *frigidarium* gelaren mendebaldean, hiru edo lau gela dokumentatu ziren, palestra izan daitekeen espazio ireki batekin lotuak.

Hiru logela berotu erregistratu dira guztira, simetrikoki banatuak mendebaldeko hegaleko gelekiko. Haietan guztietan aurkitu dira *pilae* hondarrak, adreilu *bessalen* bidez egindako ilarak *hypocaustum* berotze sistemarako. Eraikuntzarako oinarri gisa nahiz geletara beroa eramateko balio zuten haiek.

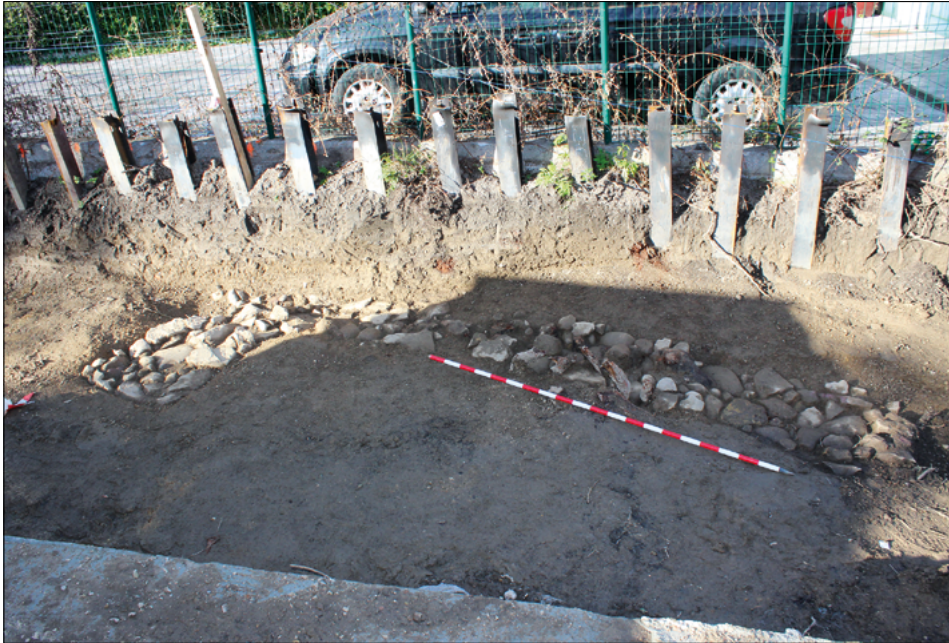
Termak. Hustubidea.

Termas. Canal desagüe.

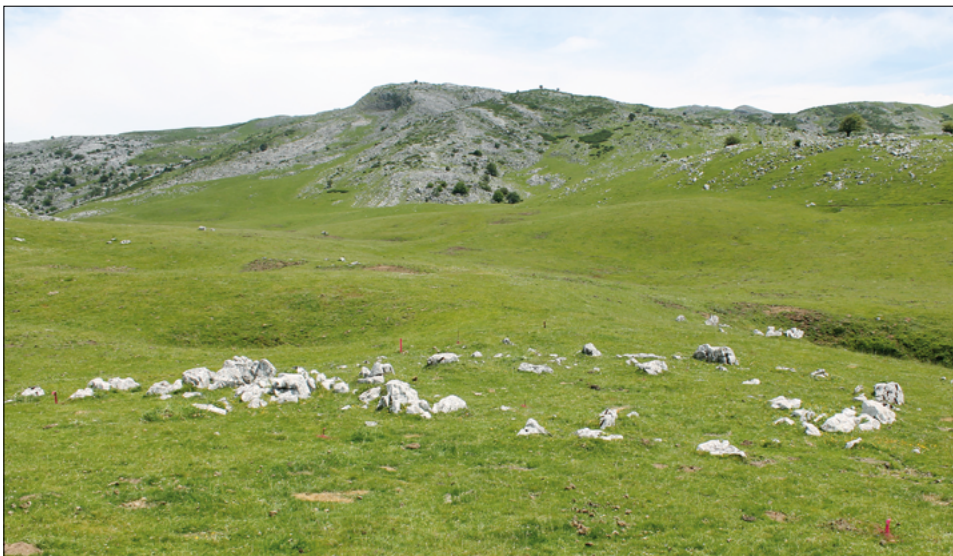
Indusketa eremuaren ikuspegia mendebaldetik.

Vista del área de excavación desde el oeste.

Tras su cuadrícula se abrieron 25 m<sup>2</sup>. La mayor parte de los cuadros eran pedregosos y la excavación sólo se limitó a levantar el tepe y perfilar las piedras que aparecían. Se priorizó la propia estructura (forma general, organización interna, etc.). La zona delimitada por bloques de caliza parece ocupar un área de 10x3 m. El área norte de la estructura está bastante bien delimitada por una línea de grandes piedras aisladas, aunque muy afectados por la rotura de los cantos y su posterior criptocorrosión. Si estos fragmentos calizos han quedado soterrados, aunque se vea claramente que es la misma piedra, es difícil pegarlos bien entre ellos. Los bloques de piedra de mayor tamaño no se encuentran en contacto entre sí, pudiendo haber entre ellos un espacio de medio

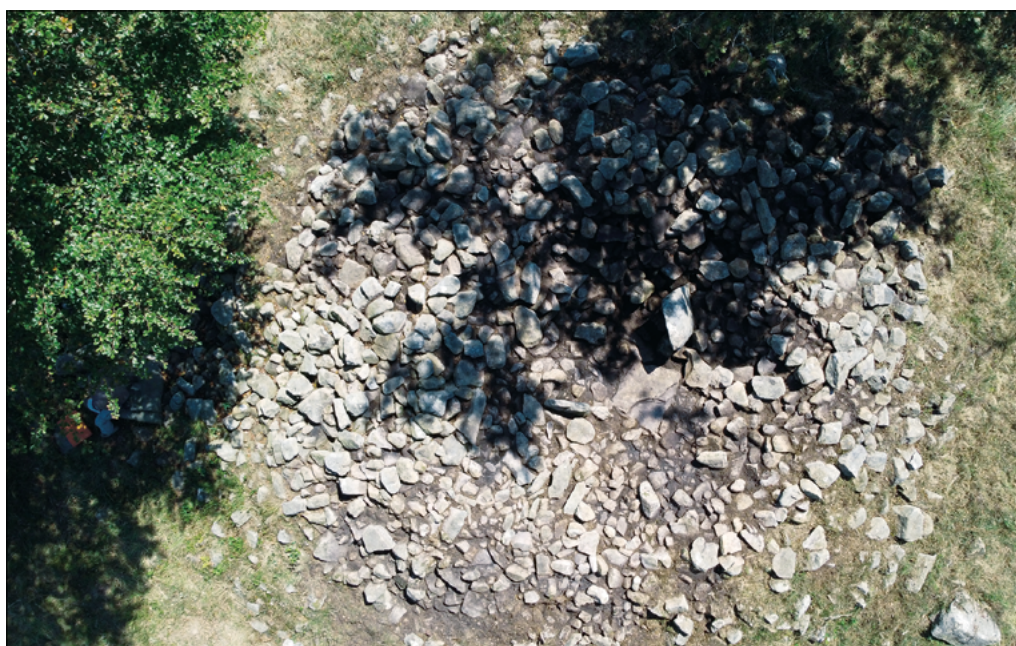
Andatza II trikuharria.

Andatza II dolmena.

Una vez limpio el dolmen de Andatza II se ha comenzado con la excavación del túmulo, aflorando las piedras que la componen al retirar la materia vegetal necesaria. Así, se ha excavado casi la totalidad del monumento, excepto el margen exterior, dejando a la vista la estructura y el cráter donde se sitúan los restos de la cámara. De esta manera, se podrá plantear adecuadamente la estrategia de excavación para la campaña de 2024.

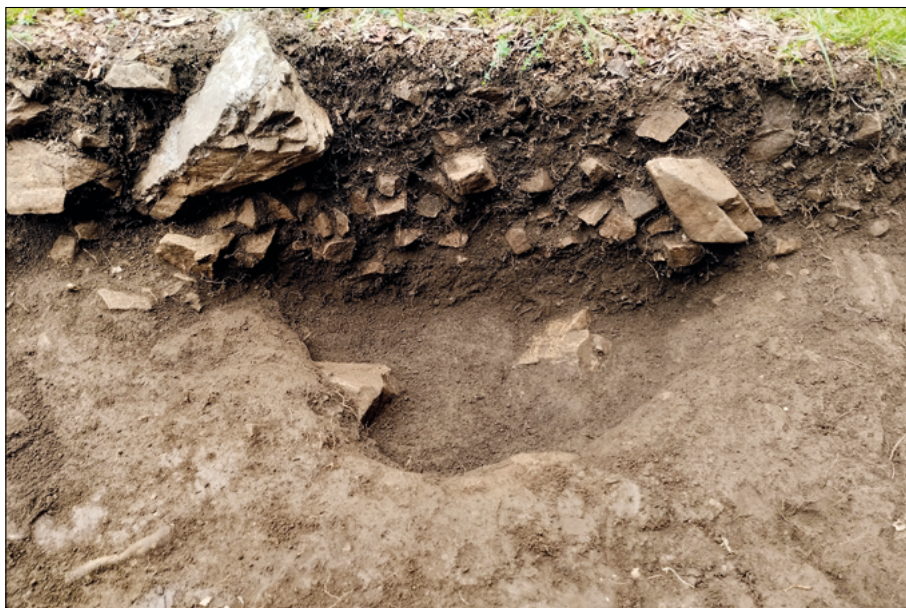
Harrizko tumulu txiki batek estalitako hobia, Kurutzebakarren.

Fosa cubierta por un pequeño túmulo de piedras en Kurutzebakar.

Kurutzebakar tontorrean, mugarriaren eta mendi postontziaren ondoan, konkor txiki bat ageri da, 4 metro eskaseko diametroa eta 0,40 cm-ko altuera dituen. 2 x 1 m-ko zundaketa egin dugu erdialdean, eta hari esker jakin ahal izan dugu harriz eta harri koskorrez osatutako pilaketa dela, 40 cm-ko alde eta 20 cm-ko sakonera dituen lau angeluko hobi txiki bat estaltzeko jarria. Hobi horren barruan sedimentu iluna ageri da, ikatz ugarirekin. Aztarna materialik ez dagoenez, oraingoz ezin dugu baieztatu historiaurreko tumulu txiki bat den ala ez, baina berreskuratutako ikatzei esker laster zehaztuko dute haren kronologia.

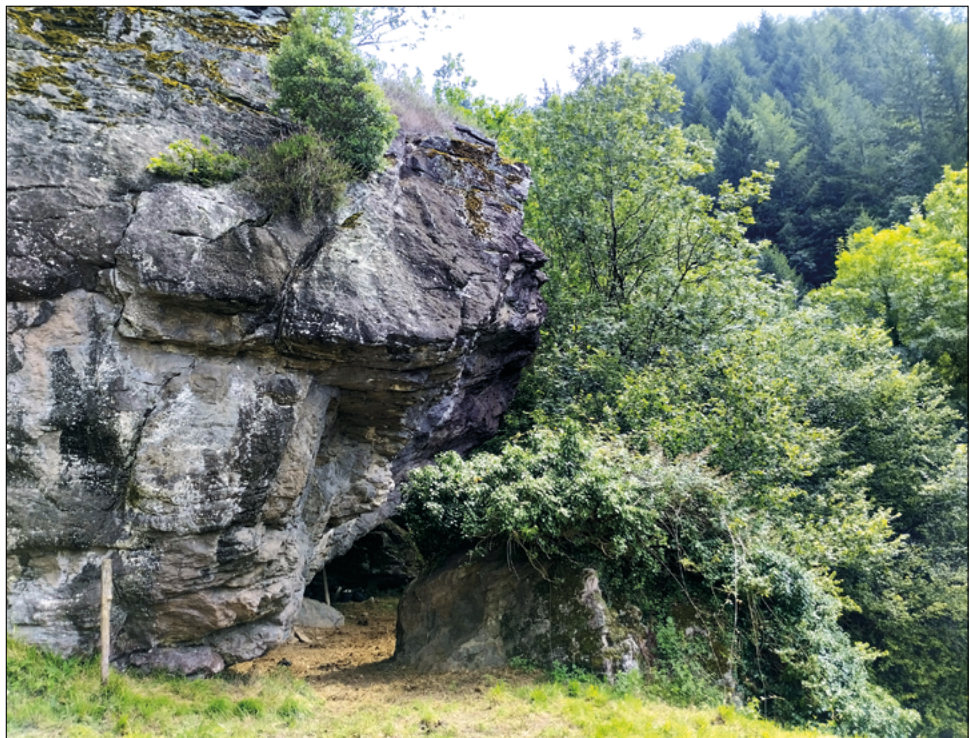
Leziako haitzeko bloke nagusiaren azpiko harpea.

Abrigo bajo el bloque mayor de Leziako haitzak.

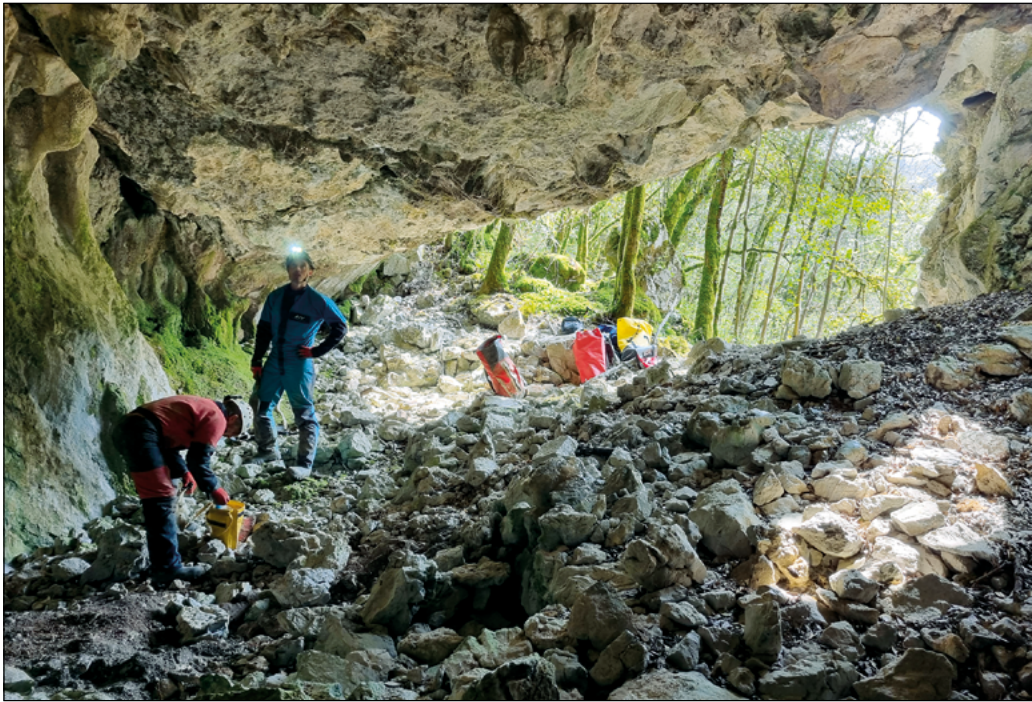
Kobatxo haitzeko kobazar.

Kobatxo, Kobatxo haitzeko kobazar, Atsoasko zuloa eta Esatetxeko kobatxikie leizeetan egin dugu lan. Kobatxo barrunbea 360 metrora dago itsas mailatik gora, eta sarrera zabala du lurzoru horizontaleko gela batera sartzeko. Bertan egin dugu kata. Hiru maila ditu, ondo bereziak, eta hezur ugari agertu ziren hirugarrenean, oso zatikatuak, hainbat espezieri dagozkienak. Ez dugu aurkitu gizakiaren presentzia ziurta diezagukeen harrizko tresneriarik edo zeramikazko zatirik. Hala ere, hezurren ugartasunak eta zatikatuak egoteak pentsarazten digu giza okupazioa izango zuela agian, baina haren hondakinik ez dugu aurkitu induskatutako metro koadro bateko eremu txikian.
