ARRIKKOJUSIKA

2023

## Arkeologi Ikerketa Investigación Arqueológica

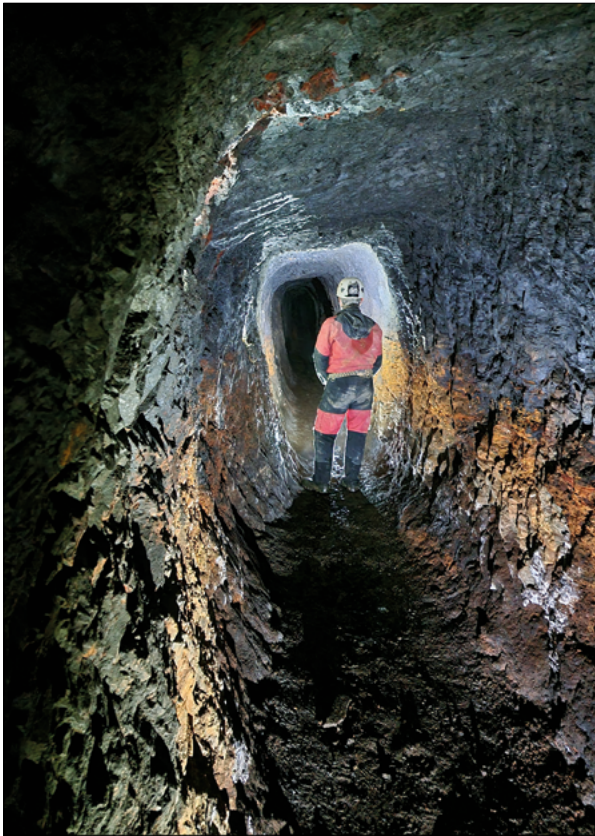
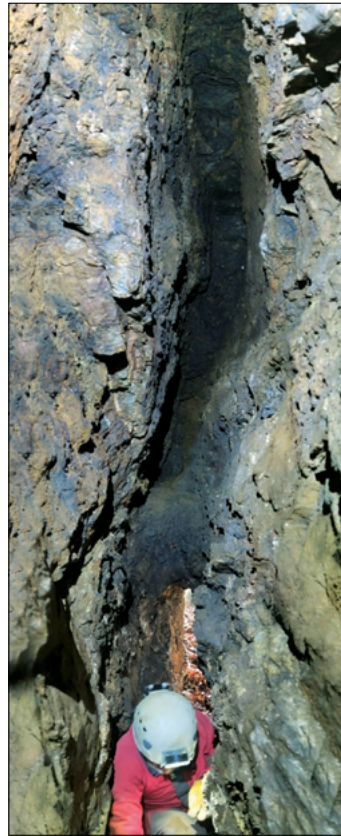
Ezkerrean, Arditurri. AR16 meatze erromatarra, Gaztelu barrutian. Eskuinean, burdin mearen zaina Gorosti 2 barrutian. Irun.

Arditurri. A la izquierda, Mina romana AR16 en el coto Gaztelu. A la derecha, filón de mineral de hierro en Gorosti 2. Irun.

En Arditurri, hemos revisado los trabajos mineros modernos de la zona de Gaztelu, encontrando galerías romanas intercaladas en los huecos modernos. Este coto, perteneciente al complejo de Arditurri, había sido estudiado por nosotros en la primera década del 2000 e inventariando numerosos ejemplos de minería romana. Para contextualizar las labores antiguas, hemos realizado la topografía de los tramos modernos y replanteado las labores antiguas sobre el terreno, con el fin de hallar el enlace con los huecos de mina abiertos en el siglo XX. De esa manera, hemos podido fijar tramos de prospección en el laberíntico recorrido minero del pasado siglo y como consecuencia, hemos hallado nuevos tramos romanos subterráneos.

Gorosti es un antiguo coto minero de hierro. La explotación es muy diversa. Existen labores al aire libre por medio de monteras y pequeñas zanjas, otra modalidad son las explotaciones mediante pozos de tres o cuatro metros de profundidad hasta alcanzar el mayor grosor del filón de hierro y atacarlo posteriormente con galerías horizontales, y una última variante, por medio

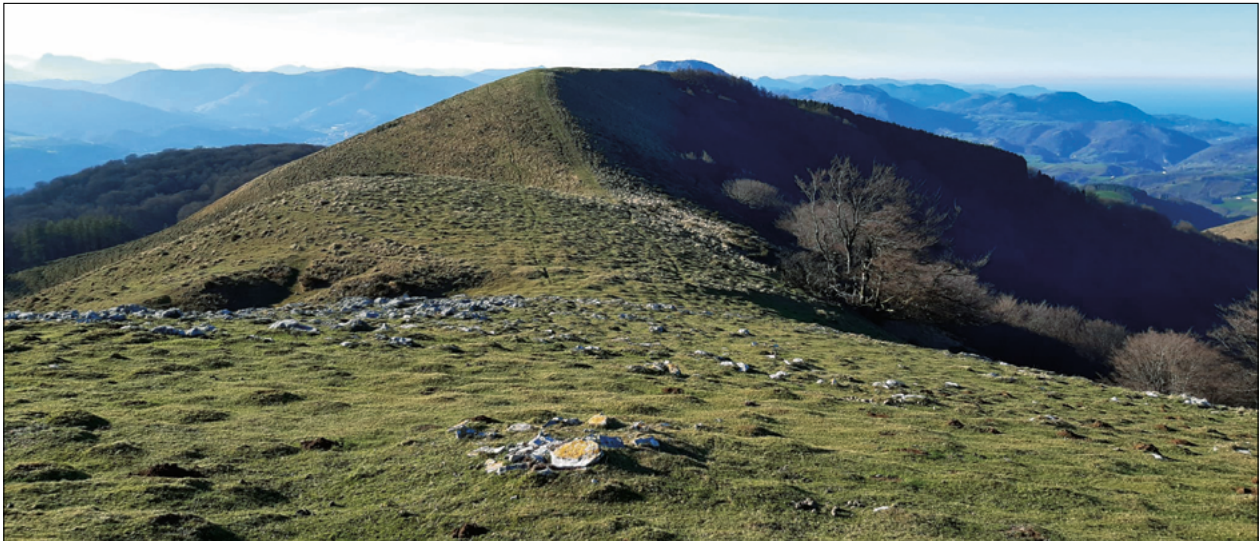
Egitura megalitikoa izan daitekeena.

Posible estructura megalítica de Elkamen.

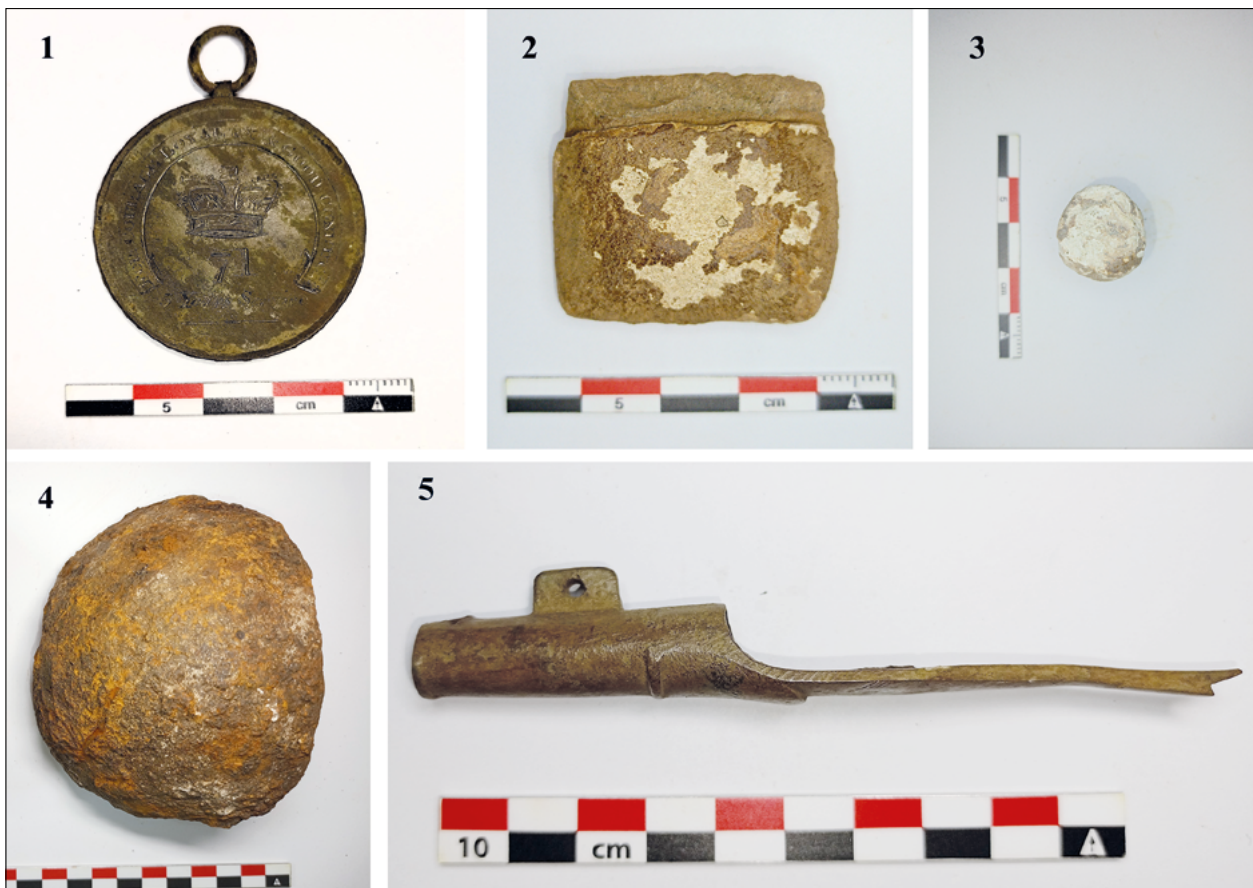
Gasteizko eta Urizaharrako gudu zelaietan berreskuratutako materialak: beteranoaren domina, Eskoziako infanteria arineko 71. Erregimentukoa (1); fusil harria, berunezko kapsula batez eskuz estalia (2); aurrekarga fusilerako berunezko bala (3); artilleriako bala rasaren zatia (4); eta moskete britainiarraren portabaketak, Brown Bess modelokoak (5).

Materiales recuperados en los campos de batalla de Vitoria y Peñacerrada: Medalla de veterano del 71º Regimiento de Infantería ligera escocesa (1), piedra de fusil recubierta de manera artesanal por una cápsula de plomo (2), bala de plomo de avancarga (3), fragmento de bala rasa de artillería (4) y portabquetas de mosquete británico modelo Brown Bess (5).

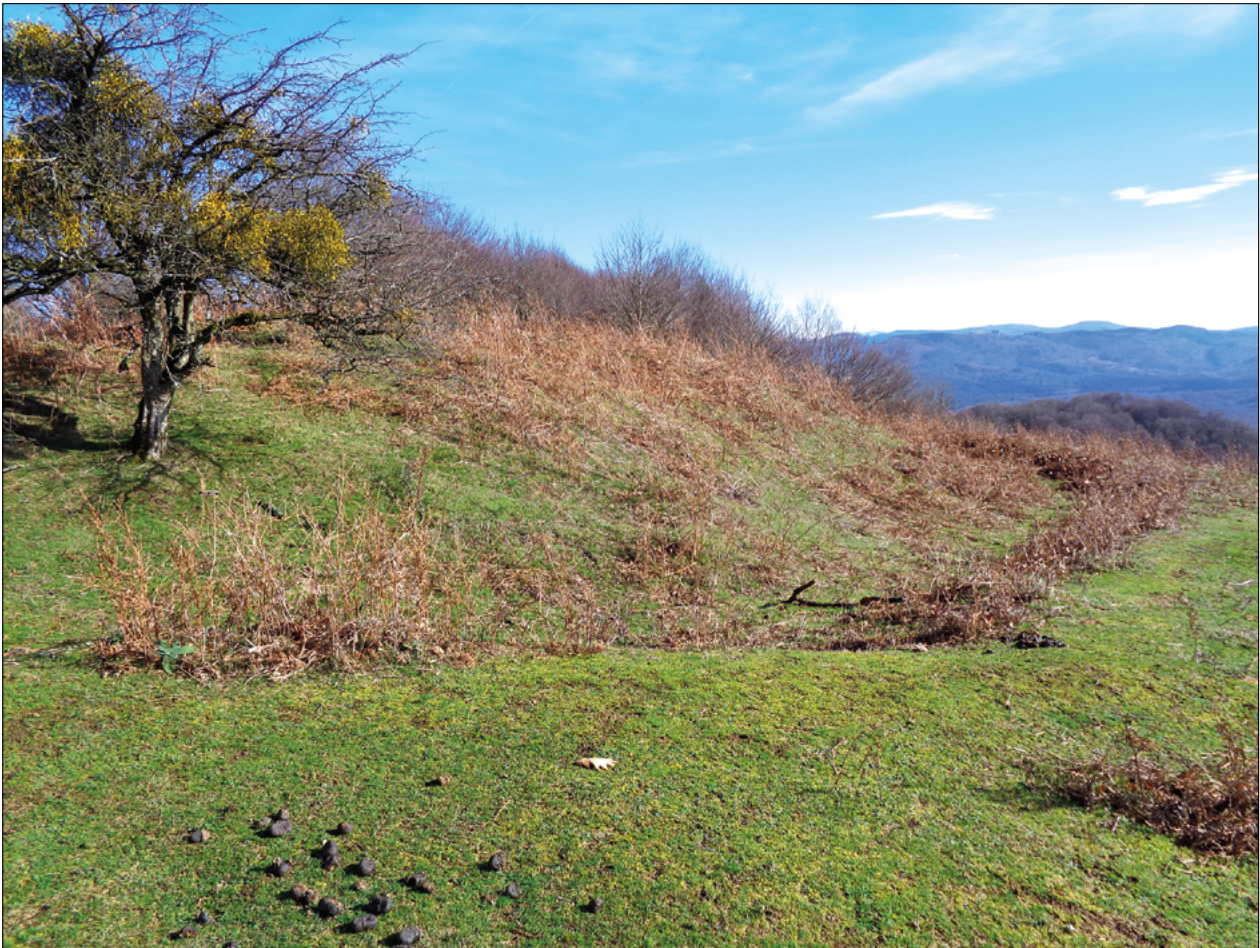
Aiaoganako gerra posizioa. Artilleria plataformaren xehetasuna.

Posición Bélica Aiaogana. Detalle de la plataforma artillera.

- La Posición Bélica Aiaogana, también perteneciente al frente republicano en el Sector de Ubidea, se localiza en la cumbre y ladera sur de la cima Aiaogana. Todos los vestigios se incluyen dentro de una unidad de relieve y de paisaje, por lo que se ha delimitado un área arqueológica de 42,38 hectáreas de superficie en la que se engloban la cima de mayor altura, situada en el extremo este, la plataforma que se abre hacia el oeste, a menor altitud y gran parte de la ladera sur.

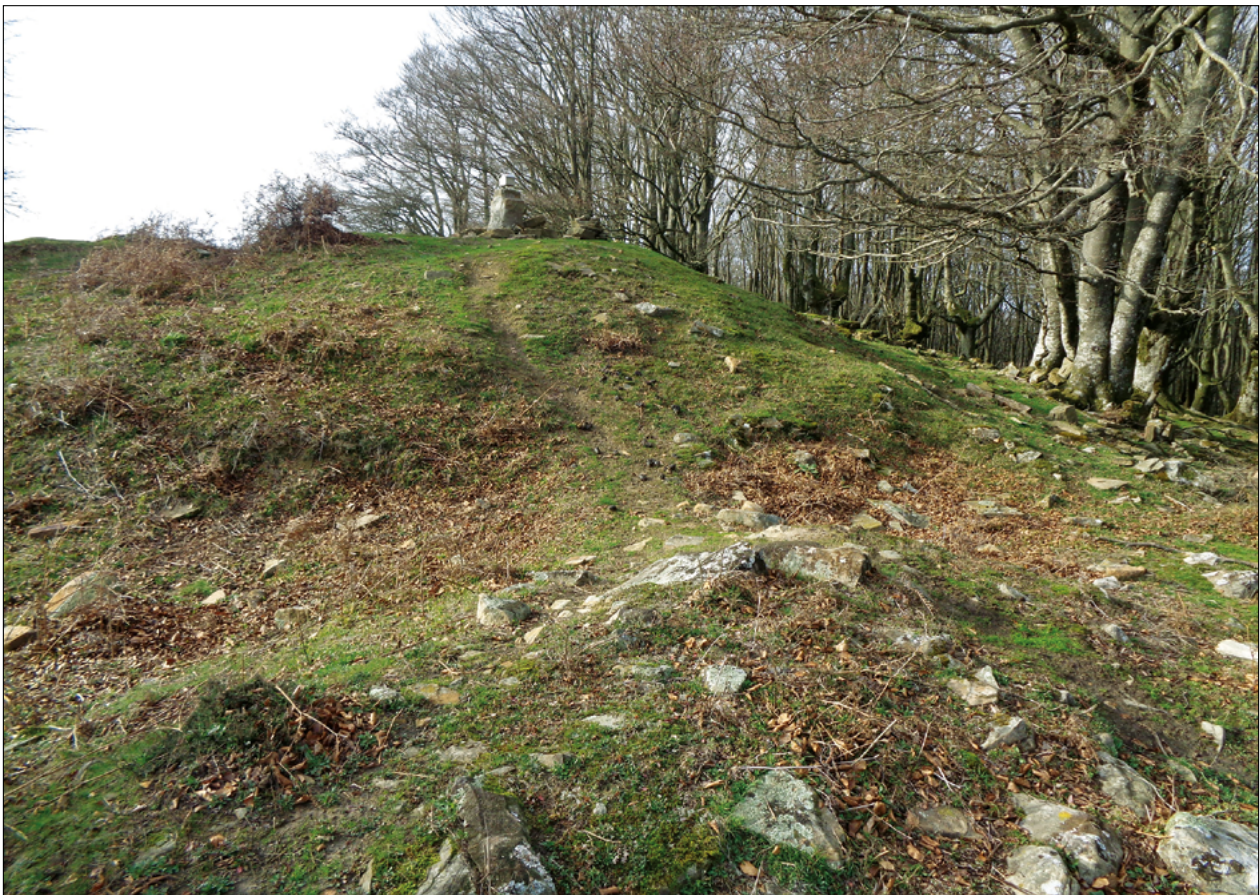
Montxotegi-Kastilloko gerra posizioa. Defentsa elementuaren eta lubakiaren xehetasuna.

Posición Bélica Montxotegi-Kastillo. Detalle del elemento defensivo y trinchera.

monte Castillo. Se ha delimitado un área arqueológica de 10,94 hectáreas que incluye la totalidad de la cumbre y en la que se engloban todos restos visibles hoy en día en superficie y también aquellos solapados por la vegetación o depósitos sedimentarios. La prospección ha permitido verificar la existencia de un sistema defensivo, a modo de empalizada, en la cota más alta. Se trata de una estructura conformada por tierra y piedras, sin ningún tipo de aglutinante aparente, defendida en sus flancos sur y este por un profundo foso o trinchera que lo bordea. Tiene planta oval, de 48 m de longitud por 21 m de anchura, y una profundidad media de 0,40 m. Además, por toda la cumbre se advierten los cráteres producidos por bombardeos de artillería y aviación que han dejado huellas en el terreno de forma circular o pseudo circular, con diámetros que oscilan entre los 0,80 y 1,60 m y una profundidad media de 0,30 m – 0,40 m.

A pesar de que la mayoría de las líneas de trincheras y elementos defensivos están en la actualidad desdibujados, colmatados de sedimentos, cubiertos de vegetación y/o ocultos por el arbolado, se ha verificado la existencia de tres líneas de trincheras en la cima y ladera sur. Están excavadas en el terreno, poseen distinta longitud, pero todas ellas sin obra de fábrica, y tienen una anchura media de 1,20 m y una profundidad de 0,50 m. También se ha corroborado la ubicación de una plataforma artillera, protegida por un foso o trinchera, una estructura tumular de aparente tipología bélica e innumerables impactos de obús.
