investigación arqueológica

arkeoikuska 95

Arkeoikuska es una publicación del Departamento de Cultura del Gobierno Vasco.

Recoge las actividades arqueológicas autorizadas por las correspondientes Diputaciones y llevadas a cabo en la Comunidad Autónoma del País Vasco.

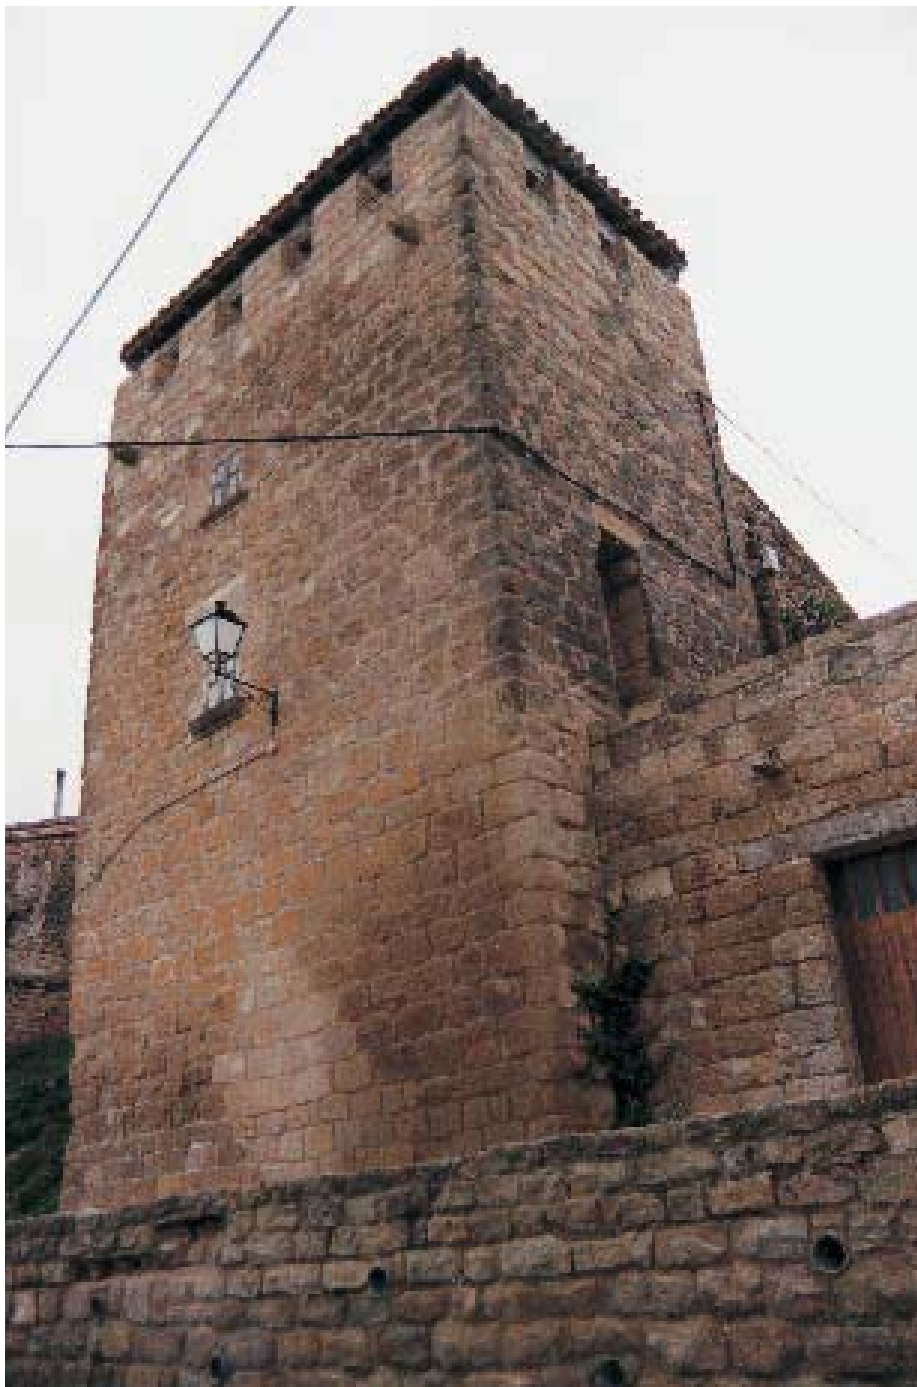
Labraza town. Big tower on the eastern wall of the historical centre which was recently repaired.

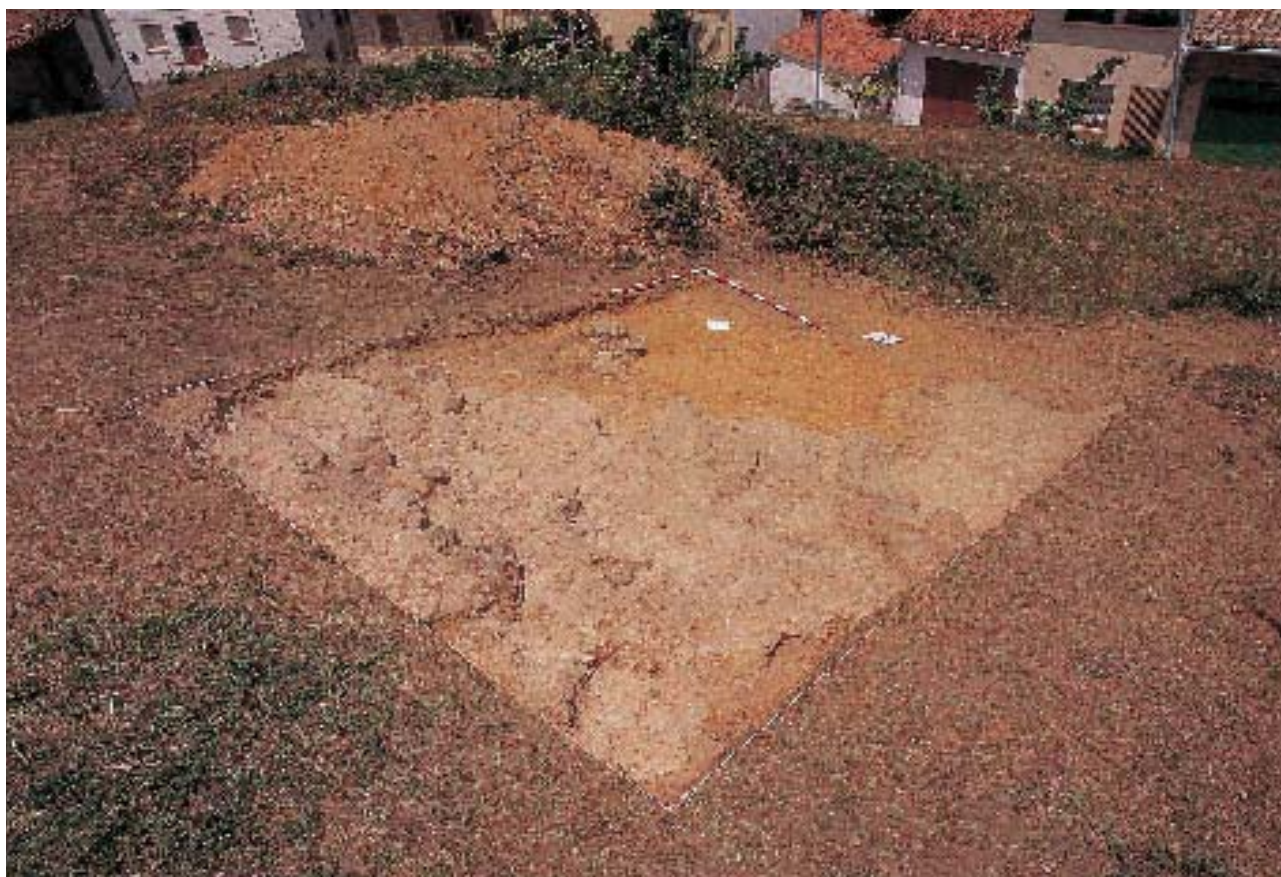
Kanpezu. 1. zundaketa. Gaztelu zaharraren zimentazioaren arrastoak.

Campezo. Sondage 1. Old fortress foundation remains.

Once the operation had been carried out, we found the remains of the deep foundation we referred to above, and which must be associated with the defensive works that emerge in this part of the town, though not with the walled perimeter, from which it differs greatly, especially the metrological difference between the thickness of the wall (2.10-2.30m) and the foundations mentioned above (3.5m). The elements involved in this latter construction are similar to the old remains incrustated in the present closure wall of a barn and quite different to the wall. Its different orientation with regard to the perimeter wall is a further argument to confirm that at the top of the hillock that overlooks the town there was an old fortress of which there is nothing standing now, and of whose historical past only a few archaeological elements have been recovered.

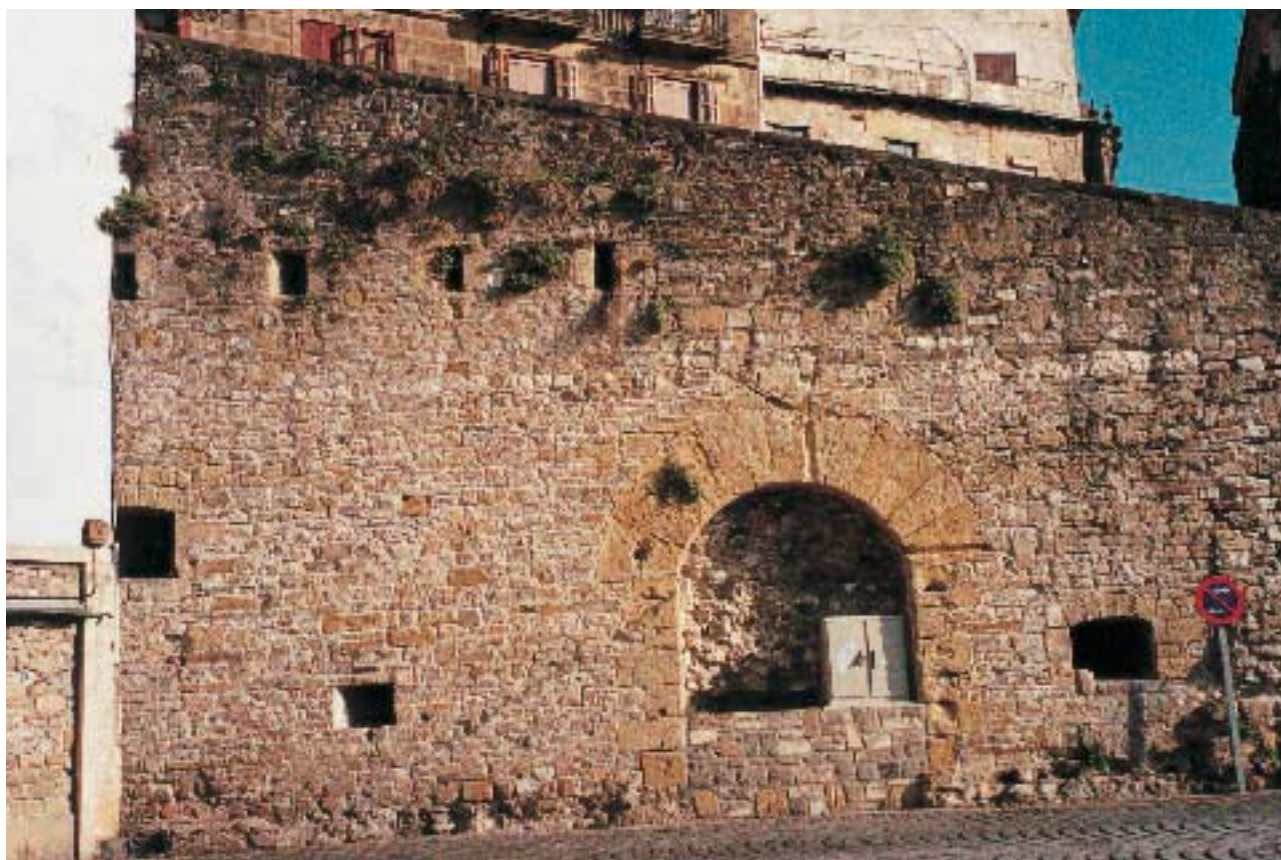
Donostiako Parte Zaharra. Moilako harresia. Sarrera zaharra, neurri handiko erdi-puntuko arkuan eratua.

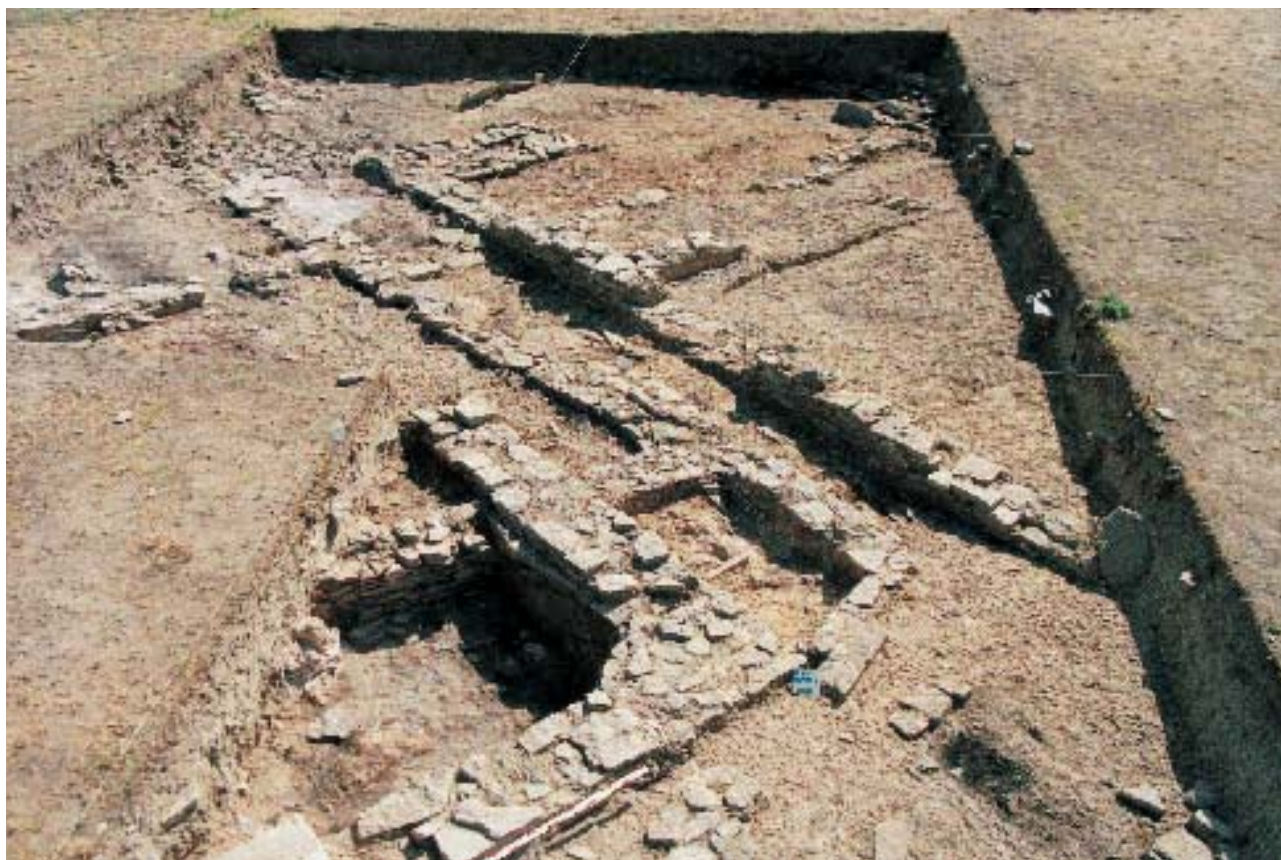
Iruña/Veleia. 1. Sektorearen alde baten ikuspegia. Bata bestearen gainean egokituriko etxe-guneen aurriak, orain arte azaldu den hiri ordenazio zaharrenari dagozkionak (Julio-Claudiotarren garaia), Flaviotarren garaian birmoldatua.

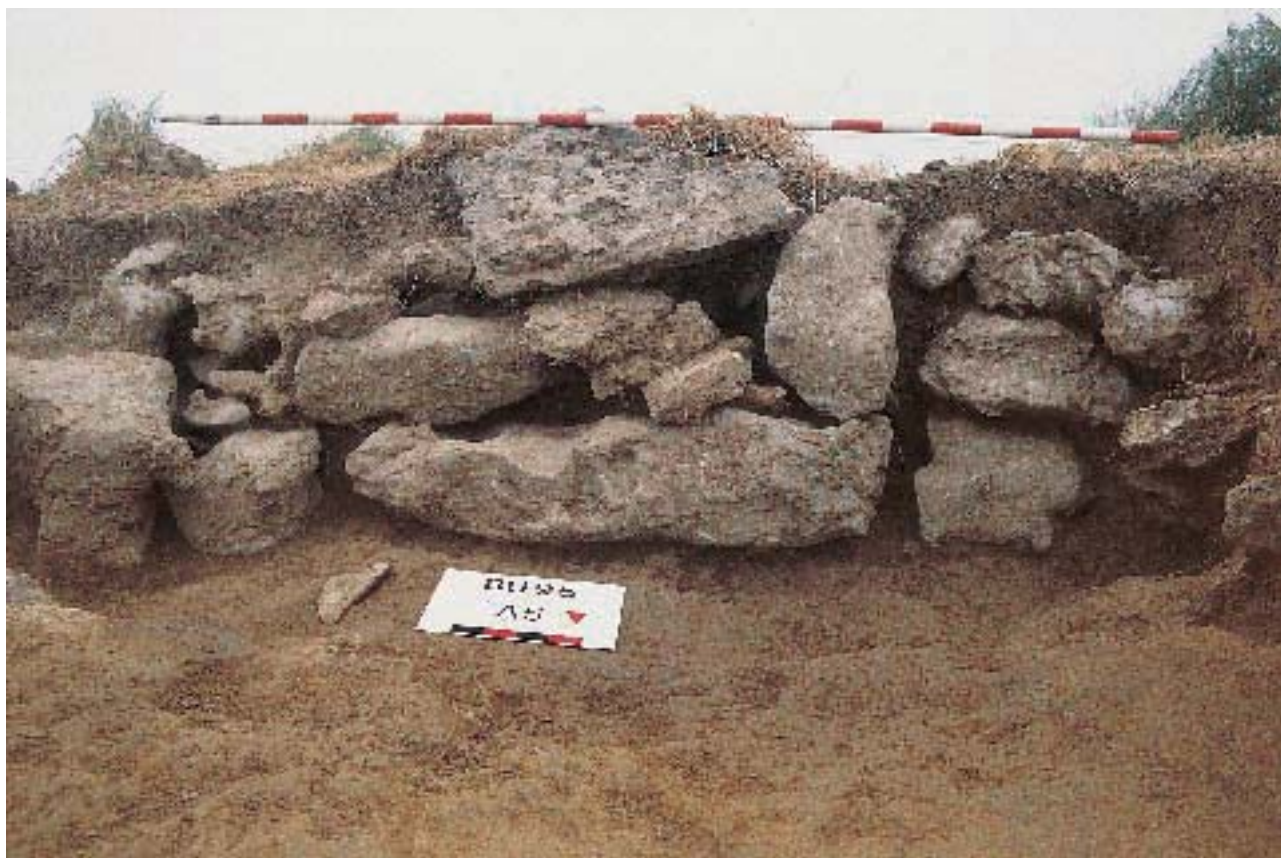
Buruntza mendiko Kastroa. Harresiaren barnealdearen ikuspegia A5 eremuan. (Ikus erabilitako kare-harrien neurri handia).

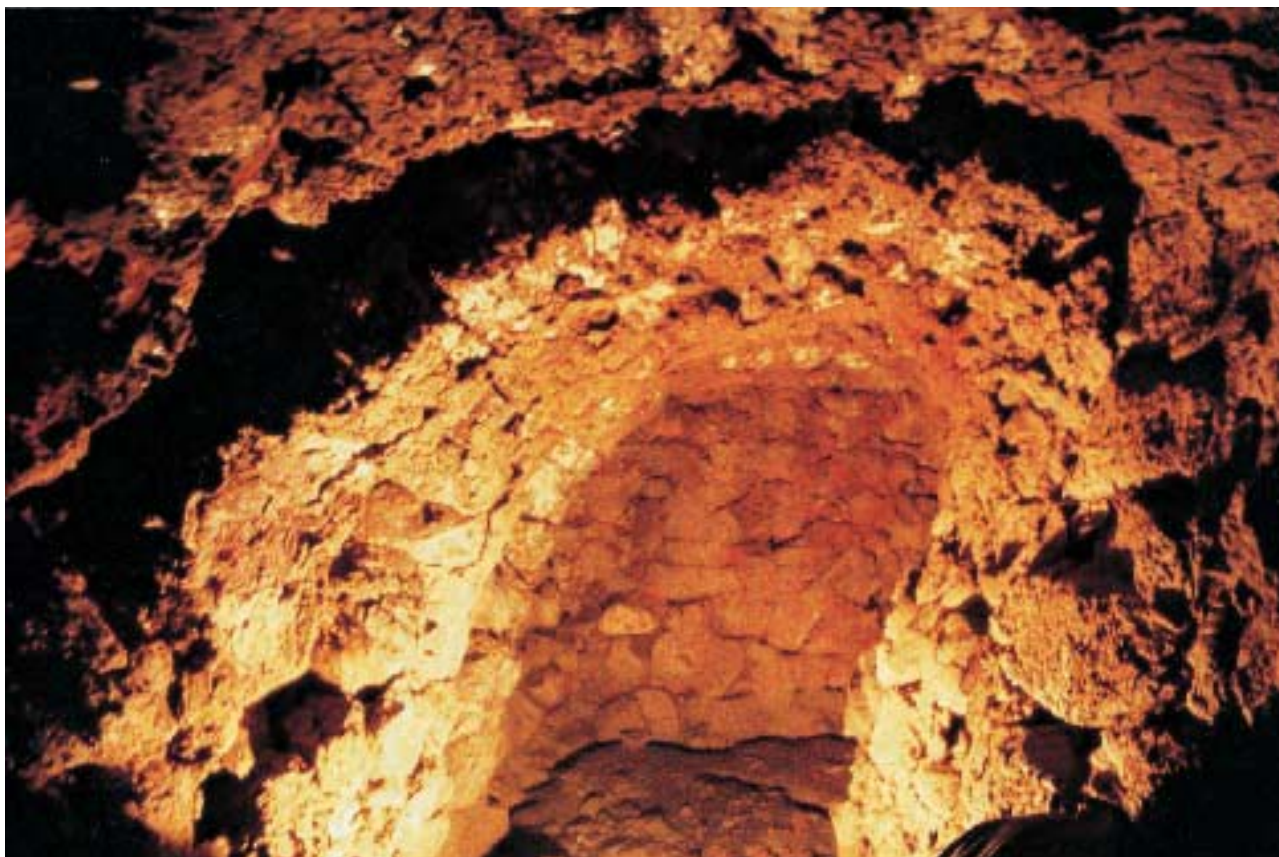
Lauztiko Teileria (Ataun). Konbustio ganbara.

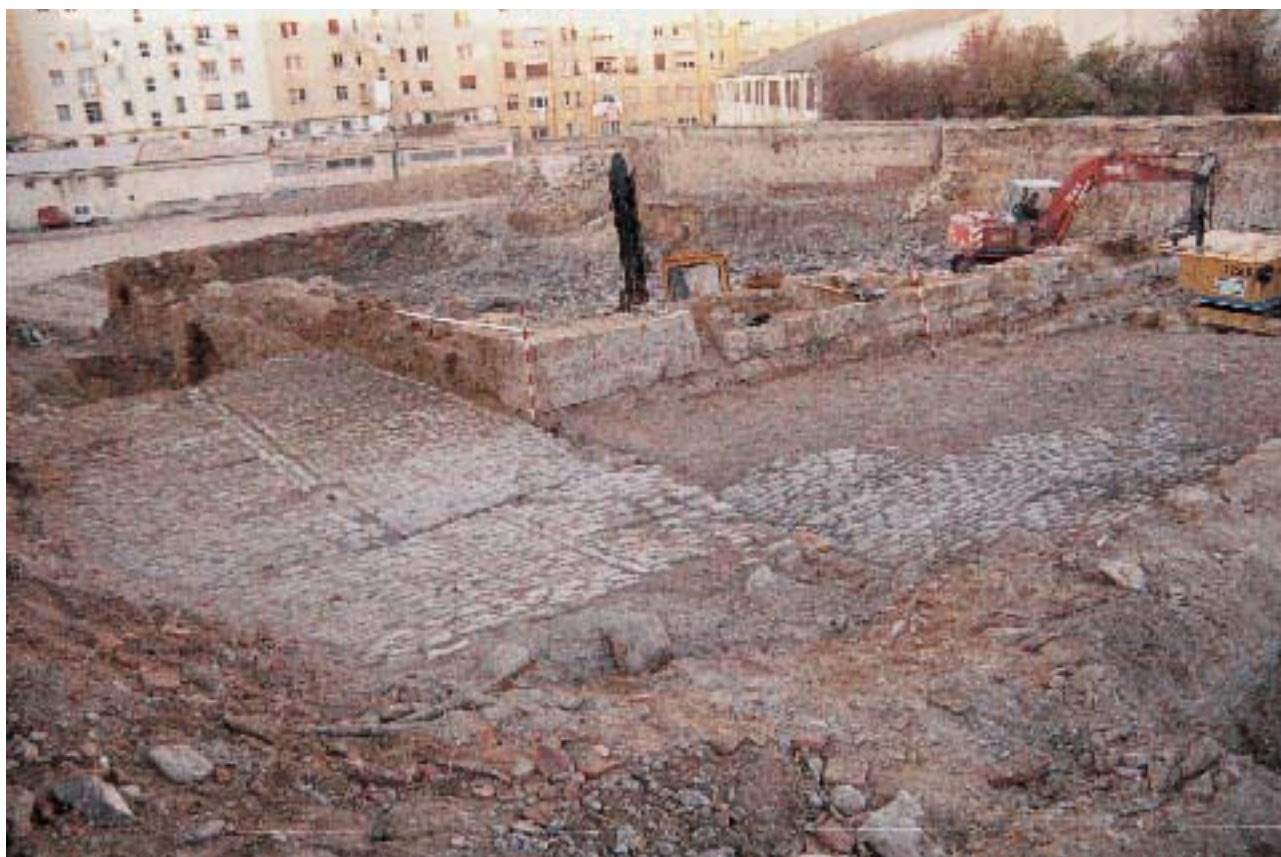
Santo Domingo Komentua. Klaustroko adokinezko zoladura. Zimentazioaren mailako arkuak ere suma daitezke.

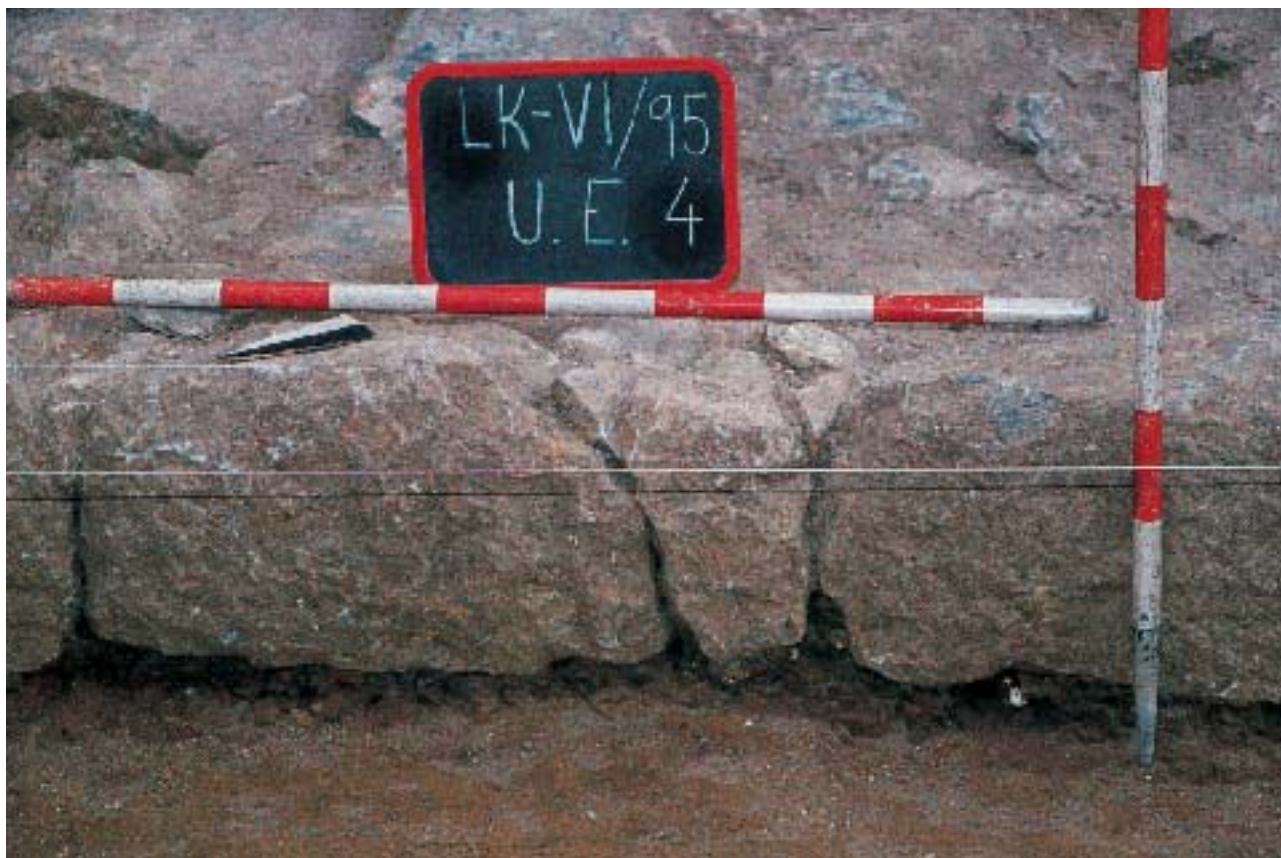
Atxabal kaleko 18. zenbakia. Harresiaren eraikuntza sistemaren xehetasuna, neurri handiko harlanduen arteko ziriak dituen ezaugarritzat.

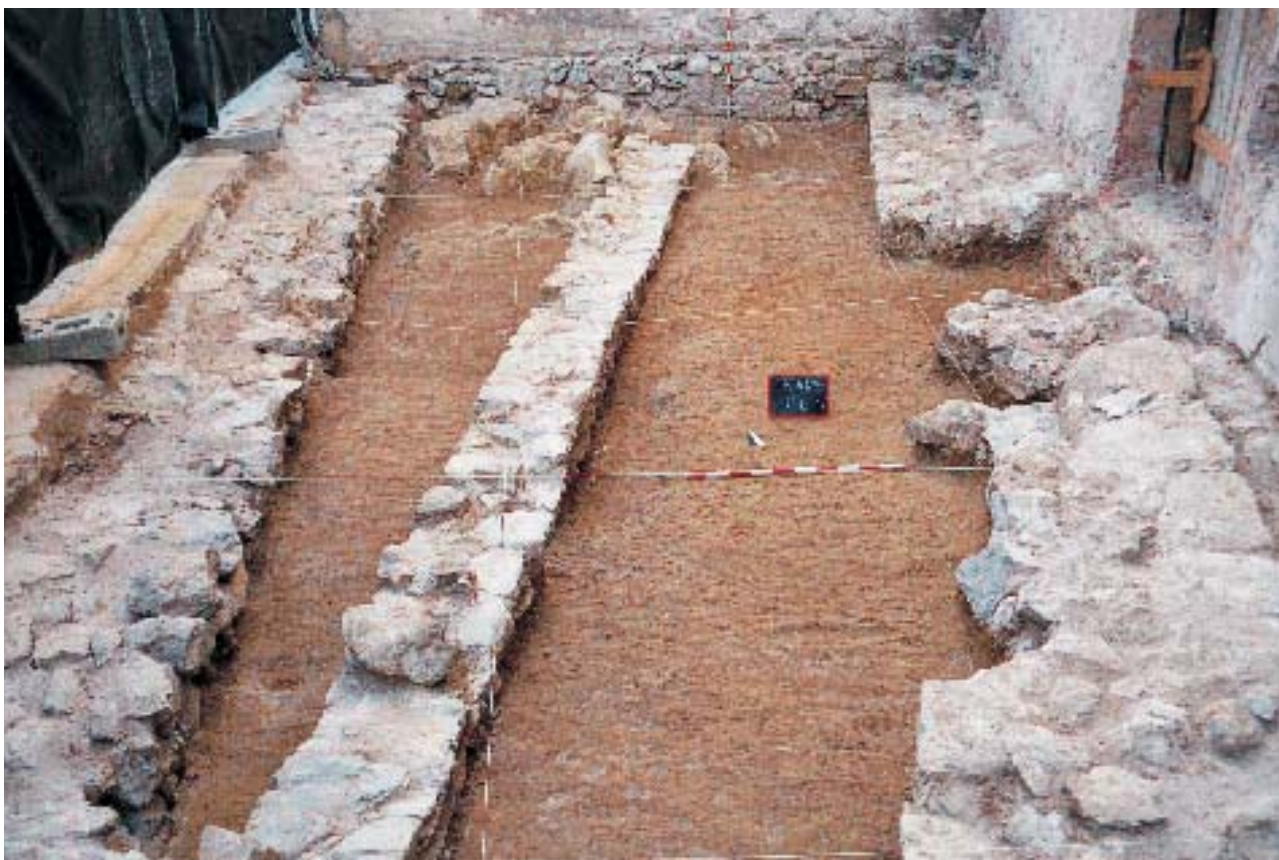
Atxabal kaleko 18. zenbakia. Induskaturiko eremuaren ikuspegi orokorra: eskuinaldean Erdi Aroko harresiaren lerroakadura atzeman daiteke, honen paraleloan eta argazkiaren erdialdean aro modernoko harresia luzatzen zen, eta ezkerrean, eraikirik azken eraikineko zapata korritua.

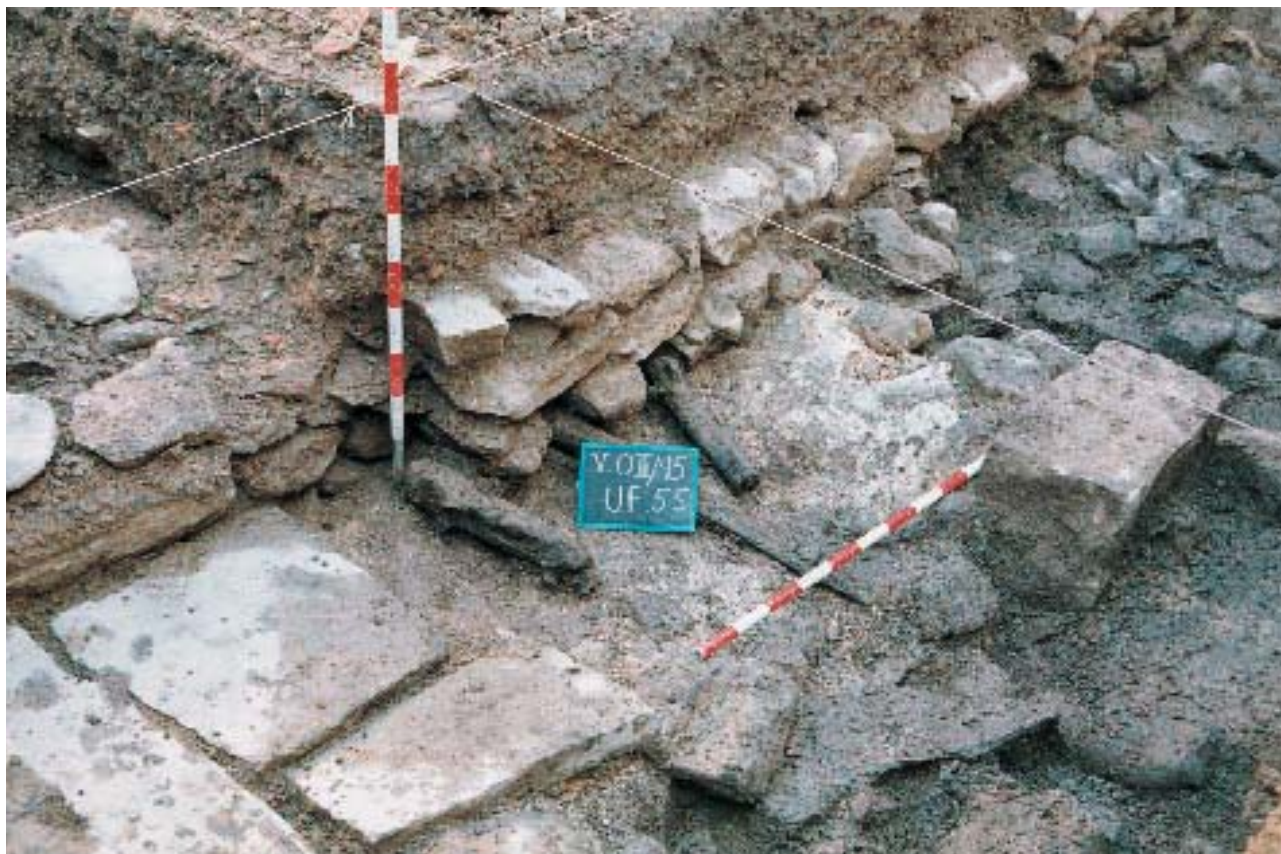
Kale Barriko 13. Bis zenbakia. Eraikiriko esparruaren xehetasuna, kantoiko lur-zatia okupatzen zuen etxeari dagokiona. Bi etxeak bereizten zituen mehelinaren aurriak eta lauzaduraren hondakinak ikus daitezke. Arbastu gabeko zurezko enborrak gainaldeko enkatxuak (jada induskatuak) bermatzeko eta berdintzeko egokitu ziren. Karezko geruza trinko batean bermatzen ziren enbor horiek.

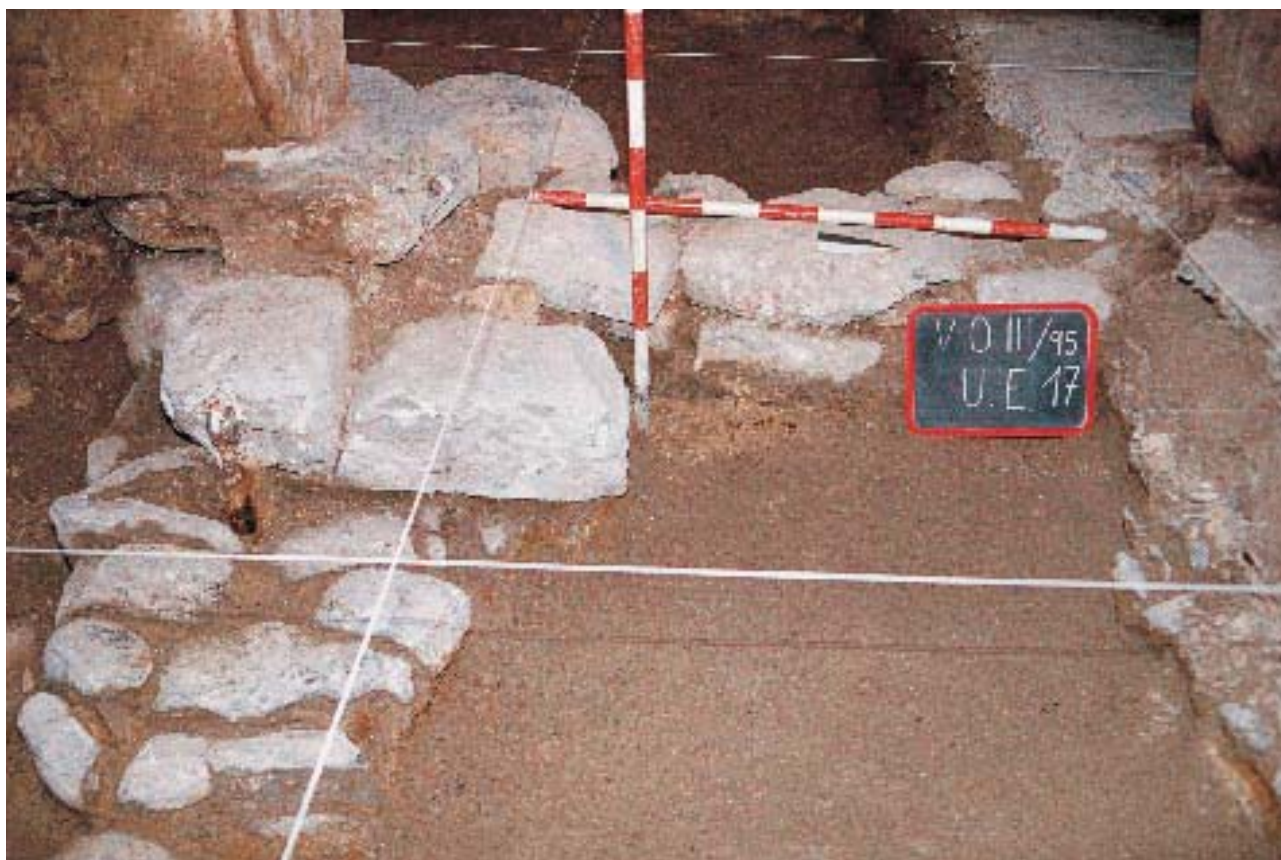
Donibane kalea, 11. zenbakia. Hiriko etxe baten atzealdeko hormaren ikuspegia (17. E.U.-a), gaur egungo orubea bitan banatzen zuena. Hormaren gainean azken eraikinaren zimentazio-zapata bermatzen da, eta zapatarari eratzikirik ageri dira lauzadura baten hondakinak.

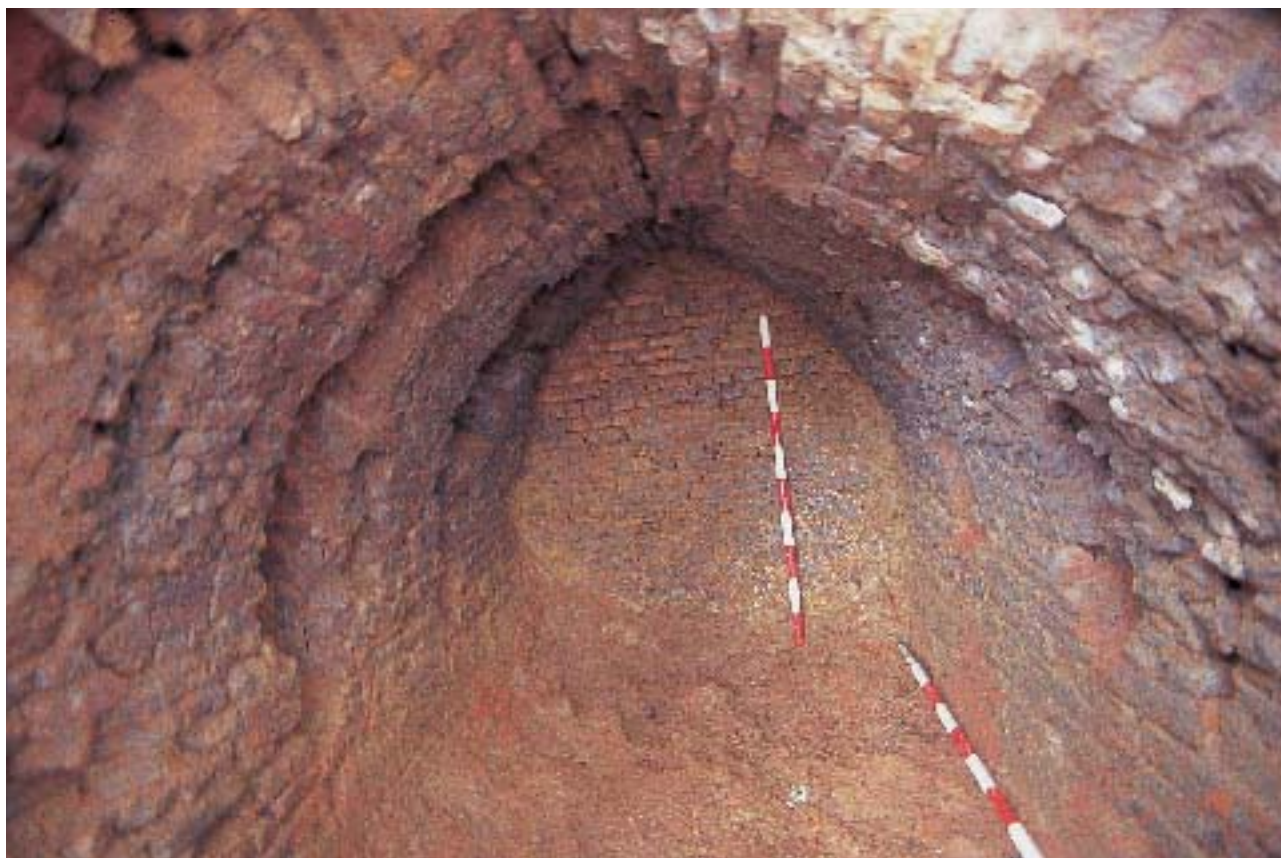
Uriberri Berri Teileria. Konbustio ganbararen barrunbea.

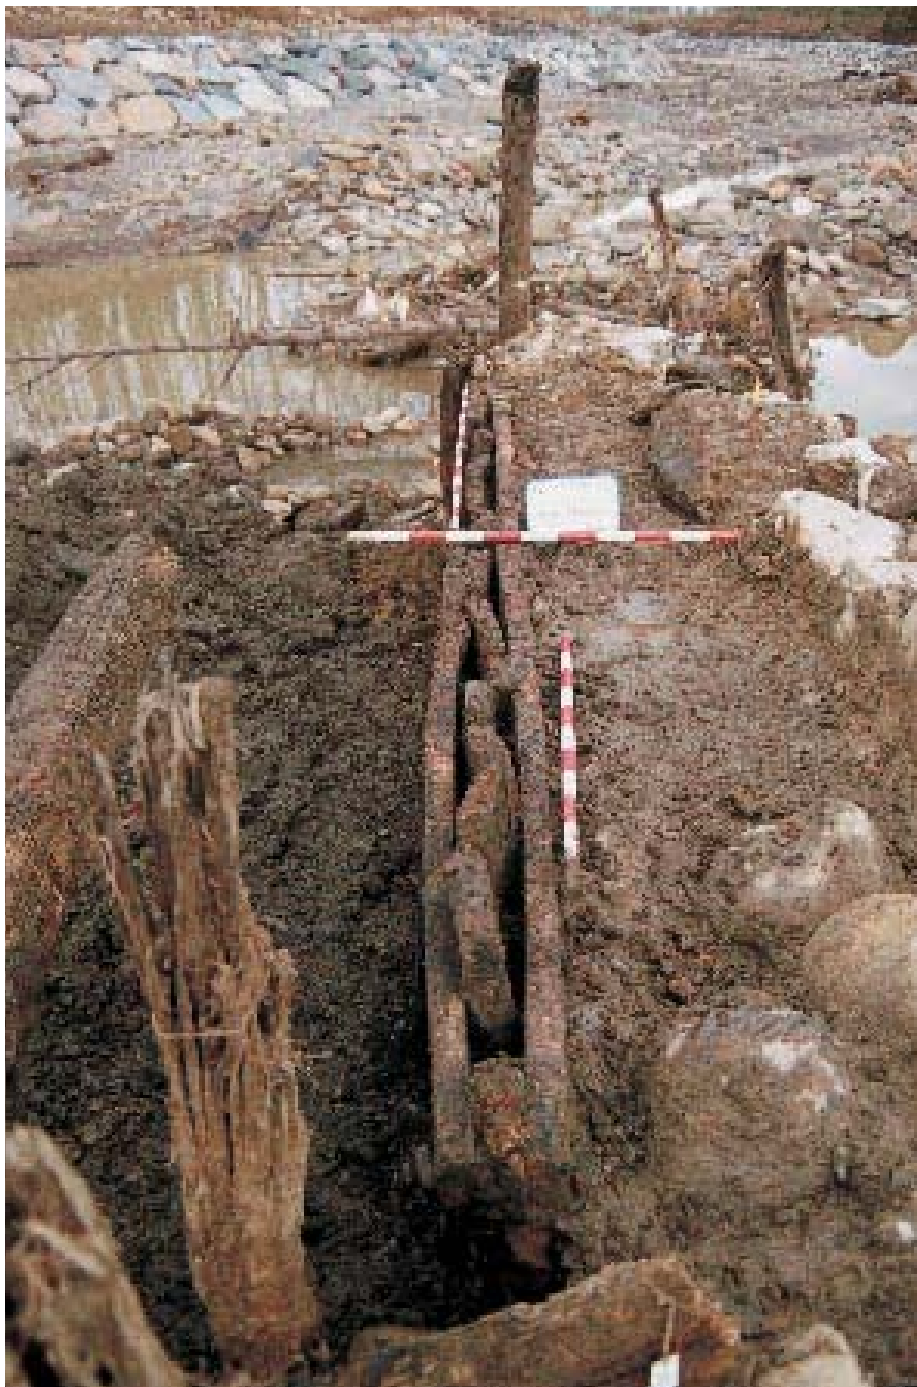
Presa de Aizpurua. Detalle del forro de la pantalla.

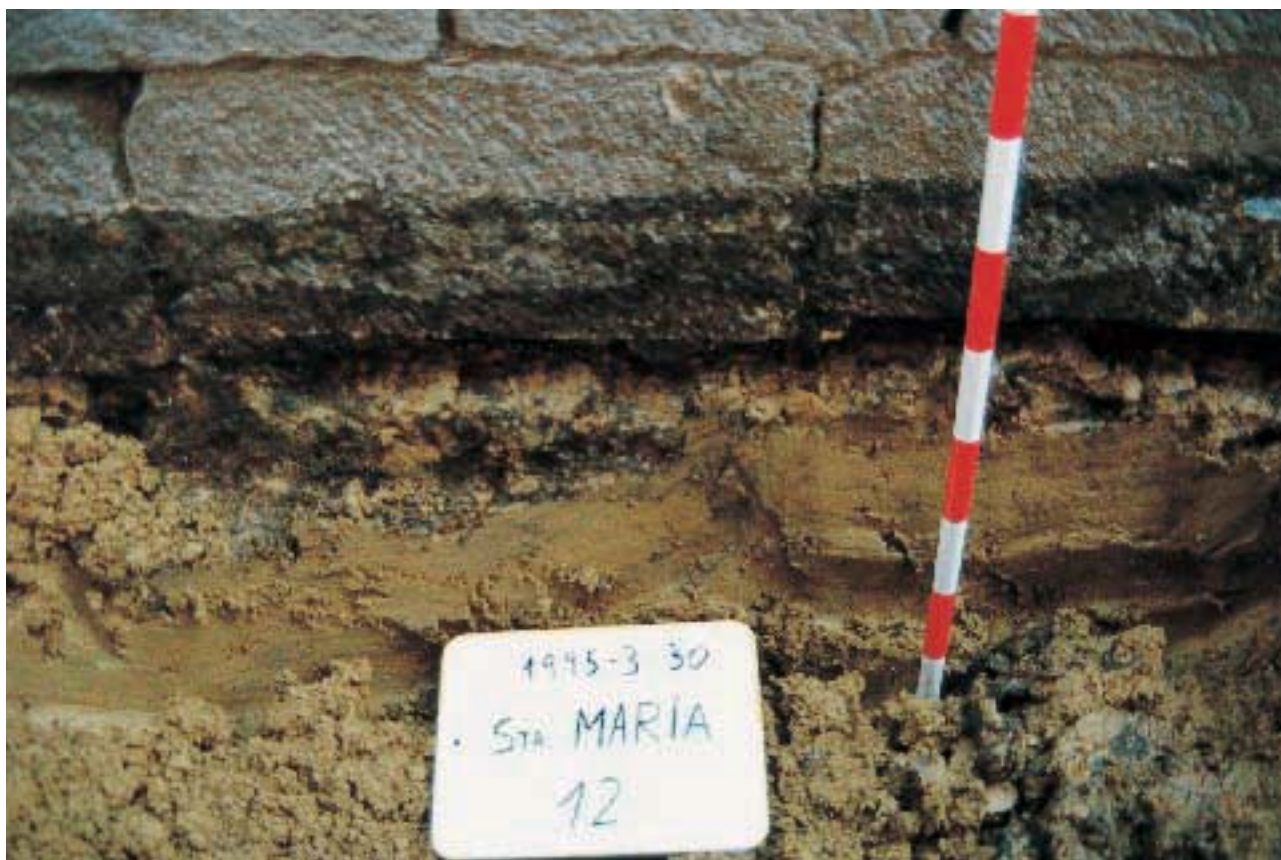
Santa Maria kalea. Santa Maria kaleko 12. zenbakiko zimentazio ahula, zuzenean buztinaren gainean egokitua.

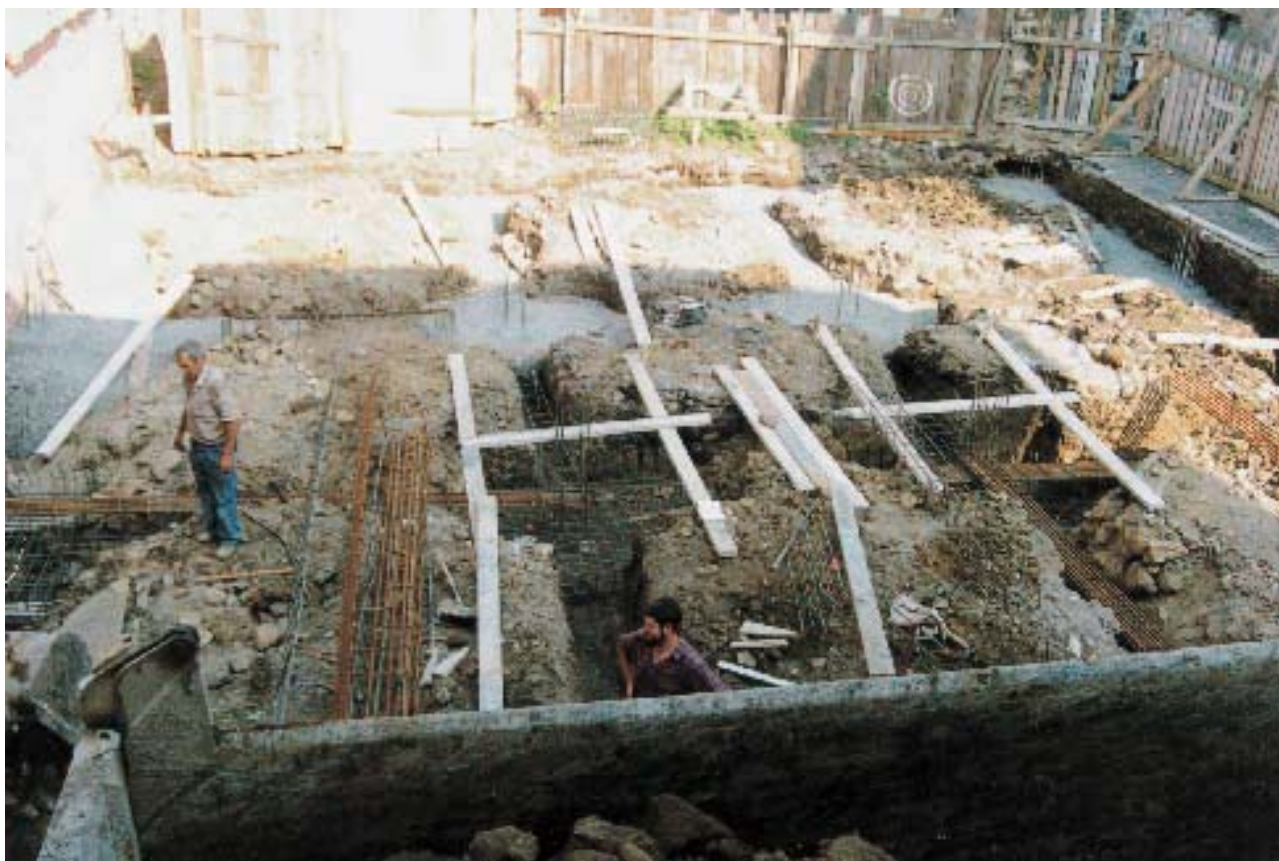
Zurbano Kalea, 17. zenbakia. Zimentazio-zapaten gaineko indusketa lanaren ikuspegi orokorra.
