## Arkeologi Ikerketa Investigación Arqueológica

## **ARKEOIKUSKA EUSKAL KULTURA ONDAREAREN ZENTROAK**

**ARKEOIKUSKA** es una publicación anual del **CENTRO DE PATRIMONIO CULTURAL VASCO**.

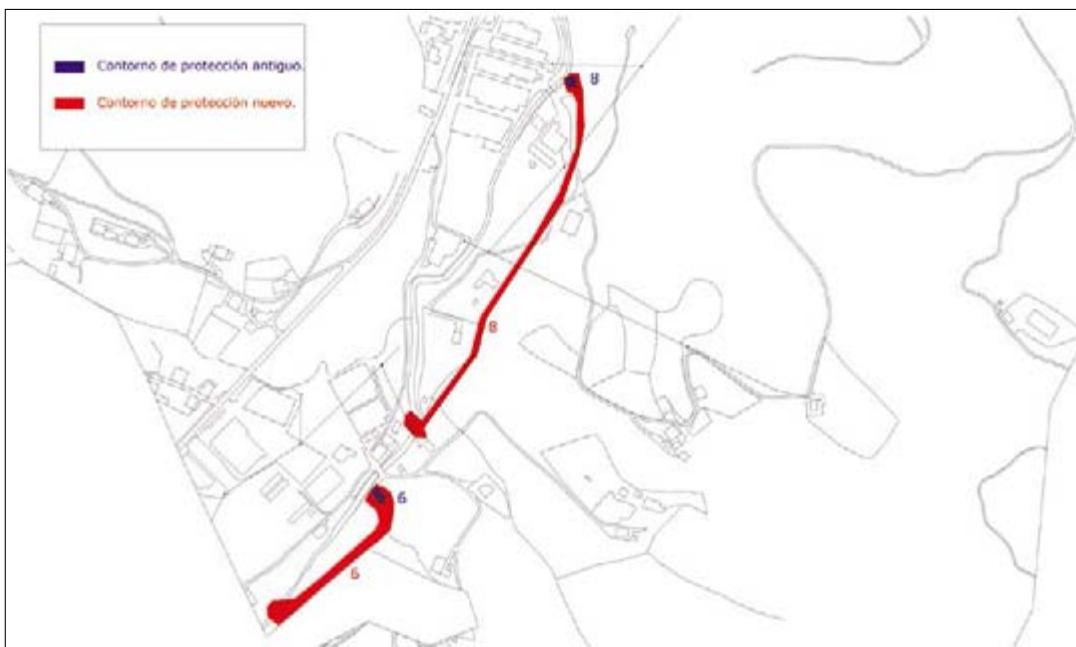
Izurtzako bi elementuren babestutako guneak aldatzea. Udalerritako zenbaki hauek dituzten fitxak dira: 6 (Errota Ola, Lejarza Ola eta errota) eta 8 (Albizola errota). Ikusten dugu urdinez berrikusi aurretik babestutako guneak ageri direla. Gorriaz, oraingo guneak. Egoera hau Lurralde Historikoko errota eta ola gehienetan errepika-tzen da.

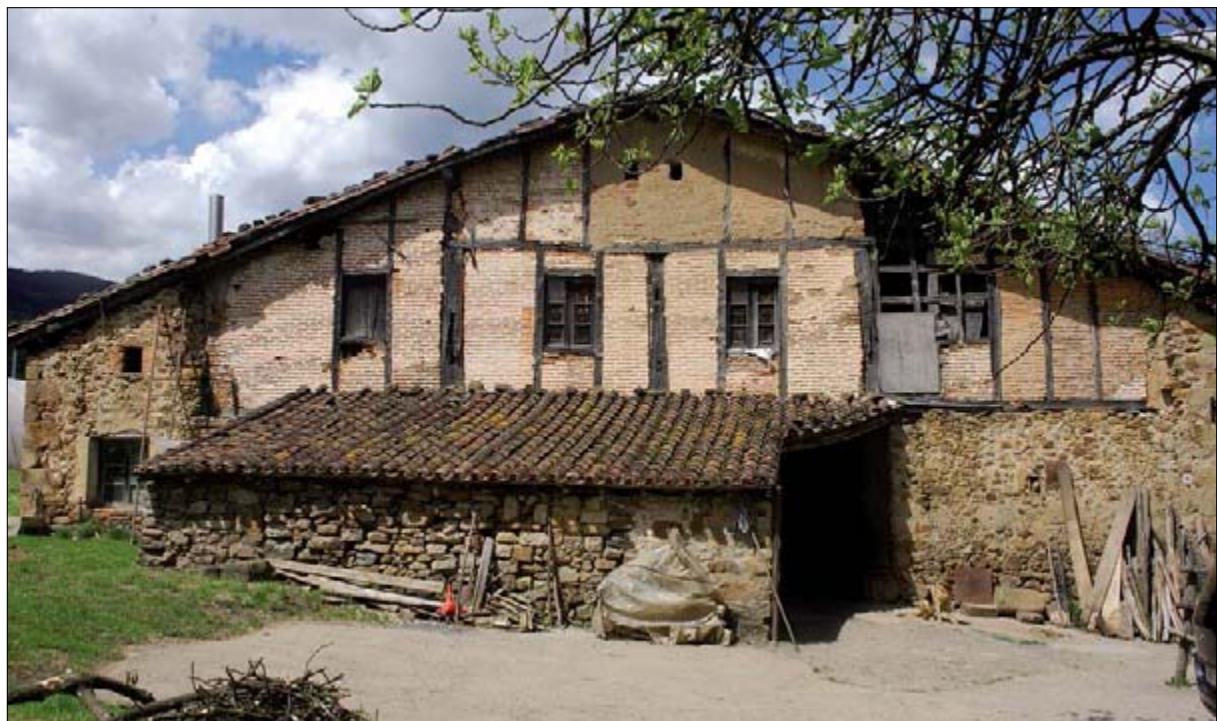
Ugalde baseria, Elorrio Inventarioan gehitutako elementu ugarietako baten eredua, hauei eskerrak: altxaketan azterketa estratigrafikoa sartzea eta lurralte –edo udalerri-eskalan multzoen azterketa egotea. Kasu honetan, Zain Fundazioak egin duen Elorrioko baserrien azterketa. Baserri zehatz honek sekuentzia estratigrafiko aberatsa du, XV. Mendetik aurrerako agirien erreferentziarekin konbinatuta.

Caserío Ugalde, Elorrio. Ejemplo de uno de los numerosos elementos añadidos al inventario, gracias a la introducción de la lectura estratigráfica de alzados y a la existencia de estudios de conjuntos a escala municipal o territorial. En este caso, el estudio de los caseríos de Elorrio a cargo de la Fundación Zain. Este caserío en concreto cuenta con una rica secuencia estratigráfica, combinada con referencias documentales desde el siglo XV.

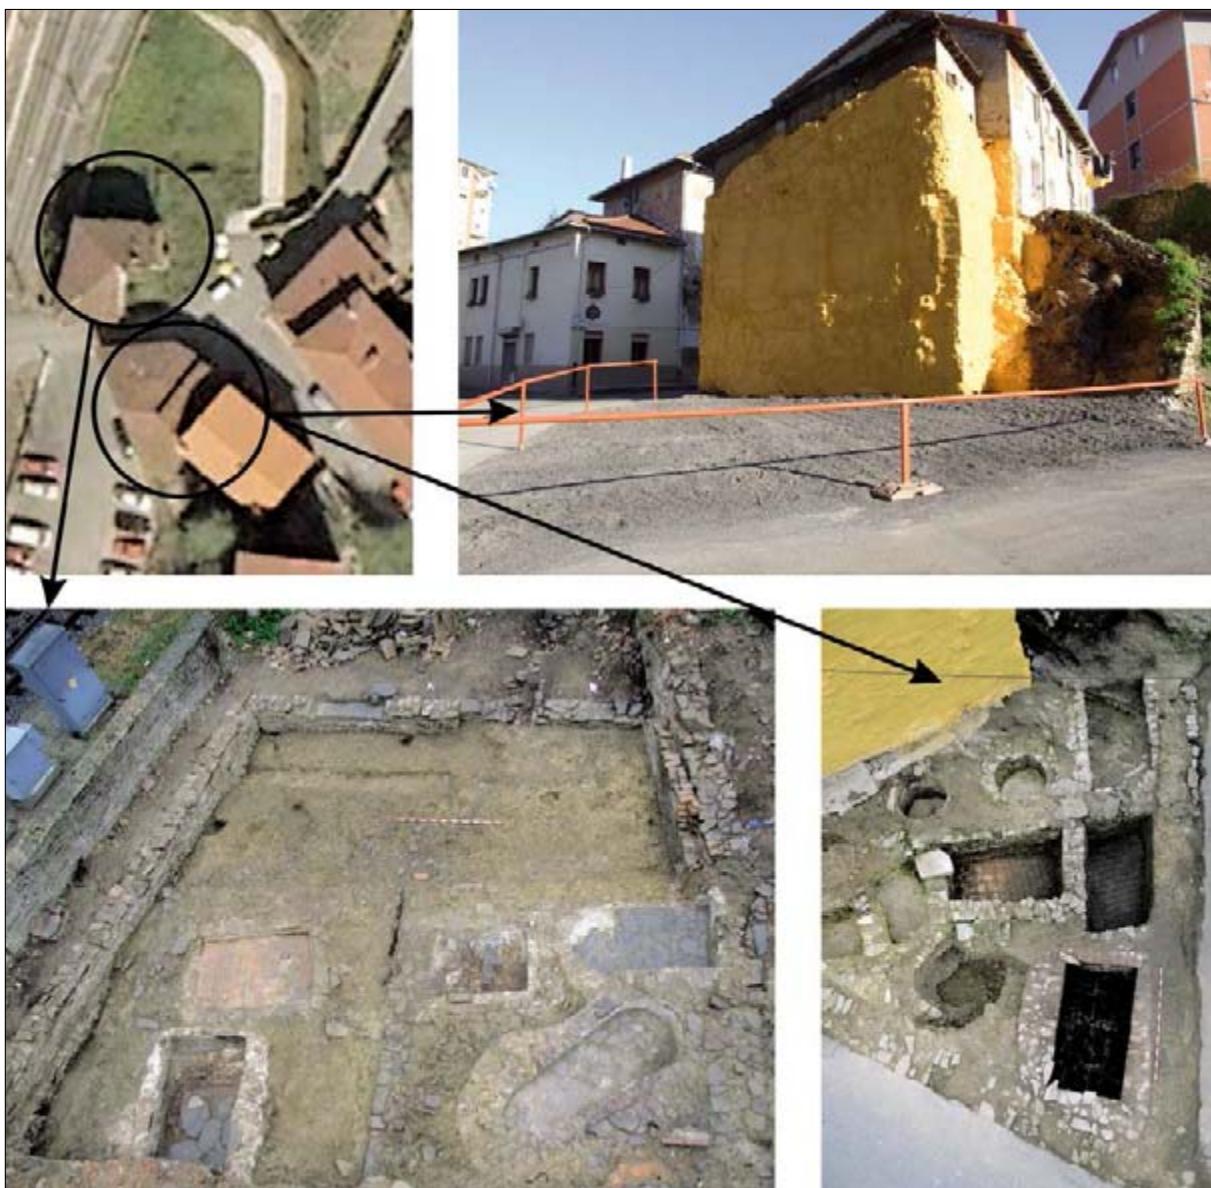
Argazki-seriea. Inventarioa idatzi eta berrikusi bitartean hon-deatu ziren aztarnategietako batean gertatutako aldaketak islatzen dituzte. Balmasedako (Arrabal, Tenerías) 38 zenbakiko fitxa da. Goiko ezkerreko argazkian eraitsi aurretik orubean zeuden etxebizitzak dakusa-tzagу. Eskubian, orubearren itxura eraisketaren ondoren. Behean, egindako indusketen bi irudi, non argi ikusten den dokumentutako larru-lantegien konplexutasuna. Irudiak: Sonia Anibarro, esku-hartzen zuzendaria.

Serie de fotografías que reflejan los cambios ocurridos en uno de los yacimientos que fueron excavados entre la redacción del inventario y su revisión. Se trata de la ficha nº 38 de Balmaseda (Arrabal Tenerías). En la fotografía superior izquierda, se ven las viviendas que había en el solar antes de su derribo. A la derecha, aspecto del solar después del derribo. Abajo, dos imágenes de las excavaciones realizadas, donde se aprecia con claridad la complejidad de las tenerías documentadas. Imágenes: Sonia Anibarro, directora de las intervenciones.

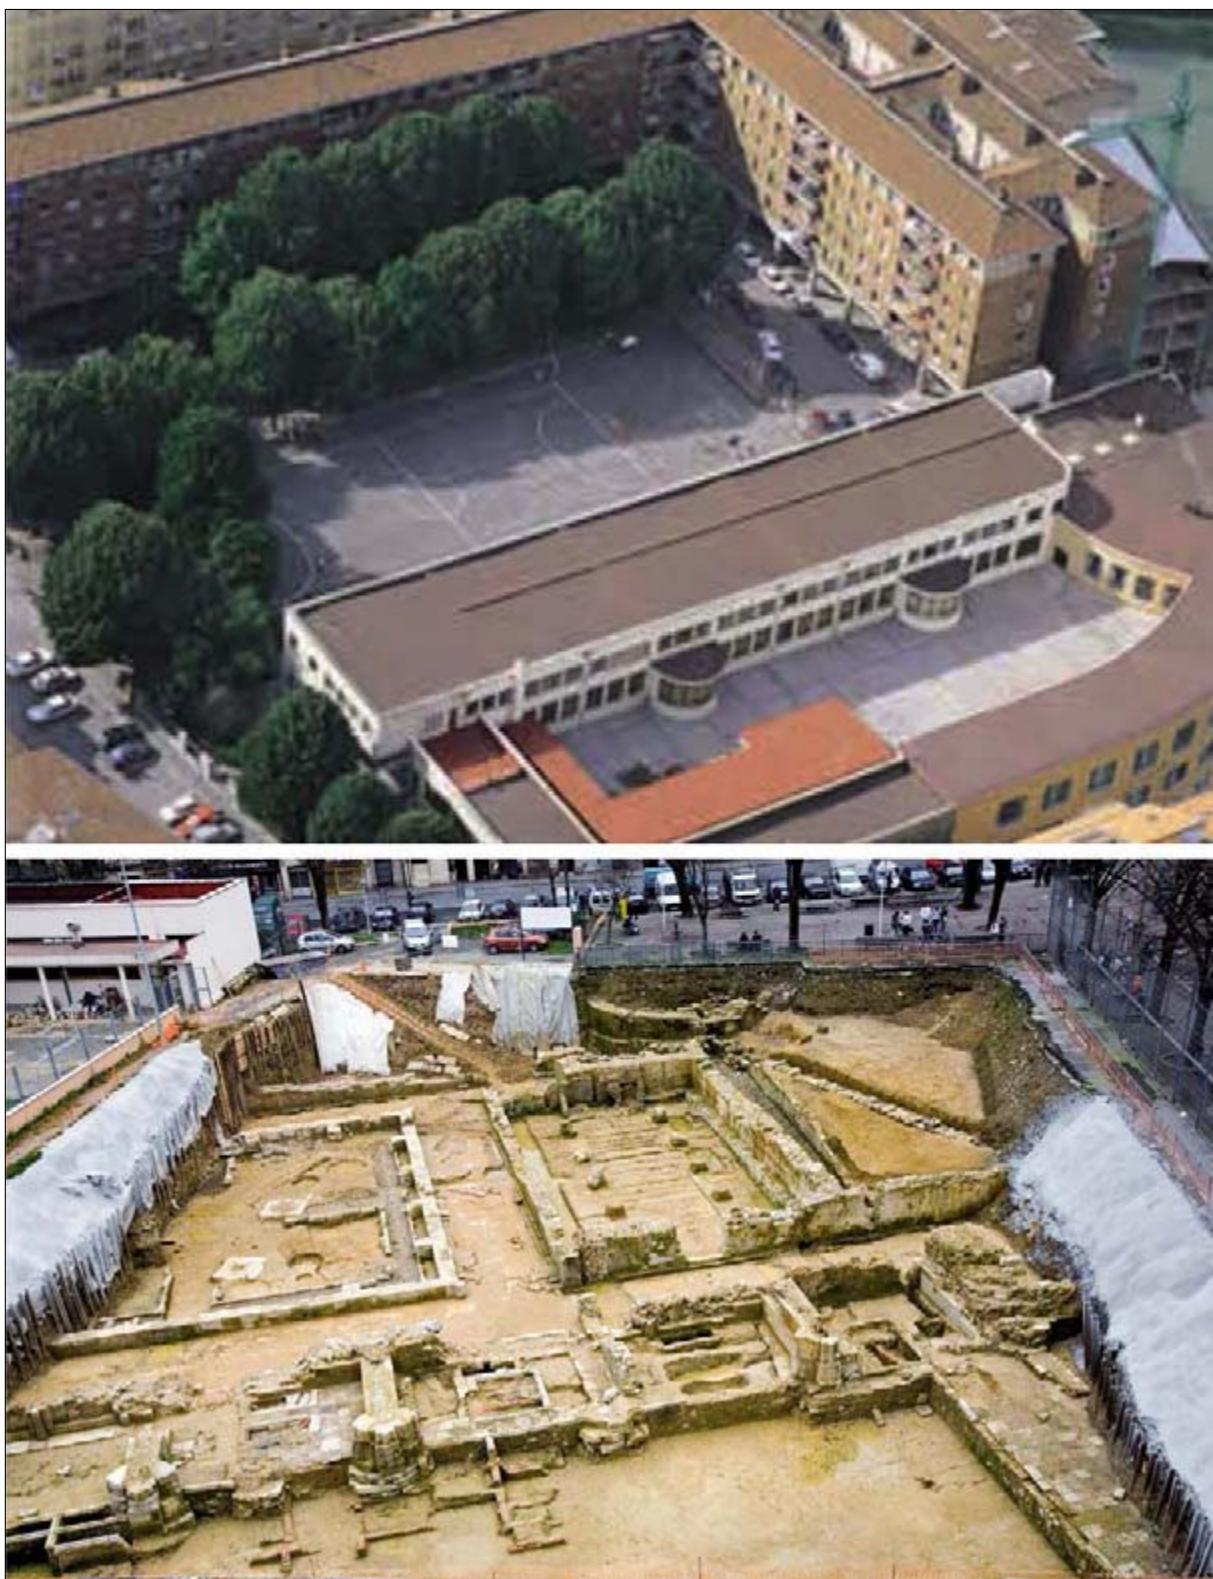
Mariaren Bihotza plaza (Bilbao). San Frantzisko komentua. Bilboko udalerriko 7. fitxa da. Irudiek islatzen dute inventario berrikusi aurreko eta ondorengo egoeren artean jazotako aldaketa. Izan ere plaza 2007. urtetik aurrera hondeatu zen Mikel Neiraren zuzendaritzapean. Goiko argazkiak erakus-ten du hondeatu aurretik plazak zuen itxura, espazioa oraindi Balizko Arkeología Gune zenean. Indusketek gordetako hondakinen garrantzia erakutsi zuten, eta orain plazaren azpian ikusgai mantendu dira. Goiko irudia: Bilbao Ría 2000.

Plaza del Corazón de María (Bilbao). Convento de San Francisco. Se trata de la ficha nº 7 del municipio de Bilbao. Las imágenes reflejan el cambio ocurrido entre la situación antes y después de la revisión del inventario, ya que la plaza fue excavada a partir del año 2007 bajo la dirección de Mikel Neira. La fotografía superior muestra el aspecto de la plaza antes de las excavaciones, cuando el espacio era aún Zona de Presunción Arqueológica. Las excavaciones mostraron la importancia de los restos conservados, que se han mantenido a la vista bajo la plaza actual. Imagen superior: Bilbao Ría 2000.

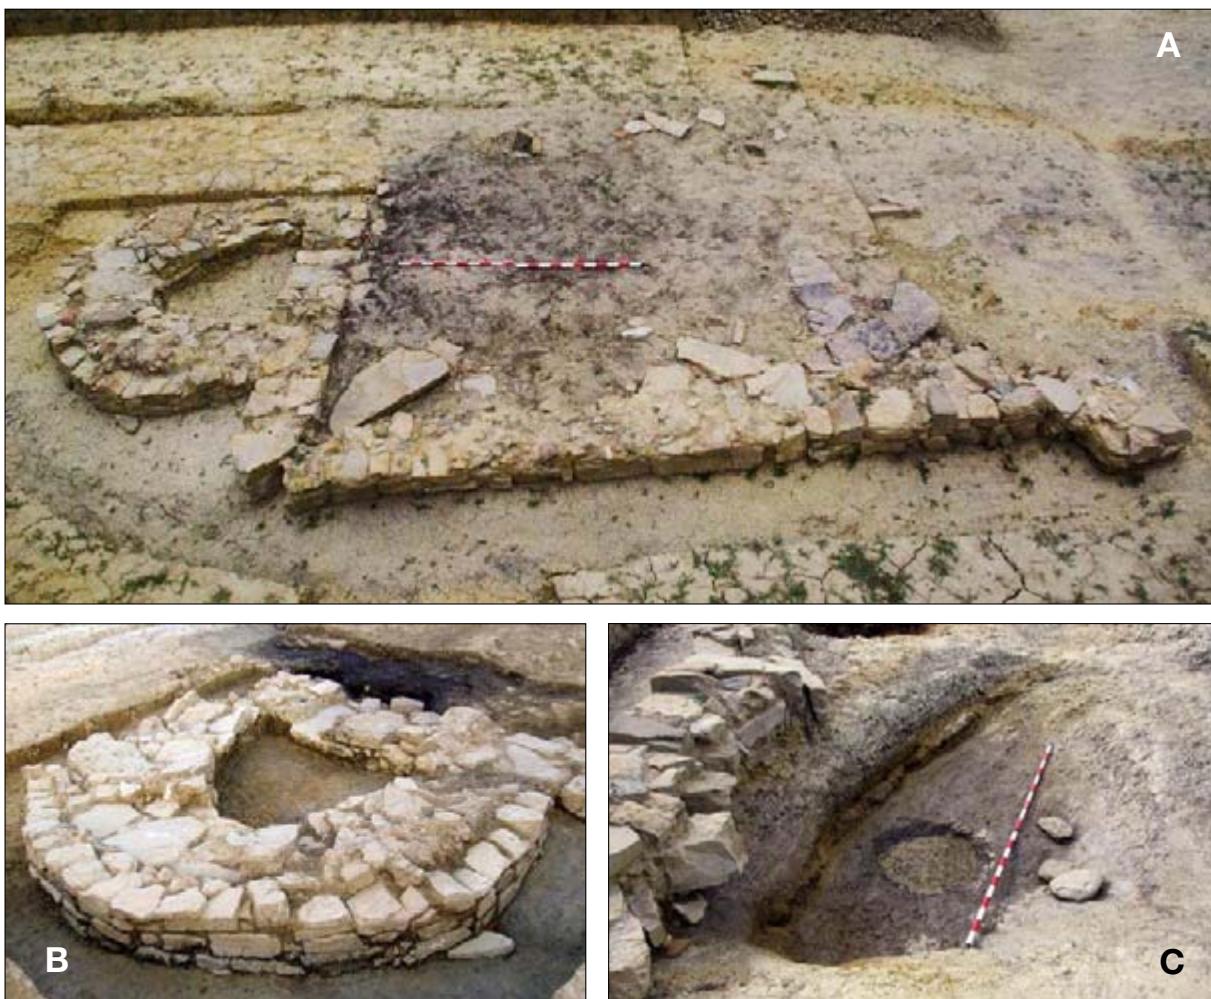
1. zundaketa. A: errementeriaren eta eraikuntza erdizirkularren ikuspegi orokorra. B: errementeriari atxikitako eraikin erdizirkularra. C: errementeriako lurzoruan azpian induskatutako ur-tanga.

El espacio de trabajo (6 m x 3 m) se encontraba perfectamente delimitado a juzgar por las huellas dejadas en el suelo por los diferentes anclajes, elementos accionables y otros instrumentos de uso que, al

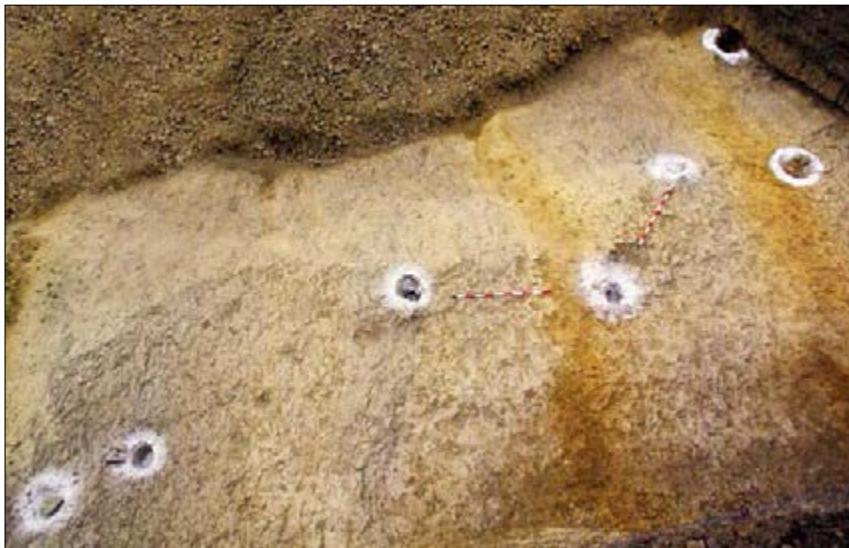
2. zundaketa. Hiruzuloka jarritako paldo-zulo sorta.

Los agujeros tienen profundidades entre 30 cm y 53 cm, y diámetros entre 20 cm y 35 cm, y presentan, así mismo, diferentes estados de conservación. Todos ellos conservan cuñas de asentamiento para los postes, algunos tan solo un par pero otros presentan el acuñado completo en toda su superficie interna. Estos, los mejor conservados, parecen que se sellaron y salvaron de la reja del arado y otras afecciones que pudieran haber influido en su deterioro. Además, hemos de señalar las dos tortas de suelo halladas junto a los agujeros nº 4 y 5. Se trata de dos formas redondeadas de unos 35 cm de diámetro y otros 8 cm de grosor, constituidas por arcilla endurecida y bien compactada con intrusiones de micro carbonos, y algún pequeño trozo de ladrillo o teja. La distancia entre los agujeros difiere, pero se mantiene sobre los dos metros entre los agujeros 1, 2, 3, 4 y 5, creando un tresbolillo casi perfecto, seguramente continuando hacia el norte, fuera del límite del sondeo. Pero los agujeros 6 y 7 están más próximos entre sí, a un me-

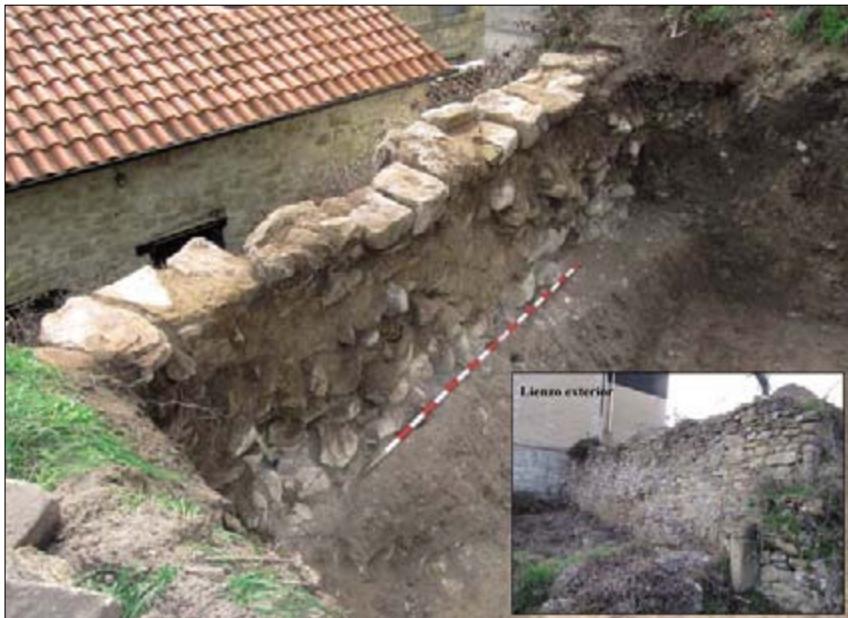
Orubearen goiko aldea hegoaldetik mugatzen duen hormaren barrualdeko horma-atala.

Lienzo interior del muro que delimita la parte alta de la parcela por su lado sur.

La parcela, con una superficie total de 158 m<sup>2</sup> y forma más o menos triangular, está dividida en dos alturas. La parte superior, libre de edificaciones, cuenta con aproximadamente 109 m<sup>2</sup>. La parte infe-

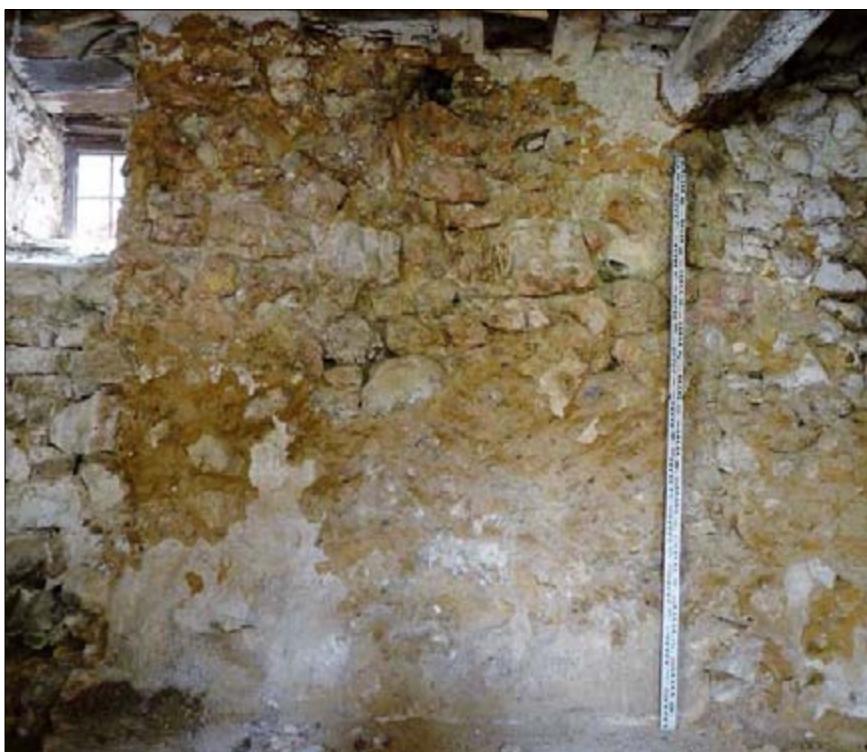
Eraikinaren iparraldeko hormaren tarte bat. Baliteke hiribilduko Erdi Aroko harresiaren parte izatea.

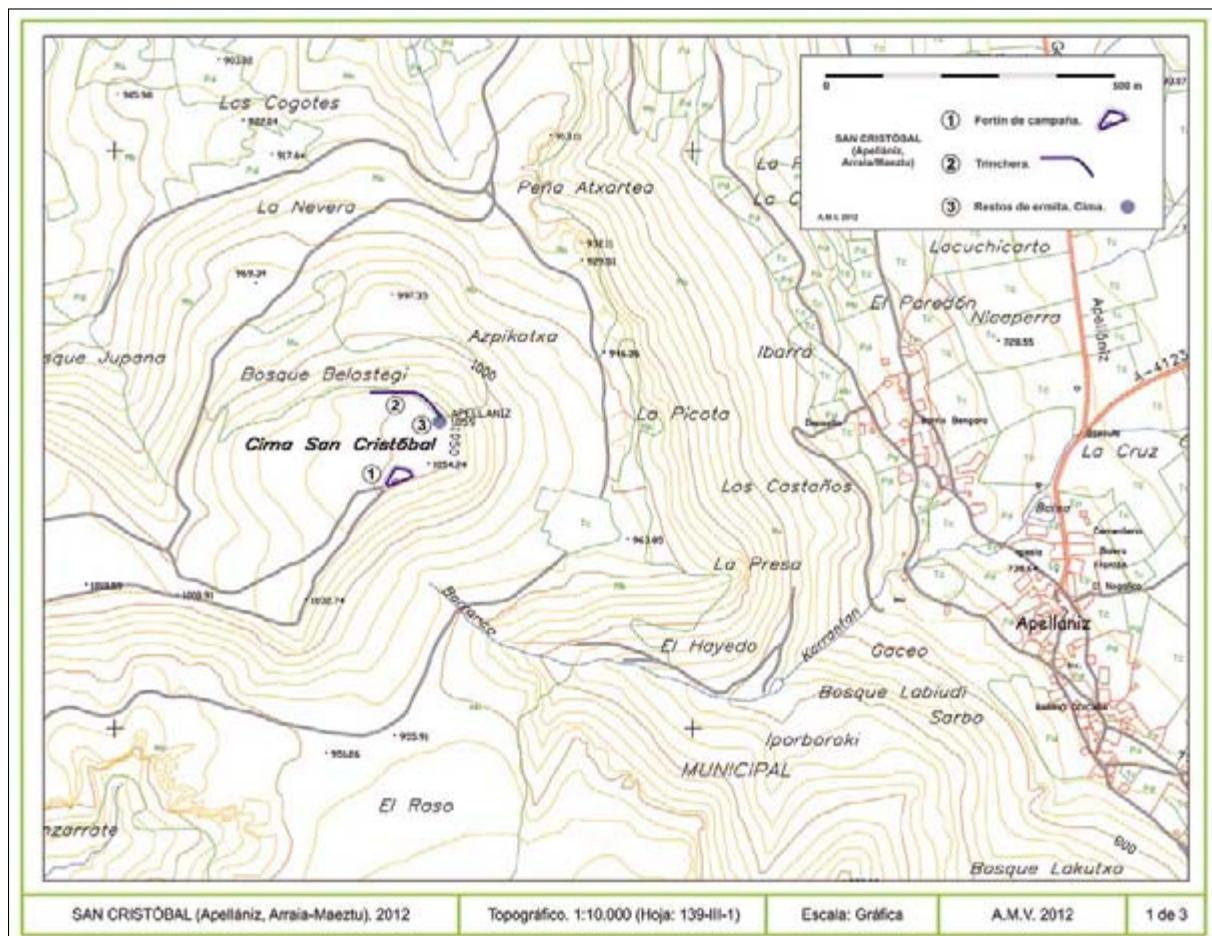
San Kristobal (Apinaiz, Araba).  
Kontserbatutako egitura-multzoa.

Un aspecto especialmente importante de la identificación de la fortificación de San Cristóbal como fortín de campaña de la última Guerra Carlista, está en su gran similitud con la fortificación de Gazteluzar, en Agiña (Lesaka, Nafarroa). Este recinto presenta una planta

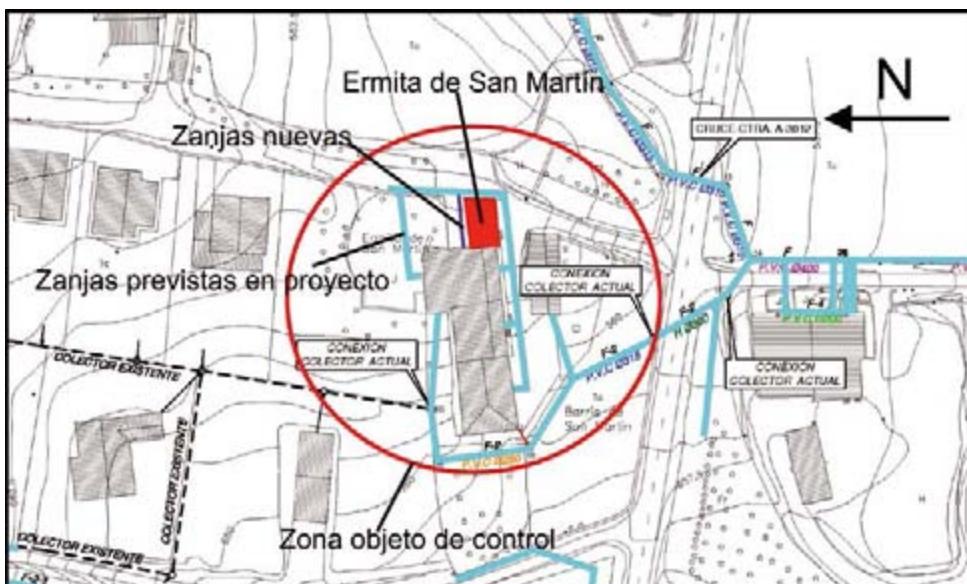
Hermuko San Martín baselizaren inguruan egindako zangak.

Zanjas realizadas en torno a la ermita de San Martín de Hermua.

Las obras realizadas incluyen la renovación de la red de abastecimiento, saneamientos, canalización eléctrica, telefonía, alumbrado público y reposición de

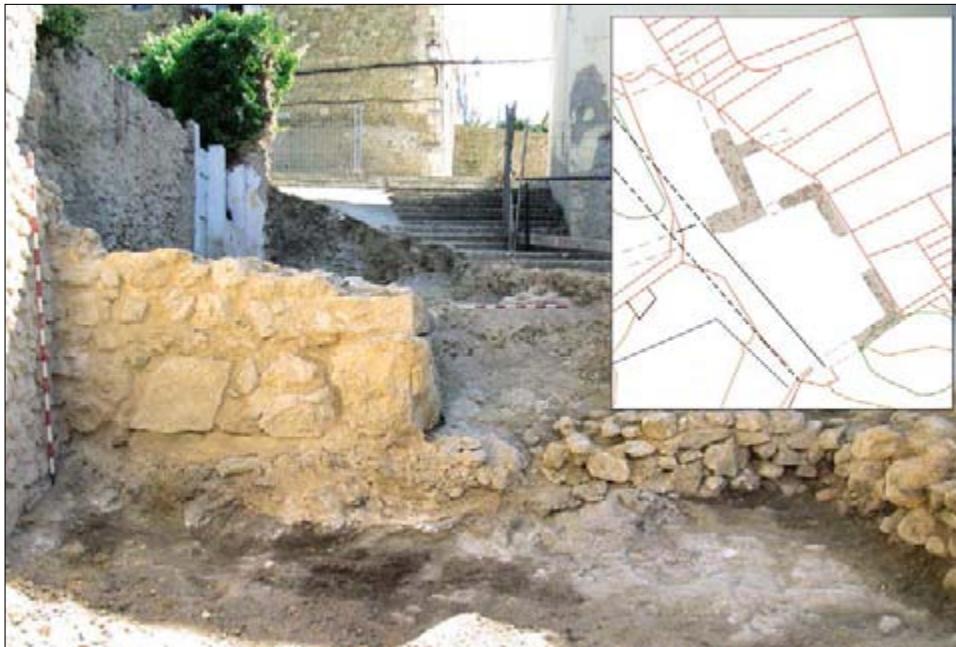
Antoñanako harresiak.  
Harresiaren oinetan  
urbanizatu nahi den  
kantoiaren ikuspegi  
orokorra.

Murallas de Antoñana.  
Vista general del can-  
tón que se pretende  
urbanizar, a los pies  
de la muralla.

La existencia de un proyecto de restauración del tramo II de la muralla de Antoñana en su vertiente norte aprovechando las obras de urbanización de su entorno motivó la realización de un control arqueológico. Este lienzo de muralla se localiza en el extremo norte del recinto amurallado de la villa de Antoñana, entre el final de las calles Mayor y Sol de Abajo. Se trata de un tramo de aproximadamente 23 m de longitud, en el que se pueden distinguir tres partes: el tercio occidental es la única parte que pertenece a la muralla, si bien se halla en mal estado de conservación por la acción de las hiedras que crecen en su paño externo y en su cumbrera; En la parte central de este tramo se conserva el muro trasero de otra construcción que partía a la muralla, sin llegar a saber si en el subsuelo podría llegar a conservarse ésta o no; El tercio oriental es un muro cuyo enmascaramiento por la vegetación y edificaciones auxiliares levantadas en el lado exterior impedía saber si pertenecía o pudo hacerlo en algún momento a la muralla, pero que después ya se ha comprobado que ha sido levantado recientemente.

Una vez derribadas las dos construcciones anexas a la muralla y realizado un análisis en planta de los restos que aún se conservan, así como de los alzados de la muralla y de las estructuras que limitan este espacio por el norte, podemos adelantar que el edificio que se le adosaba en el extremo oeste era una edificación que muy probablemente fue construida en el siglo XIX, carente de todo interés arquitectónico. Quizás durante su

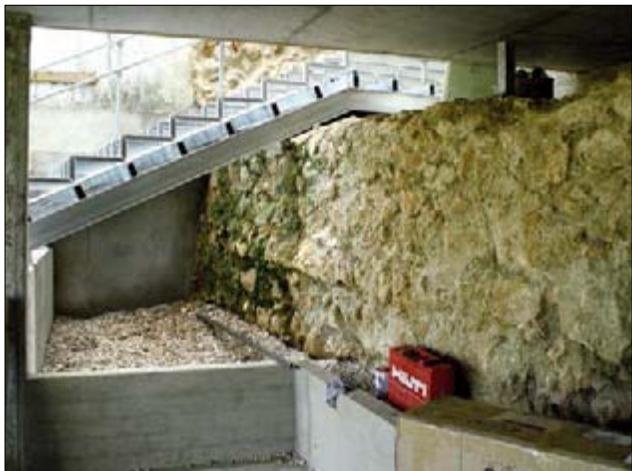
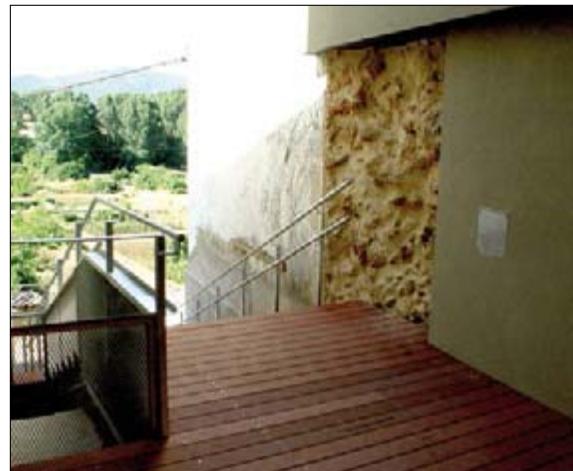
Ezkerretara: La Villa kalea, 24-26. Ezkerretara: Harresiaren xehetasunak eraikuntza prozesuan zehar. Eskuinetara: Harresiak kantoian utzitako negatiboaren xehetasunak.

La Villa, 24-26. A la izquierda. Detalle de la muralla durante el proceso de construcción. A la derecha: Detalle del negativo de la muralla en el cantón.

Durante la excavación llevada a cabo el año 2009 se identificaron, la muralla, que corre paralela a la calle La Villa y una canalización de aguas que baja desde el cantón, pasando por debajo del muro.

Harresiaren ingurueta lur mugimenduak egin dituzte eta egitura berriak altxa dituzte, baina une oro zaindu dute harresiaren egitura. Egitura berrian bermatu gabe harresia eraikinaren barrura eta La Villa kantilek baratzte aldeari sarrera egiten dion kantoi berriaren kanpoko aldera biltzen da.

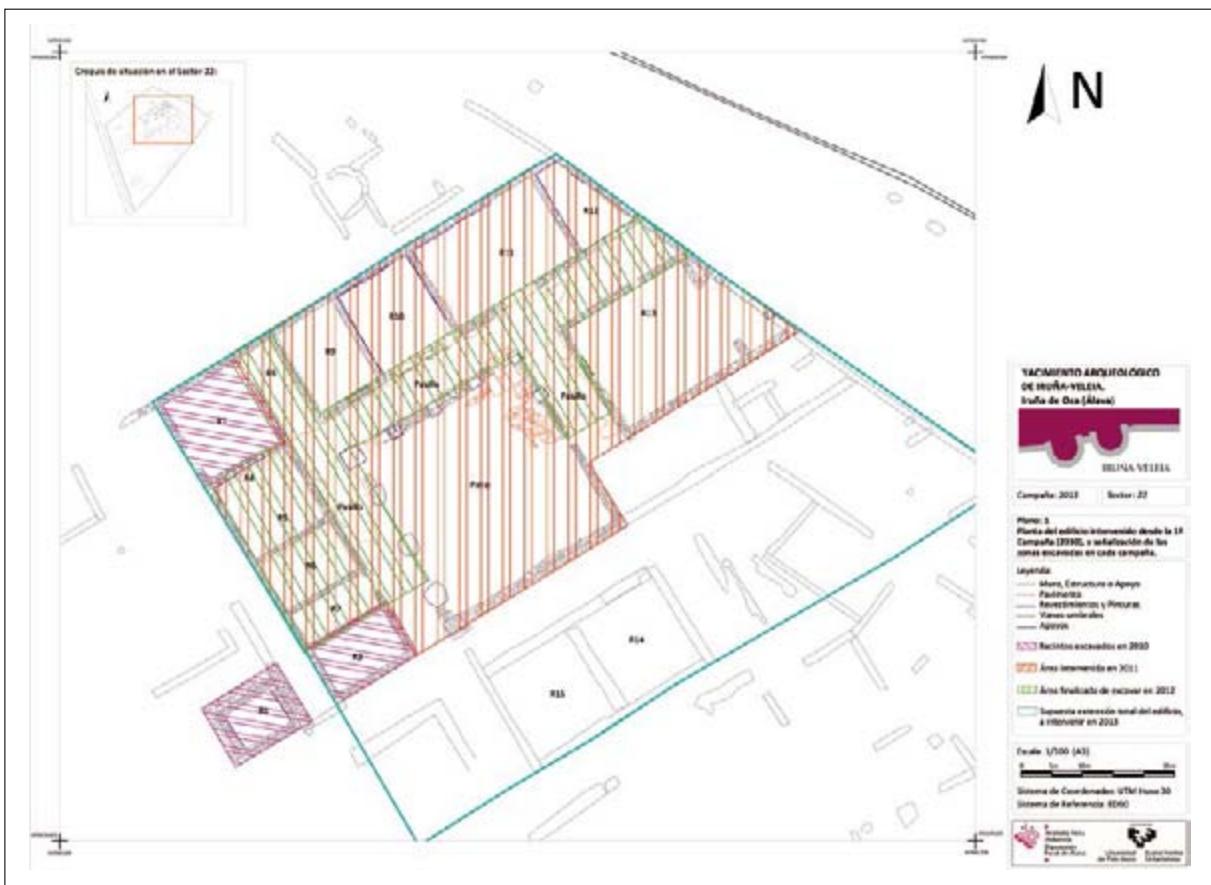
Induskatutako oinplano orokorra.

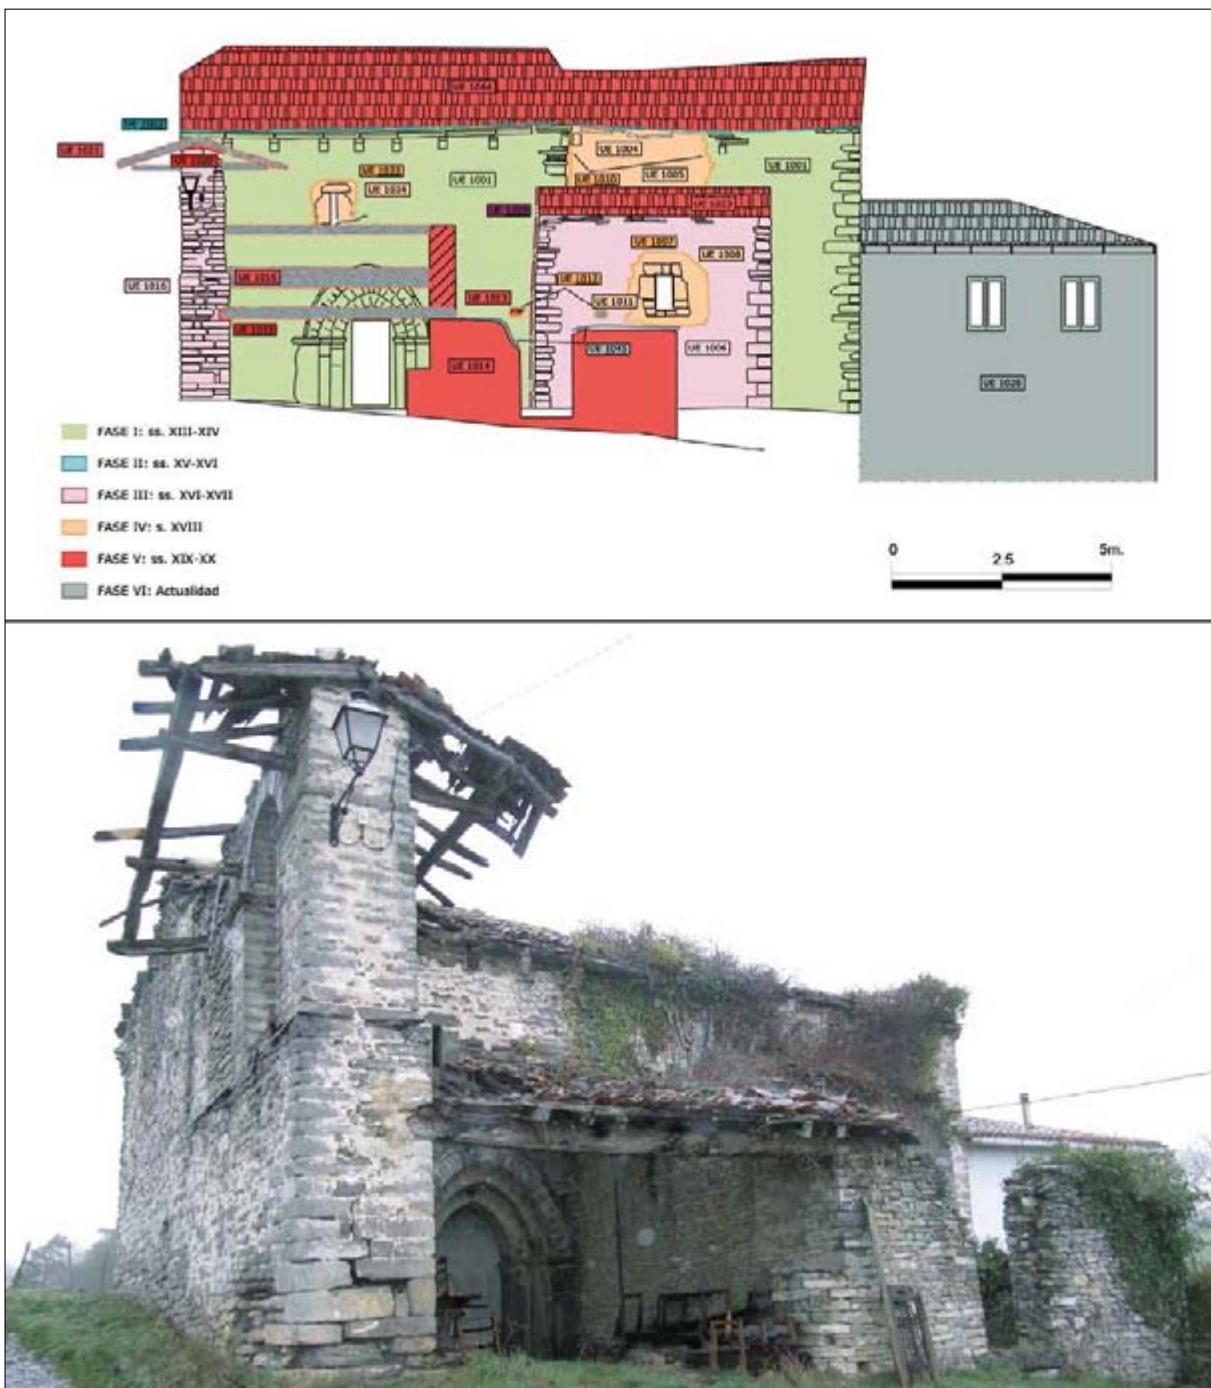
San Sebastian elizaren fatxada eta berau osatzen duten eraikuntza aldiak.

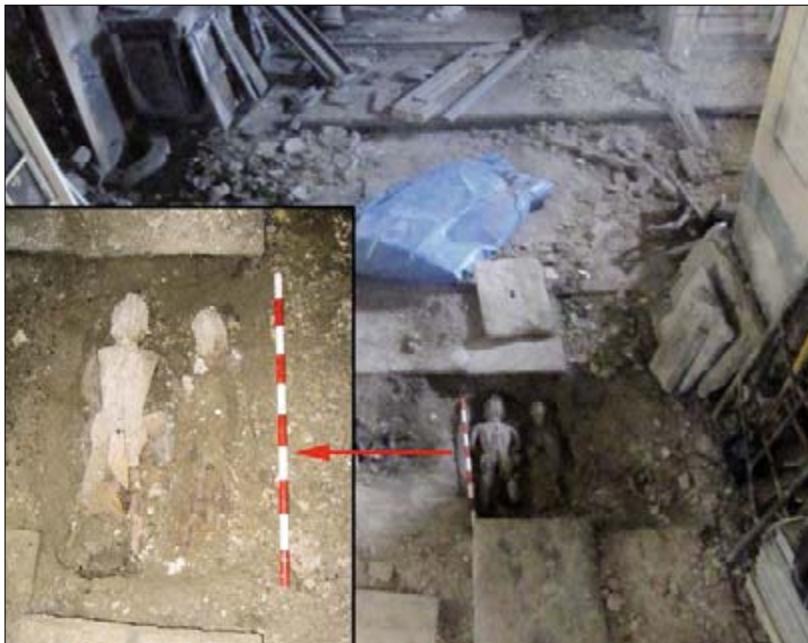
Irekitako hilobietako batean aurkitutako zurezko taila-irudiak.

Tallas de madera descubiertas en una de las sepulturas alteradas.

La primera labor realizada ha consistido en la limpieza del entorno de la sepultura en la que están enterradas las imágenes, así como el cepillado de su interior y el de las mismas tallas, con objeto de liberar la fosa de todo tipo de elemento ajeno a ella y de la suciedad que se ha acumulado desde su exhumación parcial. Se ha aprovechado para realizar fotografías del estado actual de las tallas y tomar medidas que sirvan para evaluar la degradación que han sufrido desde su descubrimiento. Para preservar su integridad se ha de-

Cidido, volver a cubrir las tallas en la misma sepultura en la que se encuentran con tierra procedente del entorno y directamente sobre ellas. Con esta medida se pretende frenar su avanzado proceso de deterioro, al volver éstas al ambiente en el que se encontraban, aunque mucho nos tememos que ya sea demasiado tarde. Sobre el nuevo paquete de tierra se ha extendido una tela geotextil, de modo que si se decide en un futuro una ubicación definitiva y deben volver a ser descubiertas, su localización sea sencilla y no se les infrinja daño alguno durante el proceso. La tela geotextil se ha asegurado con arena de obra. Por último, se han vuelto a colocar las dos losas de la sepultura desplazadas que, aunque quedan directamente sobre los rellenos de tierra, impide que las tallas puedan volver a ser puestas al descubierto o puedan ser dañadas por el paso de los operarios o por el material de obra, ya que la Iglesia de San Sebastián se encuentra en estos momentos en proceso de rehabilitación.

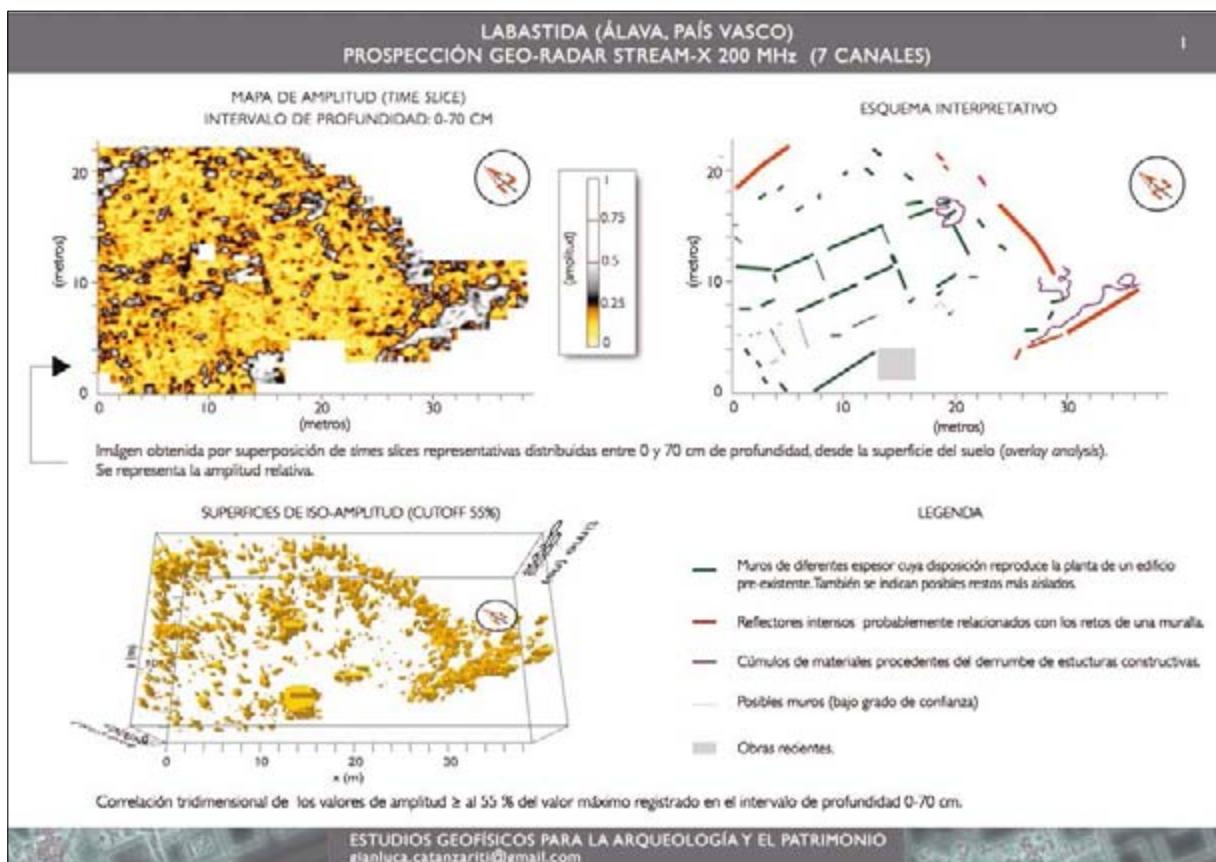
Bastidako gaztelu eremuan geo-radarraren bidez egindako miaketaren interpretazioa.

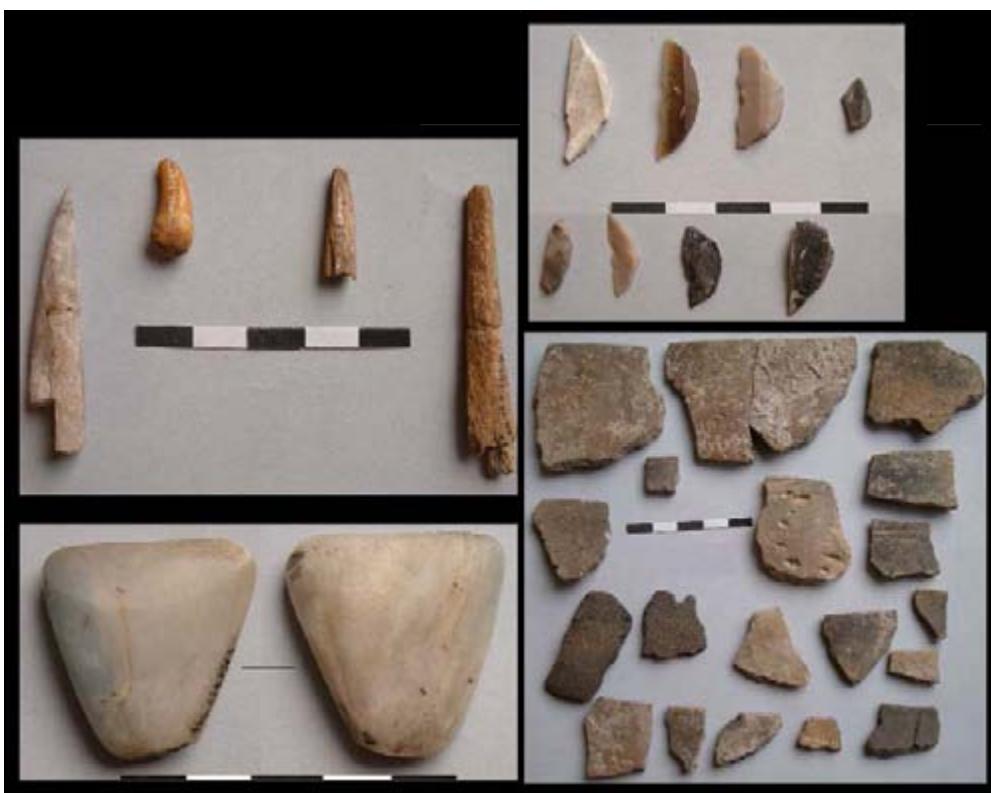
2012ko kanpainan  
zehar berreskuratu-  
tako materiala,  
X. maila.

Materiales recuperados durante la campaña de 2012, nivel X.

En este nivel se alcanzaron a exhumar quinientas setenta y cuatro evidencias arqueológicas manufacturadas o manipuladas por humanos. De ellas trescientas ocho corresponden a fragmentos de cerámica fabricados a mano y cocidos a fuego de baja temperatura. Todos presentan desgrasantes visibles y alguno de ellos puede estar engobado. Doscientos ochenta pertenecen a la parte de la panza del vaso y, salvo una con perforación, el resto son lisas. Fragmentos de la parte del borde se recuperaron veintiocho, todos ellos lisos. Sobre soporte pétreo se han recuperado doscientos sesenta artefactos y productos dedebitado. Ciento cincuenta y uno son las lascas o fragmentos de lasca. Noventa las láminas o fragmentos del mismo tipo. Cinco son cachos de sílex autóctono no tipologizables. Cinco son núcleos o fragmentos de núcleo. Siete bitruncaduras segmentiformes de retoque abrupto (BT1) y una bitruncadura más en doble bisel (FF4). En fibrolita se recuperó una pequeña

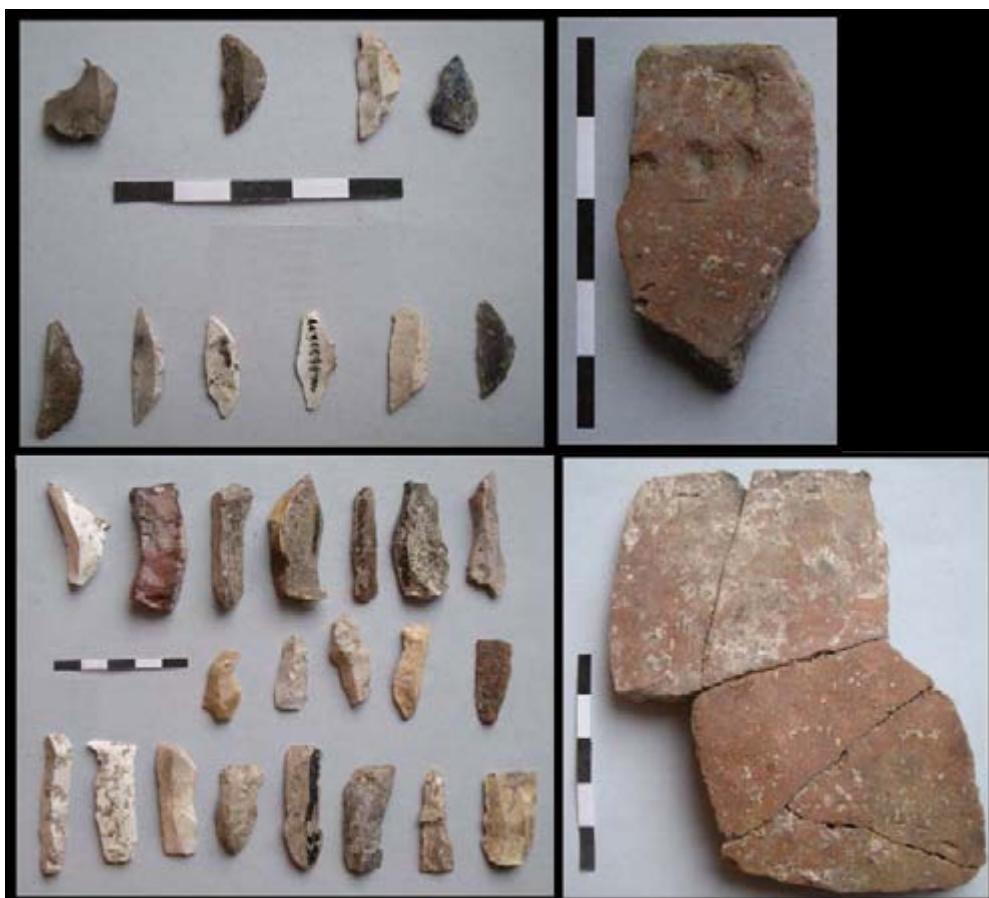
2012ko kanpainan  
zehar berrekuratu-  
tako materiala, XI.  
maila.

Materiales recupe-  
rados durante la  
campaña de 2012,  
nivel XI.

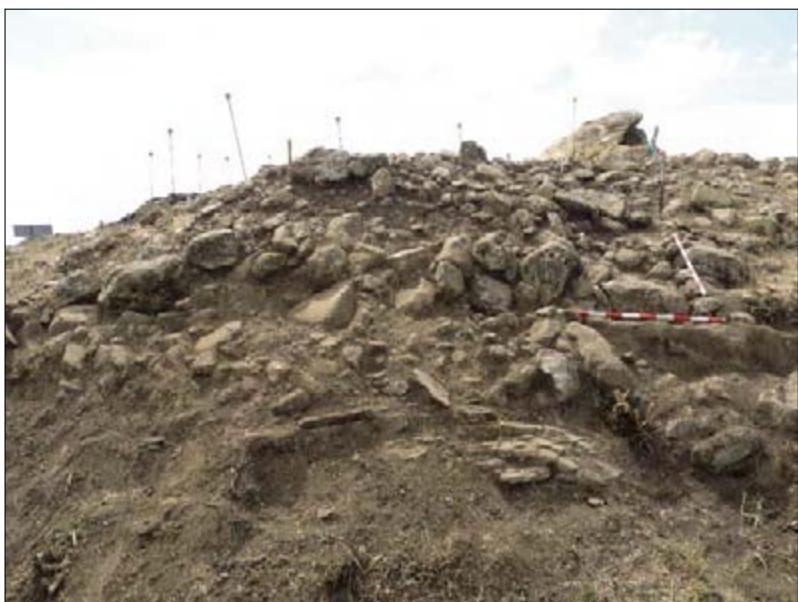
Tumuluaren ipar-ekialdearen ikuspegia gainazala garbitu ostean.

Vista del lado noreste del túmulo tras la limpieza del lecho superficial.

También se amplió la excavación hacia el lado este con el fin de conocer las características del talud natural y el estado de conservación de la estructura tumular. Se excavó únicamente el lecho superficial hasta donde parece que habría que situar los límites del túmulo original, donde se aprecia una especie de peristalito, que habrá que confirmar en próximas campañas. En este sector se recuperaron también algunos restos arqueológicos –trozo de molino, cerámica–, etc.

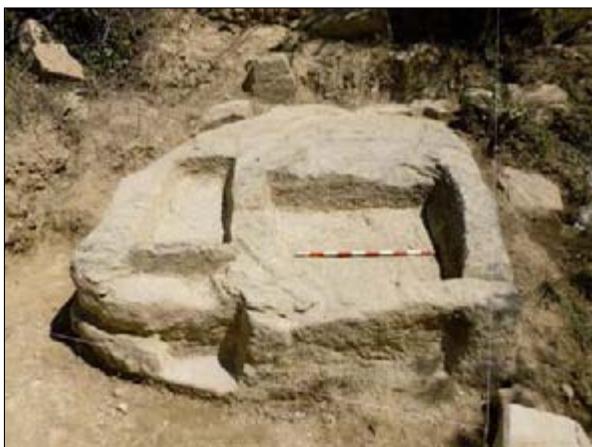
Ezkerretara: Multzoaren ikuspegia orokorra. Eskuinetara: Multzoaren oinplanoa (Ángel Martínez Montecelo).

De la fase original –utilización de la estructura como lagar de pisado– sólo se ha conservado una pequeña parte de la pleta o superficie de pisado y, tal vez, un canal o sobradero del antiguo torco o depósito de recepción del mosto (es imposible certificarlo dada la gran alteración del elemento), sin las estructuras de prensado que aparecen en algunos ejemplares cercanos. Esta pleta, que algunos vecinos del lugar recuerdan como redondeada a través de historias familiares, fue posteriormente ampliada en planta y rehundida para utilizarla como abrevadero. El uso era muy simple: la uva se pisaba en una plataforma superior (pleta) y, a través de un pequeño canal, el mosto iba cayendo hacia el torco o depósito de recepción, donde se cargaba en odres para el transporte.

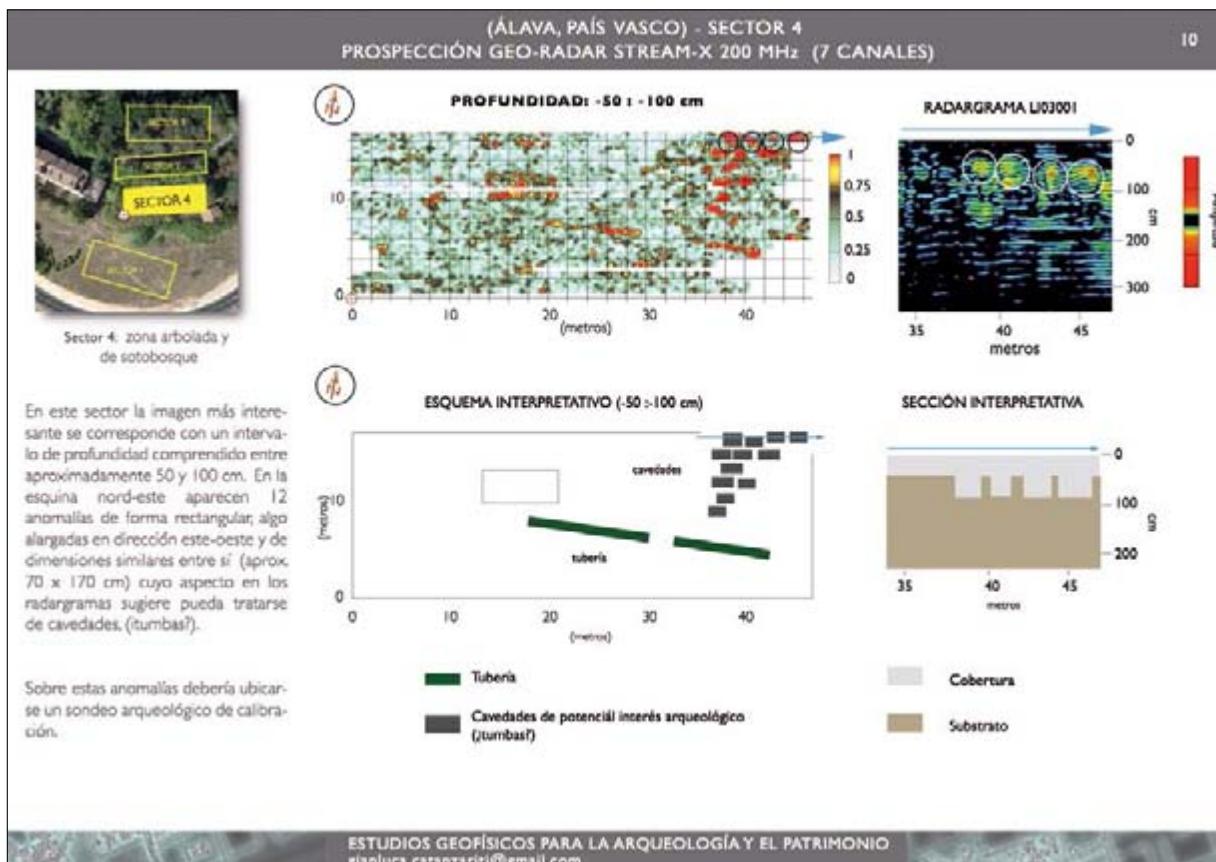
La Viñako lekua geo-radarraren bidez interpretatua.

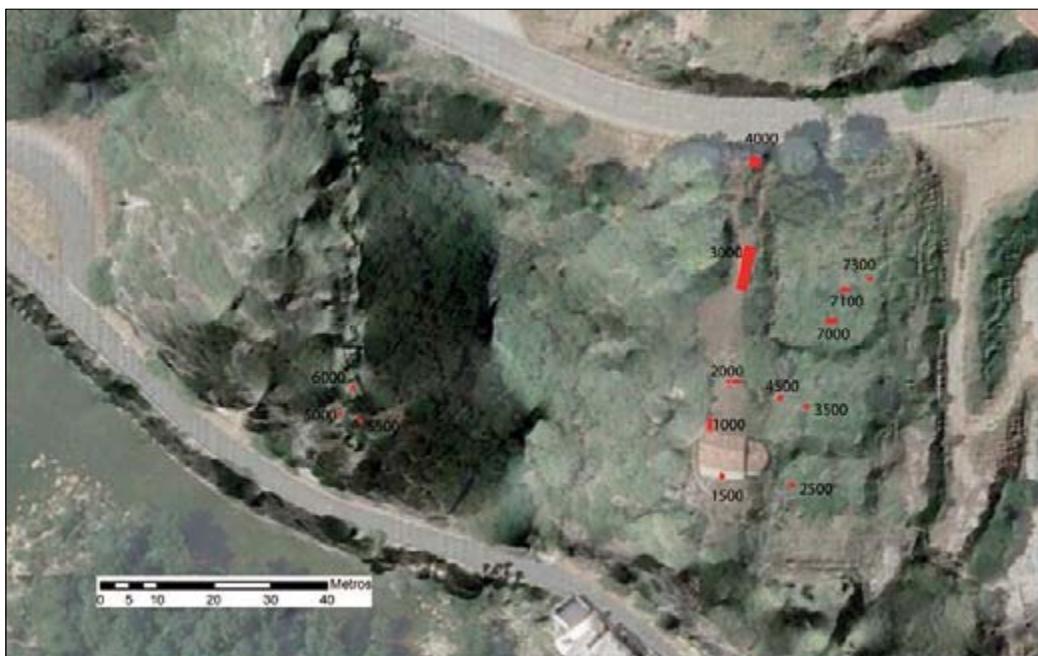
Airetiko argazkia LiDAR datuekin egindako eredu digitalean gainjarrita. San Martín muinoaren topografía, plataformaren ekialdeko terrazen egokiera eta burura eramandako zundaketen kokalekuak bereizten dira.
