## Arkeologi Ikerketa Investigación Arqueológica

## **ARKEOIKUSKA EUSKAL KULTURA ONDAREAREN ZENTROAK**

**ARKEOIKUSKA** es una publicación anual del **CENTRO DE PATRIMONIO CULTURAL VASCO**.

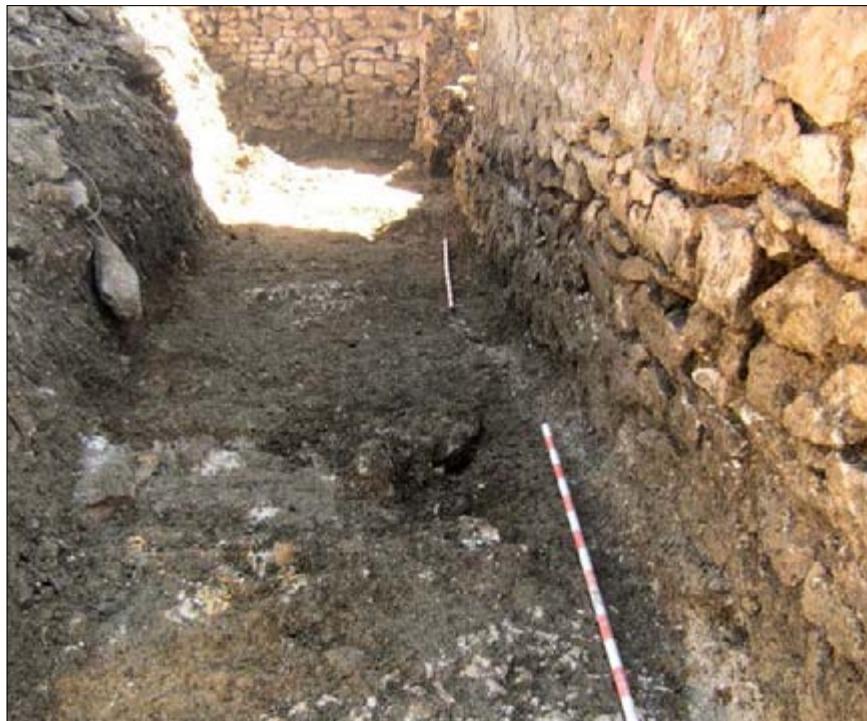
Foru Plaza, 10. Orubea gibeladetik mugatzen duen harresiatolaren barruko aurpegia.

Plaza de los Feros, 10.  
Paño interno del tramo de muralla que delimita el solar por la parte trasera.

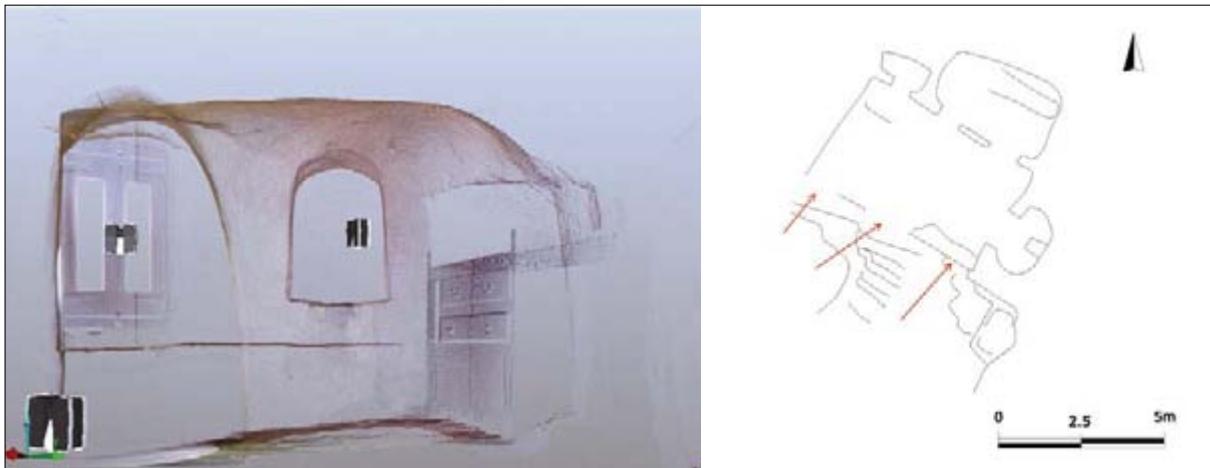
Ezkerretara: Haitzeko Andre Maria 2 elizako habeartearen oinetako gorputz erantsiaren puntu-hodeiak. Eskuinetara: Haitzeko Andre Maria 3 elizaren oinplanoa, jatorrizko eskailerak eta sartzeko hiru baoak.

A la izquierda: Nube de puntos del anexo a los pies de la nave de Nuestra Sra. de la Peña 2. A la derecha: Planta de Nuestra Sra. de la Peña 3 con las escaleras originales y los tres vanos de acceso marcados.

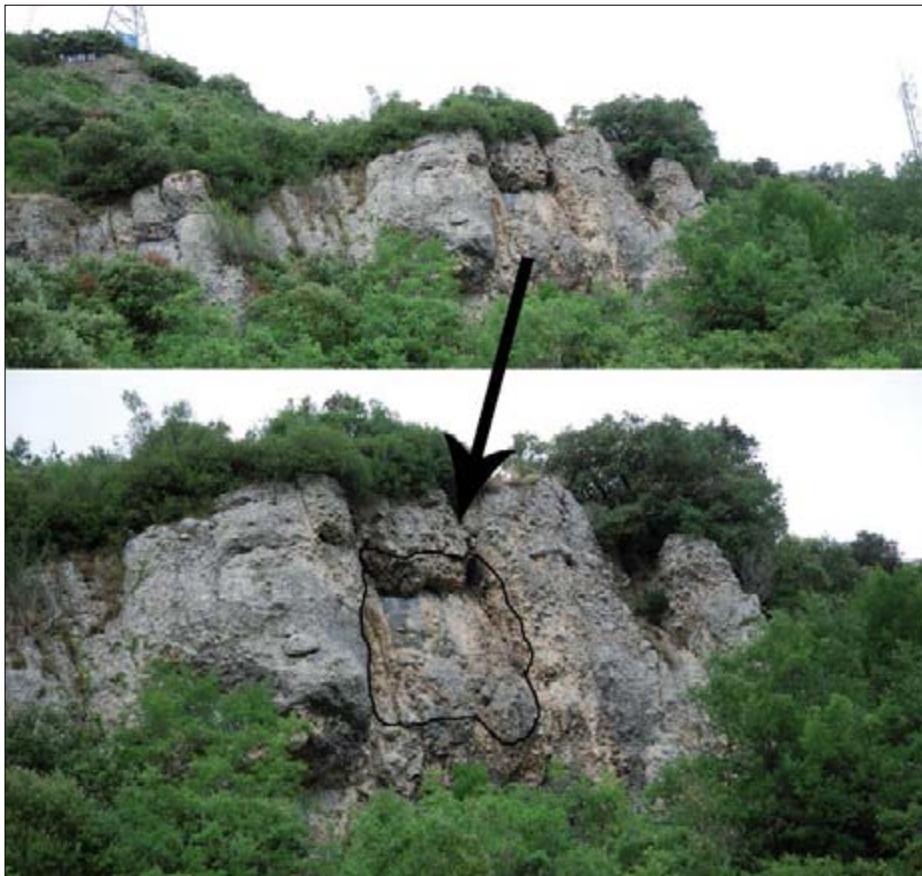
Socuevasko historiaurreko aztarnategia (Pobes). Socuevasko harpeko horma, estalkitik behera etorritako harriei leku egiten dien eremuetako bat.

Yacimiento prehistórico de Socuevas (Pobes). Pared del refugio de Socuevas señalando una de las áreas de desprendimiento de la visera.

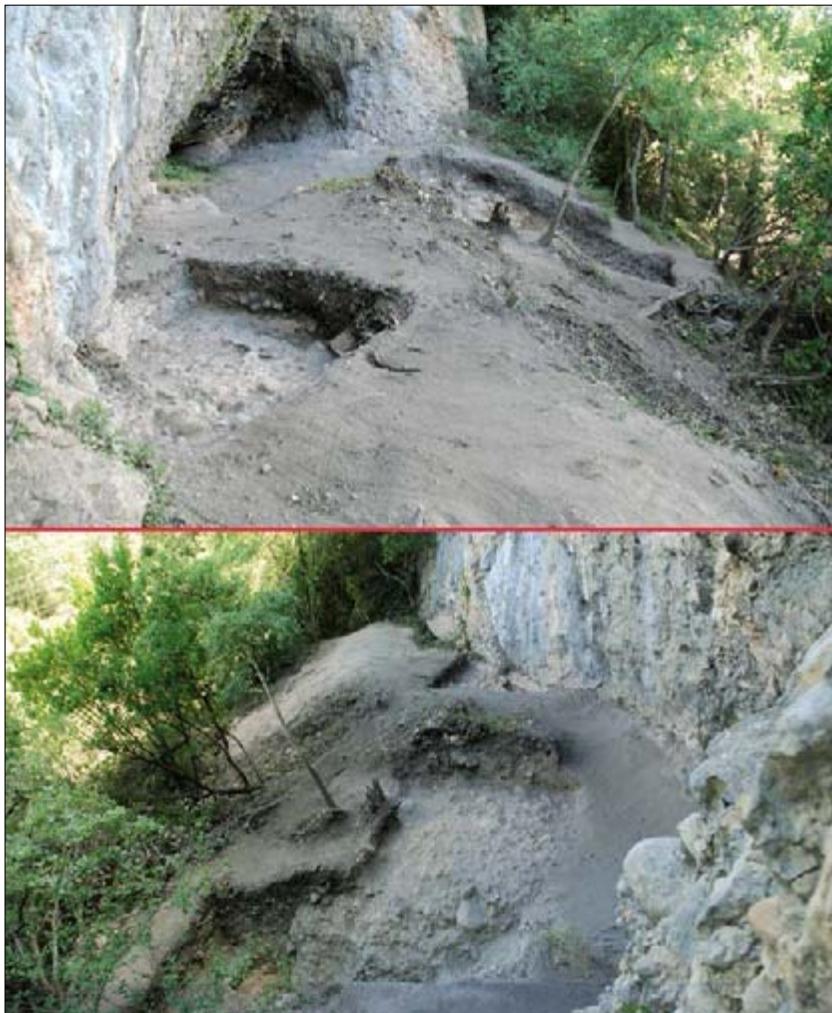
Socuevasko historiaurreko aztarnategia (Pobes). Socuevas landa-lanak amaituta: goian, hegoaldeko muturretik ikusita; behean, iparraldeko muturretik ikusita.

Yacimiento prehistórico de Socuevas (Pobes). Socuevas tras las intervenciones de campo: arriba vista desde su extremo sur; abajo vista desde su extremo norte.

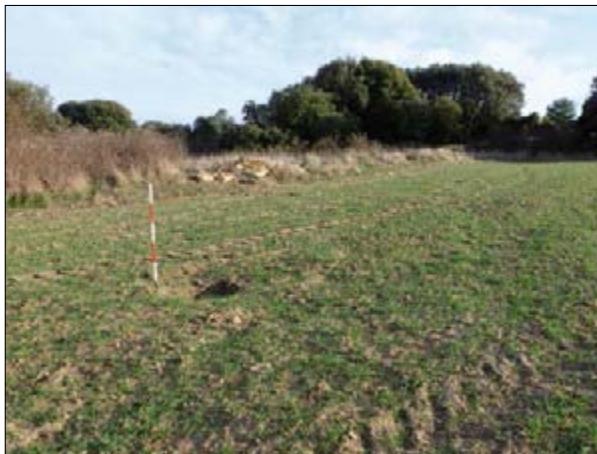
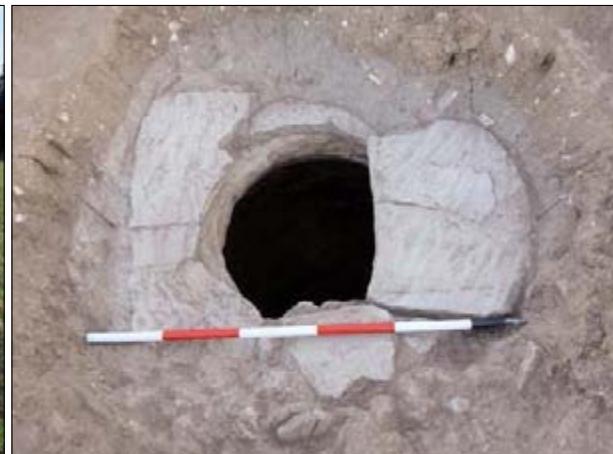
Santa Colomako siloa. Kokalekua eta estalkia.

Silo de Santa Coloma: situación y cubierta.

En la cara occidental se abrió una abertura de forma rectangular irregular con una altura de 40 cm por una anchura de entre 30 y 40 cm. Da paso a un hueco que se pudo comprobar que tiene una anchura superior a 90 cm. Ese espacio se hallaba colmatado por piedras y tierra suelta por lo cual no se duda en considerarlo como otro silo con agujero de comunicación con el primero. Junto a esta abertura se observó un relleno de piedras y tierra (UE-10) en disposición inclinada, a modo de colada, procedente del segundo silo. No se procedió a su vaciado por considerar que esa actuación debe hacerse desde la parte superior, lo cual no ha sido posible en esta campaña.

La existencia de ese segundo silo ha sido la razón de que consideremos que en este lugar existe un doble silo o silo geminado, caso que está constatado en otros yacimientos como *Mavilla* (Estavillo), donde se descubrieron un total de 17 silos entre los que destacan un bloque de silos unidos (los nº 4 y 9); y en

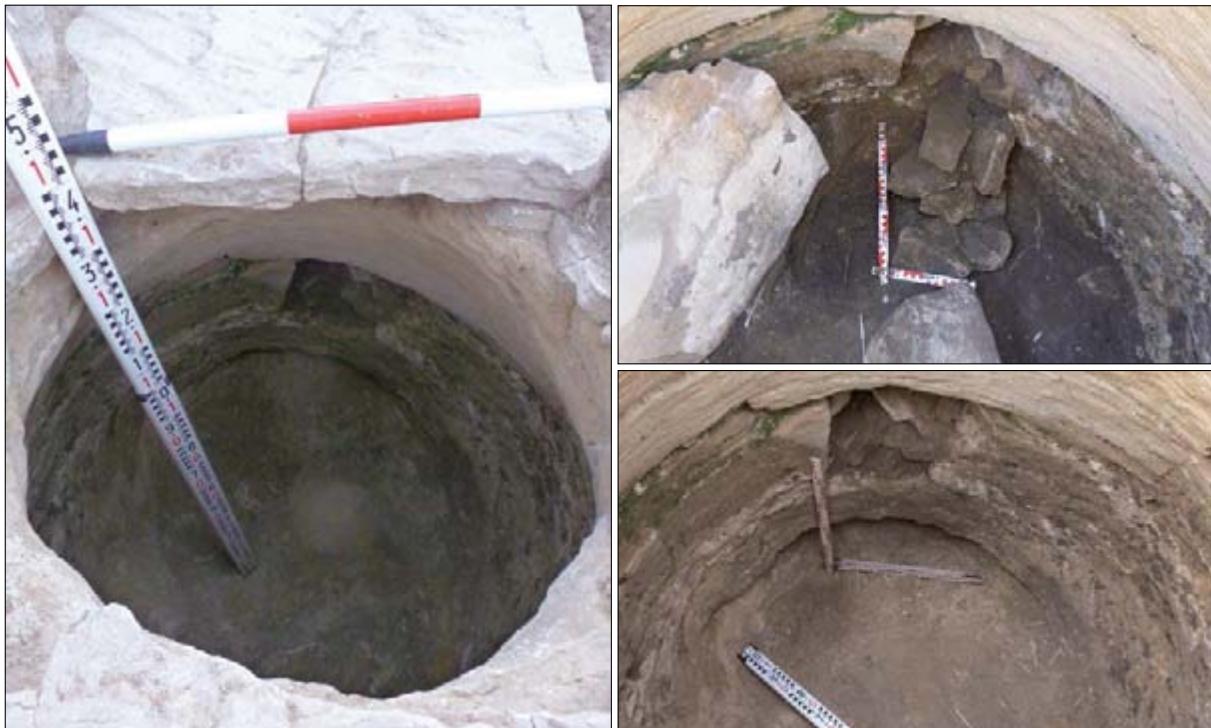
Santa Colomako siloa: siloaren barrunbea, beste silo batekin lotzeko hutsartearen xehetasunak barne.

En las paredes se observan las huellas del trabajo para abrir el silo y darles la forma correcta. En la parte superior y en la cara norte el acabado es bueno, observándose algunas líneas a manera de grietas en esta última zona. Tanto la cara sur como la del este, presentan numerosas irregularidades, en parte fruto de las filtraciones del agua a través de zonas geológicamente alteradas, que se presentan como grandes grietas en disposición horizontal. Algunas de esas grietas están colmatadas con pequeñas piedras que en principio las consideramos como colocadas intencionadamente con la finalidad de proteger el grano de las filtraciones de agua. Aunque se nos ha presentado la duda de si se trata de un hecho natural.

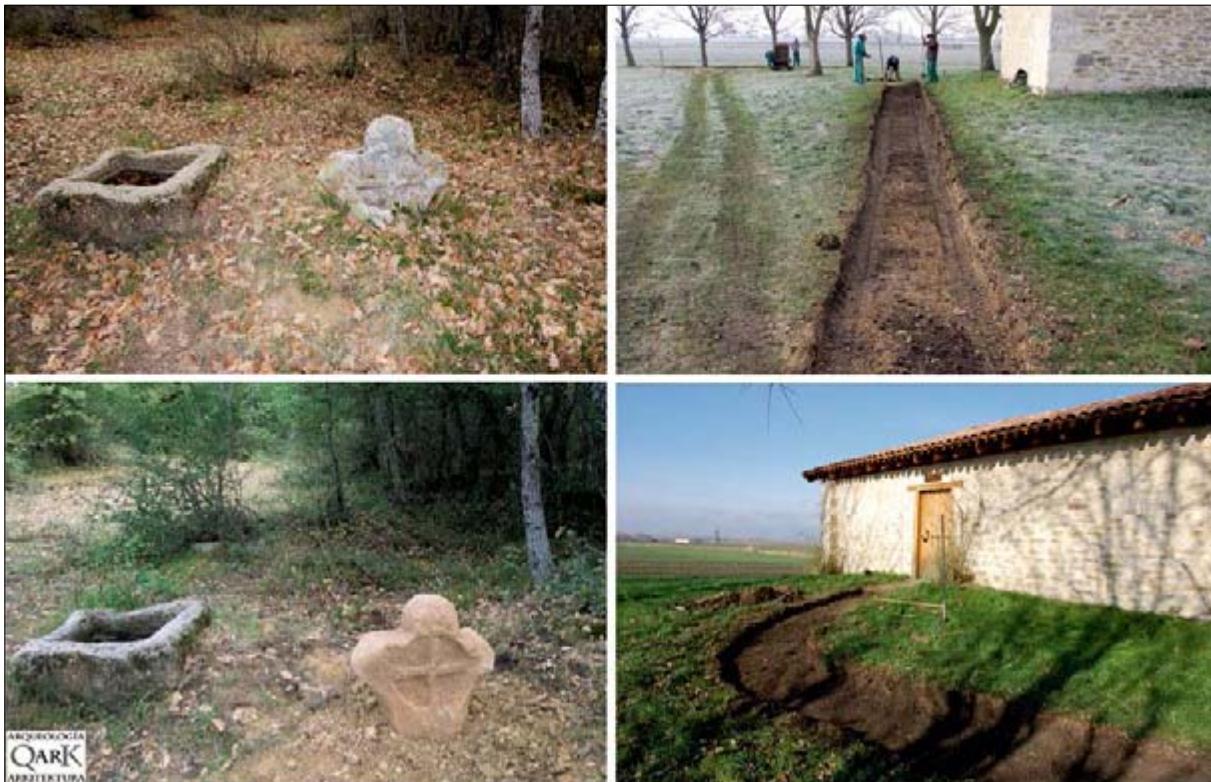
Ezkerretara, Berokiako Gurutzearen irudiak. Goian, jatorrizko gurutzea handik atera baino lehen; behean, haren ordezkoa jada behin betiko kokalekuaren. Eskuinean, Aniako baselizaren inguruan irekitako zanga; ebakiaren hondoan hautematen diren geruzek egiten diote leku tenpluaren inguruan zegoen hilerrari.

- Consolidación del muro de contención de un tramo de la calzada de Aldakio, en las faldas de la Sierra de Altzania.
- Retirada de la cruz de Beroquia y colocación de una réplica. Se trata de una laja en forma de cruz, con los brazos redondeados, clavada en el suelo. En el anverso tiene grabada una cruz latina en un círculo. La pieza se retiró de su posición original, depositándose en las estancias del Servicio de Restauración de la Diputación de Álava. Posteriormente se realizó una copia del elemento que se colocó en la posición exacta de la pieza original.

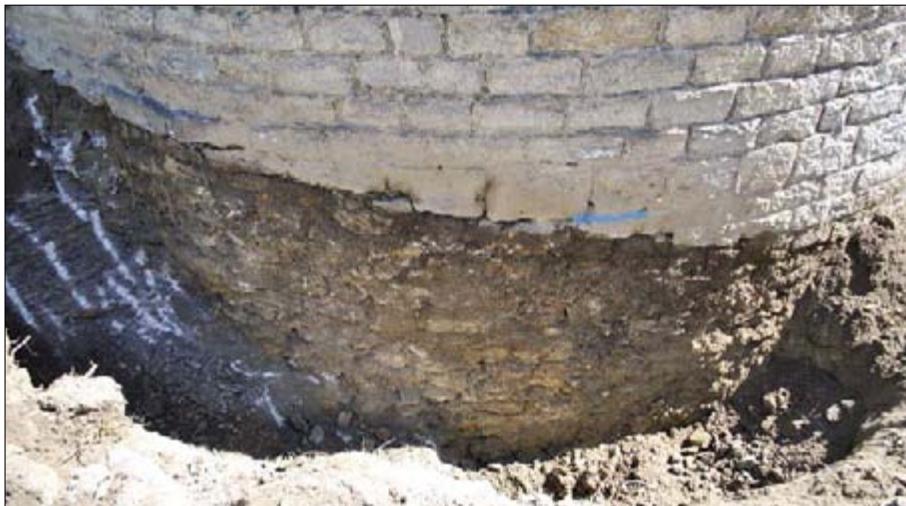
Apaizgaitegiko kantoia.  
Zangaren amaiera Apaizgaitegi zaharreko burualdeari atxikirik.  
Absideko zimentarria harri naturalaren okermenduari egokitzen zaiola hauteman daiteke (ezkerretara).

Cantón del Seminario.  
Estado final de la zanja contra la cabecera del antiguo Seminario.  
Se aprecia que la cimentación del ábside sigue el buzamiento natural de la roca (a la izquierda).

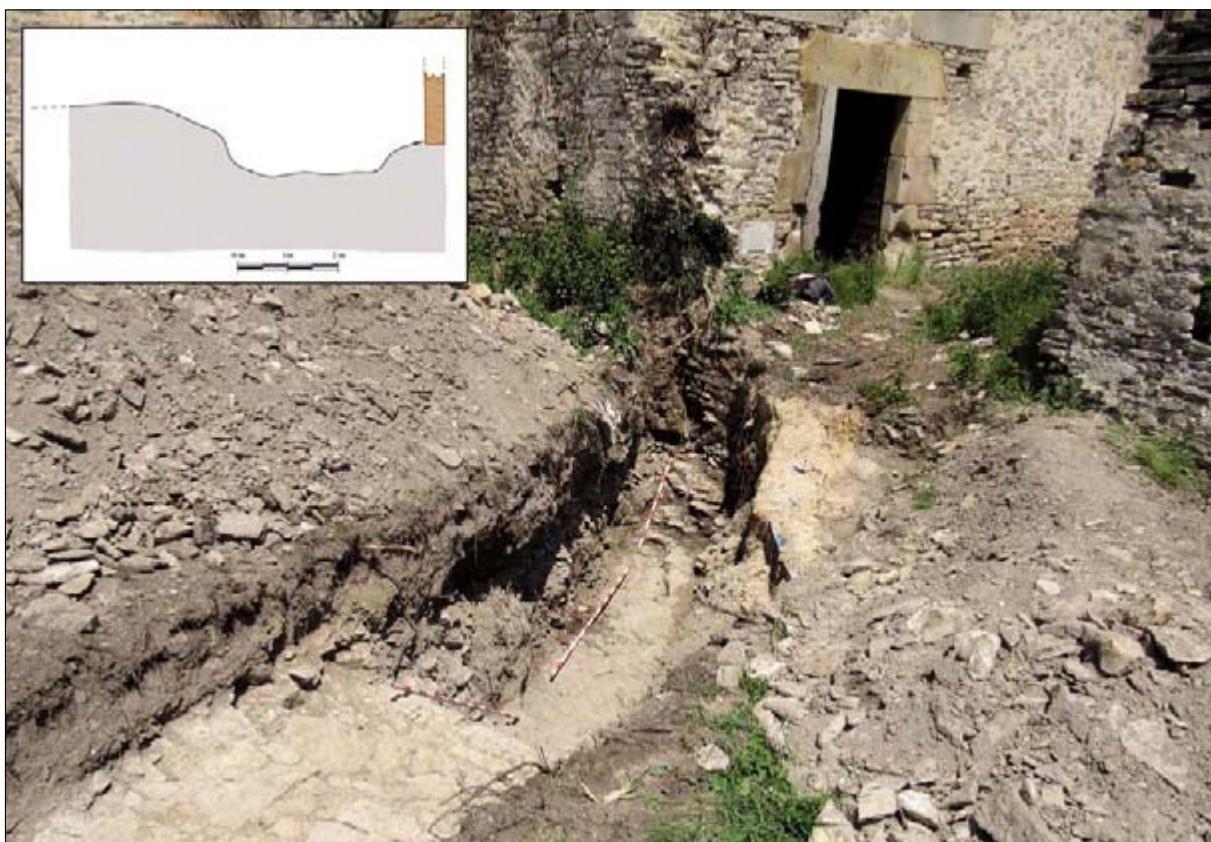
Hurtado de Mendozatarren dorretxea, Martiodan. Dorre-txea babesteko lubanarroaren ebakia harri naturalean.

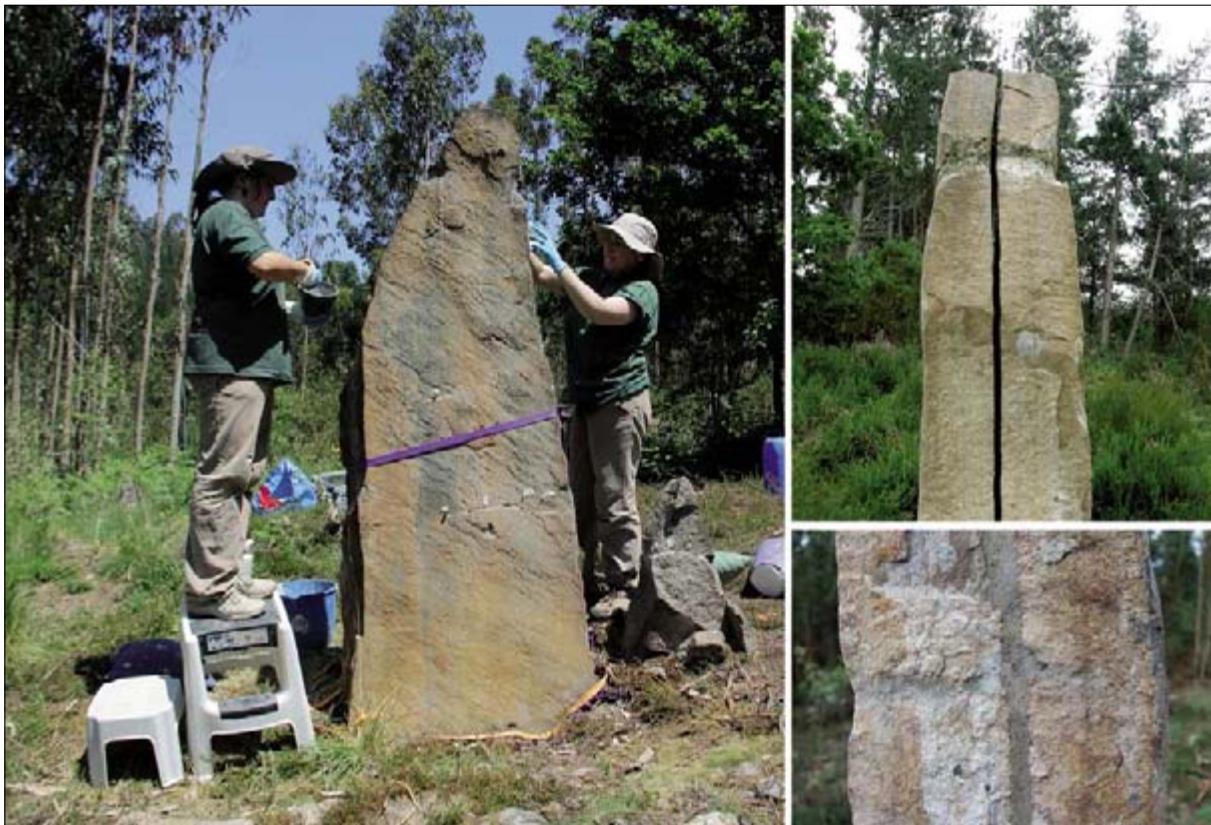
Sorbiuaga-Ariatarako (Busturia) iruinarría lehengoratzeko prozesua. Arrakalaren xehetasunak kare hidraulikoa finkatu baino lehen eta finkatu ostein.

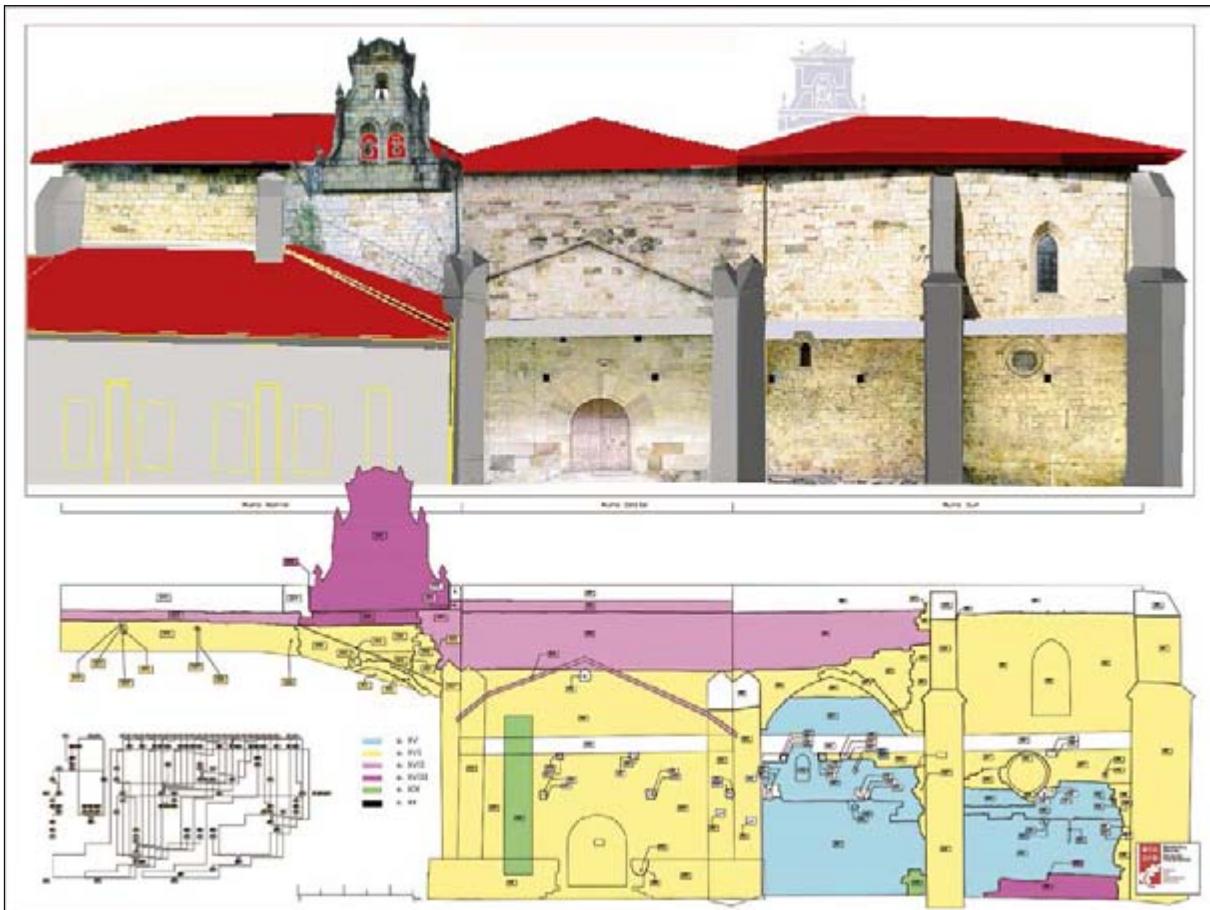
Elizaren altxaera orokorra eta aldiak. Iparraldeko, mendebaldeko eta hegoaldeko hormak.

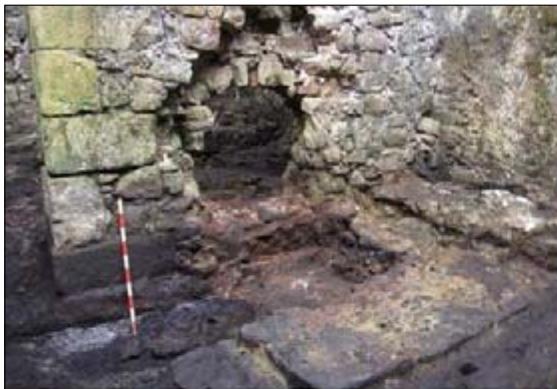
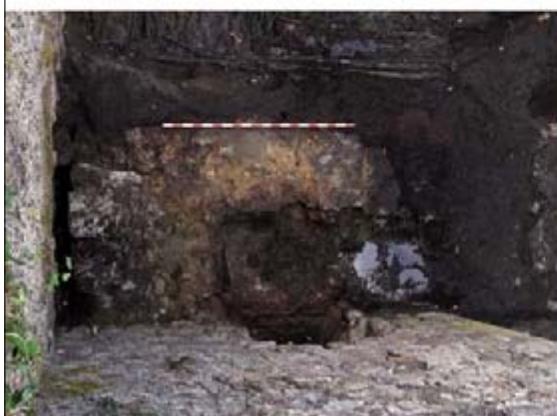
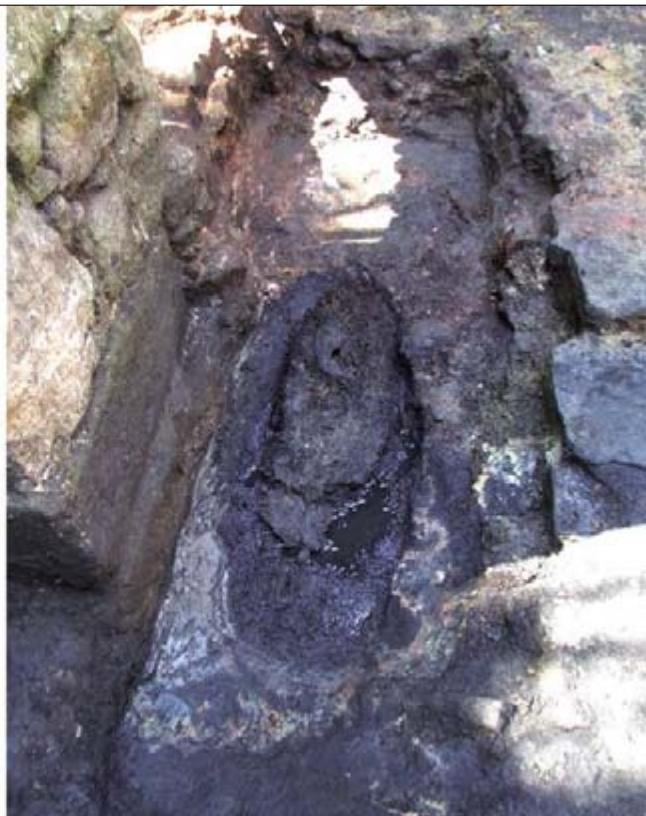
Labea eta azkeneko zepa-isuria.

Horno y última colada de escoria.

Noski, aldi honetakoak dira baita labea estaltzen duten deposituak ere. In situ dokumentatu ahal izan genuen Urtubiagako burdinolako labea sortutako azkeneko zepa-isuria. Labaren egitura ebaki batek kaltetuta dago, eta hain zuen ere ebaki hori betetzen duen depositu karbonotsuaren baitan dokumentatu genuen hustutako zepa hori.

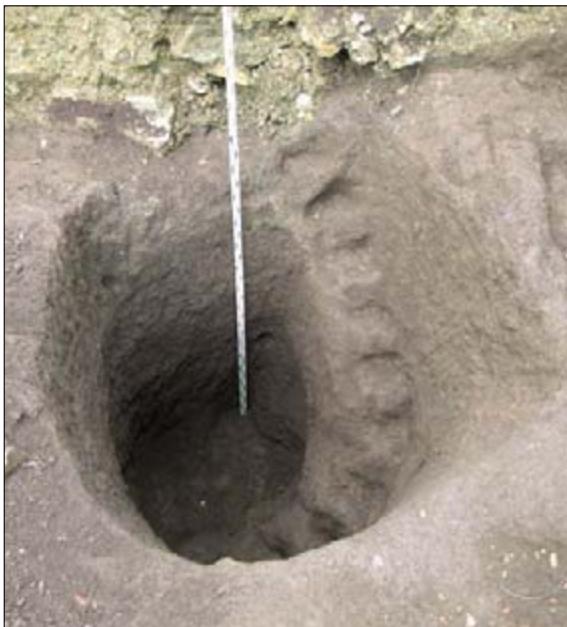
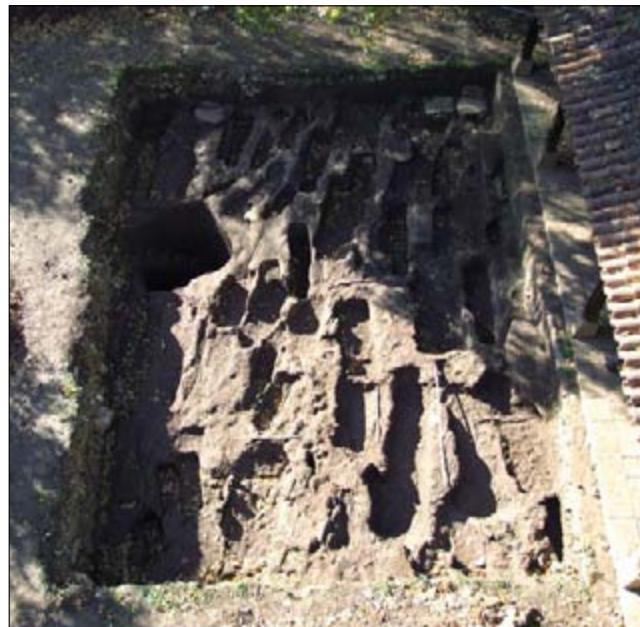
Ezkerretara. UE 1038. Zulo sakona, nekropolia amortizatu ostean induskatutako eskailerekin. Eskuinetara: 2. eremuko garabia. 2012an induskatutako nekropoli aldearen ikuspegia.

A la izquierda. UE 1038. Profundo pozo con escaleras de acceso excavado tras la amortización de la necrópolis. A la derecha: grua área 2. Vista del sector de la necrópolis excavado en 2012.

En esta zona, además, se han detectado evidencias arqueológicas no previstas: un agujero excavado en el sustrato geológico del terreno (de naturaleza volcánica), de casi 1,60 metros de diámetro y más de 2,5

baino sakonago, Erdi Aroko mailetan sartzen zena, lur-eremuaren egungo gainazaletik kontatzen hasita 1,50 metroko sakonera mailan; harrian bertan zizelkutako eskailerak egiten zion sarrera (1038. UE). Orainingoz ez dakigu zer egiteko beteko zuen elementu honen, baina argi dago nekropolaren ondorengoa dela, izan ere hilobi batzuk suntsitu behar izan zituzten hura eraikitzeo.

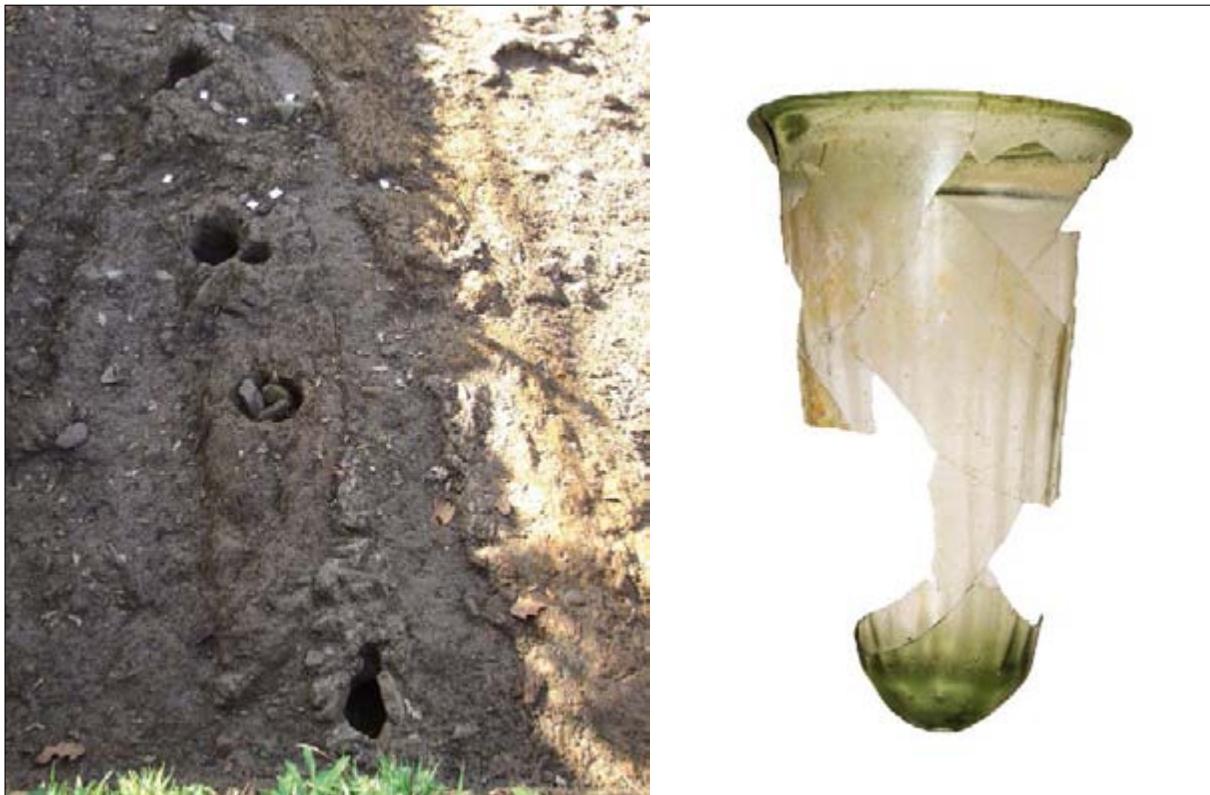
Ezkerretara: 12-11-16- 1. eremuaren hegoaldean haute-mandako eraikin bateko zutoinen lerrokadura. Eskuinetara: herrikkaren iparraldeko zuloetako baten barruan aurkitutako beirazko edontzia.

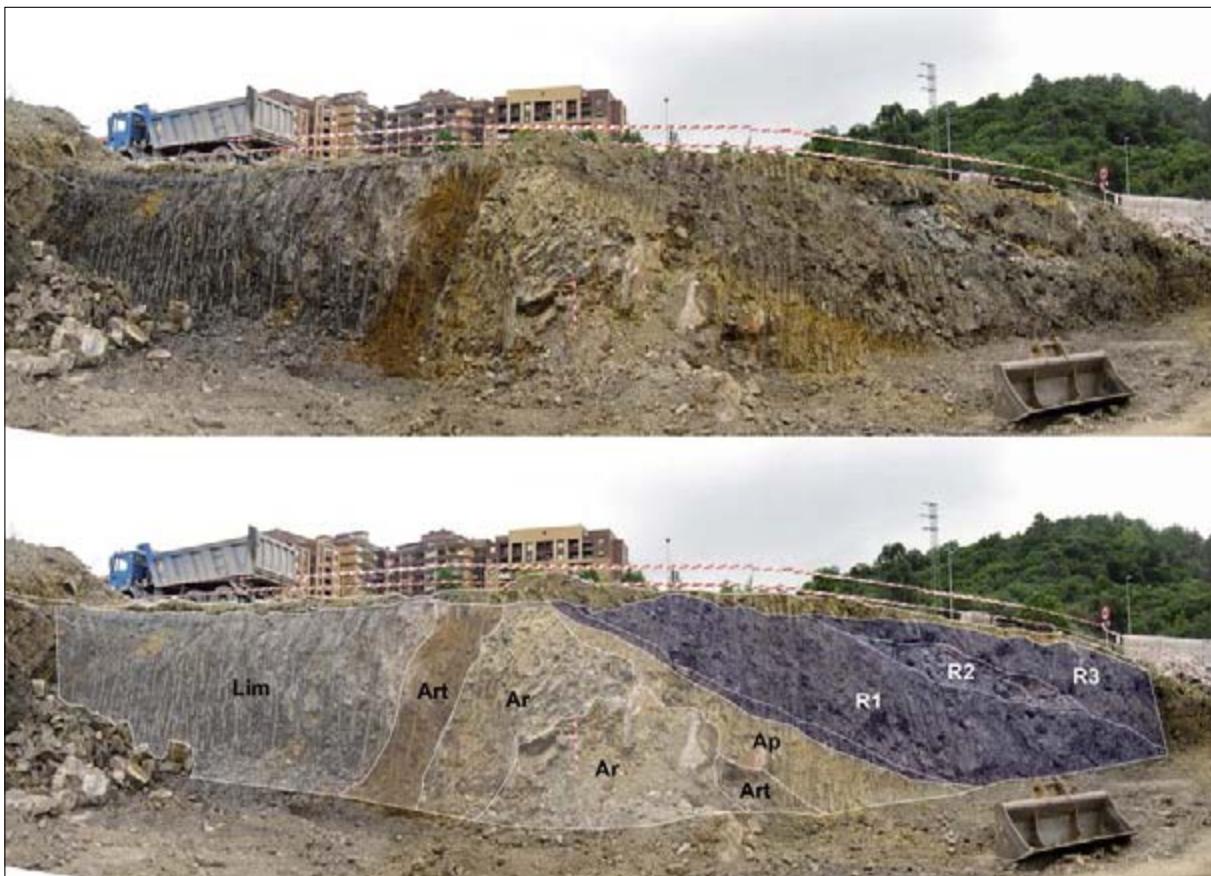
Oinezkoen pasabidearen hegoaldeko muturreko estratigrafaren profila. Ilunago ageri dira elkarren gainean egokitutako betegarri-aldiak (R1, R2 eta R3).

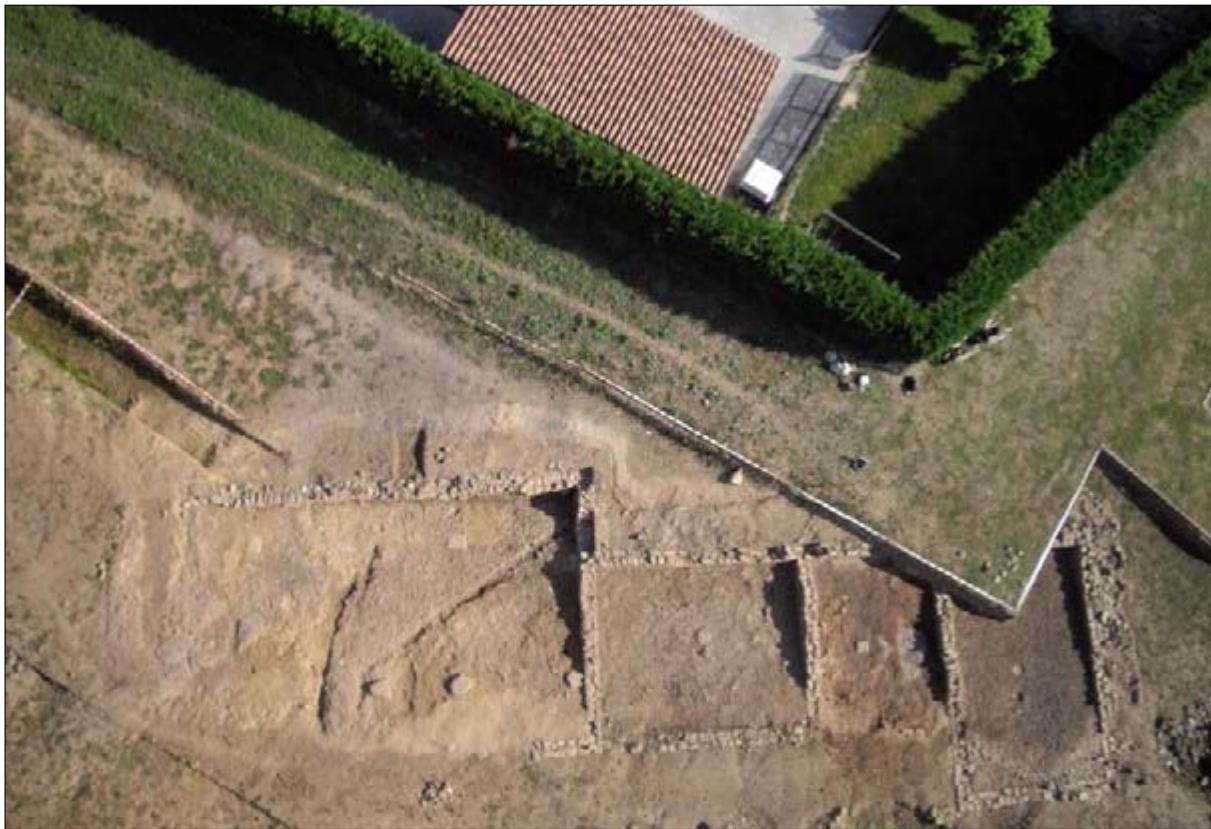
Forua. 11. egitura. Airetiko ikuspegia.

Forua. Estructura 11. Vista aérea.

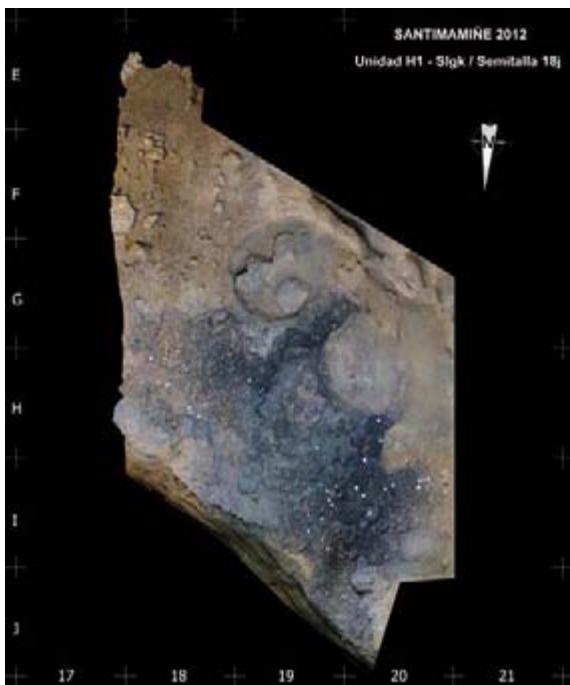
18j taila erdiaren orto-argazkia: H1-Sln sutegi faziesaren beheko atala (H1-Slgk).

Ortofoto de la semitala 18j: tramo inferior (H1-Slgk) de la facies de hogares H1-Slnc.

En el desarrollo topográfico del horizonte H1-Slgk, se constatan 2 situaciones estratigráficas bien diferenciadas, que evidencian una organización del área de hábitat determinado en la parte interior del vestíbulo de Santimamiñe. En primer lugar, en la parte central (banda 19) se extiende un área de combustión de planta ovalada (de ca. 1 metro de diámetro), concretada en una alternancia de capas cenicientas de tonos grisáceos (Sgk-1, Sgk-2,...) con otras más carbonosas de intenso color negro (Slnc-1, Slnc-2,...). El sedimento es más compacto y escasean los componentes gruesos, que aparecen descompuestos por acción del fuego. Son testimoniales también los materiales arqueológicos (básicamente huesos), notablemente fracturados y afectados por combustión. Este hogar está flanqueado (en las bandas 18 y 20) por un sedimento arenoso-limoso con una representación notable de los componentes gruesos. En cuanto a la coloración del sedimento, en la banda 18 predomina los colores grises (Slgk-o) y en la banda 20 los tonos negros (Slnc-o). Dentro del registro arqueológico, es muy significativa la acumulación de restos óseos, fracturados por acción antrópica y, aunque en menor medida, con diversos grados de alteración por fuego. En la campaña de 2012, de 35.015 objetos registrados en el inventario de material arqueológico, 31.635 (90,35%) corresponden a restos óseos (macrofauna y aves). La industria lítica tallada en sílex supone un total de 1.959 objetos (5,59%). La excavación en extensión del nivel Slnc está permitiendo definir un área de hábitat, de entre 3,5 y 4 metros de diámetro, organizada en base a un hogar central, demarcado por un espacio periférico destinado principalmente al procesamiento de recursos alimenticios.

Durante la excavación y procesado de sedimentos del horizonte H1-Slgk, estamos procurando un estudio minucioso del espacio de hábitat, especialmente en lo que respecta al área de combustión. En las labores de procesado de sedimentos y triado de evidencias arqueológicas y paleoambientales, se ha valorado (por sectores y cuadros) el alcance de las alteraciones térmicas sobre los componentes gruesos (clastos y bloques) y los materiales arqueológicos (fundamentalmente huesos y sílex). Adicionalmente, se han tomado numerosas muestras de las diferentes capas que componen el hogar central (Slnc-1, Sgk-1, Slnc-2, Sgk-2,...)

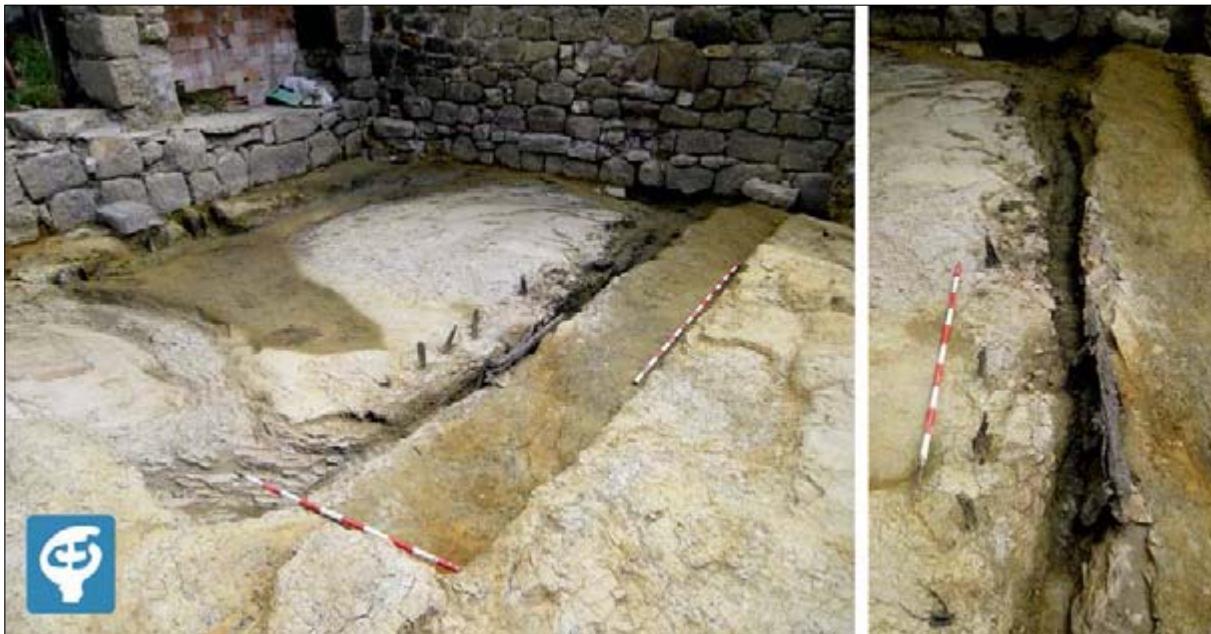
Zugasti baserriaren barrunbean eginiko indusketaren hegoaldeko sektorearen ikuspegia orokorra eta dokumentatutako elementuen xehetasunak.

Se efectuaron dos zanjas de valoración con una ampliación posterior de todo el sector sureste del so-

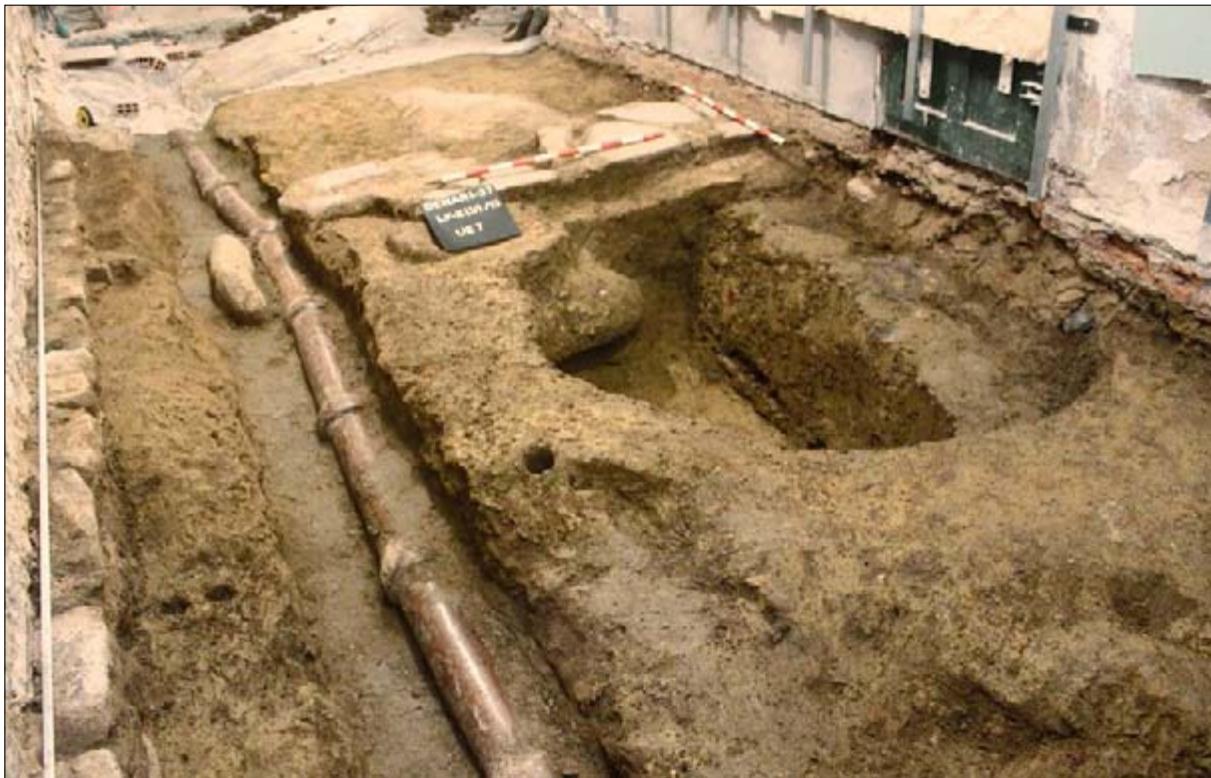
Dendari kalea, 37. Induskatutako aitzinaldearen ikuspegia. Iru-dieren erdian, agerian utzitako oinplano zirkularreko zuloa.

Dendari Kalea, 37. Vista de la zona delantera excavada. En el centro de la imagen la fosa de planta circular localizada.

Tras la excavación de la fosa anterior se procedió a la construcción de una casa de villa. De esta edificación hemos podido documentar parcialmente su cimentación y pensamos que también pertenecería a ella gran parte del actual muro perimetral norte.

En primer lugar, los basamentos de cimentación se localizaron en el ángulo noroeste de la lonja. Uno en la zona delantera y otro en el límite norte. Ambos para-

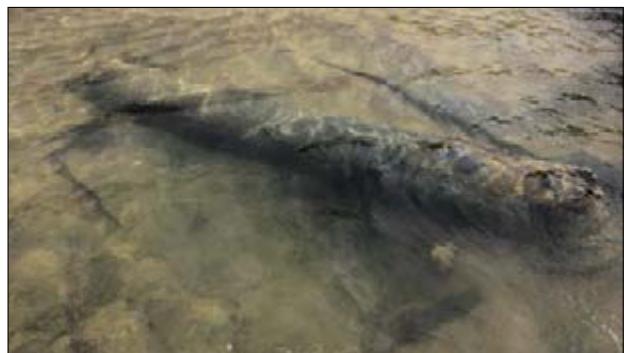
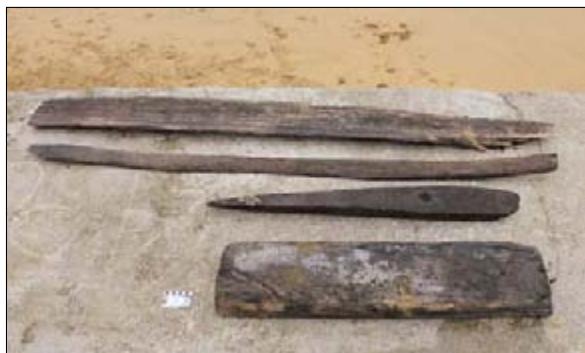
Kurlutxu. Ezkerratarra: Materialak in situ, hondo hareatsutik nabarmentzen den haizebidearen injuruko zurekin. Eskuitarata: Landu izanaren formak eta arrastoak dituzte zur zati nagusiek.

Kurlutxu. A la izquierda: Los materiales in situ con las maderas en torno al manguerote destacando del fondo arenoso. A la derecha: Las maderas principales tienen formas y marcas de trabajo.

Tras dos días de trabajo arqueológico para descubrir totalmente la estructura, el tercero se preparó para su extracción con excavadora. Lamentablemente al izarlo se pudo comprobar que no era un cañón sino una manguerote o chimenea de una embarcación para la extracción de humos y/o regeneración del aire de dentro del casco de la embarcación.

Tras consultar con ingenieros navales, la fecha sugerida es que se trata de un manguerote o chimenea

Itsas ingenieriekin kontsultatuta, 1970. urte inguruko haizebide edo tximinia dela esan behar dugu. Aitzitik, landuta egon arren, formak ongi zehaztuta dituzten arren, haien prestatzeko lanabesen arrastoak dauzkaten arren, ez dakigu zerekin lotu pieza honen ondoko eta azpiko zurak.

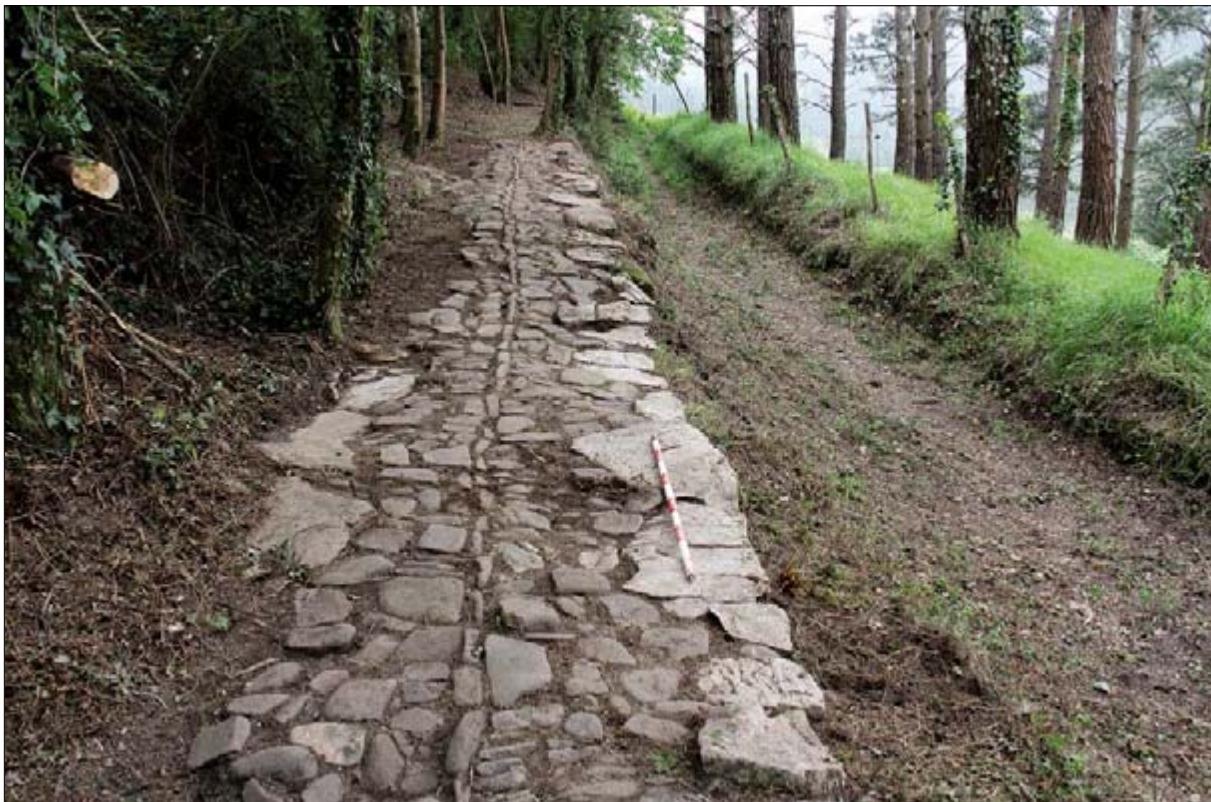
Laprastegiko galtzada: 2003an aztertutako 16 metroko tartearen ikuspegia, 2012an gainazaletik garbitua.

La intervención arqueológica de 2012 ha comprendido la realización de 4 catas en el trayecto no intervenido en 2003, además de una limpieza superficial, en una longitud de 16 metros, de ese tramo recuperado en 2003. Las 4 catas, con una superficie media de 2 m<sup>2</sup>, han abarcado la anchura total del vial. En todas ellas se ha excavado una capa de 10-15 cm de sedimento de matriz arenosa negra, con gravas y clastos de pequeño tamaño (Snc), hasta descubrir el pavimento de la calzada. La calzada de Laprastegi presenta una anchura media de 1,5 metros de caja, lo que evidencia una vía de uso vecinal, de comunicación entre los núcleos de población cercanos, siendo un camino de acémilas en el que no se utilizaría sino la fuerza animal para el transporte. Muestra una tipología constructiva de espina central y cintas laterales organizadas de la siguiente manera: 1) el eje central se compone de

2012ko esku-hartze arkeologikoan 4 kata egin genuituen 2003. urtean ukitu ez zuten tartearen, eta gainazala garbitu genuen 2003an berreskuratutako tartearen 16 metroko luzeran. Lau kata hauek, batez beste 2 m<sup>2</sup>-ko azalerarekin, galtzadaren zabalera osoa hartu zuten. Guztietan altxa genuen matriz hareatsu eta beltzezko sedimentuek osatutako 10-15 cm-ko geruza, tartearen hartxintxarrak eta klasto txikiak (Snc), galtzadako zoladura agerian utzi baino lehen. Laprastegiko galtzada 1,5 m zabal da batez beste; beraz, auzoek erabilizko bidea zen, ondoko herrixkak lotzeko bidea, zamariek erabilizko bidea, garraiorako abereen indarra baizik ezagutuko ez zuen bidea. Eraikuntzaren tipologíari dagokionez, arrainaren hezurraren irudia ageri du erdialdean eta zerrendak alboetan, gisa honetan antolaturik: 1) harri koskor luzeek eratzen dute erdiko ardatza, ilara erregularra eta ongi

zehaztua osatzen dute; 2) kanpoko alboetako zerrendetan, mendebaldera, bloke handiak erabili zituzten, erregularragoak eta sendoagoak, eta ekialdera, lauza txikiagoak eta irregularragoak; 3) azkenik, erdiko hezurraren eta kanpoko zerrrenden arteko espazioa harri koskor luzeekin, neurri askotakoak, bete zituzten, harriok elkarren paraleloan baina erdiko hezurraren perpendiculararrean egokitua. Sarritan ageri dira bloke handiagoekin batean, galtzadan egindako konponketa erakusgarri. 4. katan, ekialdeko zerrrendan, horma bat dago, estratigrafiaren arabera galtzadaren gainean egokituta. Bestalde, mendebaldeko zerrrendatik kanpora, bada egituraren handitze-lan edo konponketa bat, baina antolamendua eskasagoa eta ezegonkragoa dela esan behar dugu.

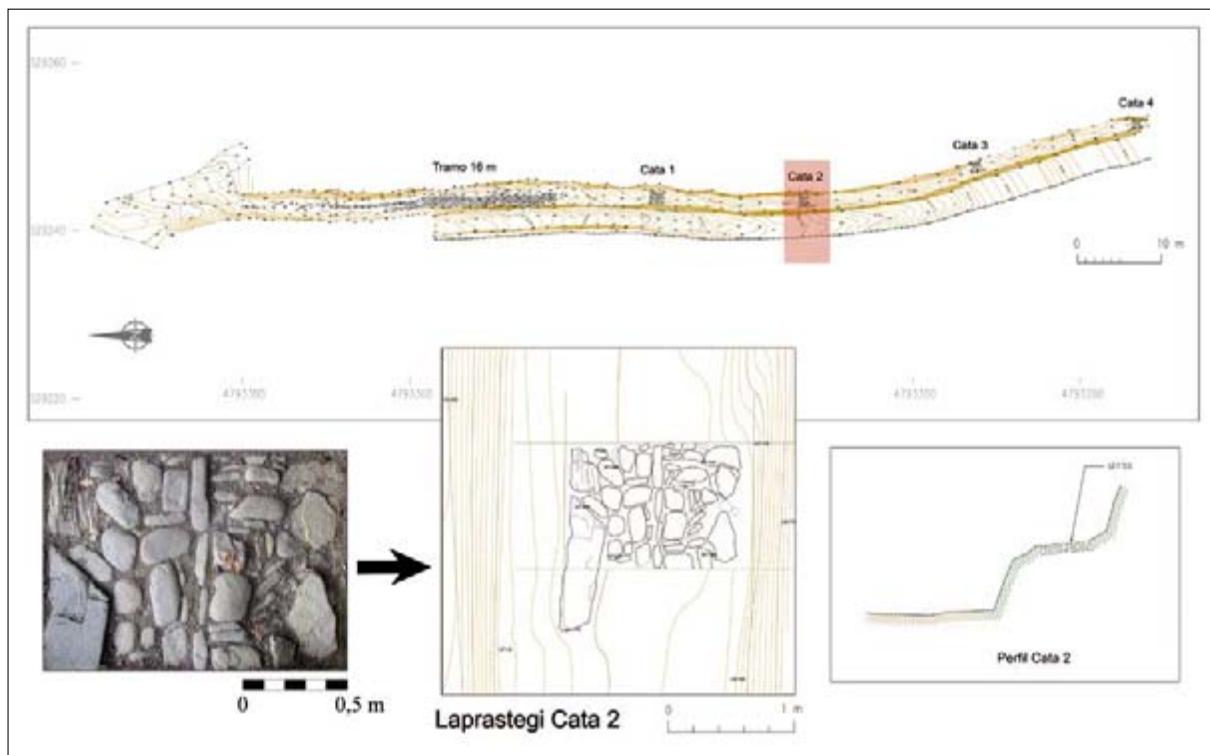
Laprastegiko galtzadaren planimetria. 2. kataren orto-argazkia eta lehengoratze fotogrametrikoa.
