## Arkeologi Ikerketa Investigación Arqueológica

## **ARKEOIKUSKA EUSKAL KULTURA ONDAREAREN ZENTROAK**

**ARKEOIKUSKA** es una publicación anual del **CENTRO DE PATRIMONIO CULTURAL VASCO**.

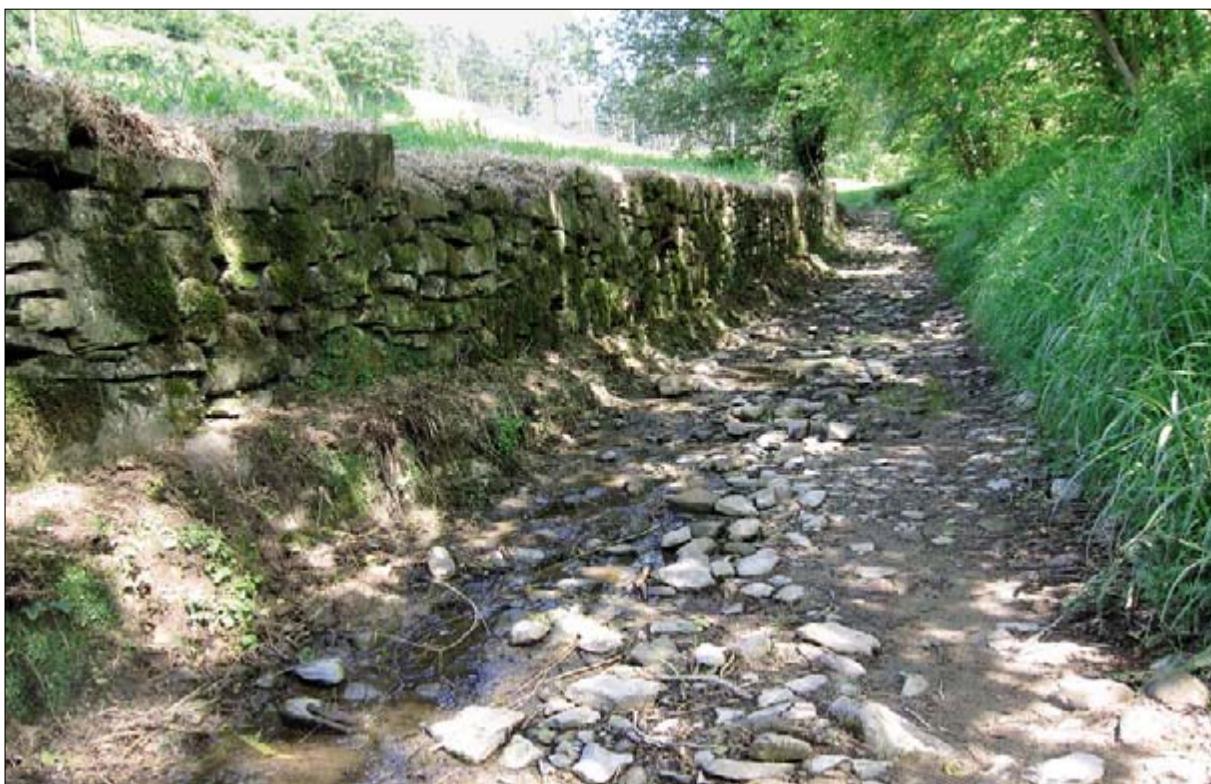
Bekoerrotako galtzadaren egungo egoera.

Estado actual de la calzada de Bekoerrotta.

La calzada de Bekoerrotako se encuentra en muy mal estado de conservación. El deterioro es generalizado en todo el trazado y apenas se puede reconocer la estructura viaria original. Una de las causas principales de su situación actual se debe al paso continuado de maquinaria agrícola pesada, lo que ha terminado por descohesionar el empedrado hasta hacerlo desaparecer casi por completo. Además, las crecidas del Epedar han contribuido al desmantelamiento del vial, que discurre a una cota ligeramente inferior, lo que provoca que cuando llueve copiosamente el camino se encharca, desplazando elementos del empedrado.

La intervención arqueológica ha comprendido la realización de 4 catas de 1 m<sup>2</sup>, revelando el deficiente estado de conservación de la calzada de Bekoerrotako. En la actualidad, es casi imposible identificar restos del empedrado original en la calzada, debido a las sucesi-

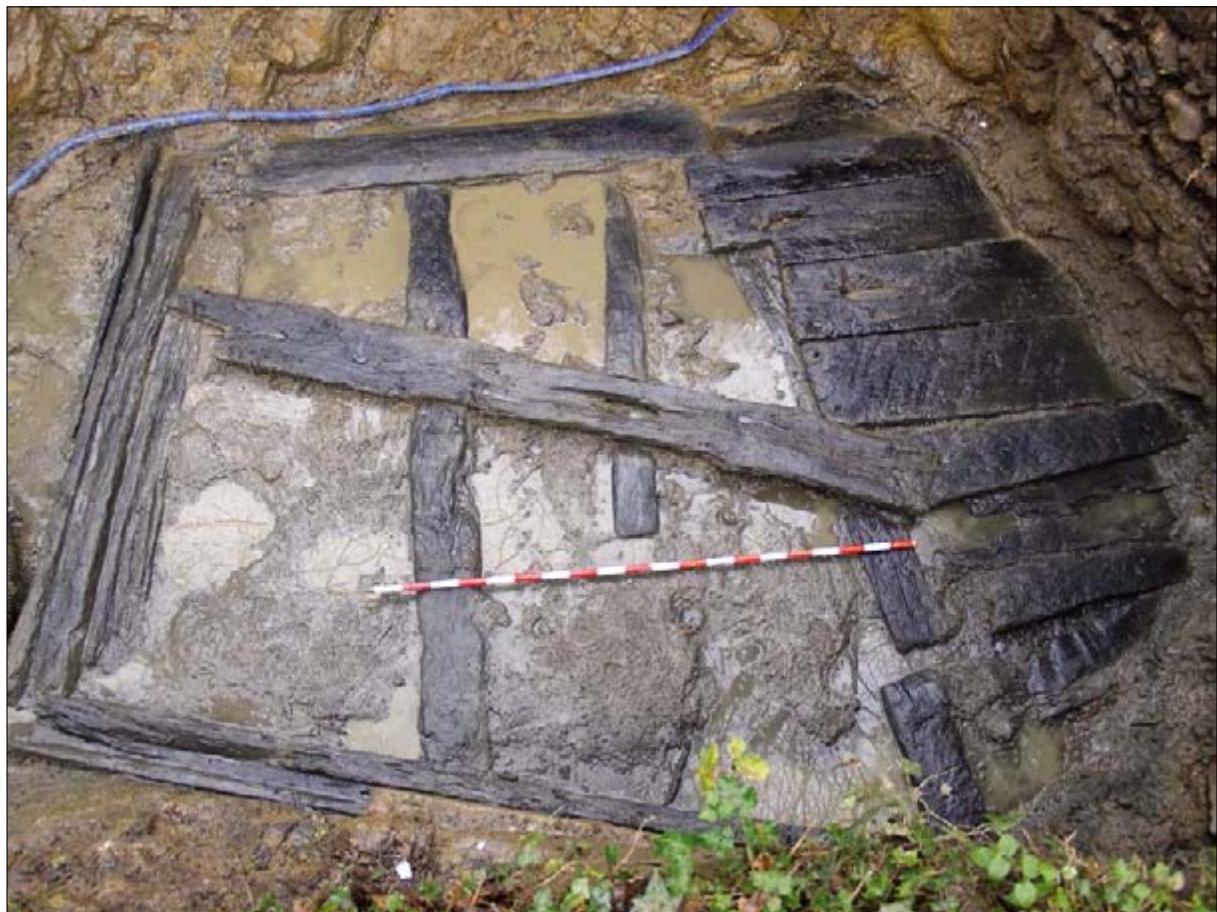
El Pobaleko burdinola. Zurezko egituraren ikuspegia.

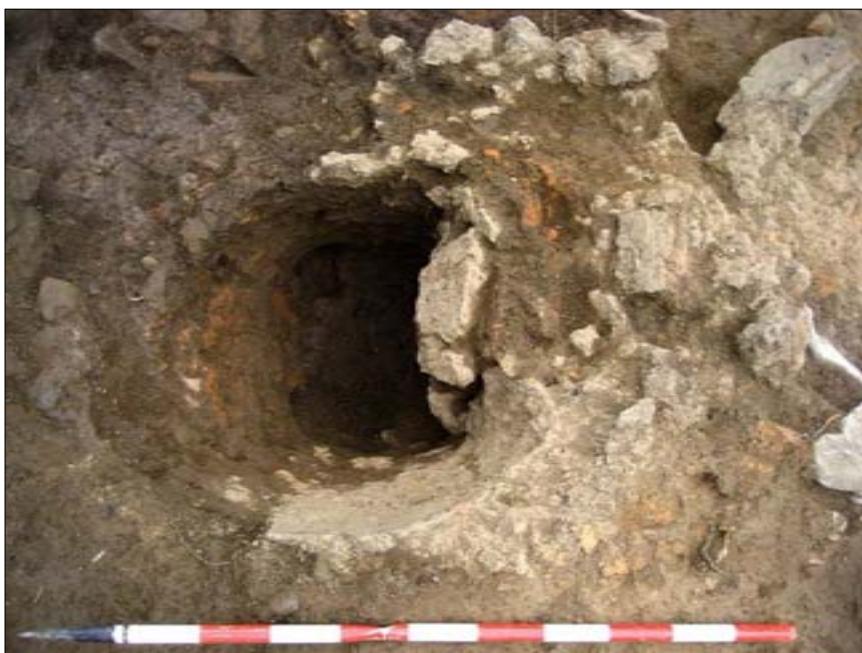
Peñas Negraseko haizeolako labearren ikuspegi orokorra.

Vista general del horno de la haizeola de Peñas Negras.

En el curso de esta intervención se han documentado las características constructivas de la estructura del horno de una *haizeola* o ferrería de monte. La citada estructura constituye un terraplén de aproximadamente 1,20 x 2,10 m de extensión, soportado mediante varias alineaciones de lajas dispuestas en cuña en el terreno, en cuyo interior se sitúa el hogar. Este hogar es más ancho en la boca que en el fondo, formando, hasta la cota conservada, un recipiente abierto con el aparente propósito de facilitar las tareas de carga y descarga del horno. El horno es de planta cuadrada, alzado troncopiramidal invertido con los vértices cóncavos. Cabe señalar que las paredes laterales del hor-

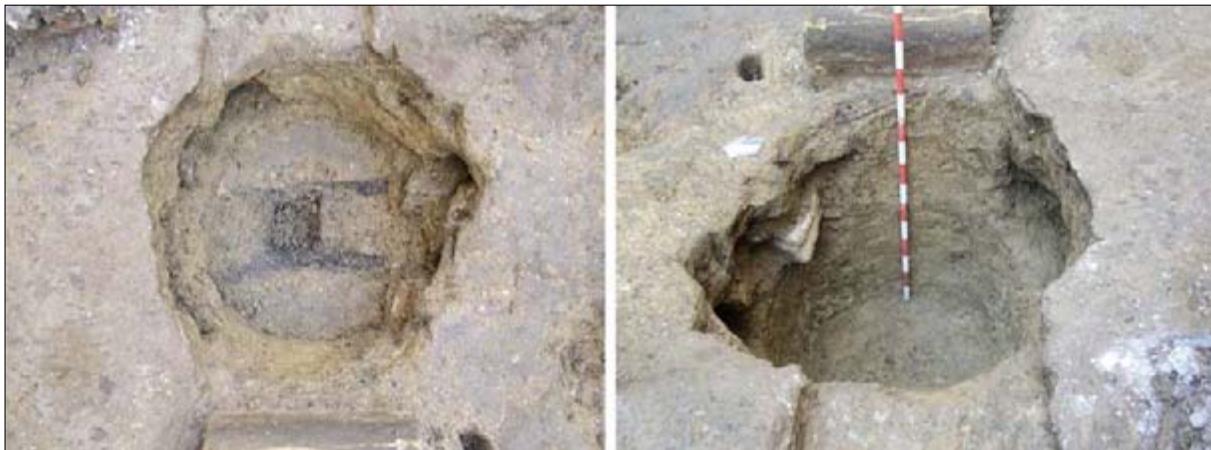
Dolarea finkatzeko egituraren hondakinak 11. zenbakiko orubean.

Restos de la estructura encepada en el solar nº 11.

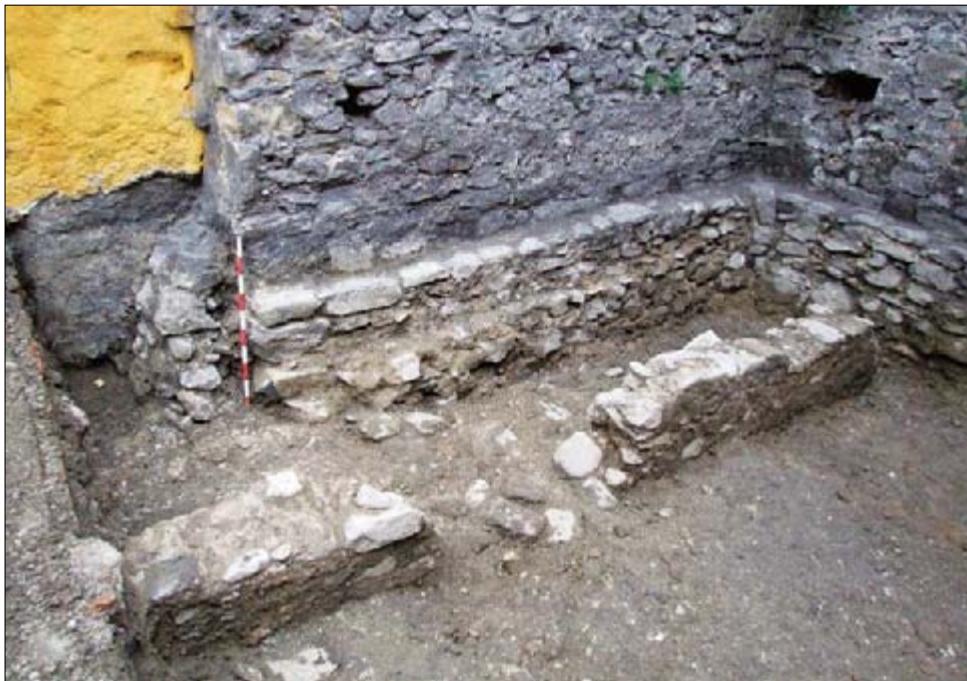
9. zenbakiko orubearen gibelaldeko industketaren ikuspegia.

Vista de la excavación en la zona trasera del solar nº 9.

Como se podía comprobar en el alzado sur del edificio, es decir, en la medianera con el número 13, que lógicamente no se ha derribado, el edificio se articulaba en cuatro crujías que descansaban tanto en el lienzo sur como en tres estructuras que servían de base para ello. Estas bases, que probablemente sirvieron para apoyar sobre ellas un pie derecho que se encargaría de sujetar los pilares de la estructura, se encontraban alineadas en la zona central del edificio con una separación entre ellas de unos 3,5 m. Las dos bases situadas en los extremos estaban realizadas en obra de mampostería, si bien en una de ellas se observa una losa dispuesta sobre diferentes piezas de menor tamaño. Para el apoyo central se utilizó un bloque monolítico que parece reaprovechado de alguna otra construcción ya que se trata de un bloque trabajado y que presenta uno de sus ángulos redondeado.

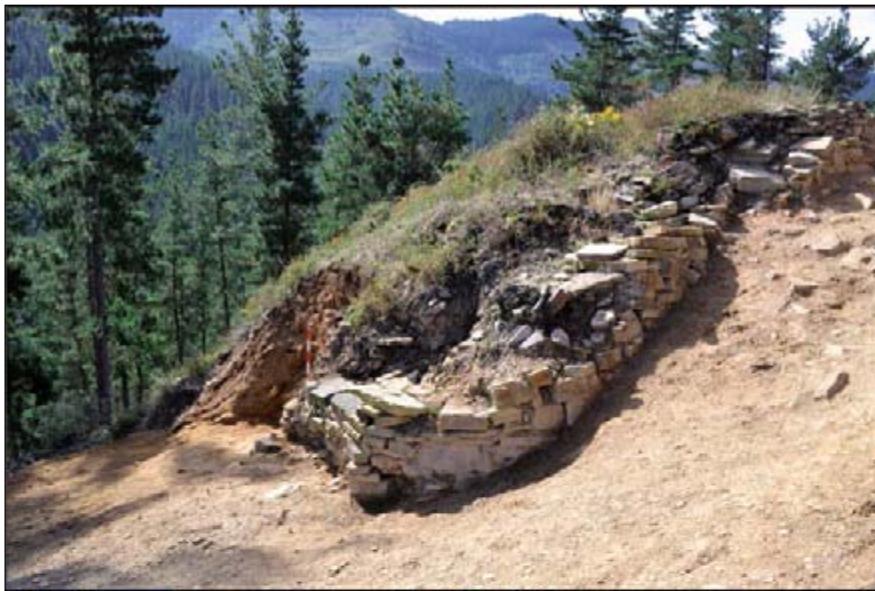
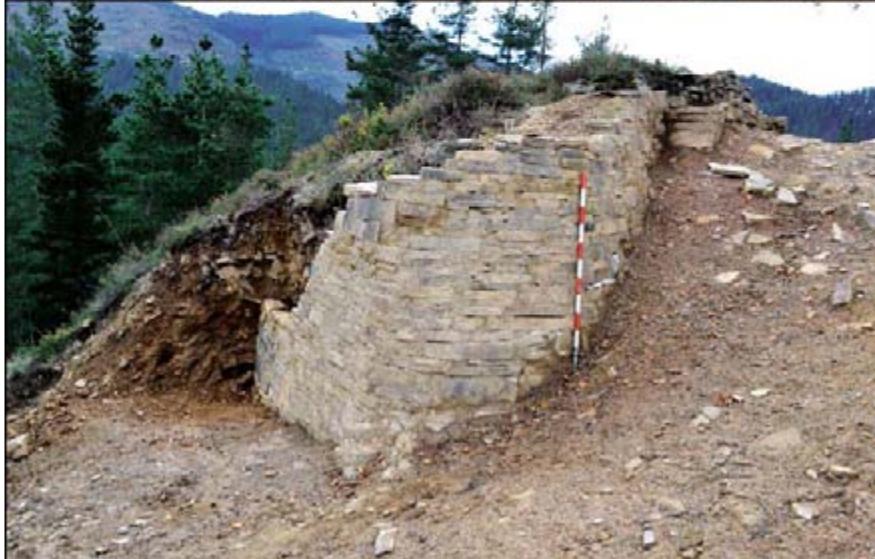
El Cerco. Harresiko eratzun irtenaren gainaldea zaharberri tu baino lehen eta gero.

El Cerco. Remate del anillo saliente de la muralla, antes y después de iniciarse el proceso de restauración.

La intervención arqueológica ha consistido en la exhumación de un pequeño tramo de muralla correspondiente al remate del anillo saliente que delimita la

atala, alegia. Hasteko, kanpoko harresi-ataletik behera etorritako piezek eraturiko geruza lodia altxa genuen, eta haren azpian bestelako trazadura duten bi horma geratu ziren agerian; horma hauek obra baten eta be raren baitara biltzen dira, baina bi une ezberdinetan eraikiak dira. Lehenengo atala, ondorengo egituran sartuta geratu zena, harresiaren gainaldeari dagokio, inguru kurbatua du eta trazadura jarraitua, konpartimentaziorik gabe. Betegarriaren presioak zuzenean nozitzen zituen aldean, hain zuzen ere kanpoko aldeko gainaldean, partzialki kolapsatuta gertatu zen, eta horrek ondorengo konponketa eragin zuen. Horretarako bi kaxa handi erantsi zizkioten jatorrizko harresiari landu gabeko harrizko zerrenda bat baliatuz.

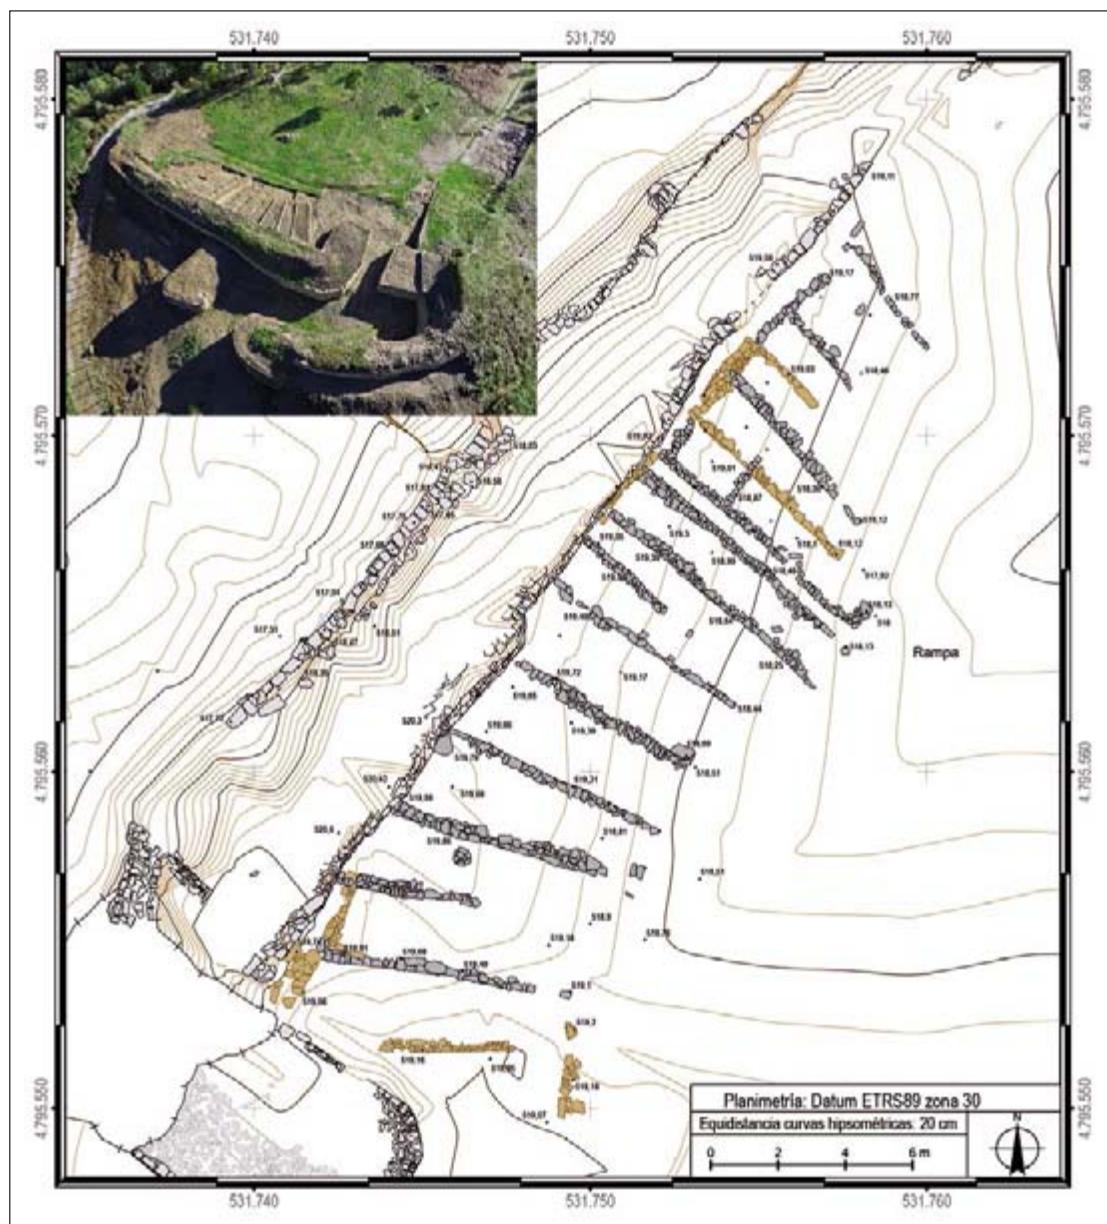
Arrola. Bizitokiak elkarren gainean, VI. eremuan. Marra beltzez adierazita daude berrienak.

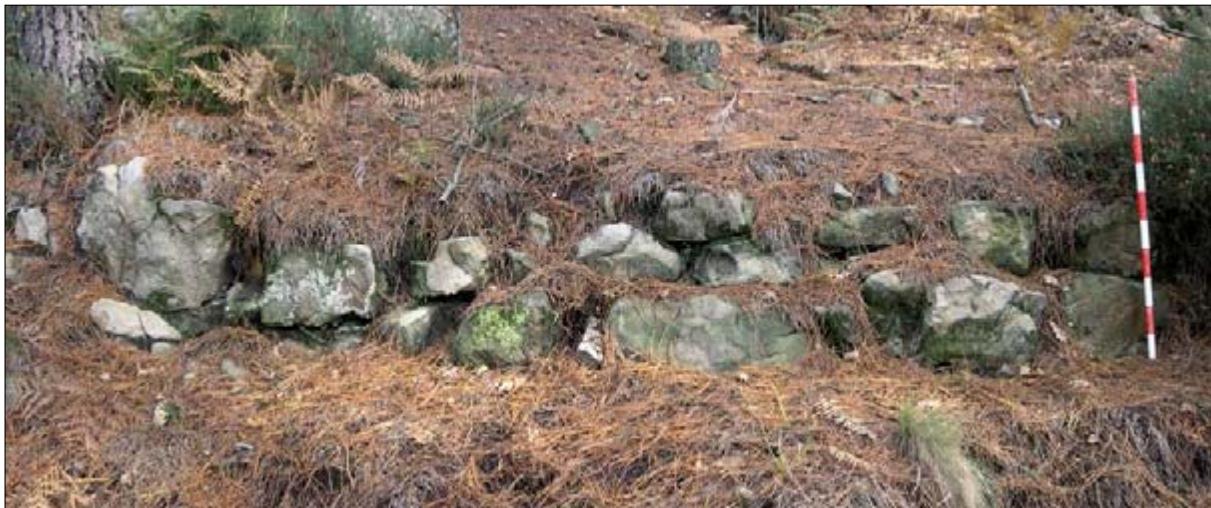
Illuntzar (Garai). Hegoaldeko horma.

Illuntzar (Garai). Muralla en zona sur.

El acceso se realiza por el norte, desde el collado. El alto presenta una fuerte pendiente hacia este lado lo que permite completar la defensa. No se aprecia en superficie ninguna puerta o acceso articulado, pero es posible que accediendo desde el collado haya que buscar la entrada hacia la izquierda puesto que en ese lado presenta un pequeño rellano.

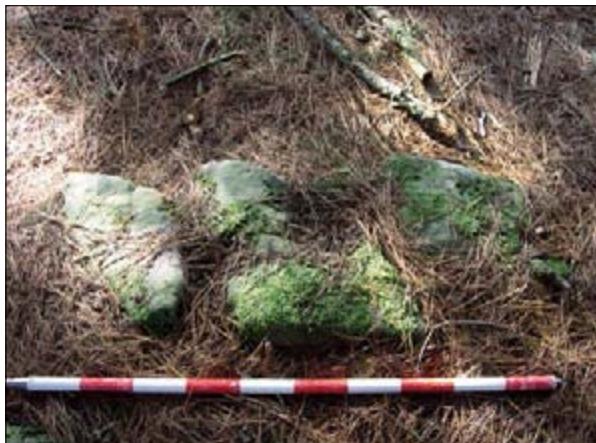
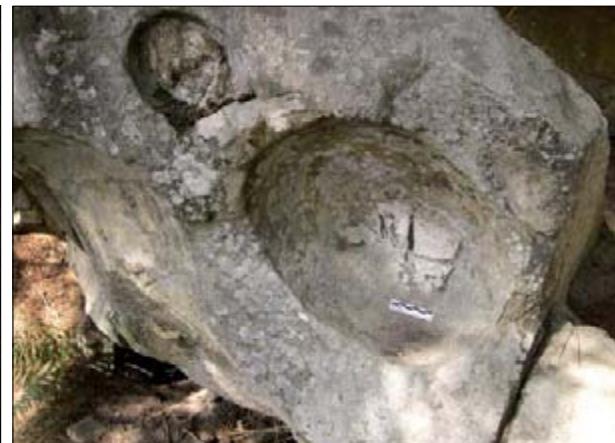
Gaztelumendi (Beriz). Ezkerretara: Gaineko egitura. Eskunetara: Gurutzearen formako grabatua, hegoaldeko mazelan aurkitua.

Gaztelumendi (Beriz). A la izquierda: Estructura en cima. A la derecha: Grabado cruciforme en ladera sur.

ten da gainean, hegoaldeari begira dago. Ez dakigu zer egiteko betetzen zuen, ez dakigu noiz eraiki zuten. Iparraldeko mazelaren oinetan ebaki bat dago, terraza artifizial bat eratzen du, baina eusteko hormarik, lur jo-tako harri metaketarik edo bestelako egiturak ez da-goenez, ez dirudi oso aspaldikoa denik. Alde honetan ere ez genuen material arkeologikorik aurkitu.

pequeño murete en la cima que mira hacia el sur. No se ha podido determinar su función ni su cronología. Al pie de la ladera norte se observa un corte en el terreno que conforma un aterrazamiento artificial, pero la ausencia de muros de contención, derrumbes u otro tipo de estructuras no permite suponer que sea muy antiguo. Tampoco se han hallado materiales en toda la zona.

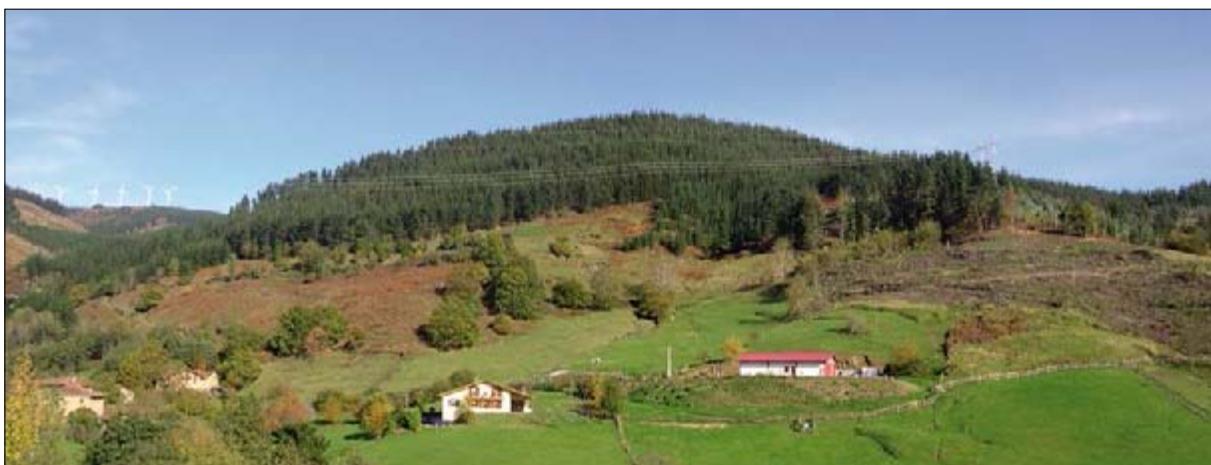
Ezkerretara: Osmagain (Berriz-Mallabia). Hegoaldetik begiratuta. Eskuinetara: egituren krokis topografikoa.

Osmagain (Berriz-Mallabia). A la izquierda: perspectiva desde el sur. A la derecha: croquis topográfico de las estructuras.

Osmagain (528,86 m) es una cima secundaria del monte Areatsu, en el límite de los términos municipales de Berriz y Mallabia. En Mallabia, todo el alto recibe el nombre de Areatsu y Osmagain es la vertiente de Oiz que mira hacia el barrio de Osma. Es una cima estrecha y alargada con fuertes pendientes en ambas vertientes. Osmagain se encuentra en el extremo oeste, justo frente de Gaztelumendi, y flanquea el camino que lleva hacia el puerto de Trabakua. Todo el monte está reforestado con pino, cuenta con abundantes pistas y una capa de agujas de pino que dificulta la prospección.

En el entorno de la cima se observa alguna pequeña depresión en el terreno. Algunos testimonios recogidos en el entorno hablan de escaramuzas o combates en esta zona durante la Guerra Civil por lo que podrían tratarse de pozos de tirador. Hacia el este se observa un

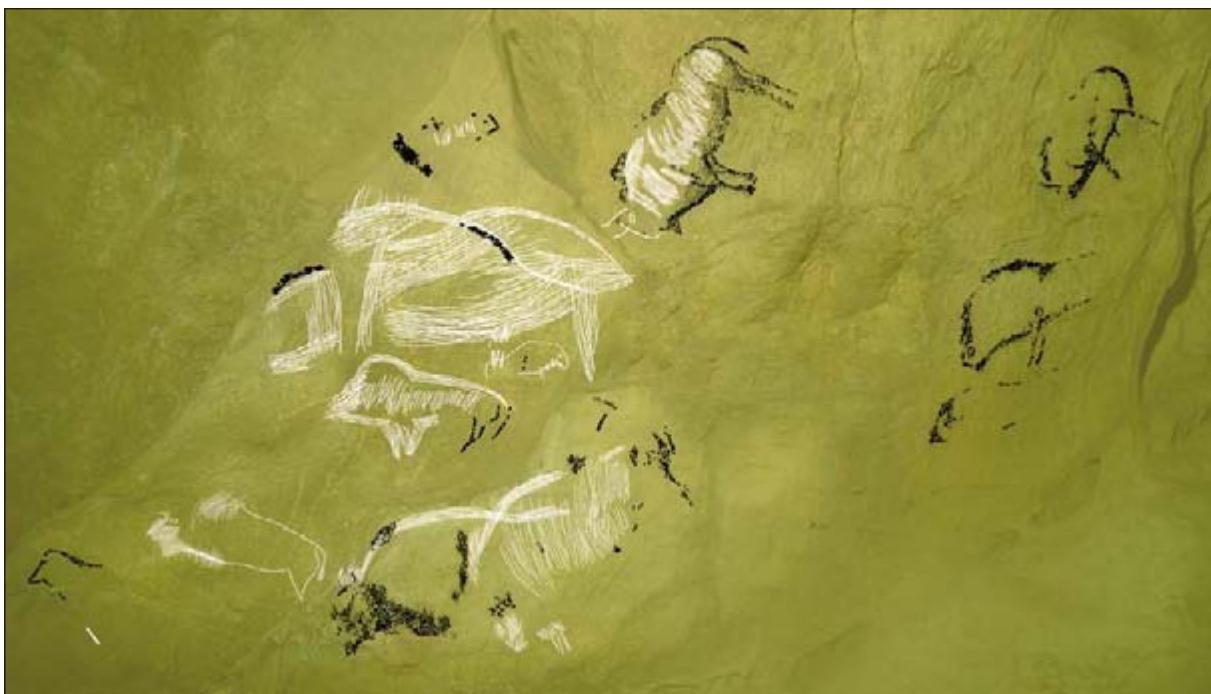
II. 3 multzoko horma-atal nagusiaren berritxuratzte grafikoa (IV. multzoa, Altuna eta Apellaniz, 1976), argazki mutaia eta kalko digitaletan oinarritura.

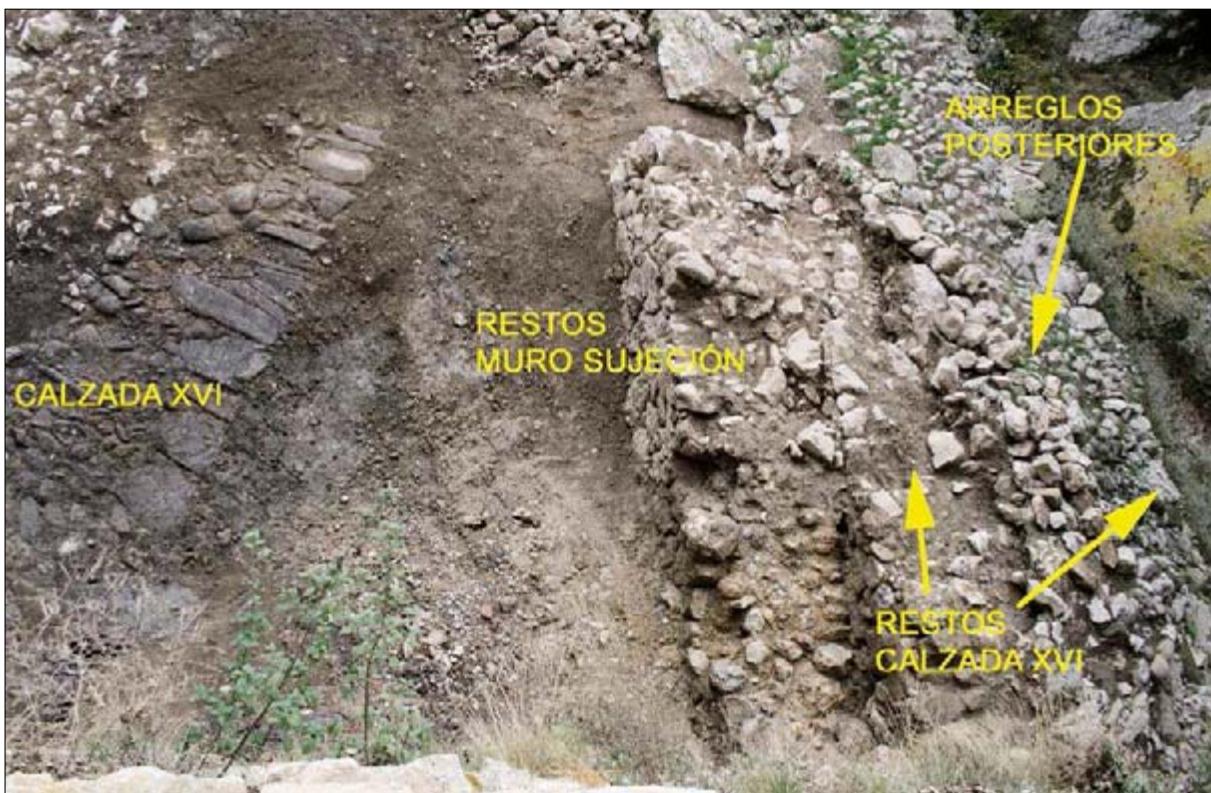
Interbentzio eremuaren perspektiba zenitala San Adrian Tunelaren ekialdeko ahoan, XVI. mendeko galtzadaren eta harekin loturiko egituren hondakinak agerian.

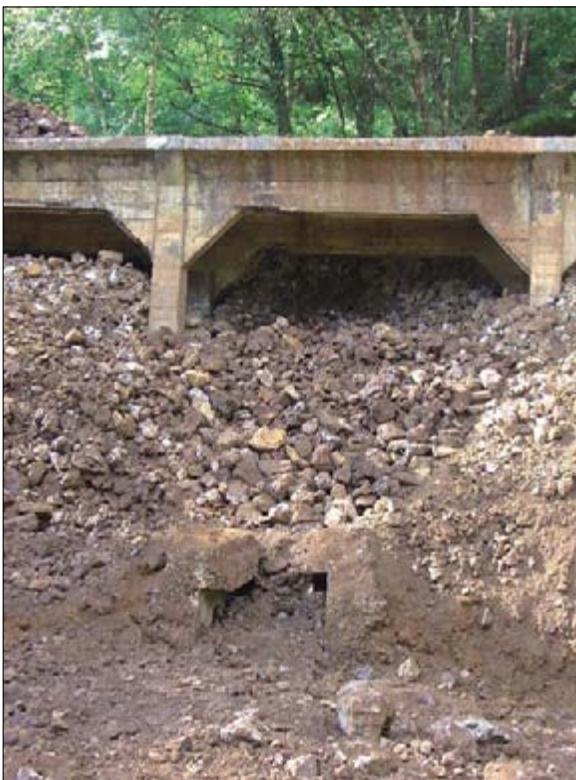
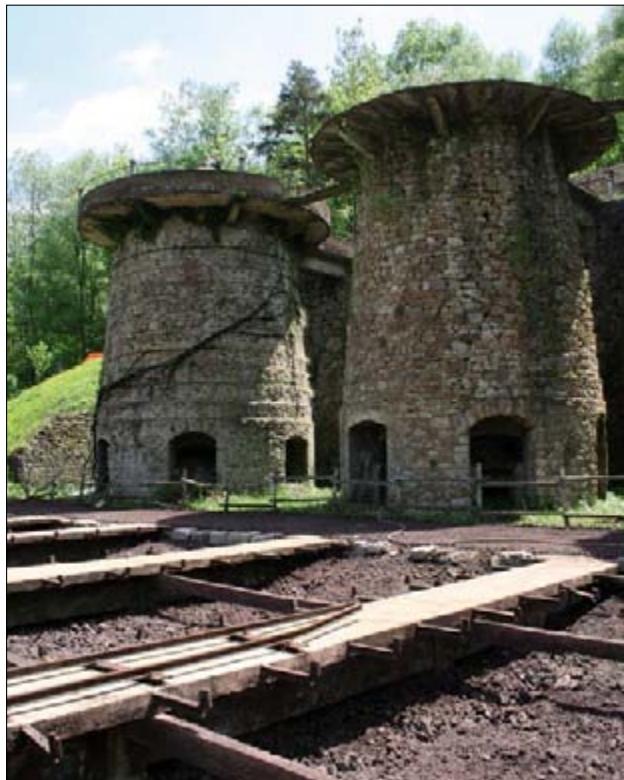
Ezkerrean: Mea gordinaren oragailuaren egitura eta kargahoa, hustu eta sendotzeko lanak egin bitartean. Eskuinean: Mea kiskaliaren kargalekua, sendotze-lanak egin ondoren. Au-rean, kargatzeko zaldainak.

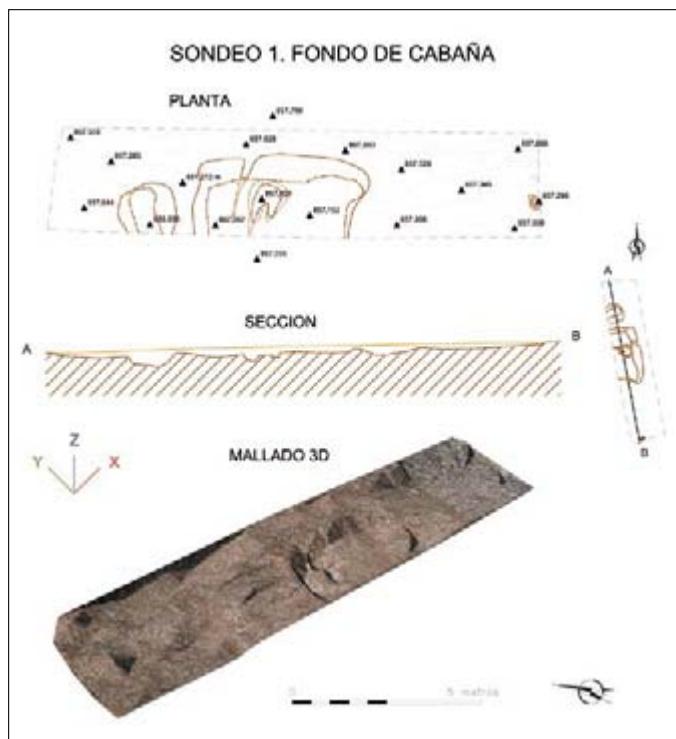
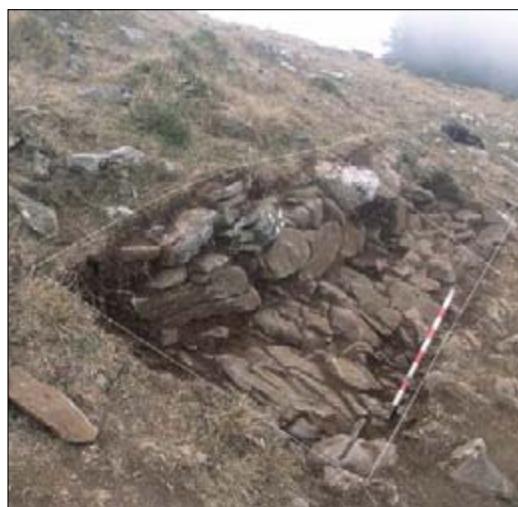
Azken ekinaldi honetan eginiko 2. zundaketa. Irudian egituraren aztarnak ageri dira, karearrizko harlauza lerroz eraikia.

Sondeo 2 de la presente campaña. En la figura aparecen restos de la estructura localizada, una losa caliza perteneciente a la torre de entrada del recinto fortificado.

El segundo ámbito de intervención lo trasladamos al centro de la muralla exterior, al lugar donde podría haberse ubicado la entrada de la fortificación. En este lugar el derrumbe de la defensa es mucho mayor, y

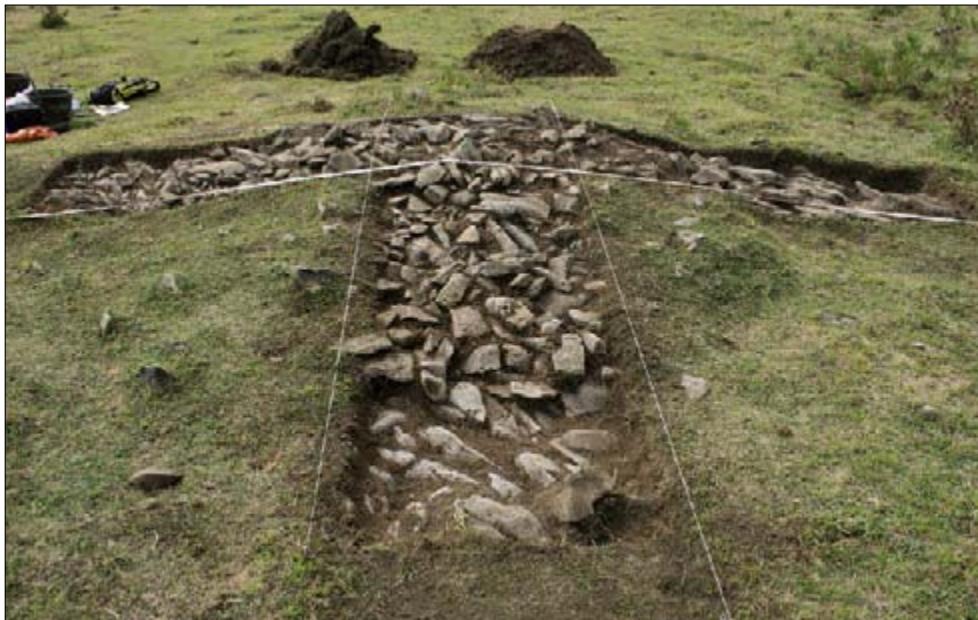
«Erroizpe I» egitura-ren itxura landare-gerua altxa eta gero.

Aspecto de la estructura «Erroizpe I» tras la retirada de la cubierta vegetal.

Por otro lado, se han identificado varios restos metálicos integrados en la estructura «Erroizpe I». Se

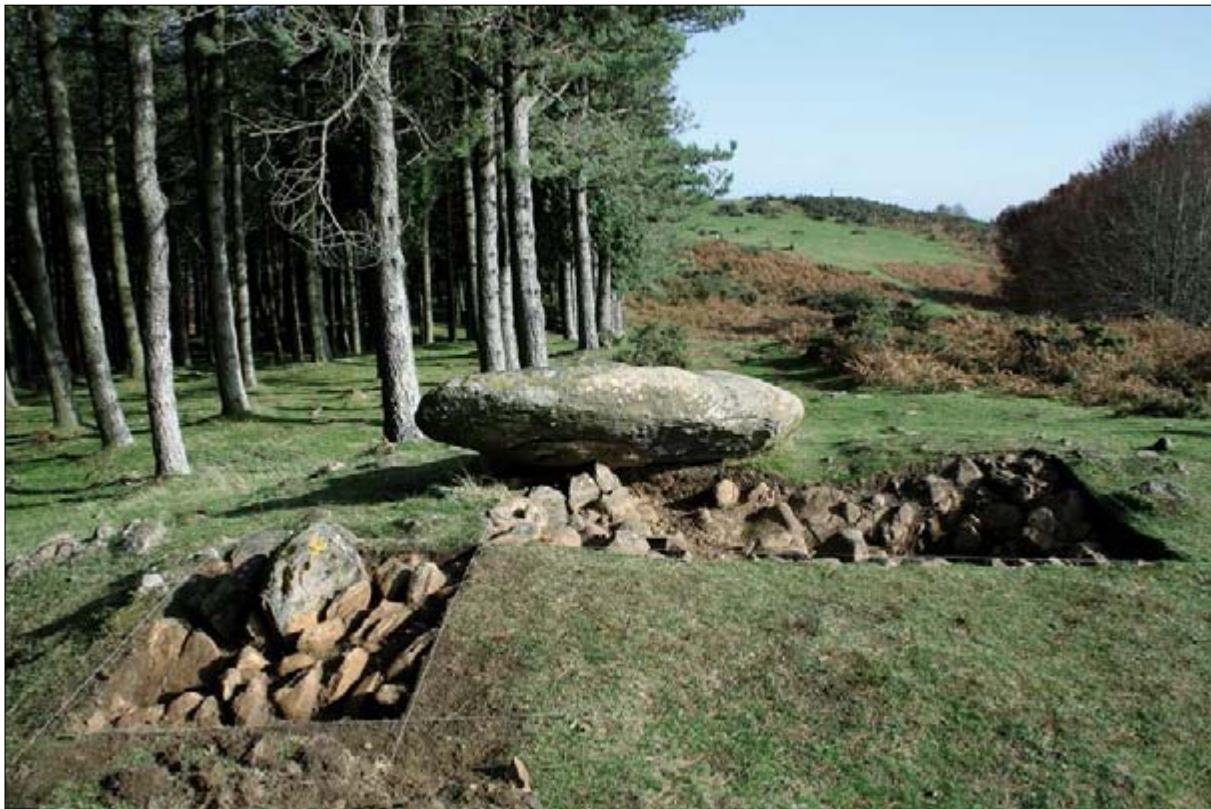
Egituraren eta aztertutako eremuaren itxura orokorra.

Aspecto general de la estructura y el área intervenida.

Por otro lado, se ha comprobado que el gran bloque de basalto se encuentra tumbado apoyándose en el afloramiento rocoso que sobresale pocos centímetros del suelo en este punto. Dicho afloramiento se encuentra fracturado y la parte del bloque que se apoya en él presenta numerosas roturas a modo de descascarillado, lo que parece señalar que el bloque cayó sobre dicho afloramiento.

Comprobadas las dimensiones de los extremos del bloque y las del agujero descubierto queda claro que el mismo está capacitado para acogerlo. Asimismo, la diferencia entre la cota máxima de las paredes del agujero y la del afloramiento natural que lo rodea,

En nuestra opinión queda claro que se trata de un monolito de origen prehistórico. Los indicios obtenidos muestran que estuvo en pie y que fue derribado o se cayó sobre el afloramiento natural, fracturándolo. Posteriormente, utilizando el mismo afloramiento como punto de apoyo, fue movido sobre su eje, desplazando la base del bloque fuera del área de la zanja donde se alojaba en origen para reutilizar el agujero.

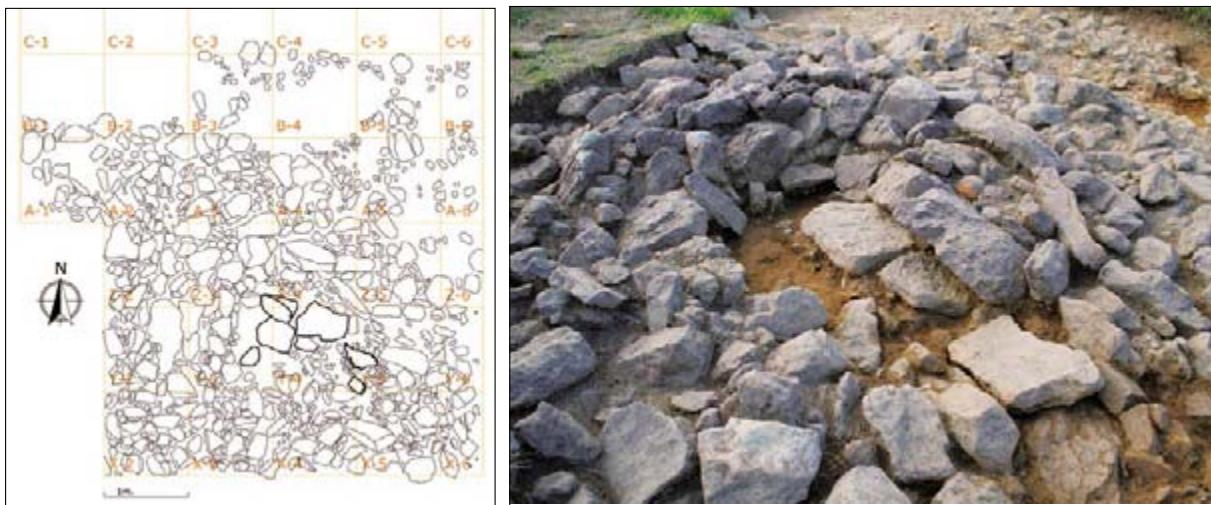
Ezkerretara: Berrozpin IV trikuharriaren planoa (Marrazkien egilea: M. de Miguel). Eskuinetara: trikuharriaren ikuspegia orokorra.

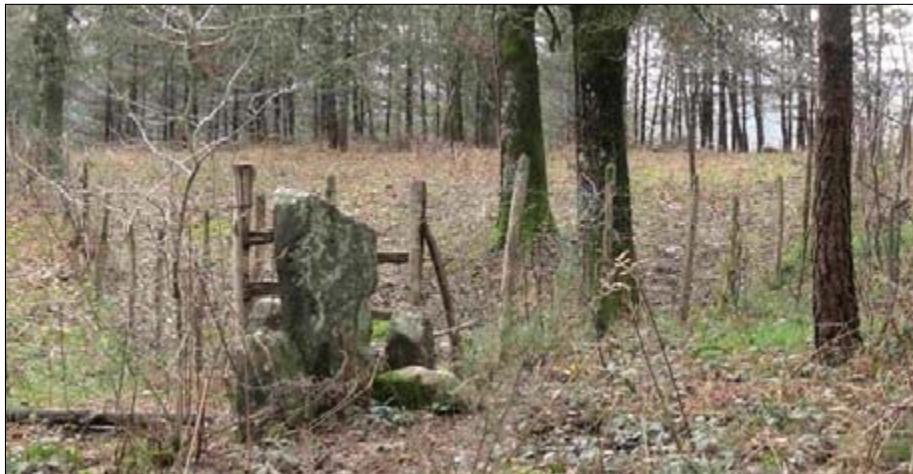
Bostaretxetako saroiko austarria. Egungo lursailzatikatzea austariaren egokieraren araberakoa dela ikus dezakegu.

Austari del sel Bostaretxeta. Se observa como la parcelación actual está vinculada directamente a la disposición del austarri.
