# 2013

## Arkeologi Ikerketa Investigación Arqueológica

### **ARKEOIKUSKA EUSKAL KULTURA ONDAREAREN ZENTROAK**

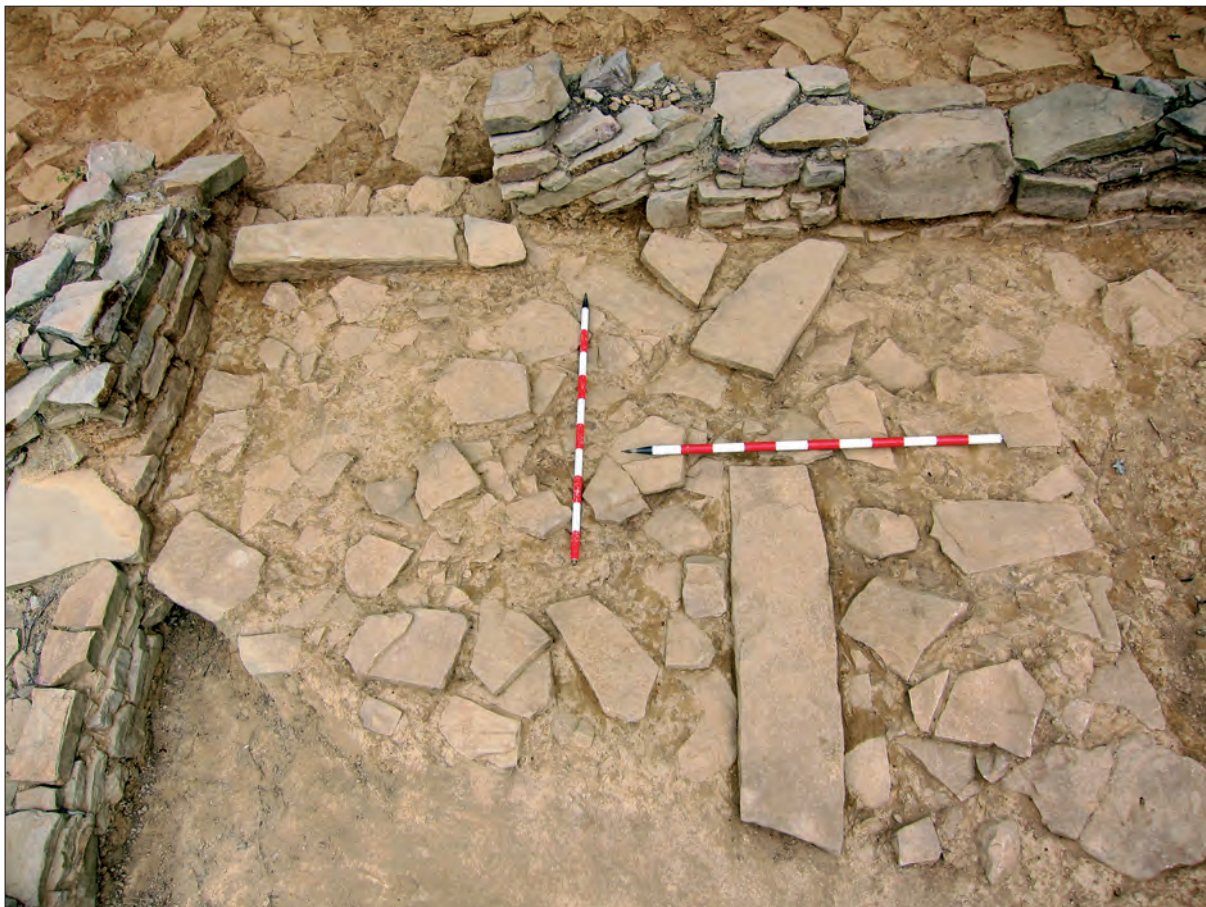
Patioko esparrua, lauzaz estalitakoa, eta bertara 1 esparrutik sartzeko atalasea.

Zona enlosada del patio y umbral de acceso al mismo desde el recinto 1.

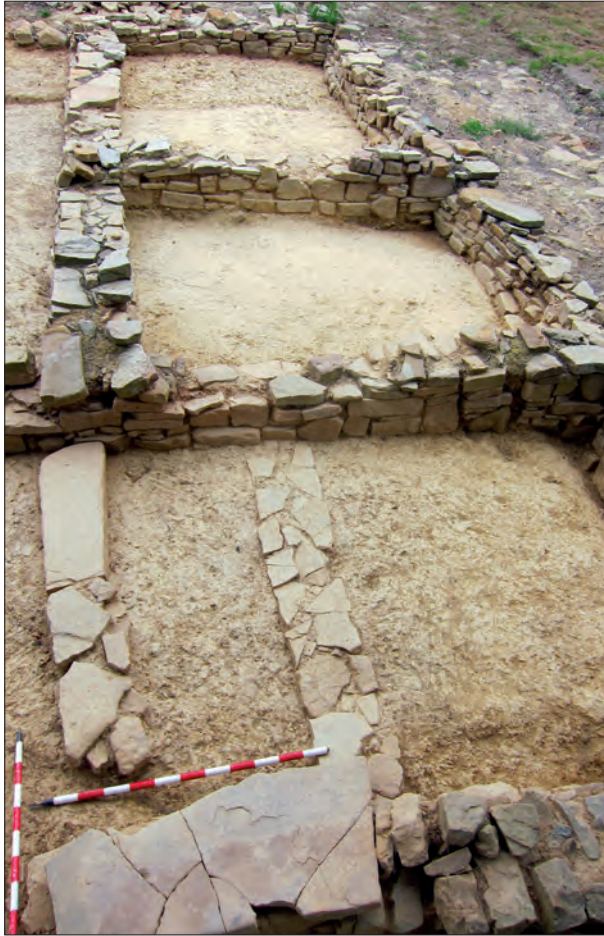
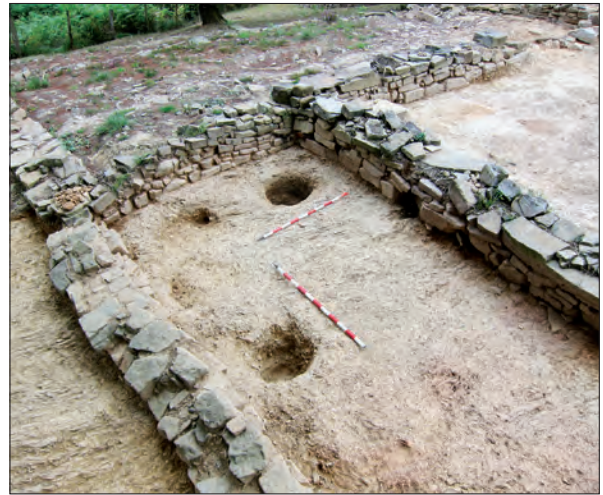
Ezkerrean: lehen planoan 1 esparruko iparraldeko zonaldea, A eta B bi azpiesparruekin eta amortizatutako atala-sea. Atzerago 2 eta 3 esparruak. Eskubian, goian: paldo-zuloa (UE.60) 1 esparruko hegoaldeko zonaldean, harrian induskatua. Eskubian behean: 1 esparruko hegoaldeko zonaldearen ikuspegia, harrian induskatutako bi paldo-zuloekin (UU.EE. 60 y 62).

A la izquierda: en primer plano la zona norte del recinto 1, con los dos subrecintos, A y B y el umbral amortizado. Más al fondo los recintos 2 y 3. A la derecha arriba: agujero de poste (UE.60) en la zona sur del recinto 1, excavado en la roca natural. A la derecha abajo: vista de la zona sur del recinto 1, con los dos agujeros de poste (UU.EE. 60 y 62) excavados en la roca natural.

este recinto diferentes espacios, mediatizados por el propio umbral y pasillo de acceso entre la calle (UE.14) y el recinto patio, pasillo que por fuerza mayor debía atravesar este recinto 1. Así, distinguíamos entre R1 norte, de superficie similar a la del contiguo R2, y R1 sur, de casi el doble de tamaño. Y ciertamente, la intervención arqueológica puso al descubierto dos subrecintos en R1 norte, A y B, de los cuales, el que denominamos A se mantuvo en uso hasta su posterior ampliación hacia el sur. Este nuevo subrecinto al que llamamos B, amortizaba a su vez un umbral de acceso lateralizado a través del muro oriental UE.6. Por supuesto, al igual que ocurría con R2 y R3, nada sabemos sobre su uso, pero dado el tamaño en torno a los 8 m<sup>2</sup> podría pensarse en algún pequeño almacén o alcoba dormitorio.

En cuanto al resto del recinto 1, el R1 sur, no ha propiciado material de especial interés ni subdivisión alguna. Sí que hemos podido documentar, sin embargo, abundancia de carbones y arcilla rubefactada y semicocida en el nivel de relleno de lajas. Estas masas o tortas de arcilla semicocida, que se muestran bien repartidas por todo el espacio, parecen tener relación con el manteado interior de las paredes, y derivar de un fuerte incendio que sin duda destruyó todo el recinto. Así, los trozos de manteado de barro desprendidos de sus muros y en contacto con el fuego habrían quedado parcial o totalmente cocidos y compactados en

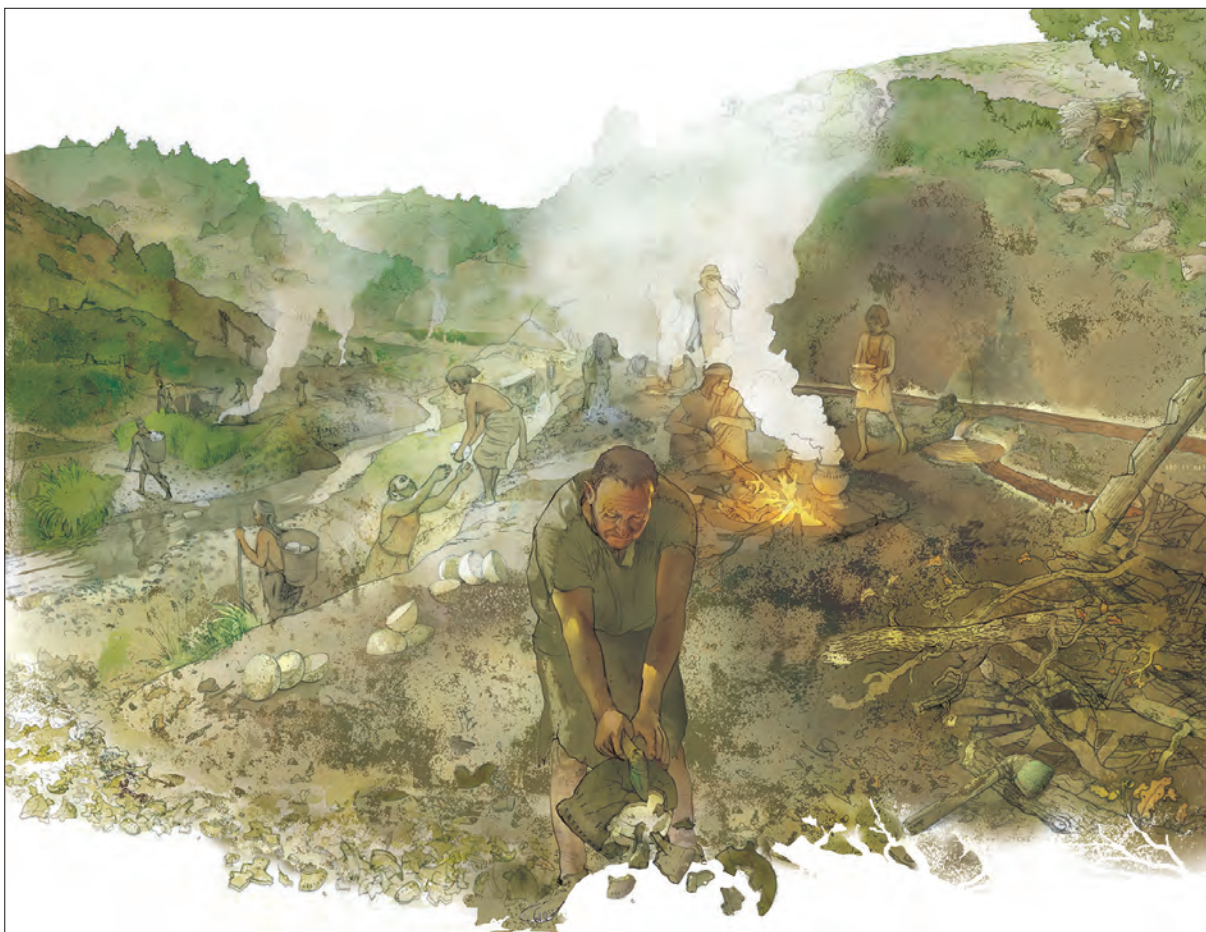
«Sutako gatzaren» ekoizpen zikloaren irudikapena historiaurrean.

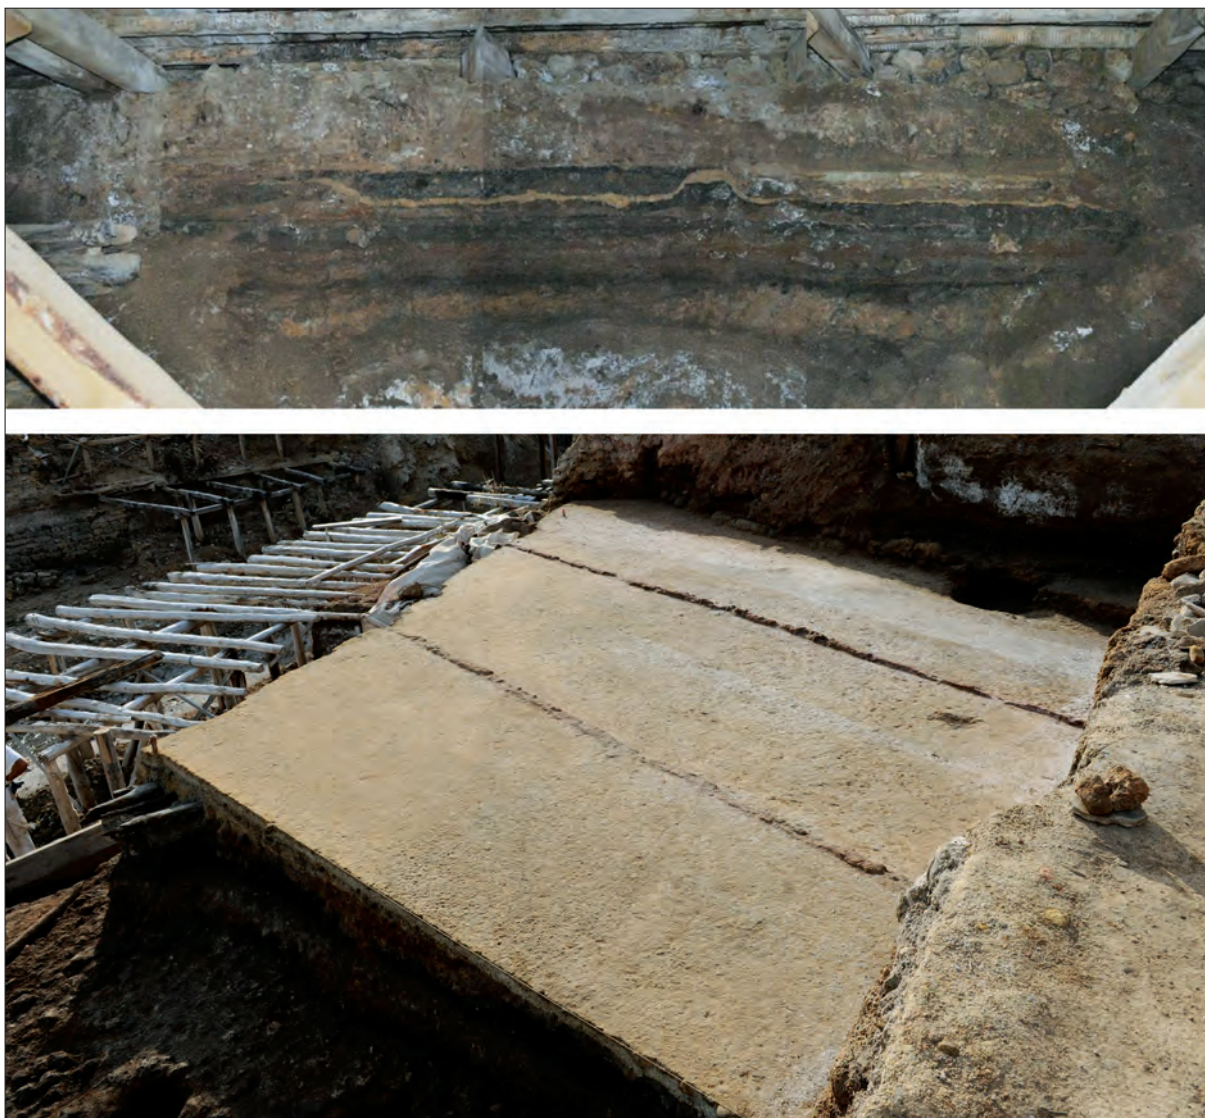
Goiko aldean, erromatarren garaiko larrainen profila. Beheko aldean, beranduago eraikitako lurrunketa-plataformen argazkia.

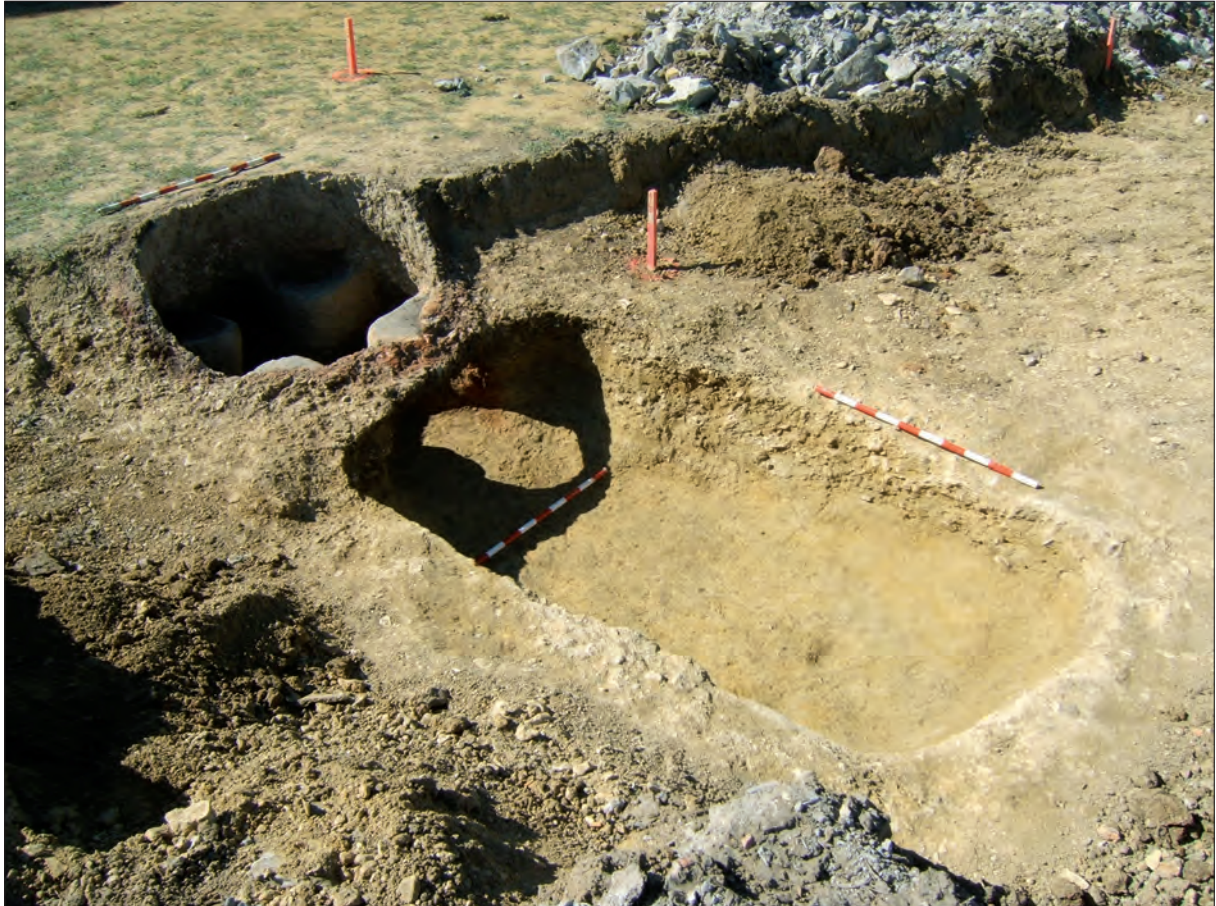
Kubetak, erretenak eta paldo-zuloak azaldu ziren eremuaren iparraldeko muturrean aurkitutako labearen hondakinak.

Restos del horno descubierto en el límite norte de la zona donde aparecían las cubetas, rozas y agujeros de poste.

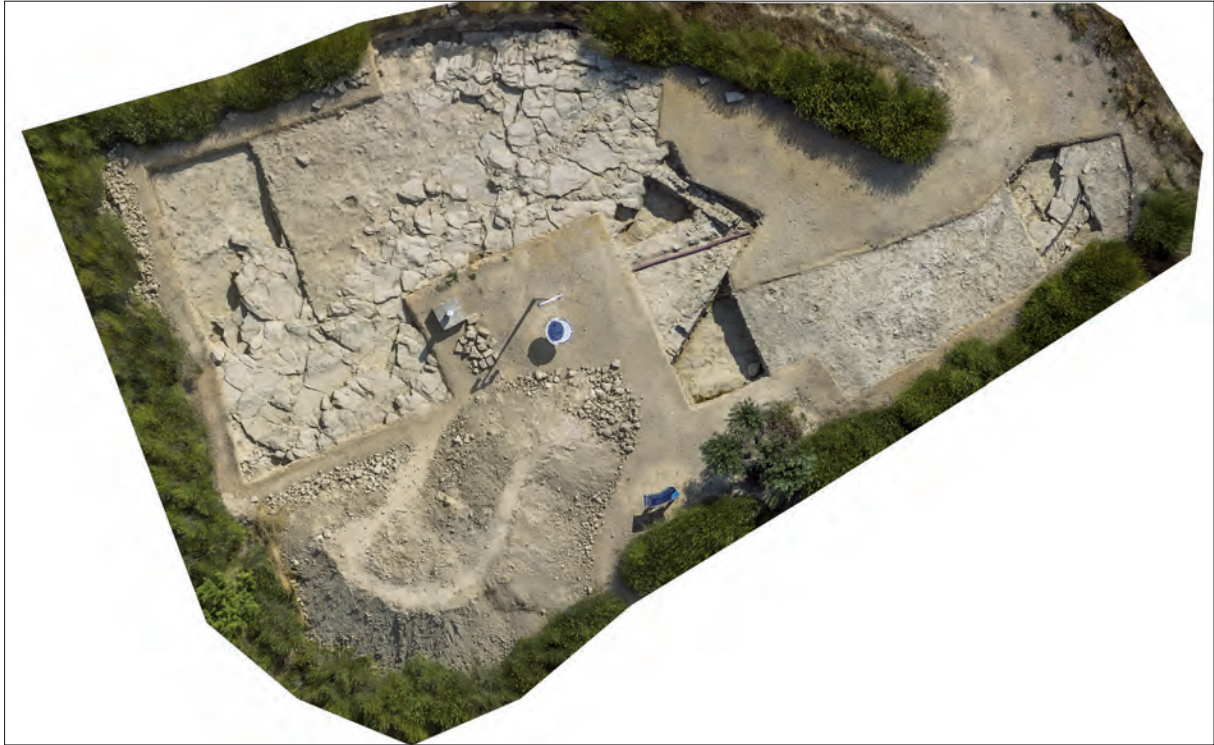
Gaztelua muinoan egindako indusketaren erresoluzio handiko ortografia.

Ortografía de alta resolución de la excavación realizada en la cima de El Castillo.

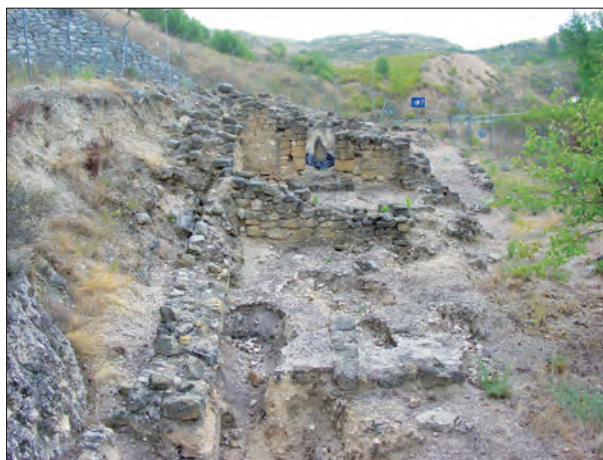
Aurreko itxuraren ikuspegi orokorra eta egungoa, esku-hartzea amaitu ostekoa.

- Recalce y apeo del ábside de herradura en su lado meridional, solucionando los problemas de inestabilidad generados por sobre excavación.
- Evitar el deterioro del registro arqueológico expuesto a la intemperie colocando malla geotextil, arena, membrana impermeable en sentido descendente y transpirable en dirección ascendente y, finalmente, áridos rodados para fijación de la membrana.

- Construcción de tres muretes de mampostería en el sector suroeste de la iglesia para contener las arenas y gravas de protección de los solados.

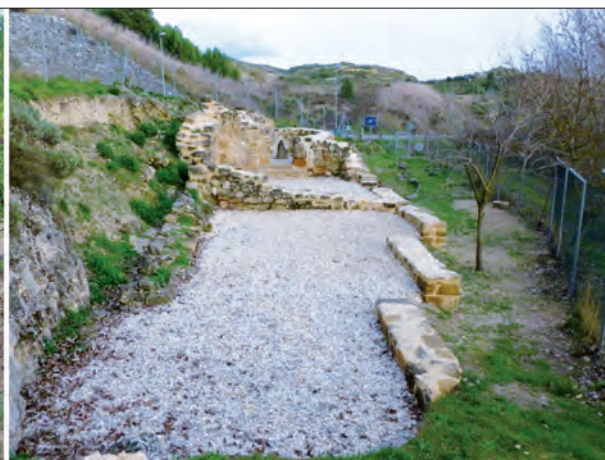
Panorámica general con el aspecto anterior y el actual, después de la intervención.

- Desmontaje arqueológico del muro oriental de la iglesia y comunicación con el ábside medieval (en grave estado de deterioro), documentando debidamente el proceso para devolver a su posición todos los componentes del lienzo. Se ha aprovechado para obtener nuevas muestras de morteros.

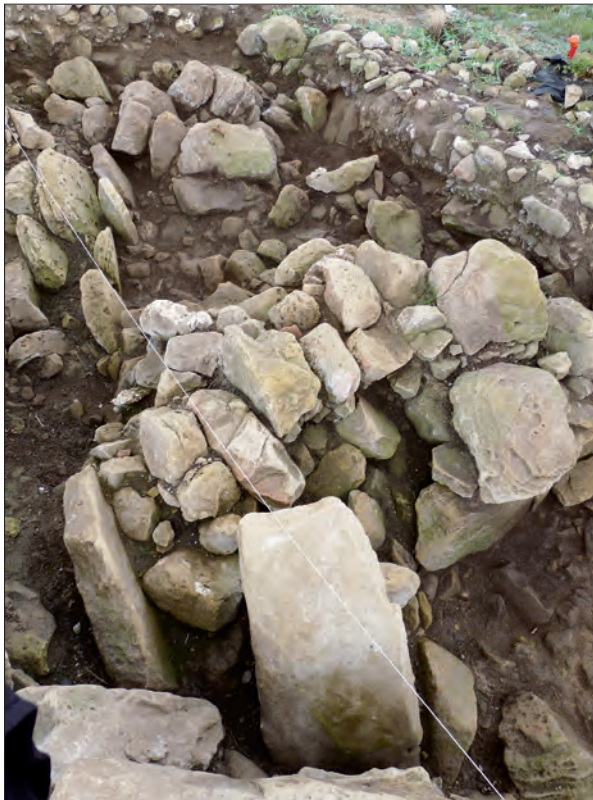
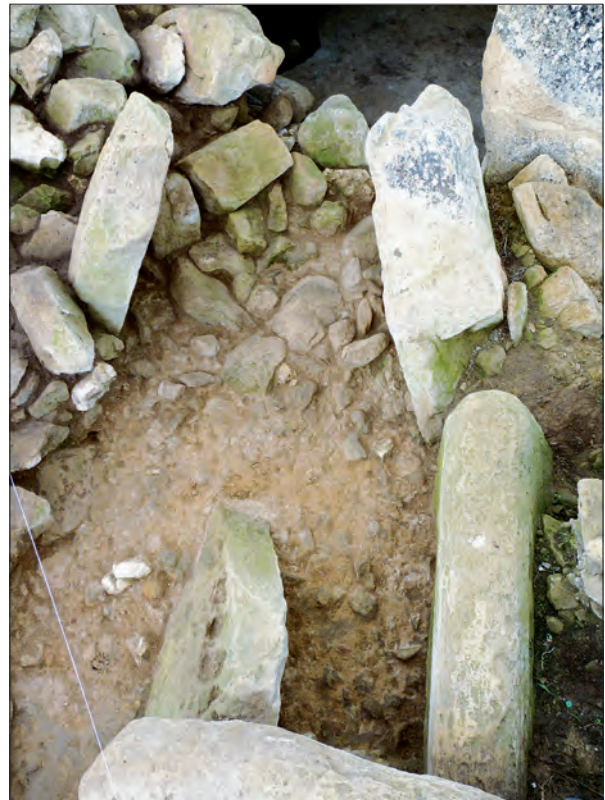
Ezkerrean: Korridorearen eta ganbararen topagunea kanpainari hasiera ematean. Eskubian: Korridorearen perpendikularrean egokitutako barrera.

A la derecha: contacto del corredor con la cámara al iniciar la campaña. A la izquierda: Barrera perpendicular al corredor.

Korridorea gutxi gorabehera 8 metro luze da, eta itxura batean bi atal bereizten dira, ortostatoen altuerak zehaztuak, aski handiagoak baitira ganbaratik gertueneko erdian daudenak. Lauzak lekuz aldatuak izan direlako eta kulunkatzen direlako zehazten zaila bada ere, gutxi gorabehera 1,30 m zabal da korridorea ganbaratik gertueneko lauzen artean, 80-100 m zabal erdialdean eta berriro ere zabalagoa abiapuntuan.

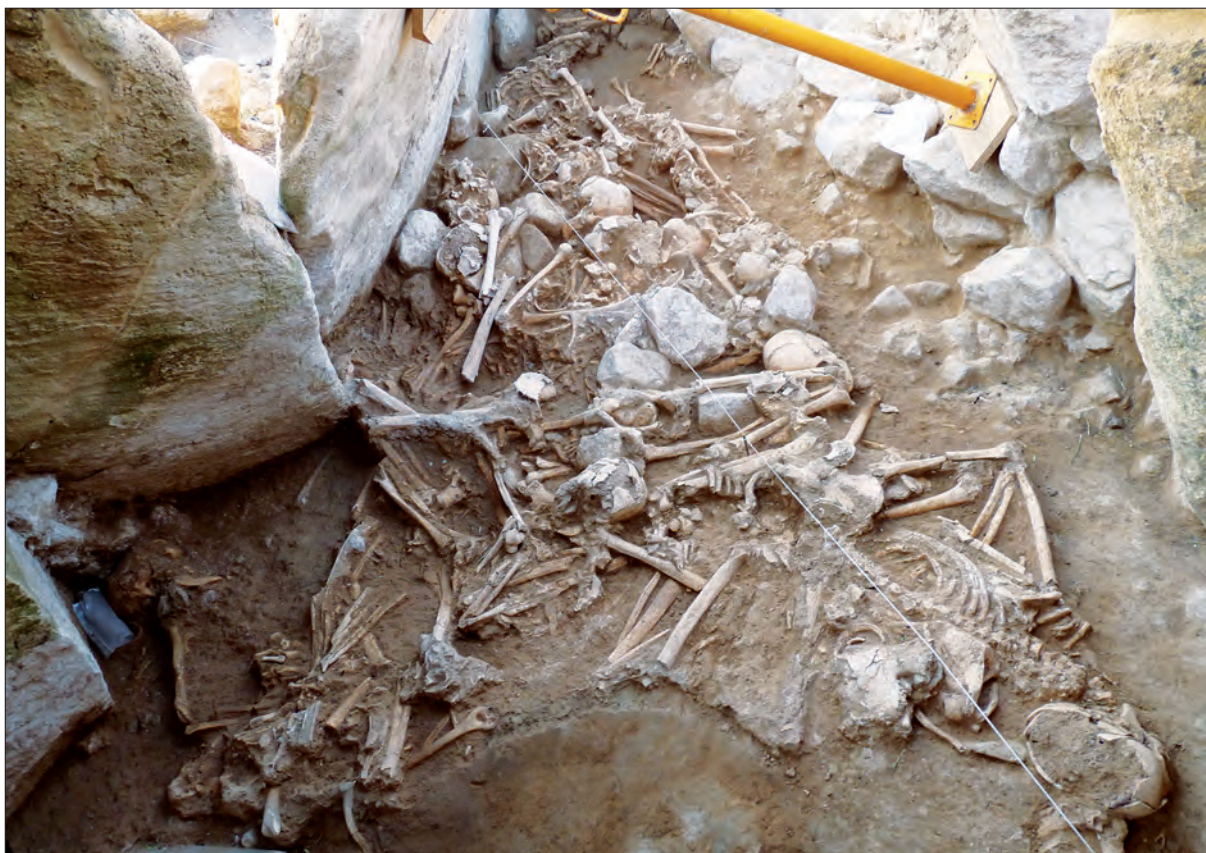
Korridorearen ikuspegia ganbaratik begiratuta. Desagertutako ortostatoek ezarritako muga garbia ikus daiteke.

Vista del corredor desde la cámara donde se observa un límite neto impuesto por los ortostatos desaparecidos.

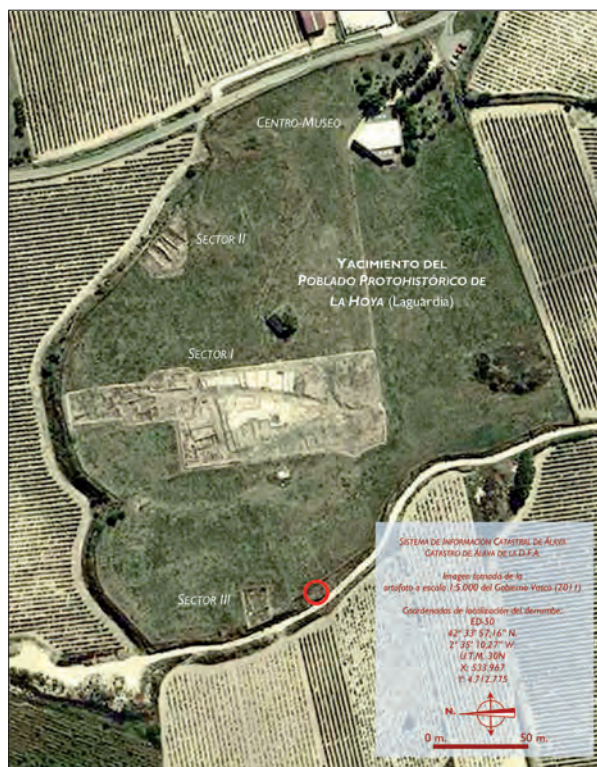
Ezkerrean: La Hoya herriko indusketa eremuko III. Sektorean ondoan behera etorritako horma-atala (zirkulu gorri adierazia). Eskubian: ezpondan hautemandako estratigrafia (UEak) eta behera etorritako horma-atala (goian), dagokion diagrama krono-estratigrafikoarekin (behean).

Debido a lluvias intensas, durante la primavera del año 2013 se produjo el desprendimiento de un pequeño tramo (de unos 3'5 m de longitud) del encintado periférico de la parte O del Poblado Protohistórico de La Hoya (Laguardia). Tal suceso supuso la casi total ruina muraria del tramo afectado –con la consiguiente caída de piedras hacia el camino o pista parcelaria que discurre por la parte exterior del enclave arqueológico– y además podía implicar la desestabilización del talud existente en ese mismo lugar. Esta situación requería, por tanto, la reparación y rehabilitación urgente del muro para simular su estado previo original. Dada su localización en un talud, así como la naturaleza de la presente actuación arqueológica –de mera supervisión de los trabajos de desescombro, sin proceder a una excavación arqueológica convencional (sondeos, etc.)–, las apreciaciones que se exponen a continuación son absolutamente provisionales, más cercanas a la hipótesis que a su confirmación.

Los presumibles restos de naturaleza protohistórica localizados en la revisión de tierras de esta rehabilitación pertenecen a los estratos de las UU.EE. 2 y 3, aunque aparentemente sólo se detectan elementos antiguos en la U.E. 3 (en la U.E. 2 aparecen combinados con materiales muy recientes). Por tanto, este estrato hubo de formarse bien cuando el poblado estaba habitado o quizá también al poco de abandonarse, quizá como fruto de los procesos de acumulación y amortización de tierras y materiales de su ruina progresiva. Sobre él se dispusieron estratos de forma-

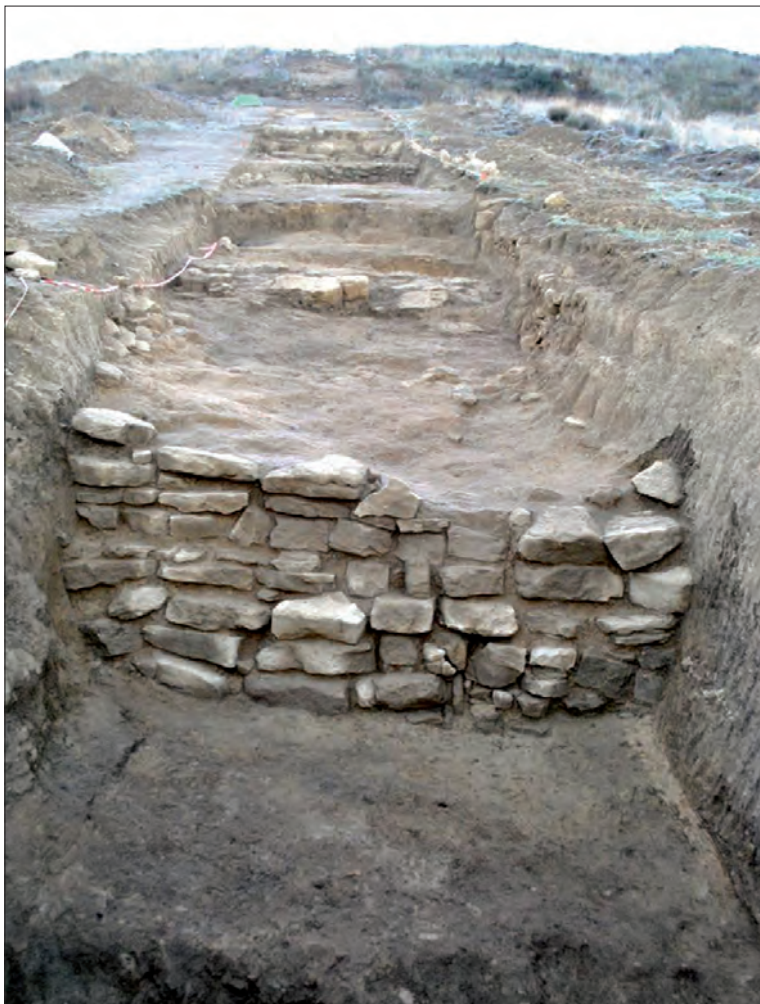
Burura eramandako zundaketaren ikuspegia. Aurrean, mazelaren behe aldeko horma.

Vista del sondeo realizado con el muro de la parte baja de la ladera en primer término.

Se ha podido comprobar que la ladera norte se encontraba ocupada en su totalidad, y que para ello se acometieron trabajos de formación de terrazas para asentar las viviendas mediante el corte de la roca arenisca en la parte trasera de las estancias y el añadido de muros de contención en la parte de-

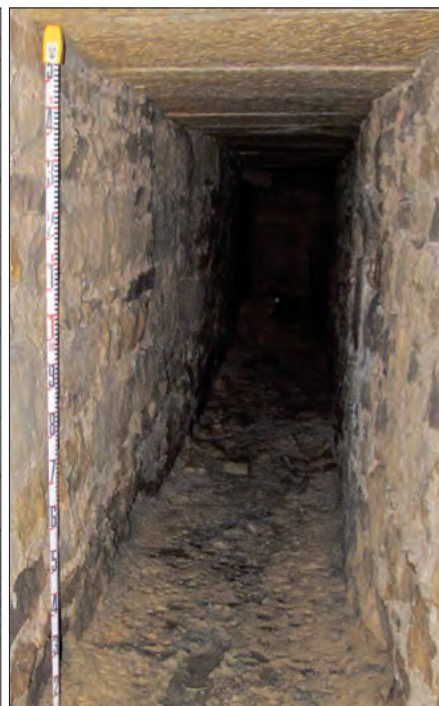
Ezkerrean: Jasokundeko Andra Mariaren Elizako lurpeko galeria. Eskubian: lurpeko galeriaren lehenengo atalaren barruko ikuspegia, hego-ekialderantz.

A la izquierda: localización de la galería subterránea de la Iglesia de Santa María de la Asunción. A la derecha: vista del interior del primer tramo de la galería subterránea, hacia el SE.

Hasiera-hasieratik bermatu genuen XVIII. mende-ko drainadurako egitura handi honen erabateko kontserbazioa, urbanizatzeko obren araberrako sare berrien trazadura aldatu eta aurrez nahasiriko espaziorantz eraman baita.

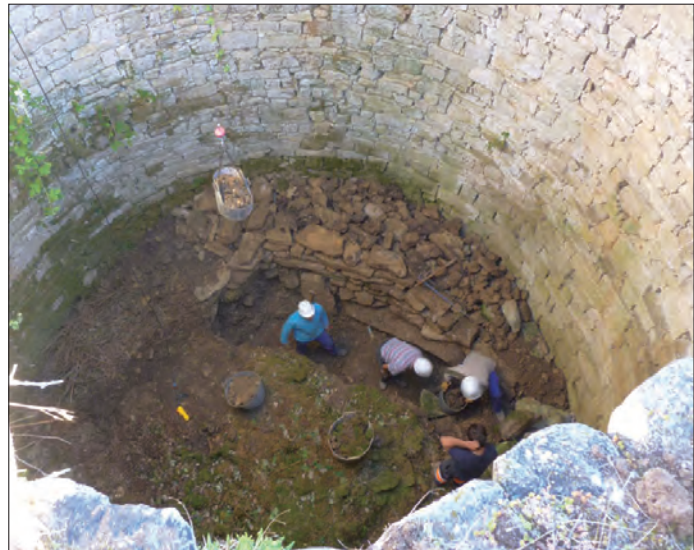
Ezkerrean: birsorkuntza (Ángel Martínez Montecelo). Eskubian: garbitzeko eta zaborrak ateratzeko lanak egituraren hondoan; hormaren xehetasunak eta alboko sarrera. Sendotutako gune batzuk hautematen dira.

A la izquierda: recreación (Ángel Martínez Montecelo). A la derecha: trabajos de limpieza y desescombro en el fondo; Detalle de la fábrica y acceso lateral. Se aprecian algunas áreas consolidadas.

dute. Egituraren hondoan zurezko parrilla sistema bat dokumentatu dugu; haren gainean metatzen zuten elurra, elurrak lur naturala ukitu zezan saihestuz eta urtutako elurra eraikin osoa hego-ekialdetik zeharkatzen duen eta ondoko erreka batera iristen den hustubidera bideratuz. Hegoaldeko sektorean sarbide bat zuen egiturak, bertan mantentze-lanak egiteko erabilia. Isolamendu termikoari eusteko, sarbidea txikia da, aldapan dago eta ukondo bikoitza marrazten du.

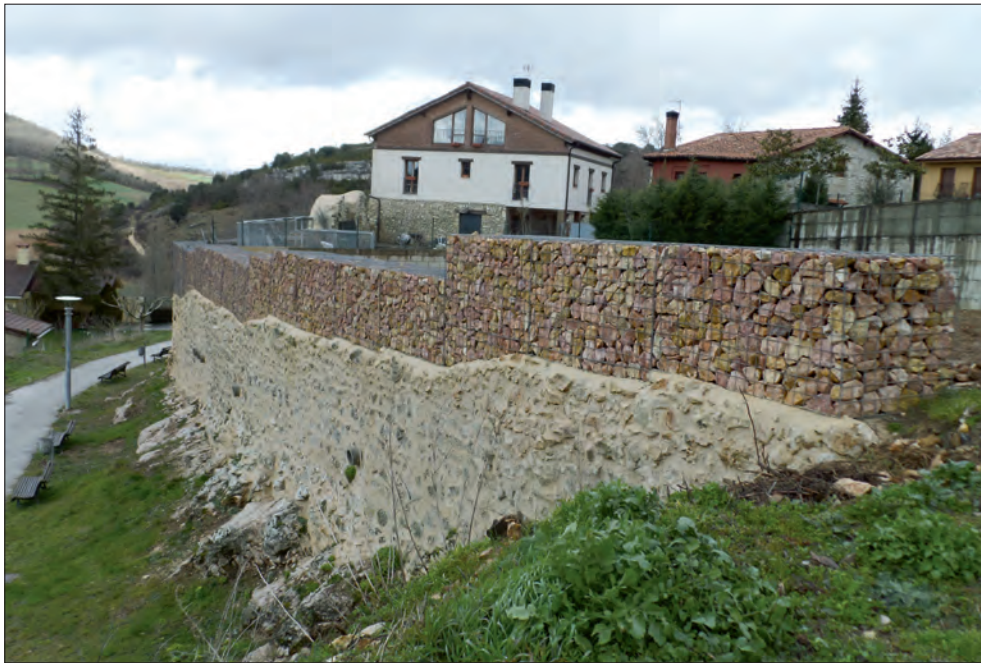
Birgaitutako harresi tartearen azken itxura.

Aspecto final del tramo de muralla rehabilitado.

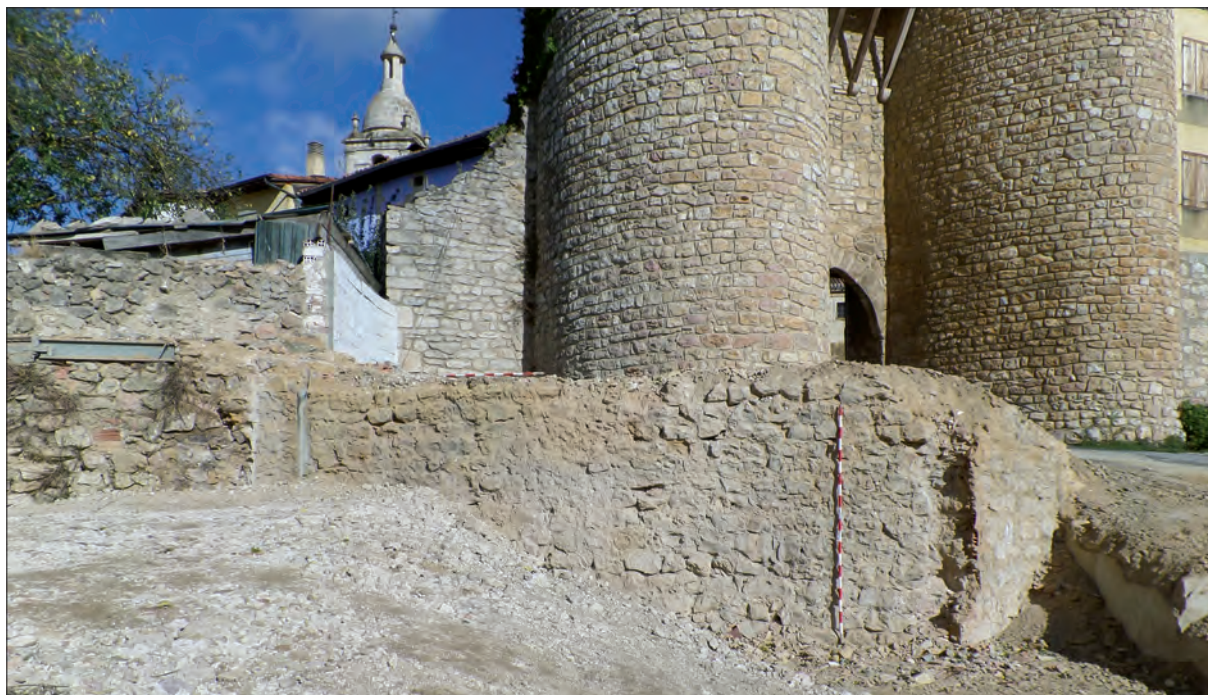
Eraitsitako eraikineko erdi-sotoaren iparraldeko horma. Bali-teke 1845. urtean eraikitako babes-egituren atal bat osatu izana.

Muro norte del semisótano del edificio derribado que pudo formar parte de las defensas de la villa construidas en 1845.

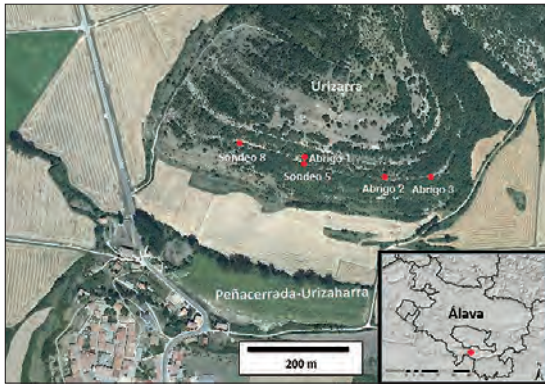
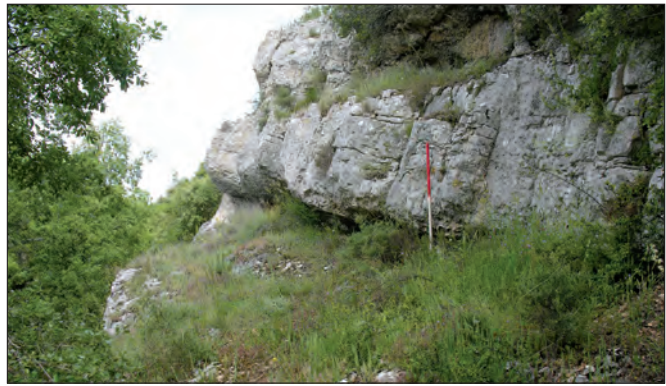
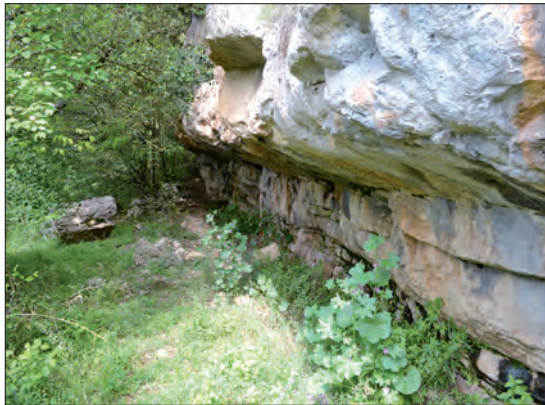
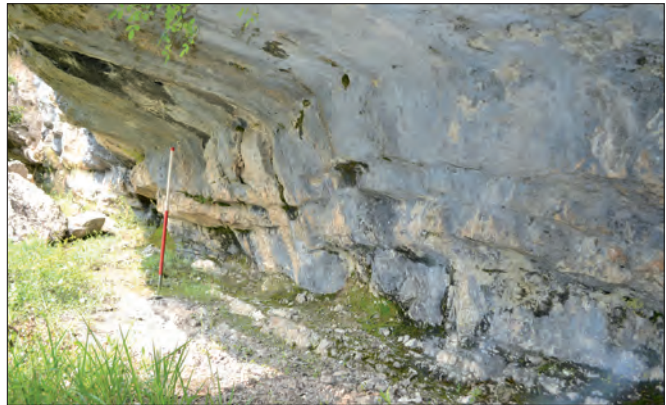
Ezkerrean goian: harpe eta zundaketen kokapena. Eskubian goian: 1 harpea. Ezkerrean behean: 2 harpea. Eskubian behean: 3 harpea.

A la izquierda arriba: localización de los abrigos y sondeos. A la derecha arriba: Abrigo 1. A la izquierda abajo: Abrigo 2. A la derecha abajo: Abrigo 3.

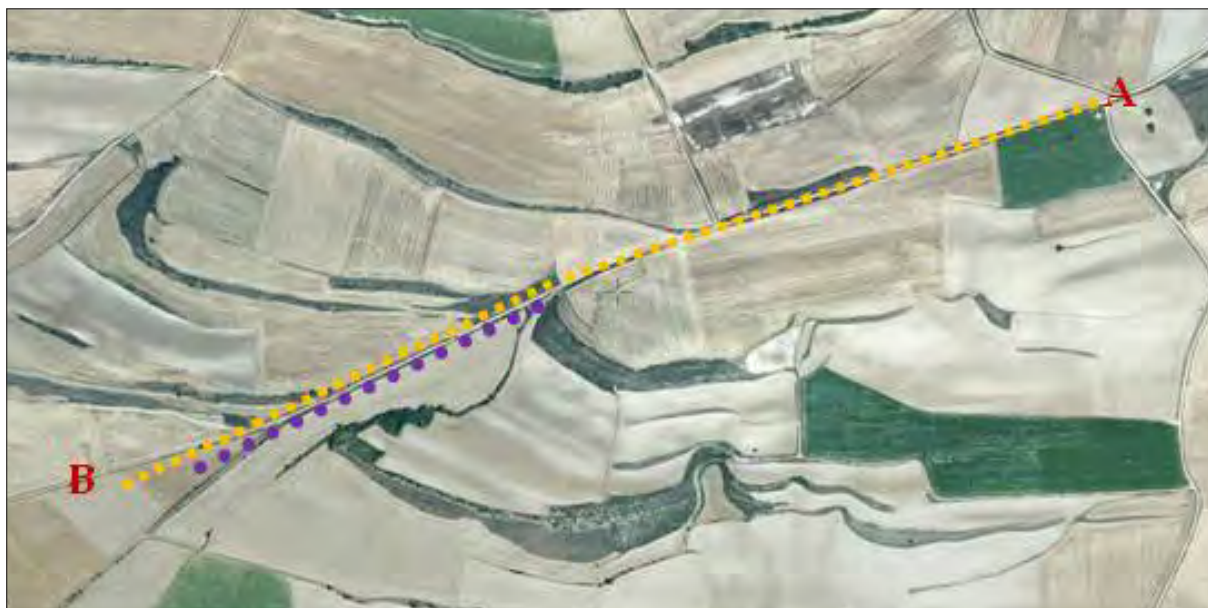
Marra morea: 2012ko Dekretuak babestutako galtzada. Marra oria: Galtzada babesteko xedean proposatutako atal berria. A puntuaren koordinatuak: 30T x=509785 y=4729804. B puntuaren koordinatuak: 30T x=508236 y=4729198.

Línea morada: Calzada bajo protección en Decreto 2012. Línea amarilla: Nuevo tramo propuesto para su protección. Coordenadas punto A: 30T x=509785 y=4729804. Coordenadas punto B: 30T x=508236 y=4729198.

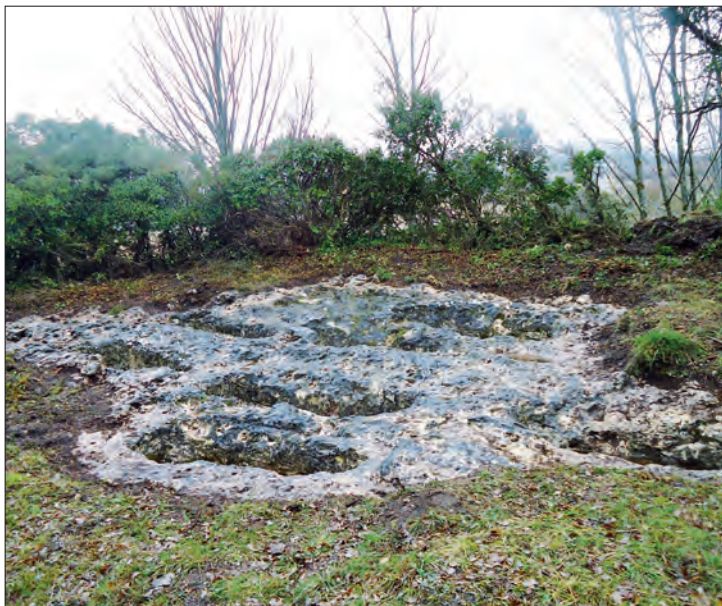
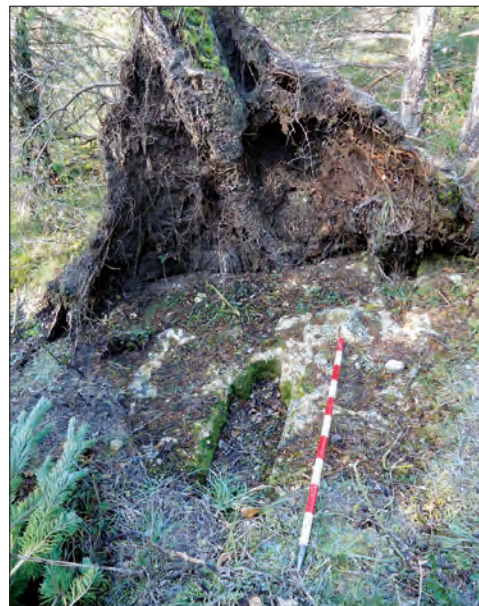
Ezkerrean: lehenengo multzoko hilobien ikuspegi orokorra, garbitze-lanak amaituta. Eskubian: haur bati leku egiteko hilobi antropomorfoa, bigarren multzoan.

A la izquierda: vista general de los enterramientos del primer grupo, tras las labores de limpieza. A la derecha: tumba infantil antropomorfa ubicada en el segundo grupo.

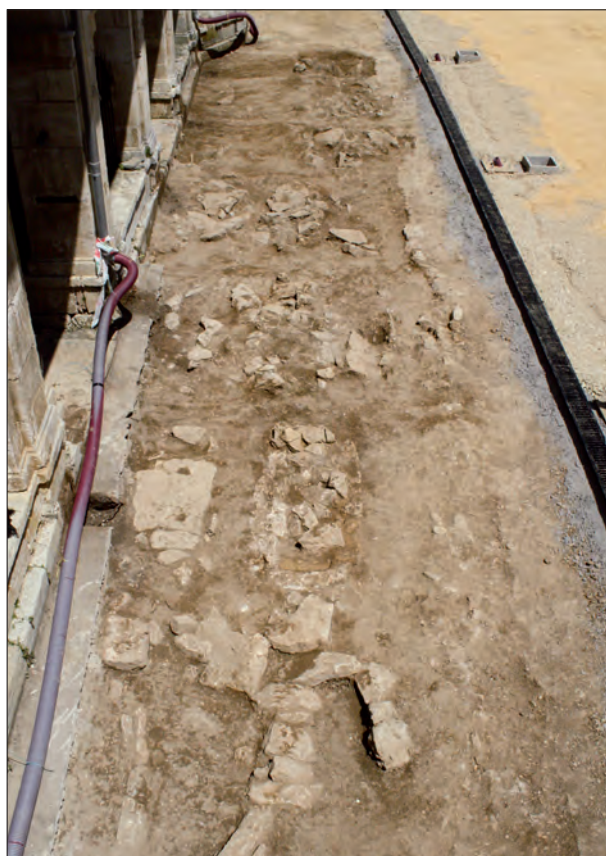
Ezkerrean: hilobi aldearen airetikiko ikuspegia, mendebaldetik begiratuta. Eskubian: plano orokorra, ehorzketak barne.

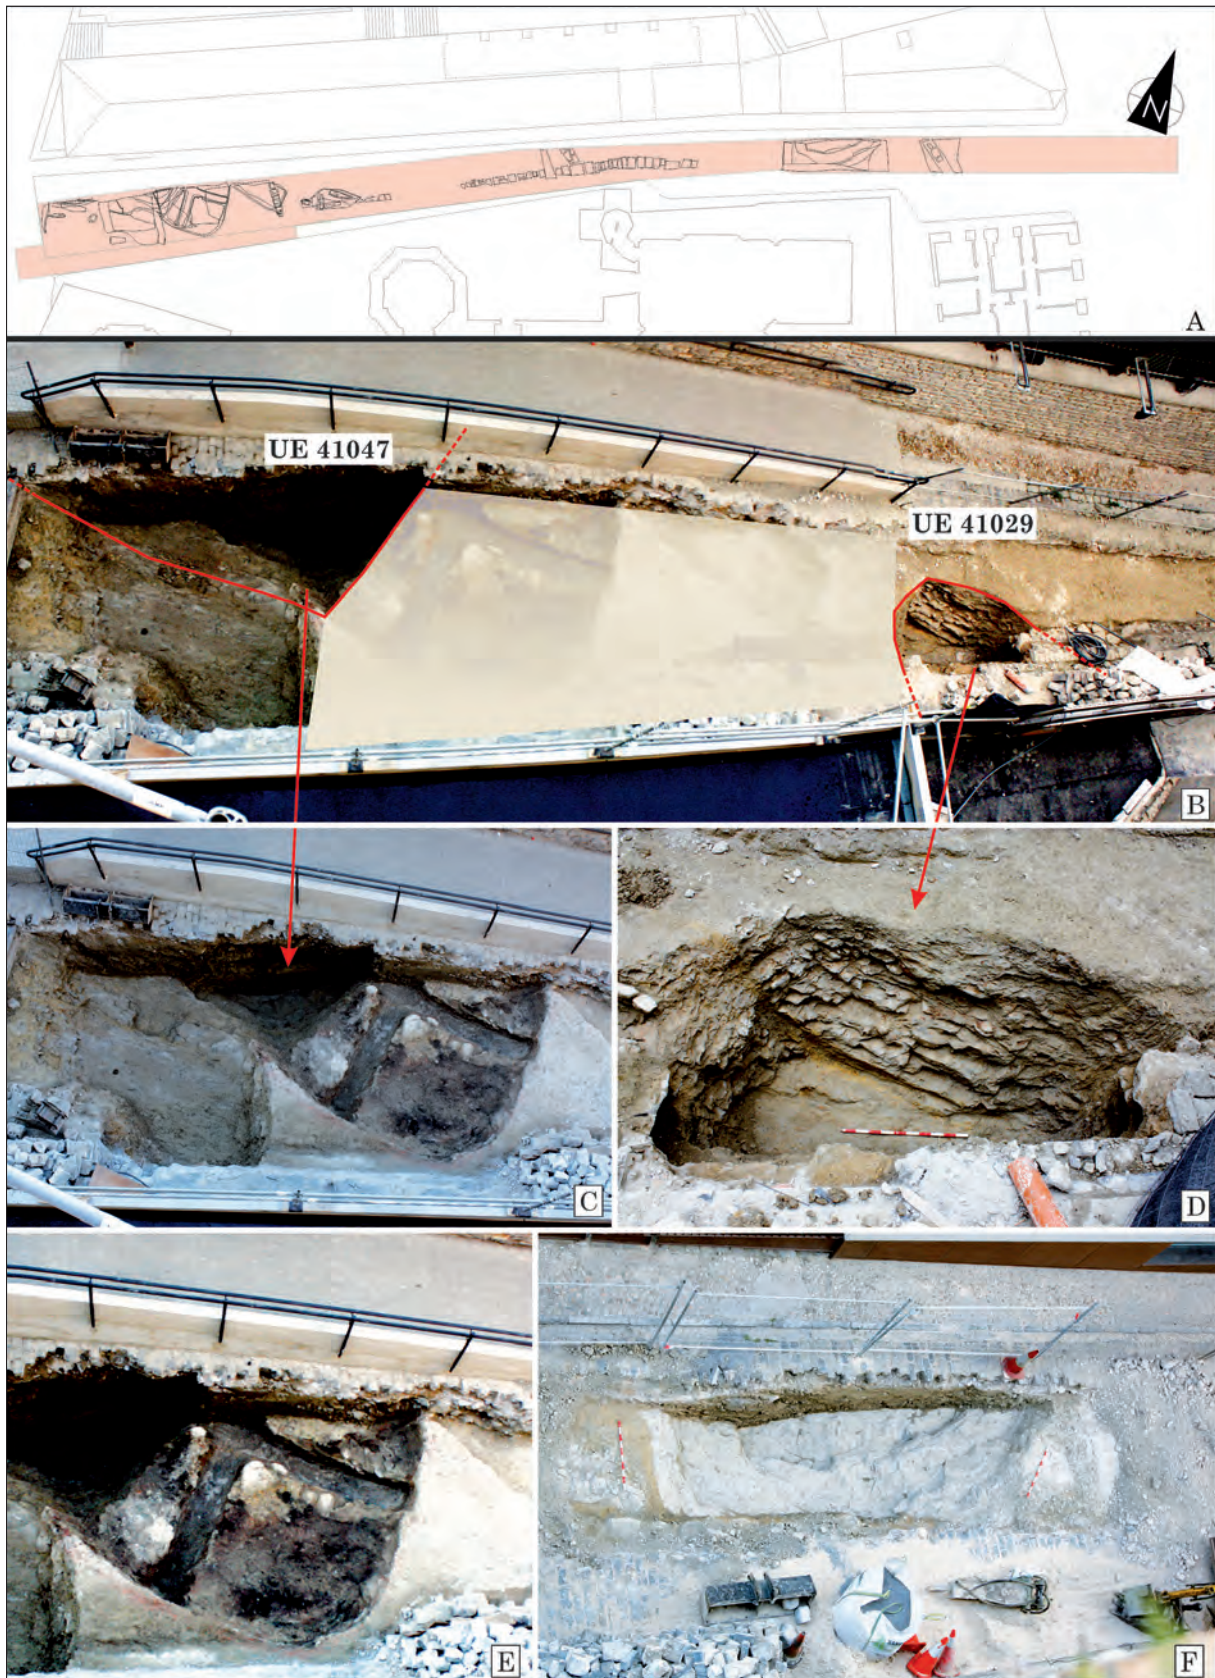
A, aztertutako eremuaren oinplanoa eta dokumentatutako UEak. B, lubanarroa eta induskatu gabeko pasabidea. C eta D, lubanarroaren xehetasunak. E, metala urtzeko zuloaren xehetasunak. F, beste lubanarroaren xehetasunak.

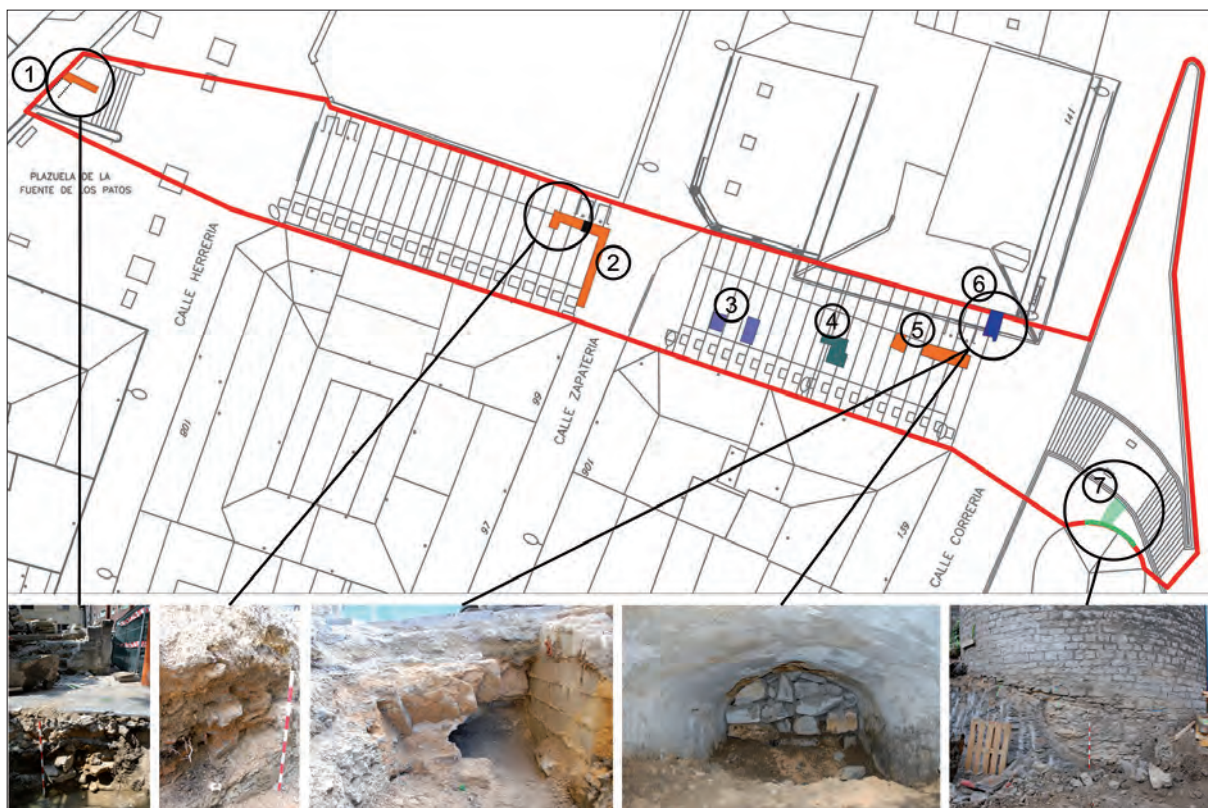
Aztertutako eremuaren planoak. Gorritz, lanek ukitutako esparrua. 1: Ahateen Iturriako sarbidea mugatzen zuen horma, 1900. urtean kantoia handitu baino lehen. 2: Velascotarren Jauregiko orgategiari leku egiteko eraikin baten hornen hondakinak. 3: Era berean Maturana-Verástegui jauregiko patioan erregistratutako Erdi Aroko sutegiaren hondakinak. 4: XVIII. mende inguruko artisautza jardueren hondakinak, Maturana-Verástegui jauregiko lorategietan. 5: Kantoia mugatzen zuten hornen hondakinak XX. mendearen erdialdera handitu baino lehen. 6: Maturana-Verástegui jauregia eta kantoia beste aldean zuen lorategia elkartzen zituen lurpeko tunela. 7: Apaizgaitegi zaharraren azpiko harrian egin-dako ebakiak; ebaki horien formek eta kokalekuek aukera ematen dute hiriko aurreneko harresiekin lotzeko.

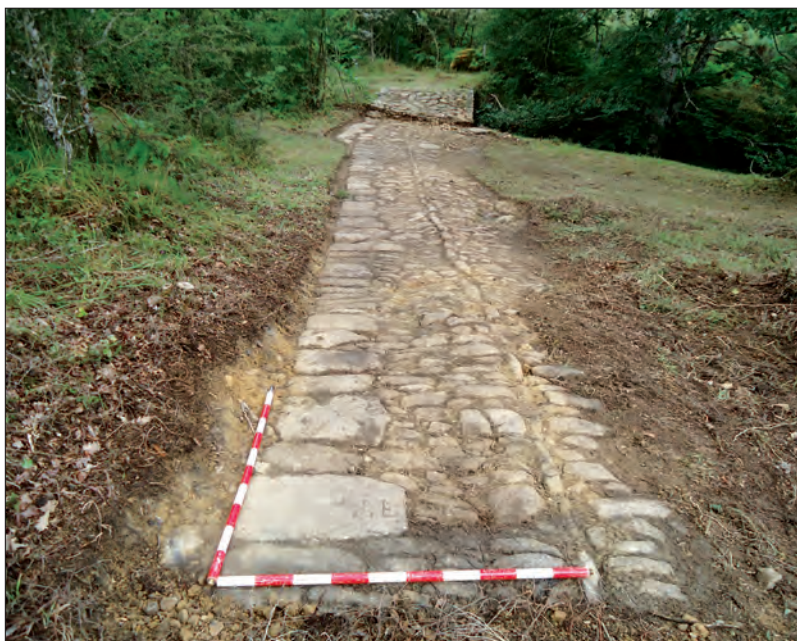
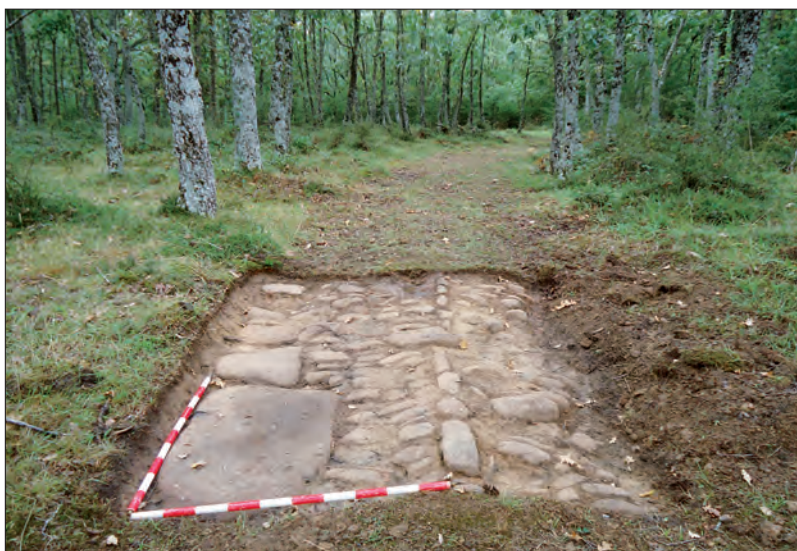
Ezkerrean: Guanoarrateko zubiaren ondoan egindako katarren orto-argazkiaren irudi grafikoa. Eskubian goian: Guanoarrateko zubiaren ondoan egindako I. katarren ikuspegia, mendebaldetik begiratuta. Eskubian behean: Berokiako Gurutza bidean egindako IV. katarren ikuspegia.

A la izquierda: representación gráfica de la ortofoto de la cata junto al puente de Guanoarrate. A la derecha arriba: vista de la cata I junto al puente de Guanoarrate desde el oeste. A la derecha abajo: vista de la cata IV en dirección a la Cruz de Berokia.

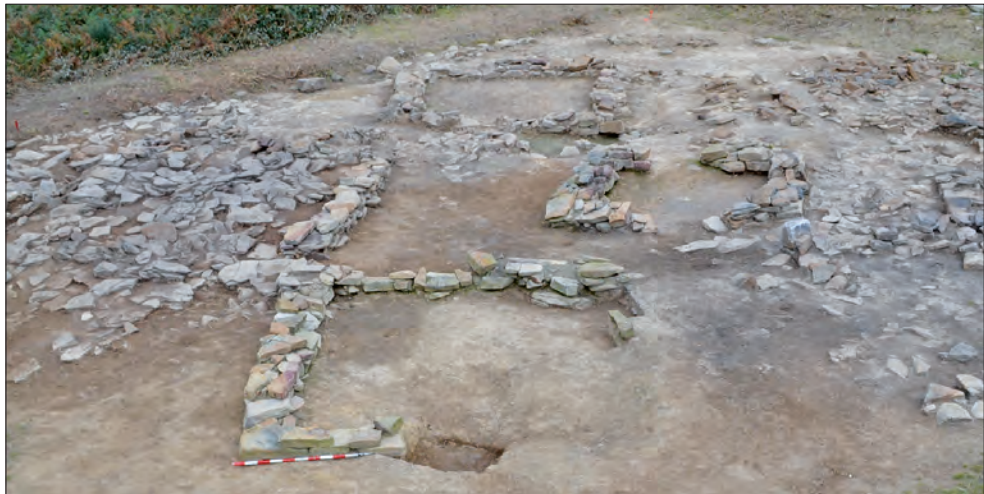
Tribisburuko nekropoli  
erromatarra.  
10. barrutiaren azpiko  
*ustrinum*-erako hobia.

Necrópolis romana  
de Tribisburu.  
Fosa de *ustrinum* bajo  
el recinto 10.
