# 2013

## Arkeologi Ikerketa Investigación Arqueológica

### **ARKEOIKUSKA EUSKAL KULTURA ONDAREAREN ZENTROAK**

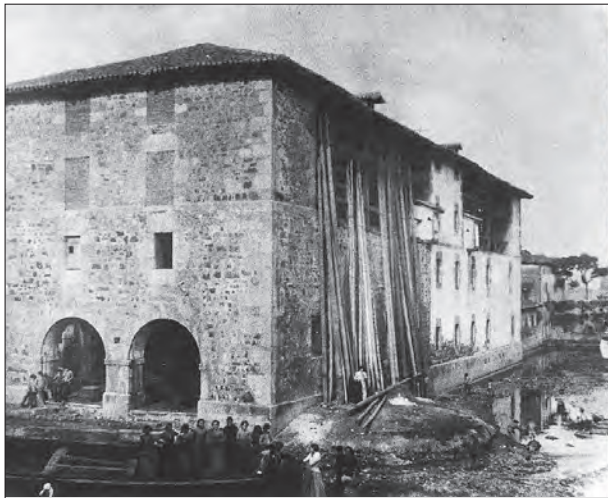
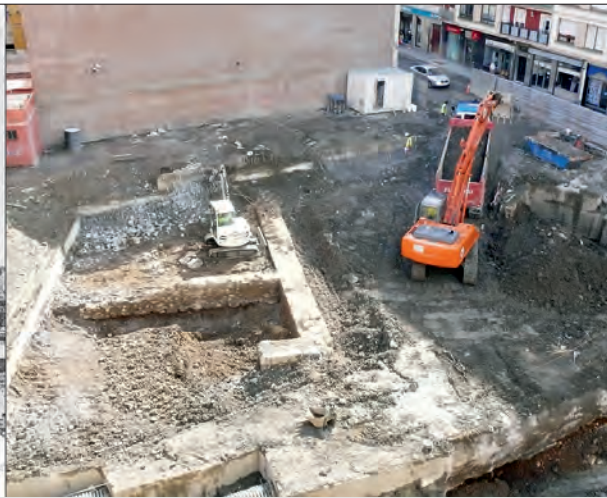
Ezkerretara: San Pedro Arrantzale Kofradiaren Eskabetxeria Etxearen argazkia XIX. mende amaieran. Eskuinetara, Eskabetxeria Etxeko zimentarriaren hondakinak.

A la izquierda, fotografía de la Casa de Escabechería de la Cofradía de San Pedro, a finales del s. XIX. A la derecha, restos hallados de la cimentación de la Casa de Escabechería.

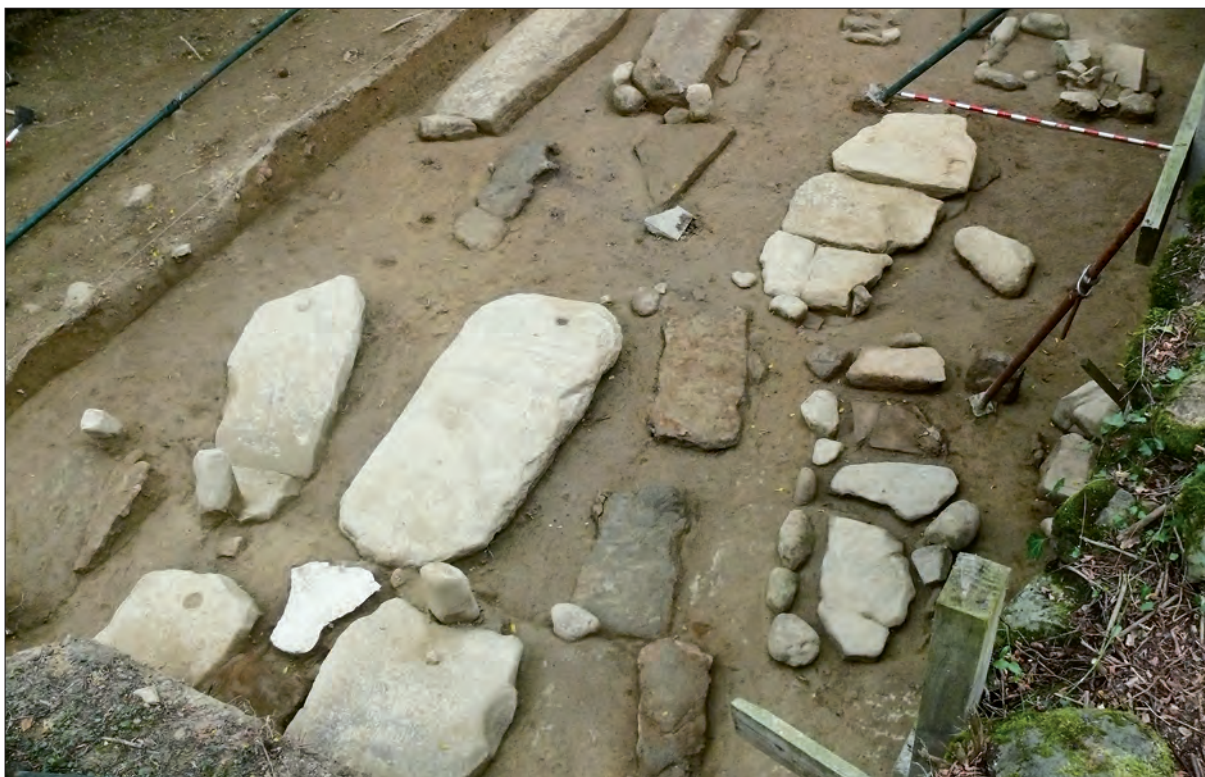
Legañoko Erdi Aroko nekropoliko estalkien mailaren ikuspegi orokorra.

Vista general del nivel de cubiertas en la necrópolis medieval de Legaño.

Todas las sepulturas se ajustan al modelo de fosas abiertas en la tierra, con eje orientado en sentido este-oeste, disponiendo la cabecera al oeste. También resulta común que forren siempre con lajas verticales los límites de la cabecera y pies de la fosa. Las diferencias se acusan en la manera de componer los otros laterales de la tumba, porque éstos pueden o no tener refuerzo de piedras, y, en el caso de tenerlo, dicho refuerzo puede ser total o parcial. Por otra parte, las piedras en estos laterales pueden colocarse de manera vertical u horizontal, en este caso llegando a componer pequeños muros.

Las cubiertas utilizadas también permiten encontrar diferencias entre las sepulturas. En unos casos, varias losas de mediano tamaño, generalmente tres o cuatro, cubren la superficie de la tumba. En otros, la cubierta se consigue con un único elemento, bien una gran losa monolítica, dotada de una perforación circular en la cabecera, que atraviesa el espesor de la pieza, bien la tapa de un sarcófago, situación que sucede en dos sepulturas y que constituye una novedad entre las necrópolis medievales vizcaínas. En ocasiones, algunos de los enterramientos aparecen señalados con hitos conmemorativos desprovistos de inscripciones y decoración. Se han documentado tanto enterramientos de individuos adultos como de infantiles, sin que se ajusten a una ordenación específica dentro del sector evaluado de la necrópolis.

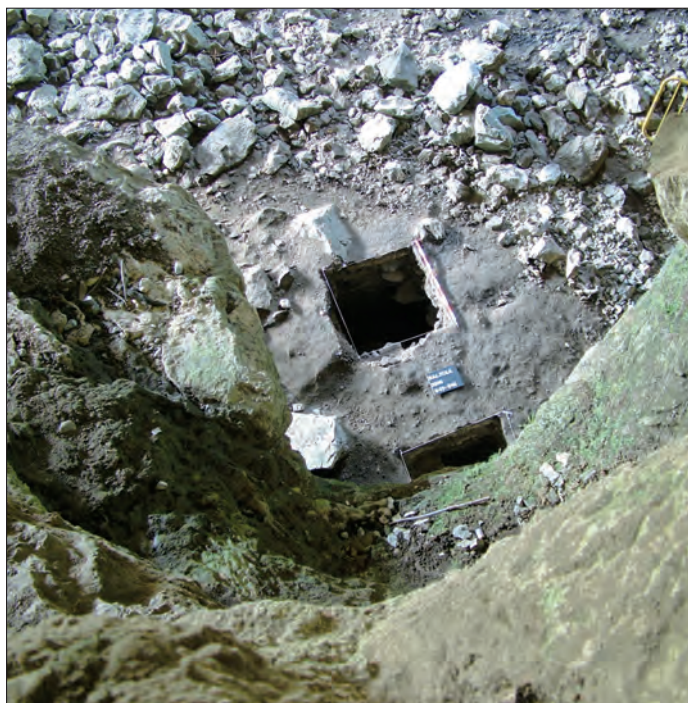
Ezkerrean: Baltzolan 2006an induskatutako eremua gainetik begiratuta. Eskubian: S43 zundaketaren hegoaldeko ebakiaren marrazkia. Material modernoko sarkinen muga eta 9. mailan aurkitutako behiaren familiako abere baten hezur datatuaren (3720 +/- 30 BP) kokalekua adierazten dira.

A la izquierda: vista cenital del área excavada en Baltzola en 2006. A la derecha: dibujo del corte sur del sondeo S43 señalando el límite de las intrusiones materiales modernos y la situación del hueso de bóvido en el nivel 9 datado (3720 +/- 30 BP).

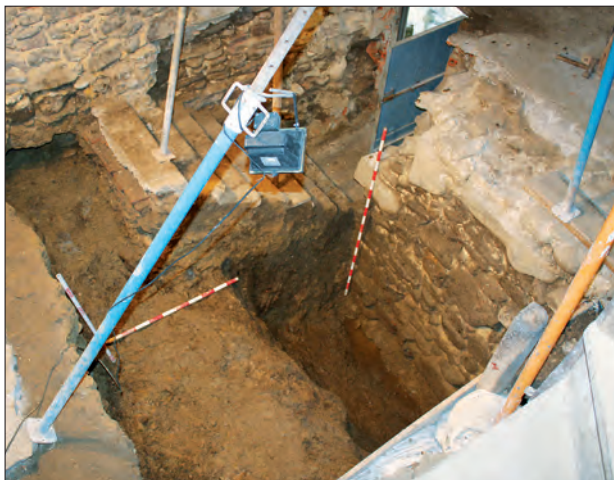
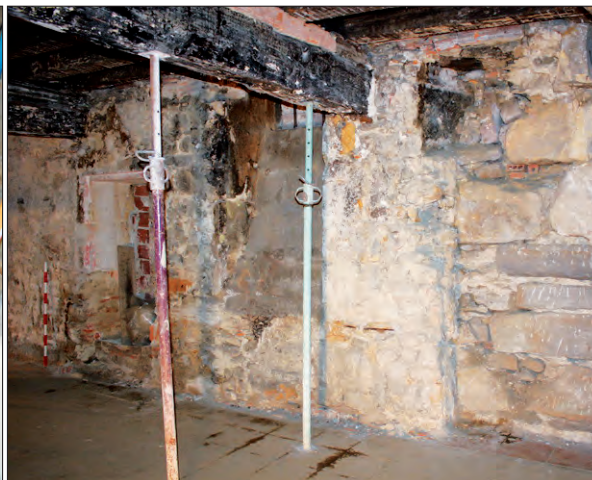
Ezkerrean: harresiaren barruko aurpegia sototik begiratuta. Eraikuntza-erreten biak hautematen dira, eta argazkiaren goiko aldean, babesteko balizko kuboari dagokion horma perpendikularra. Eskubian: behe-oinetan aurkitutako hormatzarra, harrizko pieza handiekin.

A la izquierda: vista desde el sótano de la cara interna de la muralla. Se aprecian las dos zanjas constructivas y arriba de la foto el muro perpendicular perteneciente al posible resto del cubo defensivo. A la derecha: murallón con piedras ciclópeas localizado en la planta baja.

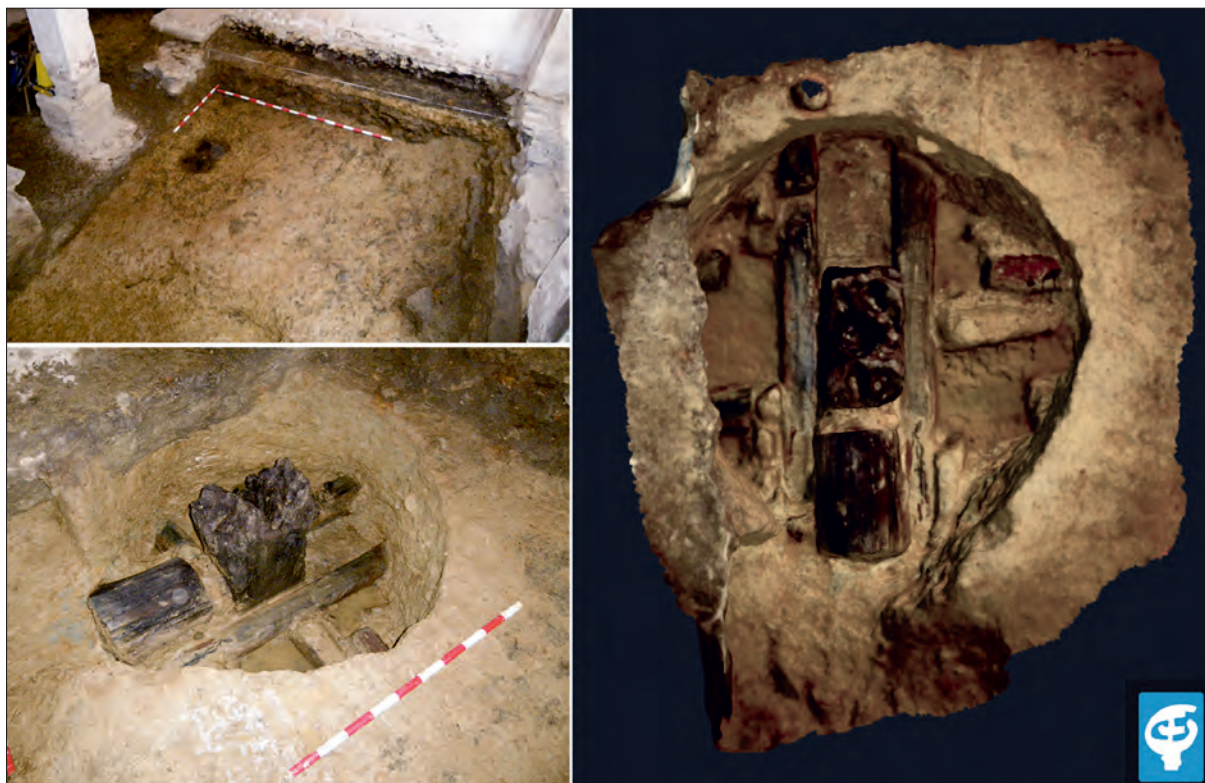
Kalebarria kaleko esku-hartzearen ikuspegi orokorra. Habexka-ziriez sendotutako egitura, induskatzeko prozesuaren xehetasunak eta landa-lanen 3D-ko erregistroa fotogrametriaren bidez.

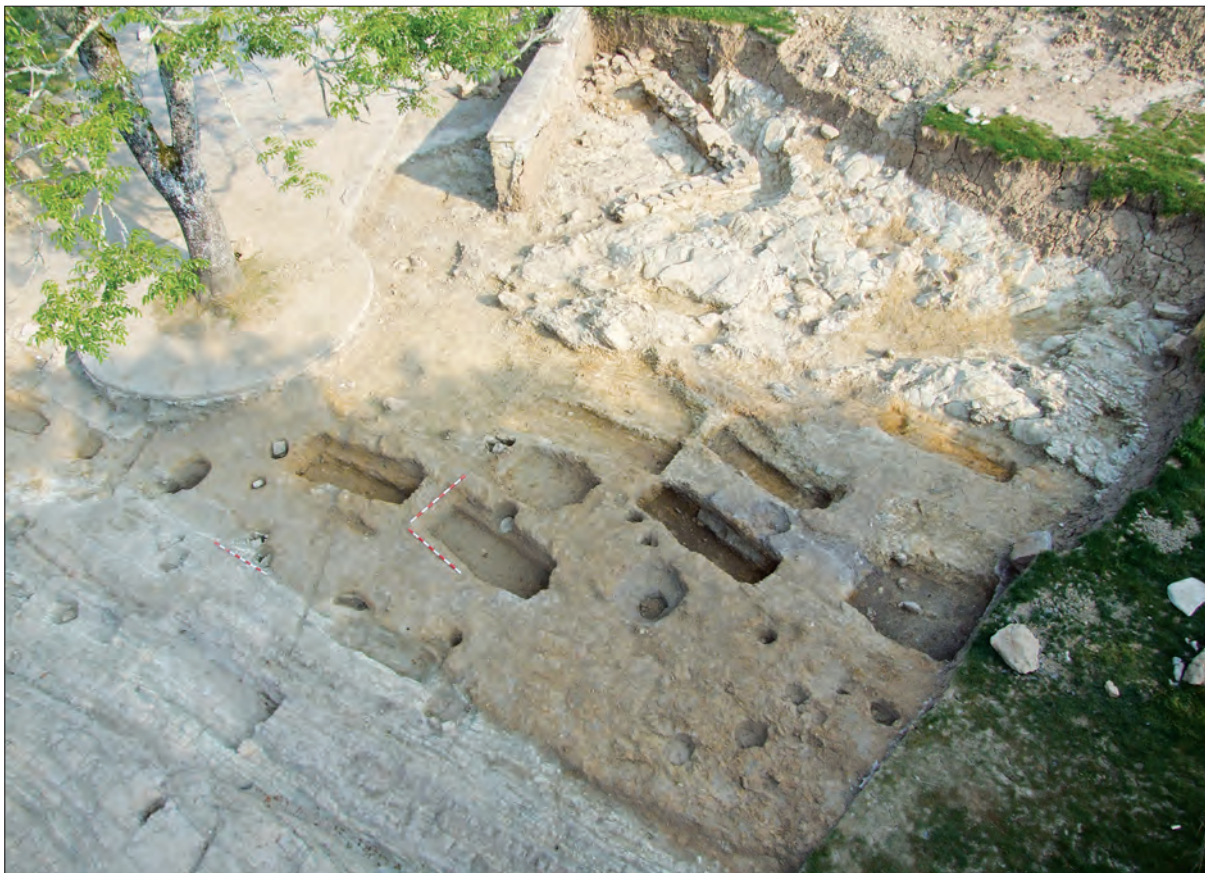
1. eremua (iparraldea). Ermitaren iparraldean induskatutako eremuaren ikuspegi orokorra. Lehenengo herrixkako egiturei eusteko paldo edo zutoin-zuloak ikus daitezke, baita herrixkaren hondakinen gainean eraikitako hilerriko hobiak ere.

Área 1 (zona norte). Vista general del área excavada al norte de la ermita. Se observan los agujeros de postes de las distintas estructuras de la aldea primitiva y las fosas del cementerio construido sobre las ruinas de aquella.

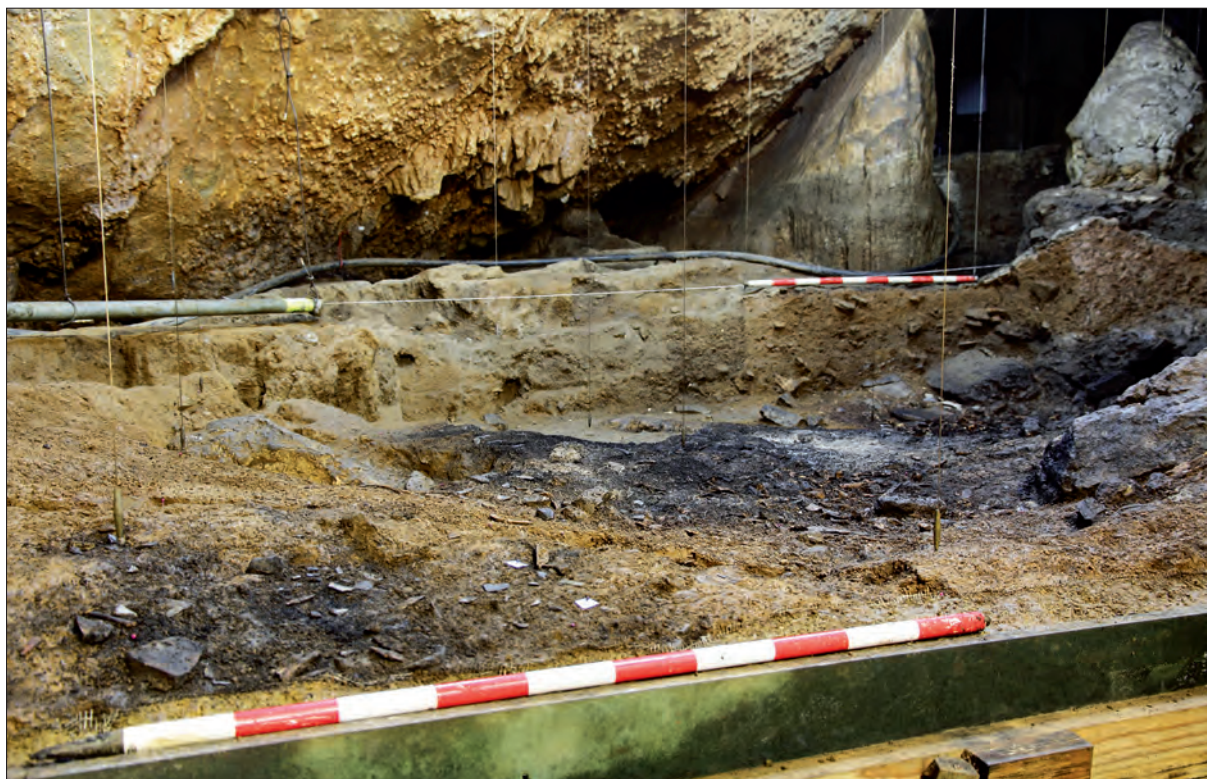
2013ko kanpaina Santimamiñe leizean. H1-Slgk geruzako 18m taila erdiaren gainazala edo oina. Aurrean, fronteko ebaki estratigrafikoko euskarritze-obraen goiko alde.

Campaña de 2013 en la cueva de Santimamiñe (superficie o base de la semitalla 18m del horizonte H1-Slgk. En primer plano, se observa la parte superior del entibado del corte estratigráfico frontal.

La Xª campaña de excavación en Santimamiñe es la tercera que se dedica al levantamiento del nivel Slnc (Magdalenense superior-final), en el área comprendida por las bandas frontales 18, 19 y 20, y por las sagitales E, F, G, H, I y J. El calendario de la presente campaña ha ocupado 2 meses y medio de trabajo de campo y 4 meses de tareas de laboratorio (procesado de sedimentos, limpieza, consolidación, siglado e inventariado del material arqueológico). Continuando con la estrategia de excavación de la estructura estratigráfica Slnc, el sedimento se ha levantado en cuartos de talla, de 2,5 cm de espesor. La totalidad del sedimento extraído ha sido procesado por flotación, utilizando para ello una columna de 3 mallas, de 2 mm, 0,50 mm y 0,25 mm de luz, para la recuperación íntegra de evidencias arqueológicas de tamaño micro, microfauna y restos arqueobotánicos. Durante las labores de procesado de sedimentos y triado de evidencias arqueológicas y paleoambientales, se ha continuado con la evaluación (por sectores y cuadros) de las alteraciones térmicas en el material arqueológico (hueso y sílex) y en los componentes gruesos (clastos y bloques). E igualmente se ha proseguido con la toma de muestras para análisis quími-

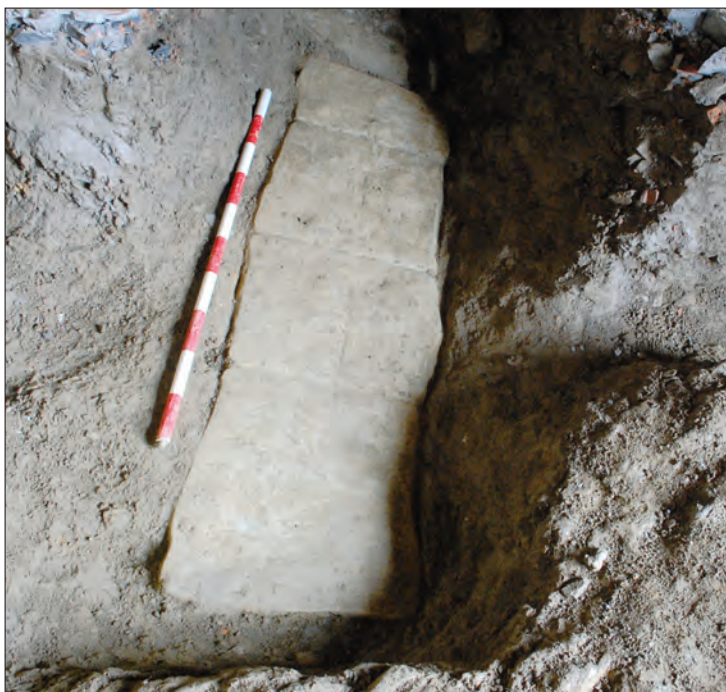
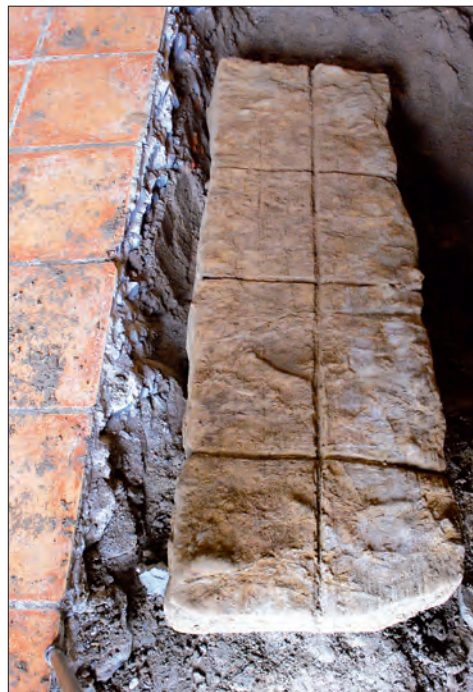
Gerrikako Santa Luzia baserria. 14. zundaketan identifikatutako hilarriaren aurkia eta ifrentzua.

Caserío Santa Lucía de Gerrika. Anverso y reverso de la cubierta sepulcral identificada en el sondeo 14.

Por otro lado, se identificó una sepultura completa, con enterramiento en su interior aunque en deficiente estado de conservación. La estructura sepulcral se caracterizaba por la presencia de una lápida formada por una pieza monolítica de arenisca de forma rectangular, 1,66 cm de longitud y 40 cm de anchura, con un grosor máximo de 15 cm. Se percibió en ambas caras una decoración formada por líneas incisas paralelas. Concretamente una línea que recorre el eje central este-oeste y tres líneas que cruzan la pieza norte-sur, creando cuatro bloques rectangulares divididos en dos.

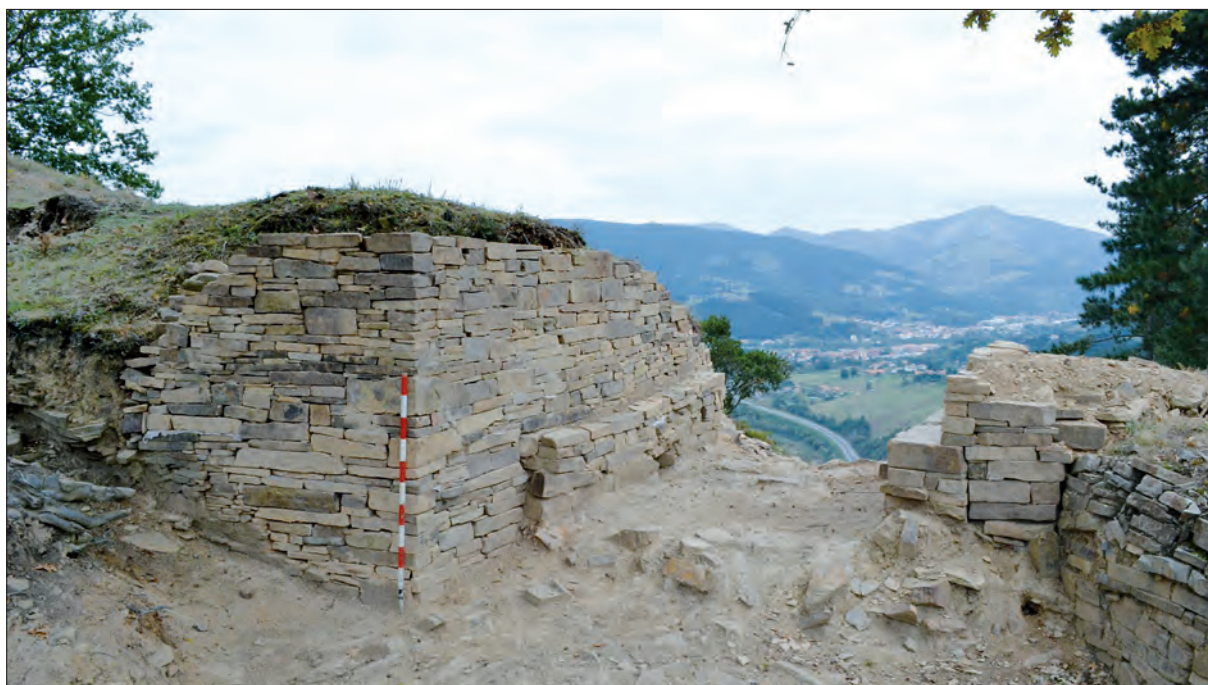
El Cerco de Bolunburu. Kastroko atearen barruko aldearen ikuspegia hura lehengoratzeko prozesuan.

El Cerco de Bolunburu. Vista del interior de la puerta del castro en proceso de restauración.

Los trabajos de campo se han completado con la restauración del lienzo de muralla que da forma al bastión interno de la puerta, sobre una distancia lineal de 12 metros y una restitución en altura comprendida entre uno y dos metros.

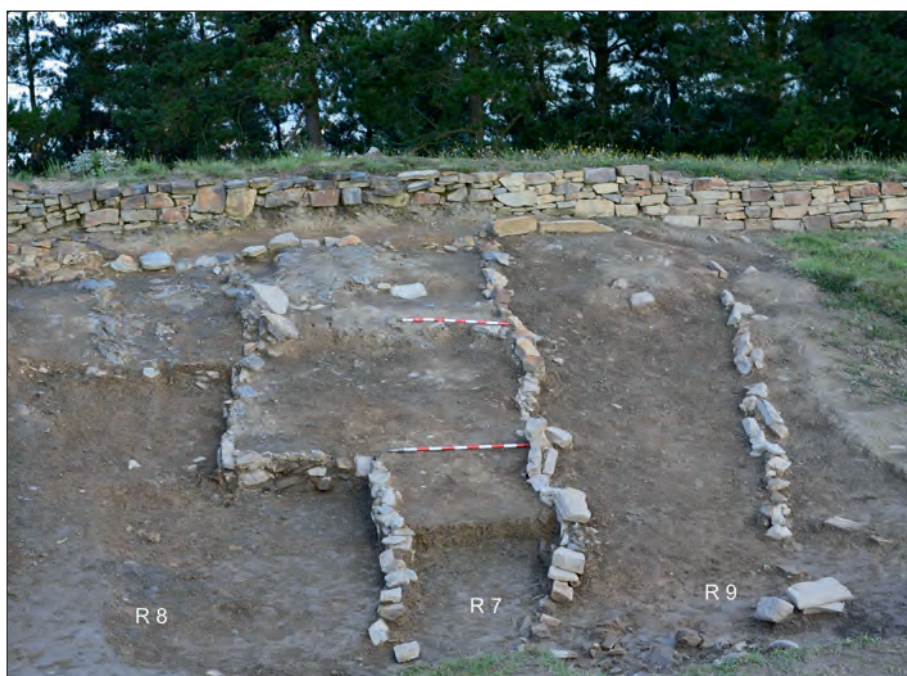
Artola. VI. eremuan aurkitutako barrutiak.

Arrola. Recintos localizados en el área VI.

En el área VI, en la zona intramuros del *oppidum*, se ha alcanzado el límite noreste del grupo de cabañas adosadas al lienzo interno de la muralla. Se trata de tres estructuras de planta rectangular, denominadas R7, R8 y R9, de las cuales quedaba por localizar la mitad de su desarrollo, correspondiente al ingreso. Uno de estos recintos - el R9 - muestra una planta similar a la reconocida en las cabañas exhumadas en años anteriores - si bien ligeramente más estrecha y alargada (8,2 x 2,7 m)- mientras los otros dos presentan una configuración atípica. El R8 con una planta sinuosa y el R7 con una pequeña rampa que precede al área de uso propiamente dicha. Los zócalos cuentan, en todos los casos, con una sola fila de mampuestos y tres hiladas irregulares de altura en los pun-

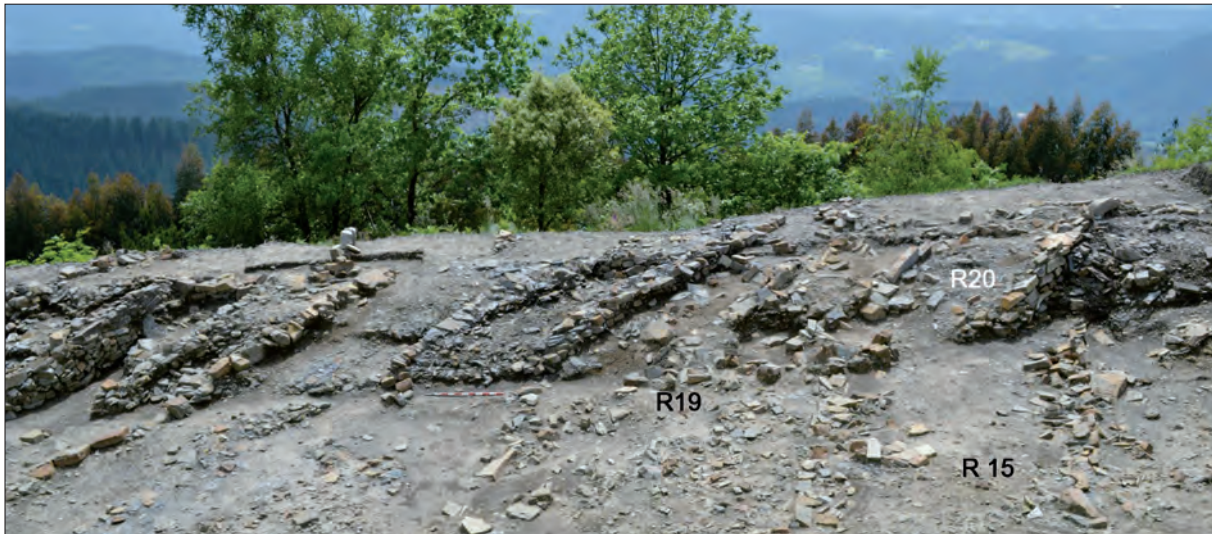
Arrola. Harresiari atxikiriko etxebizitzetako espazioak elkarren gainean.

Arrola. Superposición de espacios domésticos adosados a la muralla en el área VIII.

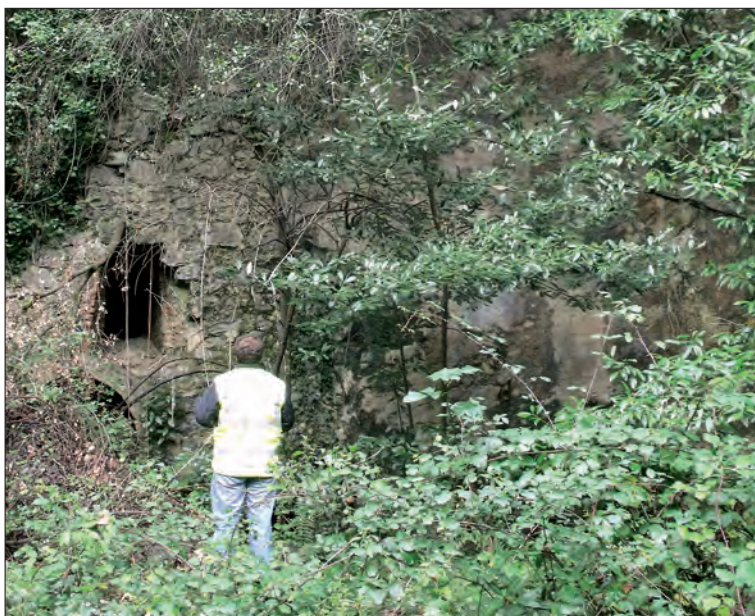
Lesateko karobi industrialaren ikuspegi orokorra, Aulestin.

Vista general del calero industrial de Lesate en Aulesti.

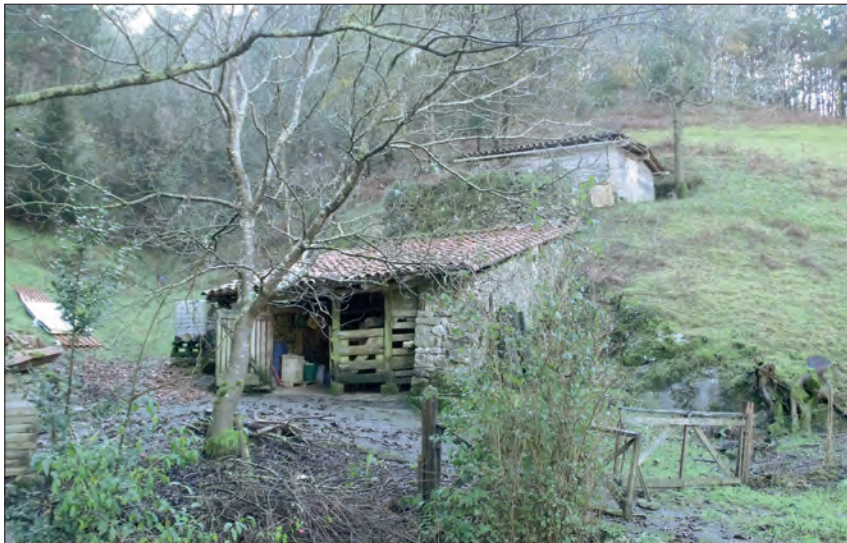
Kareagako karobia, Aulestin.  
Ekoizpen jarraituko karobia.

Calero de Kareaga de Aulesti.  
Calero de producción continua.

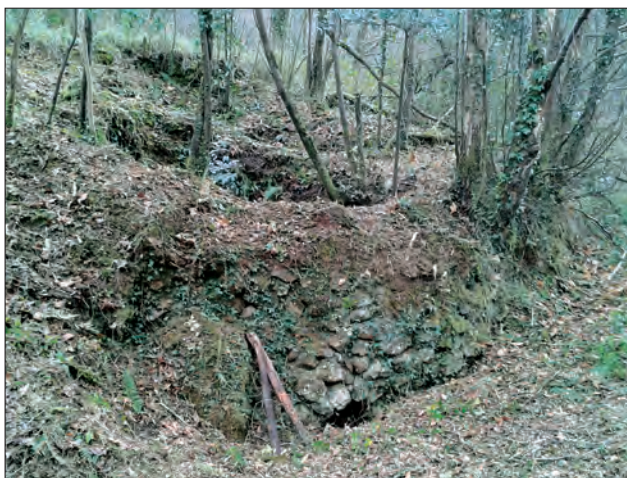
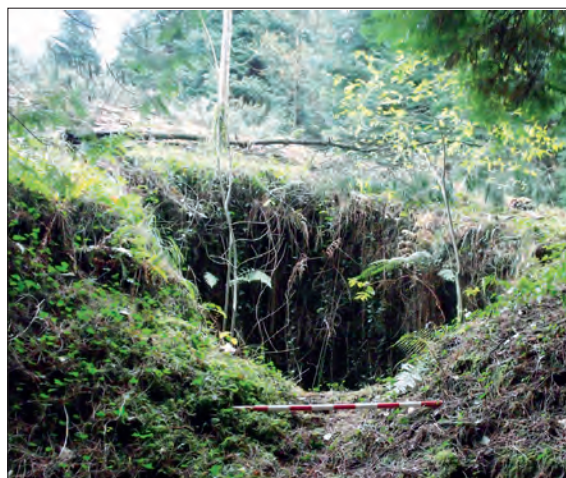
Ezkerrean: Bengoleako karobia, Gizaburuagan. Korea aldi-zka ekoizteko harrizko karobietako bat. Eskubian: Usoaga I karobia, Aulestin. Oinarrian egindako ebaki handiak osatutako karobiaren adibide garbia, harrizko egiturarik gabea.

A la izquierda: calero de Bengolea en Gizaburuaga. Uno de los caleros de producción intermitente realizado en mampostería. A la derecha: calero de Usoaga I en Aulesti. Claro ejemplo de calero formado por un gran corte en la roca base sin restos de mampostería.

Sus características son similares a los realizados en mampostería ya que el corte en el terreno es una actividad común en ambas instalaciones. Sin embargo el tipo de terreno posibilita la actividad sin necesidad de «forrar» el corte con una estructura de mampostería. Se encuentran también en un desnivel pronunciado en el que se realiza el corte (diámetros aproximados entre 3,70-4,20 m). No suelen conservarse o apreciarse claras rampas de acceso a las zonas superiores.

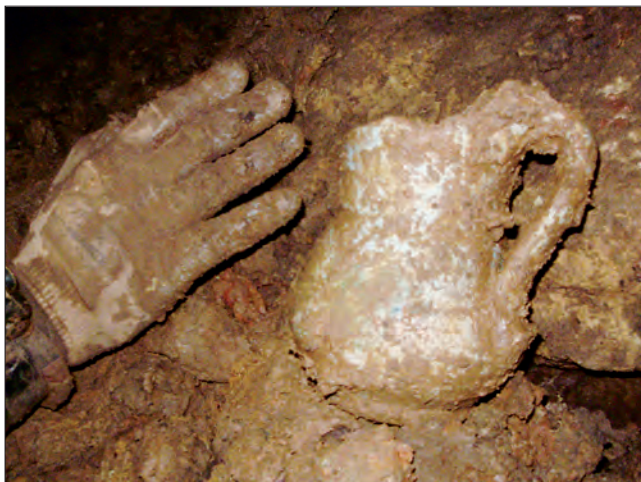
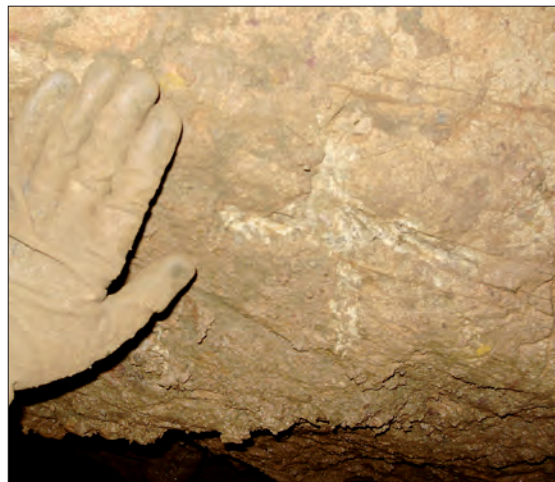
Galarra leizea. Ezkerrean: zeramikazko pieza baten irudia. Eskubian: gurutze baten irudia.

Cueva de Galarra. A la izquierda: pieza cerámica. A la derecha: imagen de una cruz.

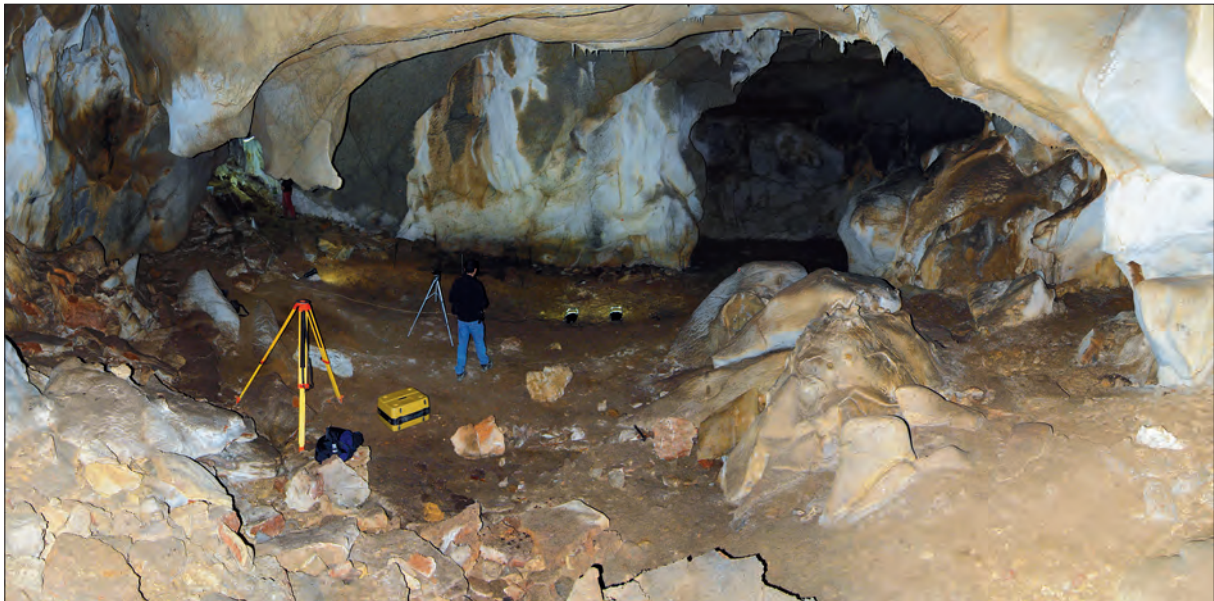
Astigarraga leizea. Zundaketa eta pinturak dauden aretoaren ikuspegi orokorra.

Cueva de Astigarraga. Vista general de la sala donde se ubican el sondeo y las pinturas.

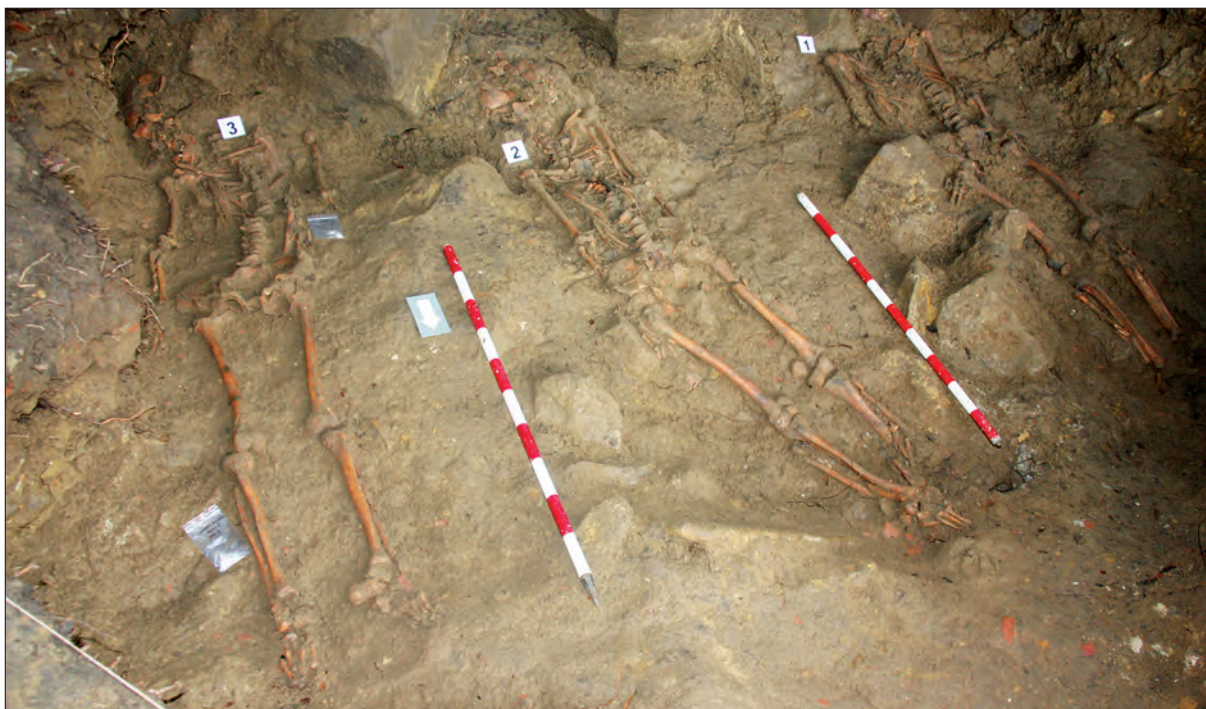
Giza aztarnak (2. Zundaketa).

Restos humanos (Sondeo 2).

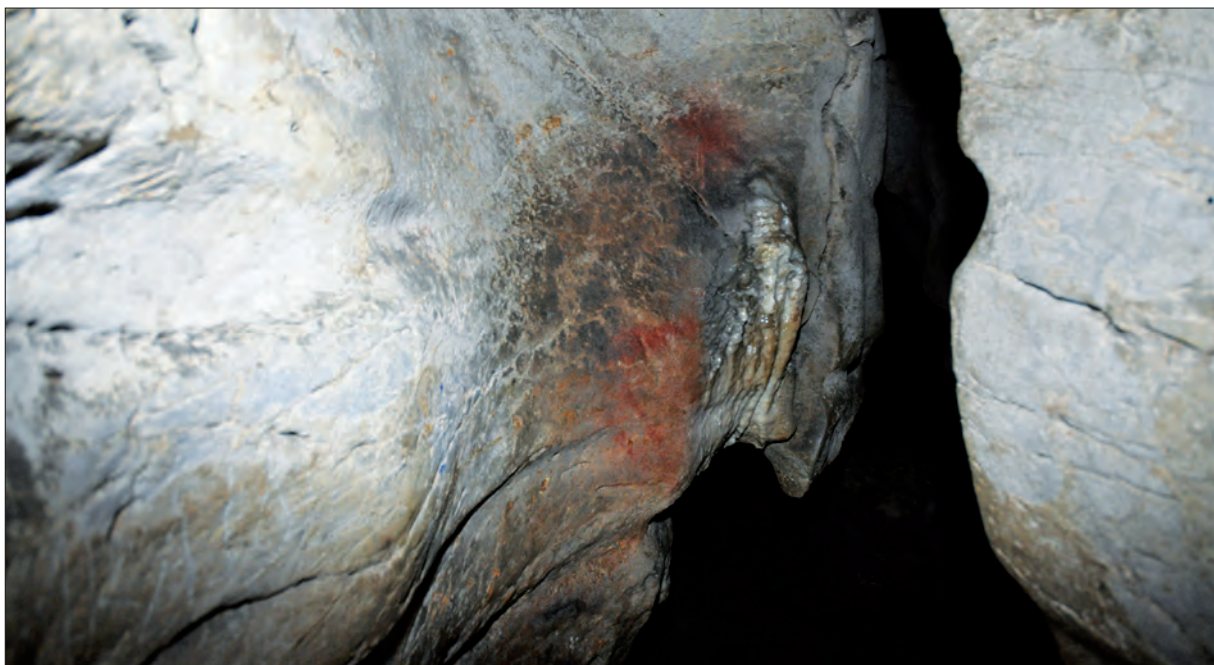
Aitzbitarte IV leizea. II. panela, aztarna gorriak dituzten 3 multzo.

Cueva Aitzbitarte IV. Panel II con 3 concentraciones de vestigios rojos.

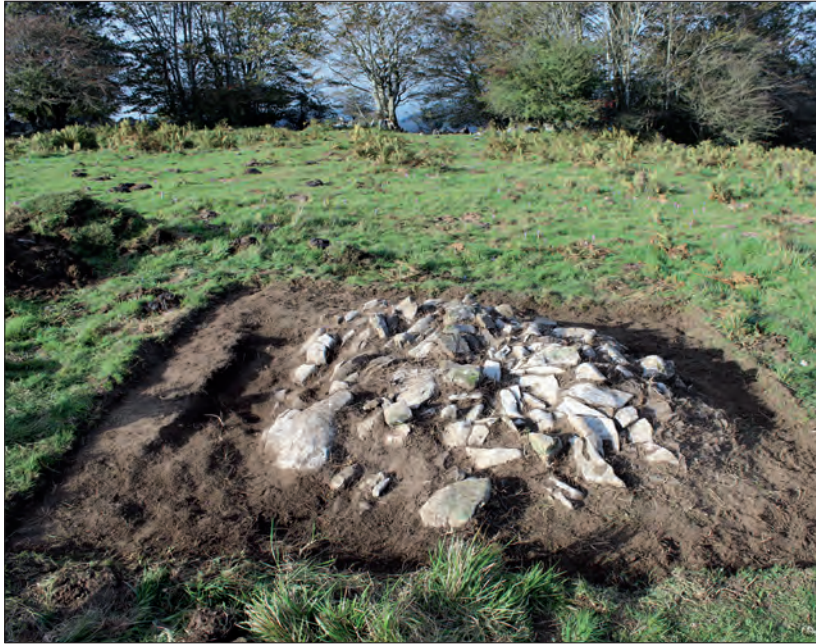
Erroizpe II egituraren itxura landare-estalkia kendu ostean (Manu Ceberio).

Aspecto de la estructura Erroizpe II tras levantar el manto vegetal (Manu Ceberio).

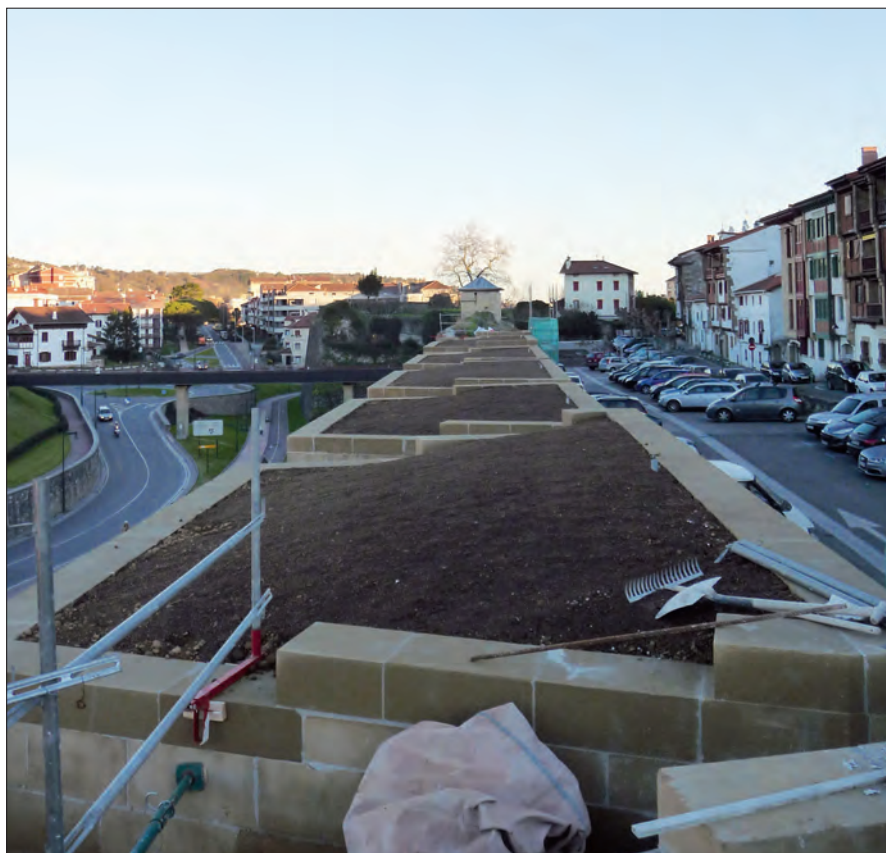
Kanoi-zuloen  
ikuspegi orokorra,  
zaharberritze  
prozesuan.

Vista general de  
las cañoneras  
en proceso  
de rehabilitación.

Zaharberritze proiektua diseinatzeko orduan, mendebaldeko atalean ingurabideko gailurra eta parapetoa garbitu eta induskatu zirenean, 2011ko esku hartzean, lortutako aurkikuntzak hartu dira oinarritzat eta baita Luis Langot ingeniariaren plano multzoa ere, 1723. urtekoak. Plano horietan sei kanoi-zulo ageri dira atal horretan, ondo asko marraztuak gainera.

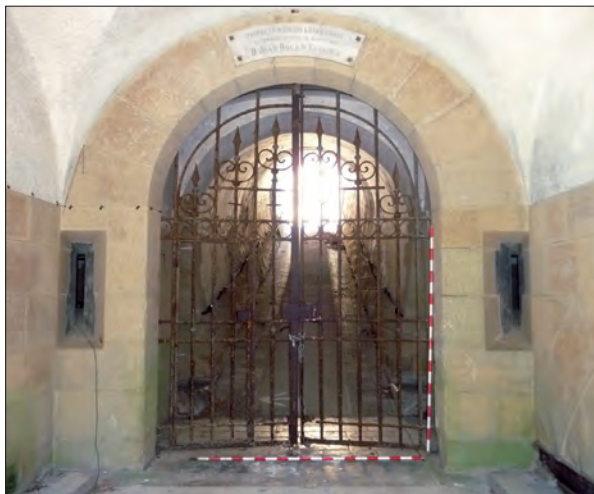
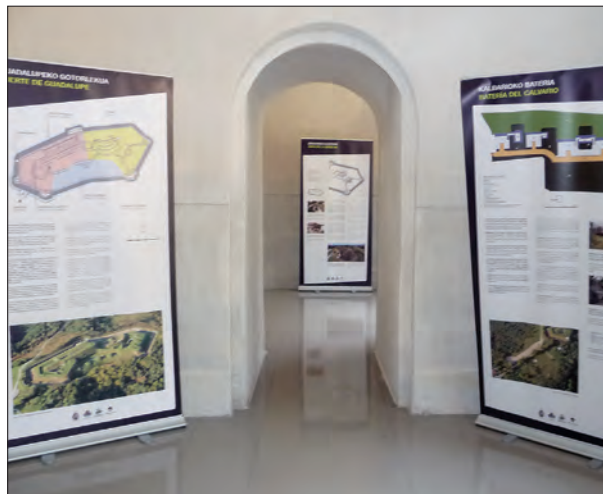
Ezkerrean: Guadalupeko gotorlekuaren barnealdearen argazkia. Jatorrizko atearen ikuspegi orokorra mantentze-lanen aurretik. Eskubian: behin-behineko erakusketa zain-tza-geletan.

A la izquierda: interior del Fuerte de Guadalupe. Vista general de la puerta original antes de las labores de mantenimiento. A la derecha: exposición temporal en los cuerpos de guardia.

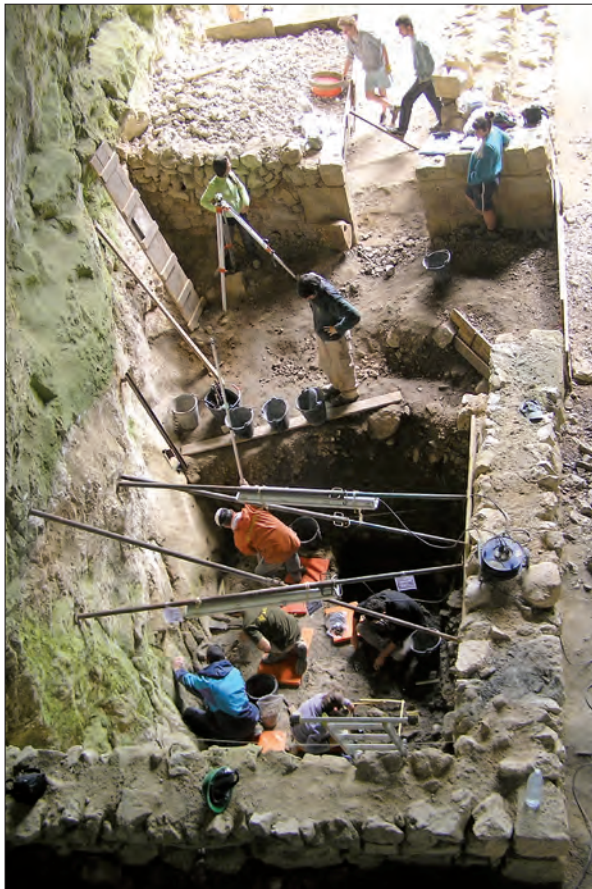
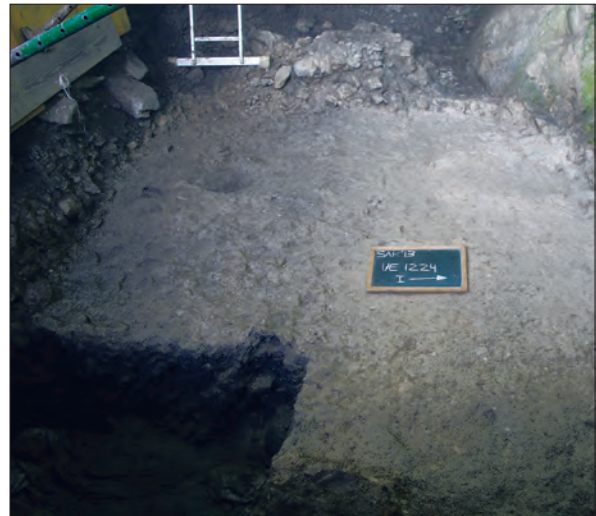
Ezkerrean: lan eremuaren goitik begiratutako ikuspegia San Adriango tunelean. Eskubian: 1224 UEren azalera. Ezkerreko beheko ertzean jada nabari da 1225 UE hurbil dagoela, oso bestelako kolorea eta osaera baititu.

A la izquierda: perspectiva cenital del área de trabajo en el Túnel de San Adrian. A la derecha: superficie de la UE 1224. En el extremo inferior izquierdo ya se intuye la cercanía de la UE 1225, con una coloración y composición muy diferente.

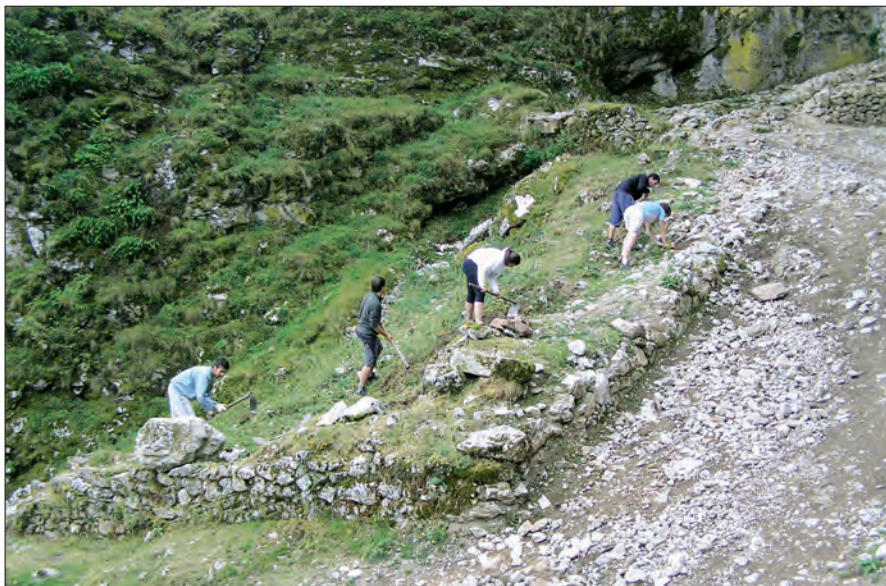
Lan arkeologikoak  
San Adriango tunelean  
sartzeko mazelan.

Trabajos arqueológicos  
en la ladera de acceso  
al Túnel de San Adrian.

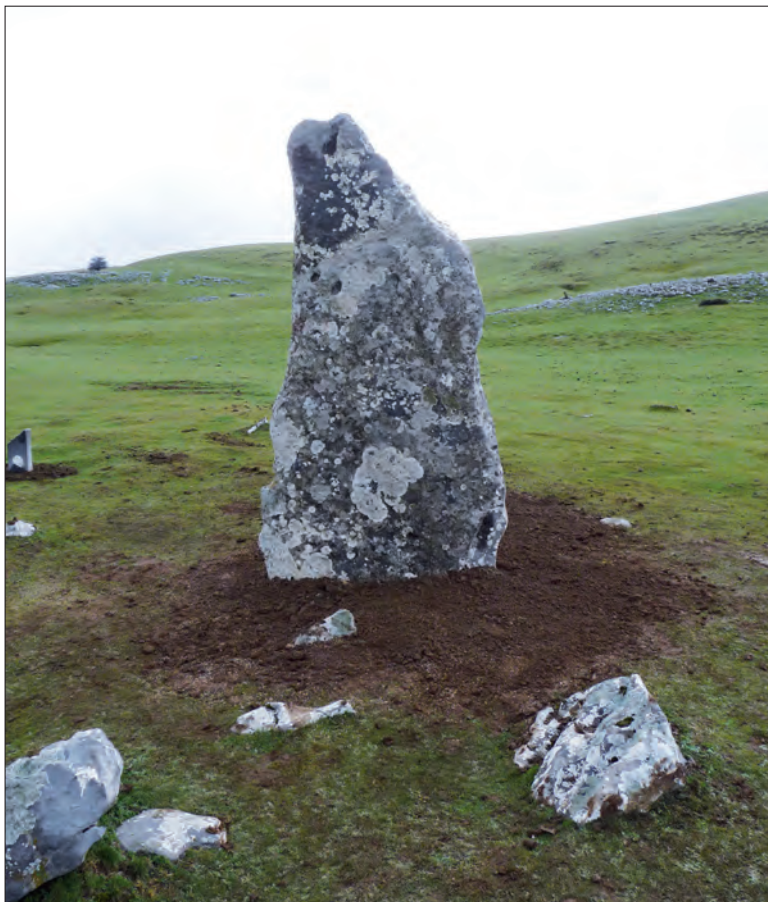
Igaratzako iruinarrria altxatu zen egunean.

Momento en que se levantó el monolito de Igaratza.

Indusketa amaitu ondoren iruinarria balorean jartzen saiatu gara, eta horretarako Foru Aldundiko Berrikuntzako, Landa Garapeneko eta Turismo Departamentuaren laguntza izan genuen. Errestaurazio lana Giorgio Studer-en ardura izan da eta Munibe Taldeko Juan M<sup>a</sup> Arruabarrena eta J. Alberdi, eta L. Ugarteren laguntza izan dugu bera altxatzerakoan.

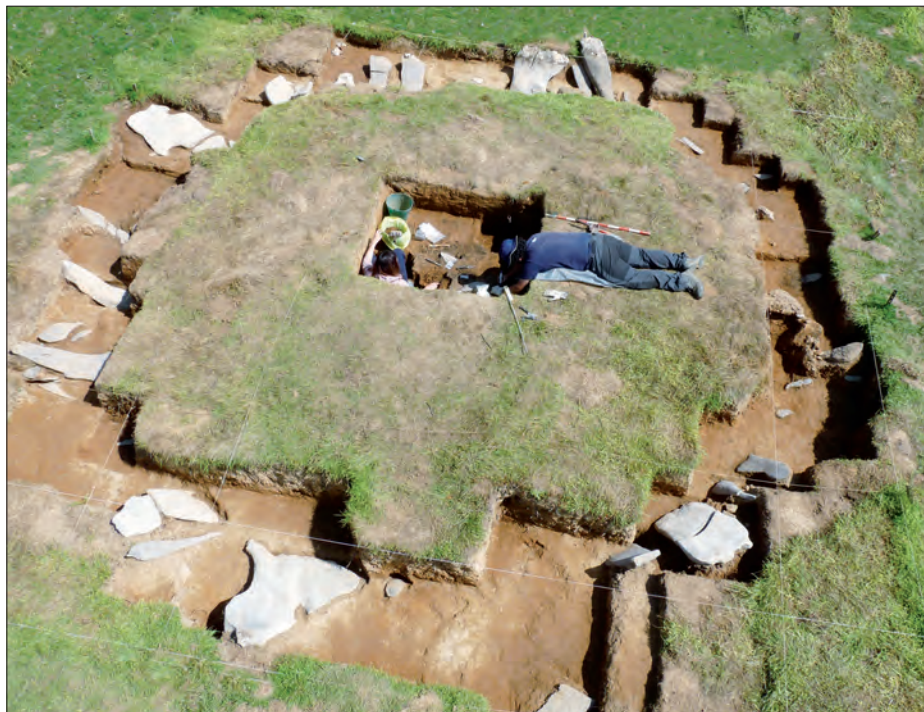
Ondarreko baratzaren ikuspegi orokorra aurtengo indusketa ekinaldian.

Vista general de Ondarre en la campaña de excavación de este año.

En la intervención de este año hemos excavado las cuadrículas que delimitan la estructura, y han quedado al descubierto 35 testimonios, algunos de gran tamaño (de más de un metro de altura), pero muchos otros mucho más pequeños, fragmentos de losas calizas degradadas a causa de la criptocorrosión. La excavación de dichas cuadrículas no ofreció apenas resto alguno, únicamente destacaríamos una punta de flecha alada y con un pedúnculo –probablemente se encontraría entre las tierras utilizadas para la construcción del túmulo–.

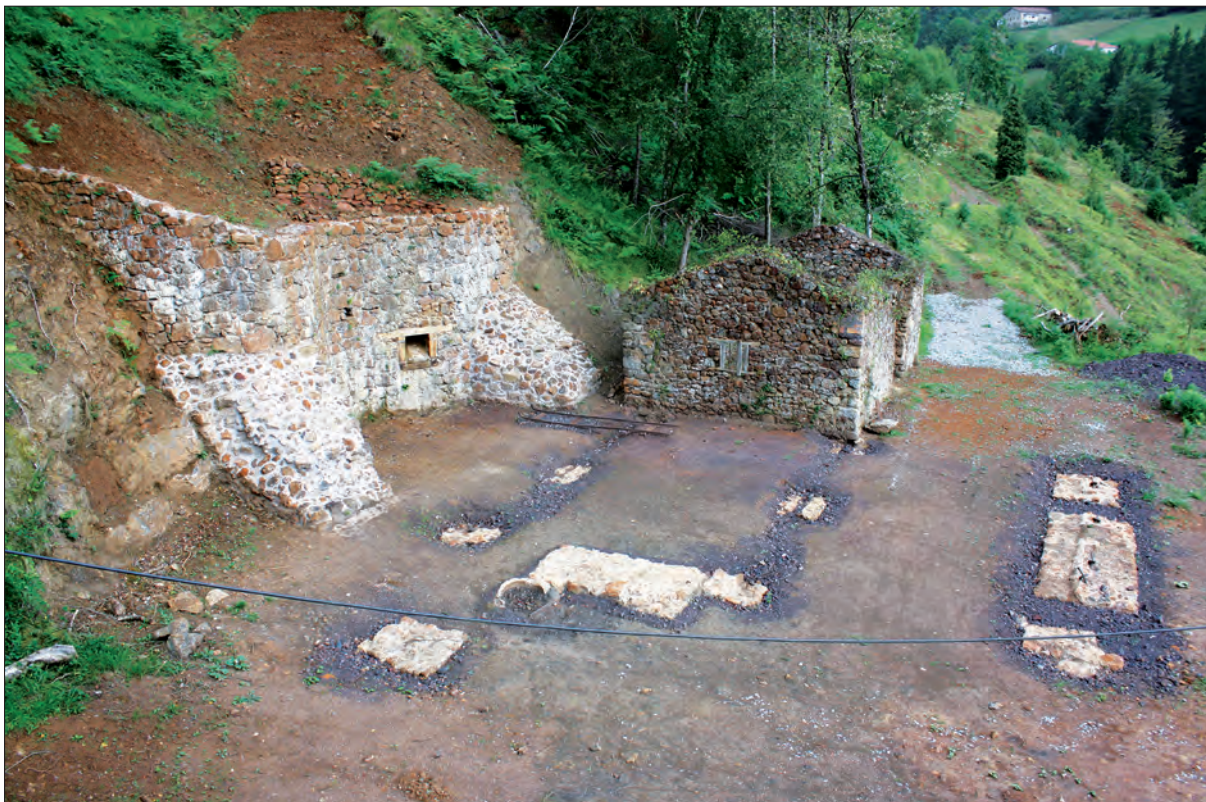
Lan eremuaren ikuspegi orokorra sendotze-lanak bukatu ondoren. Ezkerraldean, mea kargalekua bere bi kontrahormekin, eta aurrean, hiru ilaratan lerrokatuak, aireko kable ingelesaren sistemaren abiapuntuko plataformen oinarriak.

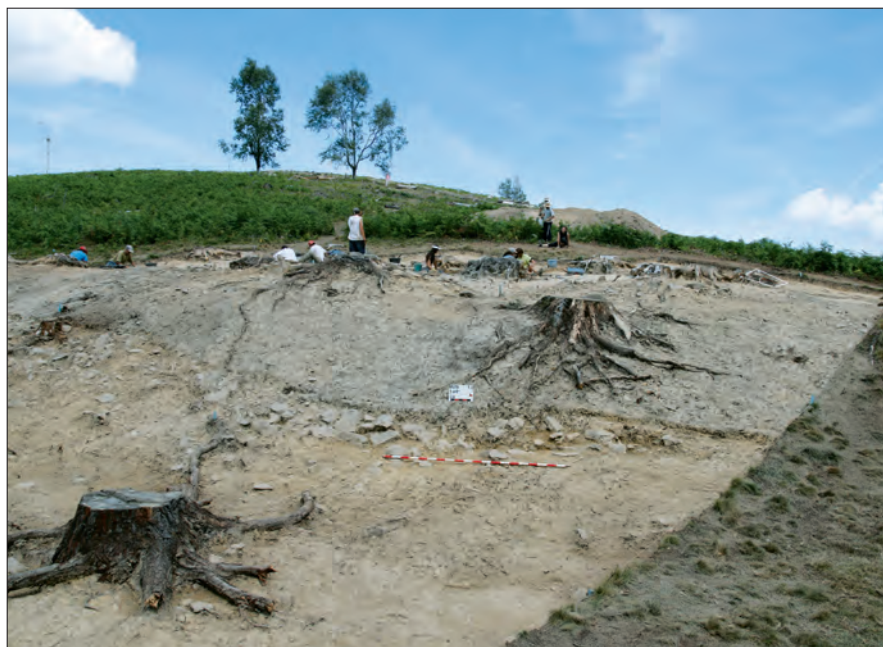
Munoaundiko 2. Eremua-  
ren indusketa-lanen ikus-  
pegia. Lehenengo planoan  
harresiaren kanpoko hor-  
maren aztarnak.

Vista general de los traba-  
jos de excavación en el  
Área 2 de Munoaundi. En  
primer plano, restos del  
muro exterior de la muralla.
