# 2013

## Arkeologi Ikerketa Investigación Arqueológica

### **ARKEOIKUSKA EUSKAL KULTURA ONDAREAREN ZENTROAK**

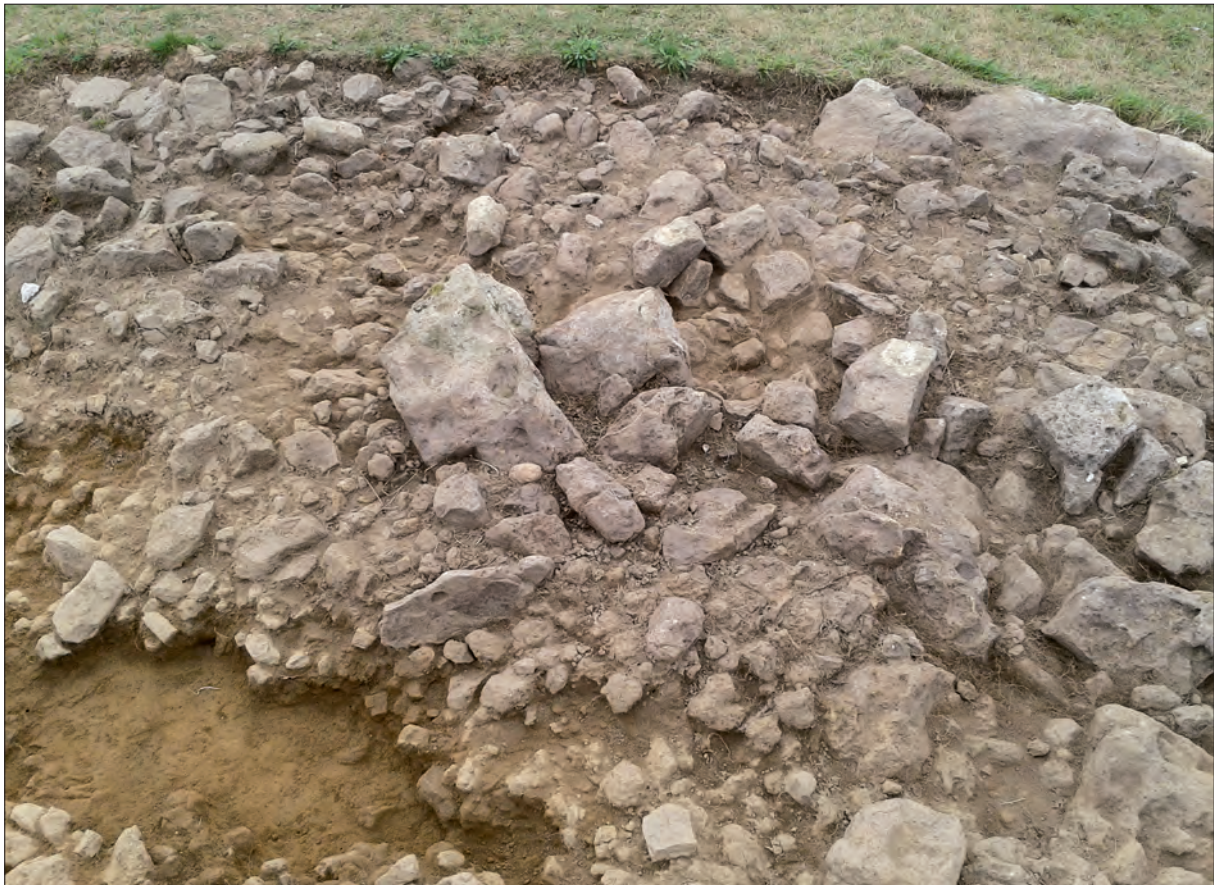
2013an aurkitutako egituraren xehetasuna.

Detalle de la estructura localizada en 2013.

Visto el estado de deterioro de Berrozpin IV cabía la posibilidad de que los bloques que notamos bajo nuestros pies se correspondiesen con las lajas y ortostatos removidos durante su saqueo y destrucción. Por otra parte, dada la situación del dolmen en un lugar destacado del terreno, al borde de la plataforma central del paraje, podía tratarse simplemente de afloramientos del sustrato geológico. Sin embargo, no quisimos descartar la hipótesis de que se tratase de algún tipo de estructura prehistórica debido a la alta concentración de hallazgos líticos en superficie y a la densidad de estructuras funerarias (5 en poco más de una hectárea) en el lugar.

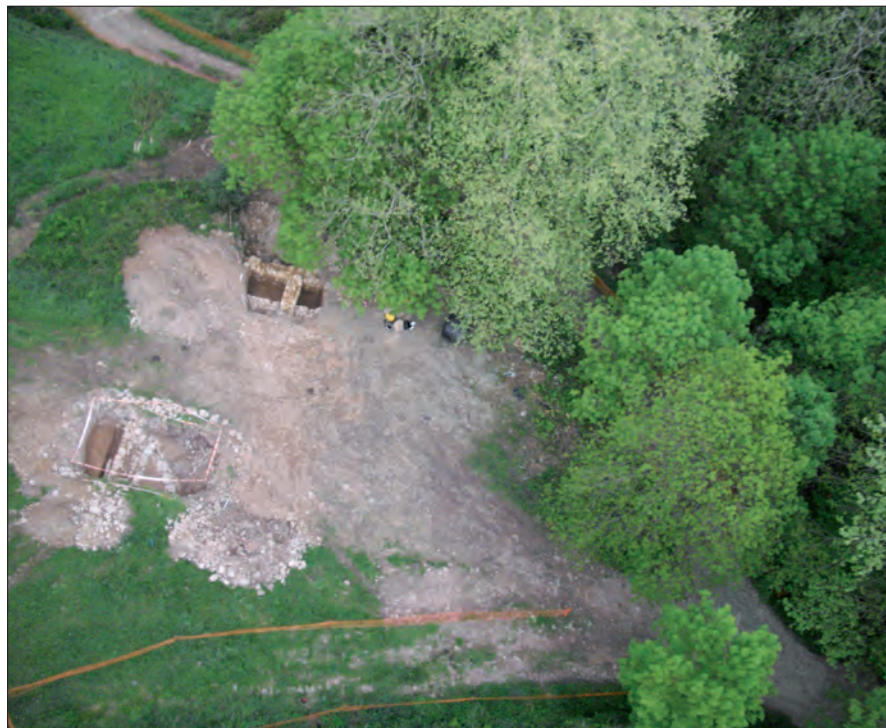
Isastegieta baserriaren  
inguruko zundaketen  
airetiko bista orokorra.

Vista general aérea de los  
sondeos en torno al  
caserío Isastegieta.

4. zundaketari dagokionean (Isastegieta baserritik hurbilen dagoena), ikusi genuen 403. UE ebaki zutela bideko mendebaldeko muturrean kanalizazio bat egin zutenean. Egitura hori adreilu hutsez eta zementuz egina da, eta horrek pentsarazten digu aspaldi ez dela egina dela.

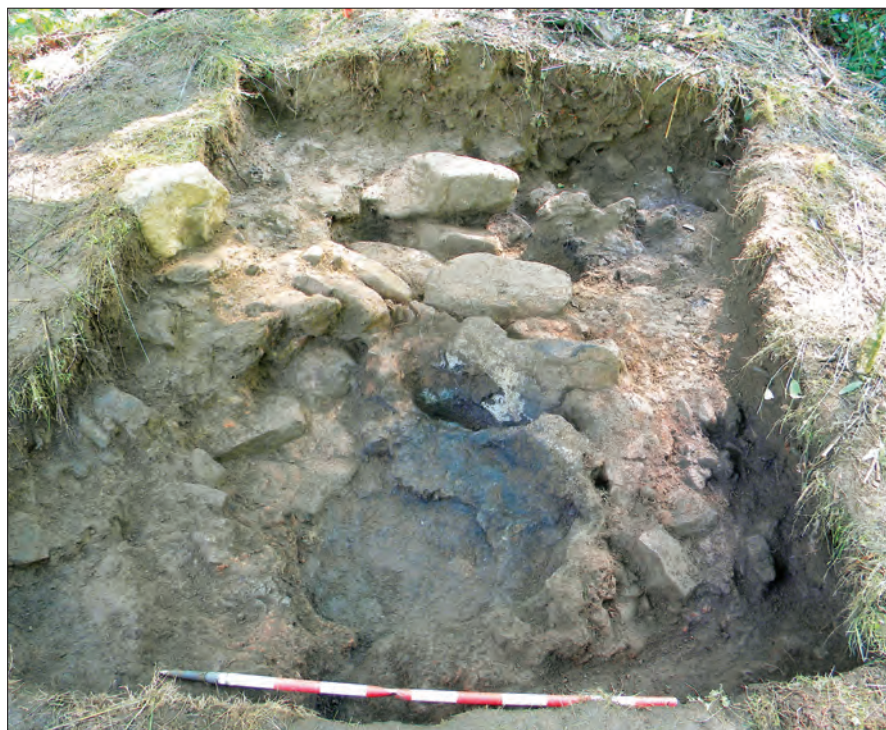
Olazar 3 aztarnategiko  
labe hondakinen ikuspegi  
orokorra.

Vista general de los restos  
del horno de Olazar 3.

La intervención realizada en el escorial Olazar 3 (Sondeo 4) ha permitido la documentación de los restos de un horno de idéntica factura a los ya citados hornos descubiertos en los dos mencionados yacimientos de Bizkaia. En el caso del horno de Olazar 3 se conserva perfectamente la base del interior del horno, construido mediante una placa de arcilla rubefactada y amalgamada con escoria. Tiene una planta circular, tendente a elíptica, con un diámetro aproximado de 40 cm. Conserva en su lado norte los restos de una abertura, también documentada en los otros hornos ya mencionados. Se conserva, así mismo parte del alzado perimetral de la estructura del horno, que alcanza una altura máxima de unos 20 cm. El resto del alzado ha desaparecido, probablemente, a raíz de la construcción de una pista que discurre por encima del rellano superior del escorial.

De todas maneras, hemos podido documentar todo el anillo perimetral de arcilla rubefactada del horno, en parte apoyada sobre el terreno natural y en parte reforzada mediante lascas de piedra hincadas en vertical en el terreno. En suma, todo un conjunto de características que se repiten en el modelo de horno documentado hasta la fecha tan sólo en Bizkaia.

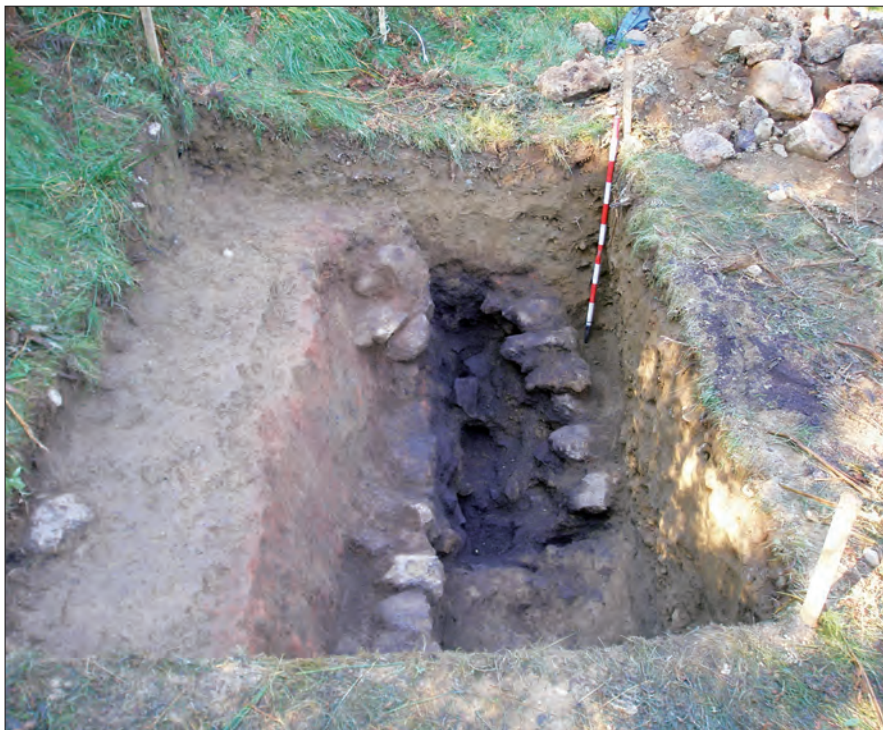
Olazar 1 aztarnategiko instalazioen ikuspegi orokorra.

Vista general de las instalaciones de Olazar 1.

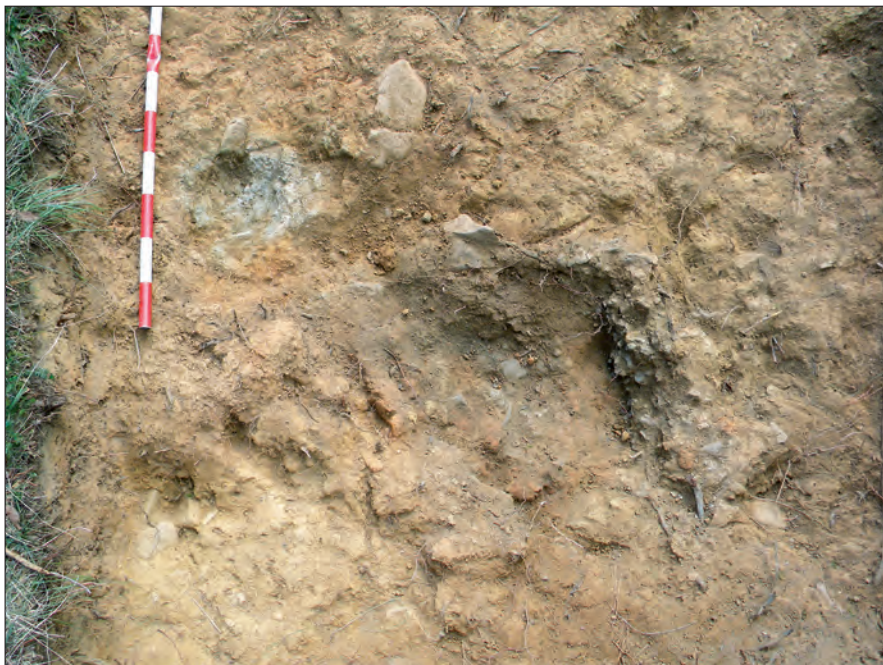
Teniola 1 aztarnategiko  
labe hondakinen  
ikuspegi orokorra.

Vista general de  
los restos del horno  
de Teniola 1.

- En ambos casos las instalaciones siderúrgicas carecen de infraestructuras arquitectónicas de importancia.
- En ambos casos el horno propiamente dicho se sitúa sobre un terraplén y a su pie dispone de una depresión, a todas luces, destinada a facilitar la evacuación de escorias y cenizas.
- En ambos casos los hornos están contruidos mediante placas de arcilla que resultan endurecidas por la acción del calor.

Más allá de estas coincidentes características generales, el modelo de horno documentado en Teniola 1 presenta una serie de peculiaridades muy a tener en cuenta. En primer lugar, destaca por su reducido tamaño, de manera que la placa de base de horno circular, apenas tiene un diámetro de 25 cm. En segundo lugar, este fondo de horno se halla circundado por un
