DIAGNOSTICO DEL PLAN DE ACCION DEL PAISAJE DEL RIO DEBA Y SU RIBERA DESDE SASIOLA Y ASTIGARRIBIA HASTA SU ESTUARIO EN LOS MUNICIPIOS DE DEBA Y MUTRIKU

NOVIEMBRE 2010KO AZAROA

Equipo redactor / Idazlea : Debegesa

El presente documento “**Diagnóstico del Plan de Acción del Paisaje del río Deba y su ribera desde Sasiola y Astigarribia hasta su estuario**” comprende el análisis de la evolución y estructura formal del paisaje, el análisis de los instrumentos de planificación territorial y sectorial que intervienen en el paisaje y el análisis de las cuencas visuales, así como de las unidades del paisaje.

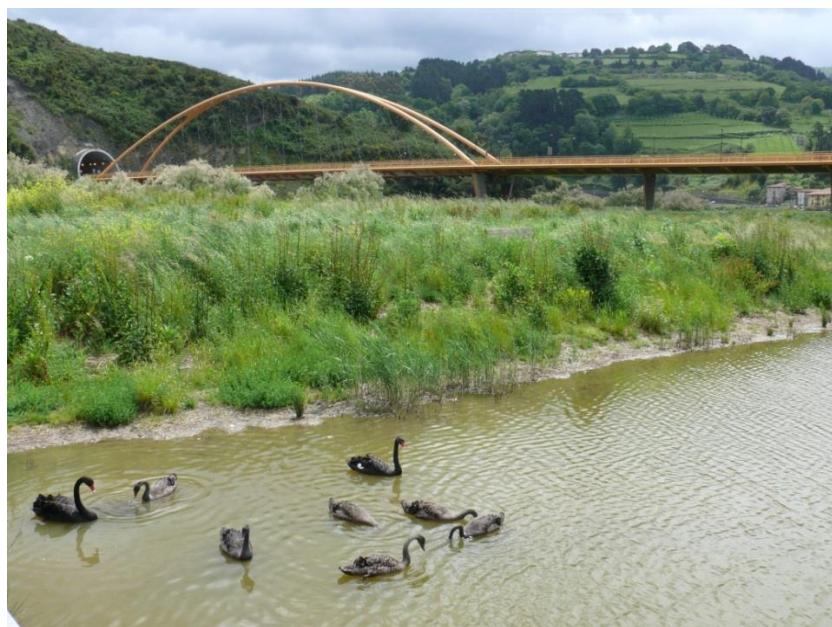
Puente de la carretera GI-638 sobre el río Deba desde el meandro con el barrio de Artzabal en la margen derecha

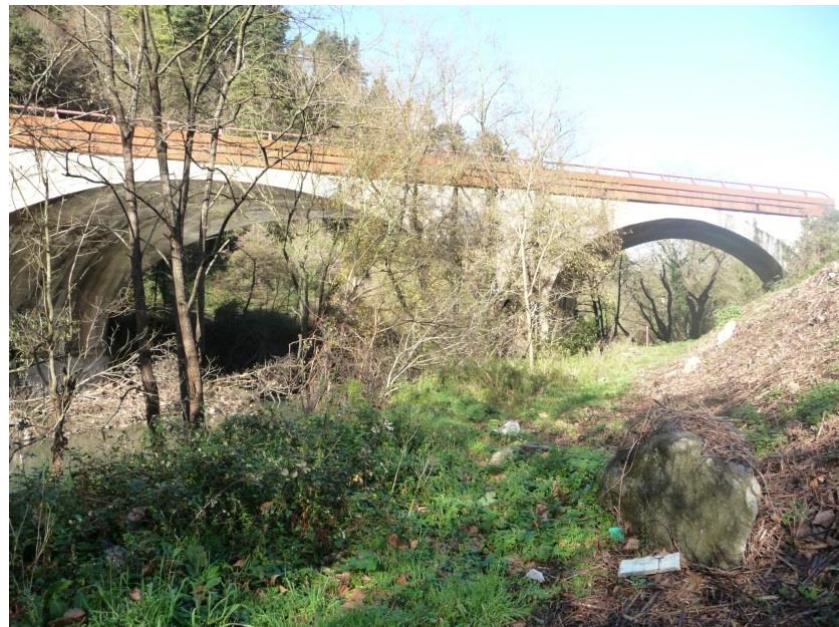
Puente de la carretera N-634 sobre el río Deba

Dentro del ámbito de estudio son cuatro los puentes existentes. Estos puentes reducen el cauce efectivo del río, por lo que en situaciones de avenidas son puntos propensos a los desbordamientos. Si además las aguas del río descienden con gran cantidad de materiales que han sido arrastrados en los tramos

superiores, puede llegar un momento en el que se produzca el taponamiento del puente, incrementando enormemente las consecuencias de la inundación.

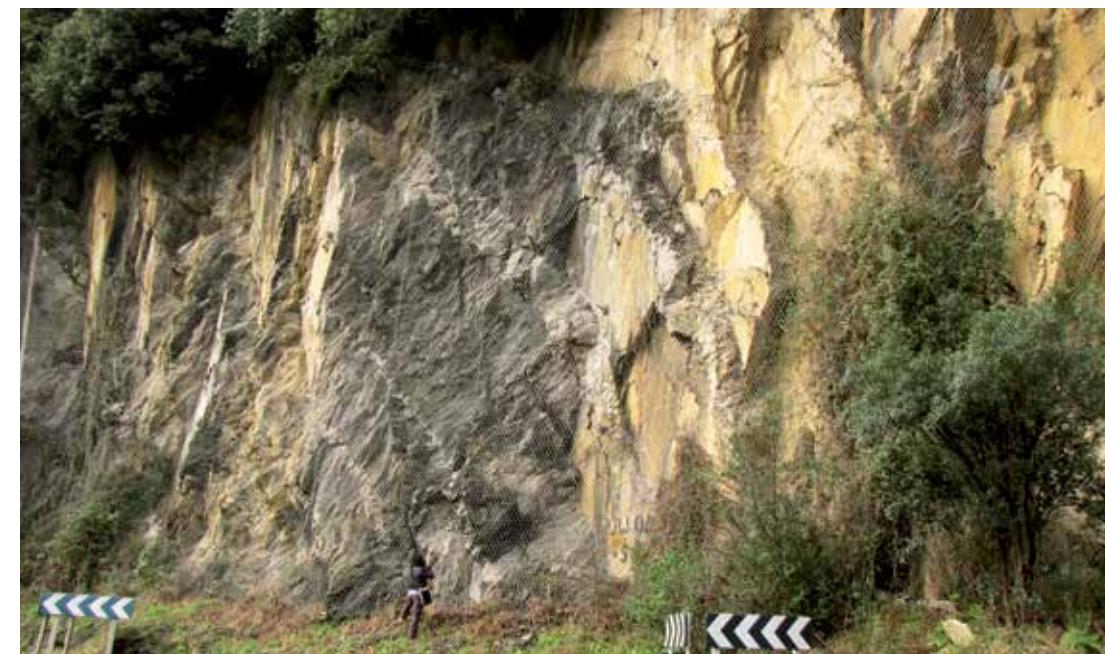
Aspecto general del afloramiento en el borde de la carretera.

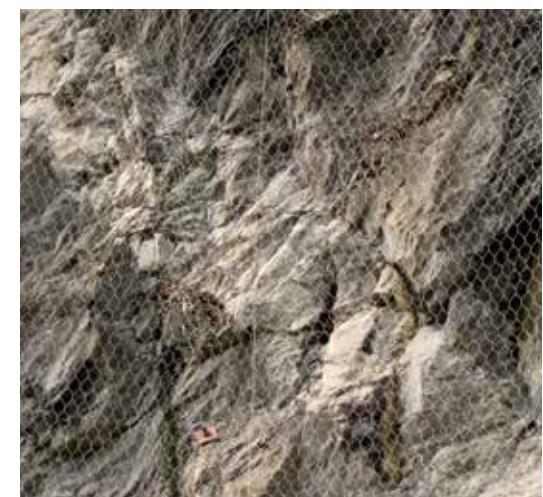
Detalle de la afección de la esquistosidad sobre las margas y una capa de calcarenita.

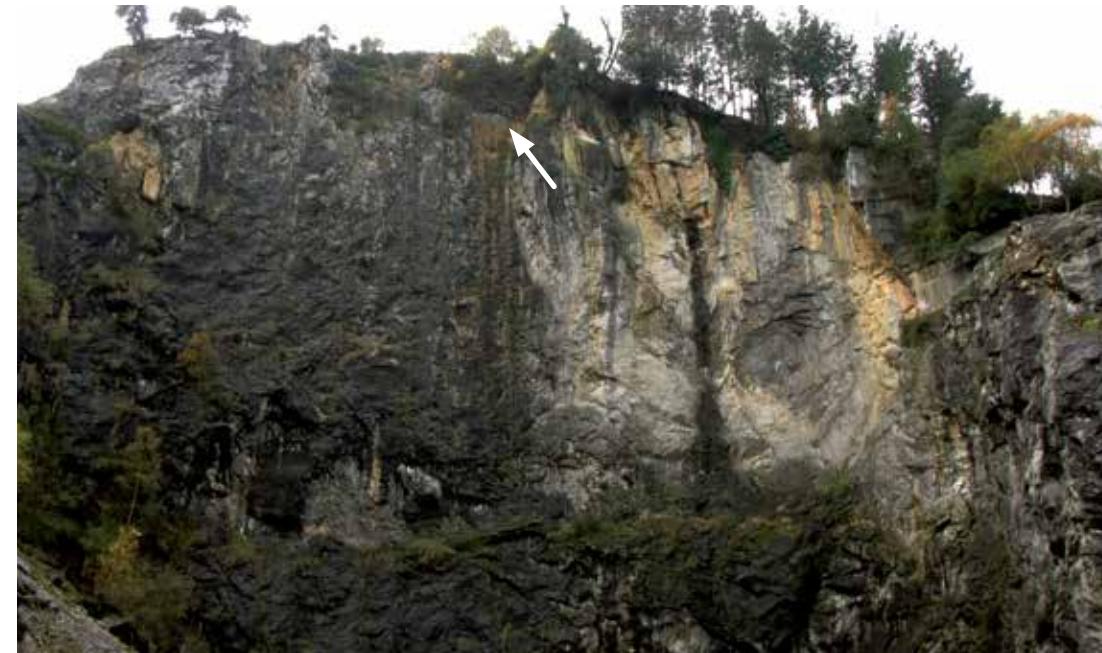
La superficie erosiva se encuentra en la parte superior de la cantera de Istiña.

Aunque se encuentra en una zona muy deteriorada y en lo alto de una cantera, este afloramiento es un magnífico ejemplo de la complejidad tecto-sedimentaria del Cretácico inferior en el territorio del geoparque.

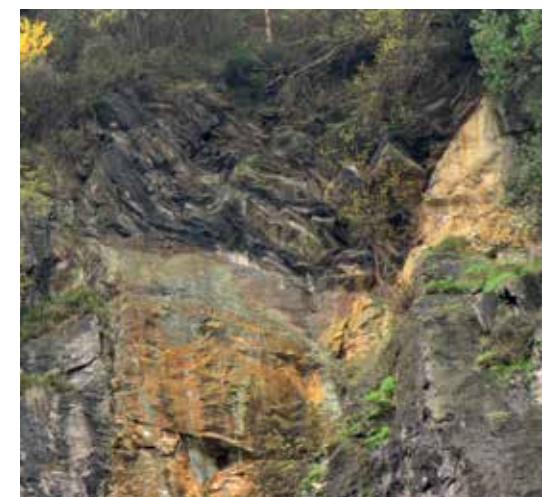
Detalle de relleno turbidítico en una de los huecos de mayor tamaño del paleokarst.

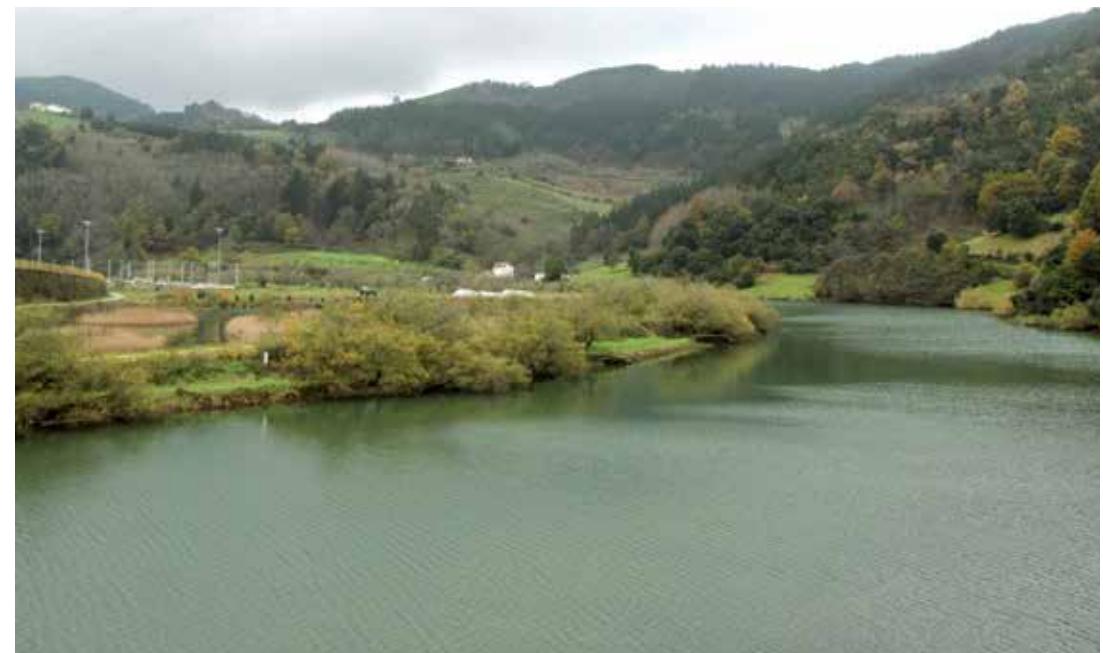
Aspecto general del estuario en la zona de Errotazarko erribera.

Aunque se ha realizado una labor de recuperación importante, el estuario del Deba se encuentra muy deteriorado y antropizado.

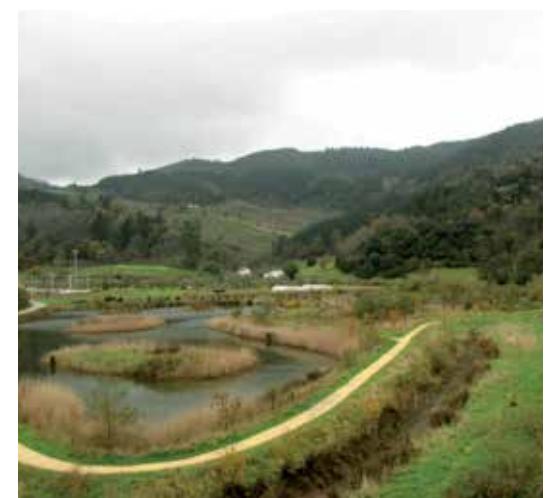
Detalle de la zona recuperada.

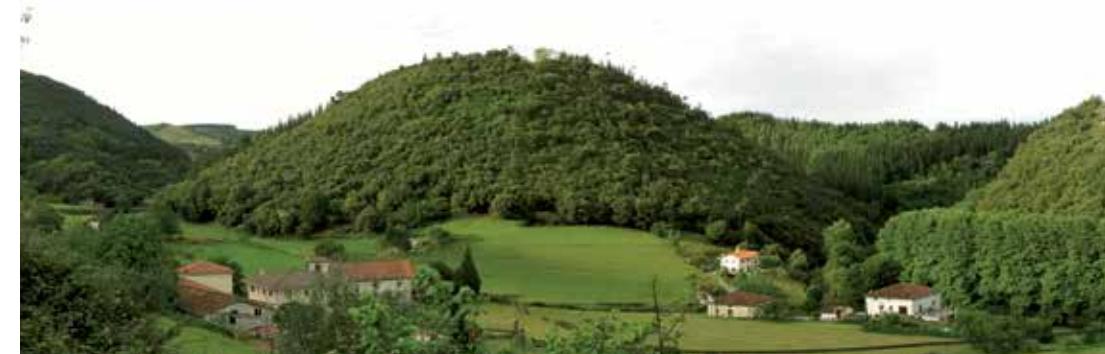
Alineación de pináculos. El pináculo de la derecha ha sido vaciado por la cantera de Sasiola.

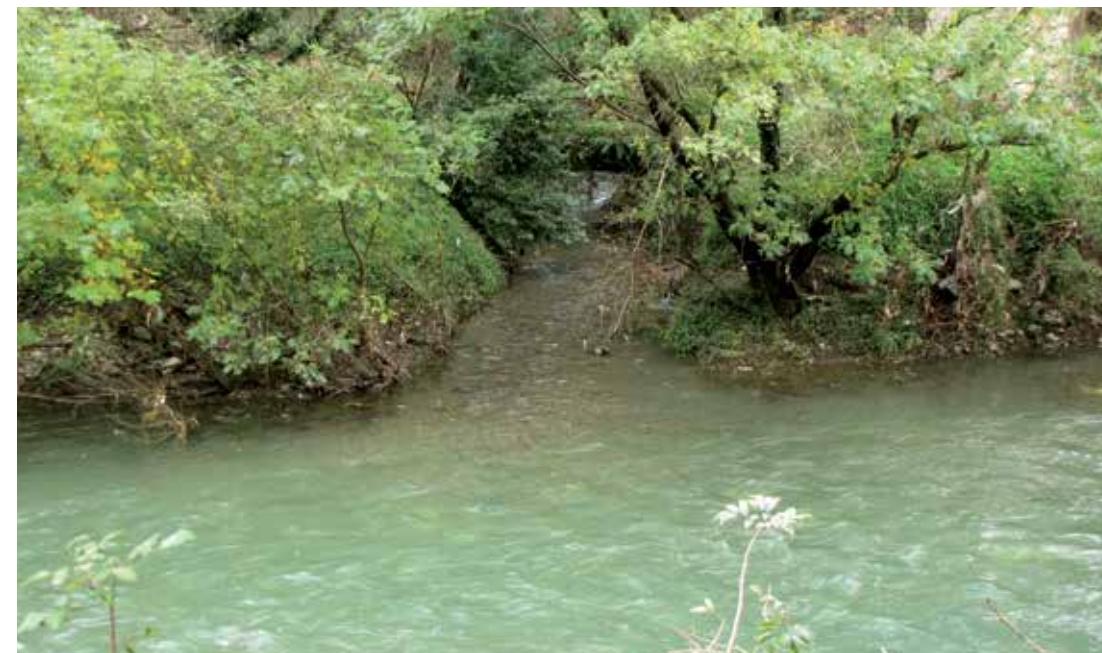
Surgencia de Sasiola en la orilla del río Deba.

El valle de Lastur, rodeado de importantes crestones calizos, se ha desarrollado (y lo sigue haciendo) a favor de una falla de dirección noroeste-sudeste. Esta falla, junto con las fracturas asociadas, facilitan el paso del agua de precipitación hacia el medio subterráneo. El agua, ligeramente ácida, disuelve la roca carbonatada generando simas y cuevas en su interior y facilitando cada vez más la infiltración del agua desde la superficie del terreno.

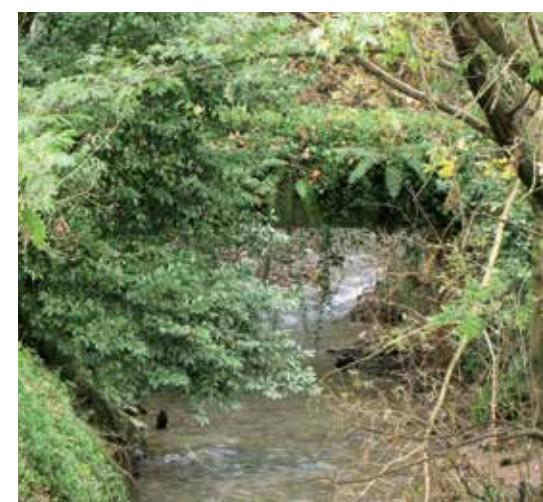
Detalle de la surgencia.

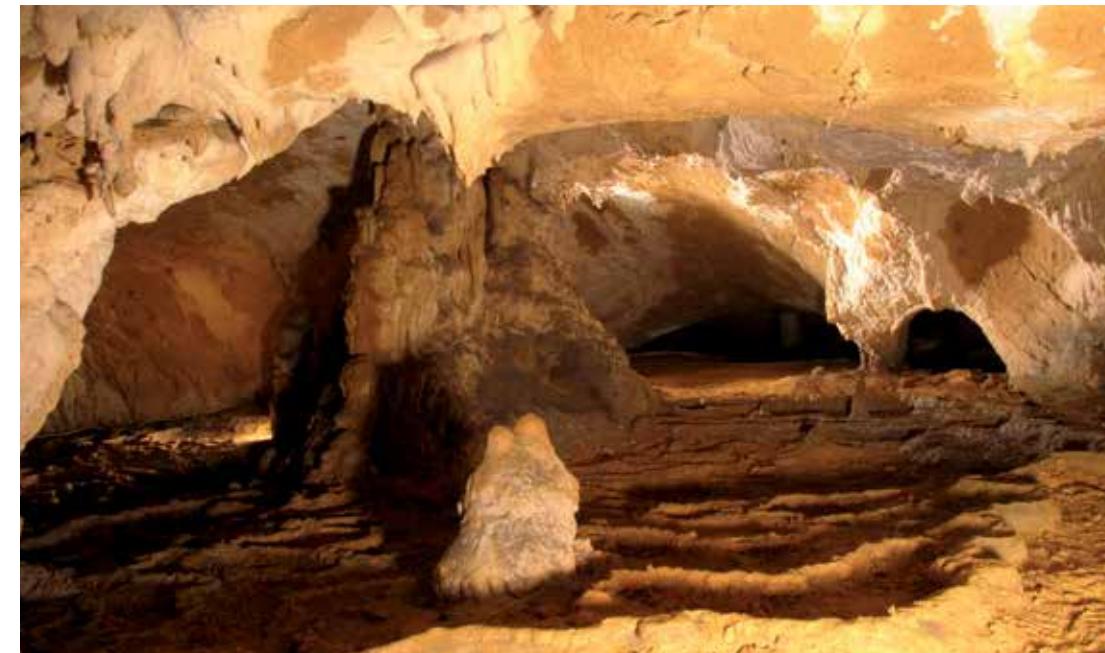
Aspecto de la galería interior del santuario de Praileaitz. Foto: Sonia San José.

La cueva tiene alrededor de 100 m de longitud y una dirección NW-SE paralela al anticlinorio norvizcaíno y a uno de los sistemas de fractura principales del macizo de Izarraitz. La cueva tiene un vestíbulo prácticamente obstruido por desprendimientos. A derecha e izquierda parten sendas galerías que se unen más adelante y conducen a una sala de grandes dimensiones. Su boca, orientada al NE, se halla también casi obstruida.

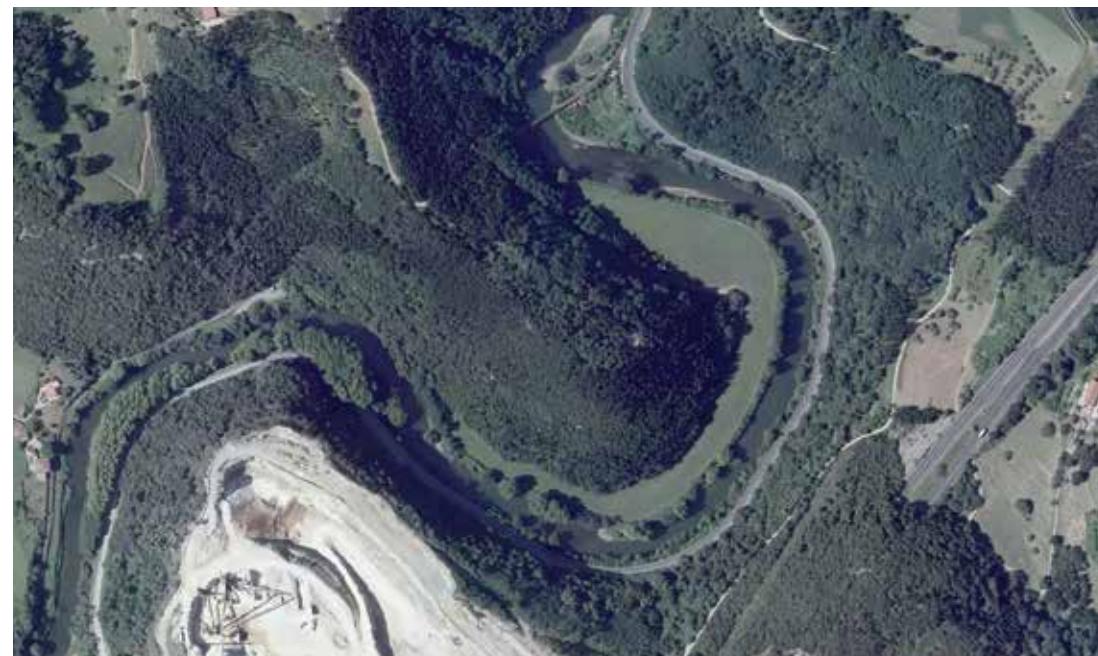
Vista aérea del meandro de Sasiola.

El río Deba dibuja un meandro de geometría perfecta de herradura en el barrio de Sasiola. El río trae una dirección NE siguiendo el trazado de una falla, y cuando choca con los muros de caliza más duros, sorteó los pináculos (LIG 43), dibujando un meandro bastante apretado.

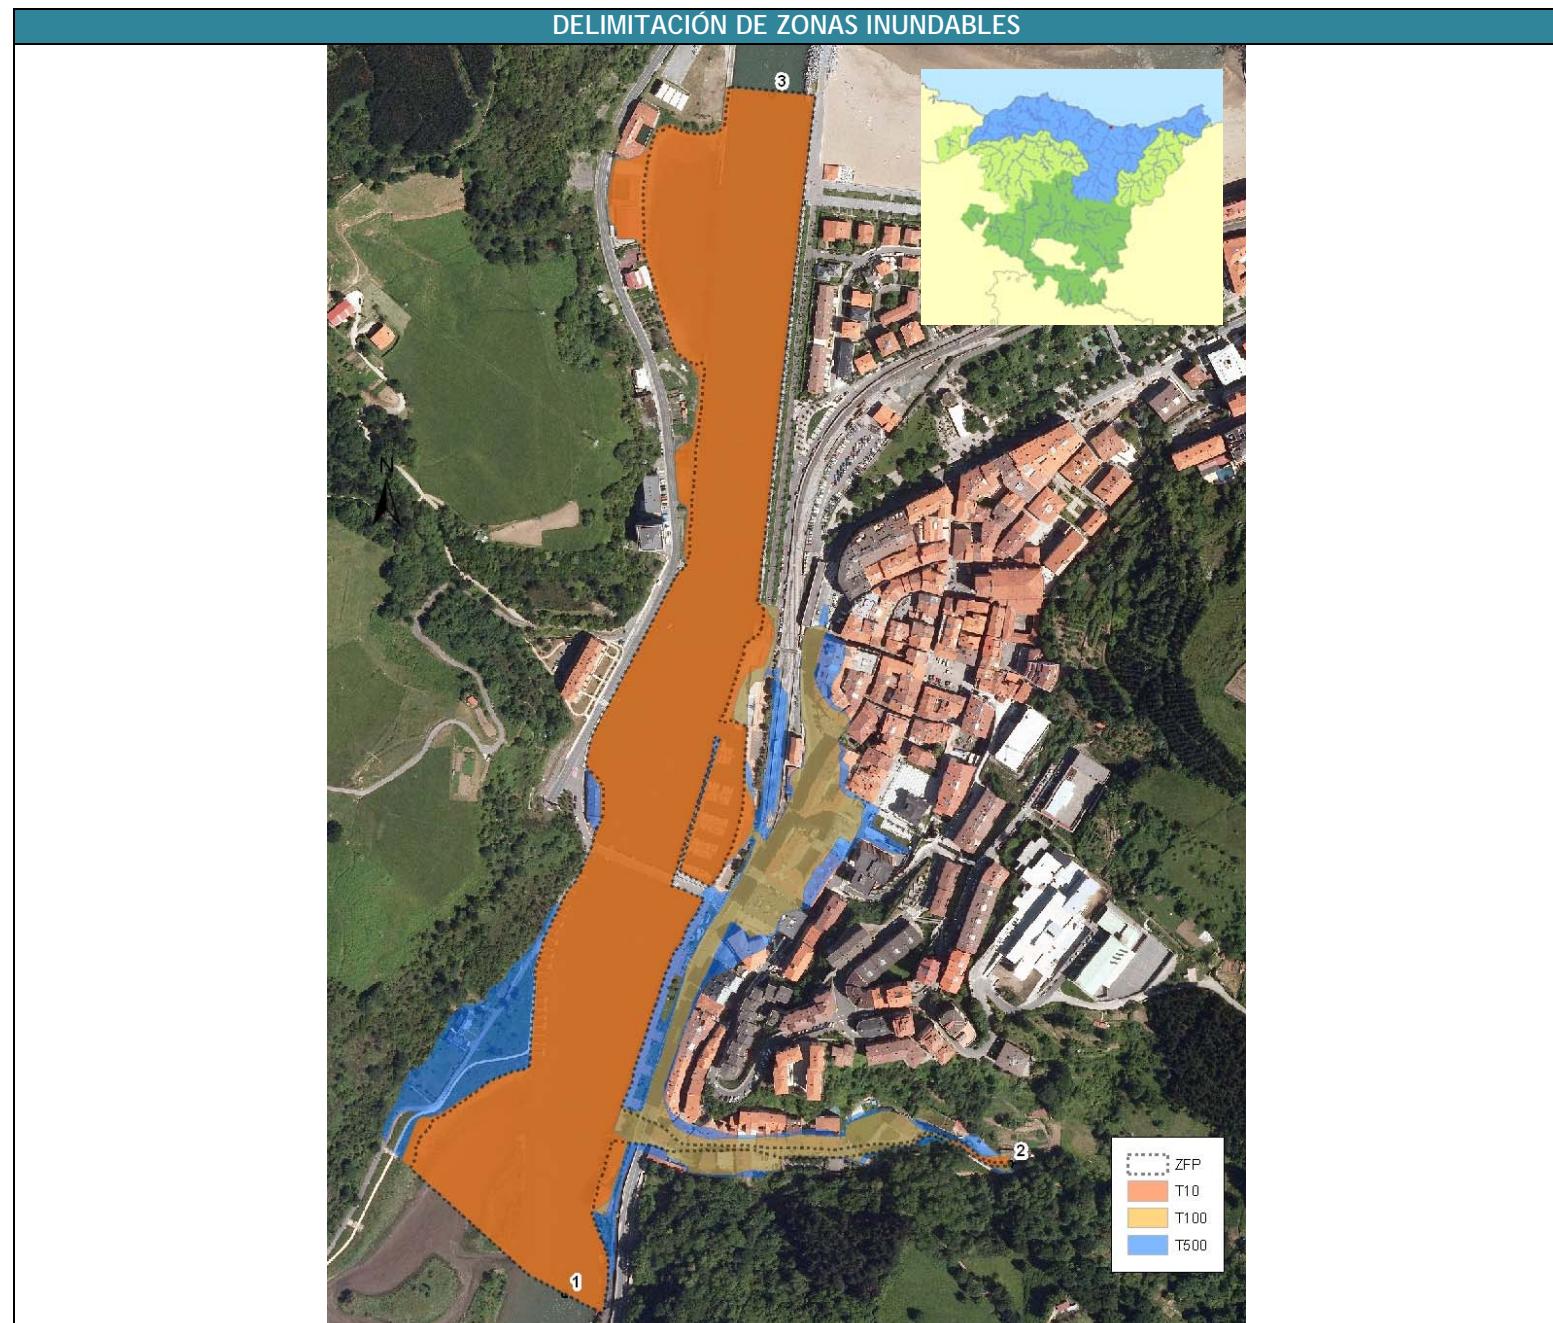
ANEXO III: DEBA: MAPA DE PELIGROSIDAD Y RIESGO DE INUNDACIÓN

TOPOGRAFIA Y BATIMETRIA						
Modelo Digital del Terreno de 2008 (tecnología LIDAR, resolución de pixel 1 m con precisión en cota de 15 cm) con levantamiento batimétrico específico para lecho y márgenes de 2012. Nuevos taquimétricos y alzados de obstáculos al flujo.						
HIDROLOGIA						
Caudales obtenidos en el marco del estudio "Caudales Extremos de Avenida en la CAPV" (2012) UD (m ³ /s)						
CAUCE	PK inicial	PK final	MCO	Q10	Q100	Q500
DEBA	1+016	0+000	244	430	776	1116
DEBA	0+815	0+000	244	430	776	1116
LANTURREGI	0+394	0+000	3	6	11	16
HIDRÁULICA						
Simulación en régimen estacionario, lento y 1 dimensión mediante software HEC-RAS. Rugosidad del cauce estimada según formulación de Cowan y de llanuras de inundación en función del uso de suelo. Se han incorporado al cálculo 3 puentes y 1 cobertura.						
MAPAS DE PELIGROSIDAD						
Delimitación del Dominio Público Hidráulico a partir de la Máxima Crecida Ordinaria y la geometría natural del terreno, se incluyen las Zonas de Policía y Servidumbre. Cartografía de las zonas inundables para T = 10, 100 y 500 años y de la Zona de Flujo Preferente, según la definición recogida en el RD 9/2008.

GEOMORFOLOGÍA						
Ajuste final de la delimitación del Dominio Público Hidráulico, de las Zonas Inundables y de la Zona de Flujo Preferente mediante criterios geomorfológicos: análisis del relieve y estudio de la evolución temporal del cauce, integrando a su vez aspectos ambientales.						
MAPAS DE RIESGO						
Las afecciones a la población se refieren a población censada y edificio residencial afectado. Las pérdidas económicas esperables se han evaluado en función del calado para los siguientes elementos vulnerables: edificios, bienes, actividades económicas, vehículos e infraestructuras. Para la estimación de daños máximos se ha utilizado información de Catastro y del Consorcio de Compensación de Seguros. Se identifican también los riesgos ambientales más significativos, incluidos elementos puntuales vulnerables.						
RESUMEN DE RIESGOS						
Nº de habitantes que pueden verse afectados dentro de la zona inundable		10 hab/año

Daños económicos medios esperables en zona inundable		55.085 €/año				
Vías de comunicación afectadas	T10	---				
	T100	N-634				
	T500	N-634				
Riesgos ambientales dentro de la zona inundable		<input type="checkbox"/> EDAR	<input type="checkbox"/> ETAP	<input type="checkbox"/> Empresas Riesgo Químico		
Interferencias con Registro de Zonas Protegidas del Plan Hidrológico		<input type="checkbox"/> CAU	<input type="checkbox"/> PEASE	<input type="checkbox"/> ZAB	<input type="checkbox"/> ZSE	<input checked="" type="checkbox"/> ZH
		<input type="checkbox"/> RN2000	<input type="checkbox"/> PPAMT	<input type="checkbox"/> ZPE fluvial	<input checked="" type="checkbox"/> ZPE otras	<input checked="" type="checkbox"/>
Otros Elementos		---
