IDENTIFICACIÓN DE AMIANTO

Elaboración de inventarios municipales

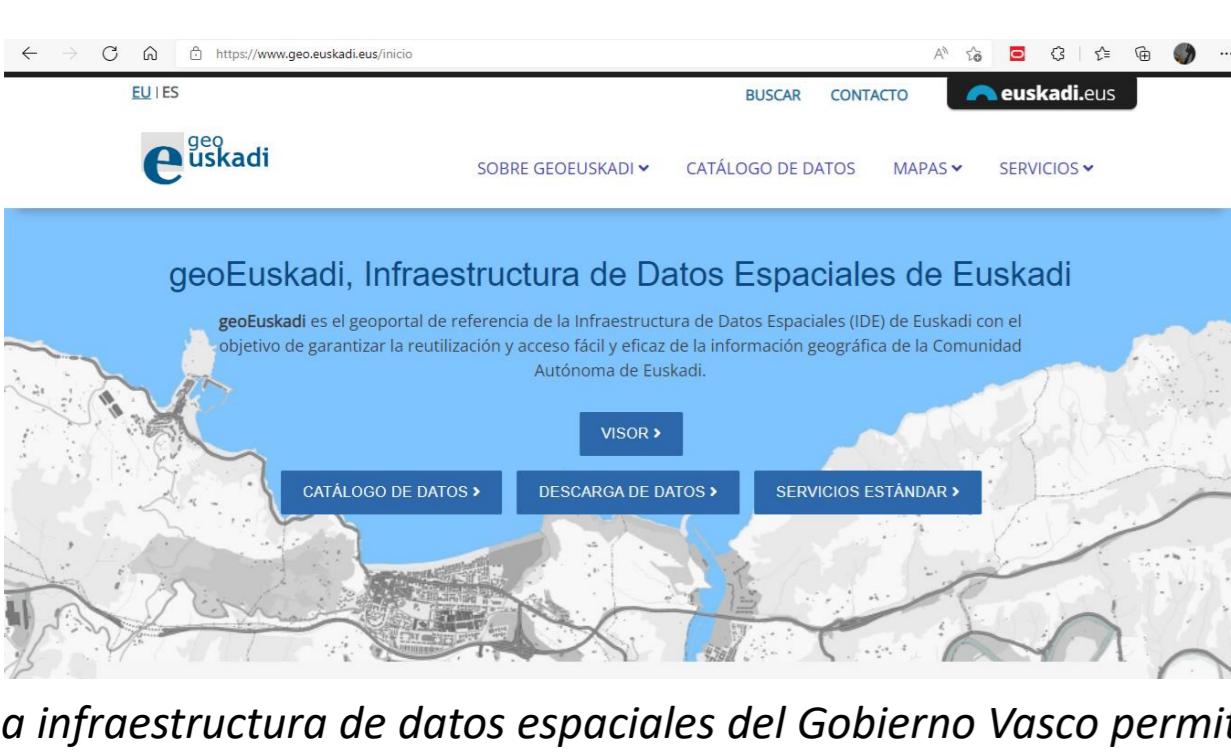
<h3>EQUIPOS y MEDIOS</h3> <p>Aplicaciones SIG de oficina. En nuestro caso, se ha utilizado un programa comercializado por ESRI (ArcGIS) y las aplicaciones de GeoEuskadi, como es GeoEstudioa. El análisis se realiza utilizando varias ortofotos (serie histórica) aéreas del municipio.</p>

<p>La infraestructura de datos espaciales del Gobierno Vasco permite el acceso a la información geográfica (www.geo.euskadi.eus)</p>				<h3>DIFICULTADES</h3> <p>La teledeteción semiautomática es otra alternativa de identificación, pero el resultado de las pruebas aconsejó el análisis por observación de cada edificación. Las ortofotos con resolución de 7cm facilitaron la tarea. Pero en las fotografías se muestran ejemplos de las dificultades.</p> <p>La Ley 7/2022, de residuos y suelos contaminados para una economía circular, ha establecido recientemente la obligatoriedad de elaborar un censo de edificios.</p>

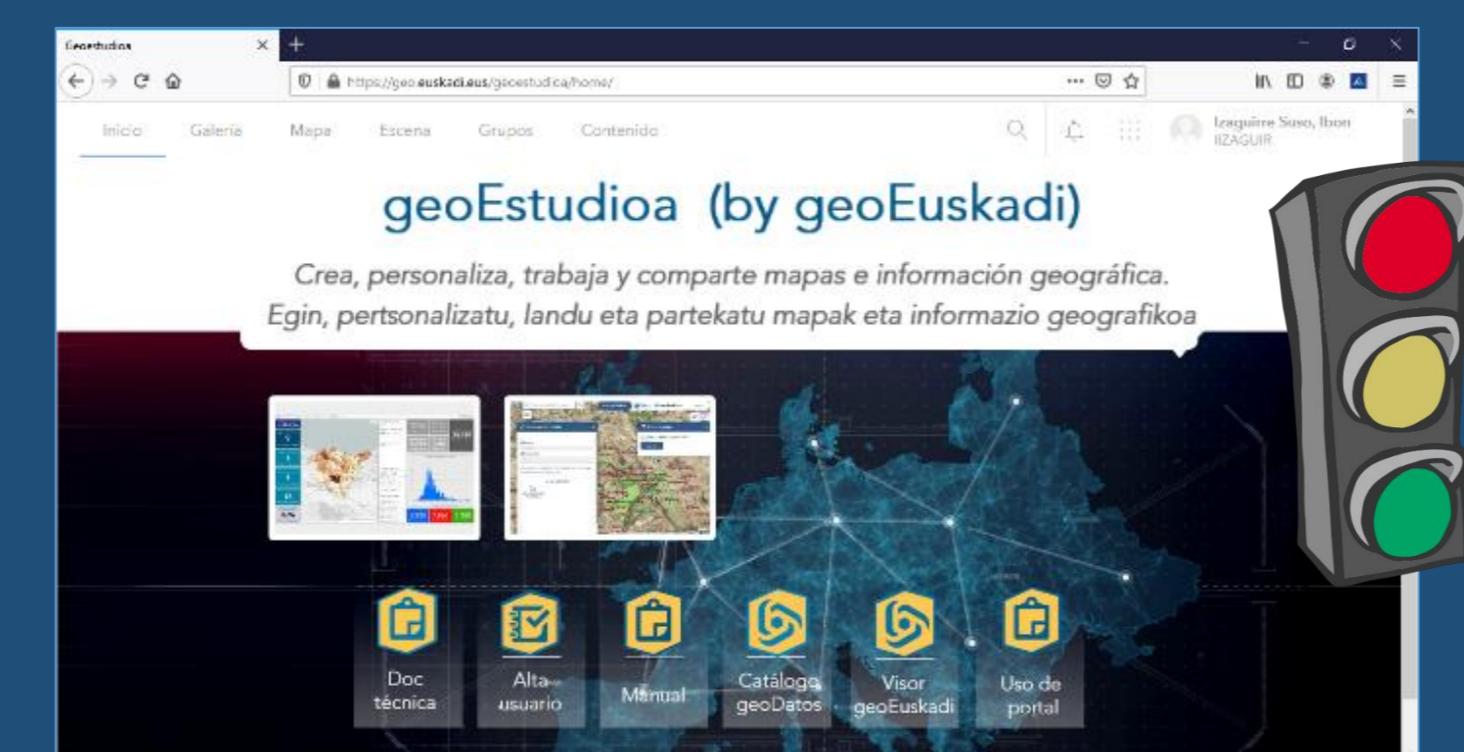
<p>Ejemplo: localización de cubiertas de FC (algunas retiradas, otras presentes y otras sospechosas). Capa de polígonos. Código de colores similar a los semáforos:</p> <ul style="list-style-type: none"> Rojo: alta probabilidad de fibrocemento en cubierta. Naranja: material sospechoso o retirada parcial de amianto. Verde: cubierta de fibrocemento retirada. 				<p>Ejemplo: registro del trabajo de campo según el formulario (modelo de datos) definido. Entre los campos de nuestro modelo de datos:</p> <ul style="list-style-type: none"> Fachada (sí/no valorable): Medianera (dimensiones). Alero (dimensiones). 							
<p>Ejemplo: añadir un documento externo al edificio inspeccionado. Entre los documentos más habituales a incluir están: extracto de un informe elaborado por un ayuntamiento, un informe sobre el edificio elaborado por una empresa RERA, o el informe de una ITE.</p>

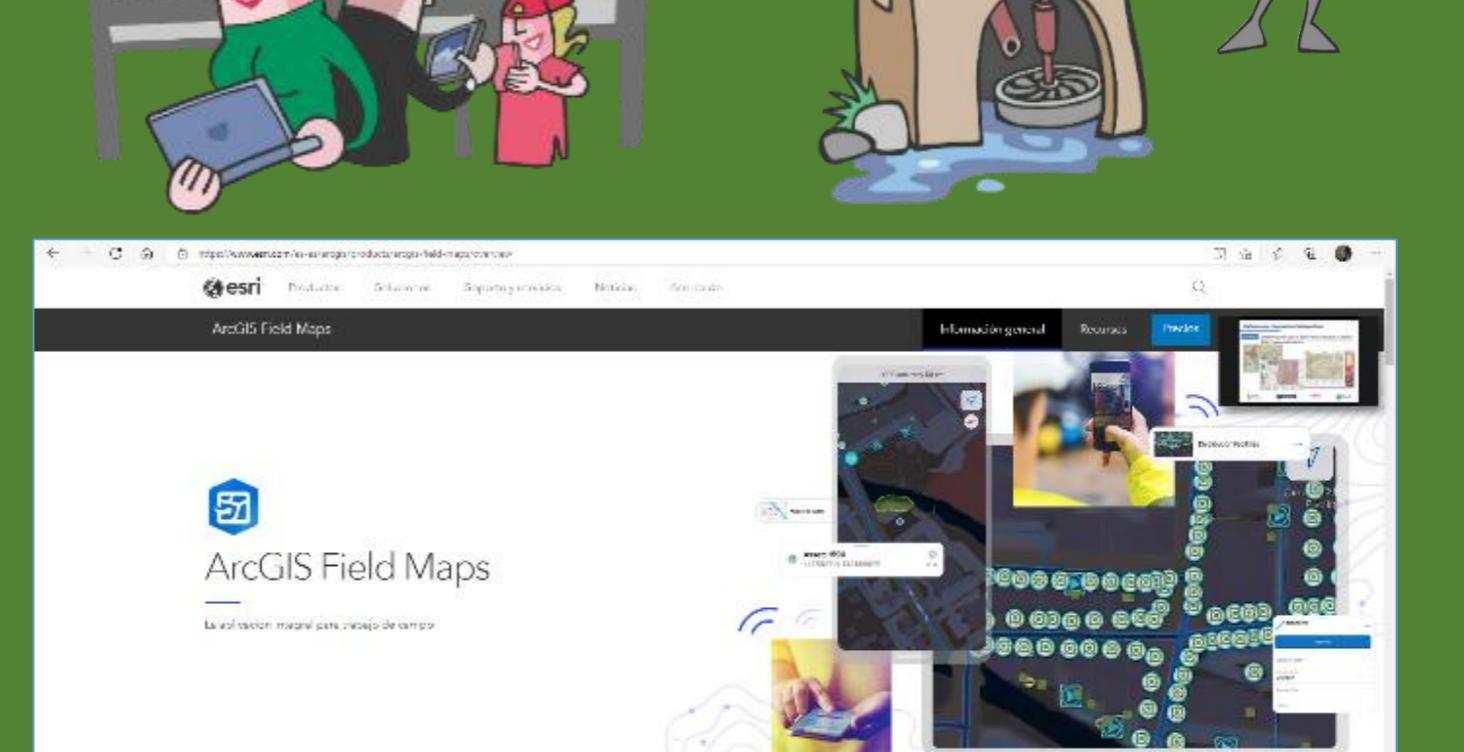
<p>Amigabilidad y adaptación al uso de tablets en trabajo de campo</p>				<p>Cubierta con proyectado de corcho Cubierta con teja sobre fibrocemento Cubierta de pizarra artificial Cubierta dobrada con chapa metálica Cubierta tapada por vegetación Cubierta de FC sin amianto</p>				<p>Fachadas medianeras y conductos Red abastecimiento de agua y telefonía Sombreretes Chimeneas y conductos ventilación Bajantes y chimenea patio interior</p>			
<p>Los ortofotos permiten una aproximación, pero no equivale a la apreciación directa del material o la toma de muestras de material</p>				<p>Vista general e interior del edificio con MCA: loseta vinílica y FC (encofrado perdido)</p>							
<p>Los plazos legales establecidos suponen un esfuerzo importante en recursos humanos y económicos</p>				<p>Vista general e interior del edificio con MCA: fibromarmol</p>							
<p>Con un público objetivo heterogéneo y diverso</p>				<p>Edificio escolar e interior del edificio con MCA: pizarra fabricada con FC</p>
