Empleo de técnicas LIDAR en el seguimiento de la evolución de procesos de ladera. Estudio de caso: el deslizamiento de Andoin (País Vasco).

Ormaetxea, O.; Barroso, J.C.; Sáenz de Olazagoitia, A.; Heras, R.

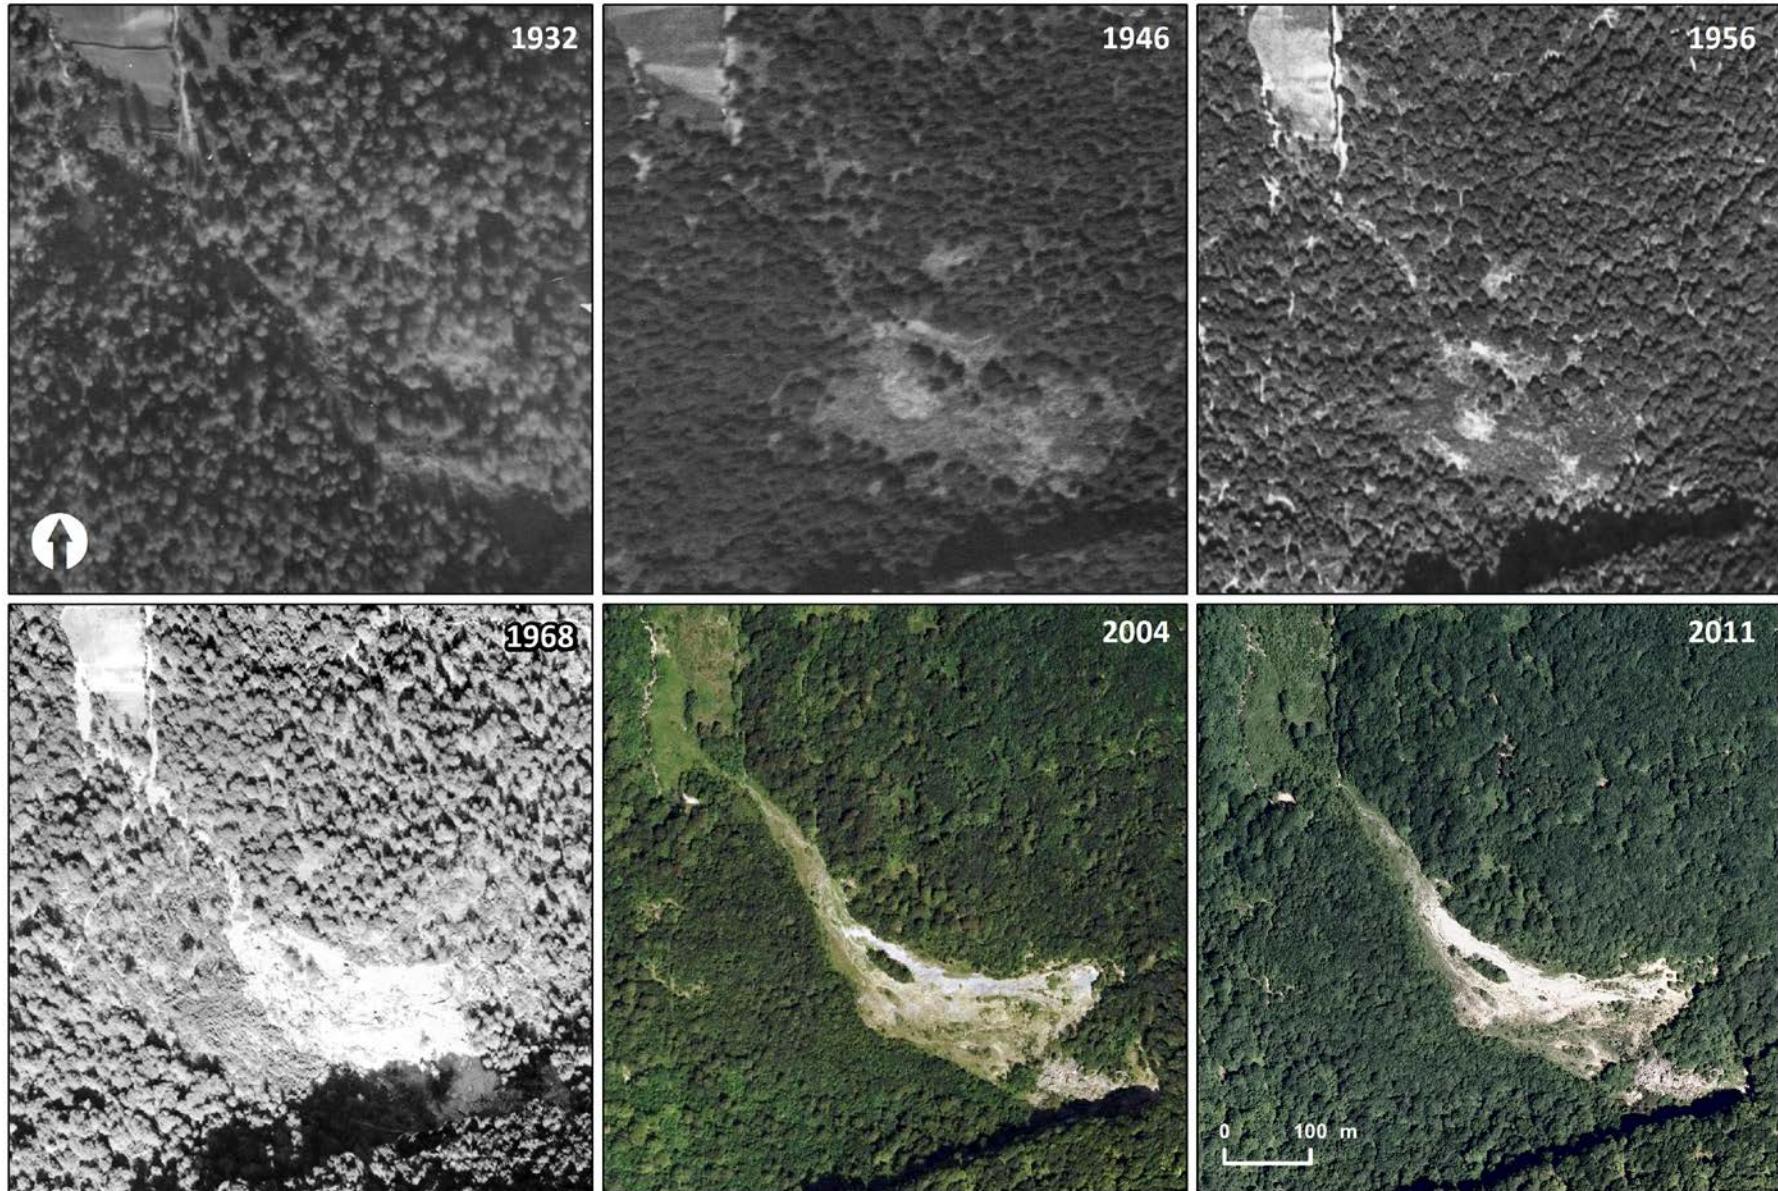
La información de las ortoimágenes aéreas

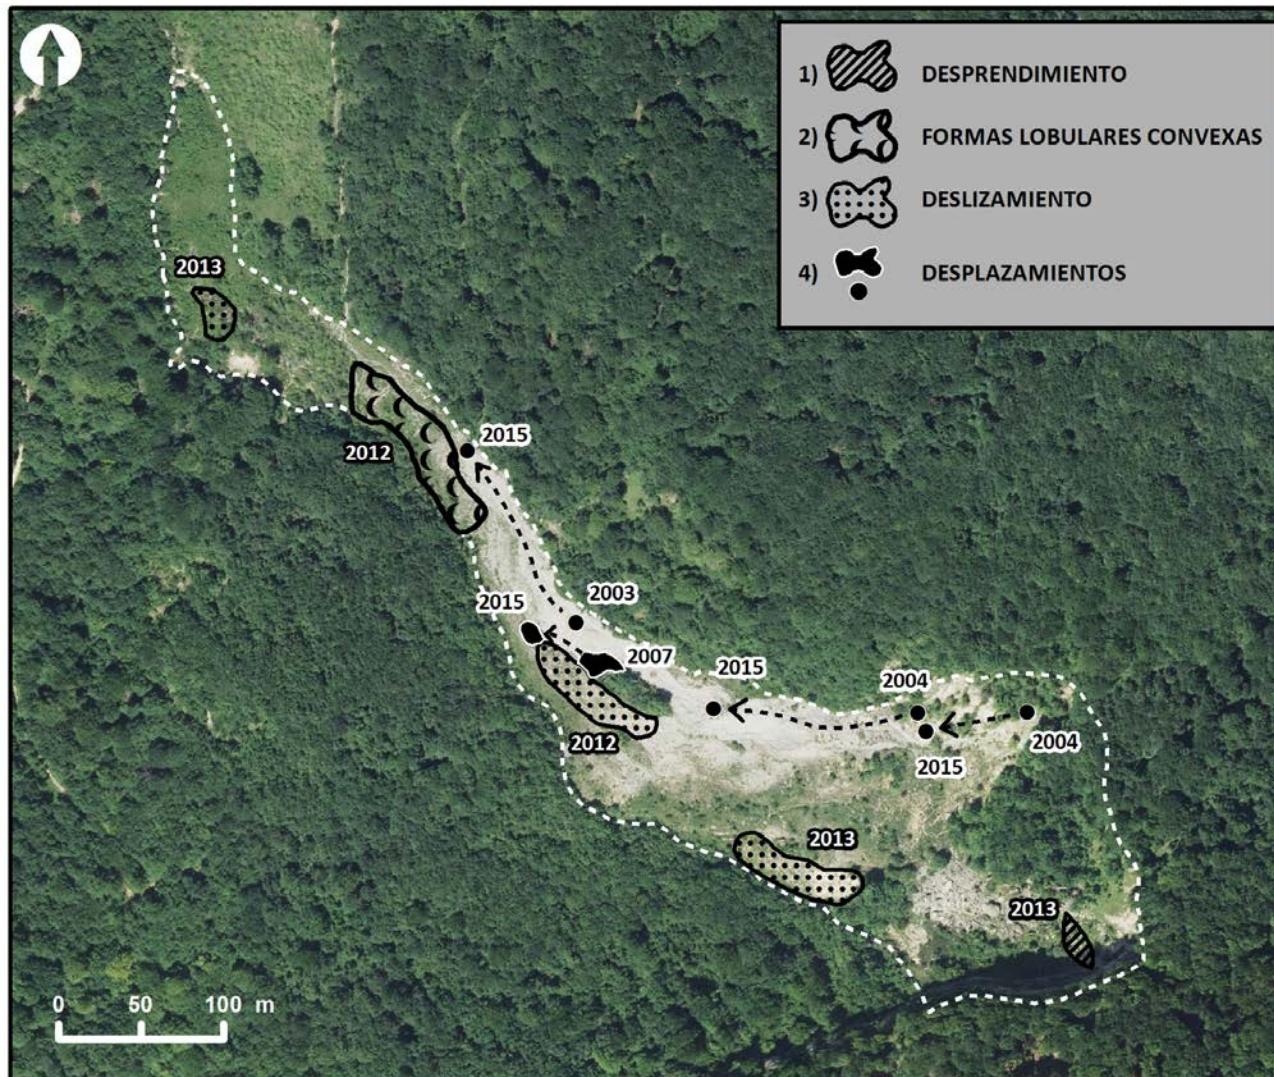
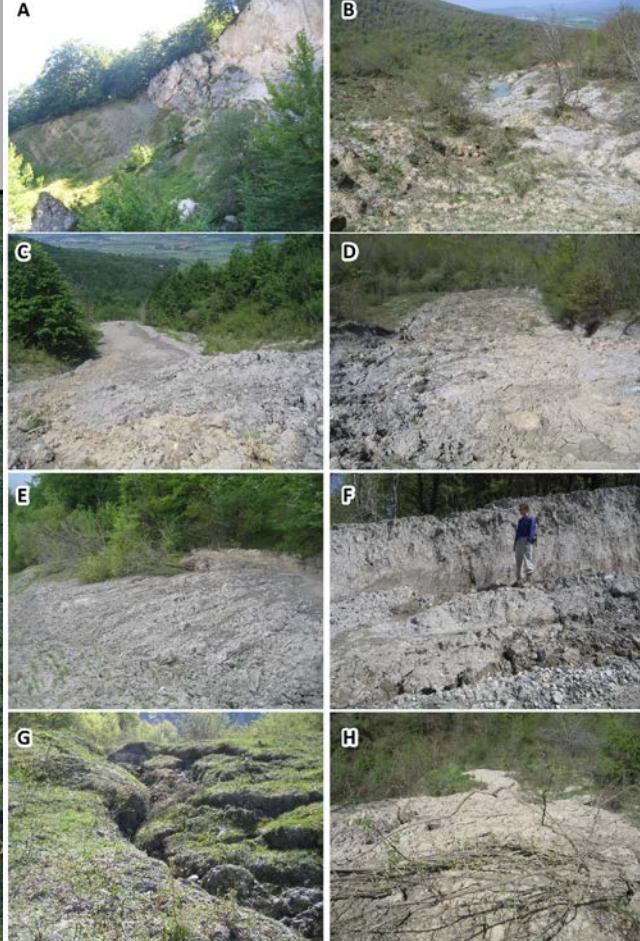
La información de las ortoimágenes aéreas combinada con el trabajo en campo

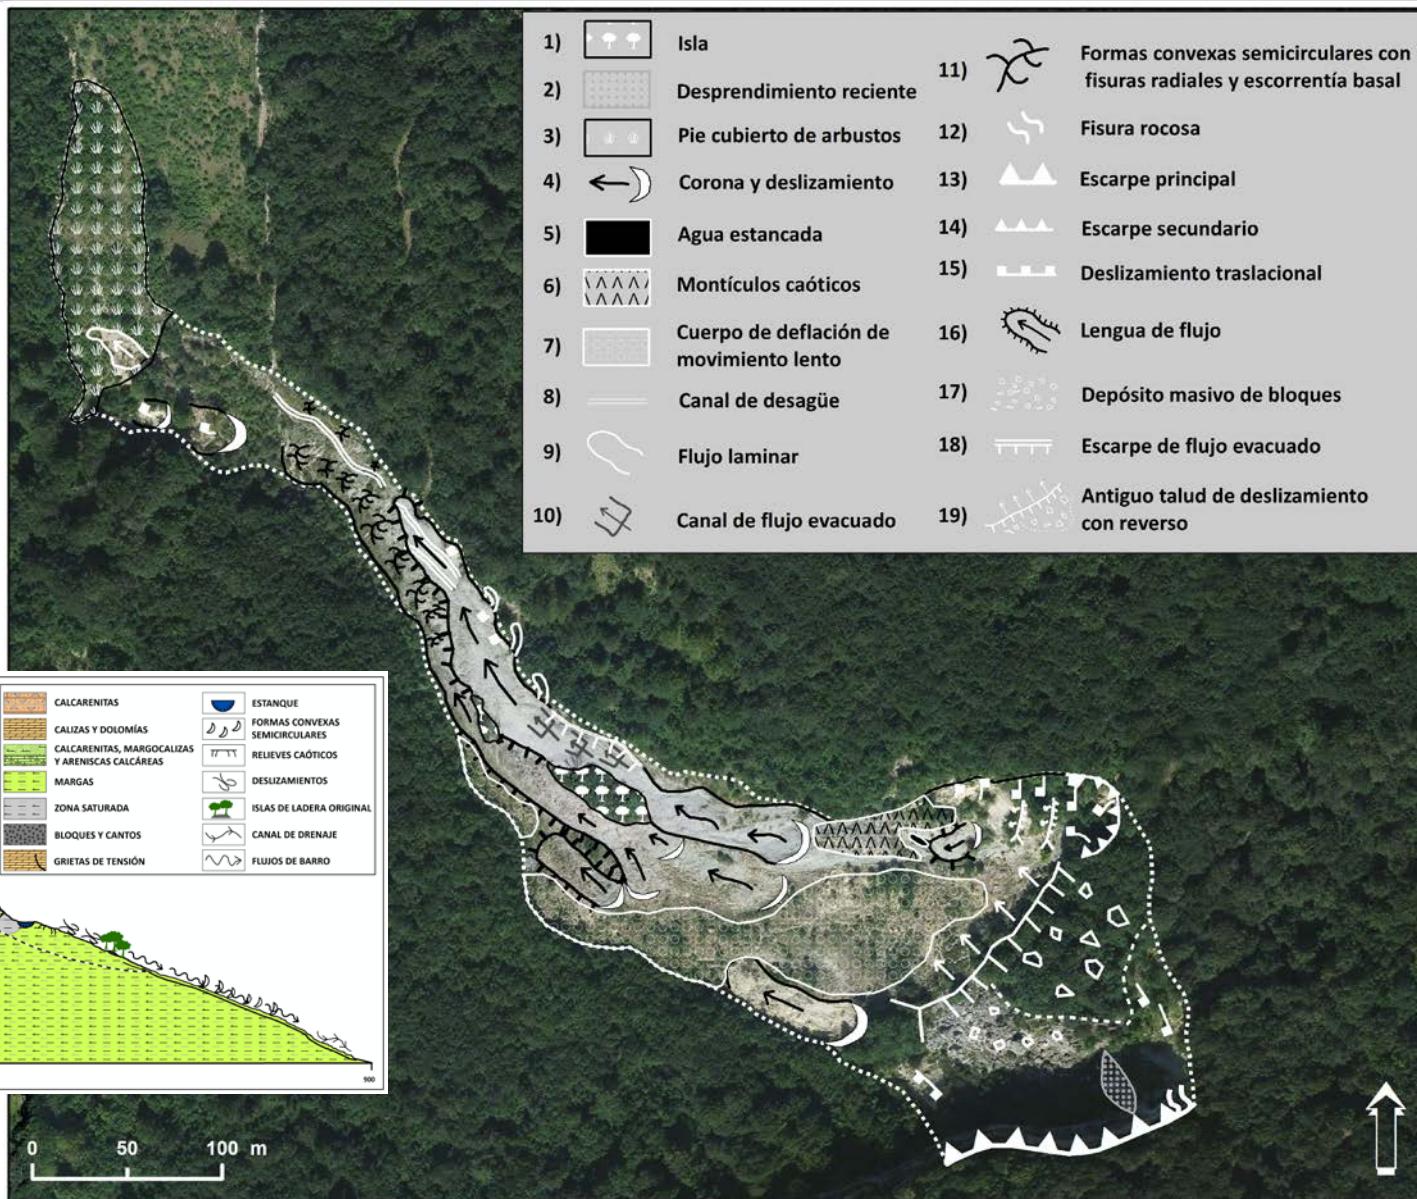
La elaboración del mapa geomorfológico
