**REDACCIÓN DEL PROYECTO CONSTRUCTIVO
DE REFORMA DE LA ESTACIÓN
UNIBERTSITATEA-EIBAR (GIPUZKOA) ETS -
RFV**

ANEJO 04: GEOLOGÍA- GEOTECNIA

CARACTERIZACIÓN DE UN RELLENO CALLE TIBURTZIO ANITUA Nº30-32, EIBAR

**ESTUDIO GEOTÉCNICO PARA EL
ESTUDIO DE ALTERNATIVAS DE LA REFORMA DE LA
ESTACIÓN UNIBERTSITATEA – EIBAR (GUIPUZKOA),
ETS-RFV**

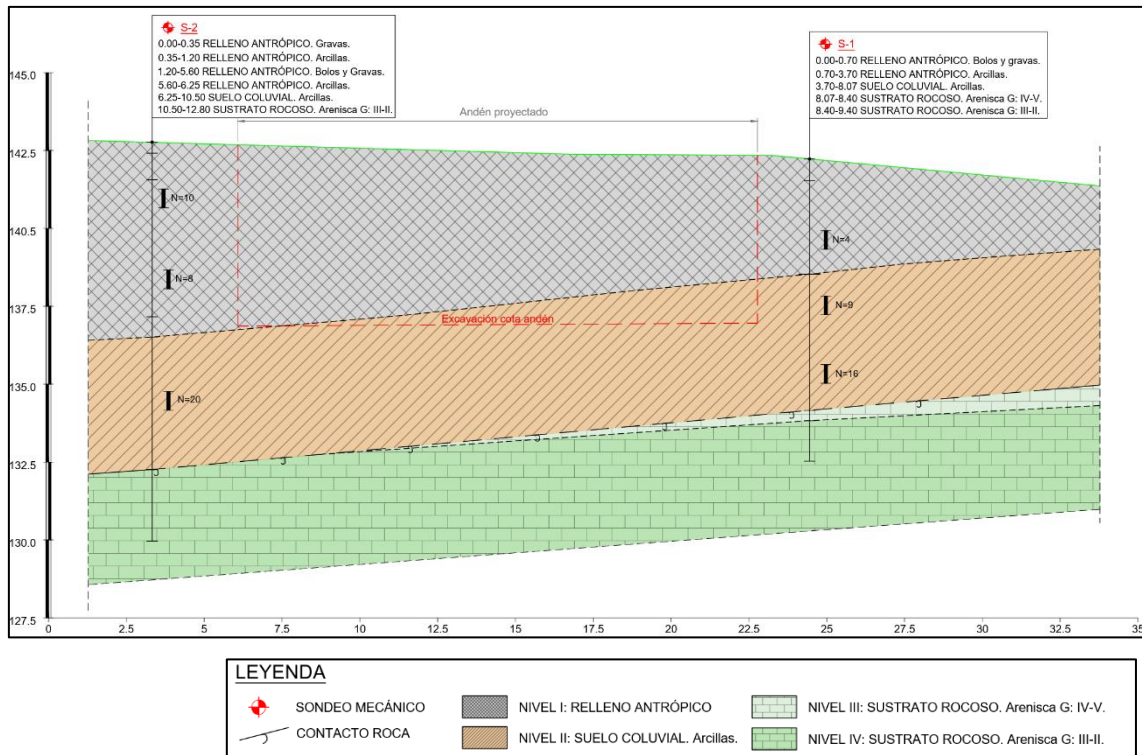
El perfil es el siguiente:

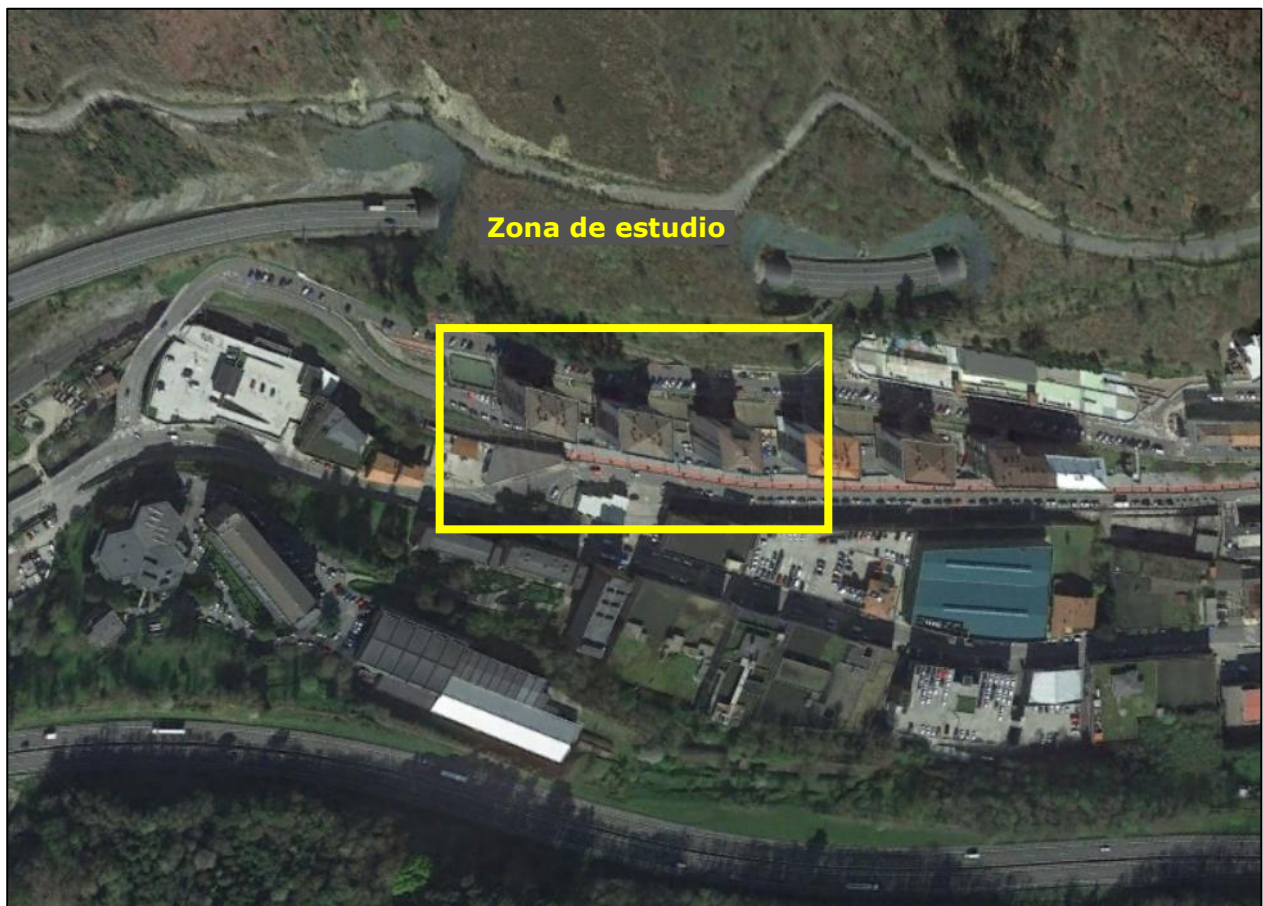
Figura 1. Zona de estudio.

El objetivo de este estudio es aportar recomendaciones acerca de la tipología de cimentación de las estructuras proyectadas así como determinar la tensión admisible de terreno en la C/ Torrekoa. Igualmente, se ha tratado de comprobar la cimentación de los edificios de la C/ Tiburcio Anitua para acometer la obras proyectadas.

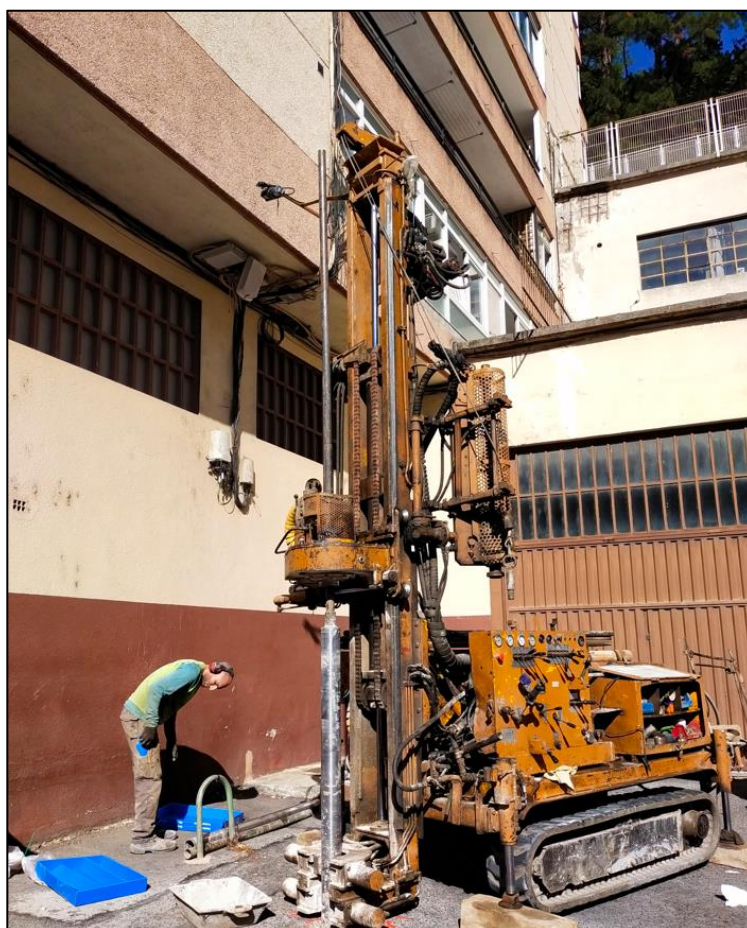
Figura 10. Emplazamiento del sondeo mecánico S-1.

Tal y como se ha comentado anteriormente, se han llevado a cabo tres **(3)** sondeos mecánicos a rotación con extracción continua de testigo, mediante una máquina de sondeos tipo TECOINSA TP-50.

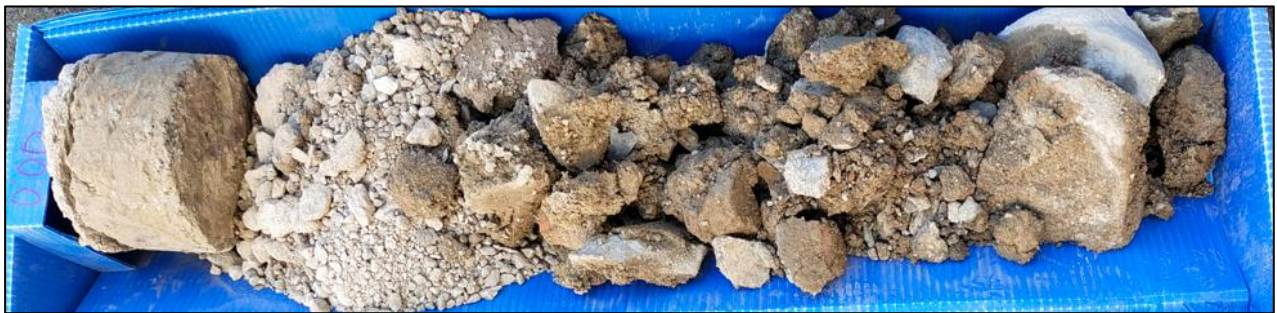
Figura 11. Materiales del NIVEL 1 (Rellenos).

Este nivel está formado por bolos y gravas de naturaleza poligénica, heterométricos y angulosos, con matriz arenosa y arcillo limosa de densidad relativa suelta, y por arcillas algo limosas medianamente compactas de colores marrón ocre con trazas de gravas de naturaleza poligénica.

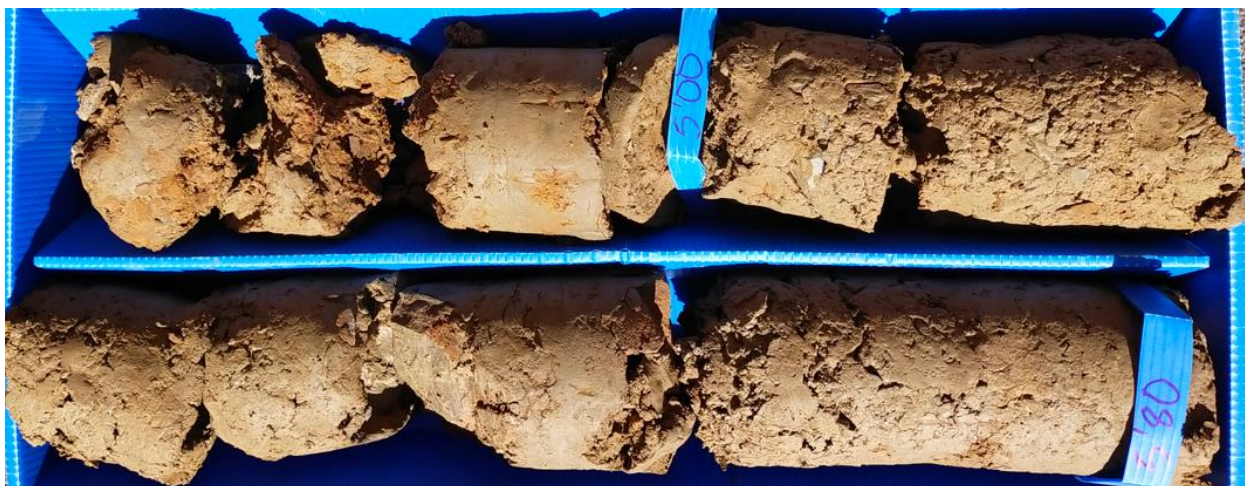
Figura 12. Materiales del NIVEL 2 (Coluvial).

Se trata de un nivel de posible origen coluvial, constituido por arcillas con algo de limo, de consistencia compacta a muy compacta, de color ocre, con trazas de gravas semiangulosas de naturaleza poligénicas y heterométricas de color gris.

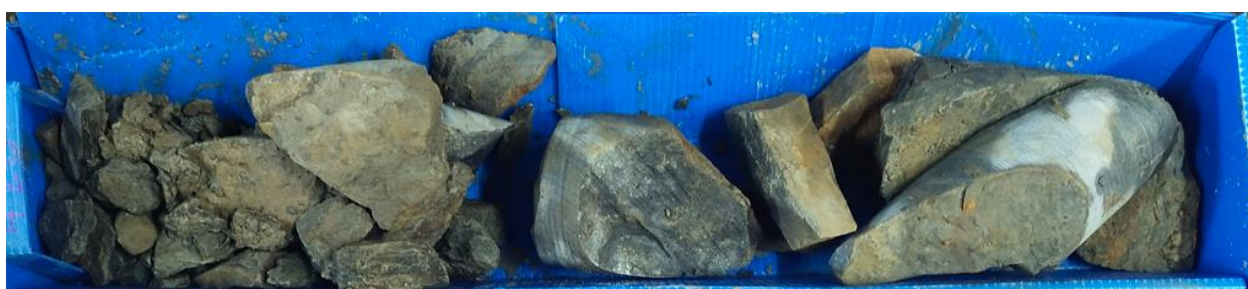
Figura 14. *Materiales del NIVEL 3 (Sustrato rocoso G.M. II-III).*

Este nivel está constituido por una alternancia flyschoides de calizas arenosas o limolíticas y margas de color gris oscuro, bastante blandas, de ligeramente a moderadamente meteorizadas.

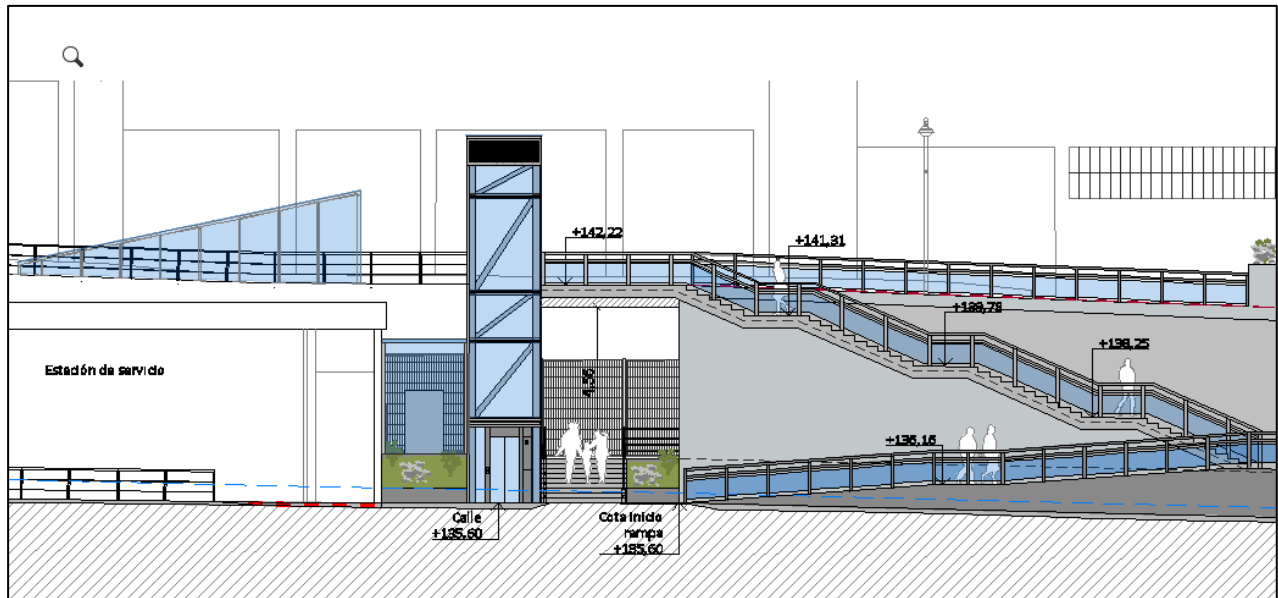
Figura 15. Ascensor proyectado.

Según la información facilitada por el cliente, las excavaciones previstas serán las correspondientes al cajado del núcleo del ascensor y los elementos de cimentación.

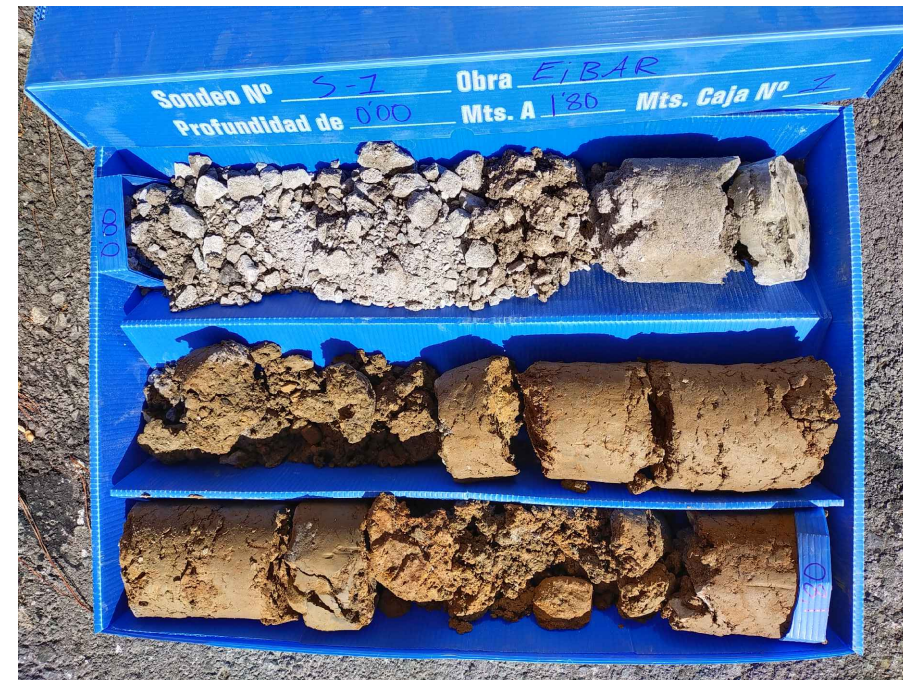
Caja 1 : Profundidad de 0.00-1.80 m.

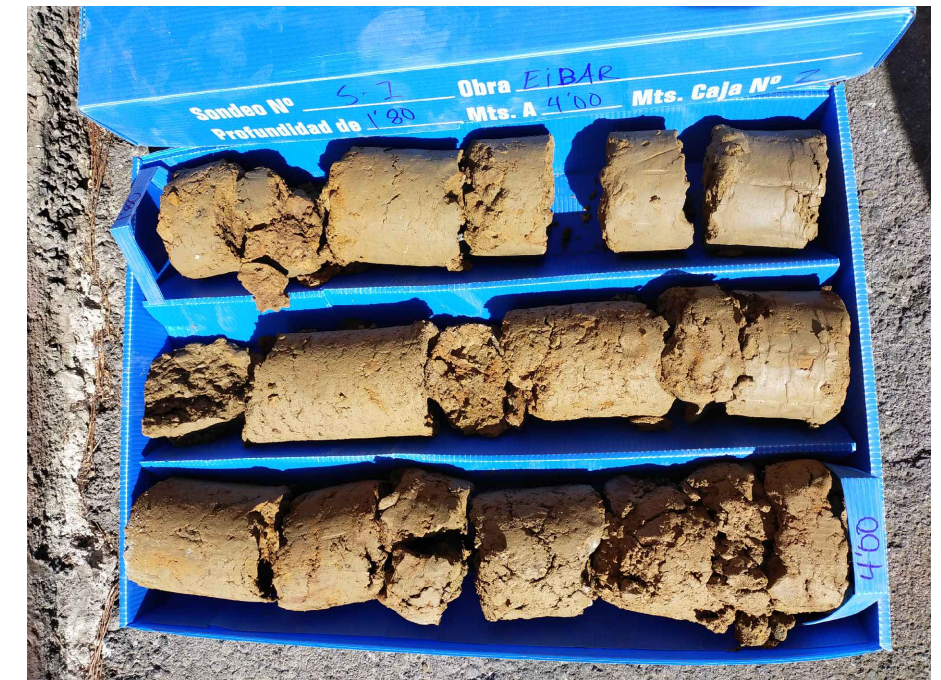
Caja 2 : Profundidad de 1.80-4.00 m.

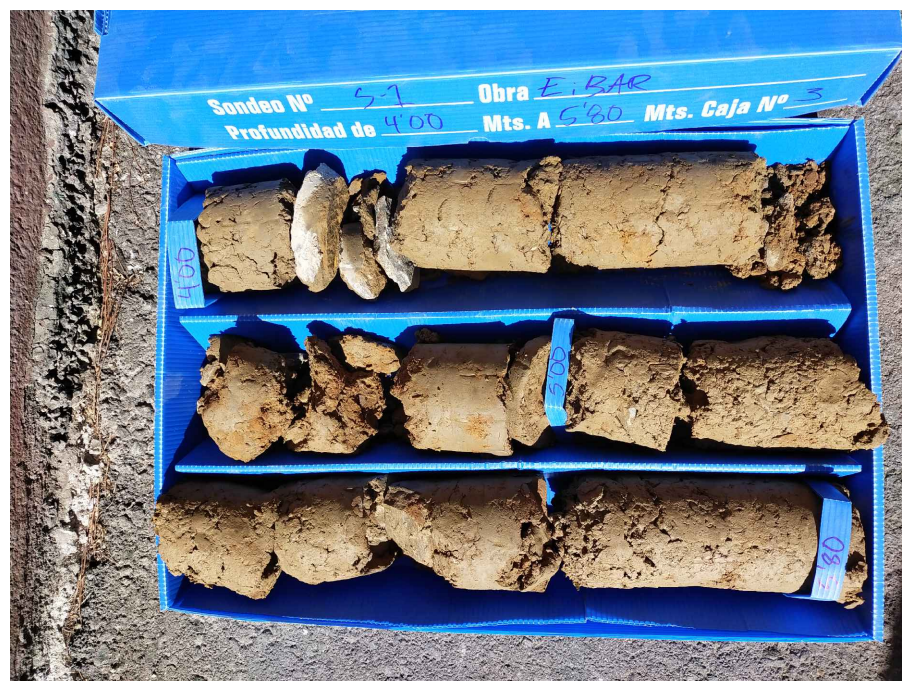
Caja 3 : Profundidad de 4.00-5.80 m.

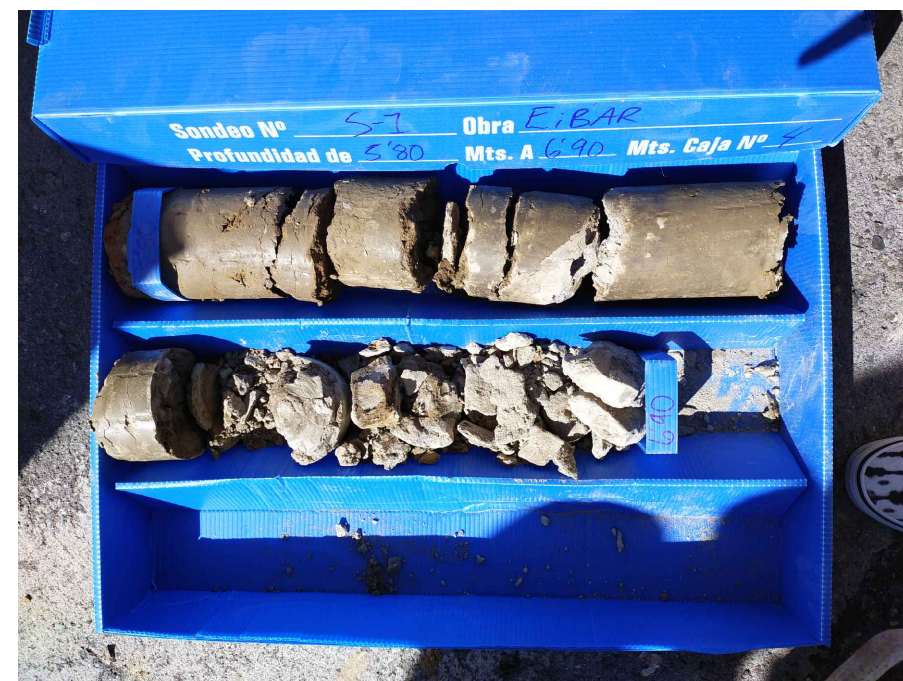
Caja 4 : Profundidad de 5.80-6.90 m.

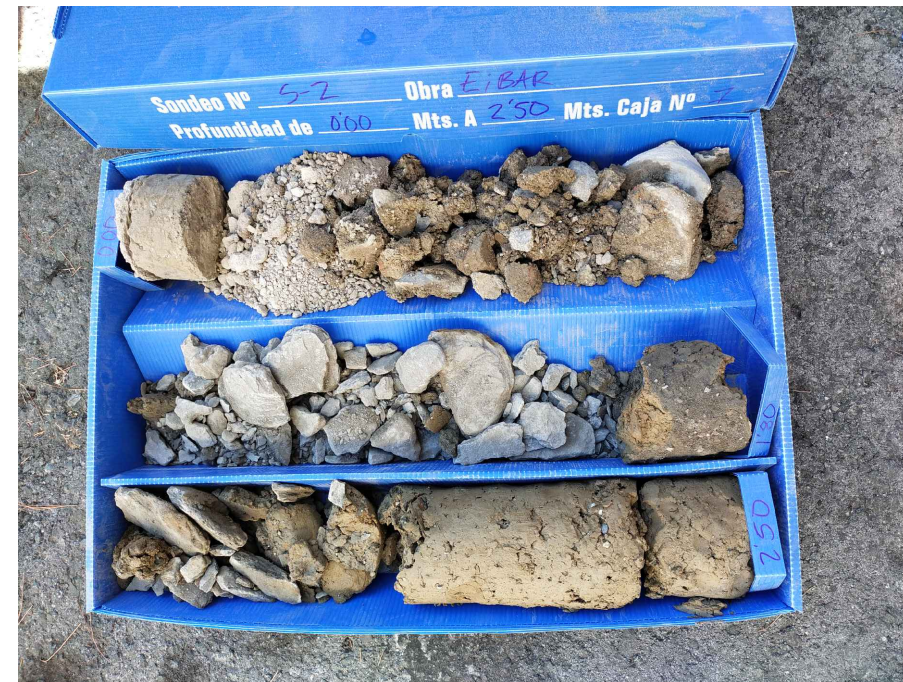
Caja 1 : Profundidad de 0.00-2.50 m.

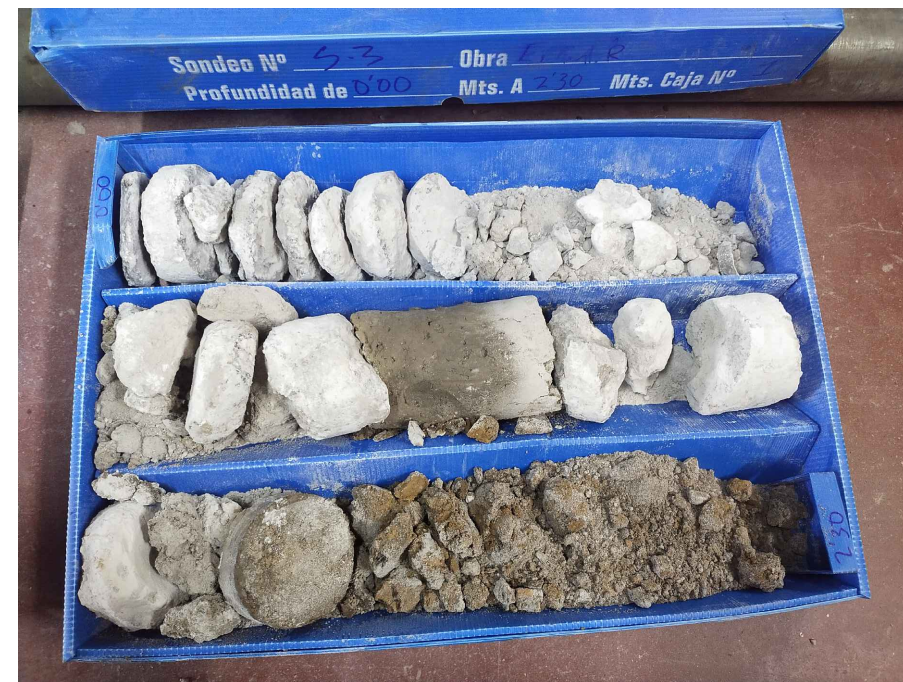
Caja 1 : Profundidad de 0.00-2.30 m.

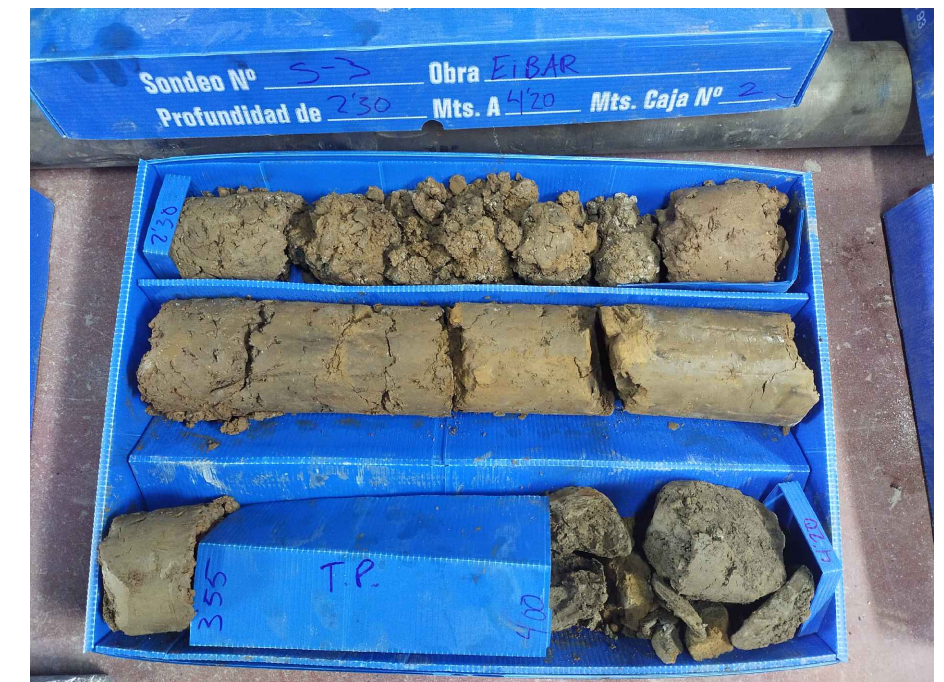
Caja 2 : Profundidad de 2.30-4.20 m.

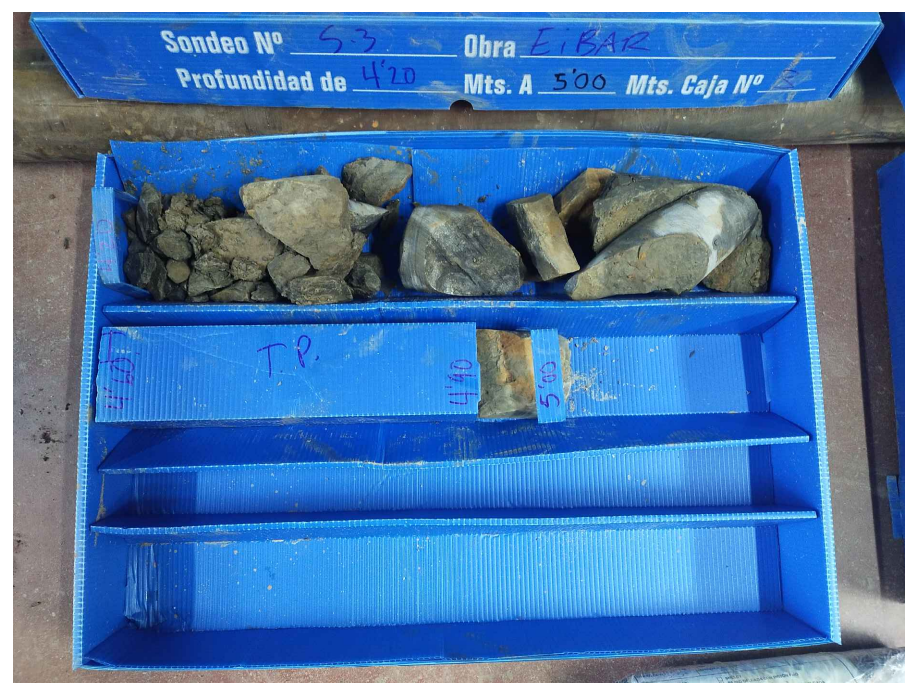
Caja 3 : Profundidad de 4.20-5.00 m.
