Proyecto Constructivo de rehabilitación del puente  
internacional en Irún  
(P.K. 20/929 de la línea Donostia – Hendaia de  
E.T.S.)

# Anejo – 15

## Desvíos Provisionales

Noviembre 2024

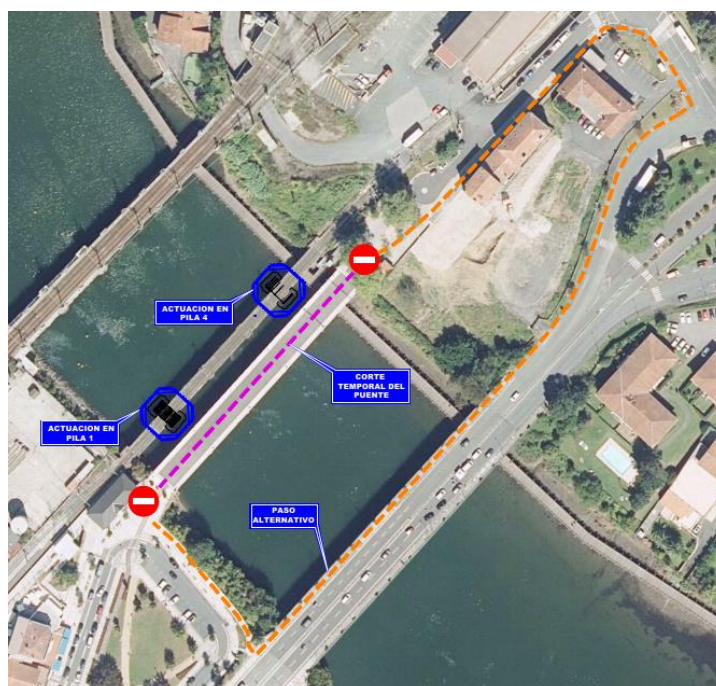
Figura 1. Paso alternativo propuesto por afecciones al Puente Avenida.

Como paso alternativo se propone un itinerario que parte desde la Av. Iparralde y continua por el Puente Internacional de Santiago, para finalmente conectar con la Av. d'Espagne y el extremo francés del Puente Avenida.

Para poder colocar la maquinaria sobre el Puente Avenida será necesario restringir el paso por este durante la ejecución de las obras, para ello, se propone como itinerario alternativo continuar por la Av. Iparralde para posteriormente seguir por el Puente de Santiago.

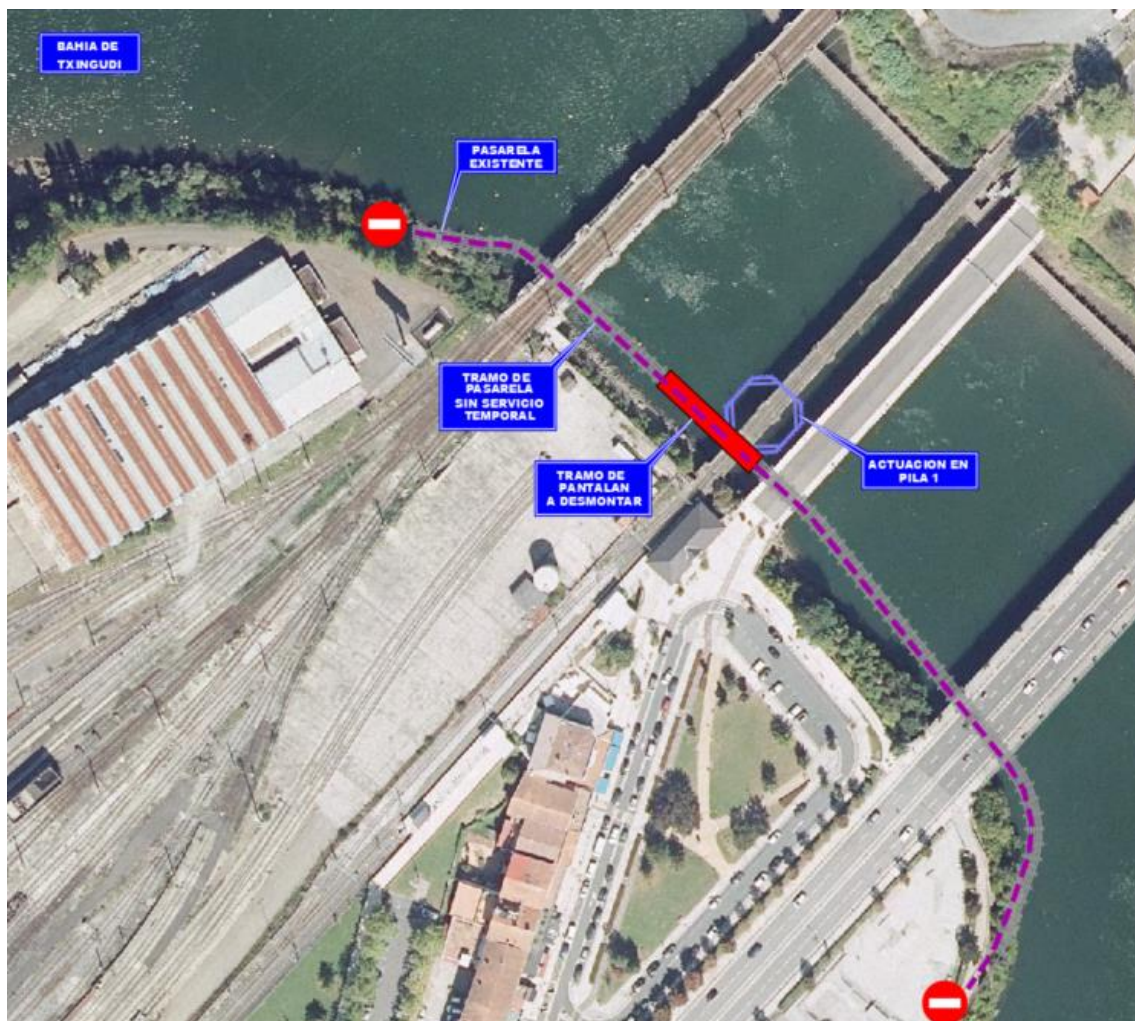
Figura 2. Itinerario peatonal afectado en margen izquierda

En este caso, se propone como paso alternativo un itinerario que discurre desde el Puente Avenida, a través de la Av. Iparralde hasta conectar con el Paseo de Colón, continuando posteriormente por la Calle Lope de Irigoyen y finalizando en la Calle Playaundi, que conecta finalmente con el itinerario peatonal afectado por la retirada de la pasarela, como se indica en el Documento Nº 2 Planos (Plano 12.2 Situaciones Provisionales Margen Española).

Adicionalmente, se producen afecciones a las pasarelas peatonales que discurren bajo el Puente Internacional objeto de este proyecto, debido a las actuaciones de recalce de las cimentaciones de las pilas 1 y 4. En el caso del paseo Pierre Loti, en la margen izquierda del puente, queda suspendido el paso de forma temporal desde la Bahía de Txingudi hasta su conexión con el parque Santiago Haur, debido a que es necesario la retirada 35 m de pasarela para la ejecución del recinto estando en la pila 1.
