## PERFIL AMBIENTAL DE ZONA DE BAÑO CONTINENTAL

Embalse Ullívarri Gamboa Barrundia 02-03  
ES211C0082116; ES211C0082117

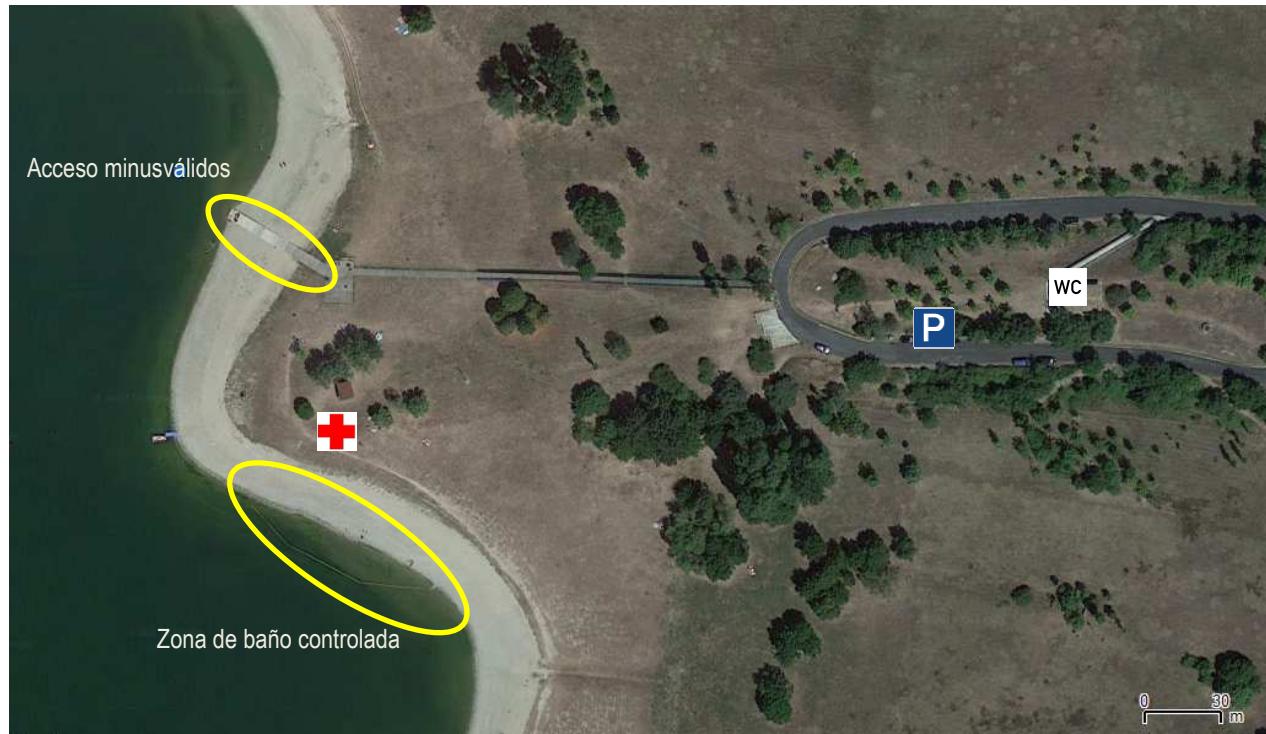
Figura 5: Croquis de la zona de baño de Garaio 1.

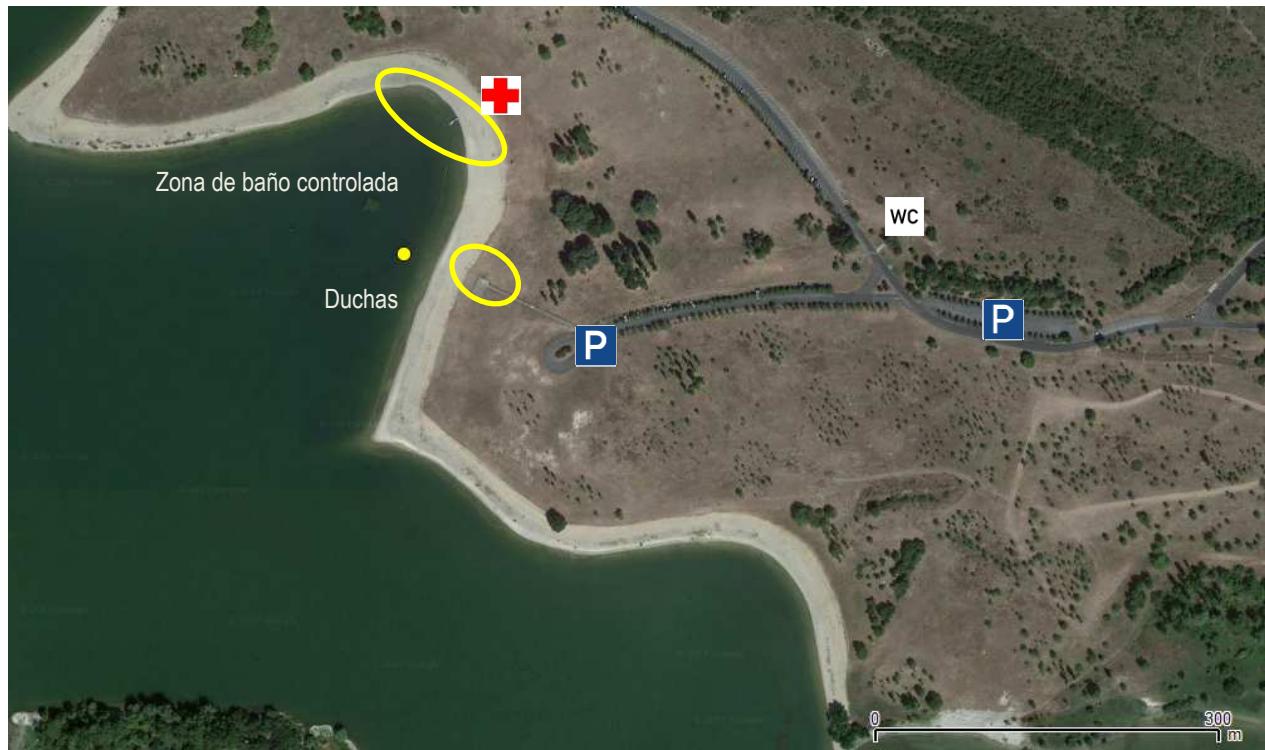
Figura 6: Croquis de la zona de baño de Garaio 2.

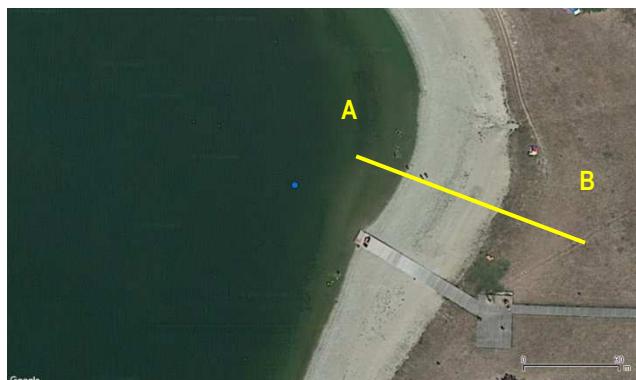
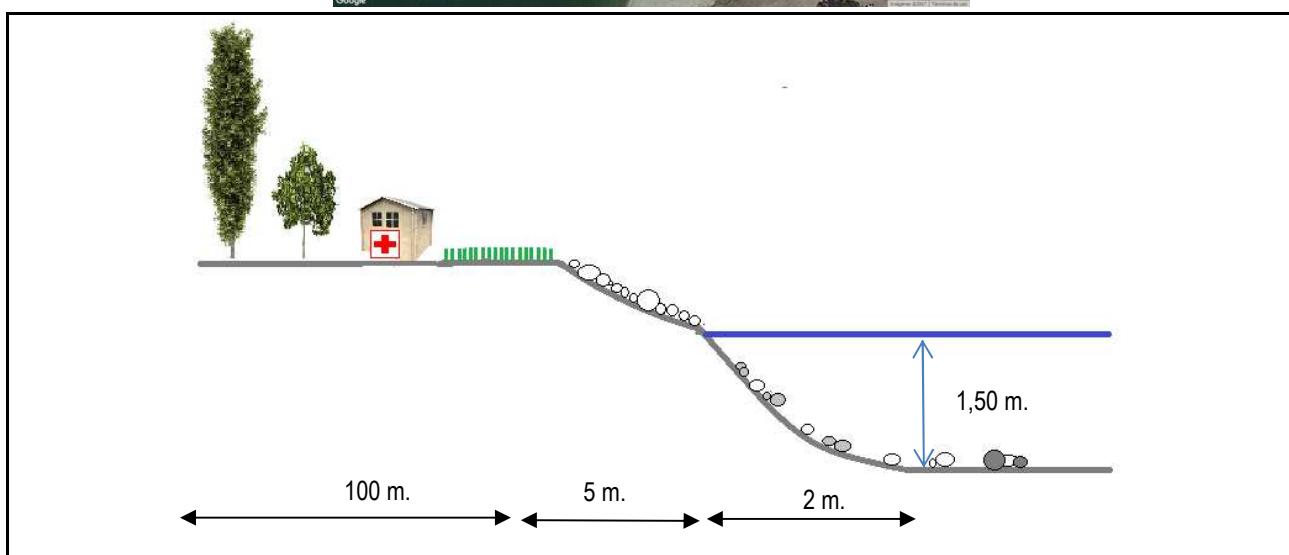
Figura 21: Perfil transversal A-B, Gario 1

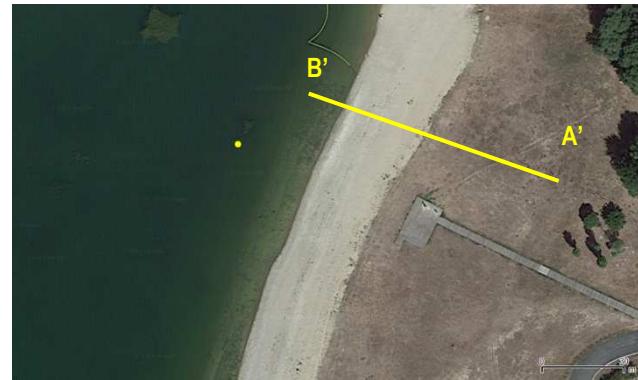
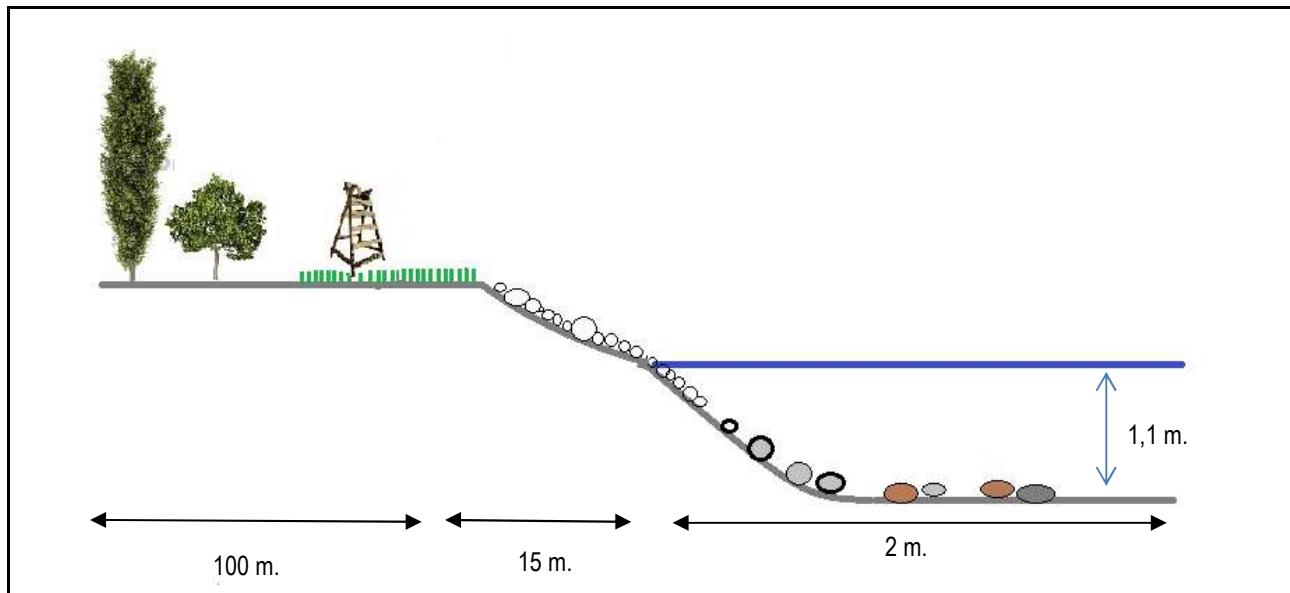
Figura 22: Perfil transversal A'-B', Garaio 2

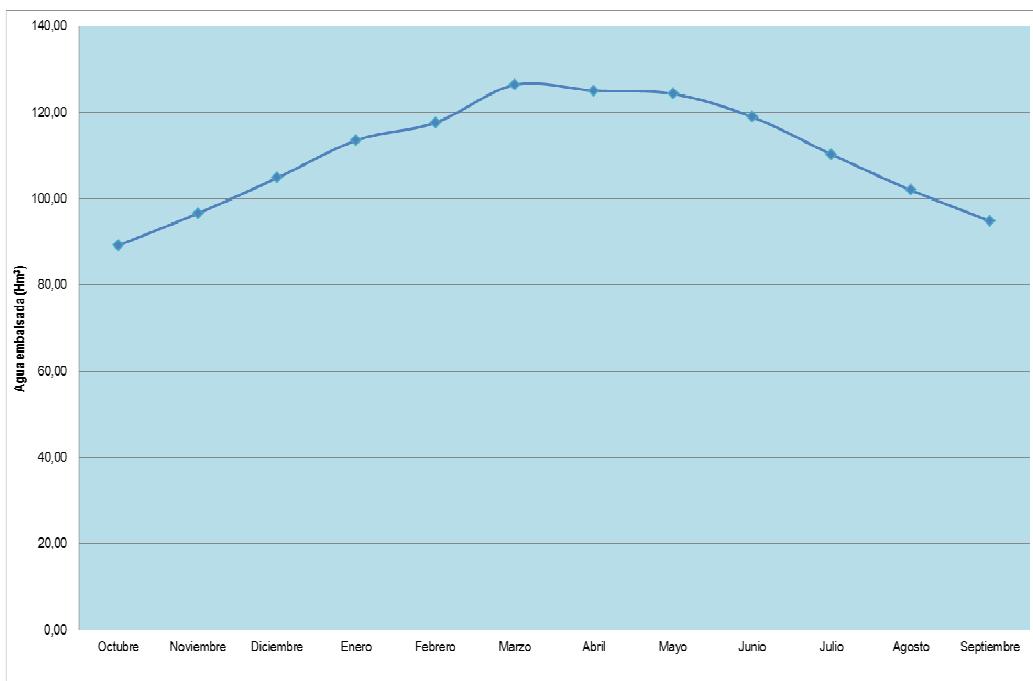
Figura 27: Reserva del agua del embalse, EA027. Periodo 2000-2016.

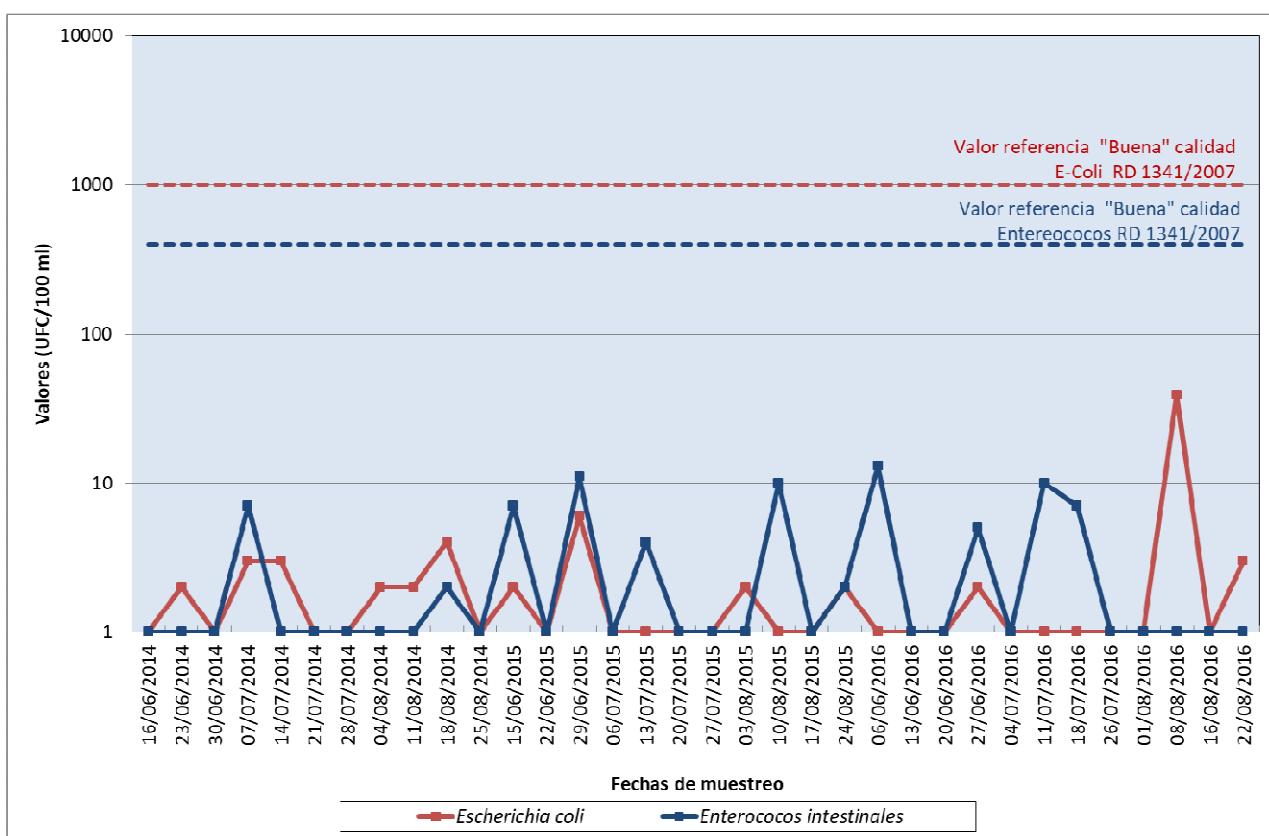
Figura 32: Medidas de *Escherichia coli* y *Enterococos intestinalis* en el período 2014-2016 en Garaio 1, Embalse de Ullívarri Gambia, Barrundia 02 PM1. Fuente: Náyade.

A – Concentración de *Escherichia coli* y *Enterococos intestinales* (UFC/100 ml), en las temporadas del 2014 al 2016, según el Real Decreto 1341/2007, de 11 de octubre, sobre la gestión de la calidad de las aguas de baño.

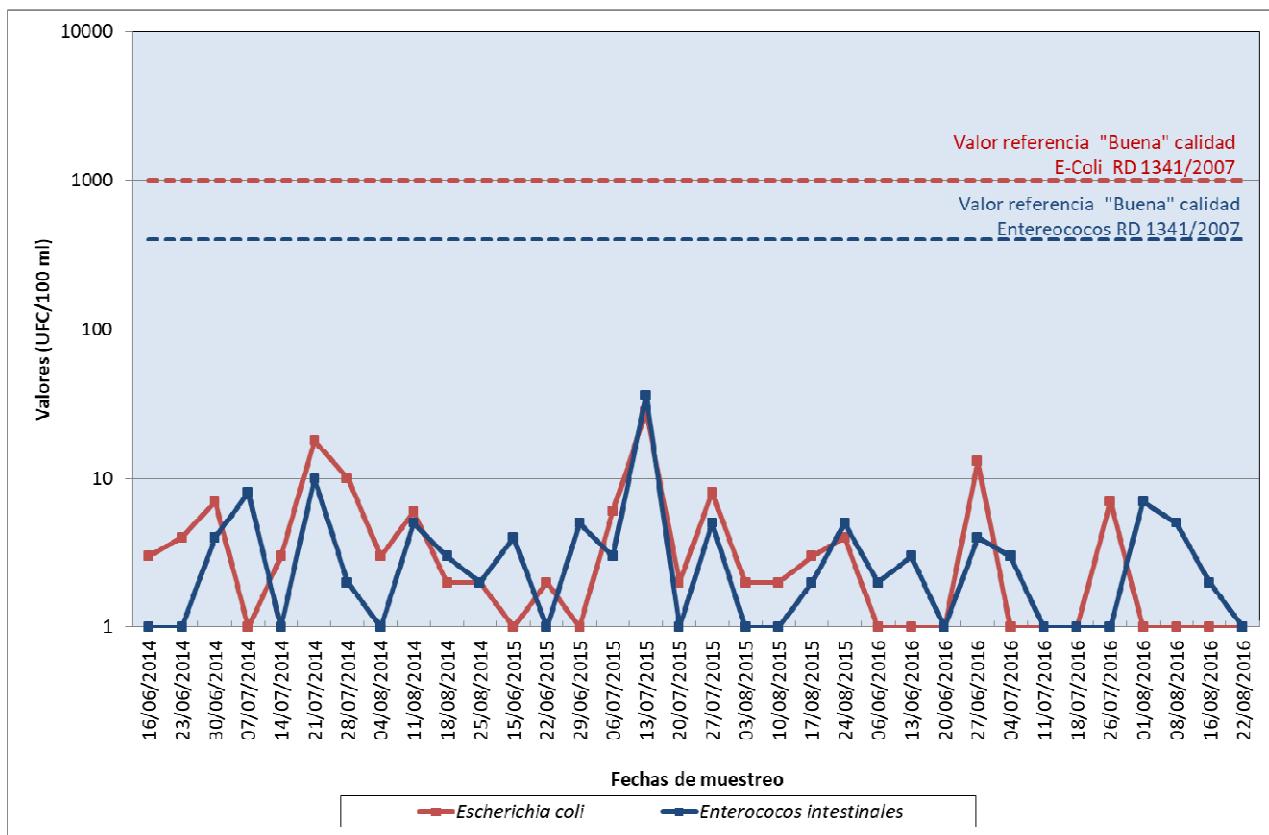
Figura 33: Medidas de *Escherichia coli* y *Enterococos intestinales* en el período 2014-2016 en Garaio 2, Embalse de Ullívarri Gambia, Barrundia 03 PM1. Fuente: Nayade.

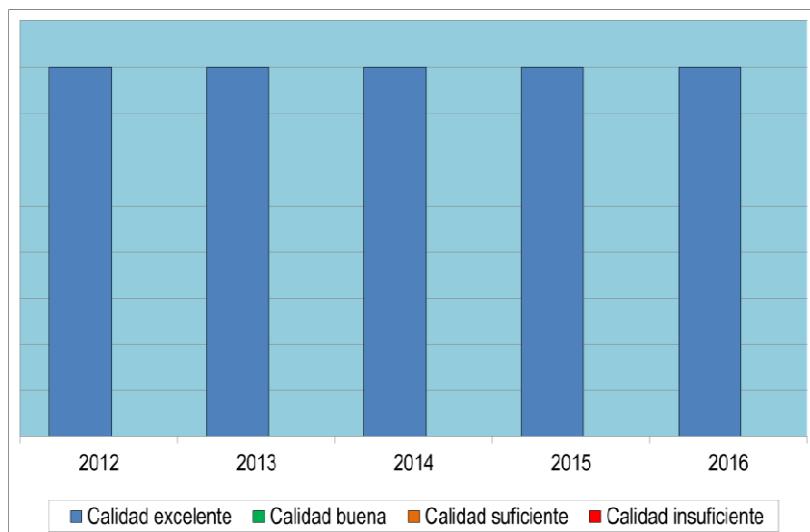
Figura 34: Calidad de las aguas de baño Garaio 1. Período 2012-2016. Fuente: Nayade.

La valoración anual de la calidad de las aguas de baño se realiza con arreglo a los valores de los parámetros obligatorios y siguiendo los métodos de evaluación definidos en los anexos I y II del RD 1341/2007, y con series de datos del año evaluado y los tres anteriores.

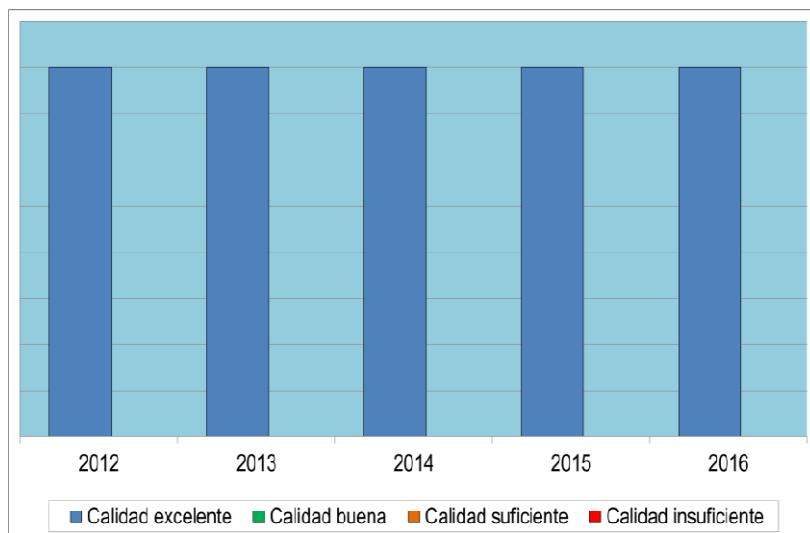
Figura 35: Calidad de las aguas de baño Garaio 2. Período 2012-2016. Fuente: Nayade.

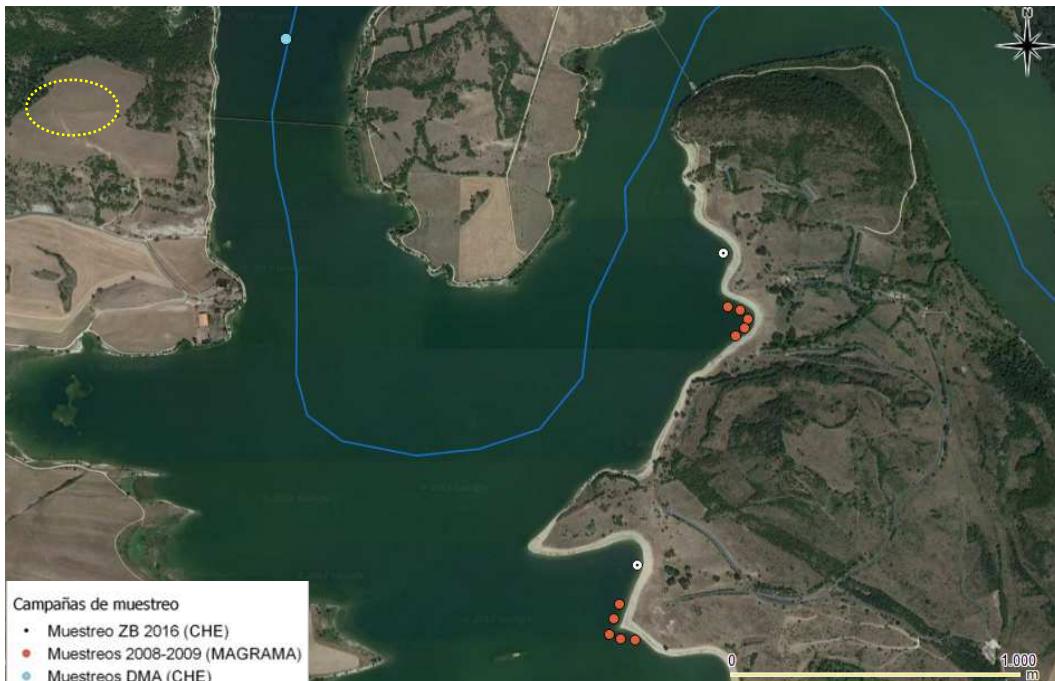
Figura 36: Localización de los puntos de muestreo en las campañas realizadas.

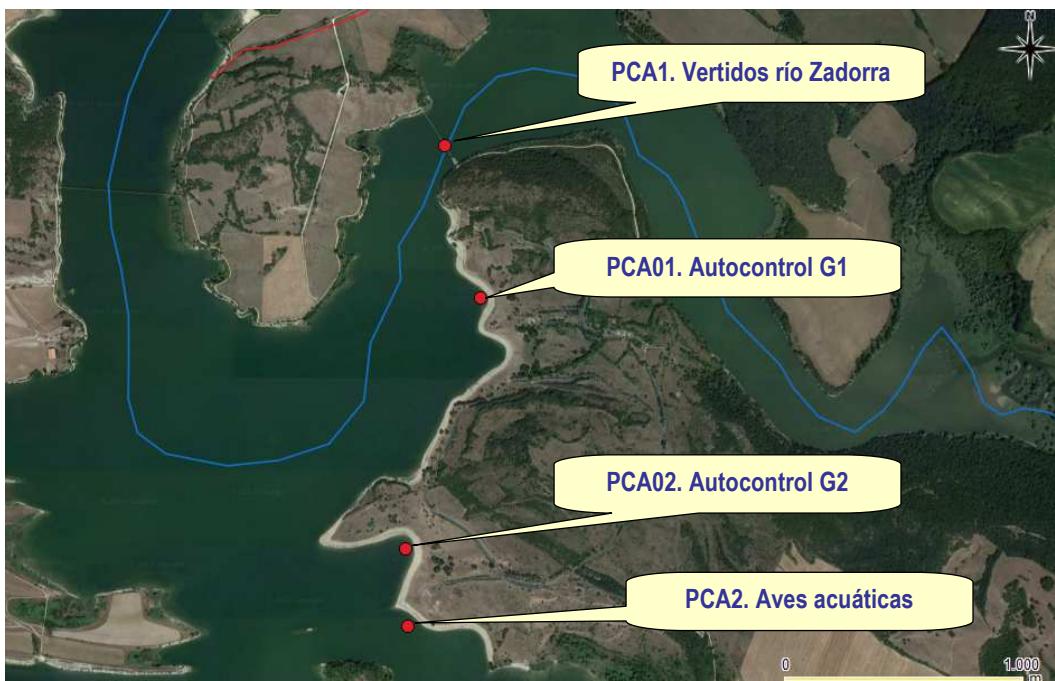
Figura 37: Emplazamiento de los puntos de control ambiental (PCA)

Localización (DATUM ETRS89)	Huso:	30	Cauce/ Embalse:	Embalse de Ullívarri Gamboa
	Código	PCA 01	Situación	
	X:	537260	Coincide con el punto de muestreo de aguas de baño de Sanidad en Garaio 1 con el objeto de hacer seguimiento a la contaminación.	
	Y:	450940	Acceso: En la zona de baliza.	
	Código	PCA 02	Situación	
	X:	537018	Coincide con el punto de muestreo de aguas de baño de Sanidad en Garaio 2 con el objeto de hacer seguimiento a la contaminación.	
	Y:	4750105	Acceso: En la zona de baliza.	
	Código	PCA1	Situación	
	X:	537141	Con el objeto de controlar los posibles vertidos de aguas residuales al río Zadorra. Acceso: En el parque acceder a la pasarela sobre el río Zadorra, el muestreo se realiza desde la misma.	
	Y:	4751400		
	Código	PCA2	Situación	
	X:	537047	Con el objeto de controlar el posible impacto de la aves acuáticas sobre la ZB. Acceso: Desde Garaio 2, tomar dirección a la orilla contraria de la concha (zona de baño), para muestrear.
