Interpretación de los cambios en los paisajes fluviales a través de la ortofotografía histórica

Víctor Peñas
*Dirección de Planificación y Obras
Uraren Euskal Agentzia/Agencia Vasca del Agua*

¿QUÉ NOS PUEDEN DECIR LOS MAPAS Y LA INFORMACIÓN GEOESPACIAL? Z4-17. Vitoria-Gasteiz, 22 de junio de 2017
Letren Fakultatea, Unibertsitateko Pasealekua 5. 01006 - Gasteiz

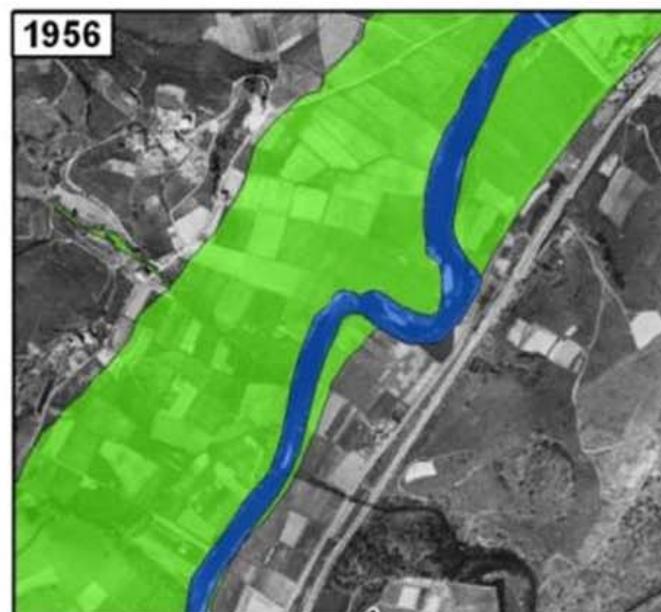
*Río Oria en Andoain
(Gipuzkoa)*

Canalización

Canal artificial. En ocasiones, este tipo de intervención provoca cambios apreciables en el trazado del cauce.

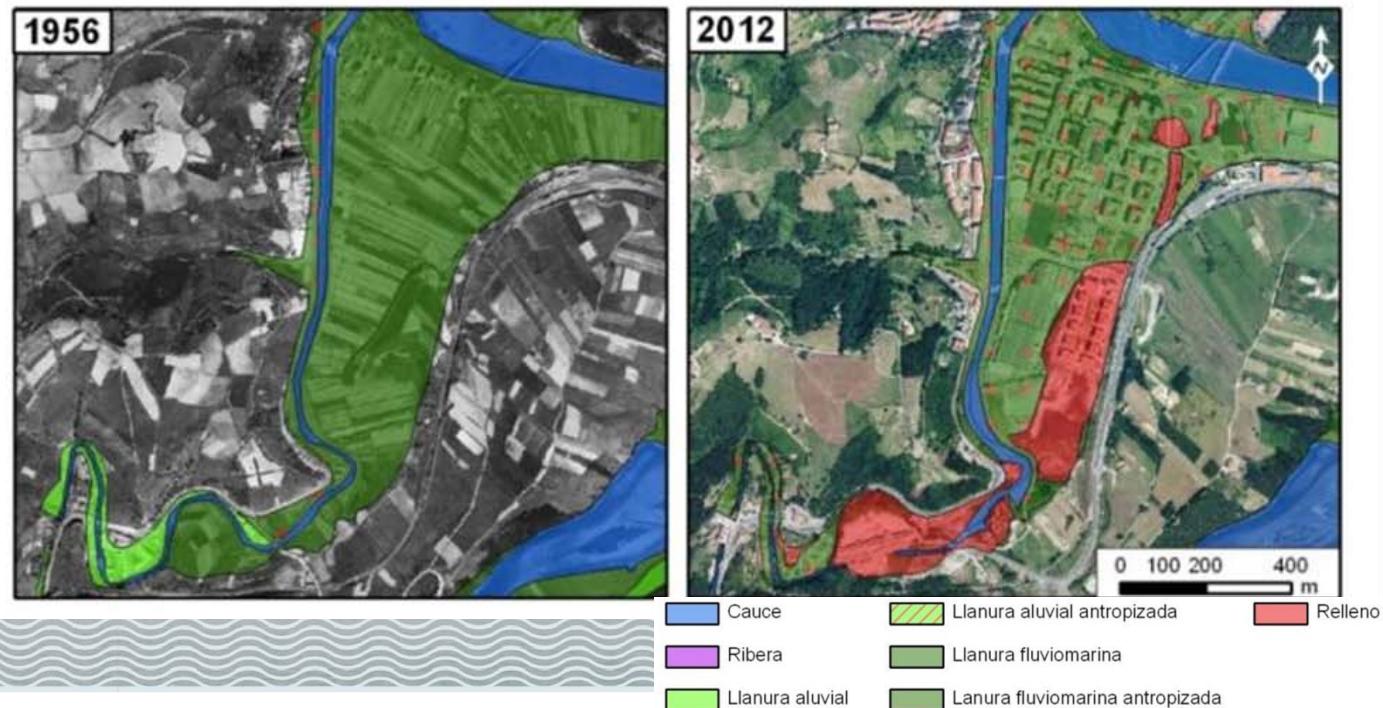
Río Larraondo en Zumaia (Gipuzkoa)

Relleno

Introducción de rellenos artificiales que elevan la cota del terreno de una forma apreciable a la escala de la cartografía.

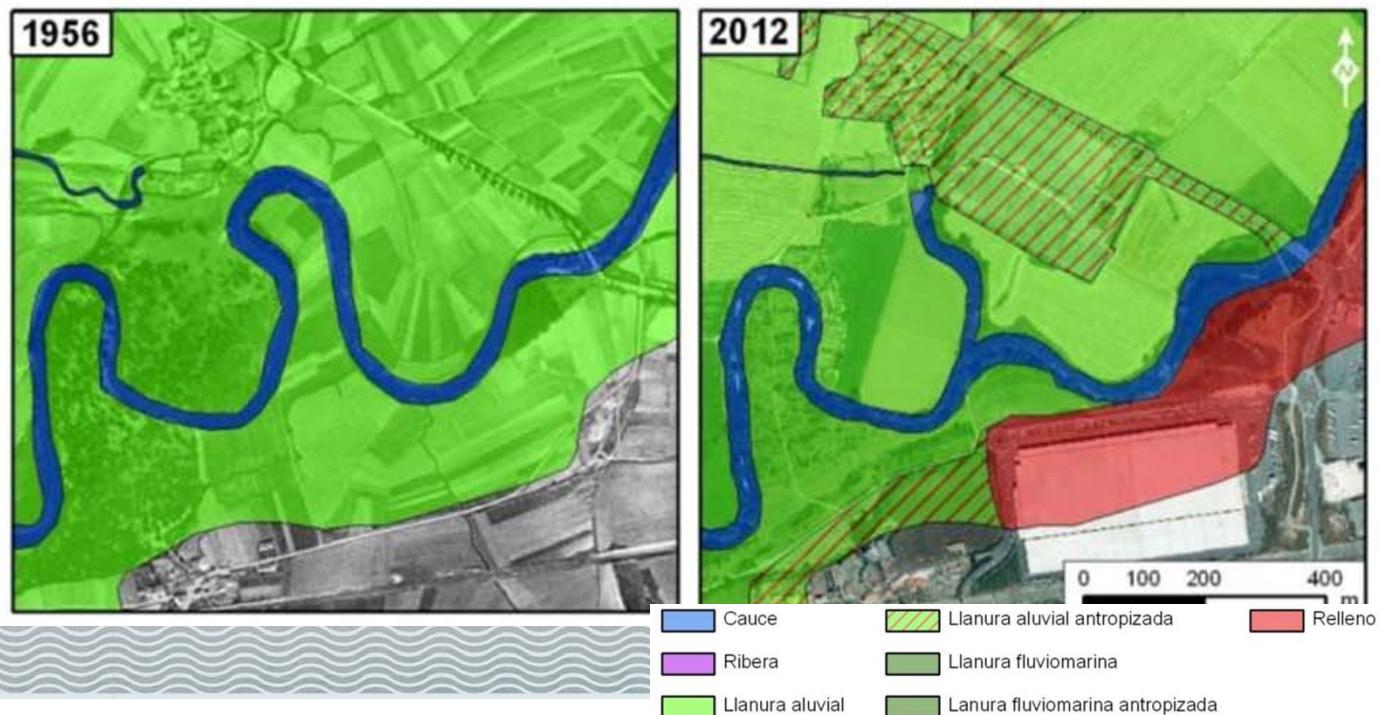
Río Zadorra en Vitoria (Álava)

Corta de meandro

Abandono total o parcial de un meandro por apertura de un nuevo canal principal de menor longitud.

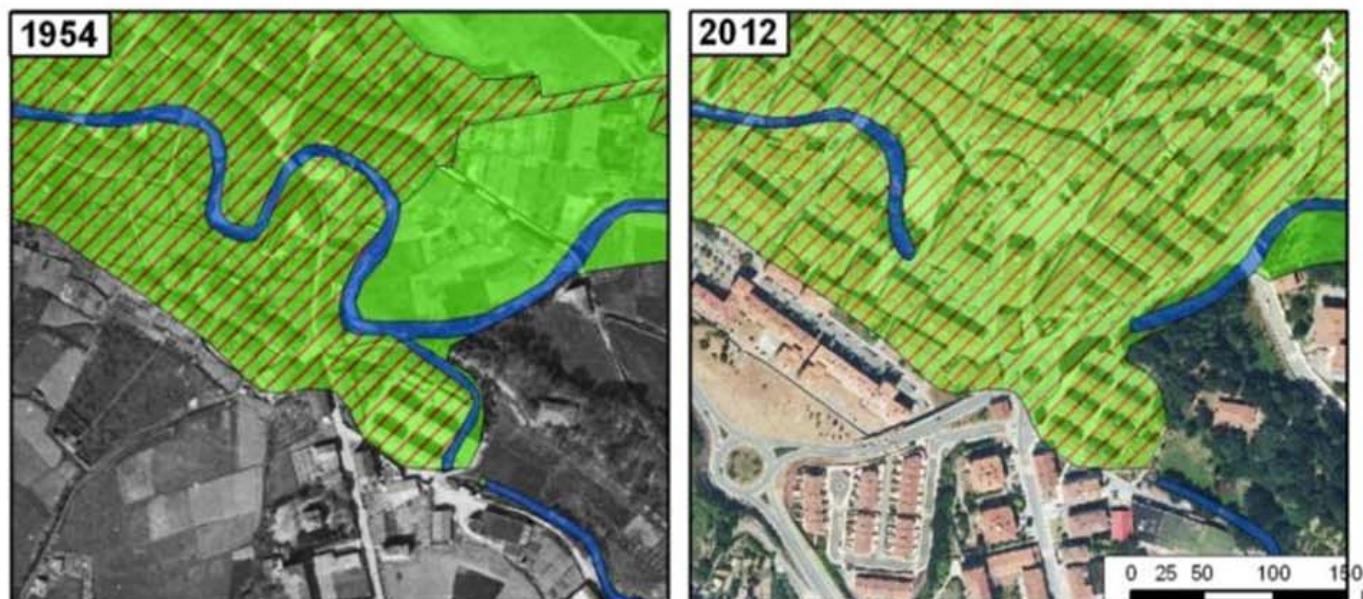
*Río Oñati en Oñati
(Gipuzkoa)*

Enterramiento del cauce

Eliminación del cauce superficial por derivación del caudal a lo largo de una tubería subterránea.

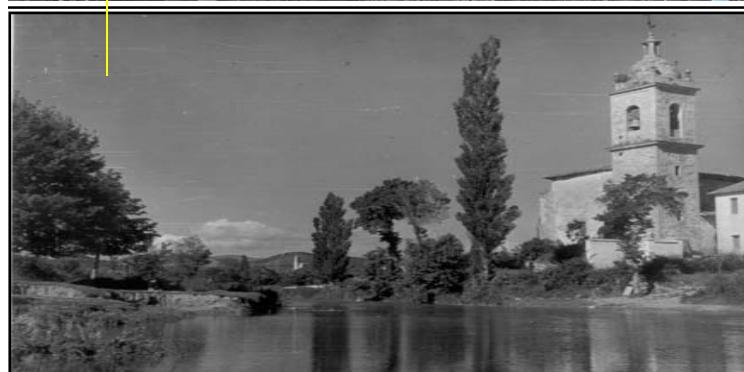
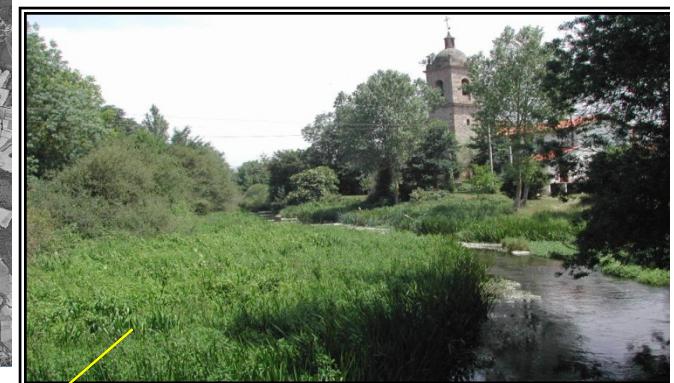
Río Zadorra a su paso por Mendibil antes de la construcción de la presa de Ullíbarri-Gamboa. Fuente: AHPA. Fondo Guereñu. verano de 1955

Río Zadorra a su paso por Mendibil . Estado actual.

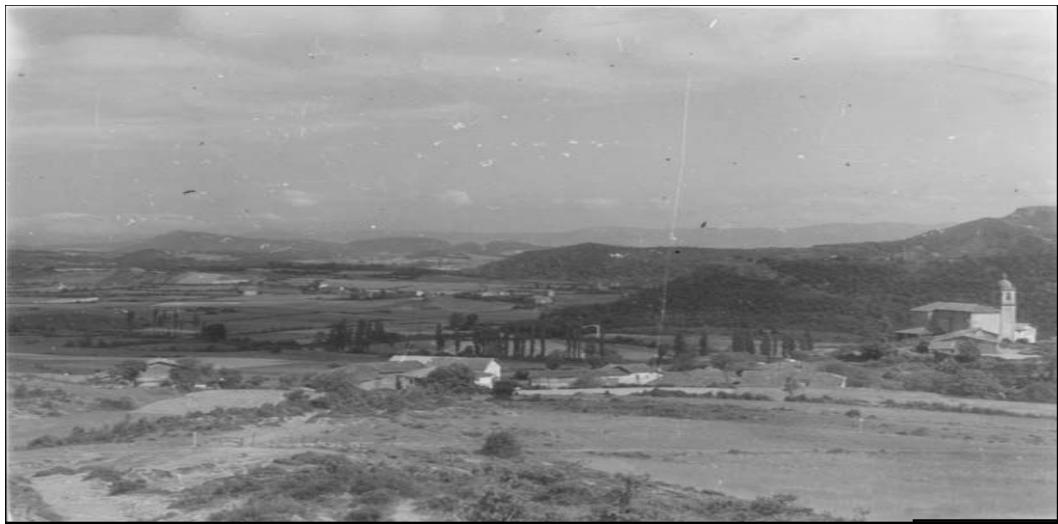
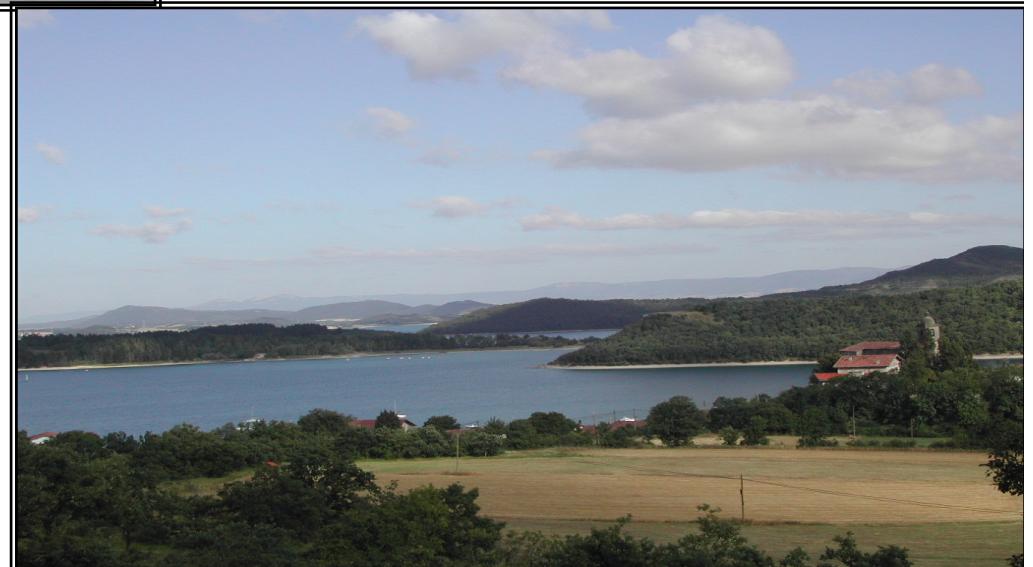
Álava .Río Zadorra. Embalse de Ullíbarri-Gamboa.

Ullíbarri-Gamboa. Panorámica del valle. En primer término vistas de la localidad en la margen derecha del río Zadorra. Fuente: AHPA. Fondo Guereñu. 1955

2016, Ullíbarri-Gamboa. Panorámica actual del valle inundado.

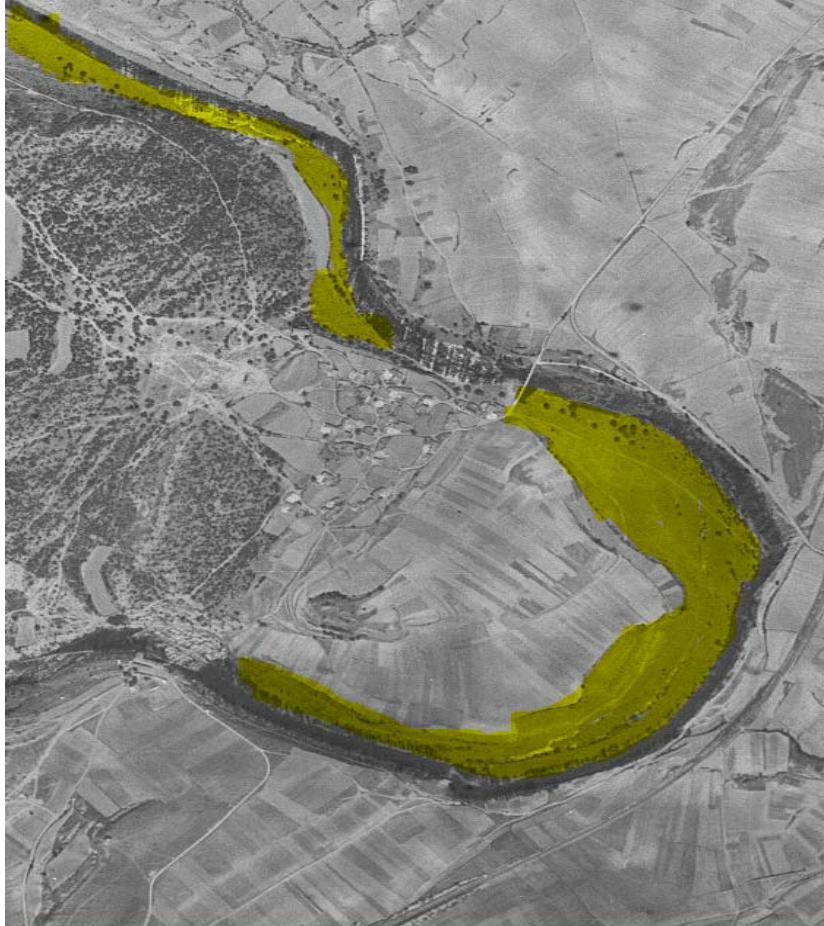
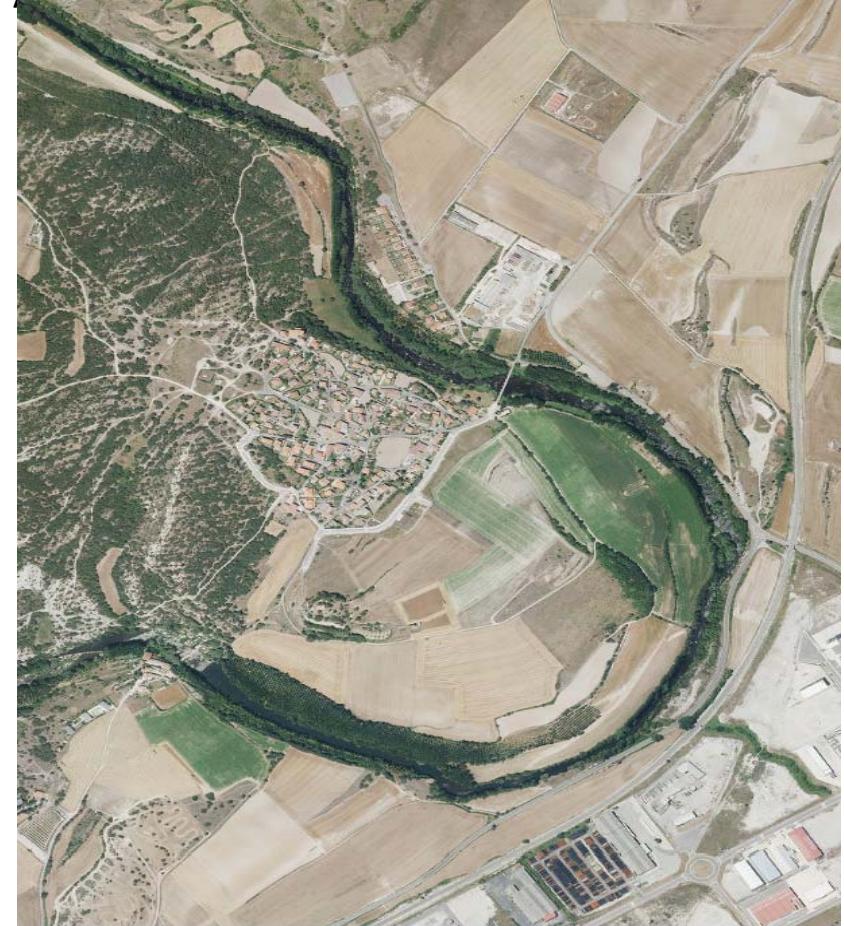
Río Zadorra. Villodas /Billoda.

El progresivo
avance de la
agricultura.
Roturación
de terrenos
próximos al
río

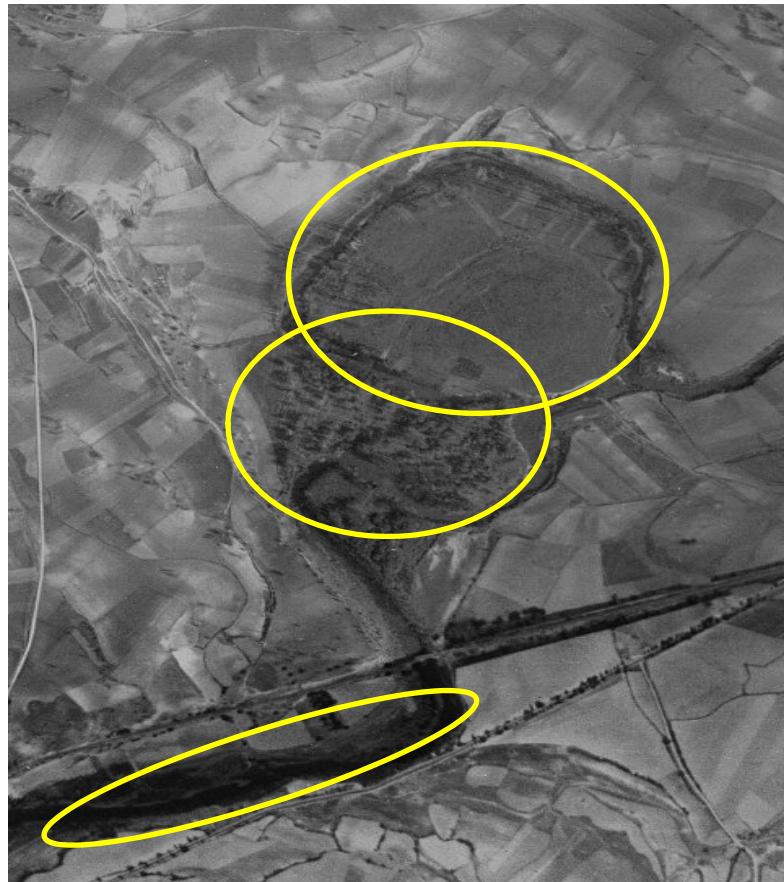
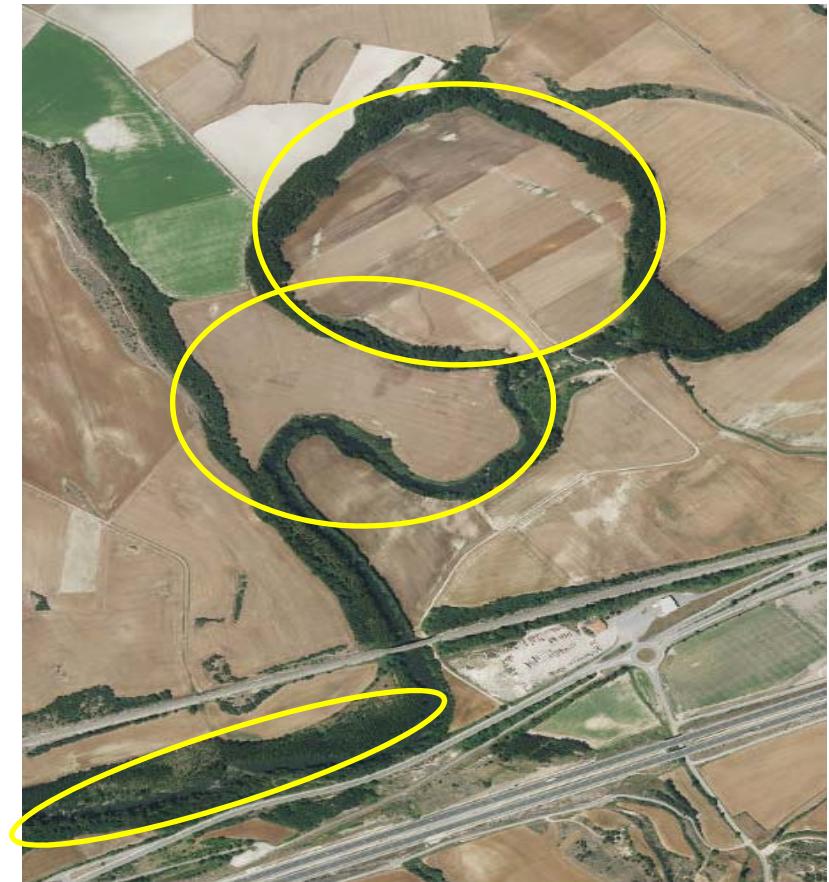
Río Zadorra. Leciñena.

El progresivo
avance de la
agricultura.
Roturación
de terrenos
próximos al
río

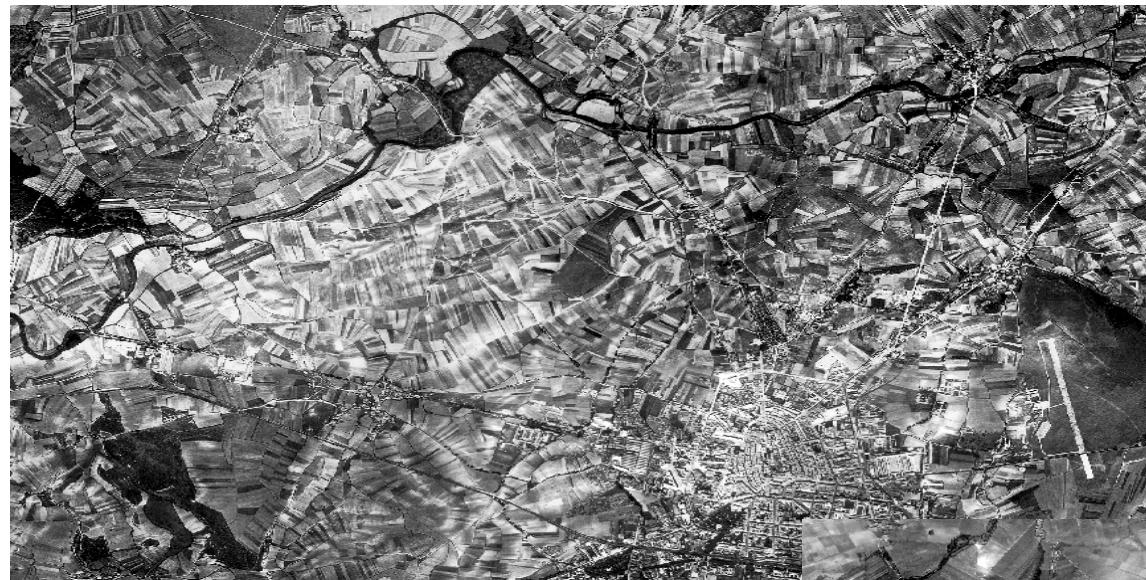
Llanura de inundación del río Zadorra. Margen izquierda del río Zadorra, en la periferia urbana norte de Vitoria-Gasteiz. Año **1956**. *Fuente: Fotograma del vuelo americano de 1956.*

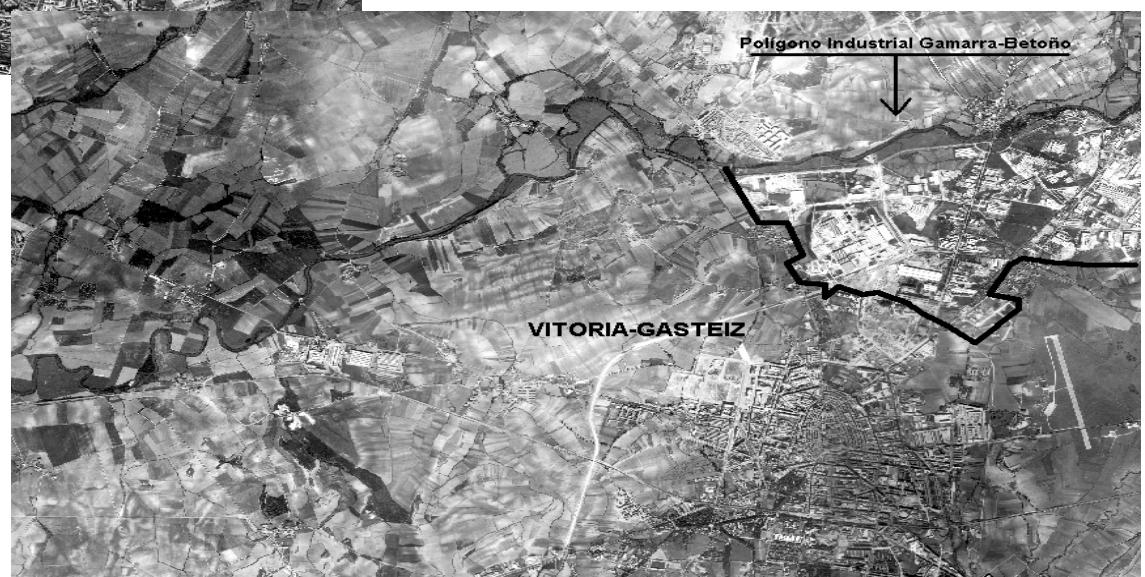
Llanura de inundación del río Zadorra. Margen izquierda del río Zadorra, en la periferia urbana norte de Vitoria-Gasteiz. Año 1968. Desarrollo del polígono de Gamarra-Betoño. *Fuente: Fotograma del vuelo de 1968.*

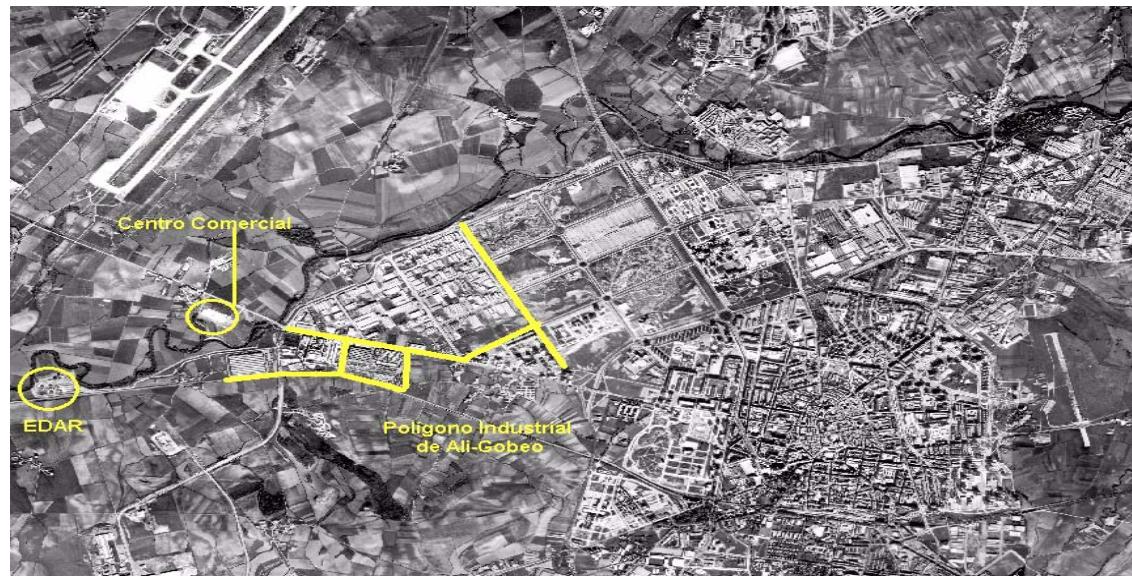
Llanura de inundación del río Zadorra. Margen izquierda del río Zadorra, en la periferia urbana norte de Vitoria-Gasteiz. Año 1982. Fuente: *Fotograma del vuelo de 1982*.

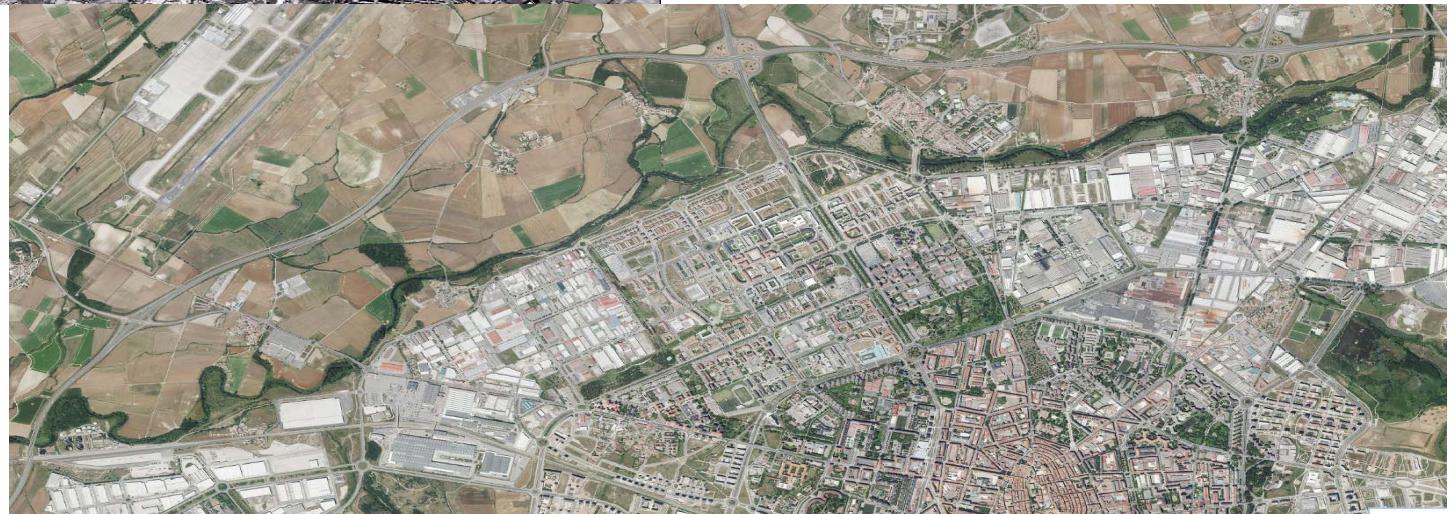
Llanura de inundación del río Zadorra. Se observa la importante ocupación urbana del suelo sobre la margen izquierda del río y algunos asentamientos industriales sobre la margen derecha. **2015**
