# 2008

## Arkeologi Ikerketa Investigación Arqueológica

**EUSKO JAURLARITZA**

DEPARTAMENTO DE CULTURA  
*Dirección de Patrimonio Cultural*

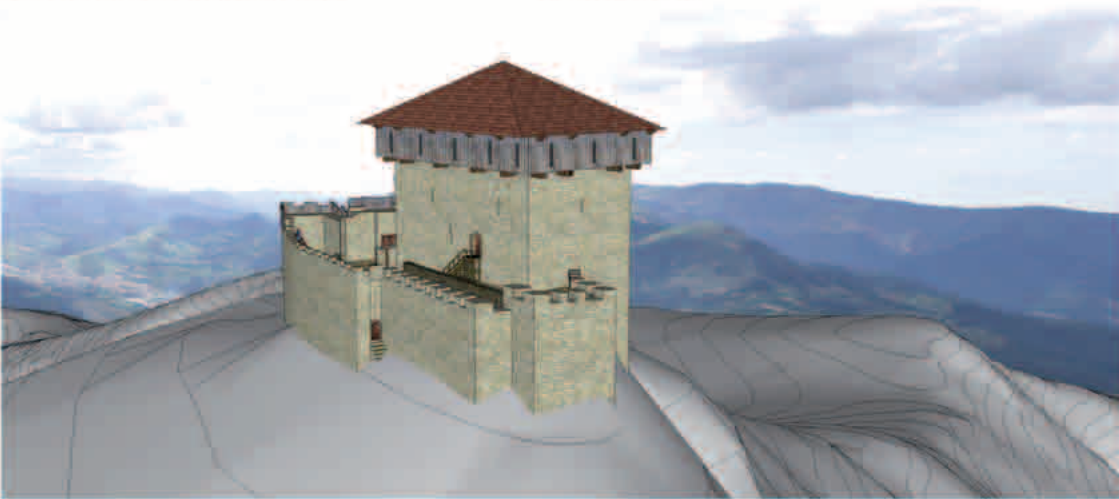
Modelo 3D del castillo de Untzuetza

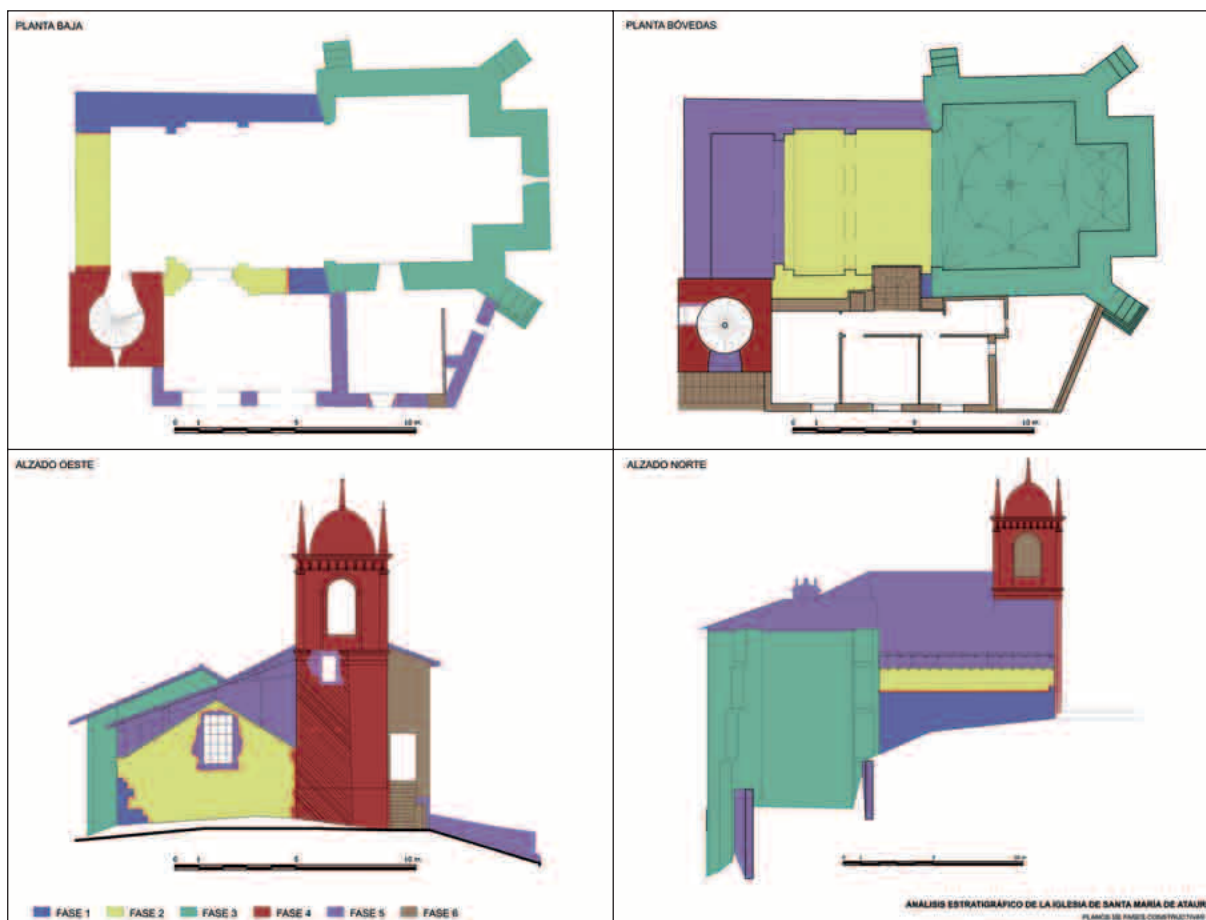
Atauriko Andra Maria elizako estratigrafiaren azterketa. Eraikuntza aldien planoak.

Nos encontramos ante evidencias de restos medievales ya mencionados en la bibliografía existente. Sin embargo, en la documentación encontrada solo se diferenciaban dos momentos constructivos: uno medieval, en los tramos finales del templo, y el otro del siglo xvi en la zona de la cabecera. A partir de la lectura estratigráfica, hemos podido diferenciar dos fases medievales en el edificio.

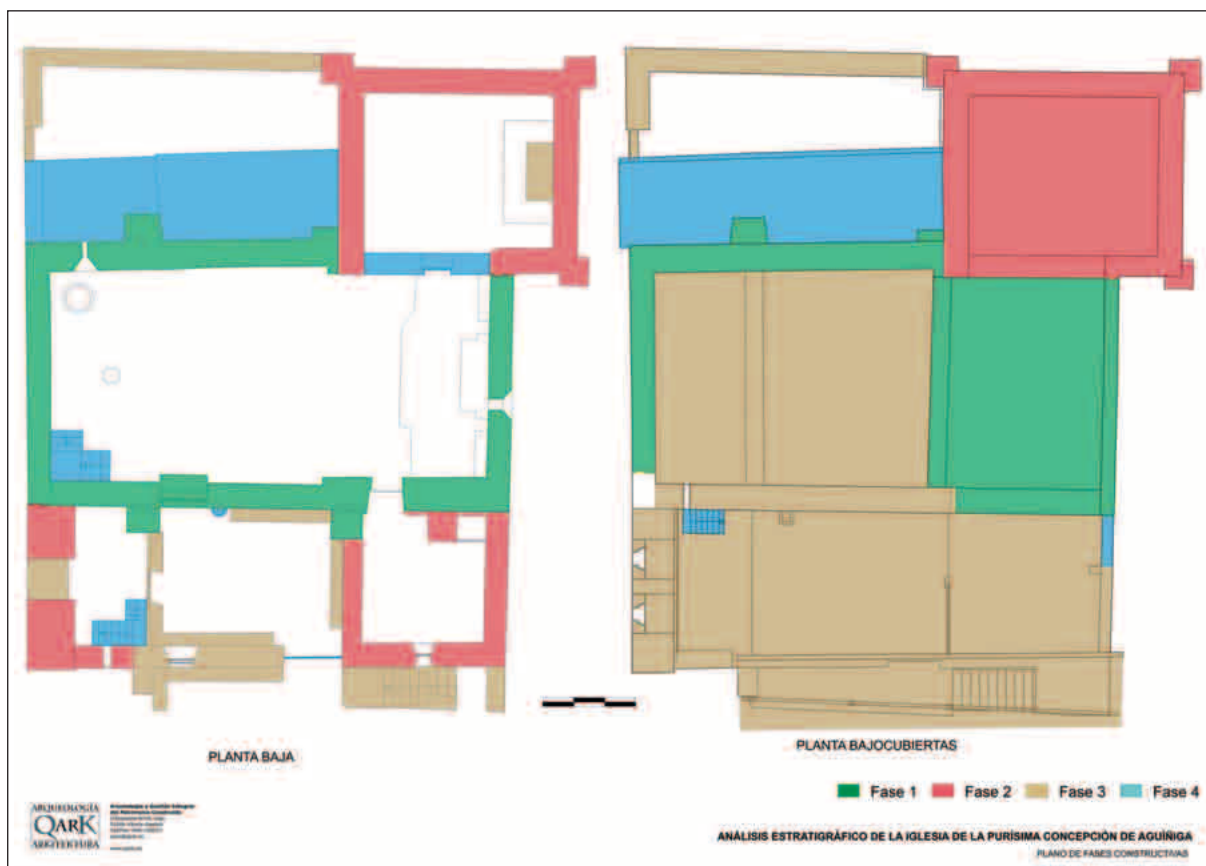
Elizaren behe oina eta estalkipea, eraikuntza aldiak barne.

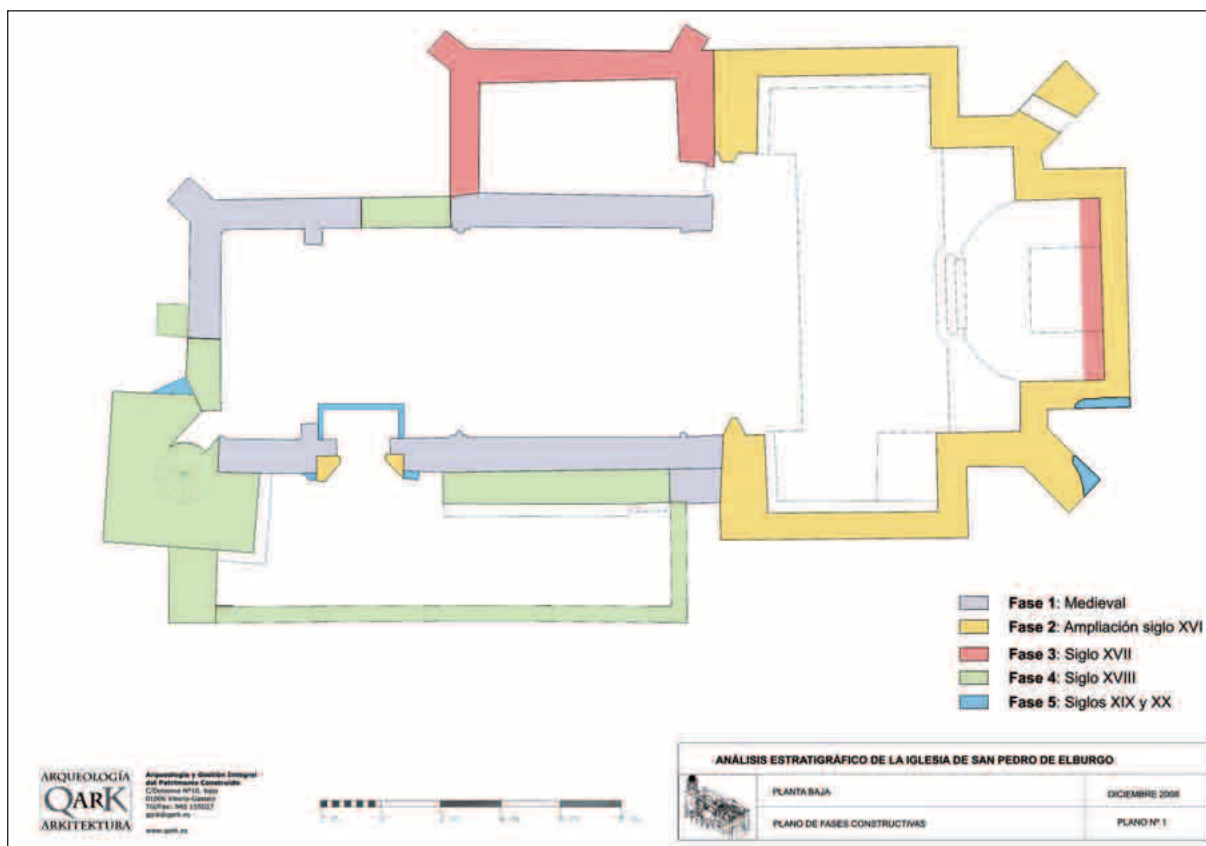
Burgeluko San Pedro elizako estratigrafiaren azterketa. Eraikuntza aldien planoak.

Las reformas más relevantes que hemos constatado son la creación del pórtico y de la torre en el exterior y el coro en el interior, además de otras actuaciones de menor calado.

La torre se localiza en el extremo suroccidental de la iglesia, tiene planta cuadrada y se desarrolla en dos tramos. Para la introducción de la torre se abre una rotura en el pórtico encajando allí la torre. El nuevo acceso al coro se realiza a través de la torre, eliminando el anterior acceso situado debajo de él.

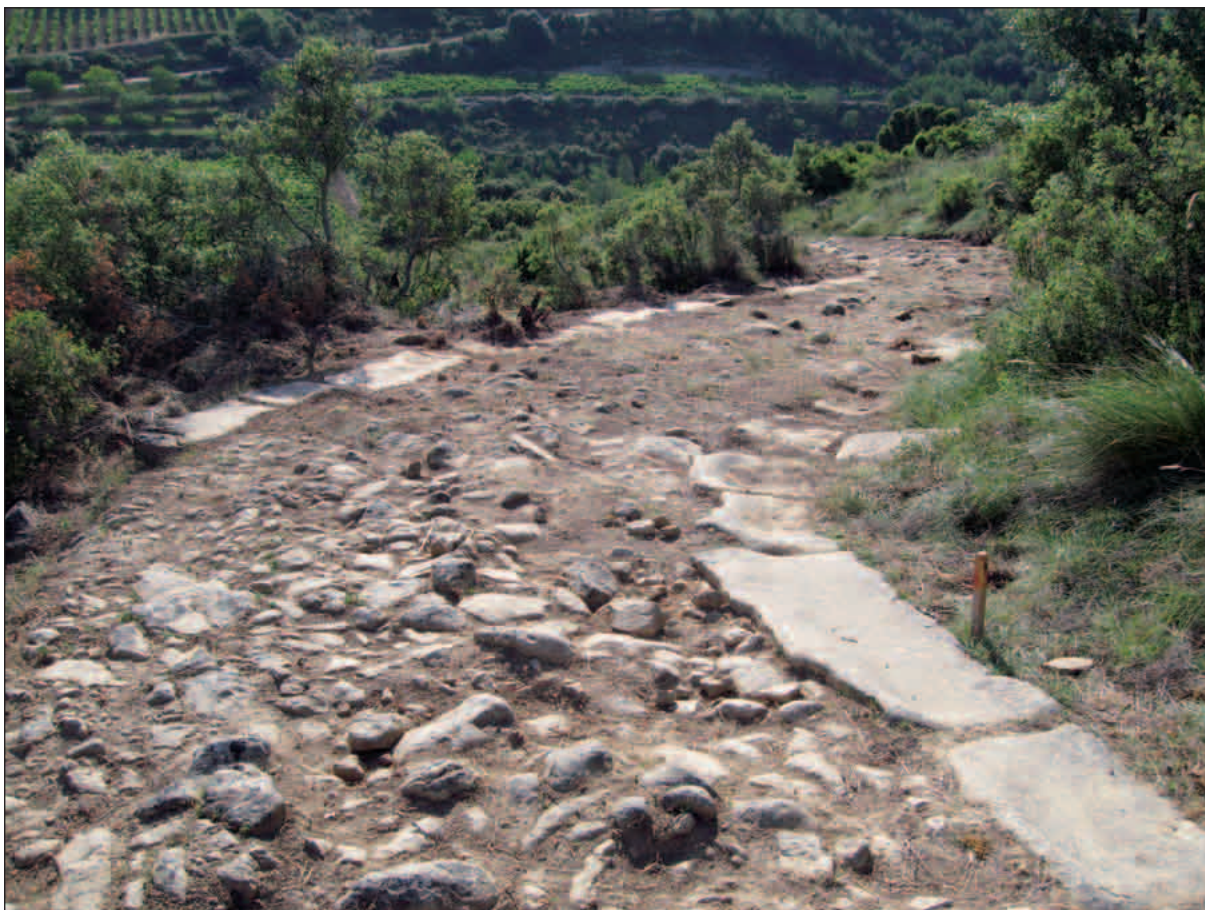
Bilarko bidea. Bilarko Galtzadaren ikuspegia garbitze eta dokumentazio lan arkeologikoetan zehar. Puente de Pilaseranzko jaitsiera.

Se replanteó un área de trabajo de 1 × 2,80 m, siendo esta última la anchura conservada de calzada (que llegaría a 3,40 m englobando la losa desplazada). A efectos de toma de datos consideramos como

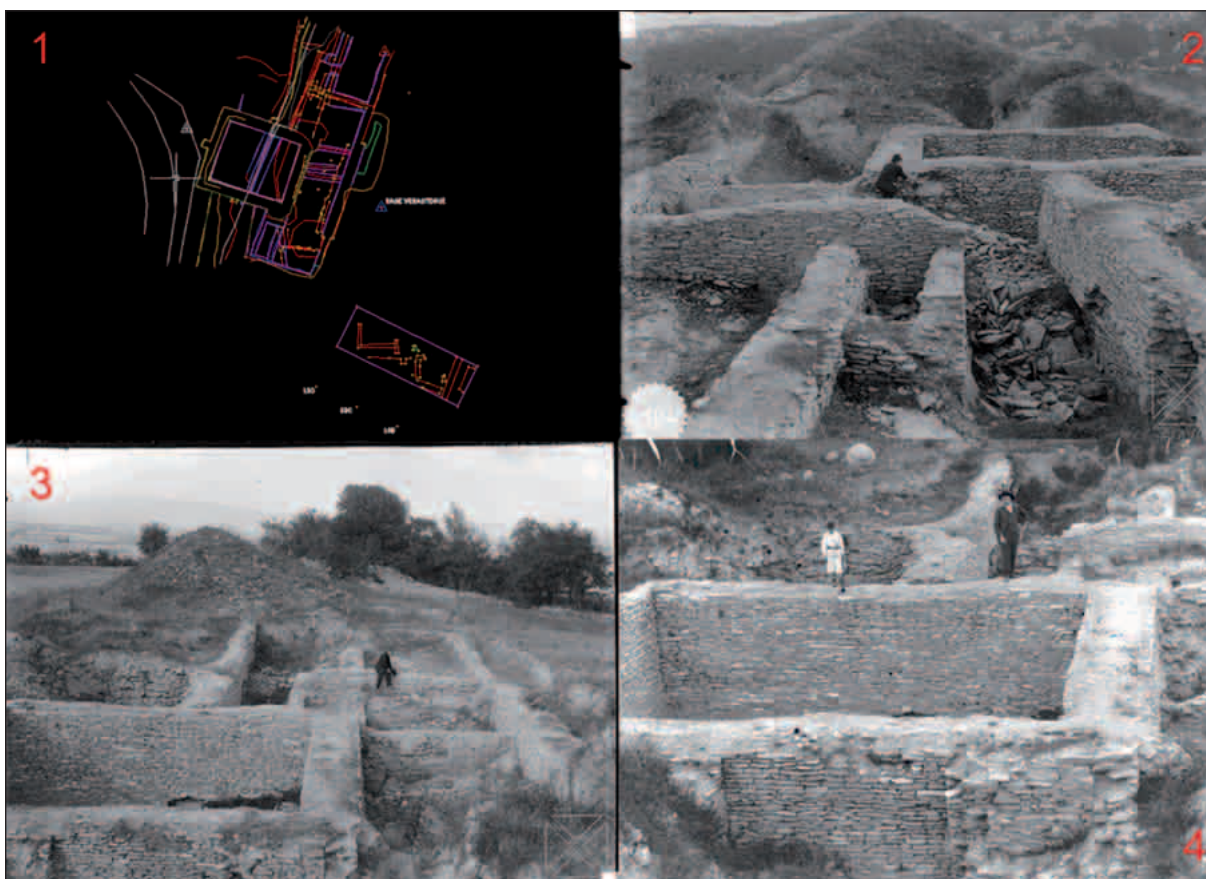
1) Planimetría sintética de las estructuras arqueológicas exhumadas en el sector 13, 2) el presbítero Jaime Verástegui en el sector que abrió en la zona noroeste del recinto amurallado de Veleia. Compárese la diferencia de definición entre el «cliché» reproducido en *El Oppidum de Iruña*, cif. Nieto, G. (1958) con éste que se conserva en el Archivo Municipal de Vitoria-Gasteiz (ref. CMON 13x18-075); 3) vista complementaria inversa (desde el oeste) a la ya conocida desde el este. Archivo Municipal de Vitoria-Gasteiz (ref. 13x18-084); 4) en el Archivo Foral se conserva otra instantánea, aparentemente de la misma serie. En ésta (un detalle de la estructura principal, que identificamos como el cimientó de un templo) se observa, en el montón de tierra y materiales extraídos de la excavación (parte superior de la imagen), la presencia de una gran basa de columna, lamentablemente hoy desaparecida, que correspondería al programa decorativo de este edificio (ref. ATHA-DAF-GUE-5009).

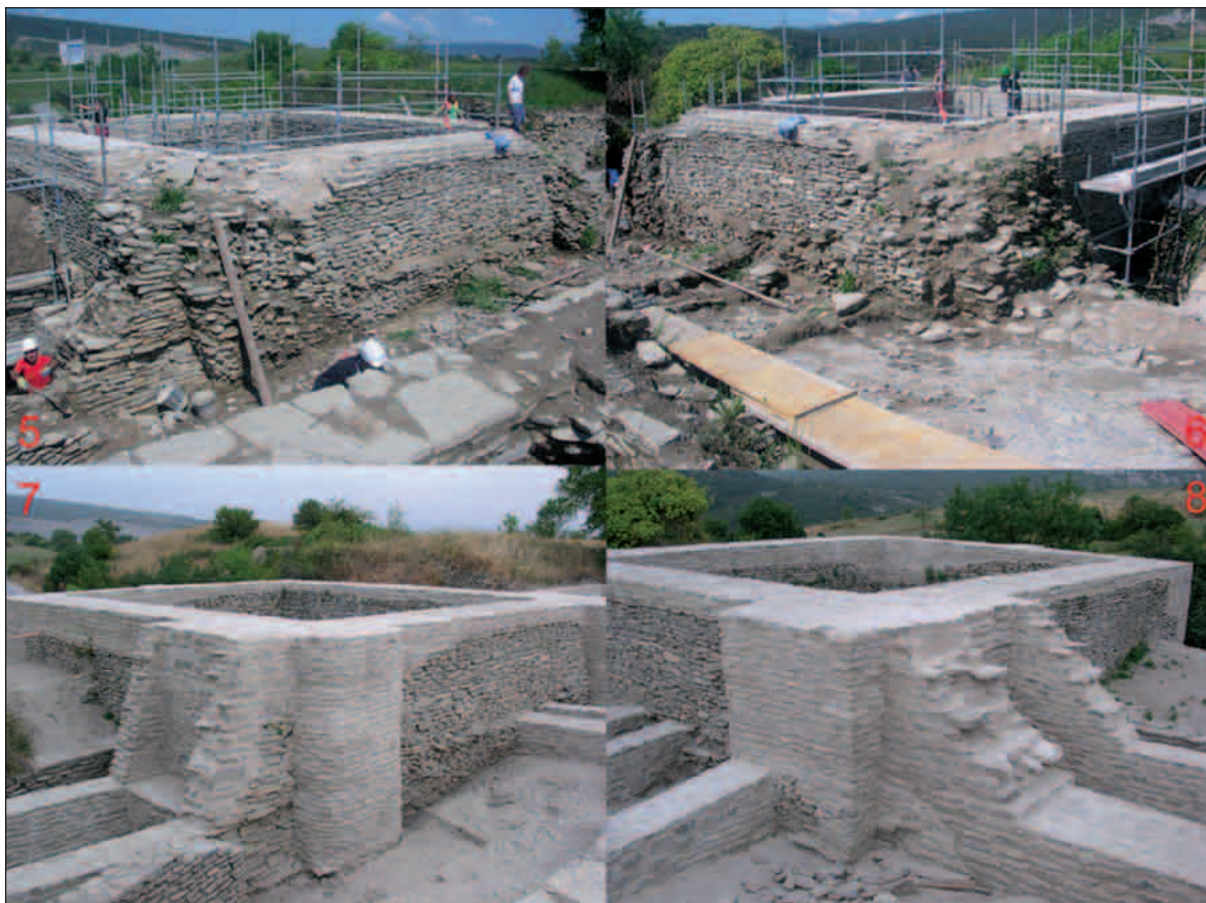
5-8) e. sektoreko egitura arkeologikoak sendotzeko lanak. Zimentarri handiaren eta alboko egituren xehetasunak, hegoaldeetik eta iparraldeetik ikusiak, hurrenez hurren.

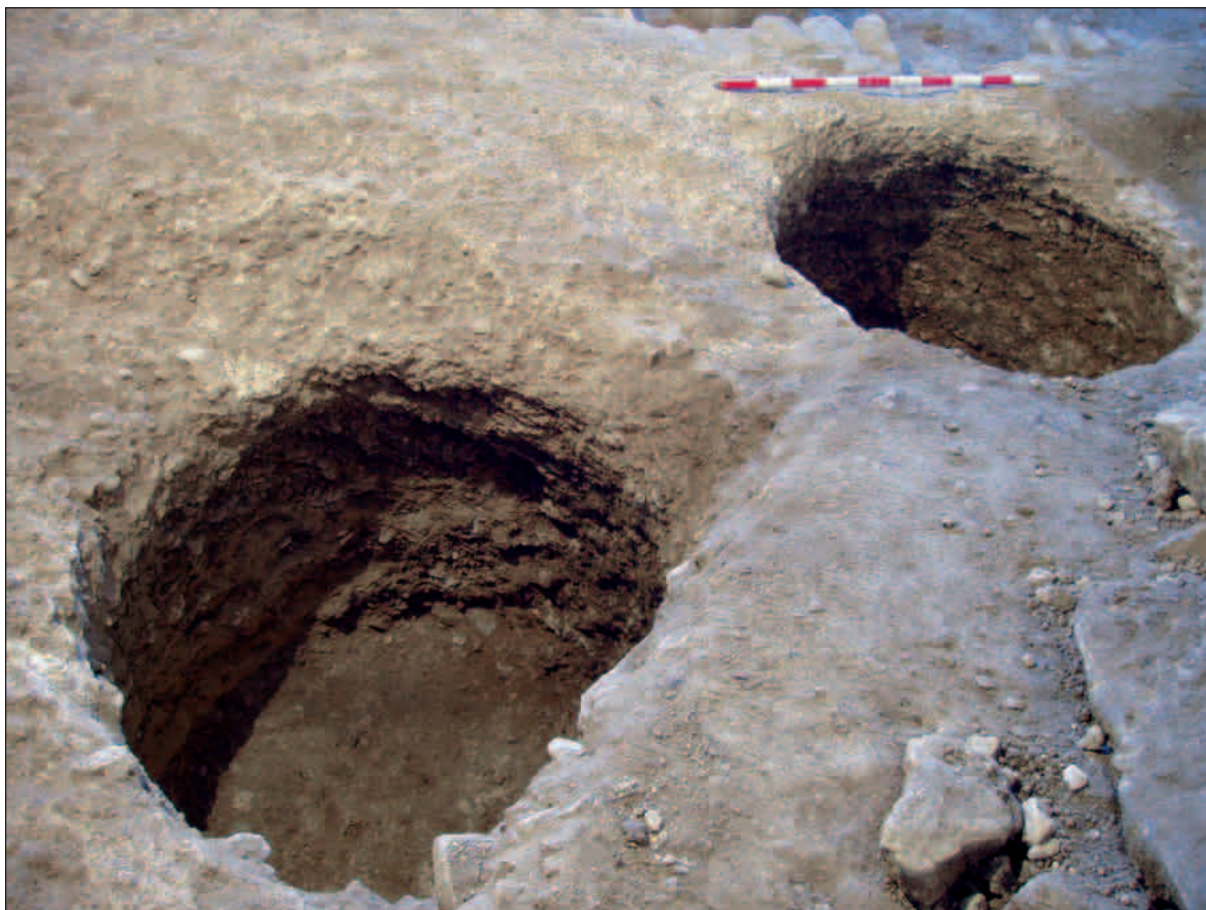
Páganos, 84. Silos.

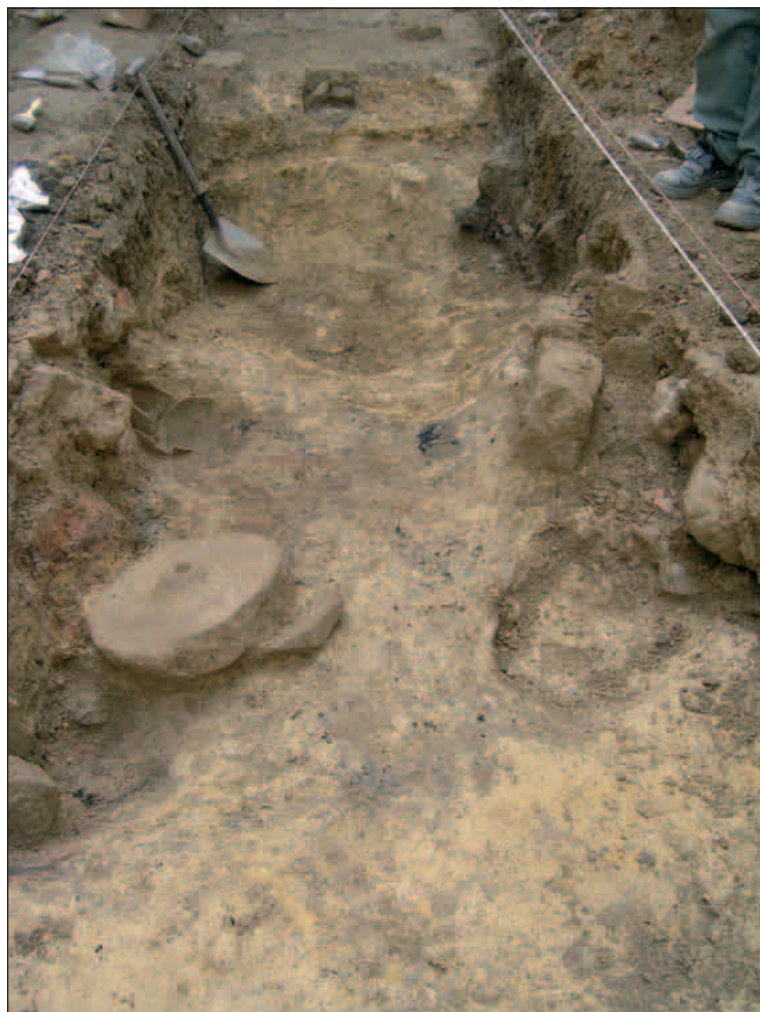
Rua Mayor de Peralta, 15. Imagen de los restos arqueológicos en posición secundaria hallados junto al fondo de cabaña descubierto.

En la parte central del sondeo se ha halló un corte circular excavado en el estrato natural de 2,50 metros de diámetro y 30 centímetros de profundidad. Este corte que podríamos interpretarlo como un fondo de cabaña, se encontraba muy alterado, por un lado, por la excavación del acceso a la bodega subterránea que se extiende bajo el solar y, por otro, por otro corte correspondiente al vaciado sobretodo de su parte central. En su límite perimetral se hallaron dos agujeros de poste enfrentados. El vaciado al que hacemos referencia afectaba no sólo al relleno del fondo de cabaña sino también al propio sustrato geológico, y sus restos fueron arrojados a un lado, colmatando una cubeta rectangular vacía en el momento de realizarse esta acción y sobrepasando con creces los límites de ésta. El material arqueológico recogido en este relleno consistió en fragmentos cerámicos a mano y a torno, varios con decoración geométrica pintada, y un durmiente de molino circular, todo ello asignable a la época, y más concretamente entre los siglos IIII-II a.C. La posterior amortización de este nuevo corte se realizó con rellenos que contenía material cerámico de cronología medieval.

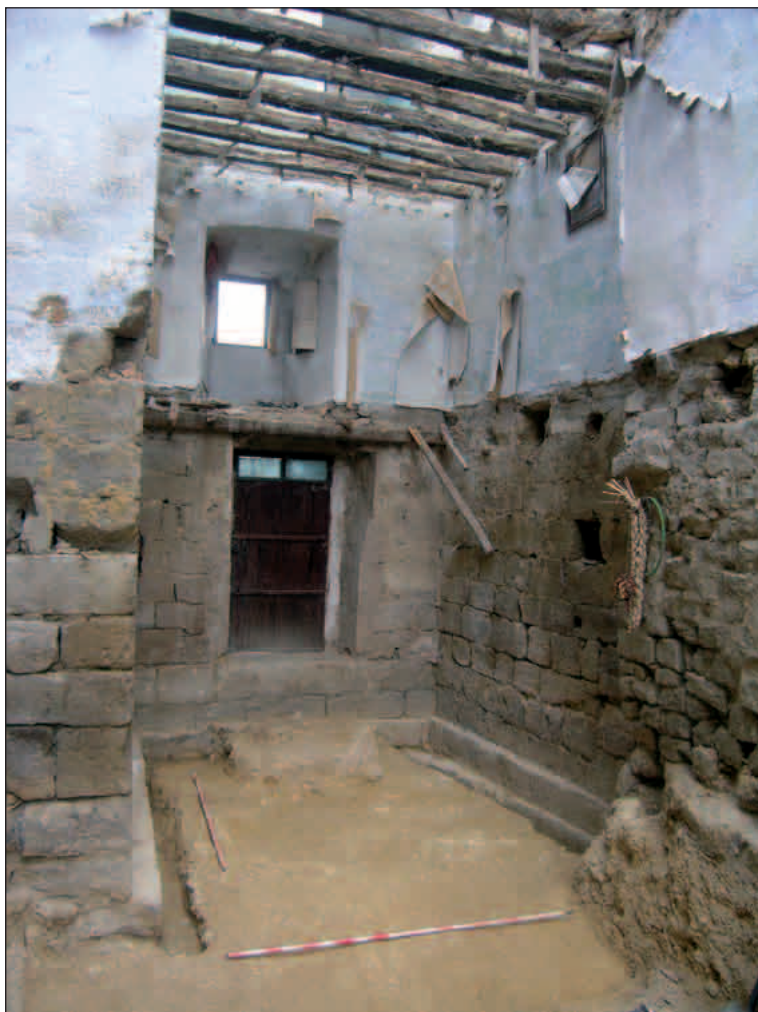
Rua Mayor de Peralta, 16. Imagen del interior del torreón defensivo a la conclusión de los trabajos arqueológicos.

Las dimensiones del primer sondeo se hicieron coincidir con el total de la planta del torreón defensivo, 3,45 por 3,80 metros de lado, más una superficie de 3,50 por 1,00 metro en el exterior de éste para asegurar el hallazgo, si existieran, de estructuras u otros elementos que hubieran podido ser afectados por su construcción. Pese a la eliminación previa de gran parte de los depósitos acumulados en el subsuelo original al retirarse la solera de hormigón que los cubría,

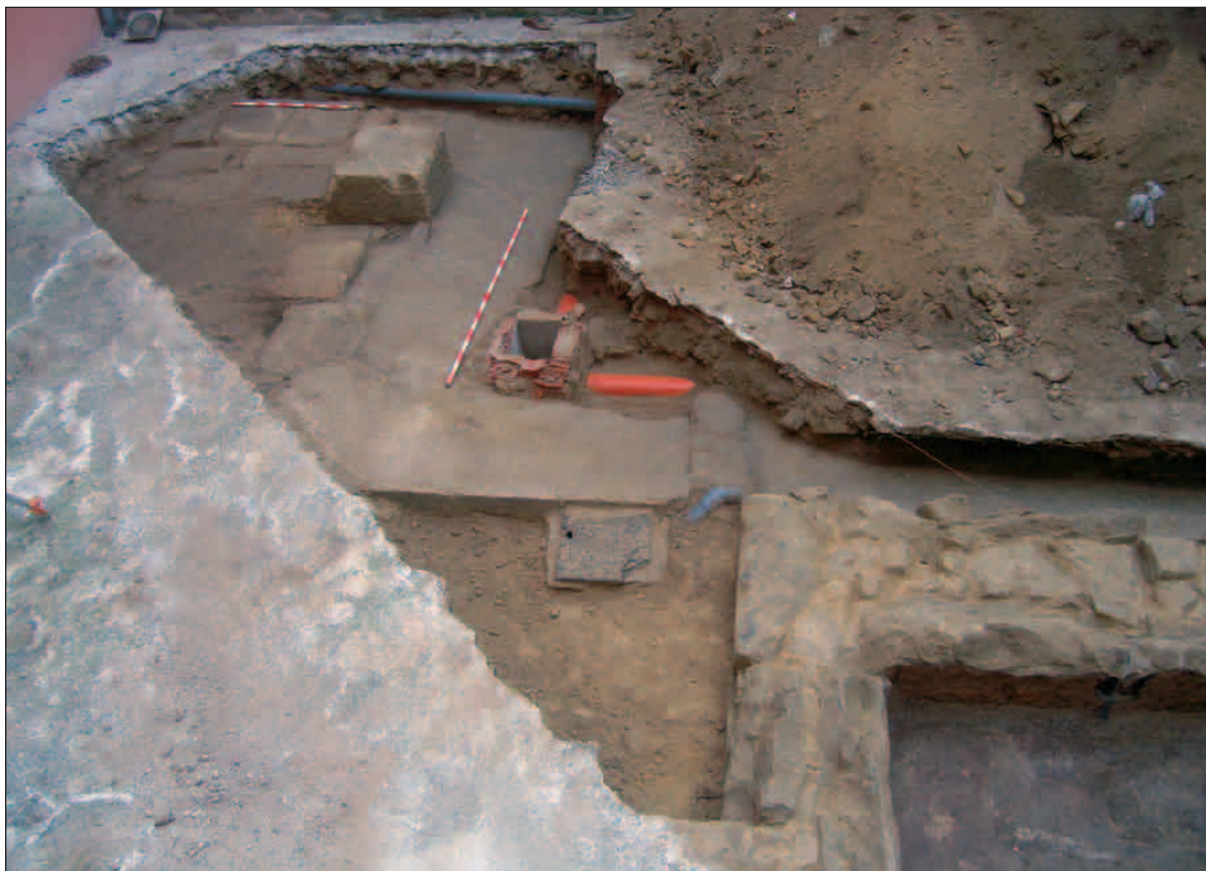
Santa Engracia, 41. Aspecto general de las estructuras halladas en el patio del solar.

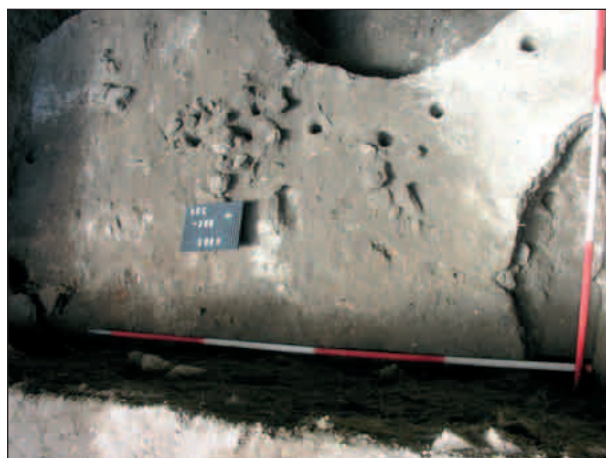
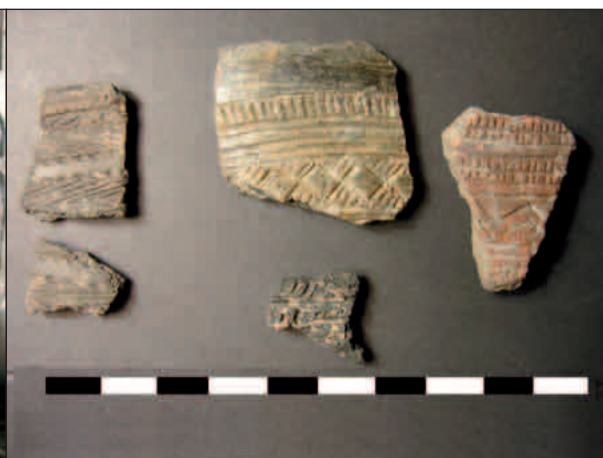
Abrigo de San Cristóbal: Izda.: Hoyos de postes del nivel IV. Dcha.: Cerámicas campaniformes del nivel III.

**Nivel IV.** Subyace al anterior. Está formado por una gruesa capa de cenizas que se localiza, básicamente, en el centro del abrigo. Está aún en proceso de excavación, pero se muestra muy irregular con zonas de espesor muy ligero junto a otras en las que se acumula grandes cantidades de ceniza. Al igual que en Los Husos II se puede observar que el estiércol del establo era amontonado antes de proceder a su quema. En su masa se llegaron a identificar hasta nueve hoyos de poste de espesor y profundidad variables que, en principio, parecen seguir la visera del abrigo. De ellos se pudieron diferenciar dos técnicas diferentes de fabricación. Una a base de cavar el hoyo y ajustar el poste mediante cuñas de piedra y la otra consistente en clavar directamente el poste en el suelo. La superficie del nivel estaba jalonado por unas

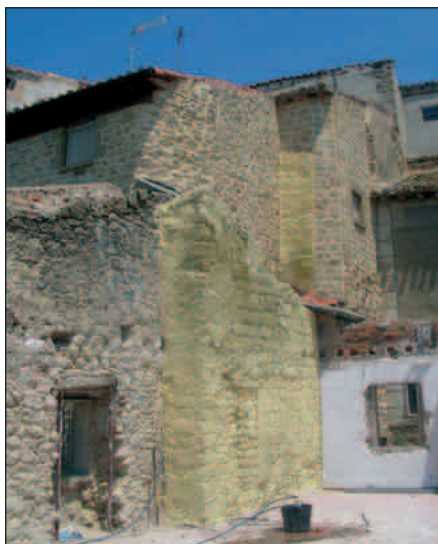
Concepción kalea, 2. Ezk.: Babesteko dorre zaharraren alboko horma atala. Esk.: Jarduera eremua, hiribilduaren hegoaldeko sarreraren ondoan.

El control consistió en supervisar el derribo del edificio (muros norte y este), la nueva caja del ascensor (una cata cuadrangular 2,5 × 3 metros en la esquina SW) y el retiro de la cimentación de las antedichas paredes (0.90 metros de anchura y 0.70 de profundidad) para preparar una base adecuada en la que cimentar los nuevos paramentos de ladrillo. En paralelo, se desmontó la techumbre del portal sur de la muralla y se retiró el raseado de las paredes, así que también dirigimos allí nuestra mirada. Respecto a esto último, nuestra intervención fue un pequeño avance del estudio que se pretende realizar próximamente sobre el conjunto del portal y los restos conservados del encintado defensivo en este tramo.

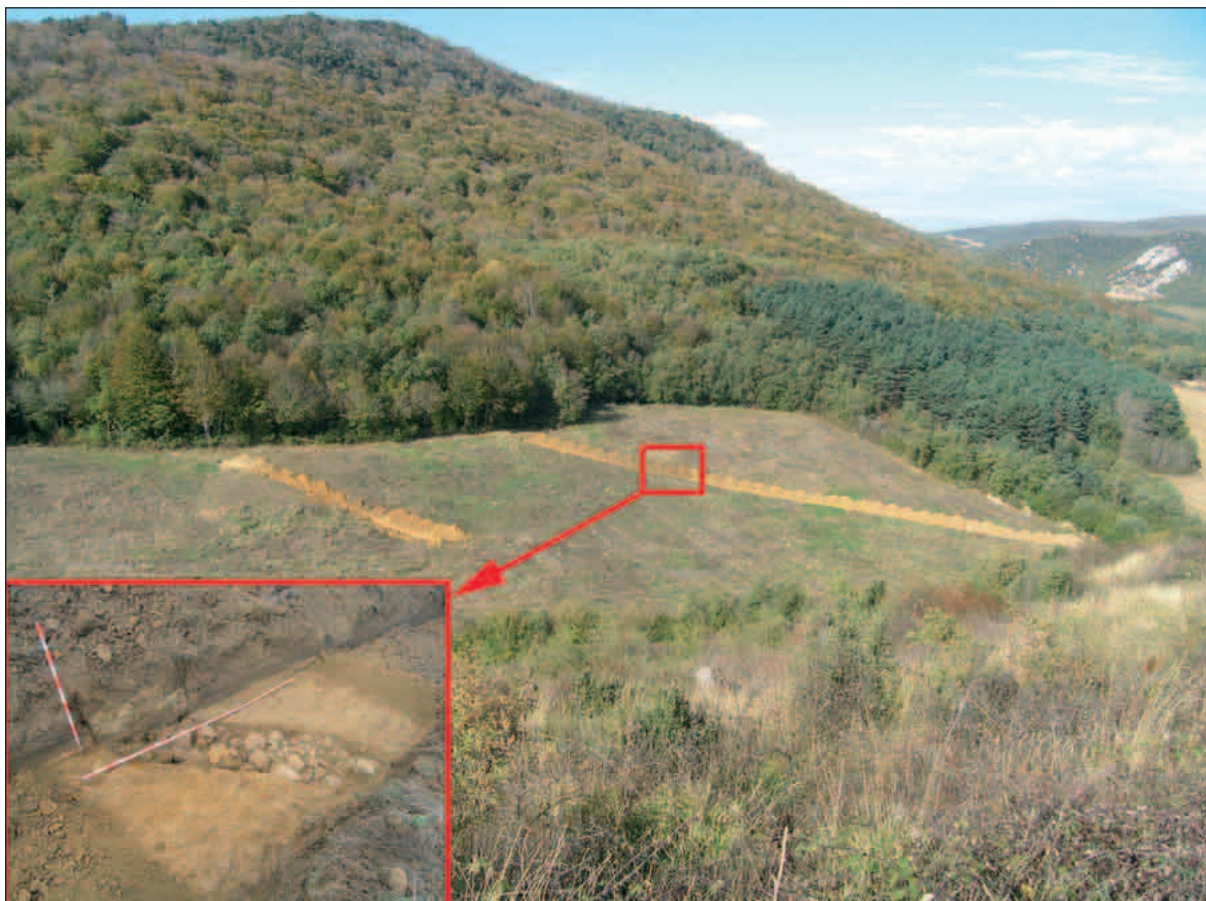
Uribarriko San Andres tenplua eta herrixka. Ustezko Eremu Arkeologikoko Finketan bideratutako baloraziorako zangetako batzuetan dokumentatutako drainadurarako erretenetako bat.

Pero los elementos más relevantes son los quince caños de drenaje localizados en cinco de las zanjas, consistentes en estrechas zanjas excavadas en el terreno y rellenas de piedras para canalizar el agua que filtra al subsuelo, muchos de ellos habilitados a finales del siglo pasado aunque otros eran de apariencia algo más antigua. Se da la circunstancia de que varias de las fincas del área canterable han sufrido desecaciones recientemente y en otras las zanjas han re-

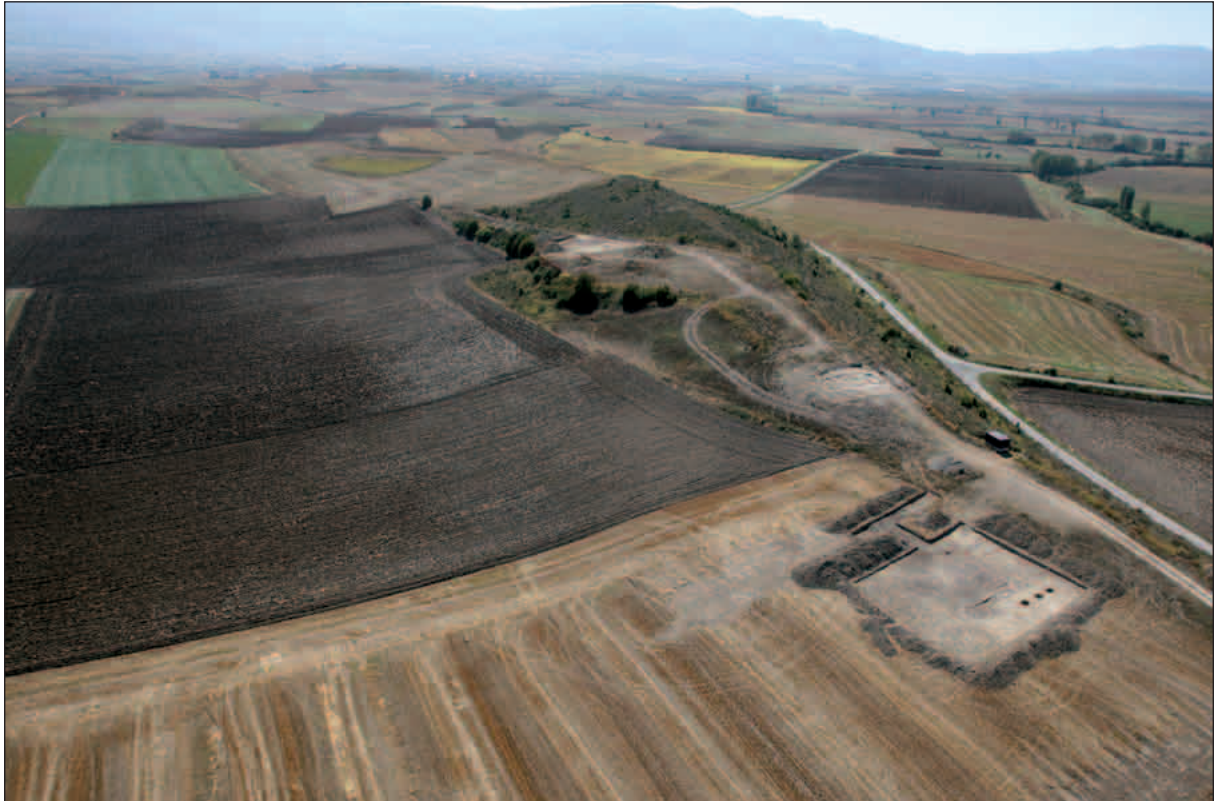
Vista general del despoblado de Zornoztégi, con los tres sectores de excavación en los que se ha intervenido en el año 2008.

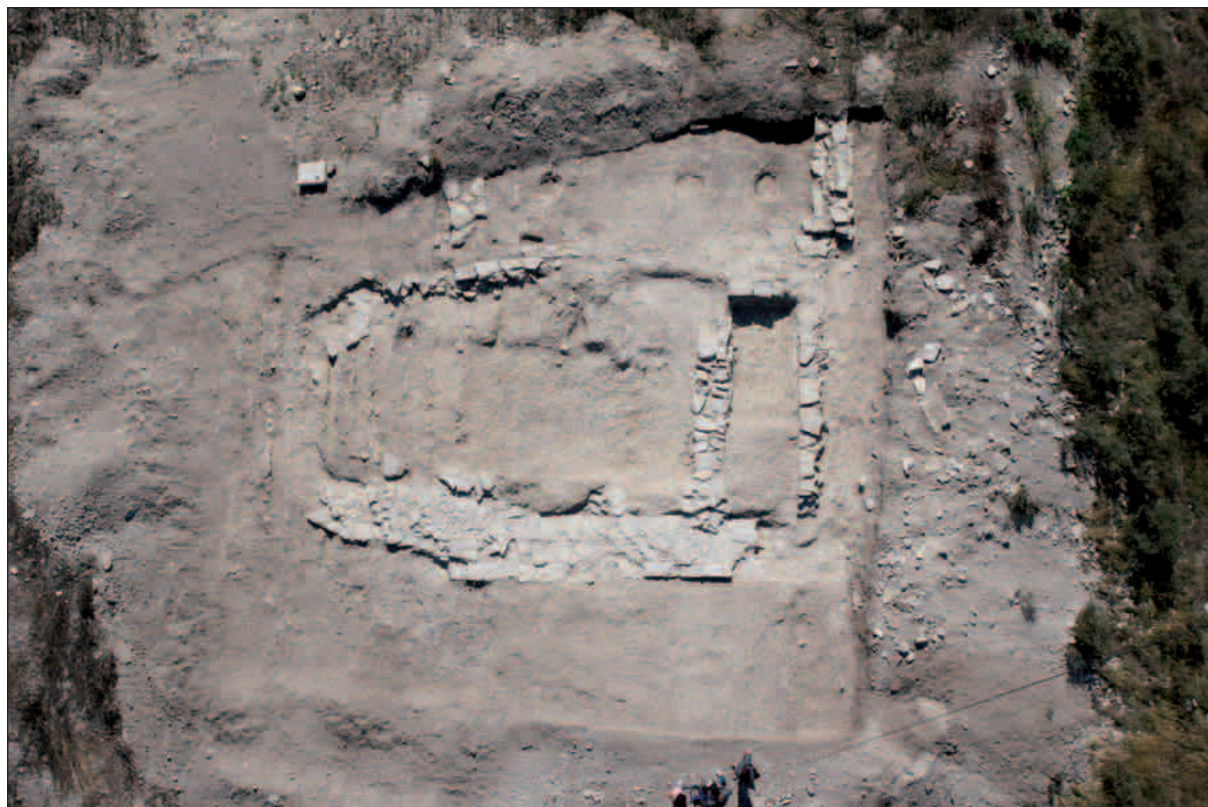
Vista aérea de la iglesia de Santa María de Zornoztegi, que ha sido completamente expoliada.

Bajo la iglesia de Zornoztegi se han hallado una serie de estructuras de carácter doméstico que permiten pensar que el edificio de culto amortizó viviendas existentes con anterioridad. Más concretamente pueden ser atribuidas a este período dos estructuras negativas de morfología cuadrangular realizadas sobre la roca natural rellenas por niveles de ocupa-

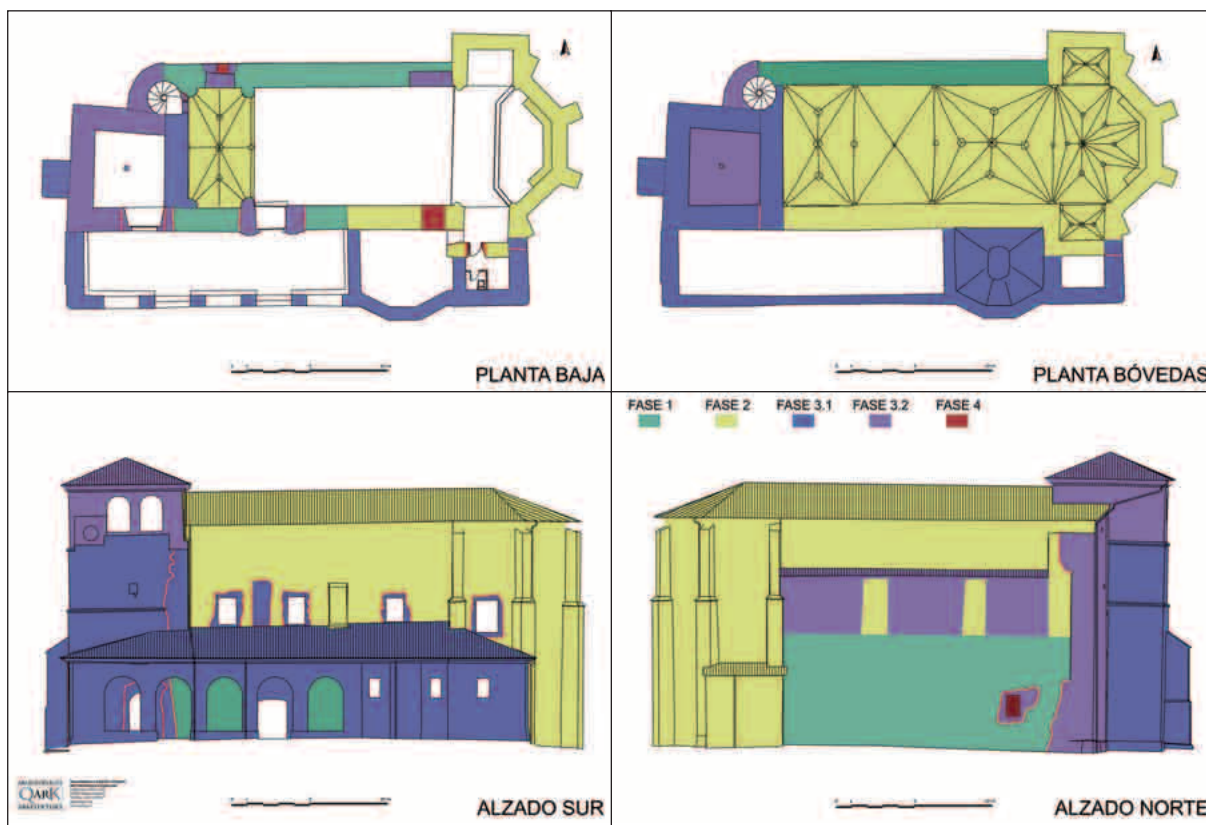
San Joan Bataiatzailea elizako (Uribarri-Harana) estratigrafiaren azterketa. Eraikuntza aldien planoak.

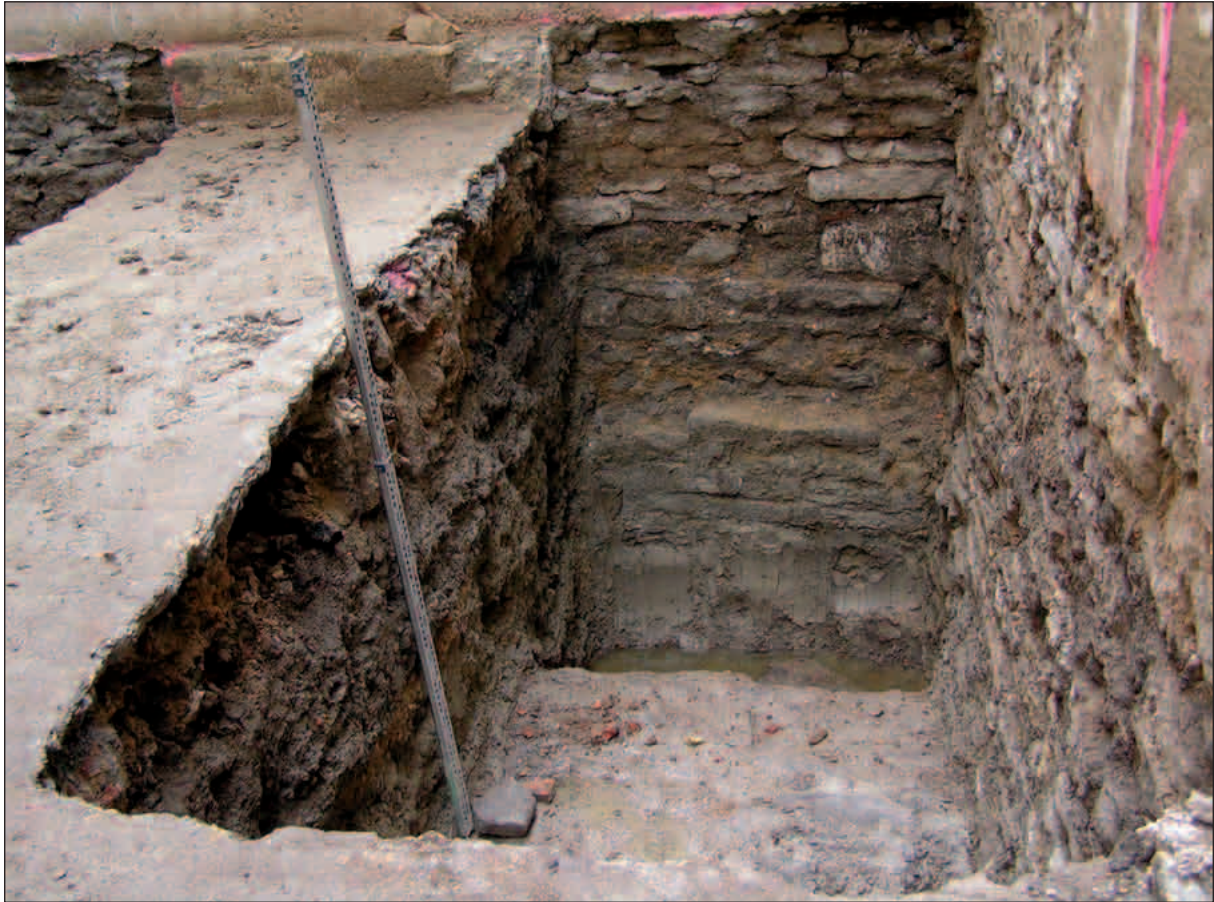
Hedegile kalea, 103. Eraikuntzaren sekuentzia 1.-4. zundaketetan.

Como 2.<sup>a</sup> fase consideramos el establecimiento que hemos reseñado de la parcelación actual, destacando la construcción de la medianera con COR-105 y la pared del caño. Se supone que en este momento también se construyen sendas paredes tanto en la fachada principal como en el límite con COR-101, pero ese dato no lo hemos podido corroborar al no poder excavar sus cimentaciones por seguridad.

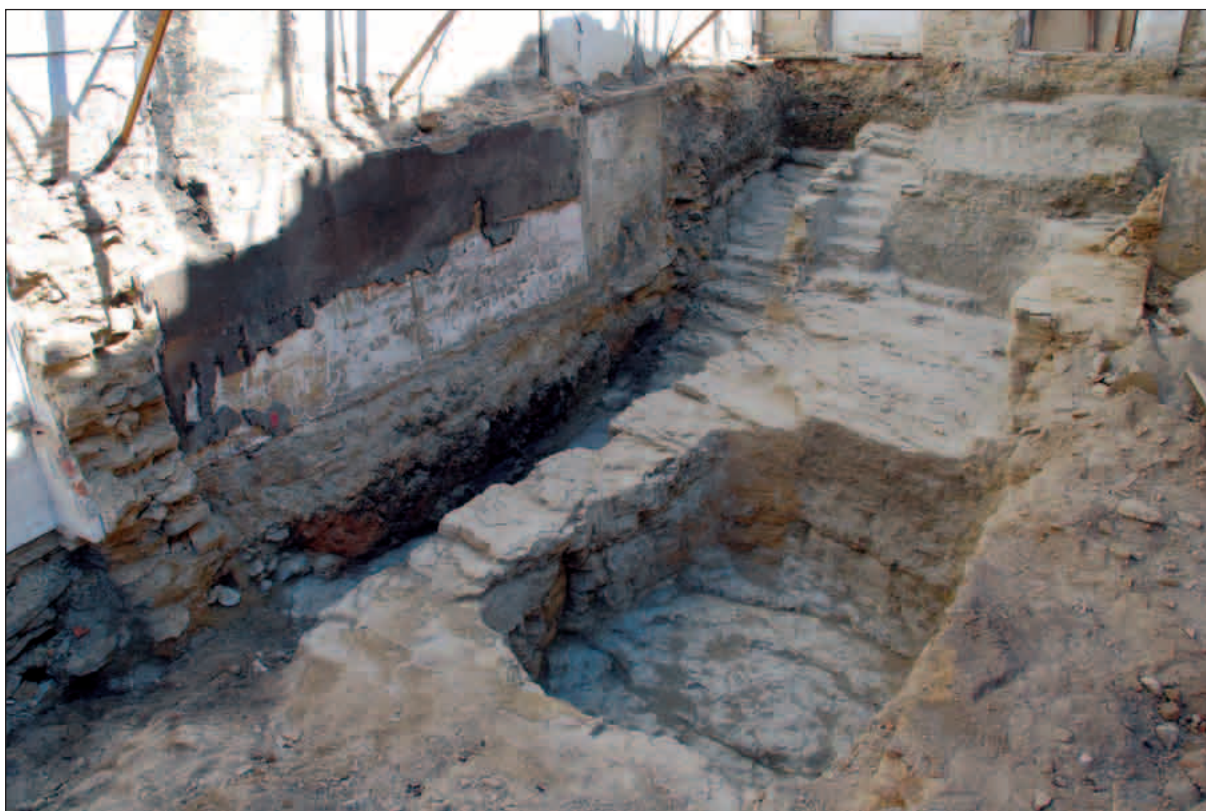
Hedegile kalea, 131 (Zapatari kaleko 100. eta 102. zenbakien arteko orubea). Hedegile kaleko 131. zenbakiko orubean agerian geratutako Erdi Aroko soto biren ikuspegi orokorra. Aitzinean, ustezko upelategia, eta gibelean, harrian zizelkaturiko eskailera.

Para acceder a estos ambientes existían escaleras talladas en la roca, bien conservadas en los solares más septentrionales. En ningún caso se conservan completas, ya que falta la parte más cercana a la calle Correría. Una de ellas tiene 16 peldaños, con una anchura cercana al metro, una longitud de 5 m y una altura de 2,73 m. Al final de estas escaleras, ya en la base del sótano, se conserva una estructura formada por ladrillos de adobe, relacionada con un tabique para separar la zona de almacén de la entrada. Las otras están formadas por 9 peldaños, también tallados en la roca pero con algún bloque prismático calizo donde ésta fallaba, y tienen una anchura de 0,60 m, una longitud de 3 m y una altura de 1,76 m. El acceso al sótano del inmueble más meridional también era mediante escaleras talladas en la

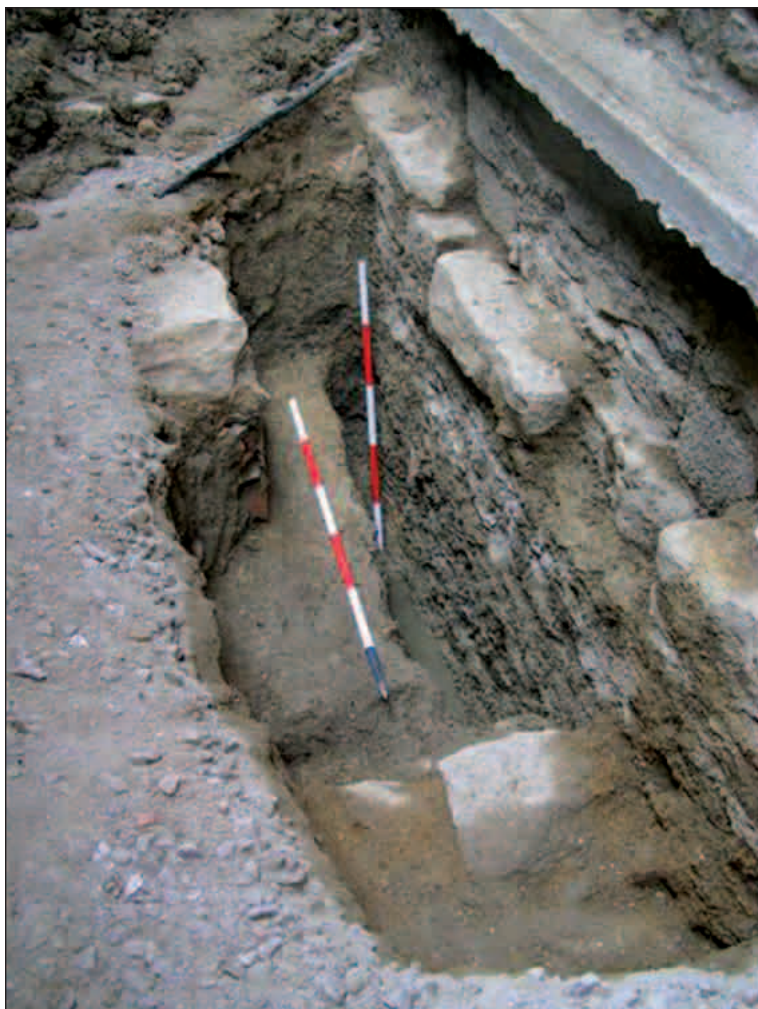
Cuchillería, 24. Casa del Cordón. Sondeo 1.  
Detalle del relleno UE-118 cortado por la  
zanja de cimentación de la torre.

Tras su retirada se localizó un relleno de nivelación de bastante potencia con materiales cerámicos de los siglos XV y XVI, limitado por el lado N por un murete (UE-110), adosado perpendicularmente a la torre, del que se conservan las primeras hiladas donde se diferencia el zócalo de base. Respecto del momento de su construcción, los datos obtenidos en el sondeo nos obligan a considerarlo posterior al del edificio al que se adosa. Basándonos, no sólo en las diferencias

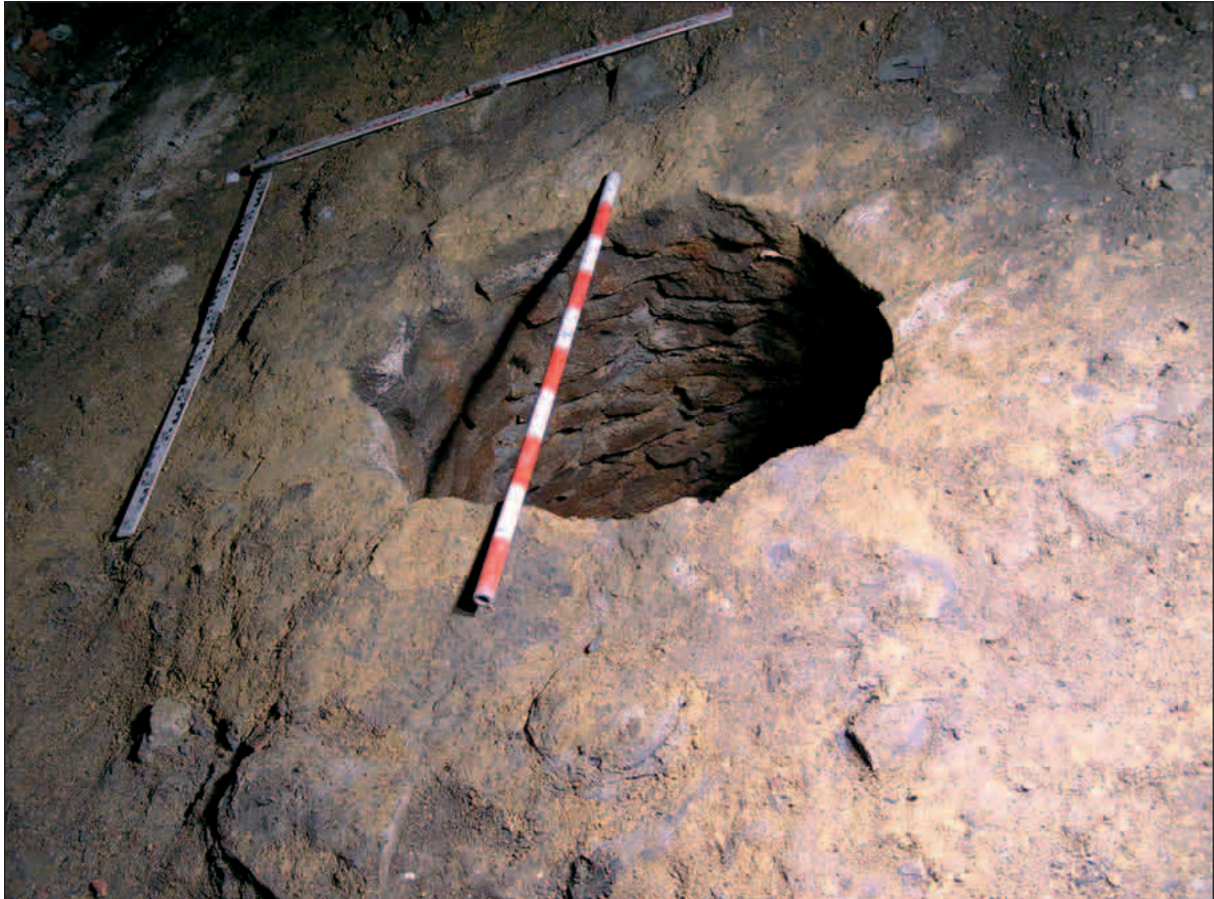
Pintore kalea, 6. Putzua eta barrunbearen egitura.
