# 2008

## Arkeologi Ikerketa Investigación Arqueológica

**EUSKO JAURLARITZA**

DEPARTAMENTO DE CULTURA  
*Dirección de Patrimonio Cultural*

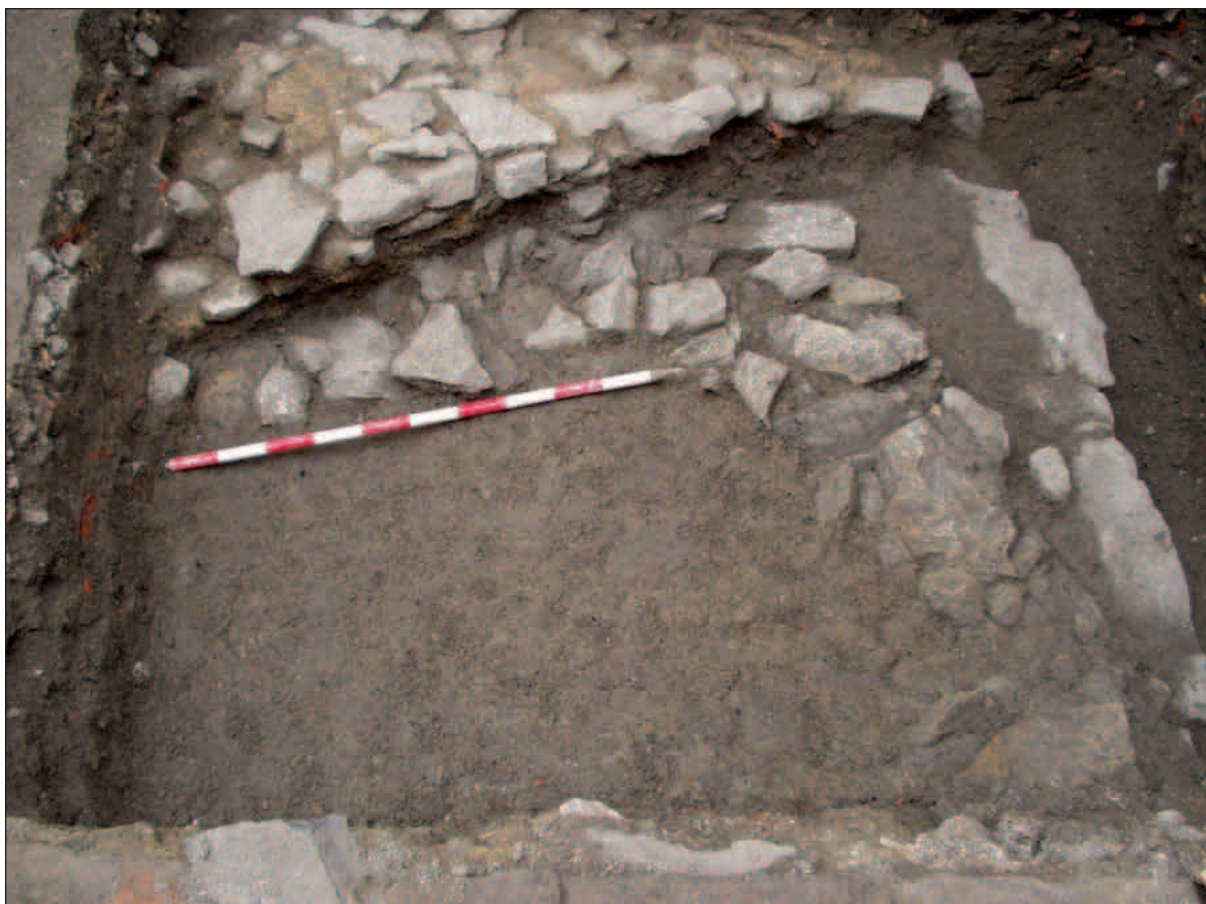
Pintore kalea, 82-84. Aurrean lehenengo etxebizitzaren egitura; haren gainean bigarrenaren horma.

En torno al *siglo xvi* o quizás *xvii* se produce un cambio en las estructuras constructivas de este local. Es en ese momento cuando se reconstruye la medianera con Pintorería 54, sobre o en lugar de la que hemos descrito en la anterior fase. Esta medianera formada por mampuestos irregulares trabados con argamasa de color amarillento-marrón, visible en aquellas zonas que ha dejado al descubierto el enlucido que la recubre, es la que se conserva hasta la altura de la planta baja, presentando grandes deficiencias que han obligado a la reforma actual.

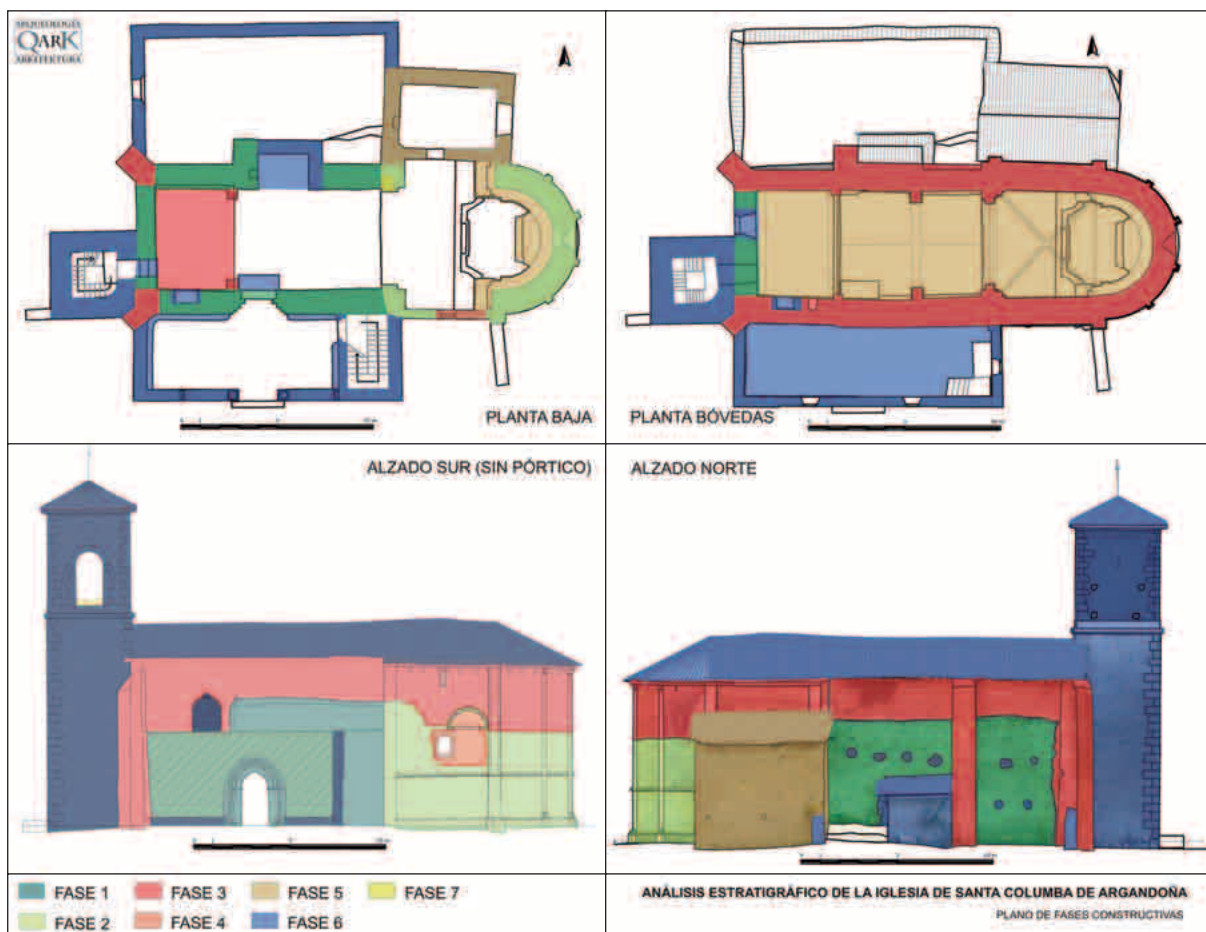
Argandoñako Santa Columba elizako estratigrafiaren azterketa. Eraikuntza aldien planoak.

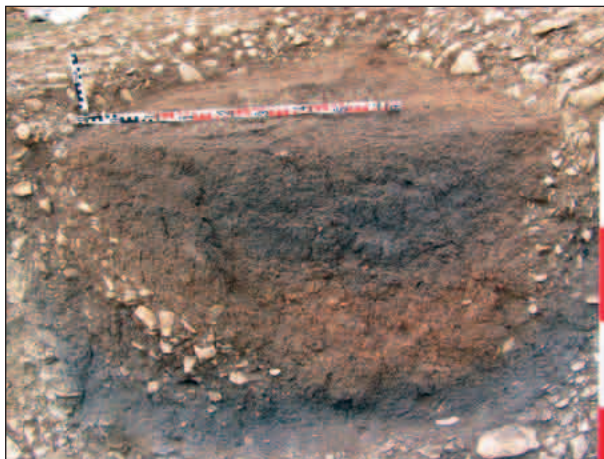
Aldapa (Armentia). Ezk.: Deposituaren profila.  
Esk.: Depositua oinean.

La apertura de una zanja para la canalización del desvío de uno de los arroyos que atraviesan el paraje conocido como Bosque de Armentia, propició este hallazgo. La obra cortó, prácticamente por la mitad, este *depósito en hoyo*. Tras solicitar el correspondiente permiso se procedió a su excavación.

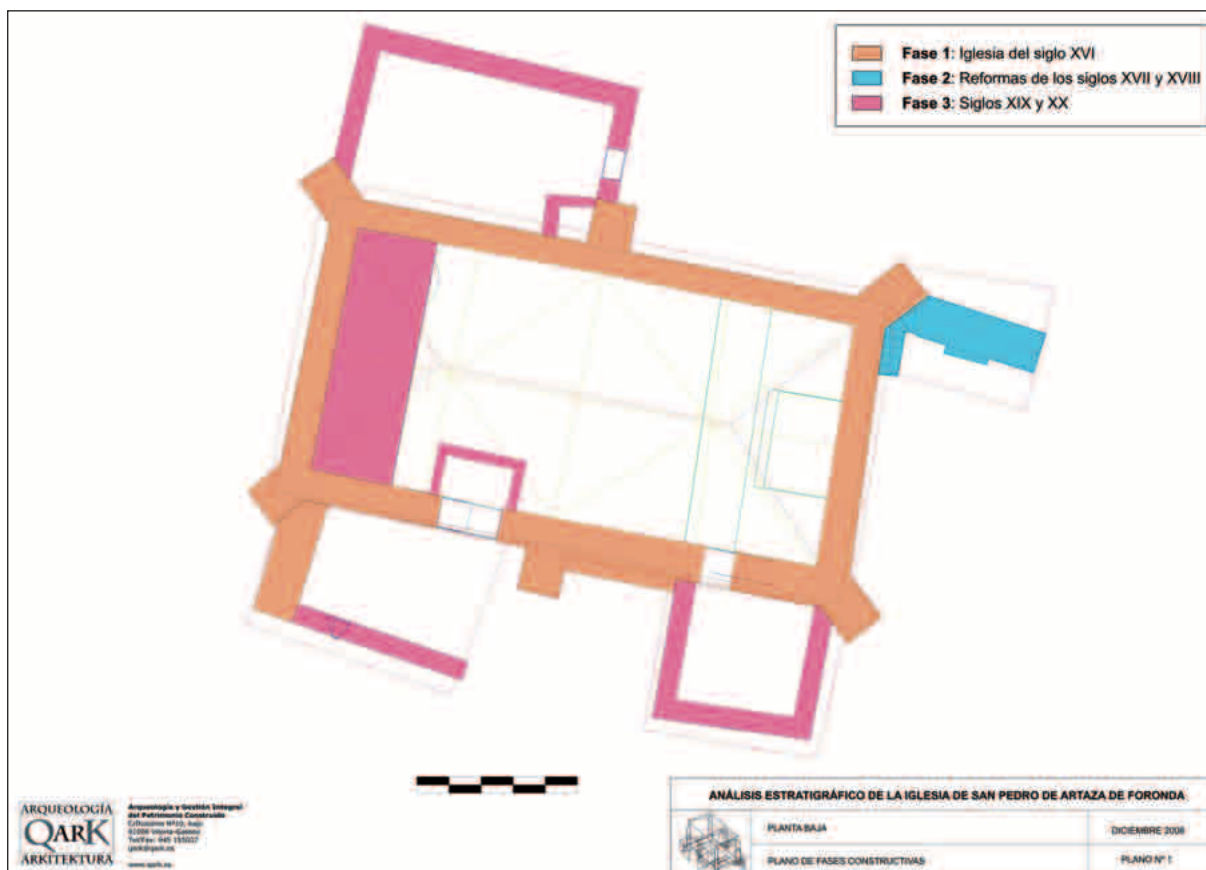
Artatza Forondako San Pedro elizako estratigrafiaren azterketa. Eraikuntza aldien planoak.

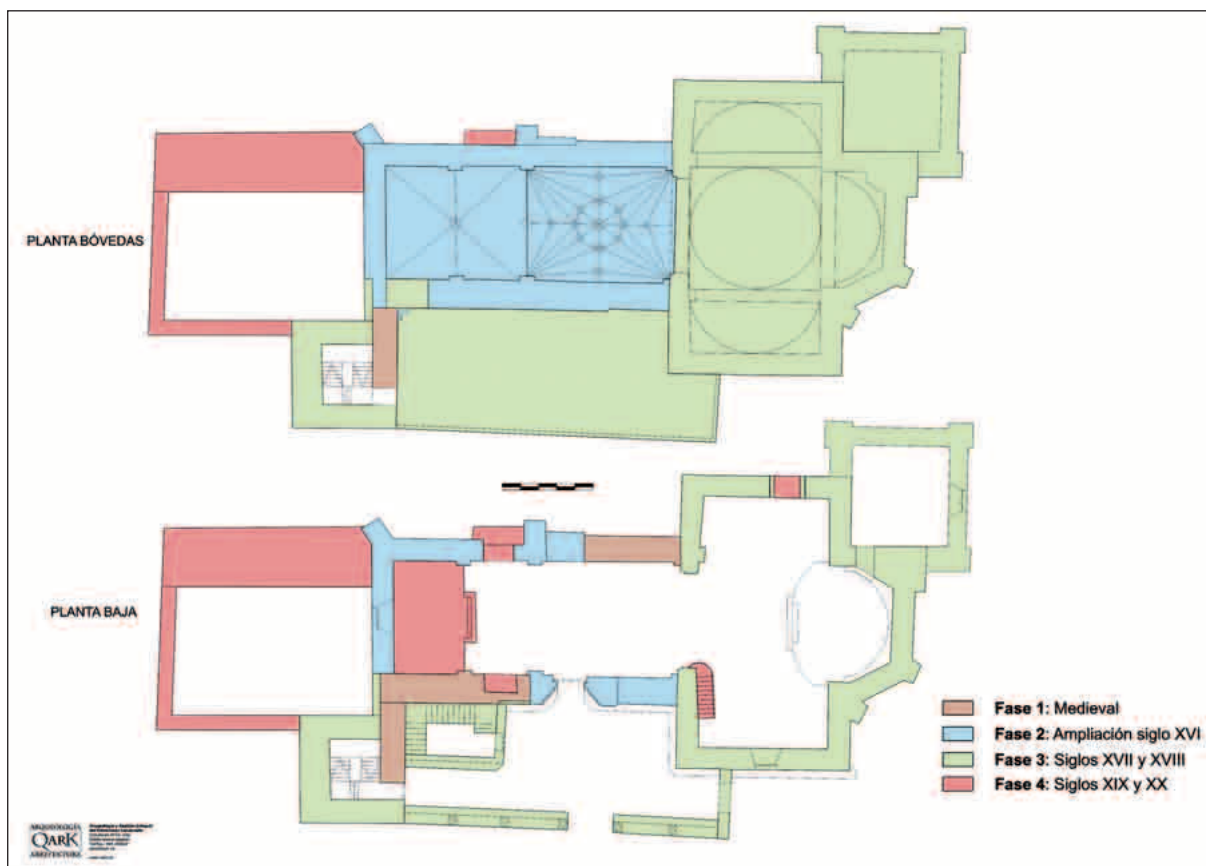
Jungituko San Millan elizako estratigrafiaren azterketa.  
Eraikuntza aldien planoak.

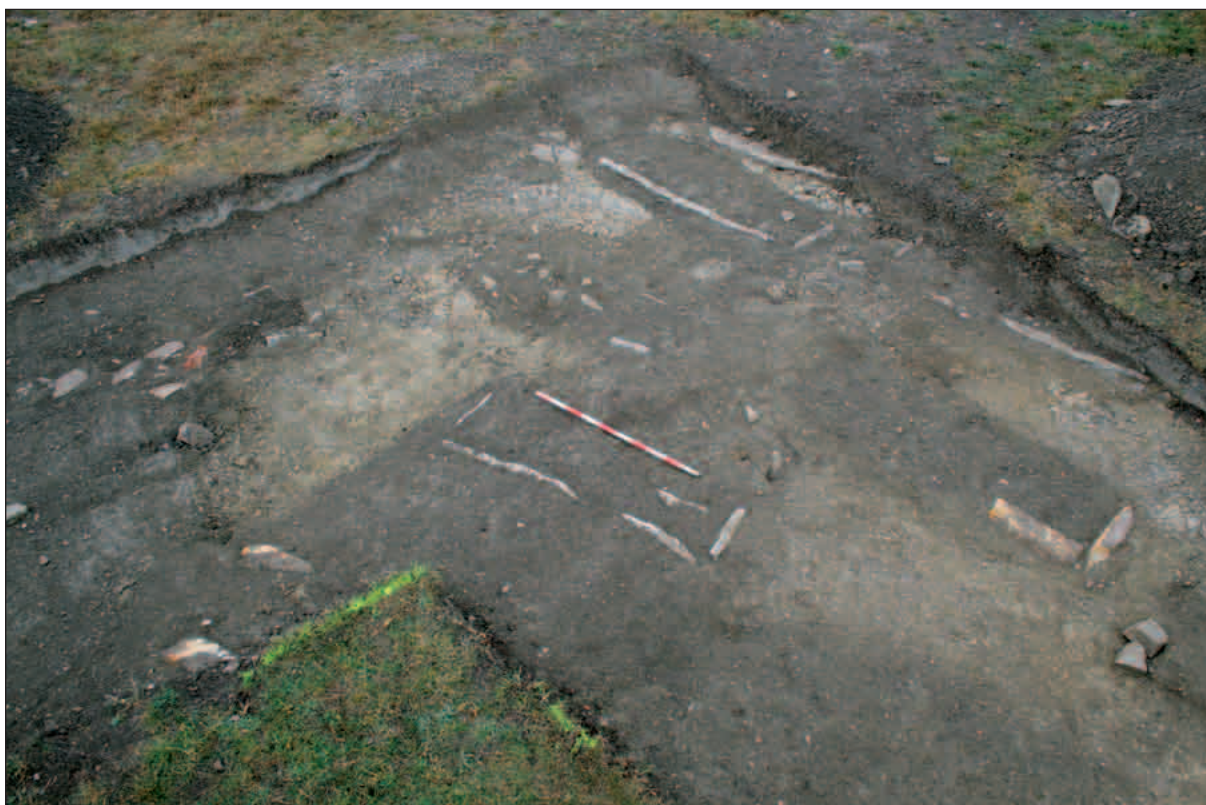
Poblado de Aistra. Vista del espacio funerario altomedieval del despoblado de Aistra.

Pero sin duda el hallazgo más significativo de esta campaña de valoración ha sido el cementerio altomedieval situado en proximidad de las viviendas antes reseñadas. Aunque no se ha procedido a la excavación de estas tumbas, se ha podido constatar la existencia de una serie de enterramientos dispuestos en cuatro filas, en ocasiones delimitados por lajas o excavados directamente en la roca.

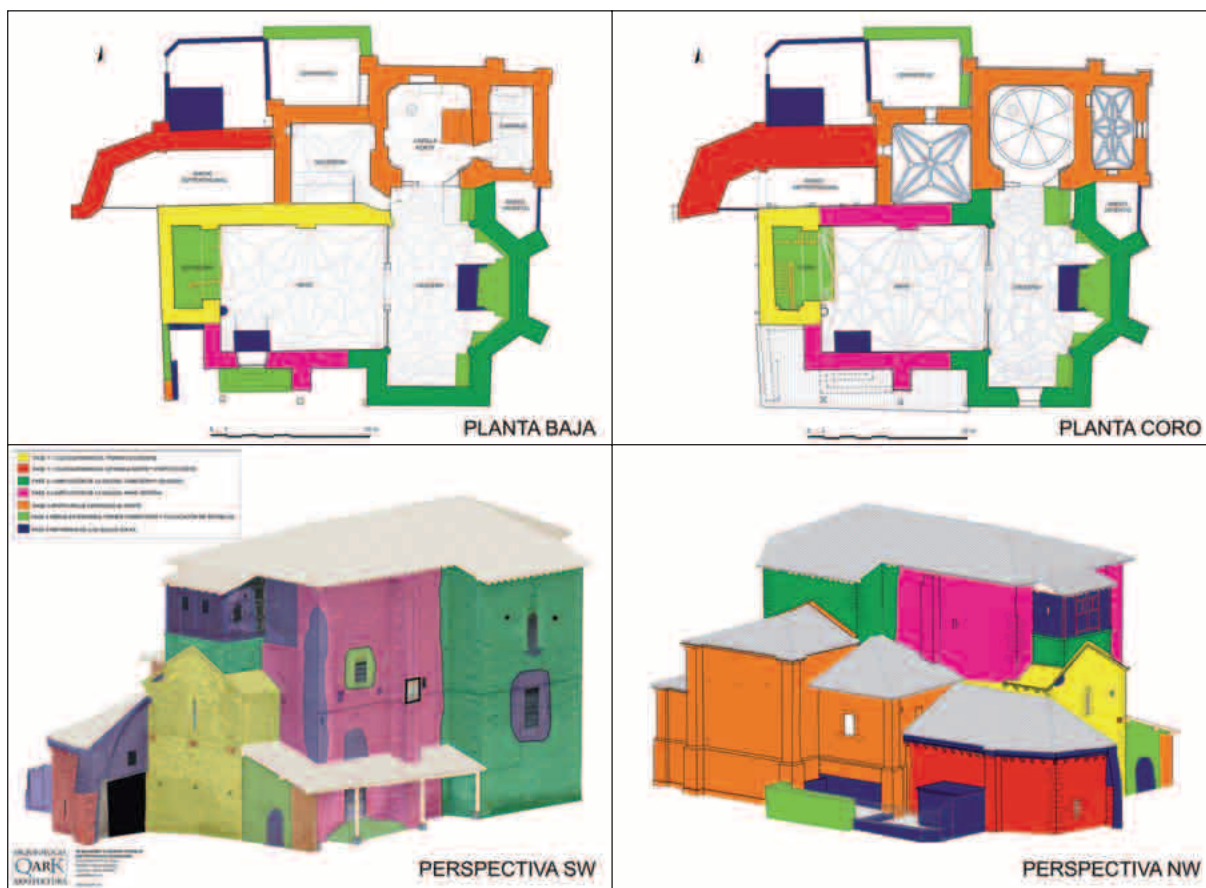
Mendarozketako San Joan elizako estratigrafiaren azterketa. Eraikuntza aldien planoak.

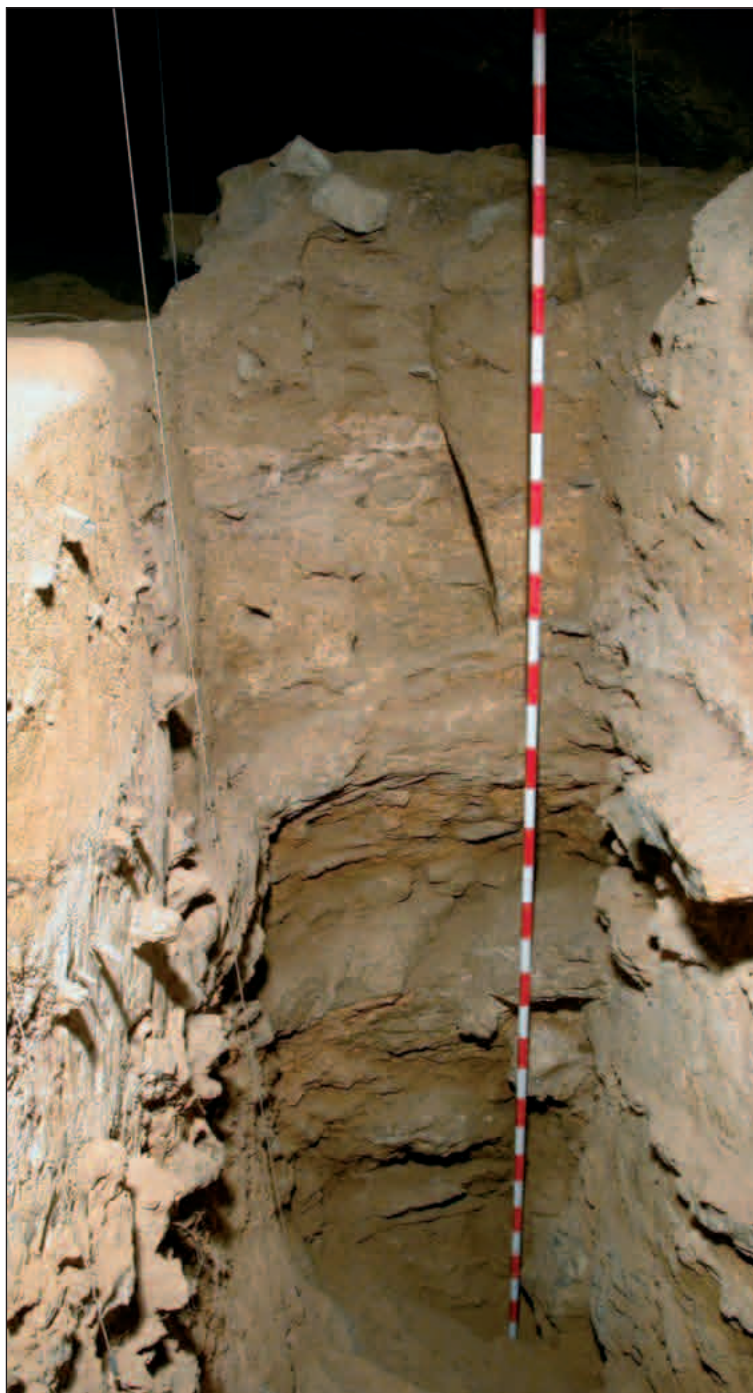
Antoliñako koba. Estratigrafia en 3D.

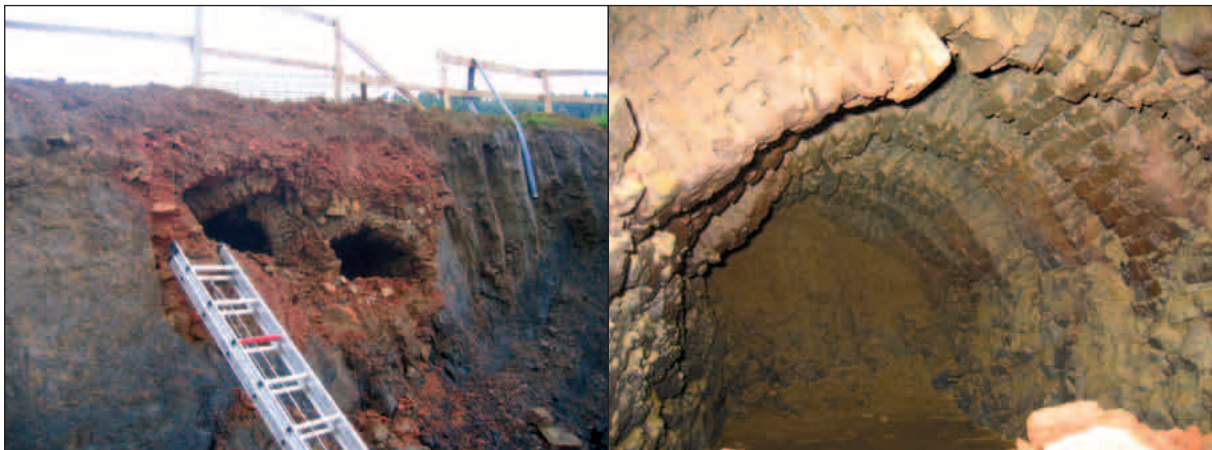
Telleria teileria. Errekuntzarako ganberaren xehetasunak (ezk.) eta Teileriaiko egituren ikuspegi orokorra (esk.).

Tejera de Telleria. Vista general de las estructuras de la tejera (izda.) y detalle de la cámara de combustión (dcha.).

Según esta tipología, los dos agujeros que pueden verse corresponden a los dos sectores de la cámara inferior, y las acumulaciones superiores a los escombros que rellenan la cámara superior o de cocción.

La cámara de combustión es de planta cuadrangular, dividida en dos mitades por un muro corrido del

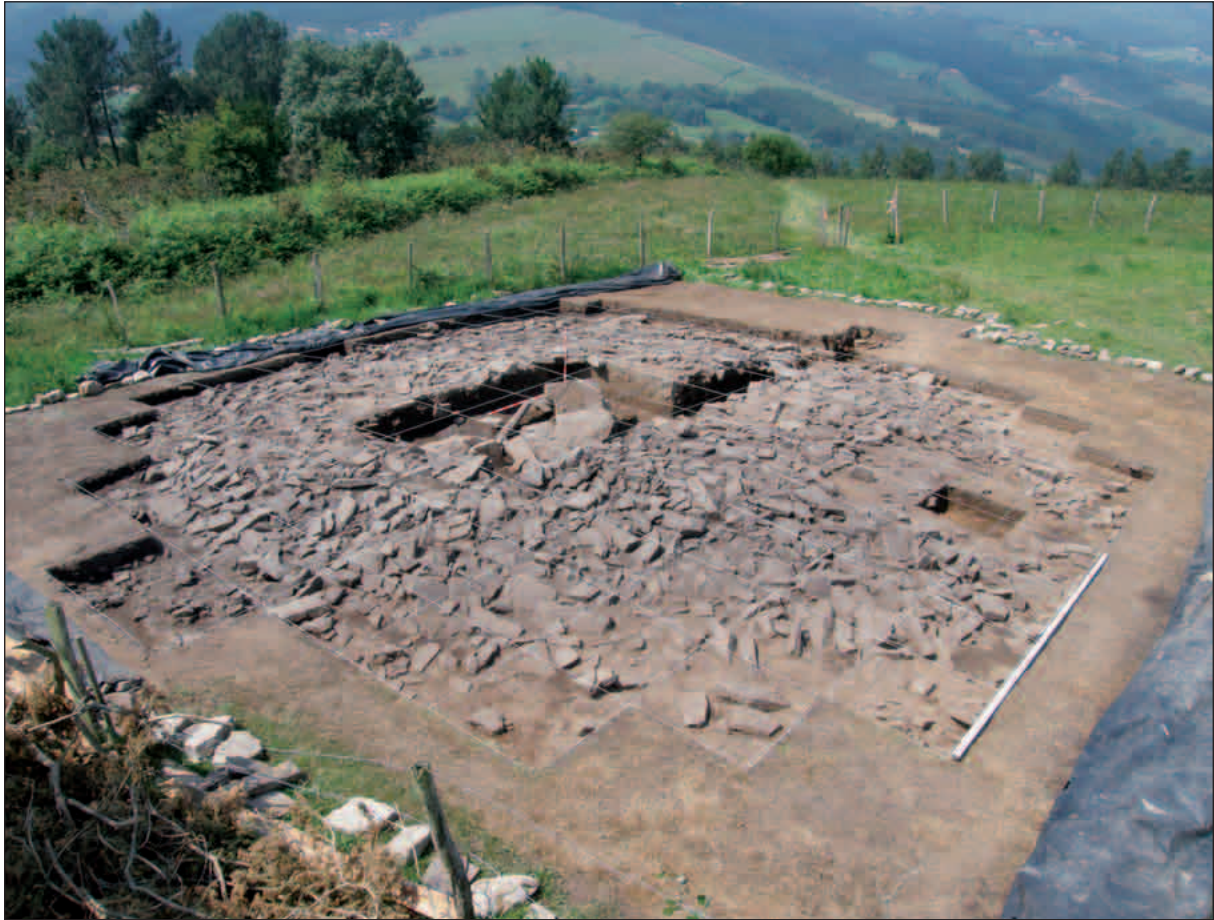
Katillotxu V trikuharria. Katillotxu V trikuharriaren III. indusketa kanpainen induskatutako azalera.

Dolmen de Katillotxu V. Superficie excavada en la III.ª campaña de excavación en el dolmen de Katillotxu V.

La I.ª campaña de excavación en el dolmen de Katillotxu V (2006) nos ofreció una visión parcial de la cámara funeraria, mostrando una planta trapezoidal, de 1,20 m de longitud por 0,60 m de anchura, orientada a 130° SE. En 2007, la ampliación de la superficie excavada en profundidad en el área cameral permitió identificar una serie de grandes bloques que prolongaban la estructura trapezoidal reconocida hacia el SE. Finalmente, la III.ª campaña de excavación (2008), en la que se ha trabajado a fondo en el recinto sepulcral, muestra una cámara rectangular alargada, de 2,20 m de longitud por 0,80 m de anchura. Los bloques del sector SE de la cámara (ortostatos 7-9 y 11-12) aparecen derrumbados, habiendo desplazado al ortostato 5 hacia el interior del sepulcro.

Tras finalizar la excavación en extensión de la coraza tumular (2008), asentada sobre el núcleo terroso, se confirma la organización del área tumular en cinco

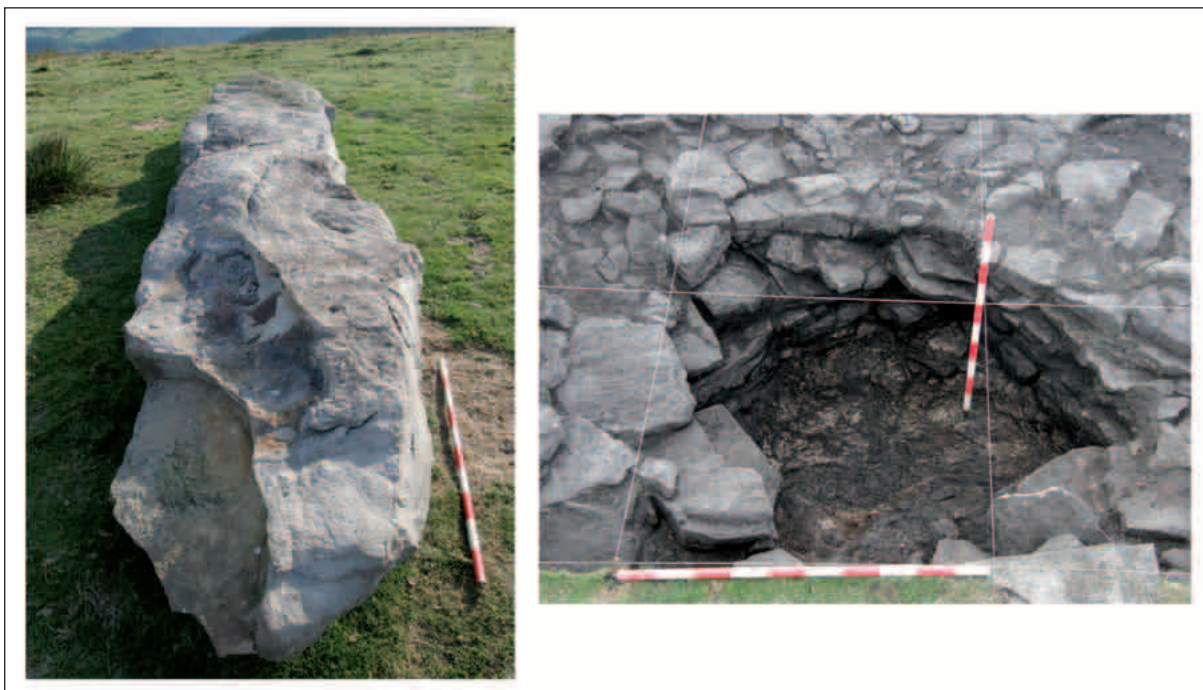
Kurtzegango iruinarrria eta 1. zundaketan dokumentatutako zuloa, hari leku egitekoa.

Menhir de Kurtzegán y fosa de implantación localizada en el sondeo 1.

El objetivo fundamental de este sondeo, de 18 m<sup>2</sup>, fue la localización de estructuras asociadas a la implantación del menhir, obteniendo resultados altamente positivos. Entre los cuadros 6Z, 8Z, 6Y y 8Y, donde se hallaba tendido el ortostato 2, se reconoció una fosa de planta subcuadrangular, de 1,10 m de lado por 0,70 m de profundidad, excavada sobre la roca madre arenisca. En el cuadro 6Y se han identificado huellas (muescas) del trabajo de excavación y fractura de la roca madre. El relleno de la fosa (F-Bsn) se componía esencialmente de bloques de arenisca, con frecuentes posiciones subverticales, sobre todo en su tramo inferior, y matriz arenosa de intensa tonalidad negruzca. En el fondo de la fosa se recuperaron algunos restos antracológicos, que se han enviado a datar por C14 AMS. La interpretación de esta fosa como punto de inserción del menhir dispone de varios argumentos: (1) la ubicación del ortostato 2, la base y parte más voluminosa del menhir, justamente sobre la fosa; (2) las medidas proporcionadas entre la base del menhir y el diámetro de la fosa; y (3) la presencia de bloques subverticales en la parte inferior del relleno de la fosa, posibles calces para la sujeción del menhir. Asimismo, la fosa aparece delimitada por una estructura de bloques horizontales, identificada por el momento en el sector NW del menhir, y que conviene verificar en una próxima campaña de excavación.

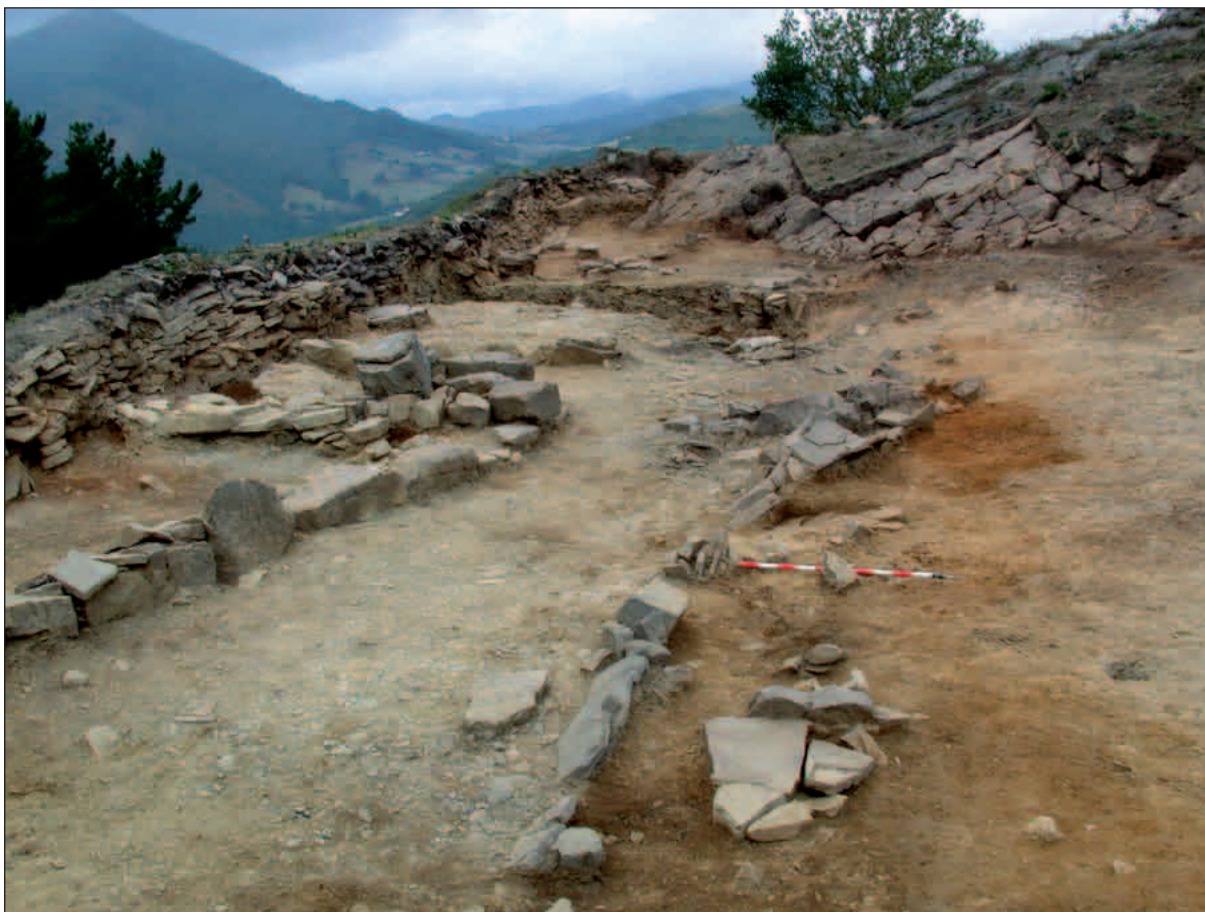
Bolunburuko El Cerco kastroa. Etxola hondoak kastroaren barruko aldean.

Castro de El Cerco de Bolunburu. Fondos de cabaña en el interior del castro.

La zona excavada en el interior del recinto ocupa una superficie de 235 m<sup>2</sup>. Se extiende por el sector occidental del yacimiento, a ambos lados de un sondeo practicado el año 2002. La limpieza del sondeo y el reavivado de los cortes resultantes de su excavación han permitido llevar a cabo una lectura de la estratigrafía, que nos indica que existieron al menos tres fases en la conformación de la terraza sobre la que se asentó el poblado. La más antigua se reconoce en un grueso paquete de tierras quemadas de tonalidad negruzca que apoya sobre la cara interna de las primeras hiladas de la muralla. Una segunda fase está representada por un recrecimiento del nivel de la terraza realizado con piedra extraída del espolón rocoso cercano. Este aporte incluye piezas de gran tamaño, utilizadas seguramente para dar estabilidad a un relleno que en su capa superficial estaba formado por margas y arenas. La huella de su extracción se ha podido localizar en el afloramiento rocoso que señala el límite N.O. del área de excavación. Las piedras que forman la base del aterrazamiento penetran claramente en la vertical del lienzo de la muralla lo que indica que fue rehecho, quizá por desplome, a partir de este nivel. Las diferencias de fábrica son además perceptibles a simple vista. Dentro de esta segunda fase hemos de señalar la existencia de restos de ocupación humana en la forma de un hogar formado por losetas de arenisca y un tosco empedrado, todo ello perteneciente seguramente a un suelo de cabaña.

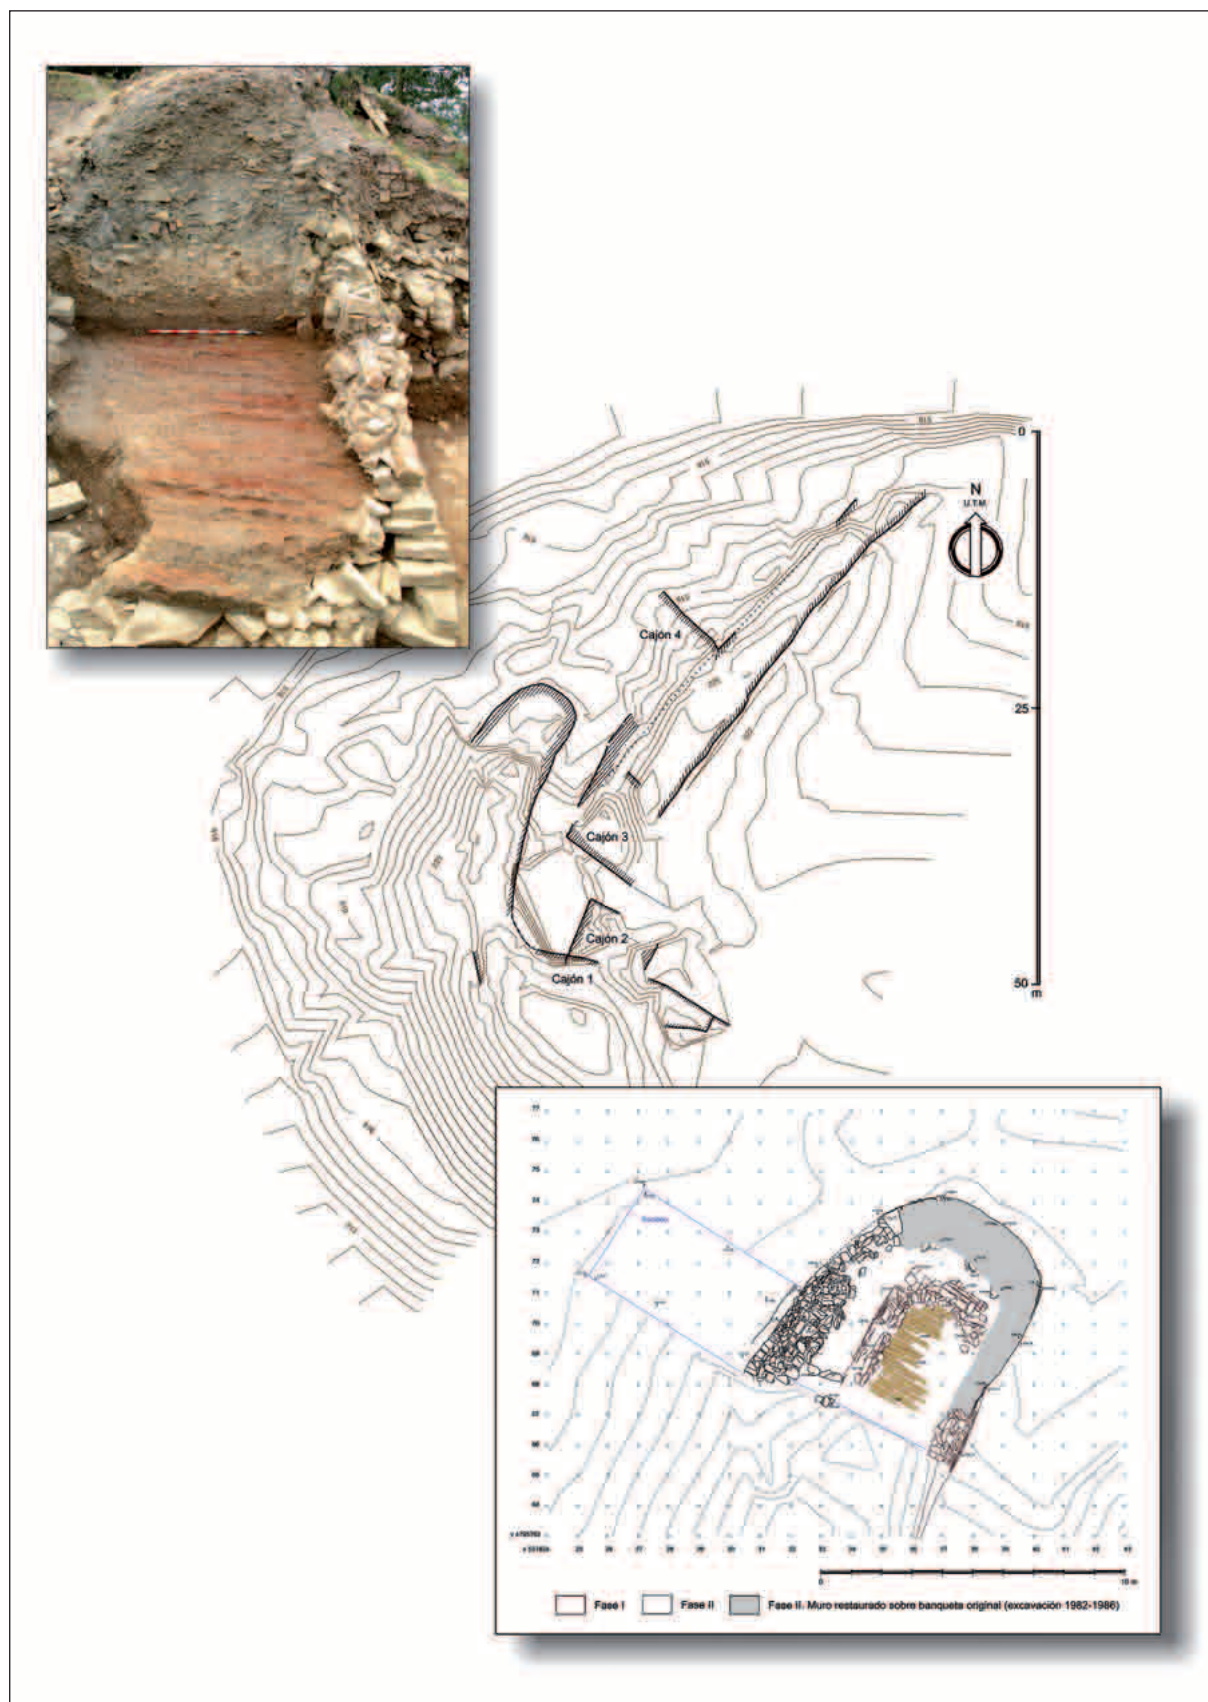
Arrolako barruti gotortua (Arratzu, Mendata, Nabarniz). Ipar-mendebaldeko Atearen sektorea. 2004. urteko plano takimetrokoan aurkitutako egitura nagusiak, indusketa lanei ekin baino lehen. Harresiaren amaiera aldeko xehetasunak.

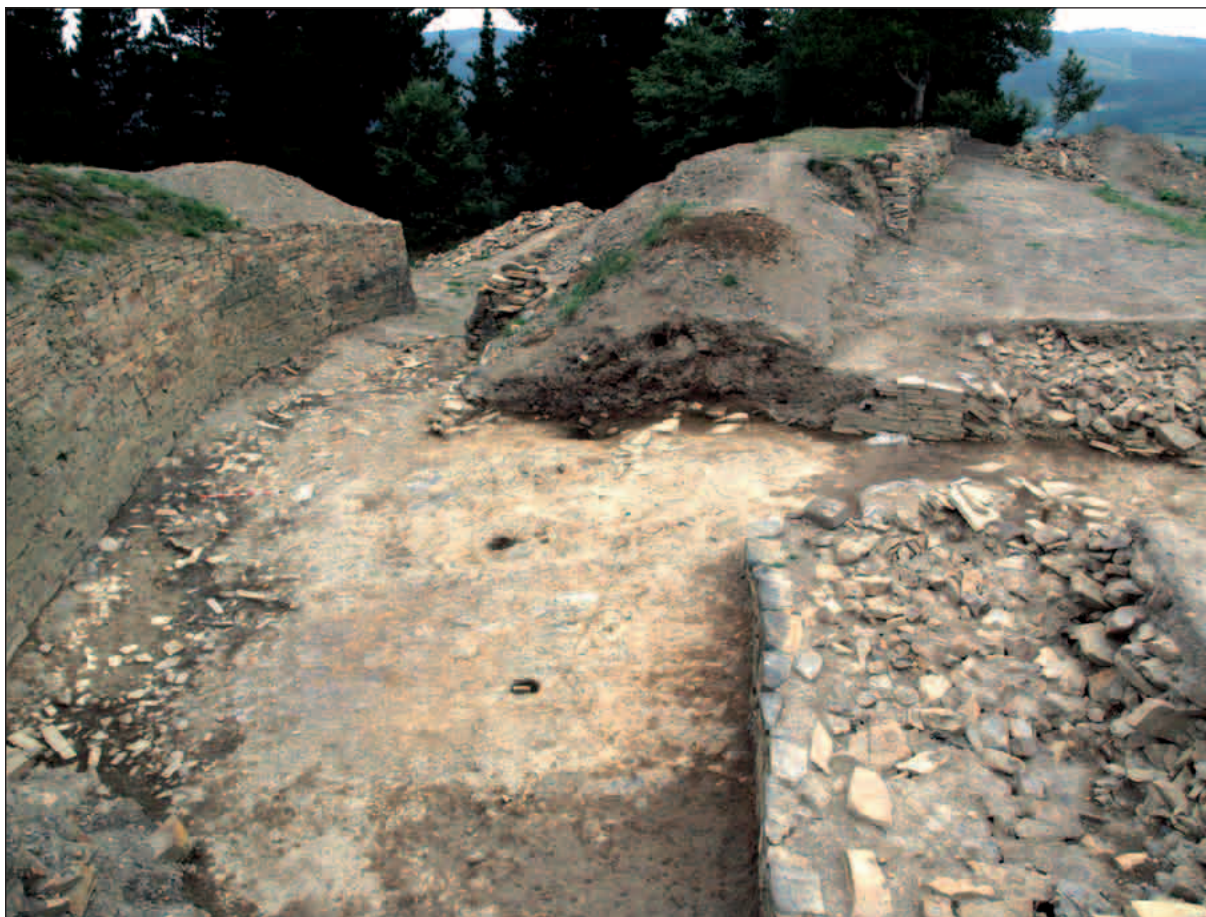
Arrolako barruti gotortua (Arratzu, Mendata, Nabarniz). Ipar-mendebaldeko atea kastroari sarrera egiten dion korridorearen barruko aldetik ikusia. Geruza geologikoan barneraturik agian aurreneko zurezko hesiarekin zerikusia izango duten zulo bi, paldoei leku egitekoak, ikus daitezke.

Recinto fortificado de Arrola (Arratzu, Mendata, Nabarniz). Puerta noroeste, vista desde el interior del corredor de acceso al castro. Incrustados en el substrato geológico pueden apreciarse dos agujeros de poste relacionables quizá con una primera cerca de madera.

Durante esta campaña se ha podido delimitar parcialmente una nueva estructura adosada al exterior de la muralla que parece formar parte de la fortificación que defiende el acceso al castro. Se trata de un muro de mampostería, que se proyecta en sentido transversal a la cinta y que encierra en su interior un relleno de tierra y piedra, contenido a su vez en un rudimentario tabicado. La construcción, que es posterior a la del lienzo de la muralla, fue interpretada en un principio como parte de un cuerpo de guardia, hipótesis que

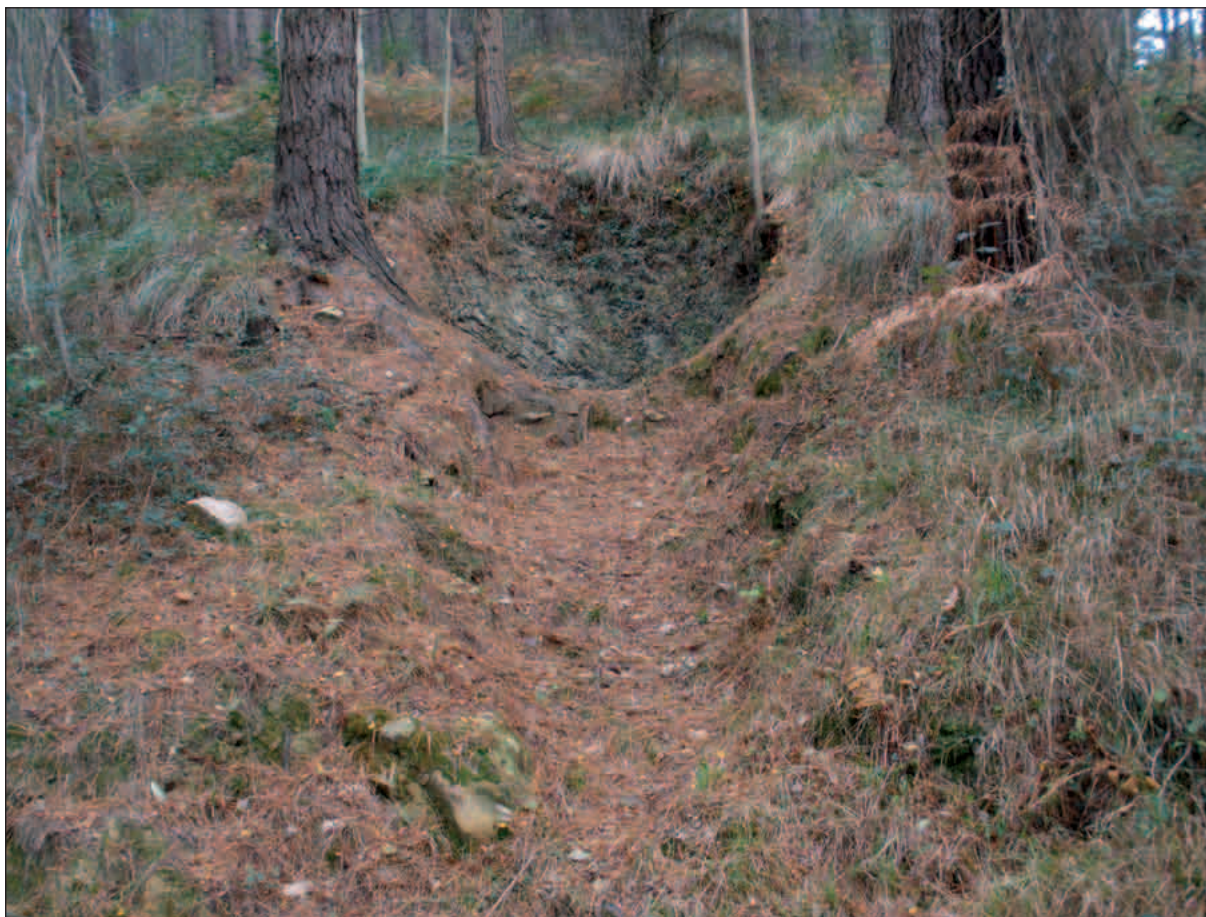
Isasi-Elexaldeko haizeola (Galdakao), kubetaren aurreko  
parea behera etorria.

Ferrería de monte de Isasi-Elexalde (Galdakao), con la pared  
anterior de la cubeta derruida.

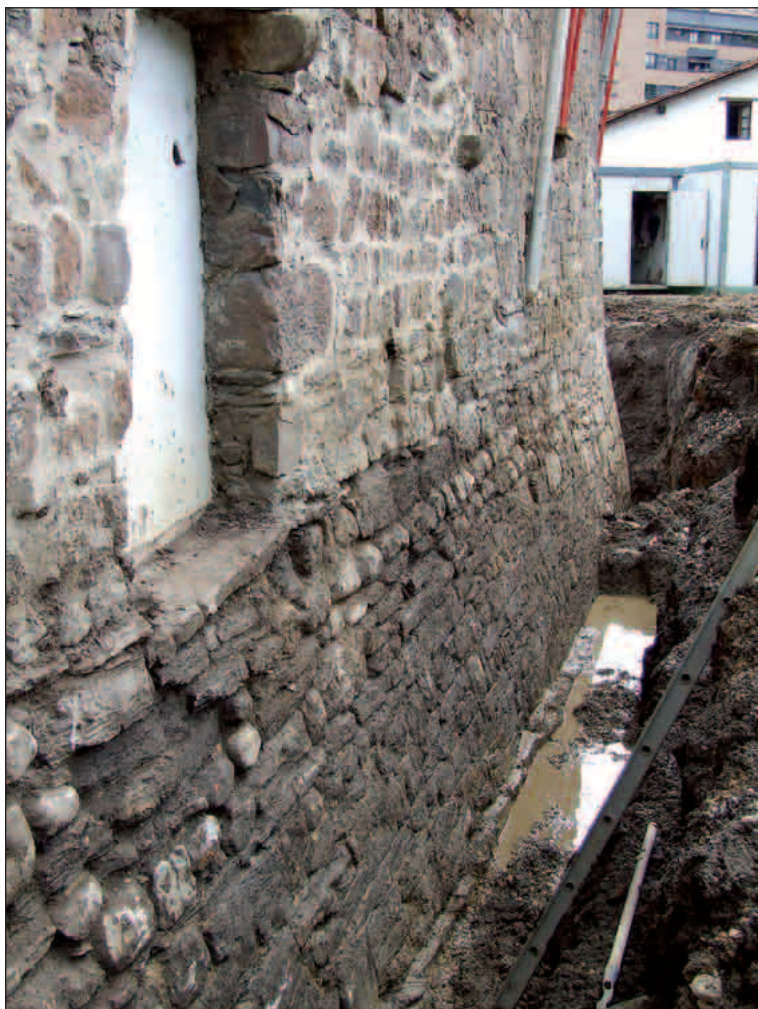
Igartzako jauregia. Jauregia eraiki aurreko zimendazio horma zatiaren ikuspegia, Mendebaldeko fatxadako hormaren oinarria hormigoiz sendotu eta gero.

Palacio de Igartza. Vista del tramo de muro de cimentación anterior al palacio, una vez reforzada con hormigón la base del muro de la fachada oeste.

Adherido al esquinal de sillería se localizó un tramo de muro de unos 2 m de longitud. Este segmento constituye la prolongación del trazado de la estructura de cimentación atribuible a una construcción anterior al palacio que por su trayectoria orientada en dirección NE tiende a unirse con los restos arquitectónicos descubiertos junto al lateral de la ermita de Belén.

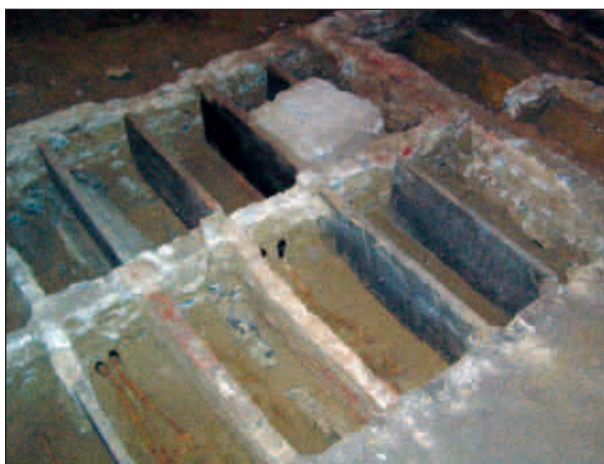
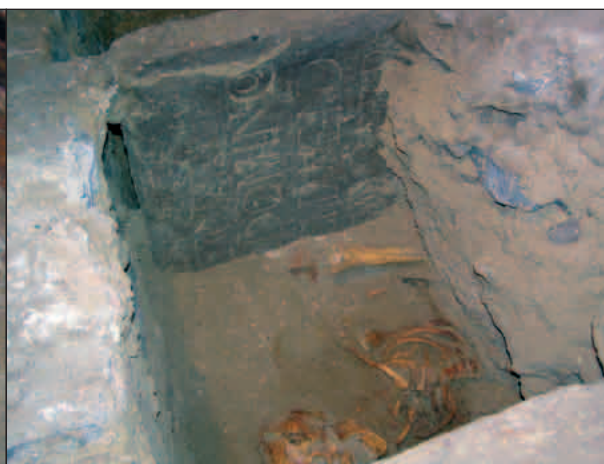
San Telmo museoa. Komentu zaharreko hilobi-aldearen gaineko mailako kaleen ikuspegia. eta gaineko hilobi-mailan azalduko gorpua baten xehetasuna, arteko hormarako berrerabili den hilarri baten ondoan.

Museo de San Telmo. Vista del nivel superior de las calles de enterramiento del antiguo Convento y detalle de uno de los individuos del nivel superior de enterramientos junto con la lápida funeraria reaprovechada como muro medianil.

El elemento más interesante estará situado en la cercanía del vano principal de acceso, y estaba conformado por una estructura planta rectangular delimitada en su perímetro exterior por al menos tres muros ejecutados con mampostería no concertada ligados con una argamasa calcárea no muy consistente, mientras que por el sur aprovechaba como cierre el propio lienzo de la iglesia. Interiormente ese espacio

aurrekoen taxuko horma batek bereiziak (askoz meheagoa zen hau ordea). Ongi zehazturiko hilobi-aldea eratzen zuen multzo honek eta domingotarren komentuko hilerria eratuko zuen seguruenik. Hartan, gutxienez bi hilobi-maila bereizi ahal izan ziren argi eta garbi, hala hilobien itxura eta egituragatik nola ehortzitzako gorpuen jarreragatik.

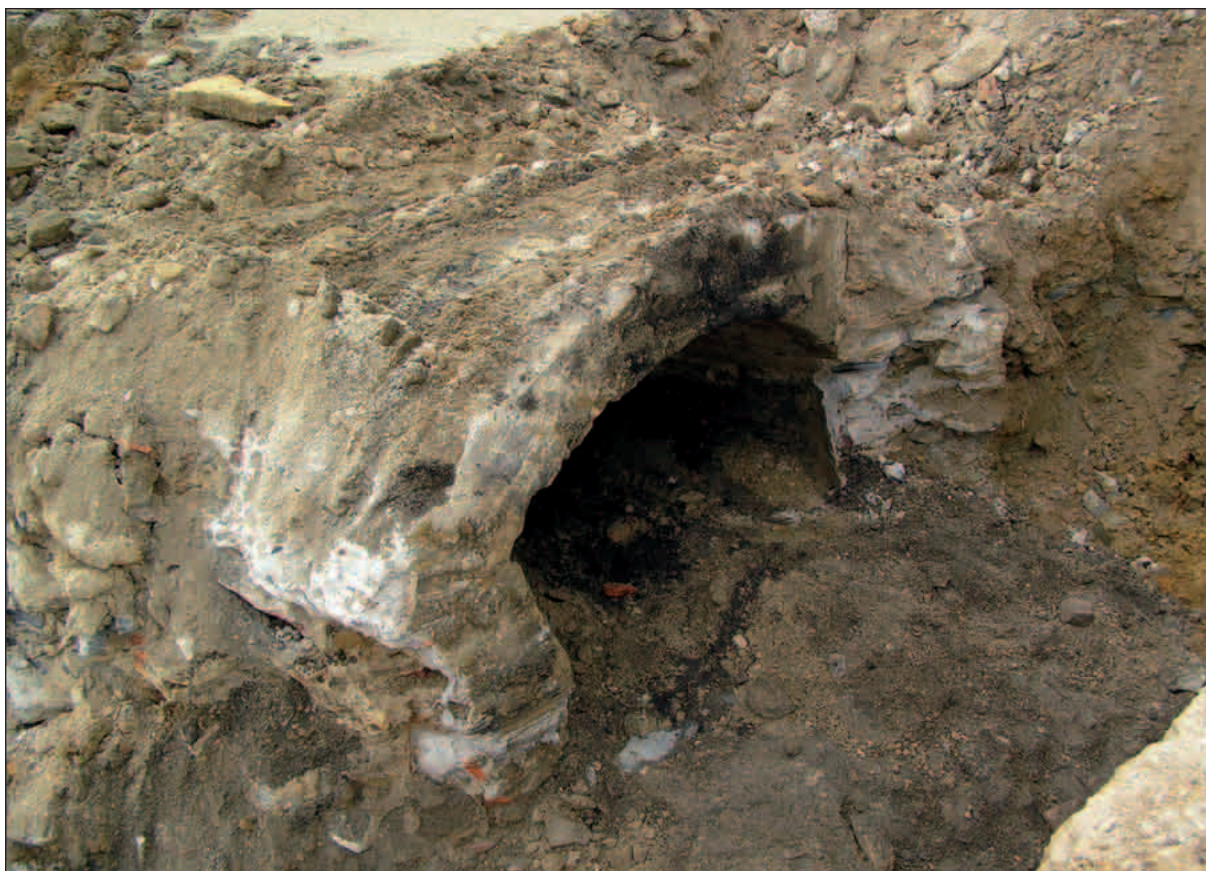
Aieteko jauregia. Bunkerraren ikuspegia, Aieteko jauregiaren ondoan.

Palacio de Aiete. Vista del búnker localizado junto al Palacio de Aiete.

El elemento más significativo fue la presencia de una pequeña construcción situada al norte del palacio y a unos 10 cm de la superficie excavada en el terreno. Presentaba una planta aproximadamente semicircular abovedada con casi 2 metros de diámetro y al menos 1 de altura. Sus paredes estaban ejecutadas con un muro de mampostería y reforzadas con otro lienzo de cemento, disponiendo al exterior otro pequeño muro de escaso desarrollo que haría las veces de parapeto pero que se encontraba casi completamente destruido a raíz del proceso de obra. Atendiendo a las carac-

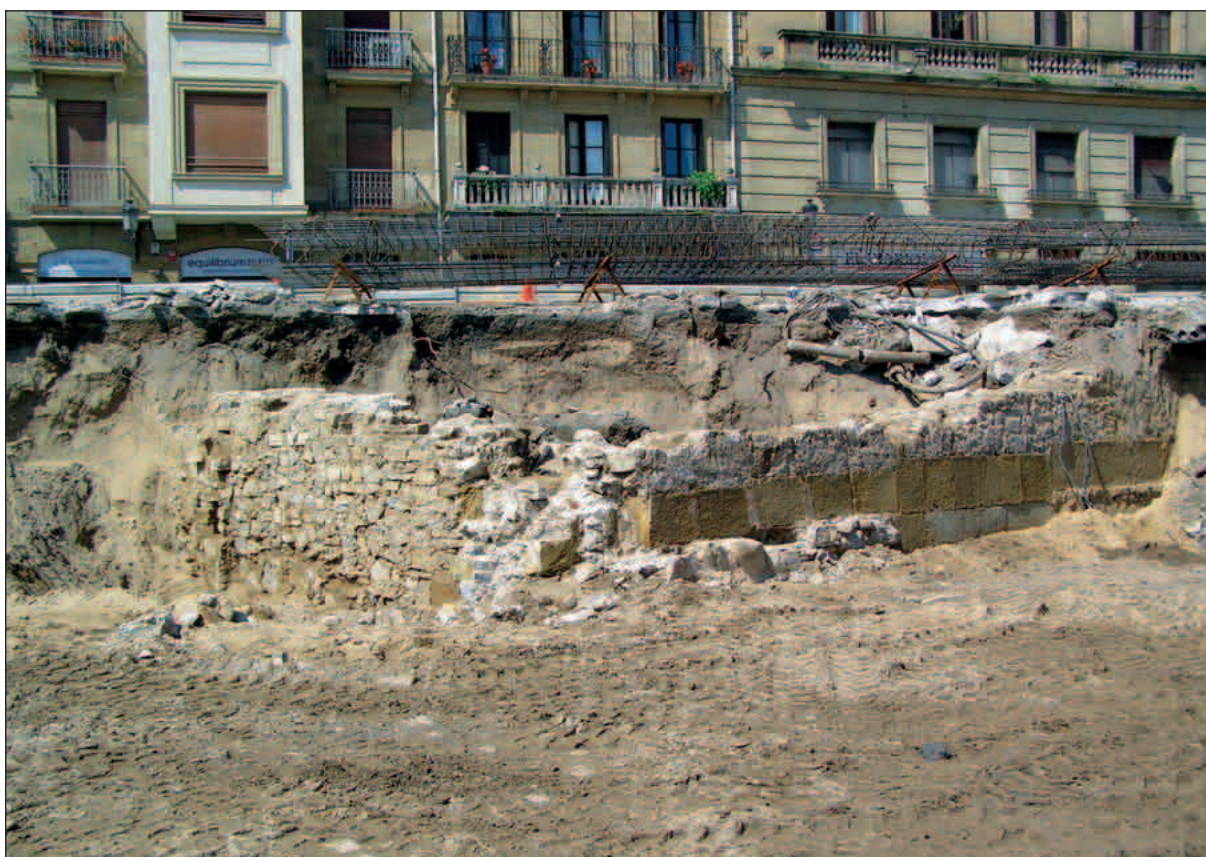
Santa Katalina eta Reina Regente plazak. Santa Katalina aldean azaldu den ustezko gotorlekuaren zimenduak, harlanduen ilarak lehen planoan.

Plazas de Santa Catalina y Reina Regente. Cimientos de la supuesta fortaleza aparecida en la zona de Santa Catalina con la línea de sillares en primer plano.

A la referida distancia de 13 metros se pudo identificar otra estructura muraria cuyo extremo SE coincidía exactamente con la prolongación de la línea del tramo de muro anteriormente descrito, si bien sus características formales diferían completamente. En ese punto se documentó el vértice de una estructura que formaba un claro ángulo de 90° con el arranque de otro muro dispuesto con una orientación NE-SO. Los dos muros presentaban una factura muy similar entre sí, habiendo sido ejecutados con mampostería no concertada y pequeños cantos de río ligados con una argamasa calcárea muy consistente. El tramo de menor tamaño, el dispuesto en sentido NE-SO, presentaba un desarrollo de al menos 7 metros con una anchura de 85 cm, mientras el más largo, el NO-SE, disponía de al menos 10 m de longitud y una anchura de 75 cm, siendo la altura documentada de casi 2 metros. La única diferencia entre sí radicaba en la presencia en el tramo más largo de ese muro descrito de una especie de zapata o similar conformada por al menos dos hiladas de sillares de arenisca de una gran calidad, que en el extremo más meridional se disponían sobre una especie de zapata ligeramente sobresaliente de la línea del muro (unos 30 cm) y ejecutada mayormente de cantos de río y bloques irregulares de piedra ligados con una argamasa similar a la documentada en la parte alta del muro. El resto del muro se disponía directamente sobre el lecho de cantos del río de una manera similar a lo observado en el primer tramo descrito. Lamentablemente las circunstancias de la obra no nos permitieron definir los límites hacia el oeste de la estructura con el fin de mejor determinar sus características y plantas exactas, puesto que el tramo restante fue destruido sin conocimiento del equipo de arqueólogos encargado del pertinente control.
