# 2008

## Arkeologi Ikerketa Investigación Arqueológica

**EUSKO JAURLARITZA**

DEPARTAMENTO DE CULTURA  
*Dirección de Patrimonio Cultural*

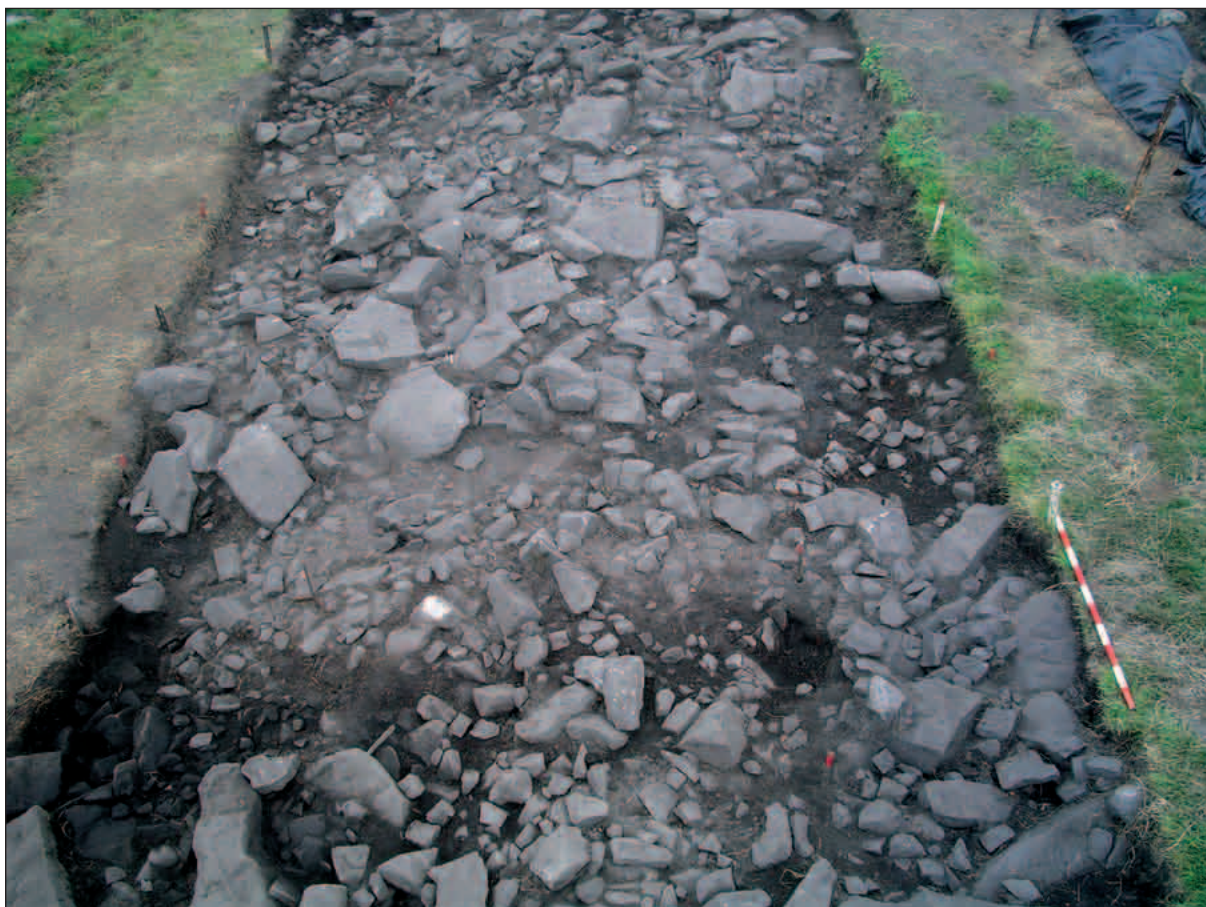
Artegietako haize zabaleko finkamendua. 2008ko kanpainako zundaketan agertu den harritza.

Asentamiento al aire libre de Artegieta. Empedrado del sondeo de la campaña del 2008.

Nuestro conocimiento sobre las características de los asentamientos al aire libre es muy reducido, pero existen algunos elementos comunes en los pocos conocidos. En Ilso Betaio la densidad de piedras era muy importante, y en los asentamientos al aire libre de cronología epipaleolítica (San Esteban —Tolosa—) y en el del Bronce Antiguo (Haltzerreka —Partzonería—) se

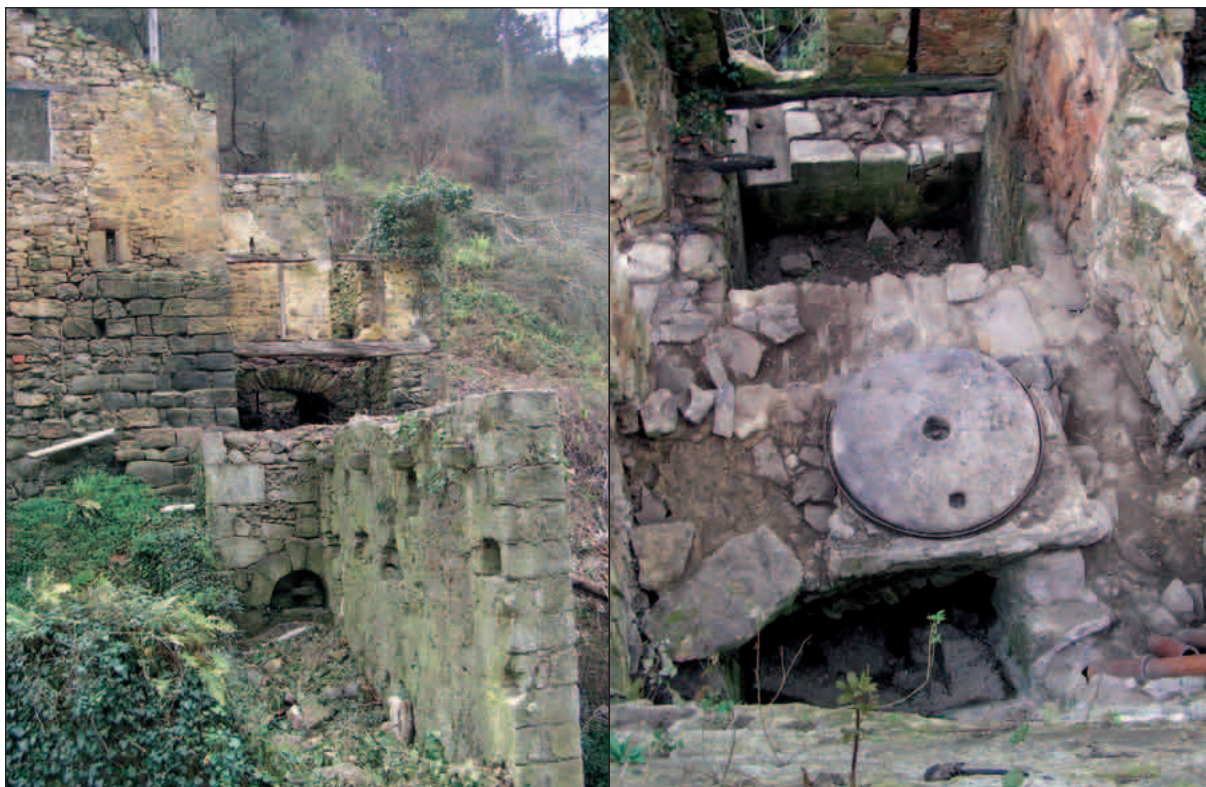
Ezker.: Txanka goikoa baserriko errota gainjarrien aurre-aurreko ikuspegia. Eskuin.: goiko errotako ehoteziaren xehetasuna, errotaria lehen planoan, eta beheko errotako aldaparoa.
