1.- IDENTIFICACIÓN

PERFIL AMBIENTAL DE ZONAS DE BAÑO CONTINENTALES

Embalse Ullivarri-Gamboa Arrazua-Ubarrundia 03-04
ES21100008C01008C1, ES21100008C01008D1

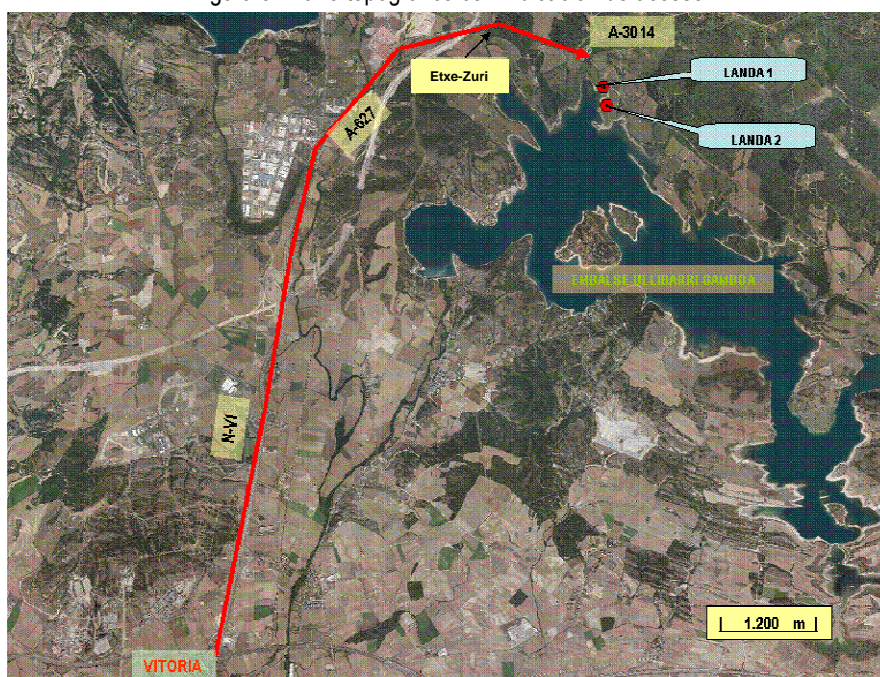
Figura 4. Ortofoto con indicación de acceso

ACCESOS: Desde Vitoria se sale por la carretera N-240. A unos 12 km se toma la salida 13 cogiendo la carretera A-627 hasta enlazar con la comarcal A-3002. Continuando por ésta, a menos de 1 km hay un desvío a la izquierda (restaurante Etxe-Zuri) que enlaza con la comarcal A-3014. Nada más tomar esta comarcal nos encontramos en primer lugar un área recreativa con merendero y bar que corresponde a la zona de baño Landa1. A continuación hay otra concha o zona de baño, que comienza en una pequeña arboleda, correspondiente a la zona de baño Landa2.

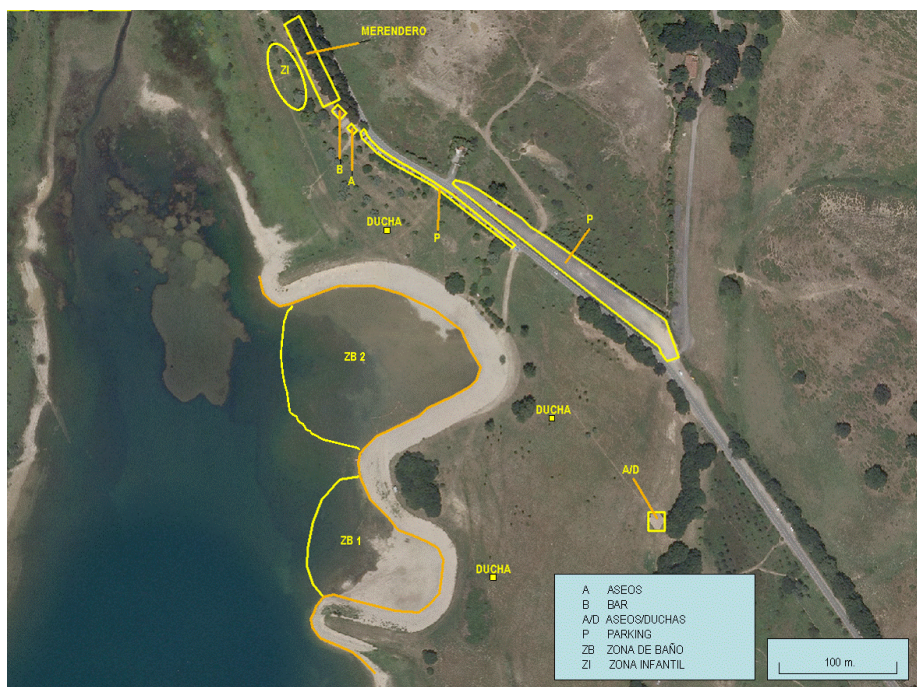
Figura 5. Croquis de la zona de baño

Parking:	Sí	Puestos de socorro:	Sí	Carteles informativos:	Sí
Chiringuito/Bar:	Sí	Merenderos:	Sí	Papeleras:	Sí
Aseos:	Sí	Embarcadero:	No	Contenedores:	Sí
Duchas:	Sí	Zona recreativa:	Sí	Fuentes:	No
Piscinas:	No			Acceso animales domésticos:	Sí
Nº bañistas estimado:		Fin de semana:	ND	Entre semana:	ND
Nº bañistas -uso- (m²/per):		Fin de semana:	ND	Entre semana:	ND

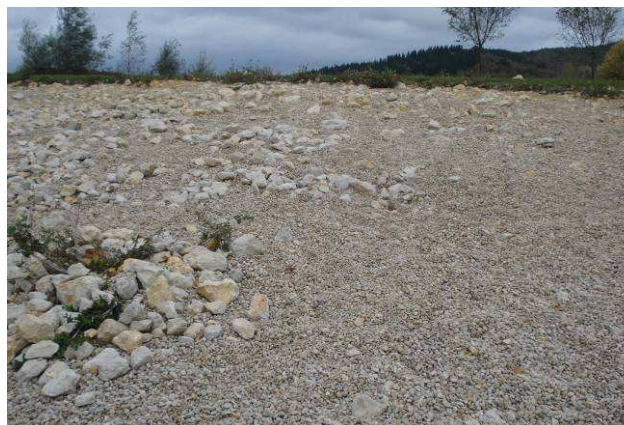
Figura 18. Suelo de la zona de baño

Lecho del cauce:	Lecho desnudo, limos (0,002-0,06 mm), arenas medias (0,06-2mm), grvas (2 mm-6 cm), cantos rodados (6-25 cm), bloques (>25 cm).
Suelo de la playa:	Hierba, suelo desnudo y gravas (2 mm- 6 cm).
Vegetación:	Vegetación alóctona intercalada con especies autóctonas. Robles (<i>Quercus</i> sp.), chopos (<i>Populus</i> sp.), castaños (<i>Aesculus hippocastanum</i>), alisos (<i>Alnus</i> sp.), pinos (<i>Pinus</i> sp.), espino albar (<i>Crataegus monogyna</i>), zarzamora (<i>Rubus ulmifolius</i>), Ranunculus sp. y gramíneas.
Fauna:	Focha común (<i>Fulica atra</i>) y cangrejo señal (<i>Pacifastacus leniusculus</i>)
Grado de conservación:	Modificado por la acción humana. Buen estado de conservación.

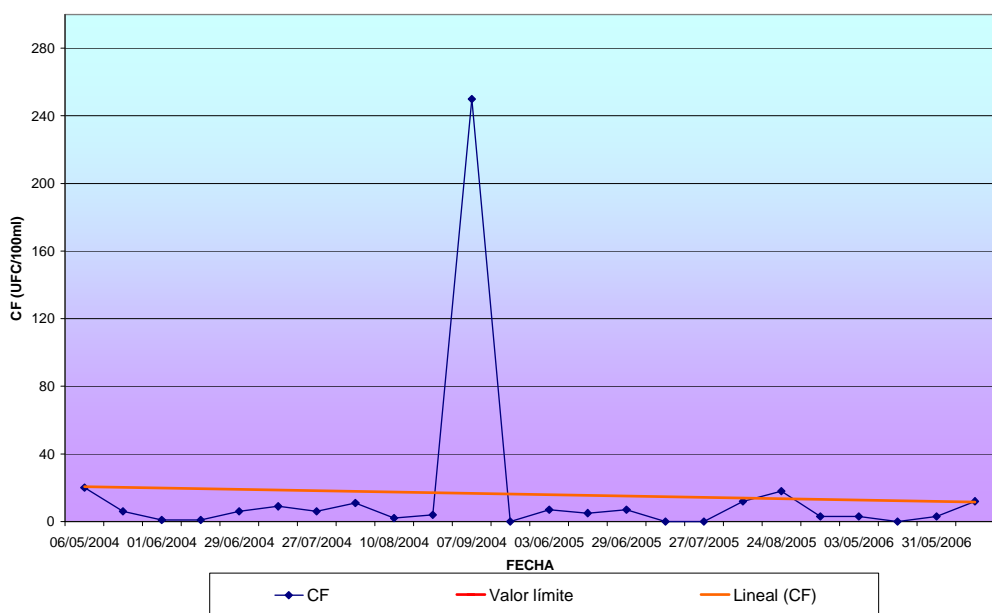
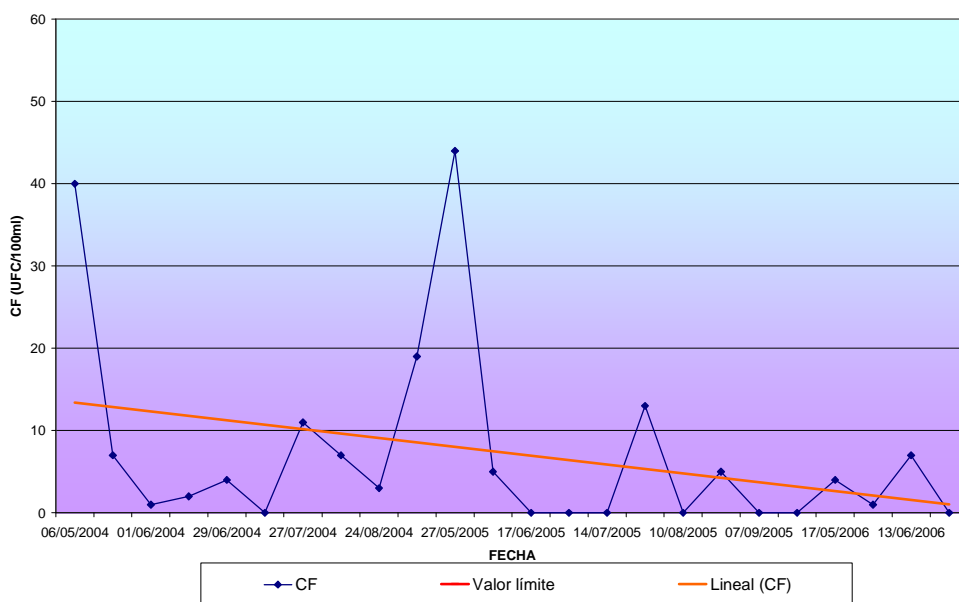
Figura 24. Evolución de los valores de coliformes fecales en "ZB" Periodo: Embalse Ullivarri Gamboa Arrazua-Ubarrundia 04(1) y Embalse Ullivarri Gamboa Arrazua-Ubarrundia 03 del periodo 2004-2006 (2). Fuente: Náyade.

A – Evolución de la concentración de coliformes fecales (UFC/100ml) en comparación con el valor imperativo de 2000 UFC/100ml, establecido en el Real Decreto 734/1988 de 1 de julio (normativa derogada).

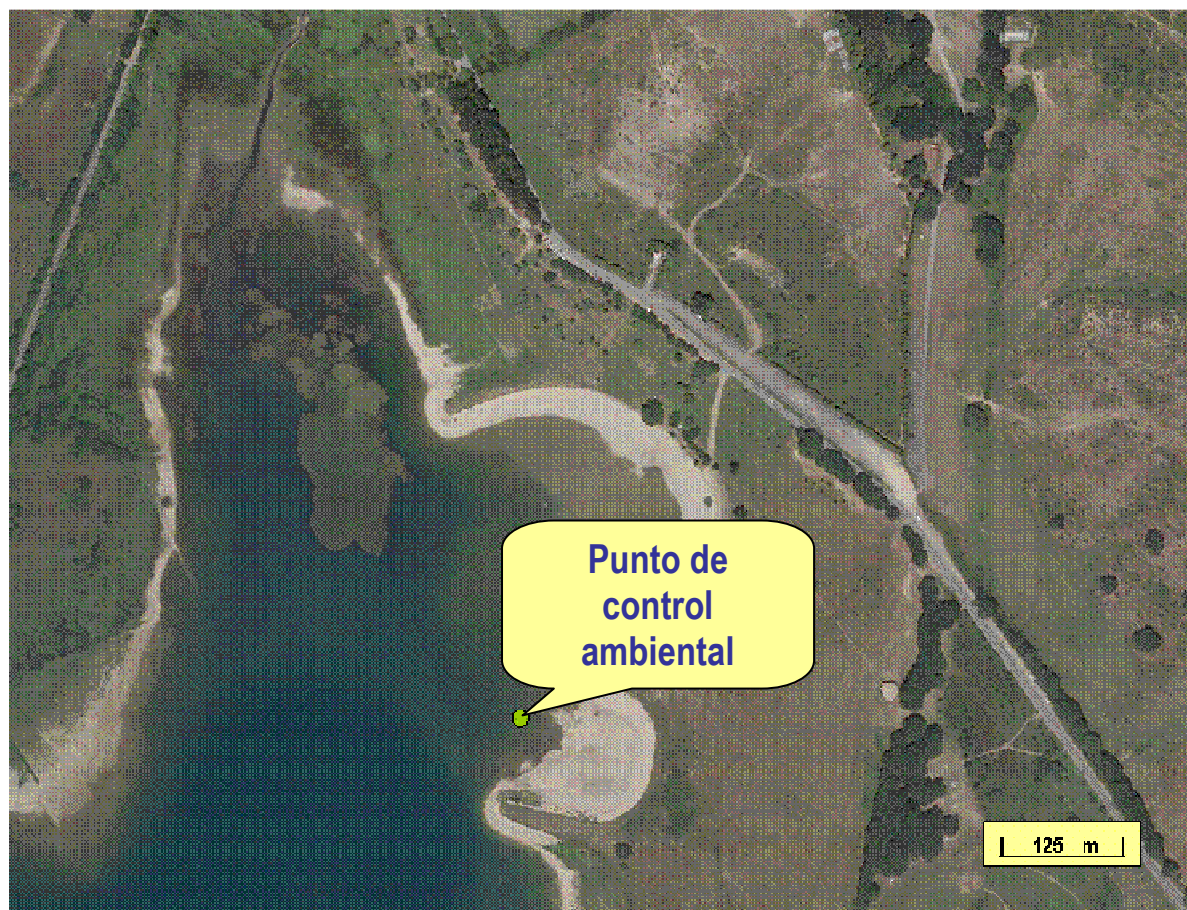
Figura 30. Emplazamiento del punto de control ambiental

Localización (DATUM ED 50)	Huso:	30	Cauce/ Embalse:	Embalse Ullivarri Gamboa
	X:	533727	Situación	
	Y:	4755683	En la zona de baño	
	Altitud (m):	512

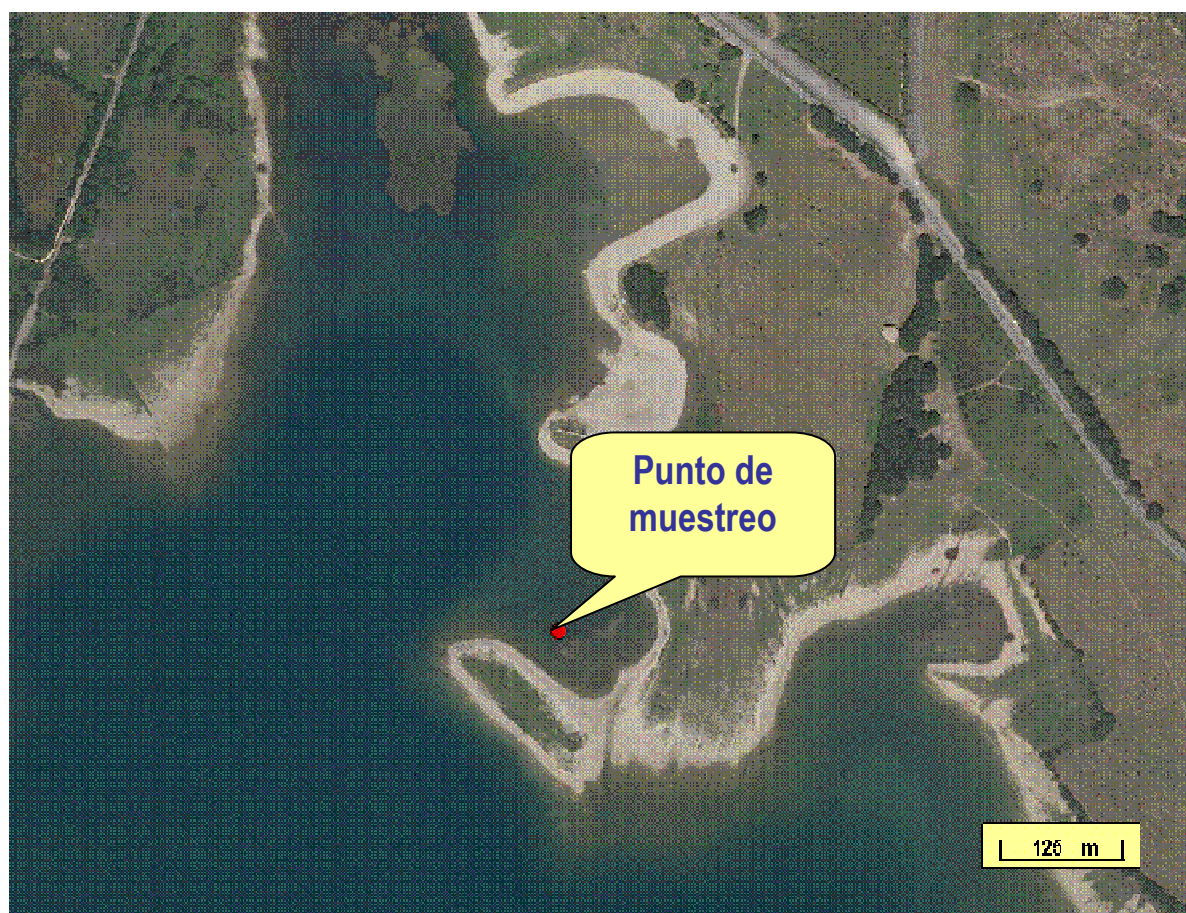
Figura 31. Emplazamiento del punto de muestreo

Localización (DATUM ED 50)	Huso:	30	Cauce/ Embalse:	Embalse Ullivarri Gamboa
	X:	533612	Situación	
	Y:	4755453	En la tercera playa. Coordenadas coincidentes con ficha de muestreo de CH Ebro.	
	Altitud (m):	512

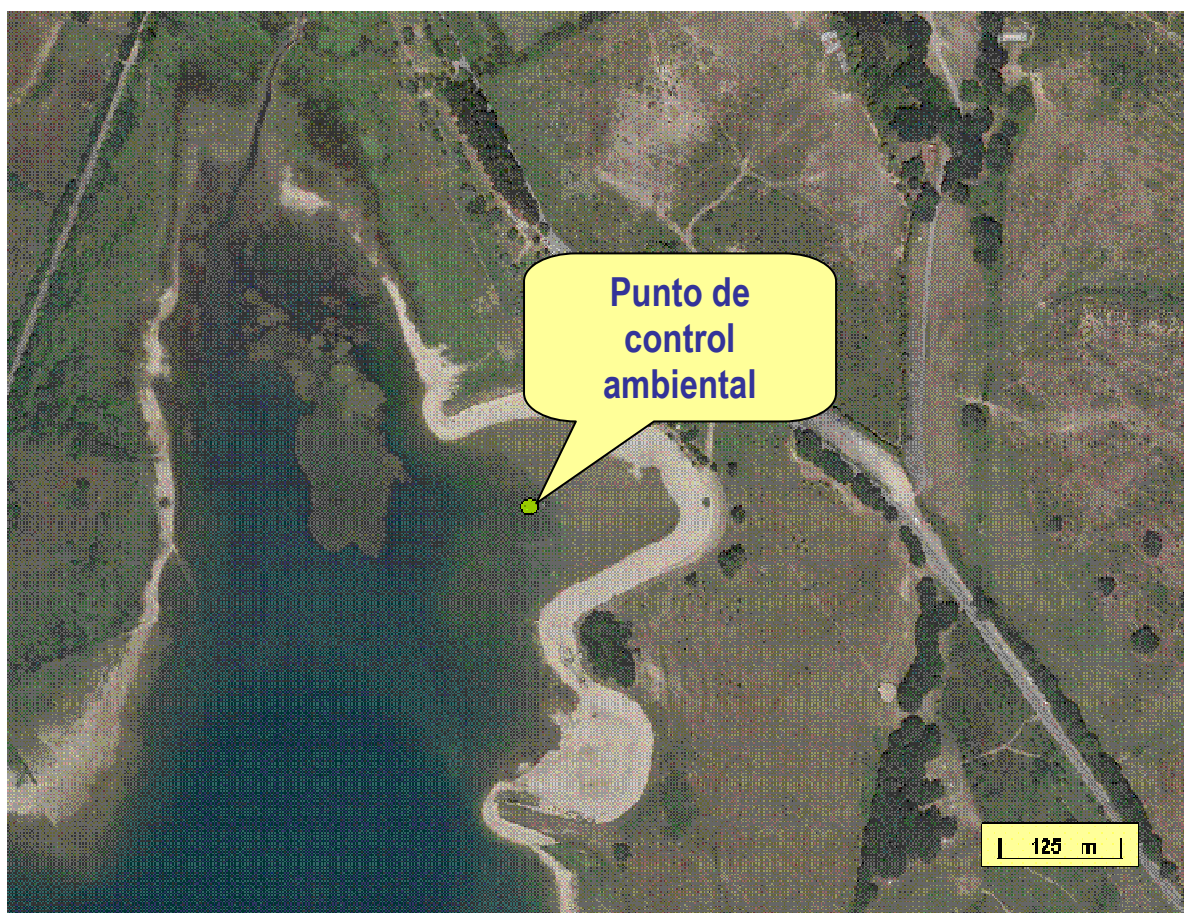
Figura 32. Emplazamiento del punto de control ambiental

Localización (DATUM ED 50)	Huso:	30	Cauce/ Embalse:	Embalse Ullivarri Gamboa
	X:	533690	Situación En la zona de baño	
	Y:	4755932		
	Altitud (m):	512

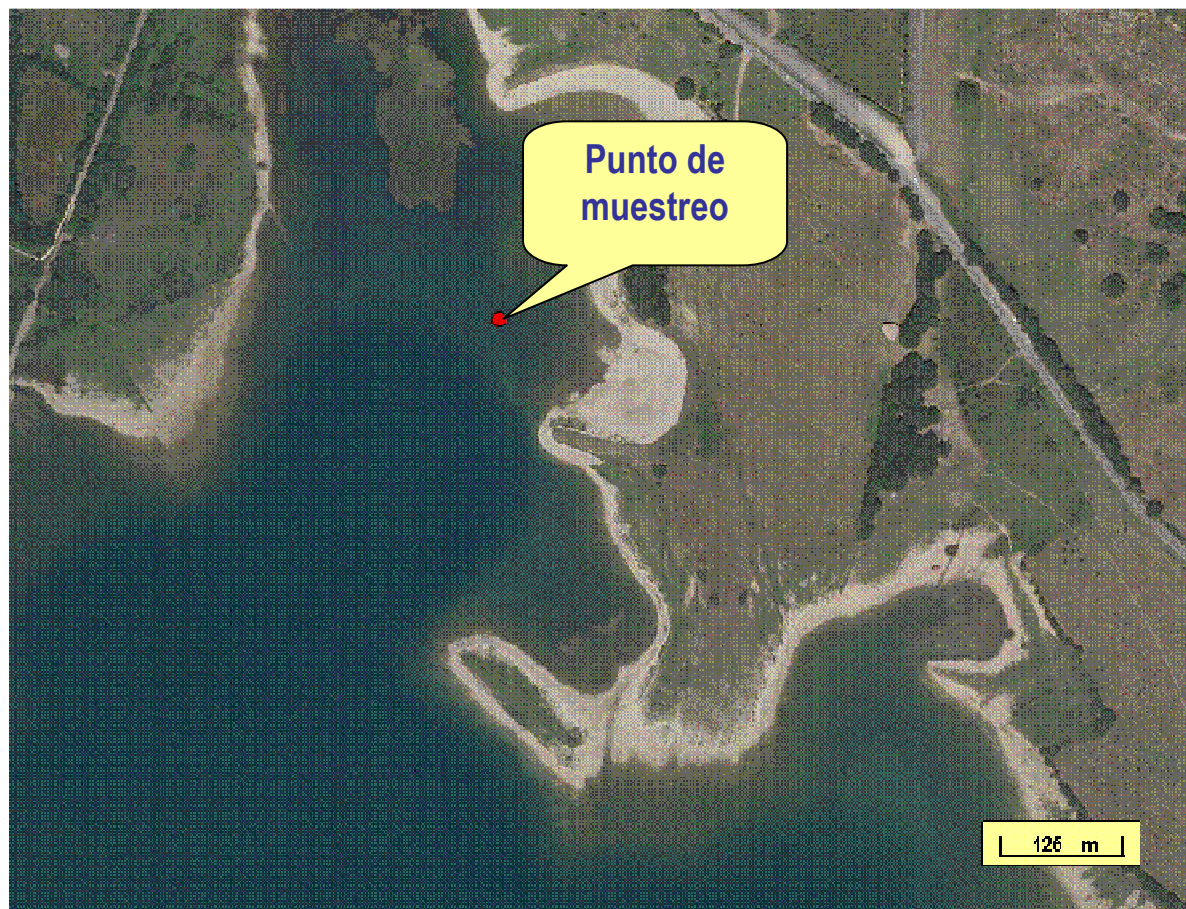
Figura 33. Emplazamiento del punto de muestreo

Localización (DATUM ED 50)	Huso:	30	Cauce/ Embalse:	Embalse Ullivarri Gamboa
	X:	533563	Situación Entre las 2 zonas de baño	
	Y:	4755713		
	Altitud (m):	512
