Playa continental:	Embalse Ullívarri Gamboa	
Otras denominaciones:	Isla Zuaza	
Código PM (EUROSTAT):	ES21100008C01008B1	
Coordenadas UTM 30 (DATUM ED 50)	X	533218
	Y	4753182
Altitud (m):	439

## PERFIL AMBIENTAL DE ZONA DE BAÑO CONTINENTAL

Embalse Ullívarri Gamboa Arrazua-Ubarrundia-02  
ES21100008C01008B1

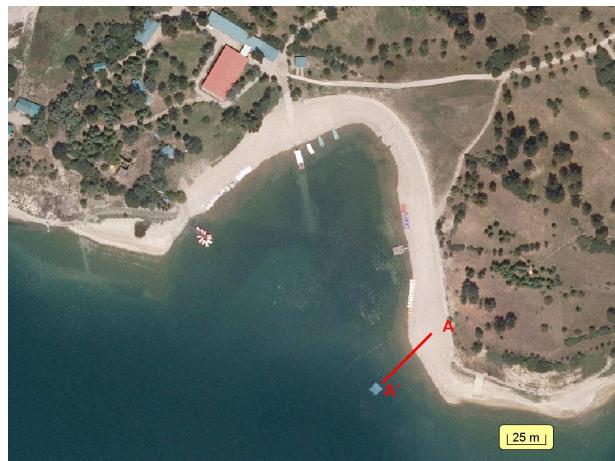
Figura 11. Perfil transversal

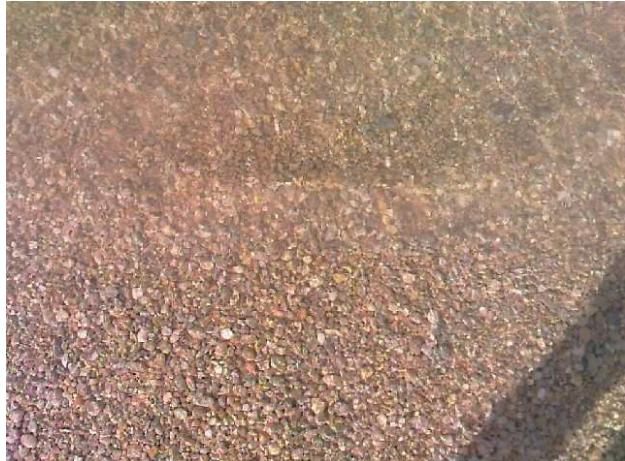
Figura 12. Lecho

<b>Lecho del cauce:</b>	Lecho desnudo, limos (0,002-0,06 mm), arenas medias (0,06-2mm), grvas (2 mm-6 cm), cantos rodados (6-25 cm), bloques (>25 cm)
<b>Suelo de la playa:</b>	Hierba, suelo desnudo y gravas (2 mm- 6 cm)
<b>Vegetación:</b>	Vegetación alóctona intercalada con especies autóctonas. Robles ( <i>Quercus</i> sp.), chopos ( <i>Populus</i> sp.), castaños ( <i>Aesculus hippocastanum</i> ), alisos ( <i>Alnus</i> sp.), pinos ( <i>Pinus</i> sp.), espino albar ( <i>Crataegus monogyna</i> ), zarzamora ( <i>Rubus ulmifolius</i> ), <i>Ranunculus</i> sp. y gramíneas
<b>Fauna:</b>	Focha común ( <i>Fulica atra</i> ) y cangrejo señal ( <i>Pacifastacus leniusculus</i> )
<b>Grado de conservación:</b>	Modificado por la acción humana. Buen estado de conservación

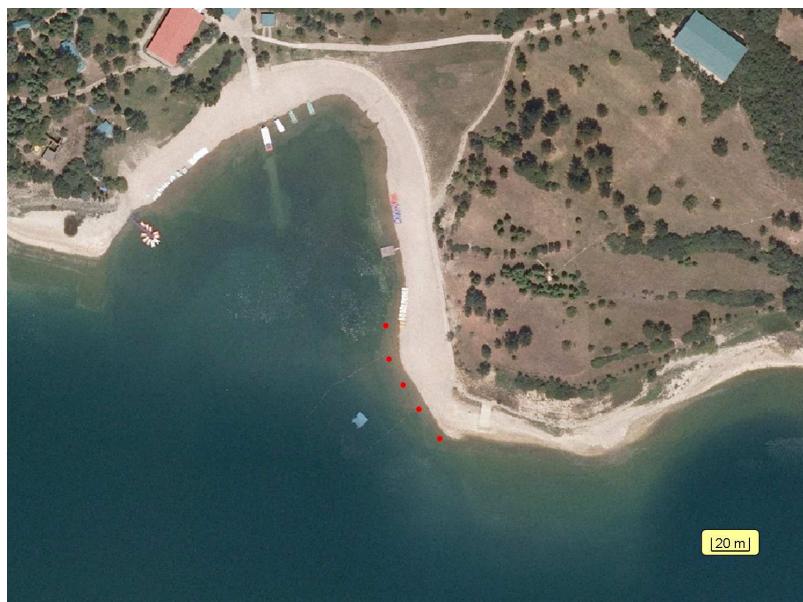
Figura 25. Localización de los puntos de muestreo.

\* Utilización de fotómetro portátil con un límite de cuantificación para el fosfato de 0,05 mg/l P Los demás parámetros de campo se midieron con sonda multiparamétrica y sus valores representan la media de los datos obtenidos en cada uno de los 5 puntos.
