# 2005

## Arkeologi Ikerketa Investigación Arqueológica

**EUSKO JAURLARITZA**

**KULTURA SAILA**  
*Kultura Ondarearen Zuzendaritza*

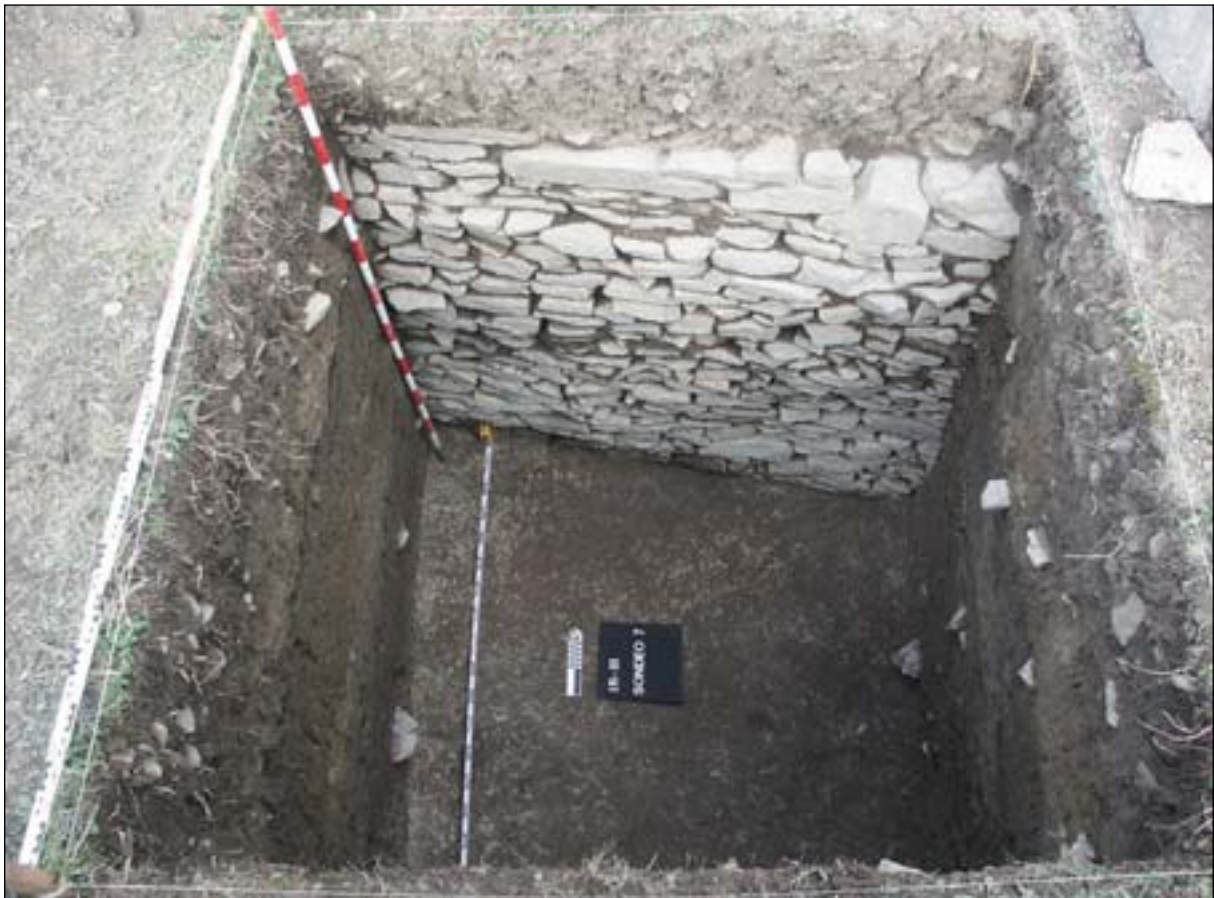
Iruña/Veleia. 7. zundaketa. Goi Inperioaren garaiko harresi bateko zimentarri lodia ikuspegia.

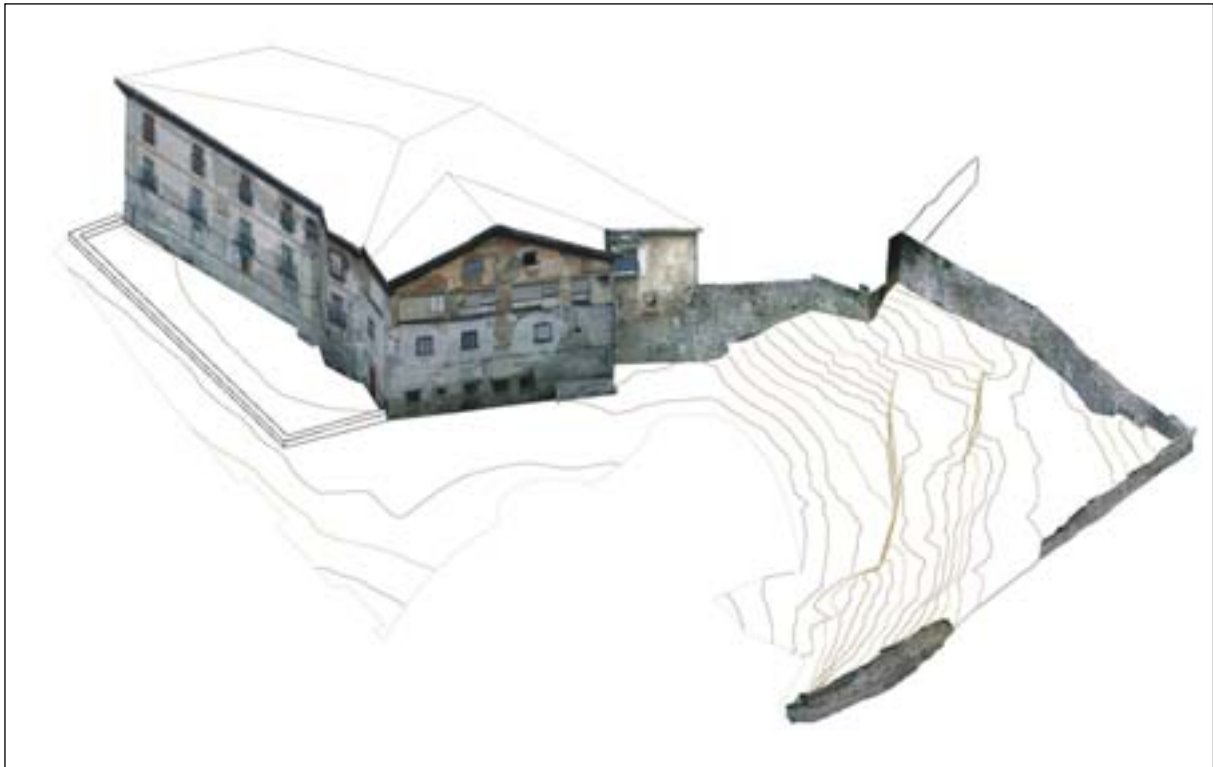
Aztertutako eraikin multzoaren bolumena.

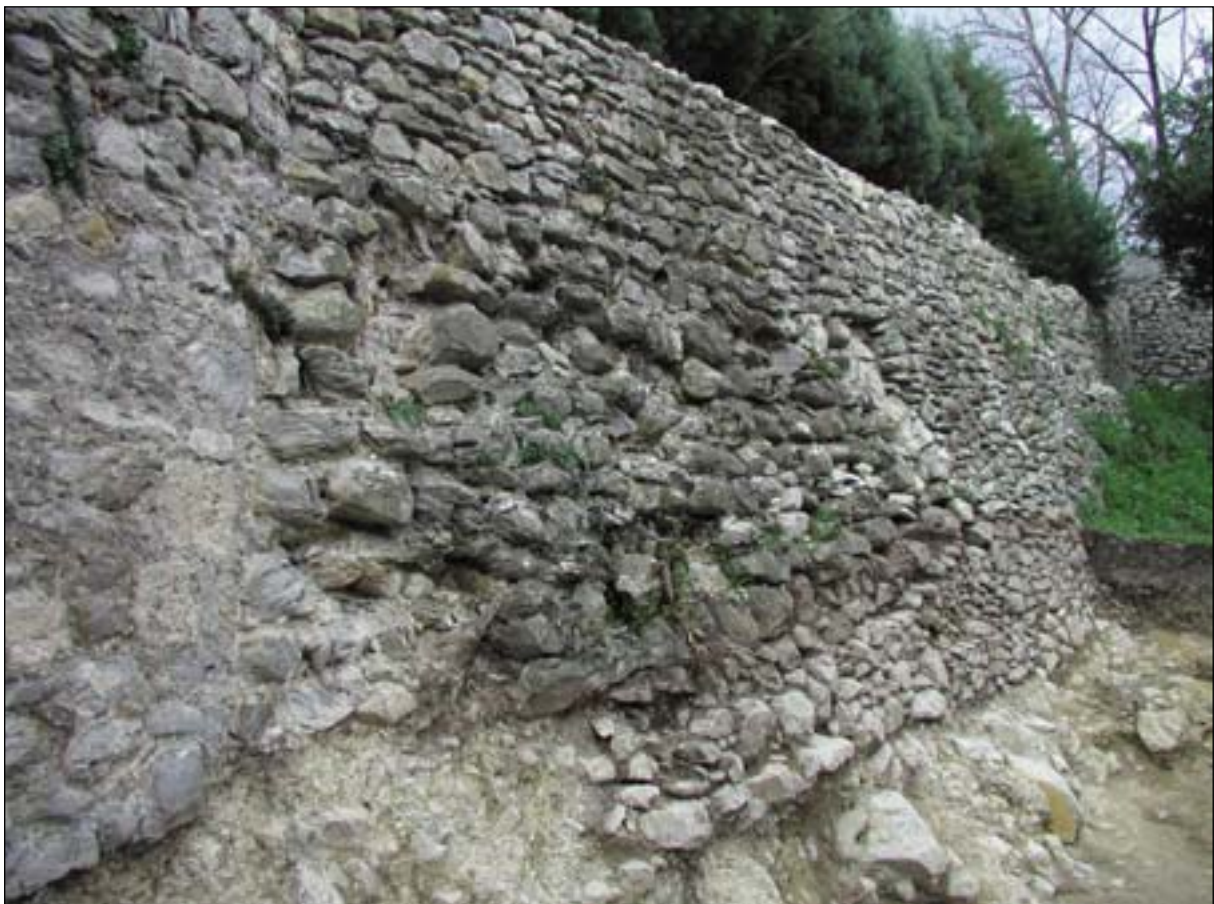
Gazteluko babes egitura, XIII. mendean datatua (I. aldia).

Además, se han registrado dos lienzos de muro cuyo escaso grosor –unos 75 cm.– hacen que no puedan ser identificados como murallas, si bien podrían estar señalando la antigua línea de muralla. El primero, en la zona alta de la ladera, presenta una orientación NW-SE y marcaría la muralla del recinto

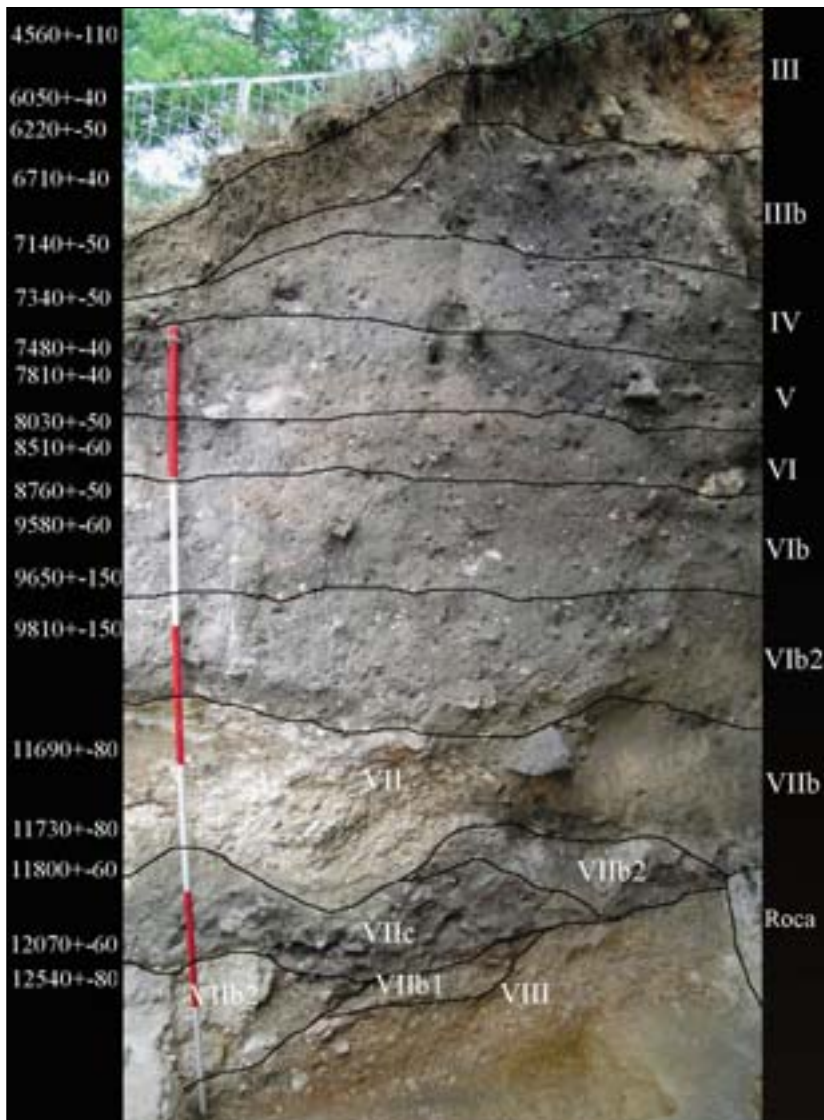
Atxosteko estratigrafia.

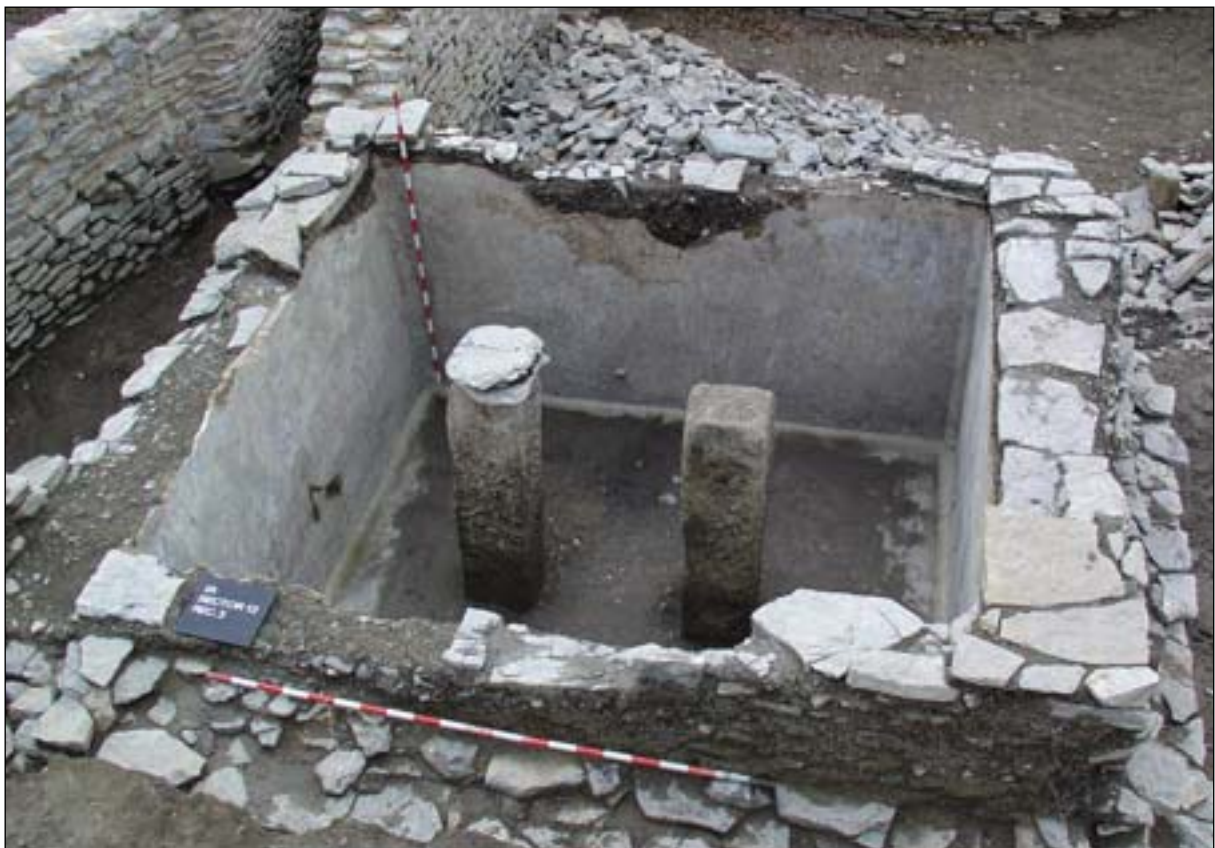
«Cardo máximo ondoko eraikinaren» gorputzen atala osatzen zuen zisterna berria.

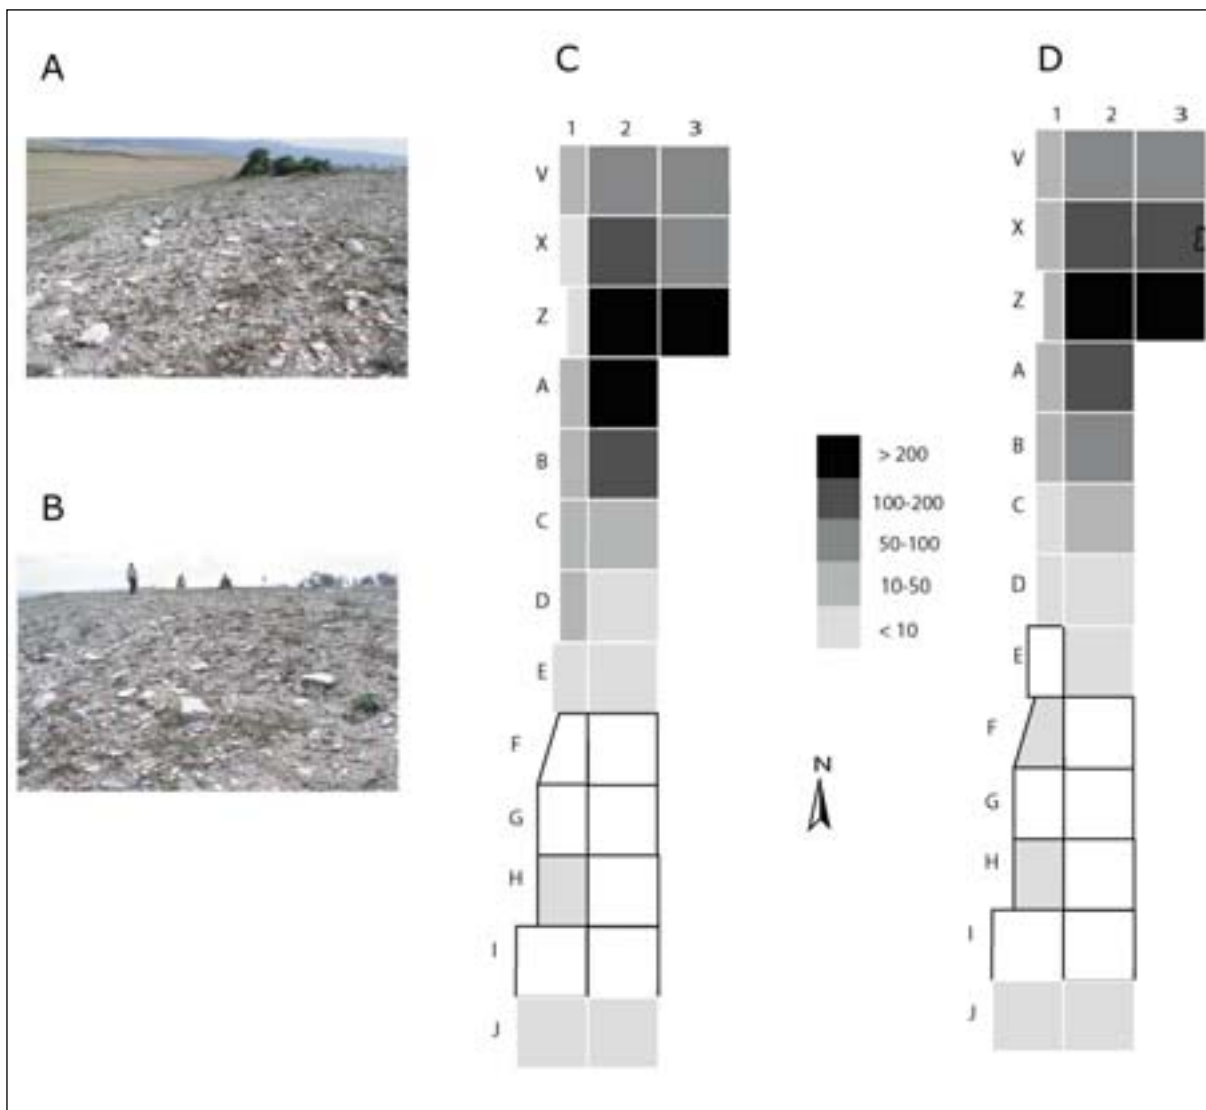
Gainazaleko materialen banaketaren azterketa. A eta B irudietan teila eta landu gabeko harri ugari bereizten dira gainazalean. C irudian materialen dentsitatea aurkezten da 100 metro koadroko laukietan; D irudian dentsitatearen zuzenketa adierazten da, gainazaleko ikuspenaren arabera.

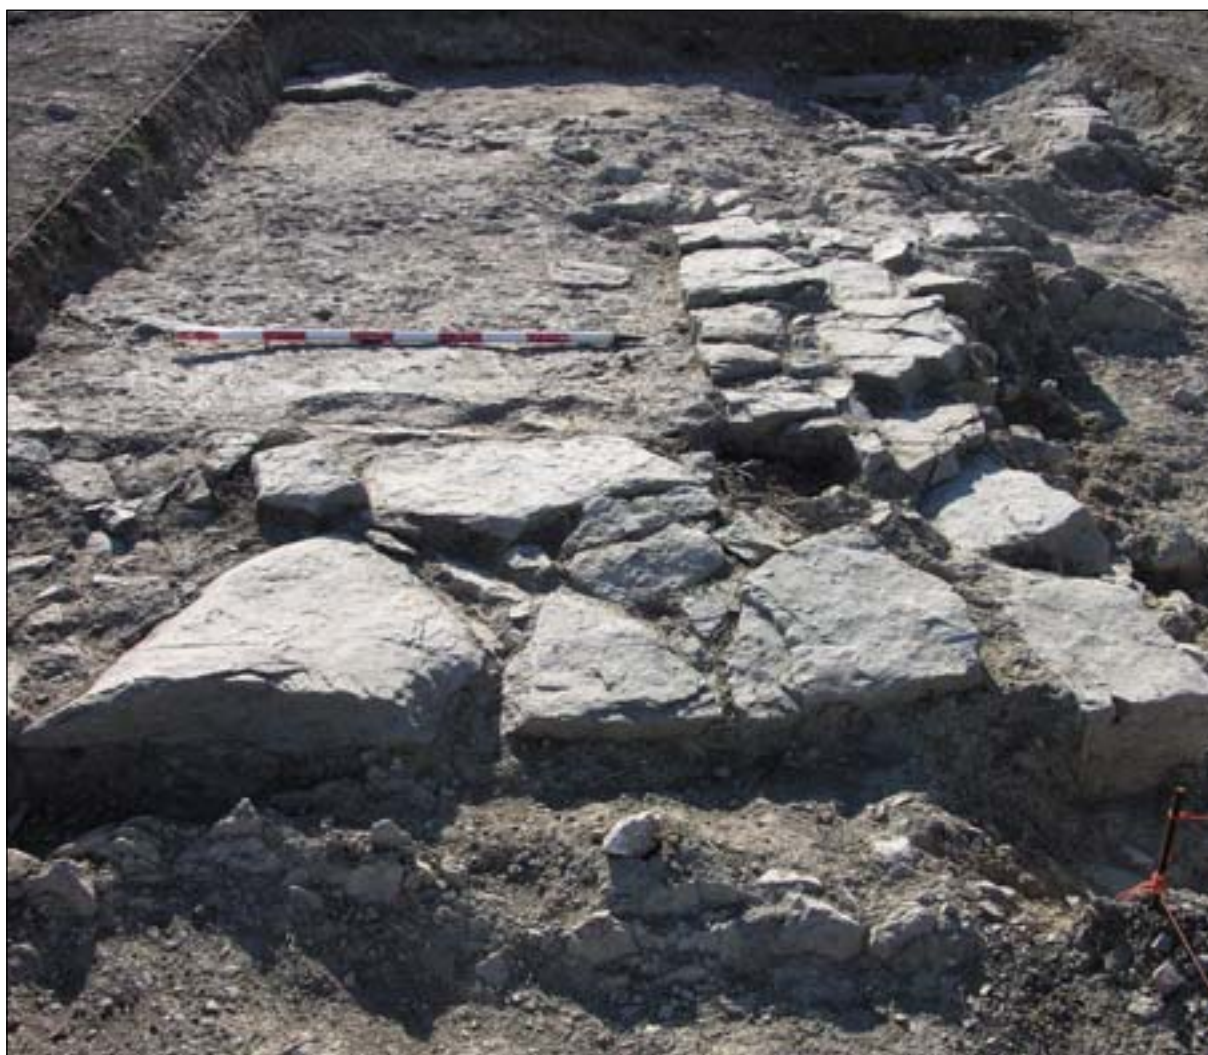
Zornoztegiko herri hustuko XIII. mendeko etxebizitza.

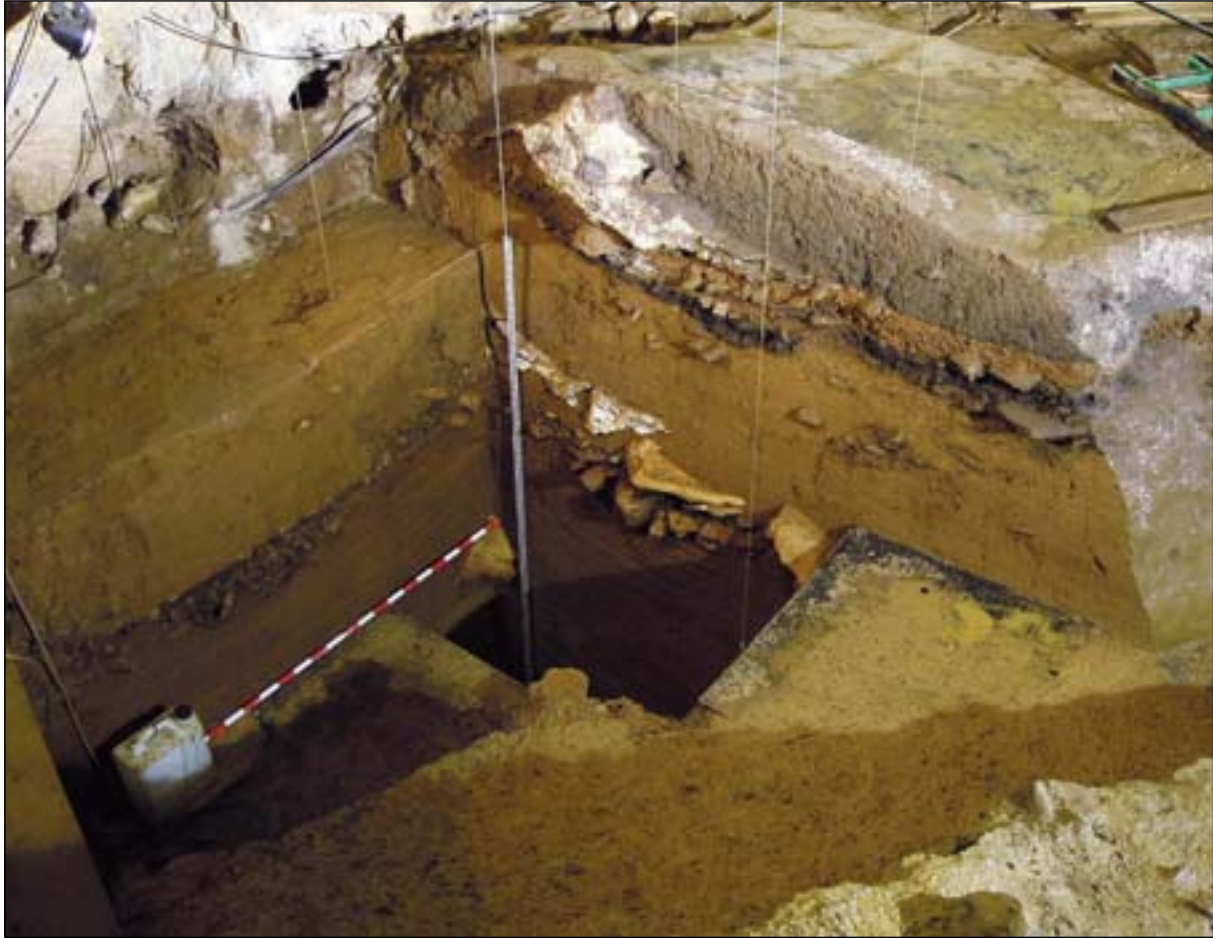
Santimamiñeko sekuentzia estratigrafikoa 2005eko kanpaina amaitu eta gero.

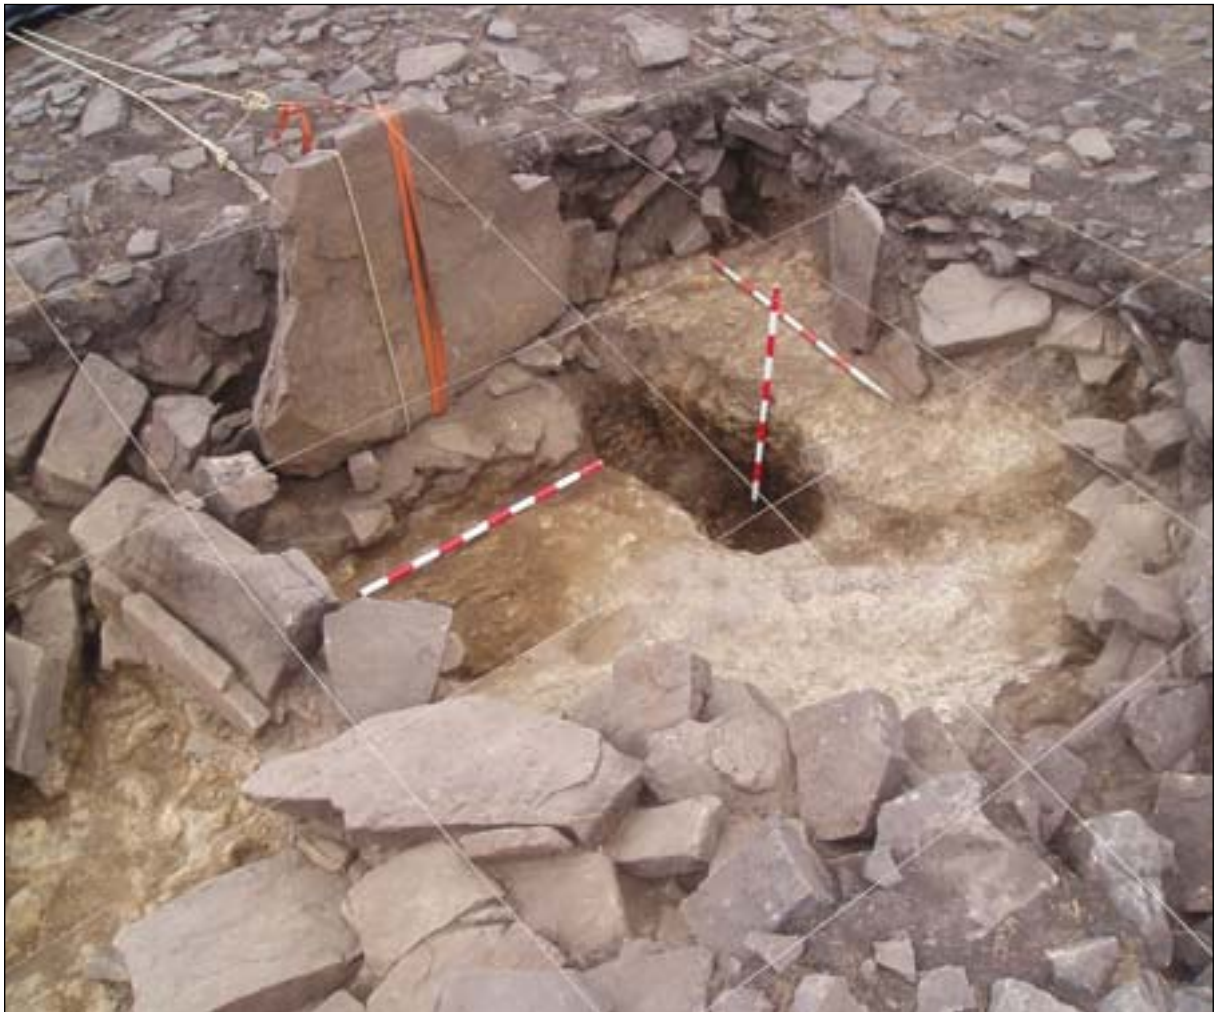
Katillotxu I trikuharria: hil ganberaren ikuspegia, laua nagusia zut.

Con los argumentos expuestos, decidimos alzar la losa principal, devolviéndola a su posición original y quedando en la actualidad visible en superficie, lo cual enriquece la puesta en valor del dolmen. Para su alzado, se empleó un sistema de poleas en horizontal, ancladas en los postes del vallado exterior del dolmen, complementado con la ayuda de postes-palancas para el progresivo levantamiento de la losa.

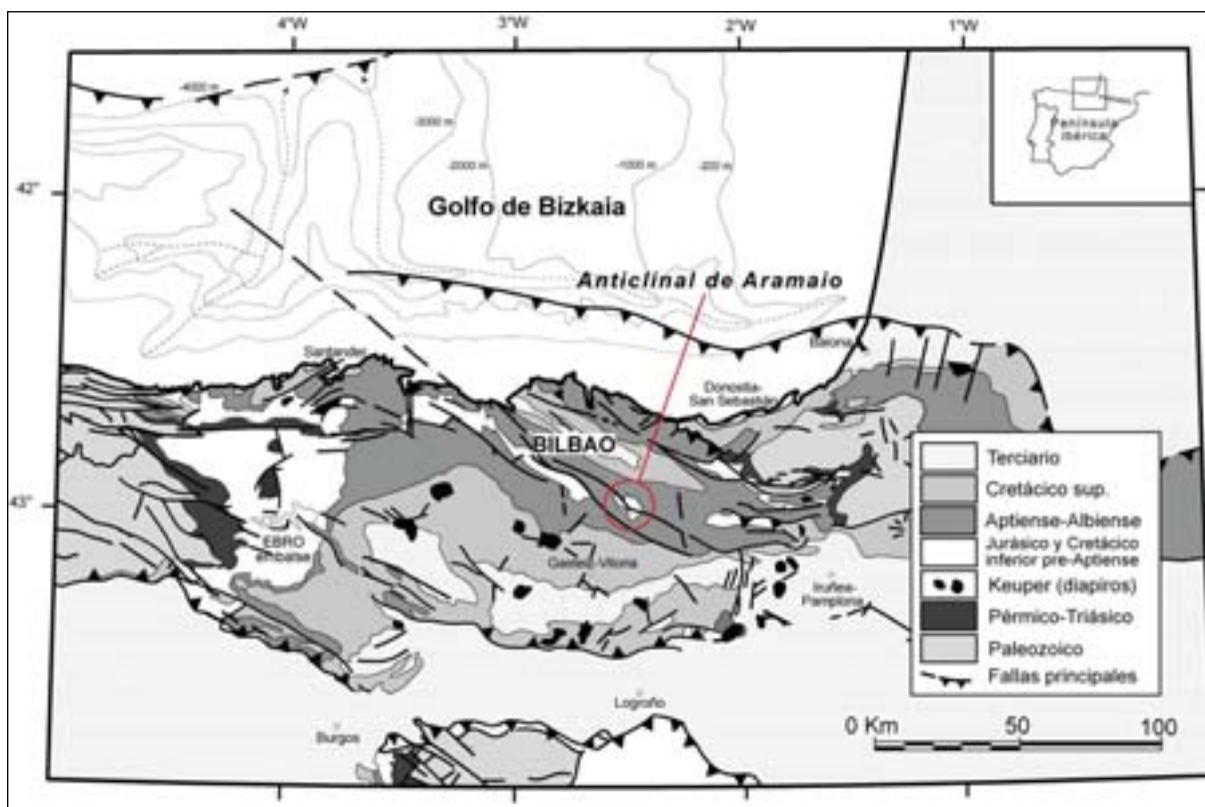
Euskal-Kantauriko Arroaren mapa geologiko erraztua, Aramaio Antiklinala adierazita.

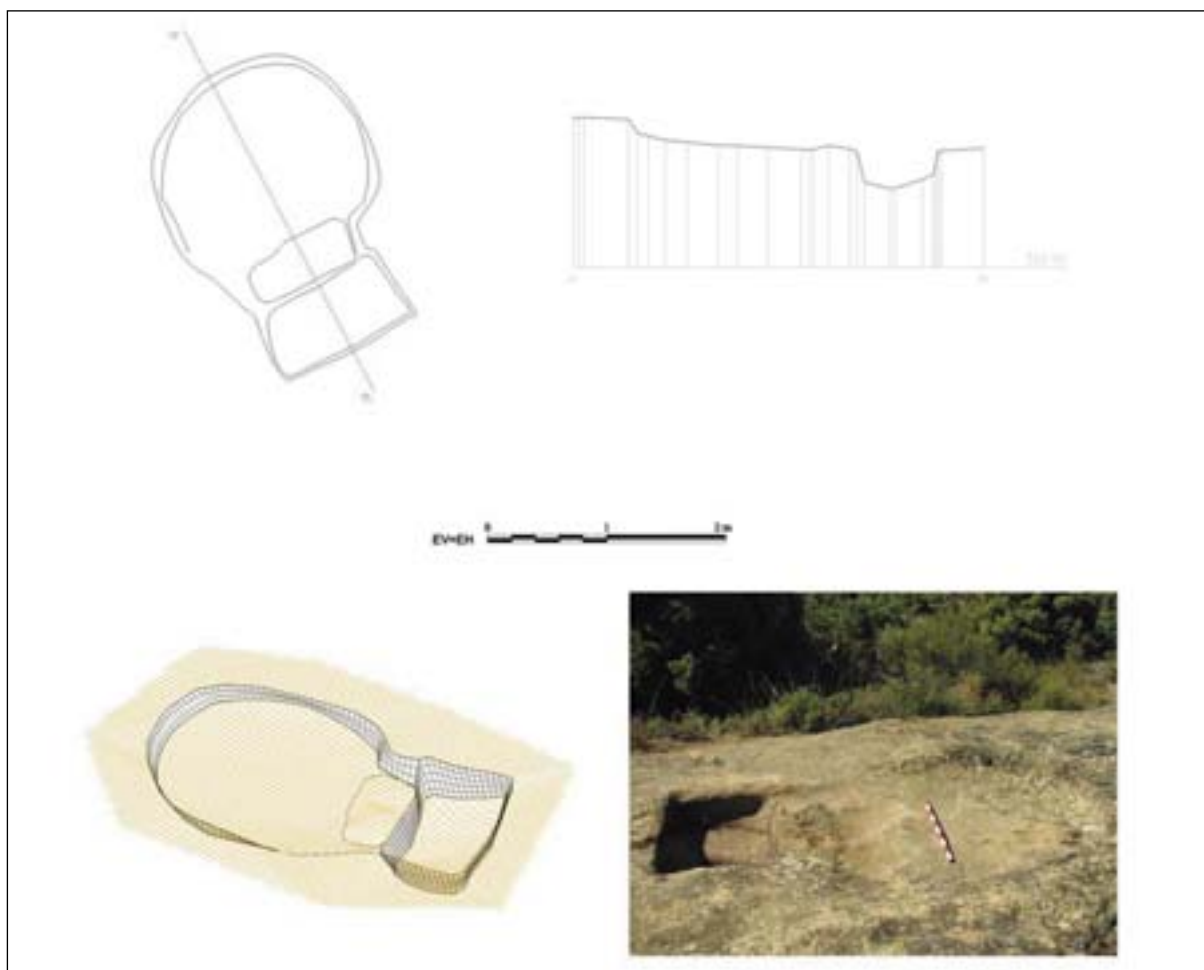
Harrian induskatutako dolarea, oinplanoarekin, sekzioarekin eta hiru dimentsioko ereduarekin.

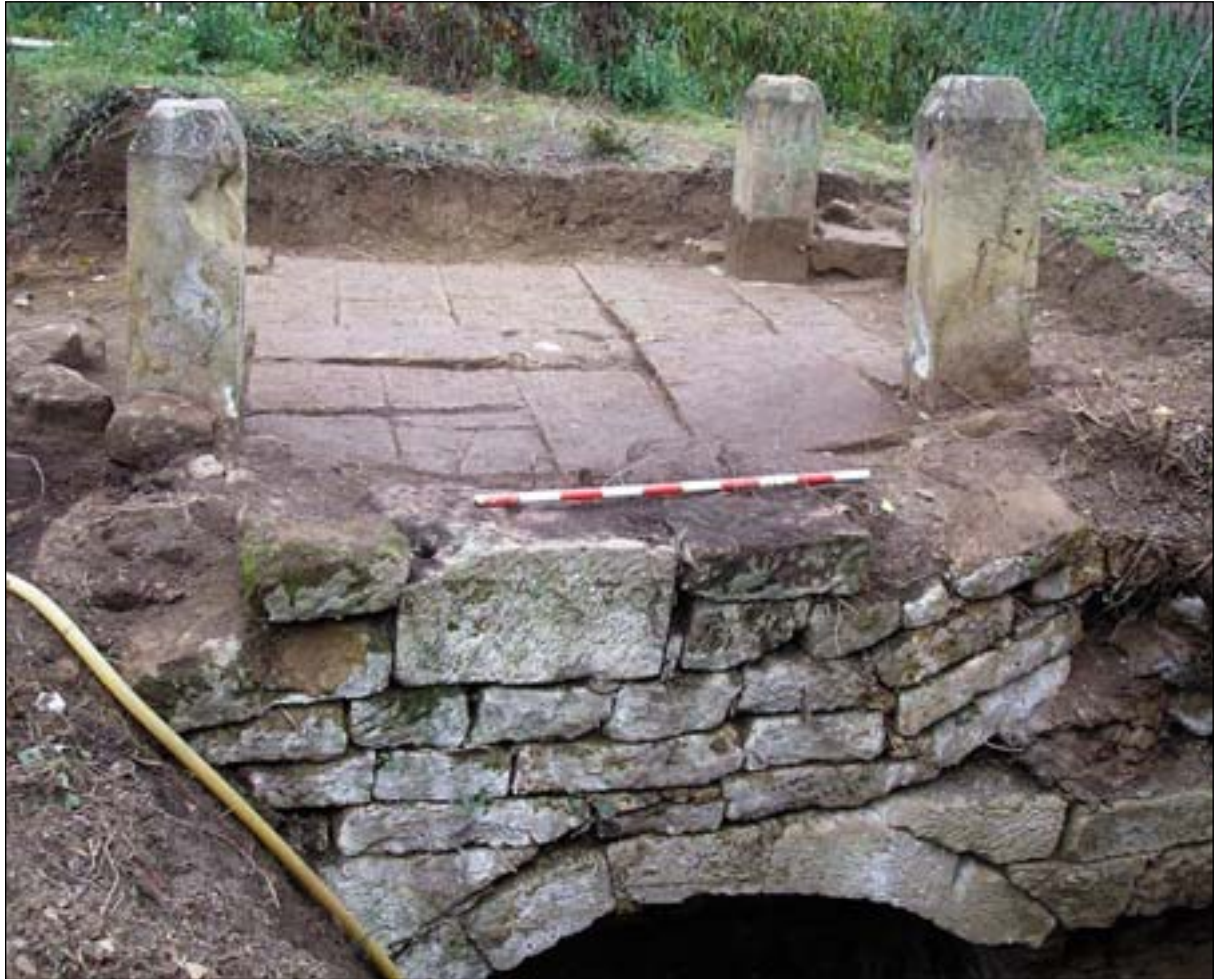
Navaridasko Iturri Zaharra. Plataforma.

neral (U.E.18), cayendo al recinto interior. Parece que al menos la última bomba de succión y la roza se instalan *a posteriori*, pues deben romper parcialmente el enlosado; esto se puede deber simplemente a una sustitución de maquinaria por vejez o rotura.

Finalmente, la superficie de sillería se delimita en sus esquinas por unas pilastras monolíticas troncopiramidales (U.E.s 8, 10, 12, 14 y sus roturas) que al parecer han sufrido alguna refacción con el paso del tiempo, aunque sin duda funcionan con la bomba de vacío. Tres de ellas ya sobresalían con la U.E.1 presente y la cuarta está partida.

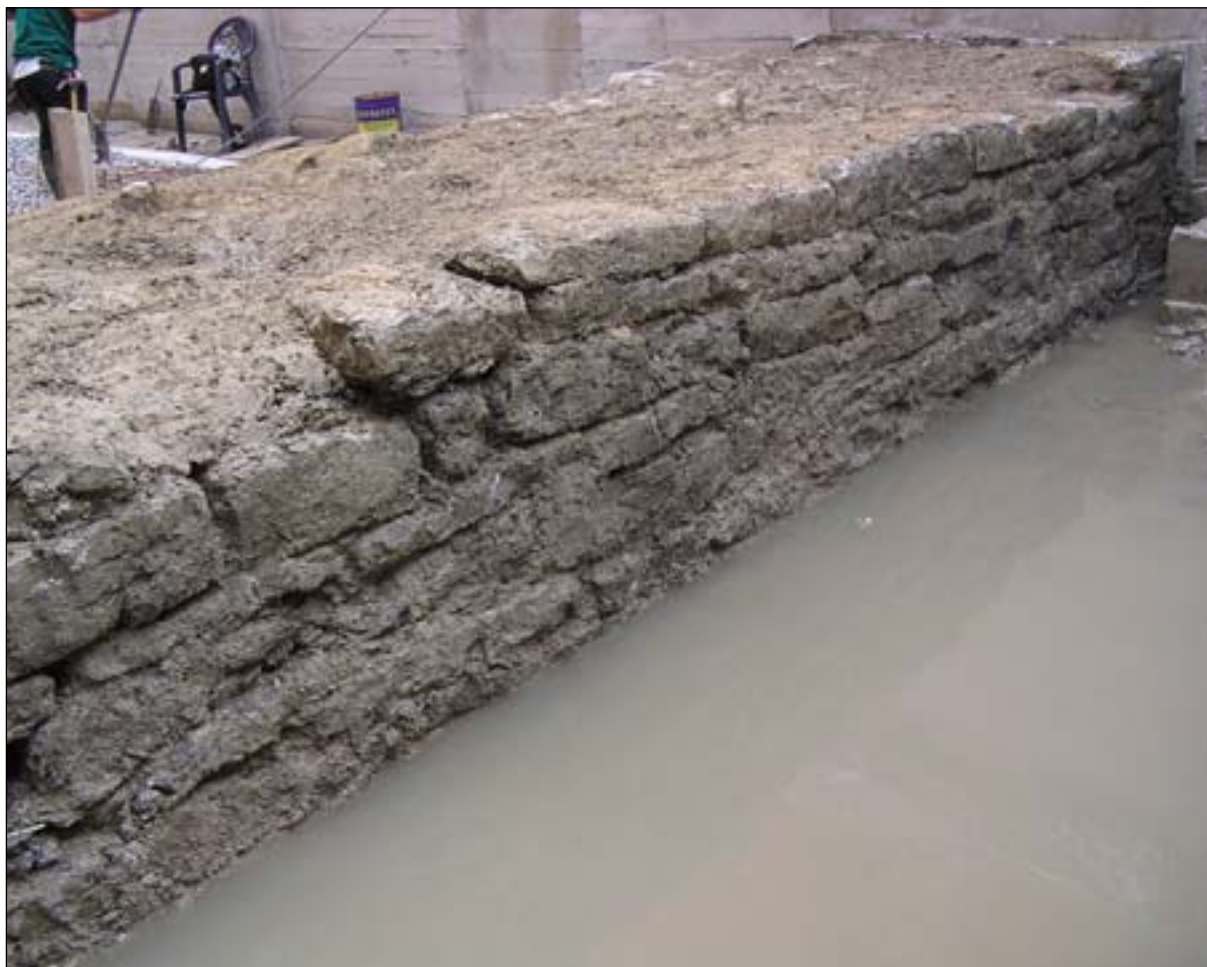
Aldundia, 18 (Vitoria-Gasteiz). Harresia.

El nuevo muro de la fachada del cantón se construye sobre la cimentación del anterior. Este dato lo tenemos corroborado no sólo por la diferencia de anchura y aparejo, sino también por la relación con las unidades estratigráficas a las que se adosa. Abarca la misma longitud que el anterior, pero su anchura es inferior, de 75 cm., que se halla muy marcada en la zona del sótano, donde se pueden contemplar los dos muros superpuestos.

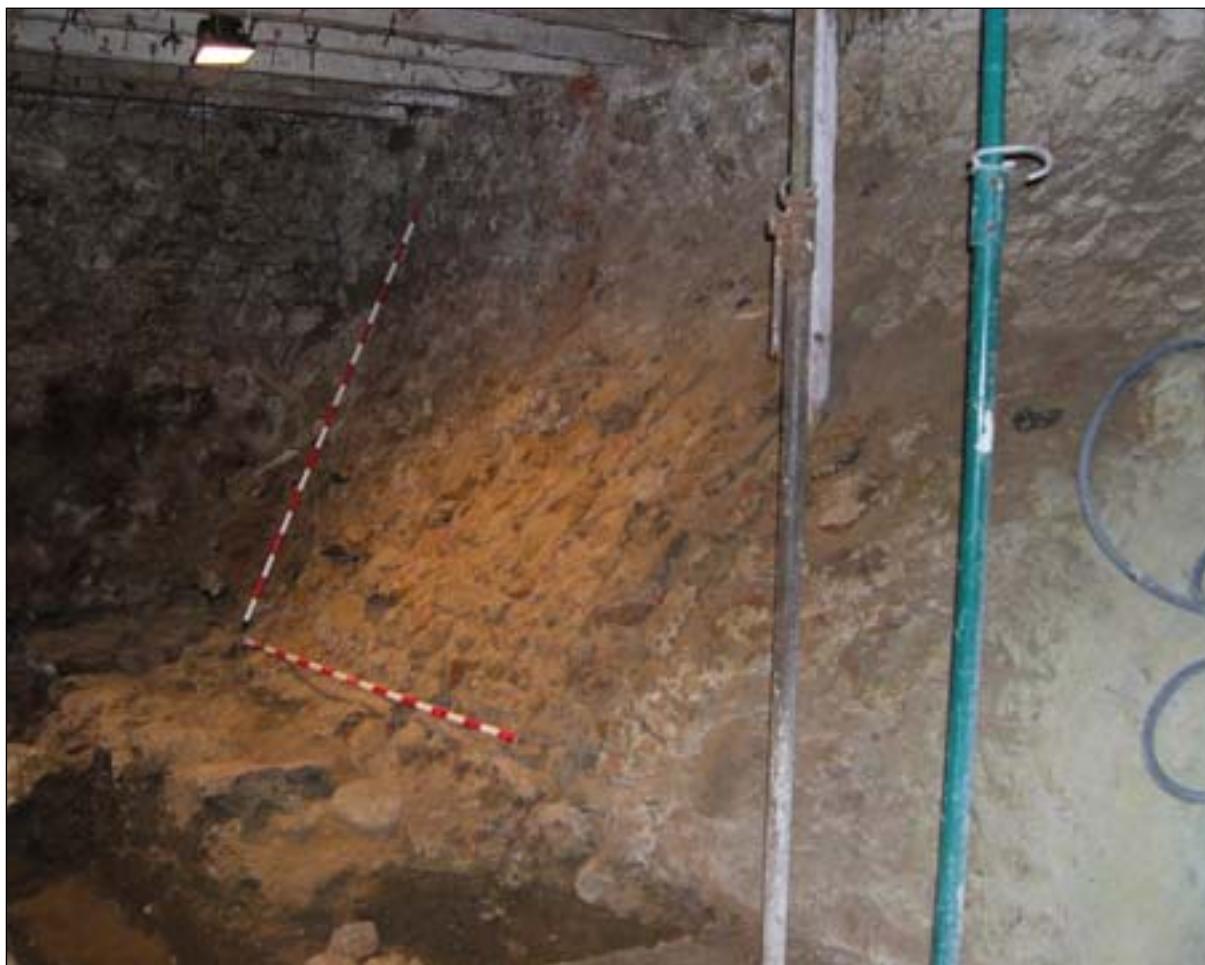
Santikurutze Kanpezuko harresiko zokaloaren atala.

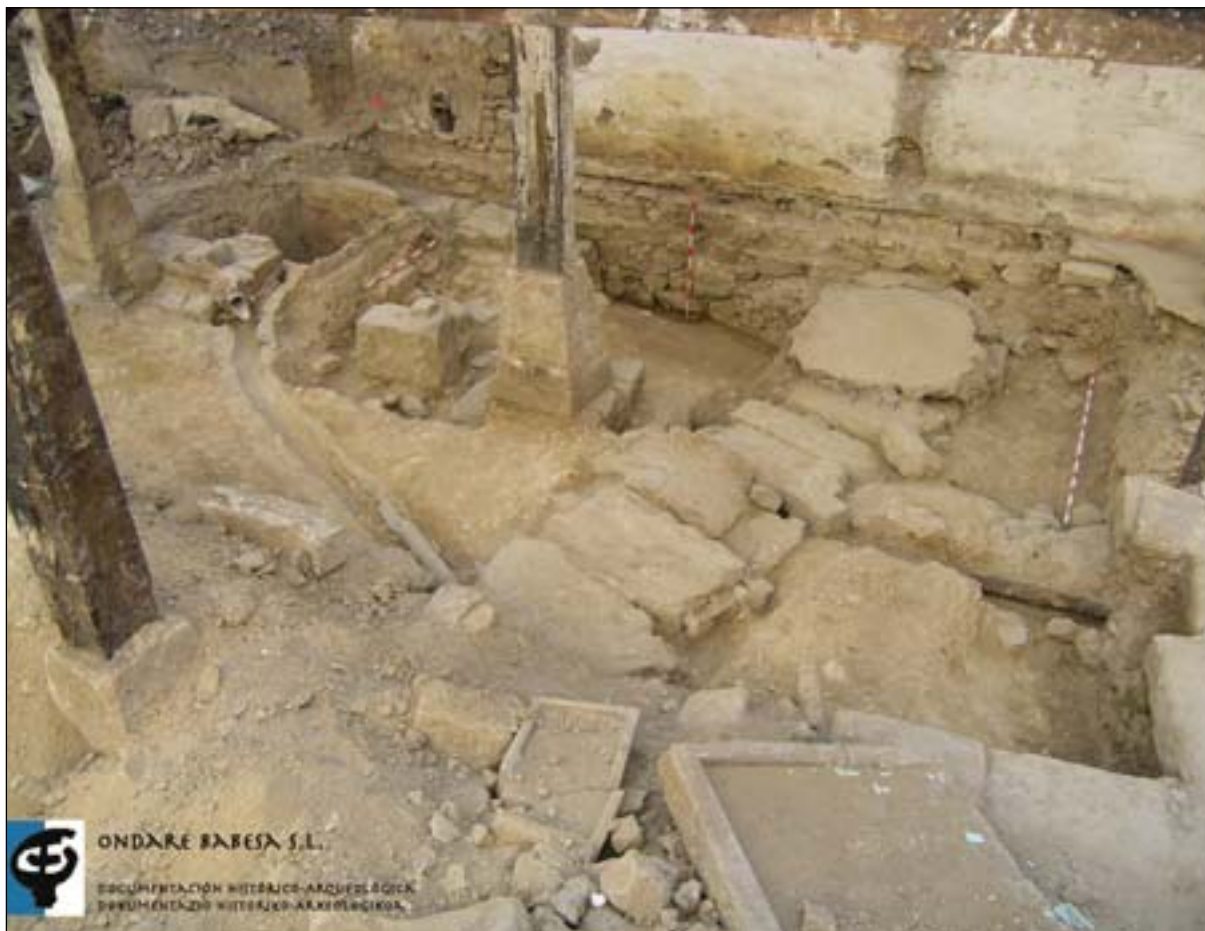
3. zundaketaren ikuspegi orokorra. Aro garaikideko egiturek eraikinaren hormaren paraleloan luzatzen den babes erretenaren barruko ebakia ezkutatzen dute, haberiarri eusteko zutarrien ondoan.

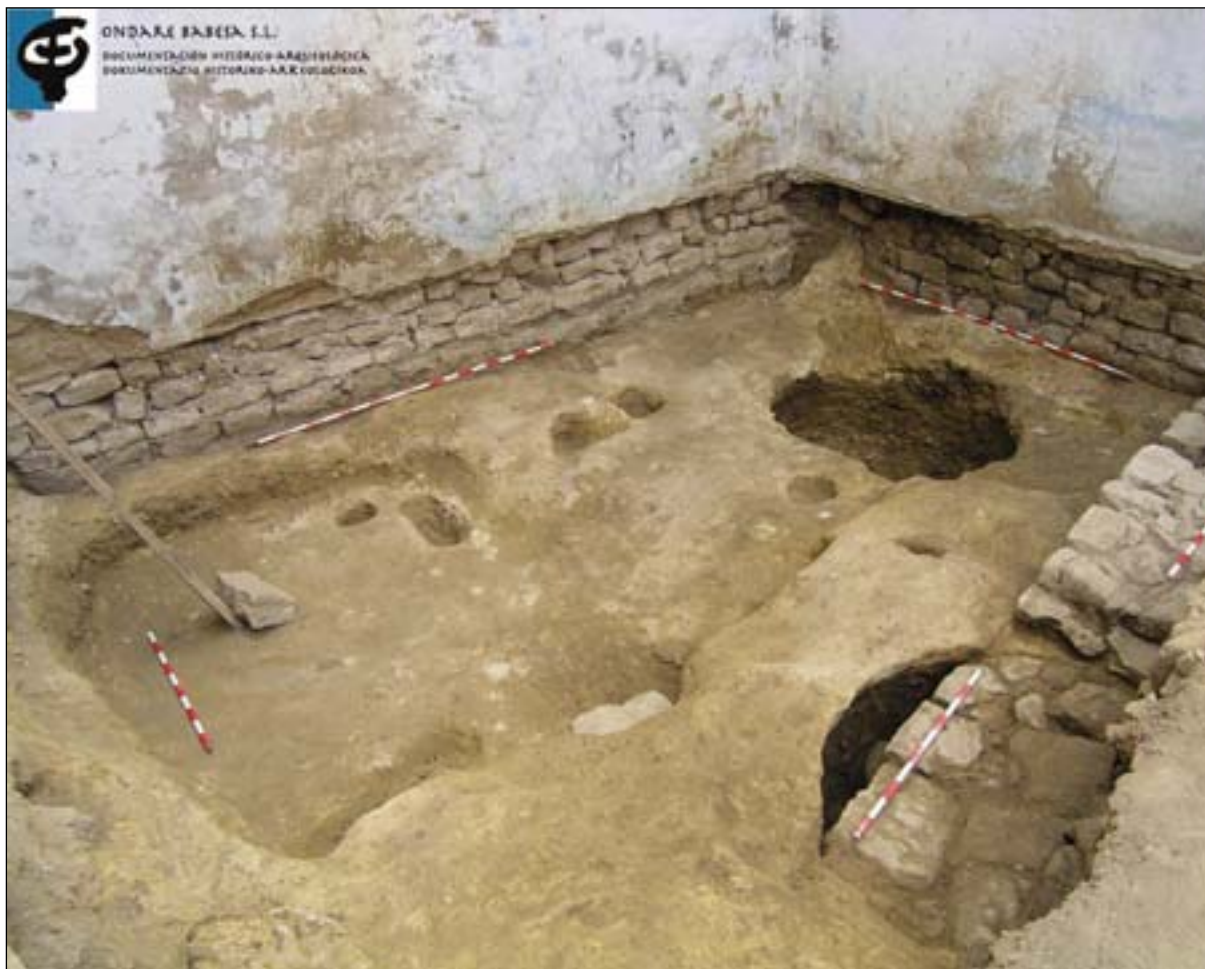
Zurezko egitura zuen etxola erdi harpetar baten oinplano angeluzuzena; egitura honi hainbat silo atxikitzen zaizkio. Etxola Guardiako muinoaren Goi Erdi Aroko okupazio aldian kokatu behar da.

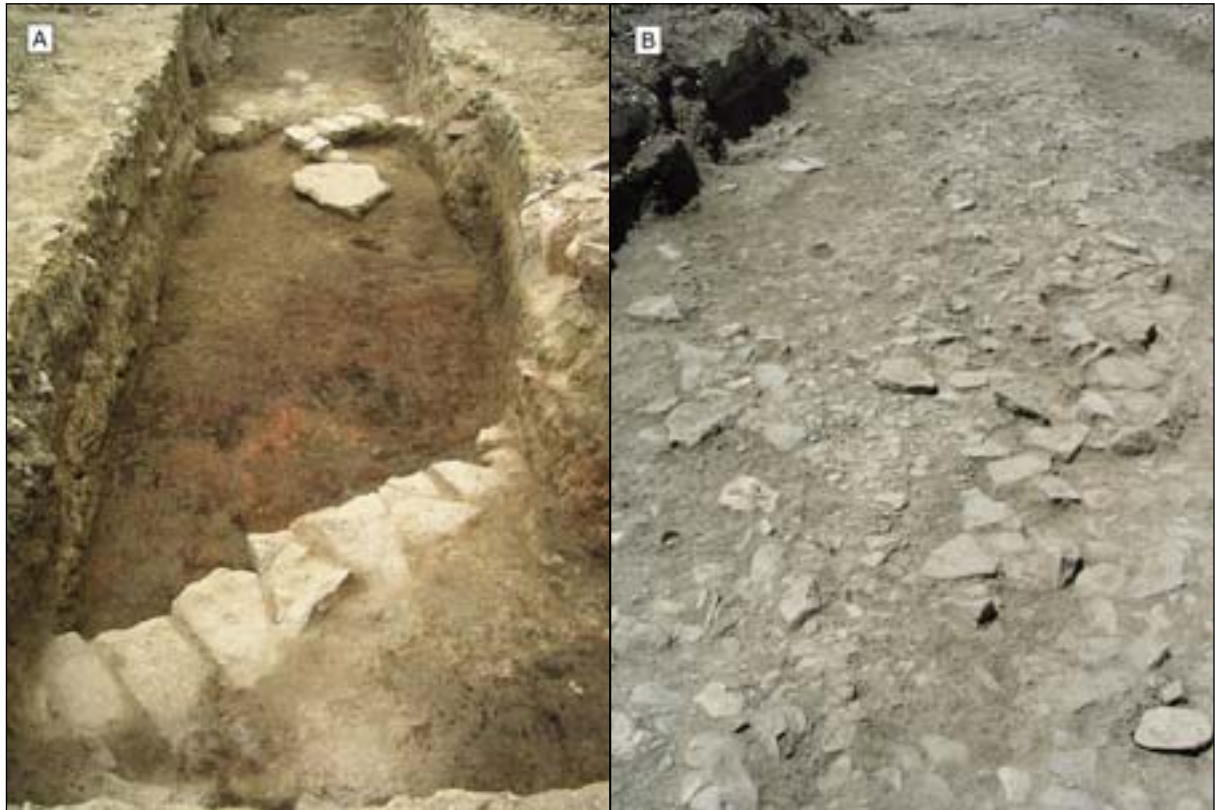
Arkaia, 18 (Vitoria-Gasteiz). A- Erromatarren aurreko egiturak eta zoruak. B- Erromatarren garaiko kaleko harzola.

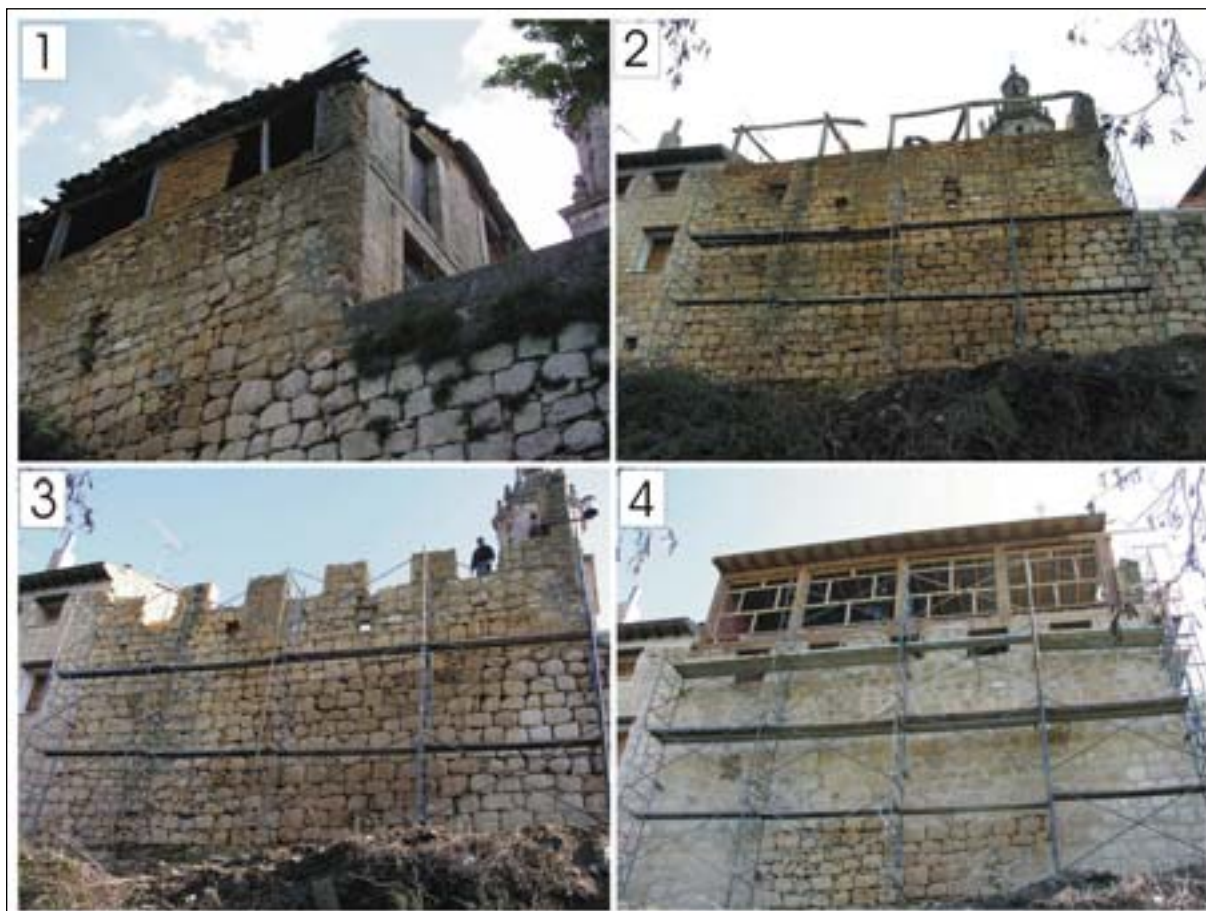
Eraikinaren hego-mendebaldearen egoera obrei ekin baino lehen eta birgaitze prozesuaren bilakaera harresi atalean.

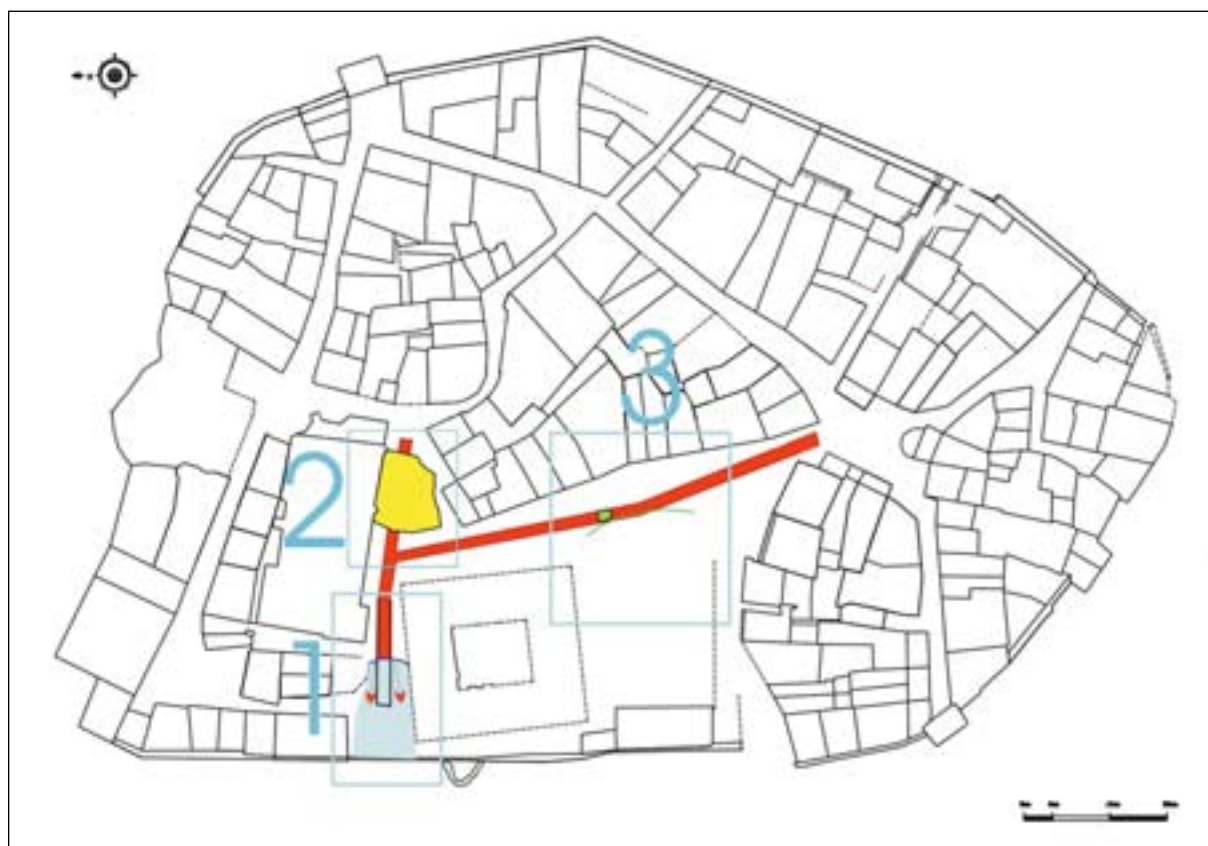
Hiribilduko plano orokorra, irekitako zangen kokalekuekin eta zenbakiz adierazitako eremuen kokalekuekin.

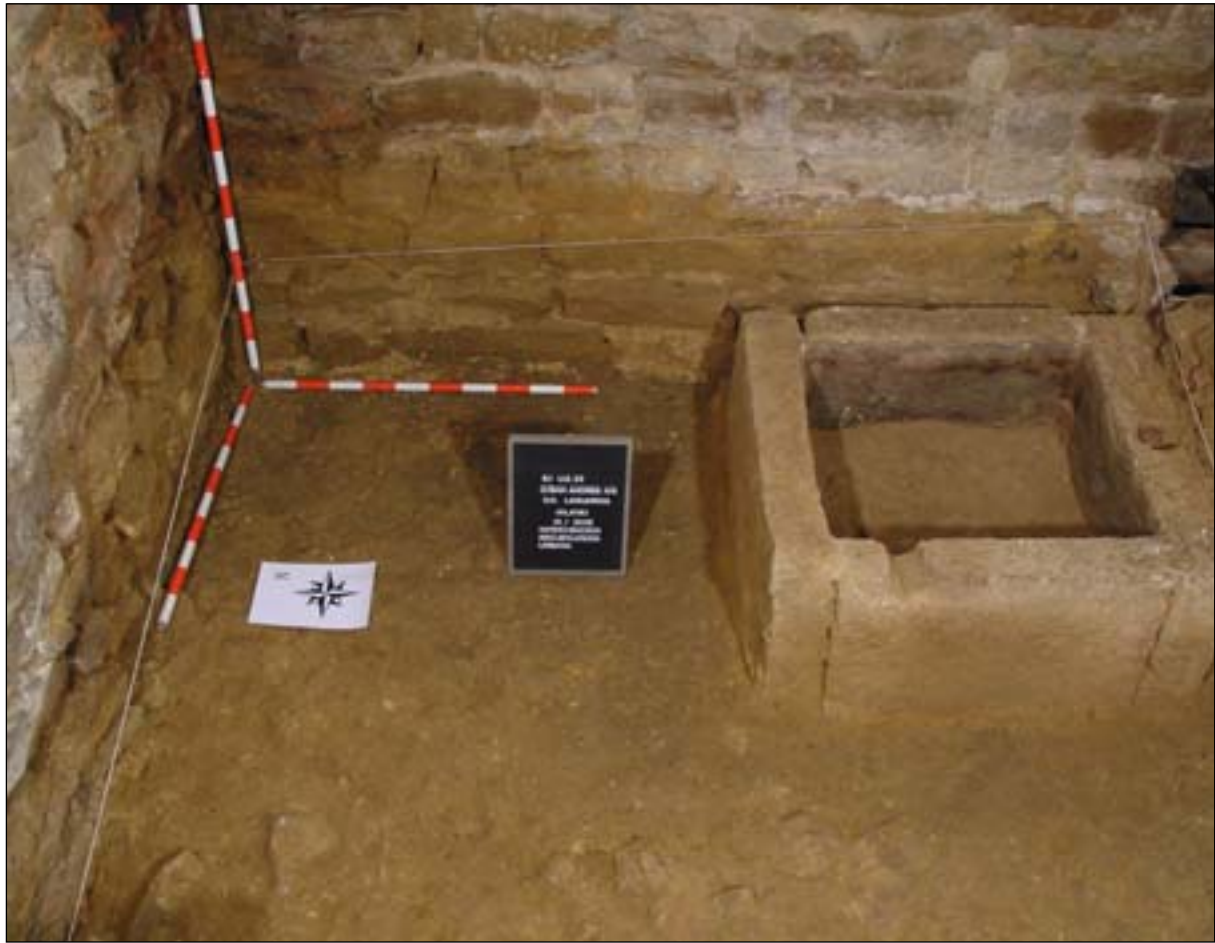
San Andres, 5 (Guardia). Ardoa prozesatzeko egiturak, hiribilduko harresiko zimentarriari eratzikiak.
