# 2005

## Arkeologi Ikerketa Investigación Arqueológica

**EUSKO JAURLARITZA**

**KULTURA SAILA**  
*Kultura Ondarearen Zuzendaritza*

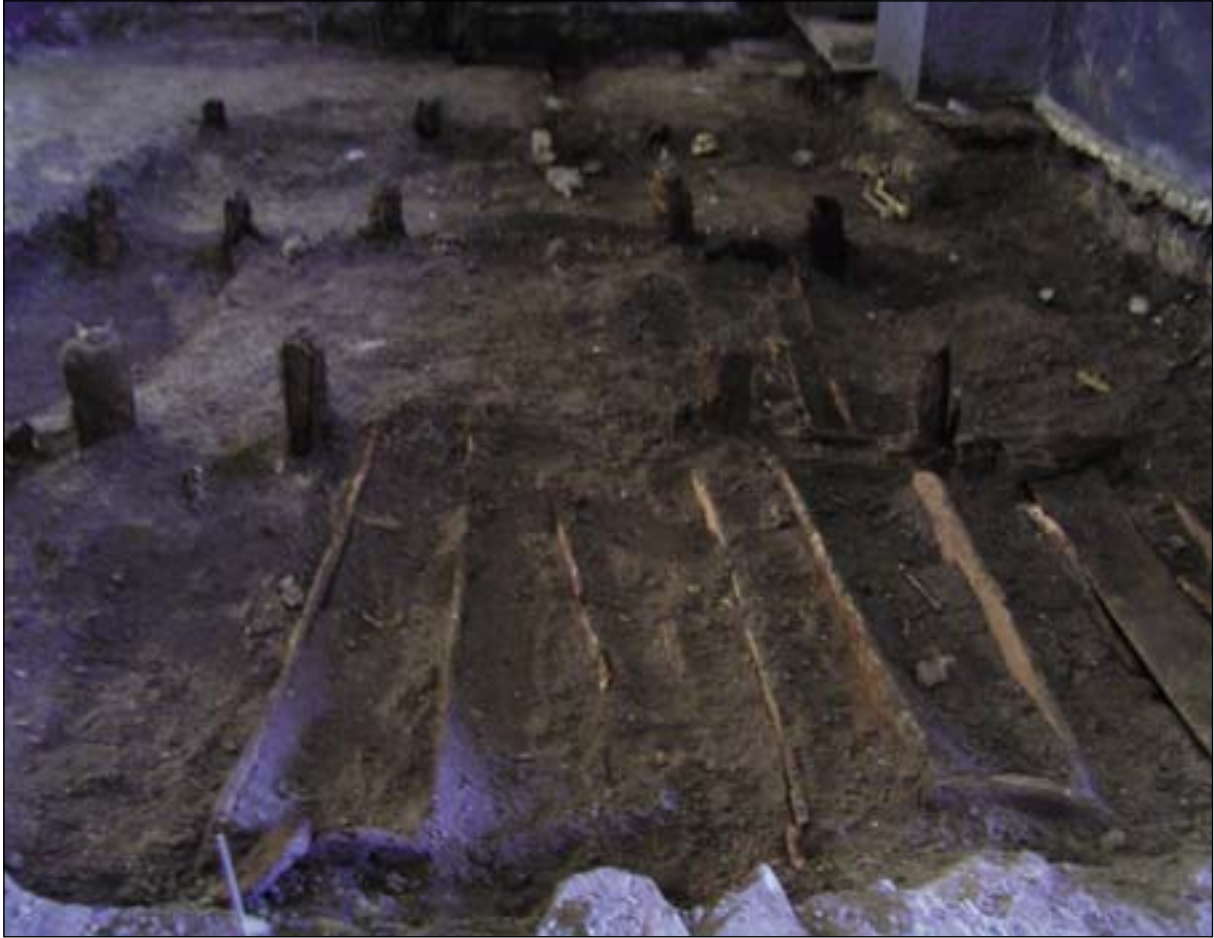
Barinagako San Pedro (Markina-Xemein). Habearteko IMeko hilobialdea lehen maila arkeologikoetan; espazioaren antolakuntza suma daiteke, zurezko zutoinen bitartez, bai eta gorpuak pausatzeko modua, zurezko katabuten bidez, hilobi-maila berriean.

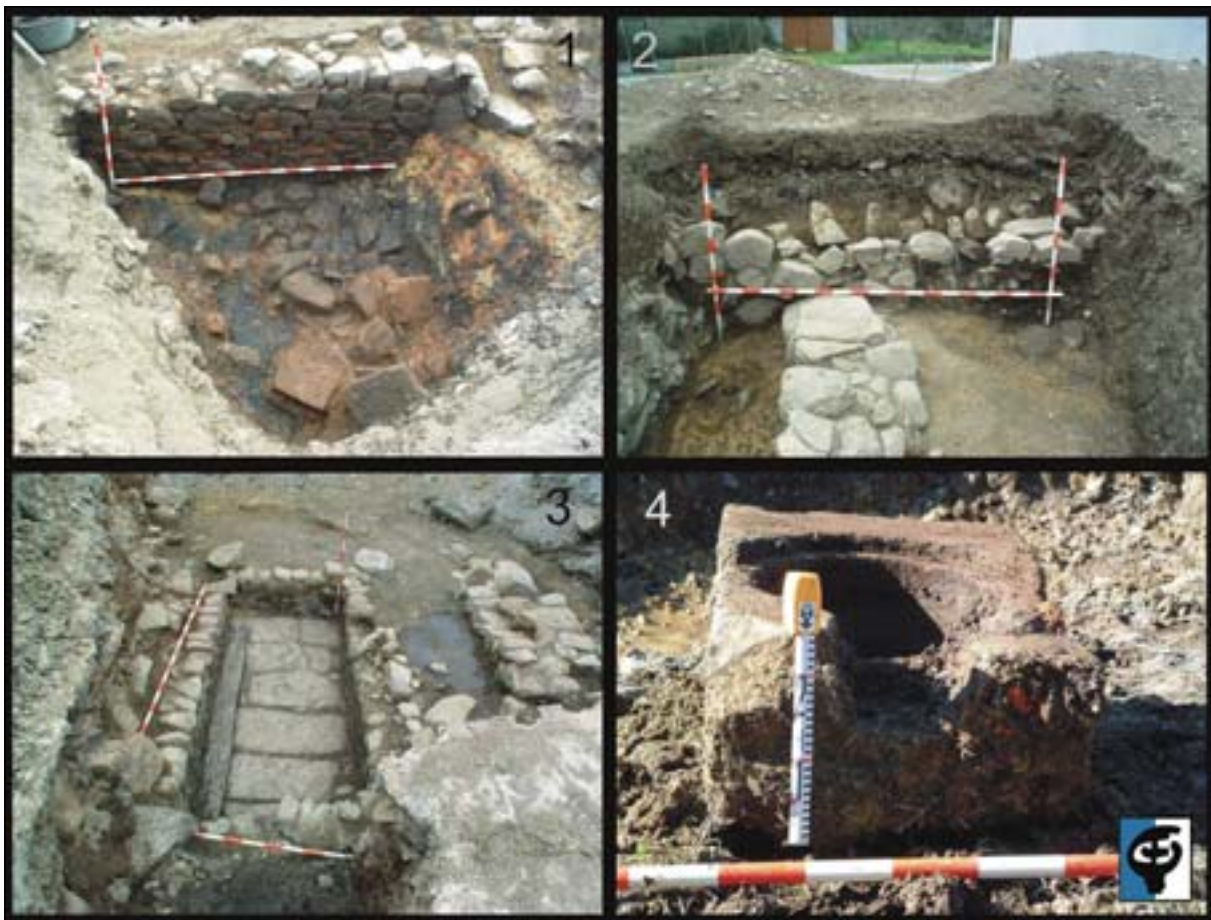
Gerrikaizko 17, 19, 24, 26 eta 28. orubeak (Munitibar-Arbatzegi-Gerrikaitz). 1 eta 2.- C Gunean aurkituriko egituren xehetasuna. 3.- A Gunea 4.- B Guneko lanen kontrolan azaldu zen sifoiaren xehetasuna.

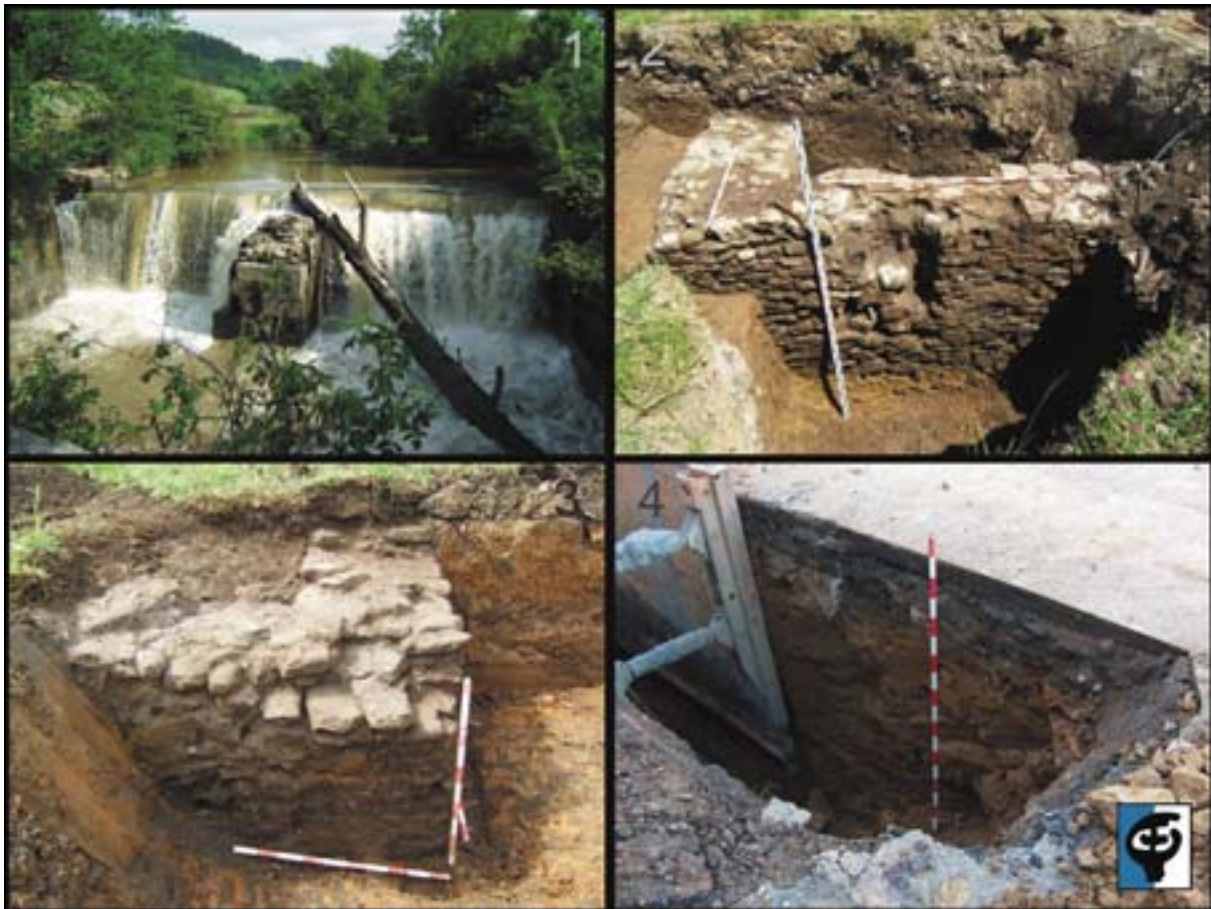
Arantzazu-Areatza kolektorea. 1.- Bildosolako urtegia. 2.- 03 zundaketa Agerian utzitako burdinolaren egitura. 3.- 06 zundaketa Bildosolako burdinola zaharraren itxitura hormetako baten xehetasuna. 4.- Obren kontrola Areatzatik gertu.

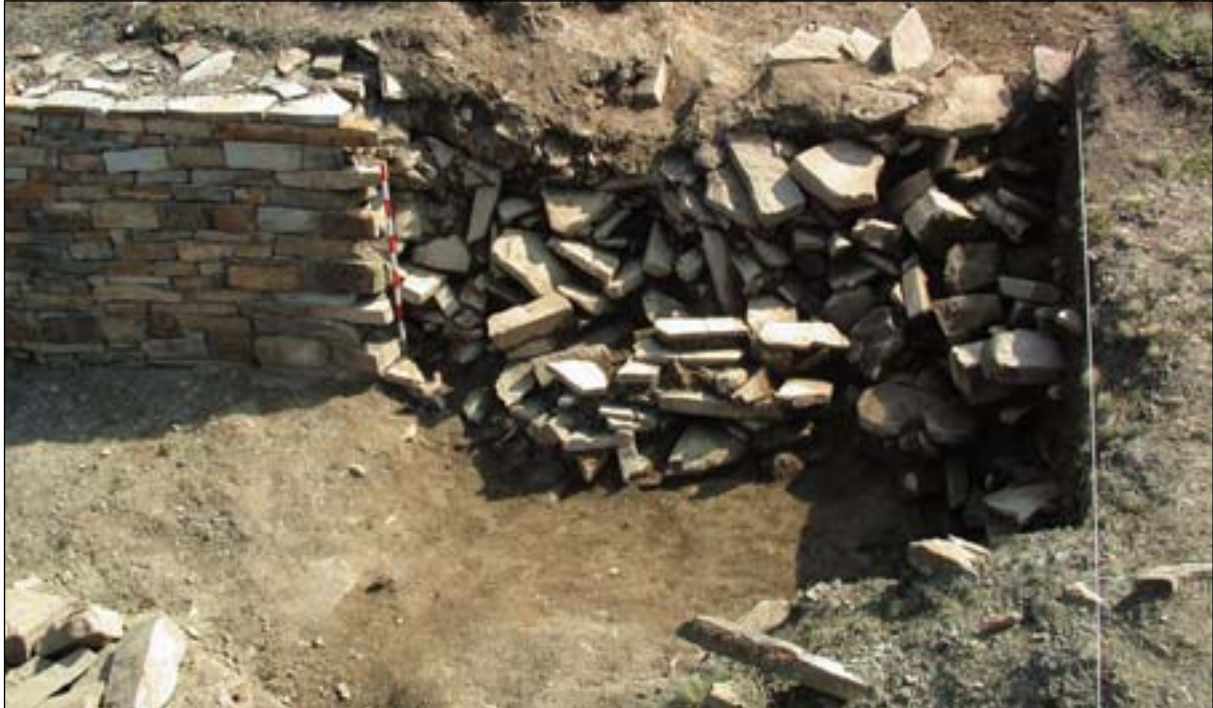
Arrolako Kastroko atea (Arratzu, Bizkaia) berritze prozesuan. Okermenduaren barnealdeko hormatalari dagozkion eroritako materialen garbiketa.

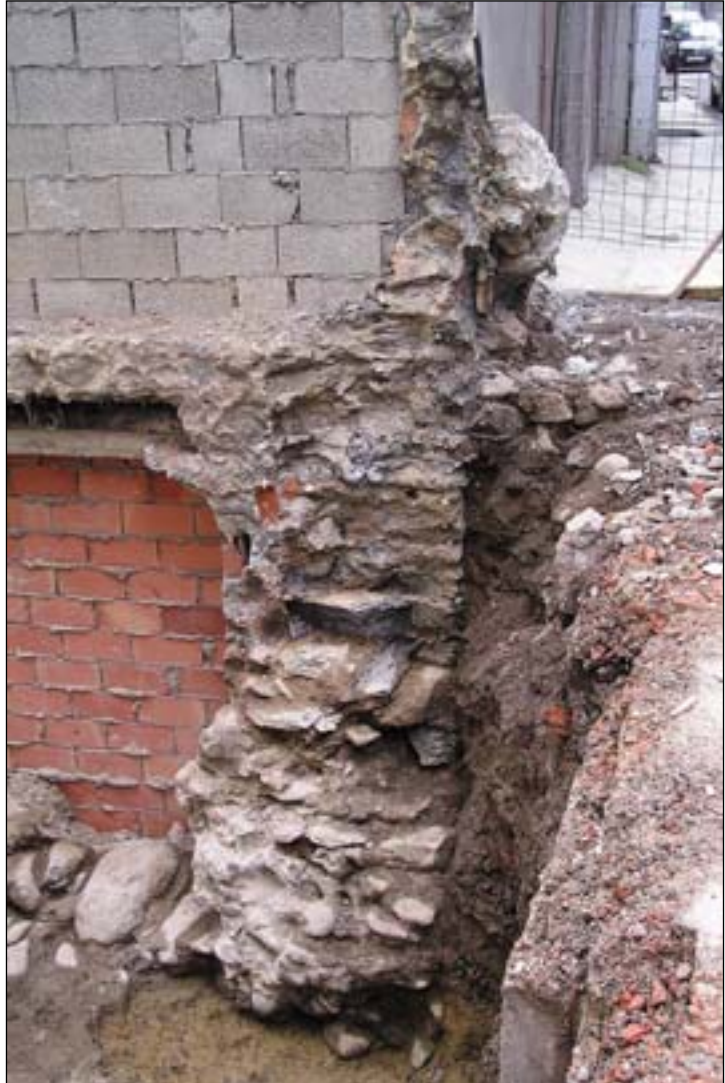
Vista del alzado de la muralla localizada en el solar de Nagusia nº 77 (Azkoitia) con las dos fábricas superpuestas.

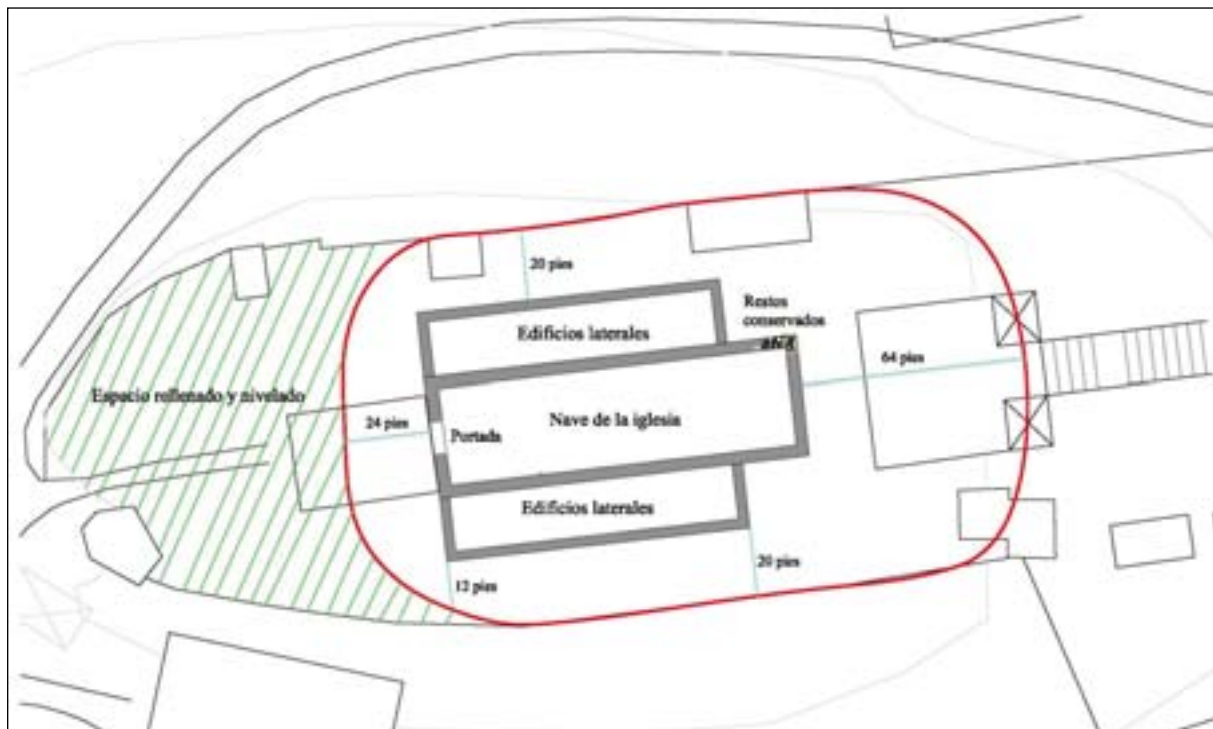
Antiguako elizaren berreraikuntza hipotetikoa oinplanoan. Marra gorriak elizari zegokion uesteko eremua mugatzen du, 1826. urteko dokumentuaren arabera.
