**ACTUALIZACIÓN DEL INFORME DE  
SITUACIÓN DEL SUELO DEL VERTEDERO  
DE BISTIBIETA, LEMOA, (BIZKAIA)**

REFERENCIA: SC26011-IPS

FECHA: 30 de marzo de 2026

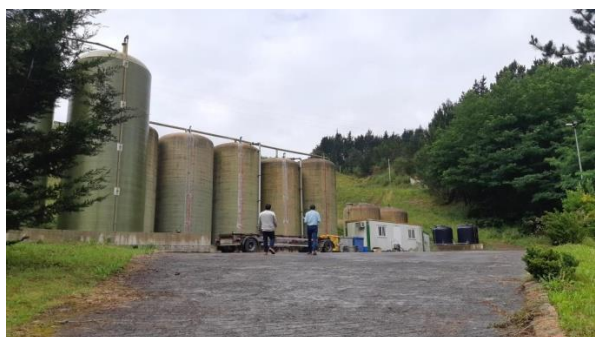
**Figura 34.** Depósitos lixiviado explanada superior

- ✓ **FR-03 Depósitos de la planta de tratamiento:** no se han producido cambios desde la emisión del último informe. Se han redefinido los riesgos asociados a esta fuente, sustituyendo las fugas y derrames por rotura de depósitos.

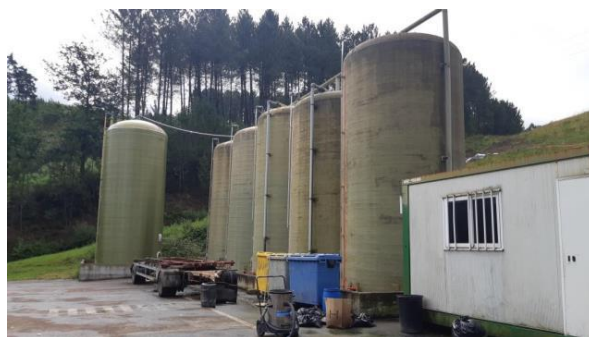
**Figura 35.** Depósitos lixiviado explanada superior

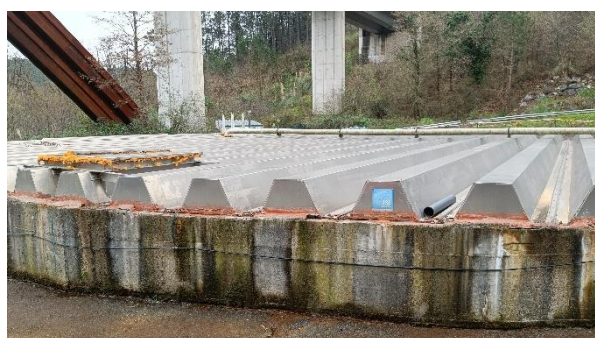
**Figura 36.** Balsa cubierta de inertizados

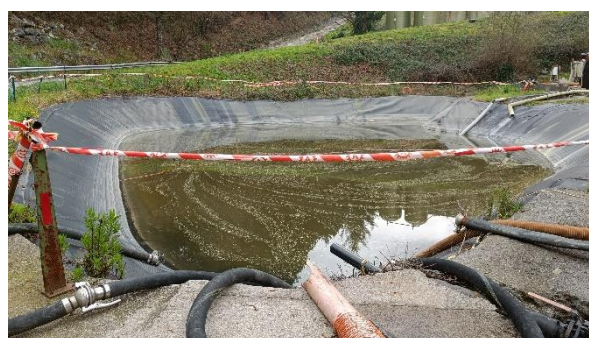
**Figura 37.** Balsa de lixiviados no peligrosos

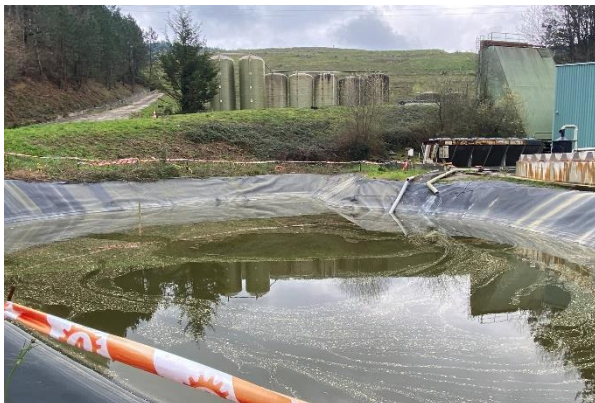
**Figura 38.** Balsa de lixiviados no peligrosos

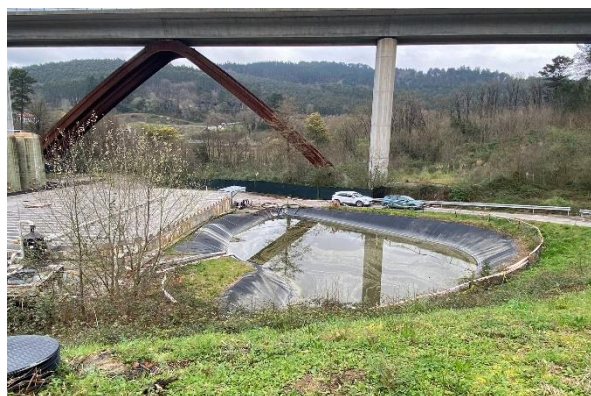
**Figura 39.** Vista general instalación depuradora

- ✓ **FR-02 Planta de tratamiento:** la caldera no está en funcionamiento. Se ha añadido un nuevo sistema de desodorización a base de productos químicos biodegradables para tratar de minimizar los olores de los lixiviados.

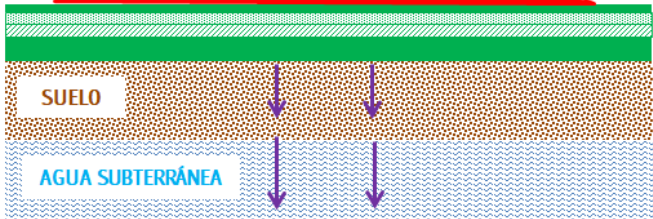
| Condiciones: | El vaso de vertido dispone de una secuencia de impermeabilización certificada por una entidad de inspección acreditada en UNE-EN ISO/IEC 17020 (acreditación nº 221/EI409). Los lixiviados son captados y conducidos a la planta de tratamiento. | | | |
| FR-01a | Rotura o fallos en las impermeabilizaciones | Infiltración al subsuelo | Secuencia de impermeabilización certificada | IV |

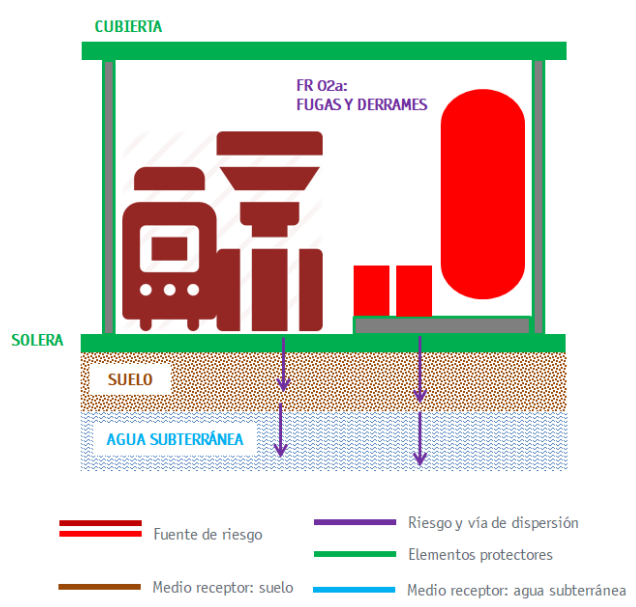
| <b>Fuente:</b> | | Depuradora | <b>Código:</b> | FR-02 |
|---|---|---|---|---|
| <b>Condiciones:</b> | | Bajo cubierta y acceso restringido.<br>Pavimento de hormigón en buen estado y cubetos de retención para los depósitos.<br>Residuos y materia primas almacenadas por separado. | | |
| FR-02a | Fugas y derrames durante carga y descarga | Infiltración al subsuelo | Cubeto y solera de hormigón<br>Bajo cubierta<br>Acceso restringido<br>Sistema de alarmas para el correcto funcionamiento | IV |

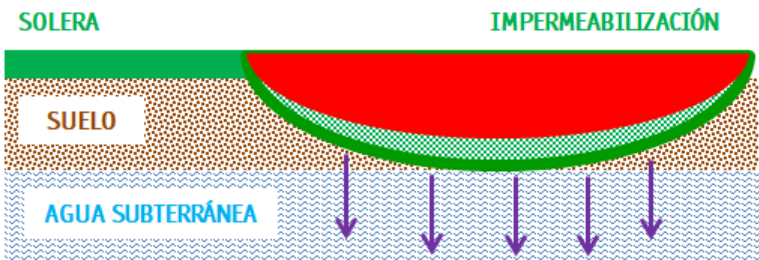
| Condiciones: | <p>Balsa inertizada: dimensiones 22 x 14 m. superficie de 271 m², y una capacidad de 233 m³.</p> <p>Balsa no peligrosa: forma ovoide con dimensiones de 24 x 15, superficie de 462 m² y una capacidad de 425 m³</p> <p>Pavimento de hormigón en buen estado.</p> <p>Balsas de lixiviados impermeabilizados, y con estricto control del volumen de entrada.</p> | | | |
| FR-04a | Rotura de balsas | Infiltración en el subsuelo | Solera de hormigón<br>Impermeabilización<br>Acceso restringido<br>Sistema de alarmas para el correcto funcionamiento | IV |
