INFORME PARA LA COMISIÓN INTERINSTITUCIONAL PARA LA PREVENCIÓN DE INUNDACIONES.

UNIDAD HIDROLOGICA: Urumea
PERIODO: 01/01/2017 - 31/12/2017

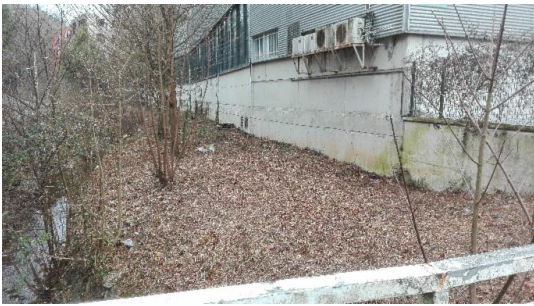
Donostia / San Sebastián	IGARA	6.504,43 €
UTM X	UTM Y	
579675	4794644	
Ejecución de la actuación		
Desbroce de 2.400 m2. Tramo de acceso muy complicado por encontrarse encauzado.		
Antes de la actuación		Después de la actuación

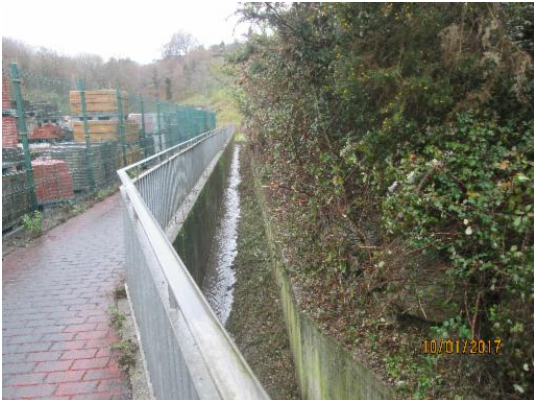
Código de la actuación	Título	
LI-G-2016-1087		
Municipio	Rio/Arroyo	Coste Total (IVA incluido)
Donostia / San Sebastián	Belartza	1.997,96 €
UTM X	UTM Y	
580267	4792589	
Ejecución de la actuación		
Desbroce por exceso de vejtación que reduce la capacidad hidraulica del cauce - 270 m2.		
Antes de la actuación		Después de la actuación

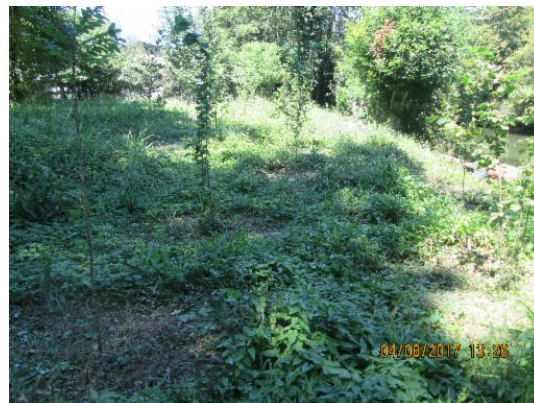
Después de la actuación

Código de la actuación	Título	
LI-G-2017-0083	3º Mantenimiento de nueva plantación	
Municipio	Rio/Arroyo	Coste Total (IVA incluido)
Donostia / San Sebastián	URUMEA	272,25 €
UTM X	UTM Y	
584691	4795142

Se desbroza un perímetro de 1 m alrededor de los árboles de frondosas. La parte de Fallopia japonica se realiza mediante desbroce manual con guadaña. 90 uds.

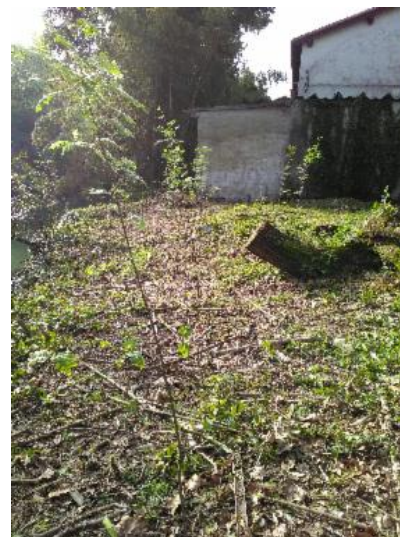
Después de la actuación

Código de la actuación	Título	
LI-G-2017-0081	1º mantenimiento anual de nueva plantación	
Municipio	Rio/Arroyo	Coste Total (IVA incluido)
Donostia / San Sebastián	URUMEA	5.205,42 €
UTM X	UTM Y	
584689	4795143

Desbroce de 4780 m2 de herbaceas.

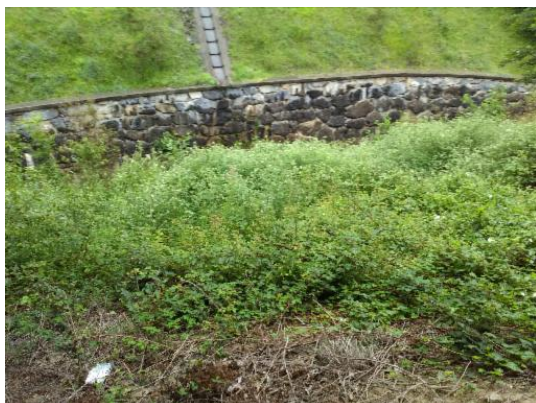
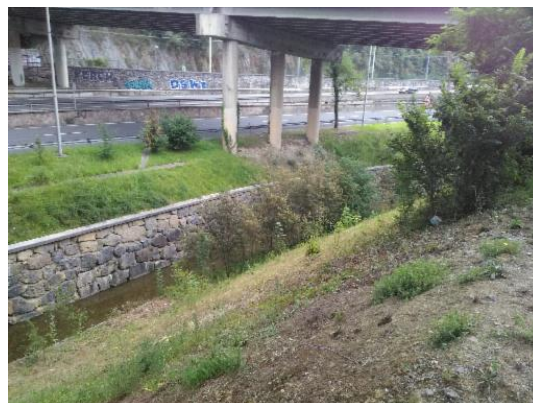
Desbroce de 2730 m2 alrededor de 810 plantas.

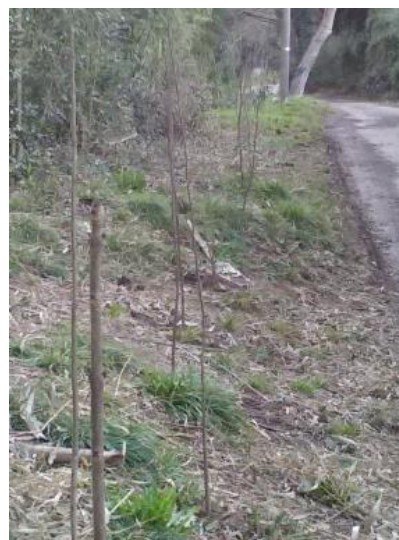
Después de la actuación

Código de la actuación	Título		
LI-G-2017-0068	Plantación de frondosas en zona de Arundo Donax		
Municipio	Rio/Arroyo	Coste Total (IVA incluido)	
Donostia / San Sebastián	URUMEA	1.966,25 €	
UTM X	UTM Y		
584691	4795142

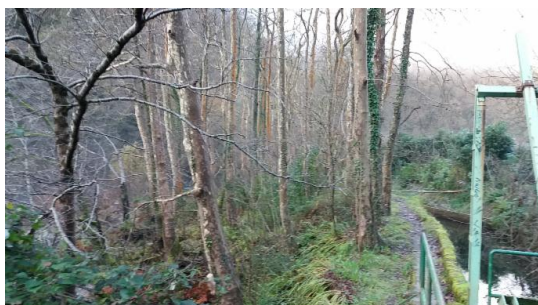
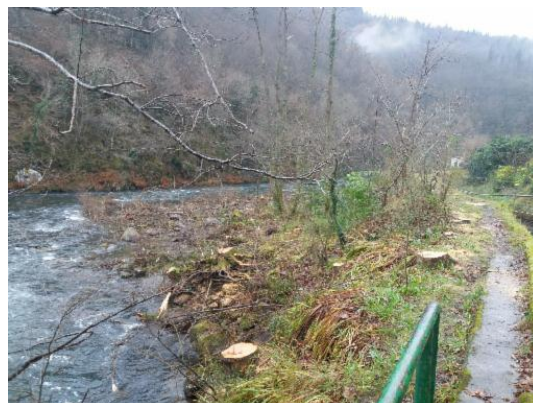
Apeo de 73 ejemplares de Platanus hispanica (295,53 m3)

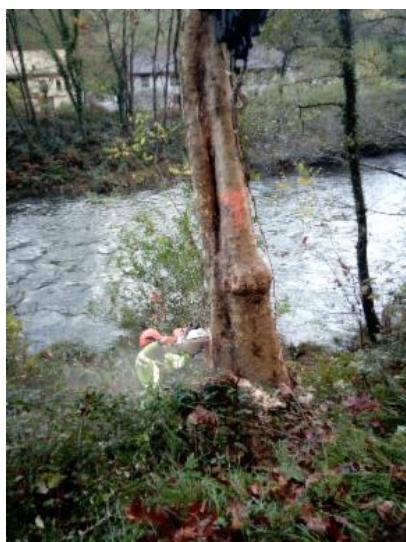
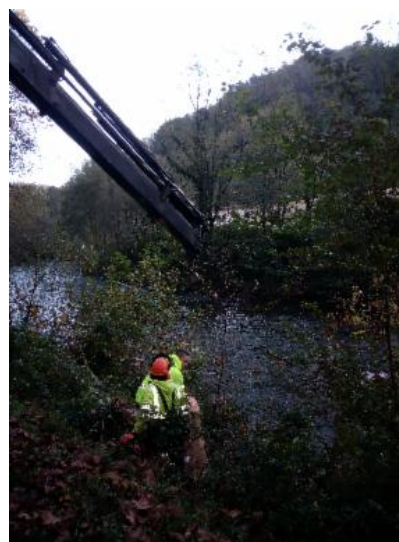
Código de la actuación	Título		
LI-G-2017-0431	Apeo de Platanus hispanica y Robinia psuedoacacia		
Municipio	Rio/Arroyo	Coste Total (IVA incluido)	
Hernani	URUMEA	27.751,12 €	
UTM X	UTM Y		
585020	4788901

Se tala 24 árboles (plataneros y acacias) (166,44m3). Se extraen 8 ejemplares del cauce (7,6 m3).
Reposición del terreno al estado inicial (75m2). Tratamiento químico de tocones con glifosato. (10,68 m3)

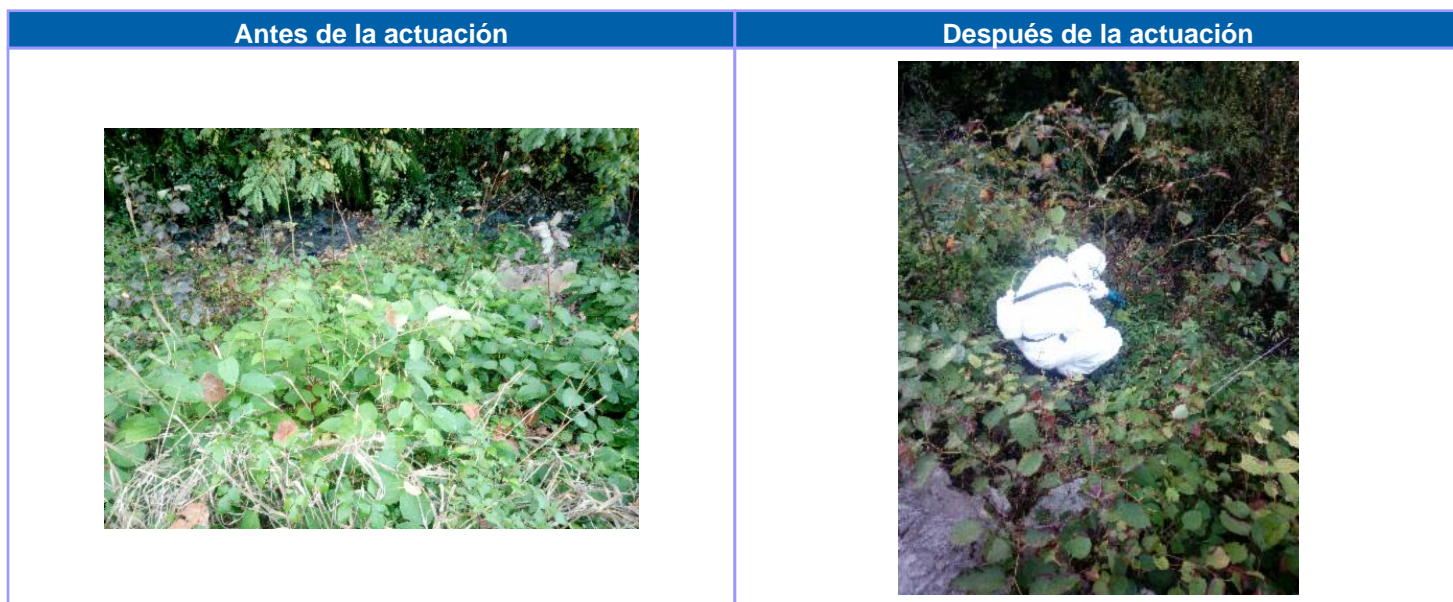
Código de la actuación	Título		
LI-G-2017-0428	4º tratamiento. 3º inyección de glifosato. (Fase 2) Fallopia japonica		
Municipio	Rio/Arroyo	Coste Total (IVA incluido)	
Astigarraga	ANDOLATXAGA	1.481,34 €	
UTM X	UTM Y		
585668	4791105

Sup. 590 m3. 30% de cobertura (reducción del 20% de la especie este año). Se utiliza 1,5 l de glifosato diluido al 5%. 5 ml por planta.

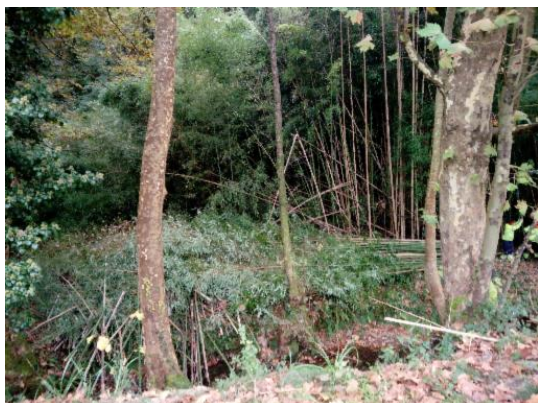
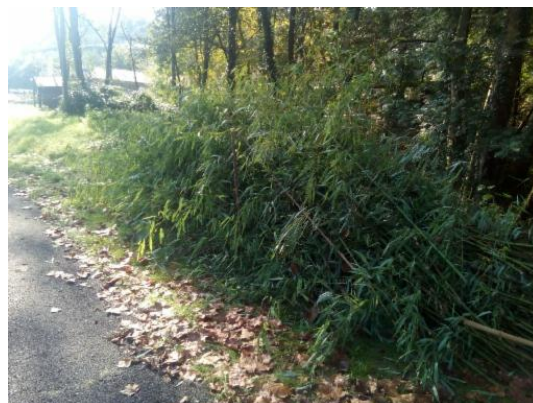
Desbroce con motosierra de de Phyllostachys sp. 14-15m de altura. 485 m2.

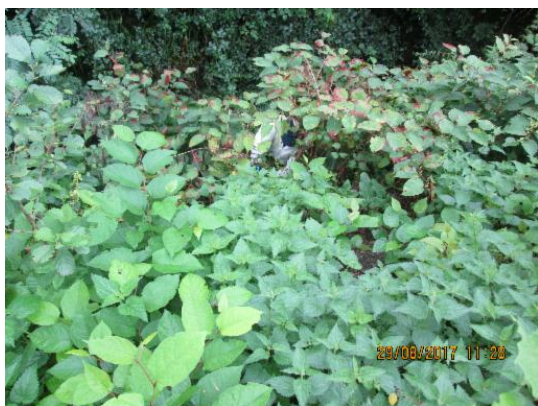
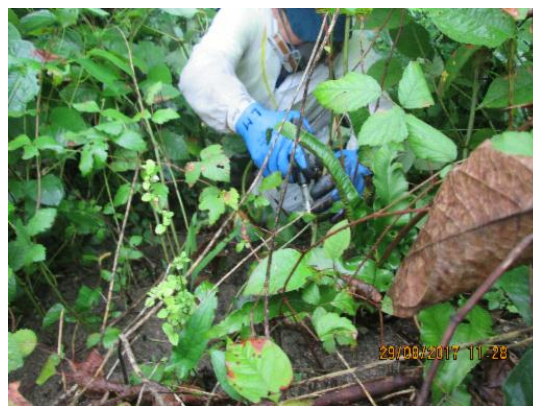
Sup. 590 m2. 50% cobertura. 3 l. de Glifosato inyectados diluidos al 5%. En cada planta se inyectan 5 ml.

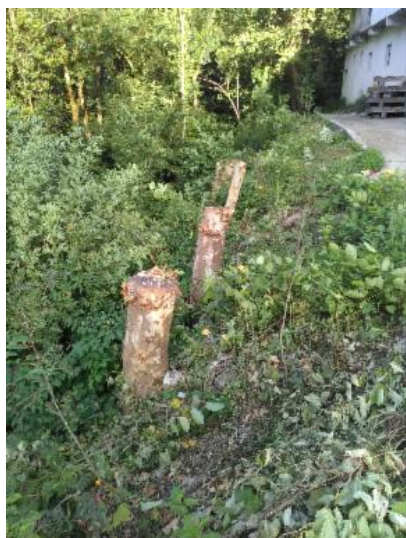
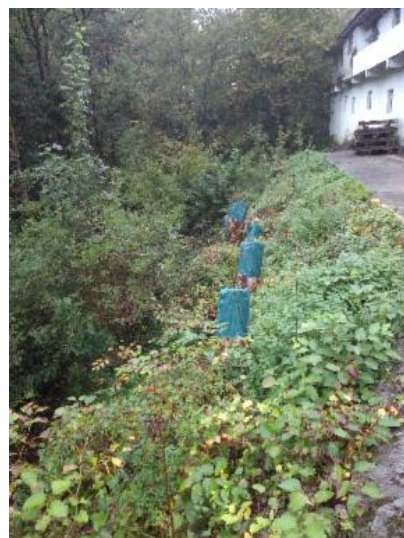
Se podan todos los chupones y se realizan endiduras en los tocones sobre las que se aplica Glifosato mediante brocha. Finalmente se cubren con plástico. Se tratan 10 tocones y se emplea 1 l. de Glifosato sin diluir.

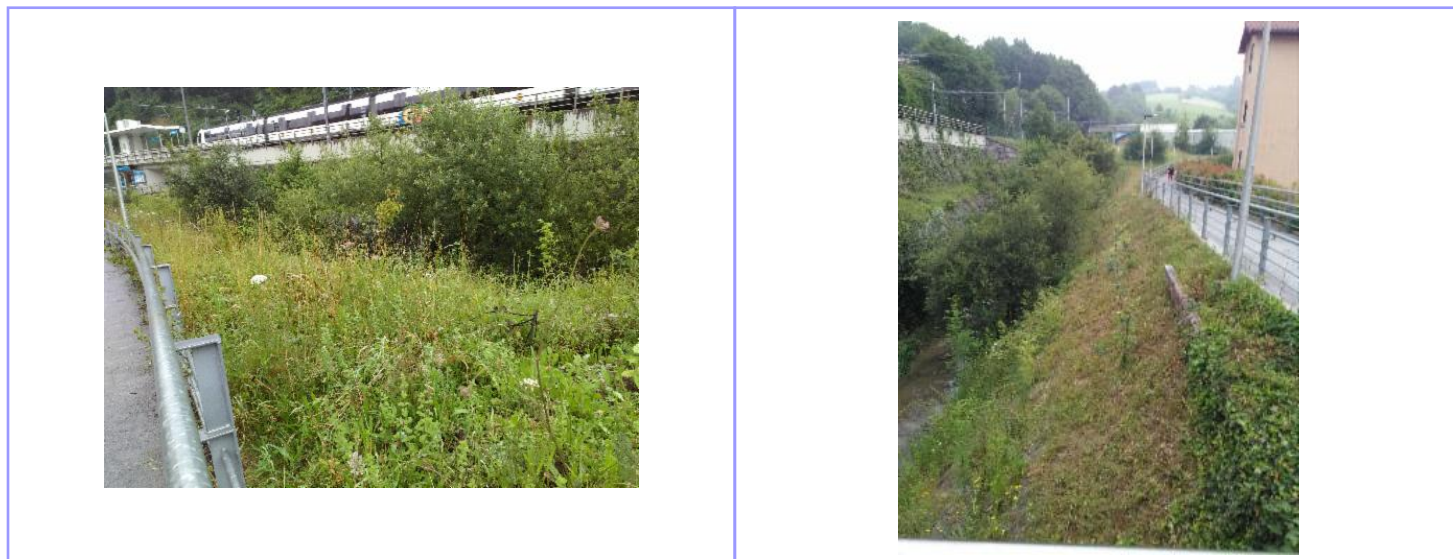
Se retiran las plantas de raíz con las azadas.

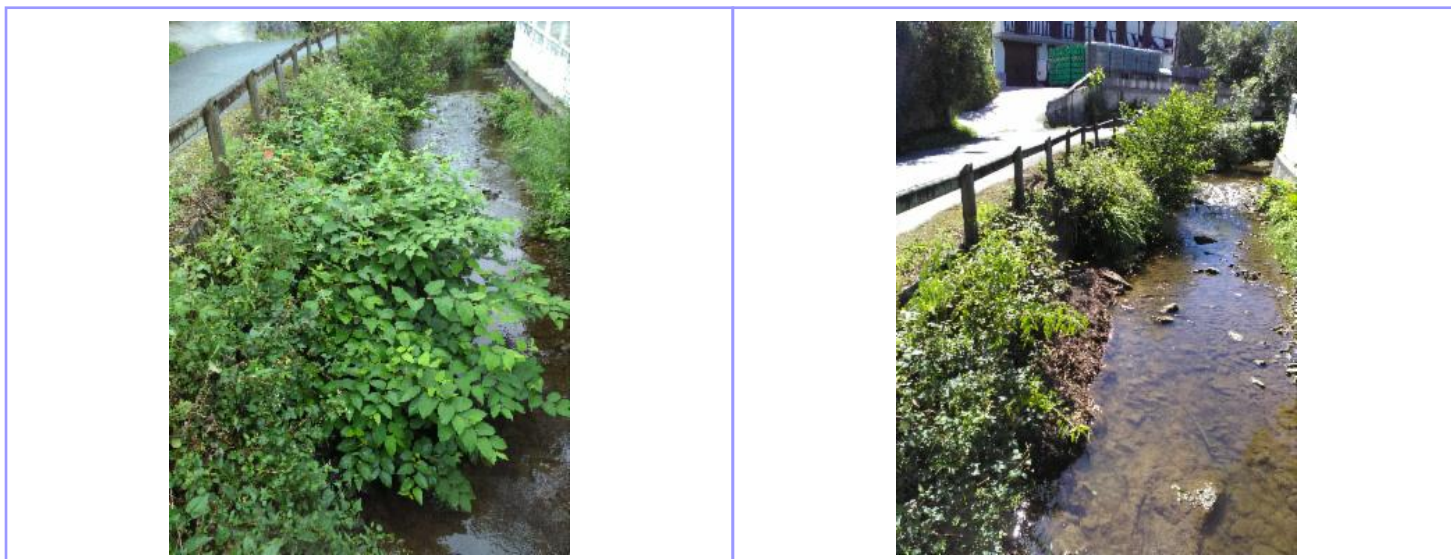
Se sigue el protocolo de actuación contra la Fallopia japonica y se retiran los restos hasta gestor autorizado.

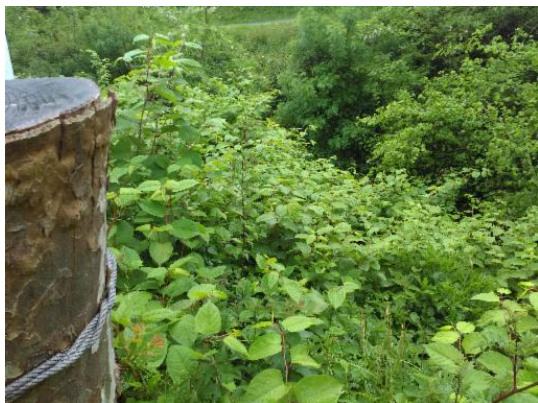
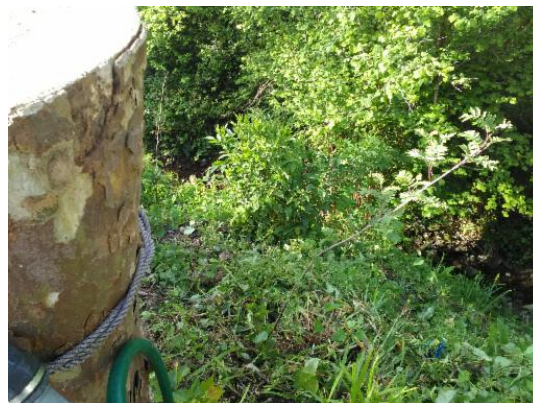
Siguiendo el protocolo de actuación se siegan las plantas de 1 m de tamaño y se pinchan aquellas que han alcanzado un diámetro de 1,6 cm. Las plantas mas pequeñas se arrancan de raíz. Los restos se retiran a gestor autorizado.

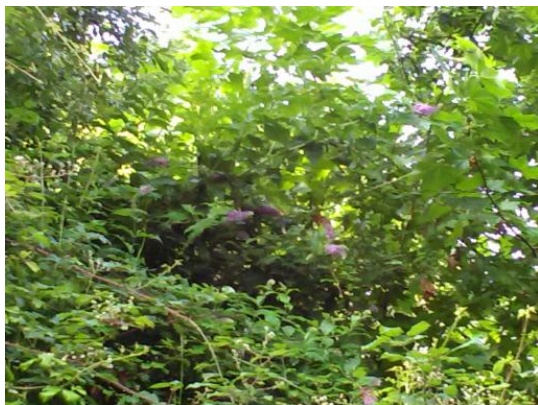
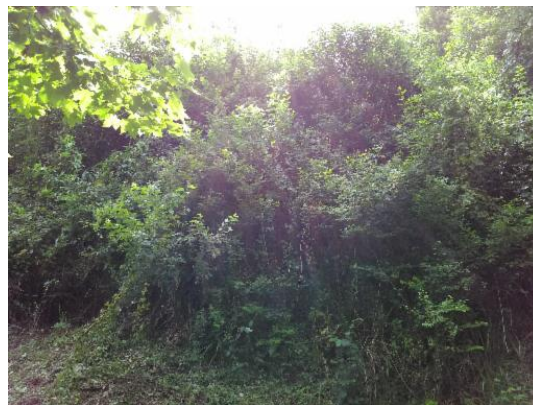
Código de la actuación	Título		
LI-G-2017-0113	2º Tratamiento de control y erradicación de Buddleja davidii		
Municipio	Rio/Arroyo	Coste Total (IVA incluido)	
Astigarraga	Galtzaur	85,06 €	
UTM X	UTM Y		
586329	4793107

Se corta con la motosierra los ejemplares de Buddleja y posteriormente se retira el tocón con ayuda de la azada. Los restos se retiran a gestor autorizado.

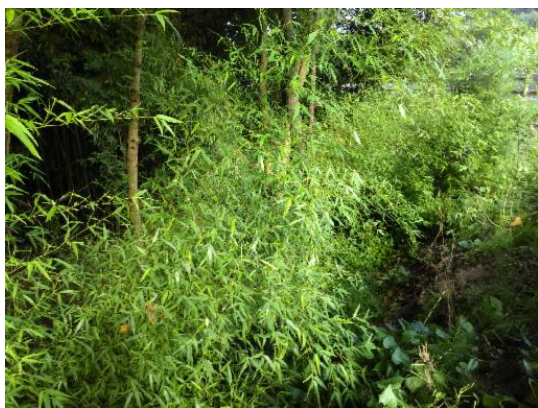
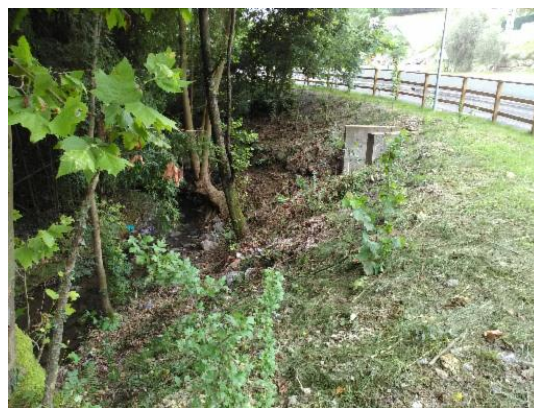
Código de la actuación	Título		
LI-G-2017-0112	2º Tratamiento de control y erradicación de Arundo donax		
Municipio	Rio/Arroyo	Coste Total (IVA incluido)	
Astigarraga	Galtzaur	752,45 €	
UTM X	UTM Y		
586529	4793127

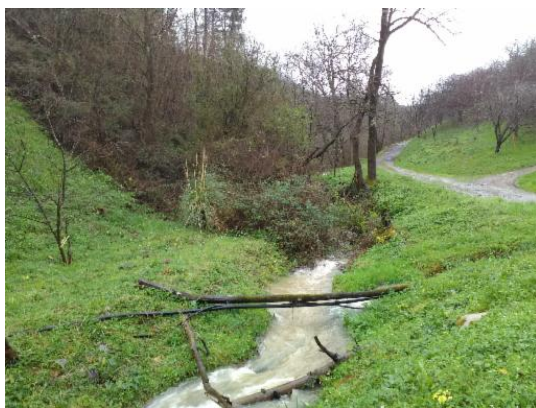
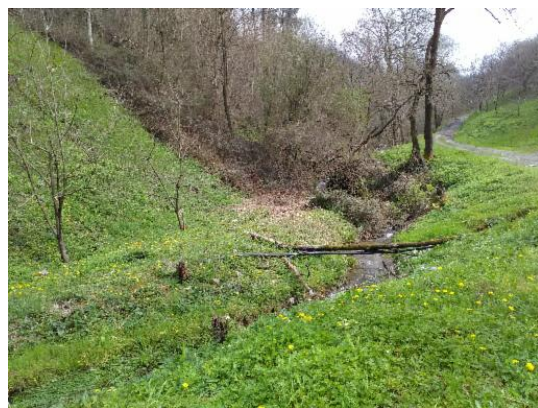
Retirada de raíz de la Buddleja Davidii y corte de la única Cortaderia. Retirada a gestor autorizado.

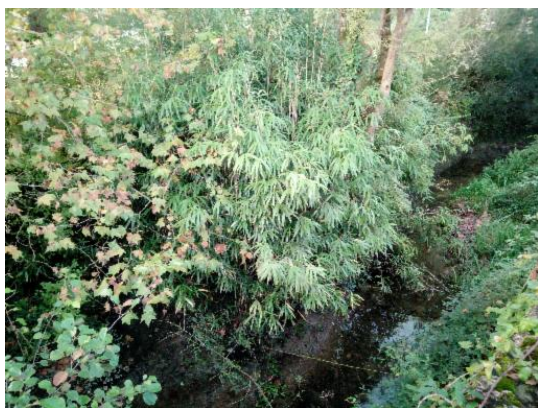
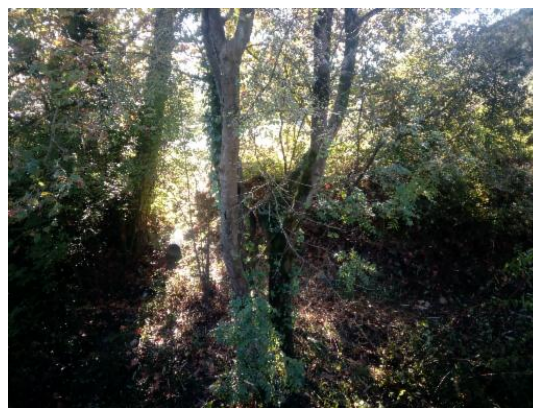
Corte de 34 m2 de Arundo sp. Y posterior inyección de glifosato (3,5 L), diluïdos al 5%. Inyección de 5 ml por tallo.

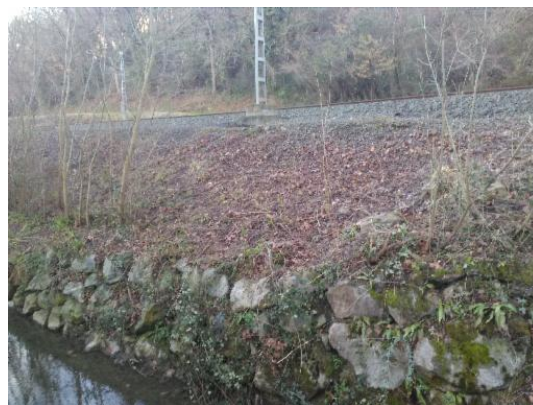
Código de la actuación	Título	
LI-G-2017-0099	Retirada de Buddleja y Arundo Donax	
Municipio	Rio/Arroyo	Coste Total (IVA incluido)
Hernani	PORTU	941,24 €
UTM X	UTM Y	
583548	4790691

Desbroce de la zona de acceso, retirada de Buddleja y de Arundo Donax a vertedero autorizado.

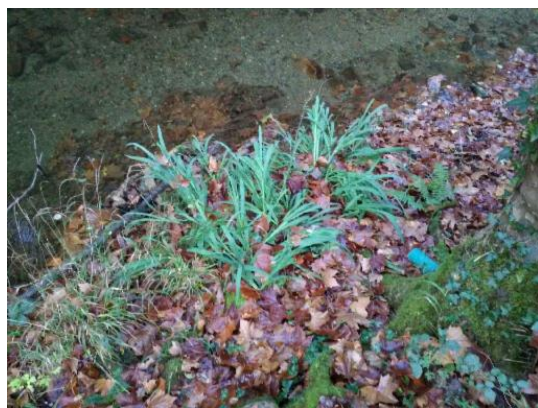
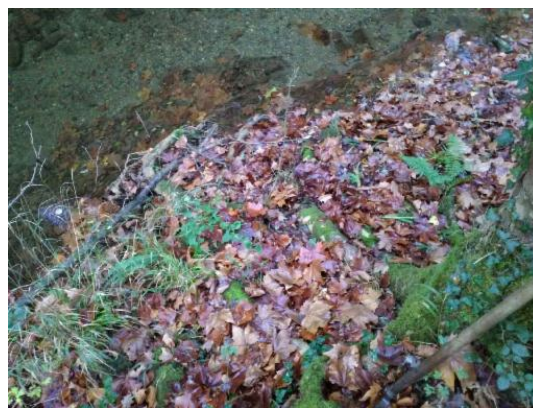
Código de la actuación	Título	
LI-G-2017-0098	Extracción manual de Crocosmia x crocosmiiflora	
Municipio	Rio/Arroyo	Coste Total (IVA incluido)
Hernani	Urruzuno	2.545,24 €
UTM X	UTM Y	
586768	4785917

Extracción manual. 700 m2 con 50% de cobertura.

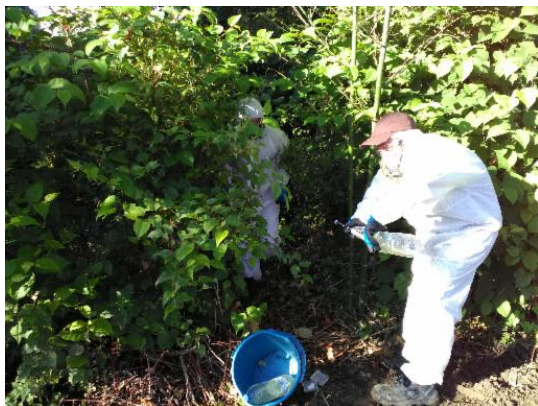
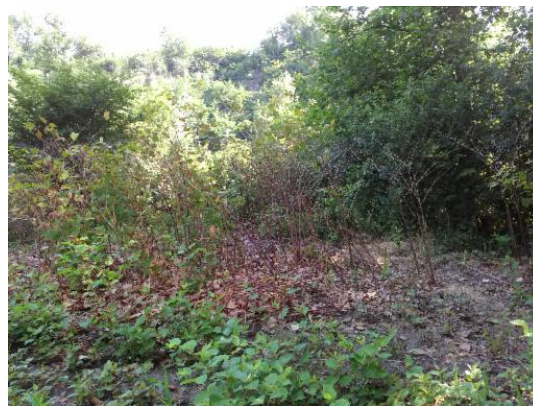
Se han tratado unos 498 m2 mediante pinchado de la planta según indica el protocolo de actuación. Se aprecia una considerable afección de los anteriores tratamientos en la planta, observándose hasta un 50% de reducción en la misma.

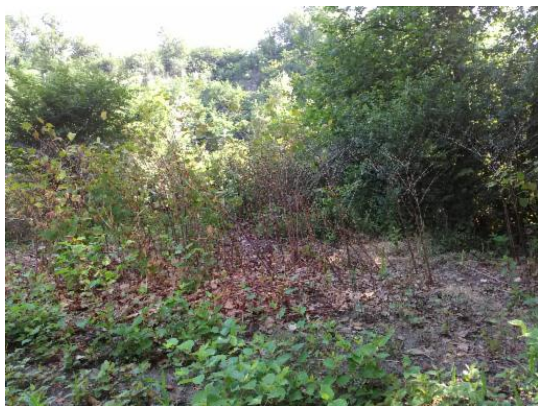
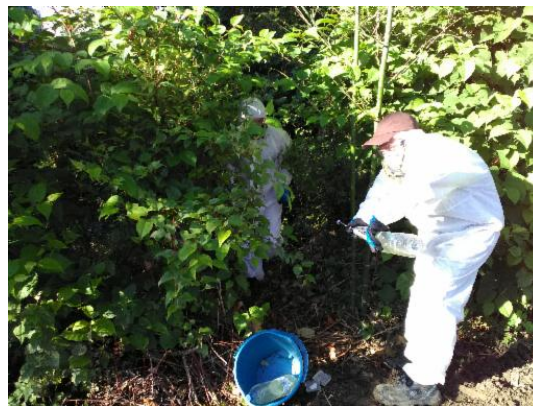
Pinchado de las plantas de Fallopia de mayor tamaño siguiendo el protocolo de actuación. Se aprecia que el primer tratamiento ha mermado la vigorosidad de las plantas.

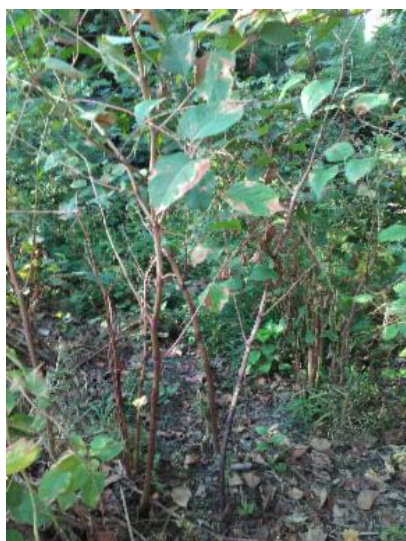
Antes de la actuación

Código de la actuación	Título		
LI-G-2017-0049	2º Tratamiento de control y eliminación de planta invasora Fallopia japonica		
Municipio	Rio/Arroyo	Coste Total (IVA incluido)	
Donostia / San Sebastián	URUMEA	2.796,37 €	
UTM X	UTM Y		
585150	4793127

Tratamiento mediante inyectado de producto fitosanitario según se indica en el protocolo. Se aprecia que el primer tratamiento ha sido efectivo al estar las plantas comenzando a amarillear.

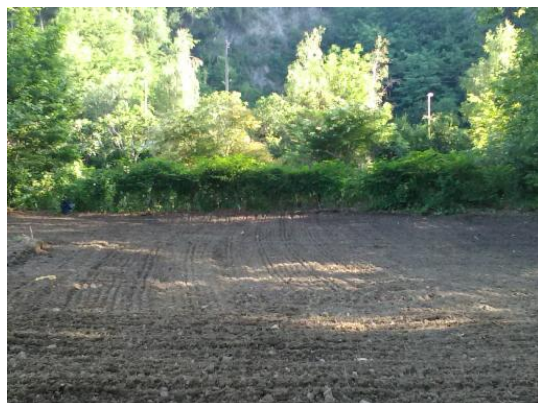
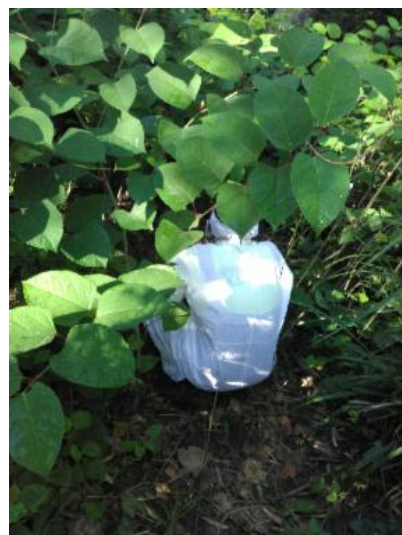
Código de la actuación	Título		
LI-G-2017-0045	1º Tratamiento anual de control y eliminación de la planta invasora Fallopia japonica		
Municipio	Rio/Arroyo	Coste Total (IVA incluido)	
Donostia / San Sebastián	URUMEA	2.994,82 €	
UTM X	UTM Y		
585228	4793343

Retirada de los ejemplares de menor tamaño mediante la siega con guadaña y pinchado de los ejemplares de mayor porte. Los restos se retiran a gestor autorizado.

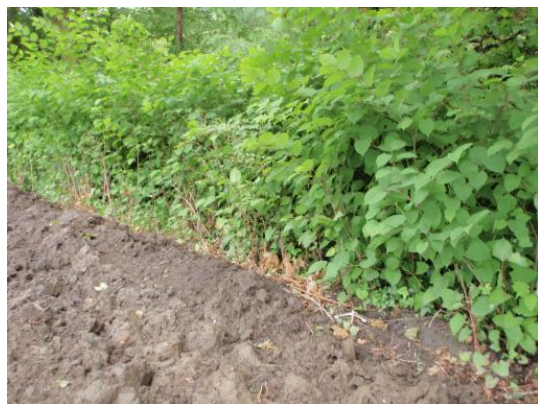
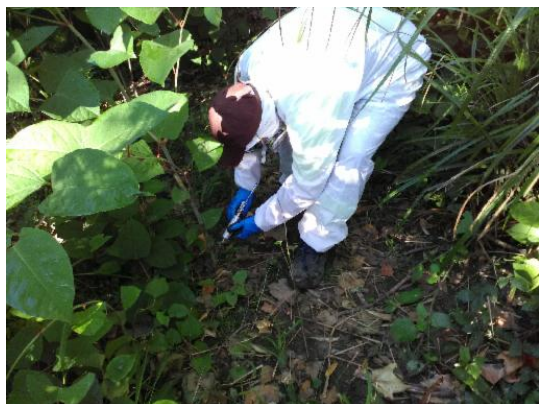
Antes de la actuación	Después de la actuación

Código de la actuación	Título		
LI-G-2017-0044	1º Tratamiento anual contra la planta invasora Fallopija japónica.		
Municipio	Rio/Arroyo	Coste Total (IVA incluido)	
Donostia / San Sebastián	URUMEA	2.796,37 €	
UTM X	UTM Y		
585150	4793127

Se siegan con guadaña o se arrancan los brotes mas pequeños. Las plantas mas grandes son pinchadas.

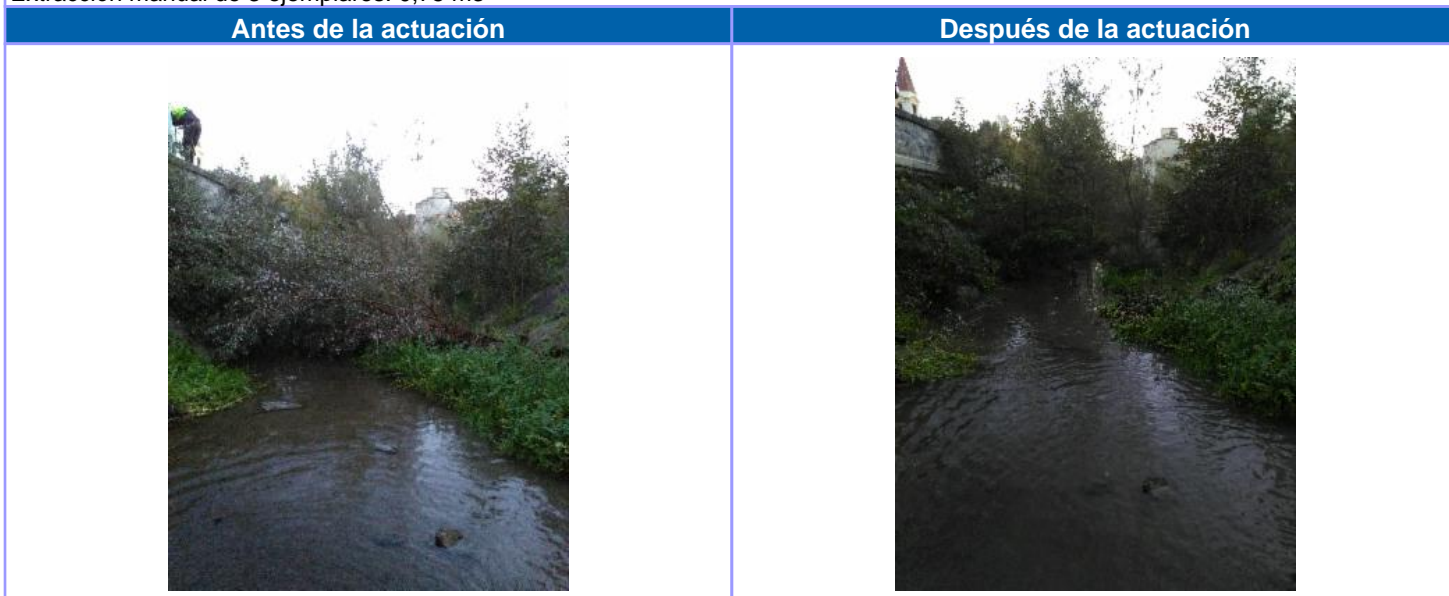
Código de la actuación	Título		
LI-G-2017-0422	Extracción de árboles del cauce		
Municipio	Rio/Arroyo	Coste Total (IVA incluido)	
Donostia / San Sebastián	AÑORGA	171,52 €	
UTM X	UTM Y		
581067	4792868

Extracción manual de 3 ejemplares. 0,75 m3

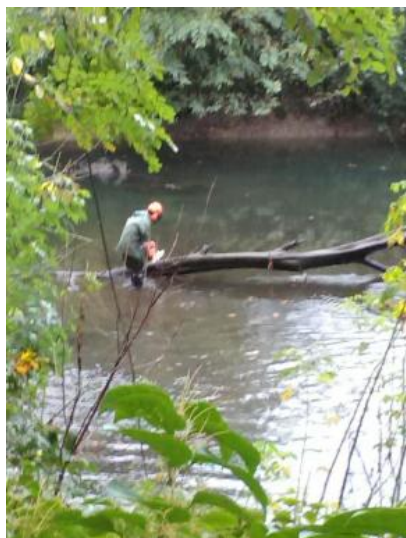
Antes de la actuación

Código de la actuación	Título	
LI-G-2017-0420	Extracción de arbolado del cauce	
Municipio	Rio/Arroyo	Coste Total (IVA incluido)
Donostia / San Sebastián	URUMEA	3.853,43 €
UTM X	UTM Y	
584704	4792554

Extracción de 6 ejemplares. 16,85 m3. Con ayuda de maquinaria.

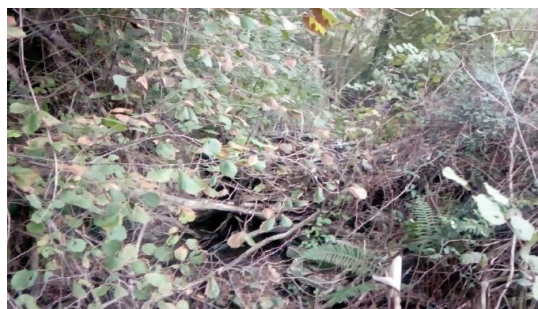
Antes de la actuación

Código de la actuación	Título	
LI-G-2017-0419	Retirada de dos taponos y vegetación del cauce	
Municipio	Rio/Arroyo	Coste Total (IVA incluido)
Hernani	ANDOLATXAGA	4.108,37 €
UTM X	UTM Y	
585274	4790992

Retirada de dos taponos de vegetación (10,31 m3) y extracción de 20 árboles (4,6 m3)

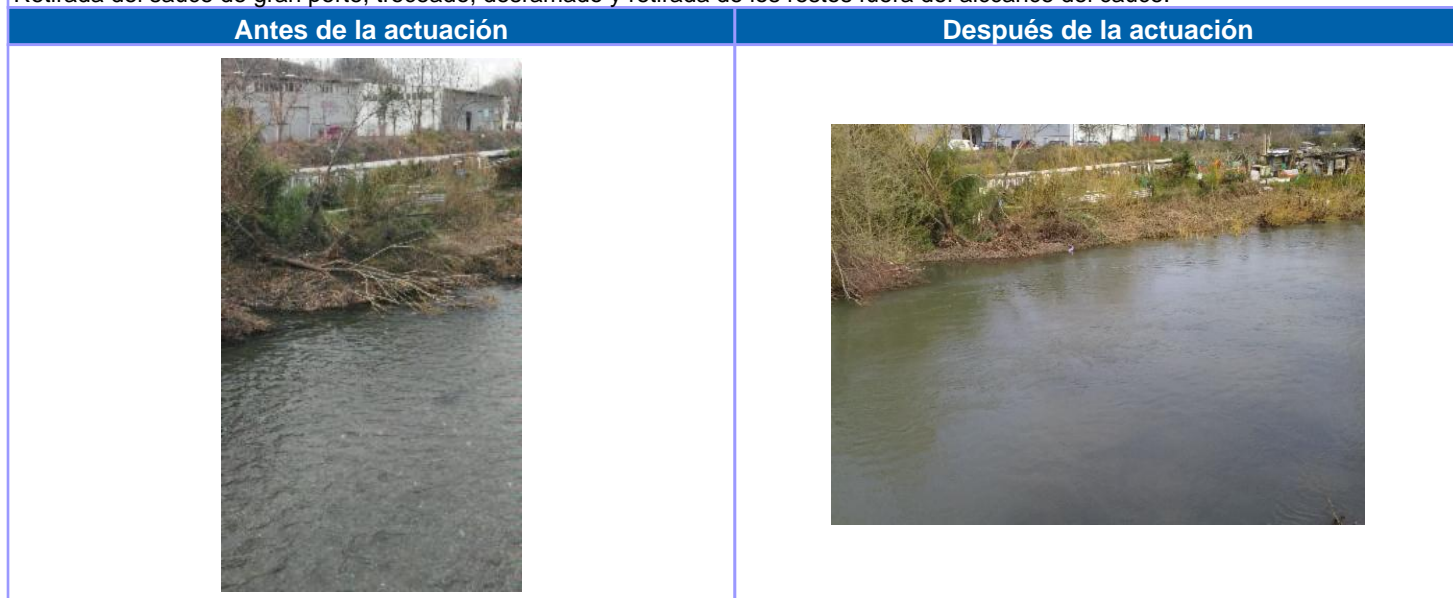
Código de la actuación	Título	
LI-G-2017-0235	árbol caído en la margen izquierda del río Urumea a su paso por el polígono industrial de Ibai-ondo en el termino municipal de Hernani.	
Municipio	Rio/Arroyo	Coste Total (IVA incluido)
Hernani	URUMEA	157,11 €
UTM X	UTM Y	
584127	4791372

Retirada del sauce de gran porte, troceado, desramado y retirada de los restos fuera del alcance del cauce.

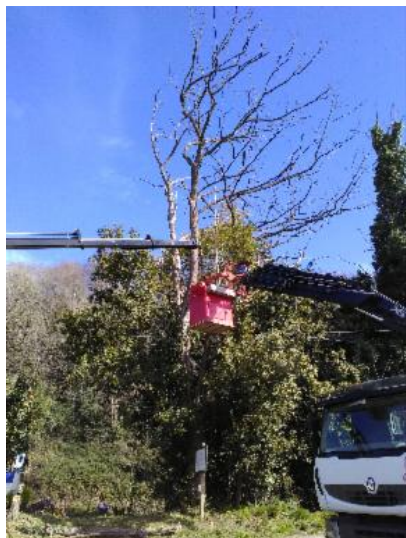
Antes de la actuación

Código de la actuación	Título	
LI-G-2017-0222	Árboles con riesgo de caer hacia el río Urumea y de invadir el bidegorri.	
Municipio	Rio/Arroyo	Coste Total (IVA incluido)
Donostia / San Sebastián	URUMEA	8.229,03 €
UTM X	UTM Y	
584454	4795282

Extracción de los árboles del río, desramado y troceado. Apeo con corte en altura de las acacias secas. Se realizan los trabajos con ayuda del camión con cesta.

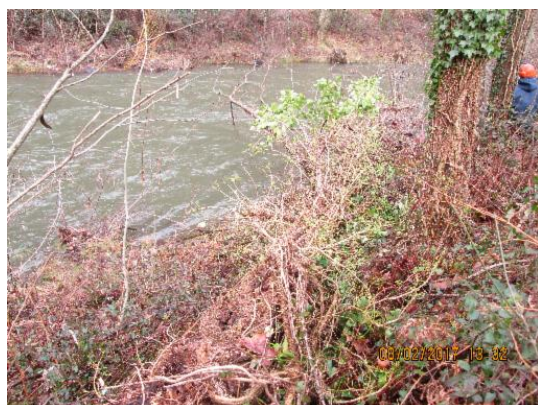
Antes de la actuación

Código de la actuación	Título	
LI-G-2017-0208	Dos árboles caídos y cruzados sobre el cauce del río Urumea	
Municipio	Rio/Arroyo	Coste Total (IVA incluido)
Hernani	URUMEA	3.557,4 €
UTM X	UTM Y	
585257	4788650

Retirada de los dos árboles y atado mediante cableado sobre los árboles de la orilla.

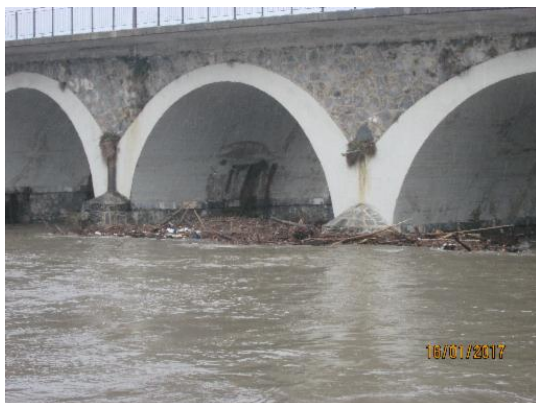
Antes de la actuación

Código de la actuación	Título	
LI-G-2017-0181	Retirada por medios mecánicos de 5 árboles de gran tamaño que obstaculizan el puente - 11 m3.	
Municipio	Rio/Arroyo	Coste Total (IVA incluido)
Hernani	Urumea	4.848,29 €
UTM X	UTM Y	
583533	4790119

Retirada por medios mecánicos de 5 árboles de gran tamaño que obstaculizan el puente - 11 m3.
