**Determinación de la Calidad Ecológica Integral
de los Ríos Mediterráneos de la CAPV y
Definición de Objetivos Ambientales**

CUENCA DEL BAIAS

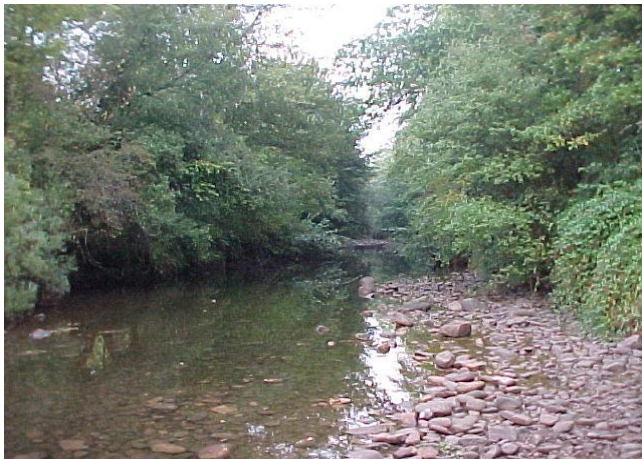
En las inmediaciones de Murgia, se ha podido constatar la presencia de vertidos y basuras en las inmediaciones del cauce

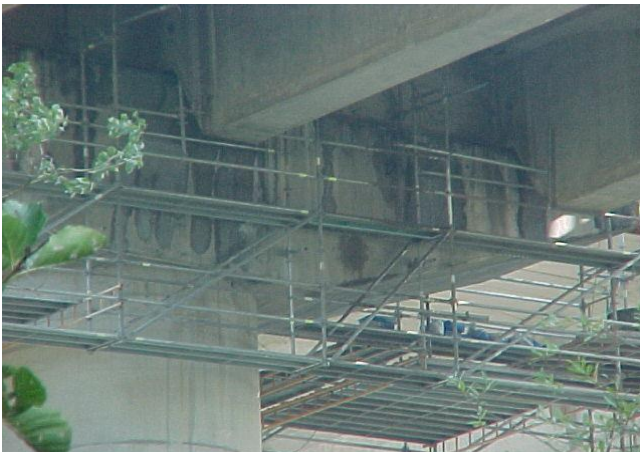
Aguas arriba de la localidad de Anda, en septiembre de 2000, se estaban llevando a cabo reparaciones en el viaducto de la autopista

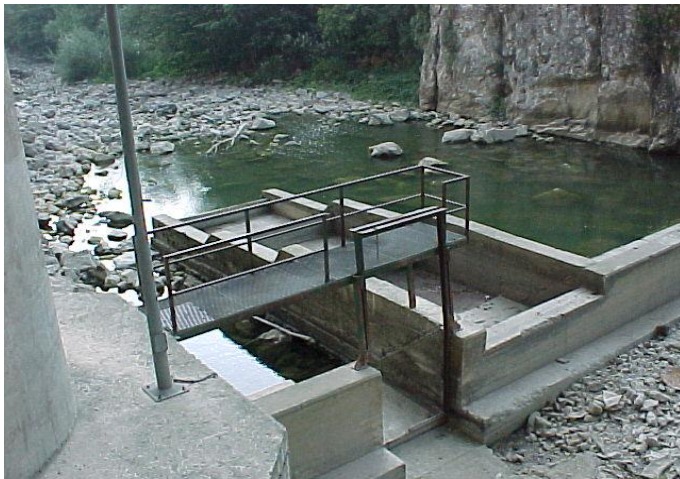
Detalle de la presa que existe antes de llegar a Subijana de Morillas

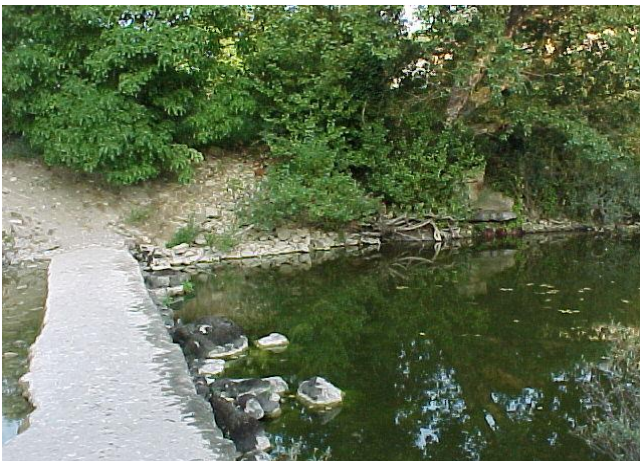
En Hereña se ha localizado una pequeña presa, de reducidas dimensiones, en el cauce del río

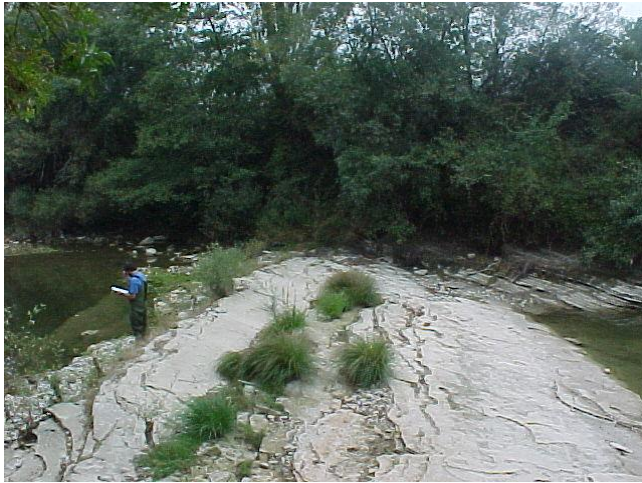
Existe un estrato rocoso en el lecho del río que, en época estival, llega a separar el curso del agua. También se detecta en algunas zonas manchas de aceite en las riberas del río, en zonas que parecen ser utilizadas para la colocación de motores o tractores para la extracción de agua

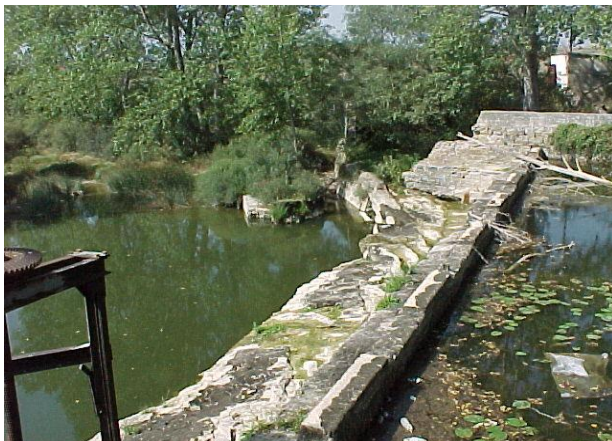
Antes de que el río Baias llegue a Burgos, en las inmediaciones del polígono industrial de Rivabellosa, existe una presa que frena el avance del agua.

Detalle de la presa.
