PROGRAMA DE SEGUIMIENTO DE LA ZONA AFECTADA POR EL INCENDIO FORESTAL DE AIAKO HARRIA (GIPUZKOA). SEGUNDO INFORME

2022

Fecha Junio de 2022

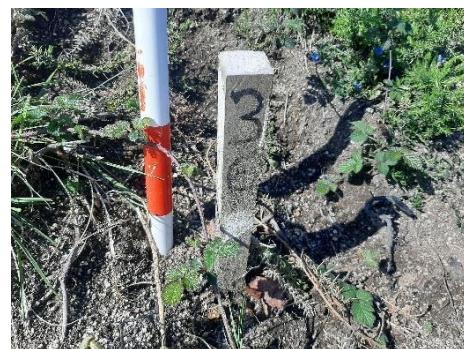
Estaca localizada en el centro de la parcela.

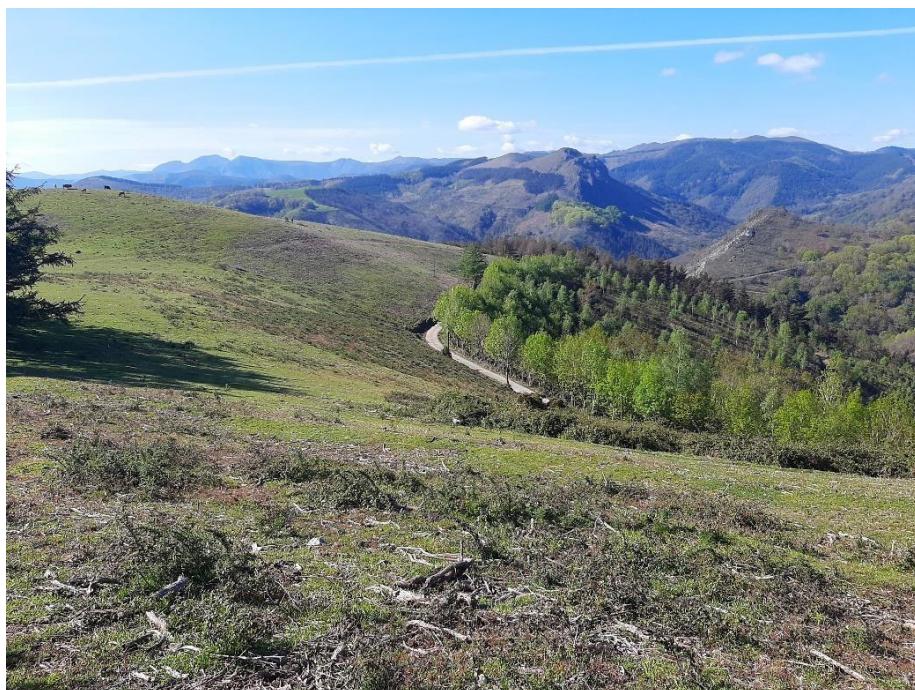
Los daños por fuego en estas zonas son mínimos, no han supuesto un cambio de uso y no han afectado a la composición original. Las especies más afectadas han sido las leñosas, aunque actualmente se observan rebrotes. Al no haberse dado afecciones importantes, por lo general no se recomiendan actuaciones en respuesta al incendio.

Panorámica de la zona de pastos en torno a Pagogaina.

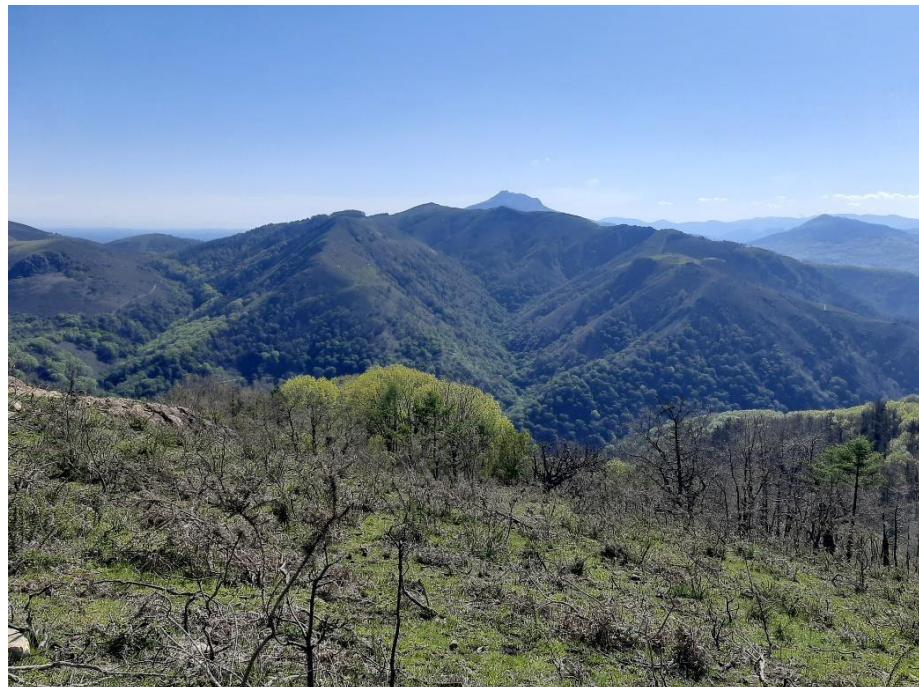
Esta unidad engloba las áreas de matorral. El cambio más notable identificado es que la ocupación espacial de las especies arbustivas y de matorral se ha reducido considerablemente debido al fuego, ya que se vieron bastante afectadas. Las especies leñosas más representadas eran el tojo y las zarzas. Actualmente conviven los vigorosos rebrotes de éstas con un estrato herbáceo atractivo para el ganado. En este sentido, se intuye que la presión ganadera en estas zonas ha aumentado, ya que se observan fácilmente pasos de ganado, excrementos, etc.

Vista de una de las parcelas en la unidad de Matorral.

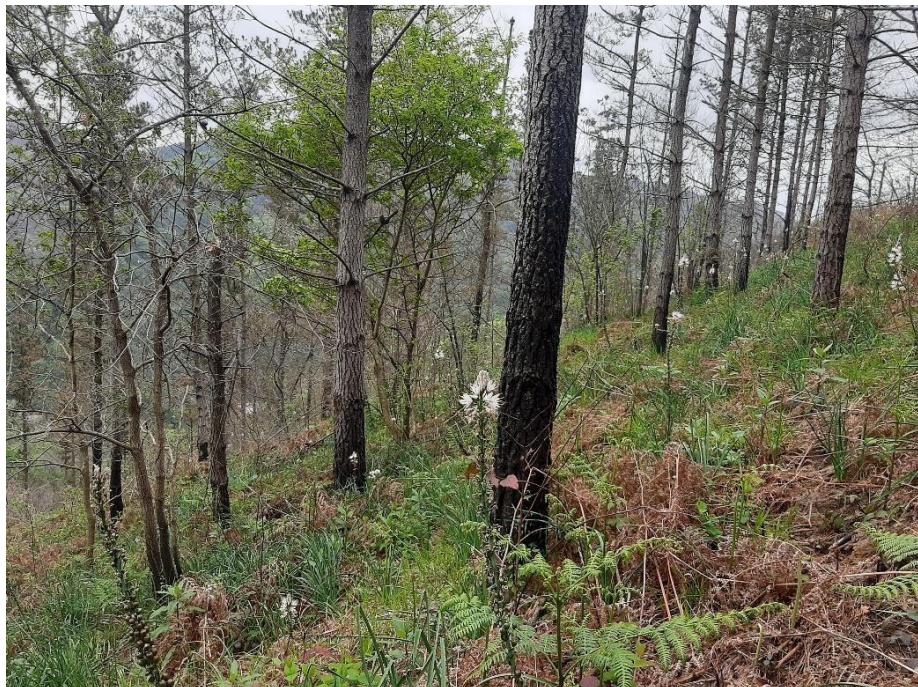
Algunas frondosas de pequeño porte entre el pinar.

El pinar, igual que en la unidad anterior, presenta irregularidad en cuanto a su estado, también por la doble afección de las enfermedades y del fuego. Consecuentemente, por zonas, se observa una menor fracción de cabida cubierta del arbolado adulto, que está generando situaciones de más luz en el subpiso, favoreciendo el desarrollo de arbustivas.

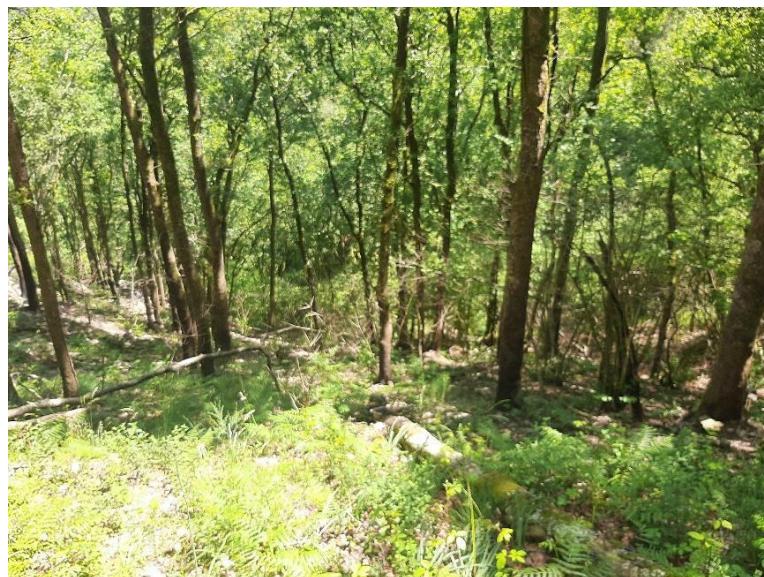
Robledal, sin apenas afección por el incendio.

Por lo general, aunque con matices, las masas donde domina el roble del país son masas que han aguantado bien la acción del fuego. Los ejemplares adultos no se han visto gravemente afectados, presentando quemaduras superficiales o de las ramas bajas. En las zonas donde las afecciones han sido más severas, se han observado intensos rebrotes en pies cuyos adultos presentan un estado de salud variable. En algunas masas se ha detectado regenerado procedente de semilla, cuya viabilidad está sujeta a la estructura de la masa, a la entrada de luz y a la posible herbivoría. A priori, no se recomiendan actuaciones postincendio o no se han considerado prioritarias. En todo caso cabe valorar la realización de algunas acciones en aquéllas zonas donde la densidad arbórea es menor o los pies adultos se han visto más afectados, mediante la realización de plantaciones o siembras de enriquecimiento y la protección frente al ganado con la instalación de cierres.

Finalmente, conviene realizar un control y seguimiento del regenerado de especies alóctonas en alguna zona concreta.

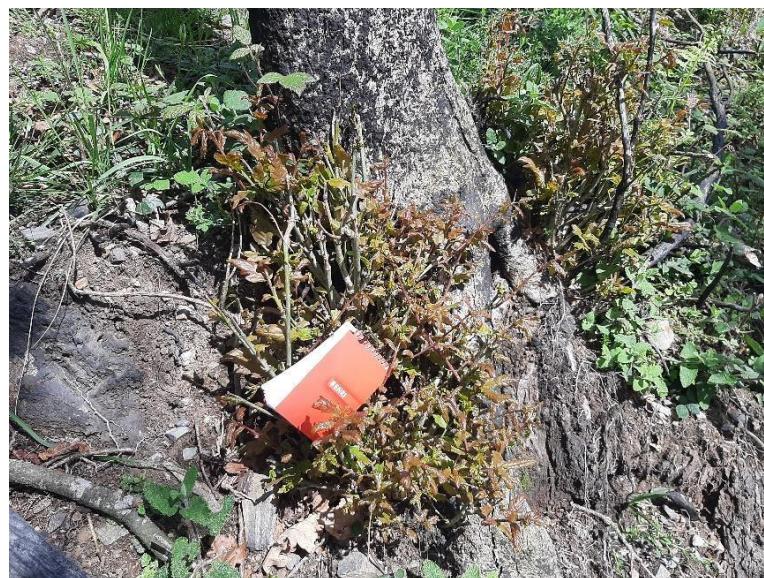
Rebrotos a los pies de un roble.

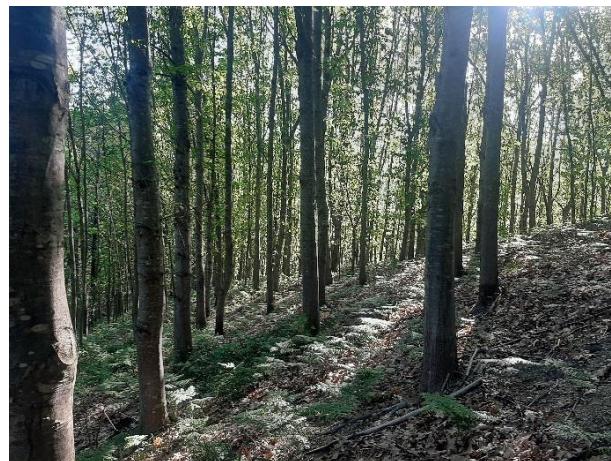
Quedan dentro de esta unidad unas pocas masas de roble americano con objetivo productor. No se han encontrado afecciones importantes por el fuego y no se han planteado actuaciones en este sentido, más allá de las que puedan realizarse dentro de la gestión de este tipo de masas.

Masa de roble americano, sin apenas afección por el incendio.

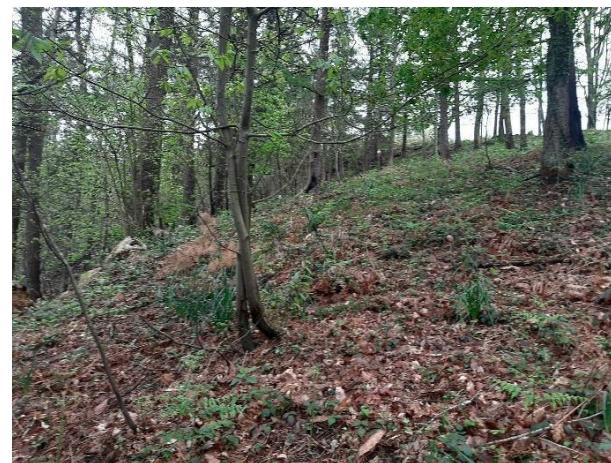
Se ha incluido una unidad que hace referencia a zonas “mixtas”. Es decir, se encuentran masas mixtas por bosquetes o mosaicos de pequeñas masas con diferentes especies. Sólo se ha delimitado un polígono para este tipo de unidad, el arbolado presente es adulto y en esta zona no se han visto afecciones para las que se consideren necesarias actuaciones. La zona se compone por una pequeña masa de alerce rodeadas de bosquetes de rebollo y matorral.

Vista de la masa incluida. Sin afección por el incendio.

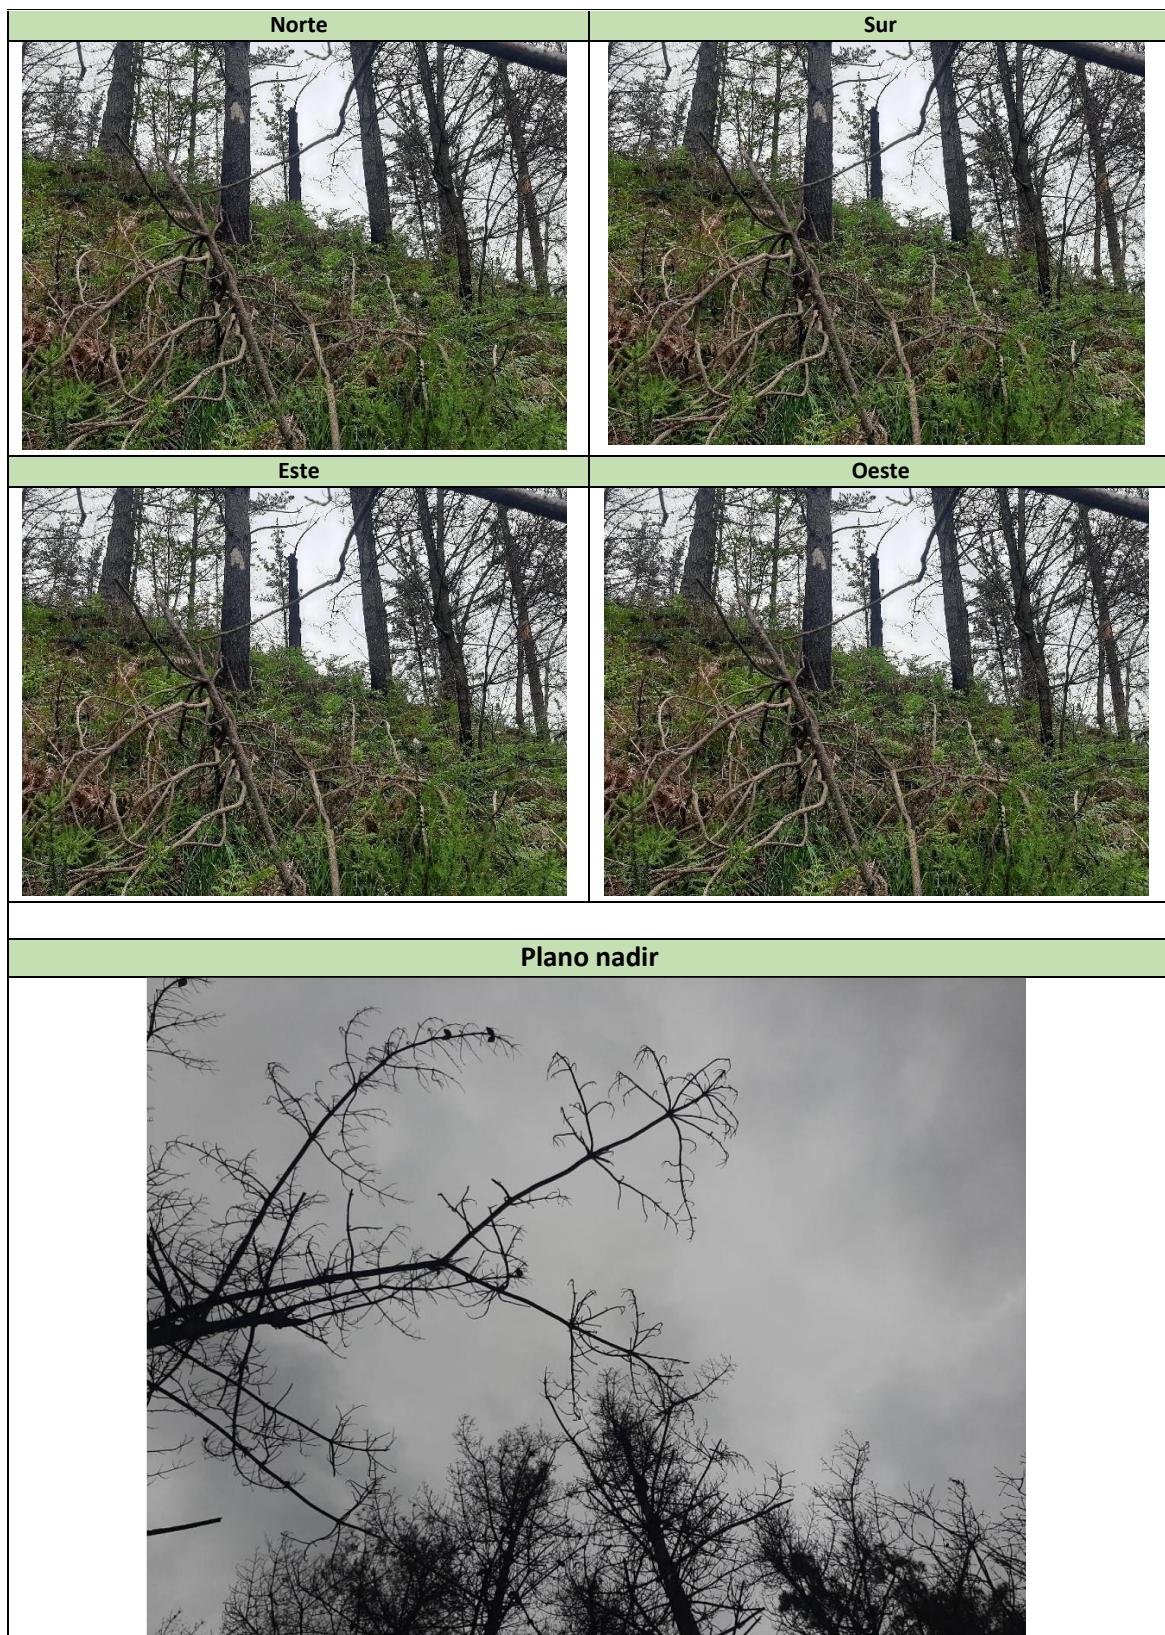
N Parcela	Tipo habitat	Coordenadas		Pendiente media
8	Plantaciones	Latitud	43,304529	27
		Longitud	-1,75064	
		Altitud	427

Descripción Plantación de alerce japonés medianamente afectada por el fuego;

Continuar con la selvicultura del alerce, con perspectivas para favorecer los robles (Quro y Qupy).

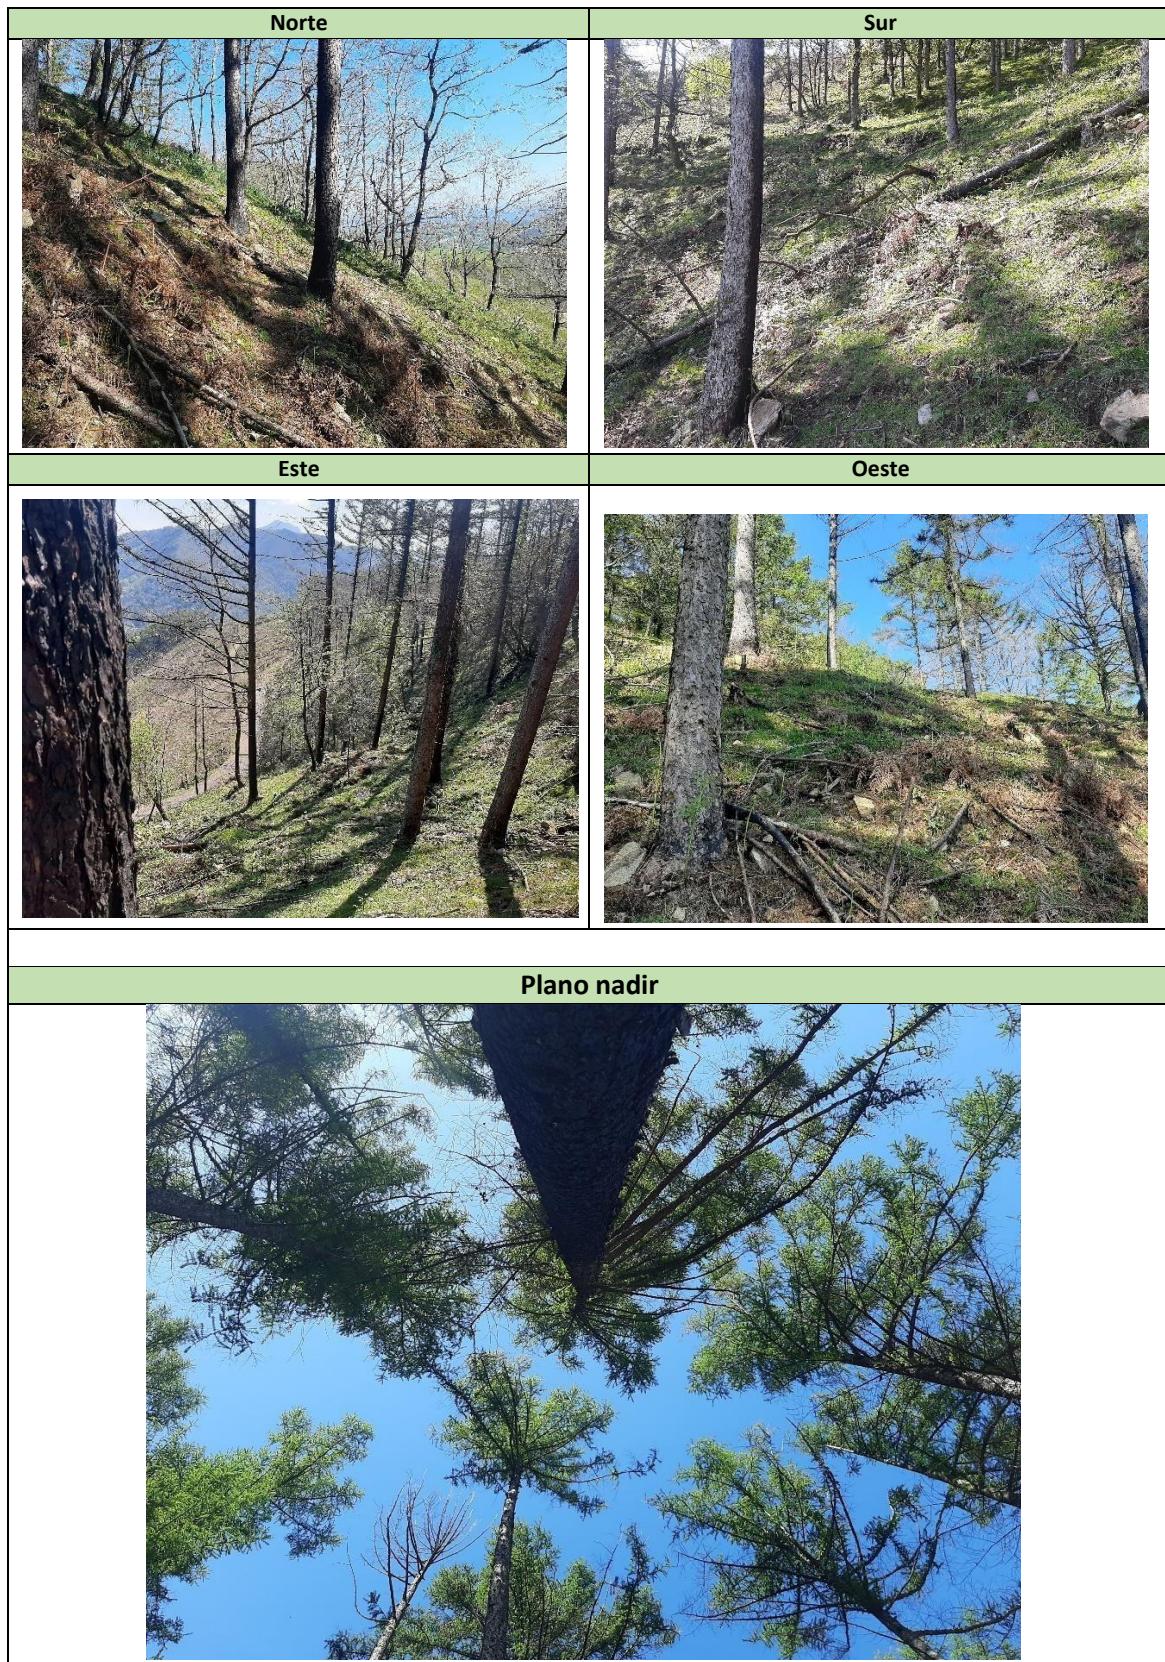
N Parcela	Tipo habitat	Coordenadas	Pendiente media
9	Matorral	Latitud 43,303648 Longitud -1,749788 Altitud 458	20

Descripción Área de matorral (tojo) quemada, con abundantes restos leñosos del incendio y actualmente dominada por el estrato herbáceo, pero con rebrote de matorral incipiente y vigoroso.

Observaciones
Si se desea conservar como pastizal; mantener carga ganadera y realizar desbroces

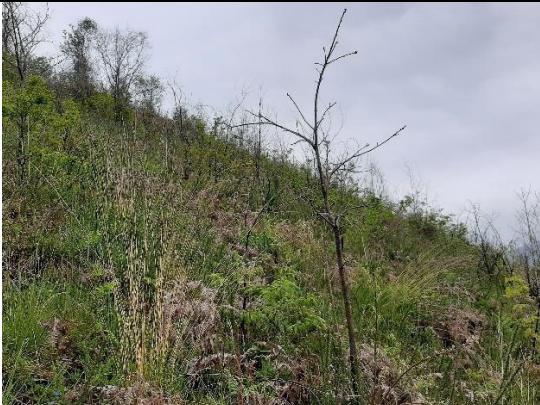
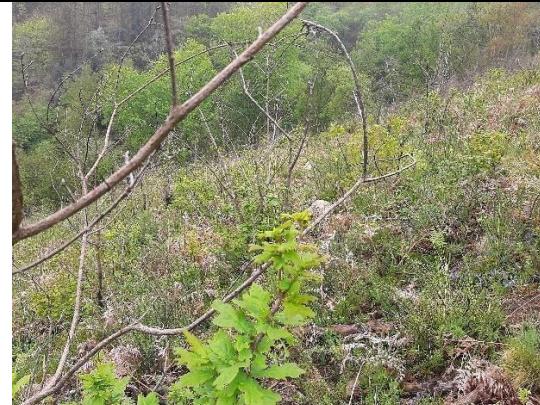
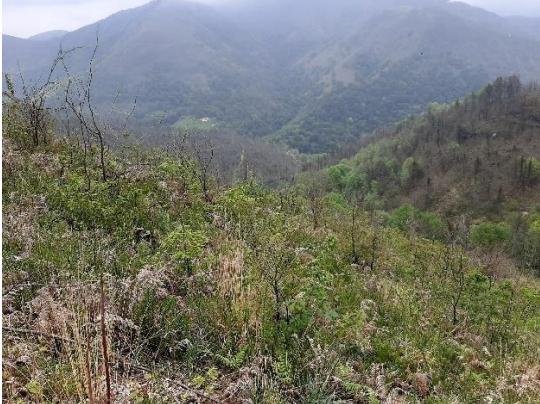
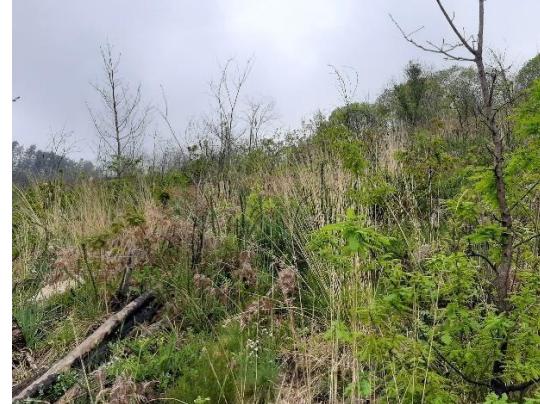
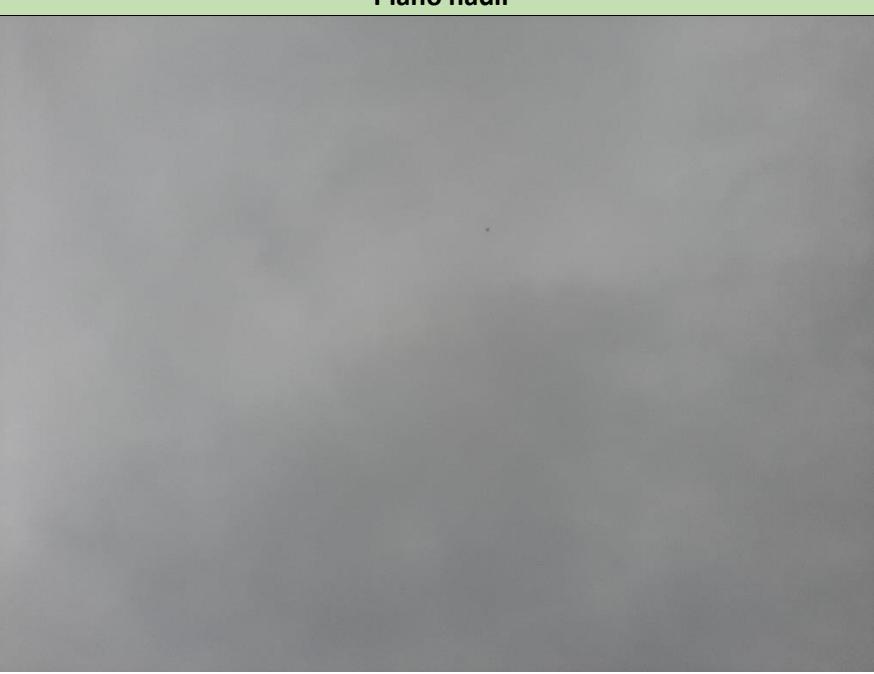
Descripción Repoblación joven mixta de frondosas en la que domina el estrato arbustivo y la regeneración de cepa.

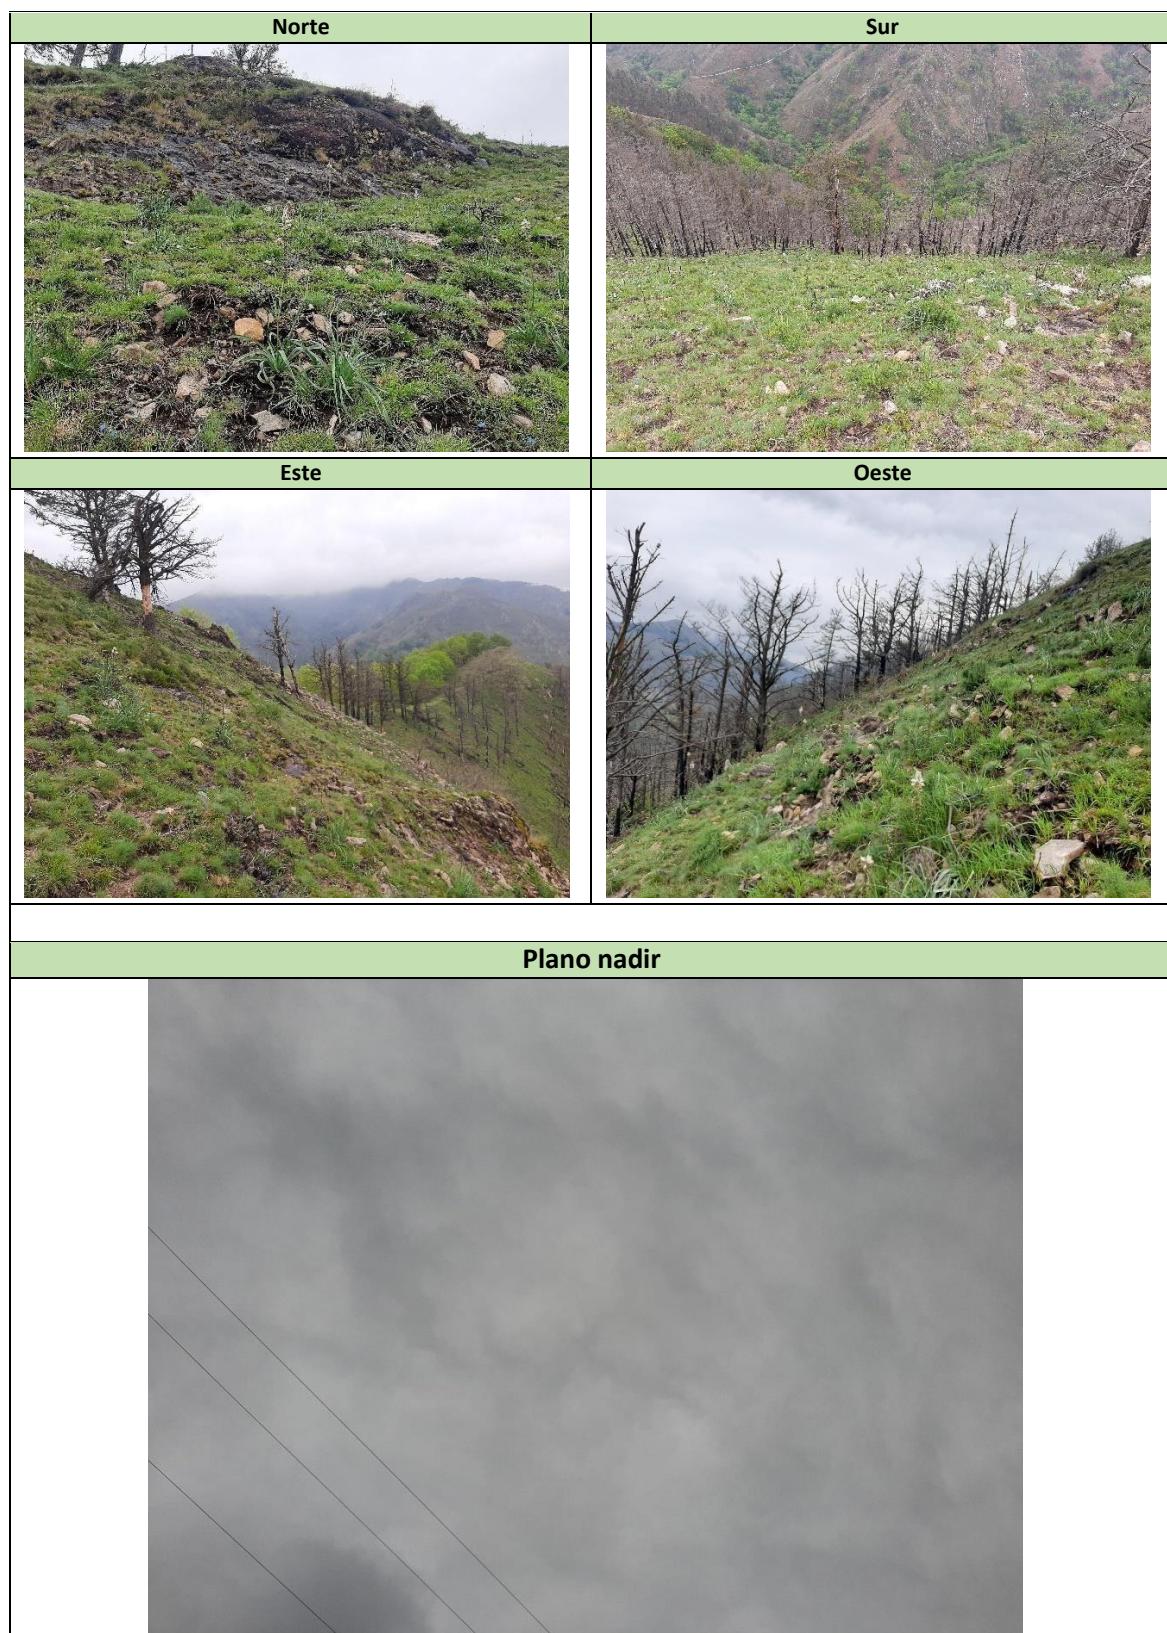
N Parcela	Tipo habitat	Coordenadas		Pendiente media
24	Plantaciones	Latitud	43,298765	27
		Longitud	-1,745199	
		Altitud	341,2

Descripción Fustal de Pinus radiata denso.

Observaciones arbolado El pinar tiene una mortalidad cercana al 95%, por doble afección; incendio y enfermedad.

Se observa regenerado de semilla de Q. robur y Q. pyrenaica, <40cm, escaso (5%), salpicado). No hay daños por ganado

Convendría acotar al ganado para garantizar la regeneración. En la parte baja de la ladera hay zonas con presencia más intensa.

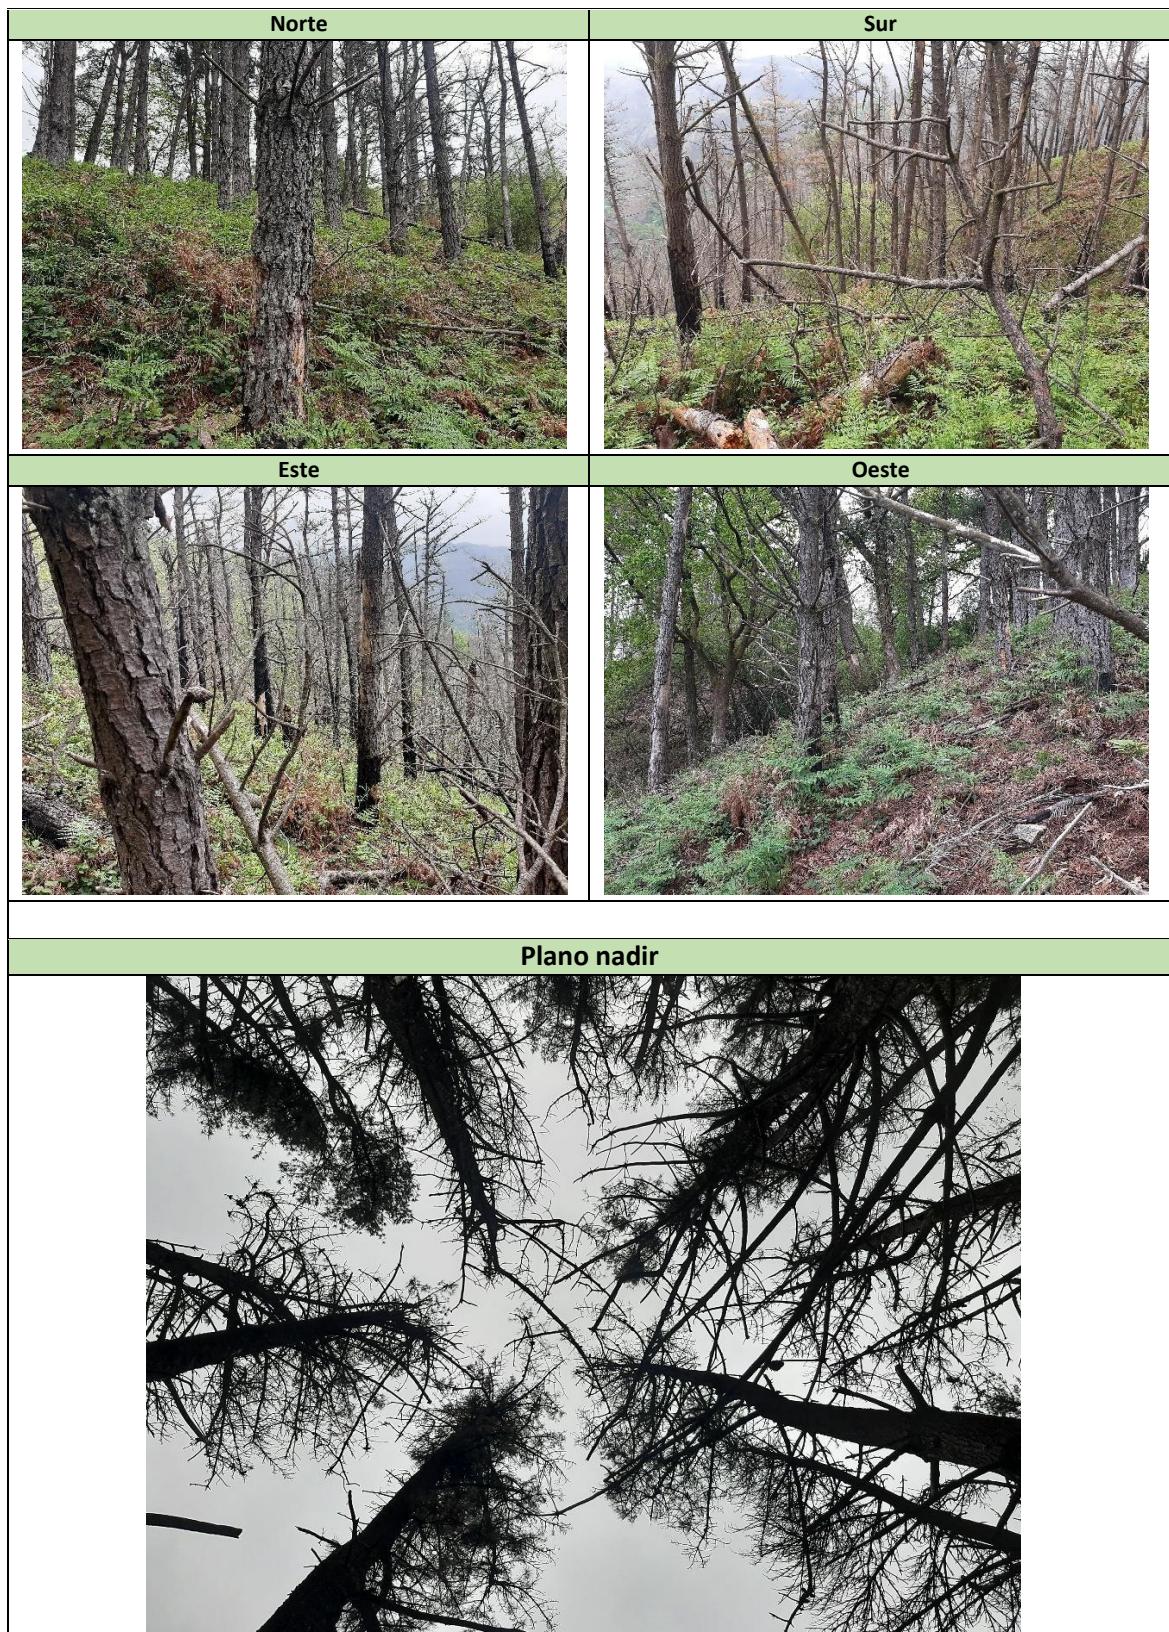
N Parcela	Tipo habitat	Coordenadas		Pendiente media
25	Re población frondosas bajo plantación de coníferas	Latitud	43,299427	18,5
		Longitud	-1,752827	
		Altitud	395,2

Descripción Repoblación de pinos con elevada mortalidad (>90%). Localizada entre pistas. En el presente la vegetación existente es la re establecida tras el incendio.

Observaciones arbolado Rastros de pícodos en tocones y troncos.

OTRAS especies con regenerado de cepa; Betula alba, Salix atrocinerea. Observado algún arce. No se observan daños.

Observaciones
Presencia de ganado poco intensa, quizás puntual.

Control y si acaso, mantenimiento del cierre, para proteger el rebrote del ganado.

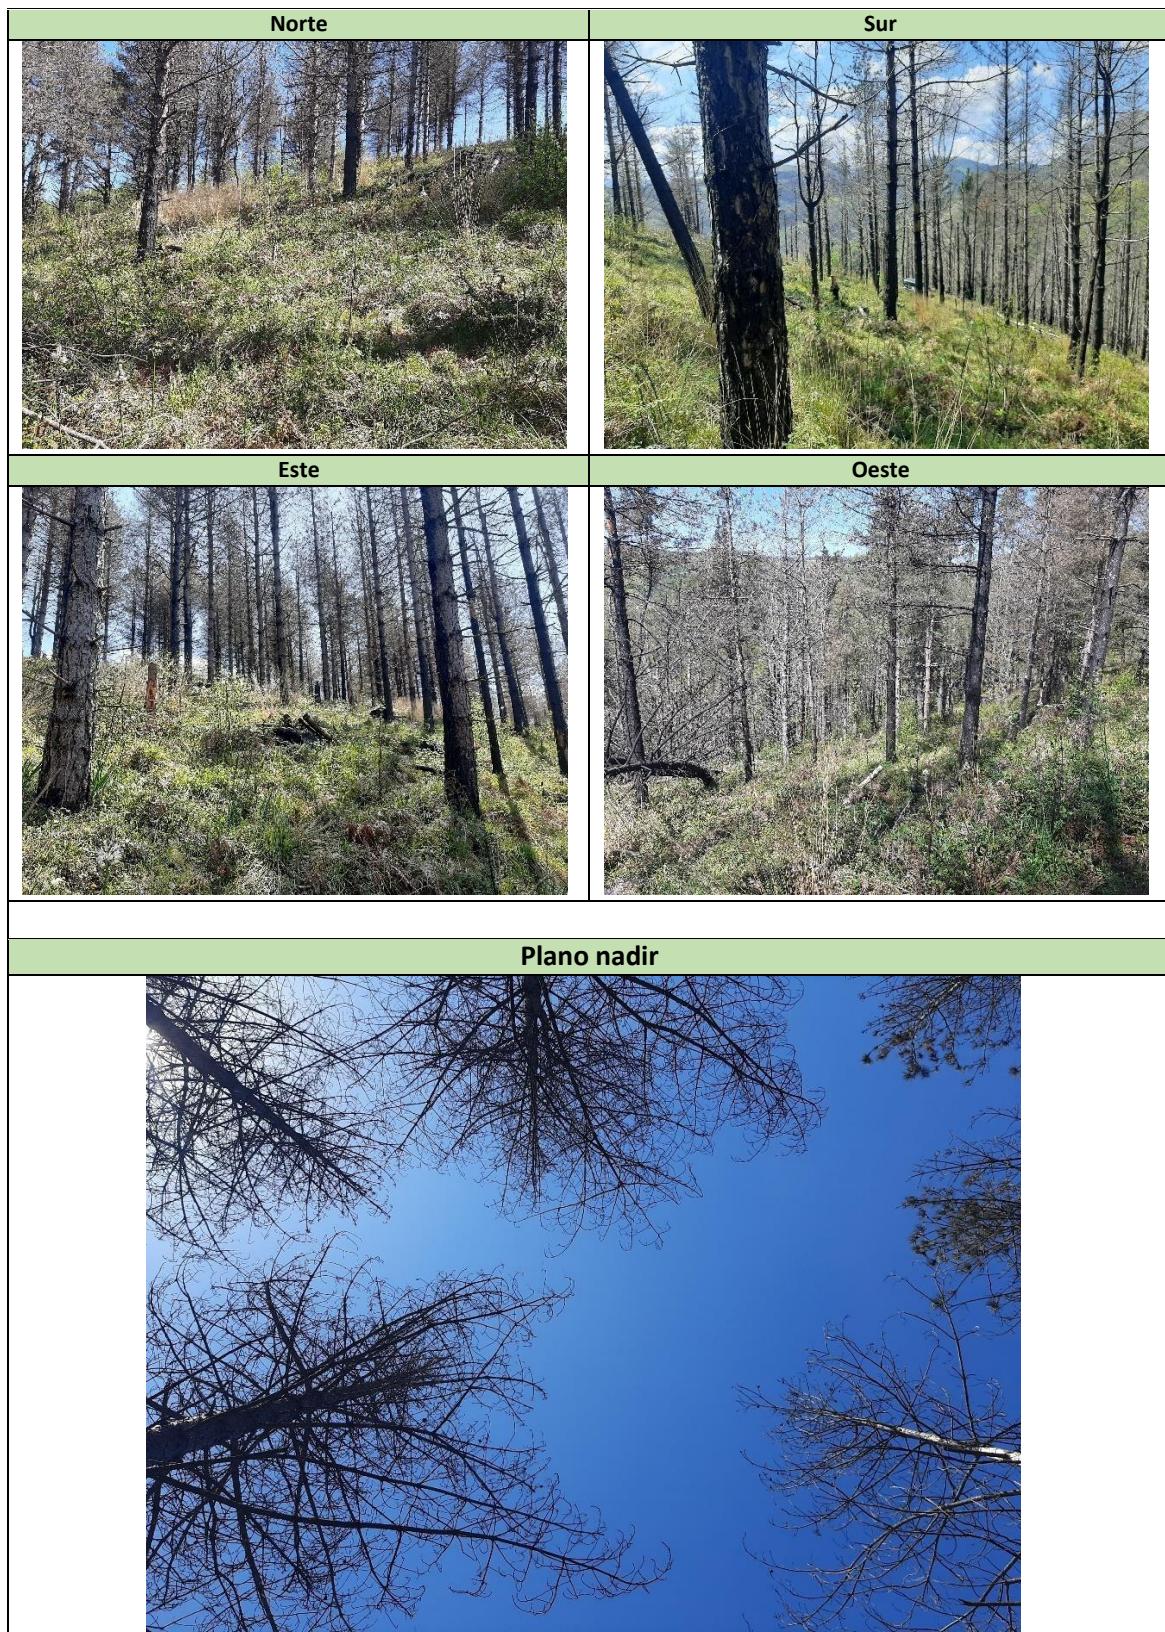
N Parcela	Tipo habitat	Coordenadas		Pendiente media
26	Bosque Quercus robur	Latitud	43,296016	7,7
		Longitud	-1,746591	
		Altitud	279,7

Descripción Bosque de Quercus robur, algo heterogéneo, por hayarse en zona rocosa.

Observaciones arbolado Troncos ennegrecidos (algunos afectados) y matorral previo severamente afectado por fuego.

Regeneración comprometida por ramoneo: rebrotes de Quercus sp., severidad del daño por ramoneo moderada-fuerte.

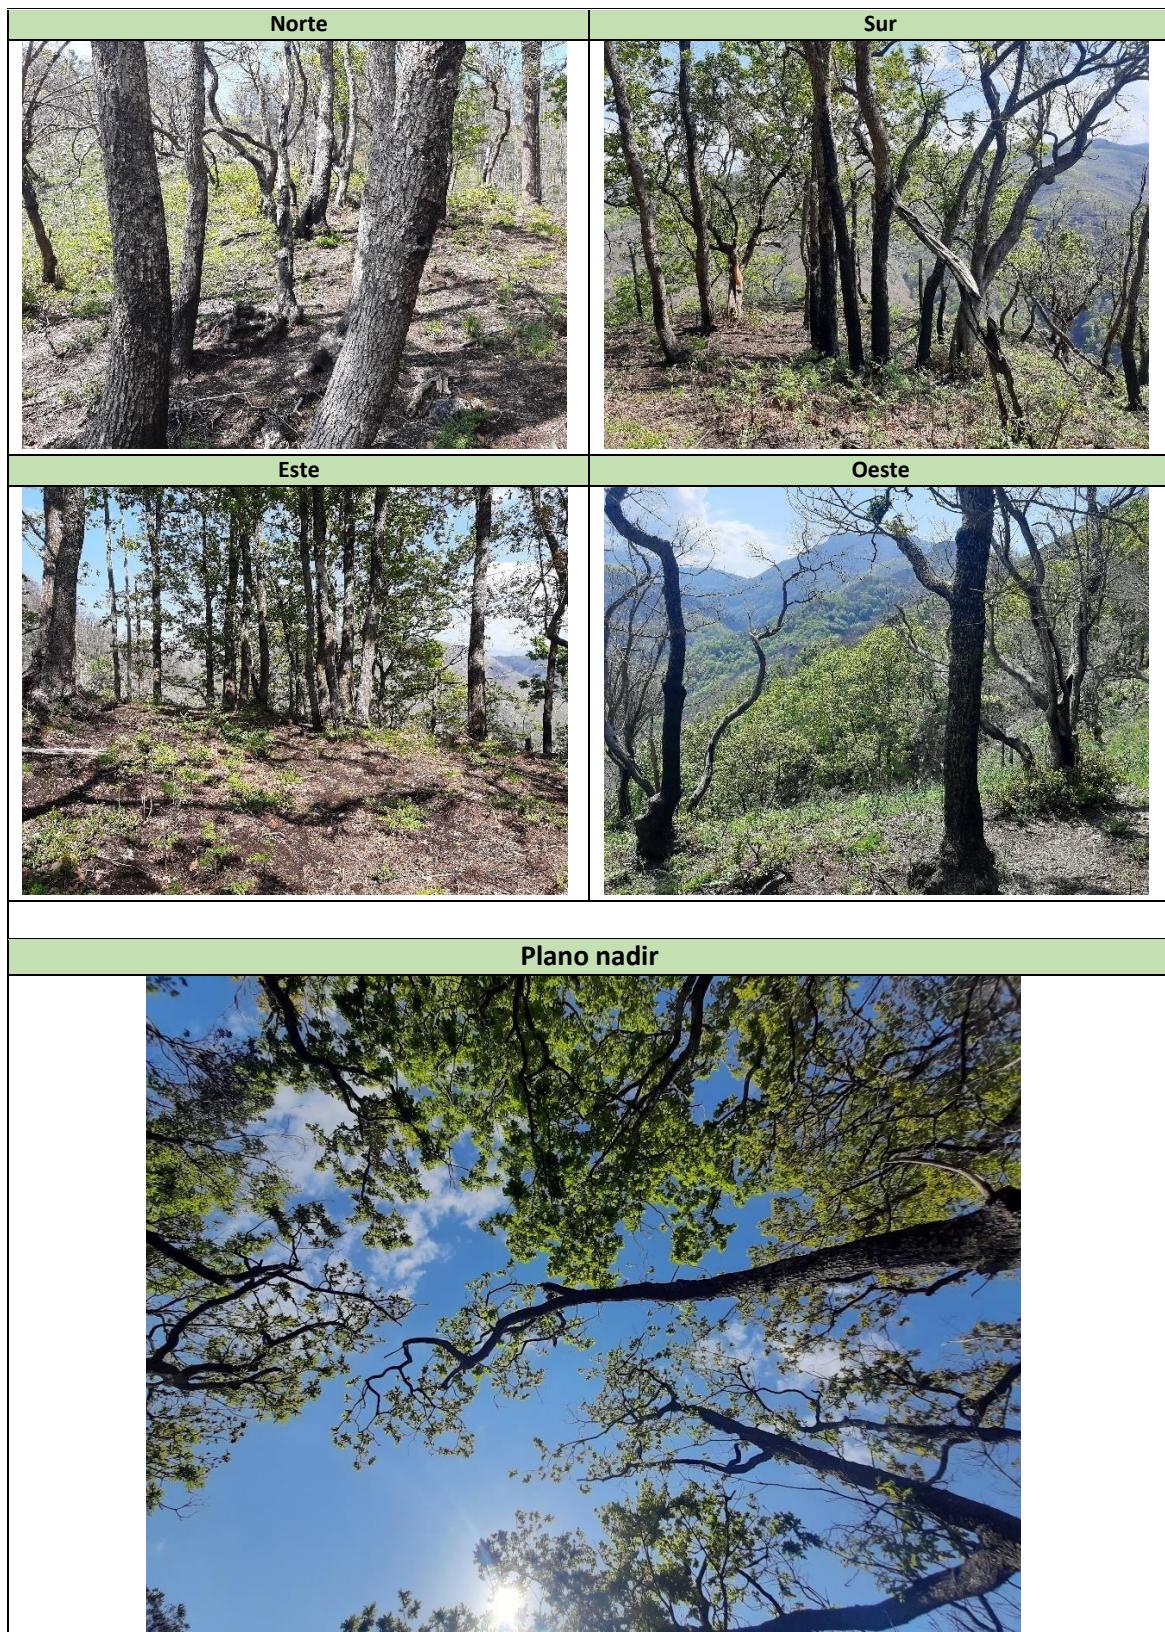
N Parcela	Tipo habitat	Coordenadas		Pendiente media
27	Bosque Quercus robur	Latitud	43,296711	24
		Longitud	-1,749107	
		Altitud	339,6

Descripción Robledad de Quercus robur con afección severa en arbustiva y árboles jóvenes (alta mortalidad por fuego). Se observa rebrote de las arbustivas y en algunos pies de roble.

Regeneración mayoritaria de <40cm. alto: rebrotos de Quercus sp., severidad del daño por ramoneo moderada-fuerte. Viable, si se controla el ramoneo. Otras especies en regeneración; Frangula alnus e Ilex aquifolium

Observaciones
Vigilar la evolución del arbolado adulto. Hay huecos como para que el regenerado establecido tenga viabilidad. Es necesario controlar el ganado.

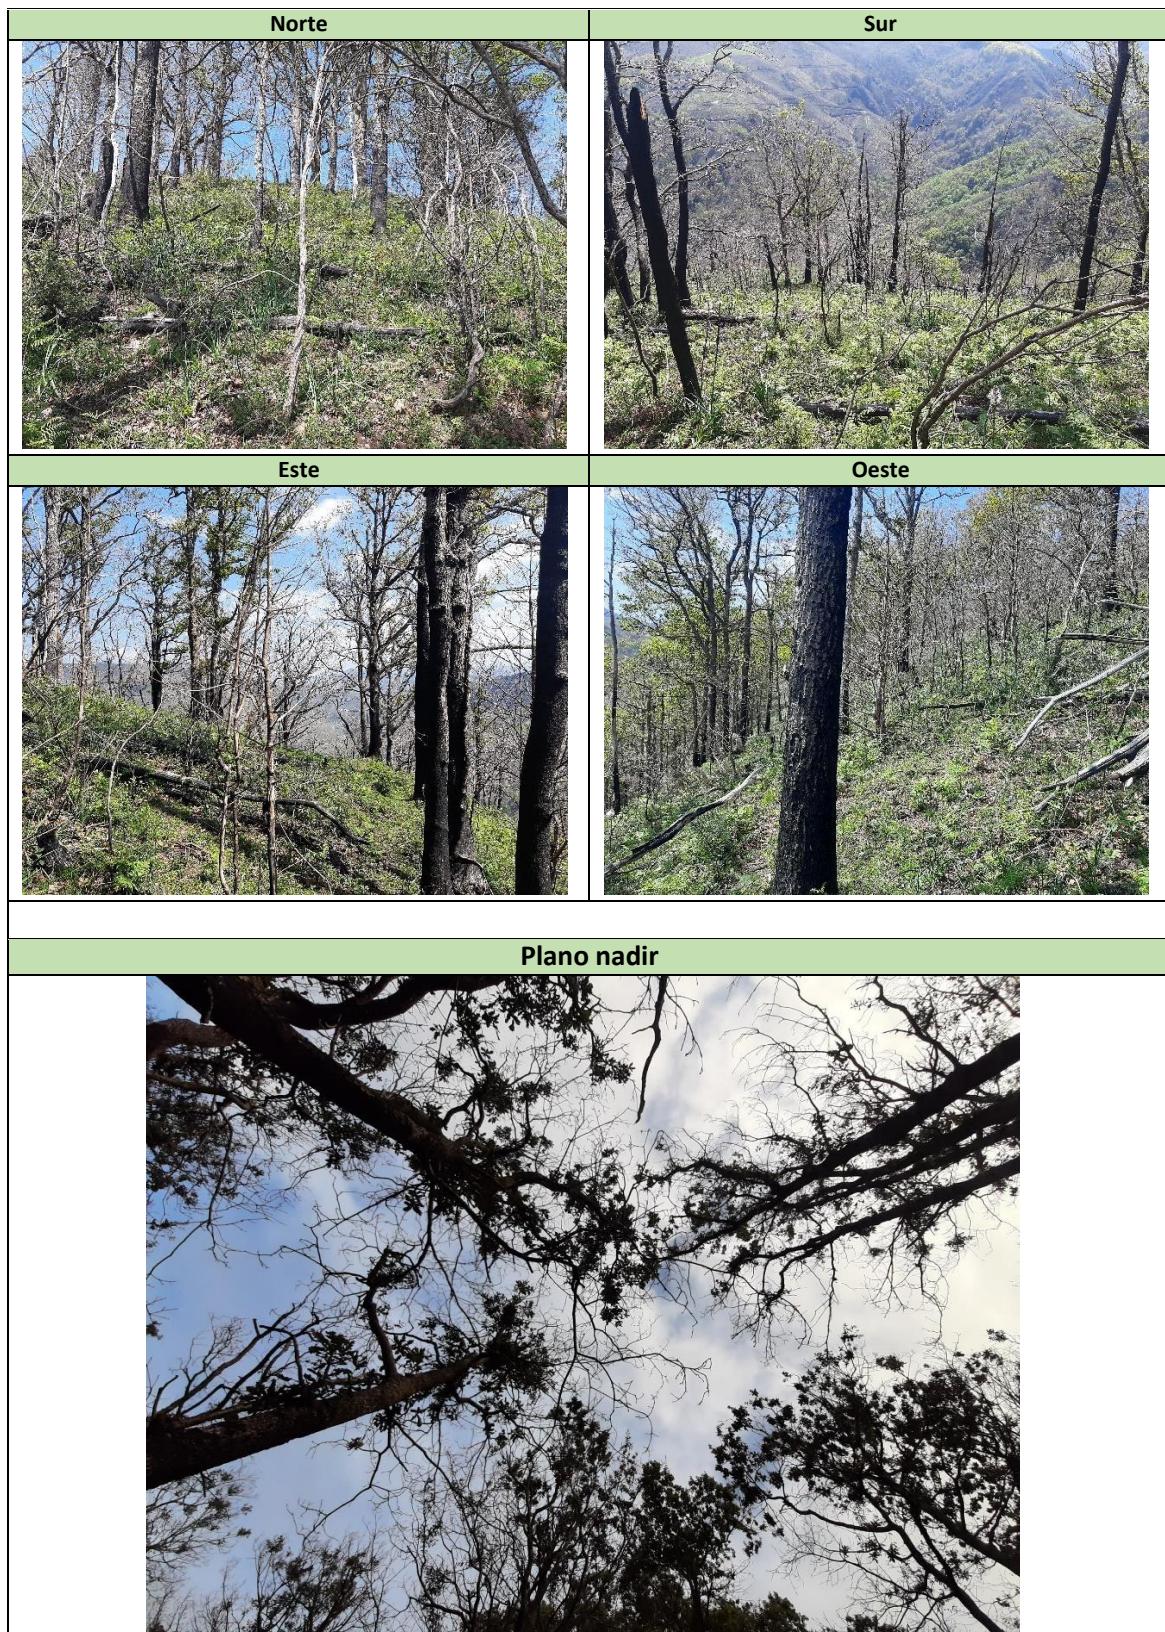
N Parcela	Tipo habitat	Coordenadas		Pendiente media
28	Bosque Quercus robur	Latitud	43,296465	35
		Longitud	-1,750217	
		Altitud	310,1

Descripción Robledal adulto, heterogéneo en densidad. Arbustivas y arbolado joven quemados.

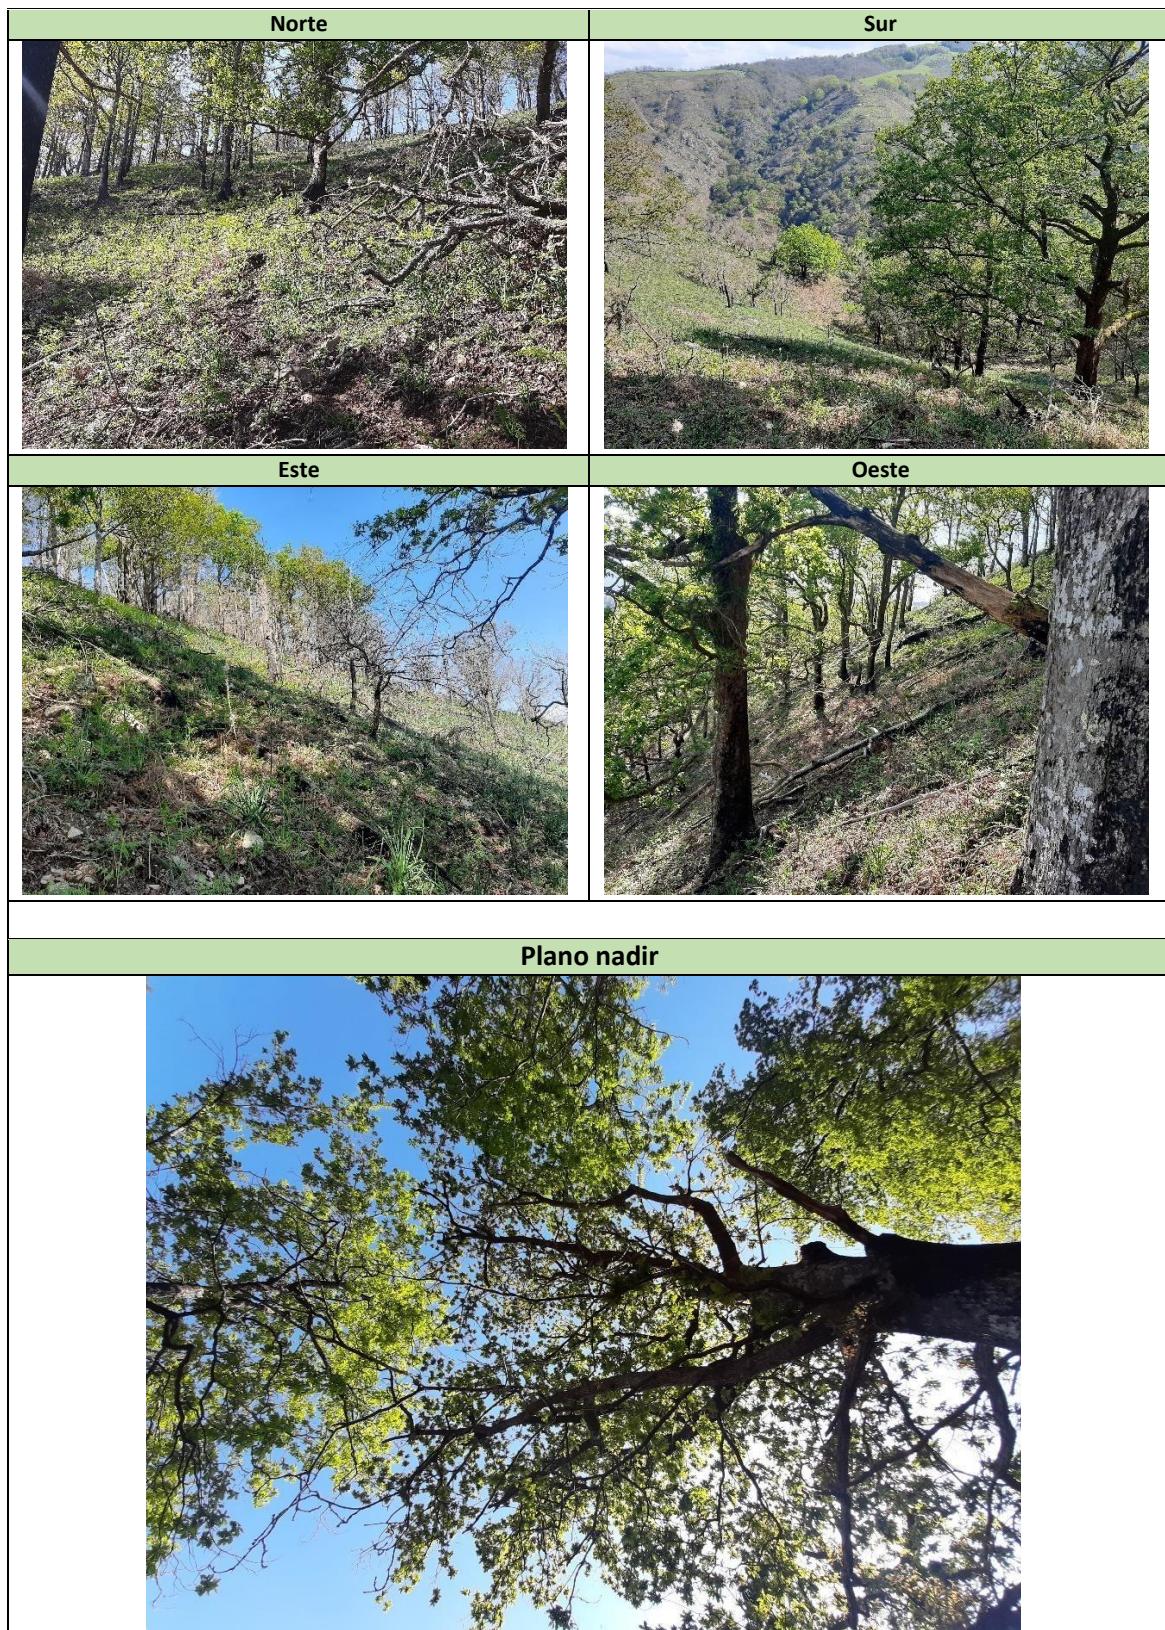
N Parcela	Tipo habitat	Coordenadas		Pendiente media
29	Bosque Quercus robur	Latitud	43,29768	35
		Longitud	-1,752346	
		Altitud	375,1

Descripción Robledal de Quercus robur poco afectado por el fuego, con algunos troncos ennegrecidos pero sin daños aparentes en las ramas a más de 3m de alto.

Observaciones
Observar la dinámica de los pies adultos. Si se elevara la mortalidad, convendría acotar al ganado, para garantizar la viabilidad de la regeneración de semilla y de cepa.
